Referencia: Resolución Arbolado ABRIL 2023

Referencia: Anexo Planillas de Inspección y Fotos Resol. Arbolado ABRIL 2023

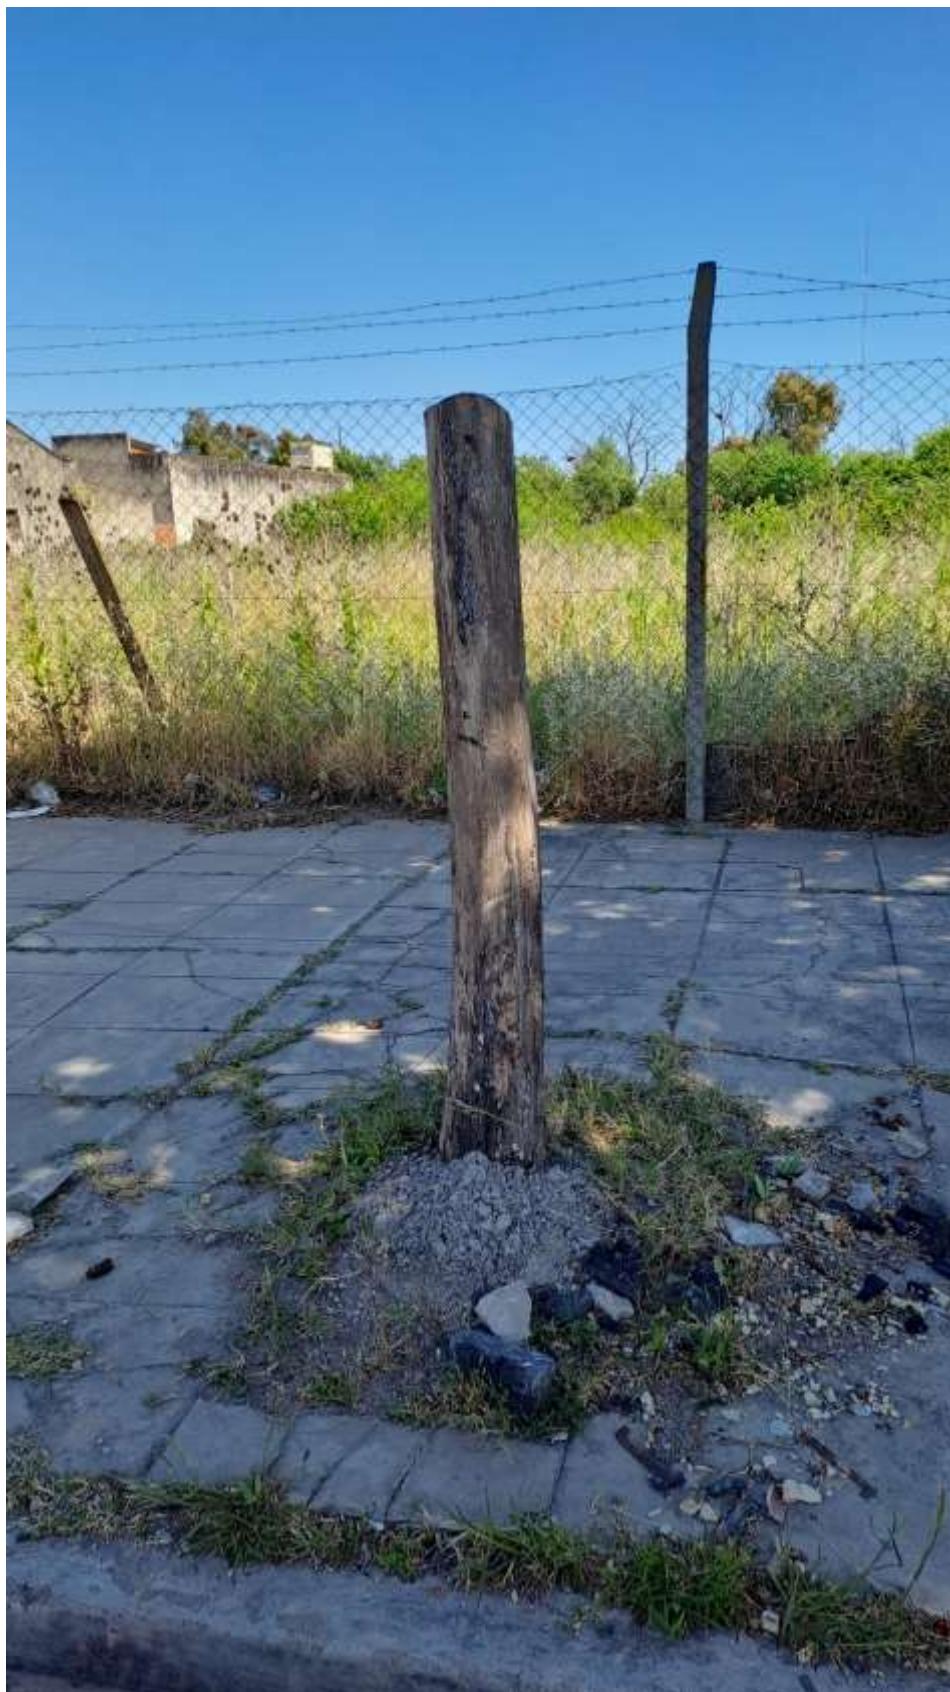
GOBIERNO DE LA CIUDAD DE BUENOS AIRES					
PLANILLA DE INSPECCION DE ARBOLES					
AVISO: Oficio			INSPECCION N°		
ARME			FECHA DE RELEVAMIENTO: 14/11/22		
UBICACION DEL ARBOL					
CALLE I-taque			N° 2775 LD6		
ESPECIE BOTANICA Sobaco					
ARBOL SECO X		ARBOL SEMISECO			
PARAMETROS MECANICOS Y SANITARIOS DEL ARBOL					
ALTURA APROX (m) 1,5		INCLINACION: SI / NO		Mayor a 45°	
DAP (cm) 18		Menor a 45°			
ORIENTACION DE LA INCLINACION					
		Hacia la calle			
		Hacia la propiedad			
		Hacia el largo de la vereda			
COPA DESBALANCEADA					
DESCOPADOD					
DESCOPADO Y BROTADO					
FRUCTIFICACIONES FUNGICAS					
CODOMINANCIAS					
CHORREADOS					
Cavidad longitudinal en el fuste (m)					
Espesor de pared remanente (cm)					
FUSTE DESCORTEZAMIENTO					
Cavidades					
basal media alta					
pequeñas					
grandes					
RAIZ Expuesta					
Provoca fisuras en el frente de la propiedad: SI / NO					
Levanta vereda: m ²					
Ancho de vereda: Código de vereda:

RAMAS Quebradas/ Fisuradas					
Secas/ Secas en las puntas					
Con cavidades/ Tumores o Cancros					
Bajas					
Excesivas/ Cruzadas					
HOJAS De coloración anormal					
Síntomas de enfermedades					
Con manchas foliares					
Defoliación total / parcial					
Con signos de insectos					
Recomendaciones del Inspector:					
A: Objetivos de poda: Reducción Riesgo/ Eliminar interferencias/ Reducir sombra/resistencia al viento/mejorar la estética					
B: Tipos de poda: Formación/ Limpieza/ Aclaro/ Refaldado/Reducción de copa/ Terciado/ Balanceo					
C: Extracción		D: Tratamiento sanitario		E: Trasplante F: Corte de raíces	
				SUPERFICIAL	
				PROFUNDA	
Observaciones:					
Extracción de arbol seco descopado					
sin vereda.					
Prioridad Baja.					
Datos del Inspector/Verificador					
Laura Cobos		Laura		2000/195	
Nombre y Apellido		Firma		FM ó DNI

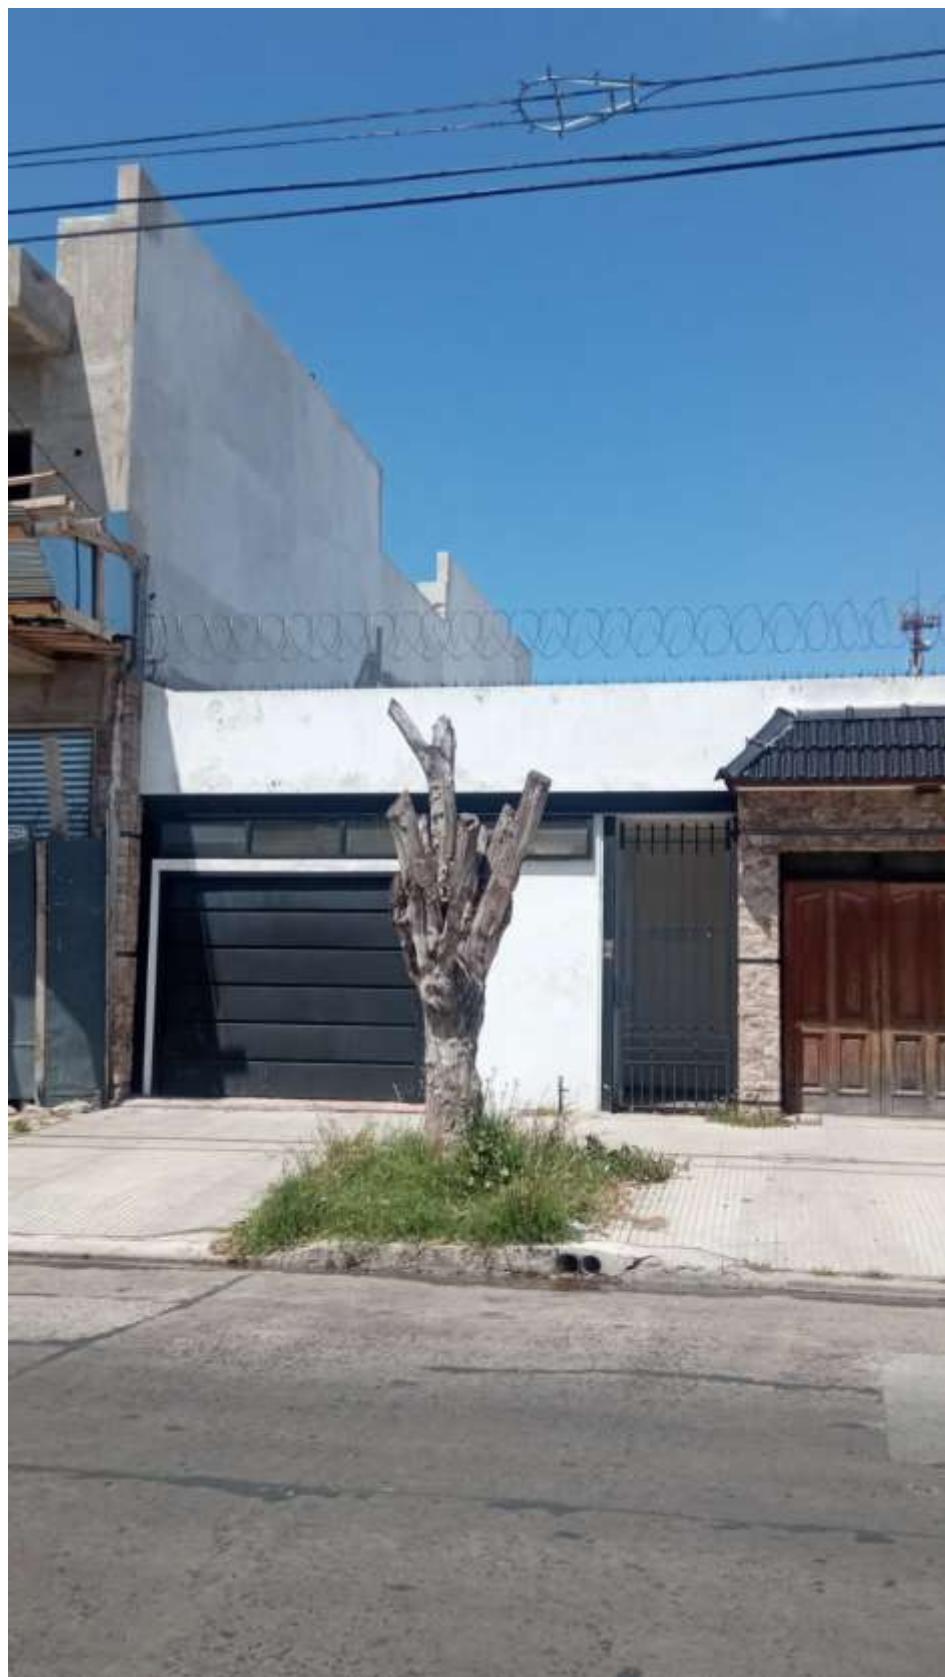
GOBIERNO DE LA CIUDAD DE BUENOS AIRES PLANILLA DE INSPECCION DE ARBOLES G.L.B.A. INSPECCION N°					
AVISO:	Oficio		FECHA DE RELEVAMIENTO:	16/12/22	
ARME					
UBICACIÓN DEL ARBOL					
CALLE	LARRAYA		N°	3255 LD	
ESPECIE BOTANICA	Ficus				
ARBOL SECO	<input checked="" type="checkbox"/>	ARBOL SEMISECO			
PARAMETROS MECANICOS Y SANITARIOS DEL ARBOL					
ALTURA APROX (m)	4	INCLINACION:	SI / NO	Mayor a 45°	<input type="checkbox"/>
DAP (cm)	50	Menor a 45°	<input type="checkbox"/>		
ORIENTACION DE LA INCLINACION					
		Hacia la calle			
		Hacia la propiedad			
		Hacia el largo de la vereda			
COPA DESBALANCEADA					
DESCORTEZAMIENTO		DESCOPADO	DESCOPADO Y BROTADO		
FUSTE	Cavidades		FRUCTIFICACIONES FUNGICAS		
	basal	media	alta	CODOMINANCIAS	
pequeñas			CHORREADOS		
grandes			Cavidad longitudinal en el fuste (m)		
RAIZ	Expuesta		Provoca fisuras en el frente de la propiedad: SI / NO		
	Levanta vereda: m ²		Ancho de vereda: Código de vereda:

RAMAS	Quebradas/ Fisuradas		Codominancias		
	Secas/ Secas en las puntas		Con mal ángulo de inserción		
Con cavidades/ Tumores o Cancros		Tocones			
Bajas		Que invaden espacio aéreo			
Excesivas/ Cruzadas					
HOJAS	De coloración anormal		Síntomas de enfermedades		
	Con manchas foliares		Defoliación total / parcial		
Recomendaciones del inspector:					
A: Objetivos de poda: Reducción Riesgo/ Eliminar interferencias/ Reducir sombra/resistencia al viento/mejorar la estética					
B: Tipos de poda: Formación/ Limpieza/ Aclareo/ Refaldado/Reducción de copa/ Terciado/ Balanceo					
C: Extracción		D: Tratamiento sanitario		E: Trasplante	F: Corte de raíces
				SUPERFICIAL	
				PROFUNDA	
Observaciones:					
Mediante inspección visual se observo ejemplo seco, descopeado por Terciado.

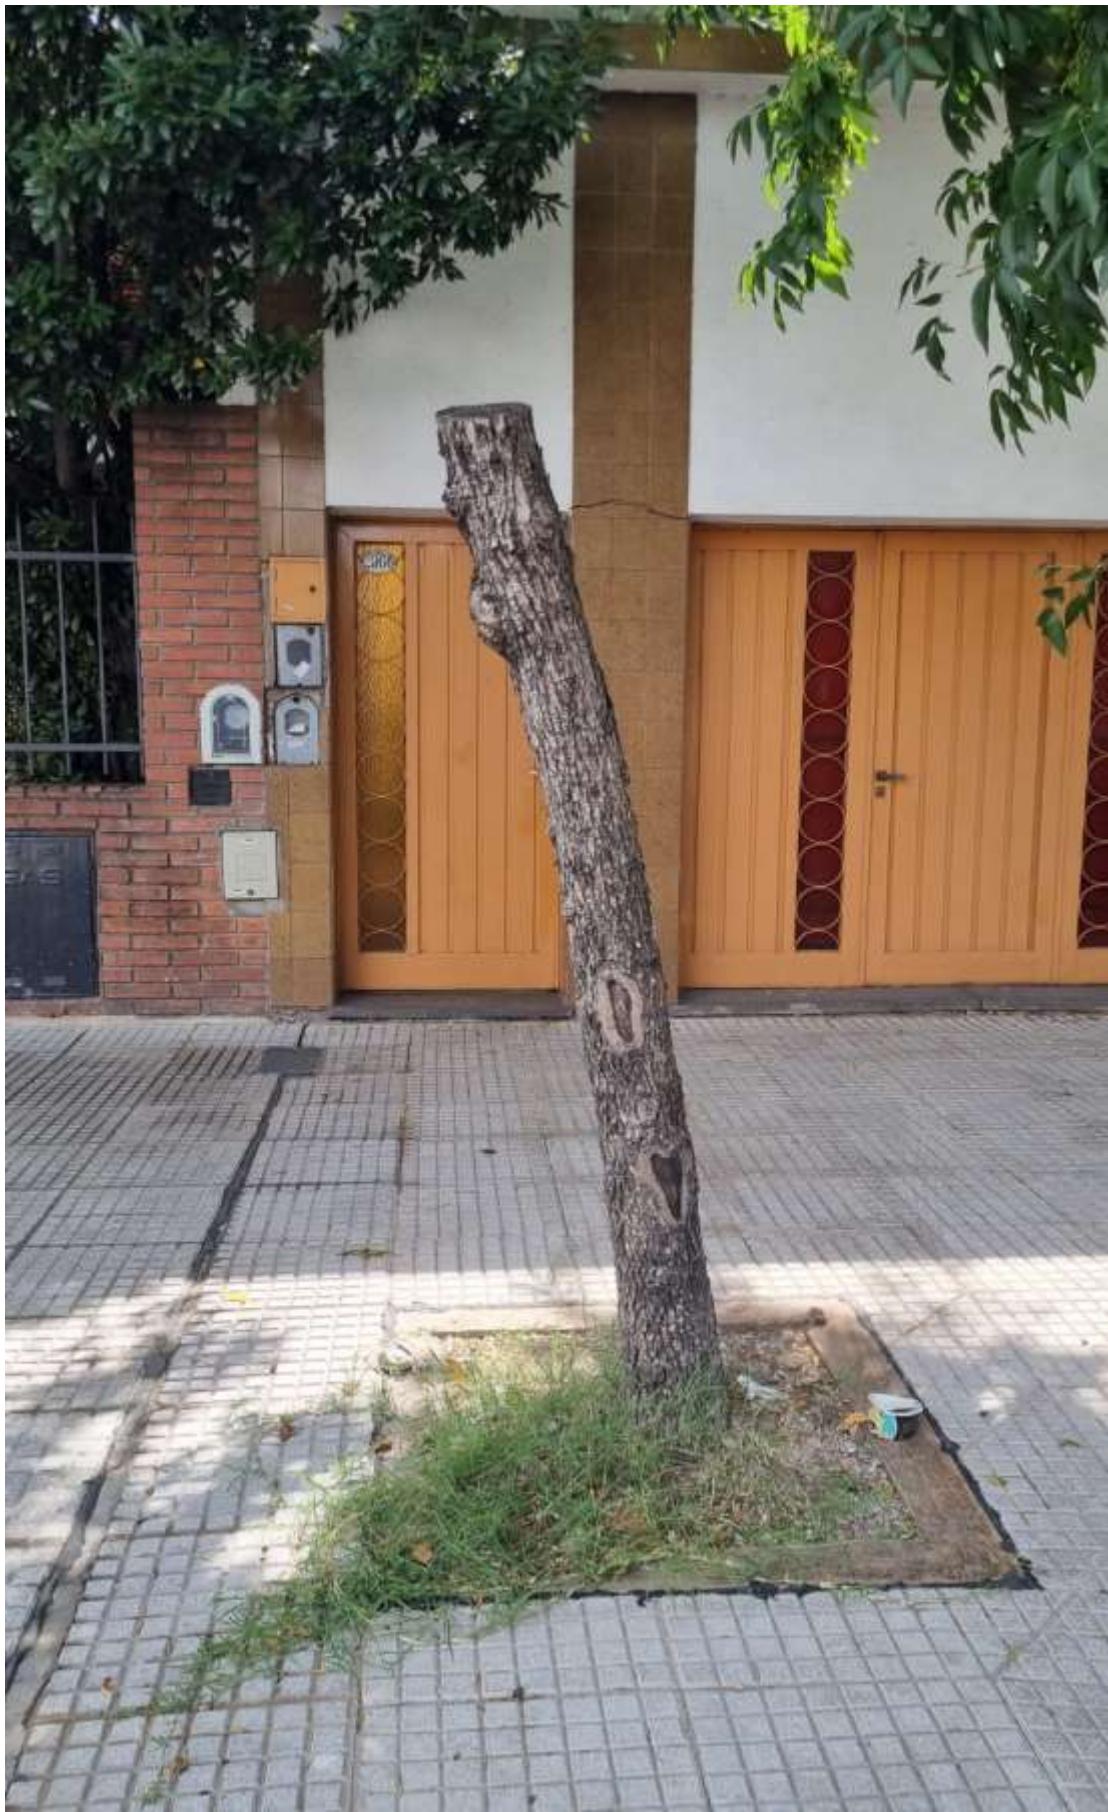
G.C.B.A.		GOBIERNO DE LA CIUDAD DE BUENOS AIRES	
		PLANILLA DE INSPECCIÓN DE ARBOLES	
		INSPECCIÓN N°	
AVISO:	OFICO.		
ARME			
UBICACIÓN DEL ARBOL		FECHA DE RELEVAMIENTO: 3/1/2023	
CALLE	L2r222b21		N° 2966
ESPECIE BOTANICA	Fresno		
ARBOL SECO	<input checked="" type="checkbox"/>	ARBOL SEMISECO	<input type="checkbox"/>
PARAMETROS MECANICOS Y SANITARIOS DEL ARBOL			
ALTURA APROX (m)	1.7	INCLINACION: SI <input checked="" type="checkbox"/> NO	Mayor a 45° <input type="checkbox"/> Menor a 45° <input type="checkbox"/>
DAP (cm)	15	ORIENTACION DE LA INCLINACION	Hacia la calle <input type="checkbox"/> Hacia la propiedad <input type="checkbox"/> Hacia el largo de la vereda <input type="checkbox"/>
COPA DESBALANCEADA		DESCOPADO	DESCOPADO Y BROTADO
FUSTE	DESCORTEZAMIENTO	<input checked="" type="checkbox"/>	FRUCTIFICACIONES FUNGICAS
		<input type="checkbox"/>	CODOMINANCIAS
RAIZ	Expuesta Levanta vereda: m ²	CHORREADOS

Cavidad longitudinal en el fuste (m)	
RAMAS	Quebradas/ Fisuradas Secas/ Secas en las puntas Con cavidades/ Tumores o Cancros Bajas Excesivas/ Cruzadas	Espesor de pared remanente (cm)	
		Provoca fisuras en el frente de la propiedad: SI / NO	
HOJAS	De coloración anormal Con manchas foliares Con signos de insectos	Ancho de vereda: Código de vereda:	
		Codominencias Con mal ángulo de inserción Tocones Que invaden espacio aéreo	
Recomendaciones del inspector: A: Objetivos de poda: Reducción Riesgo/ Eliminar interferencias/ Reducir sombra/resistencia al viento/mejorar la estética B: Tipos de poda: Formación/ Limpieza/ Aclareo/ Refaldado/Reducción de copa/Terciado/ Balanceo C: Extracción D: Tratamiento sanitario E: Trasplante F: Corte de raíces SUPERFICIAL <input type="checkbox"/> PROFUNDA <input type="checkbox"/>			
Observaciones:			
MÉTODO DE INSPECCIÓN: VISUAL			
<p>Árbol descopado y seco.</p> <p>sin reparación de vereda</p> <p>Prioridad baja.</p>

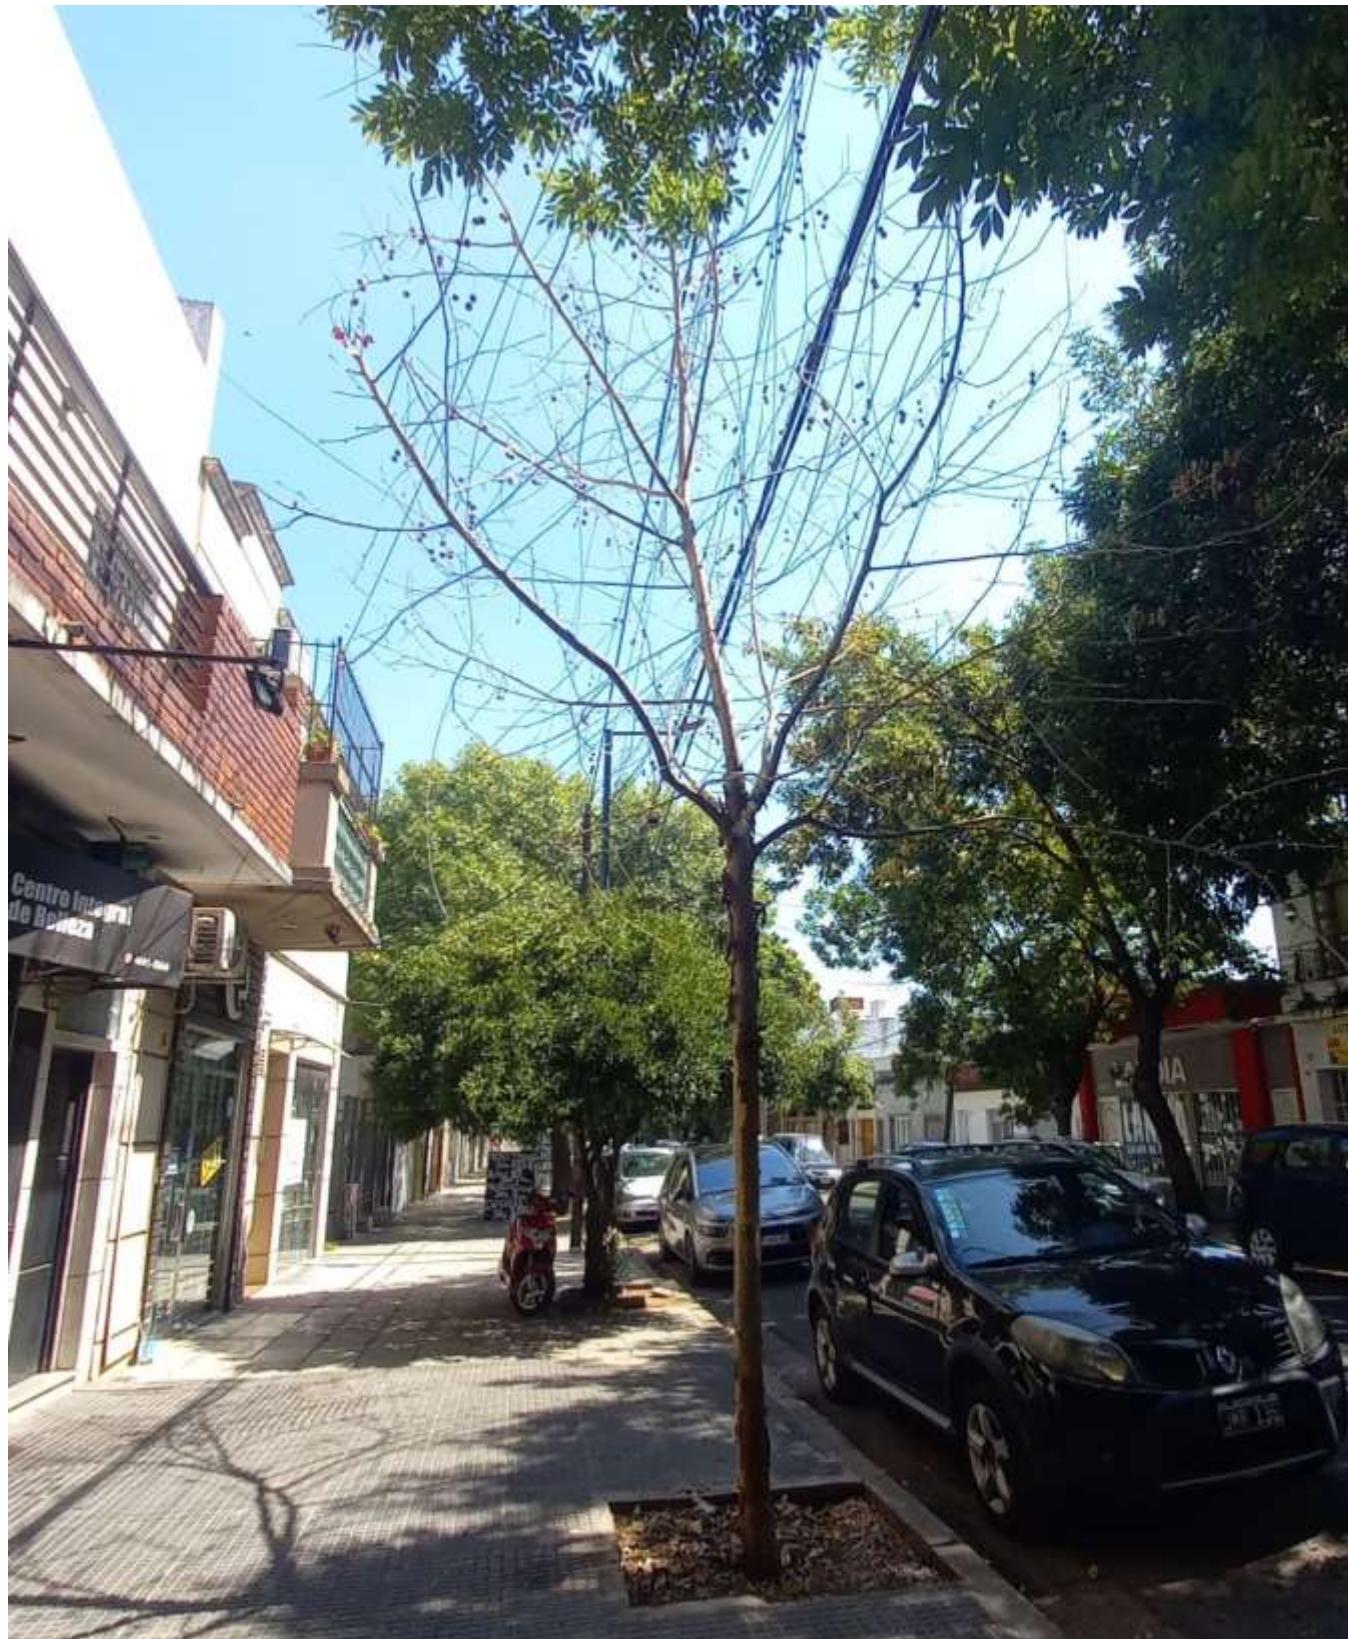
AVISO:		GOBIERNO DE LA CIUDAD DE BUENOS AIRES	
		PLAMILLA DE INSPECCIÓN DE ÁRBOLES	
OTICIO		INSPICCIÓN N°	
ARME		FECHA DE RELEVAMIENTO: 24/06/2023	
UBICACIÓN DEL ÁRBOL		CALLE MONTIEL N° 5087	
ESPECIE BOTÁNICA PLATANO		ÁRBOL SECO <input checked="" type="checkbox"/> ÁRBOL SEMISECO <input type="checkbox"/>	
PARAMETROS MECÁNICOS Y SANITARIOS DEL ÁRBOL		INCLINACIÓN: SI / NO Mayor a 45° <input type="checkbox"/> Menor a 45° <input type="checkbox"/>	
ALTURA APROX (m)	6	ORIENTACIÓN DE LA INCLINACIÓN	Hacia la calle <input type="checkbox"/> Hacia la propiedad <input type="checkbox"/> Hacia el largo de la vereda <input type="checkbox"/>
DAP (cm)	15	DAP (cm)	
COPA DESBALANCEADA		DESCOPADO	
FUSTE	DESCORTEZAMIENTO	Cavidades	
		basal	media
		pequeñas	grandes
RAIZ		DESCOPADO Y BROTAZO	
Quebradas/ Fisuradas		FRUCTIFICACIONES FUNGICAS	
Secas/ Secas en las puntas		CODOMINANCIAS	
RAMAS Con cavidades/ Tumores o Cancros		CHORREADOS

Bajas		Cavidad longitudinal en el fuste (m)	
HOJAS Excesivas/ Cruzadas		Espesor de pared remanente (cm)	
De coloración anormal		Provoca fisuras en el frente de la propiedad: SI / NO	
Con manchas foliares		Ancho de vereda: Código de vereda:	
Con signos de insectos		Codominancias	
		Con mal ángulo de inserción	
		Tocones	
		Que invaden espacio aéreo	
C: Extracción		D: Tratamiento sanitario E: Trasplante F: Corte de raíces	
		SUPERFICIAL	
		PROFUNDA	
Observaciones: EJEMPLAR COMPLETAMENTE SECO. DESCORTEZADO SE SOLICITA EXTRACCIÓN			
PREFERENCIA MÉDIA			
Datos del Inspector/Verificador			
Nombre y Apellido: Noelia M. M. M.		Firma: Noelia M. M.	
		FM o DNI: 33942811

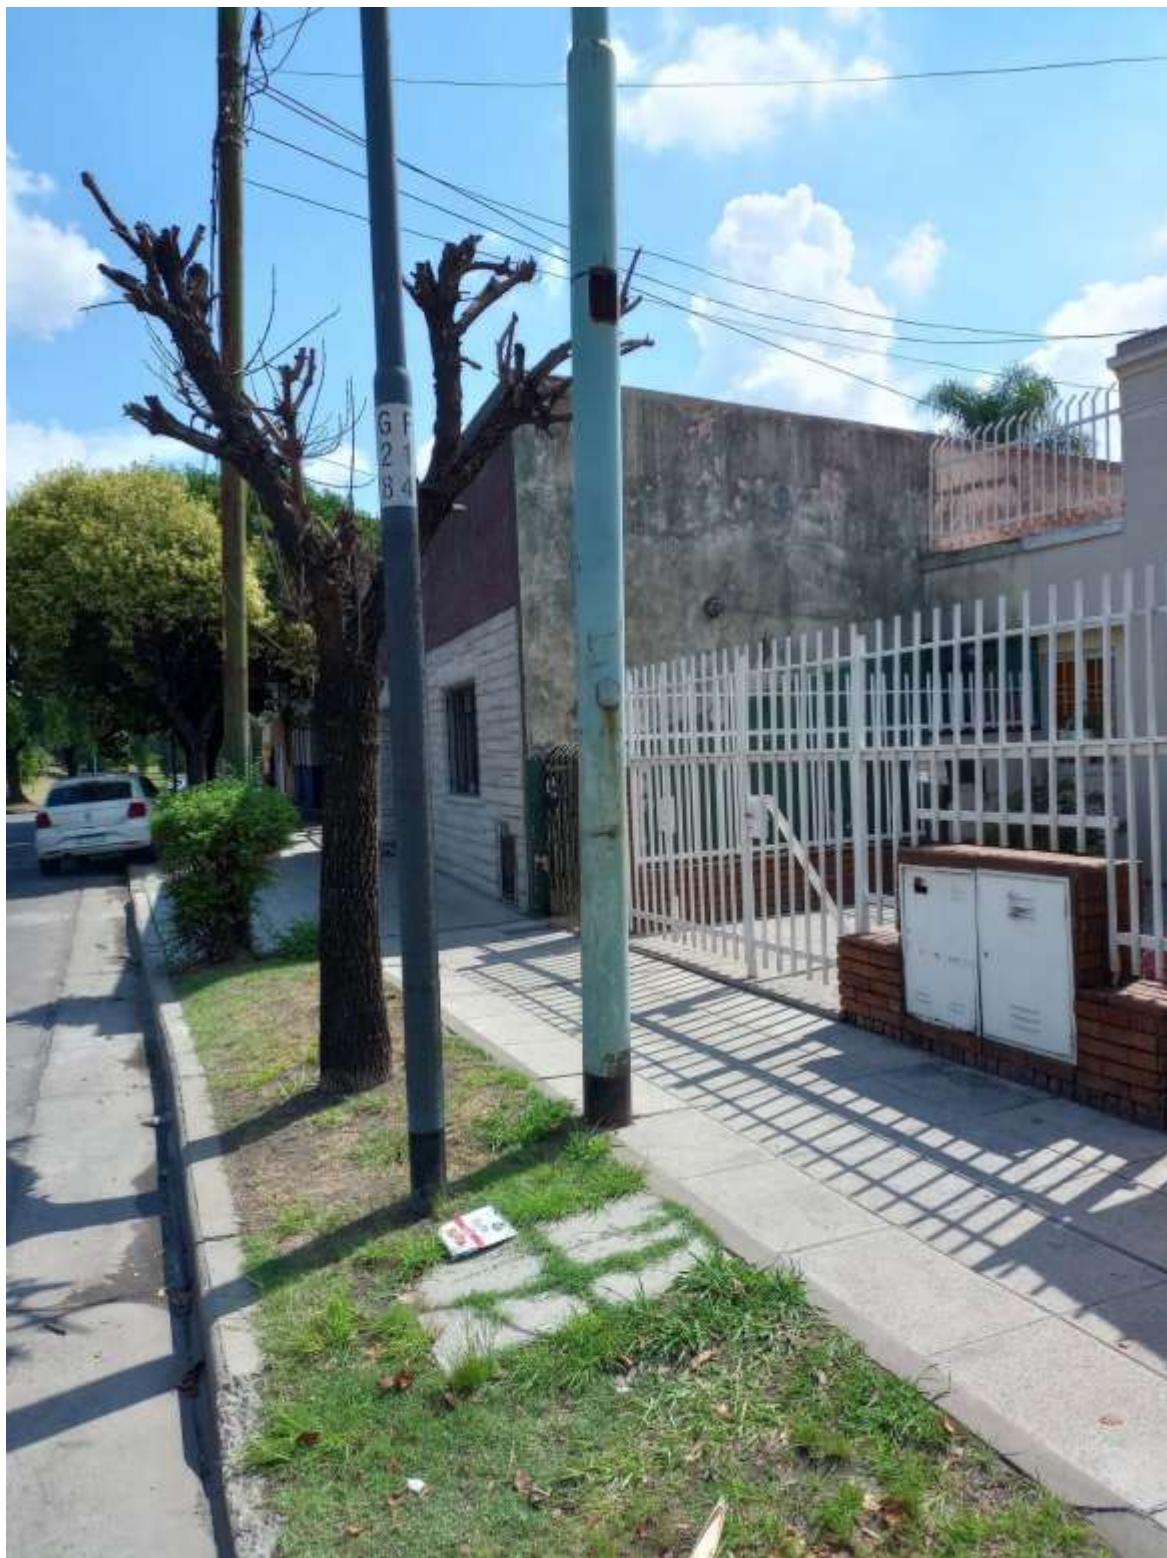
GOBIERNO DE LA CIUDAD DE BUENOS AIRES			
PLANILLA DE INSPECCION DE ARBOLES			
INSPECCION N°			
VISO:	500166013/13		
RME			
LOCALIZACION DEL ARBOL			
ALLE	Av. General Paz		
SPECIE BOTANICA	FICUS		
ARBOL SECO	<input checked="" type="checkbox"/> ARBOL SEMISECO		
ARAMETROS MECANICOS Y SANITARIOS DEL ARBOL			
LTURA APROX (m)	4	INCLINACION:	SI <input checked="" type="checkbox"/> NO <input type="checkbox"/> Mayor a 45° <input type="checkbox"/> Menor a 45°
AP (cm)	28	ORIENTACION DE LA INCLINACION:	Hacia la calle <input type="checkbox"/> Hacia la propiedad <input type="checkbox"/> Hacia el largo de la vereda <input type="checkbox"/>
OPA DESBALANCEADA	DESCOPADO	<input checked="" type="checkbox"/> DESCOPADO Y BROTADO	
FUSTE	DESCORTEZAMIENTO		
	Cavidades		
	pequeñas	basal	media
grandes			
RAIZ	Expuesta	Provoca fisuras en el frente de la propiedad: SI <input type="checkbox"/> NO	
	Levanta vereda: m ²	Ancho de vereda: 2,40	Código de vereda: 664

RAMAS	Quebradas/ Fisuradas	Codominiencias	
	Secas/ Secas en las puntas	Con mal ángulo de inserción	
	Con cavidades/ Tumores o Cancros	Tocones	
Bajas	Que invaden espacio aéreo		
Excesivas/ Cruzadas			
HOJAS	De coloración anormal	Síntomas de enfermedades	
	Con manchas foliares	Defoliación total / parcial	
	Con signos de insectos		
RECOMENDACIONES DEL INSPECTOR:			
Objetivos de poda: Reducción Riesgo/ Eliminar interferencias/ Reducir sombra/resistencia al viento/mejorar la estética			
Tipos de poda: Formación/ Limpieza/ Aclareo/ Refaldado/ Reducción de copa/ Terciado/ Balanceo			
Extracción	D: Tratamiento sanitario	E: Trasplante	F: Corte de raíces
			SUPERFICIAL <input type="checkbox"/> PROFUNDA <input type="checkbox"/>
OBSERVACIONES:			
MÉTODO DE INSPECCIÓN VISUAL		PRIORIDAD: MUY ALTA / ALTA / <input checked="" type="checkbox"/> MEDIA / BAJA / MUY BAJA	
VENTA 78-2 64 P6 SIN PLANTILLA, DEJAR CINTA VERDE

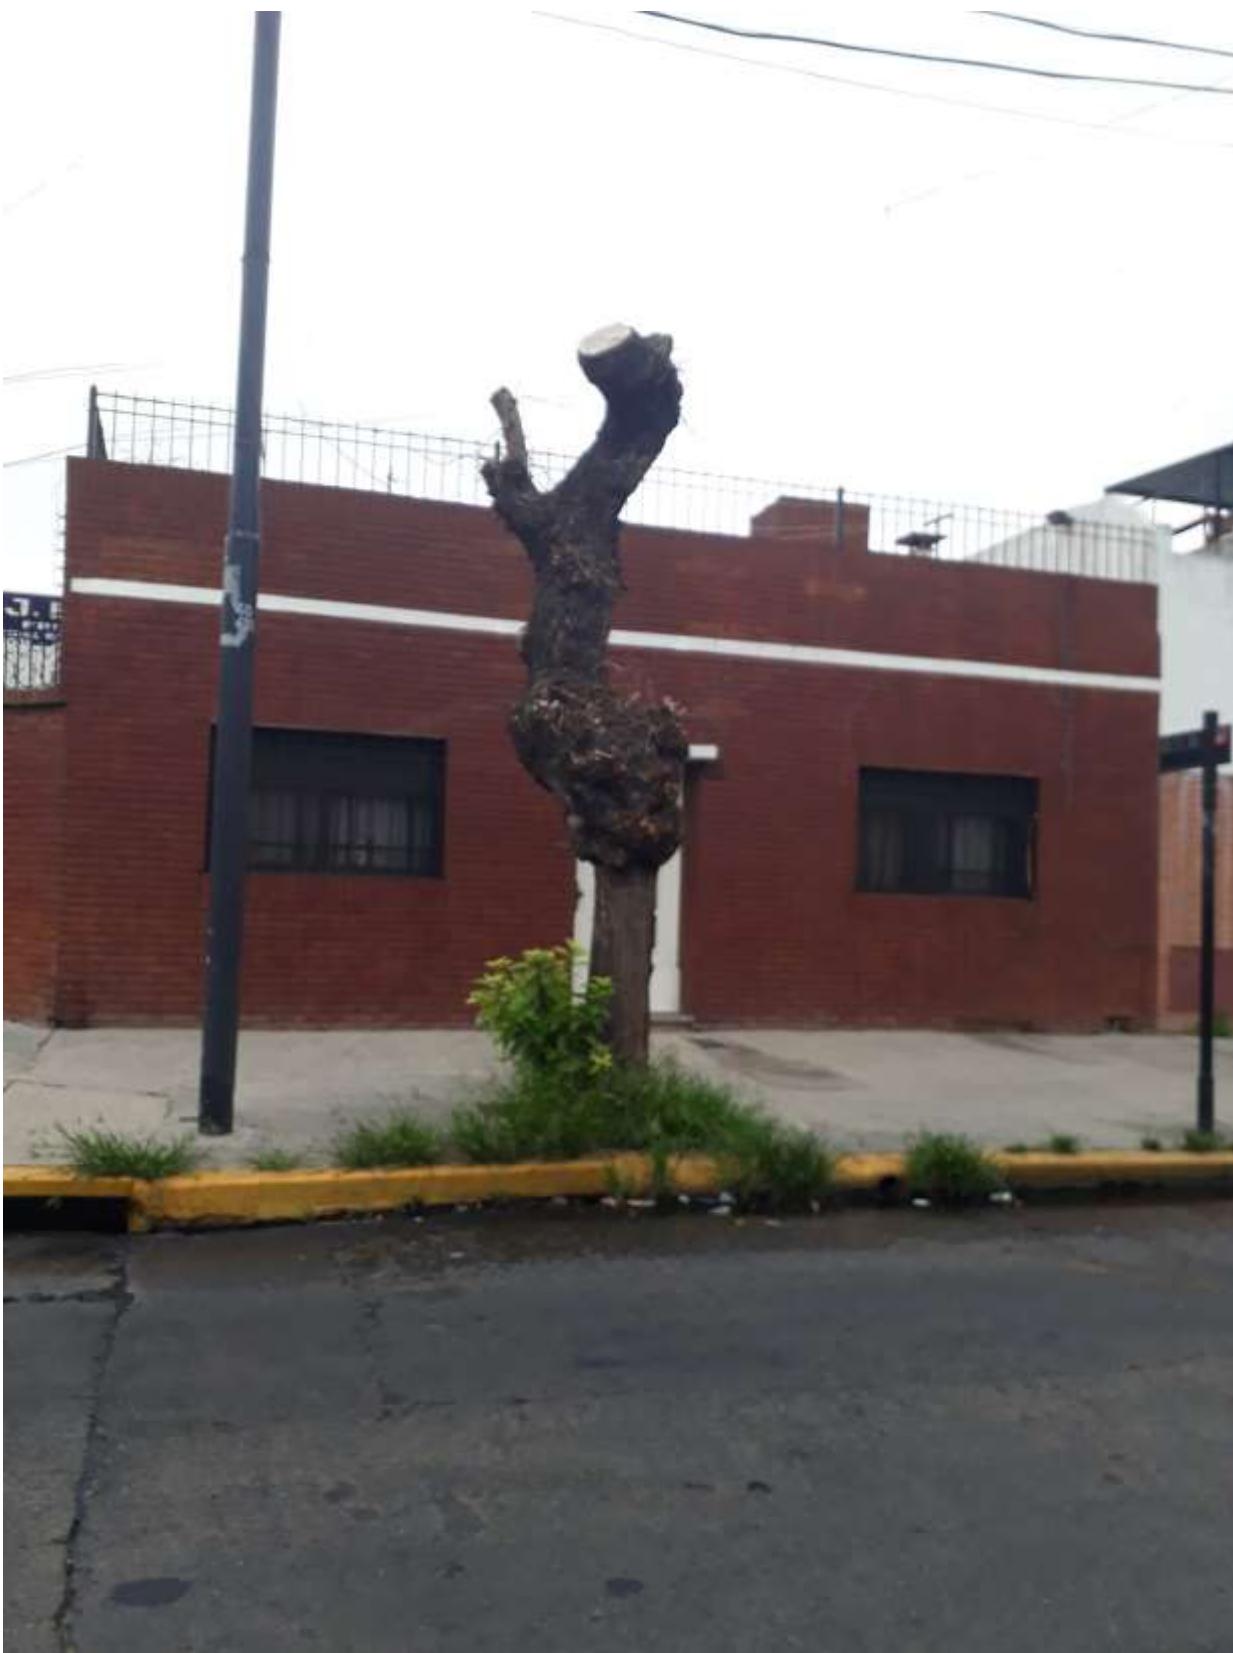
GOBIERNO DE LA CIUDAD DE BUENOS AIRES					
PLANILLA DE INSPECCION DE ARBOLES					
INSPECCION N° _____					
AVISO: OFICIO			FECHA DE RELEVAMIENTO: 16/3/2023		
ARME:					
UBICACION DEL ARBOL:					
CALLE	PIEDRA BUENA			N° 3507	
ESPECIE BOTANICA	ROBINIA PSEUDO ACACIA				
ARBOL SECO	<input checked="" type="checkbox"/>	ARBOL SEMISECO	<input type="checkbox"/>		
PARAMETROS MECANICOS Y SANITARIOS DEL ARBOL					
ALTURA APROX (m)	4	INCLINACION: SI / NO	Mayor a 45° <input type="checkbox"/>		
DAP (cm)	15		Menor a 45° <input type="checkbox"/>		
ORIENTACION DE LA INCLINACION hacia la calle					
Hacia la propiedad <input type="checkbox"/>					
Hacia el largo de la vereda <input type="checkbox"/>					
COPA DESBALANCEADA	DESCOPADO	DESCOPADO Y BROTADO			
FUSTE	DESCORTEZAMIENTO	Cavidades			FRUCTIFICACIONES FUNGICAS
		basal	media	alta	CODOMINIAS
	pequeñas				CHORREADOS
grandes				Cavidad longitudinal en el fuste (m)	
RAIZ	Exuesta	Provoca fisuras en el frente de la propiedad: SI / NO

Levanta vereda: m ³	Ancho de vereda:	Código de vereda:		
RAMAS	Quebradas/ Fisuradas	Codominancias			
	Secas/ Secas en las puntas	Con mal ángulo de inserción			
	Con cavidades/ Tumores o Cancros	Tocones			
	Bajas	Que invaden espacio aéreo			
	Excesivas/ Cruzadas				
HOJAS	De coloración anormal	Síntomas de enfermedades			
	Con manchas foliares	Defoliación total / parcial			
	Con signos de insectos				
Recomendaciones del inspector:					
A: Objetivos de poda: Reducción Riesgo/ Eliminar interferencias/ Reducir sombra/resistencia al viento/mejorar la estética					
B: Tipos de poda: Formación/ Limpieza/ Aclareo/ Refaldado/Reducción de copa/ Terciado/ Balanceo					
C: Extracción		D: Tratamiento sanitario	E: Trasplante	F: Corte de raíces	SUPERFICIAL <input type="checkbox"/> PROFUNDA <input type="checkbox"/>
Observaciones:					
MÉTODO DE INSPECCIÓN: VISUAL			PRIORIDAD: MUY ALTA <input checked="" type="checkbox"/> ALTA <input type="checkbox"/> MEDIA <input type="checkbox"/> BAJA <input type="checkbox"/> MUY BAJA <input type="checkbox"/>

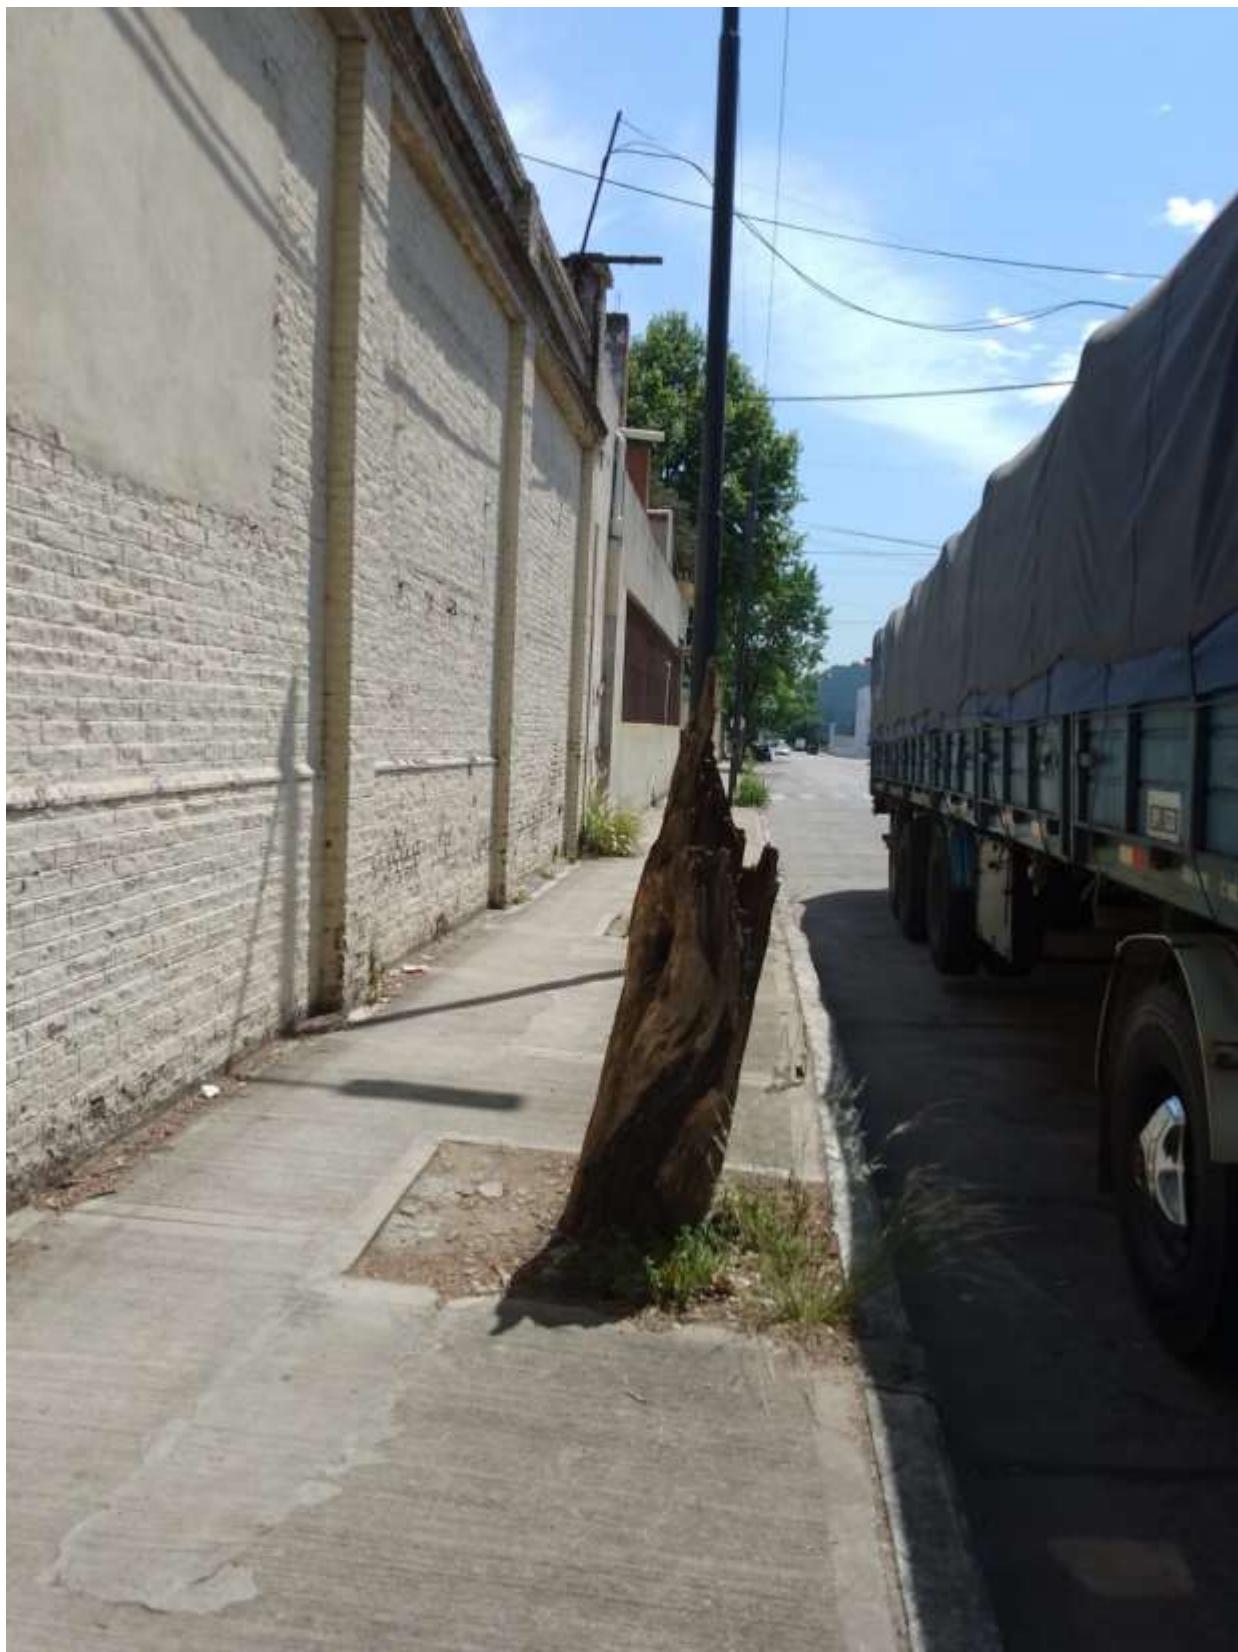
GOBIERNO DE LA CIUDAD DE BUENOS AIRES					
PLANILLA DE INSPECCION DE ARBOLES					
INSPECCION N°					
AVISO:	OFICIO		FECHA DE RELEVAMIENTO: 7/12/22		
ARME					
UBICACION DEL ARBOL					
CALLE	Somellera		N° 6401 LA3		
ESPECIE BOTANICA	Tocón				
ARBOL SECO	<input checked="" type="checkbox"/>		ARBOL SEMISECO		
PARAMETROS MECANICOS Y SANITARIOS DEL ARBOL					
ALTURA APROX (m)	1	INCLINACION: SI / NO		Mayor a 45° <input type="checkbox"/>	
DAP (cm)	34	Menor a 45° <input type="checkbox"/>			
ORIENTACION DE LA INCLINACION					
		Hacia la calle			
		Hacia la propiedad			
		Hacia el largo de la vereda			
COPA DESBALANCEADA					
DESCORTEZAMIENTO		DESCOPADO		<input checked="" type="checkbox"/> DESCOPADO Y BROTADO	
FUSTE	Cavidades		FRUCTIFICACIONES FUNGICAS		
	basal	media	alta	CODOMINIAS	
	pequeñas			CHORREADOS	
grandes			Cavidad longitudinal en el fuste (m)		
RAIZ	Expuesta	Provoca fisuras en el frente de la propiedad: SI / NO

Levanta vereda: m ²	Ancho de vereda: 24		Código de vereda: HA	
RAMAS	Quebradas/ Fisuradas		Codominancias		
	Secas/ Secas en las puntas		Con mal ángulo de inserción		
	Con cavidades/ Tumores o Cancros		Tocones		
	Bajas		Que invaden espacio aéreo		
HOJAS	Excesivas/ Cruzadas				
	De coloración anormal		Sintomas de enfermedades		
	Con manchas foliares		Defoliación total / parcial		
Recomendaciones del Inspector:					
A: Objetivos de poda: Reducción Riesgo/ Eliminar interferencias/ Reducir sombra/resistencia al viento/mejorar la estética					
B: Tipos de poda: Formación/ Limpieza/ Aclareo/ Refaldado/ Reducción de copa/ Terciado/ Balanceo					
C: Extracción		D: Tratamiento sanitario		E: Trasplante F: Corte de raíces	
				SUPERFICIAL	
				PROFUNDA	
Observaciones:					
Prioridad baja					
Datos del Inspector/Verificador

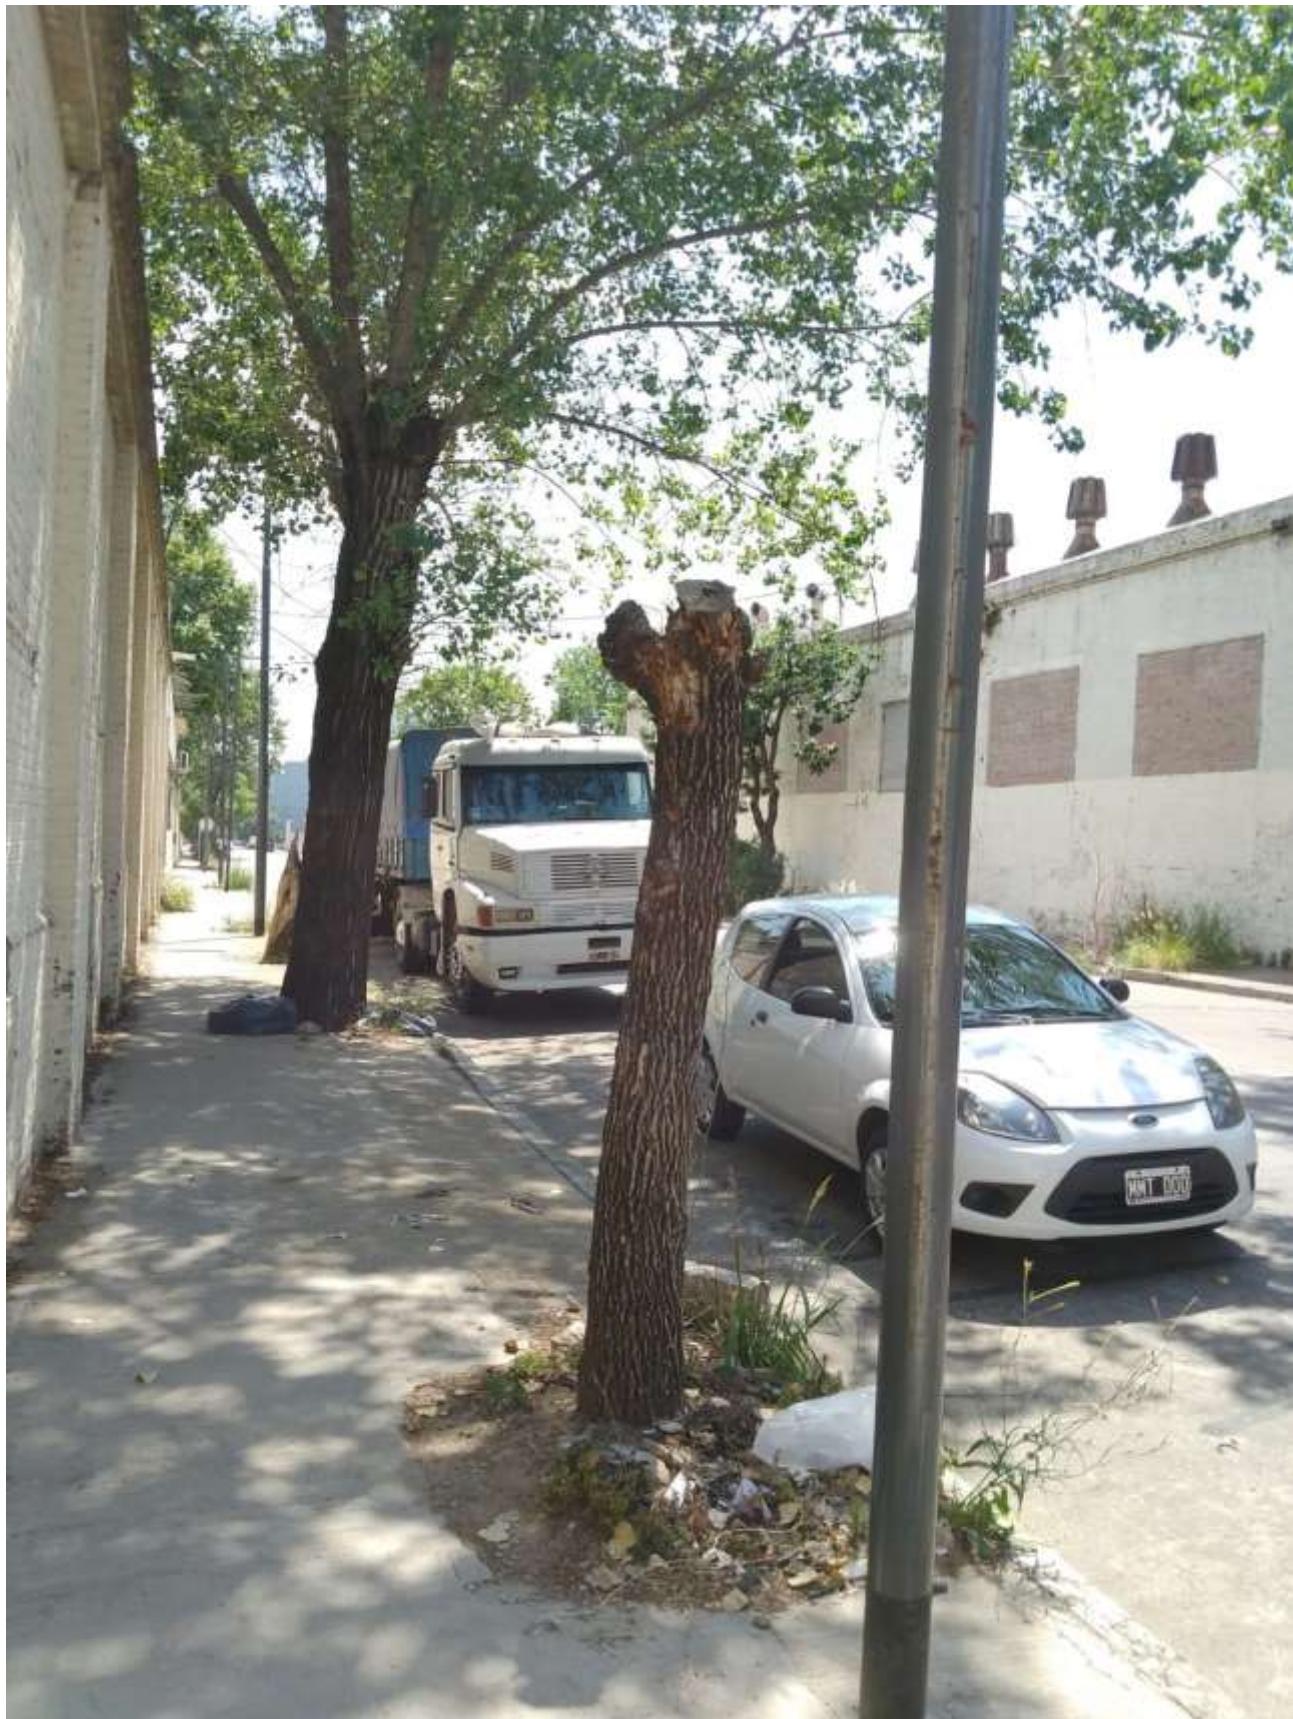
G.C.B.A.		GOBIERNO DE LA CIUDAD DE BUENOS AIRES	
		PLANILLA DE INSPECCION DE ARBOLES	
AVISO:		INSPECCION N°	
OFICIO		FECHA DE RELEVAMIENTO: 7/12/22	
ARME			
UBICACION DEL ARBOL			
CALLE		Somellera N° 6401 LAS	
ESPECIE BOTANICA			
ARBOL SECO		ARBOL SEMISECO	
PARAMETROS MECANICOS Y SANITARIOS DEL ARBOL			
ALTURA APROX (m)		INCLINACION: SI / NO Mayor a 45°	
2		<input checked="" type="checkbox"/>	
DAP (cm)		Menor a 45°	
20		<input checked="" type="checkbox"/>	
ORIENTACION DE LA INCLINACION			
Hacia la calle			
Hacia la propiedad			
Hacia el largo de la vereda			
COPA DESBALANCEADA		DESCOPADO <input checked="" type="checkbox"/>	
DESCORTEZAMIENTO		DESCOPADO Y BROTADO	
FRUCTIFICACIONES FUNGICAS			
CODOMINANCIAS			
CHORREADOS			
Cavidad longitudinal en el fuste (m)			
Espesor de pared remanente (cm)			
FUSTE		Cavidades	
pequeñas		basal	
grandes		media	
		alta	
RAIZ		Provoca fisuras en el frente de la propiedad: SI / NO

Levanta vereda: m ²		Ancho de vereda: 2,4 Código de vereda: HA	
Quebradas/ Fisuradas		Codominancias	
Secas/ Secas en las puntas		Con mal ángulo de inserción	
RAMAS		Tocones	
Con cavidades/ Tumores o Cancros		Que invaden espacio aéreo	
Bajas			
Excesivas/ Cruzadas			
HOJAS		Síntomas de enfermedades	
De coloración anormal			
Con manchas follares		Defoliación total / parcial	
Con signos de insectos			
Recomendaciones del inspector:			
A: Objetivos de poda: Reducción Riesgo/ Eliminar interferencias/ Reducir sombra/resistencia al viento/mejorar la estética			
B: Tipos de poda: Formación/ Limpieza/ Aclaro/ Refaldado/Reducción de copa/ Terciado/ Balanceo			
C: Extracción		D: Tratamiento sanitario	
E: Trasplante		F: Corte de raíces	
		SUPERFICIAL	
		PROFUNDA	
Observaciones:			
Prioridad baja			
Datos del Inspector/Verificador

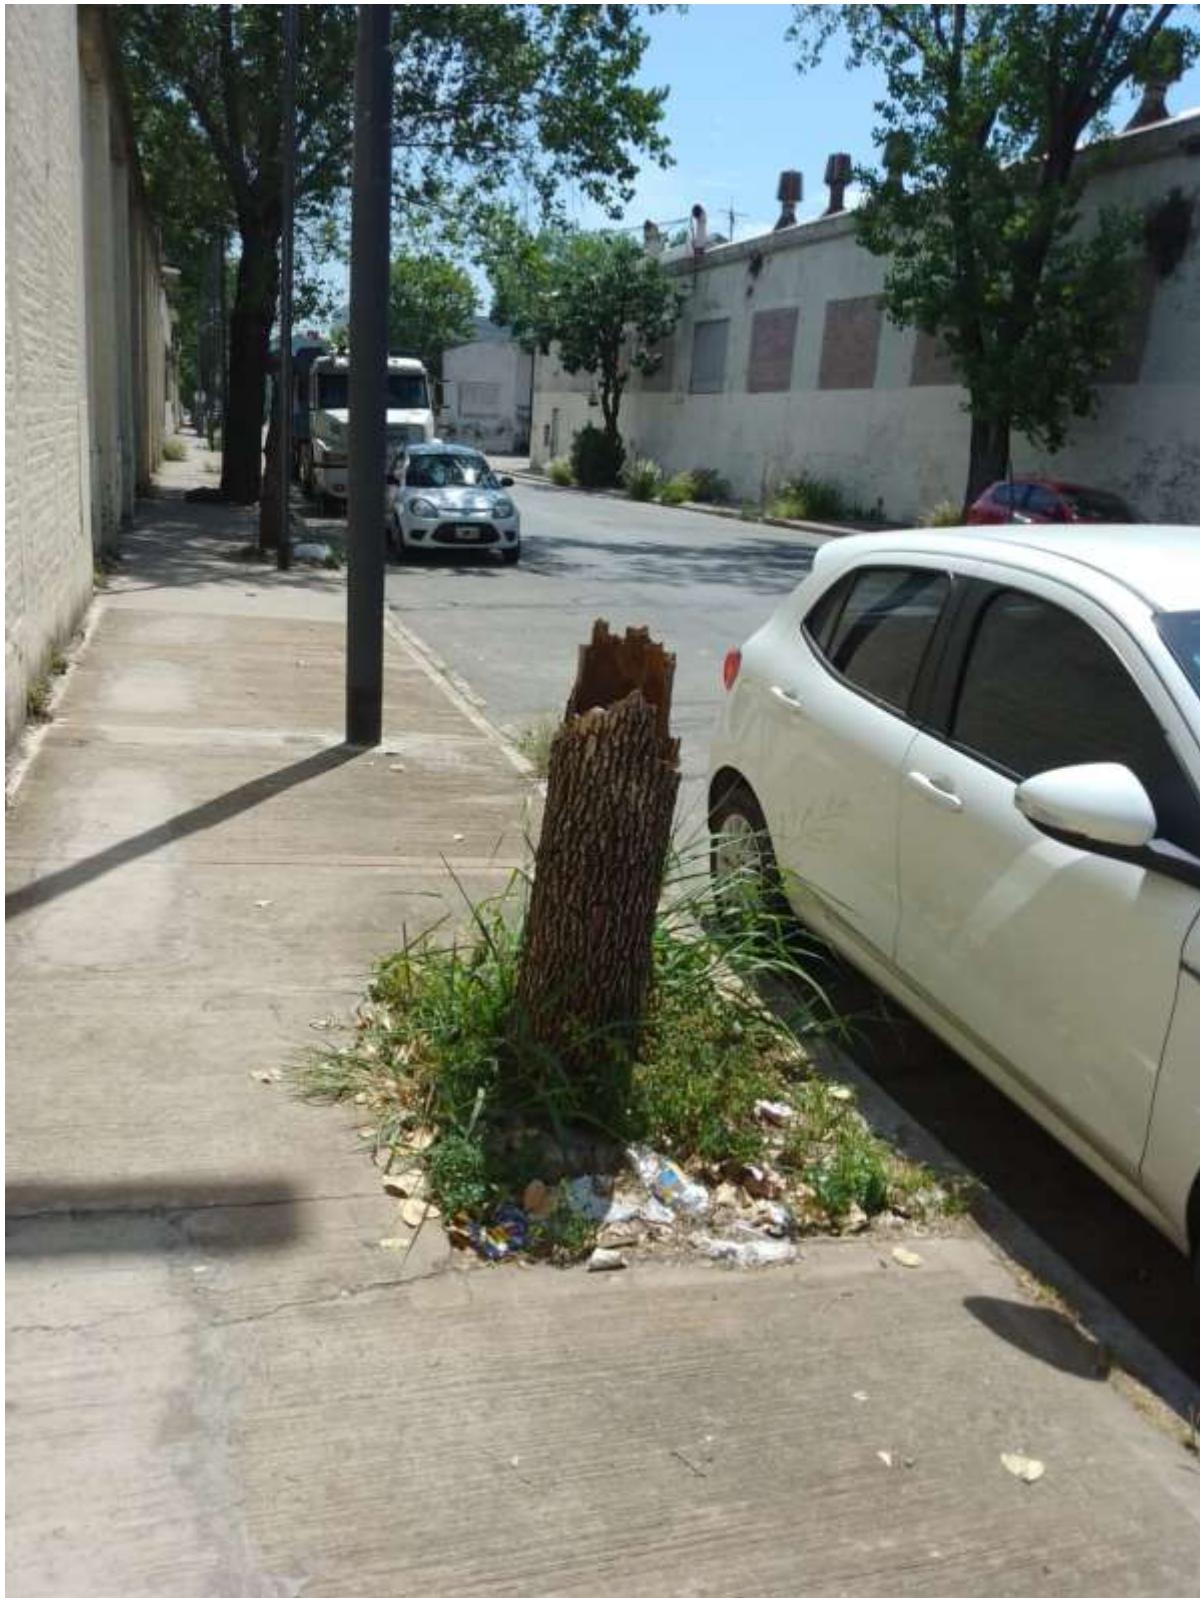
G.C.B.A.		INSPECCION N°	
AVISO:	OFICIO		
ARME	FECHA DE RELEVAMIENTO: 7/12/22		
<u>UBICACIÓN DEL ARBOL</u>			
CALLE	Somellera		N° 6401 LAG
ESPECIE BOTANICA	Fresno		
ARBOL SECO	<input checked="" type="checkbox"/>	ARBOL SEMISECO	<input type="checkbox"/>
PARAMETROS MECANICOS Y SANITARIOS DEL ARBOL			
ALTURA APROX (m)	1	INCLINACION: SI / NO	Mayor a 45° <input type="checkbox"/>
DAP (cm)	26	Menor a 45° <input type="checkbox"/>	
ORIENTACION DE LA INCLINACION			
COPA DESBALANCEADA	DESCOPADO	<input checked="" type="checkbox"/>	DESCOPADO Y BROTADO
FUSTE	DESCORTEZAMIENTO		
	Cavidades		
	basal	media	alta
pequeñas			FRUCTIFICACIONES FUNGICAS
grandes			CODOMINANCIAS
RAIZ	Expuesta	Provoca fisuras en el frente de la propiedad: SI / NO	
	Levanta vereda: m ²	Ancho de vereda: 2,4 Código de vereda: HA	
RAMAS	Quebradas/ Fisuradas	Codominancias	
	Secas/ Secas en las puntas	Con mal ángulo de inserción

Con cavidades/ Tumores o Cancros	Tocones	
HOJAS	Bajas	Que invaden espacio aéreo	
	Excesivas/ Cruzadas		
	De coloración anormal	Síntomas de enfermedades	
Con manchas foliares	Defoliación total / parcial		
<i>Recomendaciones del inspector:</i>			
A: Objetivos de poda: Reducción Riesgo/ Eliminar interferencias/ Reducir sombra/resistencia al viento/mejorar la estética			
B: Tipos de poda: Formación/ Limpieza/ Aclareo/ Refaldado/ Reducción de copa/ Terciado/ Balanceo			
<input checked="" type="checkbox"/> C: Extracción	D: Tratamiento sanitario	E: Trasplante	F: Corte de raíces
SUPERFICIAL <input type="checkbox"/>			
PROFUNDA <input type="checkbox"/>			
Observaciones:			
Prioridad baja			
Datos del Inspector/Verificador
