Referencia: Resolución Arbolado ABRIL 2023

Referencia: Anexo Planillas de Inspección y Fotos Resol. Arbolado ABRIL 2023

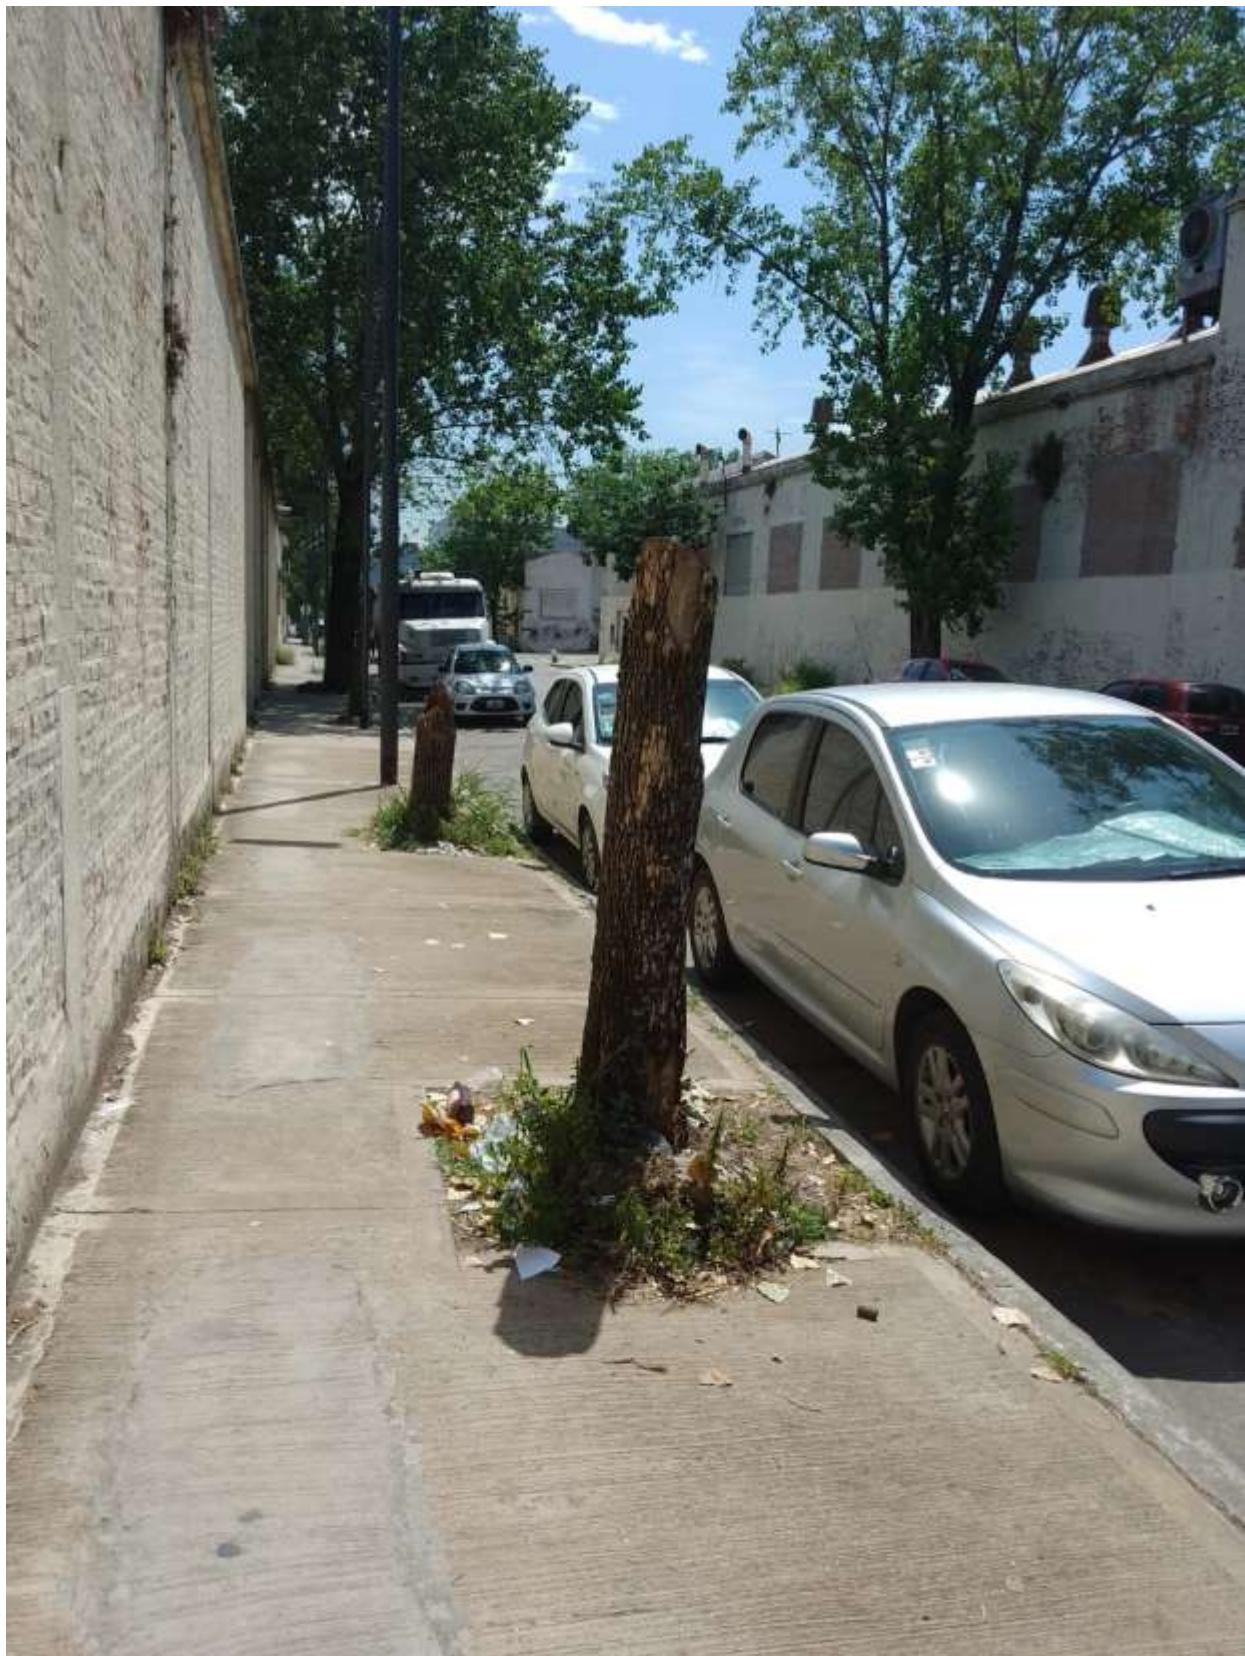
GOBIERNO DE LA CIUDAD DE BUENOS AIRES					
PLANILLA DE INSPECCION DE ARBOLES					
INSPECCION N° _____					
AVISO:	OFICIO		FECHA DE RELEVAMIENTO:	7/12/22	
ARME					
UBICACION DEL ARBOL					
CALLE	Somellera			N°	6401 LA7
ESPECIE BOTANICA	Fresno				
ARBOL SECO	<input checked="" type="checkbox"/>	ARBOL SEMISECO			
PARAMETROS MECANICOS Y SANITARIOS DEL ARBOL					
ALTURA APROX (m)	2	INCLINACION:	SI / NO	Mayor a 45° <input type="checkbox"/>	
DAP (cm)	26	ORIENTACION DE LA INCLINACION	Menor a 45° <input type="checkbox"/>		
Hacia la calle					
Hacia la propiedad					
Hacia el largo de la vereda					
COPA DESBALANCEADA					
DESCORTEZAMIENTO		DESCOPADO	<input checked="" type="checkbox"/> DESCOPADO Y BROTADO		
FUSTE	Cavidades			FRUCTIFICACIONES FUNGICAS	
	basal	media	alta	CODOMINANCIAS	
	pequeñas			CHORREADOS	
grandes			Cavidad longitudinal en el fuste (m)		
RAIZ	Expuesta	Provoca fisuras en el frente de la propiedad: SI / NO

Levanta vereda: m ²	Ancho de vereda: 24 Código de vereda: HA			
RAMAS	Quebradas/ Fisuradas			Codominancias	
	Secas/ Secas en las puntas			Con mal ángulo de inserción	
	Con cavidades/ Tumores o Cancros			Tocones	
HOJAS	Bajas			Que invaden espacio aéreo	
	Excesivas/ Cruzadas				
	De coloración anormal			Síntomas de enfermedades	
Con manchas foliares			Defoliación total / parcial		
Recomendaciones del Inspector:					
A: Objetivos de poda: Reducción Riesgo/ Eliminar interferencias/ Reducir sombra/resistencia al viento/mejorar la estética					
B: Tipos de poda: Formación/ Limpieza/ Aclarado/ Refaldado/ Reducción de copa/ Terciado/ Balanceo					
C: Extracción		D: Tratamiento sanitario		E: Trasplante F: Corte de raíces	
				SUPERFICIAL	
				PROFUNDA	
Observaciones:					
Prioridad baja					
Datos del Inspector/Verificador

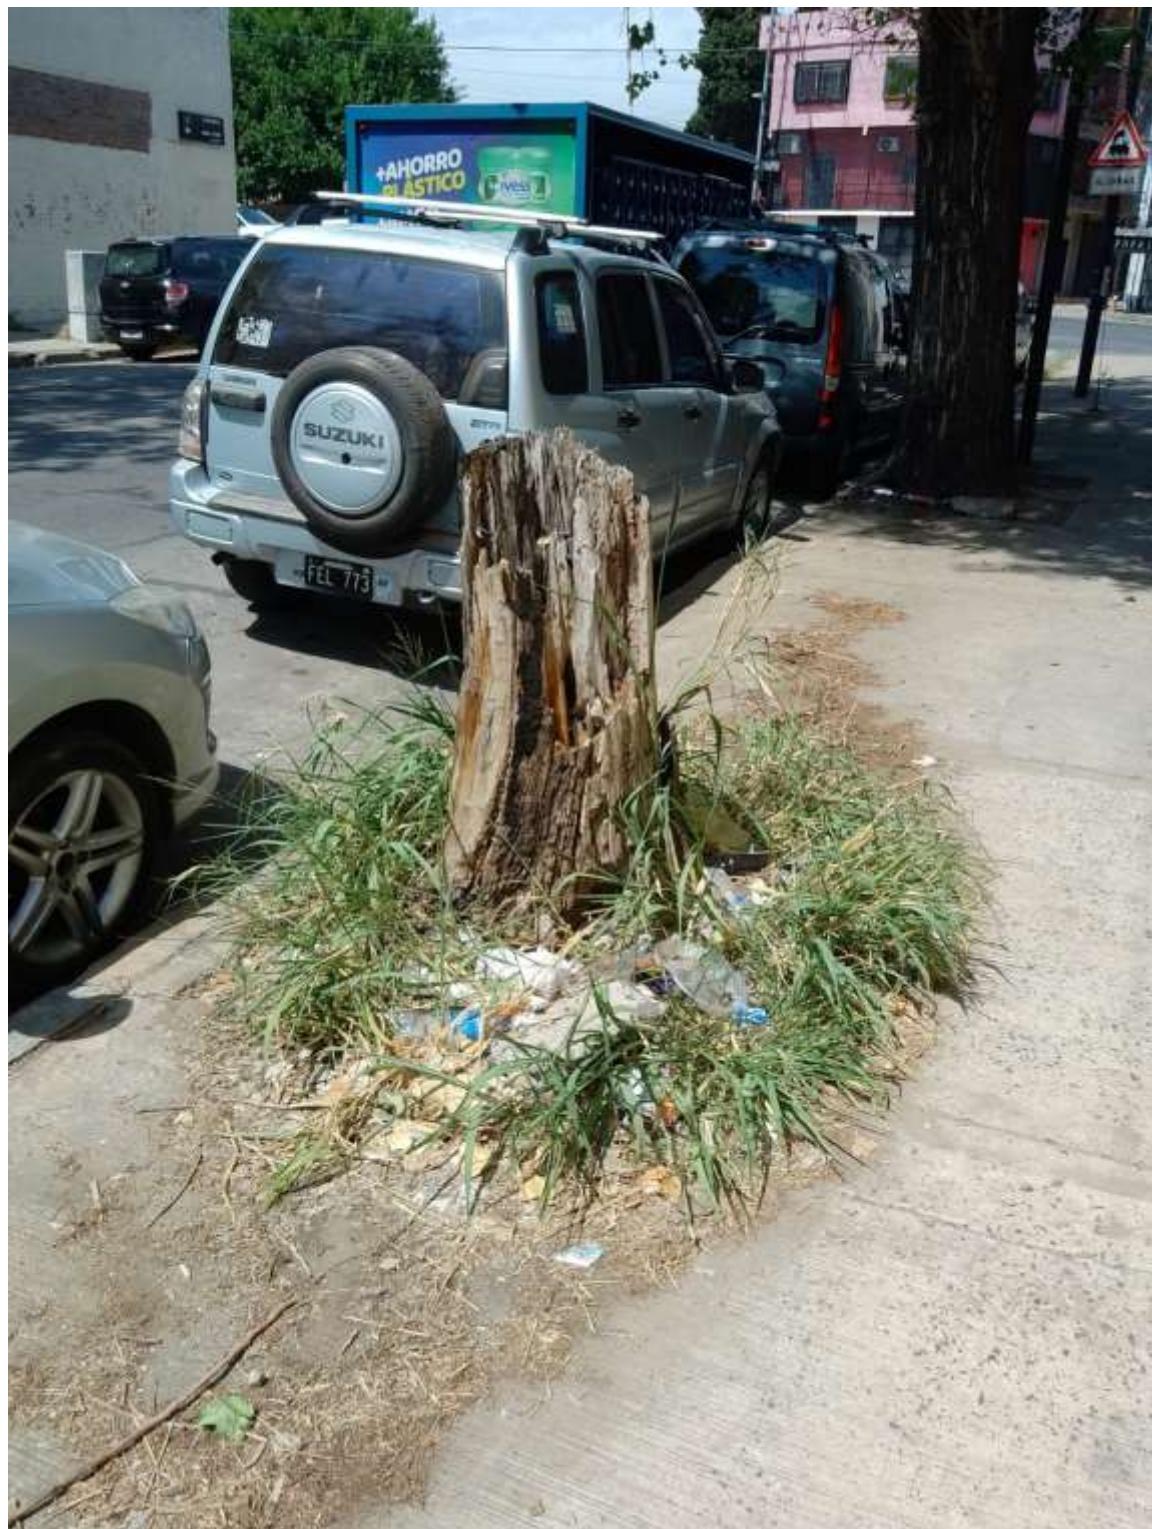
GOBIERNO DE LA CIUDAD DE BUENOS AIRES					
PLANILLA DE INSPECCION DE ARBOLES					
INSPECCION N° _____					
AVISO:	Oficio		FECHA DE RELEVAMIENTO: 7/12/22		
ARME					
UBICACION DEL ARBOL					
CALLE	Somellera			Nº	6401 LA8
ESPECIE BOTANICA	Tocón				
ARBOL SECO	<input checked="" type="checkbox"/>	ARBOL SEMISECO			<input type="checkbox"/>
PARAMETROS MECANICOS Y SANITARIOS DEL ARBOL					
ALTURA APROX (m)	1	INCLINACION: SI / NO			Mayor a 45° <input type="checkbox"/>
DAP (cm)	40	Menor a 45° <input type="checkbox"/>			
ORIENTACION DE LA INCLINACION					
COPA DESBALANCEADA		DESCOPADO	<input checked="" type="checkbox"/>	DESCOPADO Y BROTADO	
FUSTE	DESCORTEZAMIENTO	Cavidades			FRUCTIFICACIONES FUNGICAS
		basal	media	alta	CODOMINANCIAS
pequeñas				CHORREADOS	
grandes				Cavidad longitudinal en el fuste (m)	
RAIZ	Expuesta	Provoca fisuras en el frente de la propiedad: SI / NO			
	Levanta vereda: m ²	Ancho de vereda: 24			Código de vereda: HA

RAMAS	Quebradas/ Fisuradas Secas/ Secas en las puntas Con cavidades/ Tumores o Cancros Bajas Excesivas/ Cruzadas				Codominancias
					Con mal ángulo de inserción
HOJAS	De coloración anormal Con manchas foliares Con signos de insectos	Síntomas de enfermedades			
		Defoliación total / parcial			
Recomendaciones del Inspector:					
A: Objetivos de poda: Reducción Riesgo/ Eliminar interferencias/ Reducir sombra/resistencia al viento/mejorar la estética					
B: Tipos de poda: Formación/ Limpieza/ Aclareo/ Refaldado/ Reducción de copa/ Terciado/ Balanceo					
C: Extracción		D: Tratamiento sanitario		E: Trasplante	F: Corte de raíces
SUPERFICIAL					
PROFUNDA					
Observaciones:					
Prioridad baja					
Datos del Inspector/Verificador

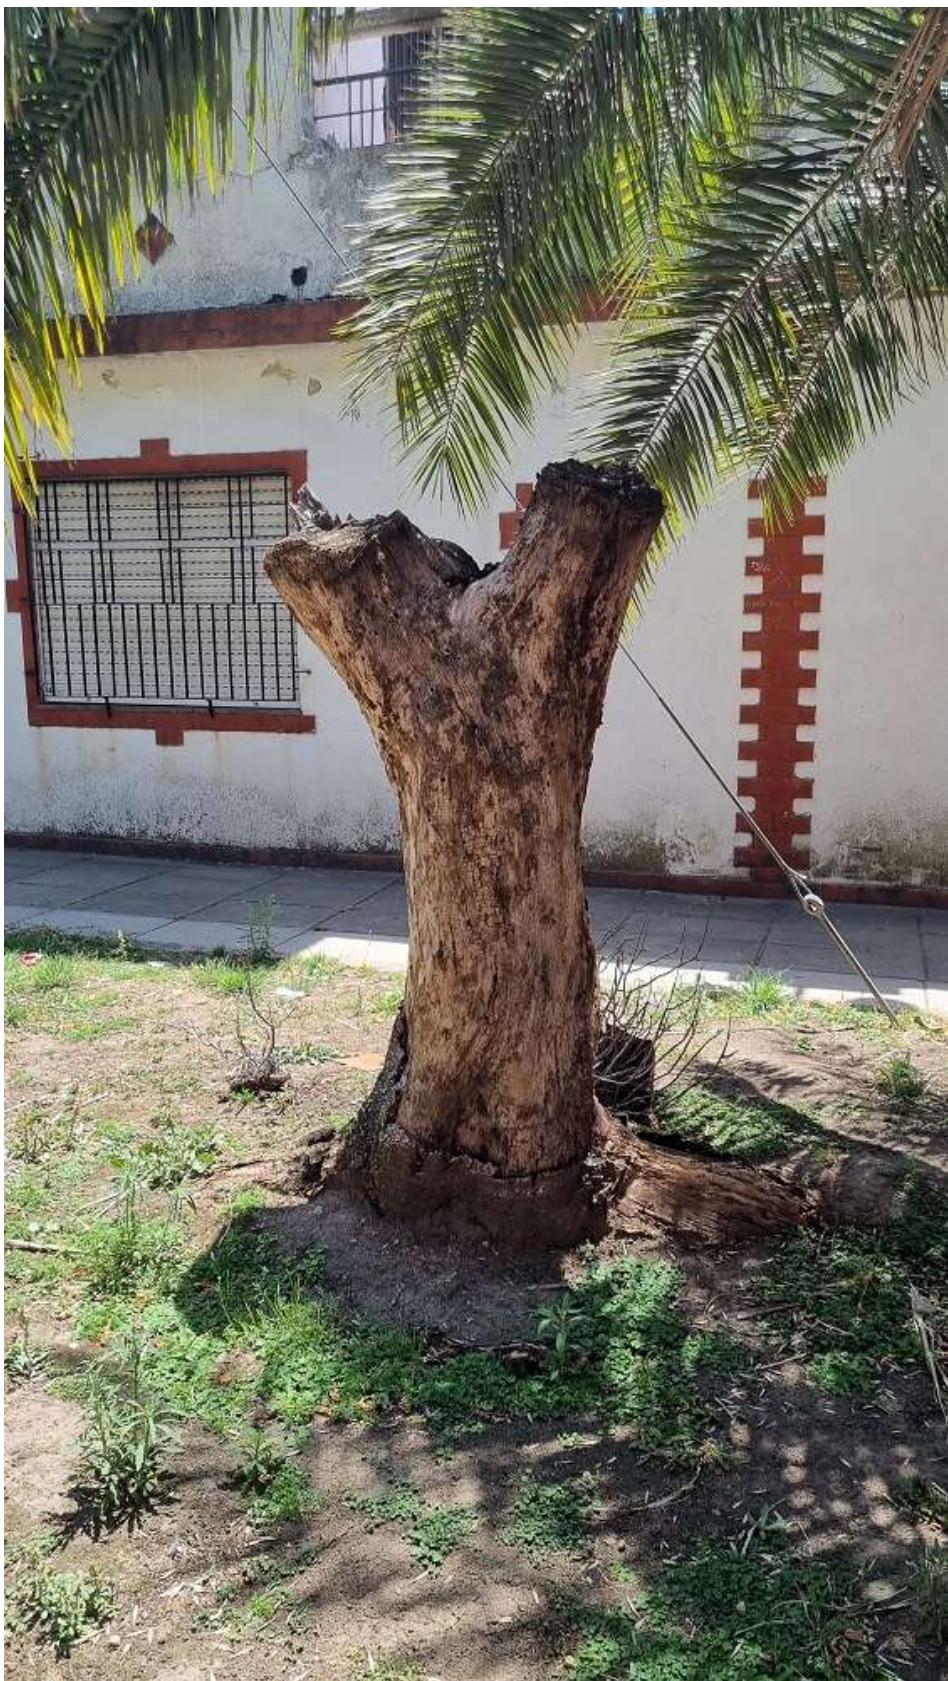
GOBIERNO DE LA CIUDAD DE BUENOS AIRES			
PLANILLA DE INSPECCION DE ARBOLES			
INSPeCCION N°			
AVISO:	-F C 0-		
ARME			
UBICACIÓN DEL ARBOL			
CALLE	Sumacca Uati		N° 6005 Ld1
ESPECIE BOTANICA	Jacaranda		
ARBOL SECO	<input checked="" type="checkbox"/>	ARBOL SEMISECO	<input type="checkbox"/>
PARAMETROS MECANICOS Y SANITARIOS DEL ARBOL			
ALTURA APROX (m)	15	INCLINACION: SI / NO	Mayor a 45° <input type="checkbox"/> Menor a 45° <input type="checkbox"/>
DAP (cm)	42	ORIENTACION DE LA INCLINACION	Hacia la calle <input type="checkbox"/> Hacia la propiedad <input type="checkbox"/> Hacia el largo de la vereda <input type="checkbox"/>
COPA DESBALANCEADA	<input type="checkbox"/>	DESCOPADO	<input checked="" type="checkbox"/>
FUSTE	DESCORTEZAMIENTO	DESCOPADO Y BROTADO	
	Cavidades		
	basal	media	alta
pequeñas			FRUCTIFICACIONES FUNGICAS
grandes			CODOMINIAS
RAIZ	Expuesta	Provoca fisuras en el frente de la propiedad: SI / NO

Levanta vereda: m ²		Ancho de vereda:	Código de vereda:
RAMAS	Quebradas/ Fisuradas	Codomiancias	
	Secas/ Secas en las puntas	Con mal ángulo de inserción	
	Con cavidades/ Tumores o Cancros	Tocones	
Bajas	Que invaden espacio aéreo		
HOJAS	Excesivas/ Cruzadas		
	De coloración anormal	Síntomas de enfermedades	
	Con manchas foliares	Defoliación total / parcial	
Recomendaciones del inspector:			
A: Objetivos de poda: Reducción Riesgo/ Eliminar interferencias/ Reducir sombra/resistencia al viento/mejorar la estética			
B: Tipos de poda: Formación/ Limpieza/ Aciareo/ Refalado/Reducción de copa/ Terciado/ Balanceo			
C: Extracción		D: Tratamiento sanitario	E: Trasplante
		F: Corte de raíces	SUPERFICIAL
			PROFUNDA
Observaciones:			
Extracción de tocón, sin reparación de vereda.			
Frontera baja.			
Datos del Inspector/Verificador			
MARTINA VILLAFRANCA		Agustín Villafañe	
Nombre y Apellido		Firma	
		36-905-909	
		FM & DNI

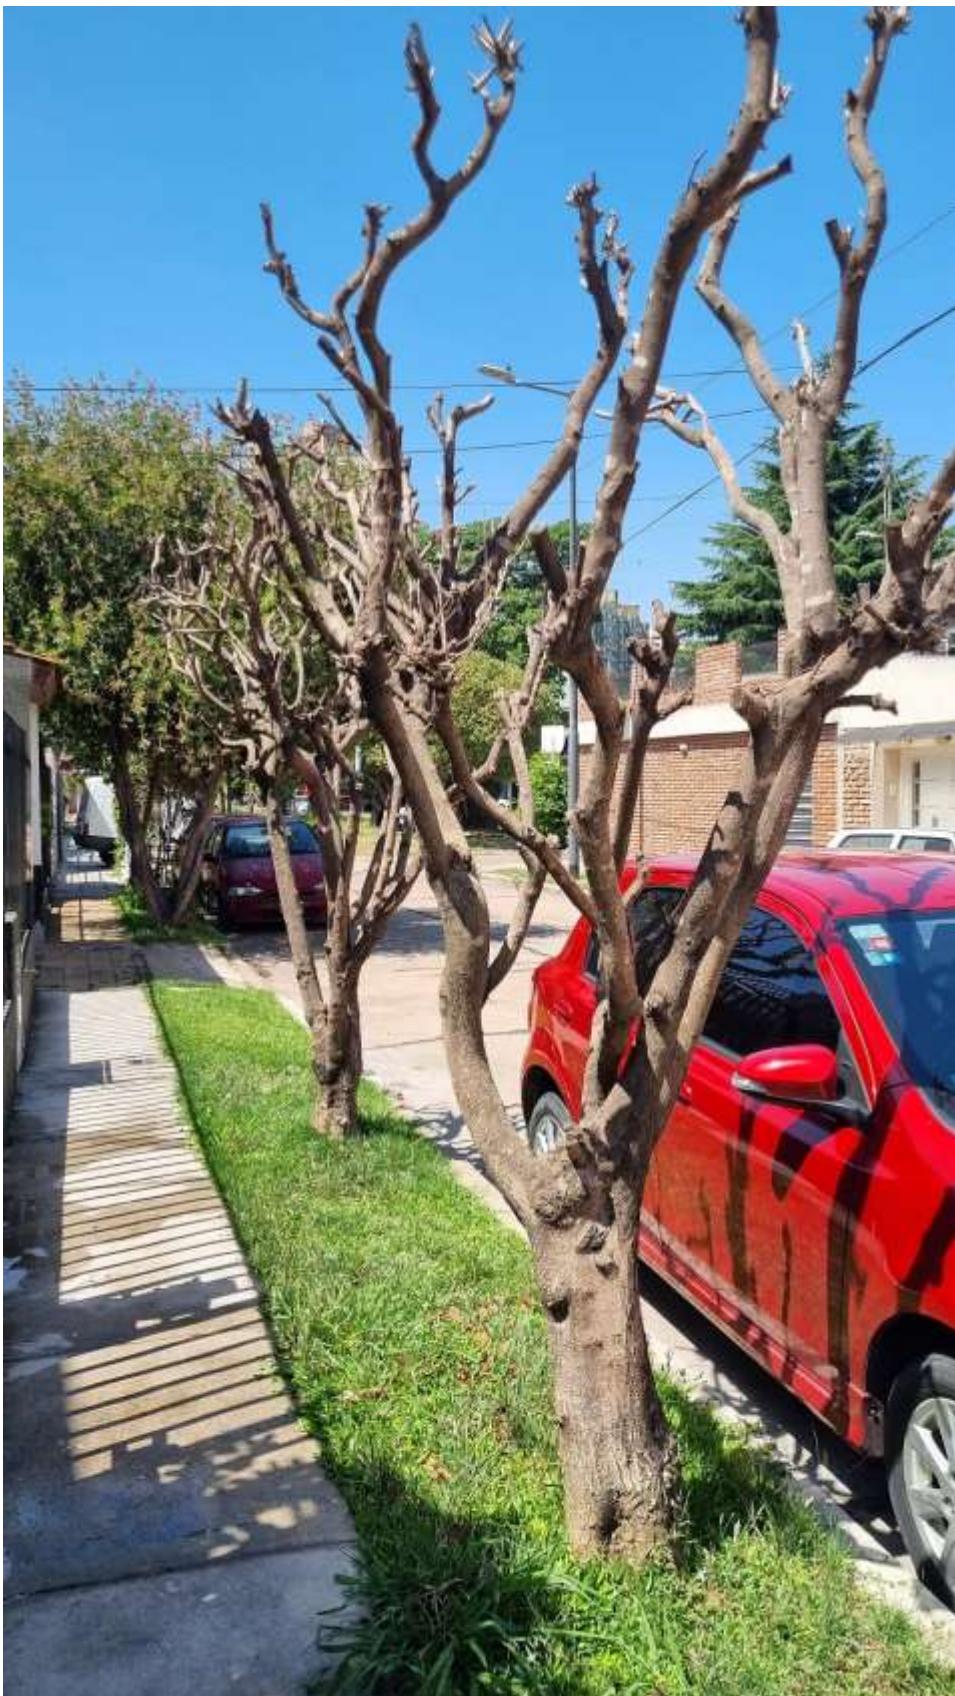
oficio		
ARME			
UBICACION DEL ARBOL			
CALLE	Sumacca Harti. N° 6087.		
ESPECIE BOTANICA	Liquistro (x2)		
ARBOL SECO	<input checked="" type="checkbox"/>	ARBOL SEMISECO	<input type="checkbox"/>
PARAMETROS MECANICOS Y SANITARIOS DEL ARBOL			
ALTURA APROX (m)	LD 2	LA 2	INCLINACION: SI / NO Mayor a 45° <input type="checkbox"/> Menor a 45° <input type="checkbox"/>
DAP (cm)	30	35	ORIENTACION DE LA INCLINACION Hacia la calle <input type="checkbox"/> Hacia la propiedad <input type="checkbox"/> Hacia el largo de la vereda <input type="checkbox"/>
COPA DESBALANCEADA	DESCOPADO	<input checked="" type="checkbox"/>	DESCOPADO Y BROTADO
FUSTE	DESCORTEZAMIENTO	FRUCTIFICACIONES FUNGICAS	
	Cavidades basal media alta	CODOMINANCIAS CHORREADOS Cavidad longitudinal en el fuste (m) Espesor de pared remanente (cm)	
RAIZ	Expuesta Levanta vereda: m ²	Provoca fisuras en el frente de la propiedad: SI / NO Ancho de vereda: Código de vereda:

RAMAS	Quebradas/ Fisuradas Secas/ Secas en las puntas	Codominancias Con mal ángulo de inserción	
	Con cavidades/ Tumores o Cancros Bajas Excesivas/ Cruzadas	Tocones Que invaden espacio aéreo	
HOJAS	De coloración anormal Con manchas foliares Con signos de Insectos	Síntomas de enfermedades Defoliación total / parcial	
Recomendaciones del Inspector: A: Objetivos de poda: Reducción Riesgo/ Eliminar interferencias/ Reducir sombra/resistencia al viento/mejorar la estética B: Tipos de poda: Formación/ Limpieza/ Aclareo/ Refaldado/Reducción de copa/ Terciado/ Balanceo C: Extracción D: Tratamiento sanitario E: Trasplante F: Corte de raíces SUPERFICIAL <input type="checkbox"/> PROFUNDA <input type="checkbox"/>			
Observaciones:			
Extracción de dos liquistros secos. Sin reparación de vereda. Prioridad baja.			
Datos del Inspector/Verificador			
<u>Eugenio Vilchez</u> Nombre y Apellido		<u>Eugenio Vilchez</u> Firma

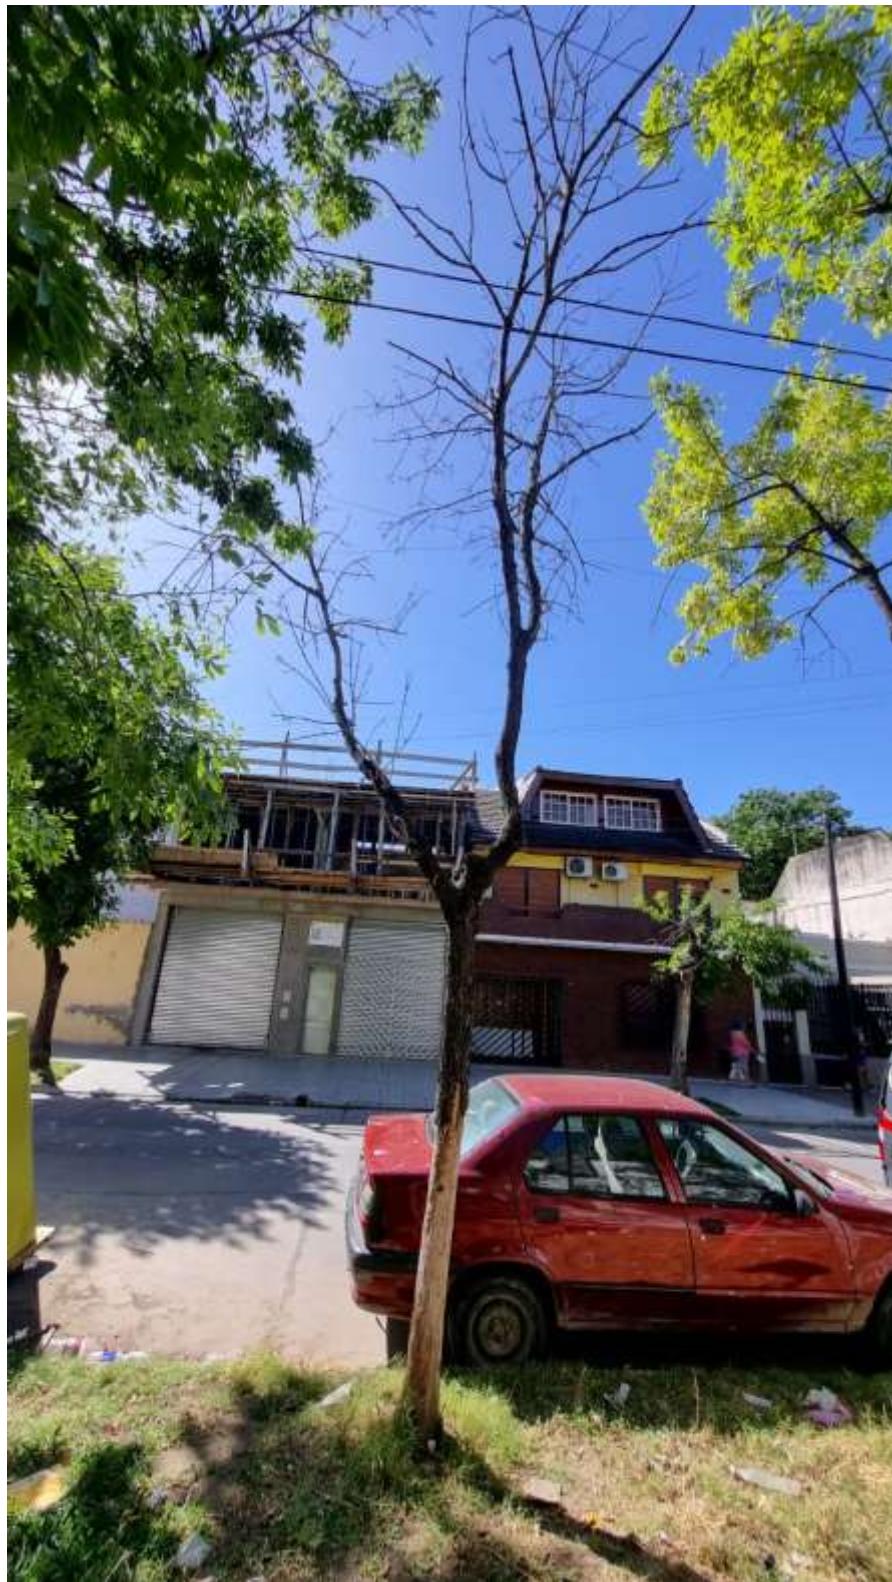
GOBIERNO DE LA CIUDAD DE BUENOS AIRES			
PLANILLA DE INSPECCION DE ARBOLES			
INSPECCION N°			
AVISO:	oficio		
ARME:			
UBICACIÓN DEL ARBOL			
CALLE	Unanue		
ESPECIE BOTANICA	fresno		
ARBOLE SECO	<input checked="" type="checkbox"/>	ARBOL SEMISECO	<input type="checkbox"/>
PARAMETROS MECANICOS Y SANITARIOS DEL ARBOL			
ALTURA APROX (m)	6	INCLINACION: SI / NO	Mayor a 45° <input type="checkbox"/>
DAP (cm)	10	Menor a 45° <input type="checkbox"/>	ORIENTACION DE LA INCLINACION
		Hacia la calle	<input type="checkbox"/>
		Hacia la propiedad	<input type="checkbox"/>
		Hacia el largo de la vereda	<input type="checkbox"/>
COPA DESBALANCEADA	DESCOPADO	DESCOPADO Y BROTAZO	
FUSTE	DESCORTEZAMIENTO	Cavidades	
		basal	media
pequeñas			CODOMINANCIAS
grandes			CHORREADOS
RAIZ	Exposta	Cavidad longitudinal en el fuste (m)	
		Levanta vereda: m ²	Provoca fisuras en el frente de la propiedad: SI / NO
RAMAS	Quebradas/ Fisuradas Secas/ Secas en las puntas Con cavidades/ Tumores o Cancros Bajas Excesivas/ Cruzadas	Ancho de vereda: Código de vereda:

HOJAS	De coloración anormal Con manchas foliares Con signos de insectos	Síntomas de enfermedades	
			Defoliación <input checked="" type="checkbox"/> / parcial
Recomendaciones del inspector:			
A: Objetivos de poda: Reducción Riesgo/ Eliminar interferencias/ Reducir sombra/resistencia al viento/mejorar la estética			
B: Tipos de poda: Formación/ Limpieza/ Aclareo/ Refaldado/Reducción de copa/ Terciado/ Balanceo			
C: Extracción		D: Tratamiento sanitario	E: Trasplante
		F: Corte de raíces	SUPERFICIAL
			PROFUNDA
Observaciones:			
MÉTODO DE INSPECCIÓN: VISUAL			
Árbol seco, proceso irreversible. Sin reparación de vereda			
Prontedad baja.			
Datos del inspector/Verificador			
ENRIQUE VILLAFRANCA		Firma	
Nombre y Apellido		Firma	
		36905700	
		FM 6 DNI

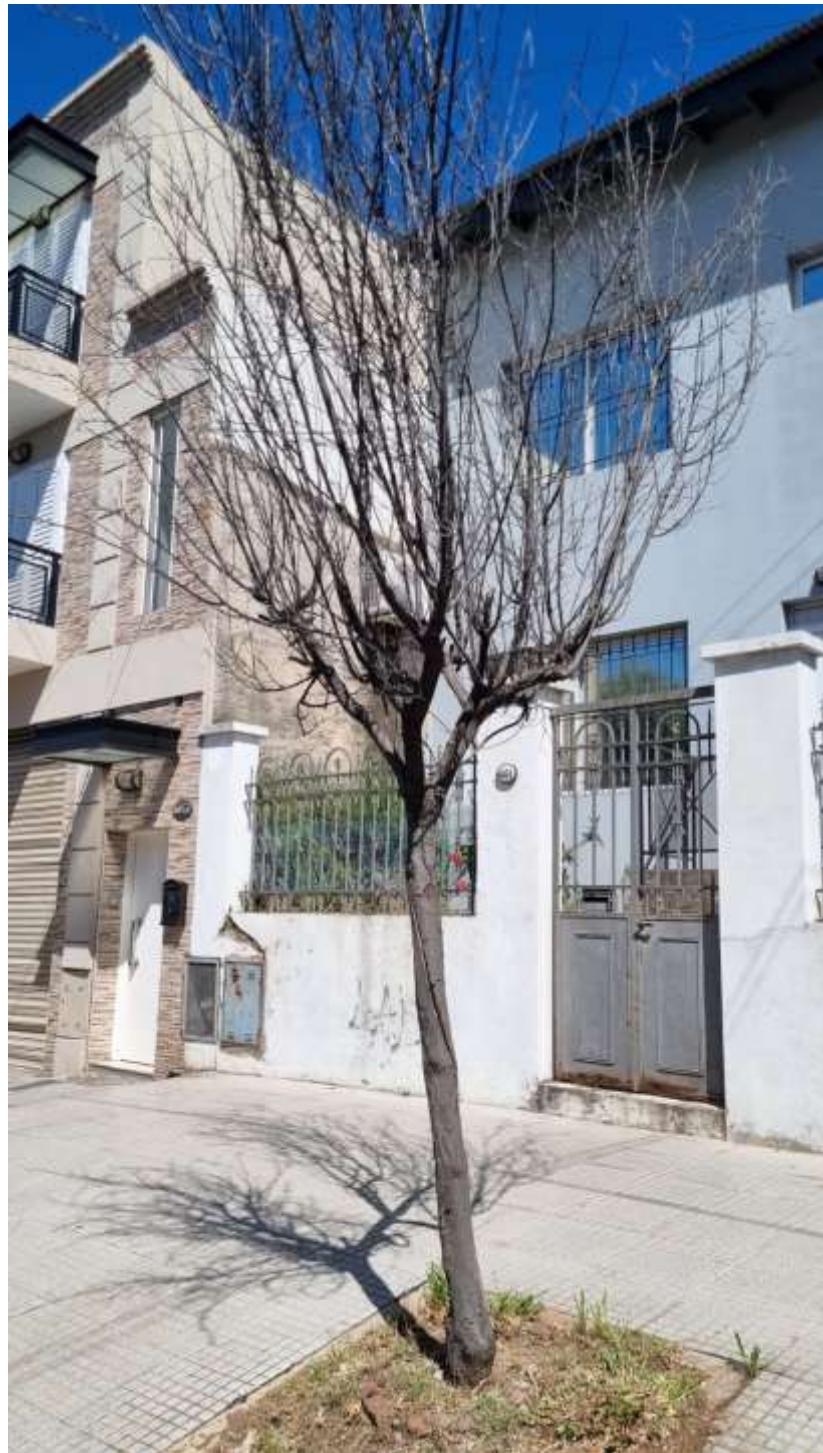
GOBIERNO DE LA CIUDAD DE BUENOS AIRES					
PLANILLA DE INSPECCION DE ARBOLES					
INSPECCION N° _____					
AVISO:	afuero		FECHA DE RELEVAMIENTO:	6/11/2023	
ARME:			N°:	6451	
UBICACION DEL ARBOL:					
CALLE:	Unzué				
ESPECIE BOTANICA:	Cinelo en jardín (Prunus Ceratiflora)				
ARBOL SECO:	S		ARBOL SEMISECO:		
PARAMETROS MECANICOS Y SANITARIOS DEL ARBOL					
ALTURA APROX (m):	5	INCLINACION: SI / NO	Mayor a 45° <input type="checkbox"/>		
DAP (cm):	7	Menor a 45°	<input type="checkbox"/>		
ORIENTACION DE LA INCUNACION					
Hacia la calle <input type="checkbox"/>					
Hacia la propiedad <input type="checkbox"/>					
Hacia el largo de la vereda <input type="checkbox"/>					
COPA DESBALANCEADA					
DESCORTEZAMIENTO		DESCOPADO	DESCOPADO Y BROTADO		
FUSTE	Cavidades		FRUCTIFICACIONES FUNGICAS		
	basal	media	alta	CODOMINANCIAS	
pequeñas			CHORREADOS		
grandes			Cavidad longitudinal en el fuste (m)		
Espesor de pared remanente (cm)

RAIZ					
Expuesta		Provoca fisuras en el frente de la propiedad: SI / NO			
Levanta vereda: m ²		Ancho de vereda: Código de vereda:			
Quebradas/ Fisuradas					
Secas/ Secas en las puntas					
RAMAS					
Con cavidades/ Tumores o Cancros					
Bajas					
Excesivas/ Cruzadas					
HOJAS					
De coloración anormal		Síntomas de enfermedades			
Con manchas foliares		Defoliación total / parcial			
Con signos de insectos					
Recomendaciones del inspector:					
A: Objetivos de poda: Reducción Riesgo/ Eliminar interferencias/ Reducir sombra/resistencia al viento/mejorar la estética					
B: Tipos de poda: Formación/ Umpieza/ Aclaro/ Refaldado/Reducción de copa/ Terciado/ Balanceo					
C: Extracción		D: Tratamiento sanitario		E: Trasplante F: Corte de raíces	
				SUPERFICIAL	
				PROFUNDA	
Observaciones:					
MÉTODO DE INSPECCIÓN: VISUAL					
<p>Arbol seco, proceso avanzado.</p> <p>Descortezamiento, pequeñas perforaciones en el tronco y también se observa una rota principal estrechada. Sin reparación de vereda.</p> <p>Prioridad baja</p>

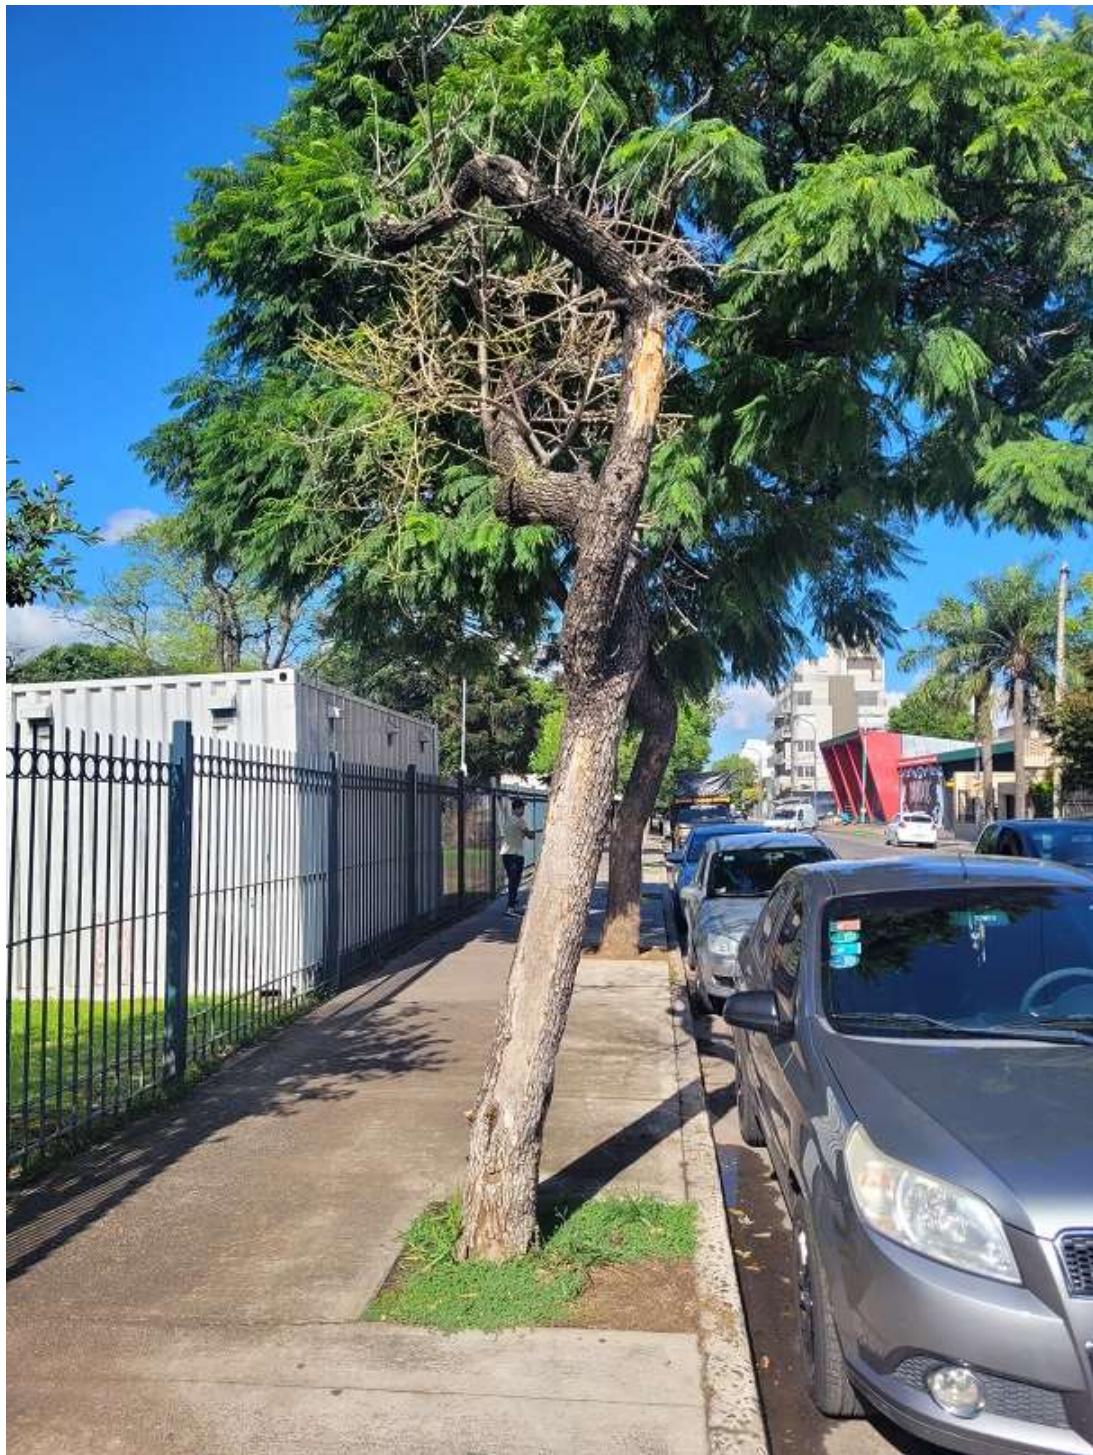
AVISO		GOBIERNO DE LA CIUDAD DE BUENOS AIRES		
		PLANILLA DE INSPECCIÓN DE ÁRBOLES		
ARME	Oficina	INSPECCIÓN N°		
UBICACIÓN DEL ÁRBOL	FECHA DE RELEVAMIENTO: 21/3/2023			
CALLE	Zelarrazán (vereda plaza)	Nº 5600 LA1		
ESPECIE BOTÁNICA	FRESNO			
ÁRBOL SECO	<input checked="" type="checkbox"/> ÁRBOL SEMISECO			
PARÁMETROS MECÁNICOS Y SANITARIOS DEL ÁRBOL				
ALTURA APROX (m)	5	INCLINACIÓN: <input checked="" type="radio"/> SI <input type="radio"/> NO	Mayor a 45° <input type="checkbox"/>	
DAP (cm)	72	Menor a 45° <input type="checkbox"/>	Hacia la calle <input type="checkbox"/>	
ORIENTACIÓN DE LA INCLINACIÓN				
Hacia la propiedad <input type="checkbox"/>				
Hacia el largo de la vereda <input type="checkbox"/>				
COPA DESBALANCEADA		DESCOPADO	DESCOPADO Y BROTADO	
FUSTE	DESCORTEZAMIENTO	Cavidades		FRUCTIFICACIONES FÚNGICAS
		basal	media	alta
pequeñas			CHORREADOS	
grandes			Cavidad longitudinal en el fuste (m)	
RAÍZ	Expuesta	Provoca fisuras en el frente de la propiedad: SI / NO

Levanta vereda: m ²	—	Ancho de vereda: —	Código de vereda: —
RAMAS	Quebradas/ Fisuradas			Codominancias
				Con mal ángulo de inserción
Secas/ Secas en las puntas			Tocones	
Con cavidades/ Tumores o Cánceres			Que invaden espacio aéreo	
Bajas				
Excesivas/ Cruzadas				
HOJAS	De coloración anormal	Síntomas de enfermedades		
	Con manchas foliares	Defoliación total / parcial		
	Con signos de insectos			
Recomendaciones del Inspector:				
A: Objetivos de poda: Reducción Riesgo/ Eliminar interferencias/ Reducir sombra/resistencia al viento/mejorar la estética				
B: Tipos de poda: Formación/ Limpieza/ Aclarado/ Reforzado/ Reducción de copa/ Terciado/ Balanceo				
<input checked="" type="checkbox"/> Extracción D: Tratamiento sanitario E: Trasplante F: Corte de raíces SUPERFICIAL <input type="checkbox"/> <input type="checkbox"/> PROFUNDA <input type="checkbox"/>				
Observaciones: SE solicita la extracción del ejemplar por encontrarse semiseco y con leve movimiento. Sin reparación de vereda. <u>PRIORIDAD MEDIA</u> .

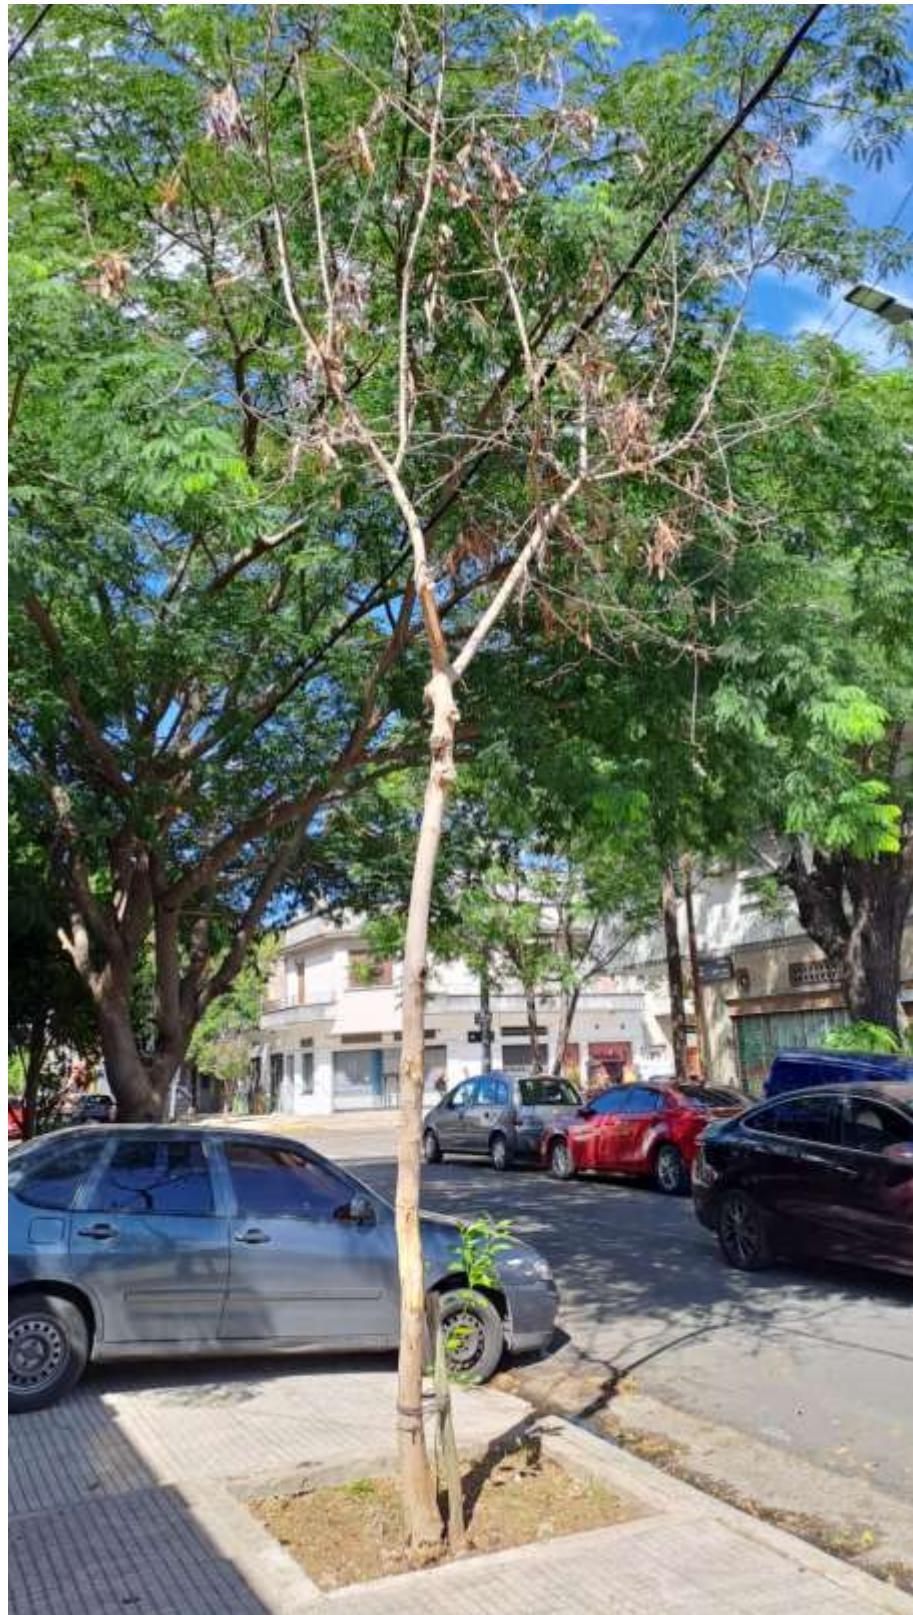
GOBIERNO DE LA CIUDAD DE BUENOS AIRES				
PLANILLA DE INSPECCION DE ARBOLES				
INSPECCION N°				
AVISO:	OFICIO	FECHA DE RELEVAMIENTO:	5/1/2023	
ARME:				
UBICACION DEL ARBOL:				
CALLE:	Zuvíco	Nº:	5202	
ESPECIE BOTANICA:	Acacia			
ARBOL SECO:	X	ARBOL SEMISECO:		
PARAMETROS MECANICOS Y SANITARIOS DEL ARBOL				
ALTURA APROX (m):	7	INCLINACION: SI / NO	Mayor a 45°	
DAP (cm):	9		Menor a 45°	
ORIENTACION DE LA INCLINACION:		Hacia la calle		
		Hacia la propiedad		
		Hacia el largo de la vereda		
COPA DESBALANCEADA		DESCOPADO	DESCOPADO Y BROTADO	
FUSTE	DESCORTEZAMIENTO	Cavidades		
		basal	media	
pequeñas		Cavidad longitudinal en el fuste (m)		
grandes		Espesor de pared remanente (cm)		
RAIZ	Expuesta	Provoca fisuras en el frente de la propiedad: SI / NO		
		Ancho de vereda: Código de vereda:		
RAMAS	Quebradas/ Fisuradas	Codomiancias		
		Secas/ Secas en las puntas		
HOJAS	Con cavidades/ Tumores o Cancros	Chorreados		
		Bajas

HOJAS	De coloración anormal	Cavidad longitudinal en el fuste (m)		
		Excesivas/ Cruzadas		
Con manchas foliares		Síntomas de enfermedades		
Con signos de insectos		Defoliación total / parcial		
<i>Recomendaciones del inspector:</i>				
A: Objetivos de poda: Reducción Riesgo/ Eliminar interferencias/ Reducir sombra/resistencia al viento/mejorar la estética				
B: Tipos de poda: Formación/ Limpieza/ Aclareo/ Refaldado/Reducción de copa/ Terciado/ Balanceo				
C: Extracción		D: Tratamiento sanitario	E: Trasplante	F: Corte de raíces
				SUPERFICIAL
				PROFUNDA
Observaciones:				
MÉTODO DE INSPECCIÓN: VISUAL				
<p>Se solvito extracción de ejemplar seco</p> <p>Sin veredo -</p> <p>Extracción - Prioridad Baja -</p>				
Datos del Inspector/Verificador				
Nombre y Apellido		Firma		26/04/195
				FM ó DNI
