**Resolución Presidencia Junta Comuna**

**Referencia:** Resolución Arbolado AGOSTO 2023

**Referencia:** Anexo Planillas de Inspección y Fotos Resol. Arbolado AGOSTO 2023

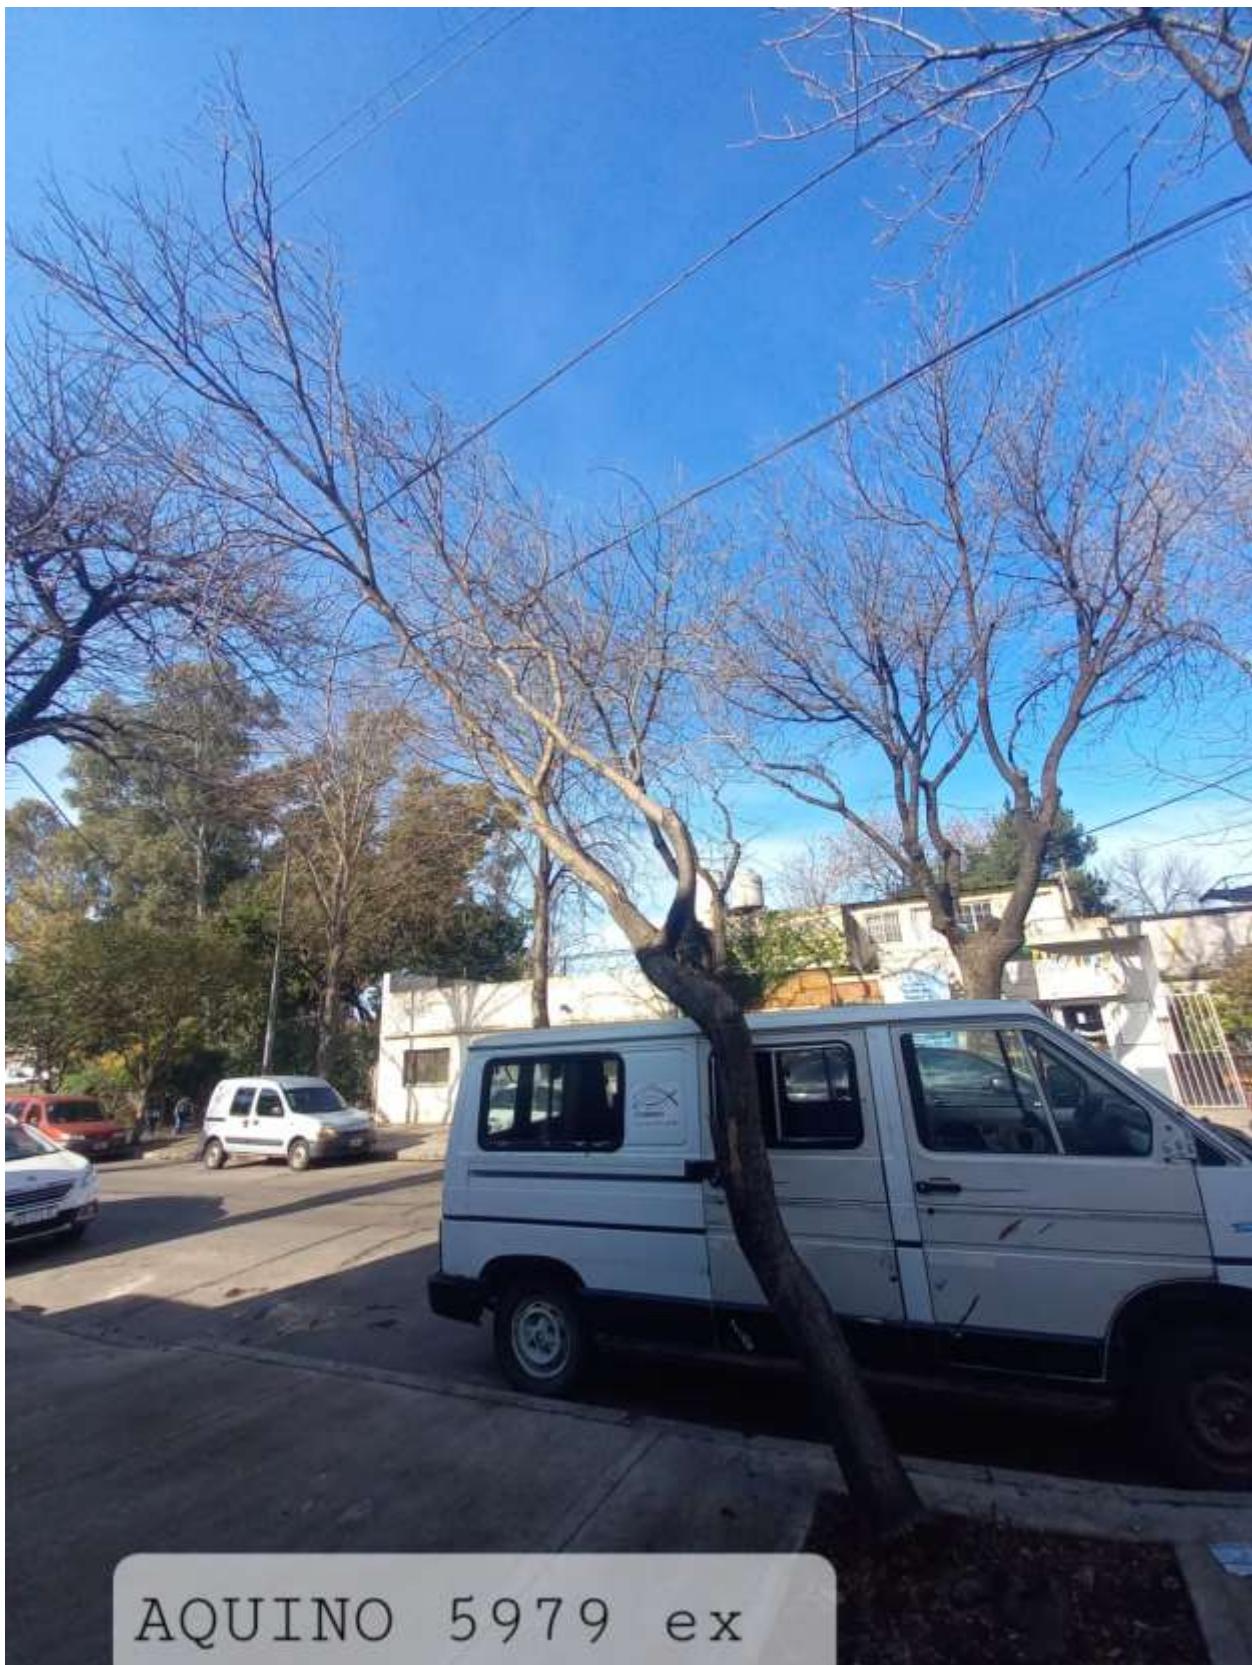
AVISO: 500557847/23		INSPECCIÓN N° _____					
ARME _____		FECHA DE RELEVAMIENTO: 07/07/23					
UBICACIÓN DEL ARBOL							
CALLE	AGUINO						
ESPECIE BOTÁNICA	BAHJINIA / TOCON NAN						
ARBOL SECO	<input checked="" type="checkbox"/>	ARBOL SEMISECO	<input type="checkbox"/>				
PARAMETROS MECANICOS Y SANITARIOS DEL ARBOL							
ALTURA APROX (m)	8 03	INCLINACION: <input checked="" type="checkbox"/> SI NO Mayor a 45° <input checked="" type="checkbox"/>	<input type="checkbox"/> Menor a 45°				
DAP (cm)	15 45	ORIENTACION DE LA INCLINACI Hacia la calle					
COPA DESBALANCEADA		DESCOPADO					
FUSTE	DESCORTEZAMIENTO	Cavidades					
	pequeñas	basal	media				
RAIZ	Expuesta	Provoca fisuras en el frente de la propiedad: SI / NO					
	Levanta vereda: m2	Ancho de vereda: Código de vereda:					
RAMAS	Quebradas/ Fisuradas	Codominancias					
	Secas/ Secas en las puntas	Con mal ángulo de inserción					
HOJAS	Con cavidades/ Tumores o Cancros	Tocones					
	Bajas	Que invaden espacio aéreo					
HOJAS	Excesivas/ Cruzadas						
	De coloración anormal	Síntomas de enfermedades					
Con manchas foliares		Defoliación total / parcial					
<p><i>Recomendaciones del inspector:</i></p> <p>A: Objetivos de poda: Reducción Riesgo/ Eliminar interferencias/ Reducir sombra/resistencia al viento/mejorar la estética</p> <p>B: Tipos de poda: Formación/ Limpieza/ Aclareo/ Refaldado/Reducción de copa/ Terciado/ Balanceo</p> <p>C: Extracción</p> <p>D: Tratamiento sanitario E: Trasplante F: Corte de raíces</p> <table border="0"> <tr> <td>SUPERFICIAL</td> <td><input type="checkbox"/></td> </tr> <tr> <td>PROFUNDA</td> <td><input type="checkbox"/></td> </tr> </table> <p>Observaciones:</p> <p>MÉTODO DE INSPECCIÓN: VISUAL      PRIORIDAD: MUY ALTA <input checked="" type="checkbox"/> ALTA <input type="checkbox"/> MEDIA <input type="checkbox"/> BAJA <input type="checkbox"/> MUY BAJA</p> <p>BAHJINIA SECA, DESHACEZADA E INCLINADA HACIA LA CALLE      COMPARTE PLANTERA CON UNA CEPHA NO IDENTIFICADA.      SE SOLICITA LA EXTRACCION DE AMBOS EJEMPLARES.</p> <p>PRIORIDAD ALTA</p> <p>Datos del Inspector/Verificador</p> <p>NOELIA MERINO</p> <p>Nombre y Apellido</p> <p>Firma</p> <p>239402833</p> <p>FM &amp; DNI</p>				SUPERFICIAL	<input type="checkbox"/>	PROFUNDA	<input type="checkbox"/>
SUPERFICIAL	<input type="checkbox"/>						
PROFUNDA	<input type="checkbox"/>

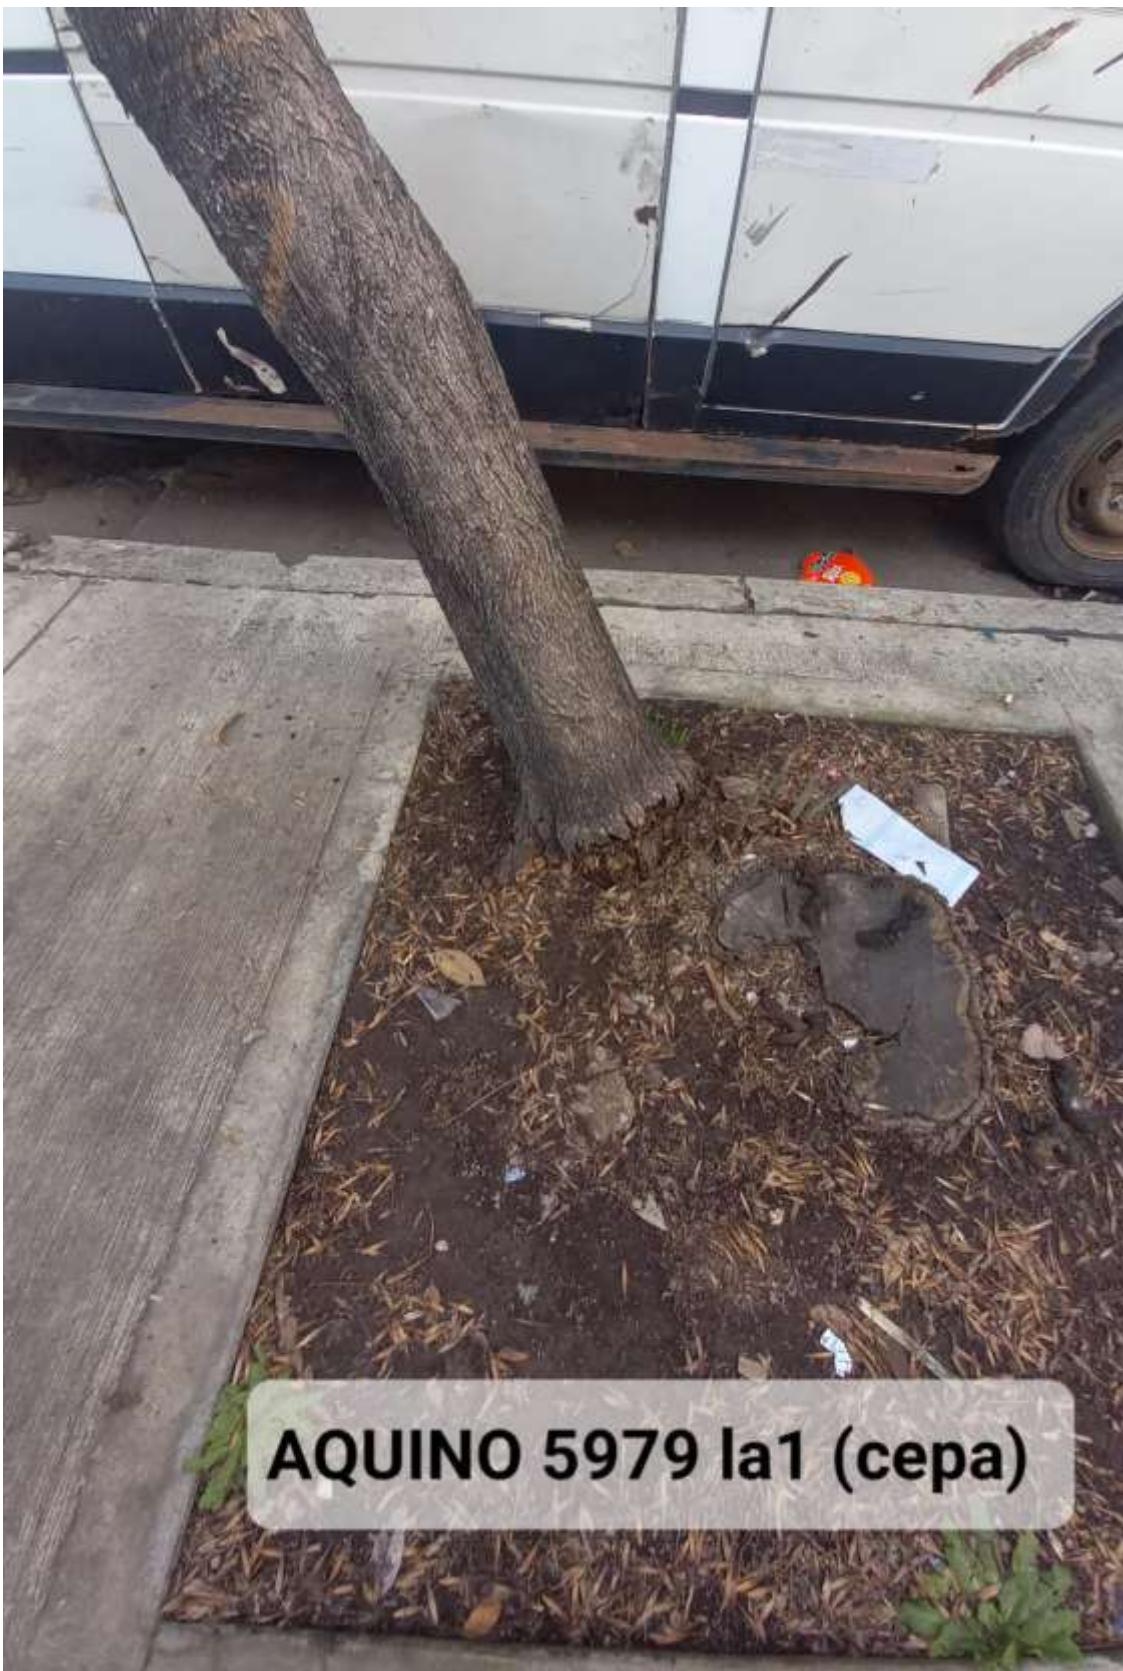
**AQUINO 5979 la1 (cepa)**

AVISO: 500557847/23		GCBA	INSPECCIÓN N°		
ARME	FECHA DE RELEVAMIENTO: 07/07/23				
UBICACIÓN DEL ARBOL					
CALLE	AGUINO		Nº 5979 y 641		
ESPECIE BOTÁNICA	BAHJINIA / TOCON NAN				
ARBOL SECO	<input checked="" type="checkbox"/>	ARBOL SEMISECO	<input type="checkbox"/>		
PARÁMETROS MECÁNICOS Y SANITARIOS DEL ARBOL					
ALTURA APROX (m)	8 03	INCLINACIÓN: SI <input checked="" type="checkbox"/> NO Mayor a 45° <input type="checkbox"/>	Menor a 45° <input type="checkbox"/>		
DAP (cm)	15 45	ORIENTACION DE LA INCLINACI Hacia la calle			
COPA DESBALANCEADA		DESCOPADO			
FUSTE	DESCORTEZAMIENTO	Cavidades			
	pequeñas	basal	media		
RAIZ	Expuesta	Provoca fisuras en el frente de la propiedad: SI / NO			
	Levanta vereda: m2	Ancho de vereda: Código de vereda:			
RAMAS	Quebradas/ Fisuradas	Codominancias			
	Secas/ Secas en las puntas	Con mal ángulo de inserción			
HOJAS	Con cavidades/ Tumores o Cáncros	Tocones			
	Bajas	Que invaden espacio aéreo			
HOJAS	Excesivas/ Cruzadas				
	De coloración anormal	Síntomas de enfermedades			
Con manchas foliares		Defoliación total / parcial			
<p><i>Recomendaciones del inspector:</i></p> <p>A: Objetivos de poda: Reducción Riesgo/ Eliminar interferencias/ Reducir sombra/resistencia al viento/mejorar la estética</p> <p>B: Tipos de poda: Formación/ Limpieza/ Aclareo/ Refaldado/Reducción de copa/ Terciado/ Balanceo</p> <p>C: Extracción</p> <p>D: Tratamiento sanitario E: Trasplante F: Corte de raíces</p> <table border="1"> <tr> <td>SUPERFICIAL</td> </tr> <tr> <td>PROFUNDA</td> </tr> </table>				SUPERFICIAL	PROFUNDA
SUPERFICIAL					
PROFUNDA					
<p>Observaciones:</p> <p>MÉTODO DE INSPECCIÓN: VISUAL PRIORIDAD: MUY ALTA <input checked="" type="checkbox"/> ALTA <input type="checkbox"/> MEDIA <input type="checkbox"/> BAJA <input type="checkbox"/> MUY BAJA</p> <p>BAHJINIA SECA, DESHACEZADA E INCLINADA HACIA LA CALLE</p> <p>COMPARTE PLANTERA CON UNA CEPHA NO IDENTIFICADA.</p> <p>SE SOLICITA LA EXTRACCIÓN DE AMBOS ELEMENTOS.</p> <p>PRIORIDAD ALTA</p>					
<p>Datos del Inspector/Verificador</p> <p>NOELIA MERINO <i>Noelia M.</i> 239402833 FM &amp; DNI</p> <p>Nombre y Apellido Firma</p>

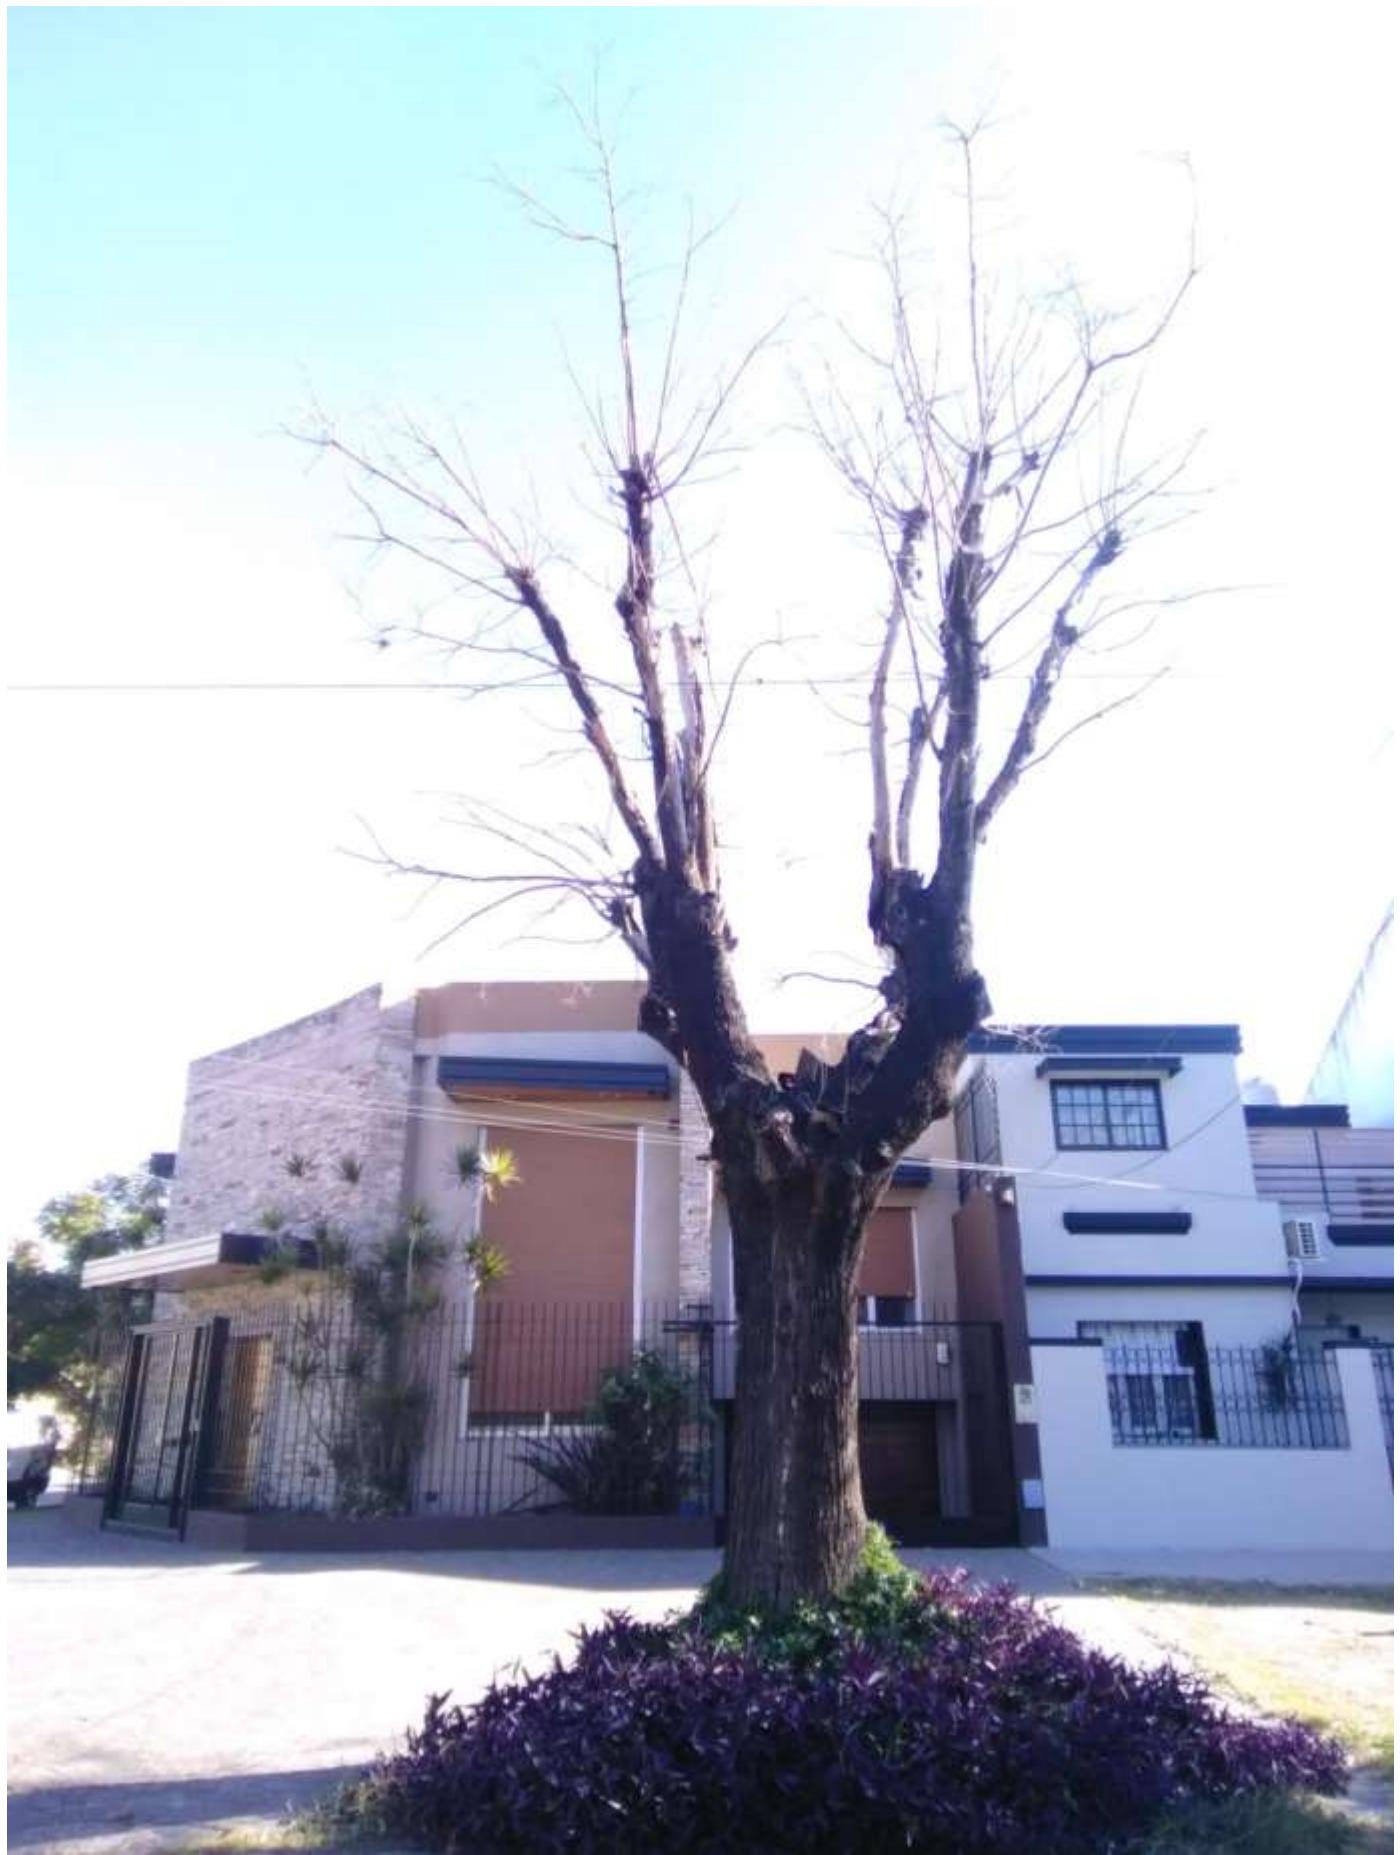
G.L.B.A.		GOBIERNO DE LA CIUDAD DE BUENOS AIRES		PLANILLA DE INSPECCION DE ARBOLES		INSPECCION N°		
AVISO:	<i>afcc</i>				FECHA DE RELEVAMIENTO:		<i>30/16/123</i>	
ARME								
UBICACIÓN DEL ARBOL								
CALLE	<i>Batlló y Ordóñez</i>				N°		<i>6189 LA1</i>	
ESPECIE BOTANICA	<i>Sophora</i>							
ARBOL SECO	<input checked="" type="checkbox"/>		ARBOL SEMISECO					
PARAMETROS MECANICOS Y SANITARIOS DEL ARBOL								
ALTURA APROX (m)	<i>9</i>	INCLINACION: SI / NO		Mayor a 45°		<input type="checkbox"/>		
DAP (cm)	<i>50</i>	Menor a 45°		<input type="checkbox"/>				
		ORIENTACION DE LA INCLINACION		Hacia la calle		<input type="checkbox"/>		
				Hacia la propiedad		<input type="checkbox"/>		
				Hacia el largo de la vereda		<input type="checkbox"/>		
COPA DESBALANCEADA		DESCOPADO		DESCOPADO Y BROTADO				
FUSTE	DESCORTEZAMIENTO	<input checked="" type="checkbox"/>		FRUCTIFICACIONES FUNGICAS				
		<i>Cavidades</i>		CODOMINANCIAS

RAIZ	pequeñas	basal	media	alta	CHORREADOS			
	grandes				Cavidad longitudinal en el fuste (m)			
RAMAS	Exuesta			Espesor de pared remanente (cm)				
	Levanta vereda: m <sup>2</sup>							
HOJAS	Quebradas/ Fisuradas			Provoca fisuras en el frente de la propiedad: SI / NO				
	Secas/ Secas en las puntas			Ancho de vereda:		Código de vereda:		
Con cavidades/ Tumores o Cancros		<input checked="" type="checkbox"/>		Codominancias		<input type="checkbox"/>		
Bajas				Con mal ángulo de inserción		<input type="checkbox"/>		
Excesivas/ Cruzadas				Tocones		<input checked="" type="checkbox"/>		
				Que invaden espacio aéreo		<input type="checkbox"/>		
Recomendaciones del inspector:								
A: Objetivos de poda: Reducción Riesgo/ Eliminar interferencias/ Reducir sombra/resistencia al viento/mejorar la estética								
B: Tipos de poda: Formación/ Limpieza/ Aclareo/ Refaldado/Reducción de copa/ Terciado/ Balanceo

C: Extracción		D: Tratamiento sanitario		E: Trasplante		F: Corte de raíces		
						SUPERFICIAL		
						PROFUNDA		
Observaciones:								
MÉTODO DE INSPECCIÓN VISUAL				PRIORIDAD: MUY ALTA / ALTA / MEDIA / BAJA / MUY BAJA				
<i>Arbol seco</i>								
Datos del Inspector/Verificador								
Nombre y Apellido		Firma		FM ó DNI				
<i>Eugenio Villafañe</i>		<i>Eugenio Villafañe</i>		<i>36905702</i>

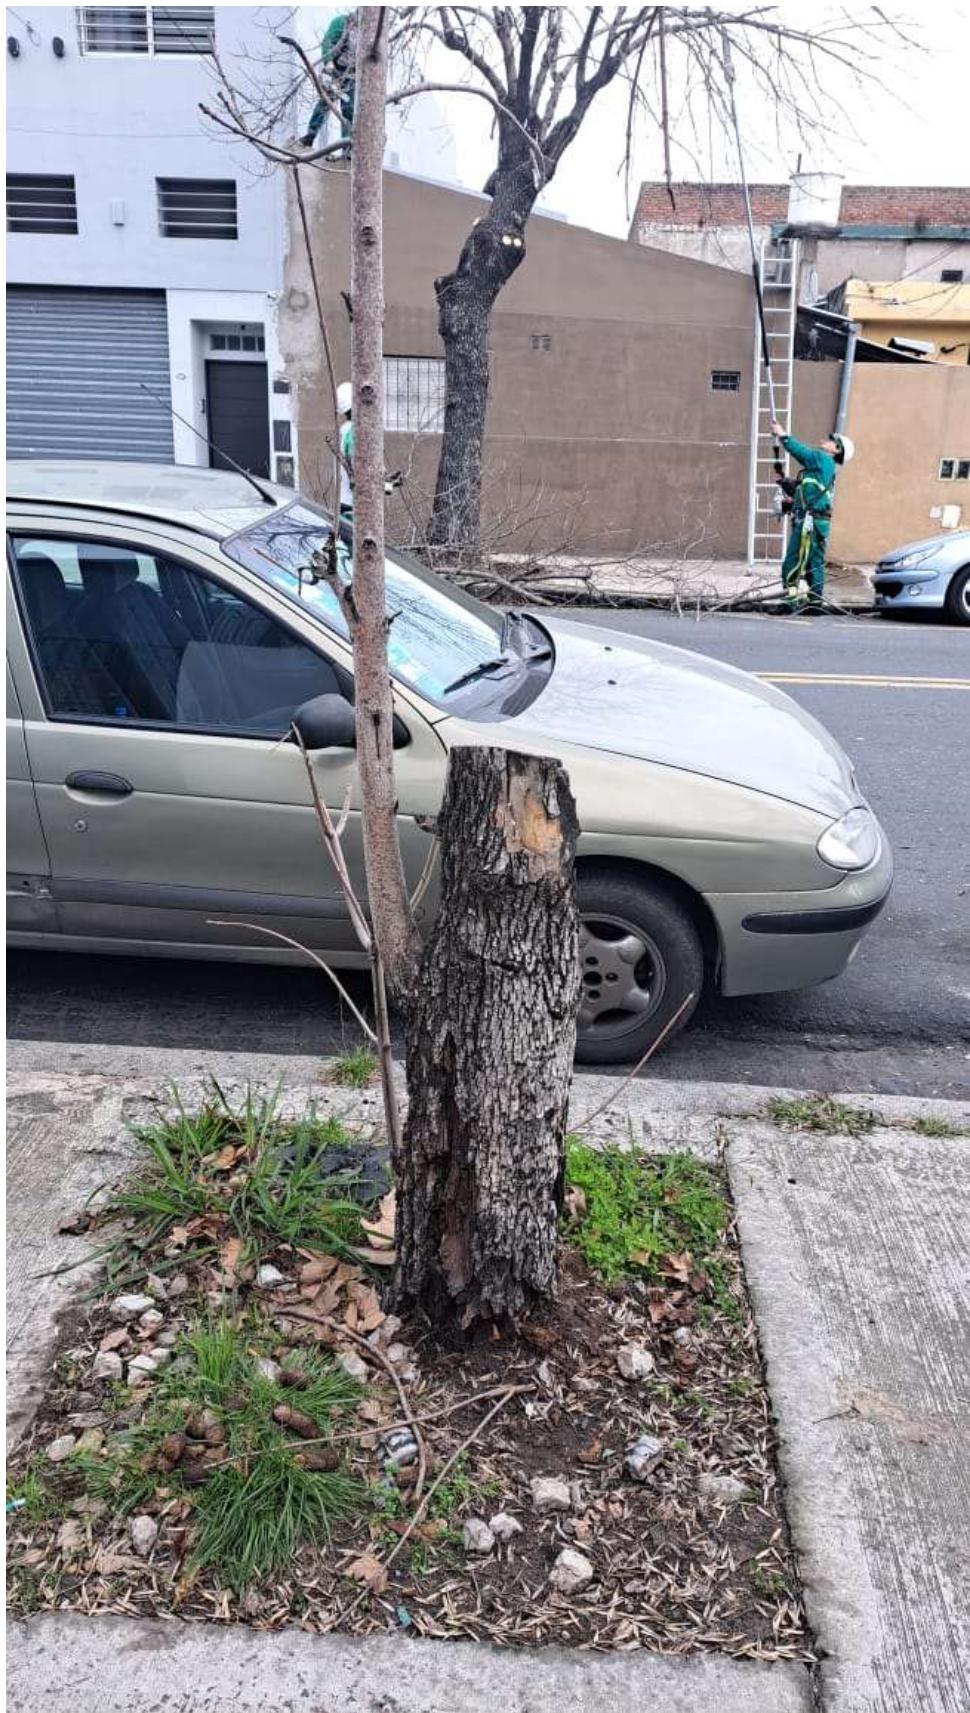
<b>GOBIERNO DE LA CIUDAD DE BUENOS AIRES</b> <b>PLANILLA DE INSPECCIÓN DE ARBOLES</b> <b>INSPECCIÓN N°</b> <b>FECHA DE RELEVAMIENTO:</b> <u>19/07/2023</u>																																																																																																																													
AVISO:	<u>Oficio</u>																																																																																																																												
ARME																																																																																																																													
UBICACIÓN DEL ARBOL																																																																																																																													
CALLE	<u>Comodoro de Gómez</u>																																																																																																																												
ESPECIE BOTANICA	<u>Ficus</u>																																																																																																																												
ARBOL SECO	<input checked="" type="checkbox"/> ARBOL SEMISECO <u>R</u>																																																																																																																												
<u>PARAMETROS MECANICOS Y SANITARIOS DEL ARBOL</u>																																																																																																																													
ALTURA APROX (m)	<u>4</u>	INCLINACION: SI / NO	<input type="checkbox"/> Mayor a 45° <input type="checkbox"/> Menor a 45°																																																																																																																										
DAP (cm)	<u>20</u>	ORIENTACION DE LA INCLINACION	<input type="checkbox"/> Hacia la calle <input type="checkbox"/> Hacia la propiedad <input type="checkbox"/> Hacia el largo de la vereda																																																																																																																										
<u>COPA DESBALANCEADA</u>

<table><tr> <td rowspan="2">FUSTE</td> <td rowspan="2">DESCORTEZAMIENTO</td> <td colspan="3">DESCOPADO</td> <td colspan="3">DESCOPADO Y BROTADO</td> </tr><tr> <td colspan="8"> <u>Se solicitó extracción de tocón con brote de fresno, con pudrición y movimientos -</u> </td> </tr></table>

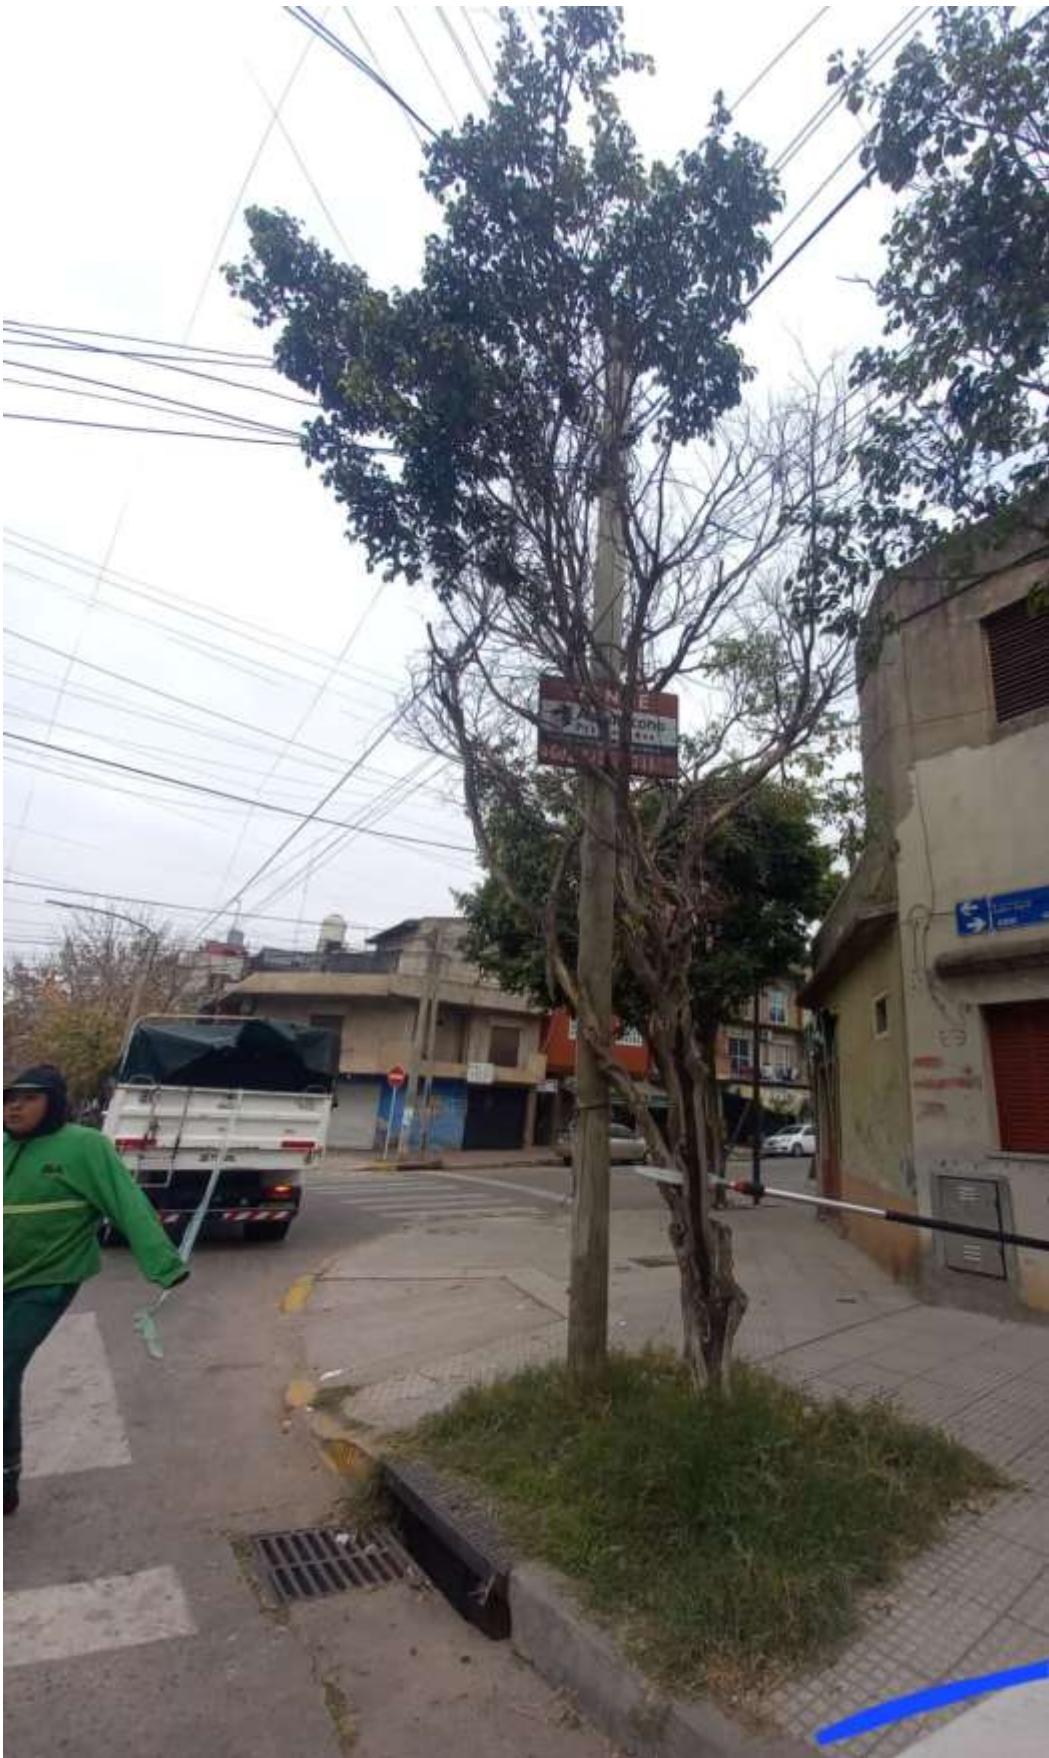
GÓBIERNO DE LA CIUDAD DE BUENOS AIRES			
PLANILLA DE INSPECCIÓN DE ARBOLES			
<b>AVISO:</b>		G.C.B.A.	
LINCAL OFICIO		INSPECCION N°	
ARME		FECHA DE RELEVAMIENTO: 16/06/13	
UBICACIÓN DEL ARBOL			
CALLE	LARRAYA	Nº 4295 LAI	
ESPECIE BOTANICA	TICUS		
ARBOL SECO	<input type="checkbox"/>	ARBOL SEMISECO <input checked="" type="checkbox"/>	
PARAMETROS MECANICOS Y SANITARIOS DEL ARBOL			
ALTURA APROX (m)	8	INCLINACION: SI / NO Mayor a 45° <input type="checkbox"/> Menor a 45° <input type="checkbox"/>	
DAP (cm)	30	ORIENTACION DE LA INCLINACI <sup>H</sup> A hacia la calle Hacia la propiedad <input type="checkbox"/> Hacia el largo de la vereda <input type="checkbox"/>	
COPA DESBALANCEADA		DESCOPADO <input type="checkbox"/> DESCOPADO Y BROTADO <input type="checkbox"/>	
FUSTE	DESCORTEZAMIENTO		FRUCTIFICACIONES FUNGICAS <input type="checkbox"/>
	Cavidades		CODOMINANCIAS <input type="checkbox"/>
RAIZ	pequeñas	basal	CHORREADOS <input type="checkbox"/>

grandes	media	Cavidad longitudinal en el fuste (m) <input type="checkbox"/>
RAMAS	Expuesta		Espesor de pared remanente (cm) <input type="checkbox"/>
	Levanta vereda: m2		
HOJAS	Quebradas/ Fisuradas		Provoca fisuras en el frente de la propiedad: SI / NO <input type="checkbox"/>
	Secas/ Secas en las puntas		Ancho de vereda: Código de vereda: <input type="checkbox"/>
Con cavidades/ Tumores o Cancros			Codominancias <input type="checkbox"/>
Bajas			Con mal ángulo de inserción <input type="checkbox"/>
Excesivas/ Cruzadas			Tocones <input type="checkbox"/>
De coloración anormal			Que invaden espacio aéreo <input type="checkbox"/>
Con manchas foliares			Síntomas de enfermedades <input type="checkbox"/>
Con signos de insectos			Defollación total / parcial <input type="checkbox"/>
<i>Recomendaciones del inspector:</i>			
A: Objetivos de poda: Reducción Riesgo/ Eliminar interferencias/ Reducir sombra/resistencia al viento/mejorar la estética

B: Tipos de poda: Formación/ Limpieza/ Aclarado/ Refaldado/Reducción de copa/ Terciado/ Balanceo			
C: Extracción		D: Tratamiento sanitario E: Trasplante F: Corte de raíces	
		SUPERFICIAL <input type="checkbox"/> PROFUNDA <input type="checkbox"/>	
Observaciones:			
MÉTODO DE INSPECCIÓN: VISUAL		PRIORIDAD: MUY ALTA / ALTA / MEDIA / BAJA / MUY BAJA	
<p>ETEMPLAR SEMISECO CON CAVIDADES LONGITUDINALES,      DESCORTEZAMIENTO Y REGRESIÓN DE COPA.      SE SOLICITA EXTRACCIÓN PROPIEDAD MEDIA.</p>			
Datos del Inspector/Verificador			
Nombre y Apellido		Firma	
Natalia Merino		Natalia M/	
		33942811	
		FM ó DNI

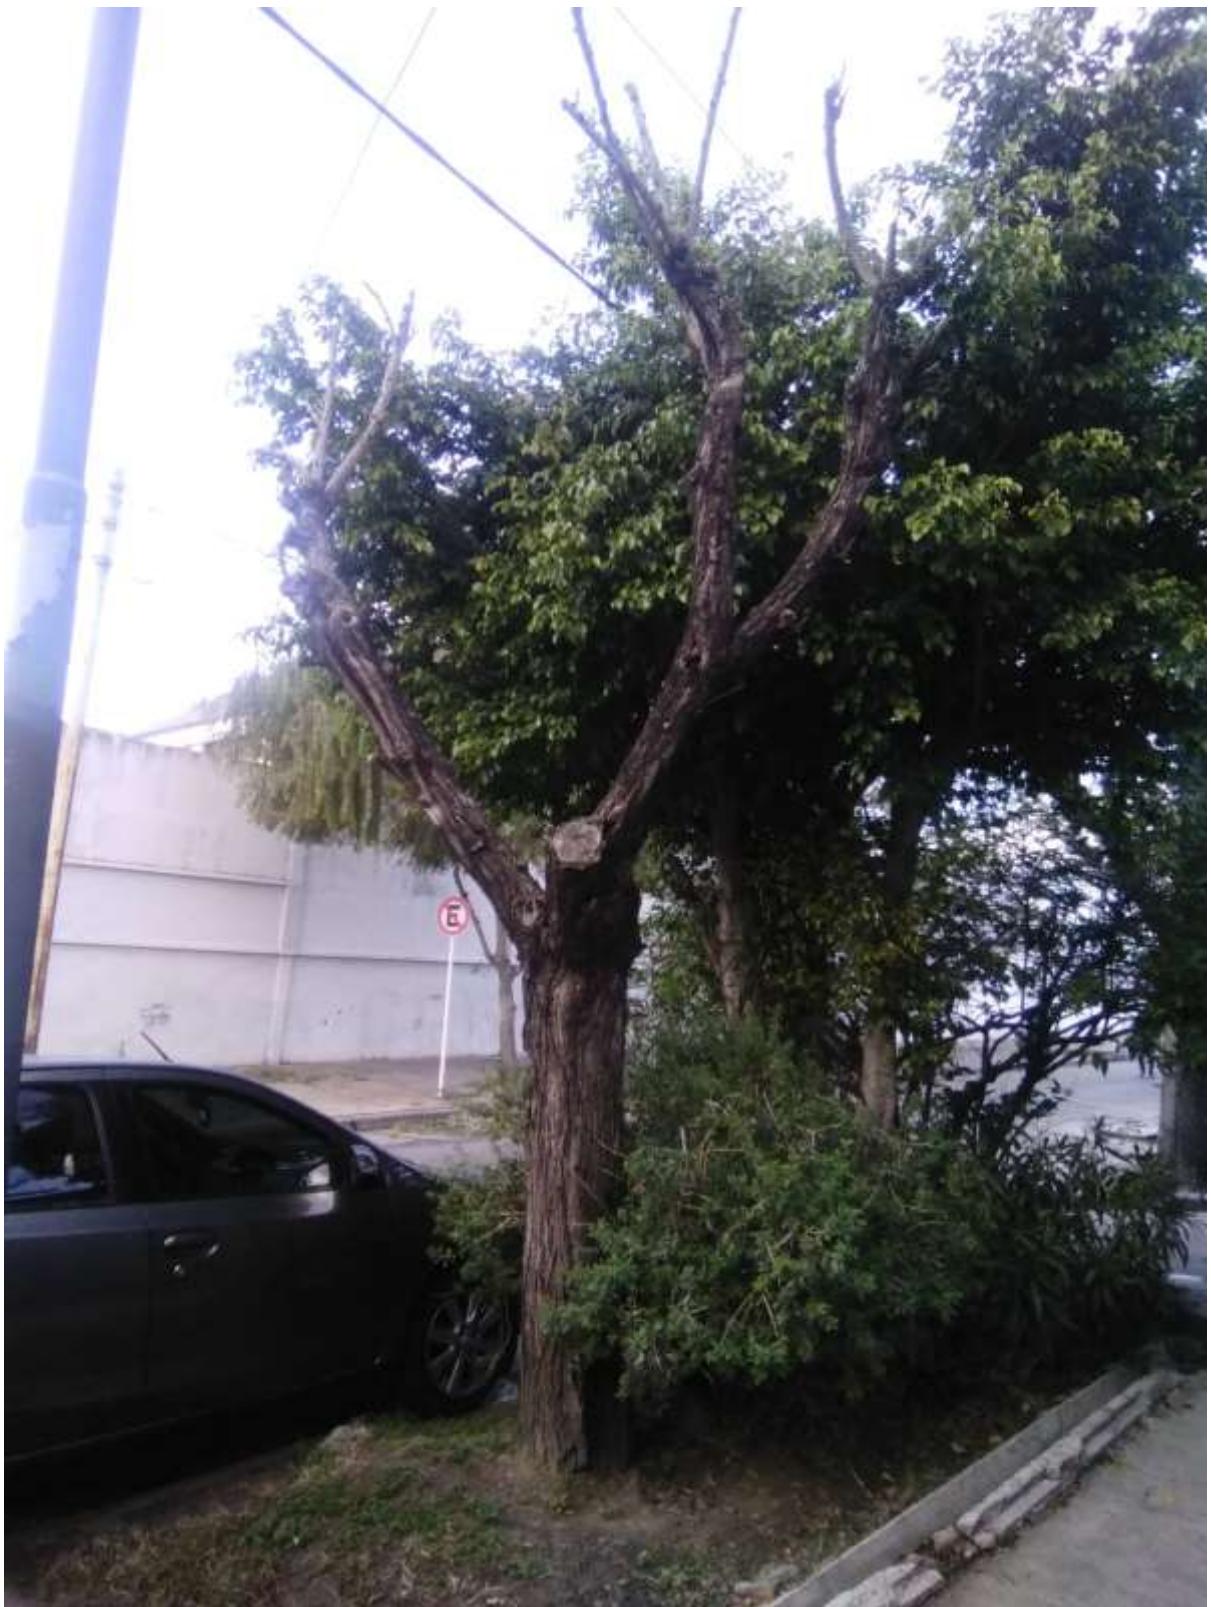
<b>G.C.B.A.</b> <b>AVISO:</b> <input type="text" value="Oficio"/>		<b>GOBIERNO DE LA CIUDAD DE BUENOS AIRES</b>	
		<b>PLANILLA DE INSPECCION DE ARBOLES</b>	
		<b>INSPECCION N°</b> _____	
		<b>FECHA DE RELEVAMIENTO:</b> <u>10/7/23</u>	
<b>ARME</b> <input type="text"/>			
<b>UBICACIÓN DEL ARBOL</b>			
<b>CALLE</b> <u>Maderaggio</u>		Nº <u>6117 4D3</u>	
<b>ESPECIE BOTANICA</b> <u>Robinia</u>			
<b>ARBOL SECO</b> <input checked="" type="checkbox"/>		<b>ARBOL SEMISECO</b> <input type="checkbox"/>	
<b>PARAMETROS MECANICOS Y SANITARIOS DEL ARBOL</b>			
		<b>INCLINACION:</b> SI / NO <input type="checkbox"/> Mayor a 45° <input type="checkbox"/> Menor a 45° <input type="checkbox"/>	
<b>ALTURA APROX (m)</b> <u>5</u>		<b>DAP (cm)</b> <u>35</u>	
		<b>ORIENTACION DE LA INCLINACION</b> <input type="checkbox"/> Hacia la calle <input type="checkbox"/> Hacia la propiedad <input type="checkbox"/> Hacia el largo de la vereda

<b>COPA DESBALANCEADA</b>		<b>DESCOPADO</b>	
<b>FUSTE</b>		<b>DESCORTEZAMIENTO</b>	
		<b>Cavidades</b>	
		<b>basal</b>	<b>media</b>
		<b>alta</b>	
		<b>DESCOPADO Y BROTADO</b>	
		<b>FRUCTIFICACIONES FUNGICAS</b>	
		<b>CODOMINANCIAS</b>	
		<b>CHORREADOS</b>	
		<b>Cavidad longitudinal en el fuste (m)</b>	
		<b>Espesor de pared remanente (cm)</b>	
<b>RAIZ</b>		<b>Provoca fisuras en el frente de la propiedad: SI / NO</b>	
		<b>Ancho de vereda:</b> _____ <b>Código de vereda:</b> _____	
<b>RAMAS</b>		<b>Quebradas/ Fisuradas</b>	
		<b>Secas/ Secas en las puntas</b>	
		<b>Con cavidades/ Tumores o Cancros</b>	
		<b>Bajas</b>	
		<b>Excesivas/ Cruzadas</b>	
<b>HOJAS</b>		<b>Síntomas de enfermedades</b>	
		<b>Defoliación: total/parcial</b>	
<b>Recomendaciones del Inspector:</b>			
<b>A:</b> Objetivos de poda: Reducción Riesgo/ Eliminar interferencias/ Reducir sombra/resistencia al viento/mejorar la estética			
<b>B:</b> Tipos de poda: Formación/ Limpieza/ Aclareo/ Refaldado/Reducción de copa/ Terciado/ Balanceo

<b>C- Extracción</b>			
<b>D:</b> Tratamiento sanitario		<b>E:</b> Trasplante	
<b>F:</b> Corte de raíces		<b>SUPERFICIAL</b> <input type="checkbox"/> <b>PROFUNDA</b> <input type="checkbox"/>	
<b>Observaciones:</b>			
<b>MÉTODO DE INSPECCIÓN VISUAL</b>		<b>PRIORIDAD:</b> MUY ALTA / ALTA / MEDIA / BAJA / MUY BAJA	
<u>Arbol seco con movimiento</u>			
<b>Datos del Inspector/Verificador</b>			
<u>Exequiel VILLAFRÍAS</u> Nombre y Apellido		<u>Eugenio Muñoz</u> Firma	
		<u>36905700</u> FM ó DNI

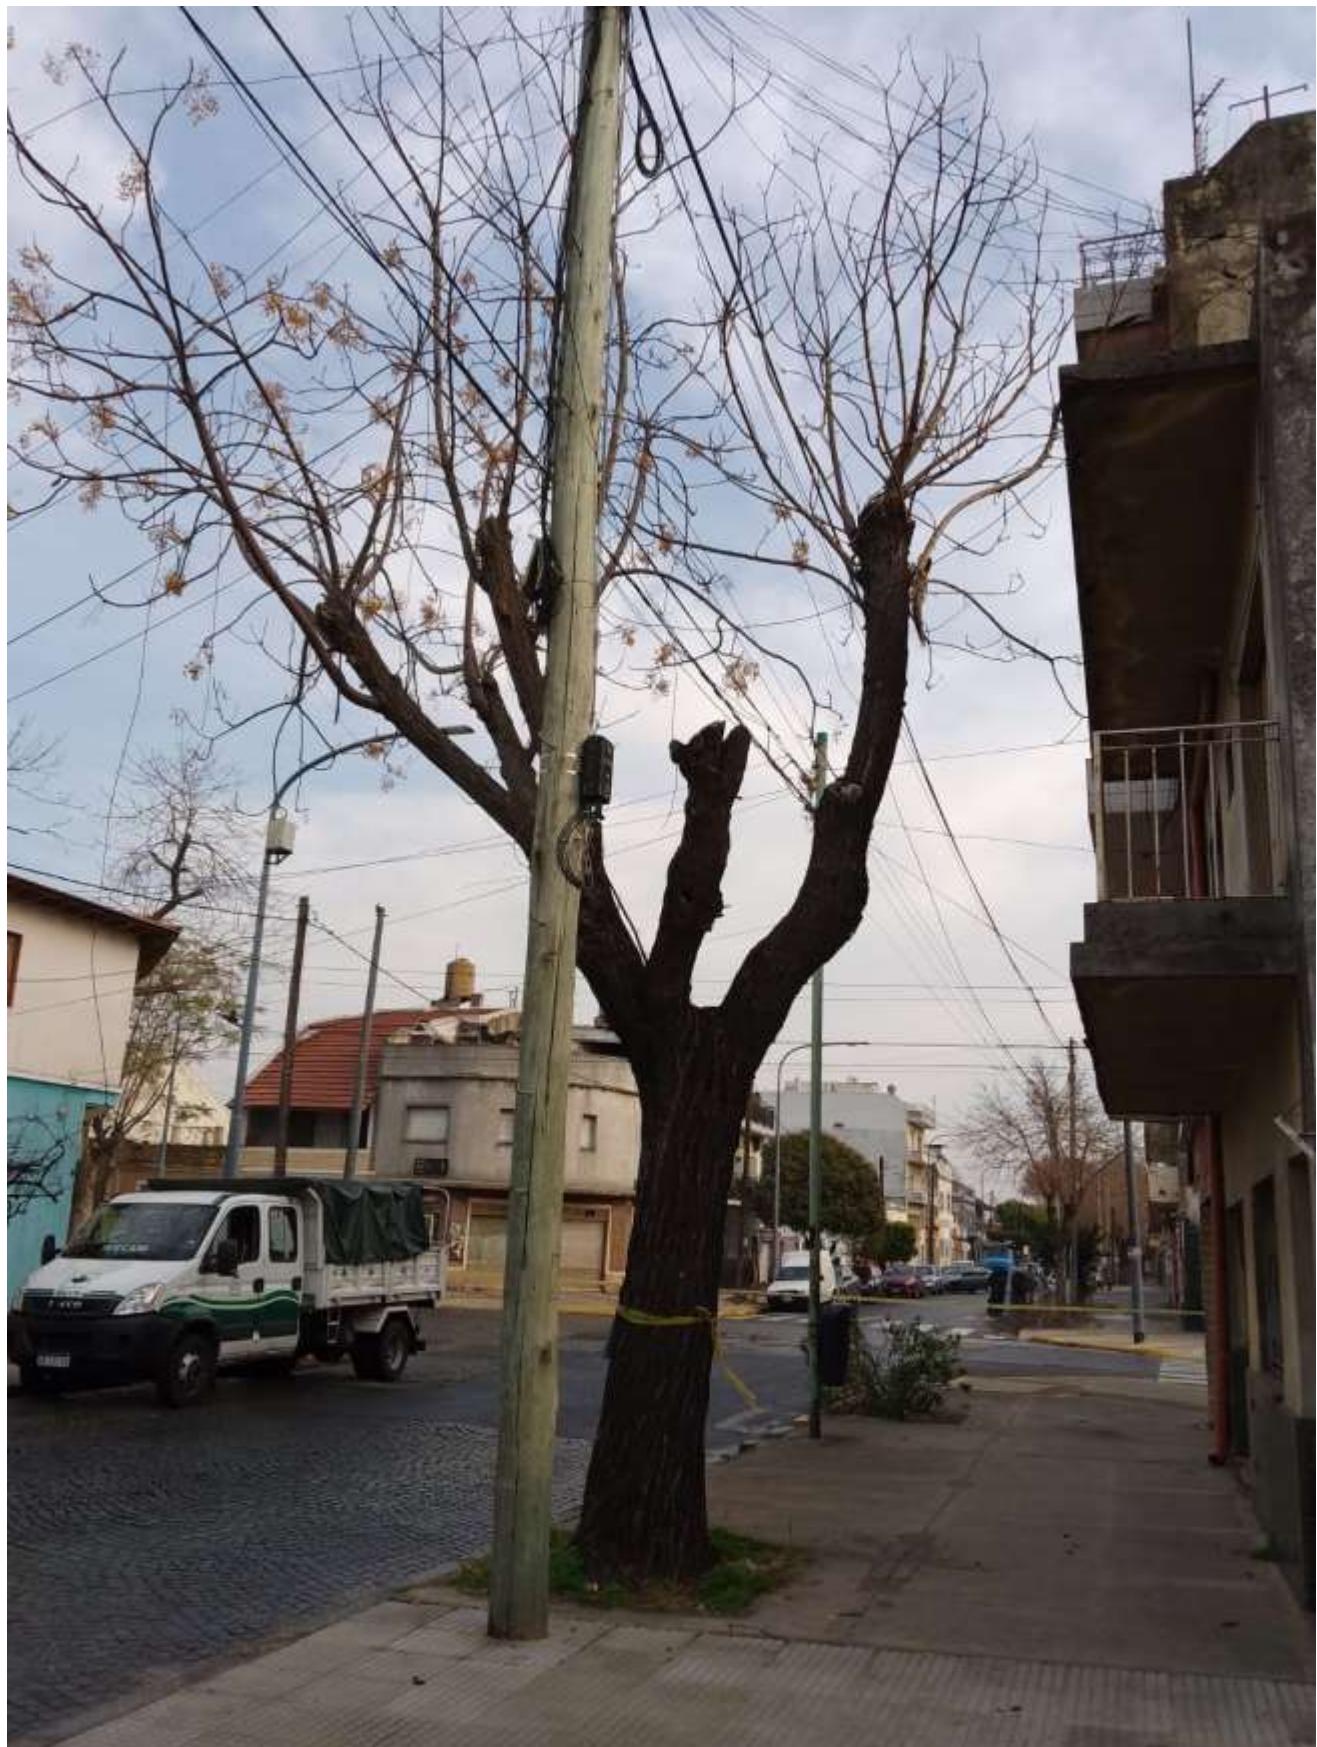
GOBIERNO DE LA CIUDAD DE BUENOS AIRES PLANILLA DE INSPECCION DE ARBOLES INSPECCION N° _____			
AVISO:	OFICIO	FECHA DE RELEVAMIENTO:	21/7/123
ARME:			
UBICACION DEL ARBOL:			
CALLE:	Miralla	Nº	2508
ESPECIE BOTANICA:	Paraná		
ARBOL SECO	<input type="checkbox"/>	ARBOL SEMISECO	<input checked="" type="checkbox"/>
PARAMETROS MECANICOS Y SANITARIOS DEL ARBOL:			
ALTURA APROX (m)	9	INCLINACION: SI / NO	Mayor a 45° <input type="checkbox"/> Menor a 45° <input type="checkbox"/>
DAP (cm)	66	ORIENTACION DE LA INCLINACION	Hacia la calle <input type="checkbox"/> Hacia la propiedad <input type="checkbox"/> Hacia el largo de la vereda <input type="checkbox"/>
COPA DESBALANCEADA	<input type="checkbox"/>	DESCOPADO	DESCOPADO Y BROTAZO
FUSTE	DESCORTEZAMIENTO	Cavidades	
		basal	media
pequeñas			FRUCTIFICACIONES FUNGICAS
grandes		X	CODOMINANCIAS
RAIZ	Expuesta	Provoca fisuras en el frente de la propiedad: SI / NO	
	Levanta vereda: m <sup>2</sup>	-	Ancho de vereda: 4,4 Código de vereda: H4

RAMAS	Quebradas/ Fisuradas Secas/ Secas en las puntas Con cavidades/ Tumores o Cancros Bajas Excesivas/ Cruzadas	Cavidad longitudinal en el fuste (m)	
			Espesor de pared remanente (cm)
HOJAS	De coloración anormal	Codonominancias	
	Con manchas foliares	Con mal ángulo de inserción	
		Tocones	
		Que invaden espacio aéreo	
Recomendaciones del Inspector:			
A: Objetivos de poda: Reducción Riesgo/ Eliminar interferencias/ Reducir sombra/resistencia al viento/mejorar la estética			
B: Tipos de poda: Formación/ Limpieza/ Aclarado/ Refaldado/Reducción de copa/ Terciado/ Balanceo			
C: Extracción		D: Tratamiento sanitario	E: Trasplante
		F: Corte de raíces	SUPERFICIAL <input type="checkbox"/> PROFUNDA <input type="checkbox"/>
Observaciones:			
Prioridad alta.			
Datos del Inspector/Verificador

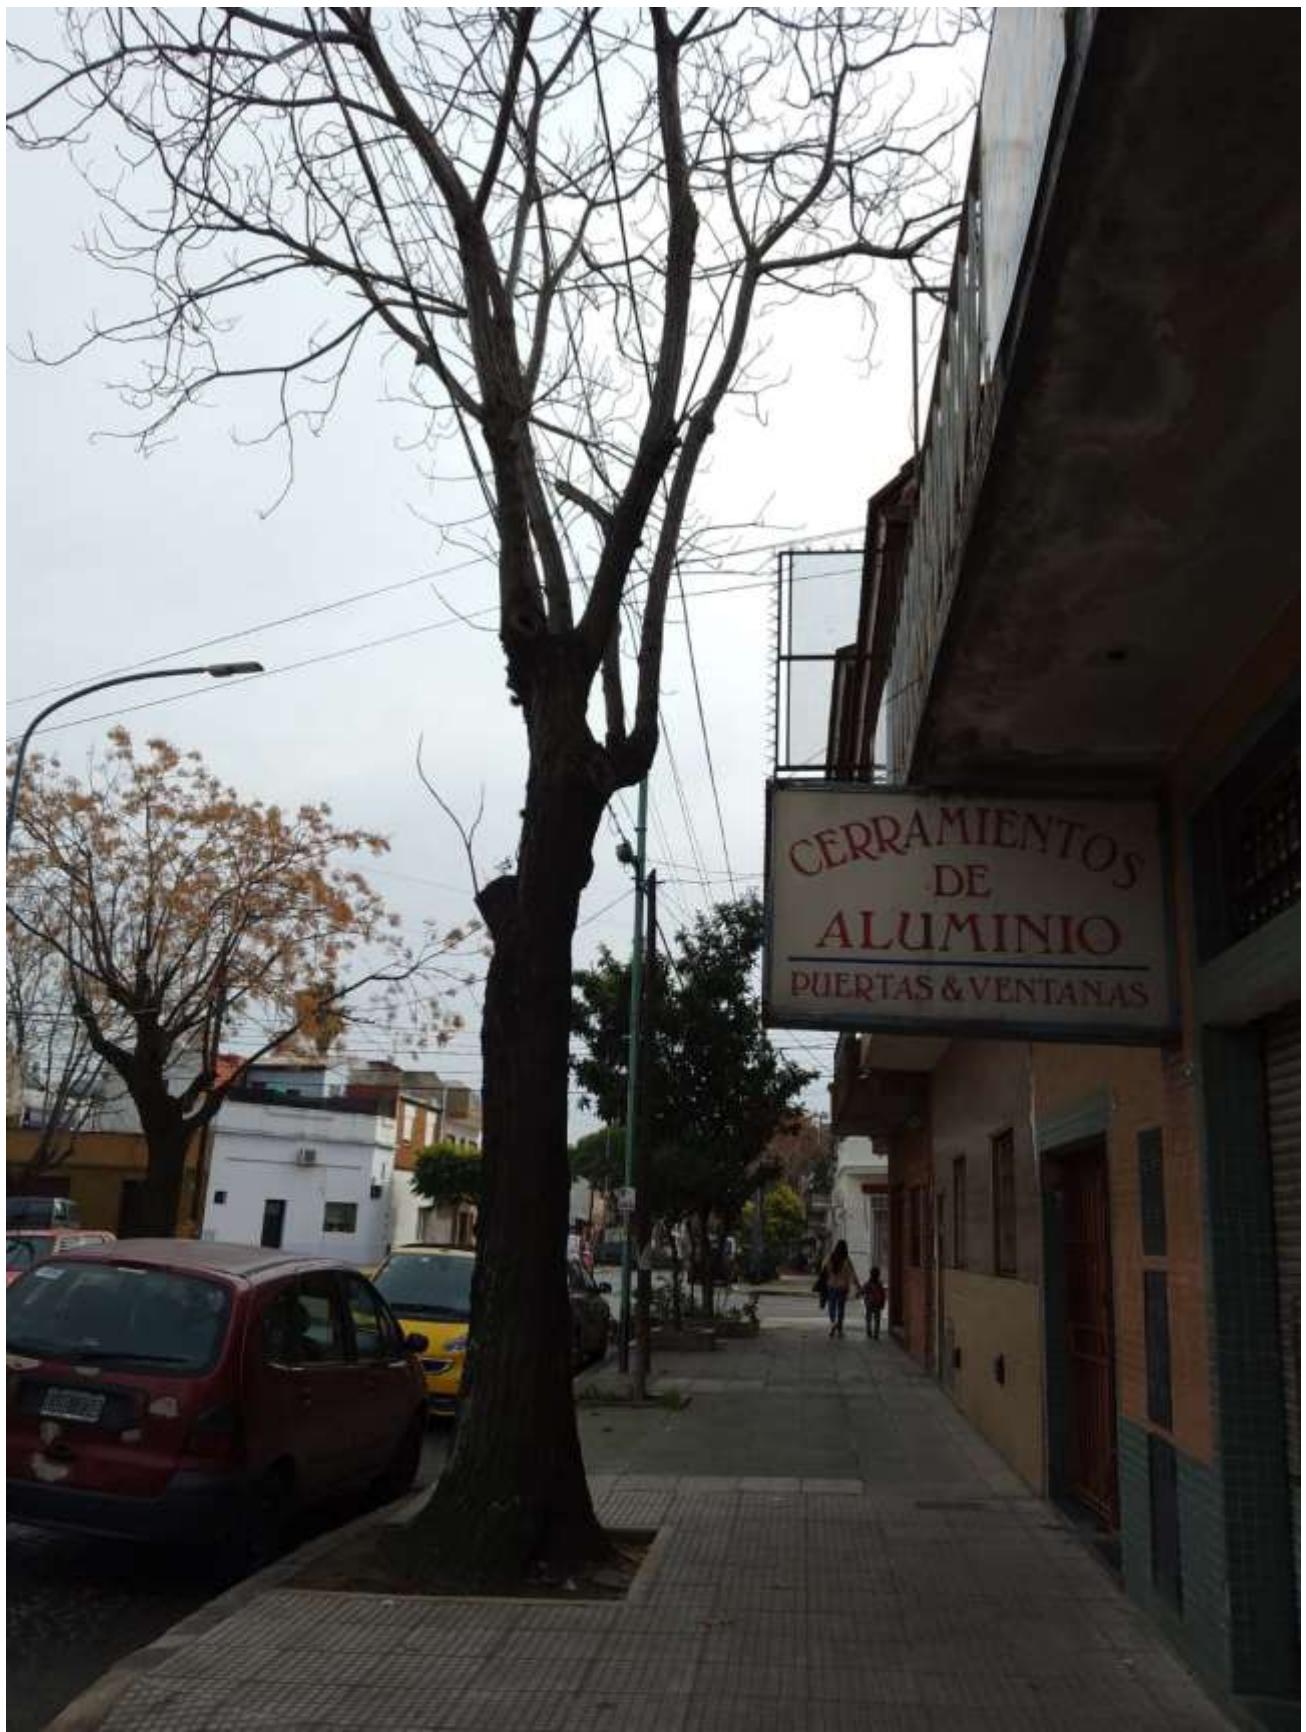
GOBIERNO DE LA CIUDAD DE BUENOS AIRES		PLANILLA DE INSPECCION DE ARBOLES		
U.C.B.A.		INSPECCION N° _____		
AVISO:	ORCUO			
ARME				
UBICACION DEL ARBOL				
CALLE	Miralla		N° 2938	
ESPECIE BOTANICA	Parqueo			
ARBOL SECO	<input checked="" type="checkbox"/>	ARBOL SEMISECO		
PARAMETROS MECANICOS Y SANITARIOS DEL ARBOL				
ALTURA APROX (m)	10	INCLINACION: SI / NO		
DAP (cm)	68	Mayor a 45° <input type="checkbox"/> Menor a 45° <input type="checkbox"/>		
ORIENTACION DE LA INCLINACION				
Hacia la calle				
Hacia la propiedad				
Hacia el largo de la vereda				
COPA DESBALANCEADA				
DESCORTEZAMIENTO		DESCOPADO		
FUSTE	X		DESCOPADO Y BROTADO	
	Cavidades		FRUCTIFICACIONES FUNGICAS	
basal		CODOMINANCIAS		
pequeñas		CHORREADOS		
grandes		Cavidad longitudinal en el fuste (m)		
RAIZ		Espesor de pared remanente (cm)		
Expuesta		Provoca fisuras en el frente de la propiedad: SI / NO		
Levanta vereda: m <sup>2</sup>		Ancho de vereda: 44 Código de vereda: 64PG

RAMAS	Quebradas/ Fisuradas		Codomiancias	
	Secas/ Secas en las puntas		Con mal ángulo de inserción	
	Con cavidades/ Tumores o Cancros		Tocones	
	Bajas		Que invaden espacio aéreo	
	Excesivas/ Cruzadas			
HOJAS	De coloración anormal		Síntomas de enfermedades	
	Con manchas foliares		Defoliación total / parcial	
	Con signos de insectos			
Recomendaciones del Inspector:				
A: Objetivos de poda: Reducción Riesgo/ Eliminar interferencias/ Reducir sombra/resistencia al viento/mejorar la estética				
B: Tipos de poda: Formación/ Limpieza/ Aclaro/ Refaldado/Reducción de copa/ Terciado/ Balanceo				
C: Extracción		D: Tratamiento sanitario E: Trasplante F: Corte de raíces		
SUPERFICIAL PROFUNDA				
Observaciones:				
MÉTODO DE INSPECCIÓN VISUAL		PRIORIDAD: MUY ALTA / ALTA / MEDIA / BAJA / MUY BAJA		
Sin vereda .				
Datos del Inspector/Verificador				
Nombre y Apellido		Firma
