**Resolución Presidencia Junta Comuna**

**Referencia:** Resolución Arbolado AGOSTO 2023

**Referencia:** Anexo Planillas de Inspección y Fotos Resol. Arbolado AGOSTO 2023

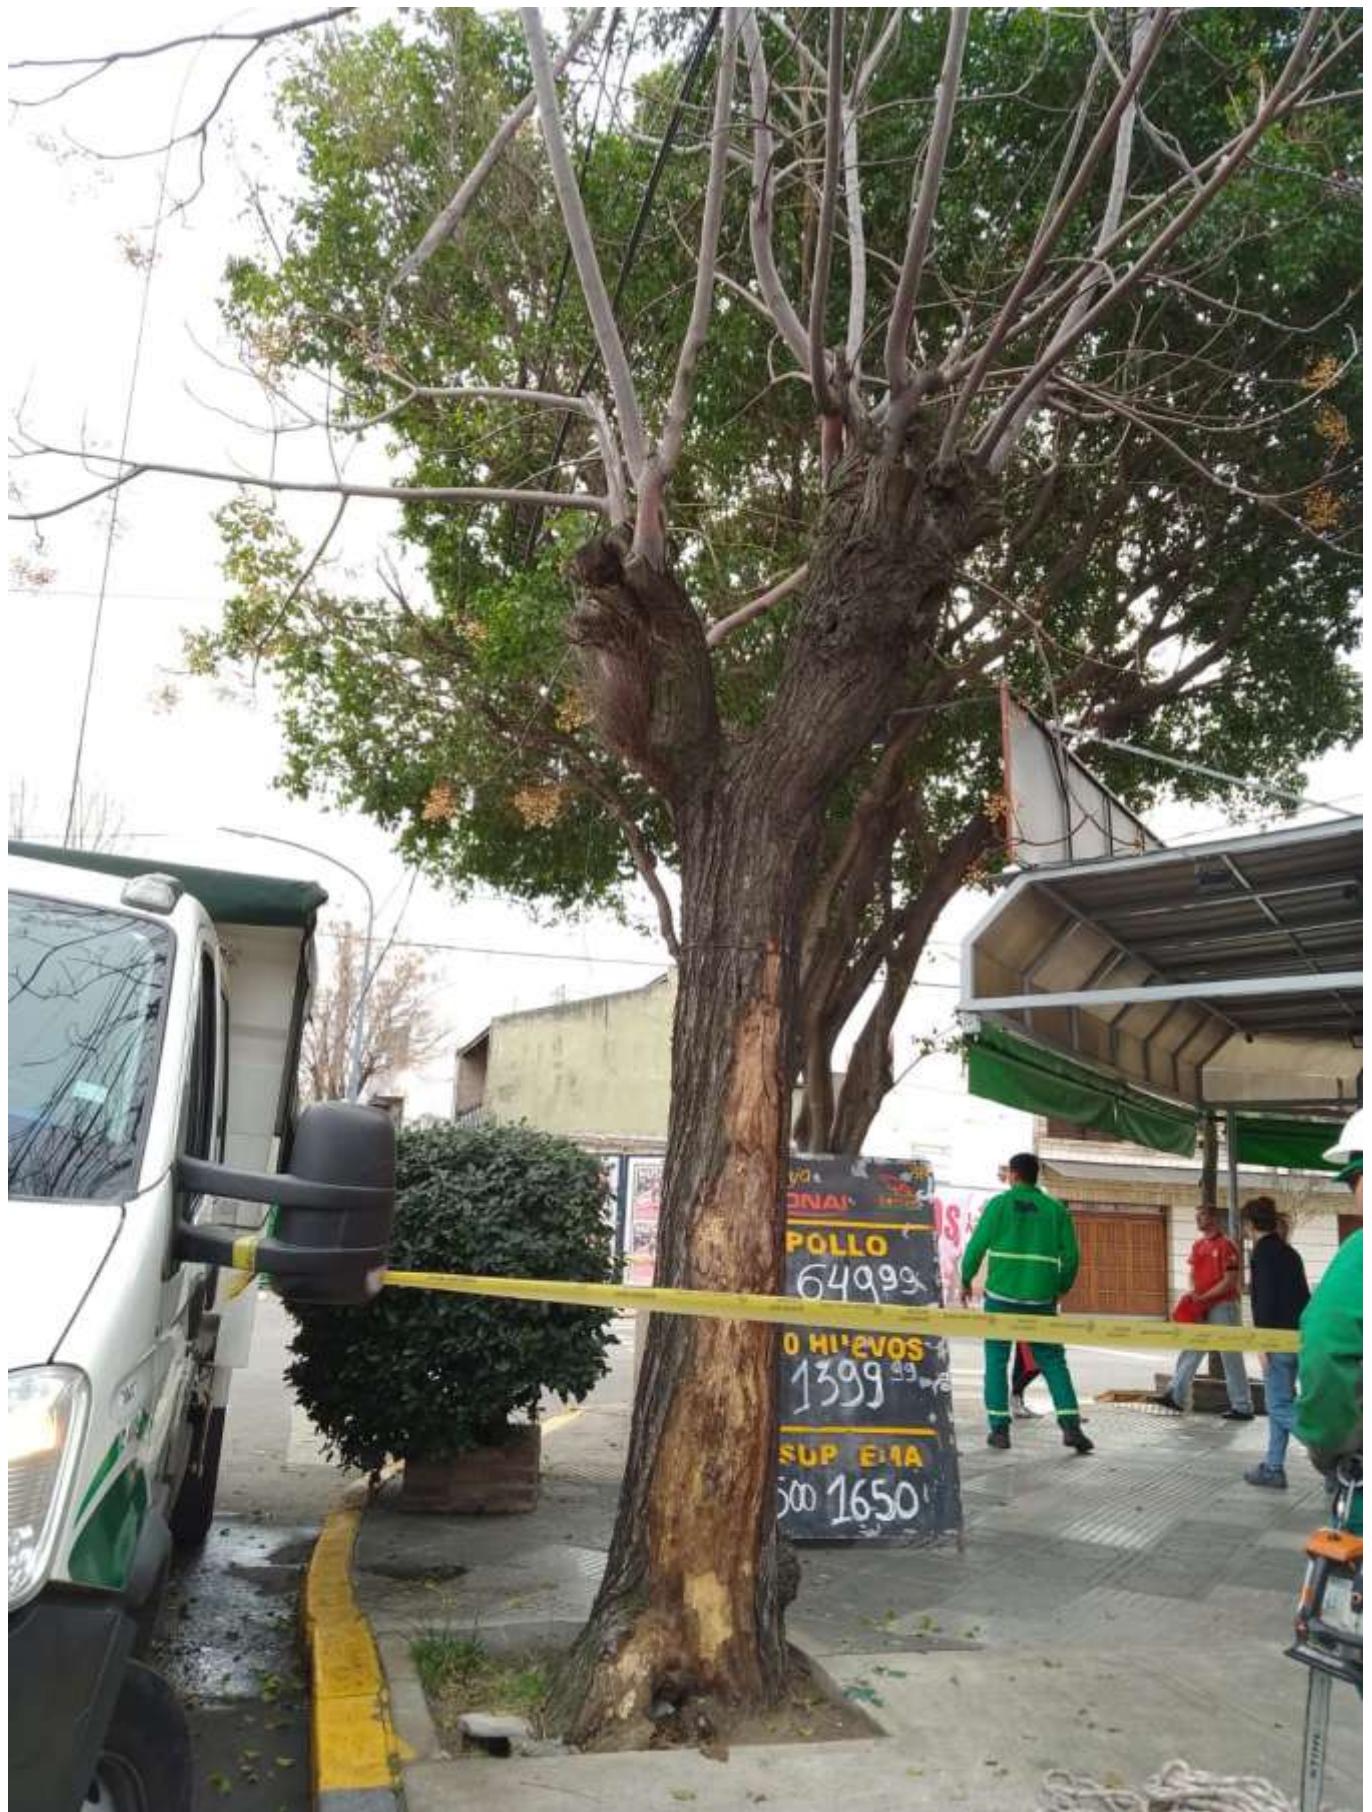
<b>G.C.B.A.</b>		GOBIERNO DE LA CIUDAD DE BUENOS AIRES	
		PLANILLA DE INSPECCION DE ARBOLES	
AVISO:	<b>OFICIO</b>	INSPECCION N°	
ARME		FECHA DE RELEVAMIENTO:	<u>21 / 7 / 23</u>
UBICACIÓN DEL ARBOL			
CALLE	<b>Miralla</b>	N°	<b>3006</b>
ESPECIE BOTANICA	<b>Paraiso</b>		
ARBOL SECO	<input type="checkbox"/>	ARBOL SEMISECO	<input type="checkbox"/>
PARAMETROS MECANICOS Y SANITARIOS DEL ARBOL			
ALTURA APROX (m)	<b>8</b>	INCLINACION: SI / NO	<input type="checkbox"/> Mayor a 45° <input type="checkbox"/> Menor a 45°
DAP (cm)	<b>50</b>	ORIENTACION DE LA INCLINACION	<input type="checkbox"/> Hacia la calle <input type="checkbox"/> Hacia la propiedad <input type="checkbox"/> Hacia el largo de la vereda
COPA DESBALANCEADA	<input type="checkbox"/>	DESCOPADO	<input type="checkbox"/> DESCOPADO Y BROTADO
FUSTE	DESCORTEZAMIENTO		<input checked="" type="checkbox"/> Cavidades
	basal	media	alta
	pequeñas		
	grandes	<input checked="" type="checkbox"/>

Cavidad longitudinal en el fuste (m)			
Espesor de pared remanente (cm)			
RAIZ	Expuesta	Provoca fisuras en el frente de la propiedad: SI / NO	
	Levanta vereda: m <sup>2</sup>	<b>15</b>	Ancho de vereda: <b>4,4</b> Código de vereda: <b>64PG</b>
RAMAS	Quebradas/ Fisuradas		<input type="checkbox"/> Codominancias
	Secas/ Secas en las puntas		<input type="checkbox"/> Con mal ángulo de inserción
	Con cavidades/ Tumores o Cancros		<input checked="" type="checkbox"/> Tocones
	Bajas		<input type="checkbox"/> Que invaden espacio aéreo
HOJAS	Excesivas/ Cruzadas		
	De coloración anormal		<input type="checkbox"/> Síntomas de enfermedades
	Con manchas foliares		<input type="checkbox"/> Defoliación total / parcial
<i>Recomendaciones del Inspector:</i> <b>A:</b> Objetivos de poda: Reducción Riesgo/ Eliminar interfencias/ Reducir sombra/resistencia al viento/mejorar la estética <b>B:</b> Tipos de poda: Formación/ Limpieza/ Aclareo/ Refaldado/Reducción de copa/ Terciado/ Balanceo <b>C:</b> Extracción <b>D:</b> Tratamiento sanitario <b>E:</b> Trasplante <b>F:</b> Corte de raíces

<small>SUPERFICIAL</small> <small>PROFUNDA</small>			
Observaciones:			
MÉTODO DE INSPECCIÓN: VISUAL		PRIORIDAD: MUY ALTA / ALTA / MEDIA / BAJA / MUY BAJA	
<b>corrar plantera.</b>			
Datos del Inspector/Verificador			
<b>F. Rossi</b>

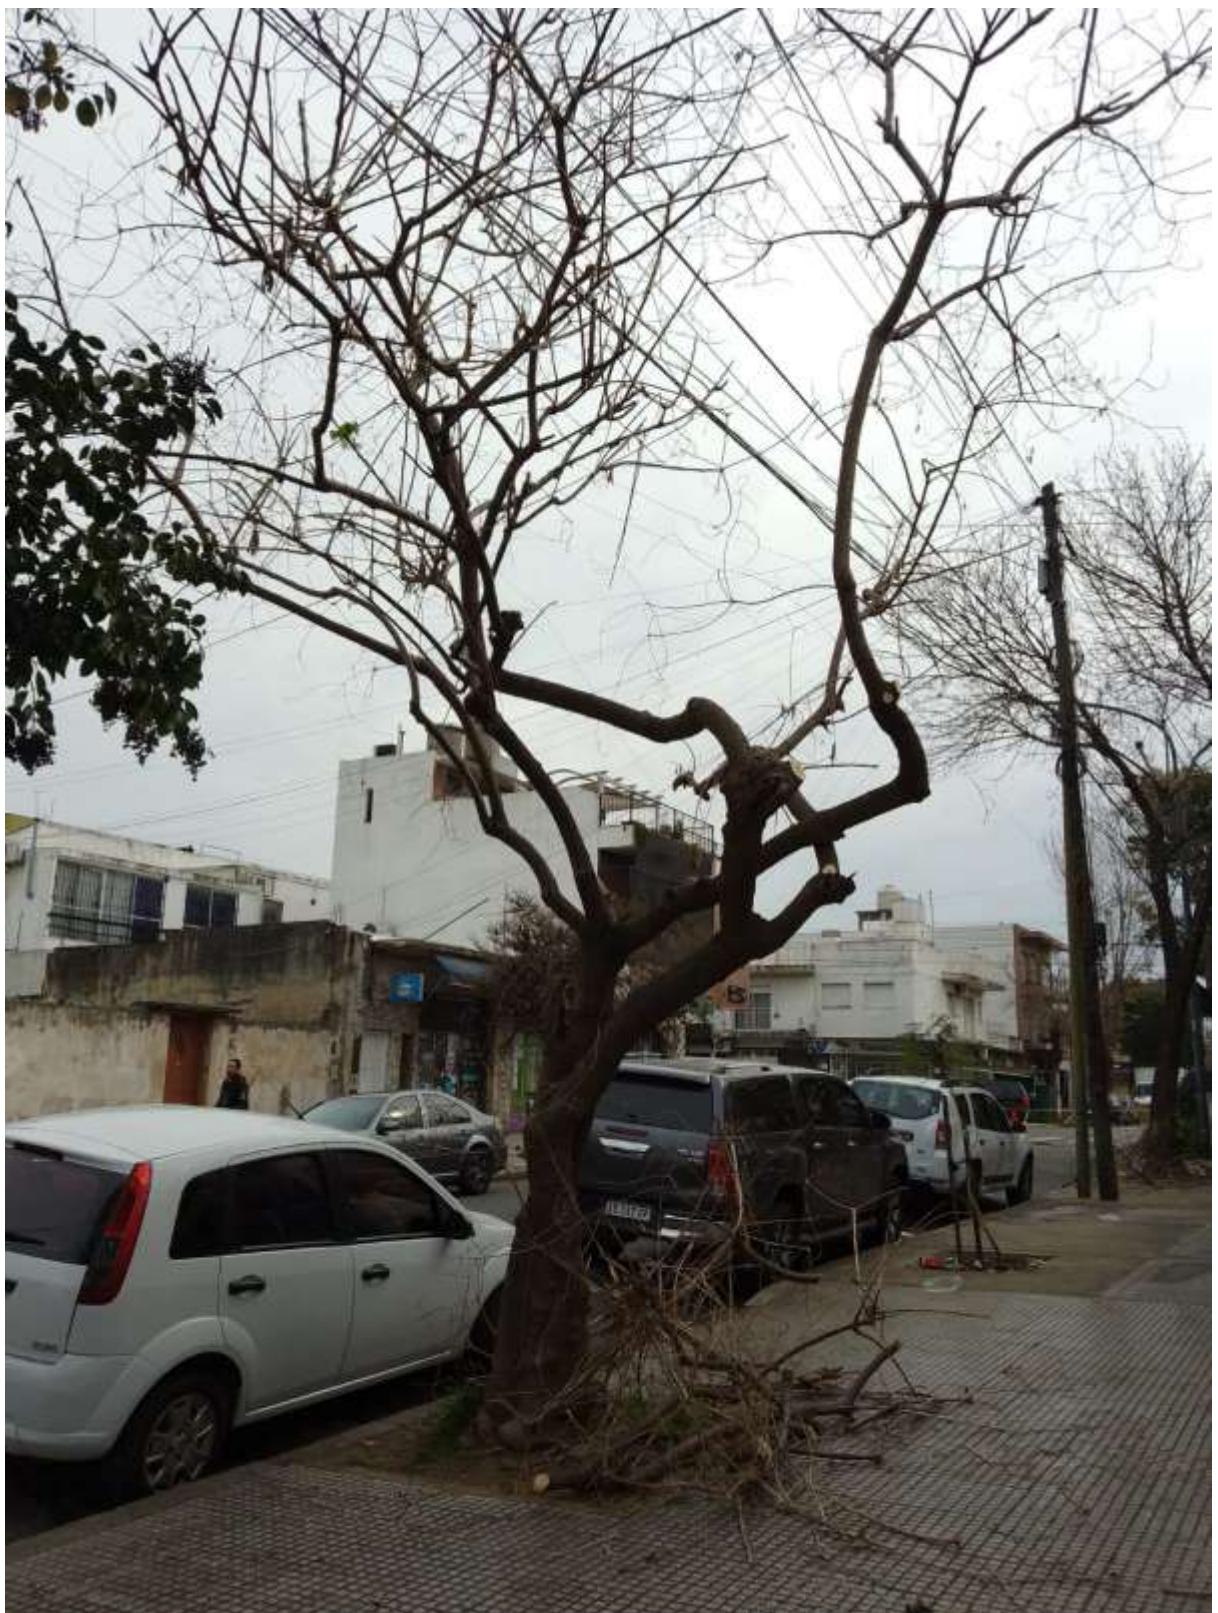
GOBIERNO DE LA CIUDAD DE BUENOS AIRES		
		PLANILLA DE INSPECCION DE ARBOLES		
AVISO:		G.C.B.A.		
ARME		INSPECCION N°		
UBICACION DEL ARBOL		FECHA DE RELEVAMIENTO: 21/17/123		
CALLE		Miralla	N°	3028
ESPECIE BOTANICA		Manihot grahamii.		
ARBOL SECO		ARBOL SEMISECO <input checked="" type="checkbox"/>		
PARAMETROS MECANICOS Y SANITARIOS DEL ARBOL				
ALTURA APROX (m)		7	INCLINACION: SI <input checked="" type="checkbox"/> NO Mayor a 45° <input type="checkbox"/> Menor a 45° <input type="checkbox"/>	
DAP (cm)		40	ORIENTACION DE LA INCLINACION Hacia la calle <input type="checkbox"/> Hacia la propiedad <input type="checkbox"/> Hacia el largo de la vereda <input type="checkbox"/>	
COPA DESBALANCEADA		DESCOPADO	DESCOPADO Y BROTADO	
FUSTE	DESCORTEZAMIENTO	Cavidades		FRUCTIFICACIONES FUNGICAS
	pequeñas	basal <input checked="" type="checkbox"/>	media	alta
RAIZ	Expuesta			Cavidad longitudinal en el fuste (m)
	Levanta vereda: m <sup>2</sup>	—		Espesor de pared remanente (cm)

Provoca fisuras en el frente de la propiedad: SI / NO		
RAMAS	Quebradas/ Fisuradas			Ancho de vereda: 4,4 Código de vereda: 647E
	Secas/ Secas en las puntas	<input checked="" type="checkbox"/>		Codominancias
	Con cavidades/ Tumores o Cancros	<input type="checkbox"/>		Con mal ángulo de inserción
	Bajas	<input type="checkbox"/>		Tocones
HOJAS	Excesivas/ Cruzadas	<input type="checkbox"/>		Que invaden espacio aéreo
	De coloración anormal	<input type="checkbox"/>		Síntomas de enfermedades
	Con manchas foliares	<input type="checkbox"/>		Defoliación total / parcial
Recomendaciones del inspector:				
A: Objetivos de poda: Reducción Riesgo/ Eliminar interferencias/ Reducir sombra/resistencia al viento/mejorar la estética				
B: Tipos de poda: Formación/ Limpieza/ Aclareo/ Refaldado/Reducción de copa/ Terciado/ Balanceo				
C: Extracción		D: Tratamiento sanitario	E: Trasplante	F: Corte de raíces
Observaciones:		SUPERFICIAL PROFUNDA

MÉTODO DE INSPECCIÓN: VISUAL		PRIORIDAD: MUY ALTA/ ALTA / MEDIA / BAJA / MUY BAJA		
sin vereda				
Datos del Inspector/Verificador				
F. Rossi		Firma		
Nombre y Apellido		3784111188 FM ó DNI

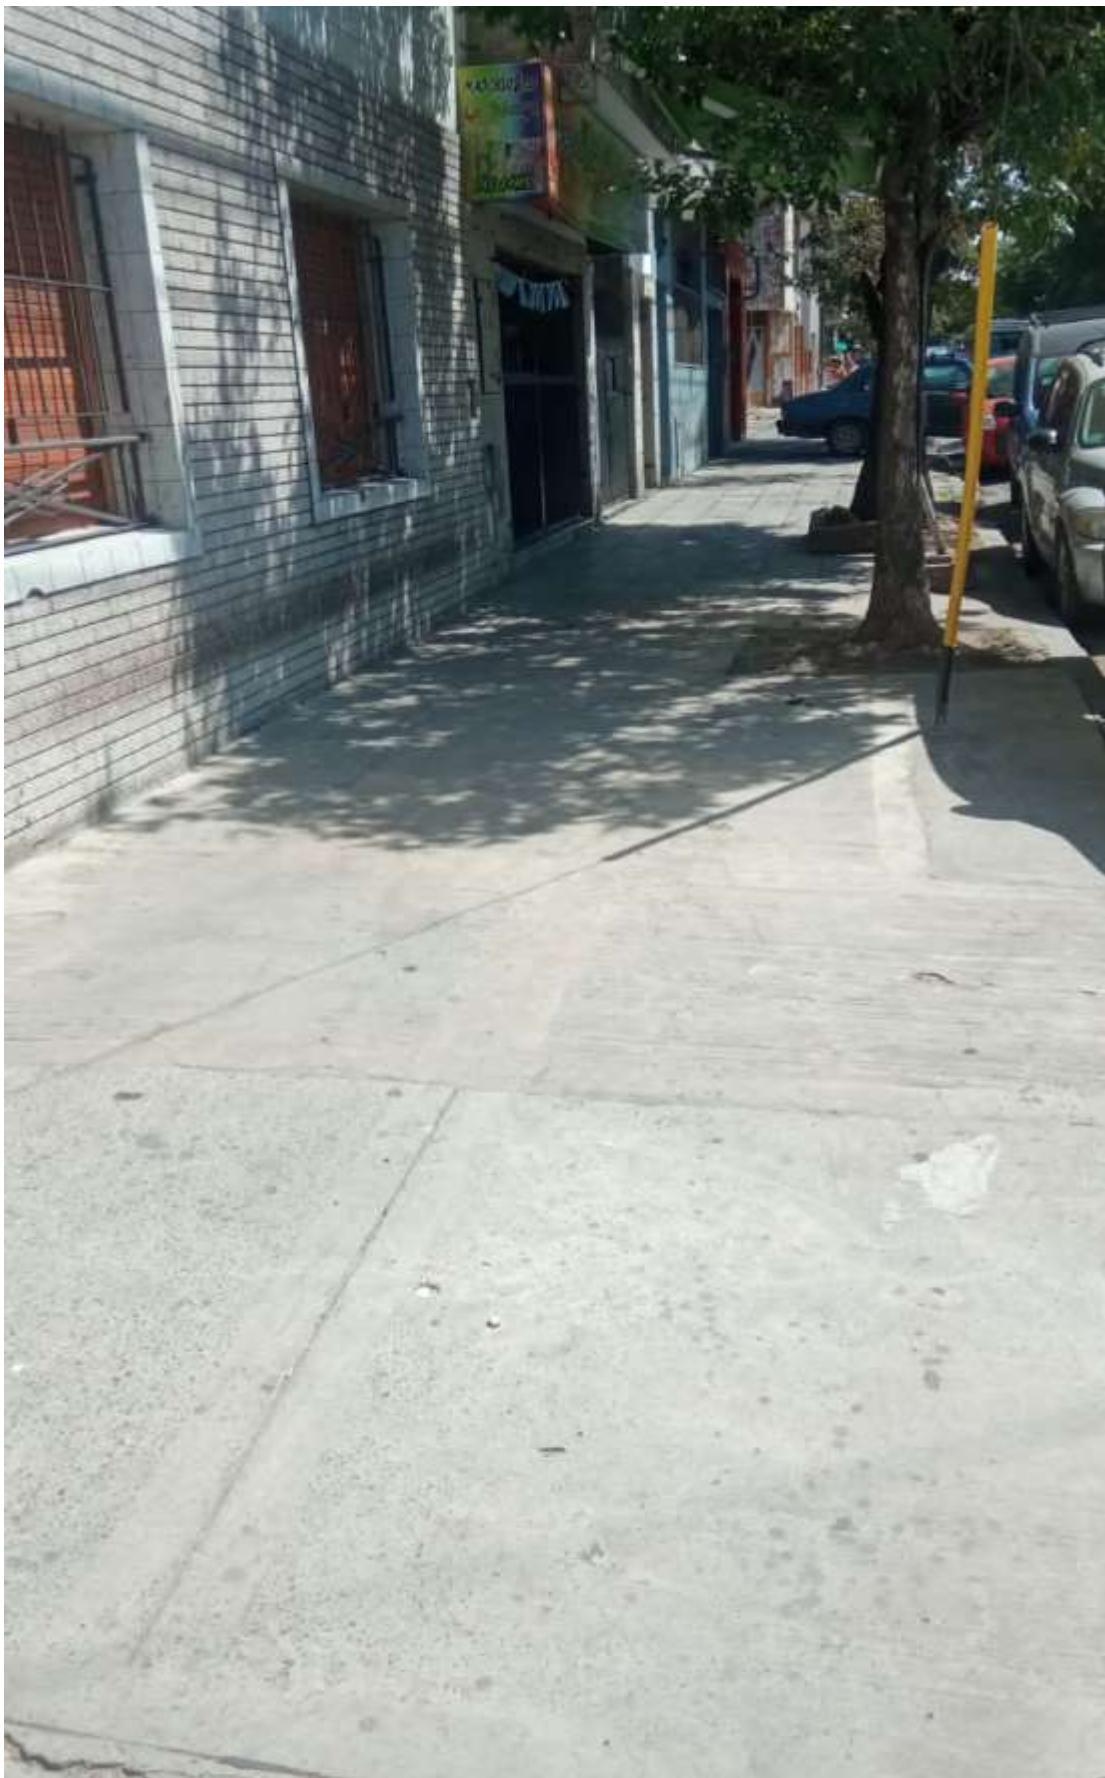
GOBIERNO DE LA CIUDAD DE BUENOS AIRES				
PLANILLA DE INSPECCION DE ARBOLES				
G.C.B.A.		INSPECCION N°		
VISO:	EXPEDIENTE			
RME				
SITUACION DEL ARBOL				
ALLE	MURGUIONDO		N° 3289	
SPECIE BOTANICA	FRAXINUS PENNSYLVANICA			
ARbol SECO		ARbol SEMISECO		
PARAMETROS MECANICOS Y SANITARIOS DEL ARBOL				
ALTURA APROX (m)	7	INCLINACION: SI / NO	Mayor a 45° <input type="checkbox"/> Menor a 45° <input type="checkbox"/>	
AP (cm)	18	ORIENTACION DE LA INCLINACION	Hacia la calle Hacia la propiedad Hacia el largo de la vereda	
OPA DESBALANCEADA	DESCOPADO	DESCOPADO Y BROTAZO		
FUSTE	DESCORTEZAMIENTO	FRUCTIFICACIONES FUNGICAS		
	pequeñas	basal	media	alta
RAIZ	quebradas/ Fisuradas	CHORREADOS		Cavidad longitudinal en el fuste (m)
	Secas/ Secas en las puntas			Espesor de pared remanente (cm)
RAMAS	Con cavidades/ Tumores o Cancros			
	Bajas			
HOJAS	Excesivas/ Cruzadas			
	De coloración anormal	Síntomas de enfermedades		
Observaciones:

MÉTODO DE INSPECCIÓN VISUAL		PRIORIDAD: MUY ALTA / ALTA / <input checked="" type="radio"/> MEDIA / BAJA / MUY BAJA		
<i>REALIZAR PLANTERS DE 1,20 x 1,20 = 4,80 ml.</i>				
Atos del inspector/Verificador				
Nombre y Apellido		Firma		
MONICA CHEVES		<i>[Signature]</i>

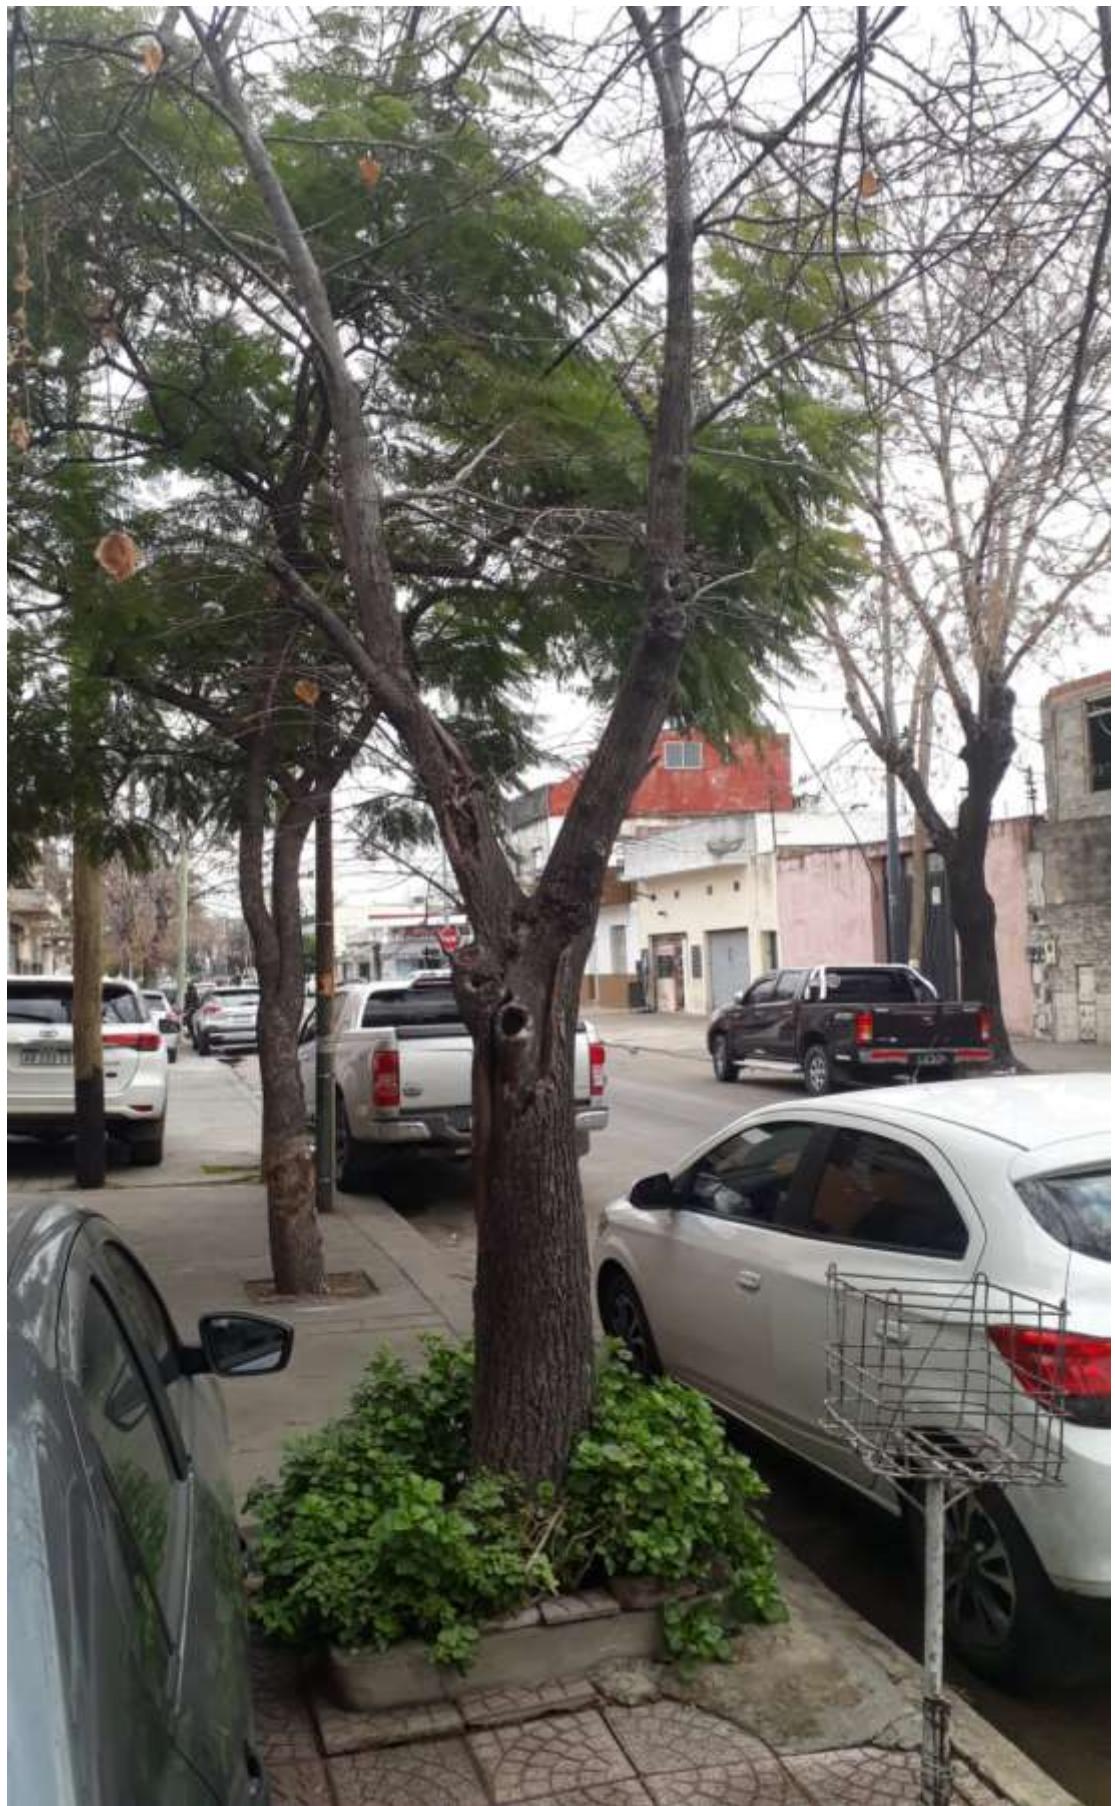
GOBIERNO DE LA CIUDAD DE BUENOS AIRES				
PLANILLA DE INSPECCION DE ARBOLES				
INSPECCION N° _____				
AVISO:	OFICIO	FECHA DE RELEVAMIENTO:	4/17/13	
ARME				
UBICACIÓN DEL ARBOL				
CALLE	Fructoso Rivera	N°	2956 LA	
ESPECIE BOTANICA	Tilo			
ARBOL SECO	<input type="checkbox"/>	ARBOL SEMISECO	<input type="checkbox"/>	
PARAMETROS MECANICOS Y SANITARIOS DEL ARBOL				
ALTURA APROX (m)	8	INCLINACION: SI <input checked="" type="radio"/> NO <input type="radio"/>	Mayor a 45° <input type="checkbox"/> Menor a 45° <input type="checkbox"/>	
DAP (cm)	30	ORIENTACION DE LA INCLINACION	Hacia la calle Hacia la propiedad Hacia el largo de la vereda	
COPA DESBALANCEADA	<input type="checkbox"/>	DESCOPADO	DESCOPADO Y BROTADO	
FUSTE	DESCORTEZAMIENTO	FRUCTIFICACIONES FUNGICAS		
	pequeñas	basal	media	CODOMINANCIAS
		alta		CHORREADOS
grandes	X		Cavidad longitudinal en el fuste (m) Espesor de pared remanente (cm)	
RAIZ	Expuesta	Provoca fisuras en el frente de la propiedad: SI / NO

Levanta vereda: m <sup>2</sup>	28	Ancho de vereda: 4,4 Código de vereda: ACU4	
RAMAS	Quebradas/ Fisuradas	Codominancias		
	Secas/ Secas en las puntas	Con mal ángulo de inserción		
	Con cavidades/ Tumores o Cancros	X	Tocones	
	Bajas		Que invaden espacio aéreo	
HOJAS	Excesivas/ Cruzadas			
	De coloración anormal	Síntomas de enfermedades		
	Con manchas foliares	Defoliación total / parcial		
Con signos de insectos				
Recomendaciones del inspector:				
A: Objetivos de poda: Reducción Riesgo/ Eliminar interferencias/ Reducir sombra/resistencia al viento/mejorar la estética				
B: Tipos de poda: Formación/ Limpieza/ Aclaro/ Refaldado/ Reducción de copa/ Terciado/ Balanceo				
C: Extracción	D: Tratamiento sanitario	E: Trasplante	F: Corte de raíces	
			SUPERFICIAL <input checked="" type="checkbox"/> PROFUNDA <input type="checkbox"/>	
en Exac				
Observaciones:				
MÉTODO DE INSPECCIÓN VISUAL				
PRIORIDAD: MUY ALTA / ALTA / MEDIA / BAJA / MUY BAJA

Cortar plantera LA				
Plantera Ex: 1,6 x 1,6 . Realizar corte de raíz superficial. (Tilo 25/8).				
Datos del Inspector/Verificador				
F. Rossi			320111448	
Nombre y Apellido	Firma		FM & DNI

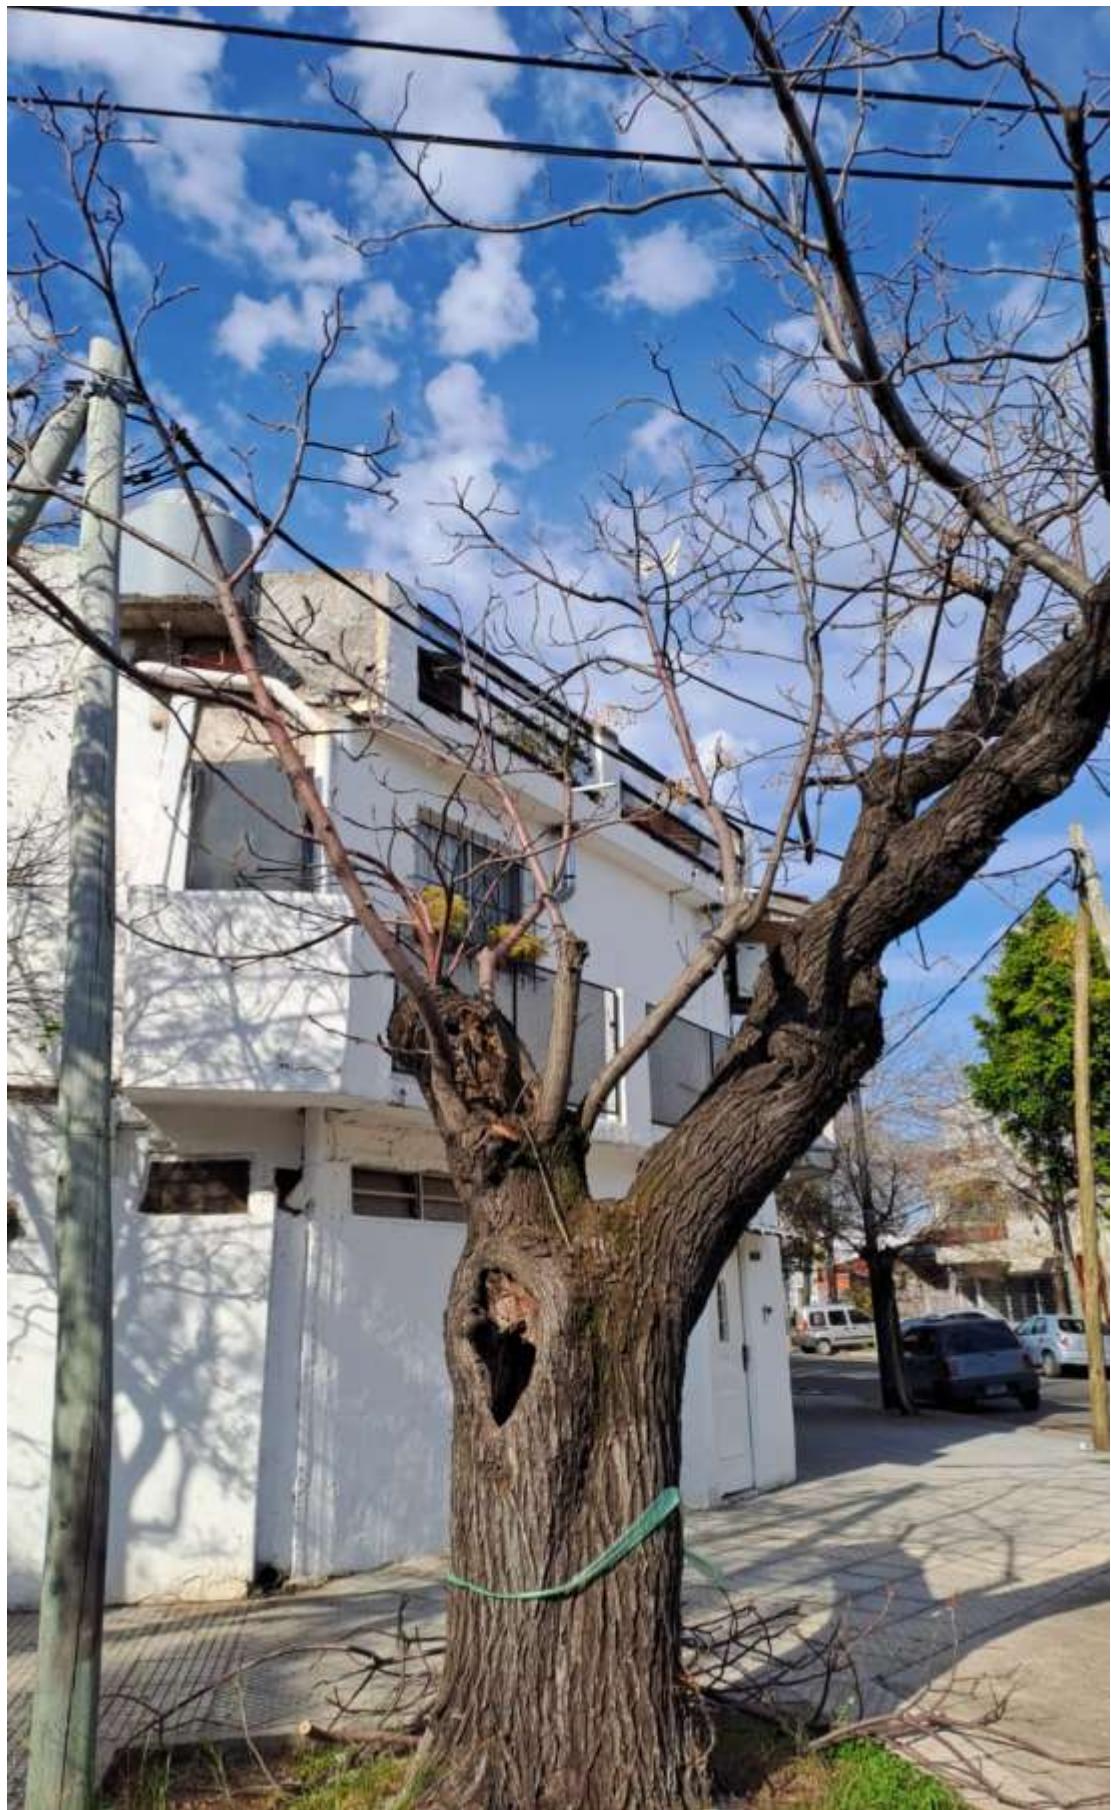
GOBIERNO DE LA CIUDAD DE BUENOS AIRES PLANILLA DE INSPECCION DE ARBOLES					
AVISO:	OPACO	ARME	UBICACION DEL ARBOL	INSPECCION N°	FECHA DE RELEVAMIENTO:
					5/7/23
CALLE	Fructuoso Rivero			N°	6688 LAZ
ESPECIE BOTANICA:	Paraiso				
ARBOL SECO	<input type="checkbox"/>	ARBOL SEMISECO	<input type="checkbox"/>		
PARAMETROS MECANICOS Y SANITARIOS DEL ARBOL					
ALTURA APROX (m)	8	INCLINACION: SI / NO	Mayor a 45° <input type="checkbox"/> Menor a 45° <input type="checkbox"/>		
DAP (cm)	60	ORIENTACION DE LA INCLINACION	Hacia la calle <input type="checkbox"/> Hacia la propiedad <input type="checkbox"/> Hacia el largo de la vereda <input type="checkbox"/>		
COPA DESBALANCEADA		DESCOPADO	DESCOPADO Y BROTADO		
FUSTE	DESCORTEZAMIENTO		FRUCTIFICACIONES FUNGICAS		
	Cavidades		CODOMINANCIAS		
	pequeñas	basal	media	alta	CHORREADOS
grandes	<input checked="" type="checkbox"/>		Cavidad longitudinal en el fuste (m) Espesor de pared remanente (cm)

SUPERFICIAL <input type="checkbox"/> PROFUNDA <input type="checkbox"/>
Observaciones: <i>Ejemplar un cordón grande, abierto y con escasa pared remanente en zona media del fuste. Se observa pudrición helmeada y act al insecto de la madera. Sobre pudrición avanza hacia ramas principales en gran parte.</i>

P. Alta.					
Datos del Inspector/Verificador					
Nombre y Apellido: Cosmatto		Firma: gallalud		33485827 - FM 6 DNI

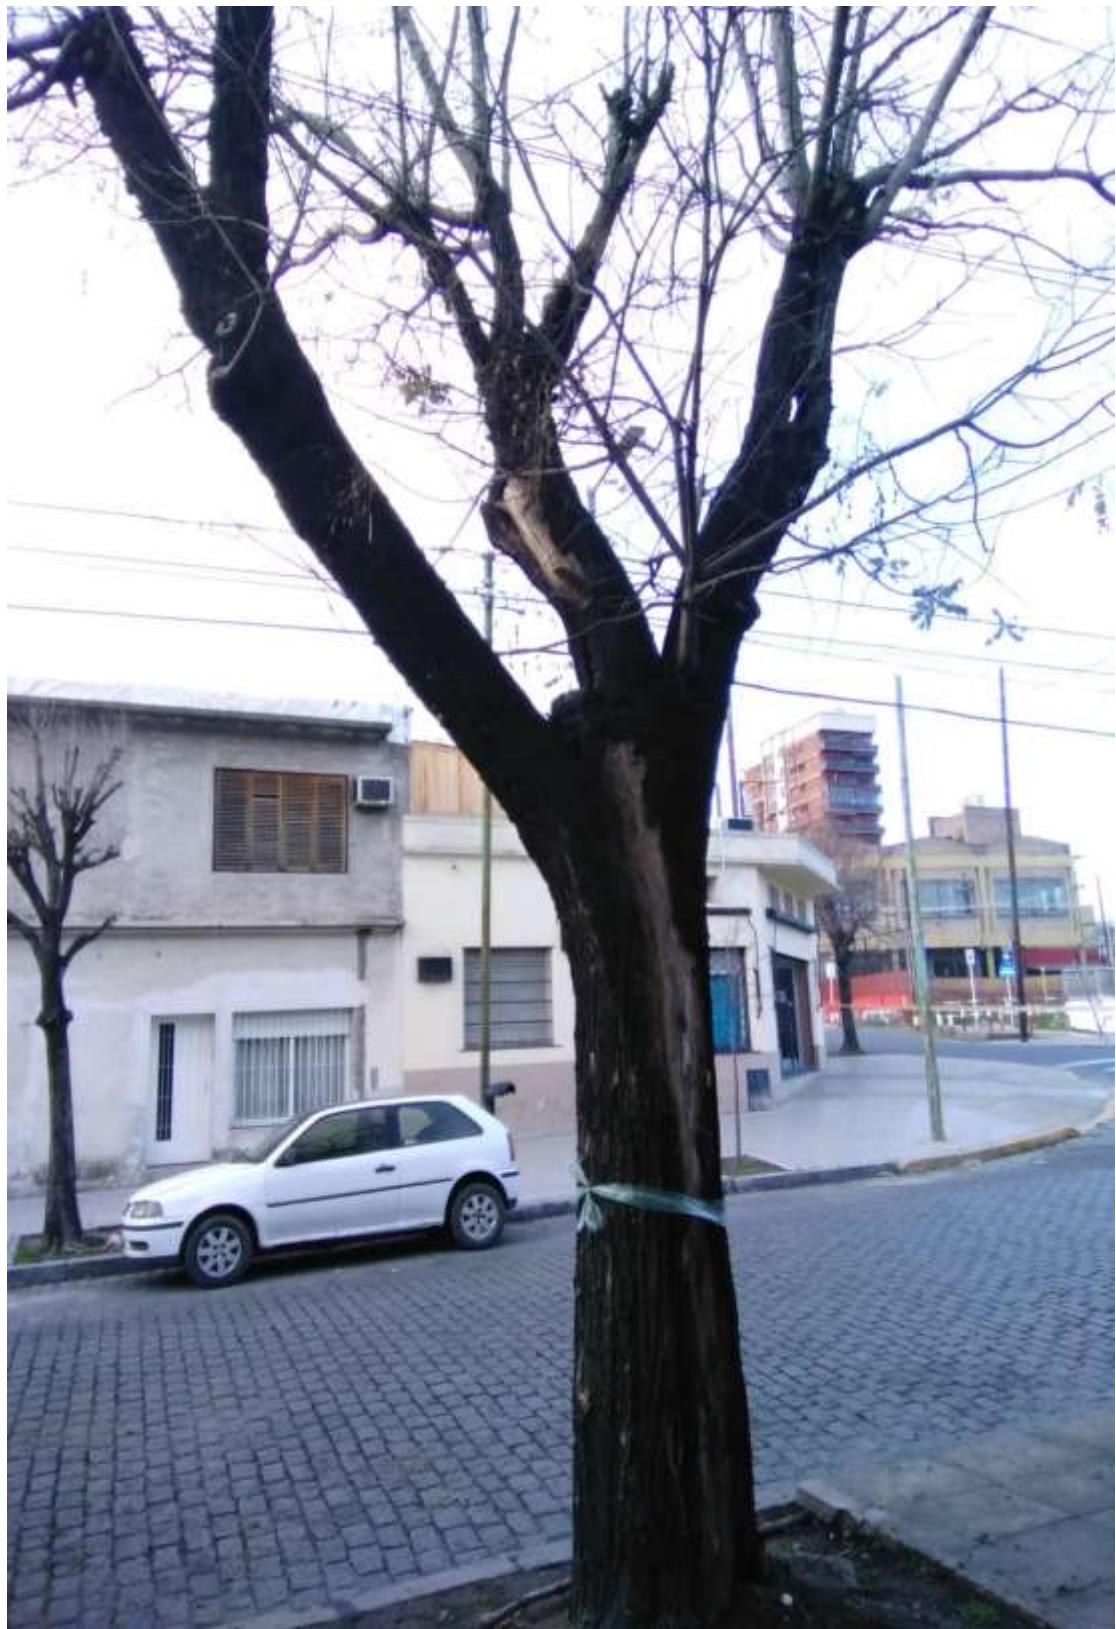
G.L.B.A.		GOBIERNO DE LA CIUDAD DE BUENOS AIRES			PLANILLA DE INSPECCION DE ARBOLES		INSPECCION N°	
AVISO:	oficio					FECHA DE RELEVAMIENTO: 27/7/23		
ARME								
UBICACION DEL ARBOL								
CALLE	Somelletor					N° SL95 LD		
ESPECIE BOTANICA	Sofora							
ARBOL SECO			ARBOL SEMISECO					
<u>PARAMETROS MECANICOS Y SANITARIOS DEL ARBOL</u>								
ALTURA APROX (m)	9	INCLINACION: SI / NO		Mayor a 45°		<input type="checkbox"/>		
DAP (cm)	40	Menor a 45°		<input type="checkbox"/>				
ORIENTACION DE LA INCLINACION								
Hacia la calle		<input type="checkbox"/>						
Hacia la propiedad		<input type="checkbox"/>						
Hacia el largo de la vereda		<input type="checkbox"/>						
COPA DESBALANCEADA								
FUSTE	DESCORTEZAMIENTO	DESCOPADO		DESCOPADO Y BROTADO				
		Cavidades		FRUCTIFICACIONES FUNGICAS				
RAIZ	basal	media	alta	CODOMINANCIAS				
	pequeñas	grandes		CHORREADOS				
RAMAS	Expuesta	Provoca fisuras en el frente de la propiedad: SI / NO

Arbol con descortezeamiento a lo largo de todo el fuste y media podida. Descortezamiento en los principios y numerosas cavidades.								
Datos del Inspector/Verificador								
ELGININ VILUFATC		Luisa Mafai			36905700			
Nombre y Apellido Firma								
FM 6 DNI

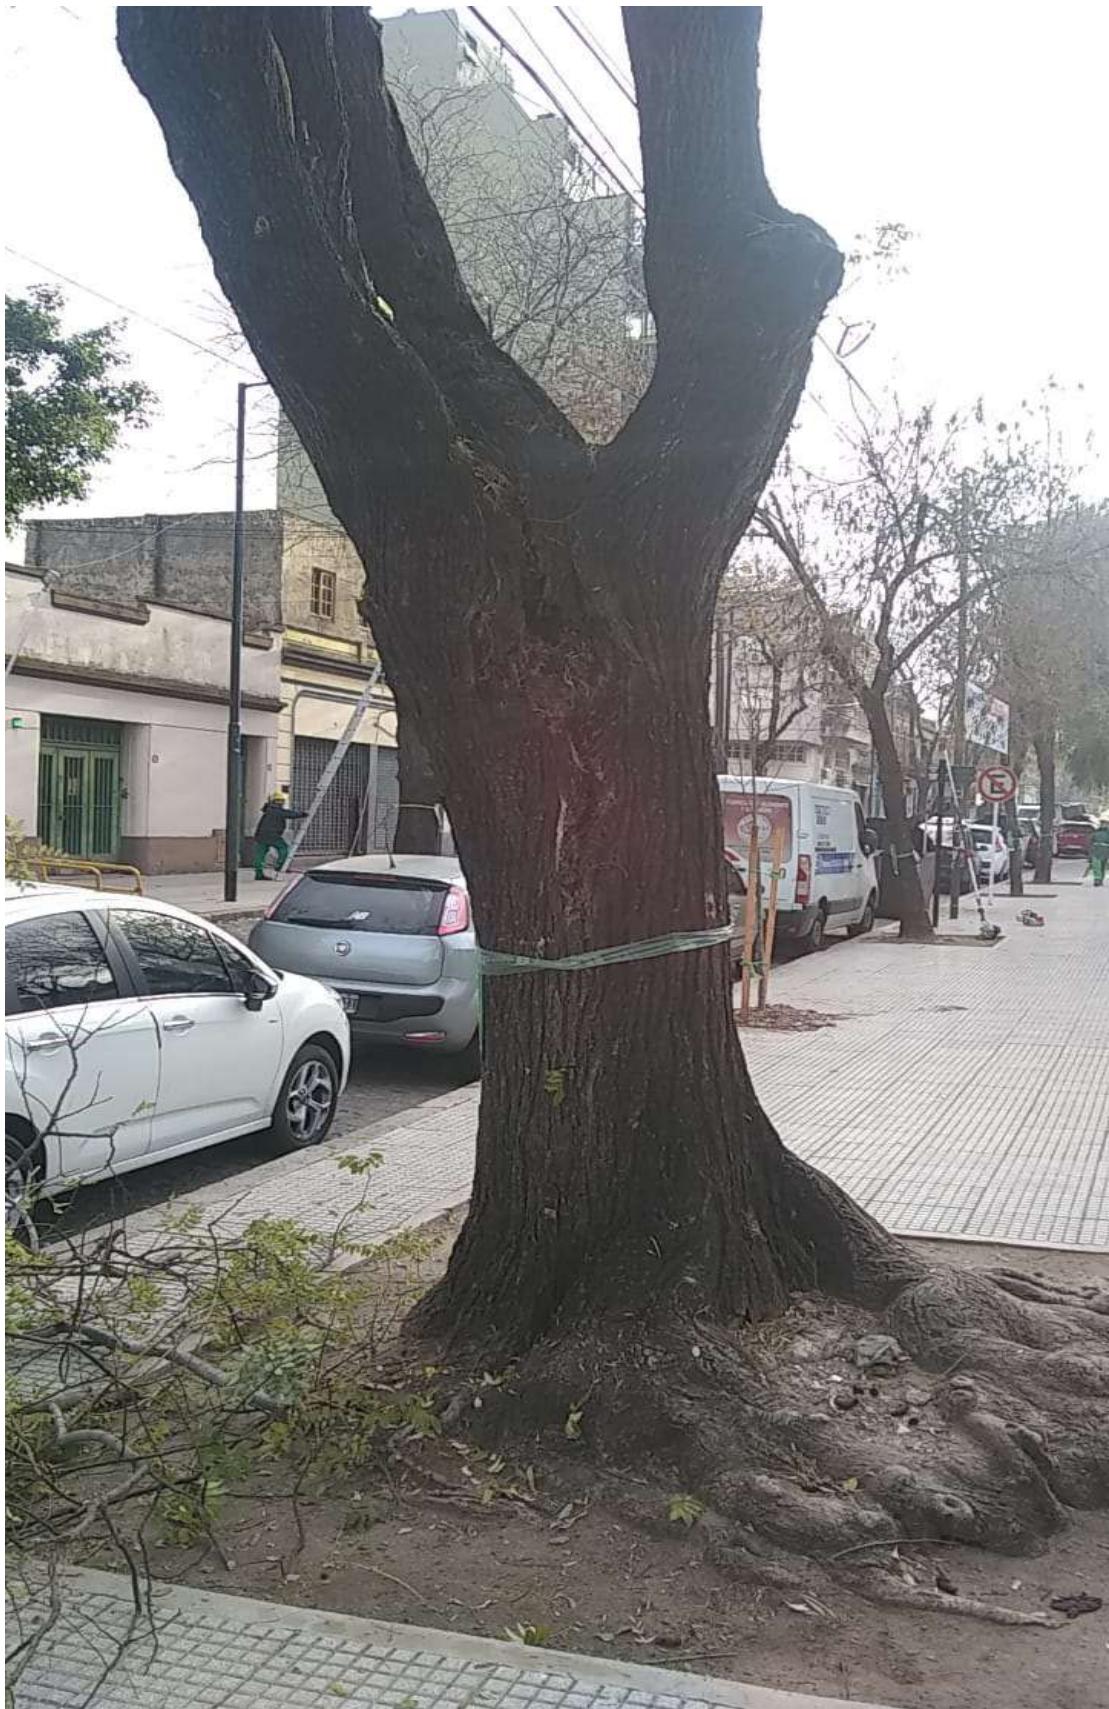
GOBIERNO DE LA CIUDAD DE BUENOS AIRES						
PLANILLA DE INSPECCION DE ARBOLES						
		G.C.B.A.				
AVISO:	OFICIO			FECHA DE RELEVAMIENTO:	25/7/2023	
ARME						
UBICACION DEL ARBOL						
CALLE	SOMELLERA			Nº	5835 FTE.LA	
ESPECIE BOTANICA	PARAISO					
ARBOL SECO				ARBOL SEMISECO		
PARAMETROS MECANICOS Y SANITARIOS DEL ARBOL						
ALTURA APROX (m)	13	INCLINACION:	SI / NO	Mayor a 45°	<input type="checkbox"/>	
DAP (cm)	95			Menor a 45°	<input type="checkbox"/>	
ORIENTACION DE LA INCLINACION						
		Hacia la calle	<input type="checkbox"/>			
		Hacia la propiedad	<input type="checkbox"/>			
		Hacia el largo de la vereda	<input type="checkbox"/>			
COPA DESBALANCEADA						
DESCORTEZAMIENTO		DESCOPADO	DESCOPADO Y BROTADO			
FUSTE	Cavidades		FRUCTIFICACIONES FUNGICAS			
	basal	media	alta	CODOMINANCIAS		
pequeñas			CHORREADOS			
grandes	X	X	Cavidad longitudinal en el fuste (m)			
Espesor de pared remanente (cm)						
RAIZ	Expuesta	Provoca fisuras en el frente de la propiedad: SI / NO

Levanta vereda: m <sup>2</sup>						
RAMAS	Quebradas/ Fisuradas		Codominancias			
	Secas/ Secas en las puntas		Con mal ángulo de inserción			
	Con cavidades/ Tumores o Cancros		Tocones			
	Bajas		Que invaden espacio aéreo			
Excesivas/ Cruzadas		Ancho Vereda 3,2 Cod Baldosa L 44				
HOJAS	De coloración anormal		Síntomas de enfermedades			
	Con manchas foliares		Defoliación total / parcial			
	Con signos de insectos					
Recomendaciones del inspector:						
A: Objetivos de poda: Reducción Riesgo/ Eliminar interferencias/ Reducir sombra/resistencia al viento/mejorar la estética						
B: Tipos de poda: Formación/ Limpieza/ Aclaro/ Refaldado/Reducción de copa/ Terciado/ Balanceo						
C: Extracc	X	D: Tratamiento sanitario	E: Trasplante	F: Corte de raíces	SUPERFICIAL	
<input type="checkbox"/> Poda PROFUNDA						
Observaciones:						
EXTRACCION ARBOL CON PELIGRO QUIEBRE DE FUSTE. VEREDA 16 M2. PLANTERA 1,6 X 1,6 = 6,4 ML

PRIORIDAD ALTA						
Datos del Inspector/Verificador						
EMILIO SPINAZZOLA						
Nombre y Apellido		Firma		17605640		
				DNI

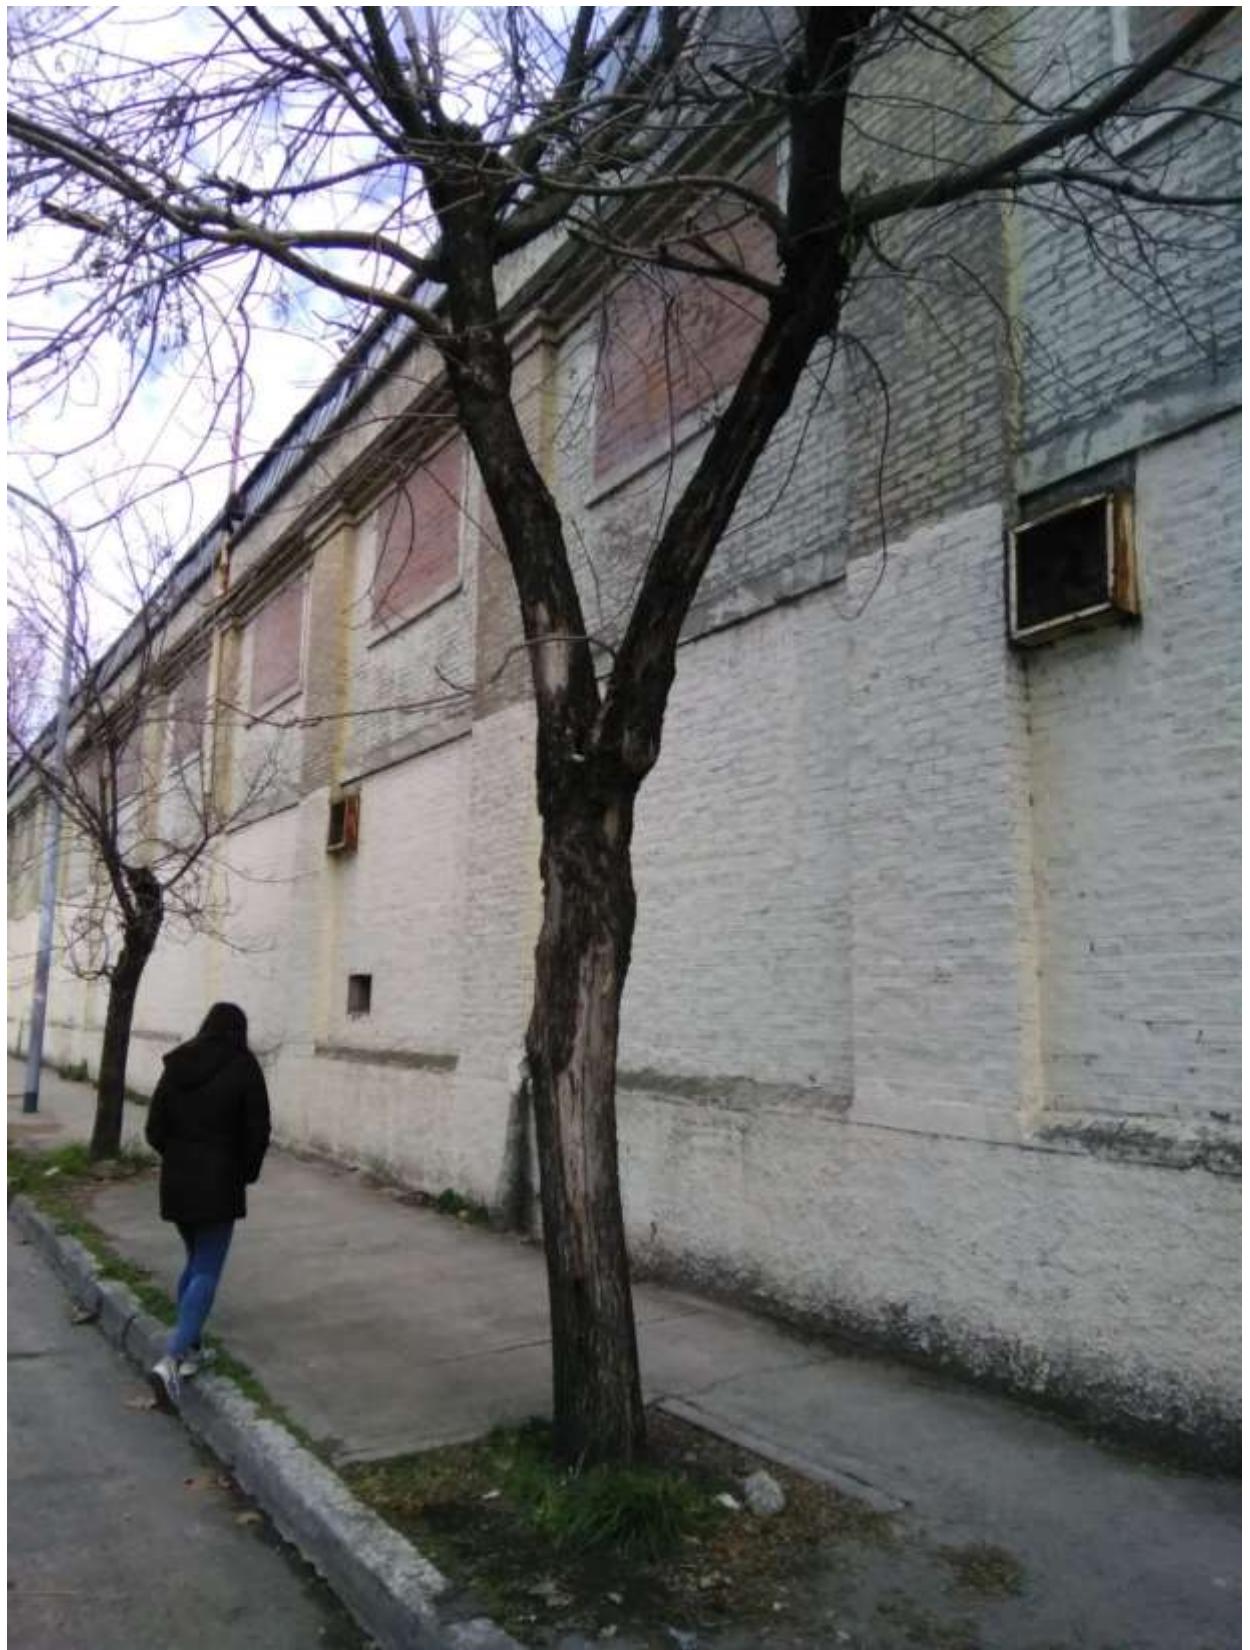
GOBIERNO DE LA CIUDAD DE BUENOS AIRES PLANILLA DE INSPECCION DE ARBOLES					
AVISO: oficio			INSPECCION N°		
ARME			FECHA DE RELEVAMIENTO: 27/2/23		
UBICACION DEL ARBOL					
CALLE Sonalle			N° 6301 LF3		
ESPECIE BOTANICA Freno					
ARBOL SECO			ARBOL SEMISECO		
PARAMETROS MECANICOS Y SANITARIOS DEL ARBOL					
ALTURA APROX (m)		9	INCLINACION: SI / NO		Mayor a 45° <input type="checkbox"/>
DAP (cm)		25			Menor a 45° <input type="checkbox"/>
			ORIENTACION DE LA INCLINACION		Hacia la calle <input type="checkbox"/> Hacia la propiedad <input type="checkbox"/> Hacia el largo de la vereda <input type="checkbox"/>
COPA DESBALANCEADA		DESCOPADO	<input checked="" type="checkbox"/>		DESCOPADO Y BROTADO
DESCORTEZAMIENTO		Cavidades		FRUCTIFICACIONES FUNGICAS	
FUSTE	basal	media	alta	CODOMINANCIAS	
	pequeñas			CHORREADOS	
RAIZ	grandes	<input checked="" type="checkbox"/>	<input checked="" type="checkbox"/>	Cavidad longitudinal en el fuste (m)

Observaciones:					
MÉTODO DE INSPECCIÓN VISUAL			PRIORIDAD: MUY ALTA / ALTA / MEDIA / BAJA / MUY BAJA		
<p>Descortezamiento a lo largo de gran parte del fuste y gran cantidad en las zonas medias con madera podida expuesta</p>					
Datos del Inspector/Verificador					
Nombre y Apellido: E. VILLENA		Firma: Everleno		FM 6 DNI: 36905700

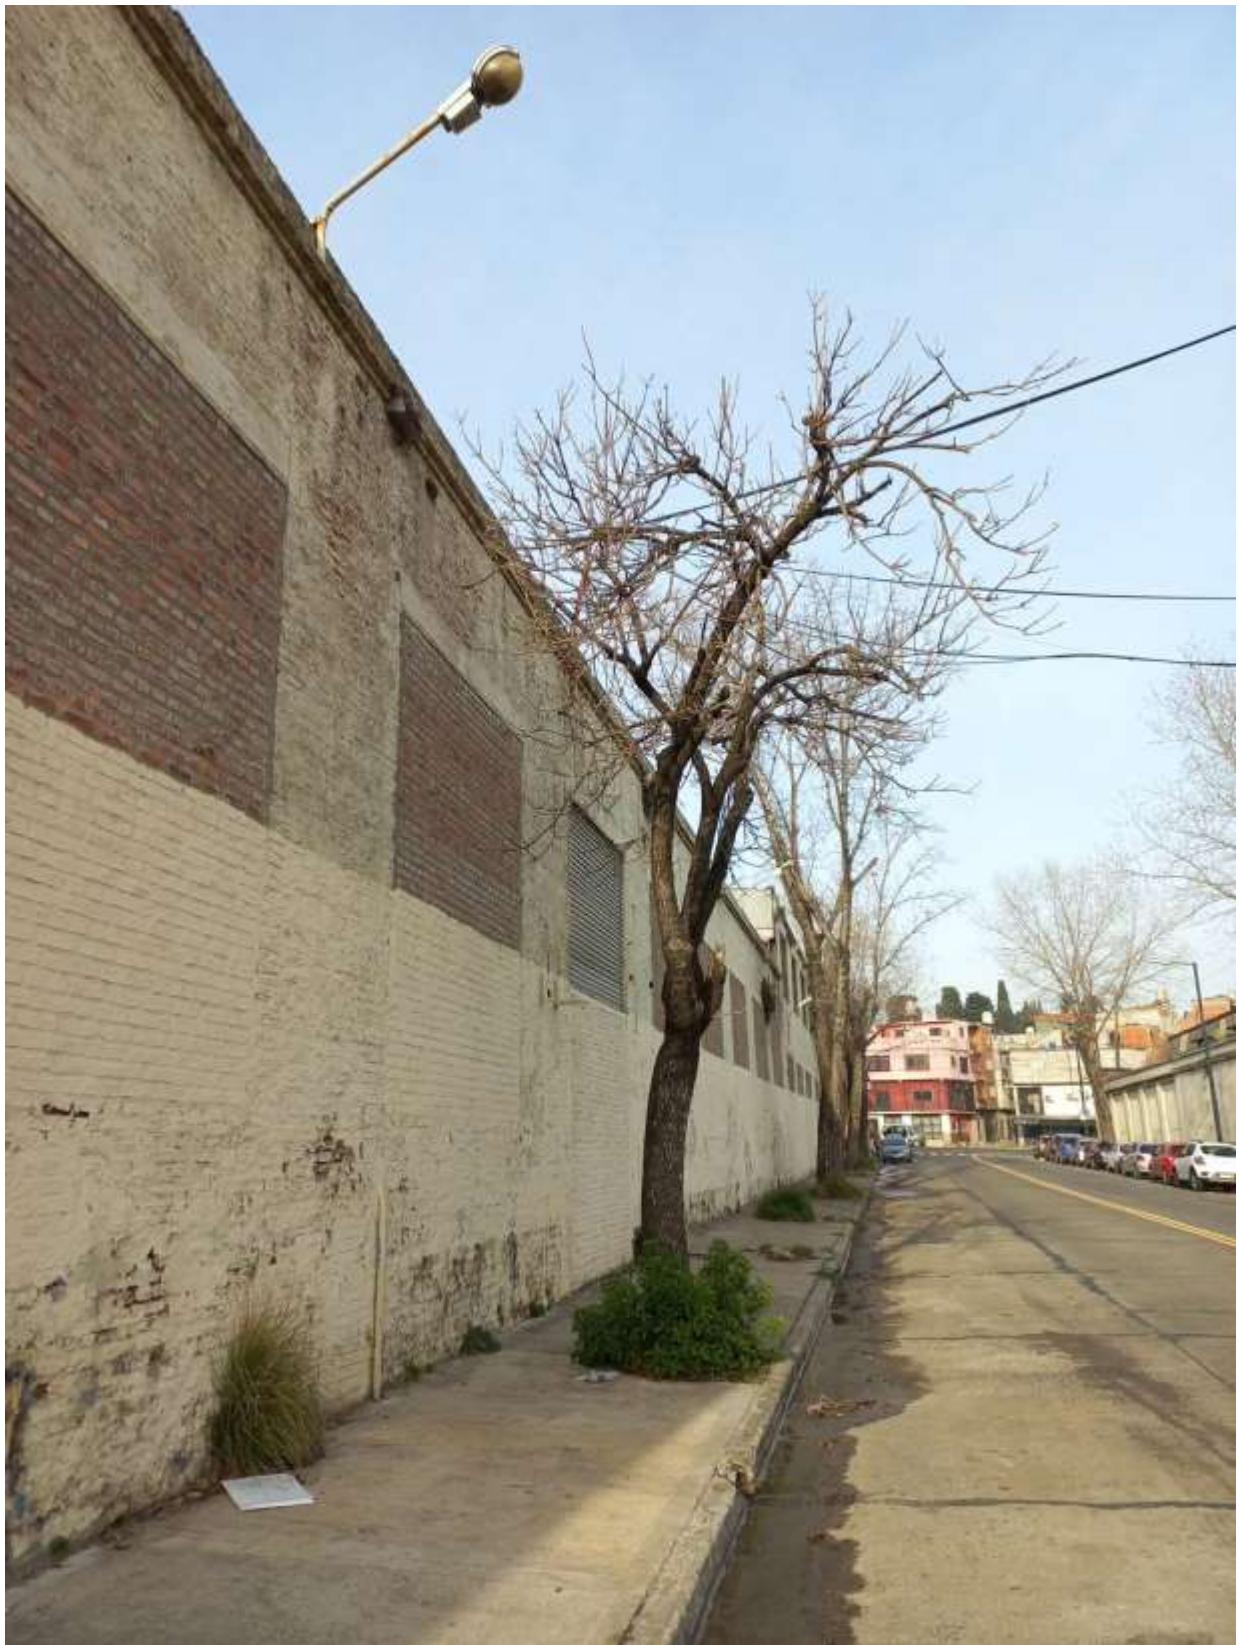
GOBIERNO DE LA CIUDAD DE BUENOS AIRES		
		PLANILLA DE INSPECCION DE ARBOLES		
AVISO:		G.C.B.A.		
oficio		INSPECCION N°		
ARME		FECHA DE RELEVAMIENTO: 27/3/23		
UBICACION DEL ARBOL				
CALLE	Suevano		N° 6400 LAT	
ESPECIE BOTANICA	Fresno			
ARBOL SECO	<input checked="" type="checkbox"/>			ARBOL SEMISECO <input checked="" type="checkbox"/>
PARAMETROS MECANICOS Y SANITARIOS DEL ARBOL				
ALTURA APROX (m)	8	INCLINACION: SI / NO	Mayor a 45° <input type="checkbox"/> Menor a 45° <input type="checkbox"/>	
DAP (cm)	25	ORIENTACION DE LA INCLINACION	Hacia la calle <input type="checkbox"/> Hacia la propiedad <input type="checkbox"/> Hacia el largo de la vereda <input type="checkbox"/>	
COPA DESBALANCEADA		<input checked="" type="checkbox"/>	DESCOPADO	DESCOPADO Y BROTADO
FUSTE	DESCORTEZAMIENTO		<input checked="" type="checkbox"/>	FRUCTIFICACIONES FUNGICAS
			<i>Cavidades</i>	CODOMINANCIAS
	pequeñas	basal	media	alta

C: Extracción		D: Tratamiento sanitario	E: Trasplante	F: Corte de raíces
				SUPERFICIAL
				PROFUNDA
Observaciones:				
MÉTODO DE INSPECCIÓN VISUAL		PRIORIDAD: MUY ALTA / ALTA / MEDIA / BAJA / MUY BAJA		
<i>Arbol ca brezos principales secos. y copa desbalanceada.</i>				
Datos del Inspector/Verificador				
EXENIN VILLAFÁN		Firma		36905700
Nombre y Apellido				FM ó DNI
