**Resolución Presidencia Junta Comuna**

**Referencia:** Resolución Arbolado AGOSTO 2023

**Referencia:** Anexo Planillas de Inspección y Fotos Resol. Arbolado AGOSTO 2023

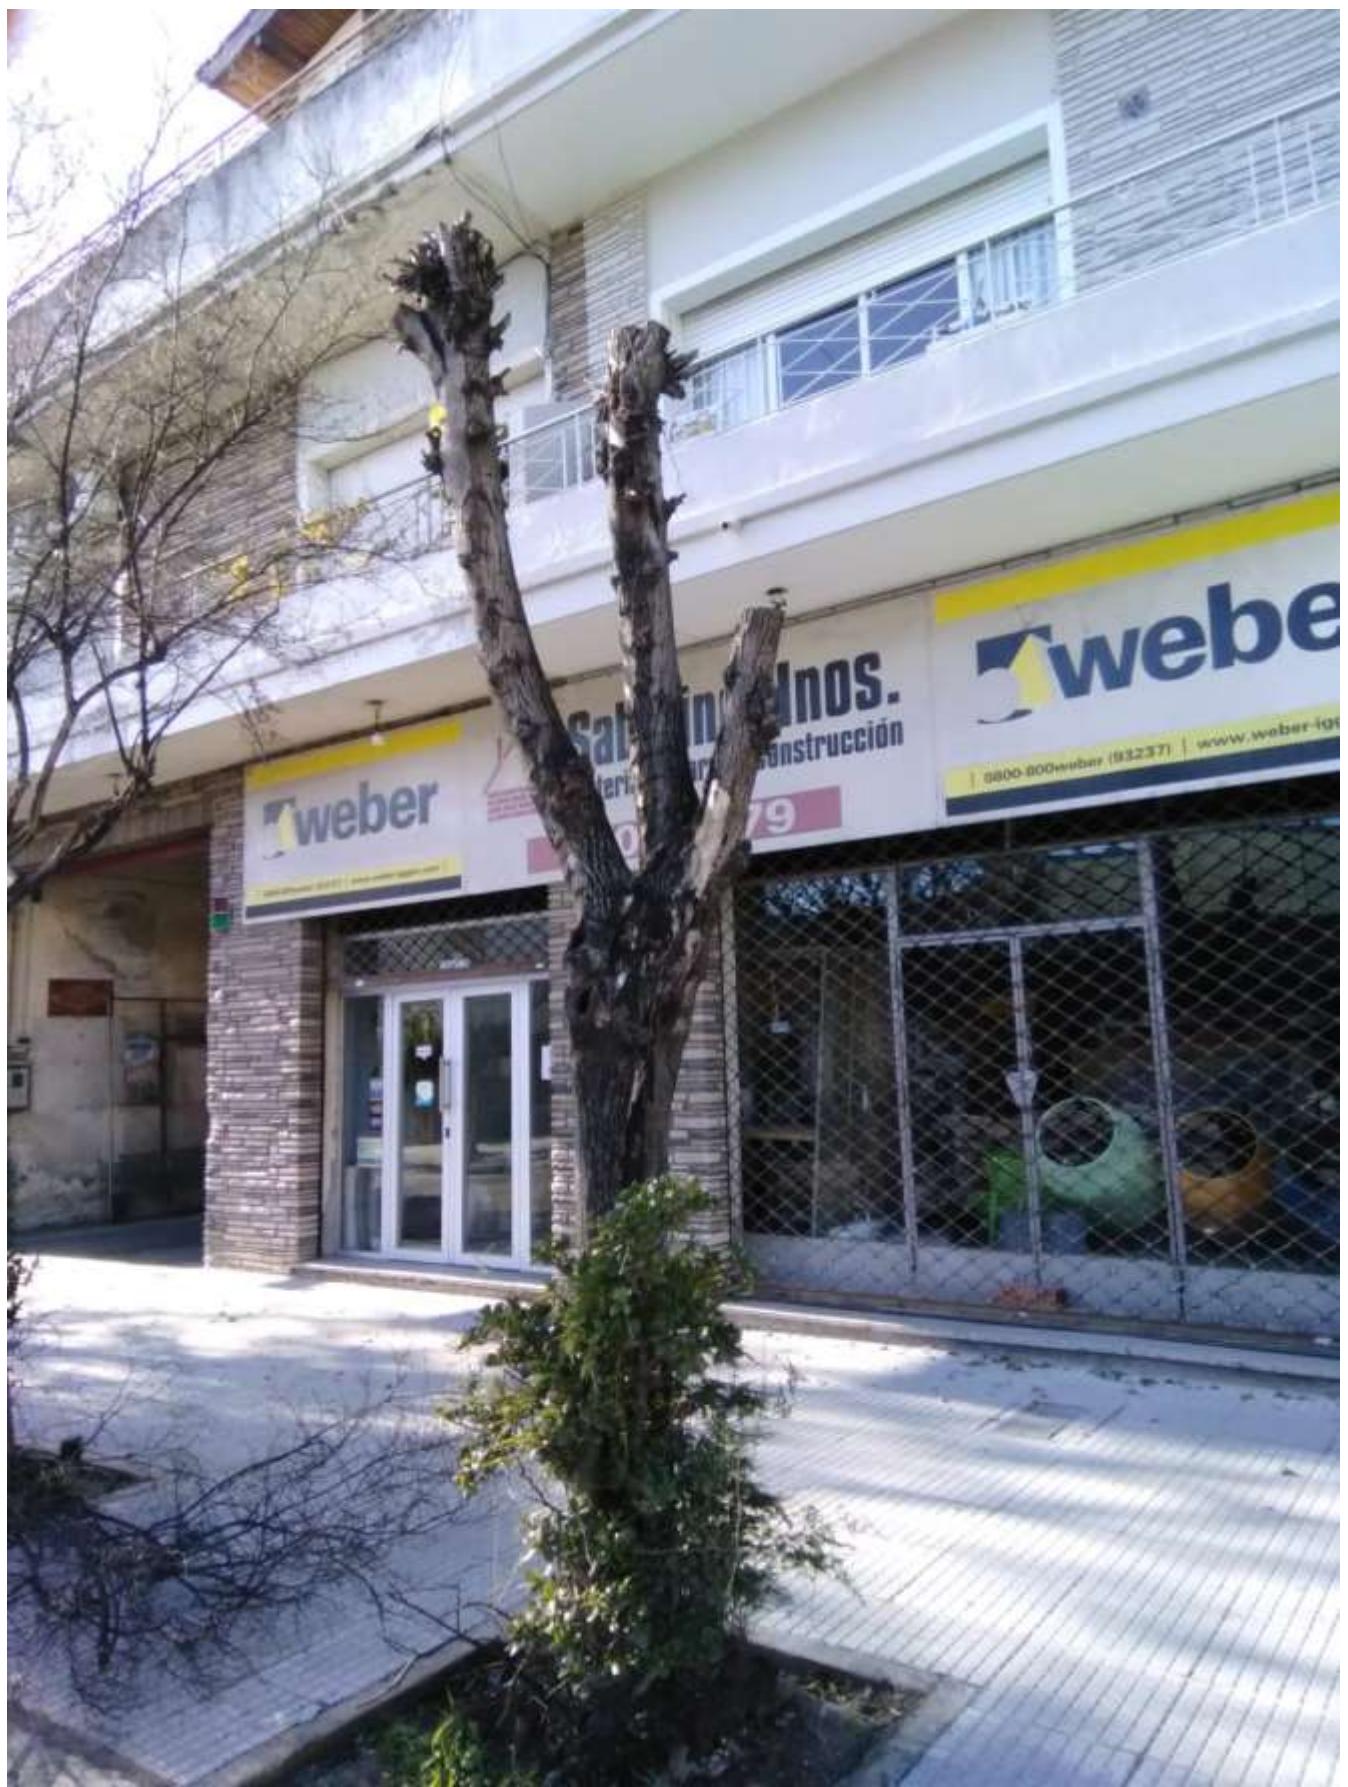
GOBIERNO DE LA CIUDAD DE BUENOS AIRES		PLANILLA DE INSPECCION DE ARBOLES	
G.C.B.A.		INSPECCION N°	
AVISO:	Oficio		
ARME			
UBICACION DEL ARBOL			
CALLE	Unanue		N° S654 LA1
ESPECIE BOTANICA	Tilo		
ARBOL SECO	<input checked="" type="checkbox"/>	ARBOL SEMISECO	<input type="checkbox"/>
PARAMETROS MECANICOS Y SANITARIOS DEL ARBOL			
ALTURA APROX (m)	4	INCLINACION: SI / NO	Mayor a 45° <input type="checkbox"/> Menor a 45° <input type="checkbox"/>
DAP (cm)	30	ORIENTACION DE LA INCLINACION	Hacia la calle Hacia la propiedad Hacia el largo de la vereda
COPA DESBALANCEADA		DESCOPADO	DESCOPADO Y BROTADO
FUSTE	DESCORTEZAMIENTO	<input checked="" type="checkbox"/>	FRUCTIFICACIONES FUNGICAS
		<input type="checkbox"/>	CODOMINANCIAS
RAIZ	pequeñas	basal	CHORREADOS
	grandes	media	Cavidad longitudinal en el fuste (m) Espesor de pared remanente (cm)
RAMAS	Expuesta	Provoca fisuras en el frente de la propiedad: SI / NO	
	Levanta vereda: m2	Ancho de vereda: Código de vereda:

HOJAS	Quebradas/ Fisuradas		Codominancias
	Secas/ Secas en las puntas		Con mal ángulo de inserción
Con cavidades/ Tumores o Cancros			
Bajas			
Excesivas/ Cruzadas			
De coloración anormal			
Con manchas foliares		Síntomas de enfermedades	
Con signos de insectos		Defoliación total / parcial	
<i>Recomendaciones del inspector:</i>			
A: Objetivos de poda: Reducción Riesgo/ Eliminar interfencias/ Reducir sombra/resistencia al viento/mejorar la estética			
B: Tipos de poda: Formación/ Limpieza/ Aclareo/ Refaldado/Reducción de copa/ Terciado/ Balanceo			
C: Extracción		D: Tratamiento sanitario	E: Trasplante
		F: Corte de raíces	SUPERFICIAL PROFUNDA
Observaciones:			
MÉTODO DE INSPECCIÓN: VISUAL		PRIORIDAD: MUY ALTA / ALTA / MEDIA / BAJA / MUY BAJA	
<i>Arbol seco, con descortezamiento, mochado por tercero. Con movimiento</i>			
<i>Prioridad alta.</i>			
Datos del Inspector/Verificador			
<i>Eduardo Villafañe</i> Nombre y Apellido		<i>Juan Llorente</i> Firma
