**Referencia:** RESOLUCION EXTRACCION ARBOREA. ACTA 6734.

ACTA N° 6734

GOBIERNO DE LA CIUDAD DE BUENOS AIRES  
PLANILLA DE INSPECCIÓN VISUAL BÁSICA

### RESOLUCIÓN DE PRESIDENCIA N.º 29.956.506/COMUNA9/23

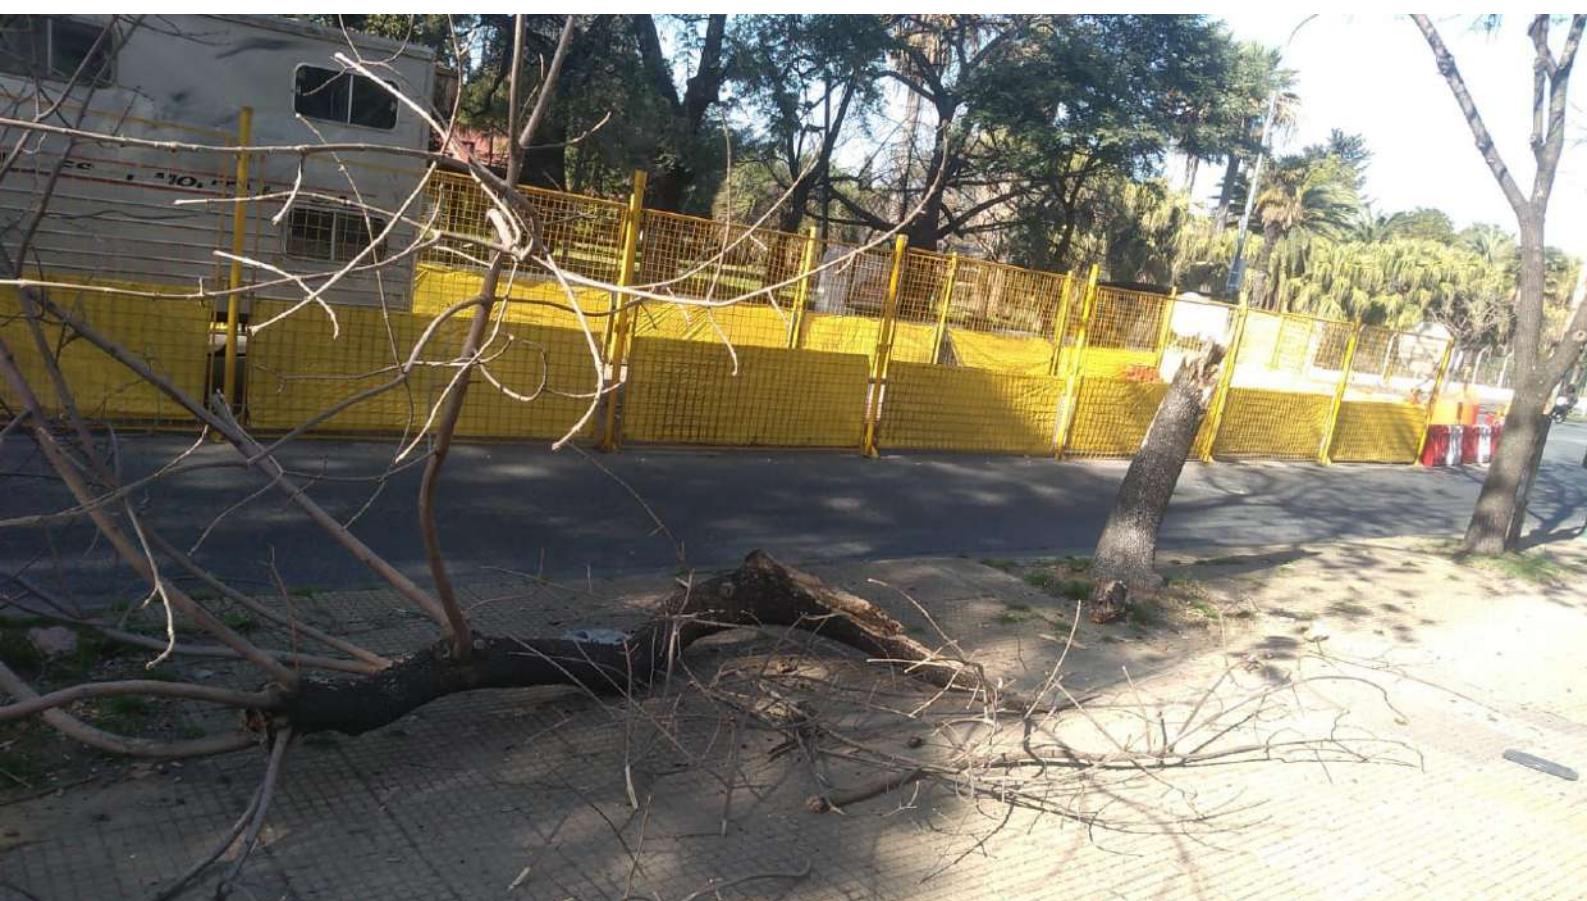
Defecto/s que afecten a más del 40% de la circunferencia del árbol

El ejemplar sufrió un daño estructural como resultado del impacto ocasionado por un vehículo de carga . El incidente condujo a la fractura transversal del tronco en una ubicación central, provocando la separación en dos segmentos principales.Se informó a la comuna para extracción de amargancia del tocón .Se recomienda plantar ejemplar ecuado a el ancho de vereda en plantara 1,2x 1,2

Tarea recomendada: Extracción
