Resolución Presidencia Junta Comuna

Referencia: Resolución Arbolado ENERO 2023

Referencia: Anexo Planillas de Inspección y Fotos Resol. Arbolado ENERO 2023

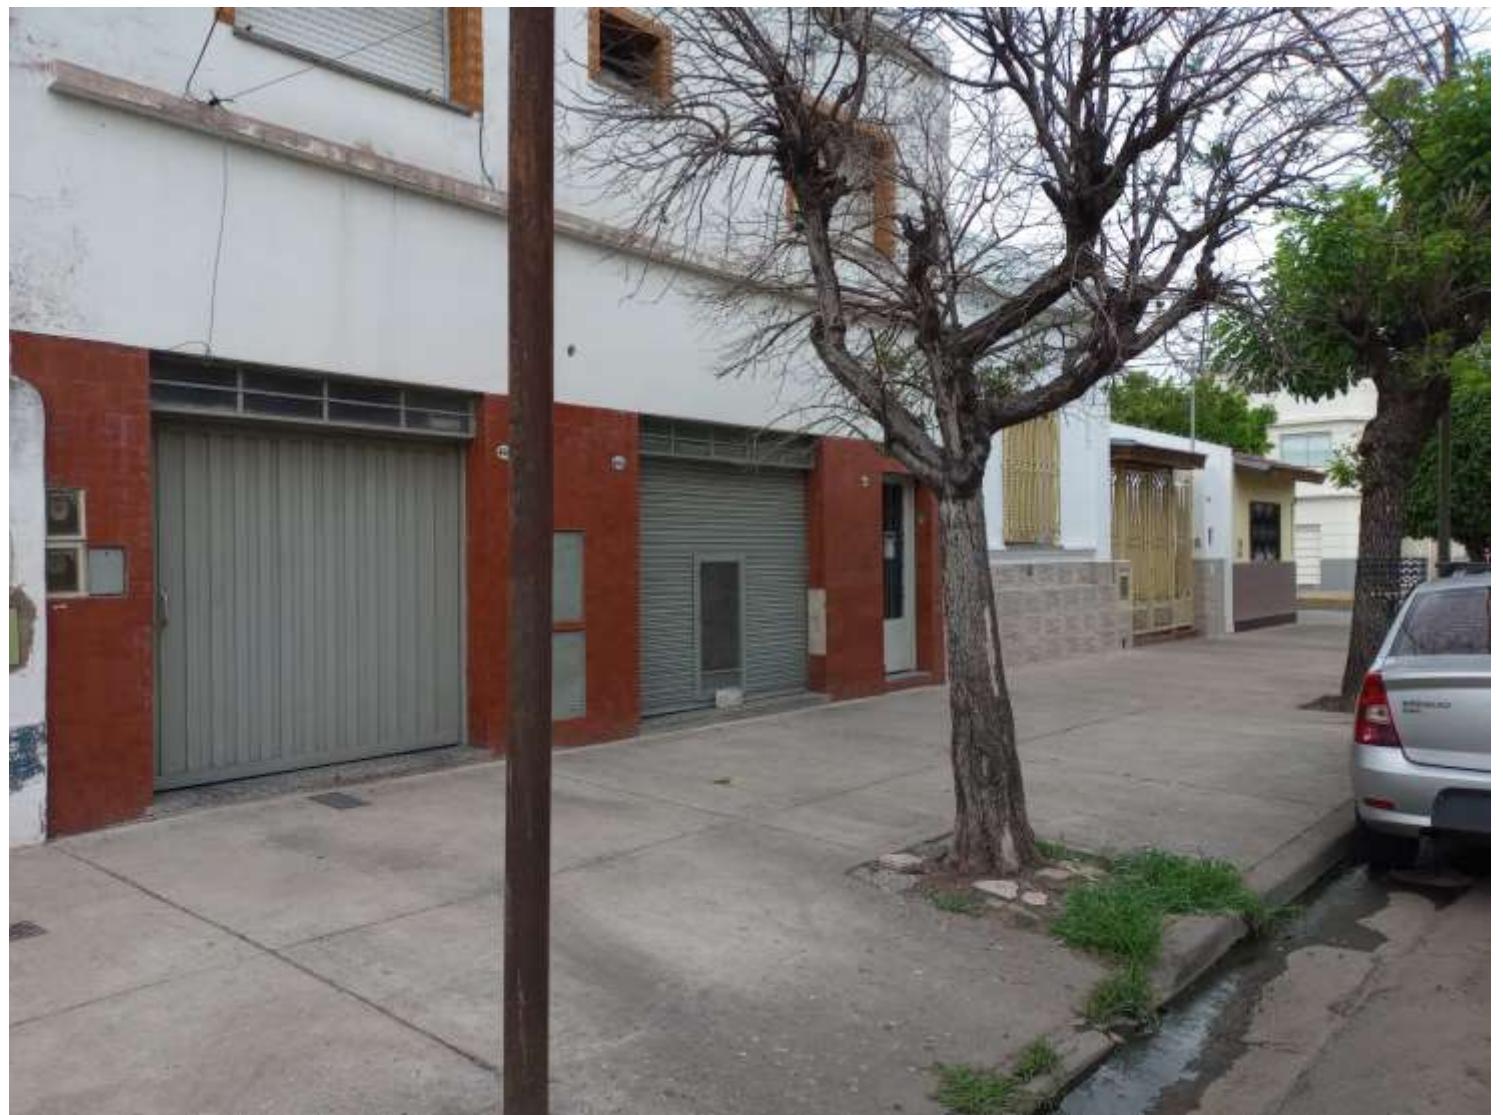
GOBIERNO DE LA CIUDAD DE BUENOS AIRES			
PLANILLA DE INSPECCIÓN DE ARBOLES			
INSPECCION N°			
AVISO:	500571959/22	FECHA DE RELEVAMIENTO:	7/12/22
ARME			
UBICACIÓN DEL ARBOL			
CALLE	AQUINO	Nº	4886-84-80
ESPECIE BOTANICA	LIBUSTRO		
ARBOL SECO		ARBOL SEMISECO	<input checked="" type="checkbox"/>
PARAMETROS MECANICOS Y SANITARIOS DEL ARBOL			
ALTURA APROX (m)	4	INCLINACION: SI / NO	Mayor a 45° <input type="checkbox"/> Menor a 45° <input type="checkbox"/>
DAP (cm)	20	ORIENTACION DE LA INCLINACION	Hacia la calle Hacia la propiedad Hacia el largo de la vereda
COPA DESBALANCEADA	DESCOPADO	DESCOPADO Y BROTADO	
FUSTE	DESCORTEZAMIENTO	FRUCTIFICACIONES FUNGICAS	
	pequeñas	Cavidades	CODOMINIAS
		basal media alta	CHORREADOS
RAIZ	quebradas/ Fisuradas	Cavidad longitudinal en el fuste (m)	
	Secas/ Secas en las puntas	Espesor de pared remanente (cm)	
	Con cavidades/ Tumores o Cancros		
RAMAS	Bajas		
	Excesivas/ Cruzadas		
	De coloración anormal	Sintomas de enfermedades

HOJAS	Con manchas foliares	Defoliación total / parcial.	
	Con signos de insectos		
<i>Recomendaciones del inspector:</i>			
A: Objetivos de poda: Reducción Riesgo/ Eliminar interferencias/ Reducir sombra/resistencia al viento/mejorar la estética			
B: Tipos de poda: Formación/ Limpieza/ Aclareo/ Refaldado/Reducción de copa/ Terciado/ Balanceo			
C: Extracción		D: Tratamiento sanitario	E: Trasplante
		F: Corte de raíces	SUPERFICIAL
			PROFUNDA
Observaciones: <i>Arbol seco en casi la totalidad. Mover plantona a metro hacia lado ascendente (soloas de cemento), la vereda se encuentra en buenas condiciones. Plantona 1,6 x 1,6 ~ (6,4 m)</i>			
Datos del Inspector/Verificador			
<i>GASTÓN HERNÁNDEZ</i>		<i>W</i>	<i>3534673</i>
Nombre y Apellido		Firma	FM ó DNI

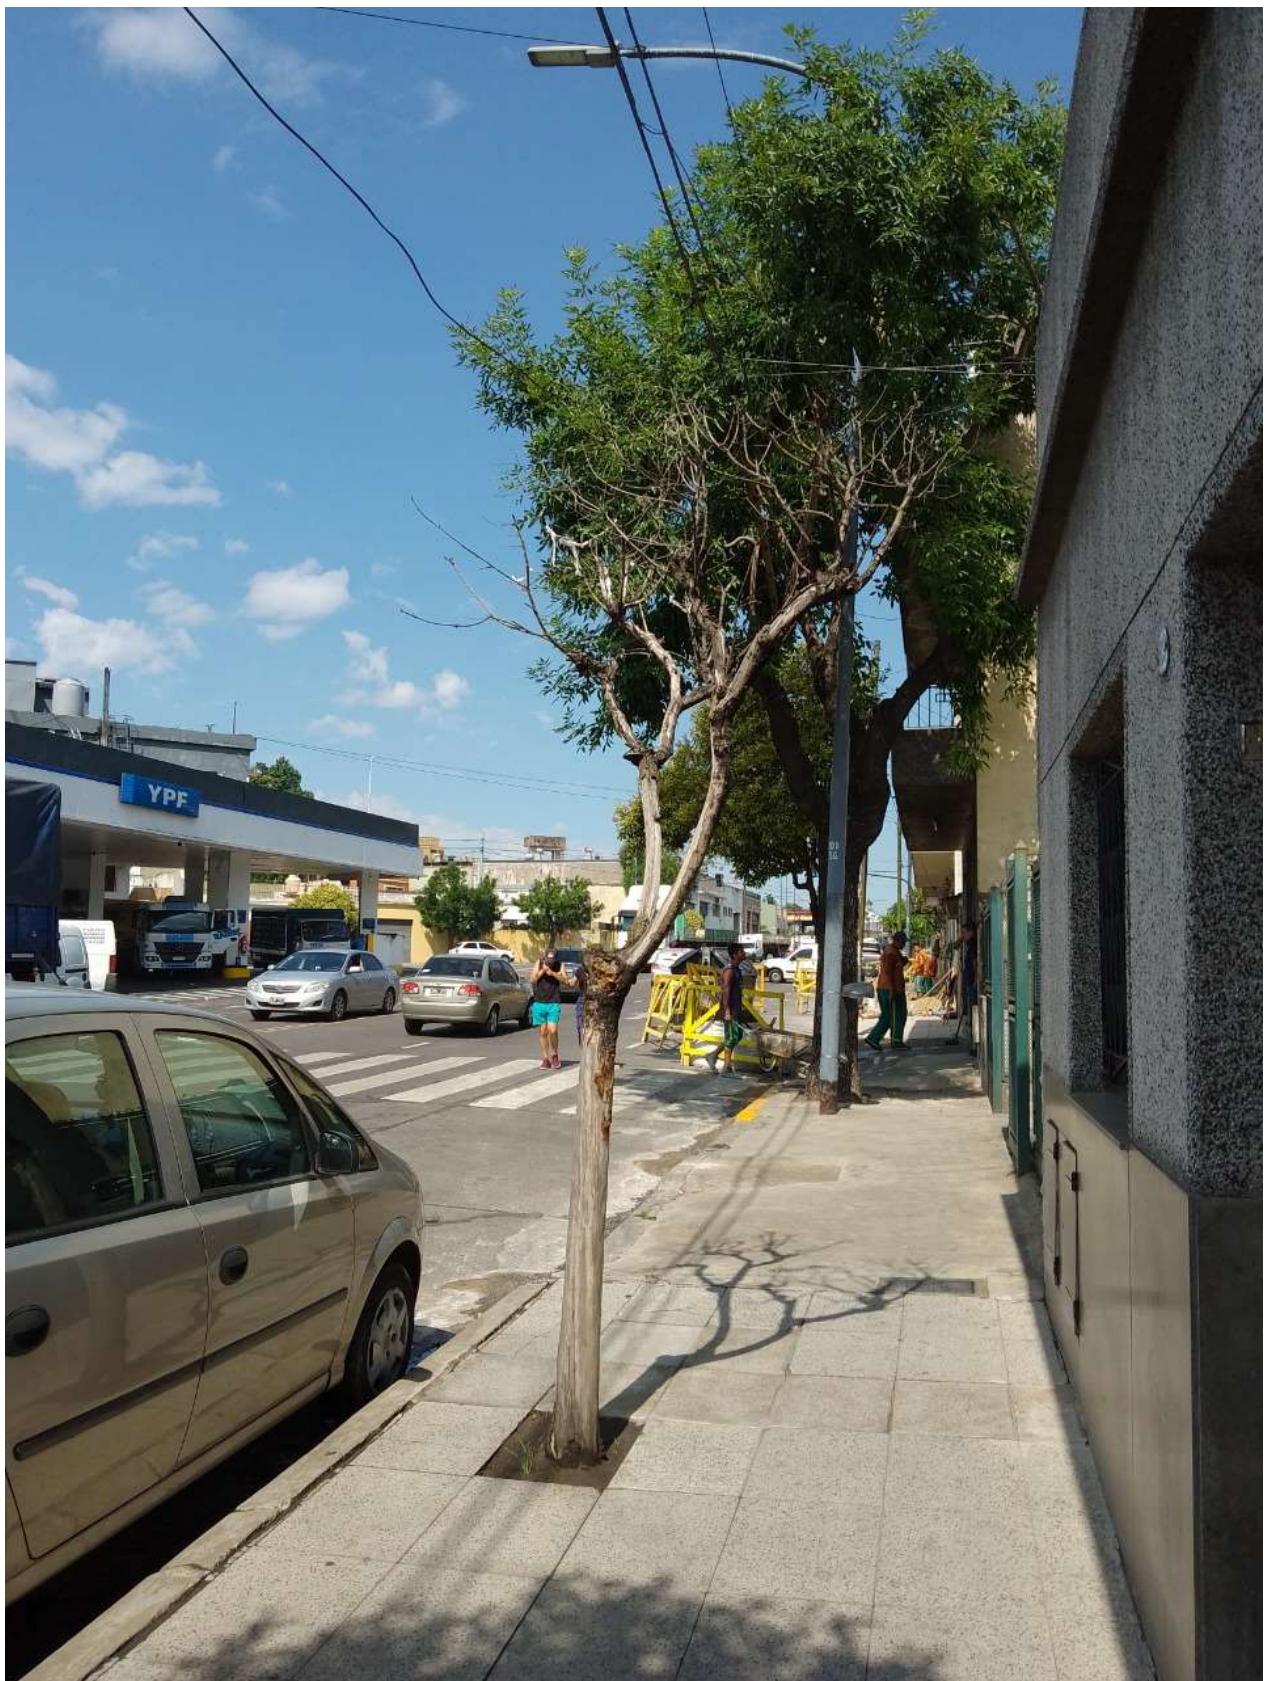
G.L.B.A.		GOBIERNO DE LA CIUDAD DE BUENOS AIRES		PLANILLA DE INSPECCION DE ARBOLES		INSPECCION N°	
		AVISO: OFICIO		FECHA DE RELEVAMIENTO: 15/12/22			
ARME		UBICACIÓN DEL ARBOL					
CALLE	Av. Argentina	N° 5619					
ESPECIE BOTANICA	Ligustrum						
ARBOL SECO	<input checked="" type="checkbox"/>	ARBOL SEMISECO					
PARAMETROS MECANICOS Y SANITARIOS DEL ARBOL				INCLINACION: SI / NO Mayor a 45° <input type="checkbox"/> Menor a 45° <input type="checkbox"/>			
ALTURA APROX (m)	3	DAP (cm)		10	ORIENTACION DE LA INCLINACION	Hacia la calle	
						Hacia la propiedad	
						Hacia el largo de la vereda	
COPA DESBALANCEADA		DESCOPADO			DESCOPADO Y BROTADO		
FUSTE	DESCORTEZAMIENTO	Cavidades			FRUCTIFICACIONES FUNGICAS		
		basal	media	alta			
pequeñas						CODOMINANCIAS	
grandes						CHORREADOS	
RAIZ	Expuesta				Cavidad longitudinal en el fuste (m)		
		Levanta vereda: m ²			20	Ancho de vereda: 24	Código de vereda: G64

RAMAS	Quebradas/ Fisuradas				Provoca fisuras en el frente de la propiedad: SI / NO		
		Secas/ Secas en las puntas					
HOJAS	Con cavidades/ Tumores o Cancros				Codominancias		
		Bajas					
Excesivas/ Cruzadas					Tocones		
De coloración anormal		Síntomas de enfermedades					
Con manchas foliares		Defoliación total / parcial					
Con signos de insectos							
<i>Recomendaciones del Inspector:</i>							
A: Objetivos de poda: Reducción Riesgo/ Eliminar interferencias/ Reducir sombra/resistencia al viento/mejorar la estética							
B: Tipos de poda: Formación/ Limpieza/ Aclaro/ Refaldado/Reducción de copa/ Terciado/ Balanceo							
C: Extracción		D: Tratamiento sanitario		E: Trasplante		F: Corte de raíces	
						SUPERFICIAL	
						PROFUNDA	
Observaciones:							
Ejemplar con movimiento.							
Prioridad media							
Plantera E: 1,2 x 1,2 (4,8 m) " LD: 1,2 x 1,2 (") (Ligustrum 24/4).							
Datos del Inspector/Verificador

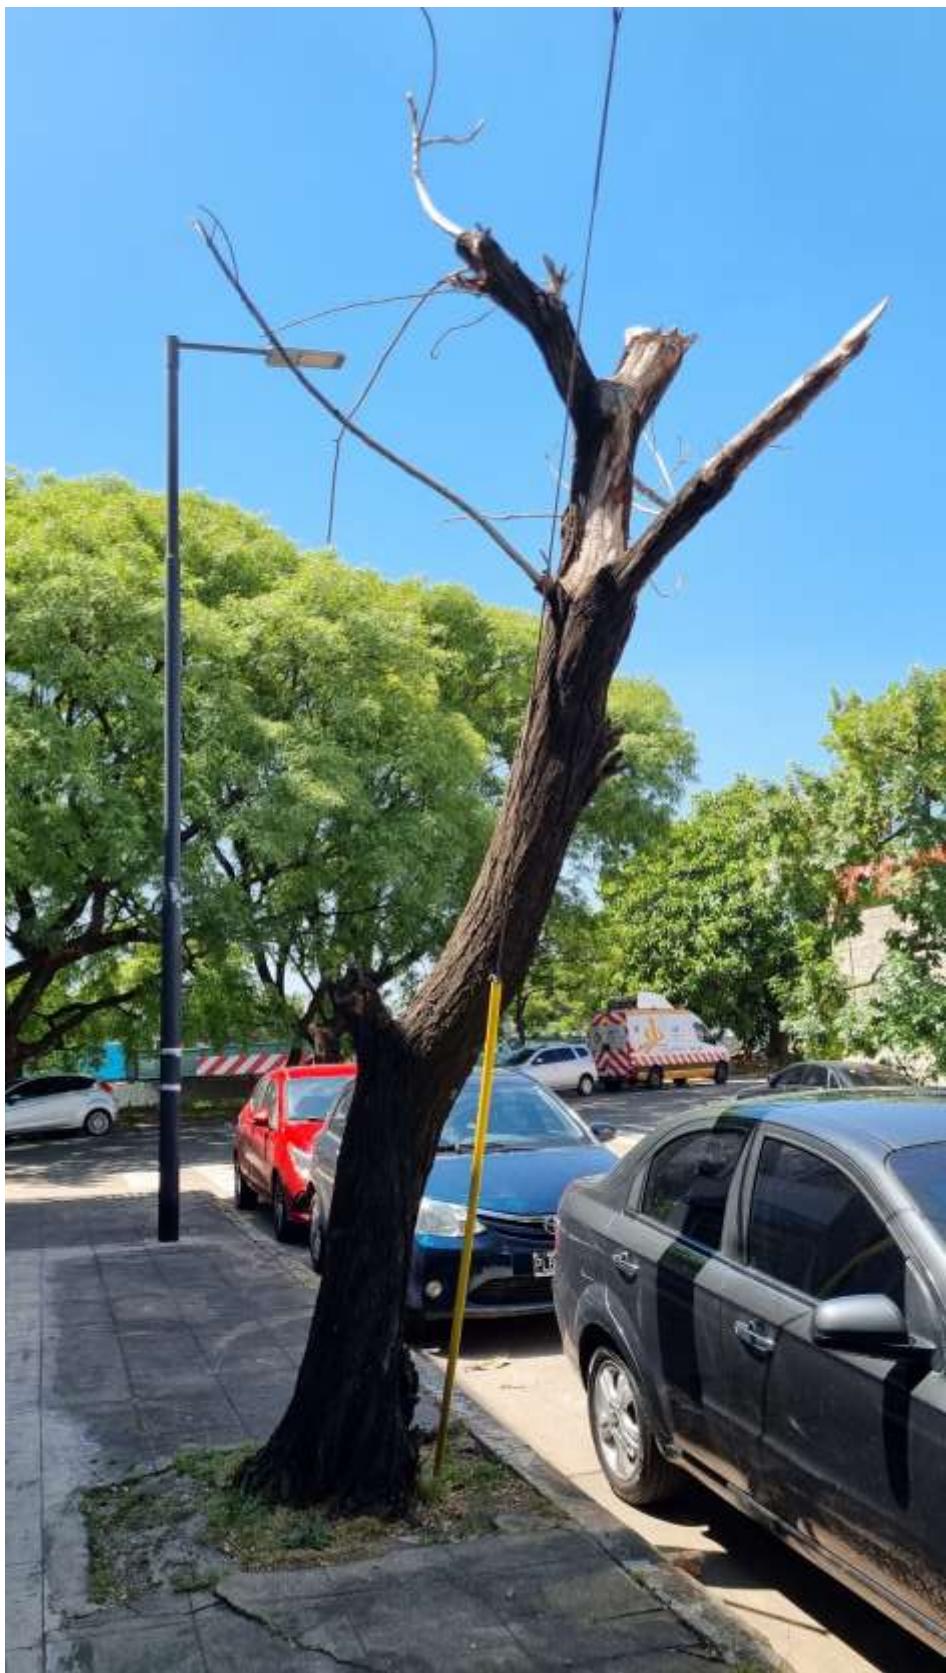
- 0003 – Cañada de Gómez 4389 LA1 FRENTE -

GOBIERNO DE LA CIUDAD DE BUENOS AIRES					
PLANILLA DE INSPECCION DE ARBOLES					
AVISO:		G.L.B.A.			
ARME:		INSPECCION N°			
UBICACIÓN DEL ARBOL		FECHA DE RELEVAMIENTO: 19/12/2022			
CALLE	Carrasco de Gomez			Nº 4389 Pte LA1	
ESPECIE BOTANICA	Paisa				
ARBOL SECO	<input checked="" type="checkbox"/>	ARBOL SEMISECO	<input type="checkbox"/>		
PARAMETROS MECANICOS Y SANITARIOS DEL ARBOL					
ALTURA APROX (m)	6	INCLINACION:	<input checked="" type="checkbox"/> SI	NO	Mayor a 45° <input type="checkbox"/>
DAP (cm)	38	ORIENTACION DE LA INCLINACION	Menor a 45° <input checked="" type="checkbox"/>		
Hacia la calle		<input type="checkbox"/>		<input checked="" type="checkbox"/>	
Hacia la propiedad		<input type="checkbox"/>		<input type="checkbox"/>	
Hacia el largo de la vereda		<input type="checkbox"/>		<input type="checkbox"/>	
COPA DESBALANCEADA					
FUSTE	DESCORTEZAMIENTO	<input checked="" type="checkbox"/>	DESCOPADO	<input type="checkbox"/>

Cavidades			DESCOPADO Y BROTADO	
	basal	media	alta	FRUCTIFICACIONES FUNGICAS	
	pequeñas			CODOMINANCIAS	
RAIZ	grandes			CHORREADOS	
	Expuesta			Cavidad longitudinal en el fuste (m)	
	Levanta vereda: m ²			Espesor de pared remanente (cm)	
				Provoca fisuras en el frente de la propiedad: SI / NO	
RAMAS	Quebradas/ Fisuradas	<input checked="" type="checkbox"/>	Ancho de vereda:	Código de vereda:	
	Secas/ Secas en las puntas	<input checked="" type="checkbox"/>			
	Con cavidades/ Tumores o Cancros	<input checked="" type="checkbox"/>		Codominancias	
	Bajas	<input checked="" type="checkbox"/>		Con mal ángulo de inserción	
HOJAS	Excesivas/ Cruzadas	<input checked="" type="checkbox"/>		Tocones	
	De coloración anormal	<input checked="" type="checkbox"/>	Sintomas de enfermedades	<input type="checkbox"/>	
	Con manchas foliares	<input checked="" type="checkbox"/>	Defoliación total / parcial	<input type="checkbox"/>

Con signos de insectos	<input checked="" type="checkbox"/>		<input type="checkbox"/>	
Recomendaciones del Inspector:					
A: Objetivos de poda: Reducción Riesgo/ Eliminar interferencias/ Reducir sombra/resistencia al viento/mejorar la estética					
B: Tipos de poda: Formación/ Limpieza/ Aclareo/ Refaldado/Reducción de copa/ Terciado/ Balanceo					
C: Extracción	D: Tratamiento sanitario	E: Trasplante	F: Corte de raíces	SUPERFICIAL	<input type="checkbox"/>
PROFUNDA <input type="checkbox"/>					
Observaciones:					
Arbol seco, proceso irreversible.					
Datos del Inspector/Verificador					
Ernesto VILLENAIX	Cye - Blufa -			36905700	
Nombre y Apellido	Firma			FM o DNI

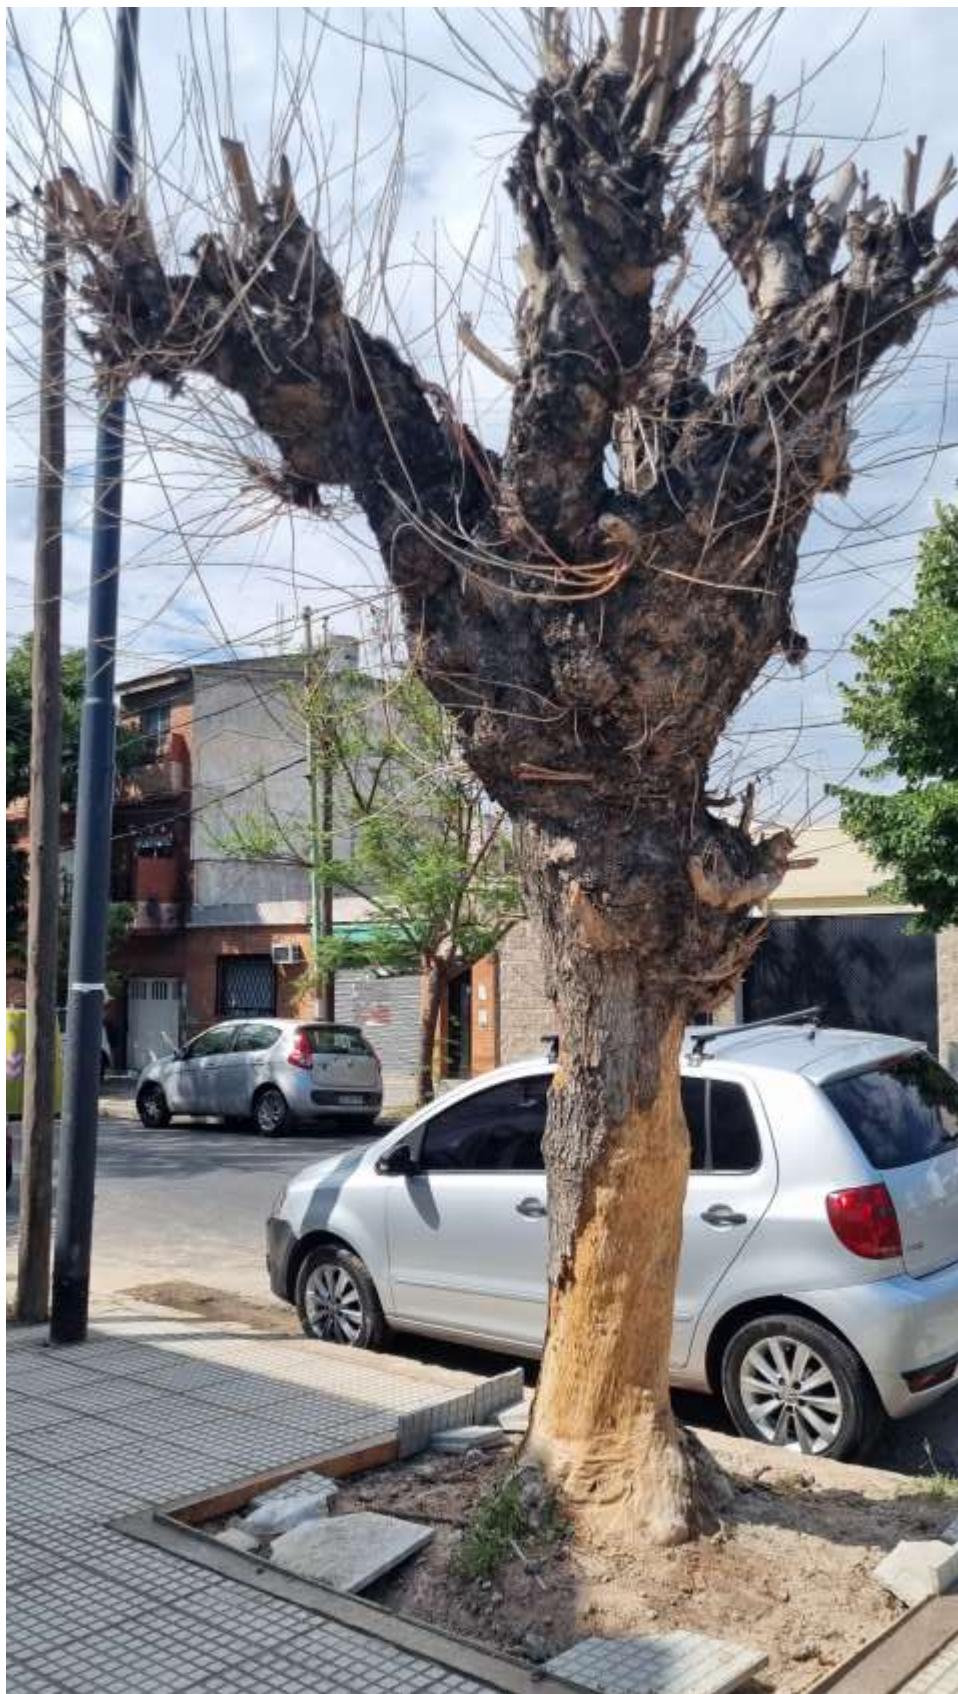
GOBIERNO DE LA CIUDAD DE BUENOS AIRES PLANILLA DE INSPECCION DE ARBOLES					
			INSPECCION N°		
AVISO:	aficio.		FECHA DE RELEVAMIENTO: 7/12/2022		
ARME					
UBICACION DEL ARBOL					
CALLE	Carrasco de Gómez		Nº	4576	
ESPECIE BOTANICA	Acer negundo				
ARBOL SECO	<input checked="" type="checkbox"/>	ARBOL SEMISECO			
PARAMETROS MECANICOS Y SANITARIOS DEL ARBOL					
ALTURA APPROX (m)	14.	INCLINACION: SI / NO	Mayor a 45°		
DAP (cm)	40	ORIENTACION DE LA INCLINACION	Menor a 45°		
Hacia la calle		Hacia la propiedad		Hacia el largo de la vereda	
COPA DESBALANCEADA	DESCOPADO	X	DESCOPADO Y BROTAZO		
FUSTE	DESCORTEZAMIENTO		FRUCTIFICACIONES FUNGICAS		
	Cavidades		CODOMINANCIAS		
	basal	media	alta	CHORREADOS	
pequeñas			Cavidad longitudinal en el fuste (m)		
grandes			Espesor de pared remanente (cm)		
RAIZ	Expuesta	Provoca fisuras en el frente de la propiedad: SI / NO			
	Levanta vereda: m ²	Ancho de vereda: Código de vereda:

RAMAS	Quebradas/ Fisuradas		Codominancias		
	Secas/ Secas en las puntas		Con mal ángulo de inserción		
	Con cavidades/ Tumores o Cancros		Tocones		
	Bajas		Que invaden espacio aéreo		
HOJAS	Excesivas/ Cruzadas				
	De coloración anormal	Síntomas de enfermedades			
	Con manchas foliares	Defoliación total/ parcial			
Con signos de insectos					
<i>Recomendaciones del Inspector:</i>					
A: Objetivos de poda: Reducción Riesgo/ Eliminar interferencias/ Reducir sombra/resistencia al viento/mejorar la estética					
B: Tipos de poda: Formación/ Limpieza/ Aclareo/ Refaldado/Reducción de copa/ Terciado/Balanceo					
C: Extracción	D: Tratamiento sanitario		E: Trasplante	F: Corte de raíces	SUPERFICIAL
					PROFUNDA
Observaciones:					
<i>Árbol seco, procreo innecesario</i>					
<i>Sin reparación de vereda.</i>					
<i>Prioridad alta.</i>					
Datos del Inspector/Verificador					
<u>Ricardo Villafañe</u> Nombre y Apellido		<u>Ricardo Villafañe</u> Firma		36905702 FM o DNI

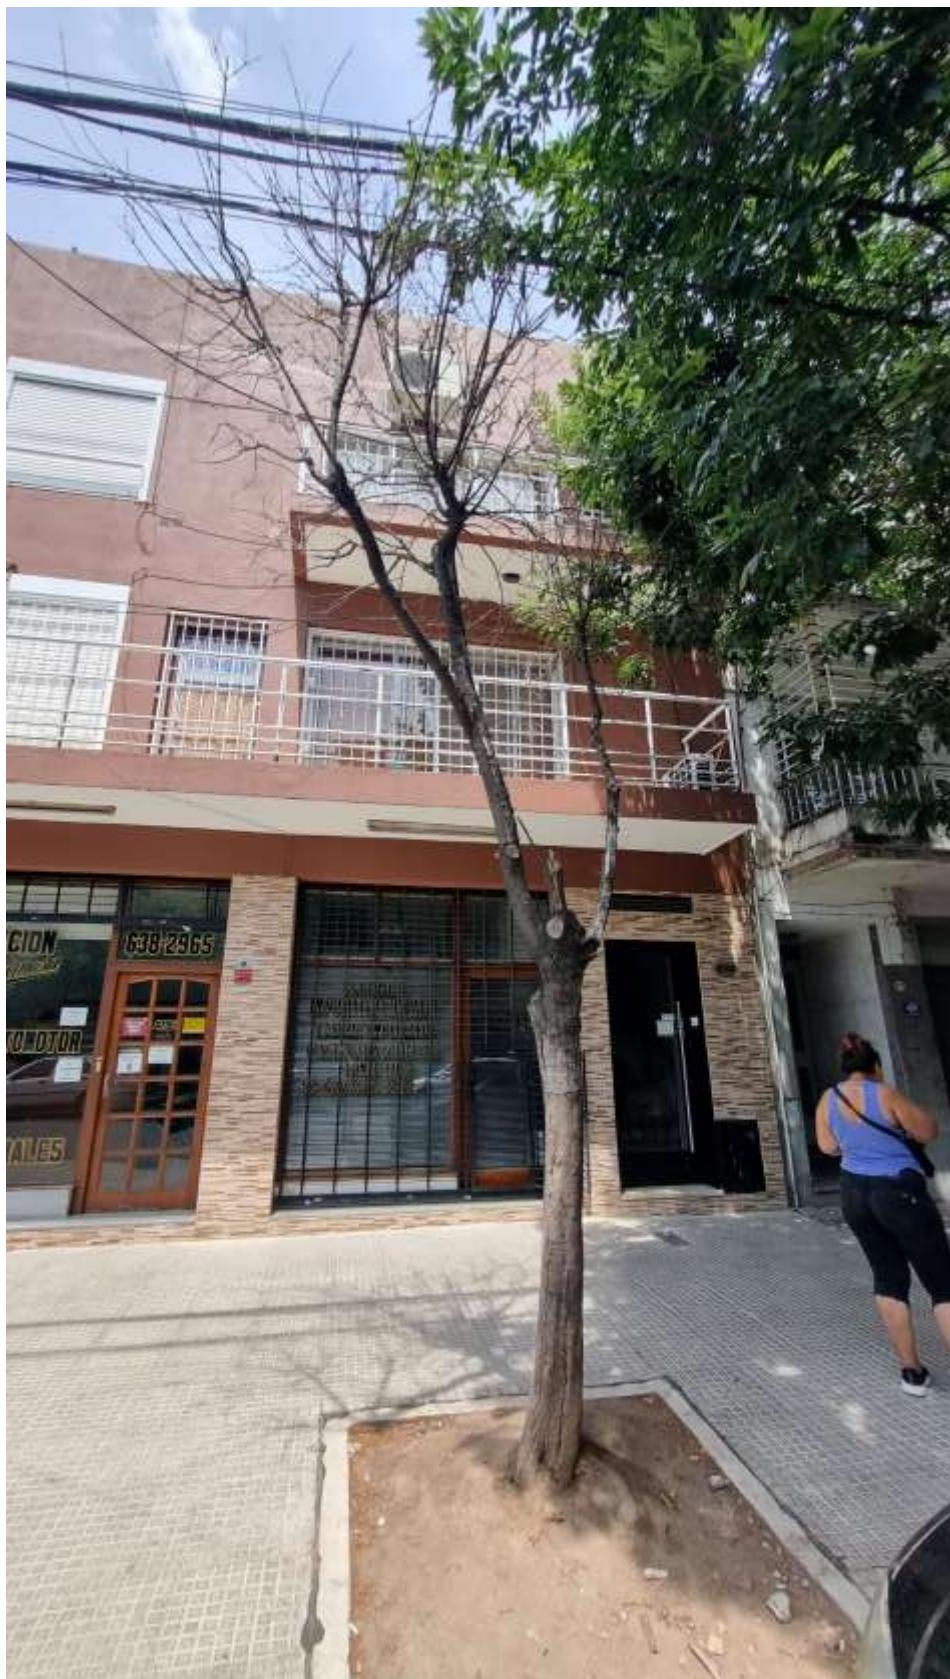
GOBIERNO DE LA CIUDAD DE BUENOS AIRES			
PLANILLA DE INSPECCION DE ARBOLES			
INSPECCION N° _____			
AVISO:	<i>oficio.</i>		
ARME			
UBICACION DEL ARBOL			
CALLE	<i>Calle 25 de Mayo</i>	Nº	<i>4789.</i>
ESPECIE BOTANICA	<i>Liquidambar</i>		
ARBOL SECO	<input checked="" type="checkbox"/>	ARBOL SEMISECO	<input type="checkbox"/>
PARAMETROS MECANICOS Y SANITARIOS DEL ARBOL			
ALTURA APROX (m)	<i>6</i>	INCLINACION: SI / NO	Mayor a 45° <input type="checkbox"/> Menor a 45° <input type="checkbox"/>
DAP (cm)	<i>18</i>	ORIENTACION DE LA INCLINACION	Hacia la calle <input type="checkbox"/> Hacia la propiedad <input type="checkbox"/> Hacia el largo de la vereda <input type="checkbox"/>
COPA DESBALANCEADA	<input type="checkbox"/>	DESCOPADO	DESCOPADO Y BROTADO
FUSTE	DESCORTEZAMIENTO	Cavidades	
		basal	media
	pequeñas		alta
grandes			CODOMINANCIAS CHORREADOS Cavidad longitudinal en el fuste (m) Espesor de pared remanente (cm)

RAIZ	Expuesta Levanta vereda: m ²	Provoca fisuras en el frente de la propiedad: SI / NO Ancho de vereda: Código de vereda:	
RAMAS	Quebradas/ Fisuradas	Codominancias	
	Secas/ Secas en las puntas	Con mal ángulo de inserción	
	Con cavidades/ Tumores o Cancros	Tocones	
	Bajas Excesivas/ Cruzadas	Que invaden espacio aéreo	
HOJAS	De coloración anormal	Síntomas de enfermedades	
	Con manchas foliares	Defoliación total/ parcial	
	Con signos de insectos		
Recomendaciones del inspector:			
A: Objetivos de poda: Reducción Riesgo/ Eliminar interferencias/ Reducir sombra/resistencia al viento/mejorar la estética B: Tipos de poda: Formación/ Limpieza/ Aclaro/ Refaldado/Reducción de copa/ Terciado/ Balanceo C: Extracción <input checked="" type="checkbox"/> D: Tratamiento sanitario <input type="checkbox"/> E: Trasplante <input type="checkbox"/> F: Corte de raíces <input type="checkbox"/>			
SUPERFICIAL <input type="checkbox"/> PROFUNDA <input type="checkbox"/>

Observaciones: <i>Arbol seco, proximo a vereda, bl. Sin reparación de vereda.</i>			
 <i>Pr. media.</i>			
Datos del Inspector/Verificador			
<i>Eugenio VILLAFANE</i>		<i>Eugenio Villafane</i>	<i>36905700</i>
Nombre y Apellido		Firma	FM ó DNI

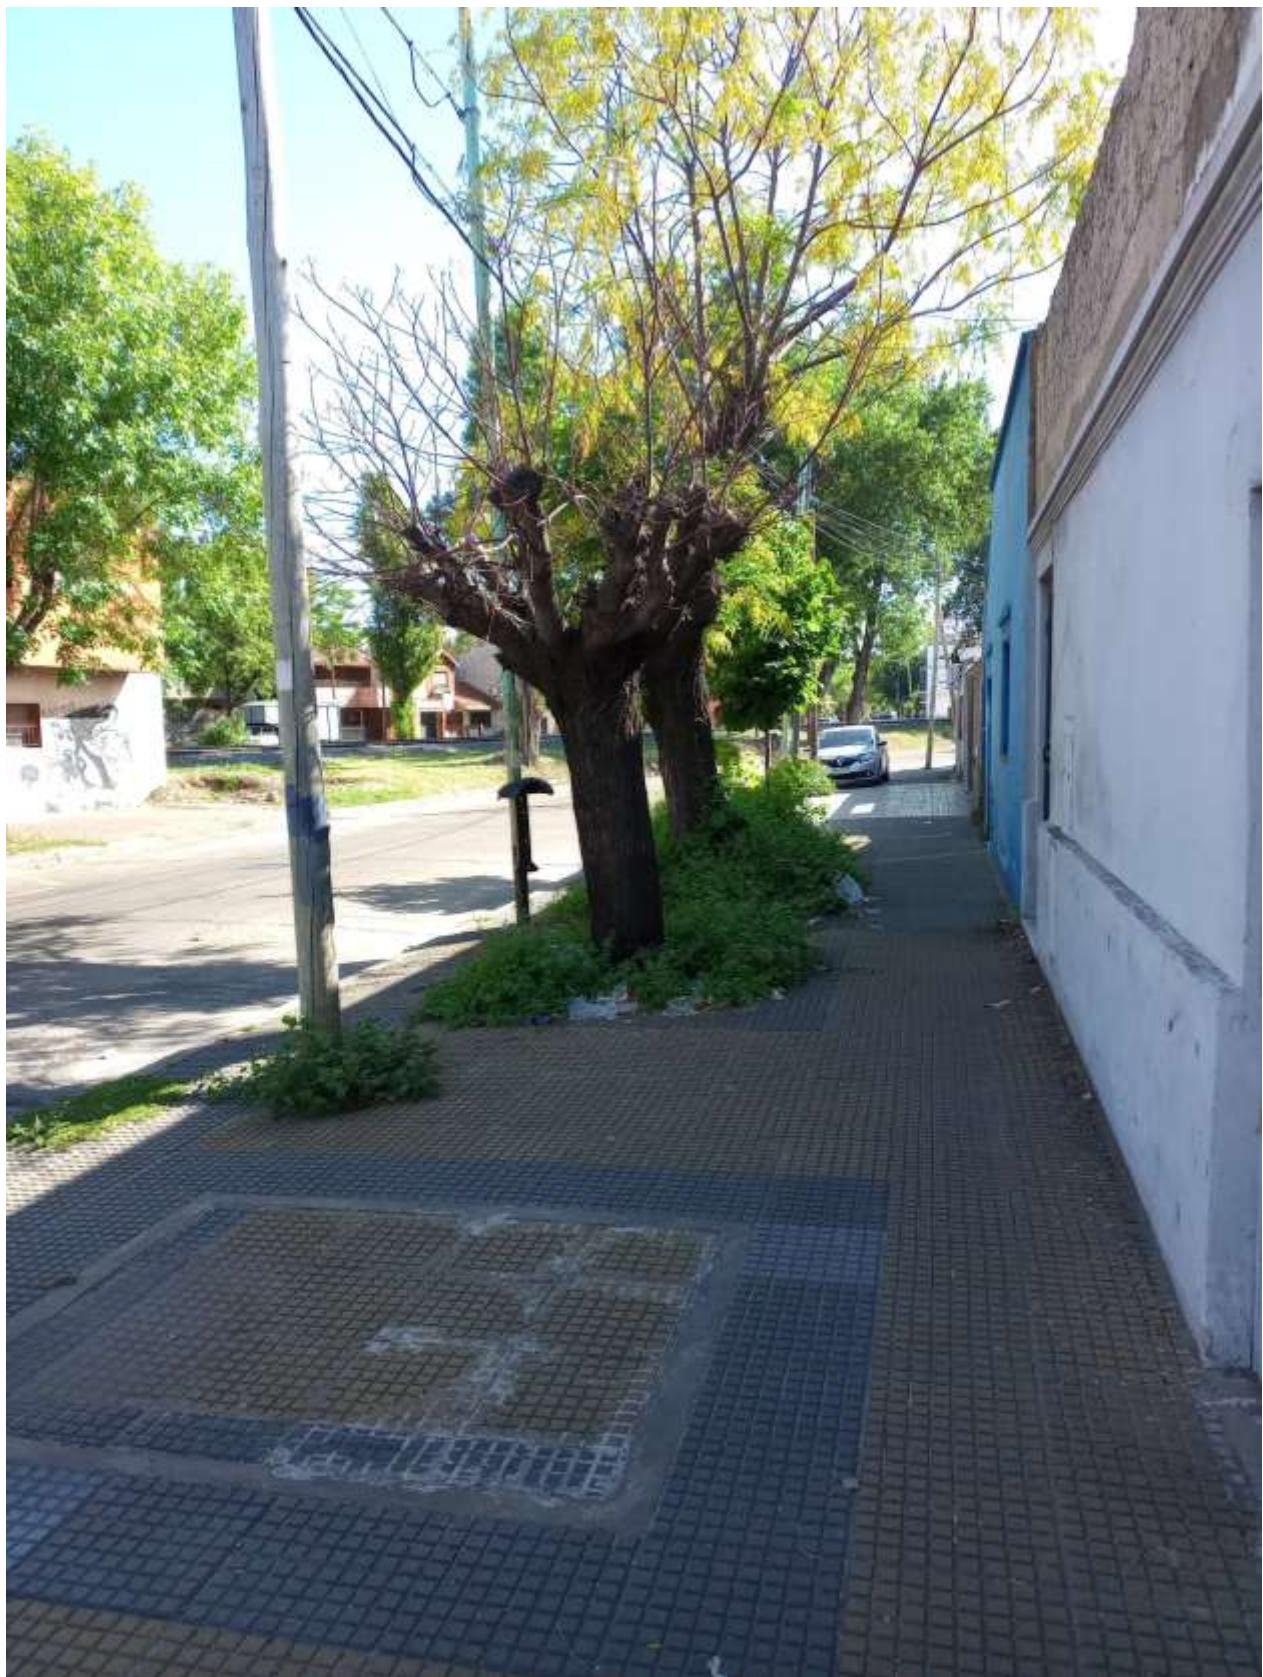
GOBIERNO DE LA CIUDAD DE BUENOS AIRES					
PLANILLA DE INSPECCION DE ARBOLES					
INSPECCION N° _____					
AVISO:	OFICIO				
ARME:					
UBICACION DEL ARBOL:	CALLE: GONZALEZ NR 2964				
ESPECIE BOTANICA:	PARAISO				
ARBOL SECO:	<input checked="" type="checkbox"/>	ARBOL SEMISECO:	<input type="checkbox"/>		
PARAMETROS MECANICOS Y SANITARIOS DEL ARBOL:					
ALTURA APROX (m):	4	INCLINACION: SI <input checked="" type="checkbox"/> NO <input type="checkbox"/>	Mayor a 45° <input type="checkbox"/> Menor a 45° <input type="checkbox"/>		
DAP (cm):	60	ORIENTACION DE LA INCLINACION:	Hacia la calle Hacia la propiedad Hacia el largo de la vereda		
COPA DESBALANCEADA:	DESCOPADO:	DESCOPADO Y BROTAZO			
FUSTE:	DESCORTEZAMIENTO:	Cavidades			
		basal	media	alta	FRUCTIFICACIONES FUNGICAS
		pequeñas			CODOMINANCIAS
grandes			CHORREADOS		
RAIZ:	Exuesta Levanta vereda: m ²	Provoca fisuras en el frente de la propiedad: SI <input type="checkbox"/> NO <input checked="" type="checkbox"/>

Ancho de vereda: 9,40	Código de vereda:		
RAMAS:	Quebradas/ Fisuradas Secas/ Secas en las puntas Con cavidades/ Tumores o Cancros Bajas Excesivas/ Cruzadas	Codominancias			
			Con mal ángulo de inserción		
			Tocones		
HOJAS:	De coloración anormal Con manchas foliares Con signos de insectos	Que invaden espacio aéreo			
		Sintomas de enfermedades			
			Defoliación total / parcial		
Recomendaciones del inspector:					
A: Objetivos de poda: Reducción Riesgo/ Eliminar interferencias/ Reducir sombra/resistencia al viento/mejorar la estética					
B: Tipos de poda: Formación/ Limpieza/ Aclareo/ Refaldado/Reducción de copa/ Terciado/ Balanceo					
C: Extracción		D: Tratamiento sanitario	E: Trasplante		
		F: Corte de raíces	SUPERFICIAL		
			PROFUNDA		
Observaciones: PA ALTA VEREDA 36 ~ ² 64P6 CENAR PLANTADA 7 ASARLA JUNTO AL CEDRO 7,6 x 7,6 (6,4 m)					
Datos del Inspector/Verificador					
Nombre y Apellido: 6456 - HERNANDO		Firma: 1153	FM o DNI: 35321623

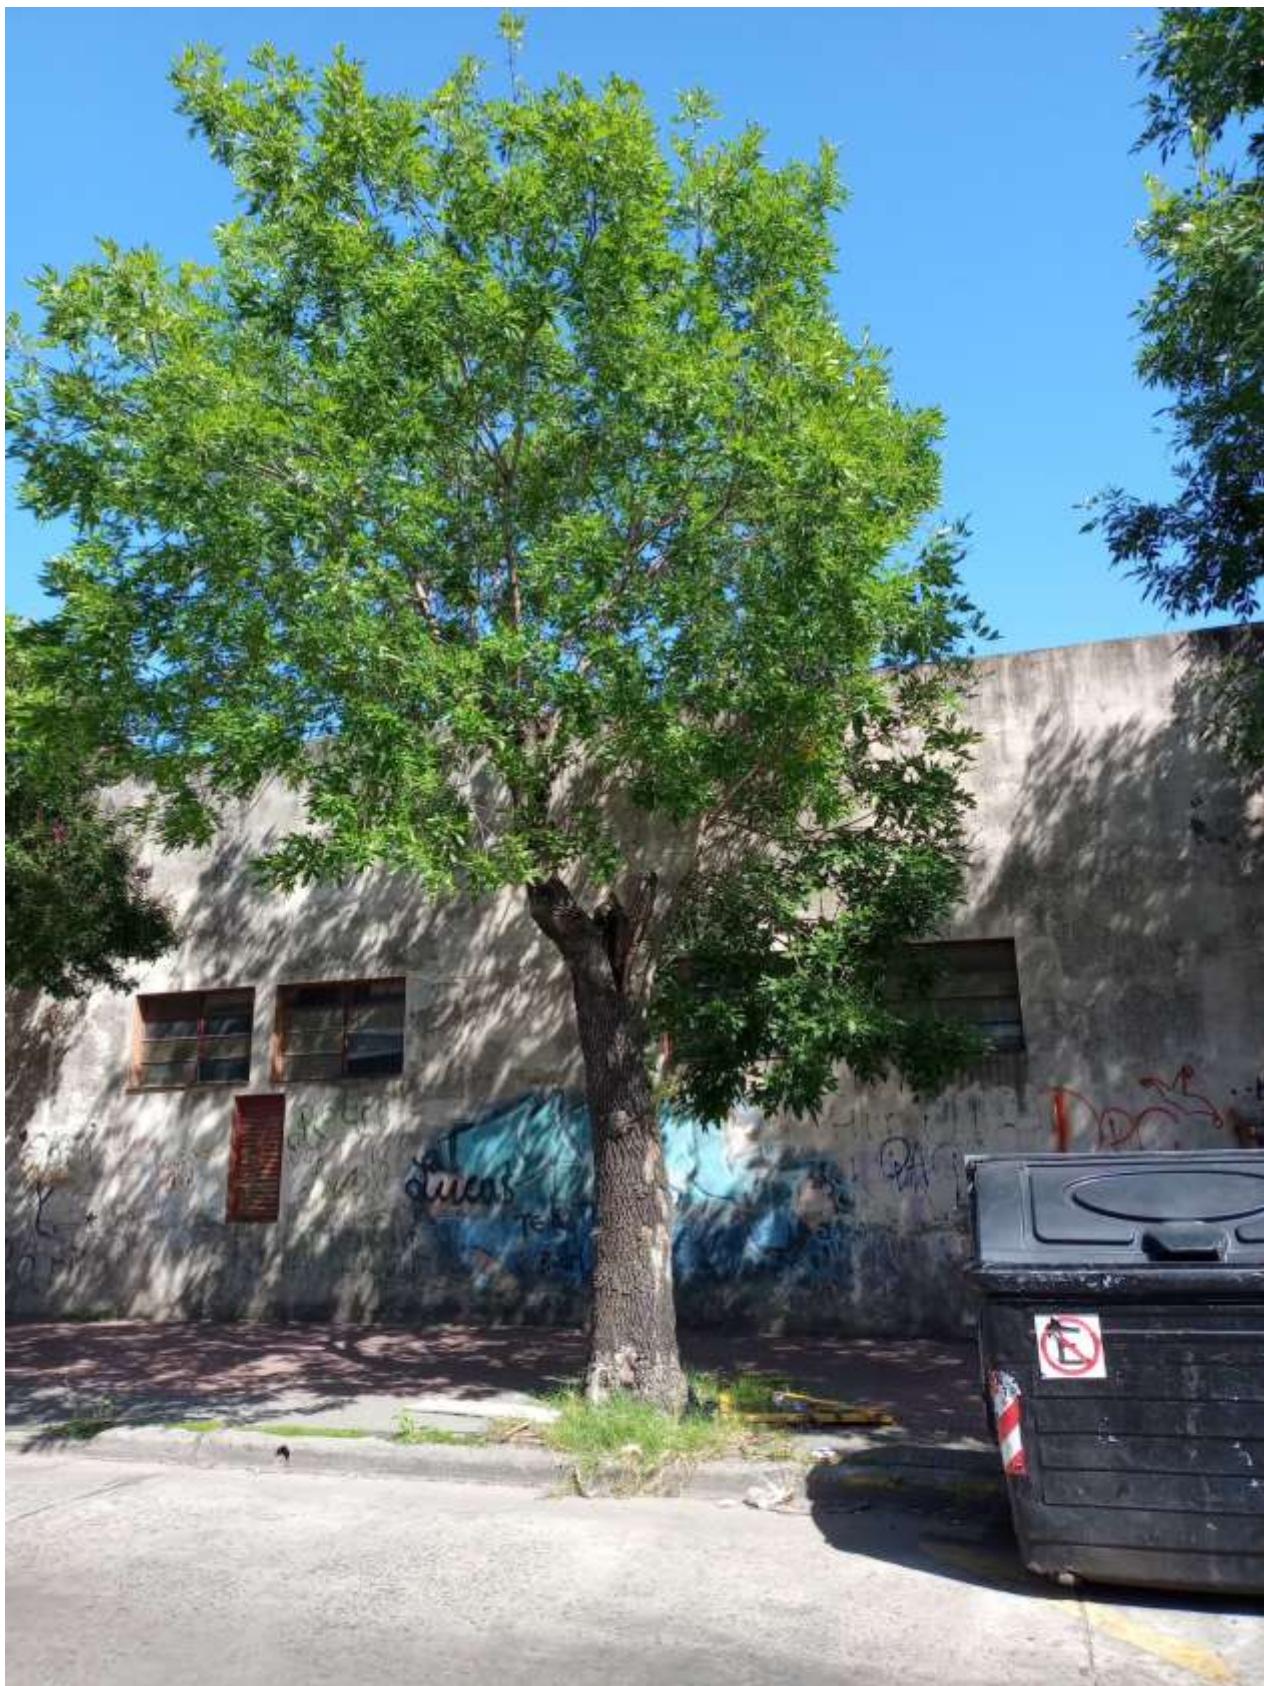
GOBIERNO DE LA CIUDAD DE BUENOS AIRES			
PLANILLA DE INSPECCION DE ARBOLES			
INSPeCCION N°			
AVISO:	ORCIO		
ARME:			
UBICACION DEL ARBOL:	CALLE CORAZON		
CALLE:	N° 2964 FIG		
ESPECIE BOTANICA:	FICINO		
ARBOL SECO	ARBOL SEMISECO		
PARAMETROS MECANICOS Y SANITARIOS DEL ARBOL			
ALTURA APROX (m)	19	INCLINACION:	SI / NO Mayor a 45° <input checked="" type="checkbox"/> Menor a 45° <input type="checkbox"/>
DAP (cm)	35	ORIENTACION DE LA INCLINACION	Hacia la calle <input type="checkbox"/> Hacia la propiedad <input type="checkbox"/> Hacia el largo de la vereda <input type="checkbox"/>
COPA DESBALANCEADA	<input checked="" type="checkbox"/>	DESCOPADO	DESCOPADO Y BROTAZO
FUSTE	DESCORTEZAMIENTO		
	Cavidades		
	basal	media	alta
pequeñas			CODOMINIAS
grandes			CHORREADOS
RAIZ	Exposta Levanta vereda; m ²	Provoca fisuras en el frente de la propiedad: SI / NO Ancho de vereda: 4,43 Código de vereda: 64 PR	
RAMAS	Quebradas/ Fisuradas	Codominias

Secas/ Secas en las puntas	Con mal ángulo de inserción	
	Con cavidades/ Tumores o Cancros	Tocones	
Bajas	Que invaden espacio aéreo		
Excesivas/ Cruzadas			
HOJAS	De coloración anormal	Síntomas de enfermedades	
	Con manchas foliares	Defoliación total / parcial	
	Con signos de insectos		
Recomendaciones del inspector:			
A: Objetivos de poda: Reducción Riesgo/ Eliminar interferencias/ Reducir sombra/resistencia al viento/mejorar la estética			
B: Tipos de poda: Formación/ Limpieza/ Aclaro/ Rafaldado/Reducción de copa/ Terciado/ Balanceo			
C: Extracción	D: Tratamiento sanitario		E: Trasplante F: Corte de raíces
		SUPERFICIAL	
		PROFUNDA	
Observaciones: PR ORCIA ARBOL ANUELAZO EN PESA PARO REPARANTE EN EL FUSTE MEDIO ESTA VUELTA MI PLANTERO.			
Datos del Inspector/Verificador			
GASTON HERMAN		Firma	
Nombre y Apellido		3534623	
		FM ó DNI

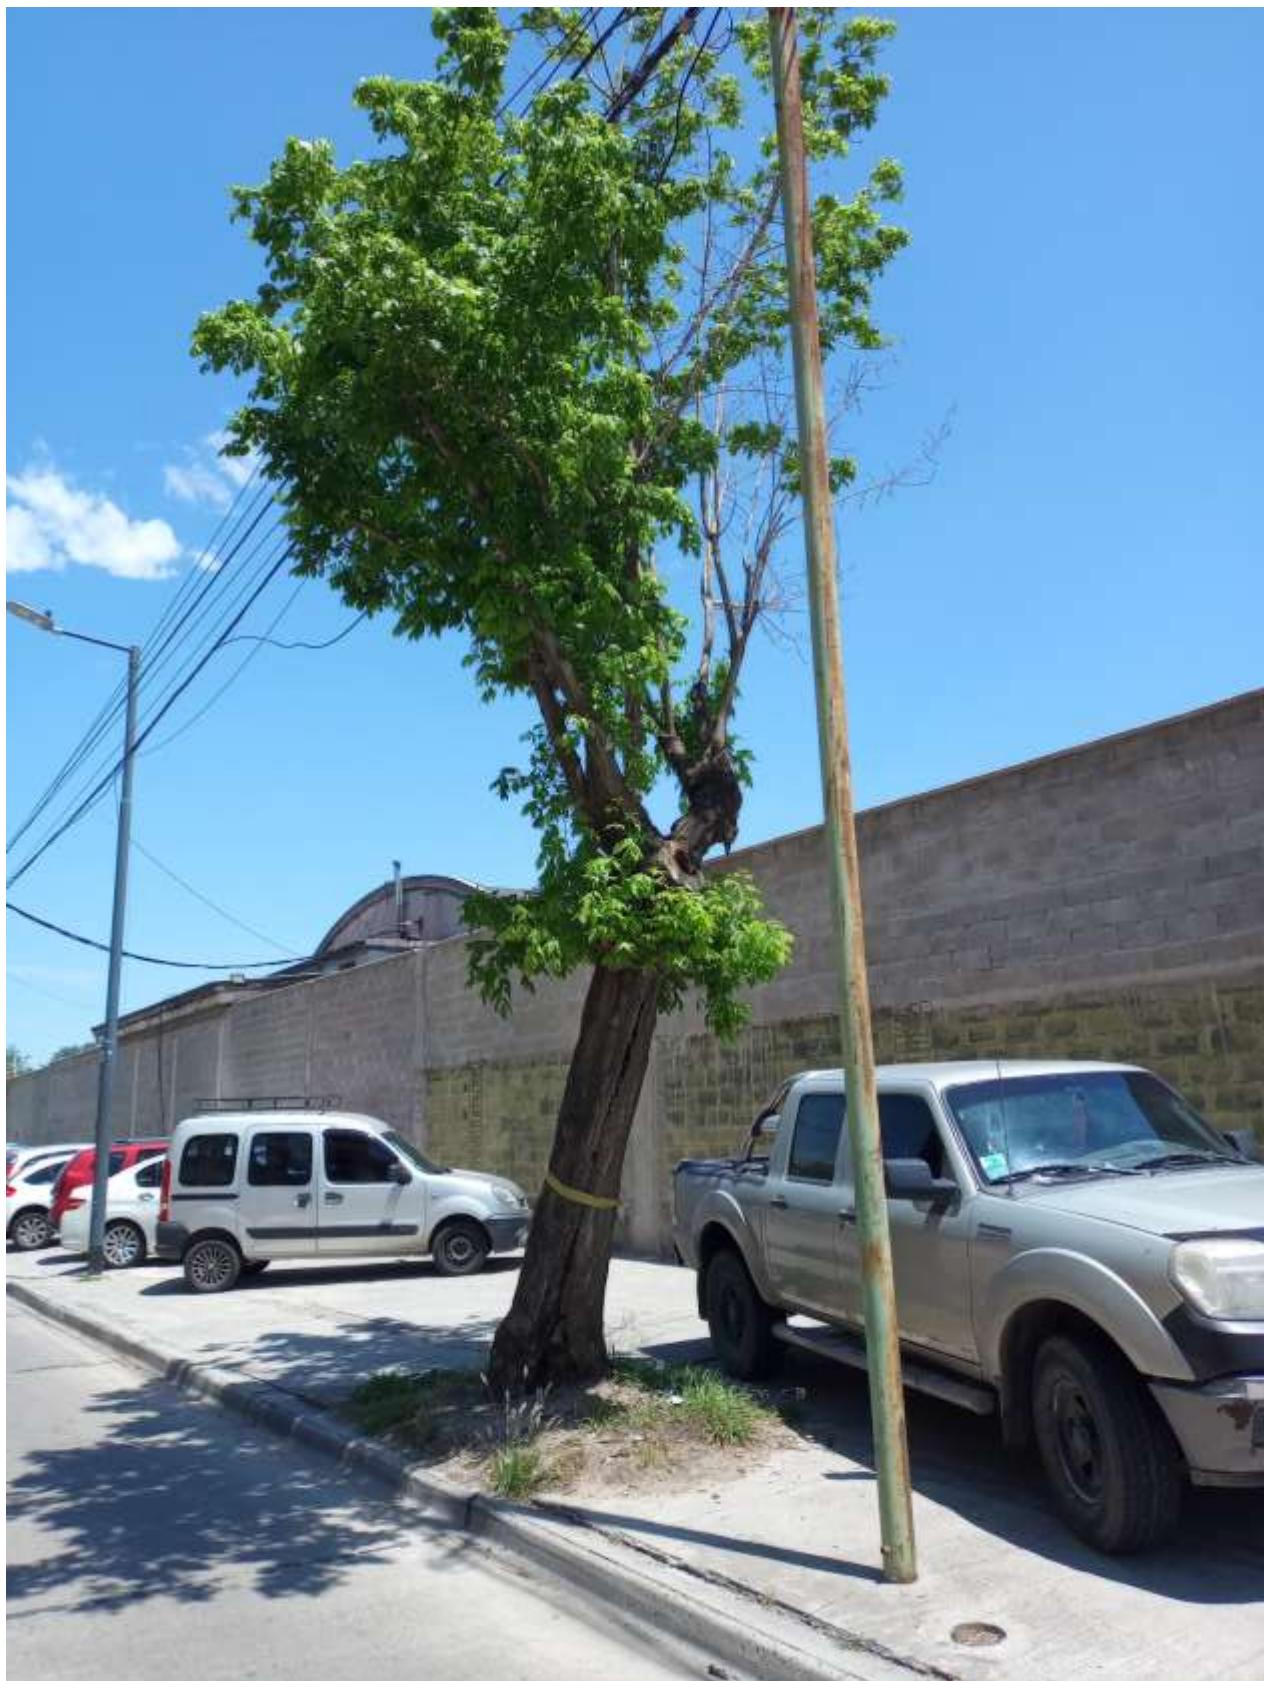
GOBIERNO DE LA CIUDAD DE BUENOS AIRES			INSPECCION N°		
AVISO:	oficio.					FECHA DE RELEVAMIENTO:	4/11/2022
ARME						Nº	
UBICACIÓN DEL ARBOL							
CALLE	De la Rosa.					Nº	7101
ESPECIE BOTANICA	Acer nigrum						
ARBOL SECO			ARBOL SEMISECO				
PARAMETROS MECANICOS Y SANITARIOS DEL ARBOL							
ALTURA APROX (m)	7.	INCLINACION: SI <input checked="" type="checkbox"/> NO			Mayor a 45° <input type="checkbox"/> Menor a 45° <input checked="" type="checkbox"/>		
DAP (cm)	45	ORIENTACION DE LA INCLINACION			Hacia la calle <input type="checkbox"/> Hacia la propiedad <input type="checkbox"/> Hacia el largo de la vereda <input checked="" type="checkbox"/>		
COPA DESBALANCEADA	DESCOPADO		DESCOPADO Y BROTADO				
FUSTE	DESCORTEZAMIENTO		FRUCTIFICACIONES FUNGICAS				
	Cavidades		CODOMINANCIAS				
	basal	media	alta	CHORREADOS			
pequeñas	<input checked="" type="checkbox"/>	<input checked="" type="checkbox"/>	Cavidad longitudinal en el fuste (m)

grandes	X		Espesor de pared remanente (cm)				
RAIZ	Exuesta	Provoca fisuras en el frente de la propiedad: SI / NO					
RAMAS	Levanta vereda: m ²						
	Quebradas/ Fisuradas				Codominancias		
	Secas/ Secas en las puntas				Con mal ángulo de inserción		
	Con cavidades/ Tumores o Cancros				Tocones		
	Bajitas				Que invaden espacio aéreo		
HOJAS	Excesivas/ Cruzadas						
	De coloración anormal	Síntomas de enfermedades					
	Con manchas foliares	Defoliación total / parcial					
Recomendaciones del inspector:							
A: Objetivos de poda: Reducción Riesgo/ Eliminar interferencias/ Reducir sombra/resistencia al viento/mejorar la estética							
B: Tipos de poda: Formación/ Limpieza/ Aclaro/ Refaldado/Reducción de copa/ Terciado/ Balanceo							
C: Extracción	D: Tratamiento sanitario		E: Trasplante		F: Corte de raíces		SUPERFICIAL
							PROFUNDA
Observaciones:							
Arbol con cavidad longitudinal desde la base hasta el inicio de las ramas principales.

Pr. alta							
Datos del Inspector/Verificador							
ESTUCHEA VILLALBA		Firma		36905700			
Nombre y Apellido				FM ó DNI

ALTA	8842945	DE LA ROSA	7101	S/V	Ejemplar con inclinación menor a 45°, con cavidades múltiples y cavidad longitudinal desde la base hasta el inicio de las ramas principales.
MEDIA	8842948	GOLETA JULIA	6806 LD3	S/V	Ejemplar con cavidad en el fuste, ahuecamiento tanto en el fuste como en ramas, posee 3 brazos con fisuras y comprometido en su base.
ALTA	8846000	GORDILLO, TIMOTEZO	5310	POR RAICES	Ejemplar seco. Vereda se deriva con corte de raíces en la misma parcela.
ALTA	8846156	HUDSON	4585	36m (64PG)	Ejemplar seco. Cerrar plantera y abrir nueva alejada de entrada de auto de 1,6x1,6m (6,4ml). Vereda ARME 8846158.
ALTA	8845512	LARRAYA	3271	S/V	ejemplar con inclinación mayor a 45°, cavidades basales y medias, ramas secas/con cavidades, pudrición basal en cuello de raíz, anclaje comprometido, con movimiento.
MEDIA	8845514	MIRALLA	3389	S/V	Ejemplar semiseco con fuste quebrado.
ALTA	8846182	MONTIEL	5089 LA2	27m (64PG)	Ejemplar seco con cavidades en ramas. Plantera 1,2x1,2m (4,8ml). Vereda ARME 8846184.

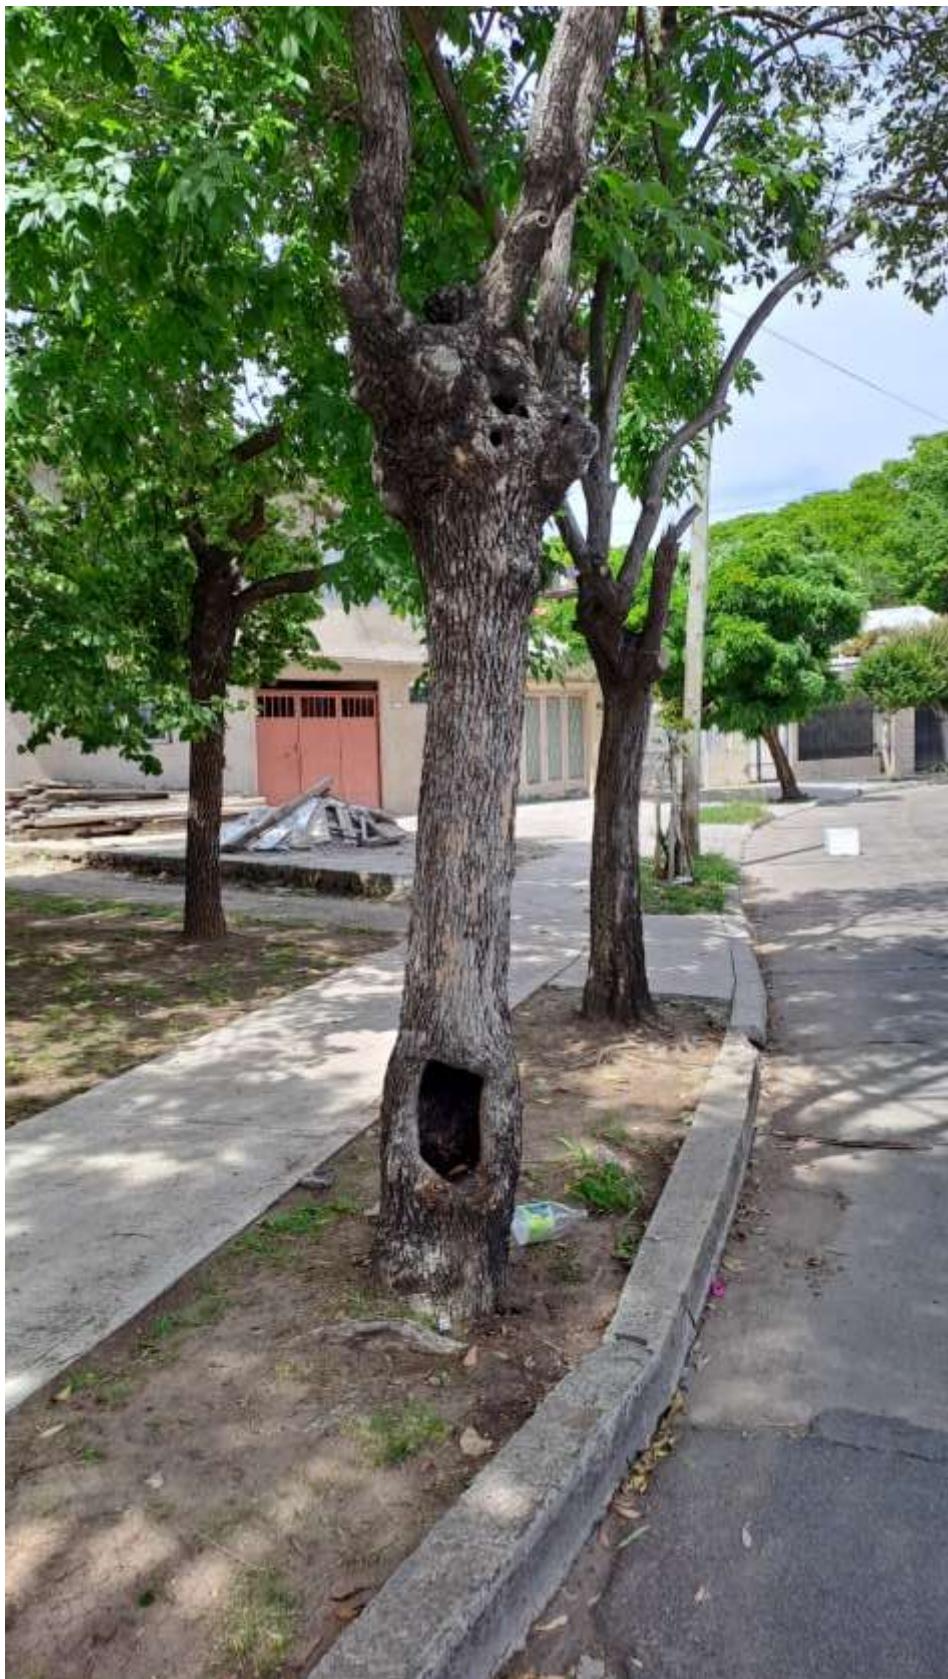
GOBIERNO DE LA CIUDAD DE BUENOS AIRES		
		PLANILLA DE INSPECCION DE ARBOLES		
AVISO:		INSPeCCION N°		
Oficio		10,11,22		
ARME				
UBICACIÓN DEL ARBOL				
CALLE	Colecta Julia		Nº 6806 LD3	
ESPECIE BOTANICA	Ficus			
ARBOL SECO			ARBOL SEMISECO	
PARAMETROS MECANICOS Y SANITARIOS DEL ARBOL				
ALTURA APROX (m)	8	INCLINACION: SI / NO		Mayor a 45°
DAP (cm)	25	Menor a 45°		
ORIENTACION DE LA INCLINACION				
Hacia la calle				
Hacia la propiedad				
Hacia el largo de la vereda				
COPA DESBALANCEADA				
DESCORTEZAMIENTO		DESCOPADO		DESCOPADO Y BROTADO
FUSTE	Cavidades			FRUCTIFICACIONES FUNGICAS
	basal	media	alta	CODOMINIAS CHORREADOS
pequeñas		X	Cavidad longitudinal en el fuste (m)	
grandes			Espesor de pared remanente (cm)	
RAIZ	Expuesta	Provoca fisuras en el frente de la propiedad: SI / NO		
	Levanta vereda: m ²	Ancho de vereda: Código de vereda:		
RAMAS	Quebradas/ Fisuradas			Codominias
	Secas/ Secas en las puntas			Con mal ángulo de inserción

Con cavidades/ Tumores o Cencros			Tocones	
Bajas			Que invaden espacio aéreo	
HOJAS	Excesivas/ Cruzadas			
	De coloración anormal			Síntomas de enfermedades
	Con manchas foliares			Defoliación total / parcial
Con signos de insectos				
Recomendaciones del inspector:				
A: Objetivos de poda: Reducción Riesgo/ Eliminar interferencias/ Reducir sombra/resistencia al viento/mejorar la estética				
B: Tipos de poda: Formación/ Limpieza/ Aclaro/ Refaldado/Reducción de copa/ Terciado/ Balanceo				
C: Extracción				
D: Tratamiento sanitario		E: Trasplante		F: Corta de raíces
				SUPERFICIAL
				PROFUNDA
Observaciones:				
<p>Ejemplar presenta covdad en el fuste, obviamente tanto en el fuste como en rama Si solicita extraccion ya que el mismo solo posee 3 brozos, con fisuras y comprometido en la base.</p> <p>Extraccion - Briondial medio</p>				
Datos del inspector/Verificador				
Nombre y Apellido		Firma		FM ó DNI
