Resolución Presidencia Junta Comuna

Referencia: Resolución Arbolado ENERO 2023

Referencia: Anexo Planillas de Inspección y Fotos Resol. Arbolado ENERO 2023

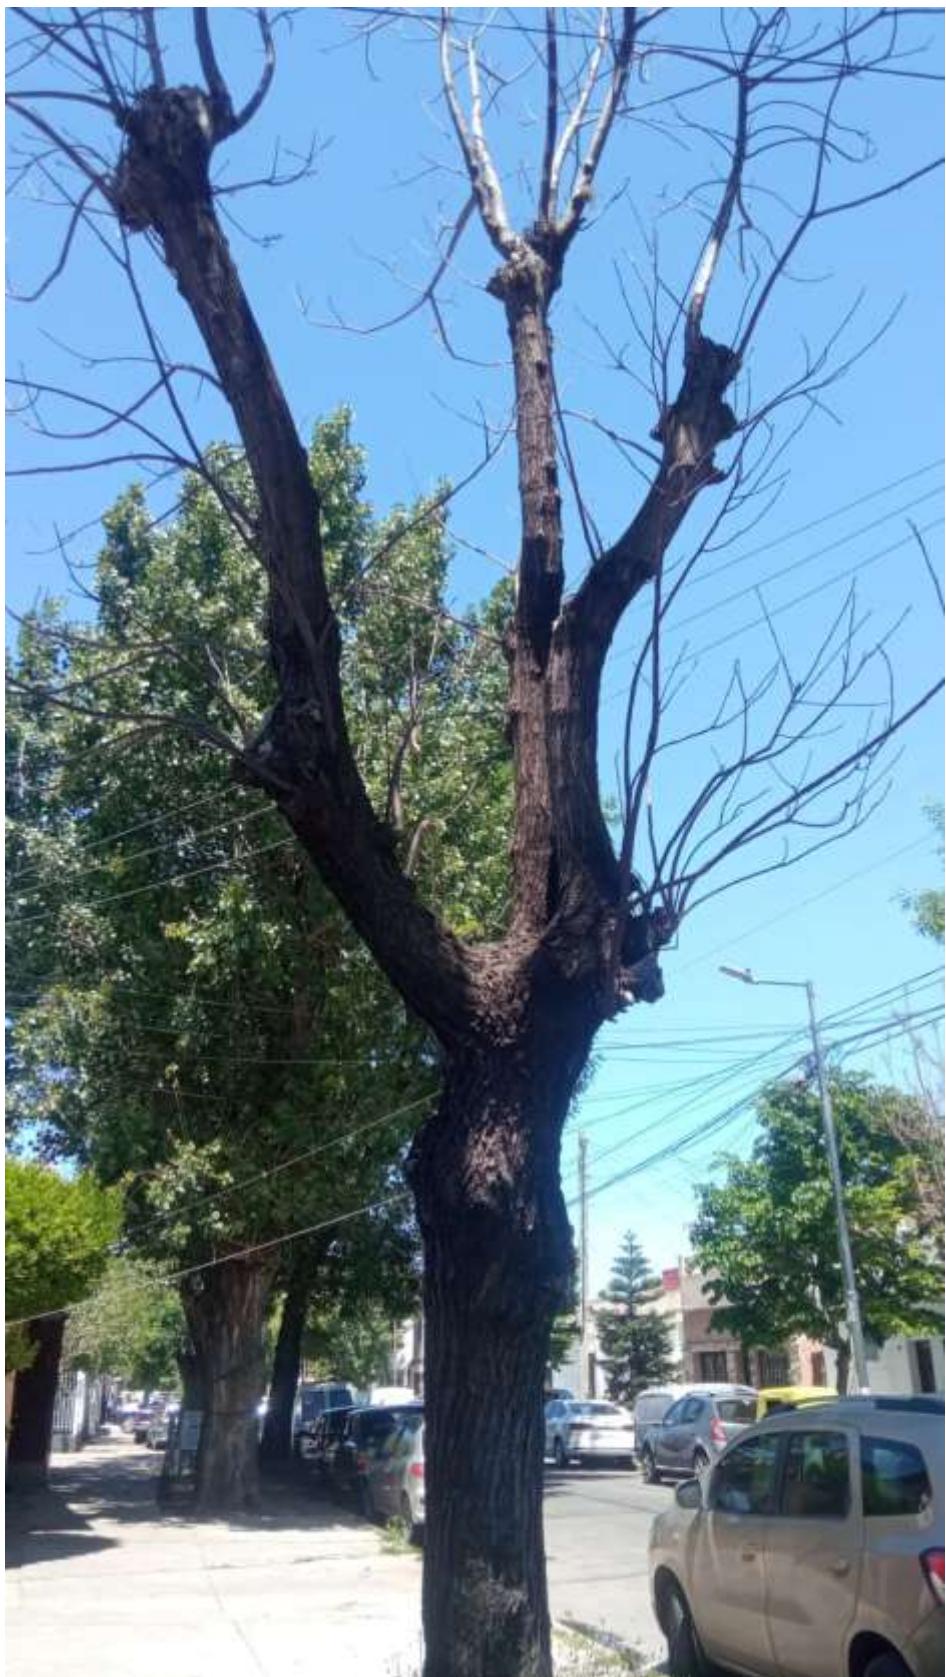
GOBIERNO DE LA CIUDAD DE BUENOS AIRES PLANILLA DE INSPECCION DE ARBOLES INSPECCION N°						
AVISO:	S00511242/22		FECHA DE RELEVAMIENTO:	4/11/22		
ARME			INSPECCION N°	5310		
UBICACION DEL ARBOL						
CALLE	Timoteo Gorosito		N°	5310		
ESPECIE BOTANICA	Alamo					
ARBOL SECO	<input checked="" type="checkbox"/>	ARBOL SEMISECO	<input type="checkbox"/>			
PARAMETROS MECANICOS Y SANITARIOS DEL ARBOL						
ALTURA APROX (m)	10	INCLINACION:	SI / NO	Mayor a 45°	<input type="checkbox"/>	
DAP (cm)	50			Menor a 45°	<input type="checkbox"/>	
ORIENTACION DE LA INCLINACION						
COPA DESBALANCEADA	DESCOPADO	DESCOPADO Y BROTADO FRUCTIFICACIONES FUNGICAS				
FUSTE	DESCORTEZAMIENTO	CODOMINANCIAS CHORREADOS				
	pequeñas	basal	media	alta	Cavidad longitudinal en el fuste (m)	
					Espesor de pared remanente (cm)	
RAIZ	Expuesta	Provoca fisuras en el frente de la propiedad: SI / NO				
	Levanta vereda: m ²	Ancho de vereda: 4,4m Código de vereda: Cemento

RAMAS	Quebradas/ Fisuradas	Codominancias				
	Secas/ Secas en las puntas	Con mal ángulo de inserción				
	Con cavidades/ Tumores o Cancros	Tocones				
	Bajas	Que invaden espacio aéreo				
HOJAS	Excesivas/ Cruzadas					
	De coloración anormal	Síntomas de enfermedades				
	Con manchas foliares	Defoliación total / parcial				
Con signos de insectos						
Recomendaciones del Inspector:						
A: Objetivos de poda: Reducción Riesgo/ Eliminar interferencias/ Reducir sombra/resistencia al viento/mejorar la estética						
B: Tipos de poda: Formación/ Limpieza/ Aclarado/ Refaldado/Reducción de copa/ Terciado/ Balanceo						
C: Extracción	D: Tratamiento sanitario	E: Trasplante	F: Corte de raíces	SUPERFICIAL	PROFUNDA	
Observaciones:						
<p>Ejemplar seco, corresponde Extracción+ Vereda.</p> <p>A reposar: 26 m².</p> <p>Posee 2 planteros de 2 x 2m.</p> <p>P. Alta.</p>						
Datos del Inspector/Verificador						
Nombre y Apellido		Firma		FM ó DNI

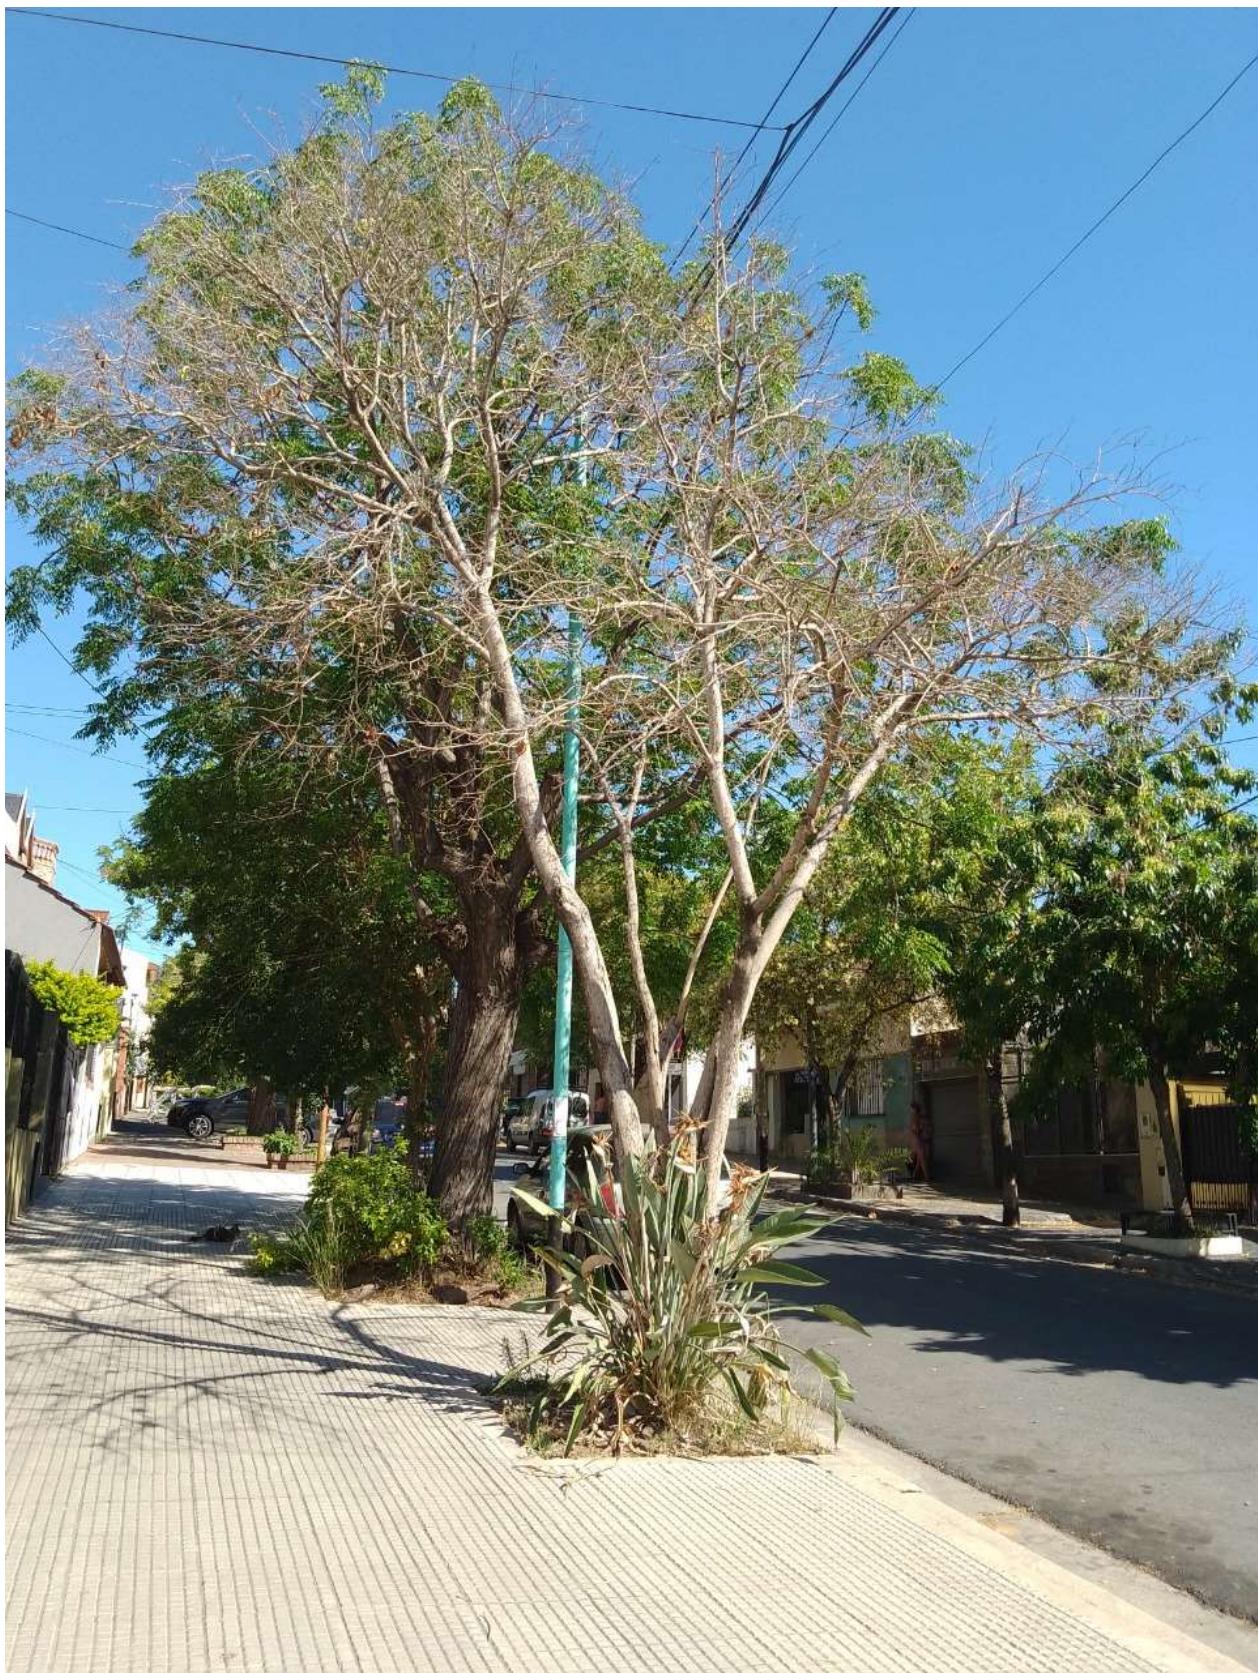
GOBIERNO DE LA CIUDAD DE BUENOS AIRES				
PLANILLA DE INSPECCION DE ARBOLES				
G.C.B.A.		INSPRECION N°		
AVISO:	OFICIO	FECHA DE RELEVAMIENTO:	5/12/22	
ARME				
UBICACION DEL ARBOL				
CALLE	Hudson	Nº	4585	
ESPECIE BOTANICA	Liquistmo			
ARBOL SECO	X	ARBOL SEMISECO		
PARAMETROS MECANICOS Y SANITARIOS DEL ARBOL				
ALTURA APROX (m)	8	INCLINACION: SI / NO	Mayor a 45°	
DAP (cm)	32		Menor a 45°	
		ORIENTACION DE LA INCLINACION	Hacia la calle Hacia la propiedad Hacia el largo de la vereda	
COPA DESBALANCEADA		DESCOPADO	DESCOPADO Y BROTADO	
FUSTE	DESCORTEZAMIENTO	Cavidades		FRUCTIFICACIONES FUNGICAS CODOMINIAS CHORREADOS
		basal	media	
RAIZ	pequeñas			Cavidad longitudinal en el fuste (m) Espesos de pared remanente (cm)
	grandes			
RAMAS	Exuesta		Provoca fisuras en el frente de la propiedad: SI / NO	
	Levanta vereda; m ²	36	44	64PG
HOJAS	Quebradas/ Fisuradas		Codominias	
	Secas/ Secas en las puntas		Con mal ángulo de inserción

Con cavidades/ Tumores o Cancros			Tocones	
Bajas			Que invaden espacio aéreo	
Excesivas/ Cruzadas				
De coloración anormal		Síntomas de enfermedades		
Con manchas foliares		Defoliación total / parcial		
Recomendaciones del Inspector: A: Objetivos de poda: Reducción Riesgo/ Eliminar interferencias/ Reducir sombra/resistencia al viento/mejorar la estética B: Tipos de poda: Formación/ Limpieza/ Adareo/ Refaldado/Reducción de copa/ Terciado/ Balanceo C: Extracción D: Tratamiento sanitario E: Trasplante F: Corte de raíces SUPERFICIAL PROFUNDA				
Observaciones:				
Prioridad alta Comer plantera alejada de la entrada de auto Plantera: 1,6 x 1,6				
Datos del Inspector/Verificador

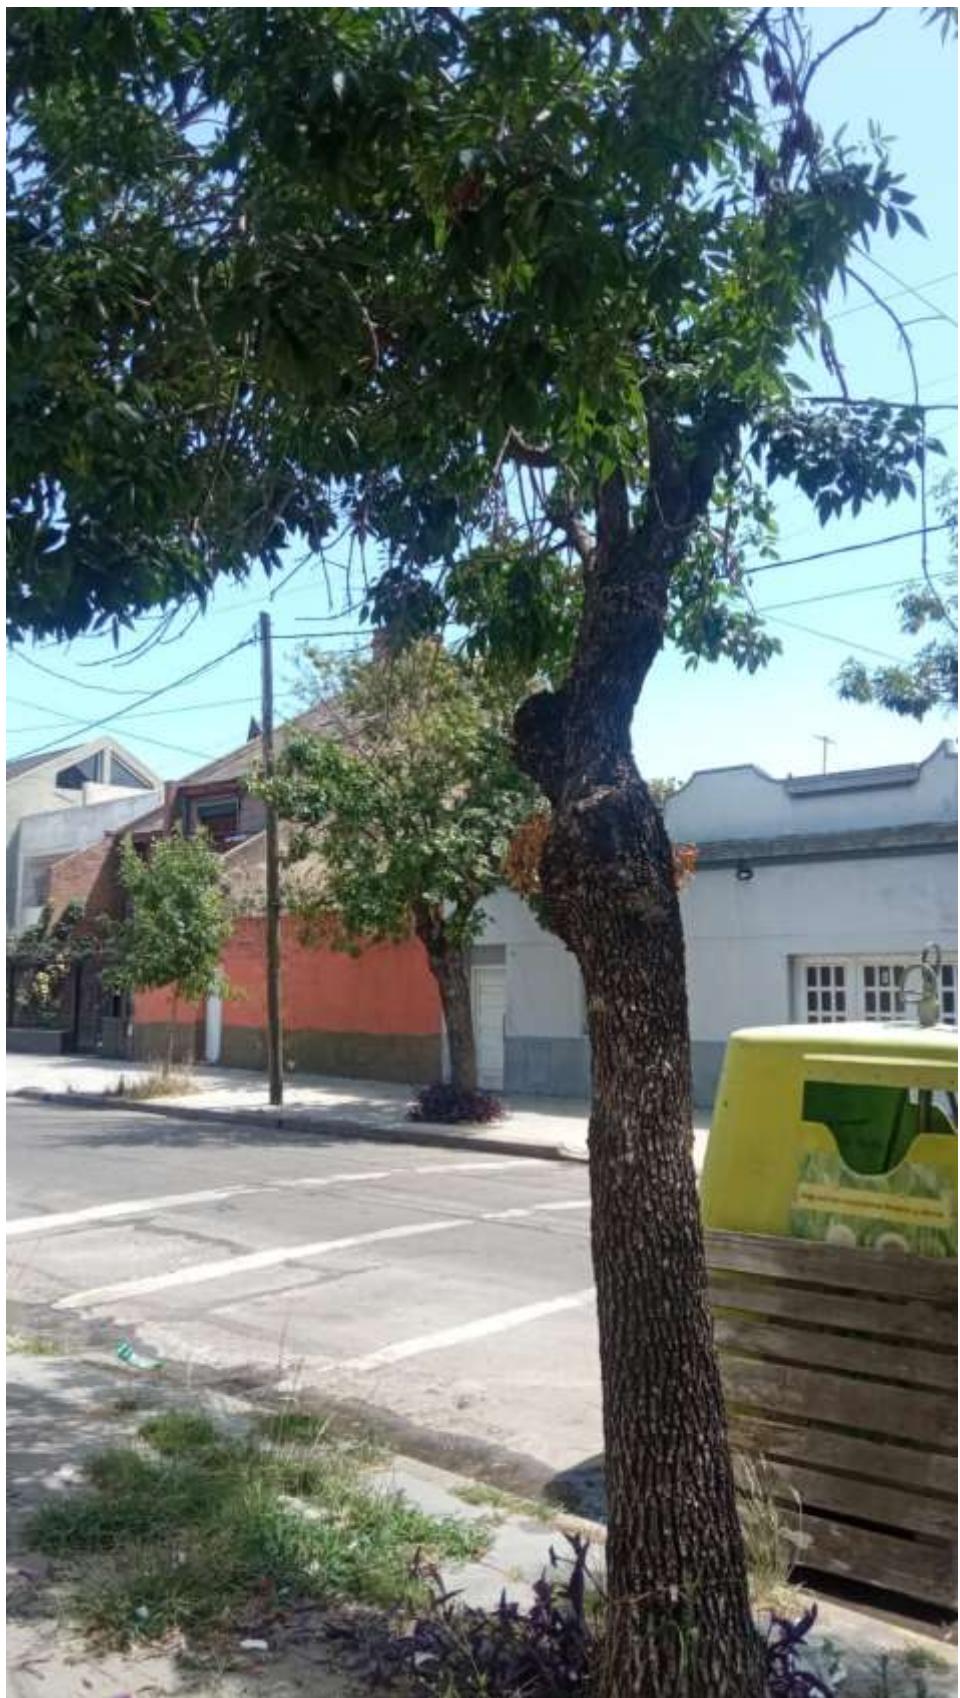
G.C.B.A.		GOBIERNO DE LA CIUDAD DE BUENOS AIRES PLANILLA DE INSPECCION DE ARBOLES		
		INSPECCION N°		
AVISO:	OFICIO		FECHA DE RELEVAMIENTO: 16/12/22	
ARME				
UBICACIÓN DEL ARBOL				
CALLE	LAVARAYA		N°	3271
ESPECIE BOTANICA	FRESNO			
ARBOL SECO	<input type="checkbox"/>	ARBOL SEMISECO	<input type="checkbox"/>	
PARAMETROS MECANICOS Y SANITARIOS DEL ARBOL				
ALTURA APROX (m)	25	INCLINACION: <input checked="" type="checkbox"/> SI <input type="checkbox"/> NO	Mayor a 45° <input type="checkbox"/>	Menor a 45° <input type="checkbox"/>
DAP (cm)	6	ORIENTACION DE LA INCLINACION <input type="checkbox"/> Hacia la calle <input checked="" type="checkbox"/> X <input type="checkbox"/> Hacia la propiedad <input type="checkbox"/> <input type="checkbox"/> Hacia el largo de la vereda <input type="checkbox"/>		
COPA DESBALANCEADA		DESCOPADO	DESCOPADO Y BROTADO	
FUSTE	DESCORTEZAMIENTO		FRUCTIFICACIONES FUNGICAS	
	basal	media	alta	CODOMINIAS

pequeñas			CHORREADOS	
grandes	X	X	Cavidad longitudinal en el fuste (m)	
RAIZ	Exuesta		Espesor de pared remanente (cm)	
	Levanta vereda: m ²		Provoca fisuras en el frente de la propiedad: SI / NO Ancho de vereda: Código de vereda:	
RAMAS	Quebradas/ Fisuradas		Codomiancias	
	Secas/ Secas en las puntas		X	Con mal ángulo de inserción
Con cavidades/ Tumores o Cancros		X	Tocones	X
Bajas			Que invaden espacio aéreo	
Excesivas/ Cruzadas				
HOJAS	De coloración anormal		Síntomas de enfermedades	
	Con manchas foliares		Defoliación total / parcial	
	Con signos de insectos			
Recomendaciones del inspector: A: Objetivos de poda: Reducción Riesgo/ Eliminar interferencias/ Reducir sombra/resistencia al viento/mejorar la estética B: Tipos de poda: Formación/ Limpieza/ Aclarado/ Refaldado/Reducción de copa/ Terciado/ Balanceo C: Extracción <input type="checkbox"/> D: Tratamiento sanitario <input type="checkbox"/> E: Trasplante <input type="checkbox"/> F: Corte de raíces <input type="checkbox"/> <input type="checkbox"/> SUPERFICIAL <input type="checkbox"/> PROFUNDA

Observaciones: <i>Ejemplor con inclinación hacia la calle con pudrición basal en cuello de raíz Anclaje comprometido un movimiento.</i>				
P. ALTA				
Datos del Inspector/Verificador Gallardo, María Nombre y Apellido

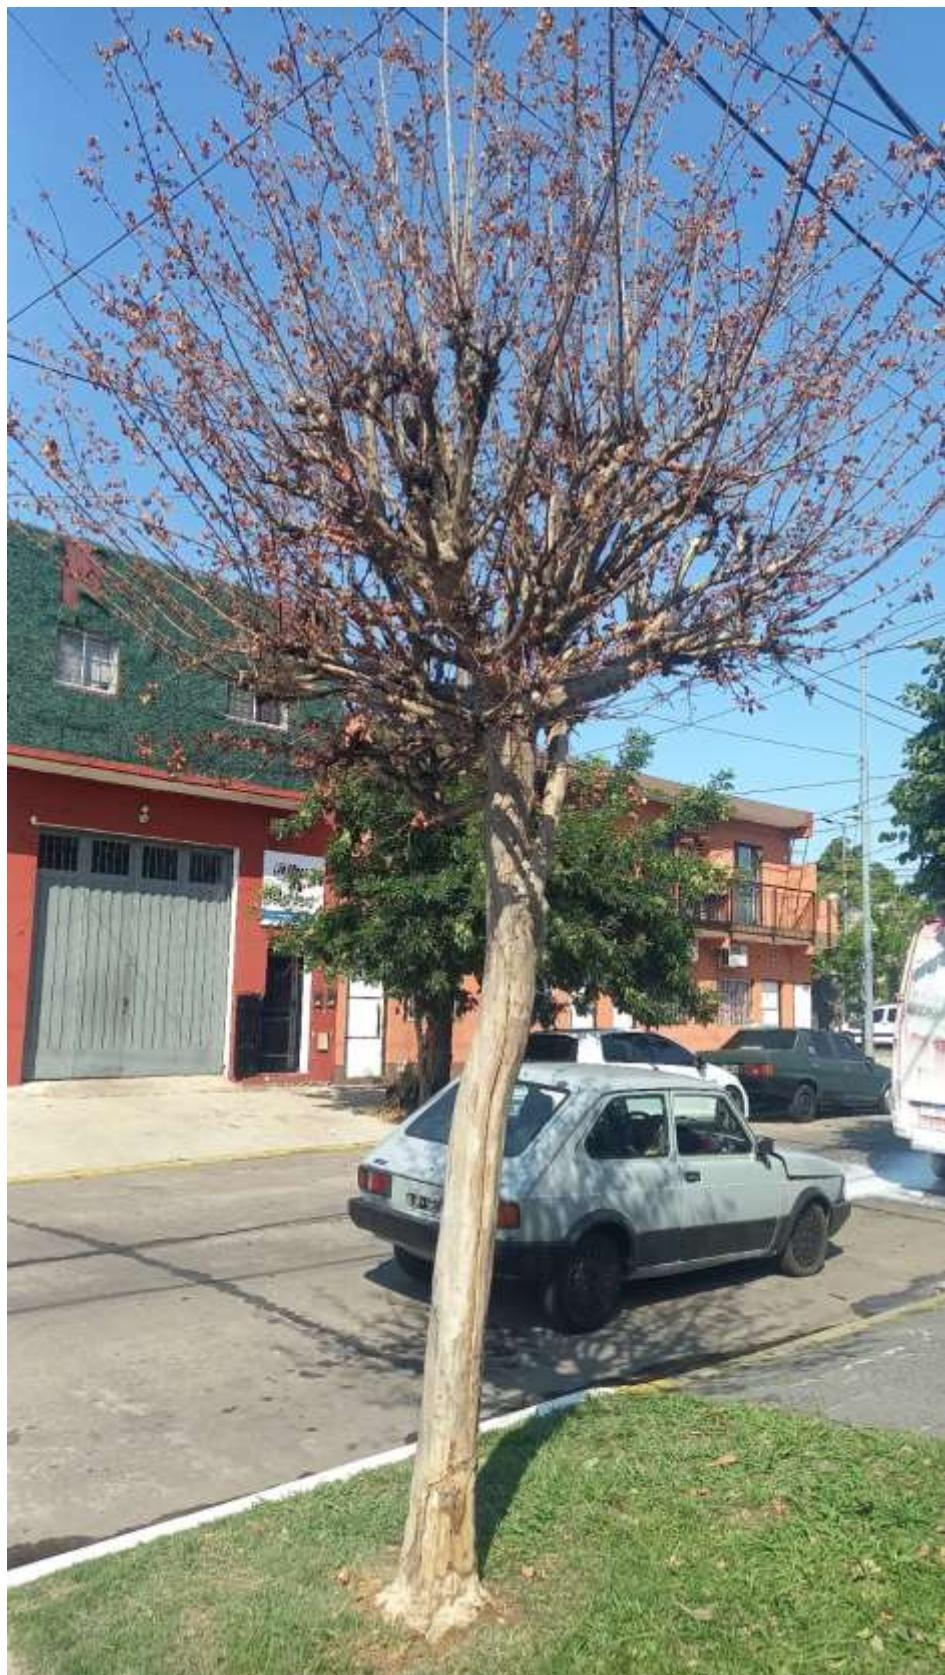
GOBIERNO DE LA CIUDAD DE BUENOS AIRES				
PLANIJA DE INSPECCION DE ARBOLES				
G.C.B.A.		INSPECCION N°		
AVISO:	500559374 22			
ARME:				
UBICACION DEL ARBOL:				
CALLE:	MIRALLES	Nº:	3389	
ESENCIA BOTANICA:	LIGESTROEMIA INDICA			
ARBOL SECO:	<input type="checkbox"/>	ARBOL SEMISECO:	<input checked="" type="checkbox"/>	
PARAMETROS MECANICOS Y SANITARIOS DEL ARBOL				
ALTURA APROX (m)	5	INCLINACION: SI / NO	Mayor a 45° <input type="checkbox"/> Menor a 45° <input type="checkbox"/>	
DAP (cm)	18	ORIENTACION DE LA INCLINACION	Hacia la calle Hacia la propiedad Hacia el largo de la vereda <input type="checkbox"/>	
COPA DESBALANCEADA		DESCOPADO	DESCOPADO Y BROTADO	
FUSTE	DESCORTEZAMIENTO	Cavidades		FRUCTIFICACIONES FUNGICAS
		basal	media	alta
pequeñas			Cavidad longitudinal en el fuste (m)	
grandes			Espesor de pared remanente (cm)	
RAIZ	Expuesta	Provoca fisuras en el frente de la propiedad: SI / NO		
Levanta vereda; m ²

RAMAS	Quebradas/ Fisuradas Secas/ Secas en las puntas Con cavidades/ Tumores o Cancros Bajas Excesivas/ Cruzadas	Codominancias Con mal ángulo de inserción Tocones Que invaden espacio aéreo		
HOJAS	De coloración anormal Con manchas foliares Con signos de Insectos	Síntomas de enfermedades Defoliación total / parcial		
<p><i>Recomendaciones del Inspector:</i></p> <p>A: Objetivos de poda: Reducción Riesgo/ Eliminar interferencias/ Reducir sombra/resistencia al viento/mejorar la estética B: Tipos de poda: Formación/ Limpieza/ Aclareo/ Refaldado/Reducción de copa/ Terciado/ Balanceo C: Extracción <input type="checkbox"/> D: Tratamiento sanitario <input type="checkbox"/> E: Trasplante <input type="checkbox"/> F: Corte de raíces <input type="checkbox"/> SUPEFRICIAL <input type="checkbox"/> PROFUNDA <input type="checkbox"/></p>				
<p>Observaciones:</p> <p>FUSTE QUEBRADO</p> <p>P. MEDIA</p>				
<p>Datos del Inspector/Verificador</p> <p>MÓNICO CHEVES

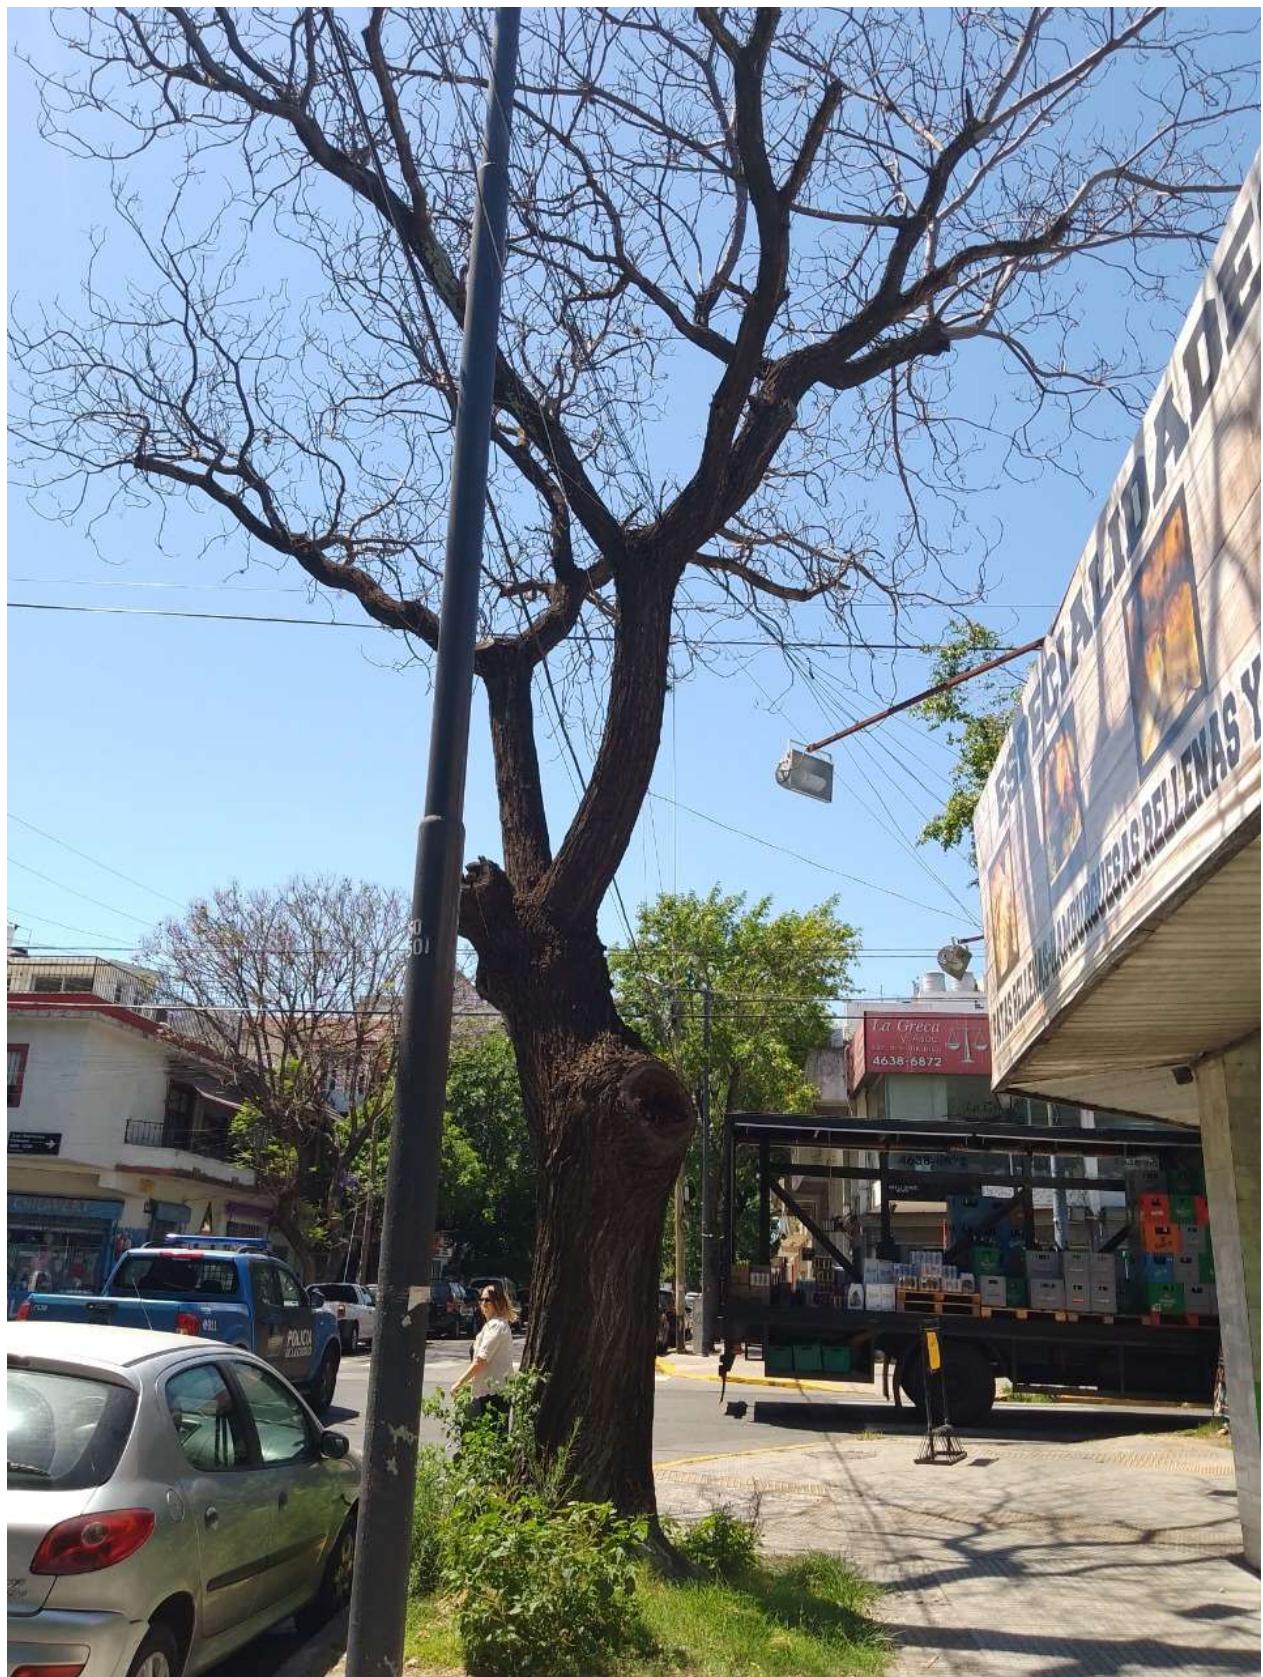
GOBIERNO DE LA CIUDAD DE BUENOS AIRES		PLANILLA DE INSPECCION DE ARBOLES		
G.C.B.A.		INSPECCION N°		
AVISO:	OFICIO			
ARME				
UBICACION DEL ARBOL				
CALLE	Montiel N° 5089 LAZ			
ESPECIE BOTANICA	Parrao			
ARBOL SECO	<input checked="" type="checkbox"/>	ARBOL SEMISECO	<input type="checkbox"/>	
PARAMETROS MECANICOS Y SANITARIOS DEL ARBOL				
ALTURA APROX (m)	11	INCLINACION: SI <input checked="" type="radio"/> NO	Mayor a 45° <input type="checkbox"/> Menor a 45° <input type="checkbox"/>	
DAP (cm)	54	ORIENTACION DE LA INCLINACION	Hacia la calle Hacia la propiedad Hacia el largo de la vereda	
COPA DESBALANCEADA				
FUSTE	DESCORTEZAMIENTO	DESCOPADO	DESCOPADO Y BROTADO	
		Cavidades		FRUCTIFICACIONES FUNGICAS
	pequeñas grandes	basal media	alta	CODOMINANCIAS CHORREADOS Cavidad longitudinal en el fuste (m) Espesor de pared remanente (cm)
RAIZ	Expuesta Levanta vereda: m ²	Provoca fisuras en el frente de la propiedad: SI / NO 64 PG	4M.

RAMAS	Quebradas/ Fisuradas Secas/ Secas en las puntas Con cavidades/ Tumores o Cancros Bajas Excesivas/ Cruzadas		Codominancias Con mal ángulo de inserción Tocones Que invaden espacio aéreo	
	HOJAS	De coloración anormal Con manchas foliares Con signos de insectos	Síntomas de enfermedades Defoliación total / parcial	
Recomendaciones del Inspector: A: Objetivos de poda: Reducción Riesgo/ Eliminar interferencias/ Reducir sombra/resistencia al viento/mejorar la estética B: Tipos de poda: Formación/ Limpieza/ Aclareo/ Refaldado/Reducción de copa/Terciado/Balanceo C: Extracción D: Tratamiento sanitario E: Trasplante F: Corte de raíces SUPERFICIAL PROFUNDA				
Observaciones:				
Prioridad alta Plantaera: 1,2 x 1,2 (4,8 m)				
Datos del Inspector/Verificador

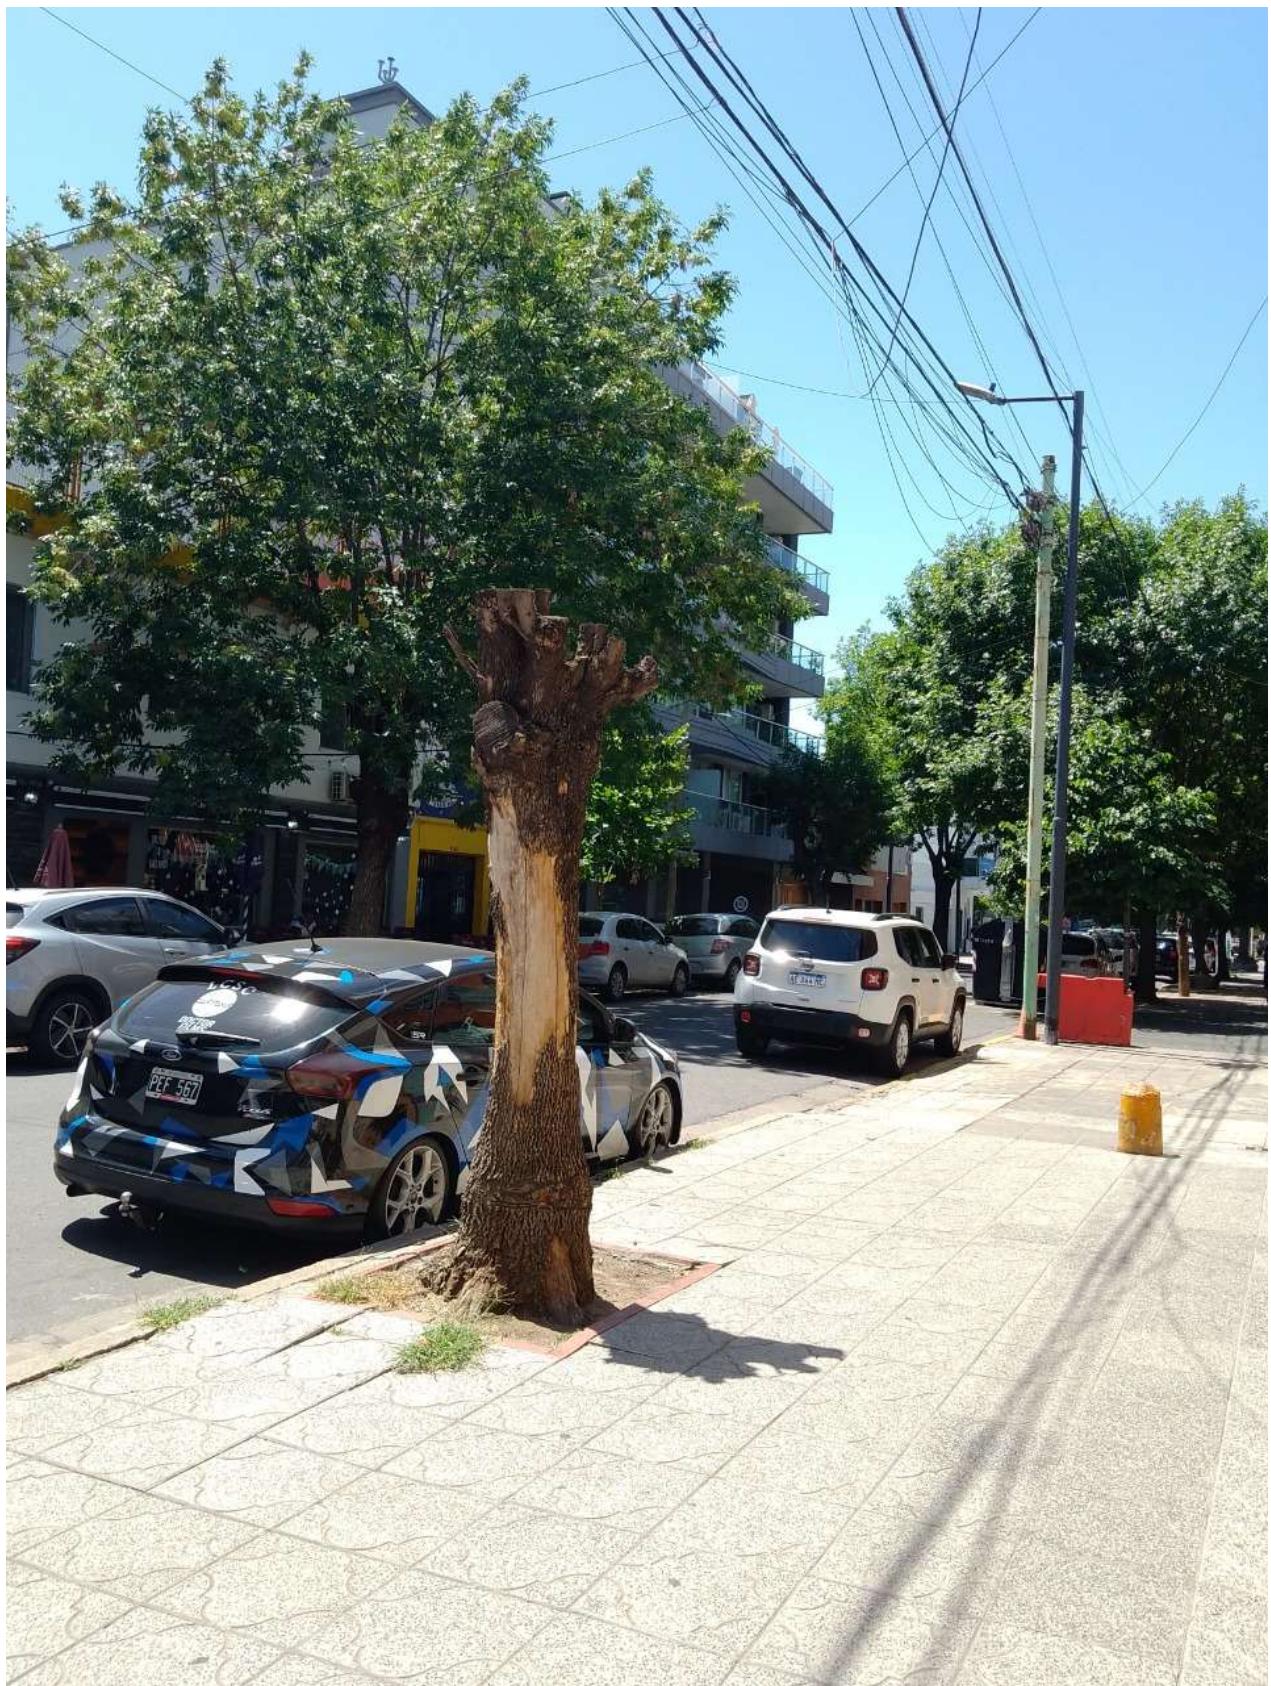
GOBIERNO DE LA CIUDAD DE BUENOS AIRES				
PLANILLA DE INSPECCION DE ARBOLES				
G.C.B.A.		INSPECCION N°		
AVISO:	OFICIO	FECHA DE RELEVAMIENTO:	28/11/22	
ARME				
UBICACION DEL ARBOL	Montiel	Nº	5133	
CALLE				
ESPECIE BOTANICA	Fresno			
ARBOL SECO	X	ARBOL SEMISECO		
PARAMETROS MECANICOS Y SANITARIOS DEL ARBOL				
ALTURA APROX (m)	2	INCLINACION: SI <input checked="" type="checkbox"/> NO	Mayor a 45° <input type="checkbox"/> Menor a 45° <input type="checkbox"/>	
DAP (cm)	34	ORIENTACION DE LA INCLINACION	Hacia la calle Hacia la propiedad Hacia el largo de la vereda	
COPA DESBALANCEADA	DESCOPADO	X	DESCOPADO Y BROTADO	
FUSTE	DESCORTEZAMIENTO	Cavidades		FRUCTIFICACIONES FUNGICAS
	pequeñas	basal	media	CODOMINANCIAS
	grandes			CHORREADOS
RAIZ	Expuesta			Cavidad longitudinal en el fuste (m)
	Levanta vereda: m ²	36	???	Espesor de pared remanente (cm)
				Provoca fisuras en el frente de la propiedad: SI / NO
RAMAS	Quebradas/ Fisuradas			4,4

Secas/ Secas en las puntas			Codominancias
	Con cavidades/ Tumores o Cancros			Con mal ángulo de inserción
HOJAS	Bajas			Tocones
	Excesivas/ Cruzadas			Que invaden espacio aéreo
	De coloración anormal	Síntomas de enfermedades		
Con manchas foliares	Defoliación total / parcial			
<i>Recomendaciones del inspector:</i> A: Objetivos de poda: Reducción Riesgo/ Eliminar interferencias/ Reducir sombra/resistencia al viento/mejorar la estética B: Tipos de poda: Formación/ Limpieza/ Aclareo/ Refaldado/Reducción de copa/ Terciado/ Balanceo C: Extracción D: Tratamiento sanitario E: Trasplante F: Corte de raíces SUPERFICIAL PROFUNDA				
Observaciones:				
Prioridad alta Plautera: 1,2 x 1,2 (correr a exacta) Abrir otra plautera de 1,2 x 1,2 en 5133 LA				
Datos del Inspector/Verificador				
F.ROSA

ALTA	8846186	MONTIEL	5133	36m (64PG)	Ejemplar seco, descopado. Cerrar plantera y abrir en EXACTA de 1,2x1,2m (4,8ml) y abrir otra plantera en LA de 1,2x1,2m (4,8ml). Vereda ARME 8846188.
ALTA	8834929	RIVERA, FRUCTUOSO	2902	S/V	Ejemplar seco.
MEDIA	8846009	RIVERA, FRUCTUOSO	3040	S/V	Ejemplar semiseco, descopado y brotado, con cavidad hacia el fuste.
ALTA	8842952	RIVERA, FRUCTUOSO	6886 LA	S/V	Ejemplar seco.
ALTA	8845516	SAYOS	5115 LD	S/V	Ejemplar con descortezamiento, cavidades basales y medias y ramas con cavidades.
ALTA	8842954	SUMACA ITATI	6061 LD	S/V	Ejemplar seco, cubierto de hiedra, con movimiento, descopado.
ALTA	8842956	TABARE	2270	S/V	Ejemplar descopado y brotado, presenta grieta vertical de casi 1m de largo, además de pudrición en la madera del fuste.
ALTA	8842958	TABARE	2456 FTE	S/V	Ejemplar semiseco, con pudrición en las raíces y poco anclaje. Ubicado en la vereda de las vías del ferrocarril.

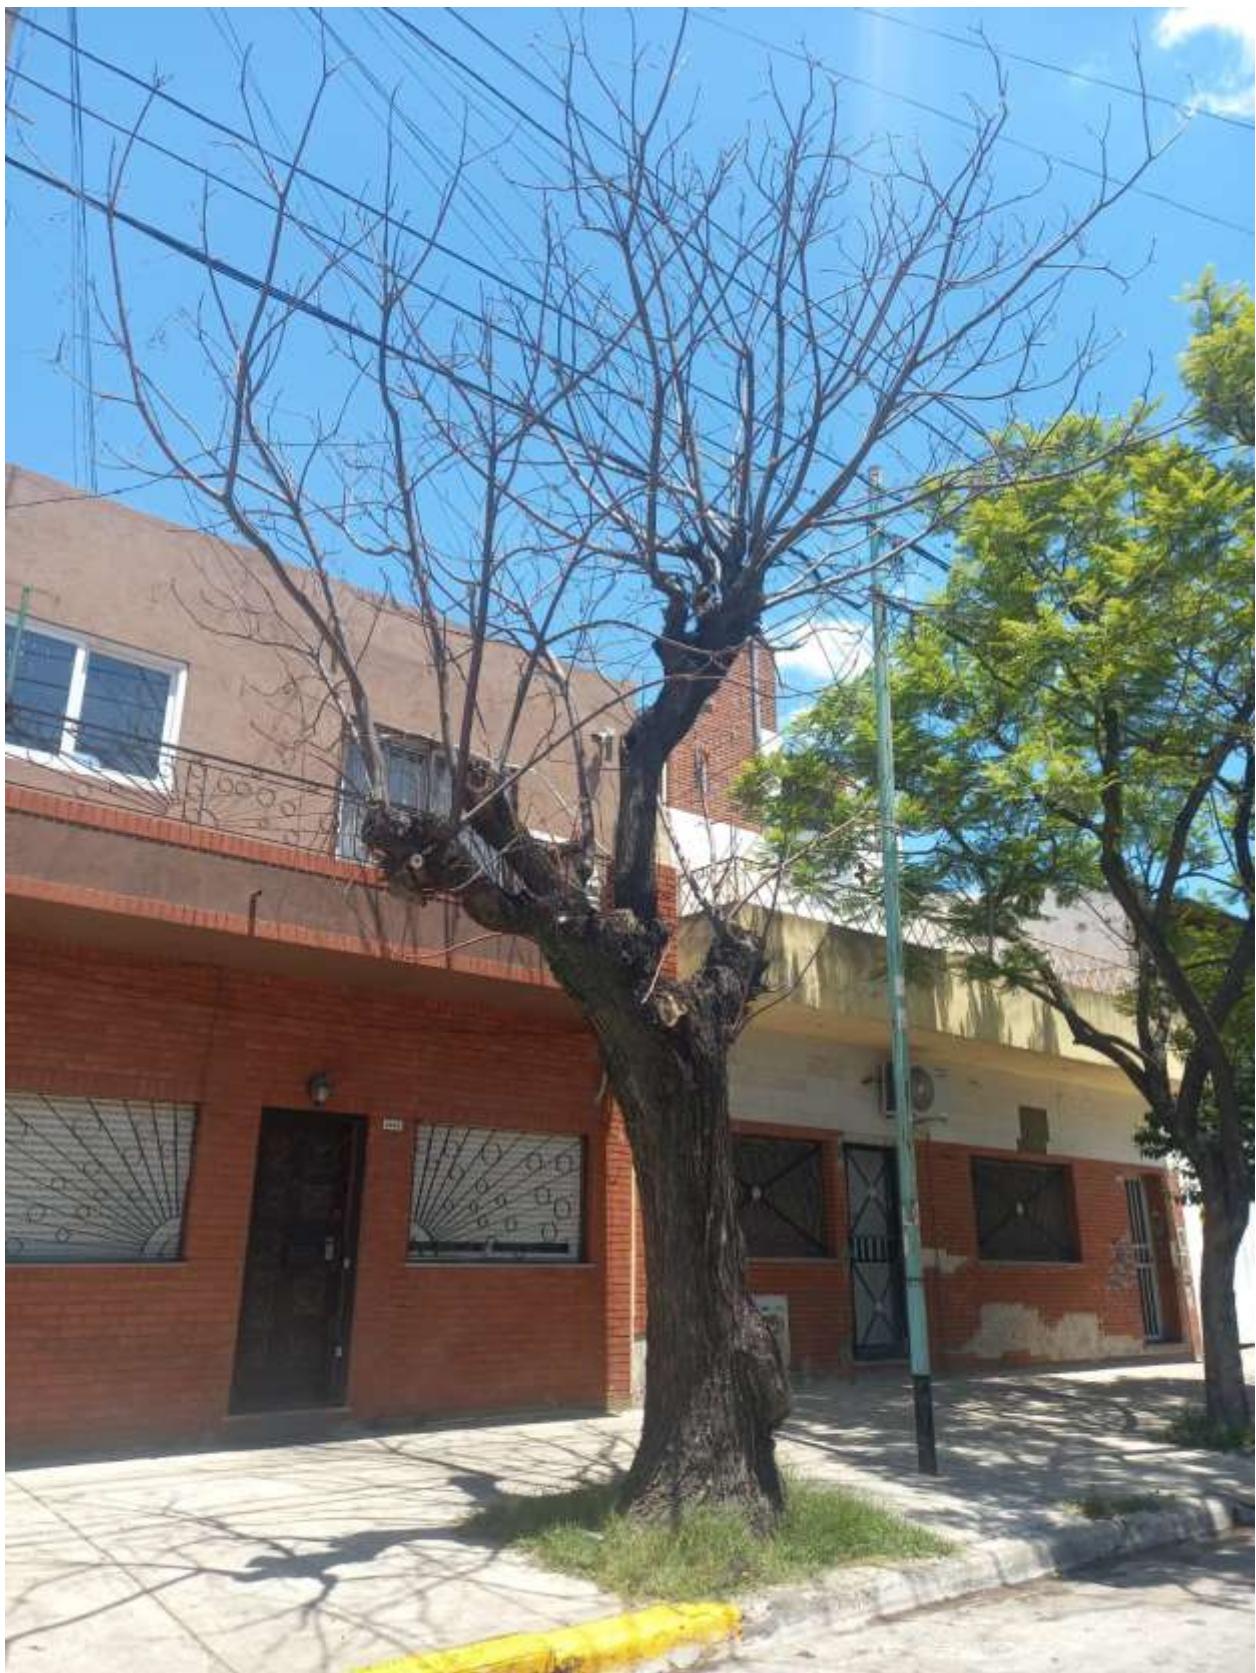
- 0016 – Gral. Fructuoso Rivera 2902 -

B.C.B.A.		INSPECCION N° _____	
AVISO:	FIN RELEVO		
ARME	FECHA DE RELEVAMIENTO: 3/11/22		
UBICACION DEL ARBOL			
CALLE	FRANZ VON MELTZO	RIVIERA	Nº 2902
ESPECIE BOTANICA	PIMENTO		
ARBOL SECO	<input checked="" type="checkbox"/>	ARBOL SEMISECO	<input type="checkbox"/>
PARAMETROS MECANICOS Y SANITARIOS DEL ARBOL			
ALTURA APROX (m)	6	INCLINACION: SI <input checked="" type="radio"/> NO <input type="radio"/>	Mayor a 45° <input type="checkbox"/> Menor a 45° <input type="checkbox"/>
DAP (cm)	65	ORIENTACION DE LA INCLINACION	Hacia la calle <input type="checkbox"/> Hacia la propiedad <input type="checkbox"/> Hacia el largo de la vereda <input type="checkbox"/>
COPA DESBALANCEADA		DESCOPADO	DESCOPADO Y BROTADO
FUSTE	DESCORTEZAMIENTO		FRUCTIFICACIONES FUNGICAS
	Cavidades		CODOMINANCIAS
RAIZ	pequeñas	basal	CHORREADOS
	grandes	media	Cavidad longitudinal en el fuste (m)

RAMAS	Exuesta	Provoca fisuras en el frente de la propiedad: SI <input checked="" type="radio"/> NO <input type="checkbox"/>	
	Llevanta vereda: m ²	Ancho de vereda: 9.40 Código de vereda: KA	
HOJAS	Quebradas/ Fisuradas	Codominancias	
	Secas/ Secas en las puntas	Con mal ángulo de inserción	
	Con cavidades/ Tumores o Cancros	Tocones	
	Bajos	Que invaden espacio aéreo	
	Excesivas/ Cruzadas		
	De coloración anormal	Síntomas de enfermedades	
	Con manchas foliares	Defoliación total / parcial	
	Con signos de insectos		
Recomendaciones del inspector:			
A: Objetivos de podar: Reducción Riesgo/ Eliminar interferencias/ Reducir sombra/resistencia al viento/mejorar la estética			
B: Tipos de poda: Formación/ Limpieza/ Aclareo/ Refaldado/Reducción de copa/ Terciado/ Balanceo			
C: Extracción <input checked="" type="checkbox"/>	D: Tratamiento sanitario	E: Trasplante	F: Corte de raíces
SUPERFICIAL <input type="checkbox"/> PROFUNDA <input type="checkbox"/>

Observaciones: EN ALTA. FIN VERANO EN PLANTERO ARBOL SECO.			
Datos del Inspector/Verificador			
Nombre y Apellido: <u>Alvaro Yamashita</u>		Firma: <u>NA</u>	FM ó DNI: <u>31341661</u>

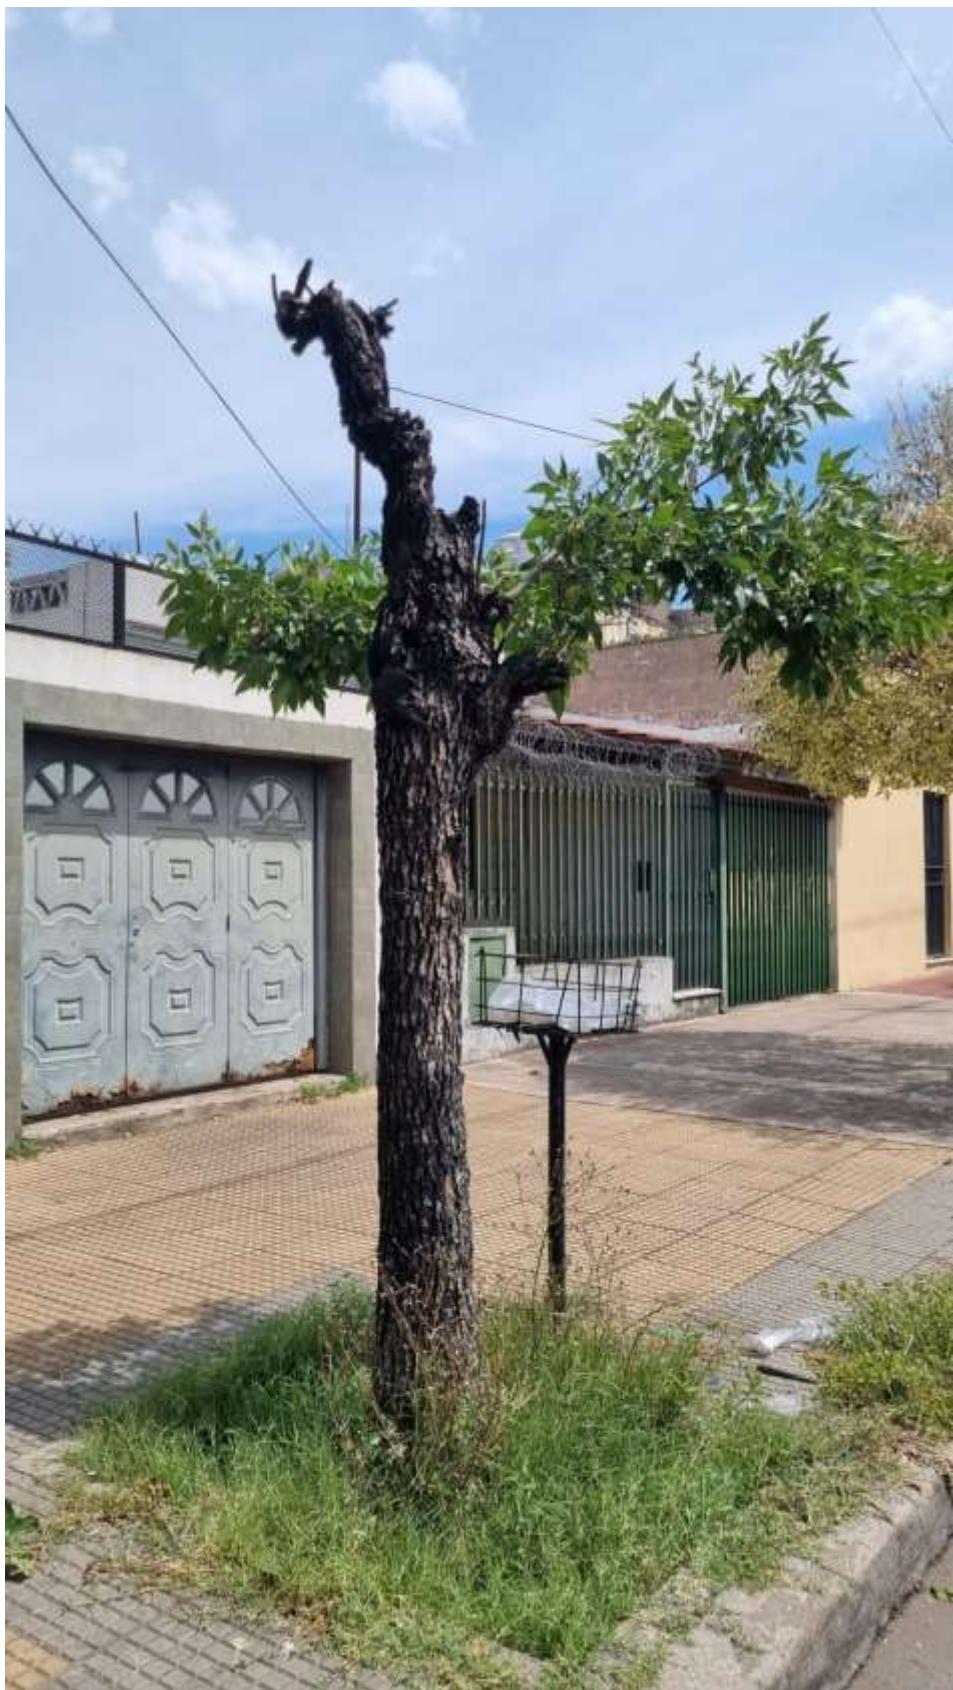
GOBIERNO DE LA CIUDAD DE BUENOS AIRES		PLANILLA DE INSPECCION DE ARBOLES		
G.C.B.A.		INSPECCION N°		
AVISO:	500604858/22			
ARME				
UBICACIÓN DEL ARBOL				
CALLE	Fructuoso Ravez		Nº 3040	
ESPECIE BOTANICA	Fresno.			
ARBOL SECO	<input type="checkbox"/>	ARBOL SEMISECO	<input checked="" type="checkbox"/>	
PARAMETROS MECANICOS Y SANITARIOS DEL ARBOL				
ALTURA APROX (m)	S	INCLINACION: SI / NO	Mayor a 45° <input type="checkbox"/> Menor a 45° <input type="checkbox"/>	
DAP (cm)	23	ORIENTACION DE LA INCLINACION	Hacia la calle Hacia la propiedad Hacia el largo de la vereda	
COPA DESBALANCEADA	<input type="checkbox"/>	DESCOPADO	DESCOPADO Y BROTADO <input checked="" type="checkbox"/>	
FUSTE	DESCORTEZAMIENTO		FRUCTIFICACIONES FUNGICAS	
	pequeñas	basal	media	CODOMINIAS
RAIZ	Expuesta	Provoca fisuras en el frente de la propiedad: SI / NO		
	Levanta vereda: m ²	Ancho de vereda: Código de vereda:		
RAMAS	Quebradas/ Fisuradas	Codominancias

Secas/ Secas en las puntas	Con mal ángulo de inserción		
HOJAS	Con cavidades/ Tumores o Cancros	Tocones		
	Bajas	Que invaden espacio aéreo		
Recomendaciones del Inspector:				
A: Objetivos de poda: Reducción Riesgo/ Eliminar interferencias/ Reducir sombra/resistencia al viento/mejorar la estética				
B: Tipos de poda: Formación/ Limpieza/ Aclareo/ Refaldado/Reducción de copa/Terciado/ Balanceo				
C: Extracción		D: Tratamiento sanitario	E: Trasplante	
		F: Corte de raíces	SUPERFICIAL	
			PROFUNDA	
Observaciones:				
MÉTODO DE INSPECCIÓN: VISUAL				
Tocón seco (resto de la copa) de mediano tamaño con cuidad hacer el fuste Sin reparación de vereda Prioridad media.				
Datos del Inspector/Verificador				
EUGENIO VILLAPRÁDEZ		Eugenio Villaprádez		
Nombre y Apellido		Firma	36905 700	
			FM ó DNI

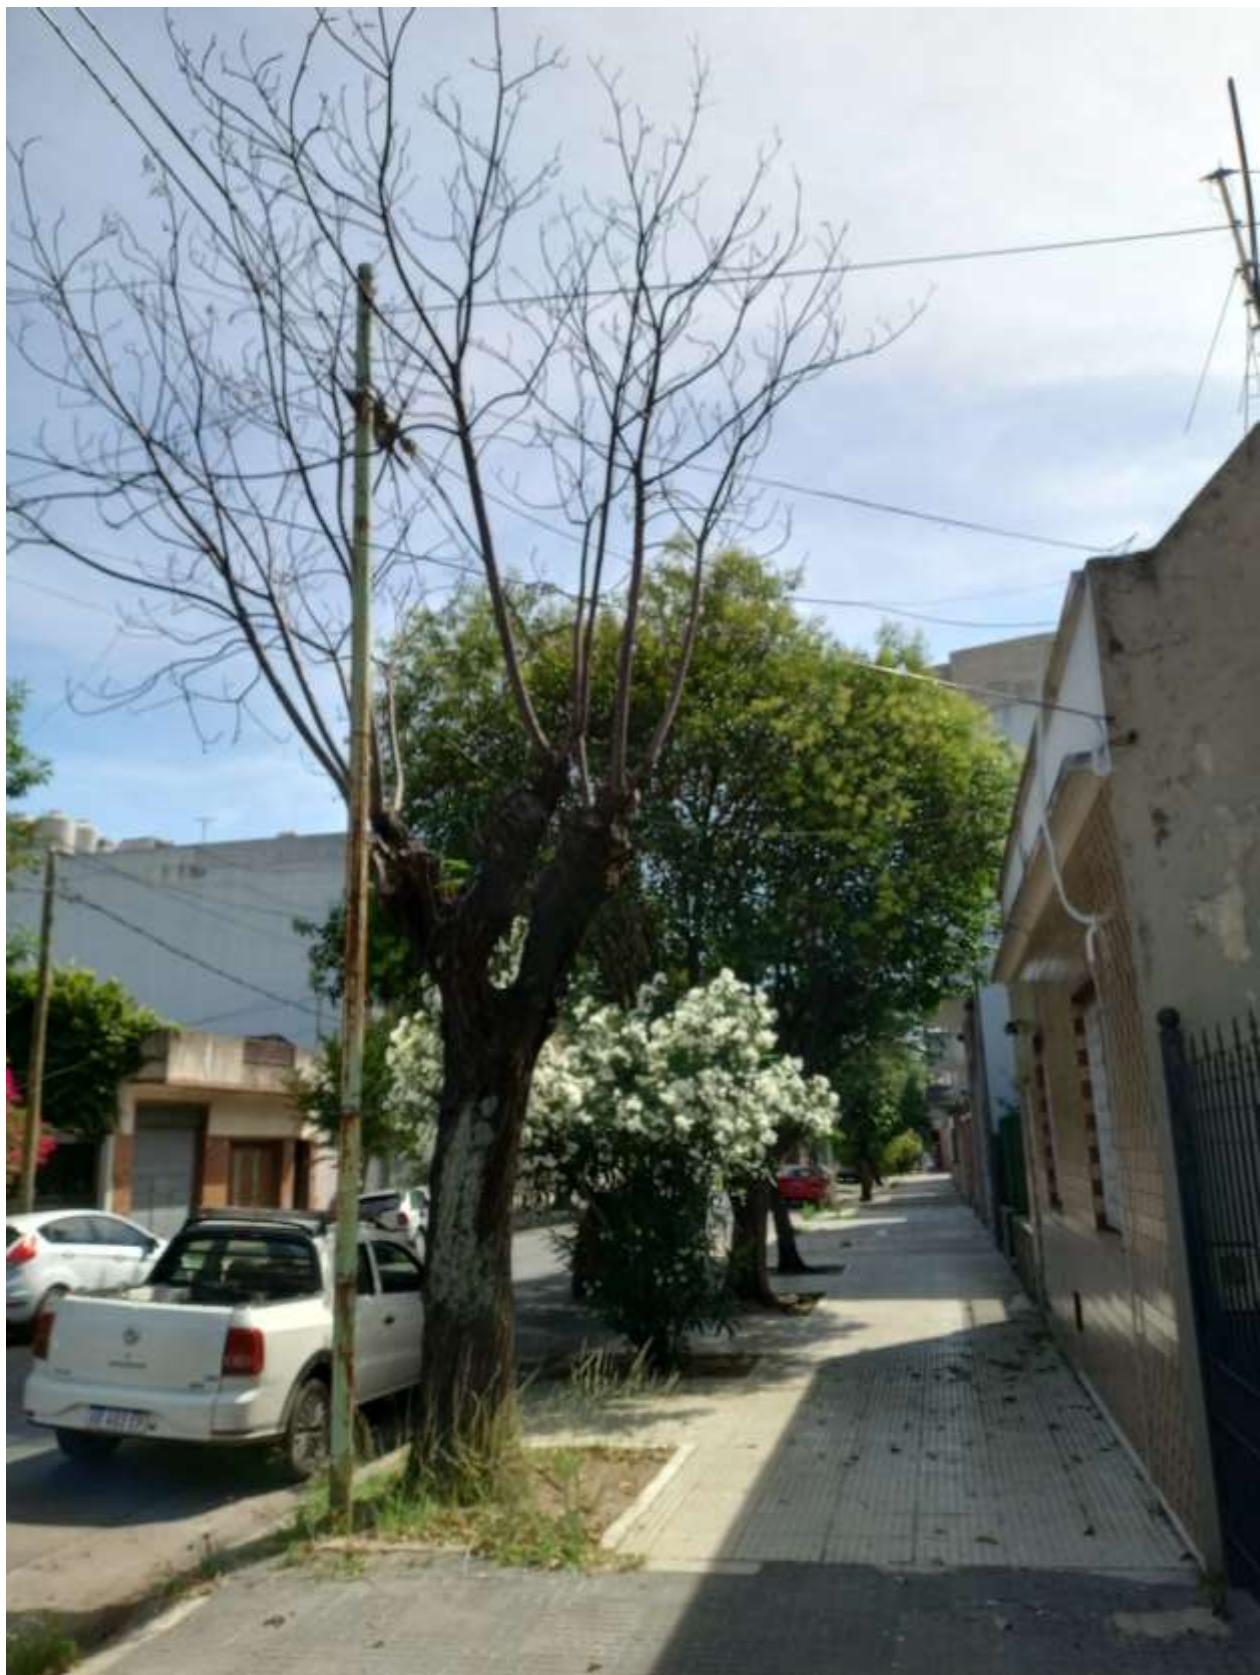
AVISO: <input type="text" value="SIN RECLAMO"/>		INSPECCION N° <input type="text" value="25/11/22"/>			
ARME: <input type="text" value="VERIFICACION DEL ARBOL"/>		FECHA DE RELEVAMIENTO: <input type="text" value="25/11/22"/>			
CALLE: <input type="text" value="FAVORITO RIVERA"/>		nº <input type="text" value="6886 LA"/>			
ESPECIE BOTANICA: <input type="text" value="PALMOS"/>					
ARBOL SECO <input checked="" type="checkbox"/> ARBOL SEMISECO <input type="checkbox"/>					
PARAMETROS MECANICOS Y SANITARIOS DEL ARBOL					
INCLINACION: <input type="checkbox"/> SI <input checked="" type="checkbox"/> NO <input type="checkbox"/> Mayor a 45° <input type="checkbox"/> Menor a 45°					
ALTURA APROX (m) <input type="text" value="8"/>		ORIENTACION DE LA INCLINACION <input type="checkbox"/> Hacia la calle <input type="checkbox"/> Hacia la propiedad <input type="checkbox"/> Hacia el largo de la vereda

DAF (cm) <input type="text" value="50"/>					
COPA DESBALANCEADA <input type="checkbox"/>		DESCOPADO <input type="checkbox"/>		DESCOPADO Y BROTADO <input type="checkbox"/>	
FUSTE DESCORTEZAMIENTO <input type="checkbox"/>		Cavidades <input type="checkbox"/> basal <input type="checkbox"/> pequeñas <input type="checkbox"/> grandes		FRUCTIFICACIONES FUNGICAS <input type="checkbox"/> CODOMINANCIAS <input type="checkbox"/> CHORREADOS <input type="checkbox"/> Cavidad longitudinal en el fuste (m) <input type="checkbox"/> Espesor de pared remanente (cm)	
RAIZ Expuseta <input type="checkbox"/> Lengua vereda: m² <input type="checkbox"/>		Provoca fisuras en el frente de la propiedad: SI / NO Ancho de vereda: <input type="checkbox"/> Código de vereda: <input type="checkbox"/>			
RAMAS Quebradas/ Fisuradas <input type="checkbox"/> Secas/ Secas en las puntas <input type="checkbox"/> Con cavidades/ Tumores o Cancros <input type="checkbox"/> Bajas <input type="checkbox"/> Excesivas/ Cruzadas <input type="checkbox"/>		<input type="checkbox"/> Codominancias <input type="checkbox"/> Con mal ángulo de inserción <input type="checkbox"/> Tocones <input type="checkbox"/> Que invaden espacio návico

HOJAS De coloración anormal <input type="checkbox"/> Con manchas foliares <input type="checkbox"/> Con signos de insectos <input type="checkbox"/>		Síntomas de enfermedades <input type="checkbox"/> Defoliación: total / parcial <input type="checkbox"/>			
Recomendaciones del Inspector: A: Objetivos de poda: Reducción riesgo/ Eliminar interferencias/ Reducir sombra/resistencia al viento/mejorar la estética B: Tipos de poda: Formación/ Limpieza/ Aclaro/ Refaldado/Reducción de copa/ Terciado/ Balanceo C: Extracción <input checked="" type="checkbox"/> D: Tratamiento sanitario <input type="checkbox"/> E: Trasplante <input type="checkbox"/> F: Corte de raíces <input type="checkbox"/>					
SUPERFICIAL <input type="checkbox"/> PROFUNDA <input type="checkbox"/>					
Observaciones: PA ALTA SIN VEREDA ni PLANTERA ÁRBOL SECO					
Datos del inspector/Verificador Hasta / Verano Nombre y Apellido <input type="text" value="Hector J. Gazzola"/> Firma
