Resolución Presidencia Junta Comuna

Referencia: Resolución Arbolado ENERO 2023

Referencia: Anexo Planillas de Inspección y Fotos Resol. Arbolado ENERO 2023

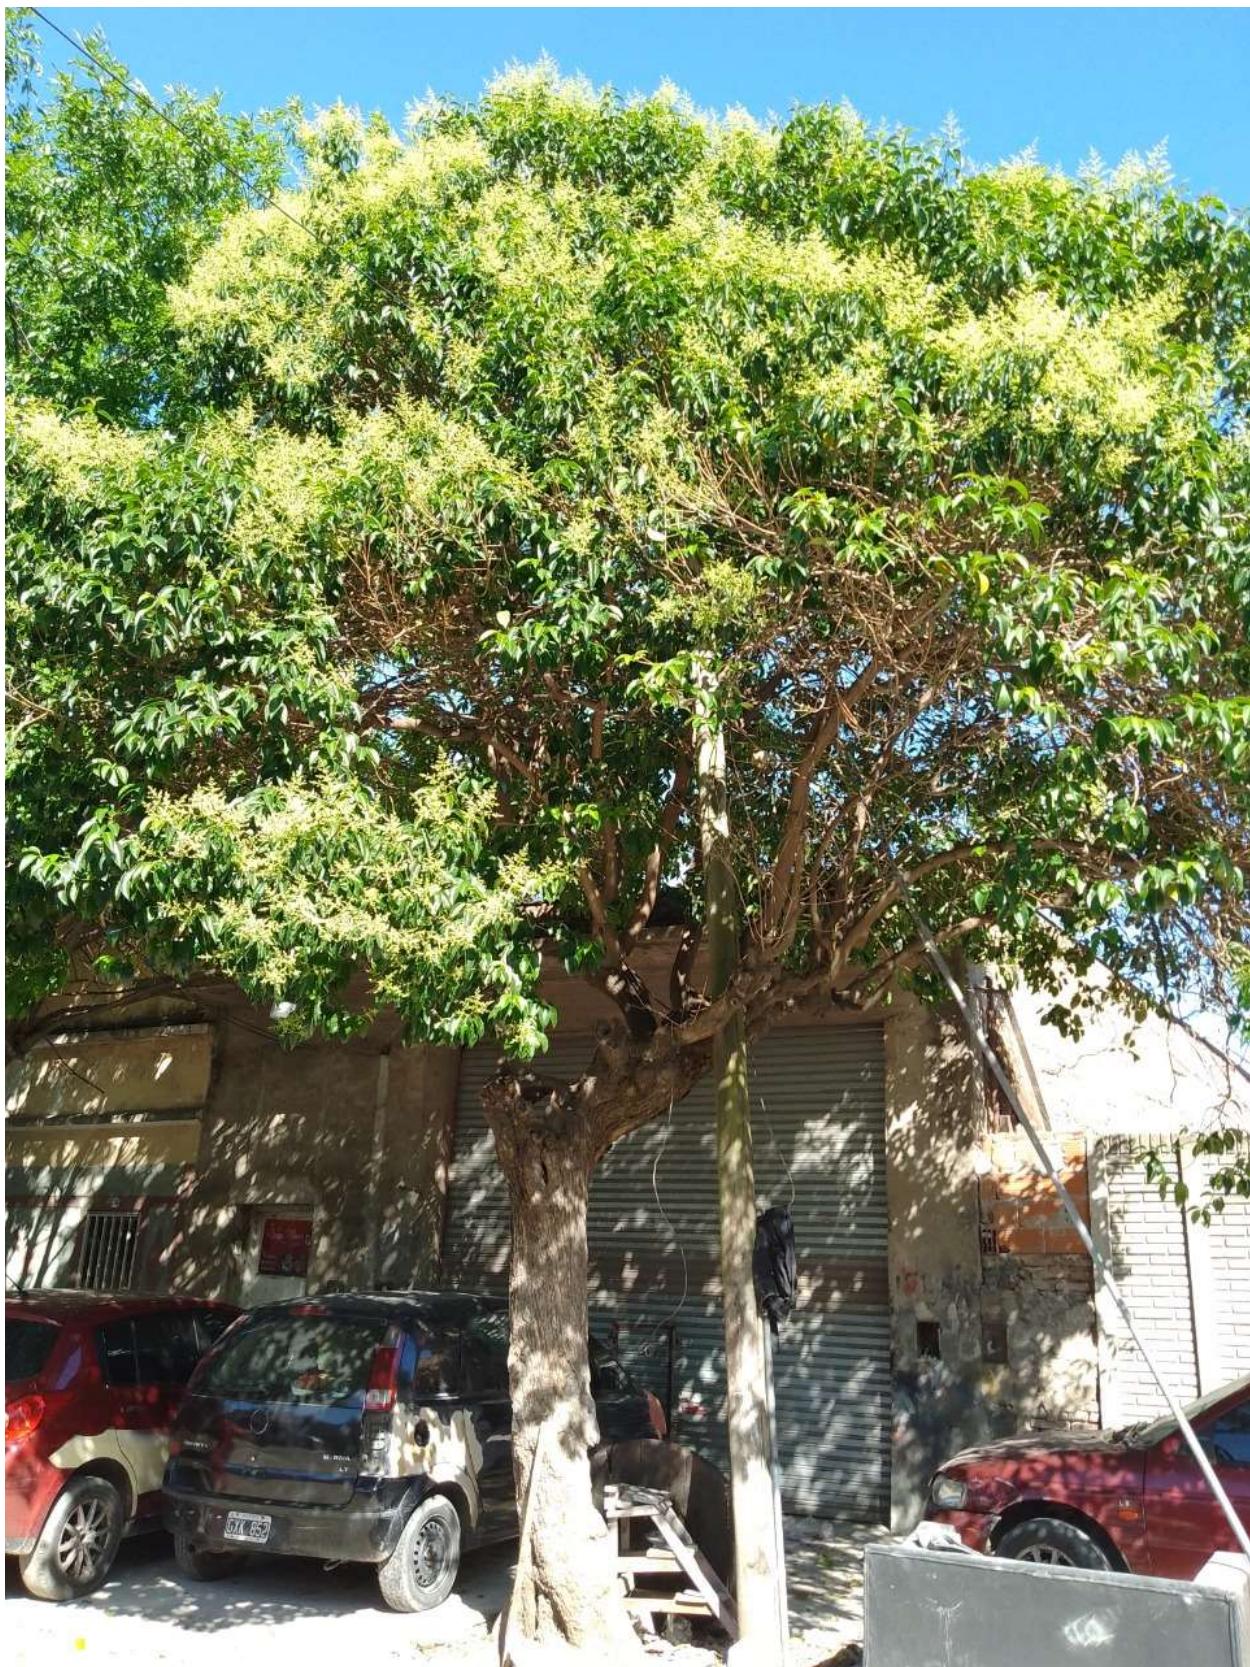
GESA		GOBIERNO DE LA CIUDAD DE BUENOS AIRES	
		PLANILLA DE INSPECCIÓN DE ARBOLES	
		INSPECCIÓN N°	
AVISO:	OPCIO		
ARME:			
SITUACIÓN DEL ARBOL			
CALLE:	Soyos		nº 5115 4D
ESPECIE BOTÁNICA	Lignstro		
ARBOL SECO	ARBOL SEMISECO		
PARAMETROS MECANICOS Y SANITARIOS DEL ARBOL			
ALTURA APROX (m)	8	INCLINACION:	SI <input checked="" type="radio"/> NO <input type="radio"/>
DAP (cm)	26	Mayor a 45°	<input type="checkbox"/>
		Menor a 45°	<input type="checkbox"/>
ORIENTACION DE LA INCLINACION			
Hacia la calle	<input type="checkbox"/>		
Hacia la propiedad	<input type="checkbox"/>		
Hacia el largo de la vereda	<input type="checkbox"/>		
COPA DESBALANCEADA			
FUSTE	DESCORTEZAMIENTO	DESCOPADO	DESCOPADO Y BROTADO
	Cavidades		FRUCTIFICACIONES FUNGICAS
	pequeñas	basal	media
RAIZ	grandes	X	CHORREADOS
	Expuesta	X	Provoca fisuras en el frente de la propiedad: SI / NO
Levanta vereda: m ²		-	4.4
RAMAS	Quiebradas/ Fisuradas		Codominias

Secas/ Secas en las puntas		Con mal ángulo de inserción
	Con cavidades/ Tumores o Cancros	X	Tocones
	Bajas		Que invaden espacio aéreo
HOJAS	Excesivas/ Cruzadas		
	De coloración anormal		Síntomas de enfermedades
	Con manchas foliares		Defoliación total / parcial
Recomendaciones del Inspector:			
A: Objetivos de poda: Reducción Riesgo/ Eliminar interferencias/ Reducir sombra/resistencia al viento/mejorar la estética			
B: Tipos de poda: Formación/ Limpieza/ Aclaro/ Refaldado/Reducción de copa/ Terciado/ Balanceo			
E: Extracción	D: Tratamiento sanitario	E: Trasplante	F: Corte de raíces
SUPERFICIAL PROFUNDA			
Observaciones:			
Prontad alta			
Datos del Inspector/Verificador

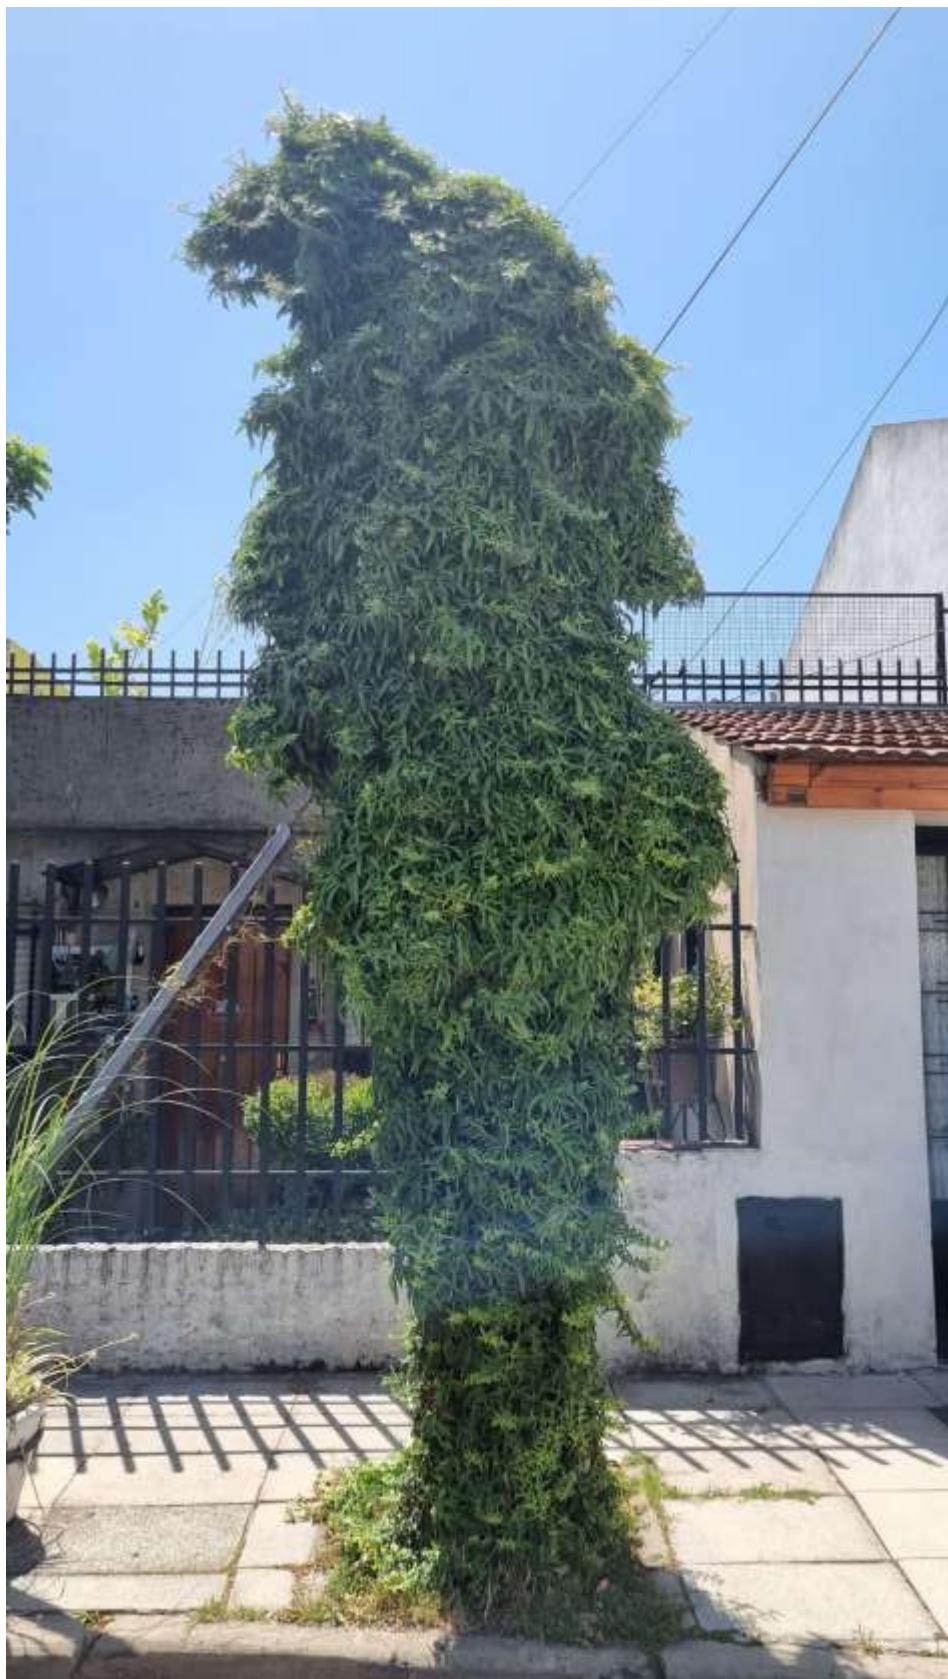
GOBIERNO DE LA CIUDAD DE BUENOS AIRES			
PLANILLA DE INSPECCION DE ARBOLES			
G.C.B.A.	INSPECCION N°		
AVISO:	FECHA DE RELEVAMIENTO: 24/11/2022		
ARME			
UBICACION DEL ARBOL			
CALLE	Sumaca Utati	Nº	6061 LD
ESPECIE BOTANICA	V.V.		
ARBOL SECO	X	ARBOL SEMISECO	
PARAMETROS MECANICOS Y SANITARIOS DEL ARBOL			
ALTURA APROX (m)	3.	INCLINACION: SI / NO	Mayor a 45°
DAP (cm)	40.		Menor a 45°
ORIENTACION DE LA INCLINACION		Hacia la calle	
		Hacia la propiedad	
		Hacia el largo de la vereda	
COPA DESBALANCEADA		DESCOPADO	X DESCOPADO Y BROTADO
DESCORTEZAMIENTO:		FRUCTIFICACIONES FUNGICAS	
FUSTE	Cavidades		
	basal	media	alta
pequeñas			CHORREADOS
grandes			Cavidad longitudinal en el fuste (m)
			Espesor de pared remanente (cm)
RAIZ	Expuesta	Provoca fisuras en el frente de la propiedad: SI / NO	
	Levanta vereda; m ²		
RAMAS	Quebradas/ Fisuradas	Codominancias	
	Secas/ Secas en las puntas	Con mal ángulo de inserción	
HOJAS	Con cavidades/ Tumores o Cancros	Tocones

Bajas	Que invaden espacio aéreo	
HOJAS	Excesivas/ Cruzadas		
	De coloración anormal	Síntomas de enfermedades	
	Con manchas foliares	Defoliación: total / parcial	
Recomendaciones del Inspector:			
A: Objetivos de poda: Reducción Riesgo/ Eliminar interferencias/ Reducir sombra/resistencia al viento/mejorar la estética			
B: Tipos de poda: Formación/ Limpieza/ Aclareo/ Refaldado/Reducción de copa/ Terciado/ Balanceo			
<input checked="" type="checkbox"/> Extracción	D: Tratamiento sanitario	E: Trasplante	F: Corte de raíces
SUPERFICIAL			
PROFUNDA			
Observaciones:			
Tocón cubierto de wedra, Con manimiento			
Pr. alta.			
Datos del Inspector/Verificador			
<u>Federico Villafañe</u>		<u>Carmen L. Lafauci</u>	<u>36905902</u>
Nombre y Apellido		Firma	FM ó DNI

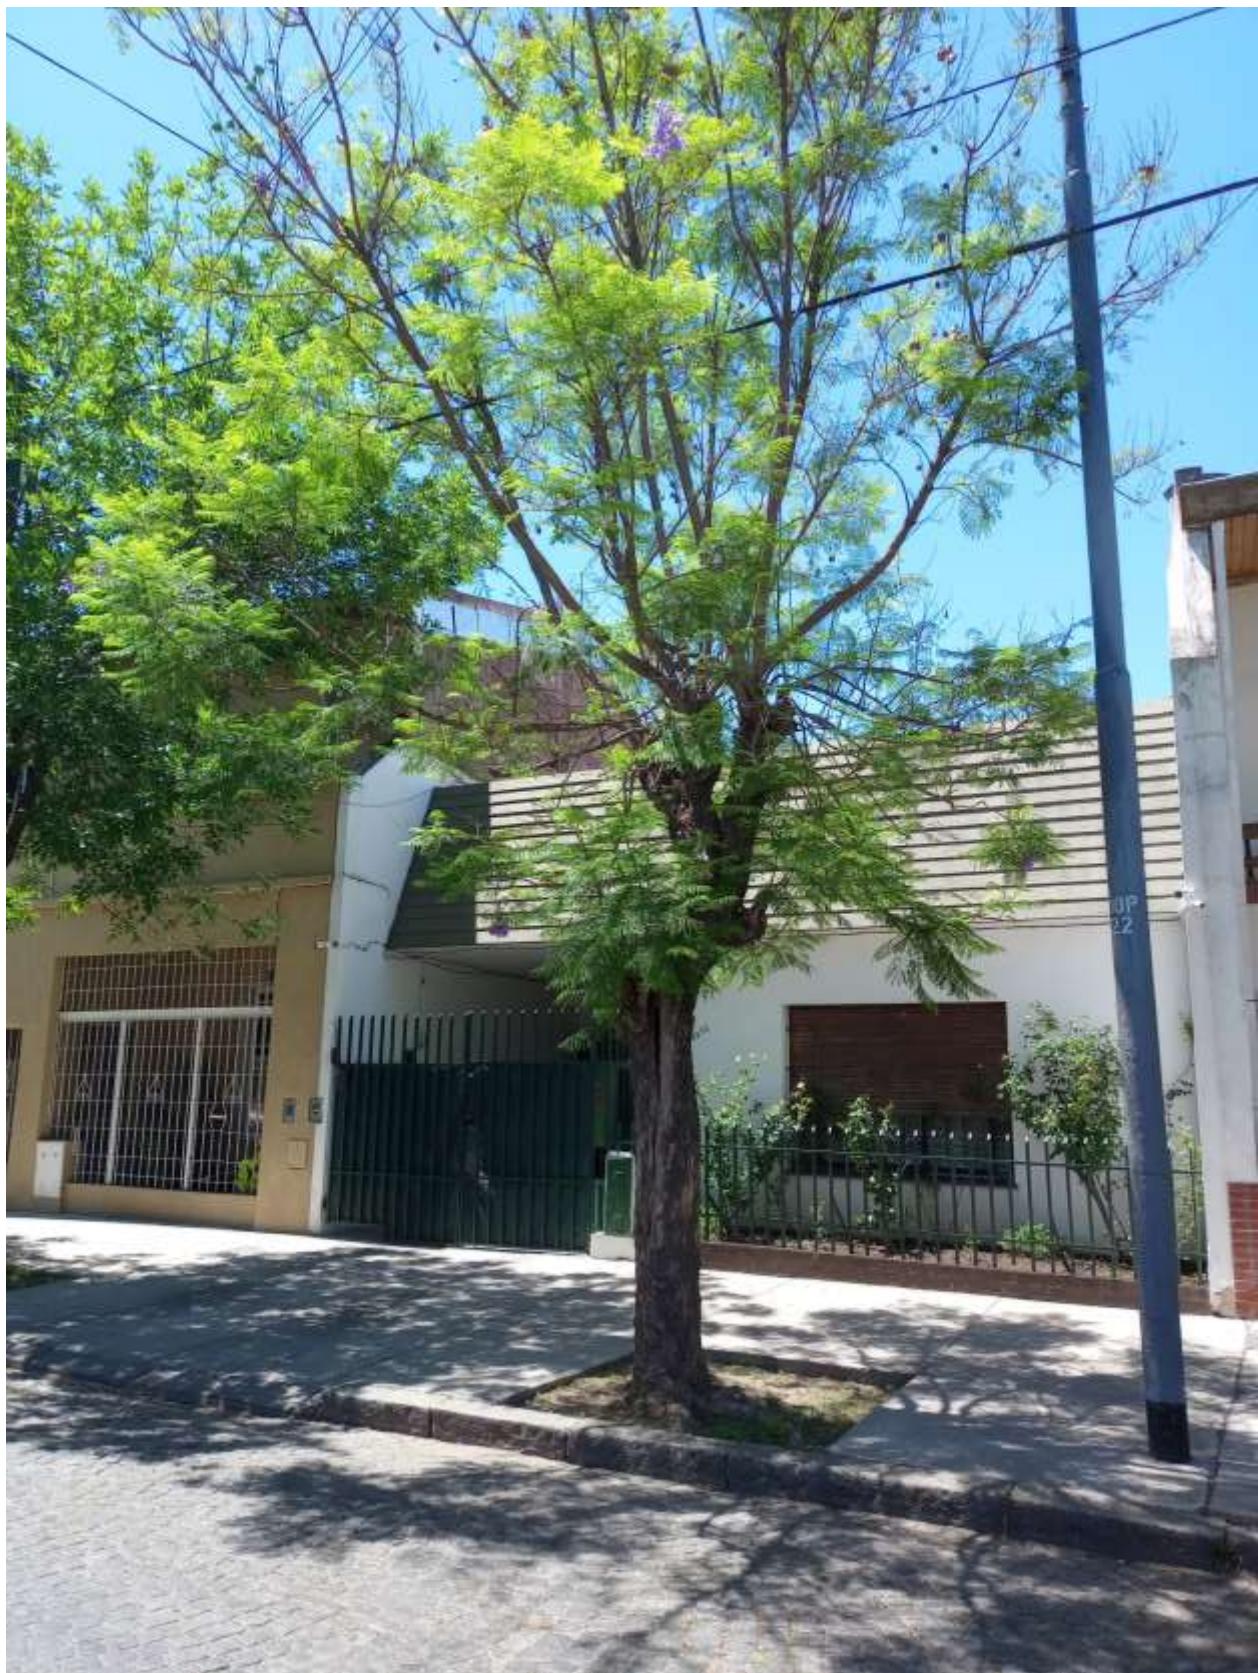
AVISO:		GOBIERNO DE LA CIUDAD DE BUENOS AIRES	
ARME		PLANILLA DE INSPECCIÓN DE ARBOLES	
UBICACIÓN DEL ARBOL		INSPECCION N°	
		FECHA DE RELEVAMIENTO: <u>S/12/22</u>	
CALLE <u>TABARÉ</u>		Nº <u>2270</u>	
ESPECIE BOTANICA <u>JACARANDÁ</u>			
ARBOL SECO		ARBOL SEMÍSECO	
PARAMETROS MECANICOS Y SANITARIOS DEL ARBOL			
ALTURA APROX (m) <u>8</u>		INCLINACION: SI / NO <input checked="" type="radio"/> Mayor a 45° <input type="checkbox"/> Menor a 45°	
DAP (cm) <u>35</u>		ORIENTACION DE LA INCLINACION <input type="checkbox"/> Hacia la calle <input type="checkbox"/> Hacia la propiedad <input type="checkbox"/> Hacia el largo de la vereda	
COPA DESBALANCEADA		DESCOPADO	
DESCORTEZAMIENTO		DESCOPADO Y BROTADO	
FUSTE	Cavidades		
	basal	media	alta
	pequeñas		
grandes			
RAIZ	Provoca fisuras en el frente de la propiedad: SI <input checked="" type="radio"/> NO		
	Expuesta	$AV > 4,40$	
	Levanta vereda: m ²		
RAMAS	Quebradas/ Fisuradas

Secas/ Secas en las puntas		
	Con cavidades/ Tumores o Cancros		
HOJAS	Bajas		
	Excesivas/ Cruzadas		
	De coloración anormal		
Con manchas foliares		Síntomas de enfermedades	
Con signos de insectos		Defoliación total / parcial	
Recomendaciones del inspector:			
A: Objetivos de poda: Reducción Riesgo/ Eliminar interferencias/ Reducir sombra/resistencia al viento/mejorar la estética			
B: Tipos de poda: Formación/ Limpieza/ Aclaro/ Refaldado/Reducción de copa/ Terciado/ Balanceo			
C: Extracción		D: Tratamiento sanitario	E: Trasplante
		F: Corte de raíces	SUPERFICIAL PROFUNDA
Observaciones: <u>In alta</u> <u>Presenta grieta vertical de casi 1 metro de largo,</u> <u>sobre todo de profundidad en la madera en el fuste.</u>			
SIN VEREDA ni PLANTONA			
Datos del Inspector/Verificador			
<u>GARIBOLDI HERNAN</u>		<u>H/</u>	
Nombre y Apellido		Firma	
		3134663	
		FM ó DNI

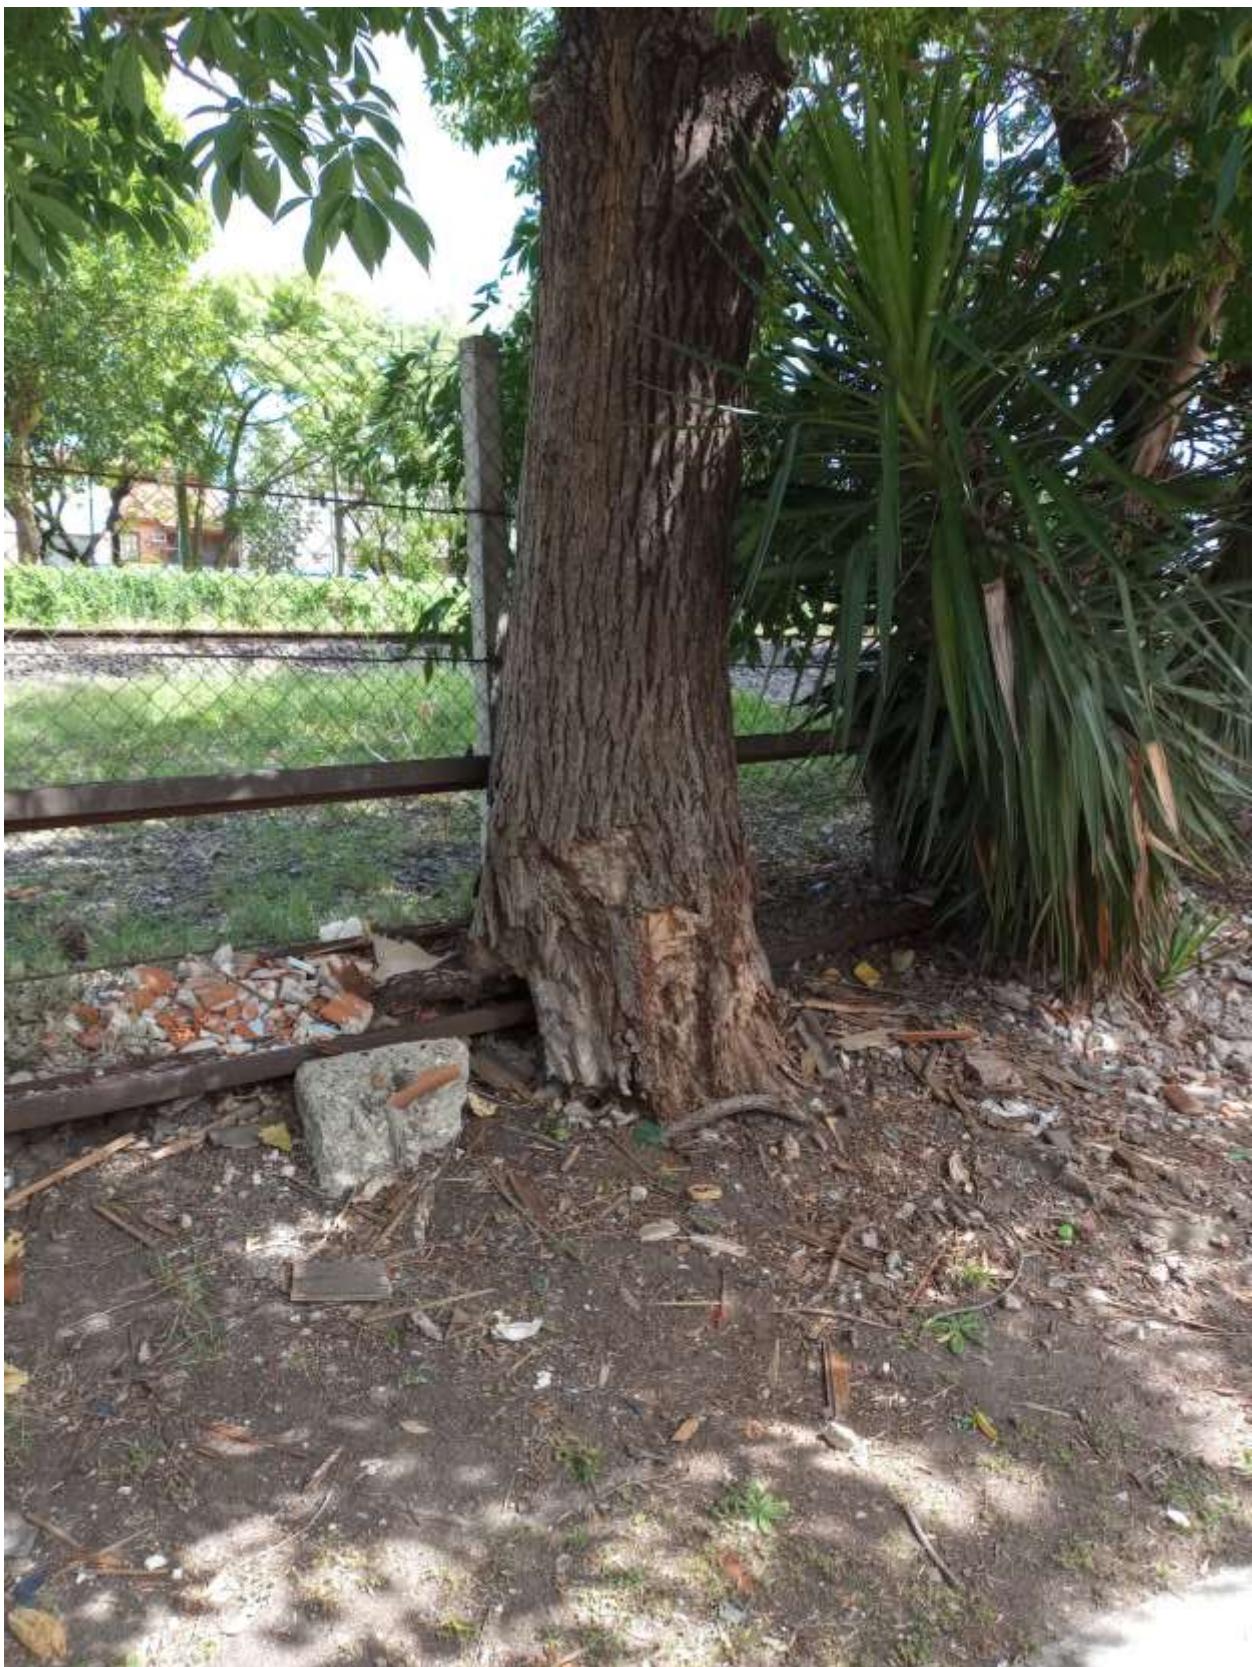
GOBIERNO DE LA CIUDAD DE BUENOS AIRES																														
PLANILLA DE INSPECCIÓN DE ARBOLES																														
INSPECCIÓN N°																														
AVISO:	SIN RECLAMO																													
APLICANTE:																														
UBICACIÓN DEL ARBOL:	CALLE TABARÉ																													
CALLE:	Nº 2456 F76																													
ESPECIE BOTANICA:	ÁLAMO																													
ÁRBOL SECO:	<input checked="" type="checkbox"/> ÁRBOL SEMISECO																													
PARAMETROS MECANICOS Y SANITARIOS DEL ARBOL:																														
ALTIMETRÍA (m):	17	INCUNACIÓN: SI / NO	<input checked="" type="checkbox"/> Mayor a 45° <input type="checkbox"/> <input type="checkbox"/> Menor a 45° <input type="checkbox"/>																											
DAP (cm):	70	ORIENTACION DE LA INCLINACIÓN:	Hacia la calle <input type="checkbox"/> Hacia la propiedad <input type="checkbox"/> Hacia el largo de la vereda <input type="checkbox"/>

De coloración anormal																														
Con manchas foliares																														
Con signos de insectos																														
Síntomas de enfermedades																														
Defoliación total / parcial																														
Recomendaciones del inspector:																														
A: Objetivos de poda: Reducción Riesgo/ Eliminar interferencias/ Reducir sombra/resistencia al viento/mejorar la estética																														
B: Tipos de poda: Formación/ Limpieza/ Aclarado/ Refaldado/Reducción de copa/ Terciado/ Balanceo																														
C: Extracción <input checked="" type="checkbox"/> D: Tratamiento sanitario <input type="checkbox"/> E: Trasplante <input type="checkbox"/> F: Corte de raíces <input type="checkbox"/>																														
SUPERFICIAL <input type="checkbox"/> PROFUNDA <input type="checkbox"/>

Observaciones: PA ALTA, GRAN PARTE DEL FUSTE SECO PENETRACIÓN EN LAS RAÍCES, POCO ANCLAJE.																														
SIN VEREDA ni PLANTERA. (en la vereda de las vías del tren)																														
Datos del Inspector/Verificador																														
Nombre y Apellido: <u>ESTEBAN HERNANDEZ</u>		Firma: <u>Hernandez</u>																												
		FM ó DNI: <u>35321625</u>

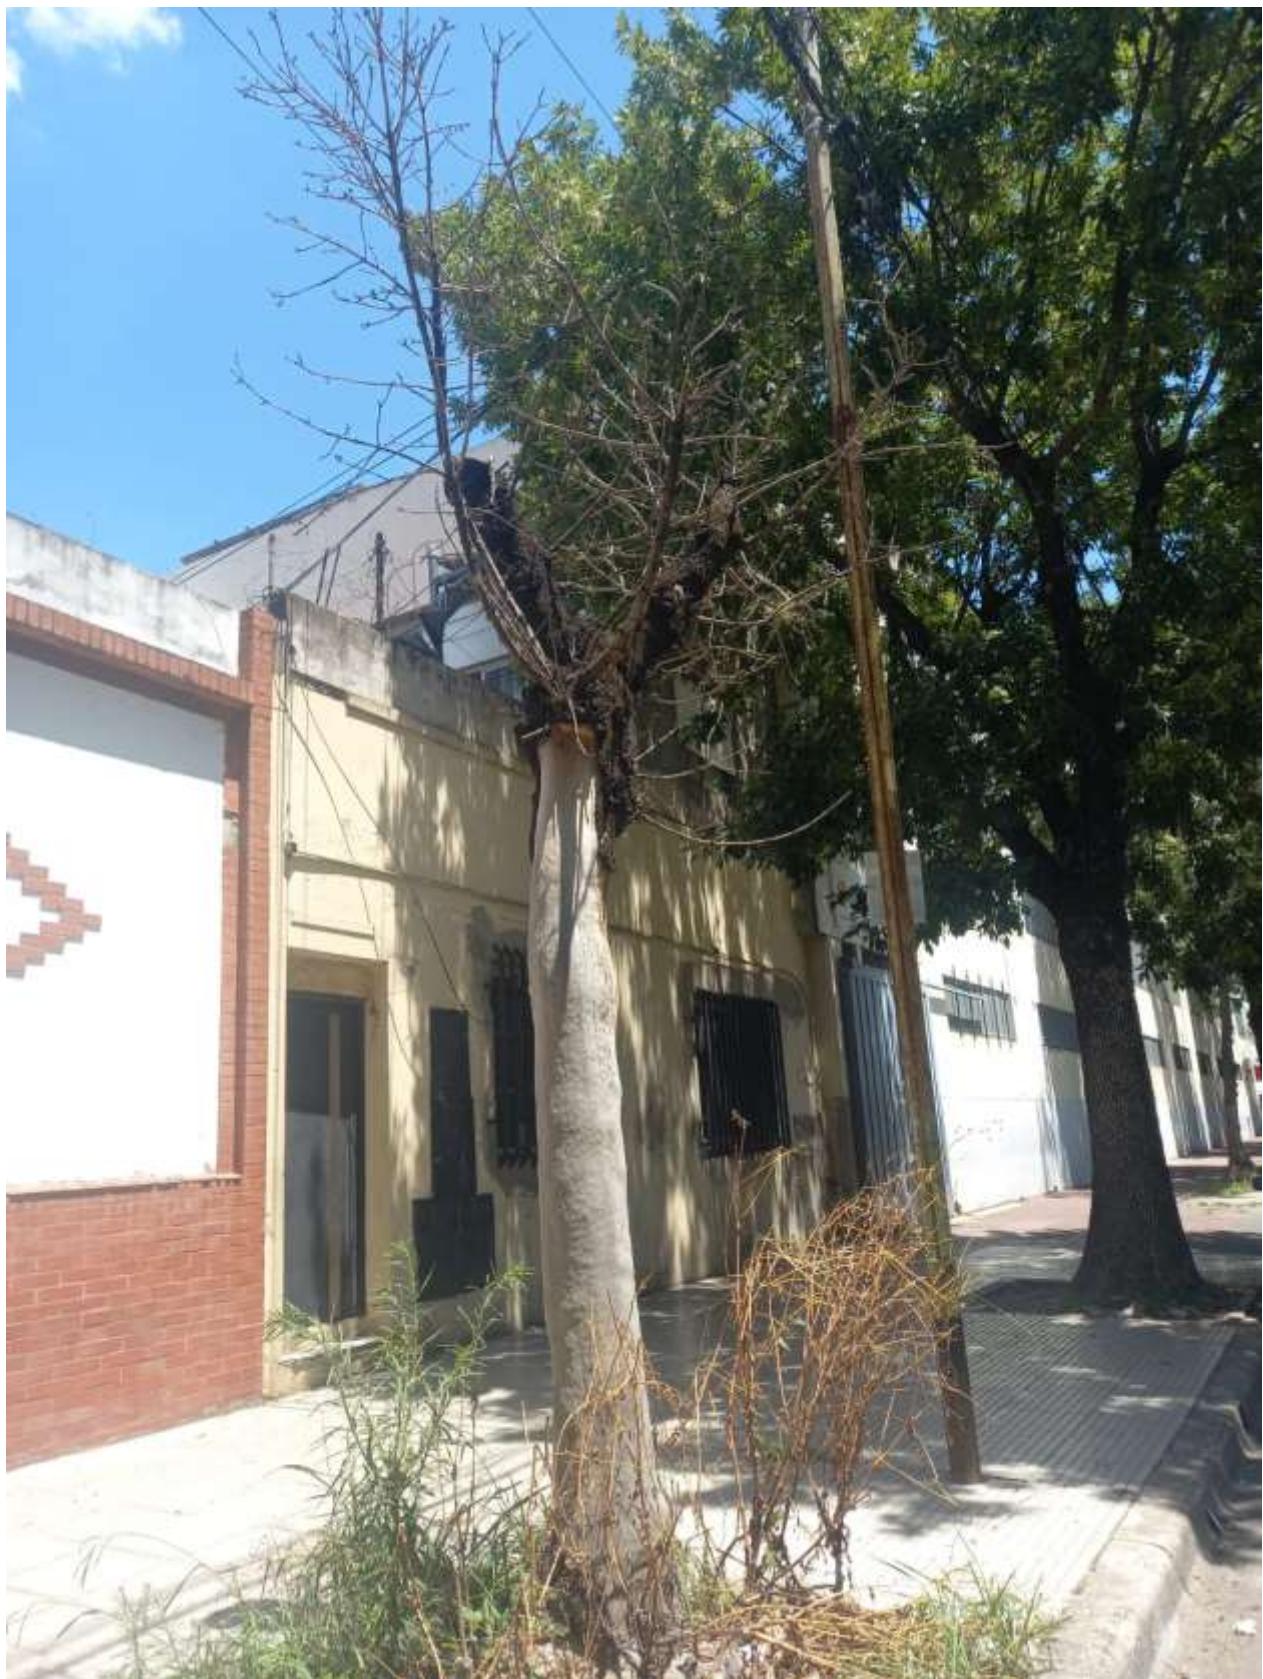
GOBIERNO DE LA CIUDAD DE BUENOS AIRES		PLANILLA DE INSPECCION DE ARBOLES	
G.L.B.A.		INSPECCION N°	
AVISO:	O FNUO		
ARME			
UBICACIÓN DEL ARBOL			
CALLE	TABARÉ		Nº 2954-56
ESPECIE BOTANICA	FRESNO		
ARBOL SECO	<input checked="" type="checkbox"/>	ARBOL SEMISECO	<input type="checkbox"/>
PARAMETROS MECANICOS Y SANITARIOS DEL ARBOL			
ALTURA APROX (m)	5	INCLINACION: SI <input checked="" type="radio"/> NO <input type="radio"/>	Mayor a 45° <input type="checkbox"/> Menor a 45° <input type="checkbox"/>
DAP (cm)	25	ORIENTACION DE LA INCLINACION	Hacia la calle Hacia la propiedad Hacia el largo de la vereda
COPA DESBALANCEADA	DESCOPADO	DESCOPADO Y BROTADO	
FUSTE	DESCORTEZAMIENTO	FRUCTIFICACIONES FUNGICAS	
		CODOMINANCIAS	
		CHORREADOS	
pequeñas	basal	media	alta
grandes			
	Cavidades		Cavidad longitudinal en el fuste (m)
			Espesor de pared remanente (cm)
RAIZ	Expuesta	Provoca fisuras en el frente de la propiedad: SI <input checked="" type="radio"/> NO

Levanta vereda: m ²	Ancho de vereda: 6476 Código de vereda: 4,40	
RAMAS	Quebradas/ Fisuradas	Codominancias	
	Secas/ Secas en las puntas	Con mal ángulo de inserción	
	Con cavidades/ Tumores o Cancros	Tocones	
	Bajas	Que invaden espacio aéreo	
Excesivas/ Cruzadas			
HOJAS	De coloración anormal	Síntomas de enfermedades	
	Con manchas foliares	Defoliación total / parcial	
	Con signos de insectos		
Recomendaciones del Inspector:			
A: Objetivos de poda: Reducción Riesgo/ Eliminar interferencias/ Reducir sombra/resistencia al viento/mejorar la estética			
B: Tipos de poda: Formación/ Limpieza/ Aclareo/ Refaldado/Reducción de copa/ Terciado/ Balanceo			
C: Extracción	D: Tratamiento sanitario	E: Trasplante	F: Corte de raíces
			SUPERFICIAL
			PROFUNDA
Observaciones: PR HCDIA			
ÁRBOL SECO Y DESCORTEZADO			
SIN VEREDA NI PLANTERA.			
Datos del Inspector/Verificador			
GARON HERRERA

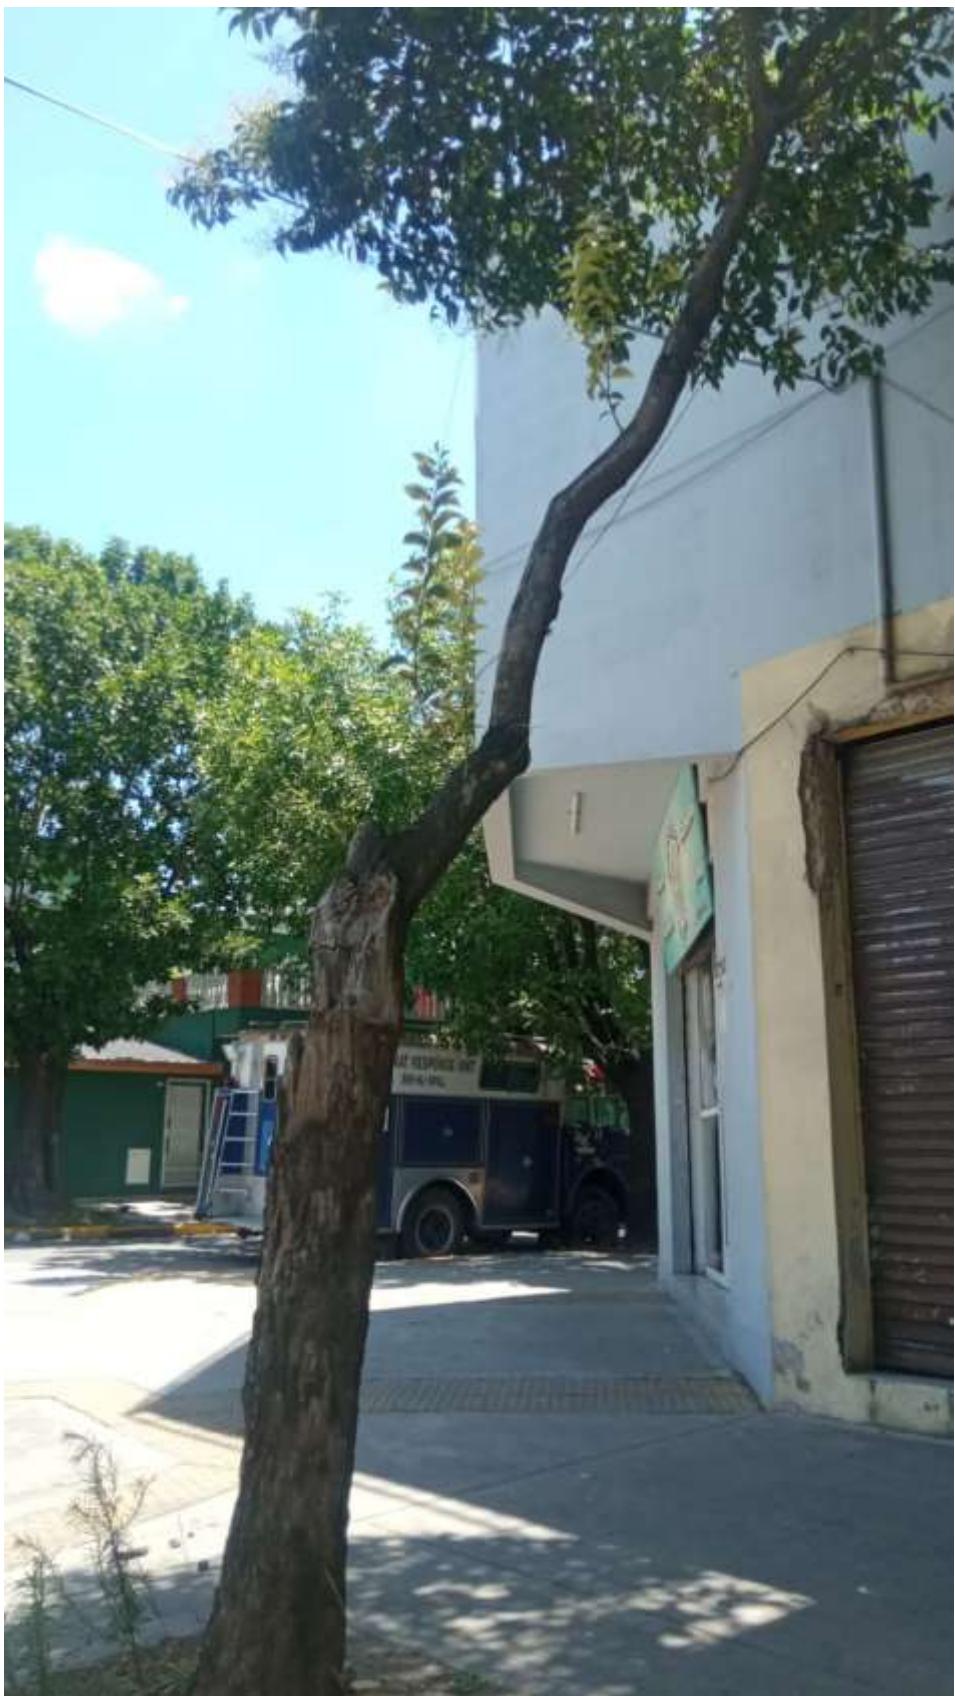
GOBIERNO DE LA CIUDAD DE BUENOS AIRES PLANILLA DE INSPECCION DE ARBOLES				INSPECCION N°
AVISO:	OFICIO	FECHA DE RELEVAMIENTO: 15/12/22		
ARME				
UBICACIÓN DEL ARBOL				
CALLE	TABARÉ	N°	3295	
ESPECIE BOTANICA	LIBRO			
ARBOL SECO		ARBOL SEMISECO		
PARAMETROS MECANICOS Y SANITARIOS DEL ARBOL				
ALTURA APROX (m)	5	INCLINACION: <input checked="" type="radio"/> SI / <input type="radio"/> NO	Mayor a 45°	<input type="checkbox"/>
DAP (cm)	15	Menor a 45°	<input checked="" type="checkbox"/>	
ORIENTACION DE LA INCLINACION	Hacia la calle <input type="checkbox"/> Hacia la propiedad <input checked="" type="checkbox"/> Hacia el largo de la vereda <input type="checkbox"/>			
COPA DESBALANCEADA	X	DESCOPADO	DESCOPADO Y BROTADO	
FUSTE	DESCORTEZAMIENTO			FRUCTIFICACIONES FUNGICAS
	Cavidades			CODOMINANCIAS
	basal	media	alta	CHORREADOS
pequeñas			Cavidad longitudinal en el fuste (m)	
grandes			Espesor de pared remanente (cm)

RAIZ	Expuesta	Provoca fisuras en el frente de la propiedad: SI / NO		
	Levanta vereda: m ²	Ancho de vereda: 9,40 Código de vereda:		
RAMAS	Quebradas/ Fisuradas	Codominancias		
	Secas/ Secas en las puntas	Con mal ángulo de inserción		
	Con cavidades/ Tumores o Cancros	Tocones		
	Bajas	Que invaden espacio aéreo		
HOJAS	Excesivas/ Cruzadas			
	De coloración anormal	Síntomas de enfermedades		
	Con manchas foliares	Defoliación total / parcial		
Recomendaciones del inspector: A: Objetivos de poda: Reducción Riesgo/ Eliminar interferencias/ Reducir sombra/resistencia al viento/mejorar la estética B: Tipos de poda: Formación/ Limpieza/ Aclareo/ Refaldado/ Reducción de copa/ Terciado/ Balanceo C: Extracción				
D: Tratamiento sanitario E: Trasplante F: Corte de raíces SUPERFICIAL PROFUNDA				
Observaciones: PC ALTA. Presenta copa desbalanceada por quebre ole un bonyo Tambien tiene grieta horizontal en el fuste central

SIN VEREDA NI PLANTERA				
Datos del Inspector/Verificador				
Nombre y Apellido: 6 Arzoz Norman		Firma:

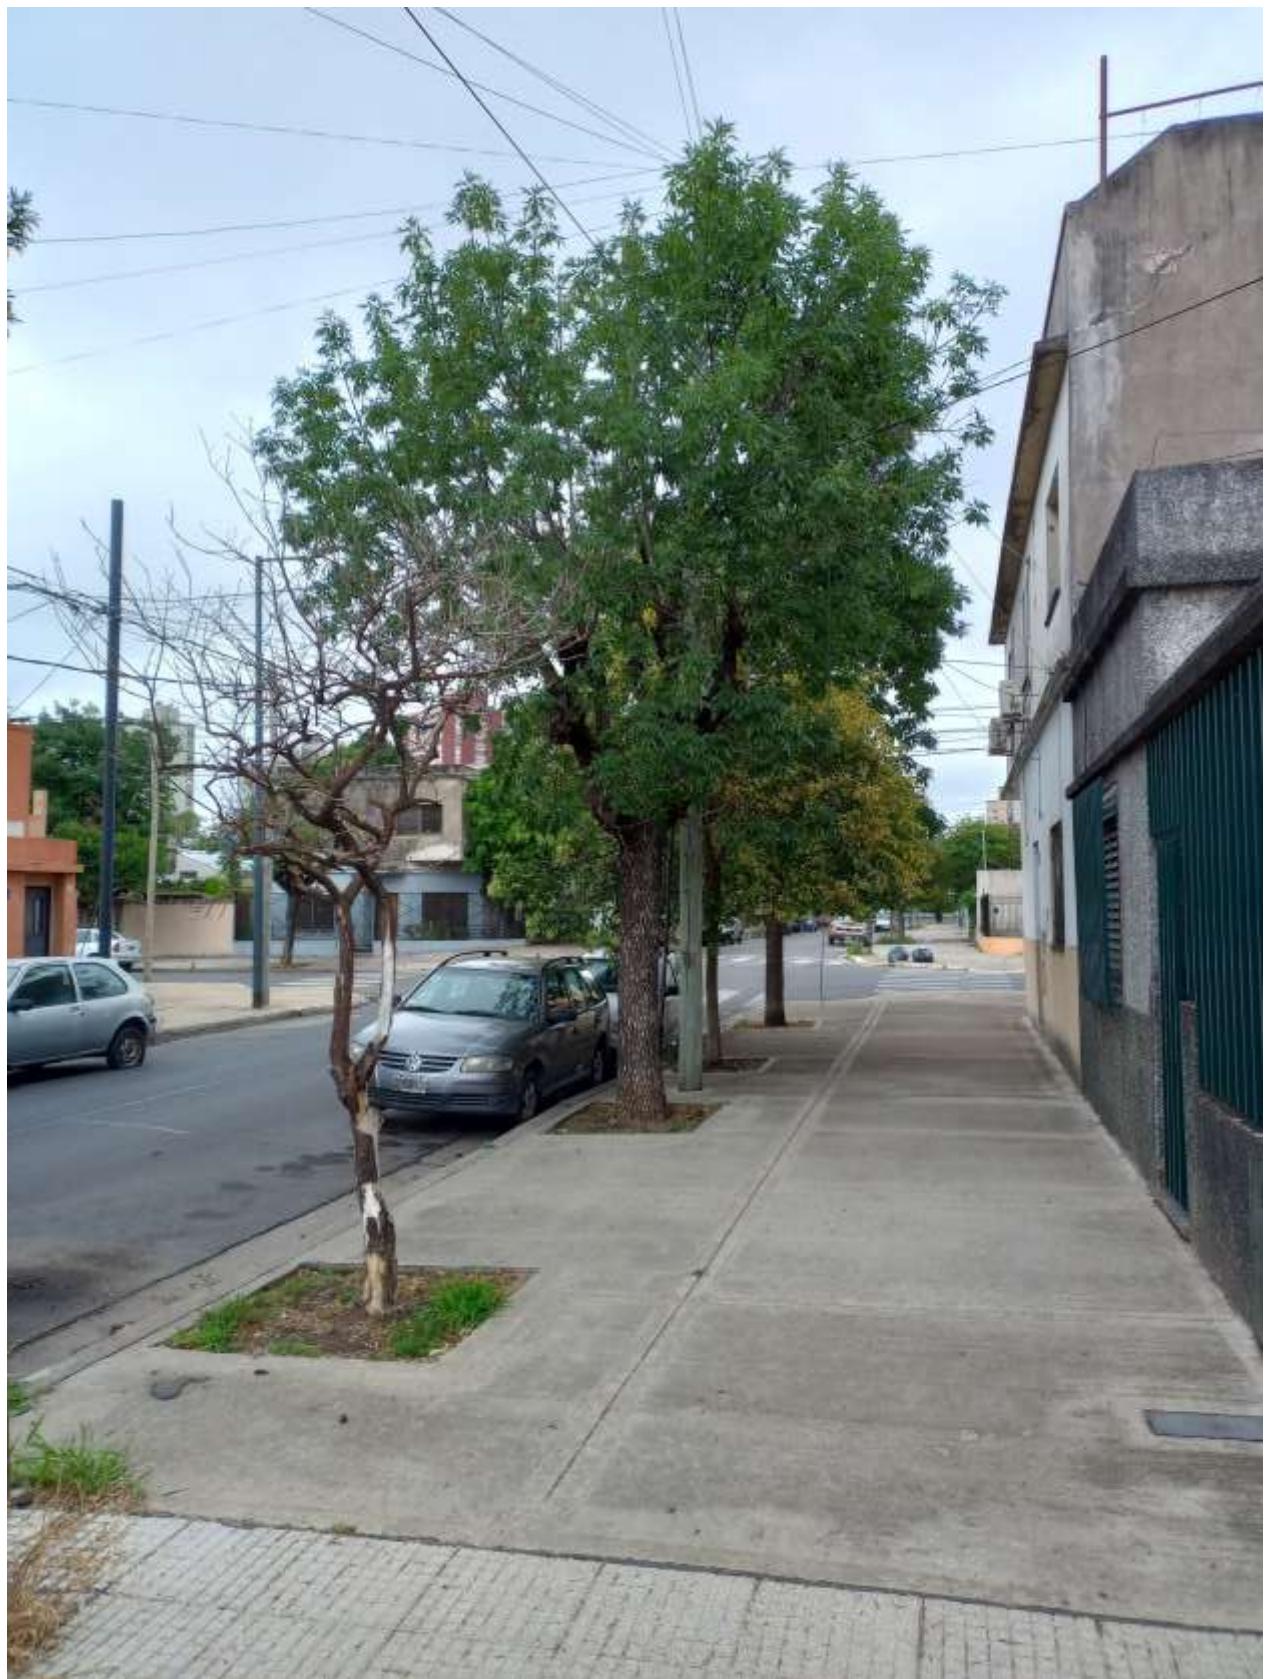
GOBIERNO DE LA CIUDAD DE BUENOS AIRES PLANILLA DE INSPECCION DE ARBOLES						
G.C.B.A.		INSPECCION N° 1122				
AVISO:	SIN RECLAMO		FECHA DE RELEVAMIENTO:			
ARME:						
UBICACION DEL ARBOL:			Nº 6885 LD			
CALLE:	TABARI					
ESENCIA BOTANICA:	nn					
ARBOL SECO	<input checked="" type="checkbox"/>	ARBOL SEMISECO				
PARAMETROS MECANICOS Y SANITARIOS DEL ARBOL						
ALTIMA APROX (m)	4	INCLINACION:	SI / NO	Mayor a 45°		
DAP (cm)	10	ORIENTACION DE LA INCLINACION:	Hacia la calle			
			Hacia la propiedad			
			Hacia el largo de la vereda			
COPIA DESBALANCEADA	<input type="checkbox"/>	DESCOPADO	DESCOPADO Y BROTADO			
FUSTE	DESCORTEZAMIENTO			FRUCTIFICACIONES FUNGICAS		
	Cavidades			CODOMINIAS		
RAIZ	basal	media	alta	CHORREADOS		
	pequeñas			Cavidad longitudinal en el fuste (m)		
RAMAS	grandes			Espesor de pared remanente (cm)		
	Exuesta			Provoca fisuras en el frente de la propiedad: SI / NO		
HOJAS	Levanta vereda: m²

Qubradas/ Fisuradas			Codominias		
	Secas/ Secas en las puntas			Con mal ángulo de inserción		
	Con cavidades/ Tumores o Canzos			Tocones		
	Bajas			Que invaden espacio aéreo		
	Excesivas/ Cruzadas					
HOJAS	De coloración anormal	Síntomas de enfermedades				
	Con manchas foliares	Defoliación total / parcial				
	Con signos de insectos					
Recomendaciones del inspector:						
A: Objetivos de poda: Reducción Riesgo/ Eliminar interferencias/ Reducir sombra/resistencia al viento/mejorar la estética						
B: Tipos de poda: Formación/ Limpieza/ Aclaro/ Refaldado/Reducción de copa/ Terciado/ Balanceo						
C: Extracción		D: Tratamiento sanitario	E: Trasplante	F: Corte de raices	SUPERFICIAL / PROFUNDA	
Observaciones: ARBOL SECO - PR PLANTA SIN VEREDA NI PLANTERA						
Datos del Inspector/Verificador						
Nombre y Apellido: <u>Baron Martínez</u>		Firma: <u>MJ</u>		FM ó DNI: 3534623

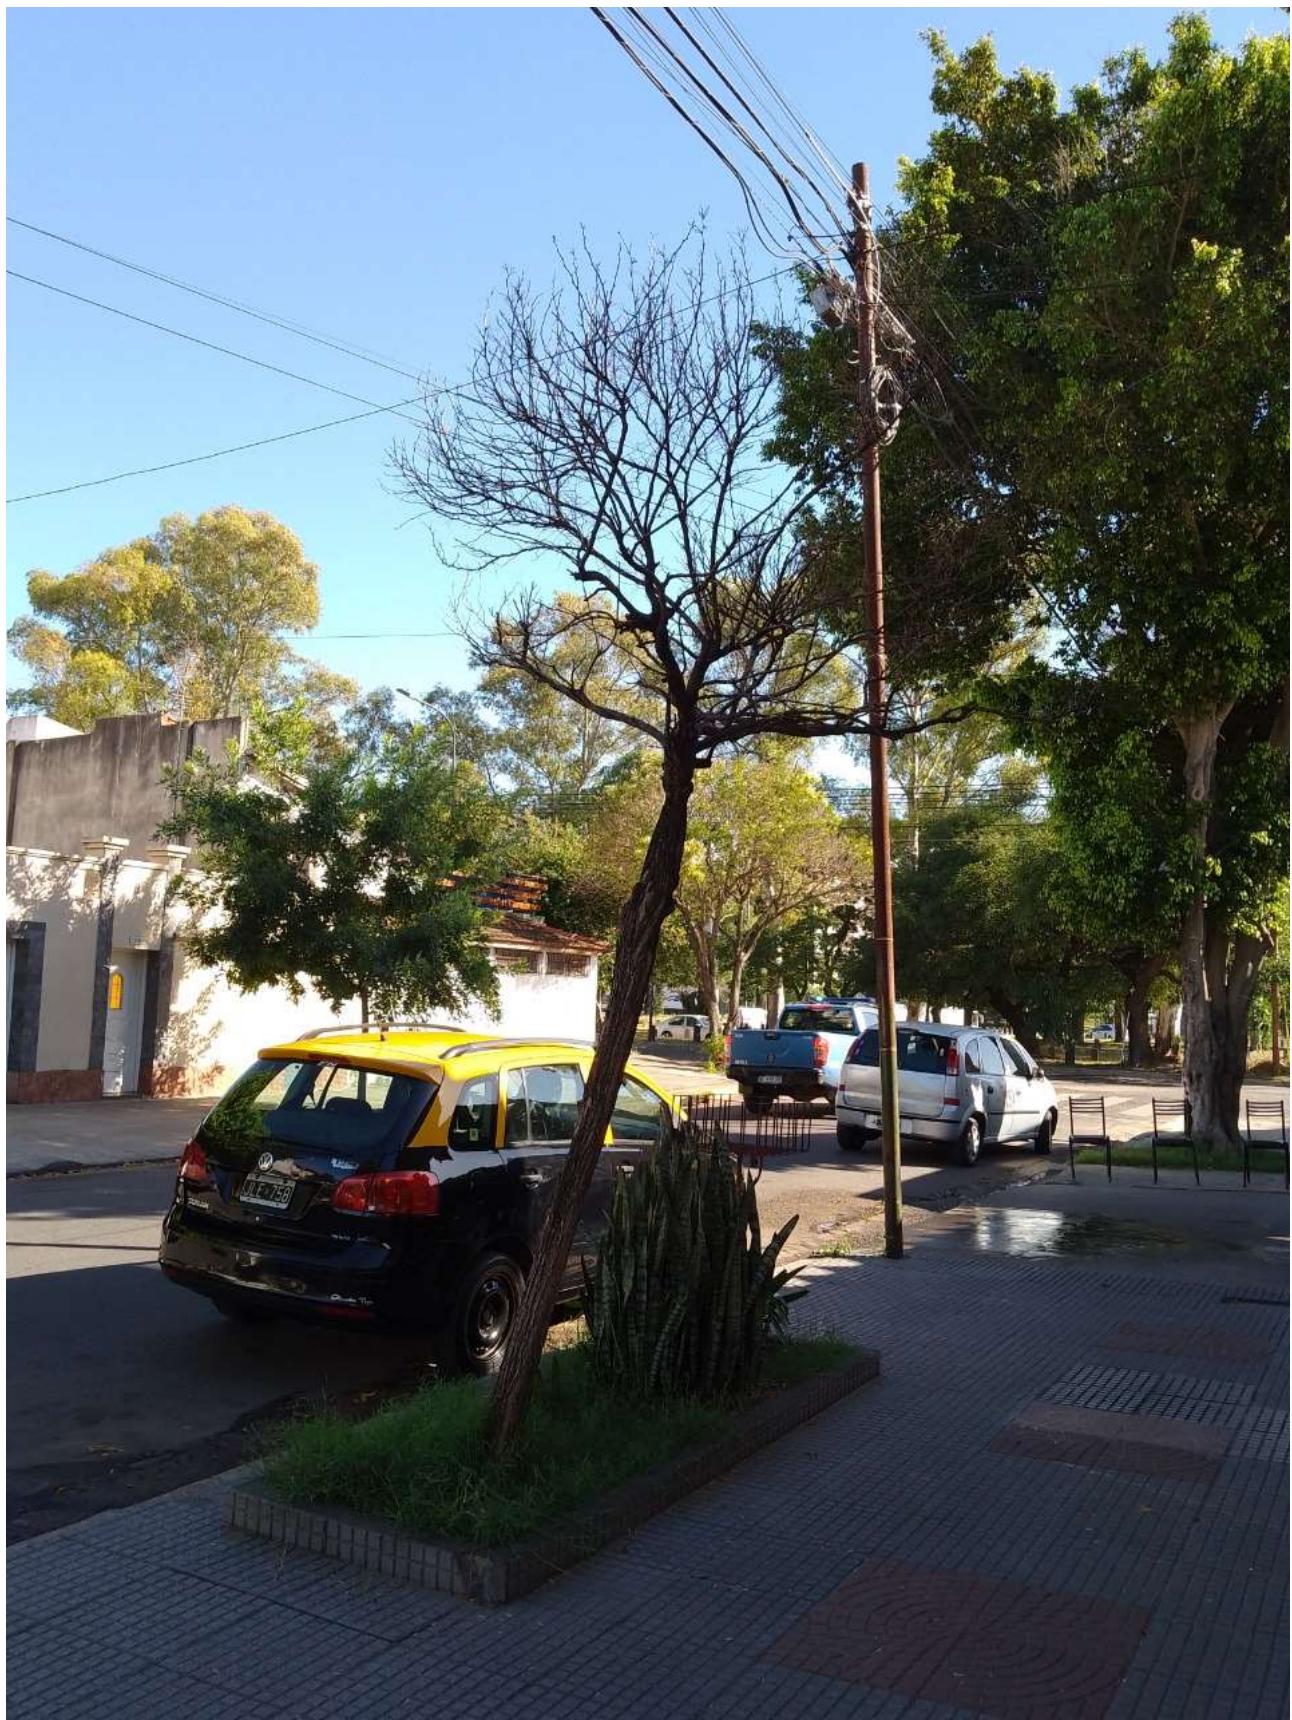
GOBIERNO DE LA CIUDAD DE BUENOS AIRES PLANILLA DE INSPECCION DE ARBOLES G.C.B.A. INSPECCION N°			
AVISO:	OFICIO		
ARME			
UBICACION DEL ARBOL			
CALLE	Zelarayán	N°	4530
ESPECIE BOTANICA	Robina		
ARBOL SECO	<input checked="" type="checkbox"/>	ARBOL SEMISECO	<input type="checkbox"/>
PARAMETROS MECANICOS Y SANITARIOS DEL ARBOL			
ALTURA APROX (m)	3	INCLINACION: SI / NO	Mayor a 45° <input type="checkbox"/> Menor a 45° <input checked="" type="checkbox"/>
DAP (cm)	10	ORIENTACION DE LA INCLINACION	Hacia la calle Hacia la propiedad Hacia el largo de la vereda
OPA DESBALANCEADA	DESCOPADO	DESCOPADO Y BROTADO	
FUSTE	DESCORTEZAMIENTO	Cavidades	
		basal	media
	pequeñas		
	grandes		
RAIZ	Expuesta	Provoca fisuras en el frente de la propiedad: SI / NO	
	Levanta vereda: m ²	—	64PG 4M
RAMAS	Quebradas/ Fisuradas	Codominancias	
	Secas/ Secas en las puntas	Con mal ángulo de inserción	
HOJAS	Con cavidades/ Tumores o Cancros	Tocones

Bajas	Que invaden espacio aéreo	
HOJAS	Excesivas/ Cruzadas		
	De coloración anormal	Síntomas de enfermedades	
	Con manchas foliares	Defoliación total / parcial	
Con signos de insectos			
<i>Recomendaciones del inspector:</i> A: Objetivos de poda: Reducción Riesgo/ Eliminar interferencias/ Reducir sombra/resistencia al viento/mejorar la estética B: Tipos de poda: Formación/ Limpieza/ Aclareo/ Refaldado/Reducción de copa/ Terciado/ Balanceo C: Extracción <input checked="" type="checkbox"/> D: Tratamiento sanitario <input type="checkbox"/> E: Trasplante <input type="checkbox"/> F: Corte de raíces <input type="checkbox"/>			
SUPEFRICIAL PROFUNDA			
Observaciones: Prioridad media Ejemplar con movimiento.			
Datos del Inspector/Verificador F. Rossi
