Resolución Presidencia Junta Comuna

Referencia: Resolución Arbolado ENERO 2023

Referencia: Anexo Planillas de Inspección y Fotos Resol. Arbolado ENERO 2023

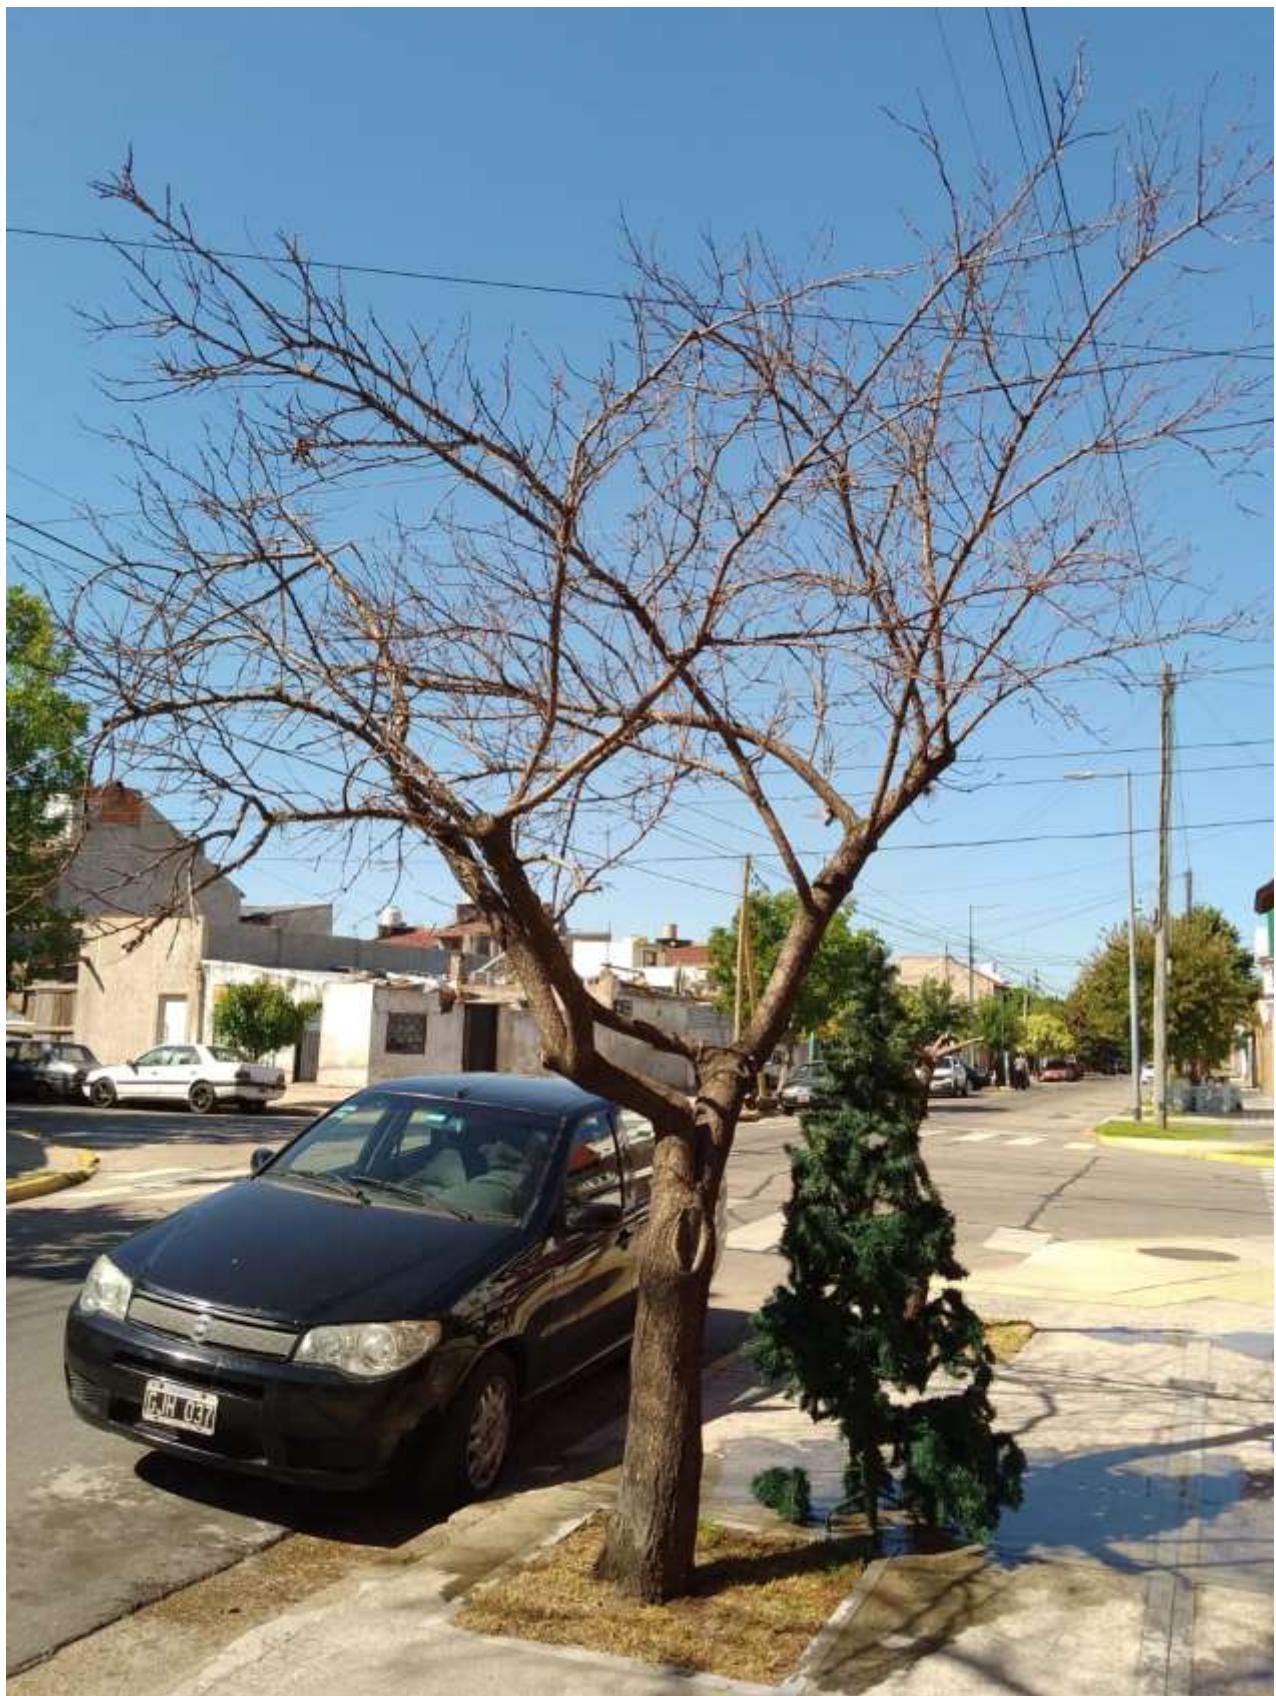
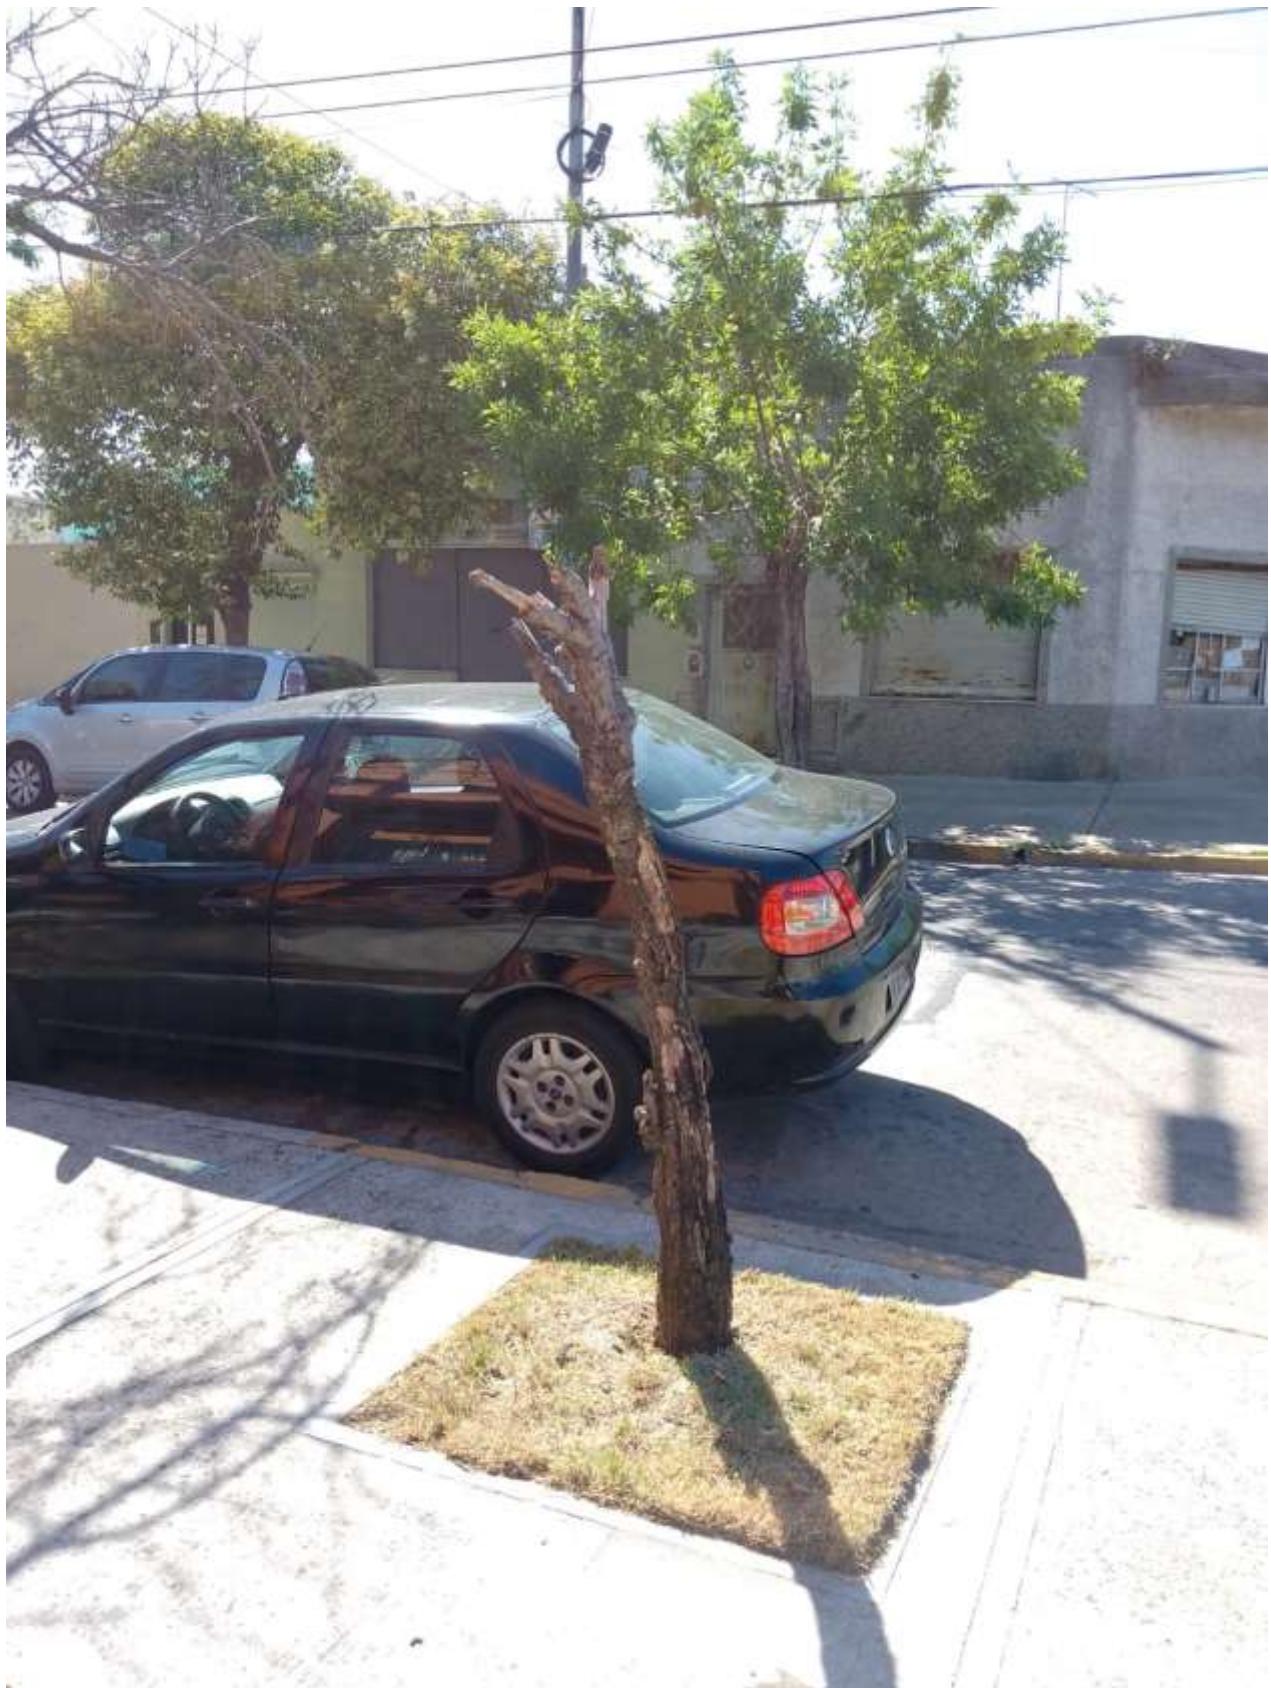
GOBIERNO DE LA CIUDAD DE BUENOS AIRES			
		PLANILLA DE INSPECCION DE ARBOLES			
G.C.B.A.		INSPECCION N°			
AVISO:	OFICIO		FECHA DE RELEVAMIENTO: 13/12/22		
ARME					
UBICACION DEL ARBOL					
CALLE	Zelarinoam		Nº	505 E/UA	
ESPECIE BOTANICA	2 Prunus armeniaca				
ARBOL SECO	X	ARBOL SEMISECO			
PARAMETROS MECANICOS Y SANITARIOS DEL ARBOL					
ALTURA APROX (m)	E LA 5 1	INCLINACION: SI <input checked="" type="checkbox"/> NO		Mayor a 45° <input type="checkbox"/> Menor a 45° <input type="checkbox"/>	
DAP (cm)	20 8	ORIENTACION DE LA INCLINACION		Hacia la calle Hacia la propiedad Hacia el largo de la vereda	
SPA DESBALANCEADA		DESCOPADO	DESCOPADO Y BROTADO		
FUSTE	DESCORTEZAMIENTO	Cavidades			
		basal	media	alta	FRUCTIFICACIONES FUNGICAS
RAIZ	pequeñas				CODOMINANCIAS
	grandes				CHORREADOS
RAMAS	Exuesta				Cavidad longitudinal en el fuste (m)
	Levanta vereda: m ²	HA			Espesor de pared remanente (cm)
HOJAS	Quebradas/ Fisuradas				Provoca fisuras en el frente de la propiedad: SI / NO

Secas/ Secas en las puntas				44
Con cavidades/ Tumores o Cancros					Codominancias
Bajas					Con mal ángulo de inserción
Excesivas/ Cruzadas					Tocones
					Que invaden espacio aéreo
Recomendaciones del Inspector:					
A: Objetivos de poda: Reducción Riesgo/ Eliminar interferencias/ Reducir sombra/resistencia al viento/mejorar la estética					
B: Tipos de poda: Formación/ Limpieza/ Aclareo/ Refaldado/Reducción de copa/ Terciado/ Balanceo					
C: Extracción		D: Tratamiento sanitario	E: Trasplante	F: Corte de raíces	SUPERFICIAL PROFUNDA
Observaciones: Prioridad media					
Datos del Inspector/Verificador					
Nombre y Apellido		Firma		FM ó DNI

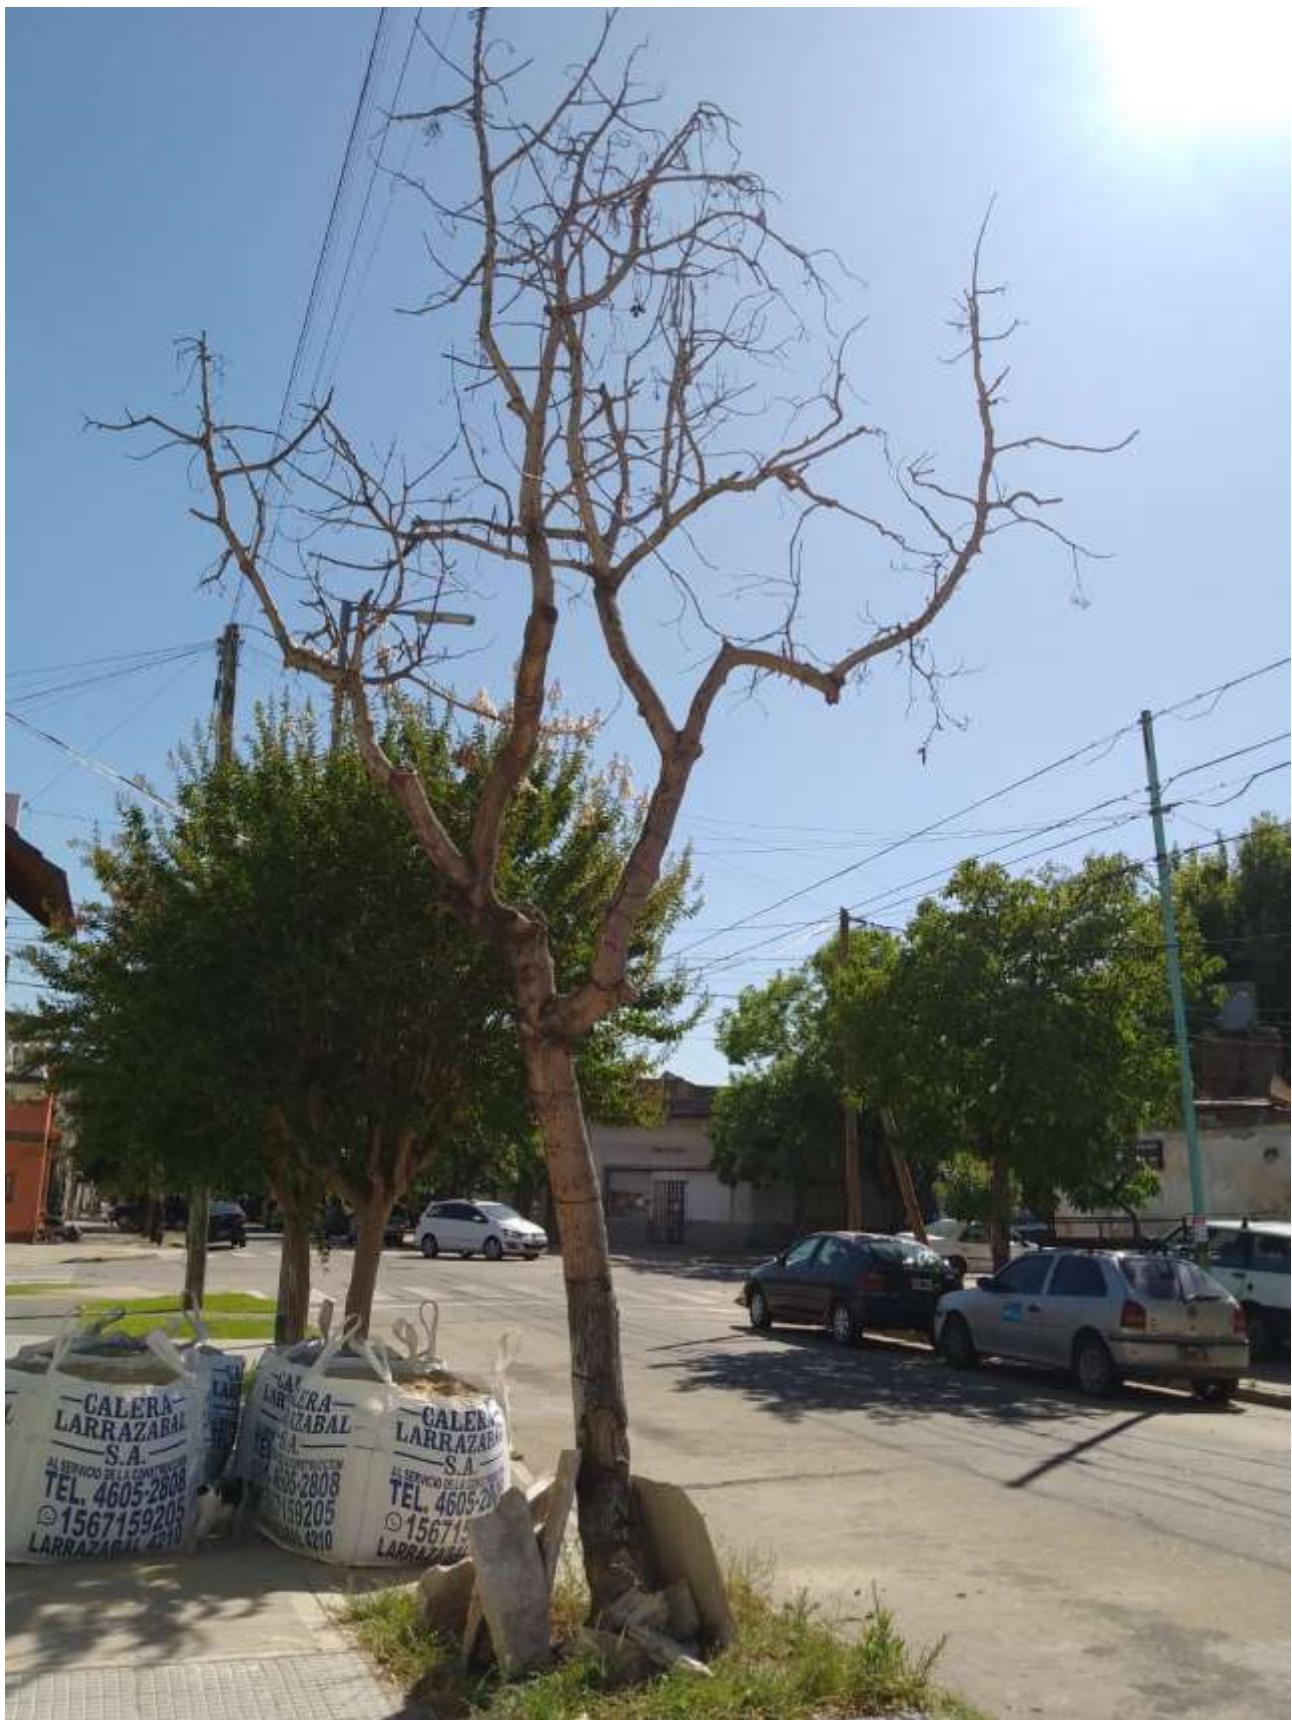
GOBIERNO DE LA CIUDAD DE BUENOS AIRES PLANILLA DE INSPECCION DE ARBOLES G.C.B.A. AVISO: OFICIO ARME UBICACION DEL ARBOL CALLE Zarzal N° 5121 ESPECIE BOTANICA Palbo ARBOL SECO <input checked="" type="checkbox"/> ARBOL SEMISECO <input type="checkbox"/> PARAMETROS MECANICOS Y SANITARIOS DEL ARBOL				INSPECCION N°	FECHA DE RELEVAMIENTO: 13/12/22
ALTURA APROX (m)	7	INCLINACION: SI <input checked="" type="radio"/> NO <input type="radio"/>	Mayor a 45° <input type="checkbox"/>	Menor a 45° <input type="checkbox"/>	
DAP (cm)	20	ORIENTACION DE LA INCLINACION			
		Hacia la calle <input type="checkbox"/>	Hacia la propiedad <input type="checkbox"/>	Hacia el largo de la vereda <input type="checkbox"/>	
COPA DESBALANCEADA		DESCOPADO <input checked="" type="checkbox"/>	DESCOPADO Y BROTAZO		
FUSTE	DESCORTEZAMIENTO	Cavidades			FRUCTIFICACIONES FUNGICAS
	pequeñas	basal	media	alta	CODOMINANCIAS
RAIZ	Expuesta				CHORREADOS

Levanta vereda: m ²	64PG			Cavidad longitudinal en el fuste (m)
RAMAS	Quebradas/ Fisuradas				Espesor de pared remanente (cm)
	Secas/ Secas en las puntas				
HOJAS	Con cavidades/ Tumores o Cancros				
	Bajas				
Excesivas/ Cruzadas					
De coloración anormal		Síntomas de enfermedades			
Con manchas foliares		Defoliación total / parcial			
Con signos de insectos					
<i>Recomendaciones del Inspector:</i> A: Objetivos de poda: Reducción Riesgo/ Eliminar interferencias/ Reducir sombra/resistencia al viento/mejorar la estética B: Tipos de poda: Formación/ Limpieza/ Aclaro/ Refaldado/Reducción de copa/ Terciado/ Balanceo C: Extracción <input checked="" type="radio"/> D: Tratamiento sanitario E: Trasplante F: Corte de raíces SUPERFICIAL <input type="checkbox"/> PROFUNDA <input type="checkbox"/>					
Observaciones: Prioridad alta					
Datos del Inspector/Verificador F. Rossi

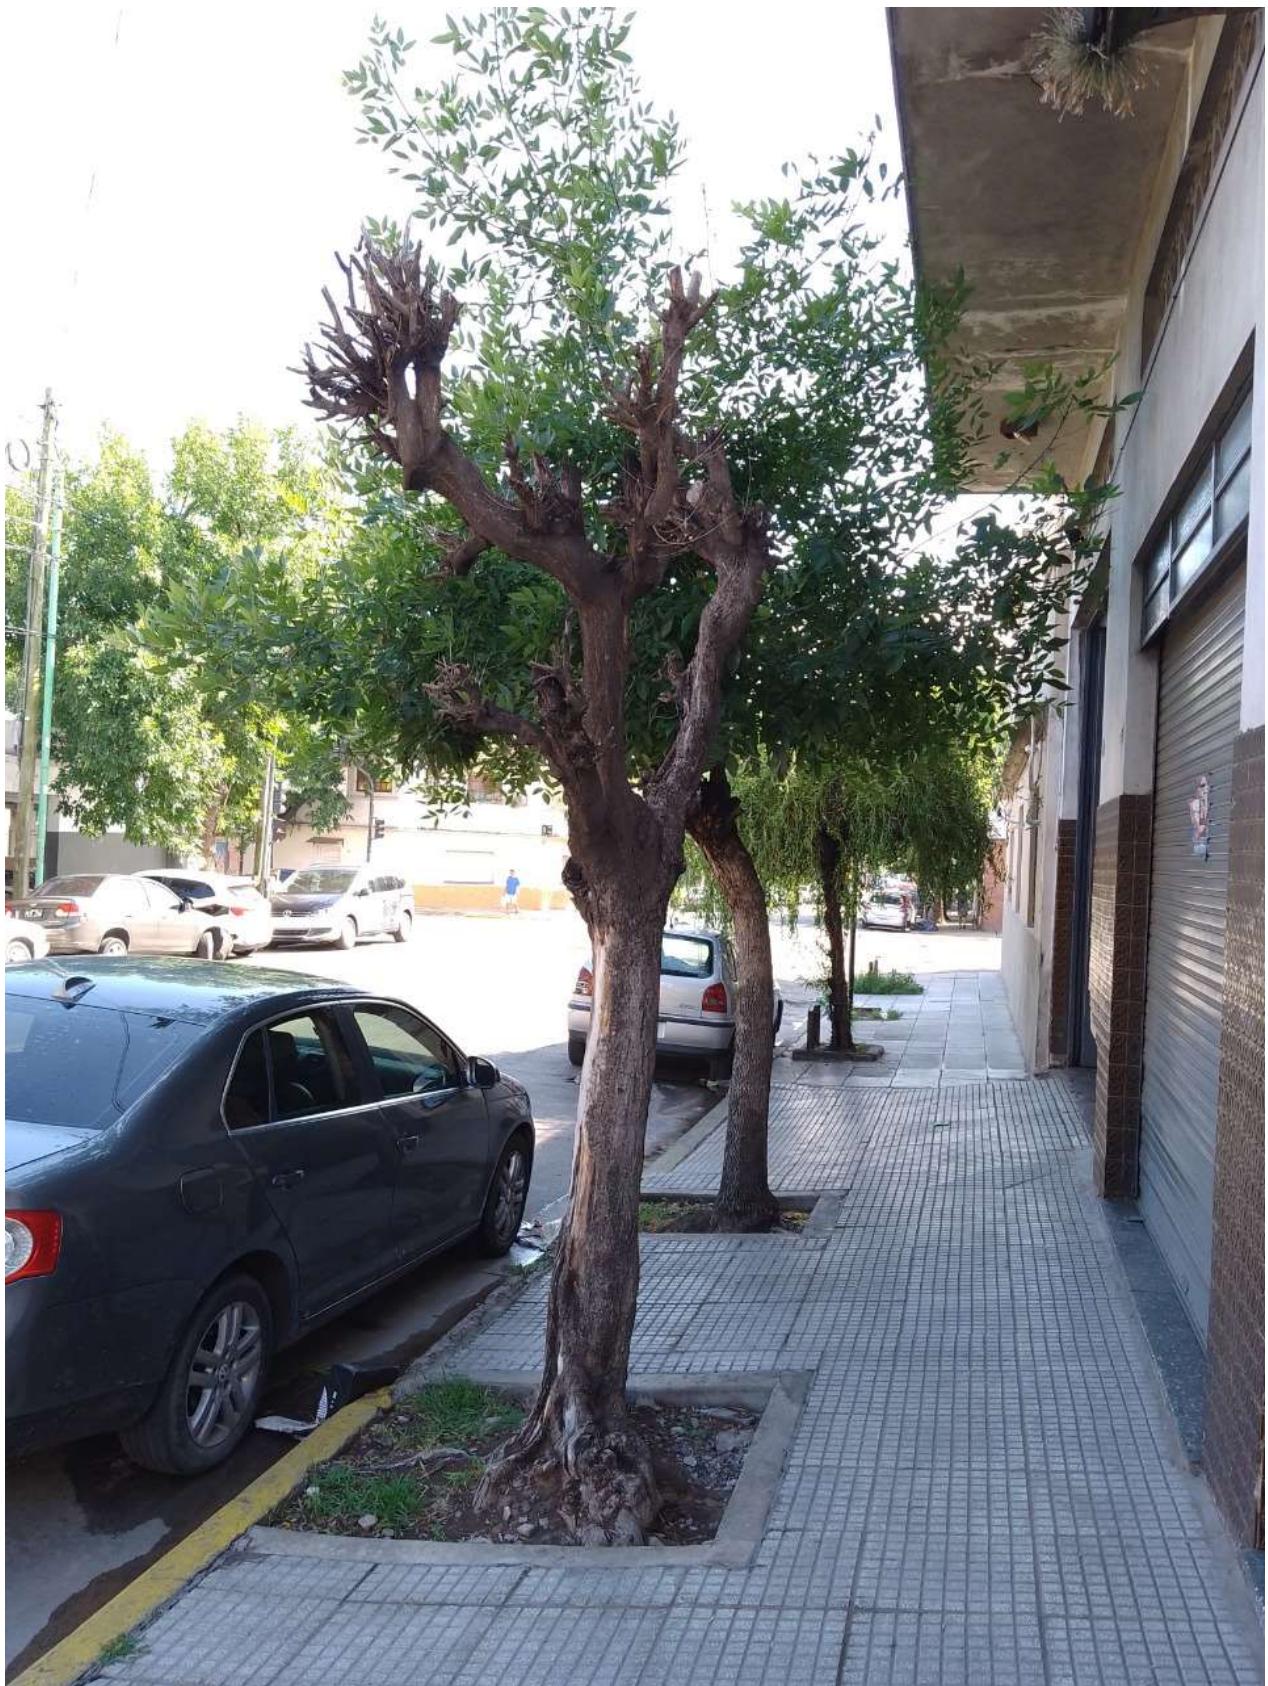
GOBIERNO DE LA CIUDAD DE BUENOS AIRES PLANILLA DE INSPECCION DE ARBOLES INSPECCION N°				
AVISO:	OFICIO			
ARME				
UBICACIÓN DEL ARBOL				
CALLE	Zelarrayán		Nº 5922	
ESPECIE BOTANICA	Ligustrum			
ARBOL SECO	<input checked="" type="checkbox"/>	ARBOL SEMISECO	<input type="checkbox"/>	
PARAMETROS MECANICOS Y SANITARIOS DEL ARBOL				
ALTURA APROX (m)	3	INCLINACION: <input checked="" type="radio"/> SI / <input type="radio"/> NO	Mayor a 45° <input type="checkbox"/> Menor a 45° <input checked="" type="checkbox"/>	
DAP (cm)	26	ORIENTACION DE LA INCLINACION		
COPA DESBALANCEADA		DESCOPADO	X	
FUSTE	DESCORTEZAMIENTO	Cavidades		
		basal	media	alta
		pequeñas		
grandes				
RAIZ	Expuesta	Provoca fisuras en el frente de la propiedad: SI / NO		
	Levanta vereda: m ²	Ancho de vereda: 24	Código de vereda: GUPG	
RAMAS	Quebradas/ Fisuradas	Codominancias		
	Secas/ Secas en las puntas	Con mal ángulo de inserción		
	Con cavidades/ Tumores o Cancros	Tocones

Bajas	Que invaden espacio aéreo		
HOJAS	De coloración anormal	Síntomas de enfermedades		
	Con manchas foliares	Defoliación total / parcial		
	Con signos de insectos			
<i>Recomendaciones del inspector:</i> A: Objetivos de poda: Reducción Riesgo/ Eliminar interferencias/ Reducir sombra/resistencia al viento/mejorar la estética B: Tipos de poda: Formación/ Limpieza/ Aclareo/ Refaldado/Reducción de copa/ Terciado/ Balanceo C: Extracción D: Tratamiento sanitario E: Trasplante F: Corte de raíces SUPERFICIAL PROFUNDA				
Observaciones:				
Ejemplar con movimiento. Prioridad alta				
Datos del Inspector/Verificador

MEDIA	8846095	TABARE	2954/56	S/V	Ejemplar seco y descortezado.
ALTA	8846099	TABARE	3295	S/V	Ejemplar con inclinación menor a 45°, copa desbalanceada por quiebre de un brazo y grieta horizontal en el fuste medio.
MEDIA	8843000	TABARE	6885 LD	S/V	Ejemplar seco.
MEDIA	8846128	ZELARRAYAN	4530	S/V	Ejemplar seco, con inclinación menor a 45° y movimiento.
MEDIA	8846136	ZELARRAYAN	5095 LA	S/V	EXTRACCION 2 EJEMPLARES. Ambos ejemplares secos.
ALTA	8846161	ZELARRAYAN	5121	S/V	Ejemplar seco y con descortezamiento.
ALTA	8846154	ZELARRAYAN	5922	S/V	Ejemplar seco, descopado, con movimiento y con descortezamiento.
