Resolución Presidencia Junta Comuna

Referencia: Resolución Arbolado FEBRERO 2023

Referencia: Anexo Planillas de Inspección y Fotos Resol. Arbolado FEBRERO 2023

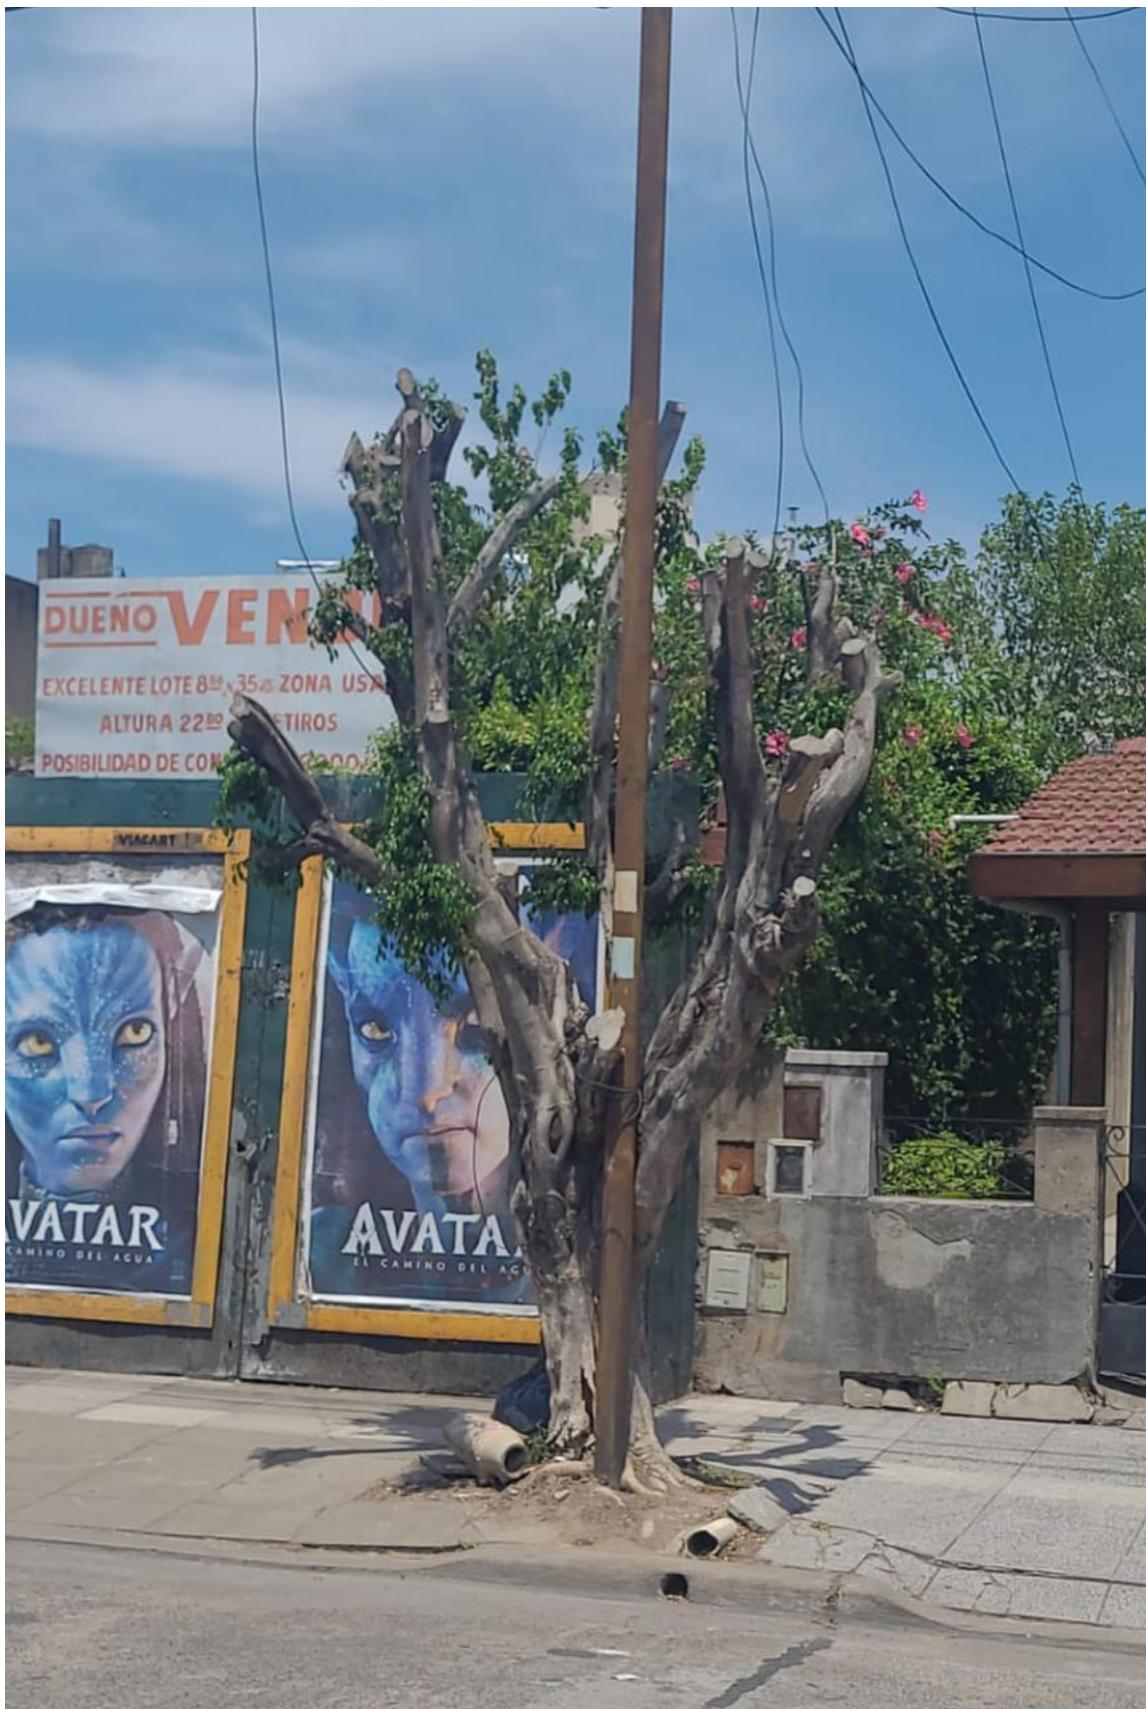
GOBIERNO DE LA CIUDAD DE BUENOS AIRES			
PLANILLA DE INSPECCION DE ARBOLES			
INSPECCION N°			
AVISO:	500363147/22		
ARME:			
UBICACIÓN DEL ARBOL:			
CALLE:	AV. ARGENTINA		Nº 5442
ESPECIE BOTANICA:	FICUS		
ARBOL SECO:	<input checked="" type="checkbox"/>	ARBOL SEMISECO:	<input type="checkbox"/>
PARAMETROS MECANICOS Y SANITARIOS DEL ARBOL:			
ALTURA APROX (m):	5	INCLINACION: SI / NO	Mayor a 45° <input type="checkbox"/>
DAP (cm):	50	Menor a 45° <input type="checkbox"/>	
ORIENTACION DE LA INCLINACION			
Hacia la calle <input type="checkbox"/>			
Hacia la propiedad <input type="checkbox"/>			
Hacia el largo de la vereda <input type="checkbox"/>			
COPA DESBALANCEADA:	<input type="checkbox"/>	DESCOPADO:	<input type="checkbox"/>
FUSTE:	DESCORTEZAMIENTO:	DESCOPADO Y BROTADO	
		Cavidades	
RAIZ:	Expuesta	FRUCTIFICACIONES FUNGICAS	
		Levanta vereda: m ²	
RAMAS:	Quebradas/ Fisuradas	CODOMINANCIAS	
		Secas/ Secas en las puntas

HOJAS:	Con cavidades/ Tumores o Cancros	CHORREADOS	
		Bajas	
Cavidad longitudinal en el fuste (m)			
Espesor de pared remanente (cm)			
Provoca fisuras en el frente de la propiedad: SI / NO			
Ancho de vereda: Código de vereda:			
Con mal ángulo de inserción			
Tocones			
Que invaden espacio aéreo			
Síntomas de enfermedades			
Defoliación total / parcial			
Recomendaciones del Inspector:			
A: Objetivos de poda: Reducción Riesgo/ Eliminar interferencias/ Reducir sombra/resistencia al viento/mejorar la estética			
B: Tipos de poda: Formación/ Limpieza/ Aclareo/ Refaldado/ Reducción de copa/ Terciado/ Balanceo			
C: Extracción		D: Tratamiento sanitario	
E: Trasplante		F: Corte de raíces	
SUPERFICIAL		PROFUNDA	
Observaciones:			
SE SOLICITA EXTRACCION. EJEMPLAR MOCHADO EN REITERADAS OPORTUNIDADES. AL MOMENTO DE LA INSPECCION VISUAL SE ENCONTRABA SECO Y OBSTACULIZANDO CANOS DE DESAGÜE. SE SOLICITA EXTRACCION Y REPARACION DE VEREDA POR 27 m ² . AV. 3,2 m. planteros 1,2 x 1,2 m.

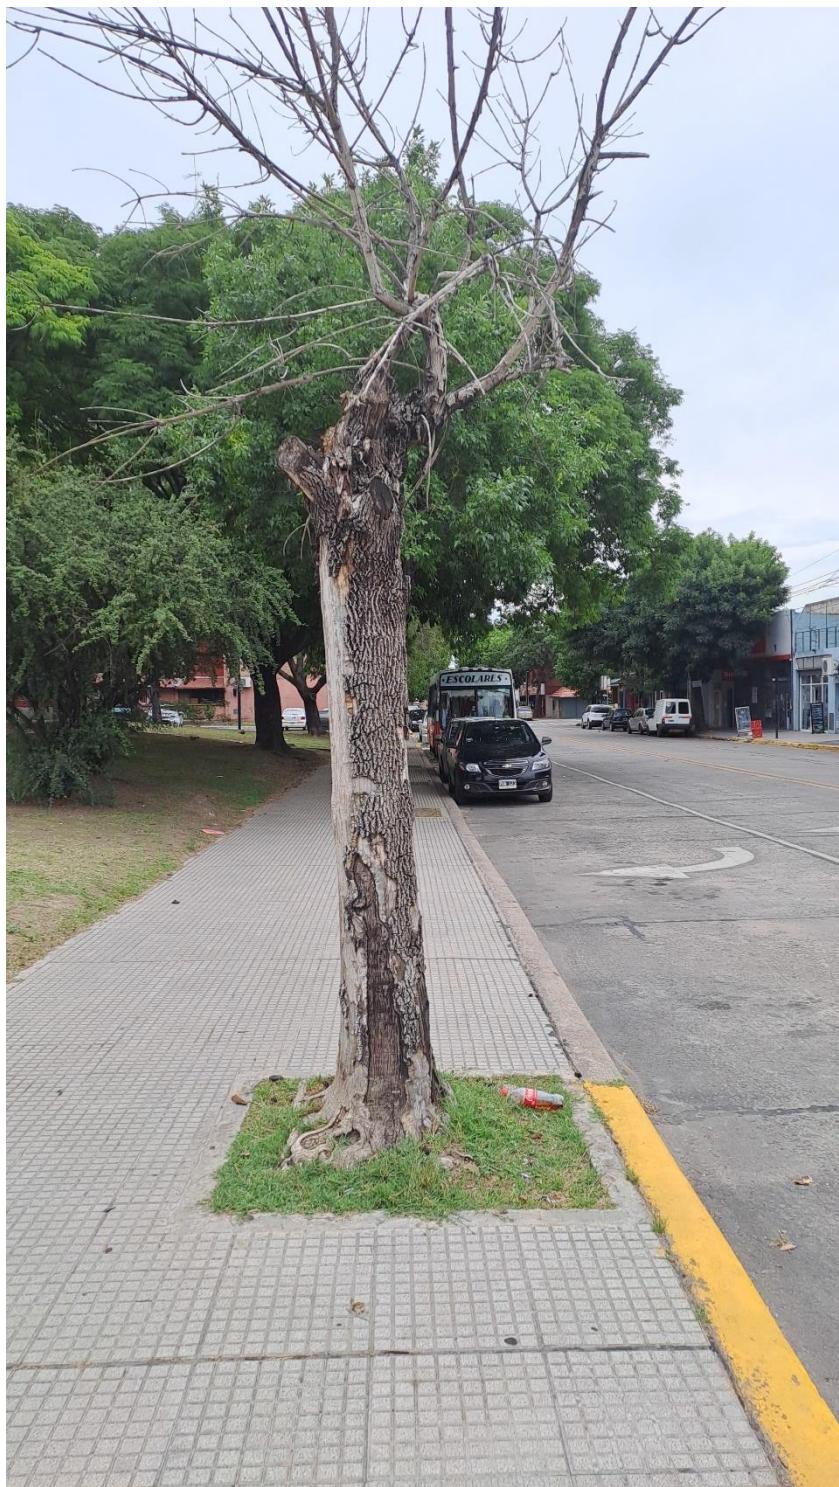
- 0032 – Av. Castañares 4998 FRENTE -

<p>Observaciones:</p> <p>MÉTODO DE INSPECCIÓN: VISUAL</p> <p>Se solicito extracción de árbol. Seco.</p> <p>sin verano.</p> <p>extracción con prioridad medio</p>			
Datos del Inspector/Verificador

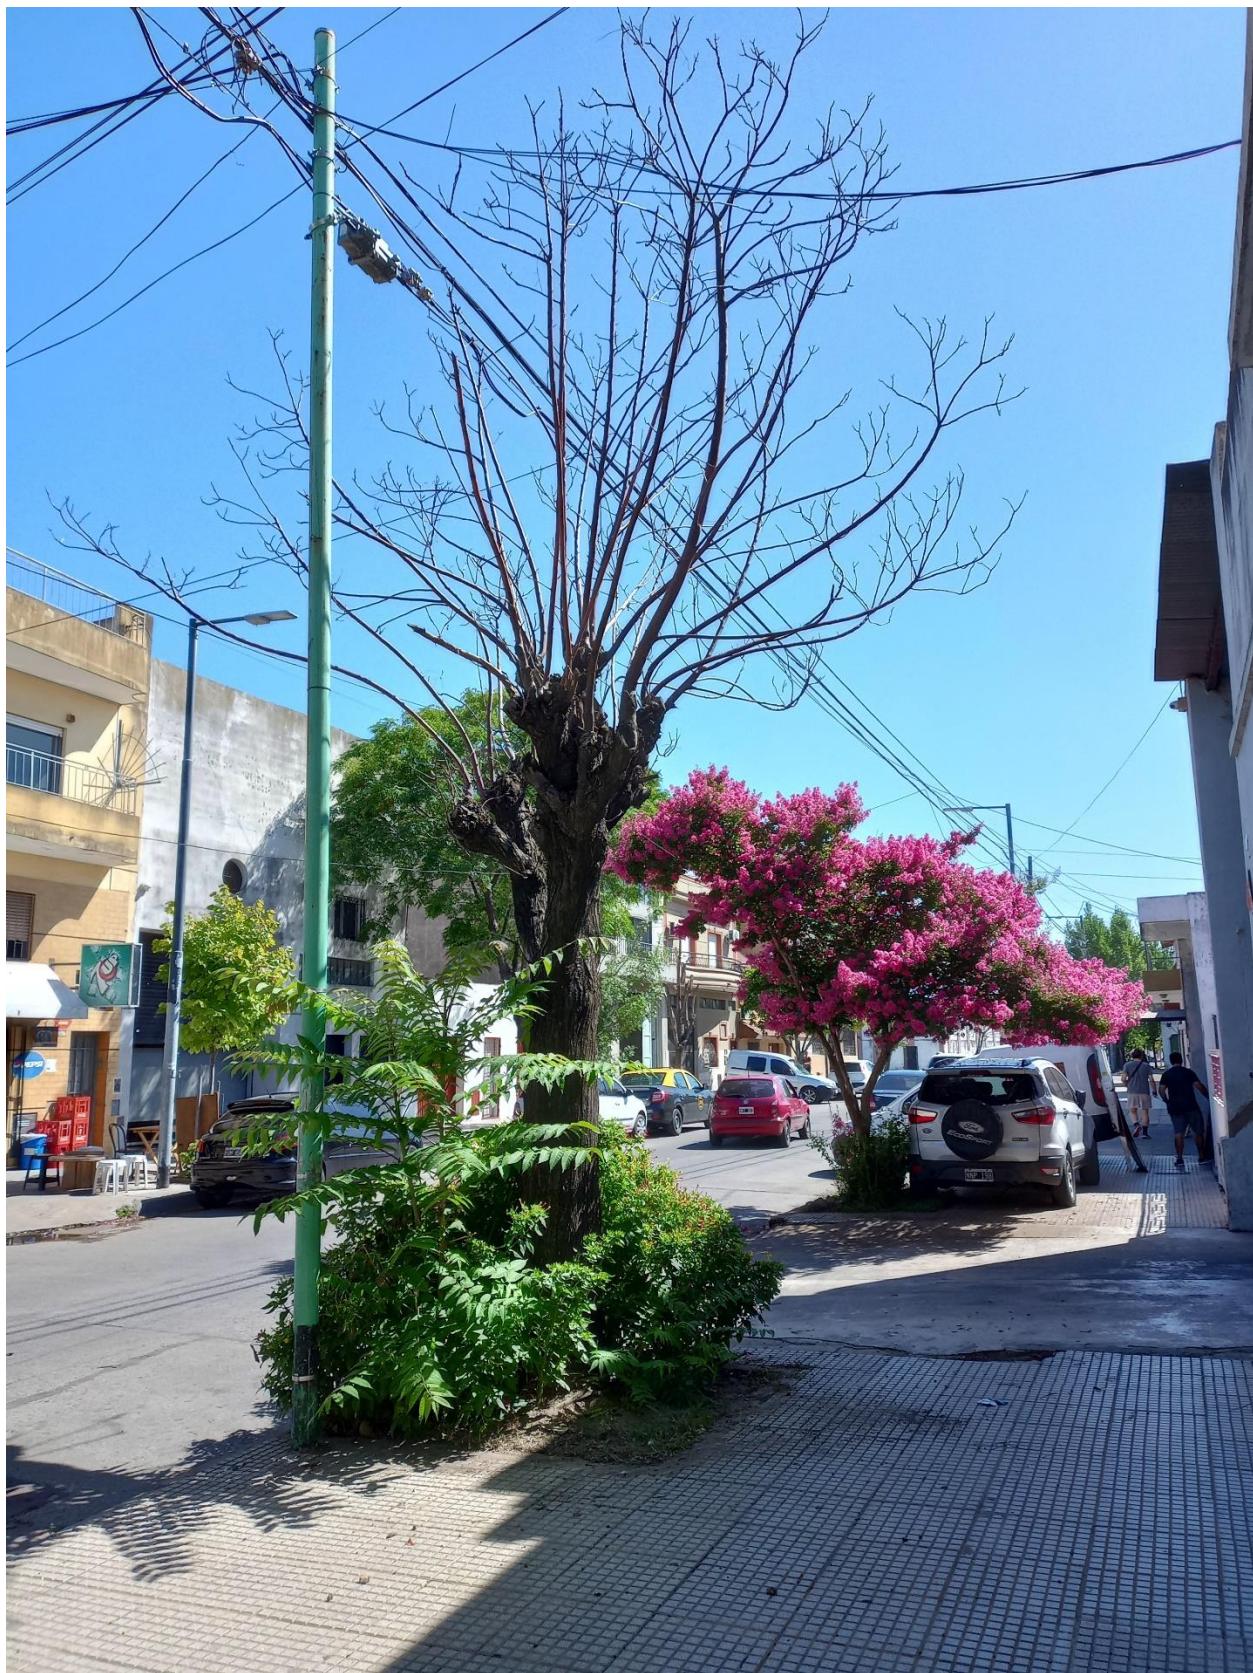
GOBIERNO DE LA CIUDAD DE BUENOS AIRES			
PLANILLA DE INSPECCION DE ARBOLES			
INSPECCION N°			
AVISO:	OPCUO		
ARME			
UBICACIÓN DEL ARBOL			
CALLE	CALLE ALAY		Nº 2658
ESPECIE BOTANICA	PARAISO		
ARBOL SECO	<input checked="" type="checkbox"/>	ARBOL SEMISECO	<input type="checkbox"/>
PARAMETROS MECANICOS Y SANITARIOS DEL ARBOL			
ALTURA APROX (m)	1	INCLINACION: SI / NO	Mayor a 45° <input type="checkbox"/> Menor a 45° <input type="checkbox"/>
DAP (cm)	40	ORIENTACION DE LA INCLINACION	Hacia la calle Hacia la propiedad Hacia el largo de la vereda
COPA DESBALANCEADA	<input type="checkbox"/>	DESCOPADO	DESCOPADO Y BROTADO
FUSTE	DESCORTEZAMIENTO		FRUCTIFICACIONES FUNGICAS
	Cavidades		CODOMINANCIAS
	basal	media	CHORREADOS
pequeñas		Cavidad longitudinal en el fuste (m)	
grandes		Espesor de pared remanente (cm)	
RAIZ	Expuesta	Provoca fisuras en el frente de la propiedad: SI / NO	
	Levanta vereda: m ²	Ancho de vereda: 4,40	Código de vereda: 6406

RAMAS	Quebradas/ Fisuradas		Codominancias
	Secas/ Secas en las puntas		Con mal ángulo de inserción
	Con cavidades/ Tumores o Cancros		Tocones
	Bajas		Que invaden espacio aéreo
Excesivas/ Cruzadas			
HOJAS	De coloración anormal	Síntomas de enfermedades	
	Con manchas foliares	Defoliación total / parcial	
	Con signos de insectos		
Recomendaciones del inspector:			
A: Objetivos de poda: Reducción Riesgo/ Eliminar interferencias/ Reducir sombra/resistencia al viento/mejorar la estética			
B: Tipos de poda: Formación/ Limpieza/ Aclareo/ Refaldado/Reducción de copa/ Terciado/ Balanceo			
C: Extracción		D: Tratamiento sanitario	
		E: Trasplante	F: Corte de raíces
		SUPERFICIAL	
		PROFUNDA	
Observaciones:			
PA ALTA sin vereda ni plantas ARBOL SECO			
Datos del Inspector/Verificador			
BARON NORBERTO		Firma	
Nombre y Apellido		31321623	
		FM ó DNI

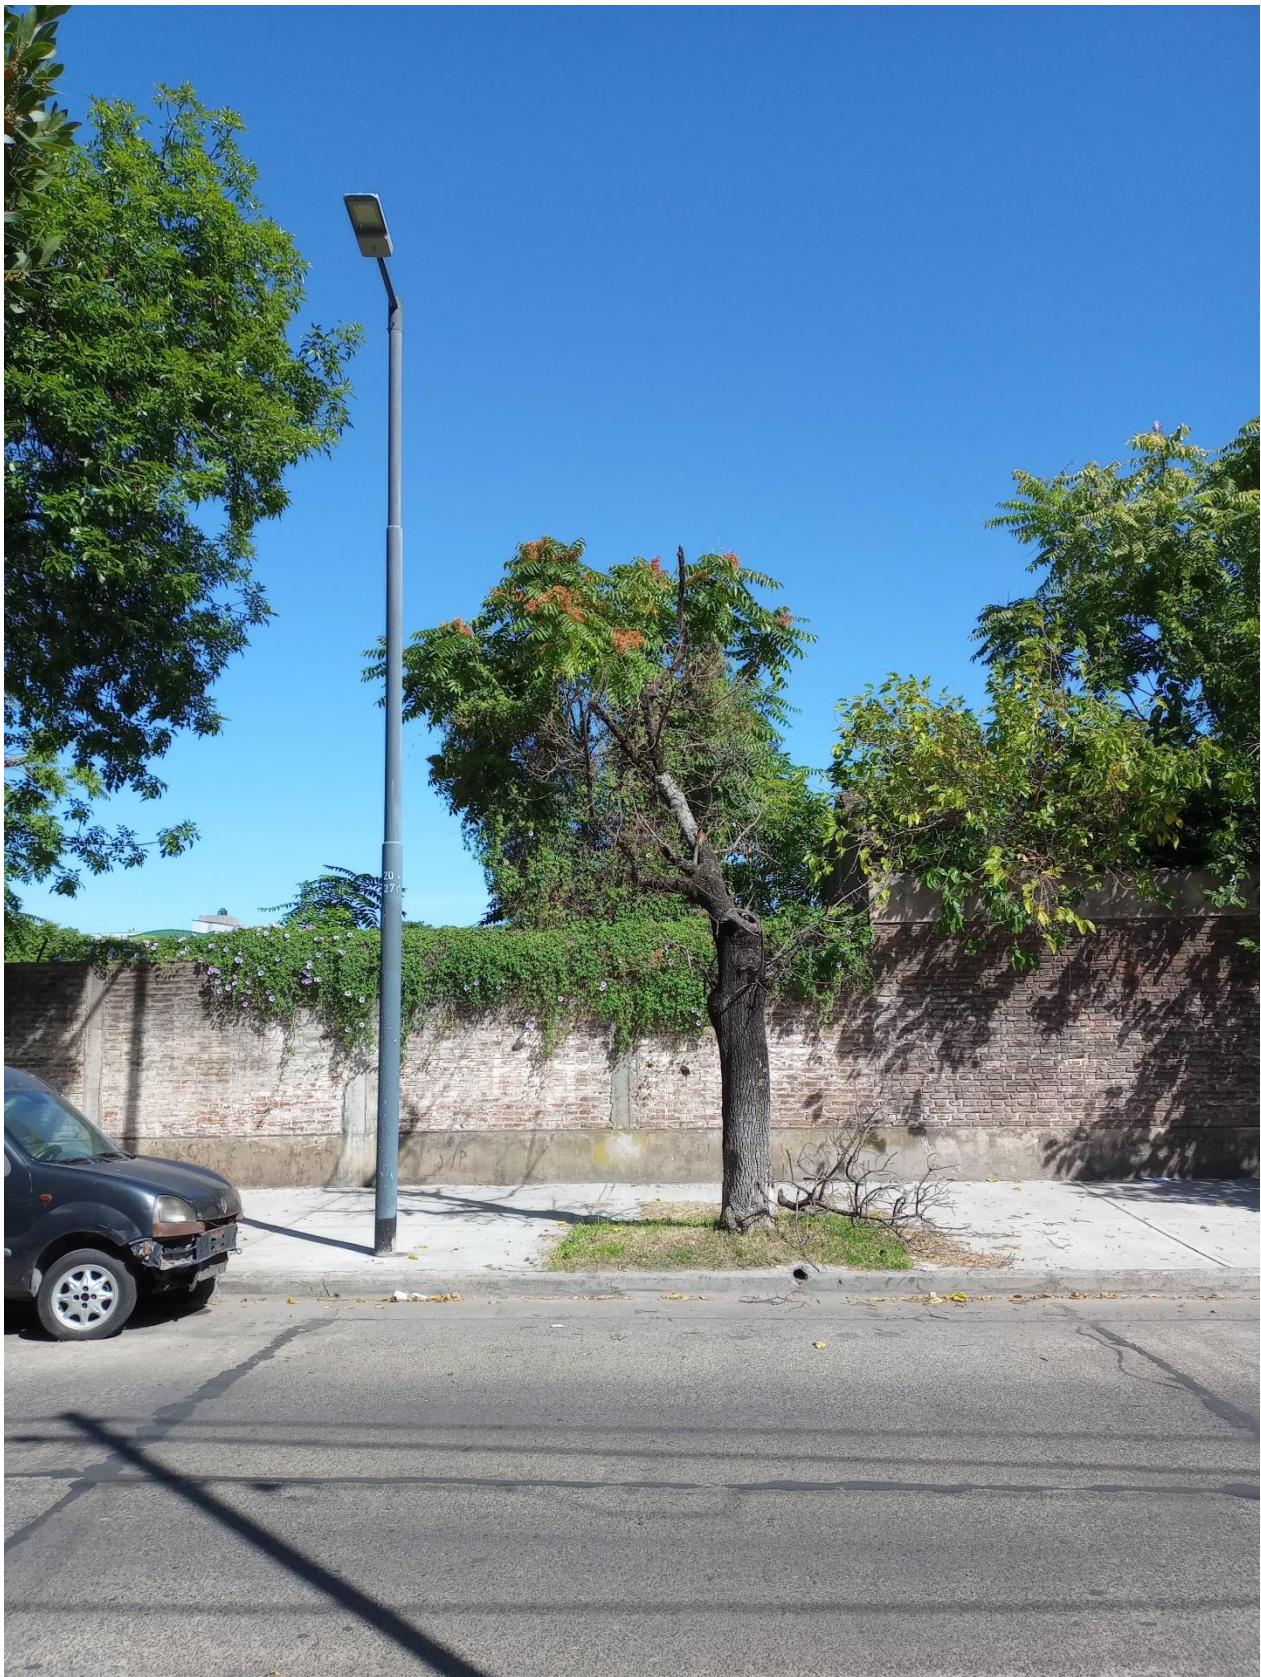
Ancho de vereda: 4 m			Código de vereda: UA
RAMAS	Quebradas/ Fisuradas Secas/ Secas en las puntas Con cavidades/ Tumores o Cancros Bajas Excesivas/ Cruzadas	Cávidad longitudinal en el fuste (m)			
		Espesor de pared remanente (cm)			
HOJAS	De coloración anormal Con manchas foliares Con signos de insectos	Síntomas de enfermedades			
		Defoliación total / parcial			
Recomendaciones del inspector:					
A: Objetivos de poda: Reducción Riesgo/ Eliminar interferencias/ Reducir sombra/resistencia al viento/mejorar la estética					
B: Tipos de poda: Formación/ Limpieza/ Aclareo/ Refaldado/ Reducción de copa/ Terciado/ Balanceo					
C: Extracción		D: Tratamiento sanitario		E: Trasplante F: Corte de raíces	
SUPERFICIAL					
PROFUNDA					
Observaciones: RA MEDIA sin vereda ni plantas ARBOL SECO.					
Datos del Inspector/Verificador					
BARTON UGARTE

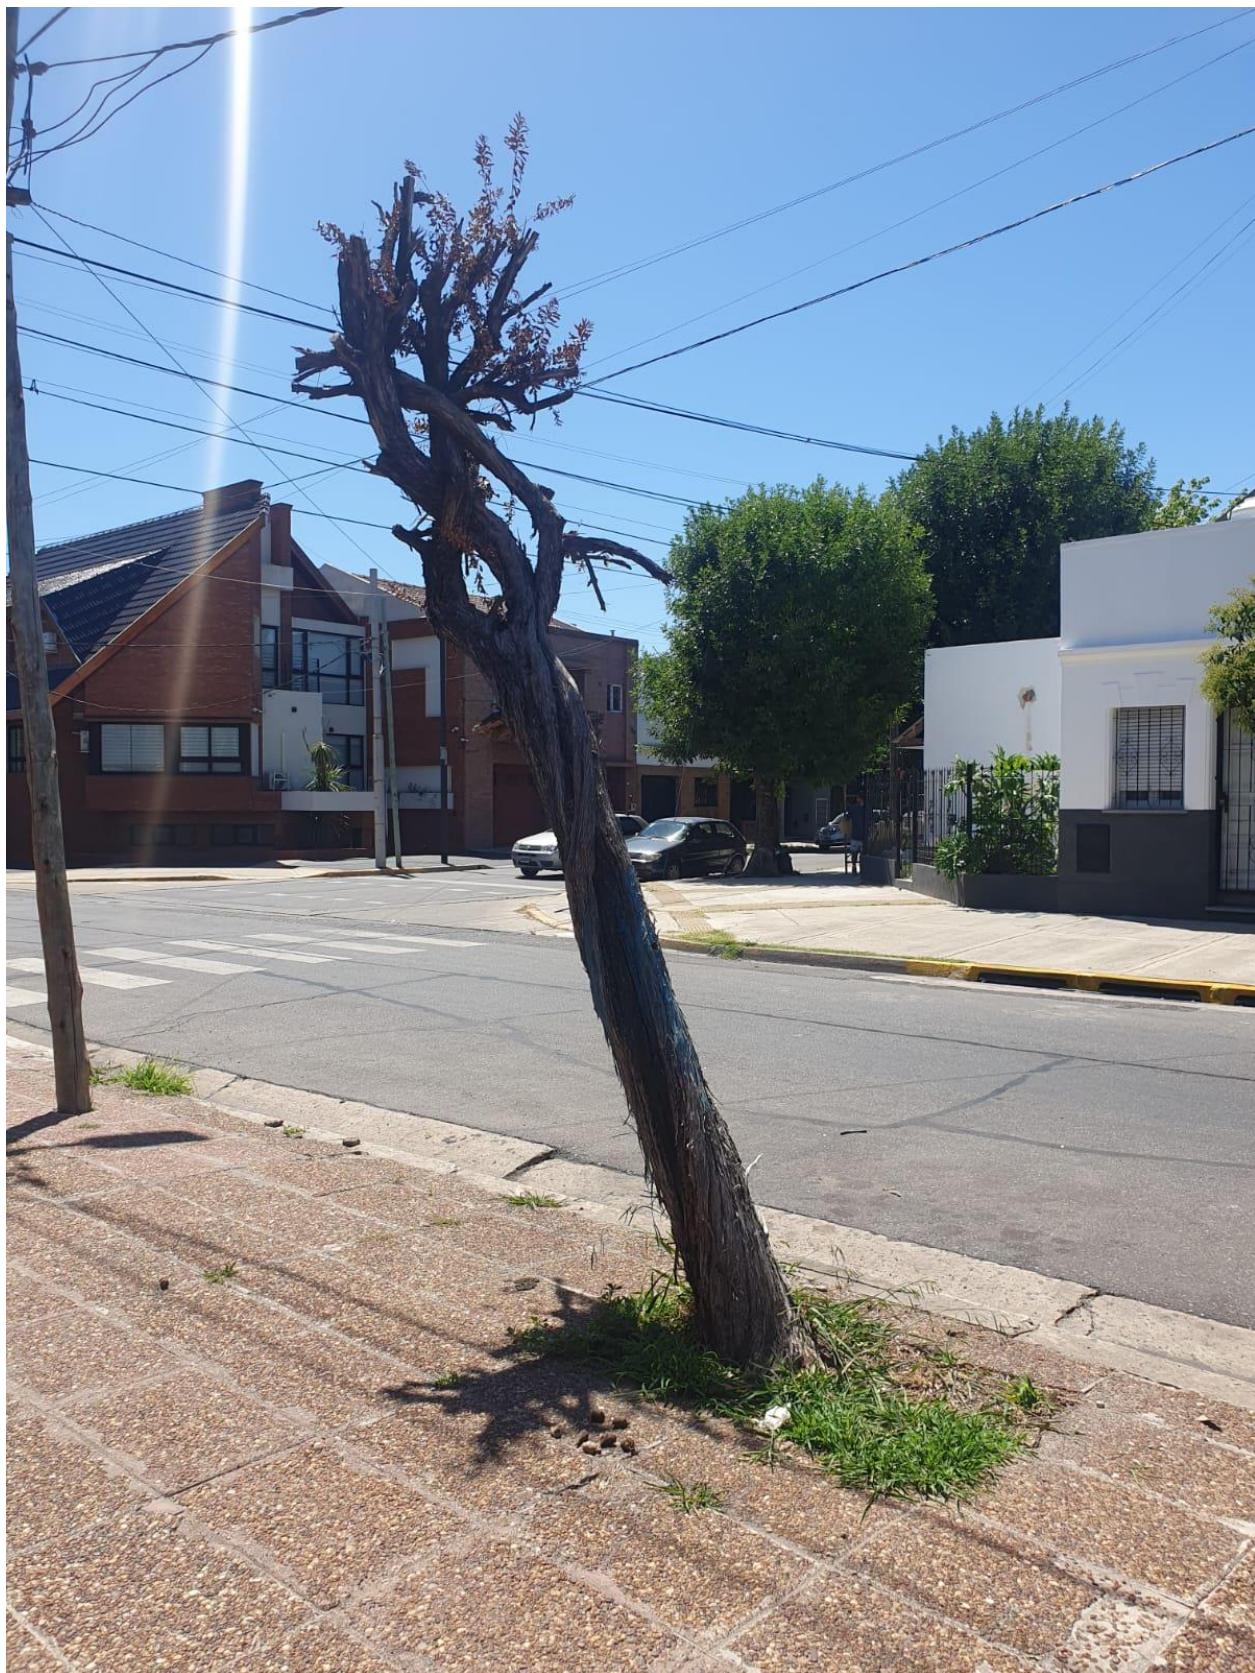
F: Corte de raíces	
SUPERFICIAL			
PROFUNDA			
Observaciones:			
MÉTODO DE INSPECCIÓN: VISUAL			
<p>Ejemplar con movimiento</p> <p>Prioridad media</p>			
Datos del Inspector/Verificador			
Nombre y Apellido		Firma

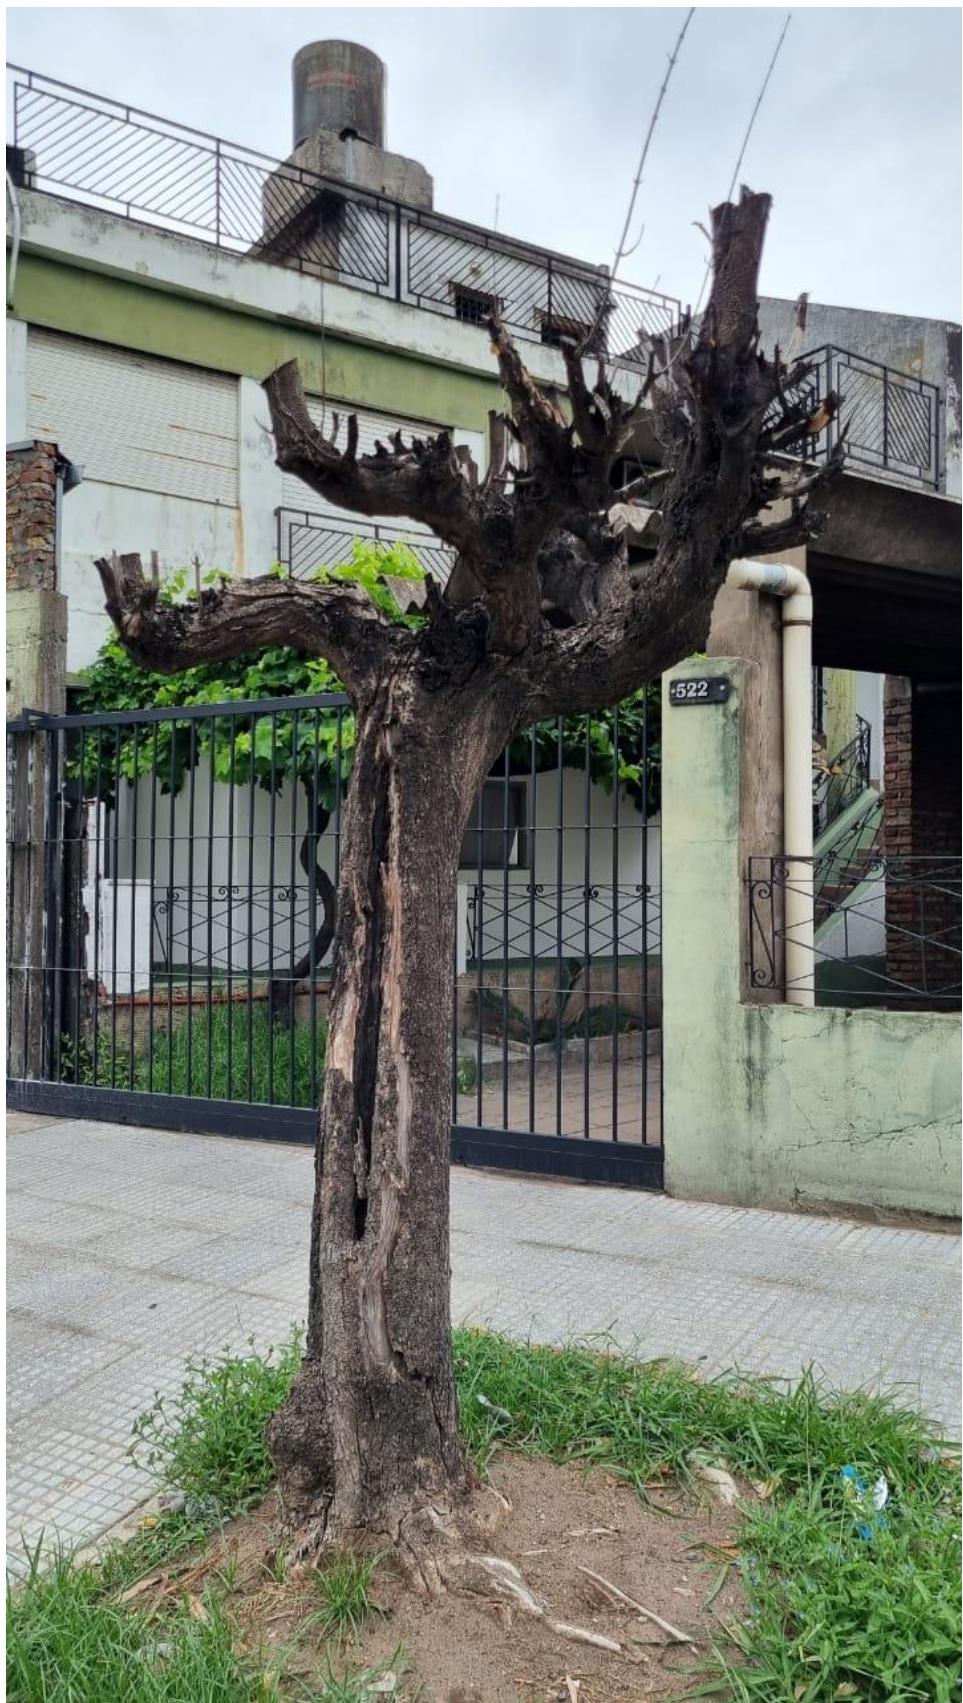
Observaciones:			
MÉTODO DE INSPECCIÓN: VISUAL			
<p>Árbol seco, proceso irreversible. (sin reparación de vereda)</p> <p>Prioridad verda</p>			
Datos del Inspector/Verificador			
FERNAN VILLAFRANCA		C. Villafanca	36905700 FM 6 DNI
Nombre y Apellido		Firma

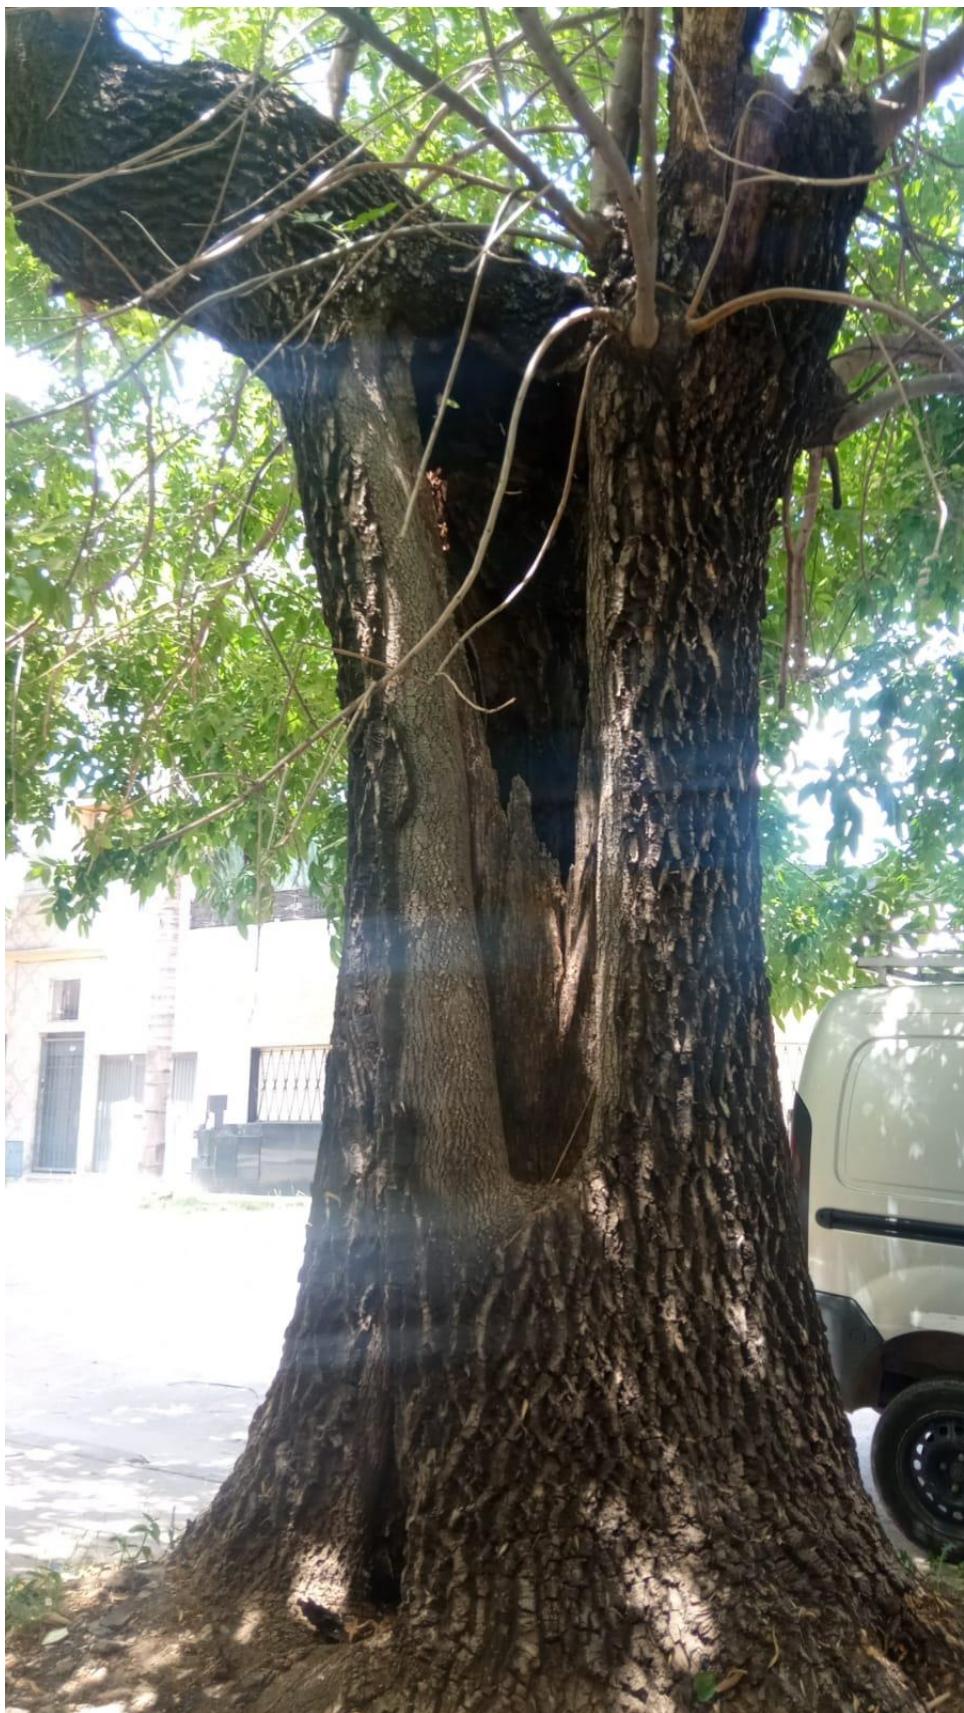
Código de vereda: <u>HA</u> Ancho de vereda: <u>4,4 m</u>		
RAMAS	Quebradas/ Fisuradas Secas/ Secas en las puntas Con cavidades/ Tumores o Cancros Bajas Excesivas/ Cruzadas	Codomiancias Con mal ángulo de inserción Tocones Que invaden espacio aéreo		
HOJAS	De coloración anormal Con manchas follaras Con signos de insectos	Síntomas de enfermedades Defoliación total / parcial		
<i>Recomendaciones del Inspector:</i> A: Objetivos de poda: Reducción Riesgo/ Eliminar Interferencias/ Reducir sombra/resistencia al viento/mejorar la estética B: Tipos de poda: Formación/ Limpieza/ Aclaro/ Refaldado/Reducción de copa/ Terciado/ Balanceo C: Extracción <input checked="" type="checkbox"/> D: Tratamiento sanitario <input type="checkbox"/> E: Trasplante <input type="checkbox"/> F: Corte de raíces CON PODA / SIN PODA				
SUPERFICIAL <input type="checkbox"/> PROFUNDA <input type="checkbox"/> Observaciones: <u>Se solicita la extracción del árbol, prioridad media.</u> <u>Fuste abiseado.</u>

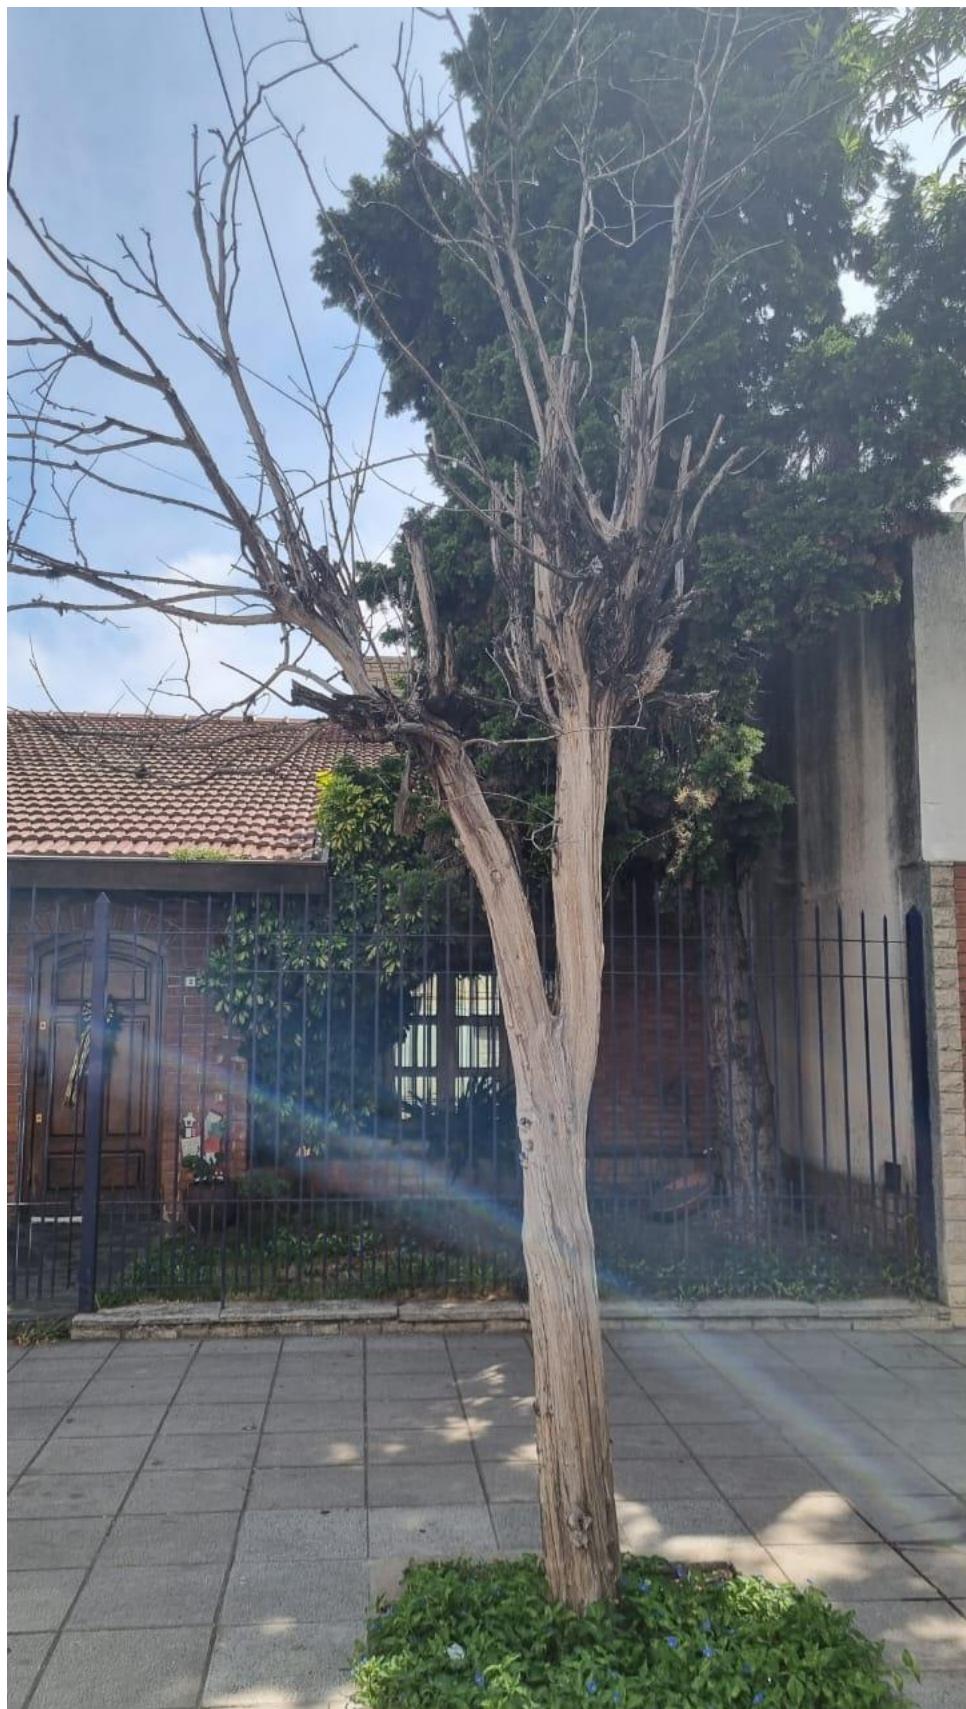
Observaciones:					
MÉTODO DE INSPECCIÓN: VISUAL					
<p>Árbol seco con movimientos sin reposición de vereda. Propiedad alta.</p>					
Datos del Inspector/Verificador					
ERICK VILLAFÁNDEZ Nombre y Apellido		Firma		76905700 FM 6 DNI

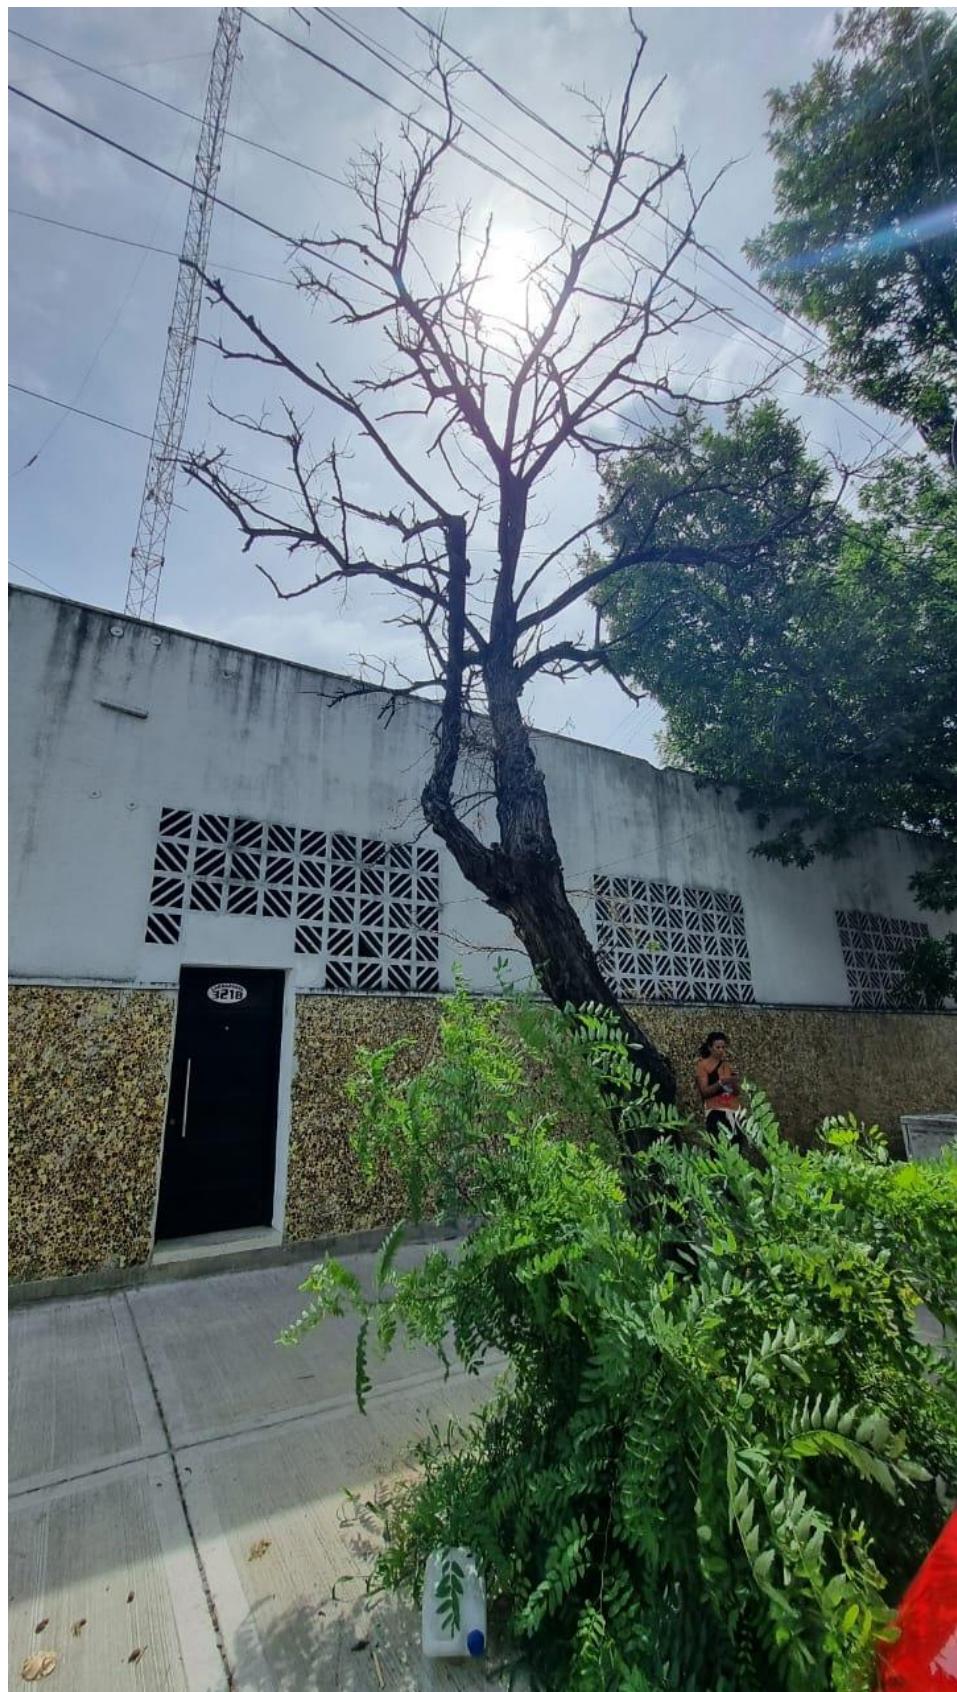
C: Extracción		D: Tratamiento sanitario		
		E: Trasplante		
		F: Corte de raíces		
Observaciones:				
MÉTODO DE INSPECCIÓN: VISUAL				
<p>Arbol seco, proceso irreversible (Sin reparación de vereda)</p> <p>Prioridad med. 2.</p>				
Datos del Inspector/Verificador				
FICELIN VILLAFRANCA		Eugenio Villafán		
Nombre y Apellido		Firma		
		36905700		
		FM 6 DNI

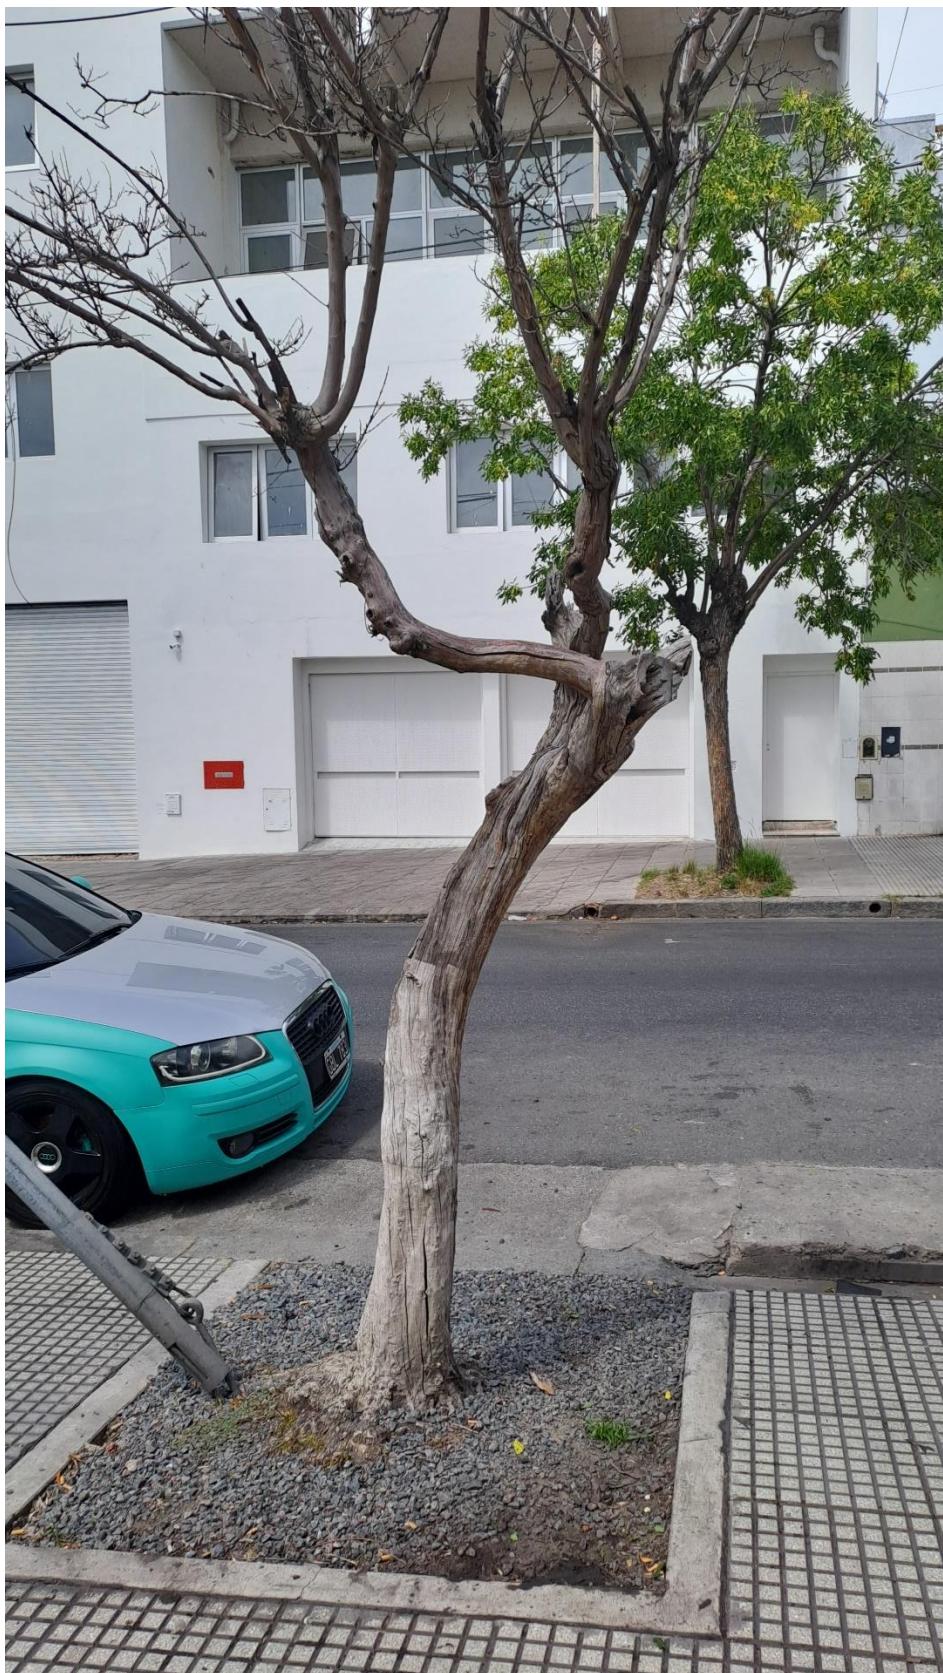
Observaciones:							
MÉTODO DE INSPECCIÓN: VISUAL							
<p><u>Se solicita extracción de ejemplar seco</u></p> <p><u>sin vereda</u></p>							
<p><u>Extracción con Brusquedad Tedio</u></p>							
Datos del Inspector/Verificador							
<u>Leandro Cobos</u>		<u>

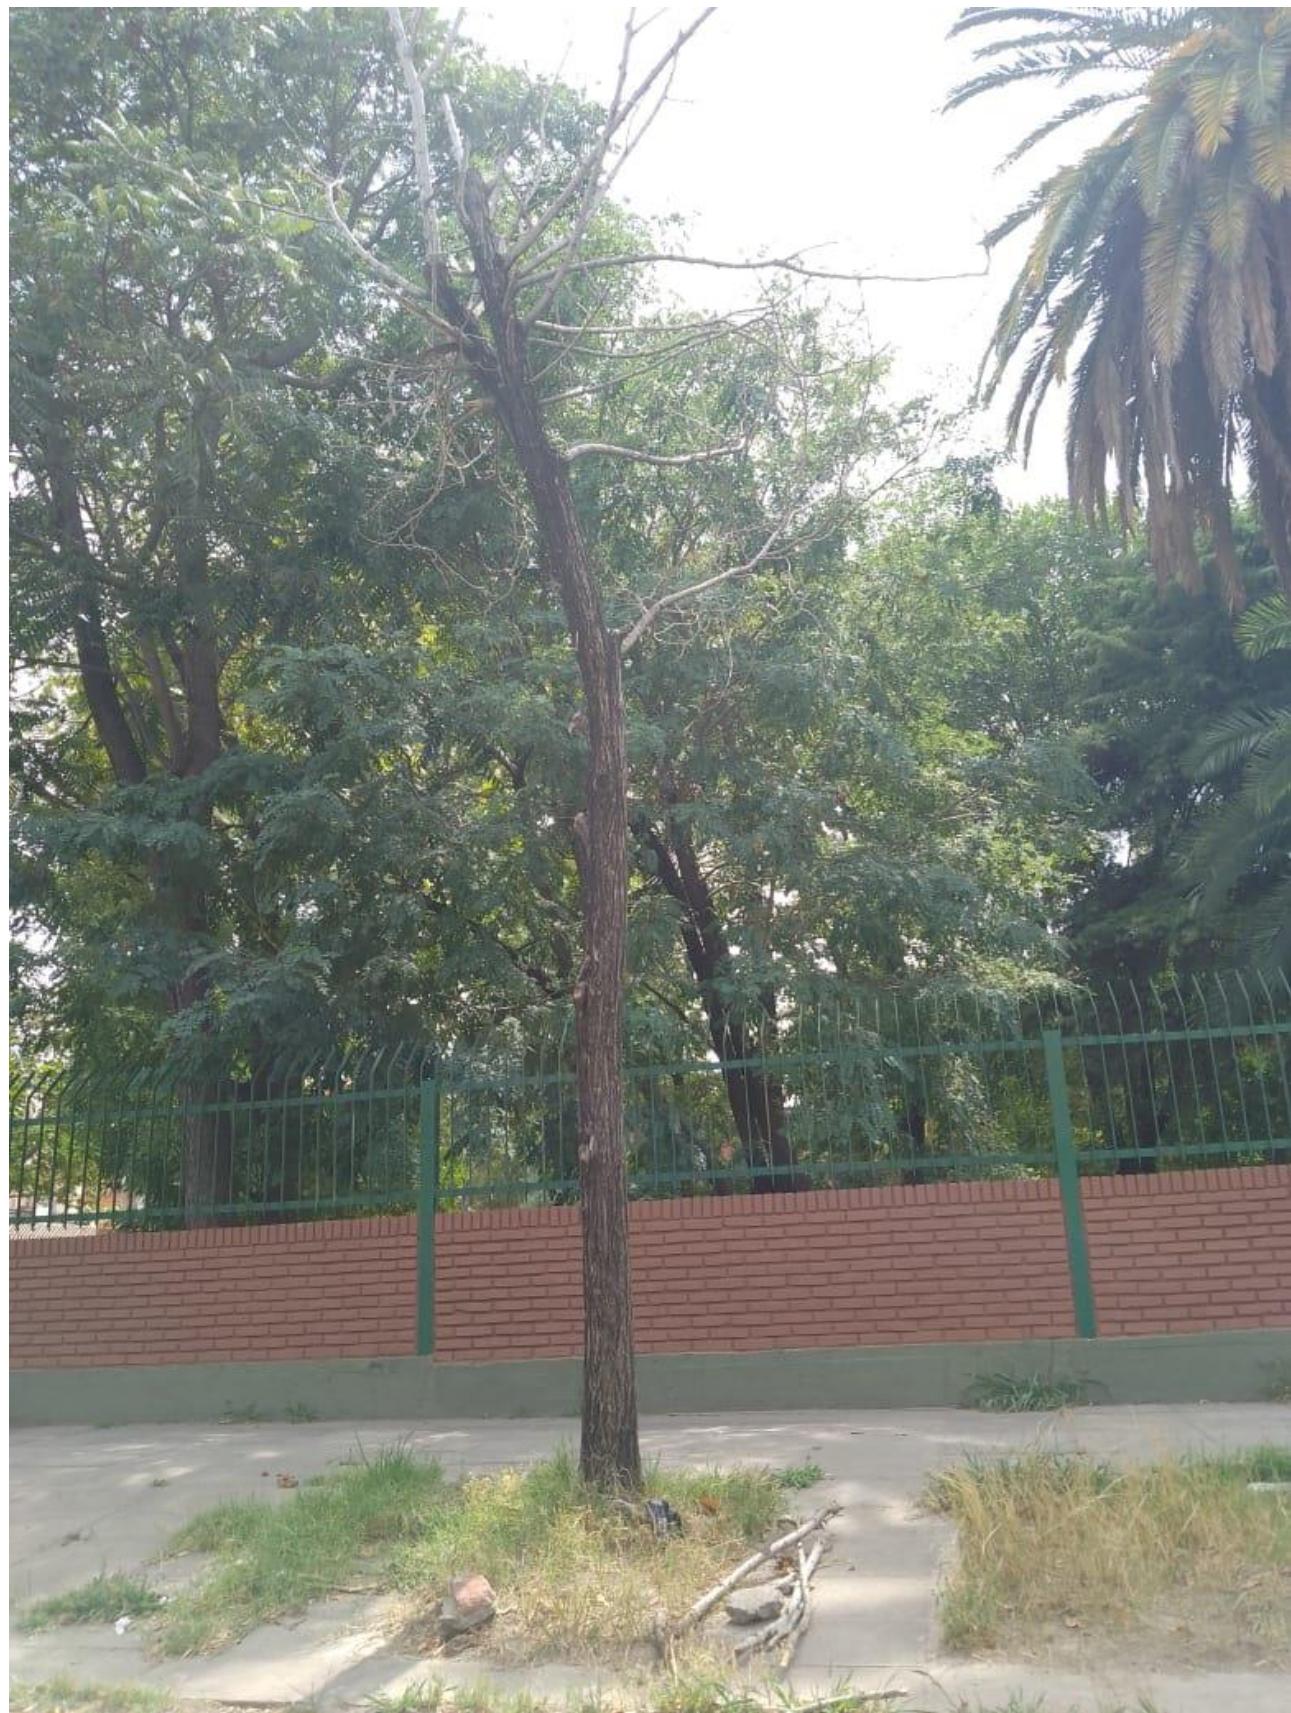
Secas/ Secas en las puntas			Espesor de pared remanente (cm)
HOJAS	Con cavidades/ Tumores o Cancros			
	Bajas			
Excesivas/ Cruzadas				
De coloración anormal		Síntomas de enfermedades		
Con manchas foliares		Defoliación total / parcial		
Con signos de insectos				
Recomendaciones del inspector: A: Objetivos de poda: Reducción Riesgo/ Eliminar Interfencias/ Reducir sombra/resistencia al viento/mejorar la estética B: Tipos de poda: Formación/ Limpieza/ Aclareo/ Refaldado/Reducción de copa/ Terciado/ Balanceo C: Extracción D: Tratamiento sanitario E: Trasplante F: Corte de raíces SUPERFICIAL <input type="checkbox"/> PROFUNDA <input type="checkbox"/>				
Observaciones:				
MÉTODO DE INSPECCIÓN: VISUAL				
ÁRBOL SECO . PR ALTA SIN VEREDA ni PLANTERA				
Datos del Inspector/Verificador BARON HERRAN
