Resolución Presidencia Junta Comuna

Referencia: Resolución Arbolado FEBRERO 2023

Referencia: Anexo Planillas de Inspección y Fotos Resol. Arbolado FEBRERO 2023

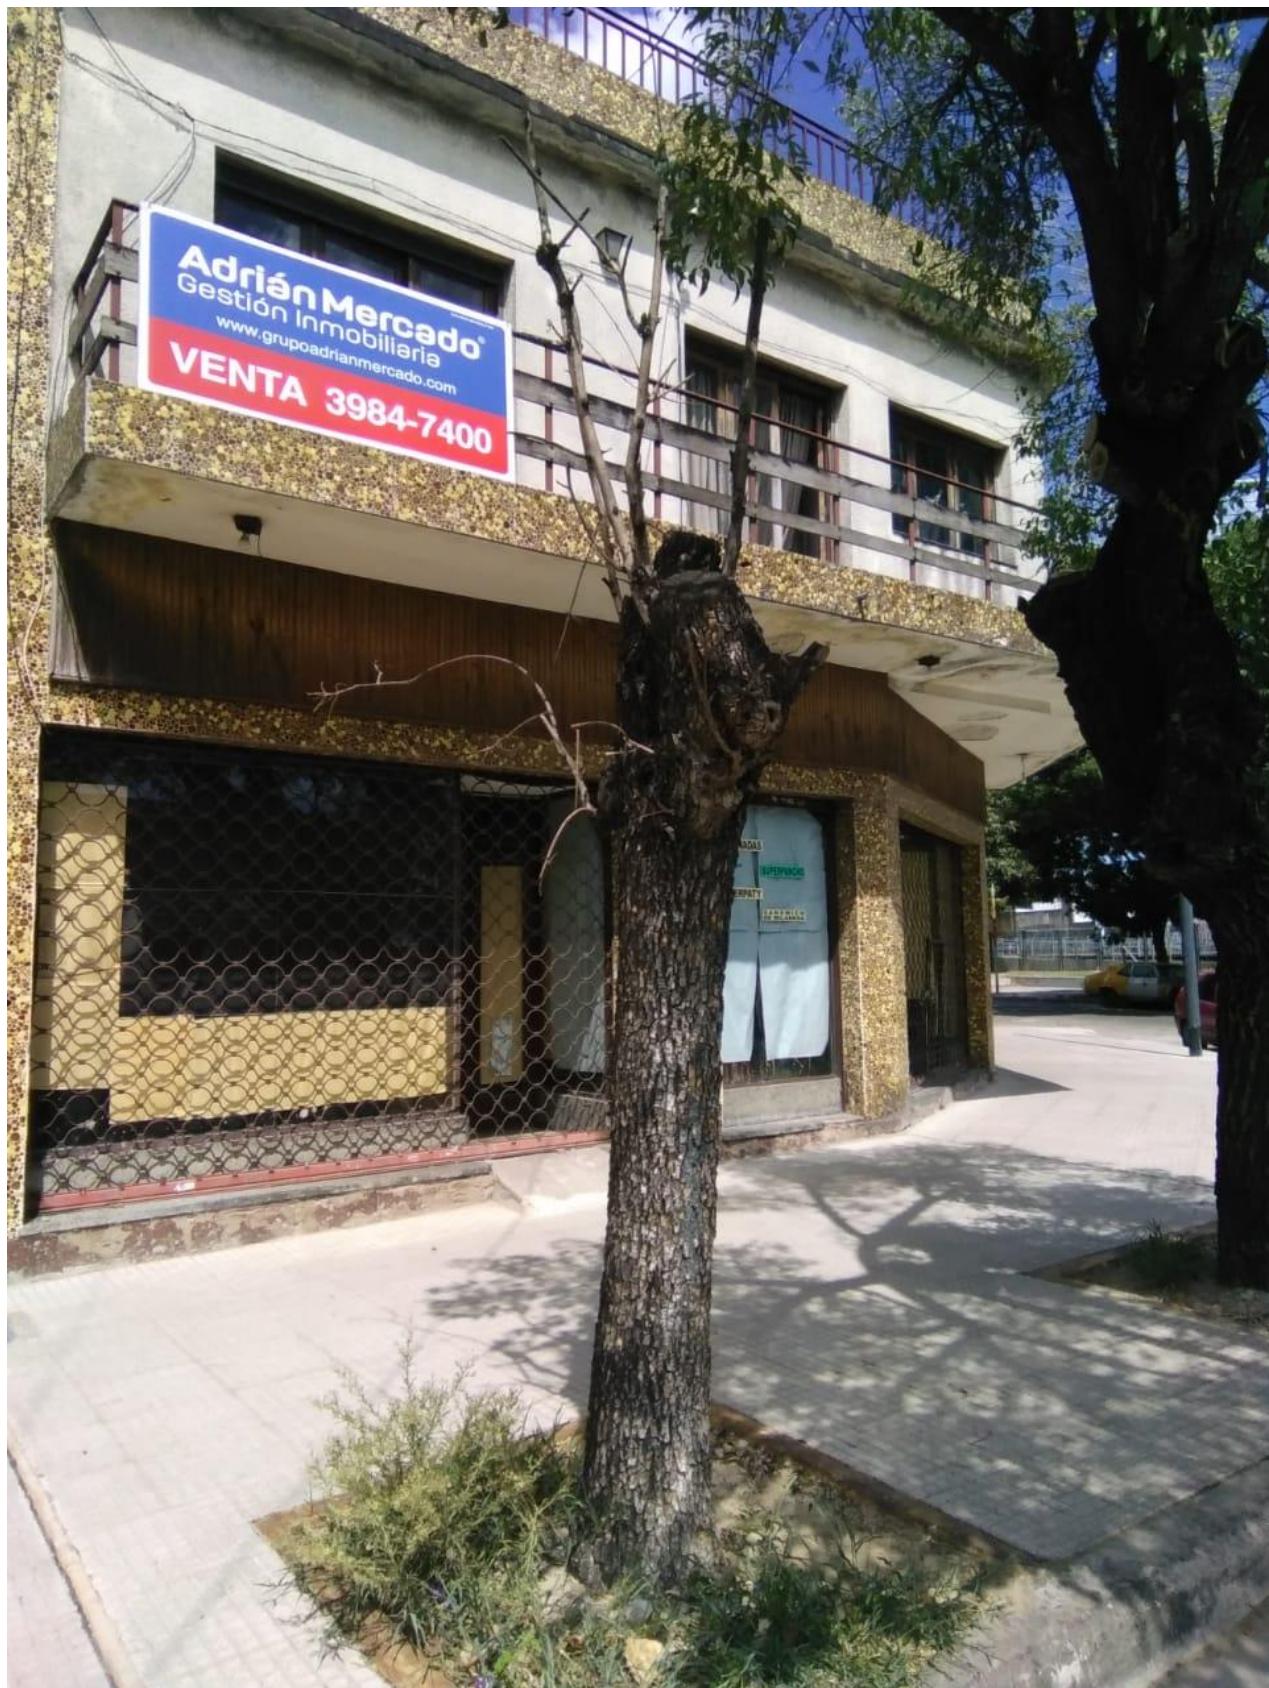
<p>Ejemplar seco, descopado, con movimiento cenar plantera Prioridad media.</p>					
Datos del Inspector/Verificador					
Nombre y Apellido		Firma		32844488 FM ó DNI

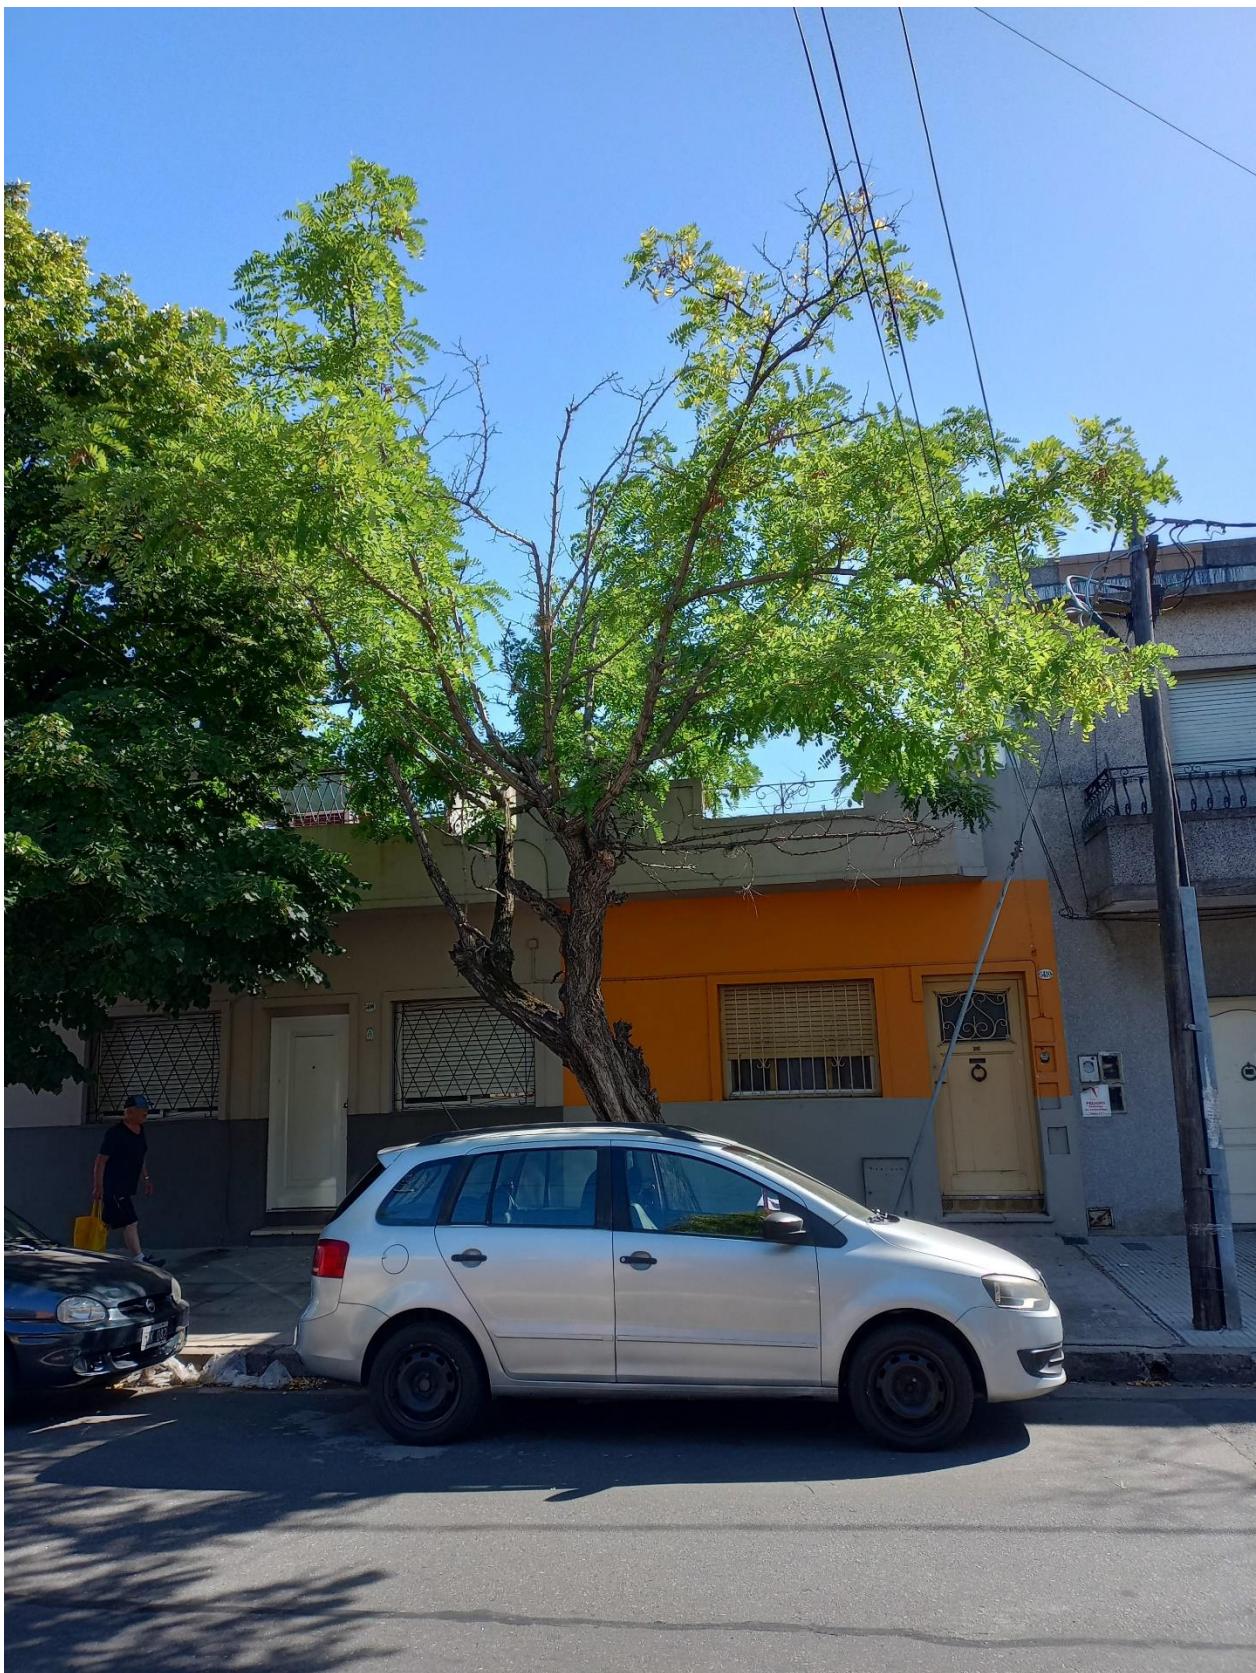
SUPERFICIAL <input type="checkbox"/> PROFUNDA <input type="checkbox"/>				
Observaciones:				
MÉTODO DE INSPECCIÓN: VISUAL				
PRIMARIA				
Arbol semiseco, con laceras en sus ramas, que puede provocar desgarro por la fricción - sin vereda ni plantas				
Datos del Inspector/Verificador				
Nombre y Apellido: GABRIEL NORMAN		Firma:

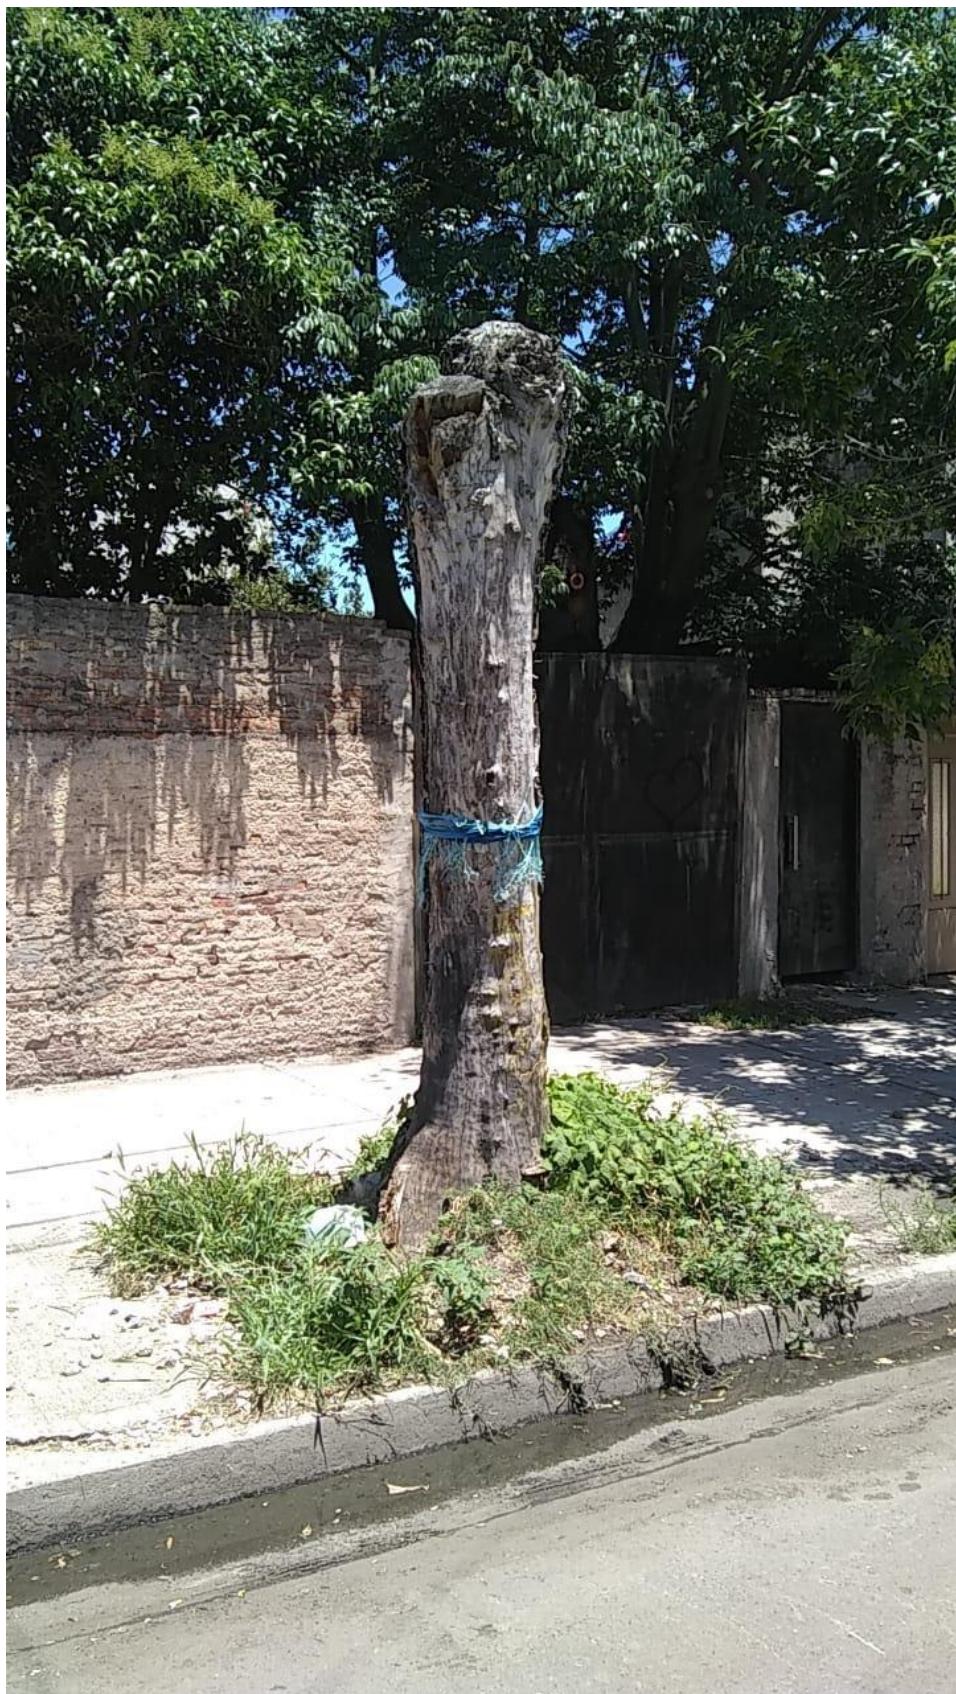
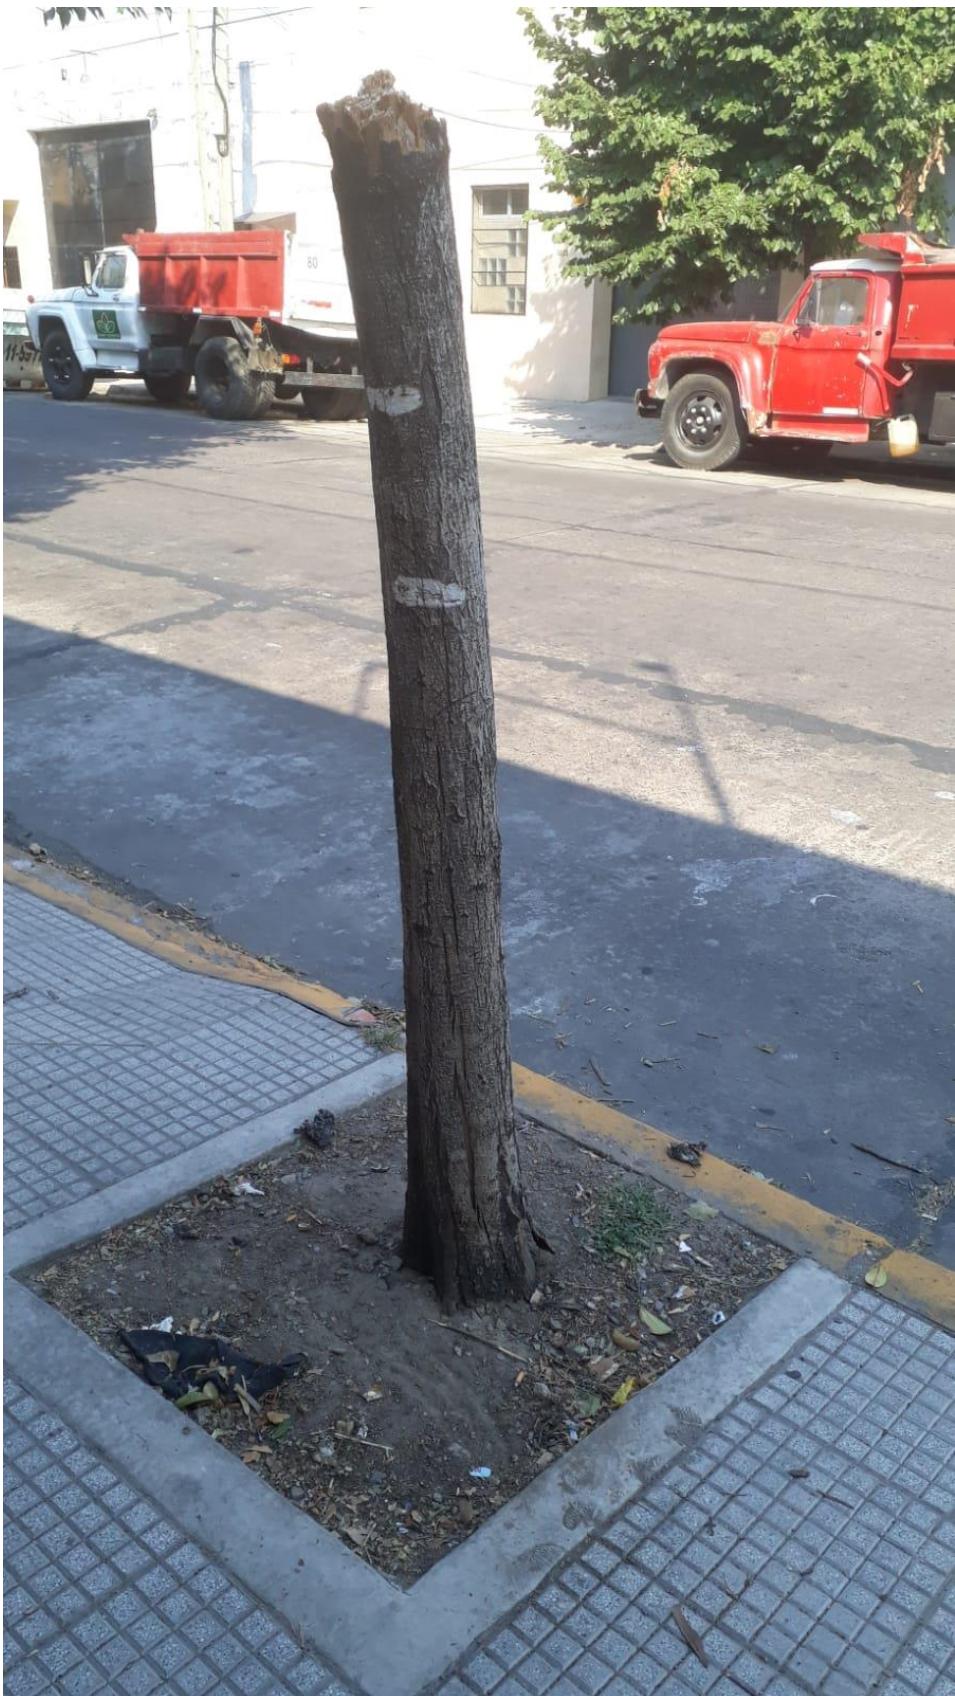
RAIZ	basal			CHORREADOS		
	media			Cavidad longitudinal en el fuste (m)		
RAMAS	alta			Espesor de pared remanente (cm)		
	pequeñas			Provoca fisuras en el frente de la propiedad: SI / NO		
HOJAS	grandes			Ancho de vereda: Código de vereda:		
	Expuesta			Quebradas/ Fisuradas		
Levanta vereda: m ^t			Secas/ Secas en las puntas			
Con cavidades/ Tumores o Cancros			Con mal ángulo de inserción			
Bajas			Tocones			
Excesivas/ Cruzadas			Que invaden espacio aéreo			
Recomendaciones del Inspector:						
A: Objetivos de poda: Reducción Riesgo/ Eliminar interferencias/ Reducir sombra/resistencia al viento/mejorar la estética						
B: Tipos de poda: Formación/ Limpieza/ Aclarado/ Refaldeo/ Reducción de copa/ Terciado/ Balanceo						
C: Extracción		D: Tratamiento sanitario		E: Trasplante F: Corte de raíces		
				SUPERFICIAL		
				PROFUNDA		
Observaciones:						
<u>Sin Veredad</u>						
<u>Prioridad Alta</u>						
Datos del Inspector/Verificador

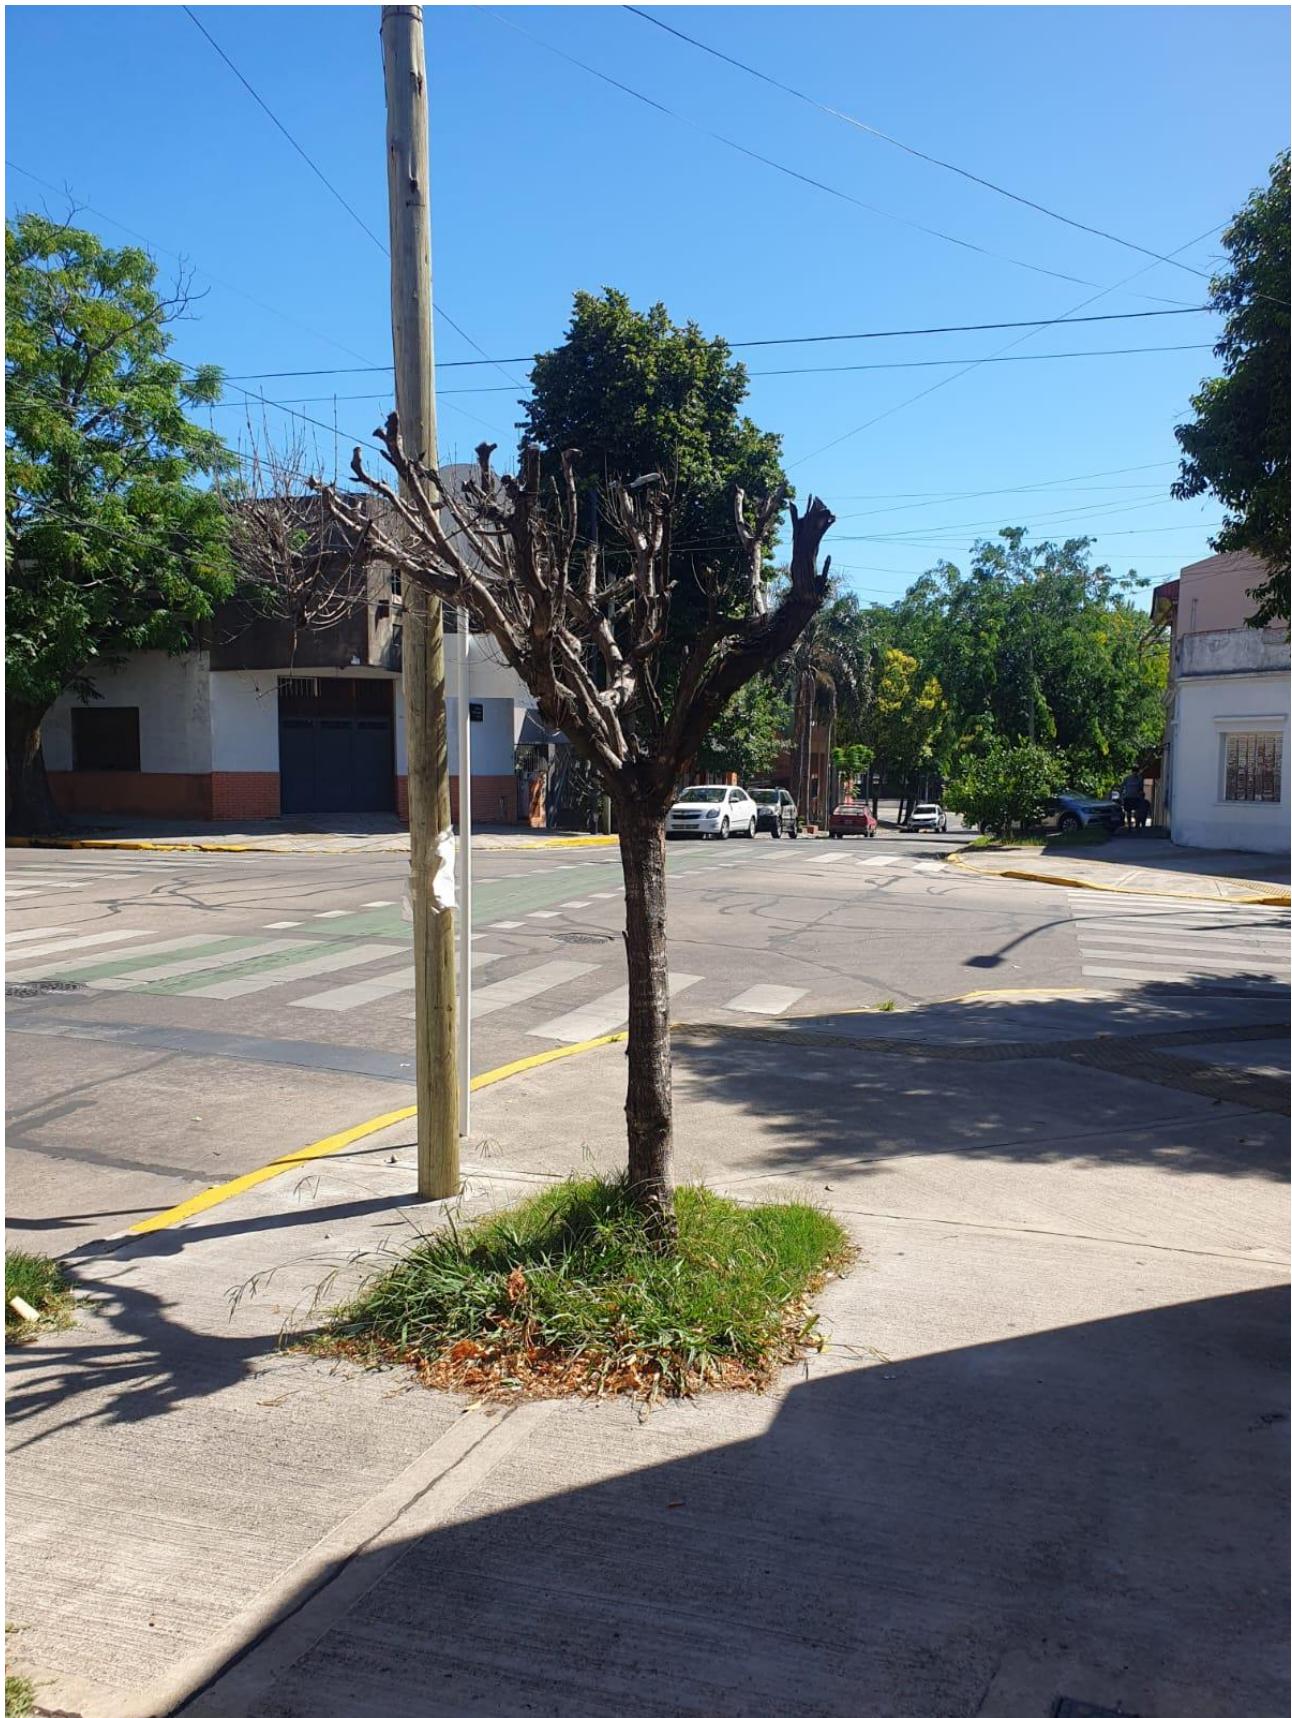
RAMAS	Quebradas/ Fisuradas Secas/ Secas en las puntas Con cavidades/ Tumores o Cancros Bajas Excesivas/ Cruzadas			Codominancias
				Con mal ángulo de inserción
				Tocones
				Que invaden espacio aéreo
HOJAS	De coloración anormal	Síntomas de enfermedades		
	Con manchas foliares	Defoliación total / parcial		
	Con signos de insectos			
Recomendaciones del inspector: A: Objetivos de poda: Reducción Riesgo/ Eliminar interferencias/ Reducir sombra/resistencia al viento/mejorar la estética B: Tipos de poda: Formación/ Limpieza/ Aclarado/ Refaldado/ Reducción de copa/ Terciado/ Balanceo C: Extracción <input checked="" type="checkbox"/> D: Tratamiento sanitario <input type="checkbox"/> E: Trasplante <input type="checkbox"/> F: Corte de raíces <input type="checkbox"/> SUPERFICIAL <input type="checkbox"/> PROFUNDA <input type="checkbox"/>				
Observaciones:				
MÉTODO DE INSPECCIÓN: VISUAL				
Prioridad media Mover plautera en alineación. Plautera: 1,2 x 1,2 (4,8m).

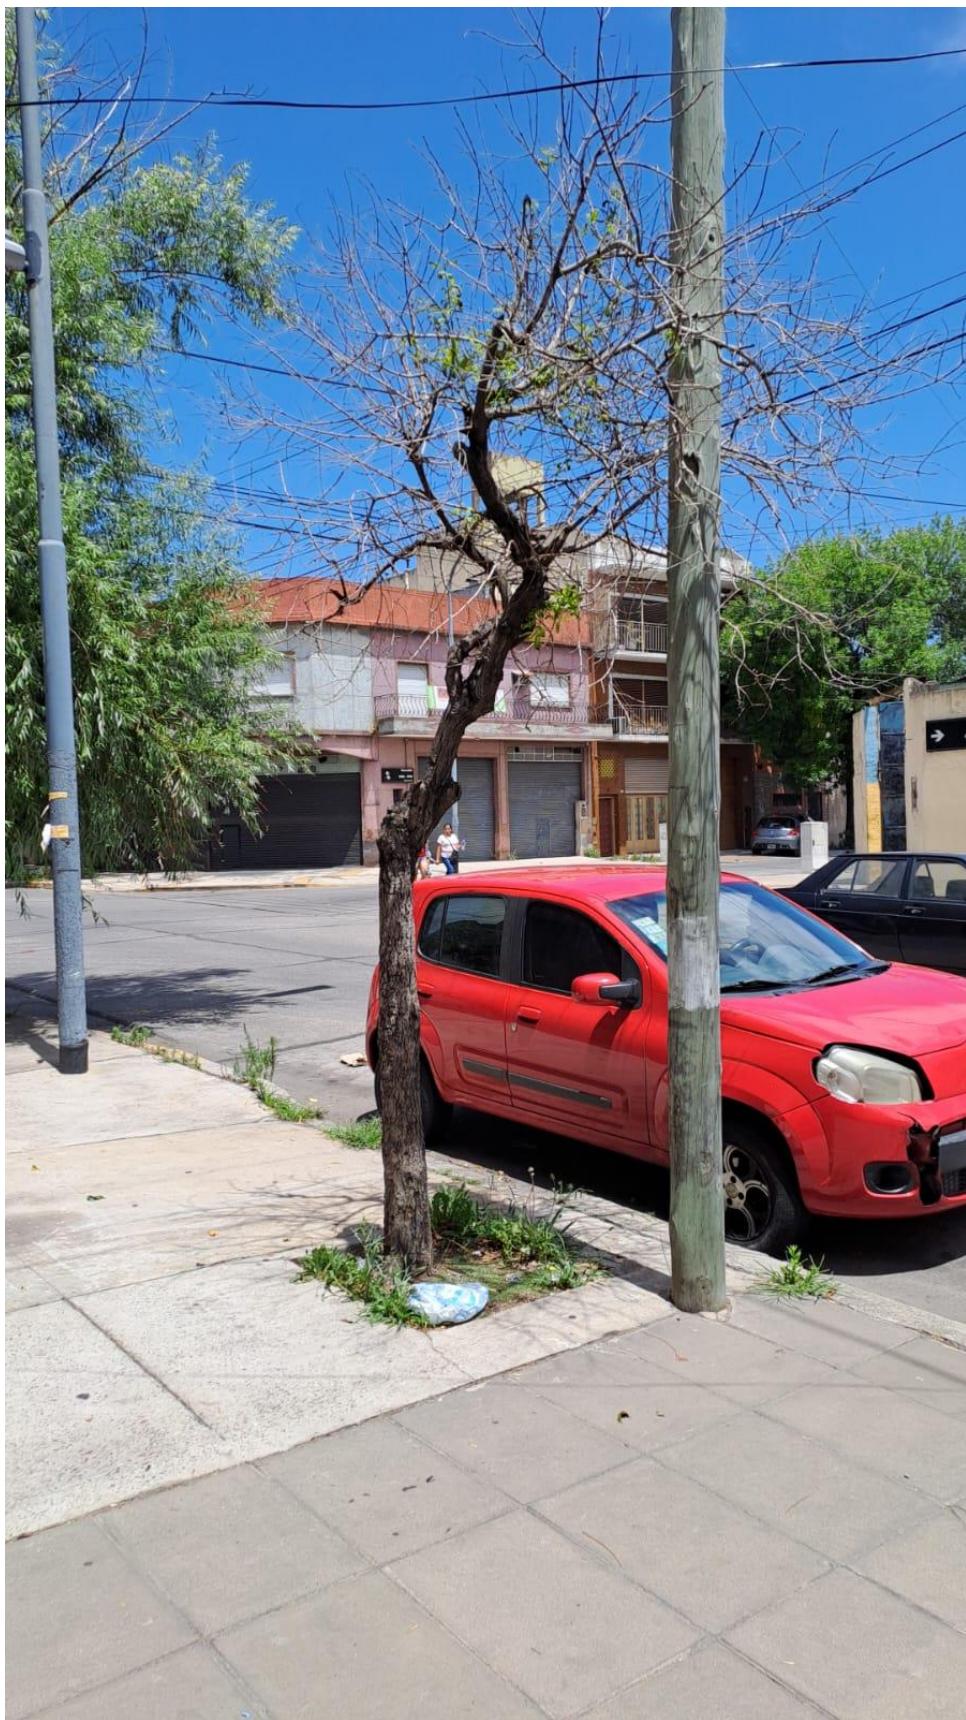
RAMAS	Quebradas/ Fisuradas			Codominias	
	Secas/ Secas en las puntas			Con mal ángulo de inserción	
HOJAS	Con cavidades/ Tumores o Cancros			Tocones	
	Bajas			Que invaden espacio aéreo	
HOJAS	Excesivas/ Cruzadas		Síntomas de enfermedades		
	De coloración anormal		Defoliación total / parcial		
Con manchas foliares					
Con signos de insectos					
Recomendaciones del Inspector: A: Objetivos de poda: Reducción Riesgo/ Eliminar interferencias/ Reducir sombra/resistencia al viento/mejorar la estética B: Tipos de poda: Formación/ Limpieza/ Aclareo/ Refaldado/Reducción de copa/Terciado/ Balanceo C: Extracción <input checked="" type="checkbox"/> D: Tratamiento sanitario <input type="checkbox"/> E: Trasplante <input type="checkbox"/> F: Corte de raíces <input type="checkbox"/> SUPERFICIAL <input type="checkbox"/> PROFUNDA <input type="checkbox"/>					
Observaciones:					
MÉTODO DE INSPECCIÓN: VISUAL					
<p>Se solicita extracción de ejemplar Semiseco Con ramas quebradas. El mismo se encuentra en situación irreversible.</p> <p>Extracción Prioridad: Medio</p>
