RESOLUCIÓN DE PRESIDENCIA N.º 26.778.616/COMUNA7/23

Artículo 1º.- Autorízase a la realización de las extracciones de los ejemplares correspondientes a las calles: ACHAVAL 720, BOYACÁ AV. 550, BOYACÁ AV. 890, ESTRADA 176, PAEZ 3117, RIESTRA AV. 2171, RIVADAVIA AV. 6240, VIEL1010, ZELARRAYÁN 1606.

PLANILLA DE INSPECCIÓN DE ÁRBOLES

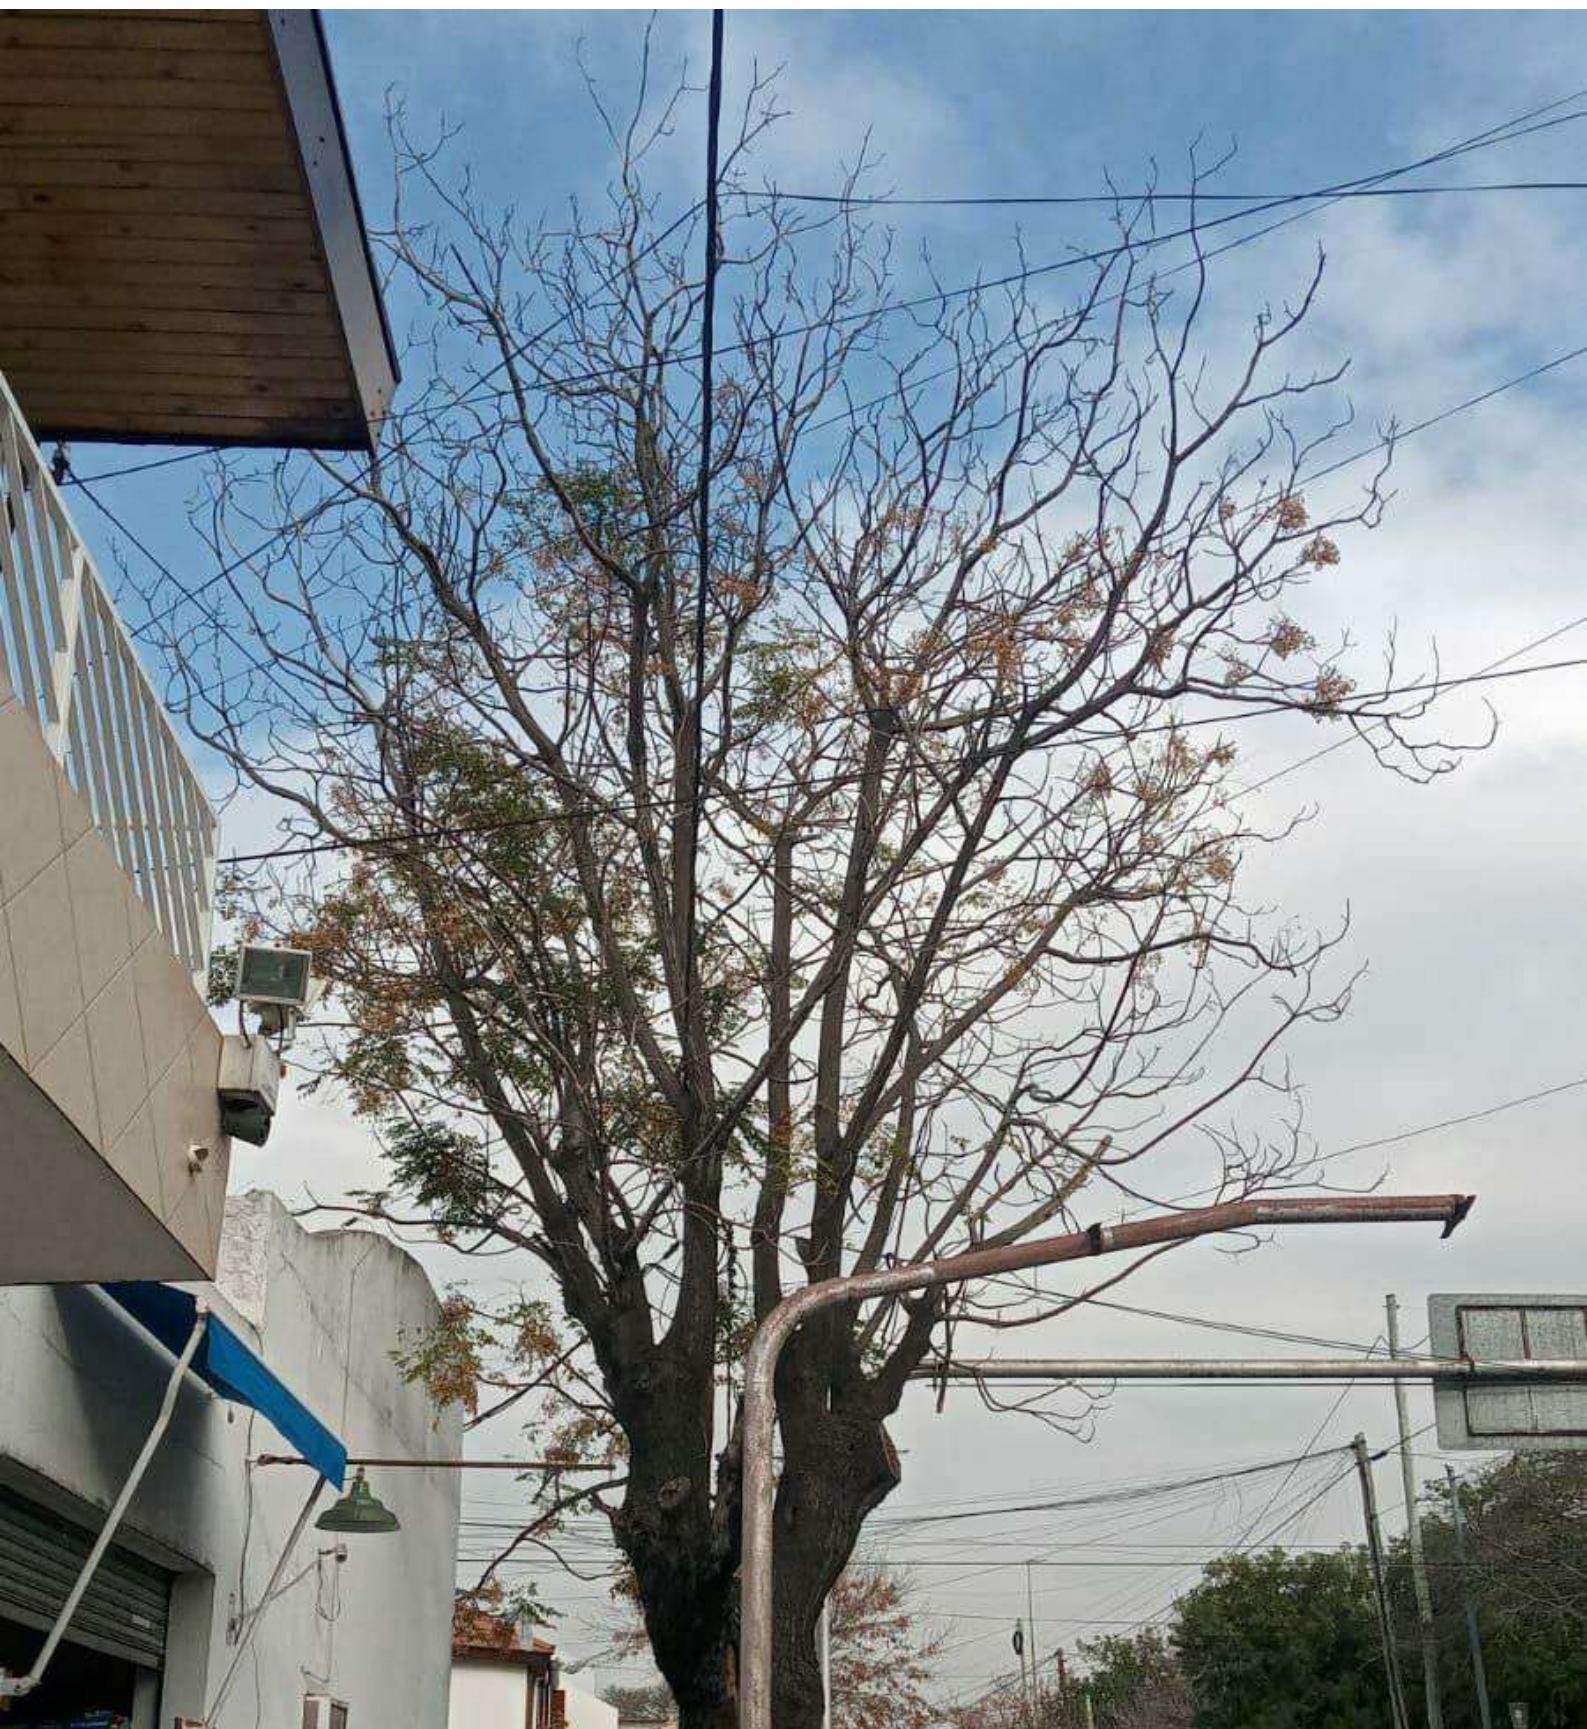
ECHEANDIA 3050

para Extracción

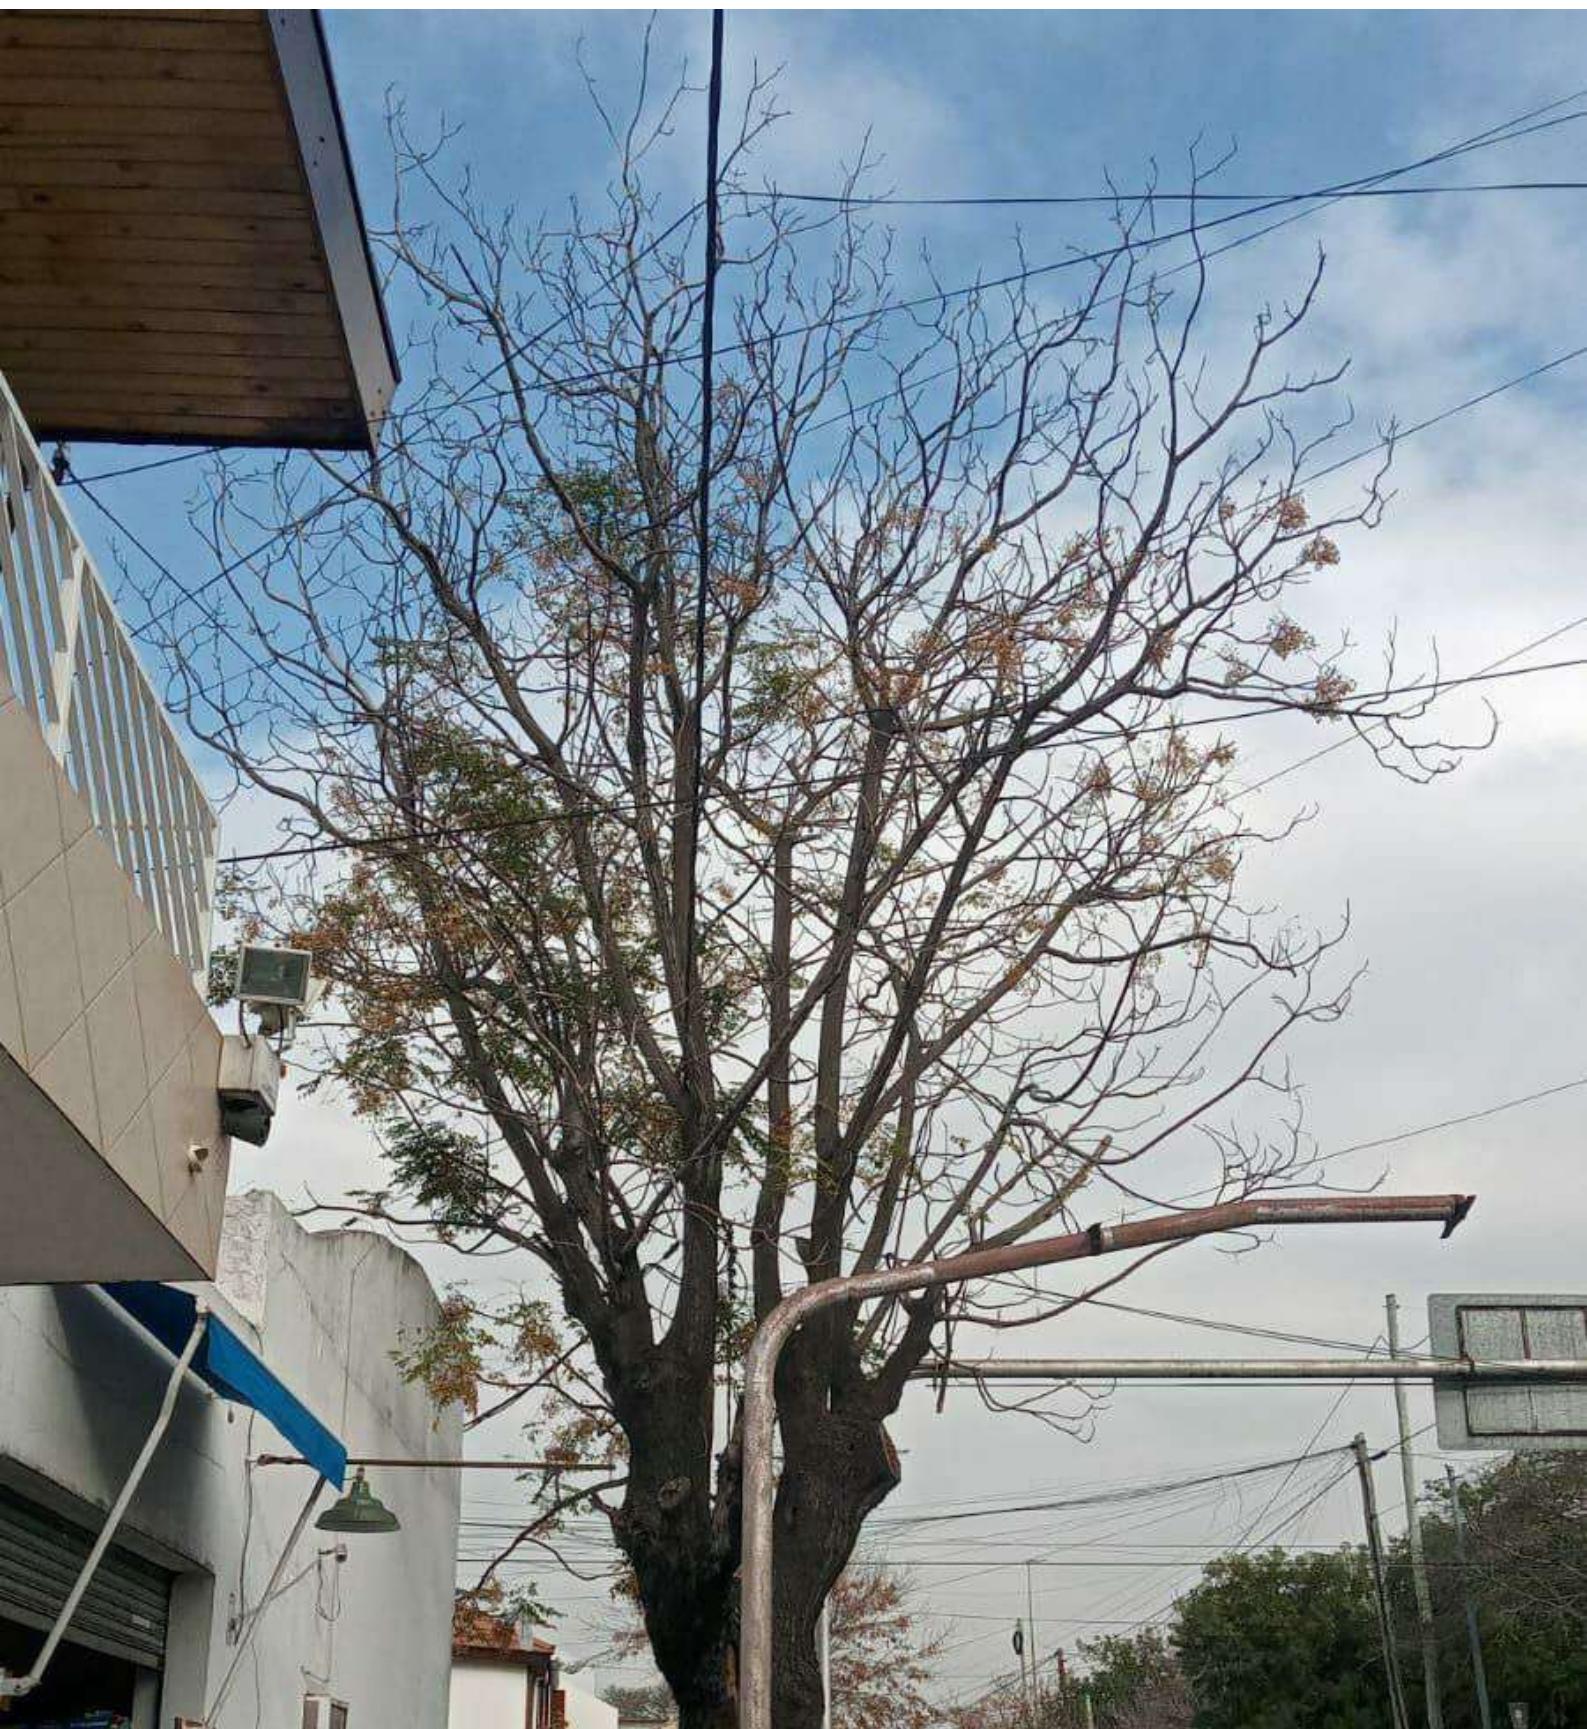
ECHEANDIA 3050

para Extracción
