Referencia: Resolución Arbolado MARZO 2023

Referencia: Anexo Planillas de Inspección y Fotos Resol. Arbolado MARZO 2023

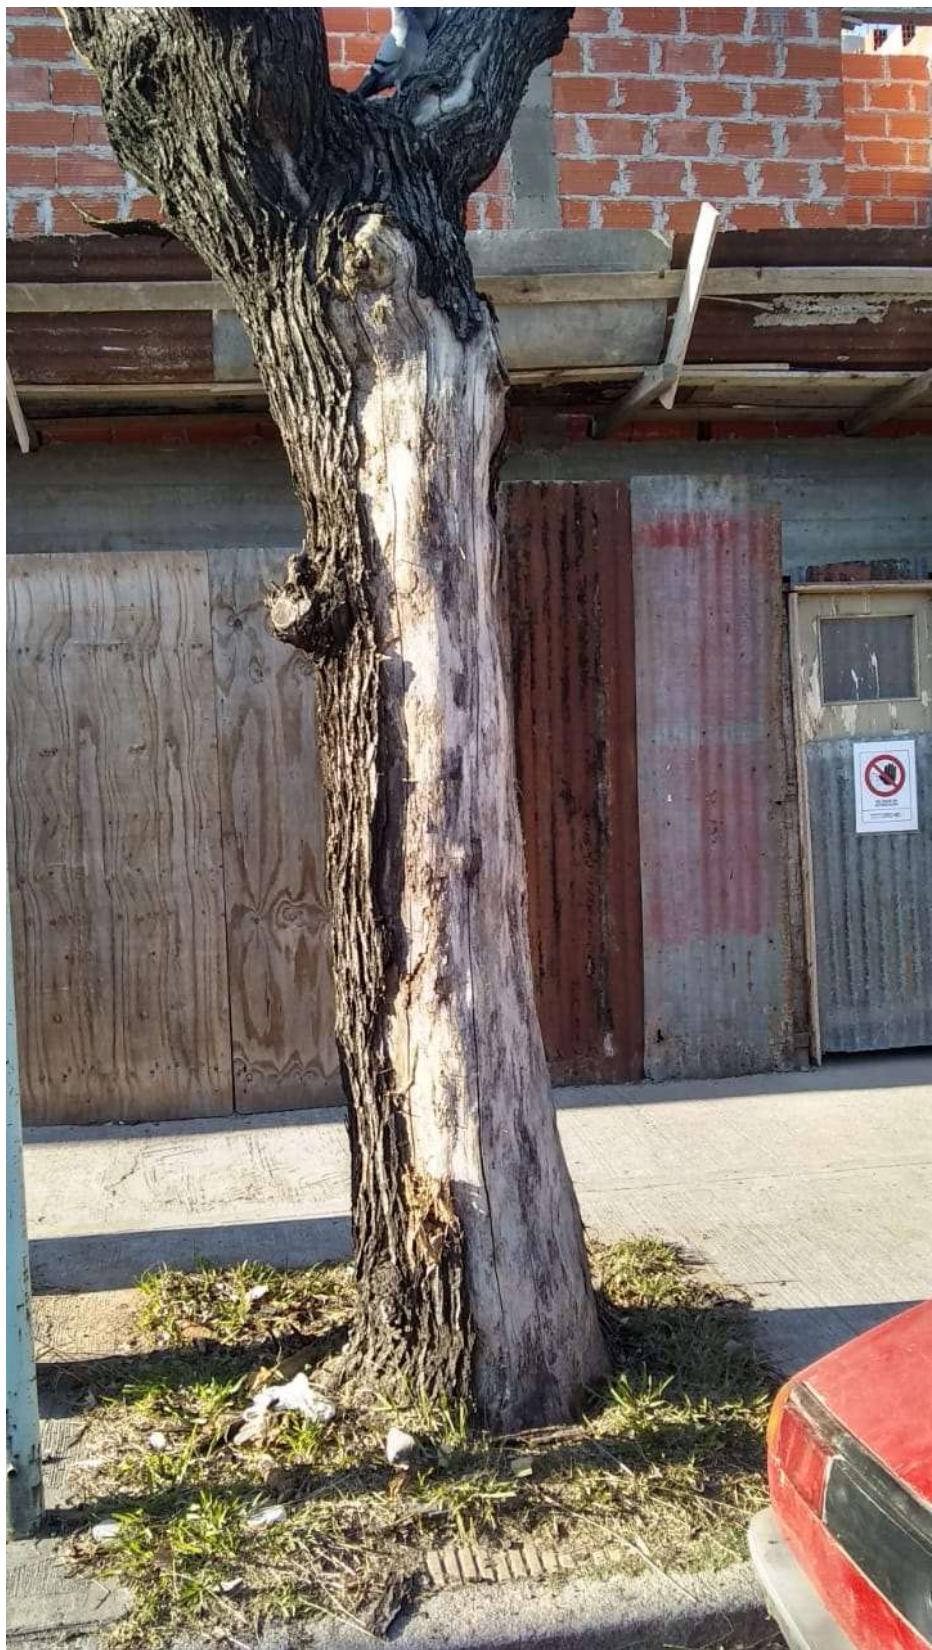
GOBIERNO DE LA CIUDAD DE BUENOS AIRES					
PLANILLA DE INSPECCION DE ARBOLES					
INSPECCION N°					
AVISO:	Oficio		FECHA DE RELEVAMIENTO: 6-2-23		
ARME					
UBICACION DEL ARBOL					
CALLE	AQUINO		N° S180 LA		
ESPECIE BOTANICA	PARAISO				
ARBOL SECO	<input checked="" type="checkbox"/>		ARBOL SEMISECO	<input type="checkbox"/>	
PARAMETROS MECANICOS Y SANITARIOS DEL ARBOL					
ALTURA APROX (m)	8	INCLINACION: SI / NO	Mayor a 45°	<input type="checkbox"/>	
DAP (cm)	60		Menor a 45°	<input type="checkbox"/>	
ORIENTACION DE LA INCLINACION					
Hacia la calle					
Hacia la propiedad					
Hacia el largo de la vereda					
COPA DESBALANCEADA	<input checked="" type="checkbox"/>		DESCOPADO	DESCOPADO Y BROTADO	
FUSTE	DESCORTEZAMIENTO		Cavidades		FRUCTIFICACIONES FUNGICAS
	basal	media	alta	CODOMINANCIAS	
RAIZ	pequeñas			CHORREADOS	
	grandes			Cavidad longitudinal en el fuste (m)	
RAMAS	Expuesta		Provoca fisuras en el frente de la propiedad: SI / NO

Levanta vereda: m ²	4,40	4,40		10,00 m ²
HOJAS	Quebradas/ Fisuradas		Codominancias		
	Secas/ Secas en las puntas		Con mal ángulo de inserción		
Con cavidades/ Tumores o Cancros					
Bajas					
Excesivas/ Cruzadas					
Síntomas de enfermedades					
Defollación total / parcial					
Recomendaciones del inspector:					
A: Objetivos de poda: Reducción Riesgo/ Eliminar interferencias/ Reducir sombra/resistencia al viento/mejorar la estética					
B: Tipos de poda: Formación/ Limpieza/ Aclarado/ Refaldado/Reducción de copa/ Terciado/ Balanceo					
C: Extracción D: Tratamiento sanitario E: Trasplante F: Corte de raíces					
SUPERFICIAL					
PROFUNDA					
Observaciones: PL ALTA. FCO Y DESCORTEZADA SIN VEREDA NI PLANTERA					
Datos del Inspector/Verificador					
Nombre y Apellido		Firma		FM ó DNI	
GASTON HERRERA		MD		35321623

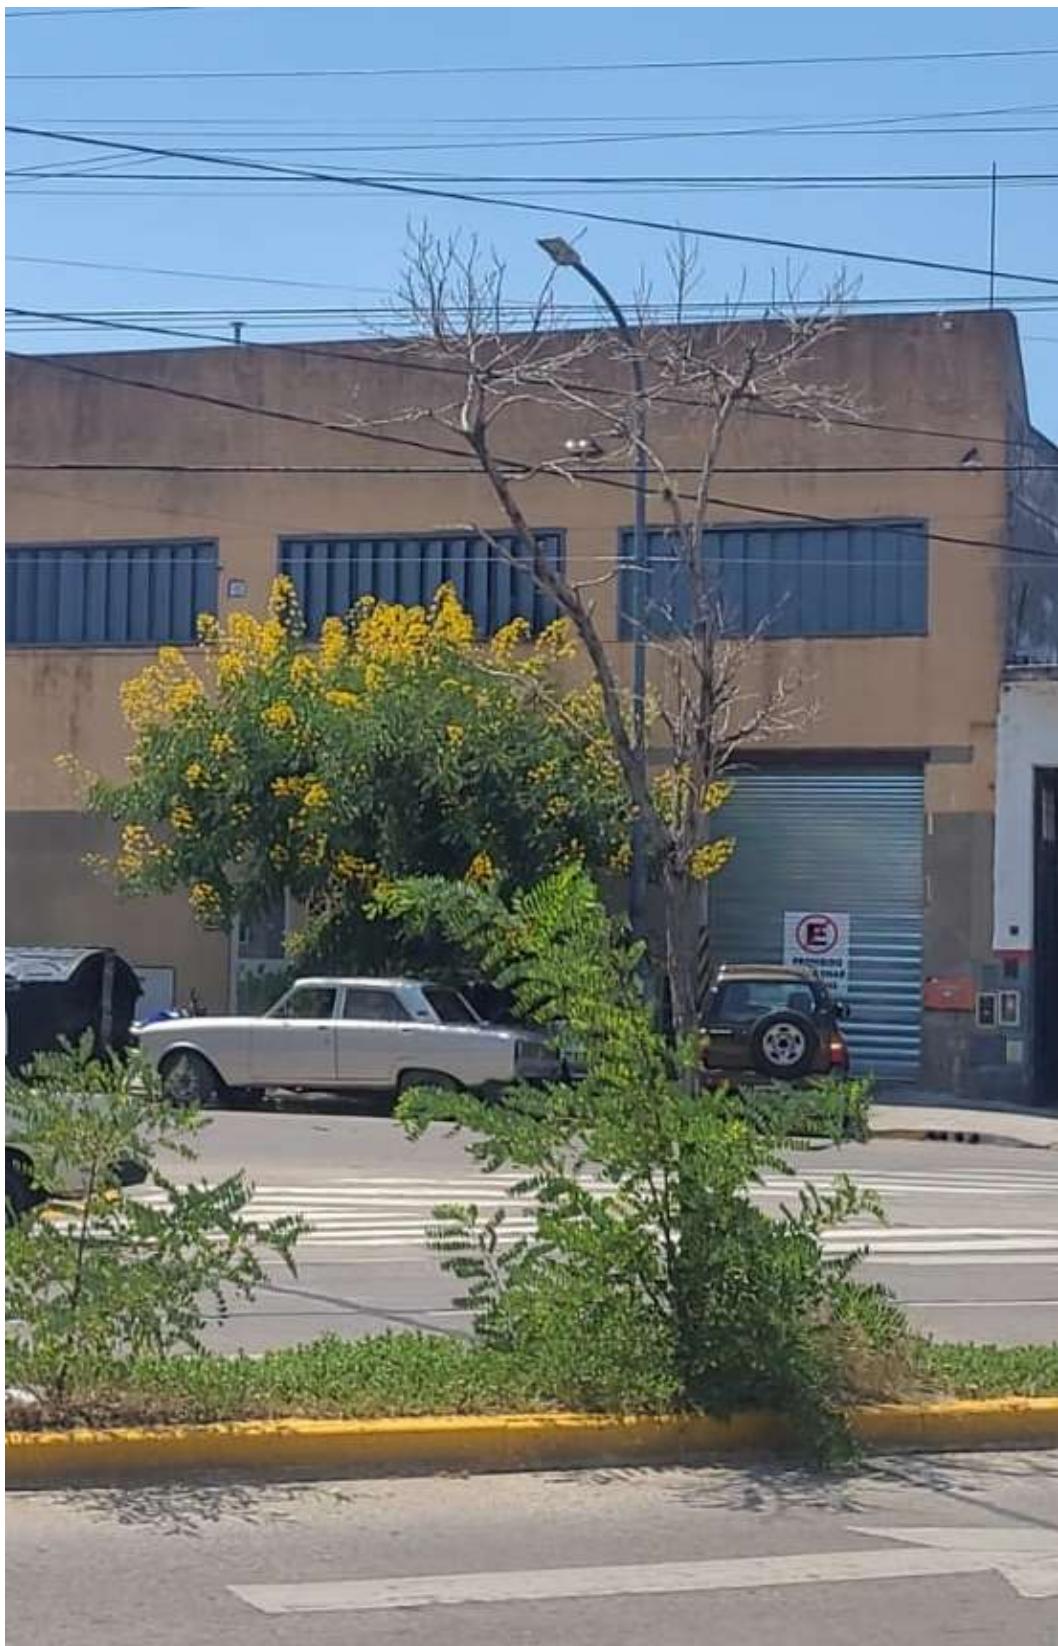
RAMAS	Quebradas/ Fisuradas	Codominancias				
	Secas/ Secas en las puntas	Con mal ángulo de inserción				
HOJAS	Con cavidades/ Tumores o Cancros	Tocones				
	Bajas	Que invaden espacio aéreo				
HOJAS	Excesivas/ Cruzadas					
	De coloración anormal	Síntomas de enfermedades				
	Con manchas foliares	Defoliación: total / parcial				
Con signos de insectos						
Recomendaciones del Inspector:						
A: Objetivos de poda: Reducción Riesgo/ Eliminar interferencias/ Reducir sombra/resistencia al viento/mejorar la estética						
B: Tipos de poda: Formación/ Limpieza/ Aclarado/ Refaldado/Reducción de copa/ Terciado/ Balanceo						
C: Extracción		D: Tratamiento sanitario		E: Trasplante F: Corte de raíces		
				SUPERFICIAL		
				PROFUNDA		
Observaciones:						
MÉTODO DE INSPECCIÓN: VISUAL						
PRIORIDAD: MUY ALTA / ALTA / MEDIA / BAJA / MUY BAJA						
Se solicita la extracción del ejemplar por encontrarse seco, sobre boulevard.

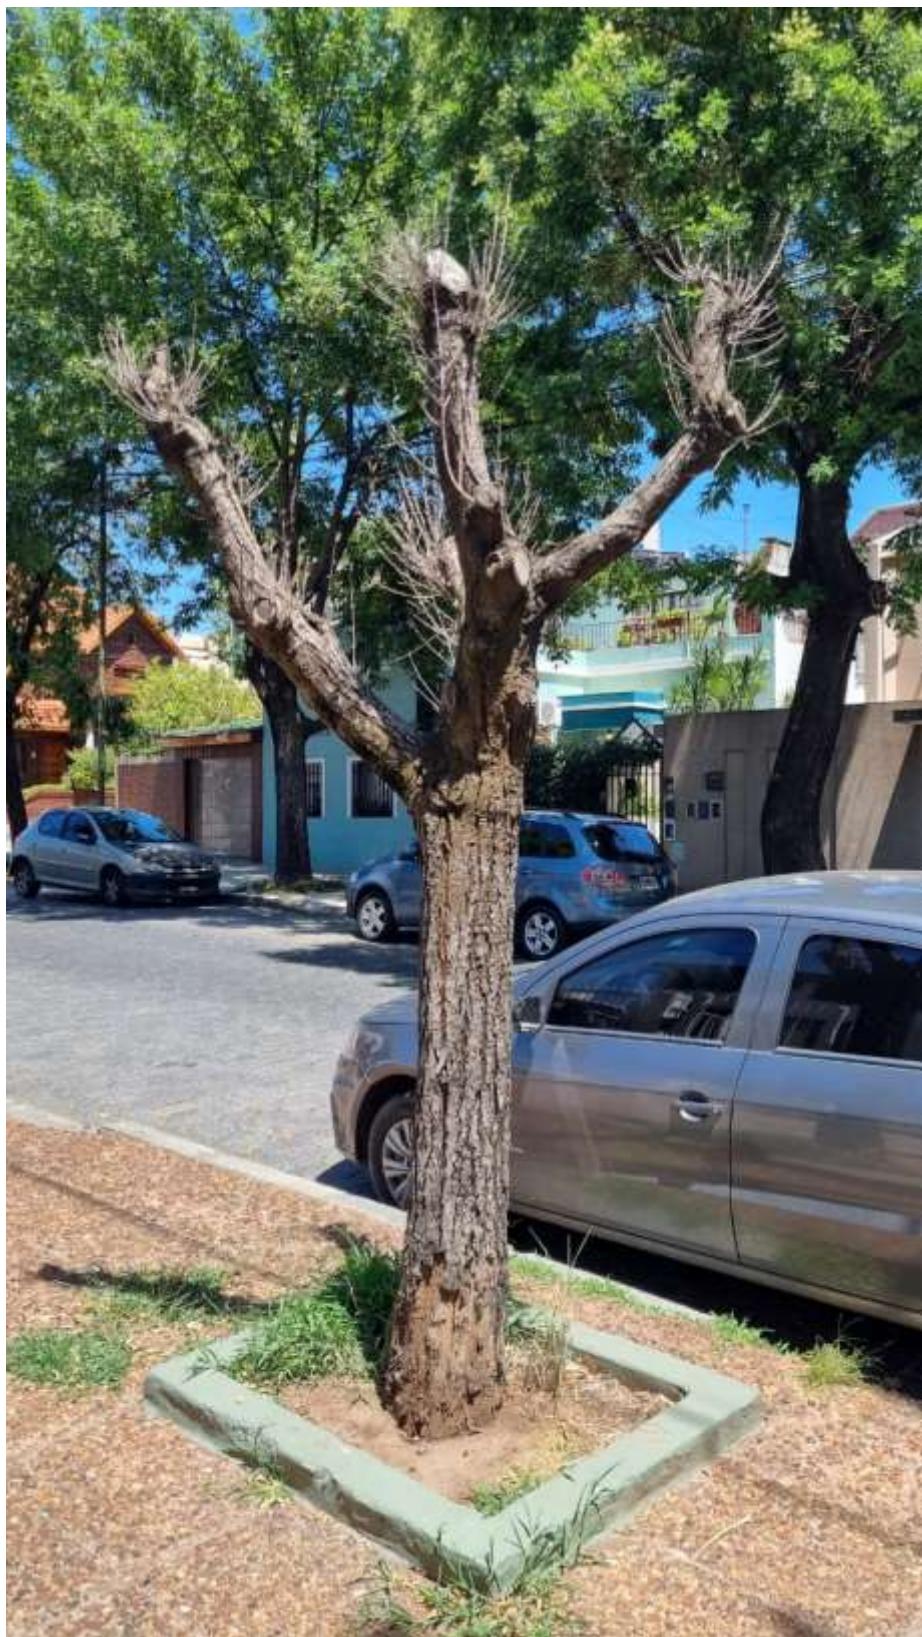
RAIZ Expuesta Levanta vereda: m²			Provoca fisuras en el frente de la propiedad: SI / NO Ancho de vereda: Código de vereda:		
RAMAS Quebradas/ Fisuradas Secas/ Secas en las puntas Con cavidades/ Tumores o Cancros Bajas Excesivas/ Cruzadas			Codominancias Con mal ángulo de inserción Tocones Que invaden espacio aéreo		
HOJAS De coloración anormal Con manchas foliares Con signos de insectos			Síntomas de enfermedades Defoliación Total/ parcial		
Recomendaciones del Inspector: A: Objetivos de poda: Reducción Riesgo/ Eliminar interferencias/ Reducir sombra/resistencia al viento/mejorar la estética B: Tipos de poda: Formación/ Limpieza/ Aclareo/ Refaldado/Reducción de copa/ Terciado/ Balanceo C: Extracción. D: Tratamiento sanitario E: Trasplante F: Corte de raíces SUPERFICIAL PROFUNDA					
Observaciones:					
MÉTODO DE INSPECCIÓN: VISUAL					
Árbol seco, grueso irreversible Presenta daños severamente en los lados y pedazos de la madera Prioridad media.

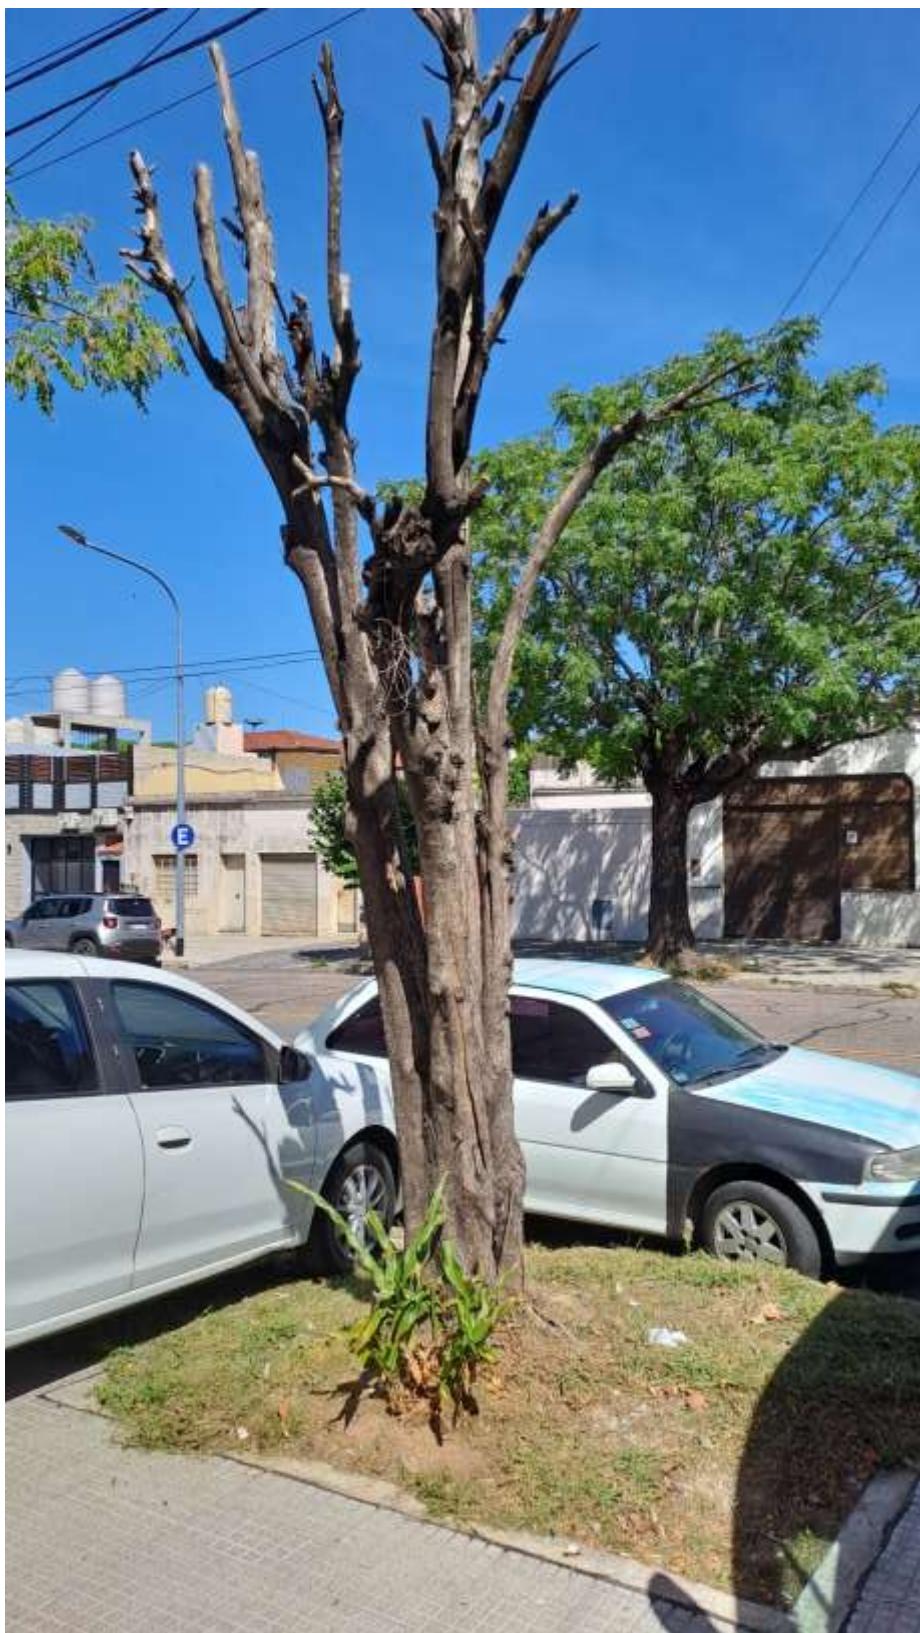
RAMAS	Quebradas/ Fisuradas		Codominancias	
	Secas/ Secas en las puntas		Con mal ángulo de inserción	
	Con cavidades/ Tumores o Cancros		Tocones	
	Bajitas		Que invaden espacio aéreo	
Excesivas/ Cruzadas				
HOJAS	De coloración anormal	Síntomas de enfermedades		
	Con manchas foliares	Defoliación total / parcial		
	Con signos de insectos			
Recomendaciones del inspector: A: Objetivos de poda: Reducción Riesgo/ Eliminar interferencias/ Reducir sombra/resistencia al viento/mejorar la estética B: Tipos de poda: Formación/ Limpieza/ Aclaro/ Refaldado/Reducción de copa/ Terciado/ Balanceo C: Extracción D: Tratamiento sanitario E: Trasplante F: Corte de raíces SUPERFICIAL PROFUNDA				
Observaciones:				
MÉTODO DE INSPECCIÓN: VISUAL				
Se solicitó extracción de ejemplar seco Sin veredo.				
Extracción Brindisidad media.				
Datos del Inspector/Verificador				
Lauta Cobres Nombre y Apellido

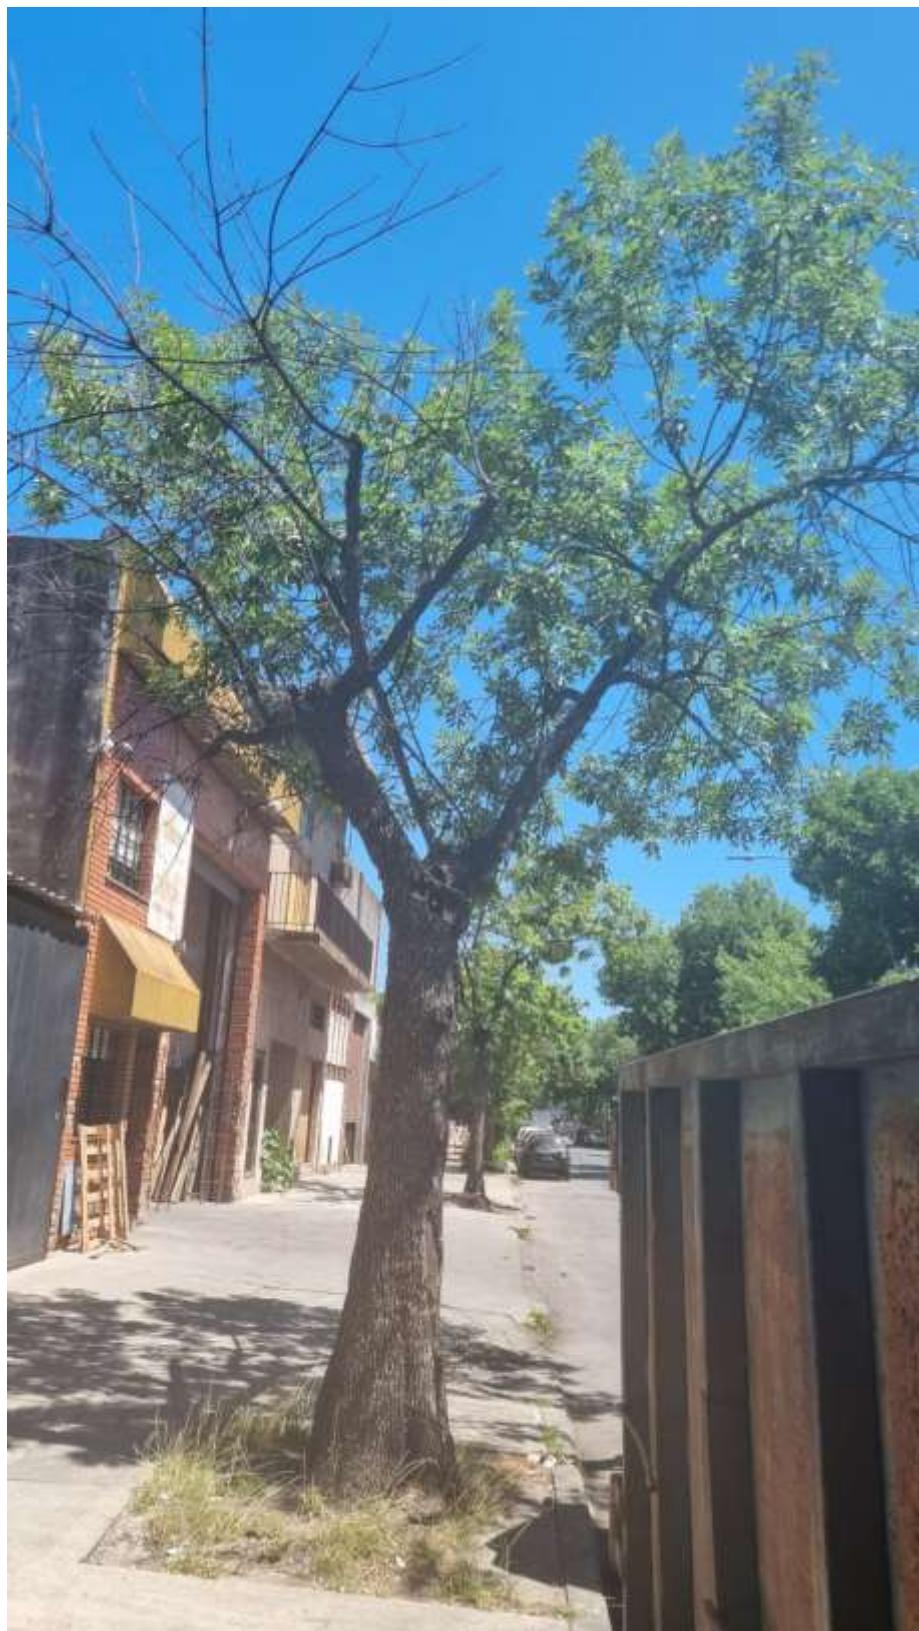
Con cavidades/ Tumores o Cancros	X	Tocones
	Bajas	X	Que invaden espacio aéreo
Excesivas/ Cruzadas			
HOJAS	De coloración anormal	Síntomas de enfermedades	
	Con manchas foliares		Defoliación total / parcial
	Con signos de insectos		
Recomendaciones del inspector:			
A: Objetivos de poda: Reducción Riesgo/ Eliminar interferencias/ Reducir sombra/resistencia al viento/mejorar la estética			
B: Tipos de poda: Formación/ Limpieza/ Aclaro/ Refaldado/ Reducción de copa/ Terciado/ Balanceo			
C: Extracción		D: Tratamiento sanitario	E: Trasplante
F: Corte de raíces			SUPERFICIAL
			PROFUNDA
Observaciones:			
MÉTODO DE INSPECCIÓN: VISUAL			
Prioridad media			
Cancro medio. Cavidad en la base de las ramas principales. Regresión de copa.			
Datos del Inspector/Verificador

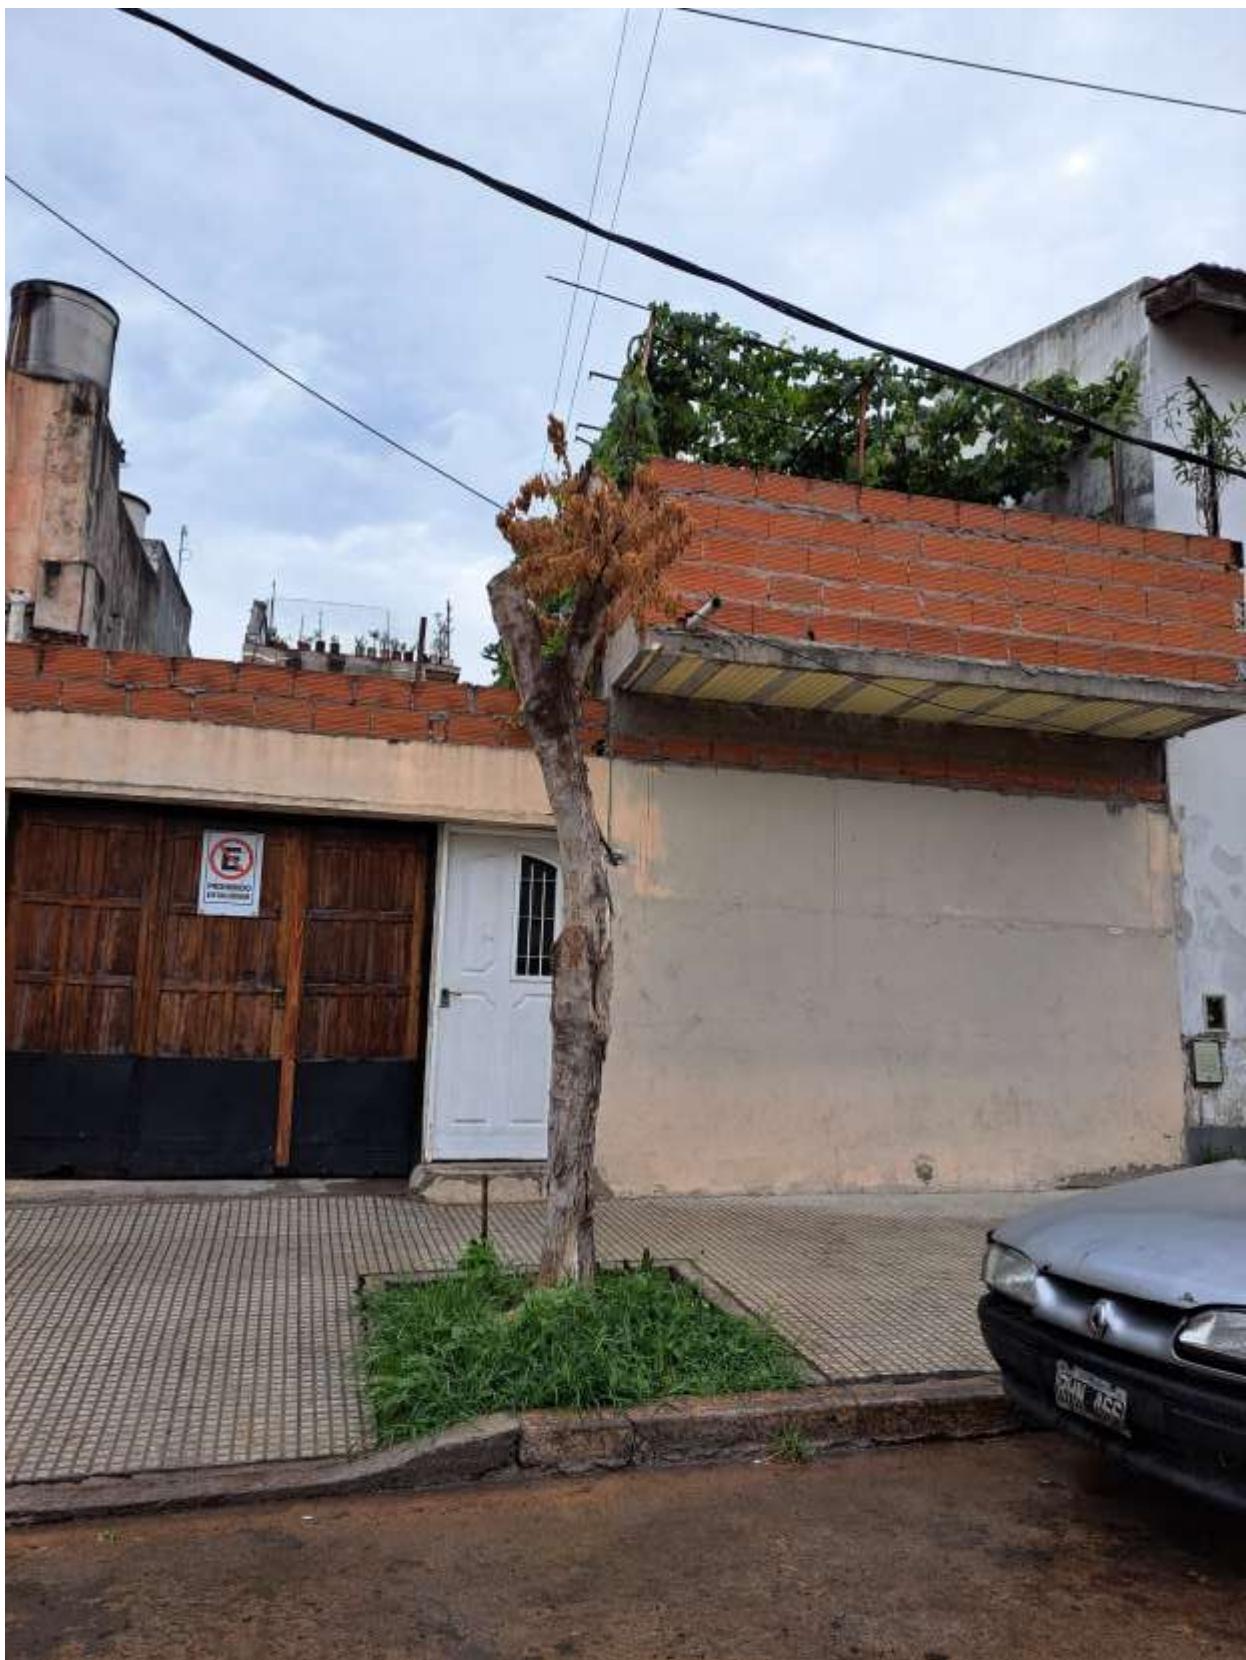
Provoca fisuras en el frente de la propiedad: SI / NO		
			Ancho de vereda: Código de vereda:		
RAMAS Quebradas/ Fisuradas			Codominancias		
Secas/ Secas en las puntas			Con mal ángulo de inserción		
Con cavidades/ Tumores o Cancros			Tocones		
Bajas			Que invaden espacio aéreo		
Excesivas/ Cruzadas					
HOJAS De coloración anormal			Síntomas de enfermedades		
Con manchas foliares			Defoliación total / parcial		
Con signos de insectos					
Recomendaciones del inspector:					
A: Objetivos de poda: Reducción Riesgo/ Eliminar interferencias/ Reducir sombra/resistencia al viento/mejorar la estética					
B: Tipos de poda: Formación/ Limpieza/ Aclareo/ Refaldado/Reducción de copa/ Terciado/ Balanceo					
C: Extracción		D: Tratamiento sanitario		E: Trasplante F: Corte de raíces	
				SUPERFICIAL	
				PROFUNDA	
Observaciones:					
MÉTODO DE INSPECCIÓN: VISUAL Arbol. Seco					
Se solicita extracción Briondoct. Nudis

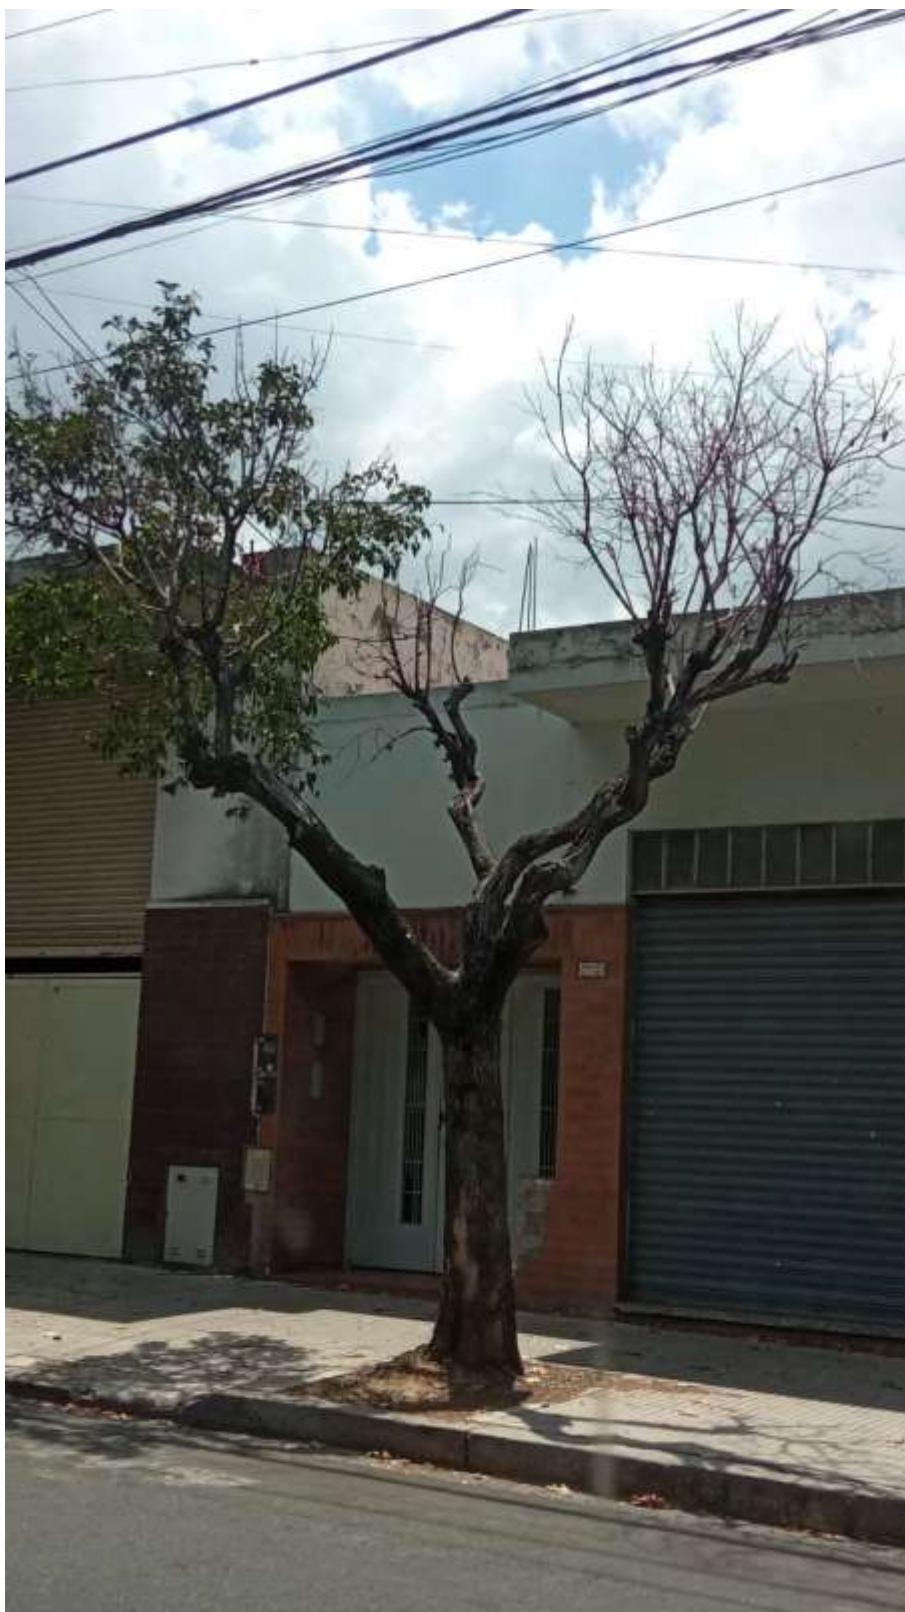
Observaciones:			
Árbol semiseco con descortezamiento y fructificaciones fungicas. Se observan caídas y descortezamiento también en sus rama principales. Si respuesta de vereda. Prioridad media.			
Datos del Inspector/Verificador			
<u>EXCELENTIA VILLANUEVA</u> Nombre y Apellido		<u>C. Villanueva</u> Firma	<u>36905700</u> FM ó DNI

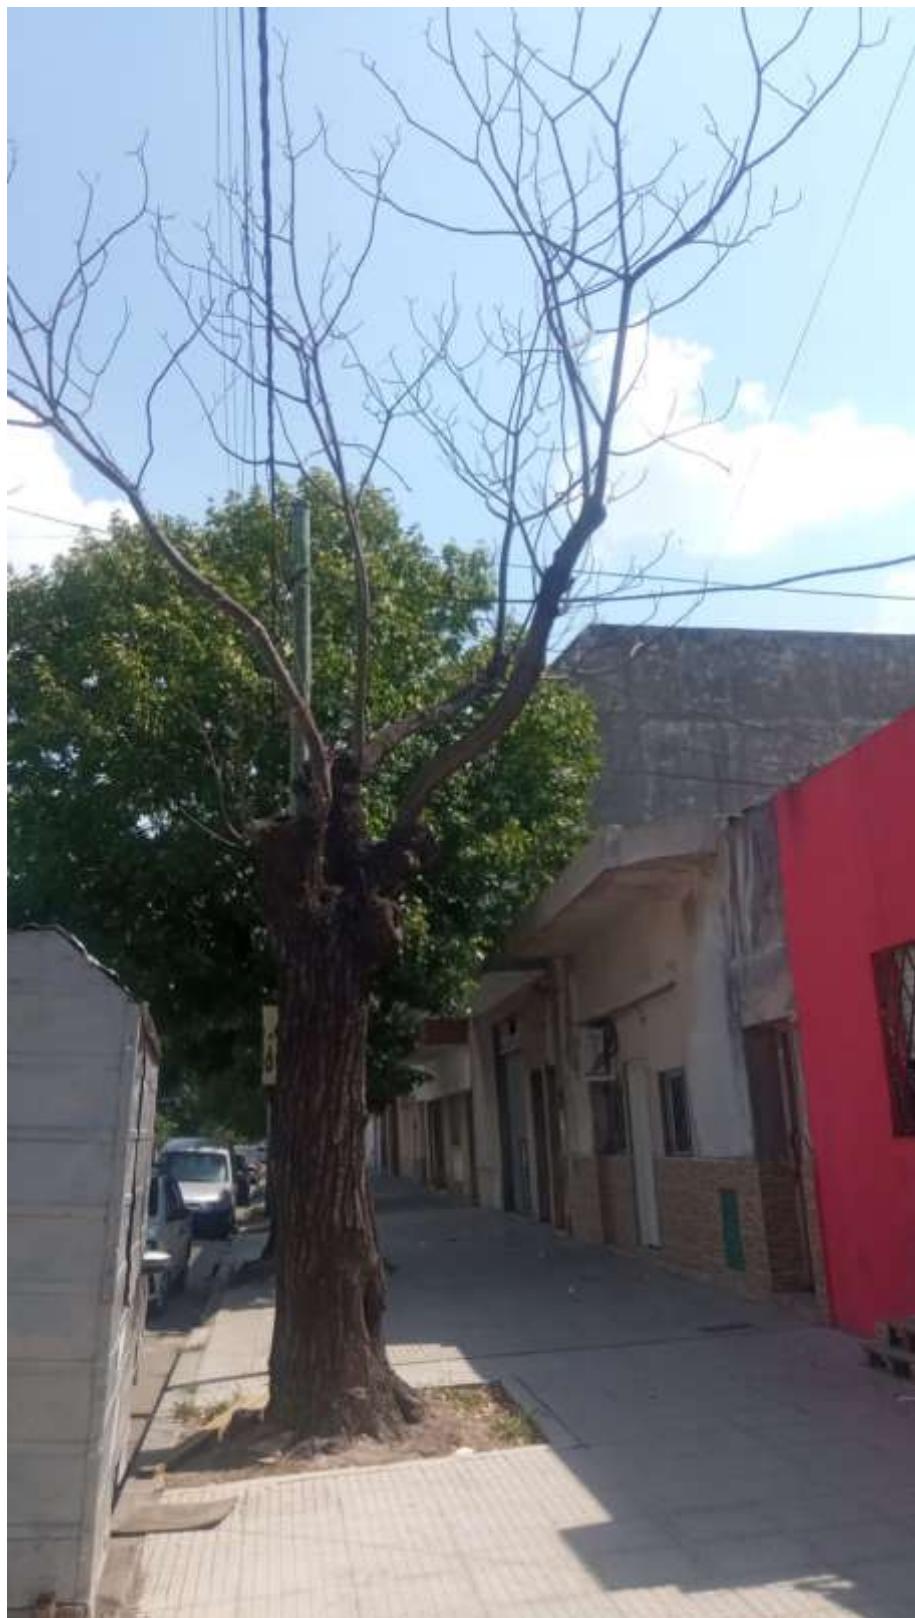
Observaciones:					
MÉTODO DE INSPECCIÓN: VISUAL PRIORIDAD: MUY ALTA <input checked="" type="checkbox"/> ALTA <input type="checkbox"/> MEDIA <input type="checkbox"/> BAJA <input type="checkbox"/> MUY BAJA <input type="checkbox"/>					
<p>SIN VEREDA NI OBTURADAS</p> <p>PARAJE SECO</p> <p>_____</p> <p>_____</p> <p>_____</p> <p>_____</p>					
Datos del Inspector/Verificador					
Nombre y Apellido		Firma		FM ó DNI	
GASTON MECOM		M		31321667

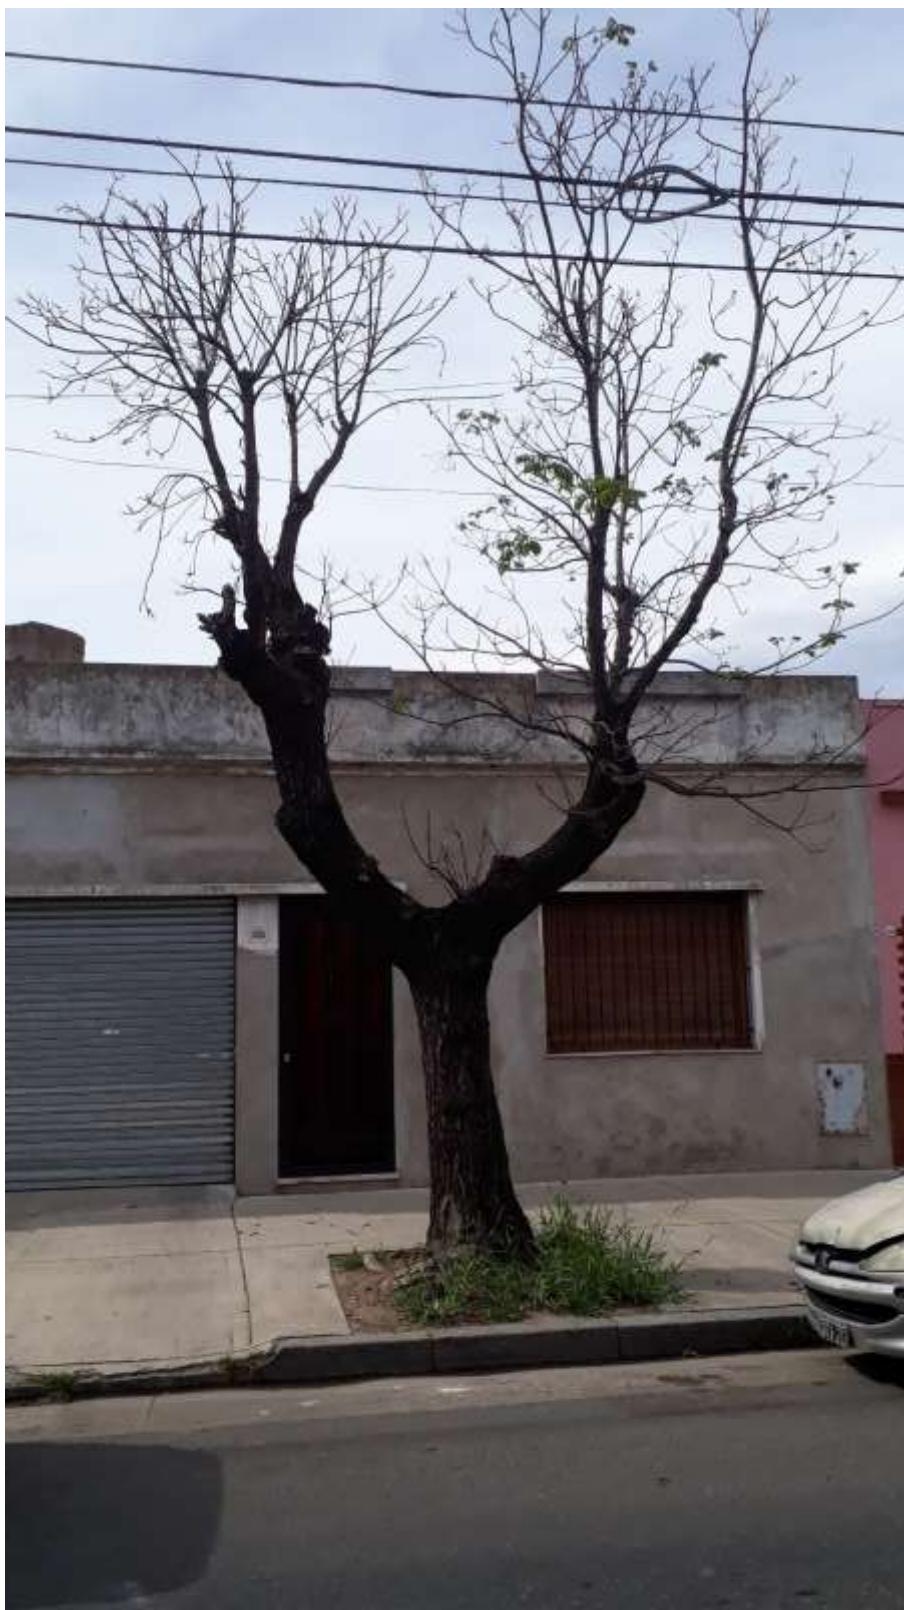
Observaciones:						
MÉTODO DE INSPECCIÓN: VISUAL						
PRIORIDAD: MUY ALTA <input checked="" type="checkbox"/> ALTA <input type="checkbox"/> MEDIA <input type="checkbox"/> BAJA <input type="checkbox"/> MUY BAJA <input type="checkbox"/>						
sin VÉRTIGO ni PLANTERO						
árbol seco						
Datos del inspector/Verificador						
GABRIEL HERNANDEZ		MP		31321623		
Nombre y Apellido		Firma		FM o DNI

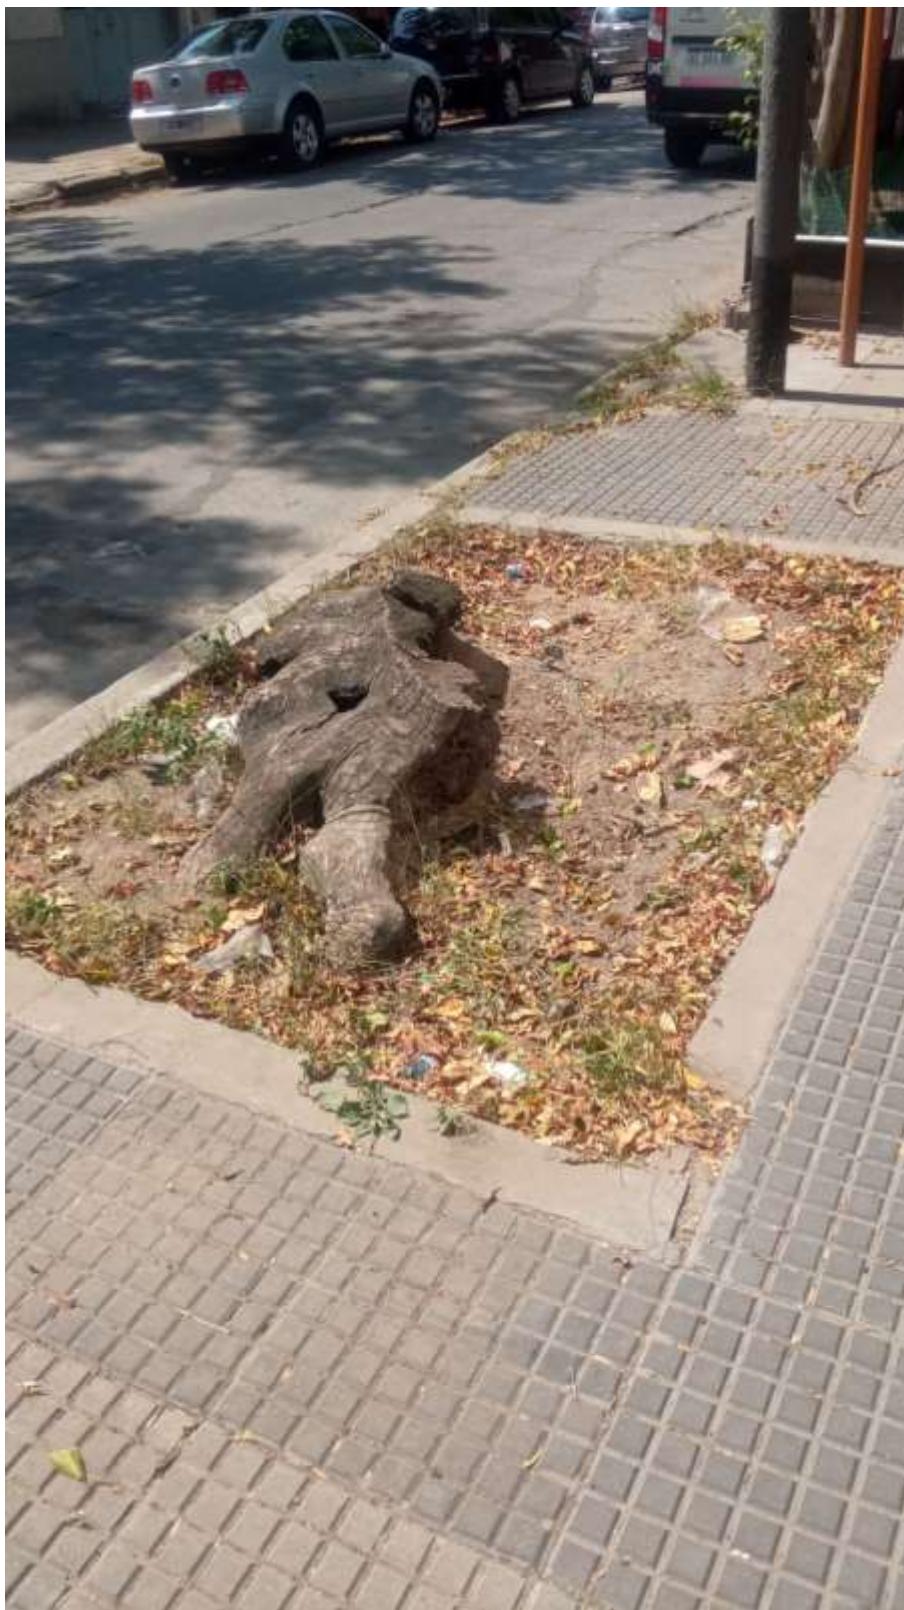
RAMAS	Levanta vereda: m ²		AV: 440		
	Quebradas/ Fisuradas		Codomiancias		
	Secas/ Secas en las puntas		Con mal ángulo de inserción		
	Con cavidades/ Tumores o Cancros		Tocones		
HOJAS	Bajas		Que invaden espacio aéreo		
	Excesivas/ Cruzadas				
	De coloración anormal		Síntomas de enfermedades		
Con manchas foliares		Defoliación total / parcial			
Con signos de insectos					
Recomendaciones del Inspector:					
A: Objetivos de poda: Reducción Riesgo/ Eliminar interferencias/ Reducir sombra/resistencia al viento/mejorar la estética					
B: Tipos de poda: Formación/ Limpieza/ Aclareo/ Refaldado/Reducción de copa/ Terciado/ Balanceo					
C: Extracción		D: Tratamiento sanitario		E: Trasplante F: Corte de raíces	
				SUPERFICIAL PROFUNDA	
Observaciones:					
PR BAJA SIN VEREDA ni PLANTERA					
Datos del Inspector/Verificador					
BARTON NEMANIA		Firma		35321623	
Nombre y Apellido				FM ó DNI

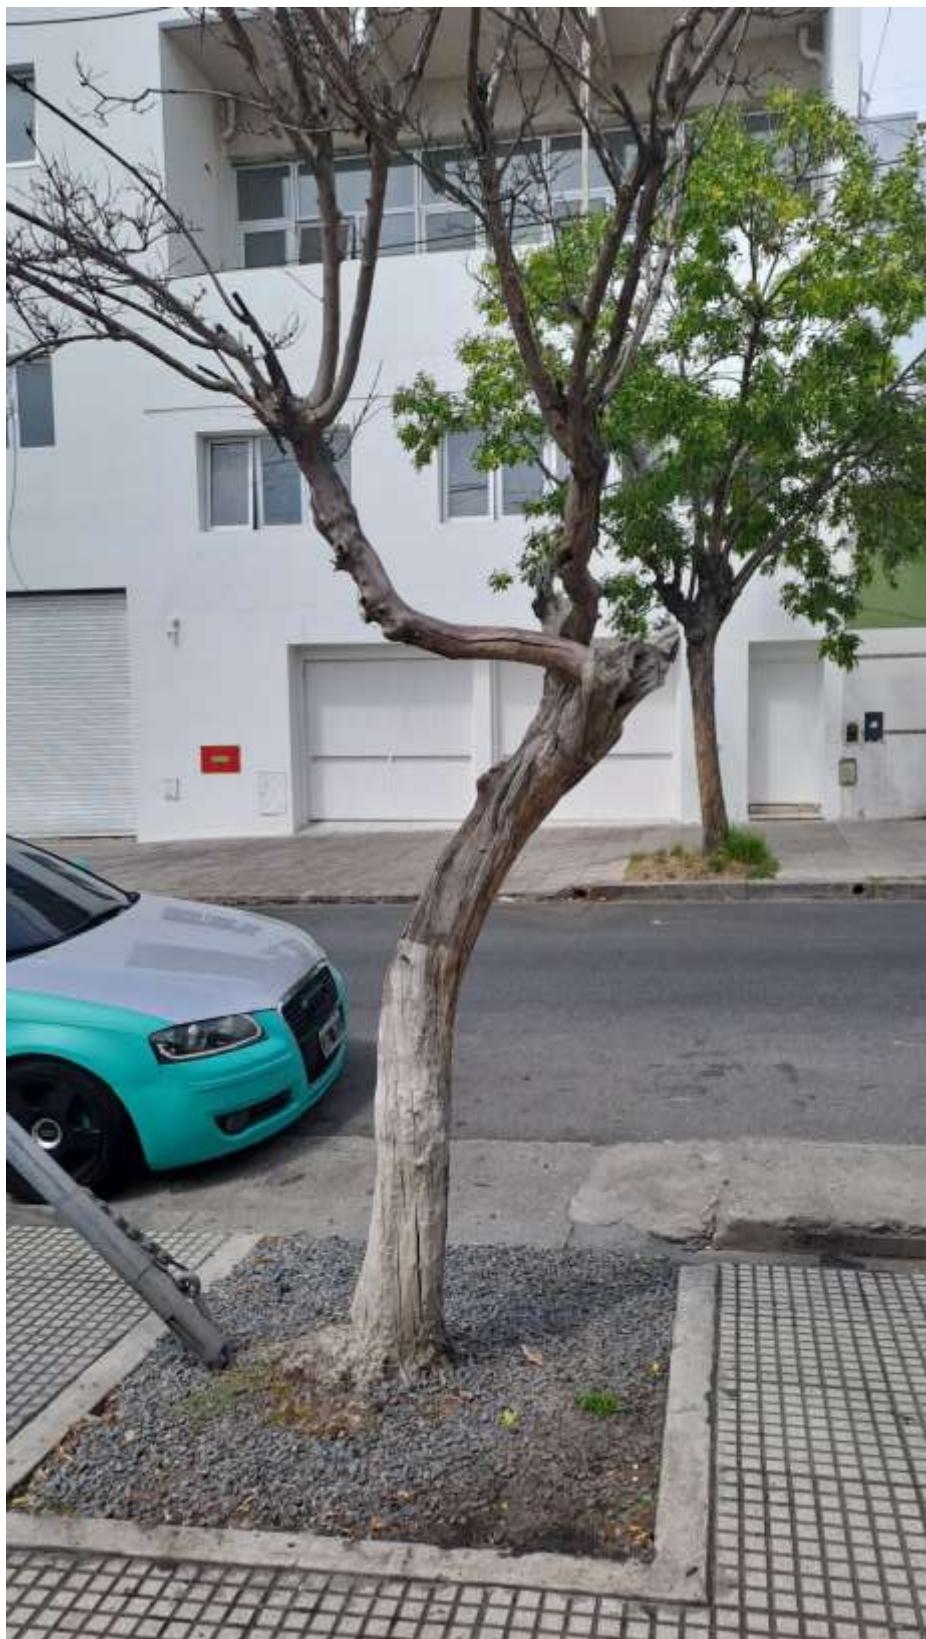
Levanta vereda: m ²	Ancho de vereda: Código de vereda:			
RAMAS	Quebradas/ Fisuradas	Codominancias			
	Secas/ Secas en las puntas	Con mal ángulo de inserción			
HOJAS	Con cavidades/ Tumores o Cancros	Tocones			
	Bajas	Que invaden espacio aéreo			
	Excesivas/ Cruzadas				
	De coloración anormal	Síntomas de enfermedades			
	Con manchas foliares	Defoliación total / parcial			
	Con signos de insectos				
Recomendaciones del Inspector:					
A: Objetivos de poda: Reducción Riesgo/ Eliminar interferencias/ Reducir sombra/resistencia al viento/mejorar la estética					
B: Tipos de poda: Formación/ Limpieza/ Aclareo/ Refaldado/Reducción de copa/ Terciado/ Balanceo					
C: Extracción		D: Tratamiento sanitario		E: Trasplante F: Corte de raíces	
				SUPERFICIAL PROFUNDA	
Observaciones:					
MÉTODO DE INSPECCIÓN: VISUAL					
<p><u>Se solicita extracción de ejemplar seco</u></p> <p><u>sin veredo</u></p>					
<p><u>Extracción con Bravida Tuedio</u></p>

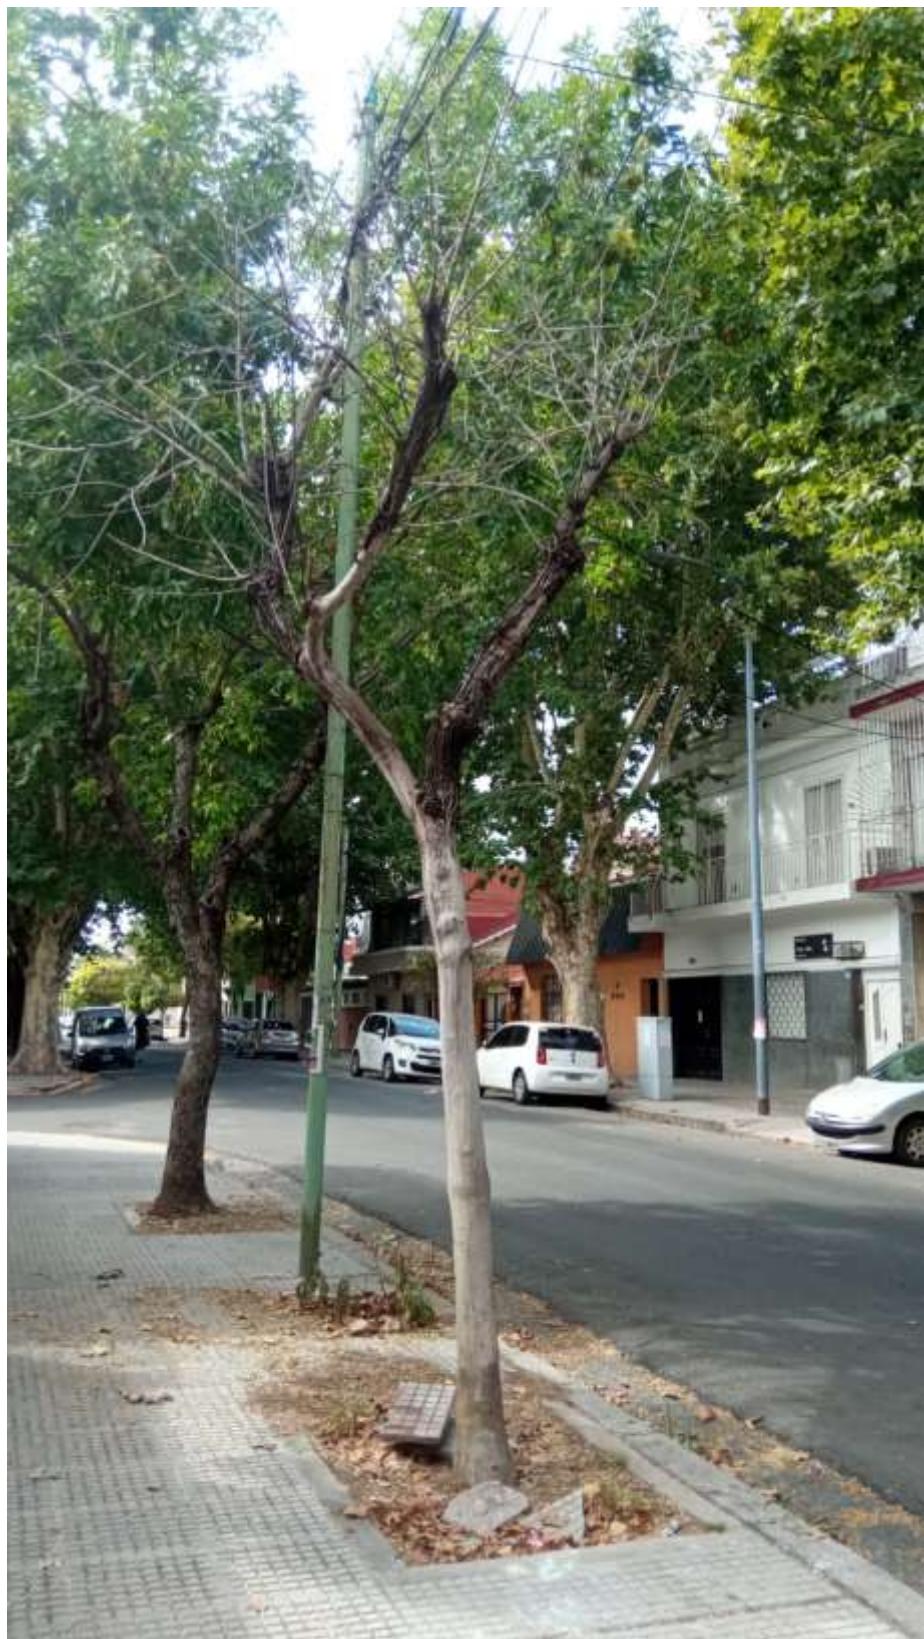
Observaciones:						
<p>Mediante imprecisiones manuales se observa ejemplar seco, fuste q descortezamiento copa totalmente desfoliada. Proceso incontrolable</p> <p>P. Bsp</p> <p>Galliatto, Mario Galliato</p>						
Datos del Inspector/Verificador						
Nombre y Apellido		Firma		FM o DNI		
Galliatto, Mario		Galliatto		33485827
