Referencia: Resolución Arbolado MARZO 2023

Referencia: Anexo Planillas de Inspección y Fotos Resol. Arbolado MARZO 2023

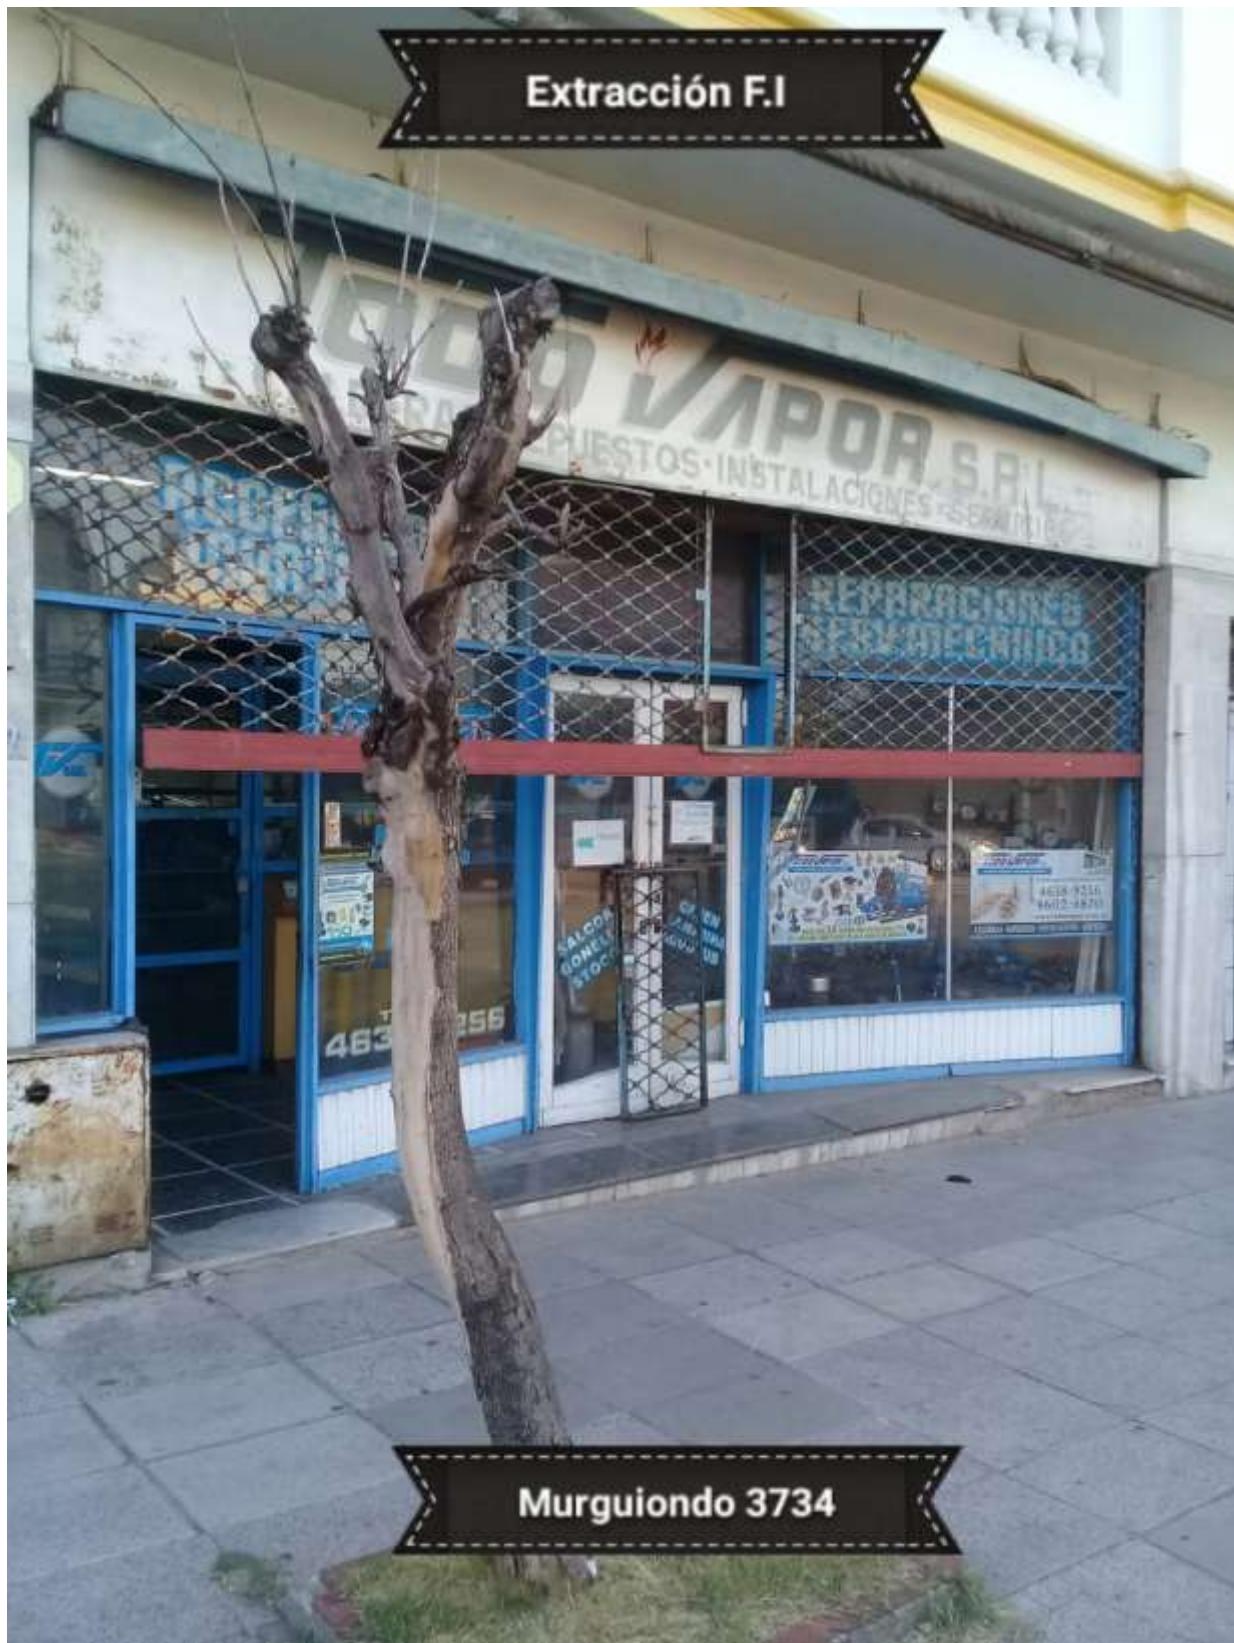
Observaciones:			
MÉTODO DE INSPECCIÓN: VISUAL		PRIORIDAD: MUY ALTA / ALTA / MEDIA / BAJA / MUY BAJA	
<u>REALIZAR 2 PUNTERAS EN EL M. S. M. WGDN</u> <u>DONDE ESTÁN DE 1,20 x 1,20 CM = 9,60 ML.</u>			
Datos del Inspector/Verificador			
Nombre y Apellido: <u>M. N. C. CHEQUES</u>		Firma: <u>M. N. C. CHEQUES</u>	
		FM ó DNI: <u>23.377.223</u>

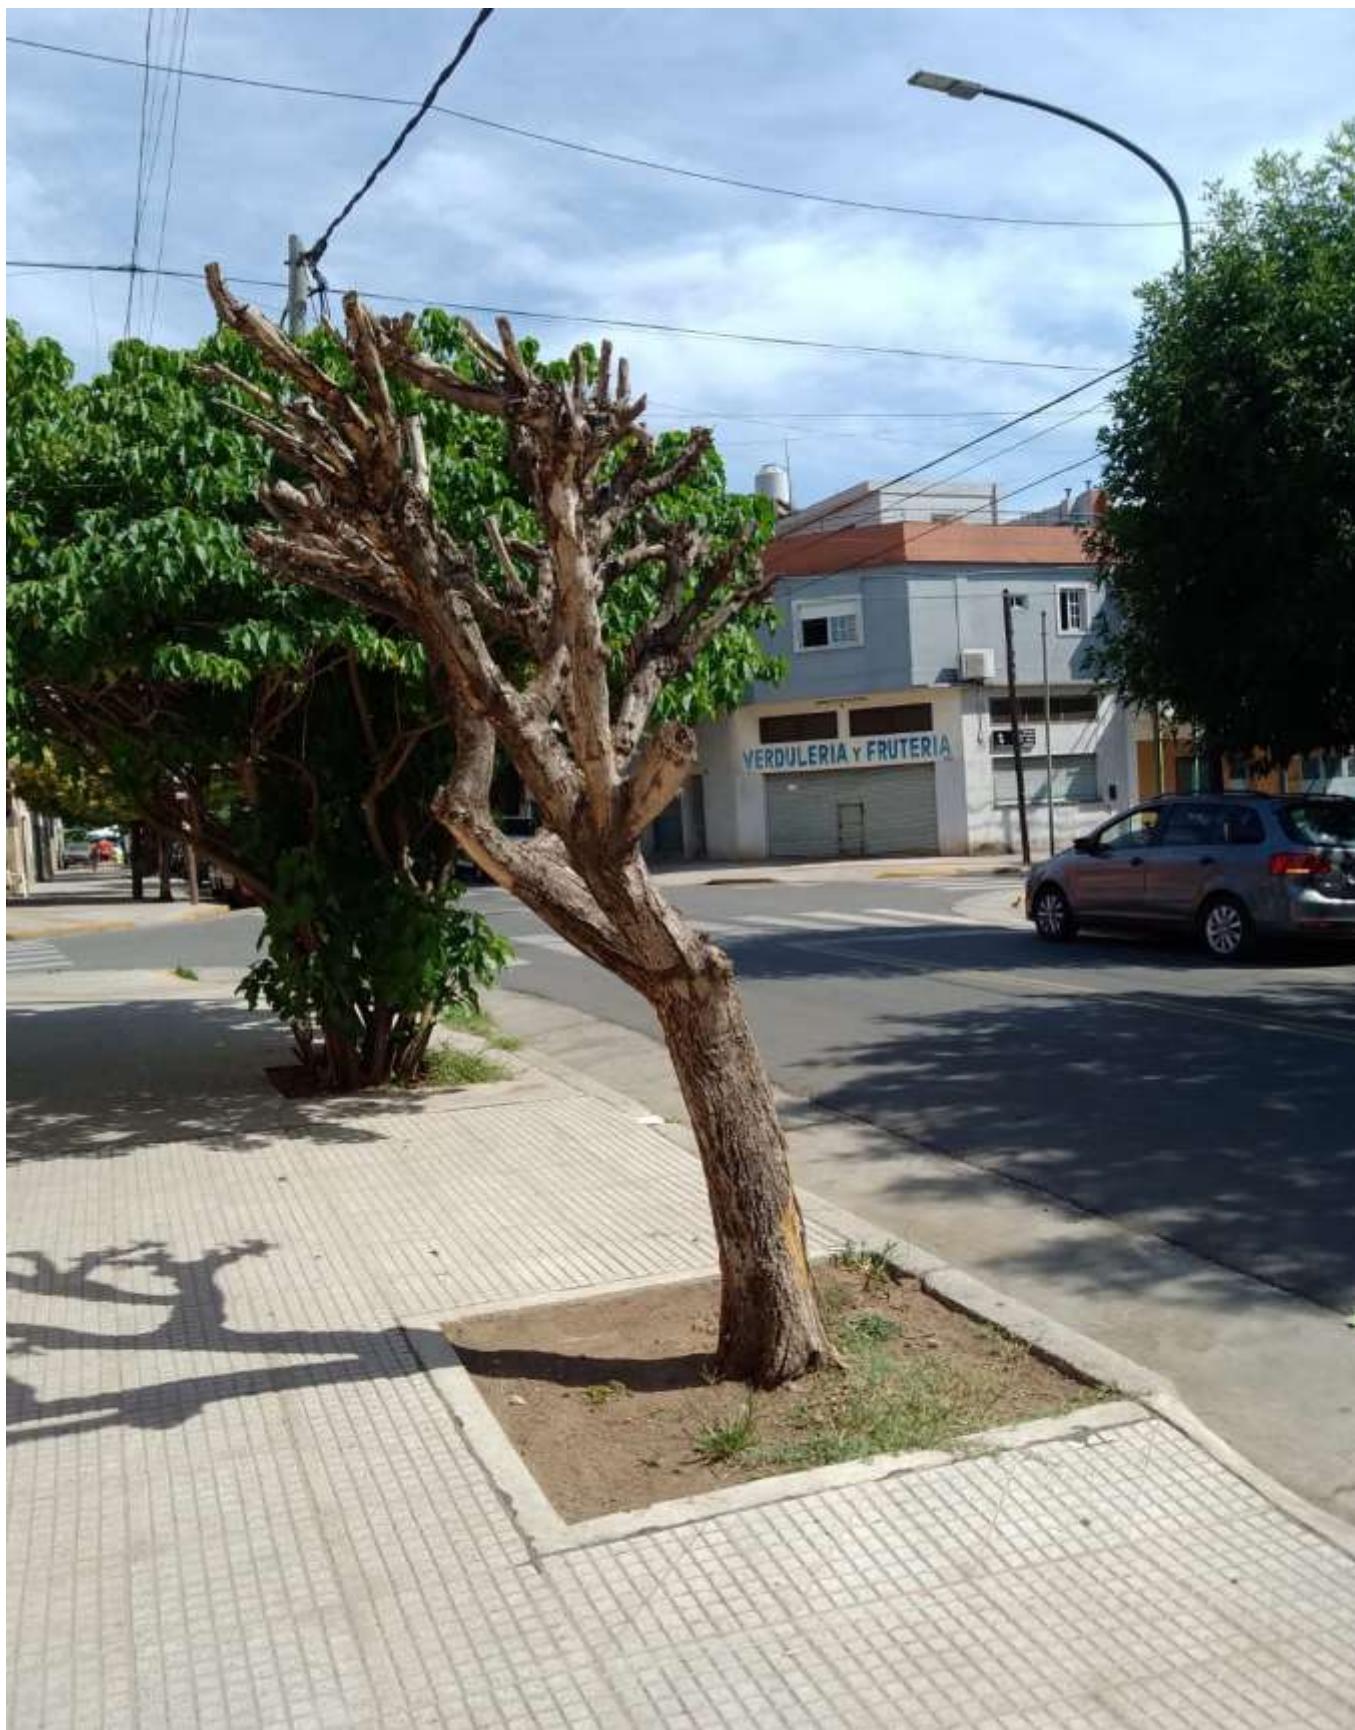
B: Tipos de poda: Formación/ Limpieza/ Aclareo/ Refaldado/Reducción de copa/ Terciado/ Balanceo			
<input checked="" type="checkbox"/> C: Extracción	D: Tratamiento sanitario	E: Trasplante	F: Corte de raíces
SUPERFICIAL <input type="checkbox"/> PROFUNDA <input type="checkbox"/>			
Observaciones:			
<p>Ejemplar con movimiento</p> <p>Próximidad media</p> <p> </p> <p> </p> <p> </p> <p> </p>			
Datos del Inspector/Verificador

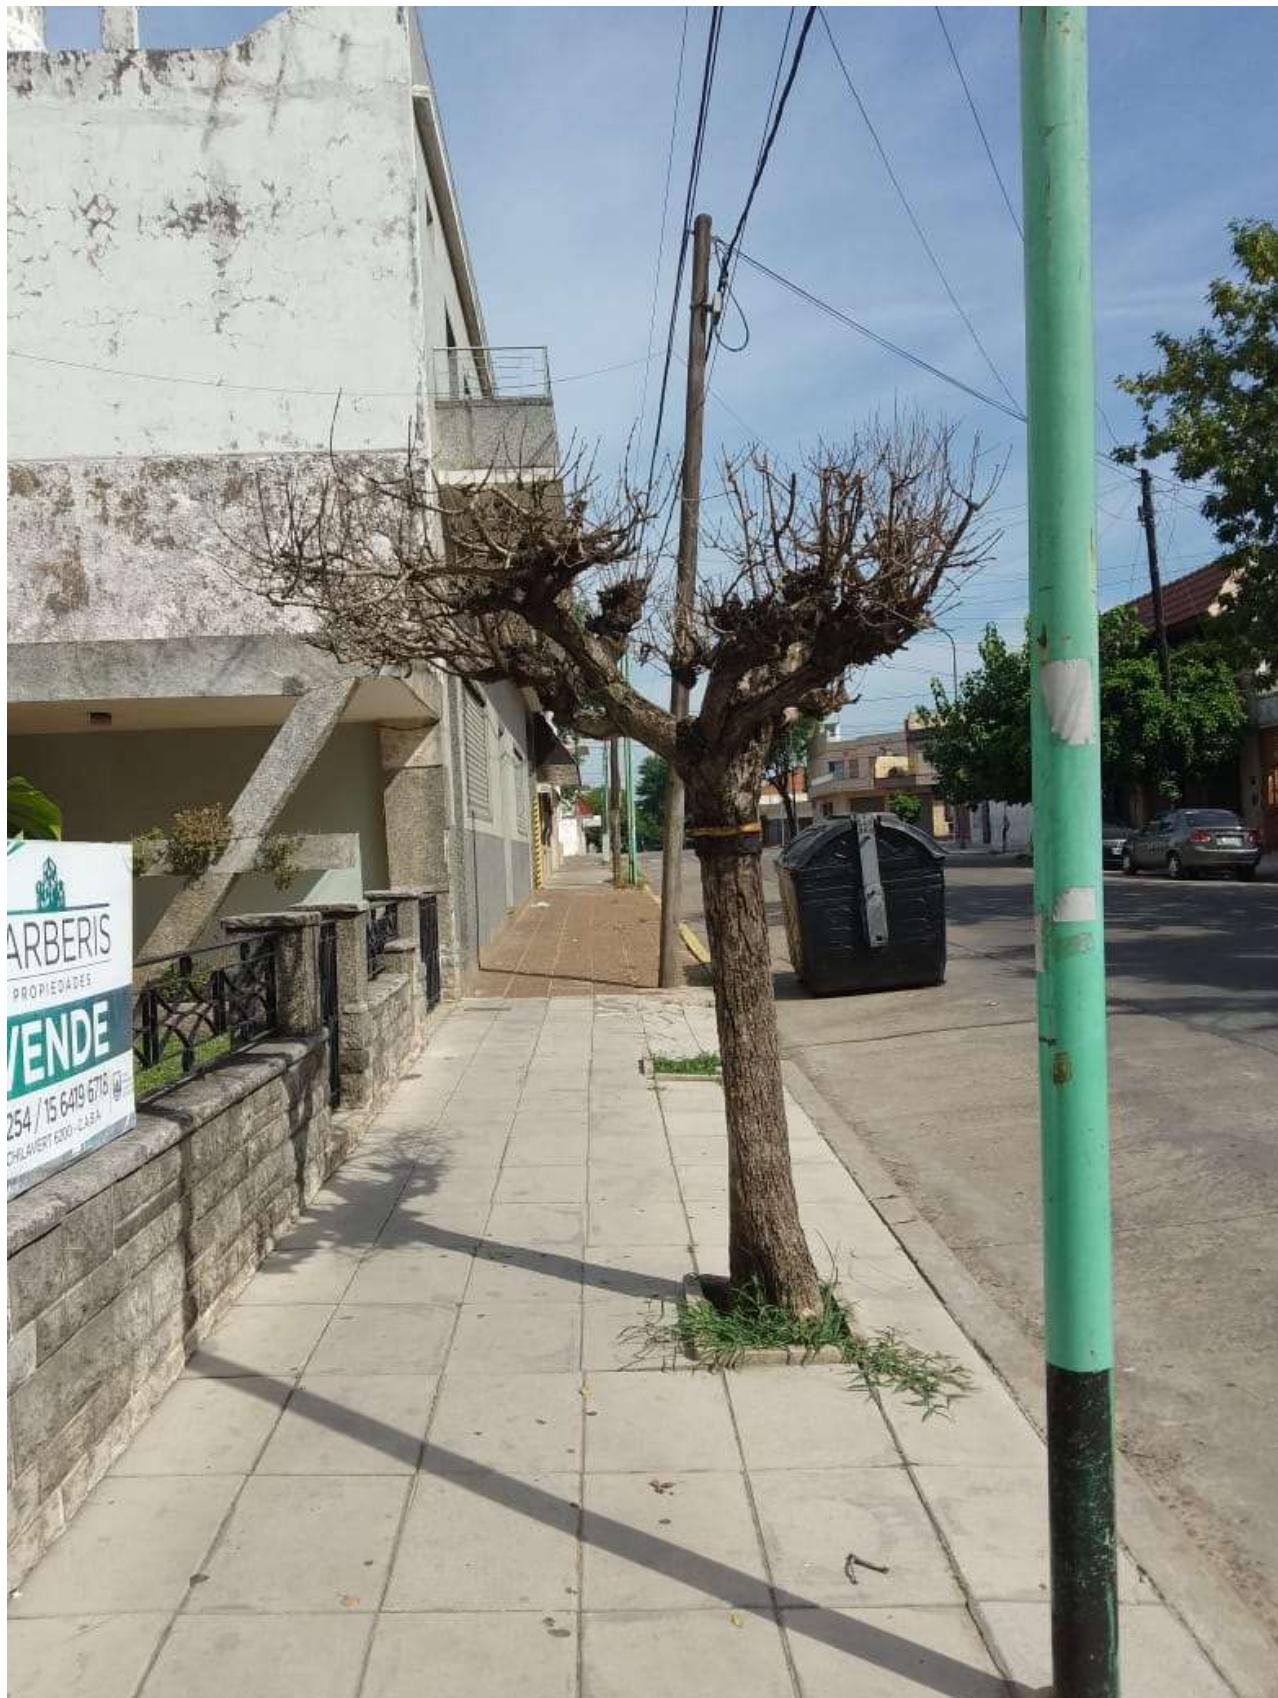
RAMAS	Quebradas/ Fisuradas			Espesor de pared remanente (cm)	
	Secas/ Secas en las puntas			Provoca fesuras en el frente de la propiedad: SI / NO	
	Con cavidades/ Tumores o Cáncros			Ancho de vereda: 2,70 Código de vereda: L64	
Bajas			Codominias		
Excesivas/ Cruzadas			Con mal ángulo de inserción		
HOJAS	De coloración anormal			Tocones	
	Con manchas foliares			Que invaden espacio aéreo	
	Con signos de insectos			Síntomas de enfermedades	
Recomendaciones del Inspector:					
A: Objetivos de poda: Reducción Riesgo/ Eliminar interferencias/ Reducir sombra/resistencia al viento/mejorar la estética					
B: Tipos de poda: Formación/ Limpieza/ Aclareo/ Refaldado/Reducción de copa/ Terciado/ Balanceo					
C: Extracción					
D: Tratamiento sanitario E: Trasplante F: Corte de raíces					
SUPERFICIAL					
PROFUNDA					
Observaciones: PE ALTA (ARBOL SECO)					
MÉTODO DE INSPECCIÓN: VISUAL					
18 m ² 6496					
2 PLANTAS DE 1,2 x 1,2 (4,8 m ² x 2 = 9,6 m ²)

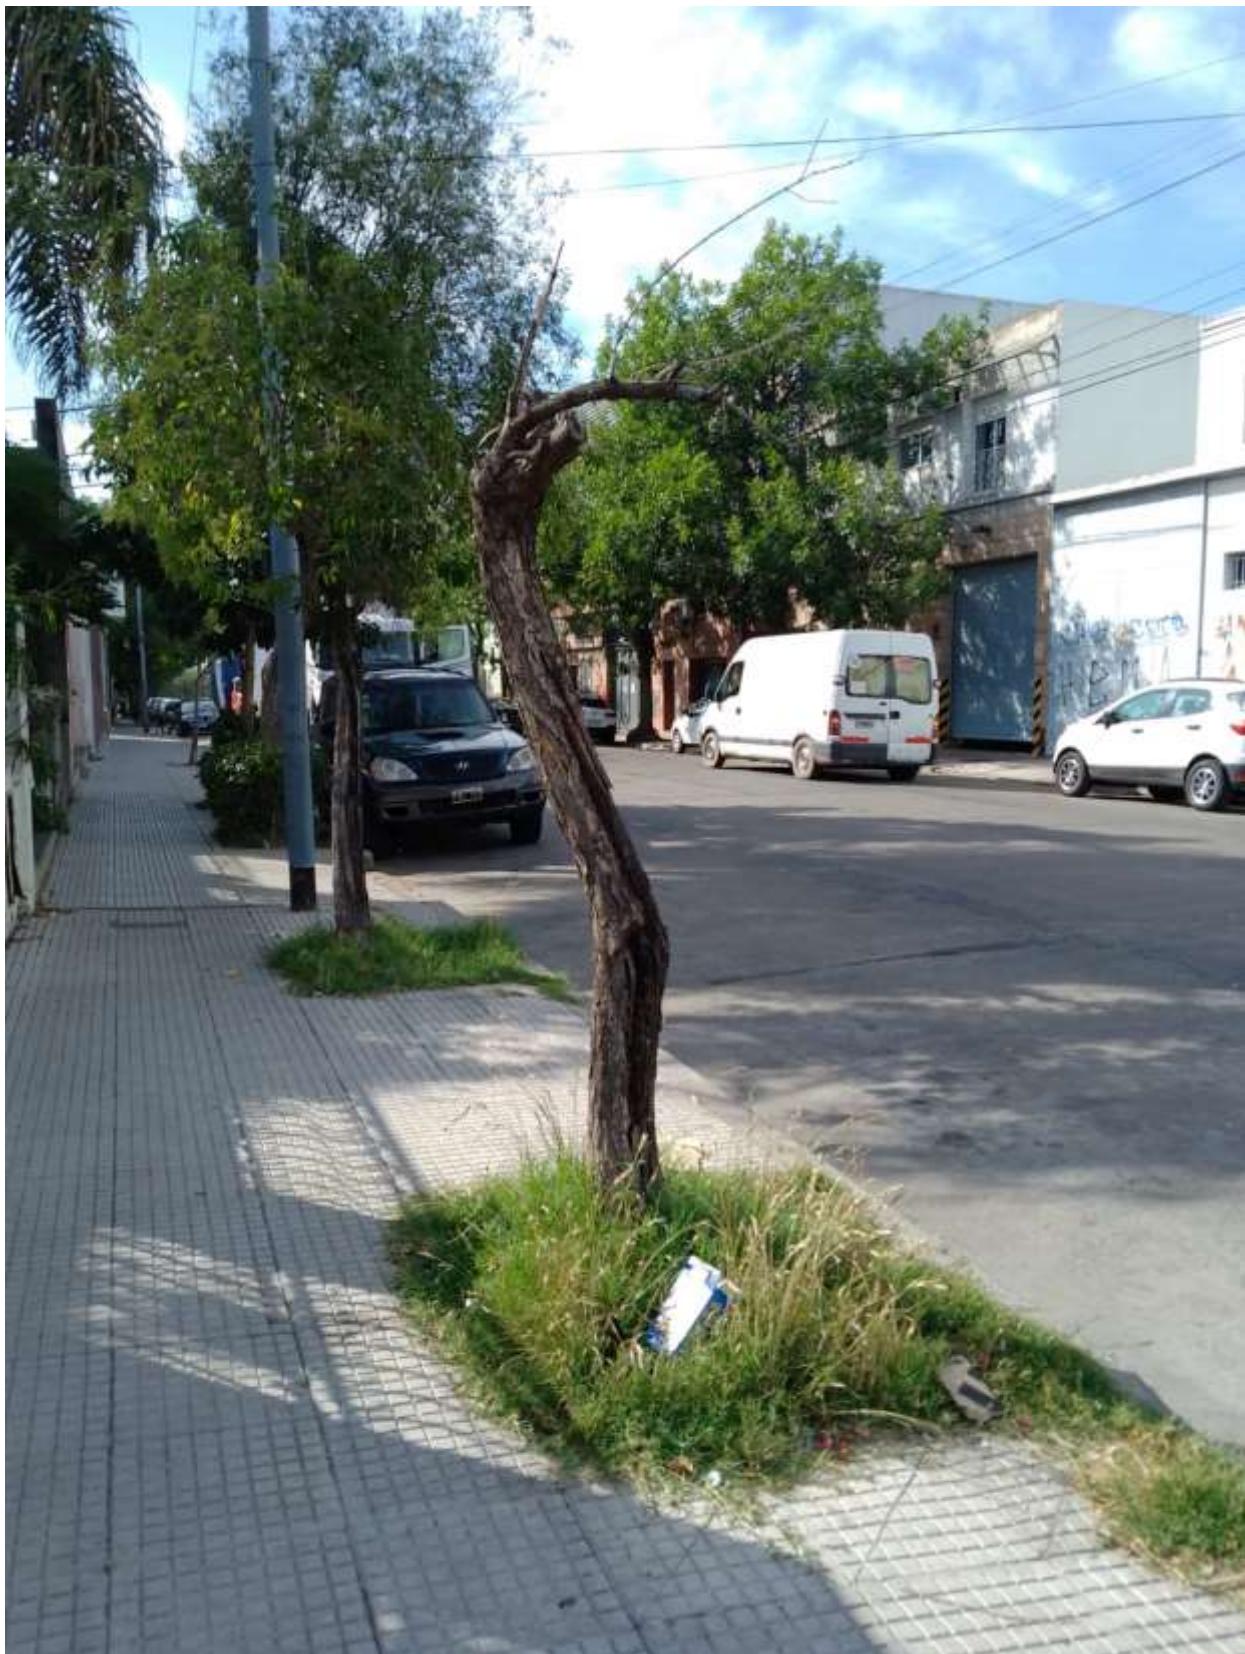
Espesos de pared remanente (cm)	
HOJAS	De coloración anormal Con manchas foliares Con signos de insectos	Provoca fisuras en el frente de la propiedad: SI / NO	
		Ancho de vereda: 2,4 Código de vereda: CH PG	
Observaciones:			
MÉTODO DE INSPECCIÓN: VISUAL		PRIORIDAD: MUY ALTA / ALTA / MEDIA / BAJA / MUY BAJA	
Datos del Inspector/Verificador			
Nombre y Apellido F. Rossi		Firma

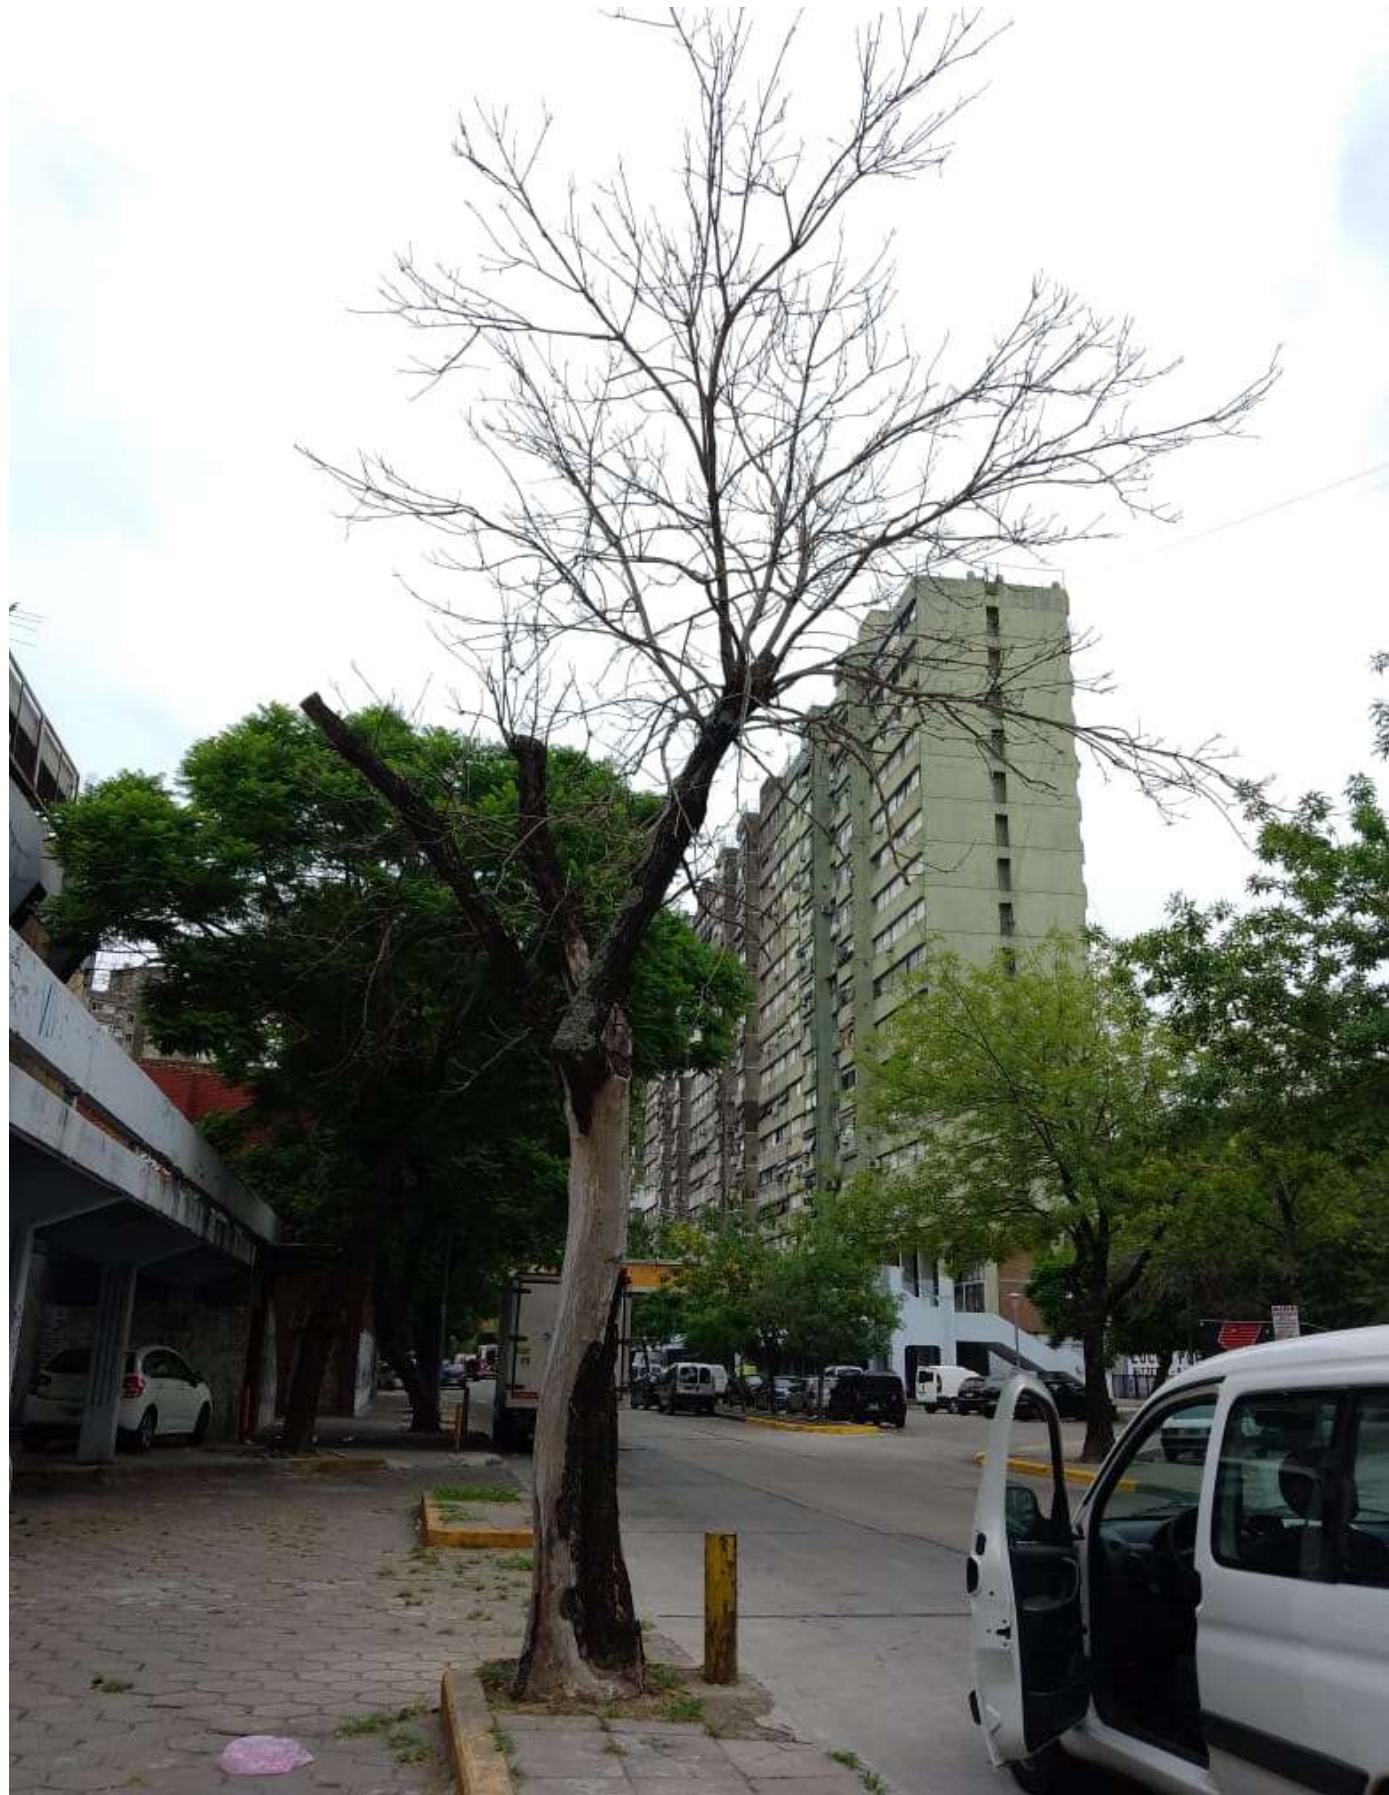
Arbol seco, proceso irreversible

Sin reparación de vereda

Prioridad media.

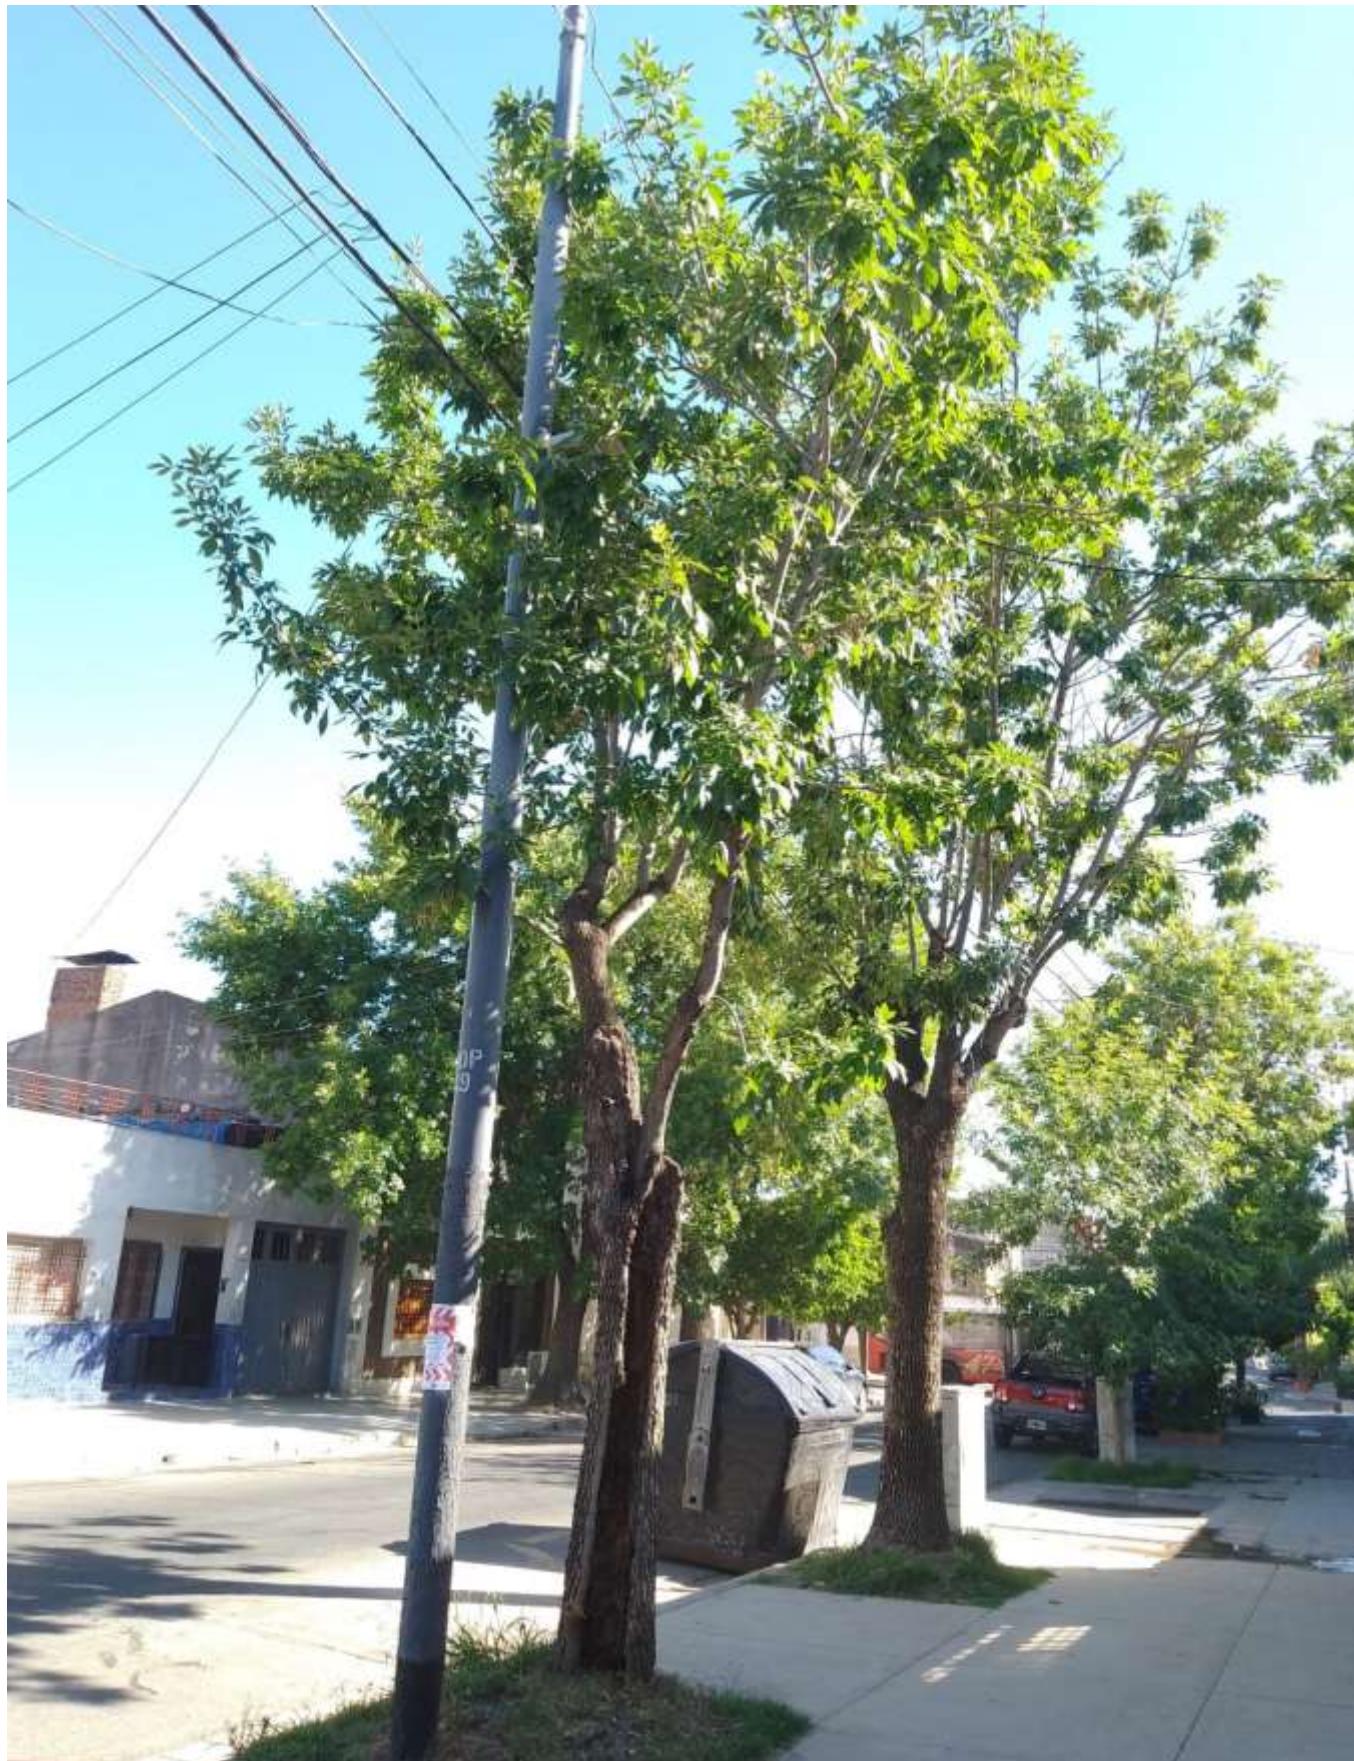
RAMAS	Quebradas/ Fisuradas			Provoca fisuras en el frente de la propiedad: SI / NO			
	Secas/ Secas en las puntas						
HOJAS	Con cavidades/ Tumores o Cancros			Codomiancias			
	Bajas			Con mal ángulo de inserción			
	Excesivas/ Cruzadas			Tocones			
				Que invaden espacio aéreo			
HOJAS	De coloración anormal	Síntomas de enfermedades					
	Con manchas foliares	Defoliación total / parcial					
Recomendaciones del Inspector: A: Objetivos de poda: Reducción Riesgo/ Eliminar interferencias/ Reducir sombra/resistencia al viento/mejorar la estética B: Tipos de poda: Formación/ Limpieza/ Aclareo/ Refaldado/Reducción de copa/ Terciado/ Balanceo C: Extracción D: Tratamiento sanitario E: Trasplante F: Corte de raíces SUPERFICIAL PROFUNDA							
Observaciones:							
<p>Prontidad baja</p> <p>Ejemplar deteriorado por malas podas, ramos principales con mala inserción. Fuste con cavidad longitudinal en contacto con el suelo</p> <p>Cerrar plautera por luminaria</p>

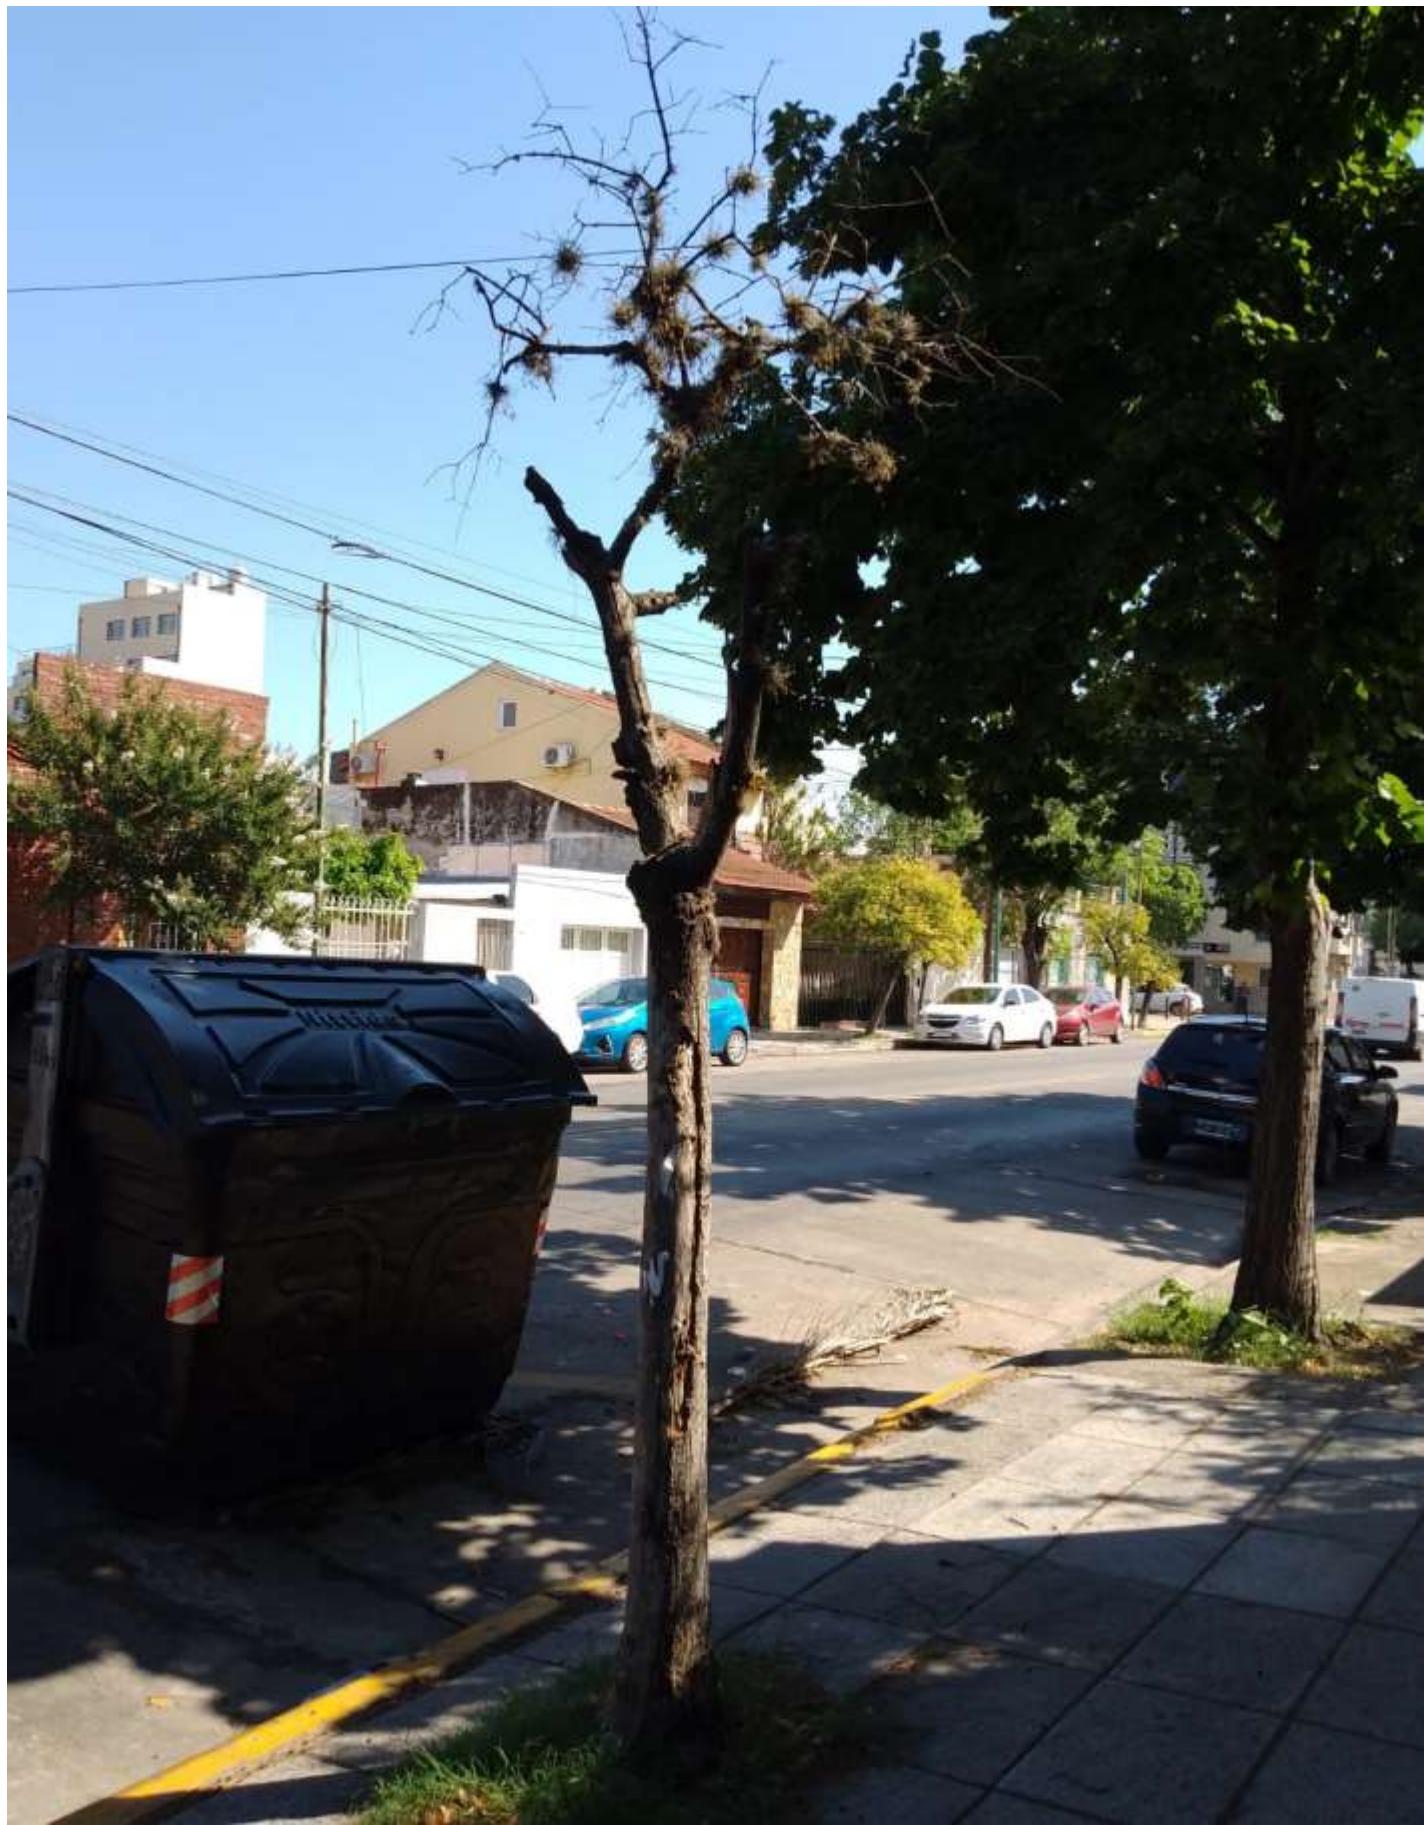
SUPERFICIAL <input type="checkbox"/> PROFUNDA <input type="checkbox"/>						
Observaciones:						
<u>Phoradad baja</u> <u>Ampliar plantera: 1,2 x 1,2 (4,8 m²)</u>						
Datos del Inspector/Verificador						
<u>F. Rossi</u> Nombre y Apellido

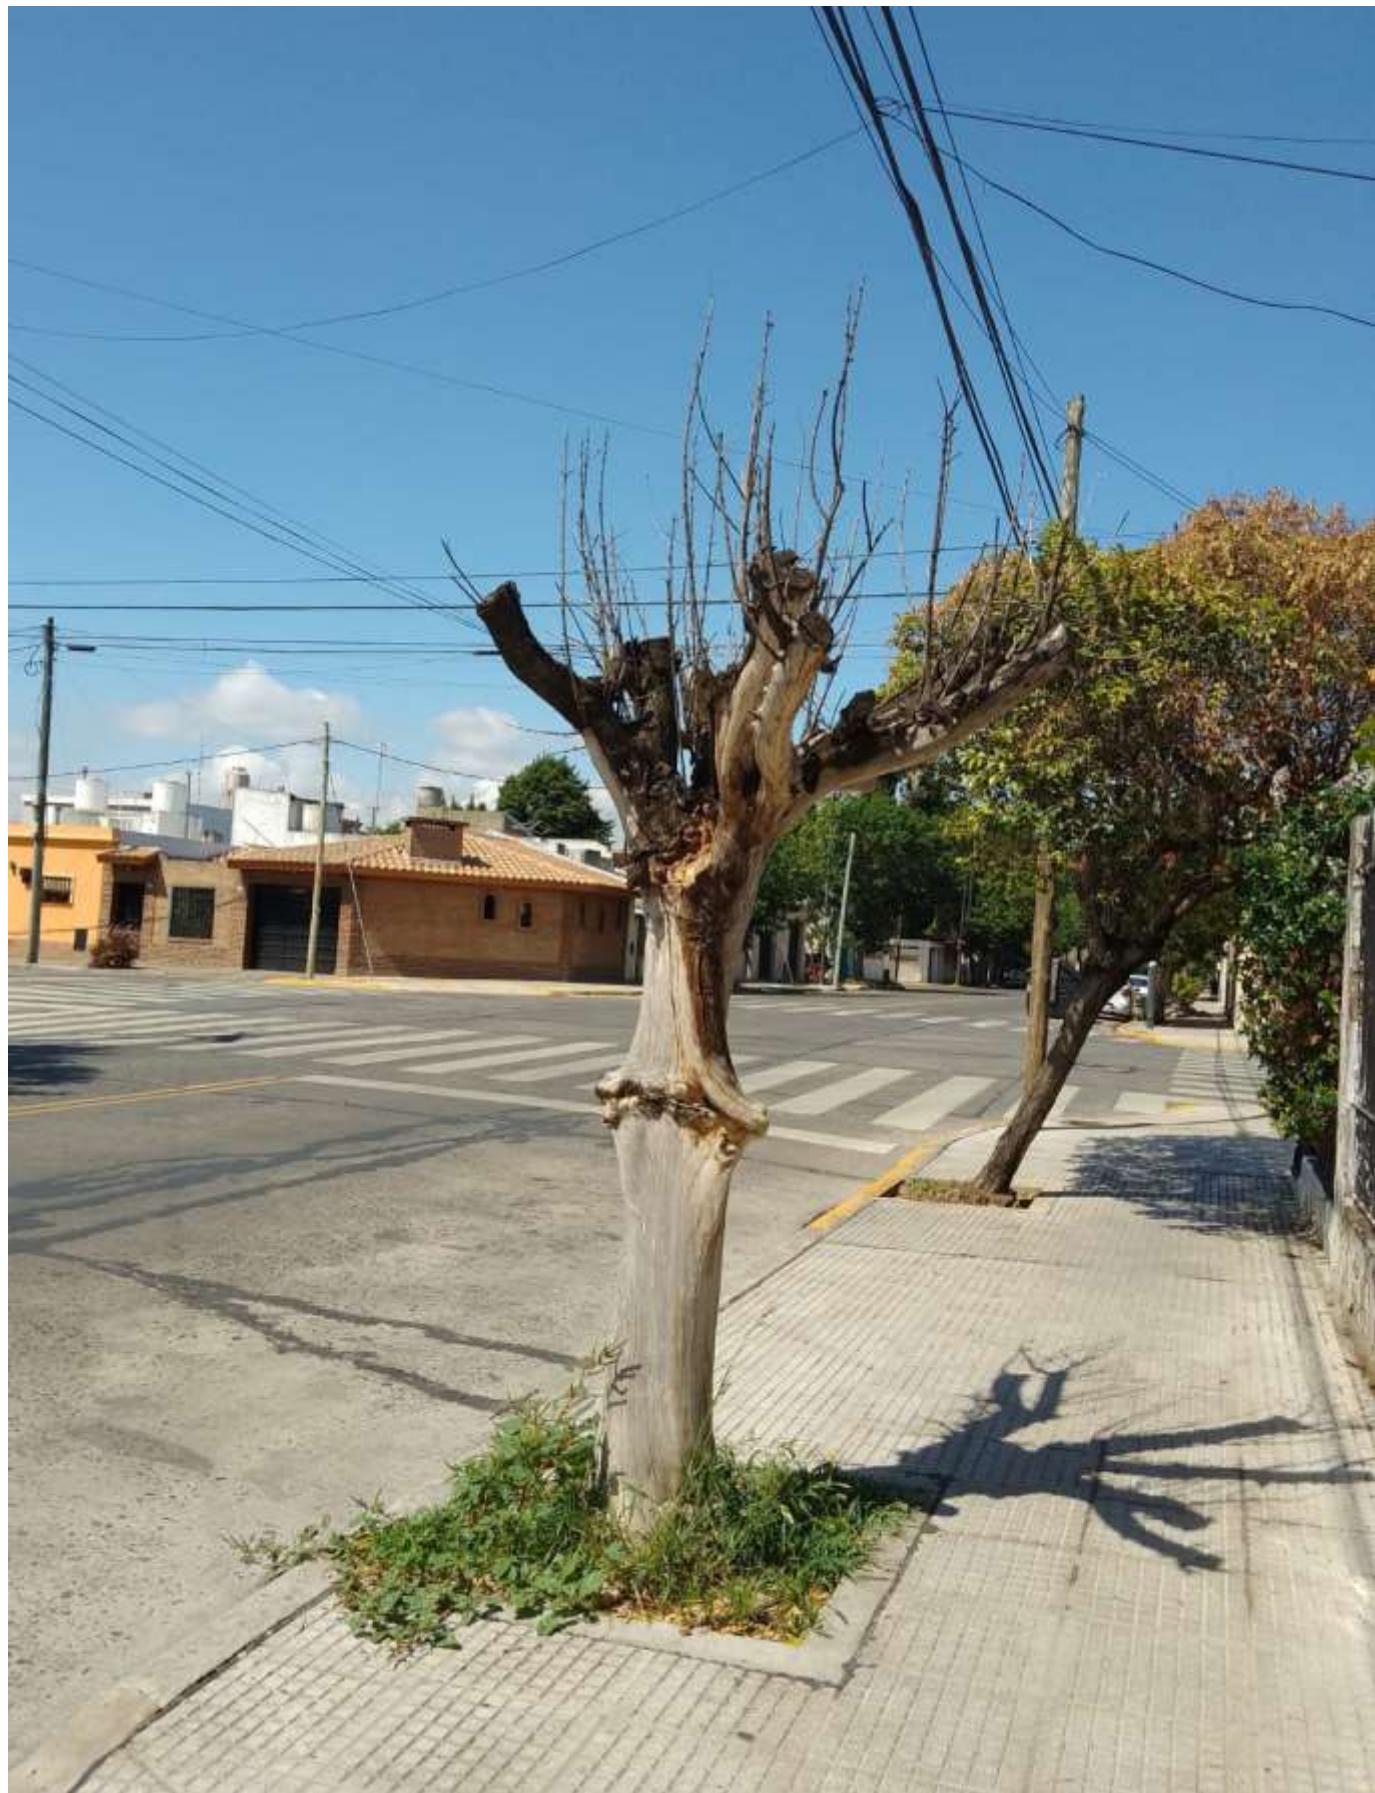
Prioridad baja

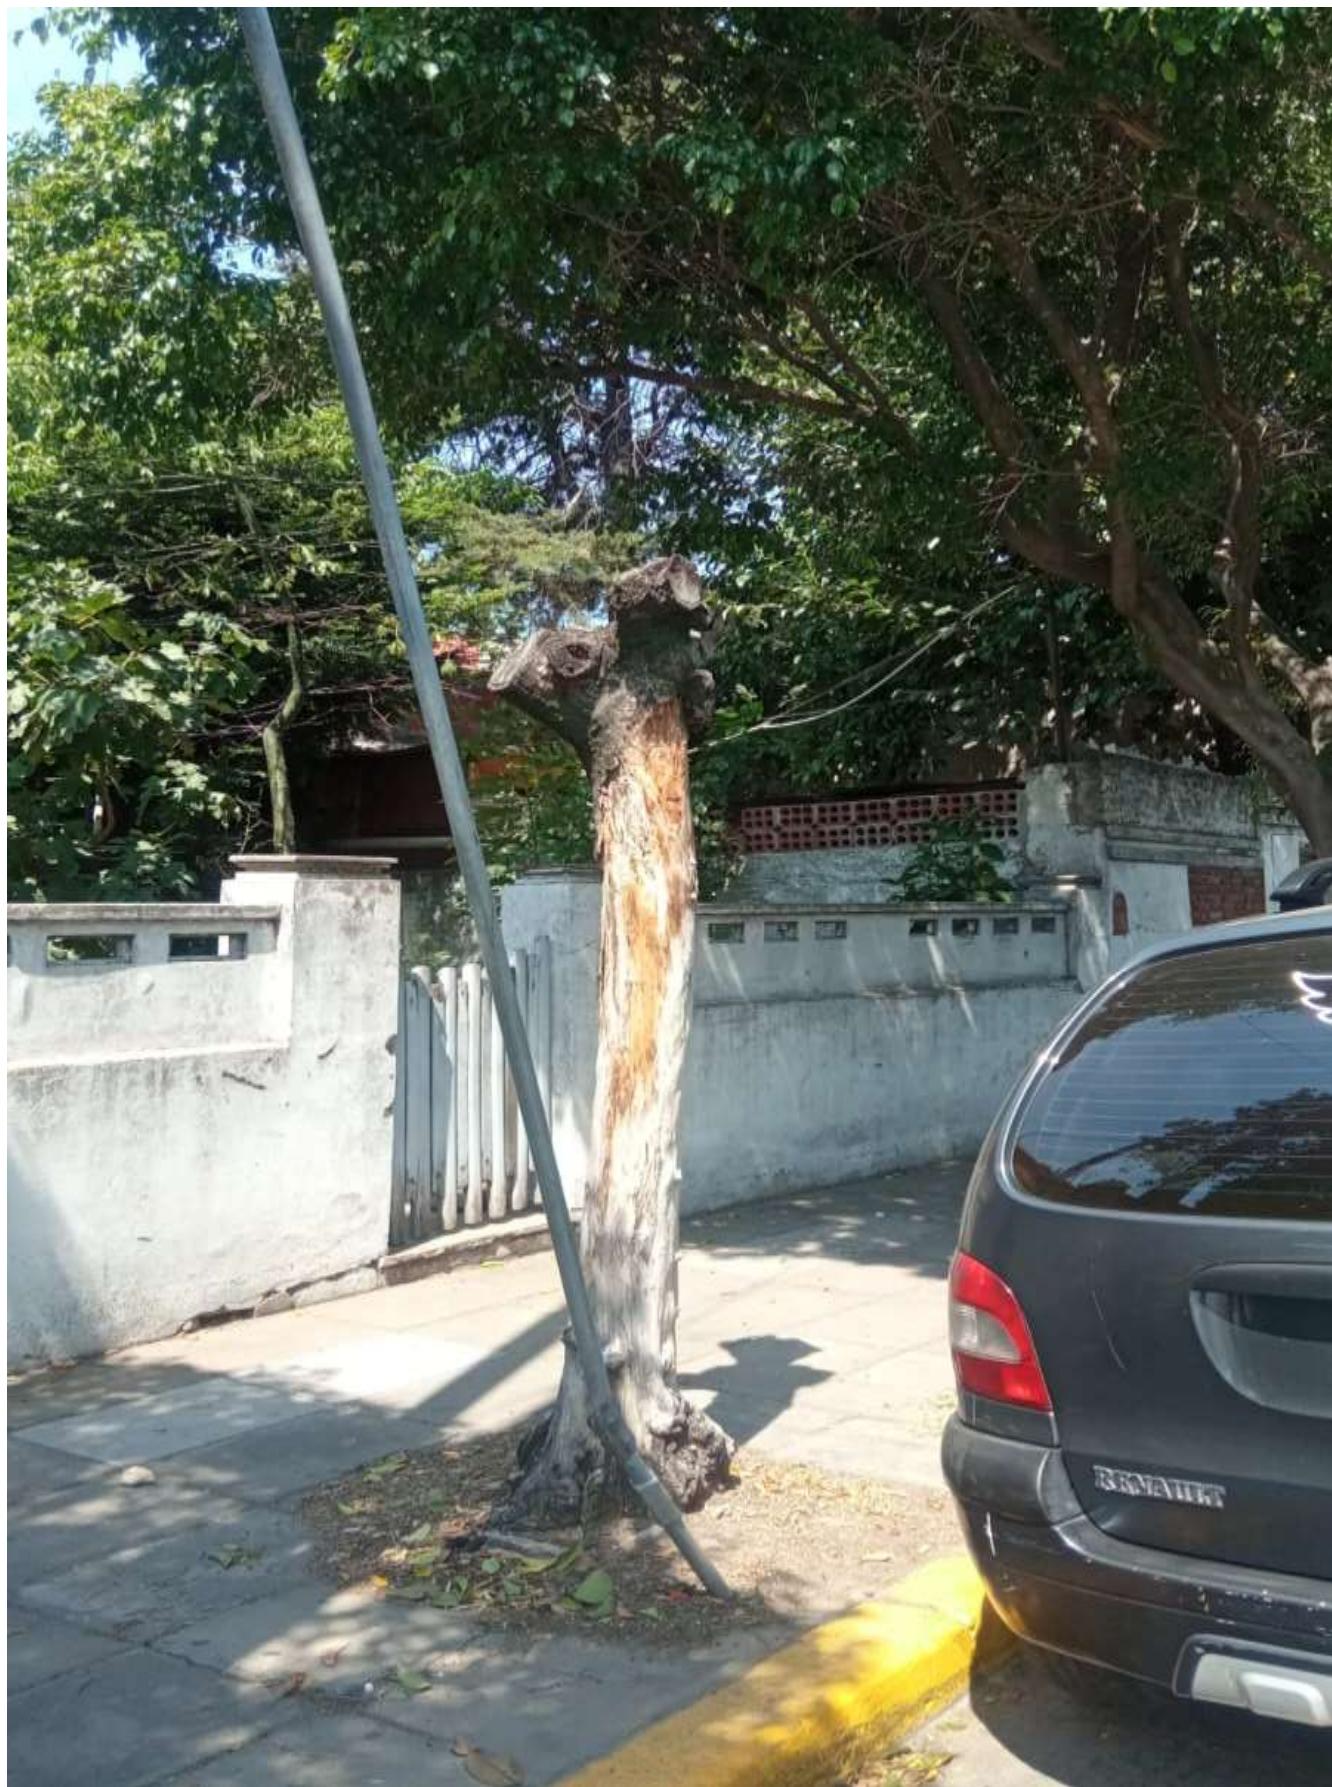
Levanta vereda: m ²	Ancho de vereda: Código de vereda:			
RAMAS	Quebradas/ Fisuradas	Codominancias			
	Secas/ Secas en las puntas	Con mal ángulo de inserción			
	Con cavidades/ Tumores o Cancros	Tocones			
	Bajas	Que invaden espacio aéreo			
HOJAS	Excesivas/ Cruzadas				
	De coloración anormal	Síntomas de enfermedades			
	Con manchas foliares	Defoliación total / parcial			
Recomendaciones del Inspector:					
A: Objetivos de poda: Reducción Riesgo/ Eliminar interferencias/ Reducir sombra/resistencia al viento/mejorar la estética					
B: Tipos de poda: Formación/ Limpieza/ Aclaro/ Refaldado/Reducción de copa/ Terciado/ Balanceo					
C: Extracción D: Tratamiento sanitario E: Trasplante F: Corte de raíces					
SUPERFICIAL					
PROFUNDA					
Observaciones:					
LA (FICUS) CORTE DE RAIZ SVP . PLANTERA 1,6 x 1,6 / 6,4 m ²					
LD NM SECO PARA EXTRACCION PR MEDIA.					
LINEA PLANTERA DE LA EXTRACCION (LUMINARIA CERRADA)
