Resolución Presidencia Junta Comuna

Referencia: Resolución Arbolado OCTUBRE 2023

GOBIERNO DE LA CIUDAD DE BUENOS AIRES					
PLANILLA DE INSPECCION DE ARBOLES					
INSPeCCION N° 317123					
AVISO:	500548570/23		FECHA DE RELEVAMIENTO:	317123	
ARME					
UBICACIÓN DEL ARBOL					
CALLE	ALFAREZ		N°	4724	
ESPECIE BOTANICA	FICUS				
ARBOL SECO	<input checked="" type="checkbox"/>		ARBOL SEMISECO	<input type="checkbox"/>	
PARAMETROS MECANICOS Y SANITARIOS DEL ARBOL			INCLINACION: SI / NO	Mayor a 45° <input type="checkbox"/> Menor a 45° <input type="checkbox"/>	
ALTURA APROX (m)	2		ORIENTACION DE LA INCLINACION	Hacia la calle	
DAP (cm)	20			Hacia la propiedad	
				Hacia el largo de la vereda	
COPA DESBALANCEADA	DESCOPADO		<input checked="" type="checkbox"/>	DESCOPADO Y BROTADO	
FUSTE	DESCORTEZAMIENTO	Cavidades		FRUCTIFICACIONES FUNGICAS	
		basal	media	alta	CODOMINANCIAS
	pequeñas				CHORREADOS
	grandes				Cavidad longitudinal en el fuste (m)
RAIZ	Exuesta			Provoca fisuras en el frente de la propiedad: SI / NO

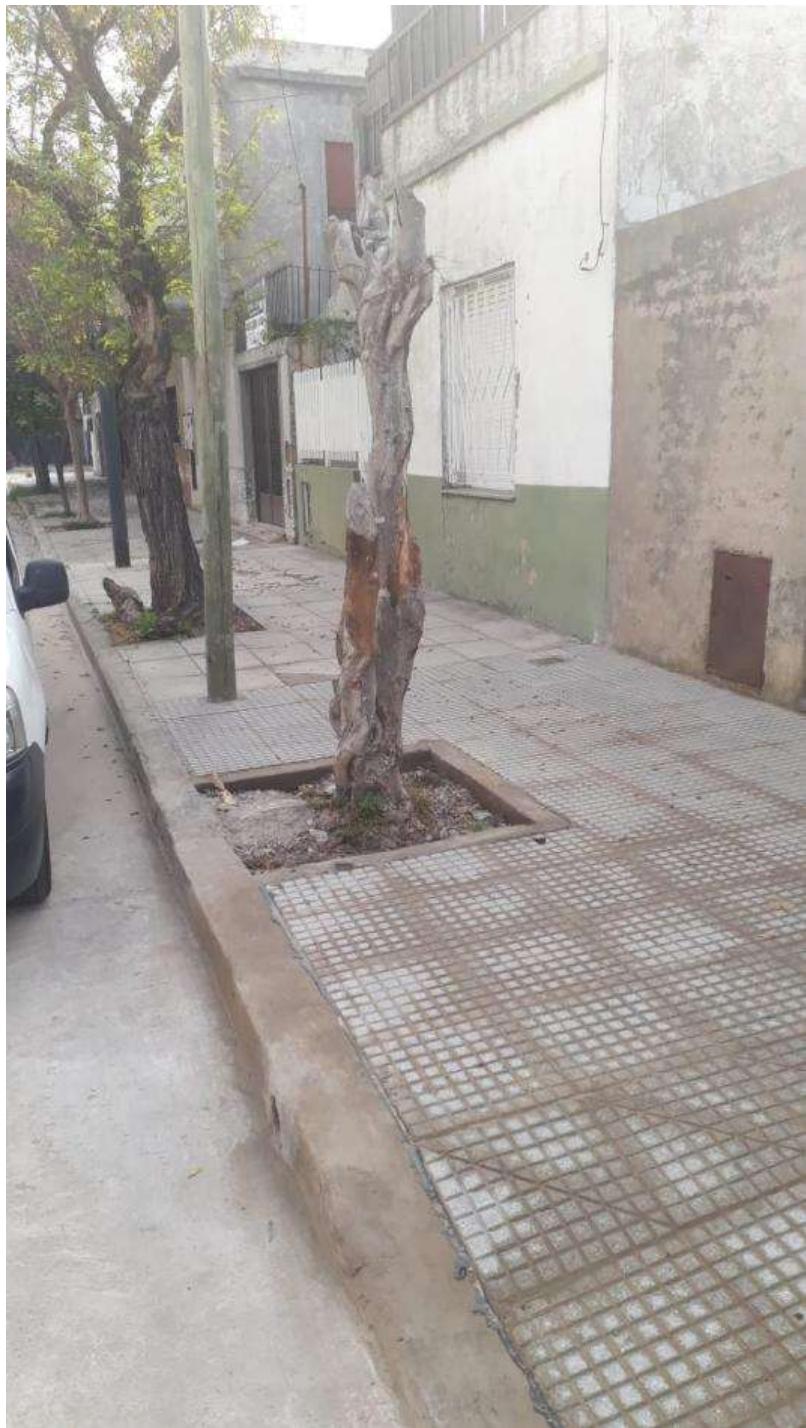
Calle: Alfarero 4124 - Informe N° 0241

Levanta vereda: m²			Ancho de vereda: 2,70	Código de vereda: 6476
RAMAS	Quebradas/ Fisuradas			Códominancias	
	Secas/ Secas en las puntas			Con mal ángulo de inserción	
	Con cavidades/ Tumores o Cancros			Tocones	
	Bajas			Que invaden espacio aéreo	
	Excesivas/ Cruzadas				
HOJAS	De coloración anormal			Sintomas de enfermedades	
	Con manchas foliares			Defoliación total / parcial	
	Con signos de insectos				
Recomendaciones del Inspector:					
A: Objetivos de poda: Reducción Riesgo/ Eliminar interferencias/ Reducir sombra/resistencia al viento/mejorar la estética					
B: Tipos de poda: Formación/ Limpieza/ Aclarado/ Refaldado/Reducción de copa/ Terciado/ Balanceo					
C: Extracción D: Tratamiento sanitario E: Trasplante F: Corte de raíces					
SUPERFICIAL PROFUNDA					
Observaciones:					
MÉTODO DE INSPECCIÓN VISUAL					
PRIORIDAD: MUY ALTA / ALTA / MEDIA / BAJA / MUY BAJA					
SIN VEREDA NI PLANTERA

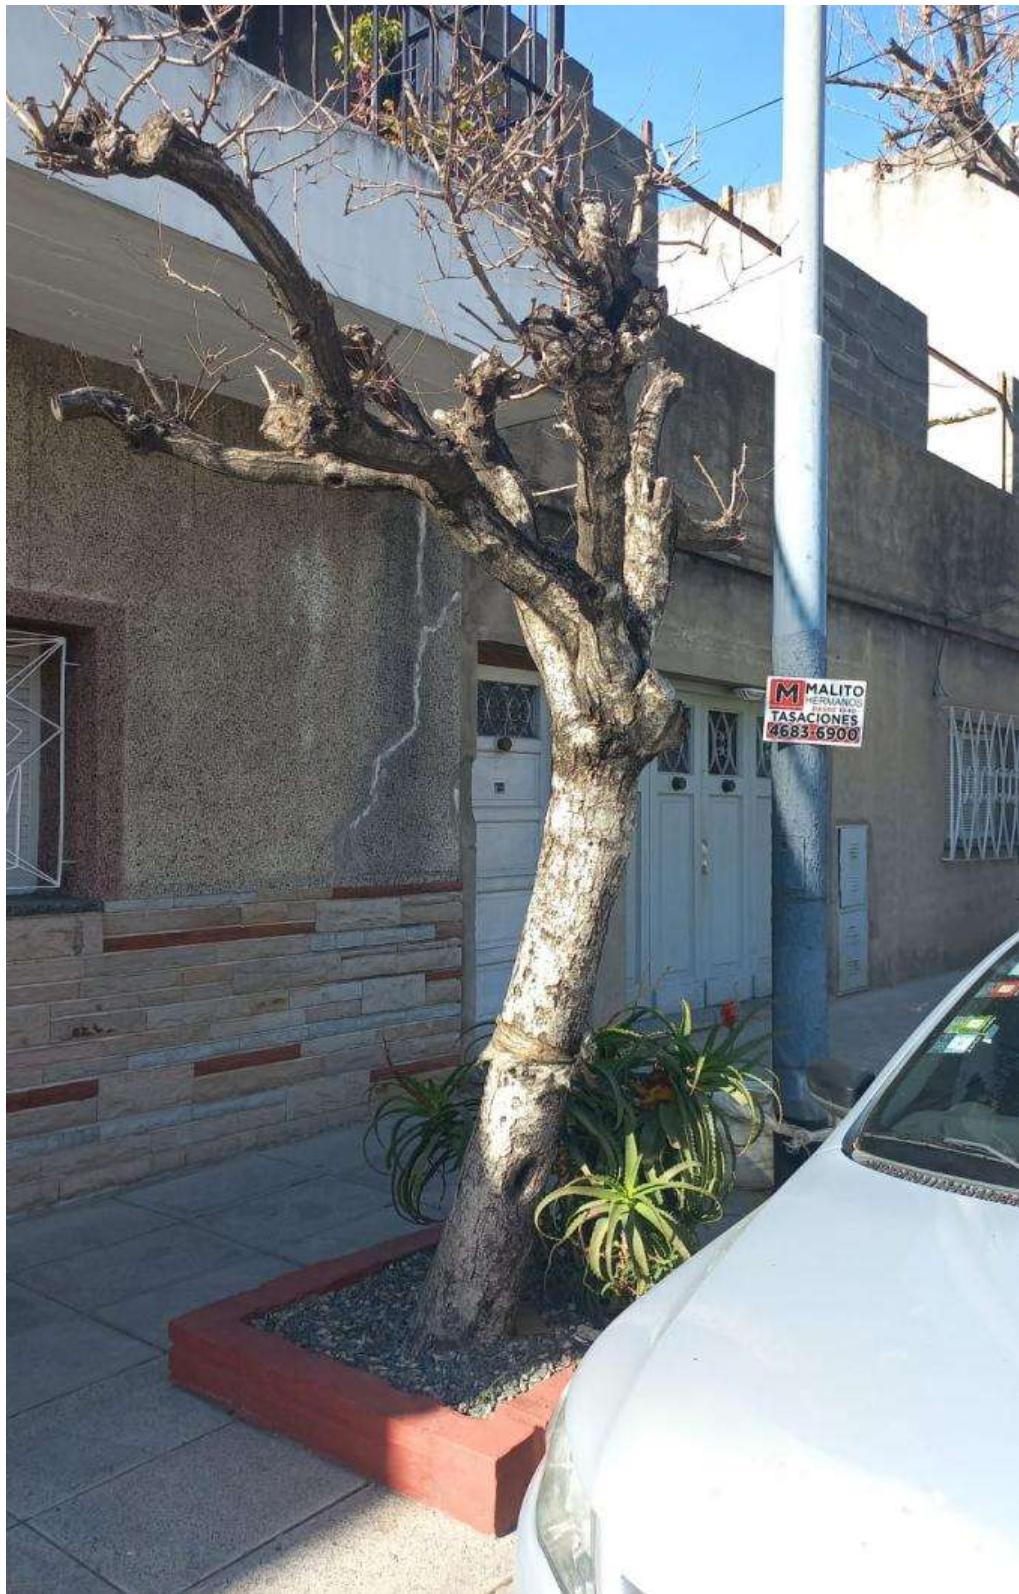
Calle: Balbastro 5210 LA - Informe N° 0242

GOBIERNO DE LA CIUDAD DE BUENOS AIRES		
PLANILLA DE INSPECCION DE ARBOLES		
INSPECCION N°		
AVISO:	Dticio	
ARME		
UBICACION DEL ARBOL		
CALLE	BAIRASTRO	N° 5210 LA
ESPECIE BOTANICA	Liquistro	
ARBOL SECO	<input checked="" type="checkbox"/>	ARBOL SEMISECO <input checked="" type="checkbox"/>
PARAMETROS MECANICOS Y SANITARIOS DEL ARBOL		
ALTURA APROX (m)	4	INCLINACION: SI / NO Mayor a 45° <input type="checkbox"/> Menor a 45° <input type="checkbox"/>
DAP (cm)	20	ORIENTACION DE LA INCLINACION Hacia la calle Hacia la propiedad Hacia el largo de la vereda
COPA DESBALANCEADA	DESCOPADO	DESCOPADO Y BROTADO
FUSTE	DESCORTEZAMIENTO	FRUCTIFICACIONES FUNGICAS
	Cavidades	CODOMINANCIAS
	basal media alta	CHORREADOS
pequeñas grandes	Cavidad longitudinal en el fuste (m)	
	Espesor de pared remanente (cm)	
RAIZ	Expuesta Levanta vereda: m ²	Provoca fisuras en el frente de la propiedad: SI / NO Ancho de vereda: Código de vereda:
RAMAS	Quebradas/ Fisuradas	Codominancias

Secas/ Secas en las puntas	Con mal ángulo de inserción
	Con cavidades/ Tumores o Cancros	Tocones
Bajas	Que invaden espacio aéreo	
HOJAS	Excesivas/ Cruzadas	
	De coloración anormal	Síntomas de enfermedades
	Con manchas foliares	Defoliación total / parcial
Recomendaciones del Inspector:		
A: Objetivos de poda: Reducción Riesgo/ Eliminar interferencias/ Reducir sombra/resistencia al viento/mejorar la estética		
B: Tipos de poda: Formación/ Limpieza/ Aclarec/ Refaldado/ Reducción de copa/ Terciado/ Balanceo		
C: Extracción		D: Tratamiento sanitario E: Trasplante F: Corte de raíces
		SUPERFICIAL <input type="checkbox"/> PROFUNDA <input type="checkbox"/>
Observaciones:		
MÉTODO DE INSPECCIÓN VISUAL		PRIORIDAD: MUY ALTA / ALTA / MEDIA / BAJA / MUY BAJA
<p>Ejemplar semiseco con coquedades en su corona febriles</p> <p>Extracción profundidad Baja</p> <p>20004198</p>		
Datos del Inspector/Verificador		
Contador

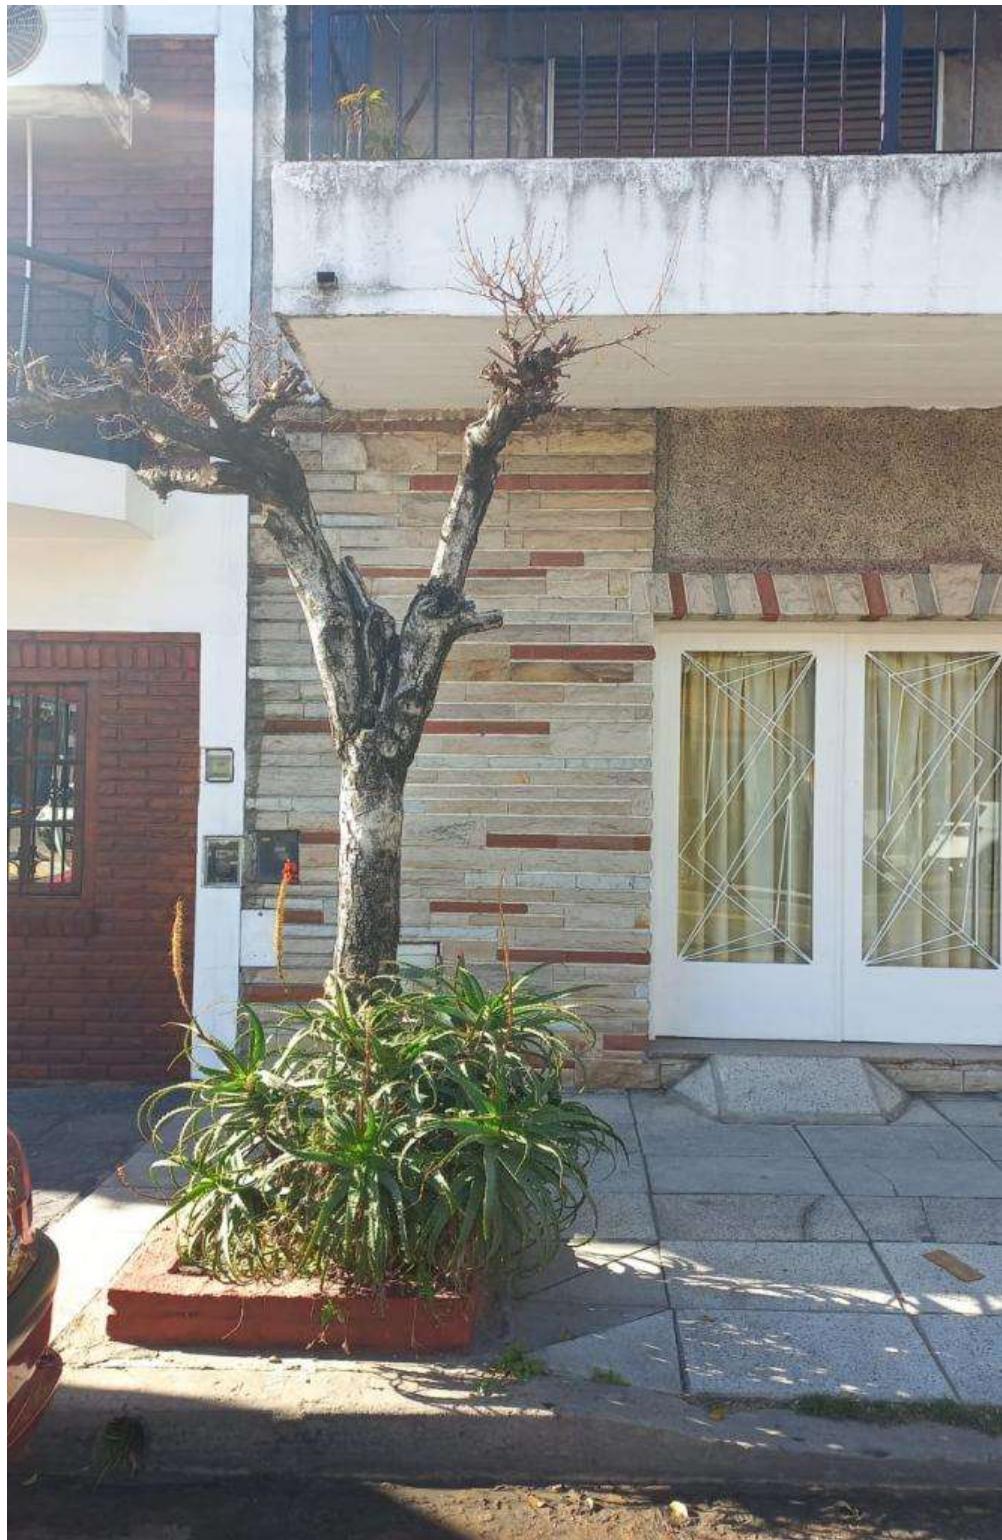
Calle: Balbastro 5210 LD - Informe N° 0243

GOBIERNO DE LA CIUDAD DE BUENOS AIRES					
PLANILLA DE INSPECCIÓN DE ARBOLES					
INSPECCIÓN N°					
AVISO:	OFICIO		FECHA DE RELEVAMIENTO:	1,9,23	
ARME					
UBICACIÓN DEL ARBOL					
CALLE	Balbastro		N°	5210 LD	
ESPECIE BOTANICA	Liquidambar				
ARBOL SECO	X		ARBOL SEMISECO		
PARAMETROS MECANICOS Y SANITARIOS DEL ARBOL					
ALTURA APROX (m)	3		INCLINACION: SI / NO	Mayor a 45°	
DAP (cm)	17		Menor a 45°		
ORIENTACION DE LA INCLINACION					
			Hacia la calle		
			Hacia la propiedad		
			Hacia el largo de la vereda		
COPA DESBALANCEADA		DESCOPADO	DESCOPADO Y BROTADO		
DESCORTEZAMIENTO		FRUCTIFICACIONES FUNGICAS			
FUSTE	Cavidades			CODOMINANCIAS	
	basal	media	alta	CHORREADOS	
pequeñas			Cavidad longitudinal en el fuste (m)		
grandes			Espesor de pared remanente (cm)		
RAIZ	Expuesta	Provoca fisuras en el frente de la propiedad: SI / NO			
	Levanta vereda: m'	Ancho de vereda:			Código de vereda:
RAMAS	Quebradas/ Fisuradas			Codomiancias

Secas/ Secas en las puntas			Con mal ángulo de inserción	
	Con cavidades/ Tumores o Cancros			Tocones	
HOJAS	Bajas			Que invaden espacio aéreo	
	Excesivas/ Cruzadas				
	De coloración anormal			Síntomas de enfermedades	
Con manchas foliares			Defoliación total / parcial		
Recomendaciones del inspector:					
A: Objetivos de poda: Reducción Riesgo/ Eliminar Interferencias/ Reducir sombra/resistencia al viento/mejorar la estética					
B: Tipos de poda: Formación/ Limpieza/ Aclarado/ Refaldado/Reducción de copa/ Terciado/ Balanceo					
C: Extracción		D: Tratamiento sanitario		E: Trasplante F: Corte de raíces	
				SUPERFICIAL	
				PROFUNDA	
Observaciones:					
MÉTODO DE INSPECCIÓN VISUAL			PRIORIDAD: MUY ALTA / ALTA / MEDIA / BAJA / MUY BAJA		
Extracción de ejemplar seco con movimiento					
Prioridad Alta					
Datos del Inspector/Verificador		Firma		FM ó DNI	
Frente Cobro		Firma		2601195

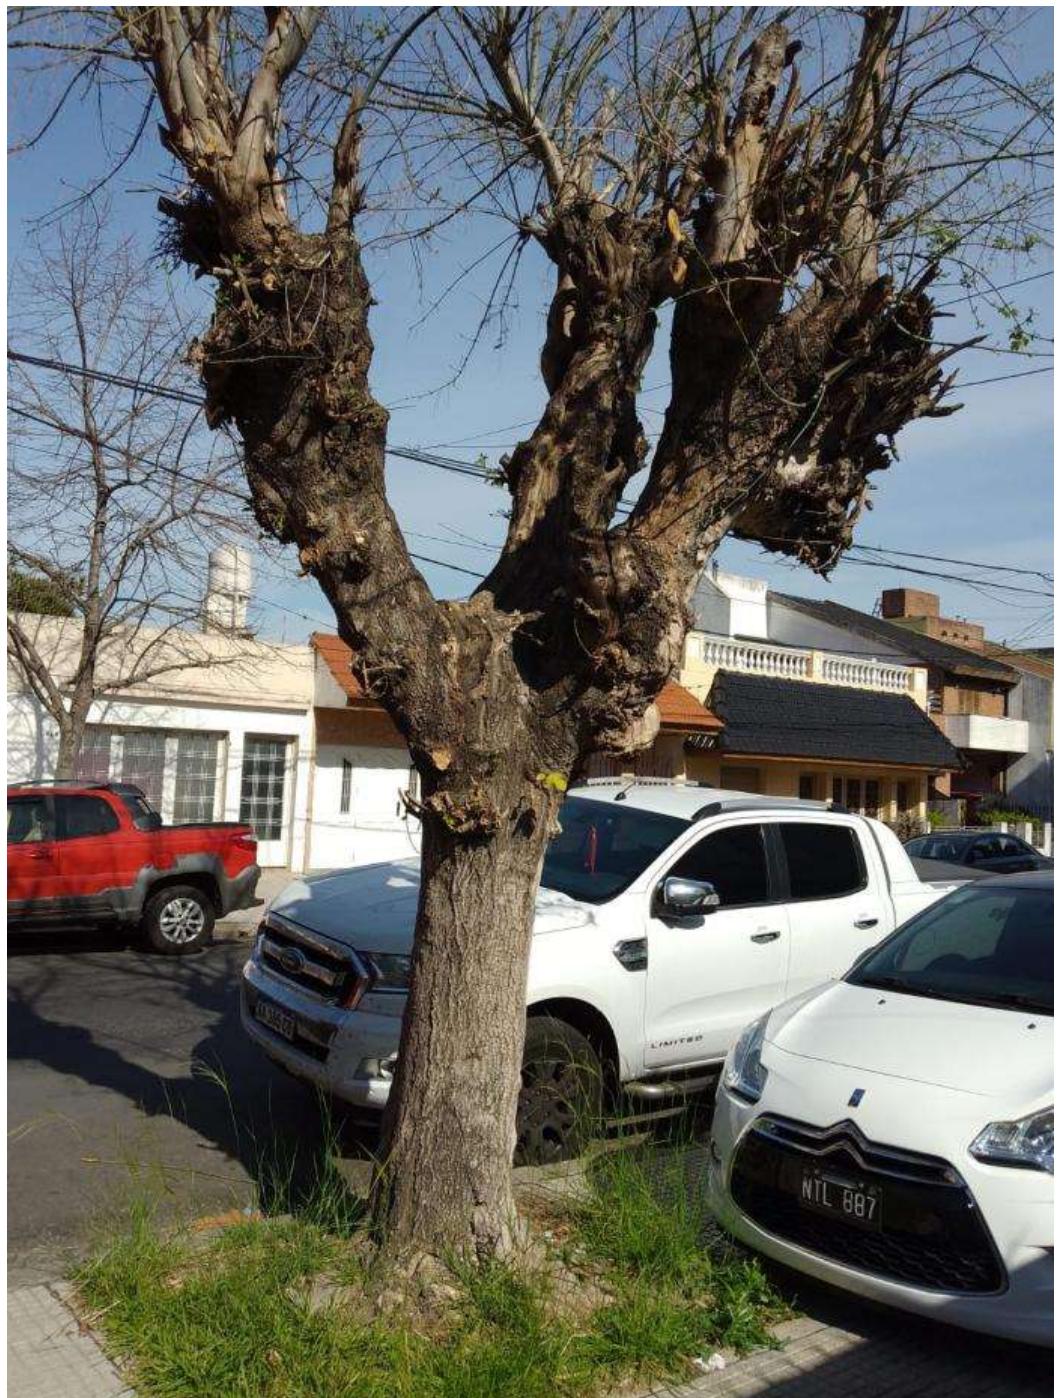
UBICACIÓN DEL ÁRBOL Especie botánica **Acer negundo**

Calle **Calleada de Gomez** N° **4466** Árbol Seco Árbol Semi Seco

Altura aprox. (m) **7** DAP (cm) **52** Inclinación: SI NO Mayor a 40° Menor a 40°

Extracción prioridad media.

Sin vereda.

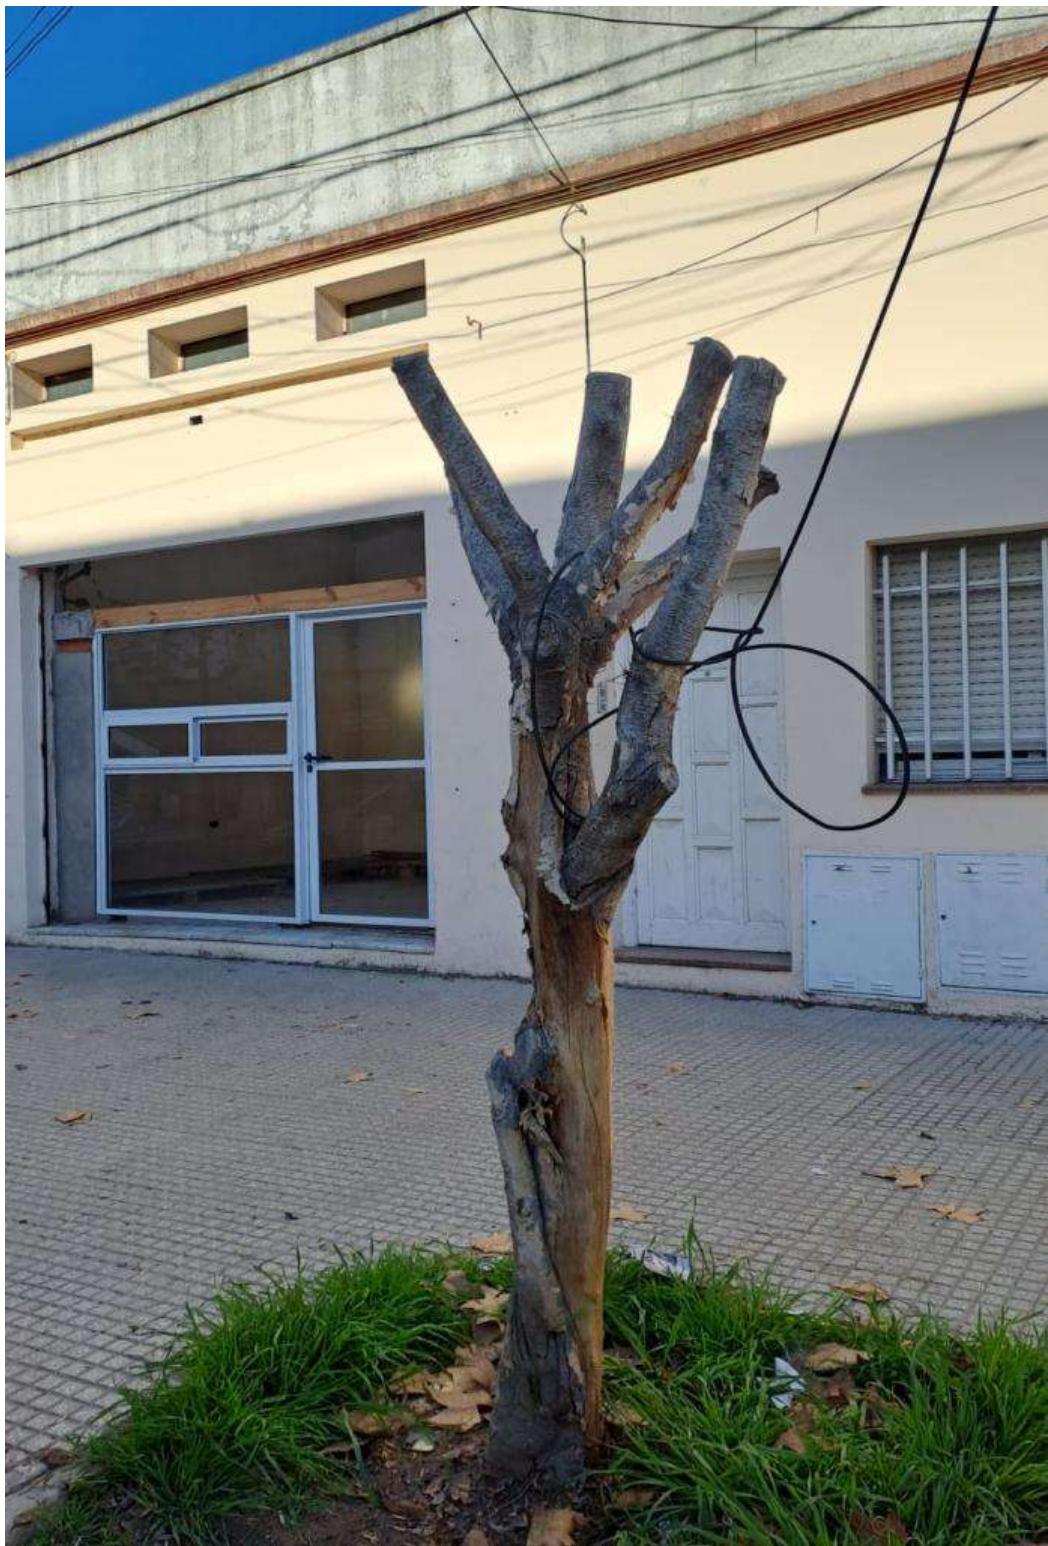
Calle: Cañada de Gómez 4757 - Informe N° 0245

GOBIERNO DE LA CIUDAD DE BUENOS AIRES			
PLANILLA DE INSPECCION DE ARBOLES			
AVISO:		G.C.B.A.	
OFICIO		INSPECCION N°	
ARME		FECHA DE RELEVAMIENTO: 17/7/23	
UBICACION DEL ARBOL			
CALLE CANADA de GOUZ		N° 4757	
ESPECIE BOTANICA <i>Acus</i>			
ARBOL SECO <input checked="" type="checkbox"/>		ARBOL SEMISECO <input type="checkbox"/>	
PARAMETROS MECANICOS Y SANITARIOS DEL ARBOL			
ALTURA APROX (m) 3		INCLINACION: SI / NO Mayor a 45° <input type="checkbox"/> Menor a 45° <input checked="" type="checkbox"/>	
DAP (cm) 20		ORIENTACION DE LA INCLINACION Hacia la calle <input type="checkbox"/> Hacia la propiedad <input type="checkbox"/> Hacia el largo de la vereda <input type="checkbox"/>	
COPA DESBALANCEADA		DESCOPADO DESCOPADO Y BROTADO	
FUSTE	DESCORTEZAMIENTO		FRUCTIFICACIONES FUNGICAS
	<i>Cavidades</i>		CODOMINANCIAS
RAIZ	basal media alta		CHORREADOS
			Cavidad longitudinal en el fuste (m)
RAMAS	pequeñas grandes		Espesor de pared remanente (cm)

RAIZ		Provoca fisuras en el frente de la propiedad: SI / NO	
Levanta vereda: m ²		Ancho de vereda: Código de vereda:	
RAMAS		Quebradas/ Fisuradas Secas/ Secas en las puntas Con cavidades/ Tumores o Cancros Bajas Excesivas/ Cruzadas	
HOJAS		Síntomas de enfermedades Defollación total / parcial	
Recomendaciones del inspector: A: Objetivos de poda: Reducción Riesgo/ Eliminar interferencias/ Reducir sombra/resistencia al viento/mejorar la estética B: Tipos de poda: Formación/ Limpieza/ Aclareo/ Refaldado/Reducción de copa/ Terciado/ Balanceo C: Extracción <input checked="" type="checkbox"/> D: Tratamiento sanitario <input type="checkbox"/> E: Trasplante <input type="checkbox"/> F: Corte de raíces <input type="checkbox"/> SUPERFICIAL <input type="checkbox"/> PROFUNDA <input type="checkbox"/>			
Observaciones:			
<i>Ejemplos de escopados / podaduras sin finos desarbolado, es un proceso irreversible.</i>

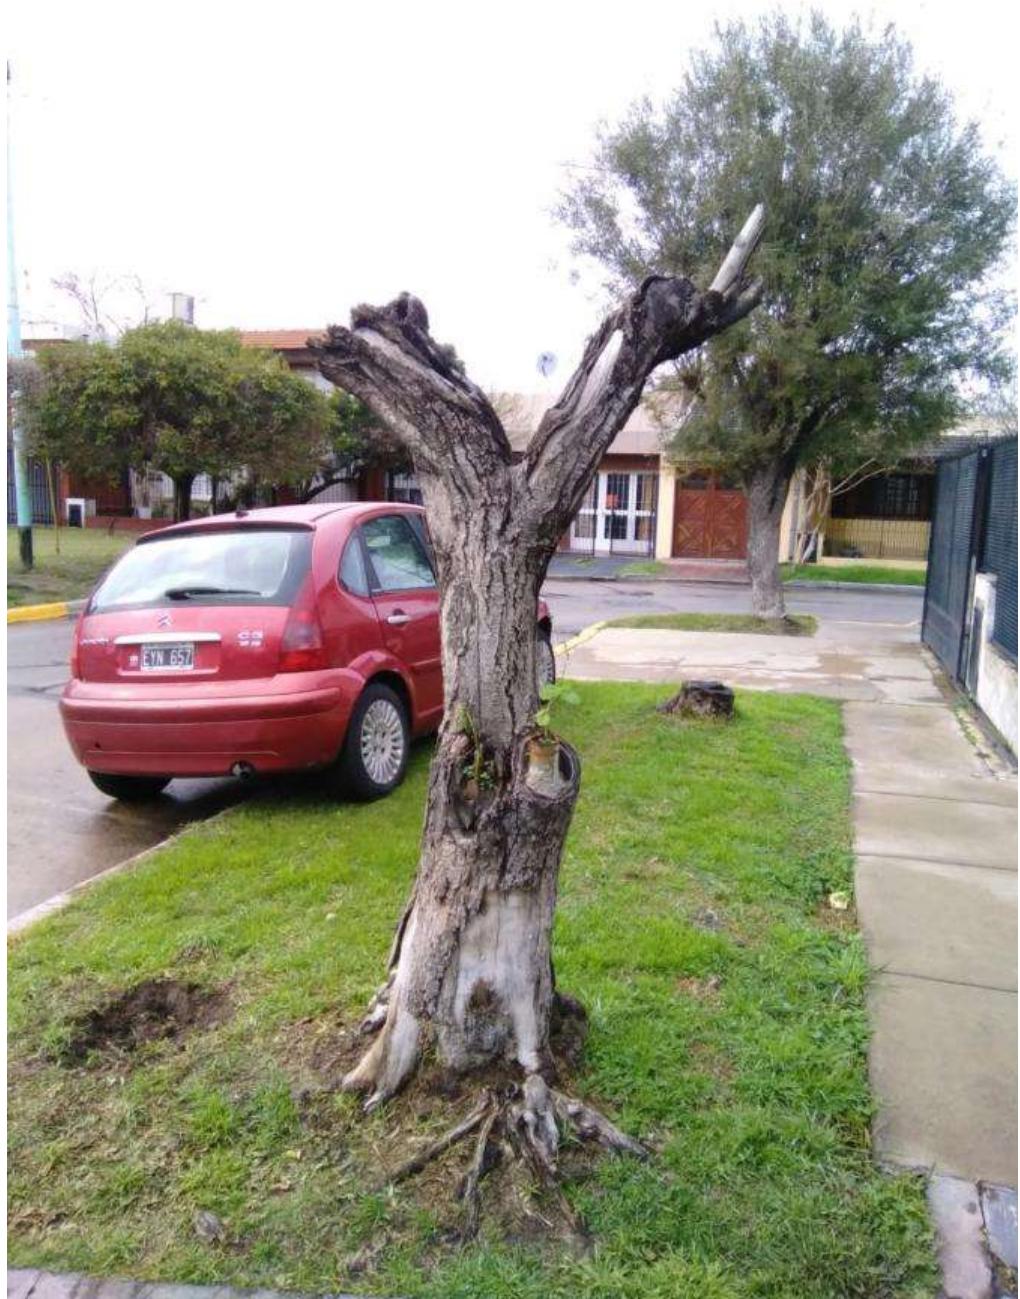
Calle: Corbeta Agreeable 5159 - Informe N° 0246

GOBIERNO DE LA CIUDAD DE BUENOS AIRES		
PLANILLA DE INSPECCION DE ARBOLES		
INSPECCION N°		
AVISO:	500581252123	FECHA DE RELEVAMIENTO: 13/7/23
ARME		
UBICACION DEL ARBOL		
CALLE	Corbeta Agradable	N° 5159
ESPECIE BOTANICA	Liquistro (LA), Liquistro (Ex) y Ficus (LD)	
ARBOL SECO	K	ARBOL SEMISECO
PARAMETROS MECANICOS Y SANITARIOS DEL ARBOL		
ALTURA APROX (m)	2	INCLINACION: SI / NO Mayor a 45° <input type="checkbox"/> Menor a 45° <input type="checkbox"/>
DAP (cm)	25	ORIENTACION DE LA INCLINACION Hacia la calle <input type="checkbox"/> Hacia la propiedad <input type="checkbox"/> Hacia el largo de la vereda <input type="checkbox"/>
COPA DESBALANCEADA	DESCOPADO	<input checked="" type="checkbox"/>
FUSTE	DESCORTEZAMIENTO	<input checked="" type="checkbox"/>
	Cavidades basal media alta	
RAIZ	Expuesta	Provoca fisuras en el frente de la propiedad: SI / NO
	Levanta vereda: m ²	Ancho de vereda: Código de vereda:
RAMAS	Quebradas/ Fisuradas	Codominancias

Secas/ Secas en las puntas	Con mal ángulo de inserción
HOJAS	Con cavidades/ Tumores o Cancros	Tocones
	Bajas	Que invaden espacio aéreo
HOJAS	Excesivas/ Cruzadas	
	De coloración anormal	Síntomas de enfermedades
Con manchas foliares		Defoliación total / parcial
Recomendaciones del Inspector:		
A: Objetivos de poda: Reducción Riesgo/ Eliminar interferencias/ Reducir sombra/resistencia al viento/mejorar la estética		
B: Tipos de poda: Formación/ Limpieza/ Aclarado/ Refaldado/Reducción de copa/ Terciado/ Balanceo		
C: Extracción		
D: Tratamiento sanitario		
E: Trasplante		
F: Corte de raíces		
SUPERFICIAL		
PROFUNDA		
Observaciones:		
MÉTODO DE INSPECCIÓN VISUAL		PRIORIDAD: MUY ALTA / ALTA / MEDIA / BAJA / MUY BAJA
Corresponde a extracción del Liquistro LA (seco, descopado 25/2).		
Los ejemplares Ex y LD se encuentran vivos.		
Prioridad Baja		
Datos del Inspector/Verificador		
Eugenio VILLAFRÍNE Nombre y Apellido		Firma: Eugenio Villafañe

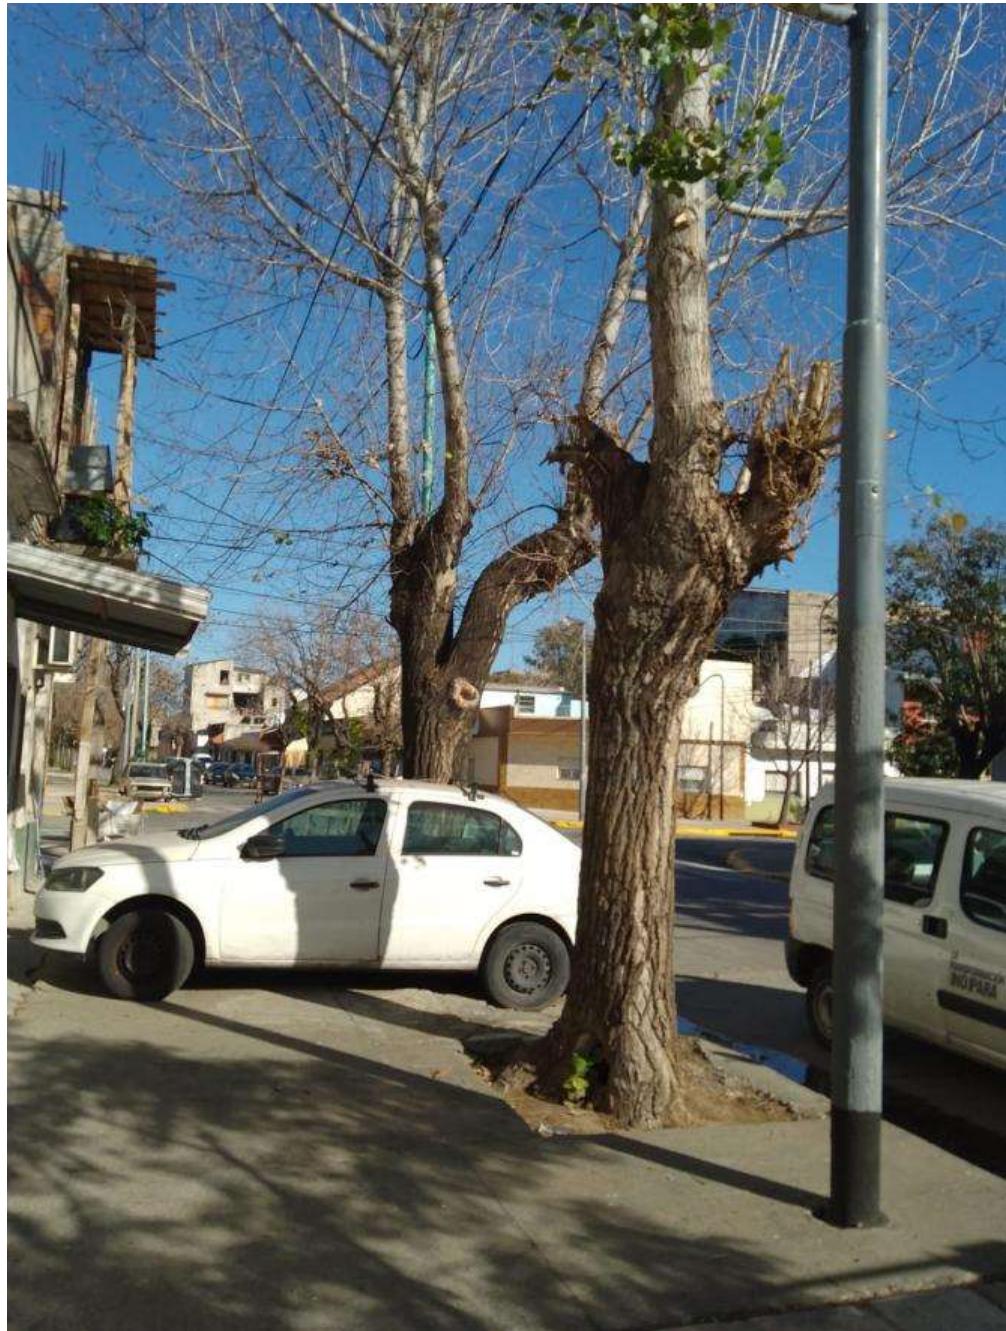
Calle: Corrales 2390 EXACTA - Informe N° 0247

GOBIERNO DE LA CIUDAD DE BUENOS AIRES			
PLANILLA DE INSPECCION DE ARBOLES			
INSPECCION N° _____			
AVISO:	500493553/23		
ARME			
UBICACION DEL ARBOL			
CALLE	Corrales		N° 2390
ESPECIE BOTANICA	2 Alamos (E y LA)		
ARBOL SECO			
ARBOL SEMISECO			
PARAMETROS MECANICOS Y SANITARIOS DEL ARBOL			
E/LA	INCLINACION: SI / NO Mayor a 45°		
ALTURA APROX (m)	16/16	Menor a 45°	
DAP (cm)	50/70	ORIENTACION DE LA INCLINACION	
Hacia la calle			
Hacia la propiedad			
Hacia el largo de la vereda			
COPA DESBALANCEADA	DESCOPADO	DESCOPADO Y BROTADO	
FUSTE	DESCORTEZAMIENTO	FRUCTIFICACIONES FUNGICAS	
	Cavidades	CODOMINIAS	
pequeñas	basal	CHORREADOS	
	media	Cavidad longitudinal en el fuste (m)	
grandes	alta	Espesor de pared remanente (cm)	
	X (E/LA)		
RAIZ	Expuesta	Provoca fisuras en el frente de la propiedad: SI / NO	
RAMAS	Levanta vereda: m ²	50	Ancho de vereda: 4,0
	Quebradas/ Fisuradas	Código de vereda: HA	
	Secas/ Secas en las puntas

Con cavidades/ Tumores o Cancros		
HOJAS	Bajas	Codominicias	
	Excesivas/ Cruzadas	Can mal ángulo de inserción	
	De coloración anormal	Tocones	
HOJAS	Con manchas foliares	Que invaden espacio aéreo	
	Con signos de Insectos		
		Sintomas de enfermedades	
	Defoliación total / parcial		
Recomendaciones del inspector:			
A: Objetivos de poda: Reducción Riesgo/ Eliminar interferencias/ Reducir sombra/resistencia al viento/mejorar la estética			
B: Tipos de poda: Formación/ Limpieza/ Aclaro/ Refaldado/Reducción de copa/ Terciado/ Balanceo			
C: Extracción		D: Tratamiento sanitario	
E: Trasplante		F: Corte de raíces	
		SUPERFICIAL	
		PROFUNDA X	
Observaciones:			
MÉTODO DE INSPECCIÓN VISUAL		PRIORIDAD: MUY ALTA / ALTA / MEDIA / BAJA / MUY BAJA	
Extraer ejemplar en exacta cercanía plantera.			
Realizar corte de raíz en LA. Plantera: 2x2.			
La vereda incluye reparación en 2390.			
Datos del Inspector/Verificador			
Nombre y Apellido		Firma

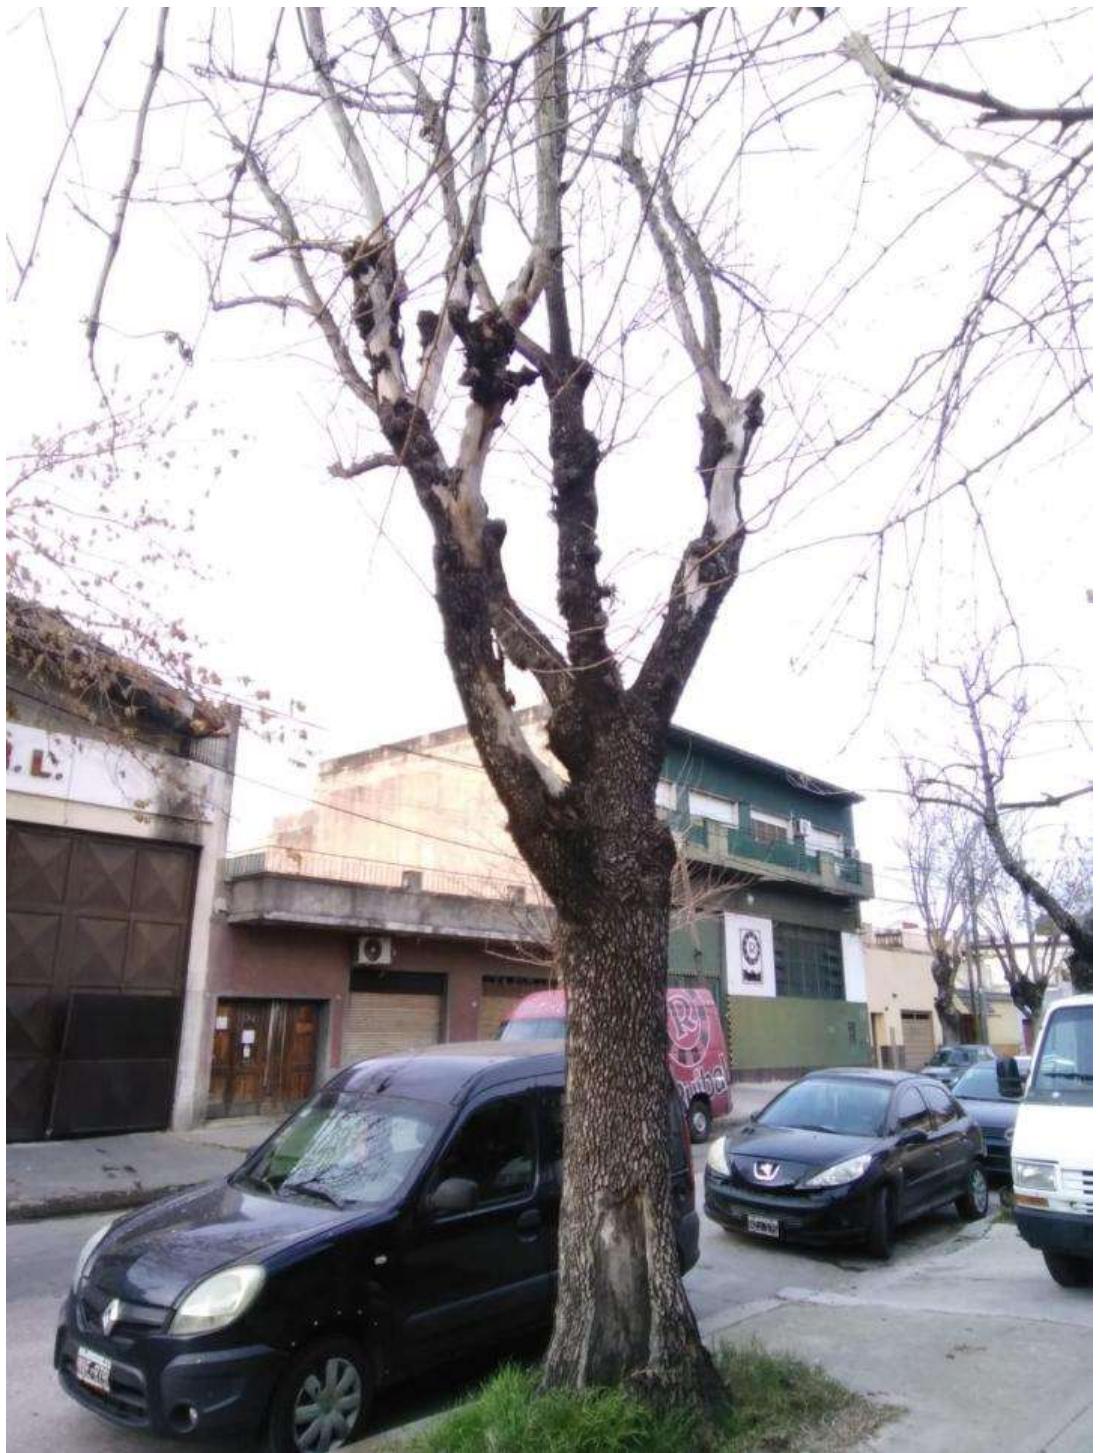
Calle: Corrales 2415 LA 2 - Informe N° 0248

G.L.B.A.			INSPECCION N°		
AVISO:	oficio		FECHA DE RELEVAMIENTO: 10/8/23		
ARME					
UBICACIÓN DEL ARBOL					
CALLE	Corrientes			N° 2415 LAZ	
ESPECIE BOTANICA	fresno				
ARBOL SECO			ARBOL SEMISECO	<input checked="" type="checkbox"/>	
PARAMETROS MECANICOS Y SANITARIOS DEL ARBOL					
ALTURA APROX (m)	8		INCLINACION: SI / NO	Mayor a 45° <input type="checkbox"/> Menor a 45° <input type="checkbox"/>	
DAP (cm)	45		ORIENTACION DE LA INCLINACION	Hacia la calle <input type="checkbox"/> Hacia la propiedad <input type="checkbox"/> Hacia el largo de la vereda <input type="checkbox"/>	
COPA DESBALANCEADA		DESCOPADO	DESCOPADO Y BROTADO		
FUSTE	DESCORTEZAMIENTO		FRUCTIFICACIONES FUNGICAS		
			CODOMINANCIAS		
			CHORREADOS		
pequeñas	basal	media	alta	Cavidad longitudinal en el fuste (m)	
grandes				Espesor de pared remanente (cm)	
RAIZ	Expuesta	Provoca fisuras en el frente de la propiedad: SI / NO

Levanta vereda: m'	Ancho de vereda: Código de vereda:			
RAMAS	Quebradas/ Fisuradas		Codominancias		
	Secas/ Secas en las puntas		Con mal ángulo de inserción		
	Con cavidades/ Tumores o Cancros		Tocones		
Bajas			Que invaden espacio aéreo		
HOJAS	De coloración anormal	Síntomas de enfermedades			
	Con manchas foliares	Defoliación total / parcial			
Recomendaciones del Inspector:					
A: Objetivos de poda: Reducción Riesgo/ Eliminar interferencias/ Reducir sombra/resistencia al viento/mejorar la estética					
B: Tipos de poda: Formación/ Limpieza/ Aclaro/ Refaldado/ Reducción de copa/ Terciado/ Balanceo					
C: Extracción		D: Tratamiento sanitario		E: Trasplante	F: Corte de raíces
					SUPERFICIAL
					PROFUNDA
Observaciones:					
MÉTODO DE INSPECCIÓN VISUAL			PRIORIDAD: MUY ALTA / ALTA / MEDIA / BAJA / MUY BAJA		
<p>Arbol semiseco, con brazos gruesos, secos</p> <p>Copa desbalanceada y caída en la base del fuste.</p>

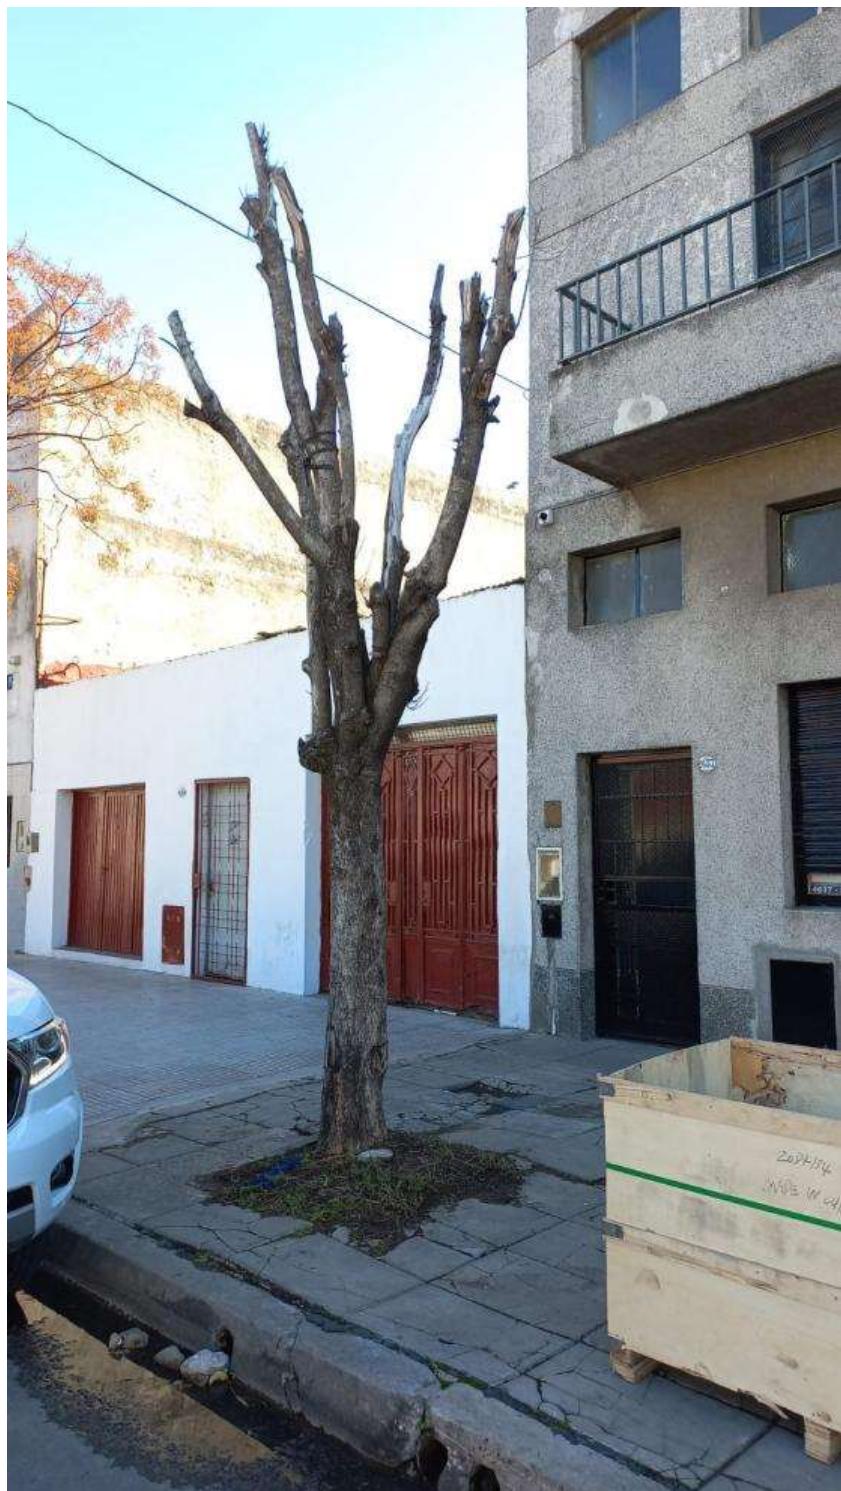
Calle: Corrales 2637 - Informe N° 0249

G.C.B.A.		GOBIERNO DE LA CIUDAD DE BUENOS AIRES		PLAÑILLA DE INSPECCION DE ARBOLES		INSPECCION N°	
		AVISO: 500 564 300 / 23		FECHA DE RELEVAMIENTO: 6/7/2023			
ARME		UBICACION DEL ARBOL		CALLE Corrales	N° 2637		
ESPECIE BOTANICA		ARBO SECO	X	ARBO SEMISECO		Lignum	
PARAMETROS MECANICOS Y SANITARIOS DEL ARBOL		INCLINACION: SI / NO		Mayor a 45°			
ALTURA APROX (m)	6	Menor a 45°					
DAP (cm)	23	ORIENTACION DE LA INCLINACION		Hacia la calle			
COPA DESBALANCEADA		DESCOPADO		DESCOPADO Y BROTADO			
FUSTE	DESCORTEZAMIENTO			FRUCTIFICACIONES FUNGICAS			
	Cavidades	basal	media	alta	CODOMINIAS		
	pequeñas				CHORREADOS		
grandes				Cavidad longitudinal en el fuste (m)			
RAIZ	Expuesta			Espesor de pared remanente (cm)			
	Levanta vereda: m ²	33		Provoca fisuras en el frente de la propiedad: SI / NO			
RAMAS	Quebradas/ Fisuradas			Código de vereda: —			
	Secas/ Secas en las puntas			Ancho de vereda: —			
	Con cavidades/ Tumores o Cancros			Codominias

Bajas			Con mal ángulo de inserción			
Excesivas/ Cruzadas			Tocones				
HOJAS	De coloración anormal			Que invaden espacio aéreo			
	Con manchas foliares						
	Con signos de insectos			Síntomas de enfermedades			
Recomendaciones del inspector: A: Objetivos de poda: Reducción Riesgo/ Eliminar interferencias/ Reducir sombra/resistencia al viento/mejorar la estética B: Tipos de poda: Formación/ Limpieza/ Aclaro/ Refaldado/Reducción de copa/Terciado/ Balanceo C: Extracción <input checked="" type="checkbox"/> D: Tratamiento sanitario <input type="checkbox"/> E: Trasplante <input type="checkbox"/> F: Corte de raíces <input type="checkbox"/> CON PODA / SIN PODA <input type="checkbox"/> SUPEFRICIAL <input type="checkbox"/> PROFUNDA <input type="checkbox"/>							
Observaciones: Corresponde a la extracción del ejemplar por encontrarse seco debido a las reiteradas podas ilegales que le han hecho. Vereda a reparar 33 m ² . Dejar plantera de 6,4 metros lineales (1,6 x 1,6 m). <u>PRIORIDAD BAJA</u>

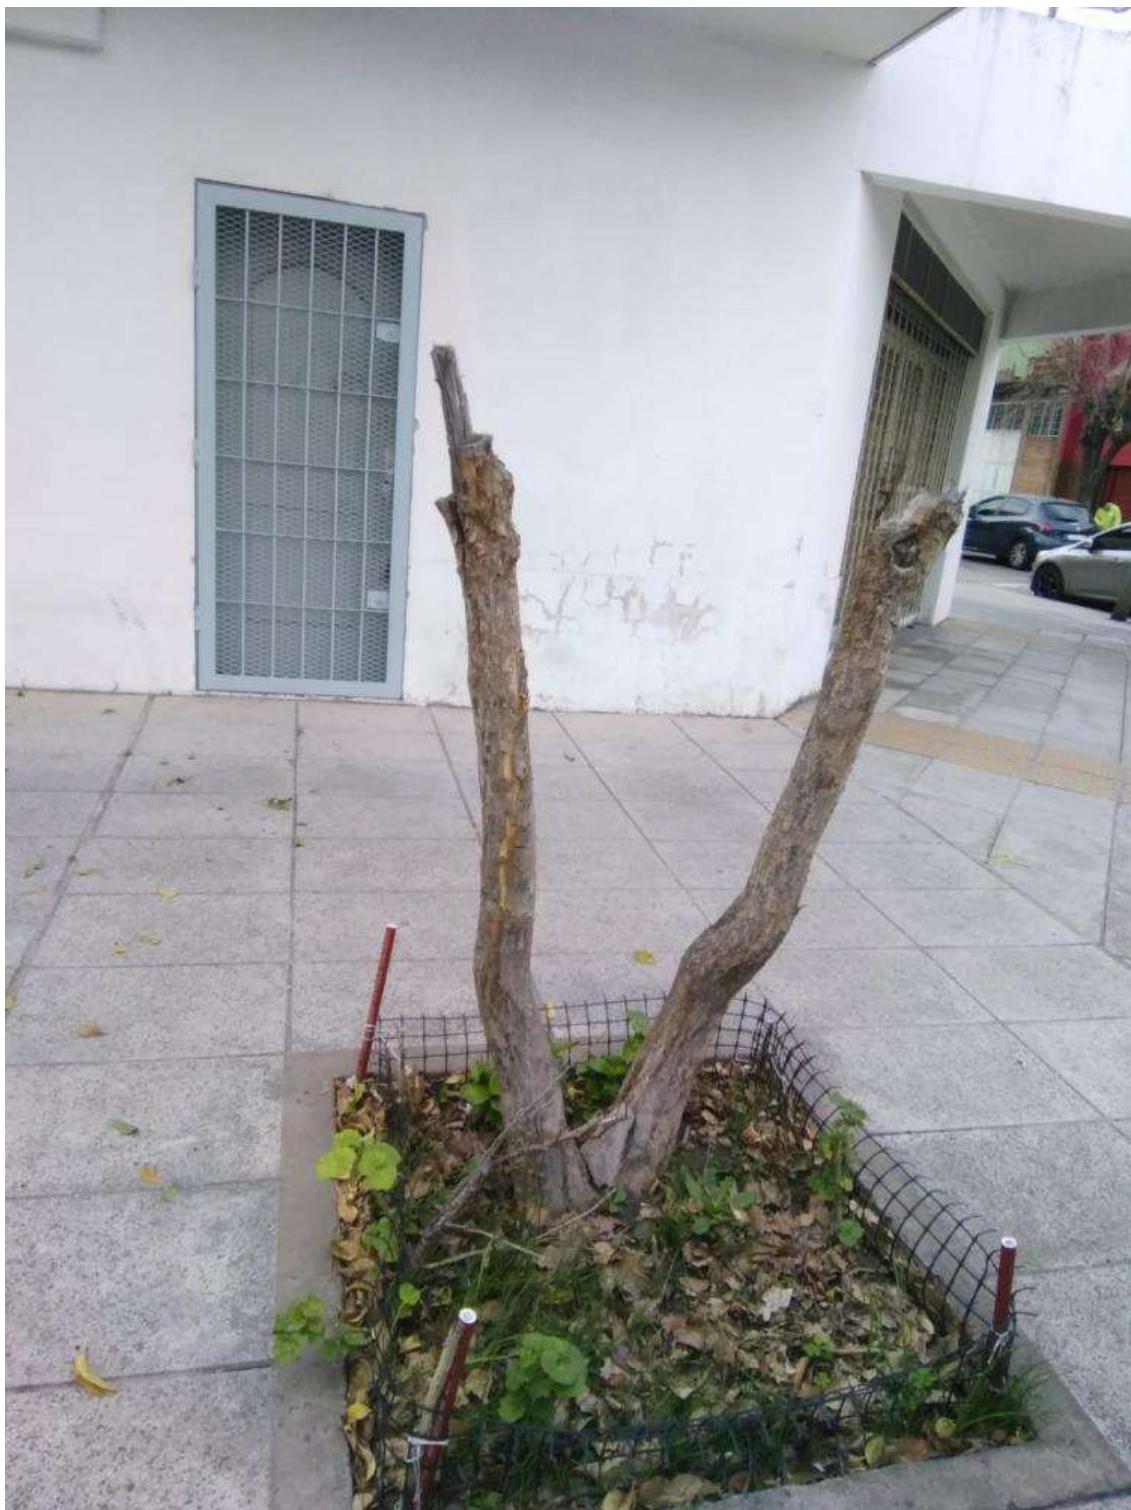
Calle: Corrales 6186 LA2 - Informe N° 0250

GOBIERNO DE LA CIUDAD DE BUENOS AIRES					
PLANILLA DE INSPECCIÓN DE ARBOLES					
INSPeCCIÓN N° _____					
AVISO:	Oficio		FECHA DE RELEVAMIENTO:	16/8/23	
ARME					
UBICACIÓN DEL ARBOL					
CALLE	Corrientes		Nº	6186 LAZ	
ESPECIE BOTANICA	n.n				
ARBOL SECO	<input checked="" type="checkbox"/>		ARBOL SEMISECO	<input type="checkbox"/>	
PARAMETROS MECANICOS Y SANITARIOS DEL ARBOL					
ALTURA APROX (m)	1	INCLINACION:	SI / NO	Mayor a 45°	<input type="checkbox"/>
DAP (cm)	20			Menor a 45°	<input type="checkbox"/>
COPIA DESBALANCEADA	DESCOPADO	<input checked="" type="checkbox"/>	DESCOPADO Y BROTADO		
FUSTE	DESCORTEZAMIENTO	FRUCTIFICACIONES FUNGICAS			
	basal	media	alta	CODOMINANCIAS	
pequeñas			CHORREADOS		
grandes			Cavidad longitudinal en el fuste (m)		
RAIZ	Expuesta	Provoca fisuras en el frente de la propiedad: SI / NO			
	Levanta vereda: m ²	Ancho de vereda: Código de vereda:			
RAMAS	Quebradas/ Fisuradas	Codominancias

Secas/ Secas en las puntas	Con mal ángulo de inserción			
	Con cavidades/ Tumores o Cancros	Tocones			
	Bajas	Que invaden espacio aéreo			
HOJAS	De coloración anormal	Síntomas de enfermedades			
	Con manchas foliares	Defoliación total / parcial			
	Con signos de insectos				
Recomendaciones del Inspector:					
A: Objetivos de poda: Reducción Riesgo/ Eliminar interferencias/ Reducir sombra/resistencia al viento/mejorar la estética					
B: Tipos de poda: Formación/ Limpieza/ Aclaro/ Reforzado/ Reducción de copa/ Terciado/ Balanceo					
Extracción	D: Tratamiento sanitario	E: Trasplante	F: Corte de raíces	SUPERFICIAL	PROFUNDA
Observaciones:					
MÉTODO DE INSPECCIÓN VISUAL			PRIORIDAD: MUY ALTA / ALTA / MEDIA / BAJA / MUY BAJA		
Tocón seco.					
Datos del inspector/Verificador

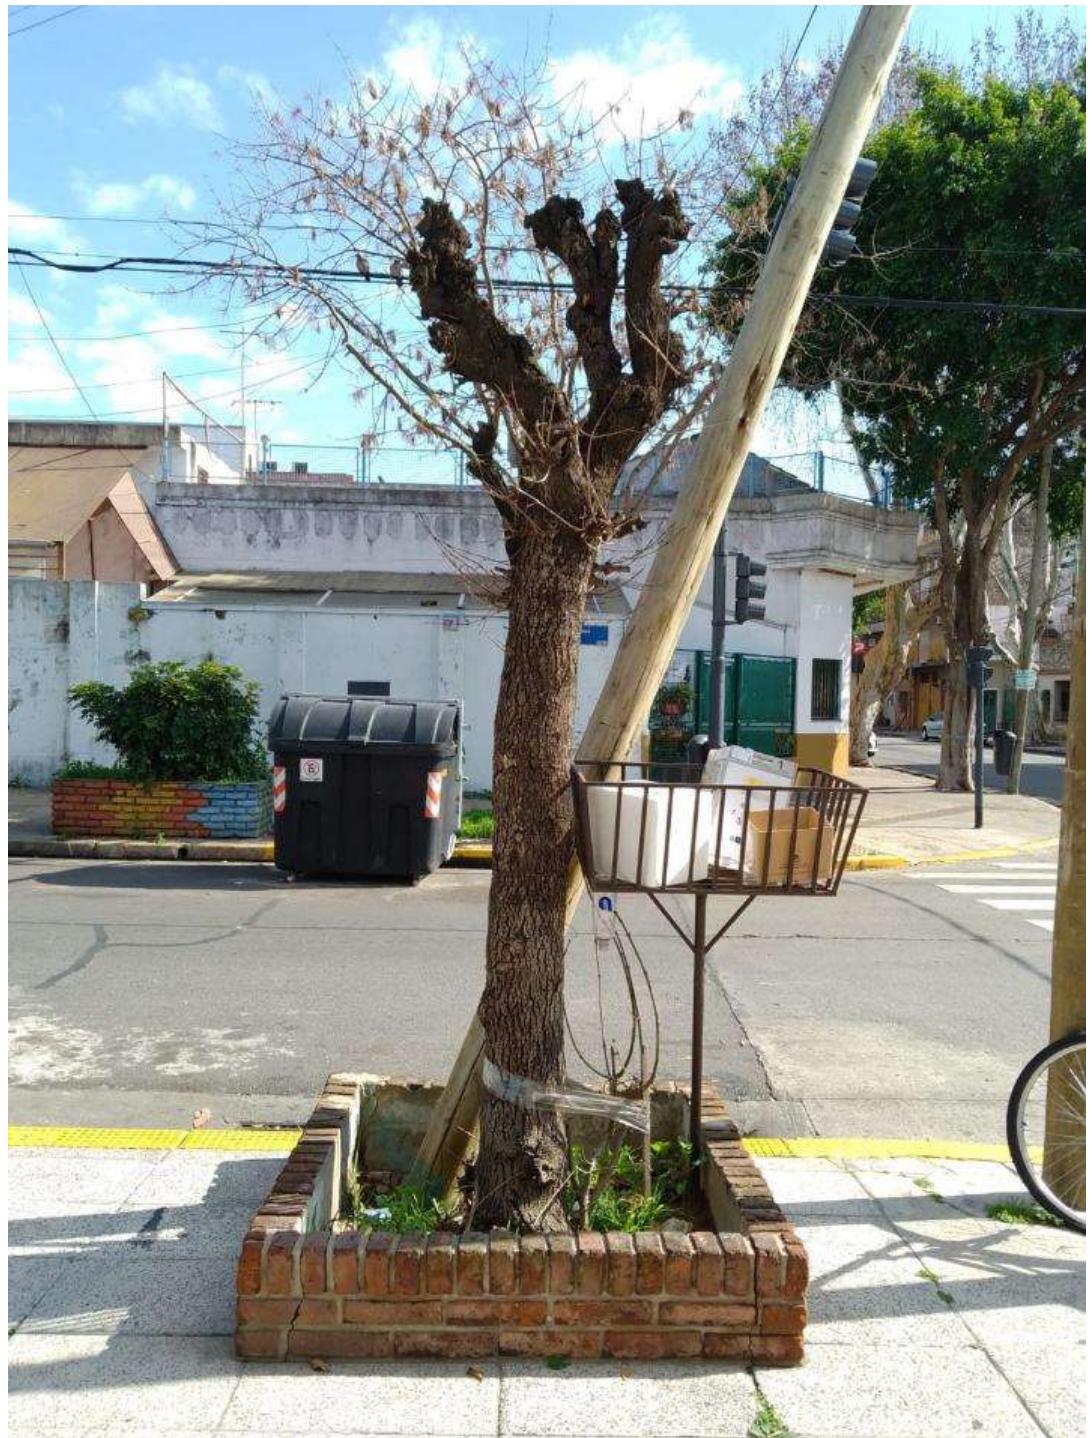
Calle: Corrales 6302 - Informe N° 0251

GOBIERNO DE LA CIUDAD DE BUENOS AIRES PLANILLA DE INSPECCION DE ARBOLES INSPRECION N° _____					
AVISO:	500687892123		FECHA DE RELEVAMIENTO:	22/8/23	
ARME					
UBICACION DEL ARBOL					
CALLE	Corrales		N°	6302	
ESPECIE BOTANICA	Fremo				
ARBOL SECO			ARBOL SEMISECO	<input checked="" type="checkbox"/>	
PARAMETROS MECANICOS Y SANITARIOS DEL ARBO					
ALTURA APROX (m)	2	INCLINACION:	SI <input type="checkbox"/>	NO <input checked="" type="checkbox"/>	Mayor a 45° <input type="checkbox"/>
DAP (cm)	26	Menor a 45°	<input type="checkbox"/>		
ORIENTACION DE LA INCLINACION					
Hacia la calle <input type="checkbox"/>					
Hacia la propiedad <input type="checkbox"/>					
Hacia el largo de la vereda <input type="checkbox"/>					
COPA DESBALANCEADA					
DESCOPADO <input checked="" type="checkbox"/>					
DESCOPADO Y BROTADO <input type="checkbox"/>					
FRUCTIFICACIONES FUNGICAS <input type="checkbox"/>					
CODOMINIAS <input type="checkbox"/>

CHORREADOS <input type="checkbox"/>					
Cavidad longitudinal en el fuste (m) <input type="checkbox"/>					
Espesos de pared remanente (cm) <input type="checkbox"/>					
DESCORTEZAMIENTO					
Cavidades <input type="checkbox"/>					
basal <input type="checkbox"/>					
media <input type="checkbox"/>					
alta <input type="checkbox"/>					
pequeñas <input type="checkbox"/>					
grandes <input type="checkbox"/>					
RAIZ					
Provoca fisuras en el frente de la propiedad: SI / NO <input type="checkbox"/>					
Ancho de vereda: 4,9 Código de vereda: GEL <input type="checkbox"/>					
Levanta vereda: m ² <input type="checkbox"/>					
RAMAS					
Quebradas/ Fisuradas <input type="checkbox"/>					
Secas/ Secas en las puntas <input type="checkbox"/>					
Con cavidades/ Tumores o Cancros <input type="checkbox"/>					
Bajas <input type="checkbox"/>					
Excesivas/ Cruzadas <input type="checkbox"/>					
HOJAS					
De coloración anormal <input type="checkbox"/>

Con manchas foliares <input type="checkbox"/>					
Con signos de insectos <input type="checkbox"/>					
Síntomas de enfermedades <input type="checkbox"/>					
Defoliación total / parcial <input type="checkbox"/>					
Recomendaciones del Inspector:					
A: Objetivos de poda: Reducción Riesgo/ Eliminar interferencias/ Reducir sombra/resistencia al viento/mejorar la estética					
B: Tipos de poda: Formación/ Limpieza/ Aclarar/ Refaldado/Reducción de copa/ Terciado/ Balanceo					
C: Extracción D: Tratamiento sanitario E: Trasplante F: Corte de raíces SUPERFICIA: <input type="checkbox"/> PROFUNDA: <input type="checkbox"/>					
Observaciones:					
MÉTODO DE INSPECCIÓN VISUAL					
PRIORIDAD: MUY ALTA / ALTA / MEDIA / BAJA / MUY BAJA <input checked="" type="checkbox"/>					
Datos del Inspector/Verificador
