Resolución Presidencia Junta Comuna

Referencia: Resolución Arbolado OCTUBRE 2023

GOBIERNO DE LA CIUDAD DE BUENOS AIRES					
PLANILLA DE INSPECCION DE ARBOLES					
INSPeCCION N° 317123					
AVISO:	500548570/23		FECHA DE RELEVAMIENTO:	317123	
ARME					
UBICACIÓN DEL ARBOL					
CALLE	ALFAREZ		N°	4724	
ESPECIE BOTANICA	FICUS				
ARBOL SECO	<input checked="" type="checkbox"/>		ARBOL SEMISECO	<input type="checkbox"/>	
PARAMETROS MECANICOS Y SANITARIOS DEL ARBOL			INCLINACION: SI / NO	Mayor a 45° <input type="checkbox"/> Menor a 45° <input type="checkbox"/>	
ALTURA APROX (m)	2		ORIENTACION DE LA INCLINACION	Hacia la calle	
DAP (cm)	20			Hacia la propiedad	
				Hacia el largo de la vereda	
COPA DESBALANCEADA	DESCOPADO		<input checked="" type="checkbox"/>	DESCOPADO Y BROTADO	
FUSTE	DESCORTEZAMIENTO	Cavidades		FRUCTIFICACIONES FUNGICAS	
		basal	media	alta	CODOMINANCIAS
	pequeñas				CHORREADOS
	grandes				Cavidad longitudinal en el fuste (m)
RAIZ	Exuesta			Provoca fisuras en el frente de la propiedad: SI / NO

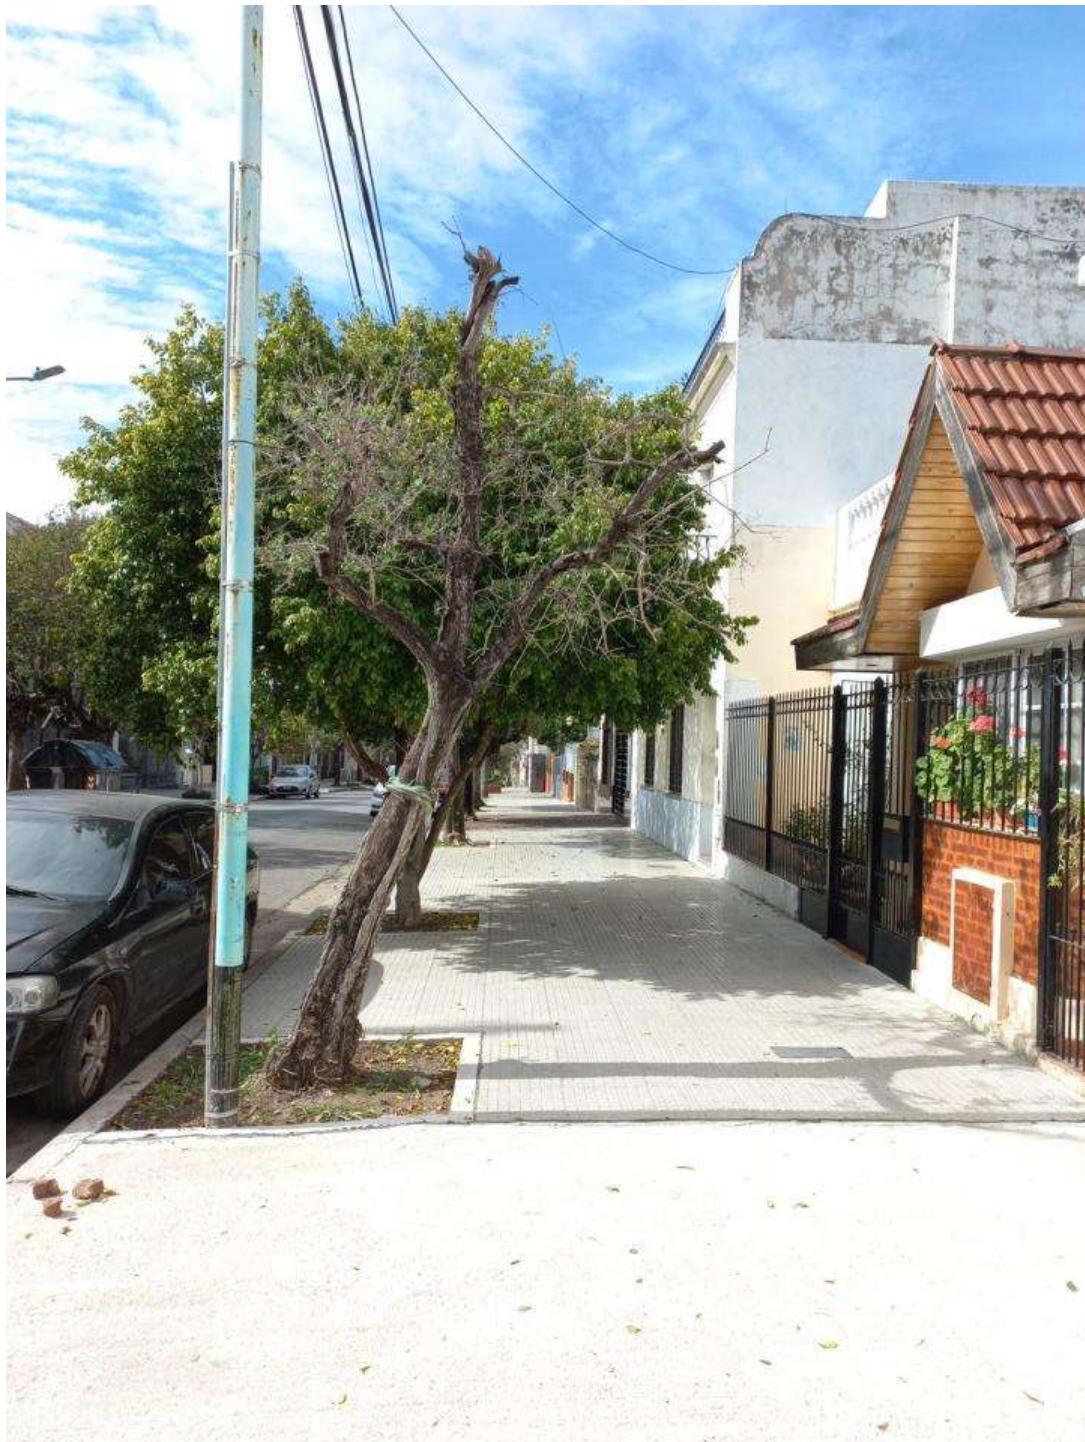
Calle: Cosquín 4511 LD - Informe N° 0252

UBICACIÓN DEL ÁRBOL Especie botánica **OLIVO**
Calle **Coquín** N° **4511 LD** Árbol Seco Árbol Semi Seco

Altura aprox. (m) **3** DAP (cm) **20** Inclinación: SI NO Mayor a 40° Menor a 40°
Orientación de la inclinación Hacia la calle Hacia la propiedad Hacia el largo de la vereda
 Descopado Descopado y brotado Copia desbalanceada

OBSERVACIONES **PR media**
SIN VEREDA MI PLANTERO

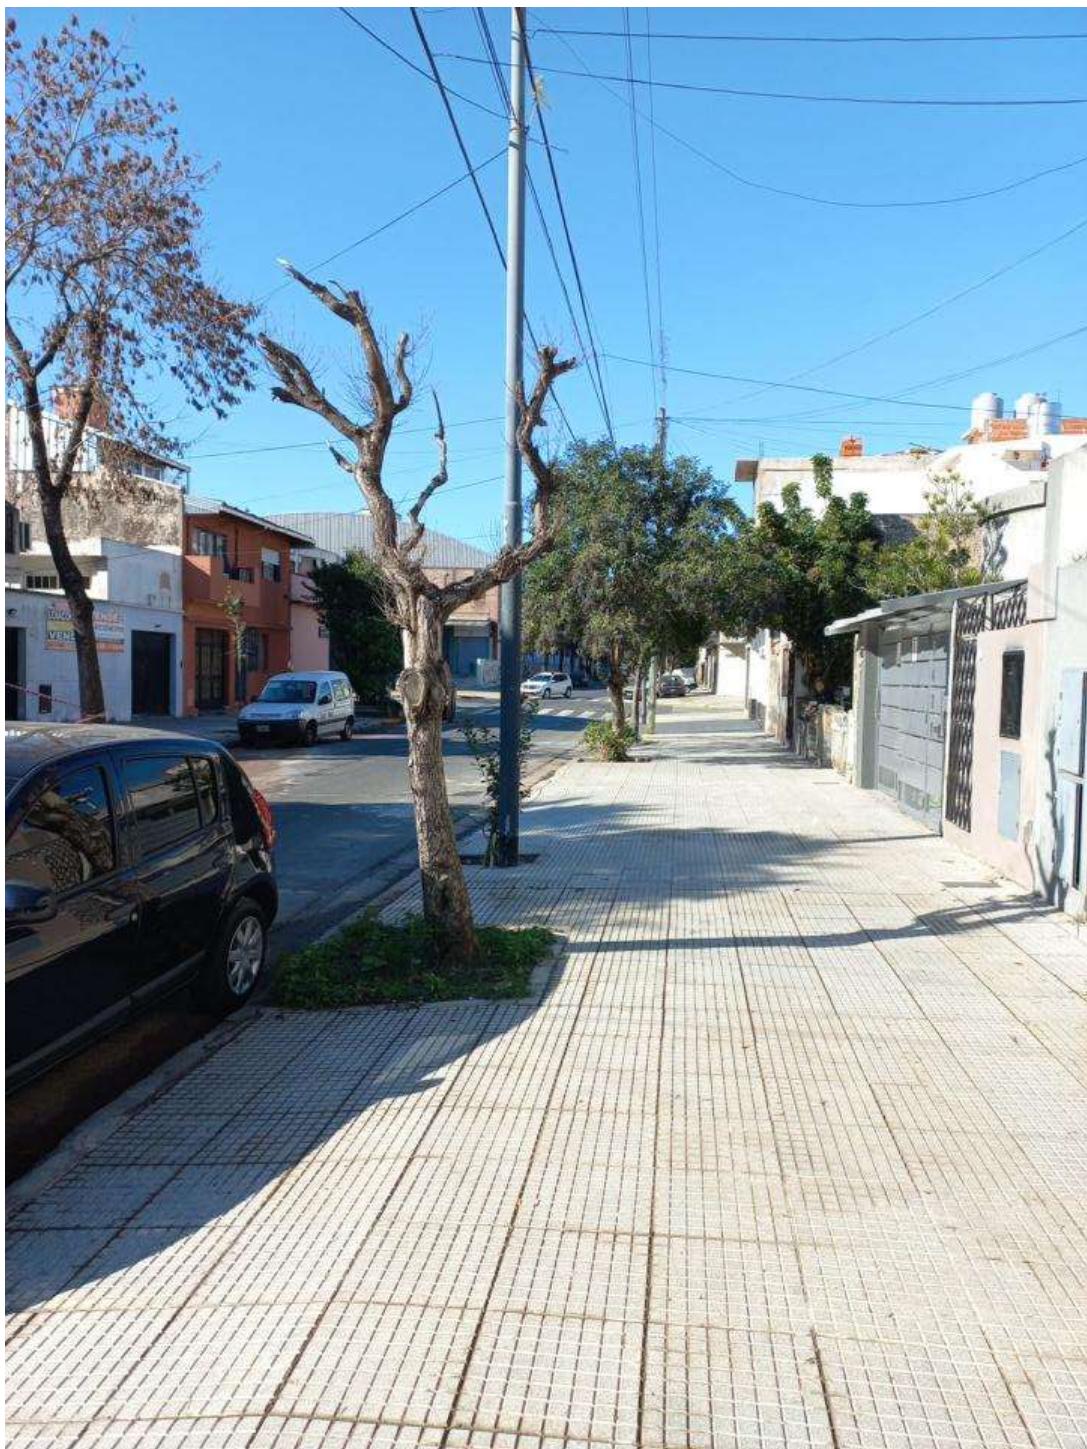
Calle: Cosquín 5461 - Informe N° 0253

GOBIERNO DE LA CIUDAD DE BUENOS AIRES					
PLANILLA DE INSPECCIÓN DE ARBOLES					
INSPECCIÓN N°					
AVISO:	500503.744/23				
ARME					
UBICACIÓN DEL ARBOL					
CALLE	COSQUIN				
ESPECIE BOTANICA	LIBUVITIO				
ARBOL SECO	<input checked="" type="checkbox"/>				
PARAMETROS MECANICOS Y SANITARIOS DEL ARBOL					
ALTURA APROX (m)	3	ARBOL SEMISECO	<input type="checkbox"/>		
DAP (cm)	25	INCLINACION: <input checked="" type="checkbox"/> SI / NO	Mayor a 45° <input type="checkbox"/> Menor a 45° <input checked="" type="checkbox"/>		
COPA DESBALANCEADA	DESCOPADO	DESCOPADO Y BROTADO			
FUSTE	DESCORTEZAMIENTO	Cavidades			
		basal	media	FRUCTIFICACIONES FUNGICAS	
		pequeñas	alta	CODOMINANCIAS	
grandes		CHORREADOS			
RAIZ	Expuesta	Cavidad longitudinal en el fuste (m)			
	Levanta vereda: m ²	Ancho de vereda: 4.40	Espesor de pared remanente (cm)		
Provoca fisuras en el frente de la propiedad: SI / NO		Código de vereda: 64P6

RAMAS	Quebradas/ Fisuradas	Codominancias			
	Secas/ Secas en las puntas	Con mal ángulo de inserción			
	Con cavidades/ Tumores o Cancros	Tocones			
Bajas	Que invaden espacio aéreo				
HOJAS	Excesivas/ Cruzadas				
	De coloración anormal	Síntomas de enfermedades			
	Con manchas foliares	Defoliación total / parcial			
Recomendaciones del inspector:					
A: Objetivos de poda: Reducción Riesgo/ Eliminar interferencias/ Reducir sombra/resistencia al viento/mejorar la estética					
B: Tipos de poda: Formación/ Limpieza/ Aclareo/ Refaldado/Reducción de copa/ Terciado/ Balanceo					
C: Extracción		D: Tratamiento sanitario			
		E: Trasplante			
		F: Corte de raíces			
		SUPERFICIAL			
		PROFUNDA			
Observaciones:					
MÉTODO DE INSPECCIÓN VISUAL		PRIORIDAD: MUY ALTA / ALTA / MEDIA / BAJA / MUY BAJA			
ARBOL SECO					
SIN VEREDA NI PLANTERA					
Datos del Inspector/Verificador					
Nombre y Apellido: GARCIA HERNAN		Firma:

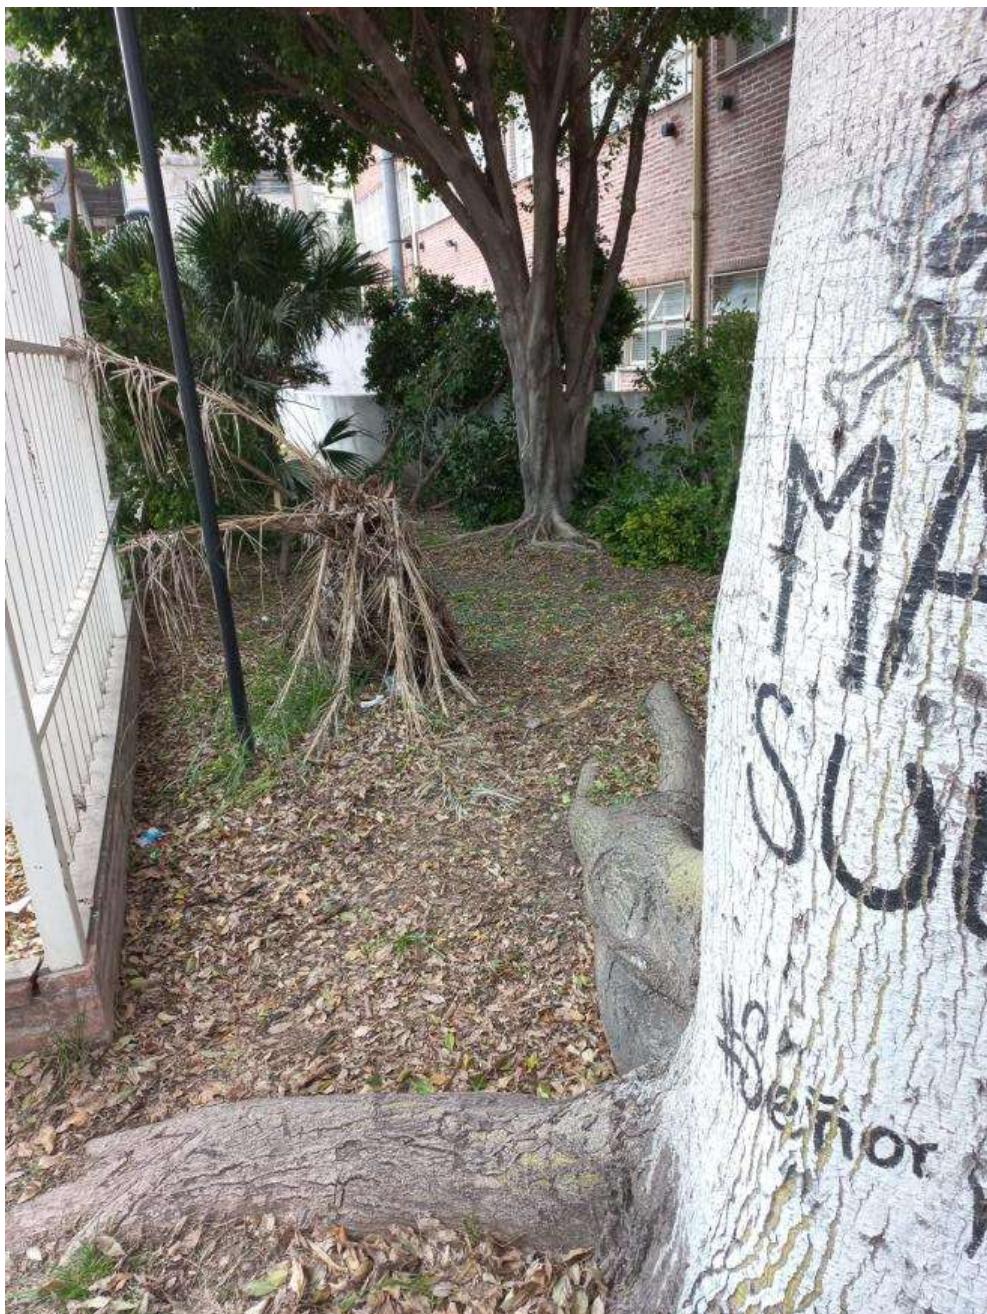
GOBIERNO DE LA CIUDAD DE BUENOS AIRES					
PLANILLA DE INSPECCION DE ARBOLES					
AVISO: OFICIO			INSPECCION N° 4,17,23		
ARME					
UBICACION DEL ARBOL					
CALLE	SOLDADO DE LA FRONTERA (ESCUOLA) N° 5755				
ESPECIE BOTANICA	PALMERA				
ARBOL SECO	<input checked="" type="checkbox"/> ARBOL SEMISECO <input type="checkbox"/>				
PARAMETROS MECANICOS Y SANITARIOS DEL ARBOL					
ALTURA APROX (m)	1	INCUNACION: SI / NO	Mayor a 45° <input type="checkbox"/>	Menor a 45° <input type="checkbox"/>	
DAP (cm)	30	ORIENTACION DE LA INCLINACION	Hacia la calle <input type="checkbox"/>	Hacia la propiedad <input type="checkbox"/>	Hacia el largo de la vereda <input type="checkbox"/>
COPA DESBALANCEADA	DESCOPADO				
FUSTE	DESCORTEZAMIENTO				
	<i>Cavidades</i>			DESCOPADO Y BROTADO	
	basal	media	alta	FRUCTIFICACIONES FUNGICAS	CODOMINANCIAS
pequeñas			CHORREADOS	Cavidad longitudinal en el fuste (m)	
grandes				Espesor de pared remanente (cm)

PRIORIDAD: MUY ALTA / ALTA / MEDIA BAJA / MUY BAJA					
SE SOLICITA EXTRACCION DE PALMERA SECA, UBICADA EN LA VEREDA, EN EL LATERAL DEL PATIO DEL FRONTE					
Datos del Inspector/Verificador					
GAYOR HERNANDEZ		HB		35321623	
Nombre y Apellido		Firma		FM ó DNI
