**Resolución Presidencia Junta Comuna**

**Referencia:** Resolución Arbolado OCTUBRE 2023

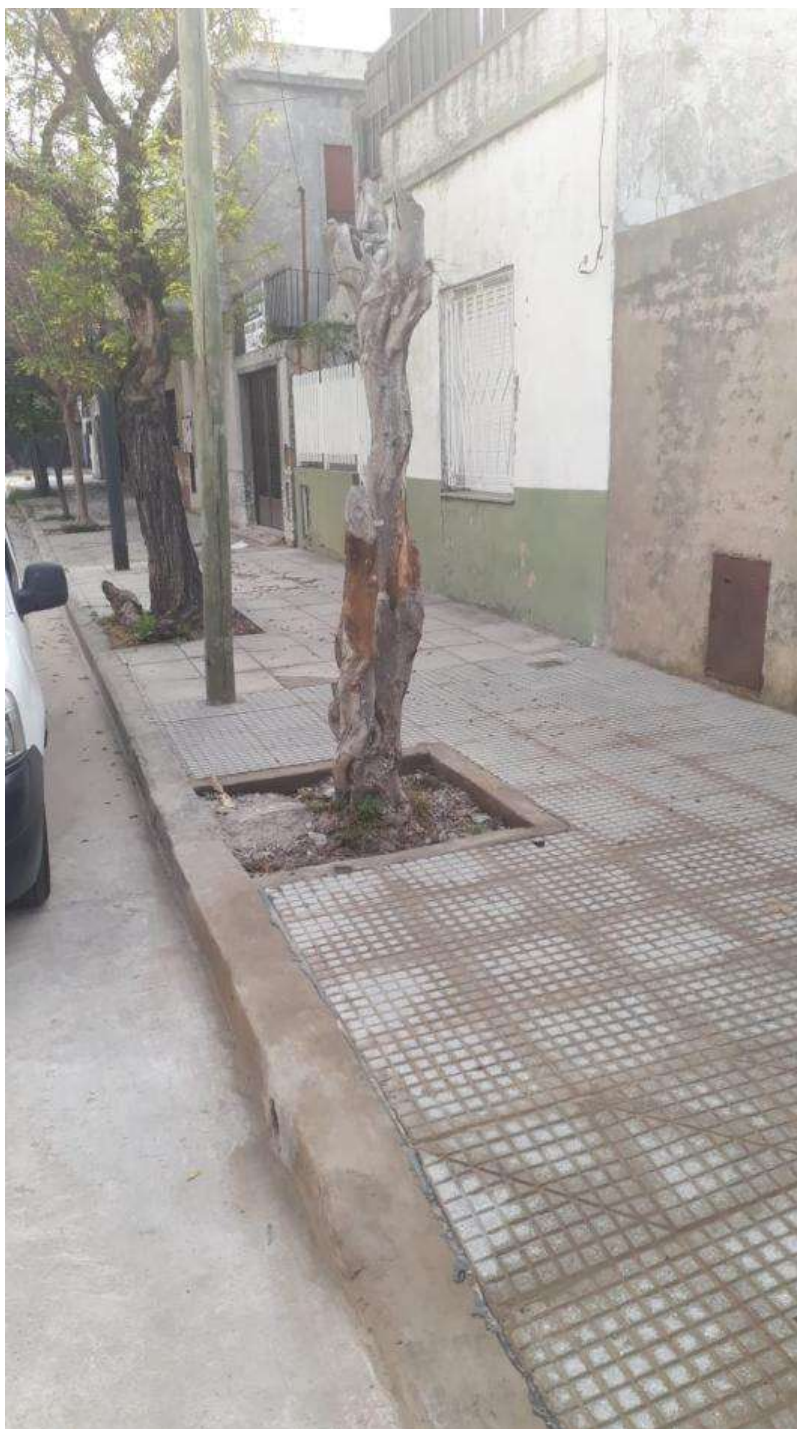
| GOBIERNO DE LA CIUDAD DE BUENOS AIRES<br>PLANILLA DE INSPECCION DE ARBOLES | | | |
|---|---|---|---|
| ESPECIE BOTANICA | Ficus | | |
| ARBOL SECO | <input checked="" type="checkbox"/> | ARBOL SEMISECO | <input type="checkbox"/> |
| COPA DESBALANCEADA | <input type="checkbox"/> | DESCOPADO | <input checked="" type="checkbox"/> |
| Sin vereda ni plantera | | | |

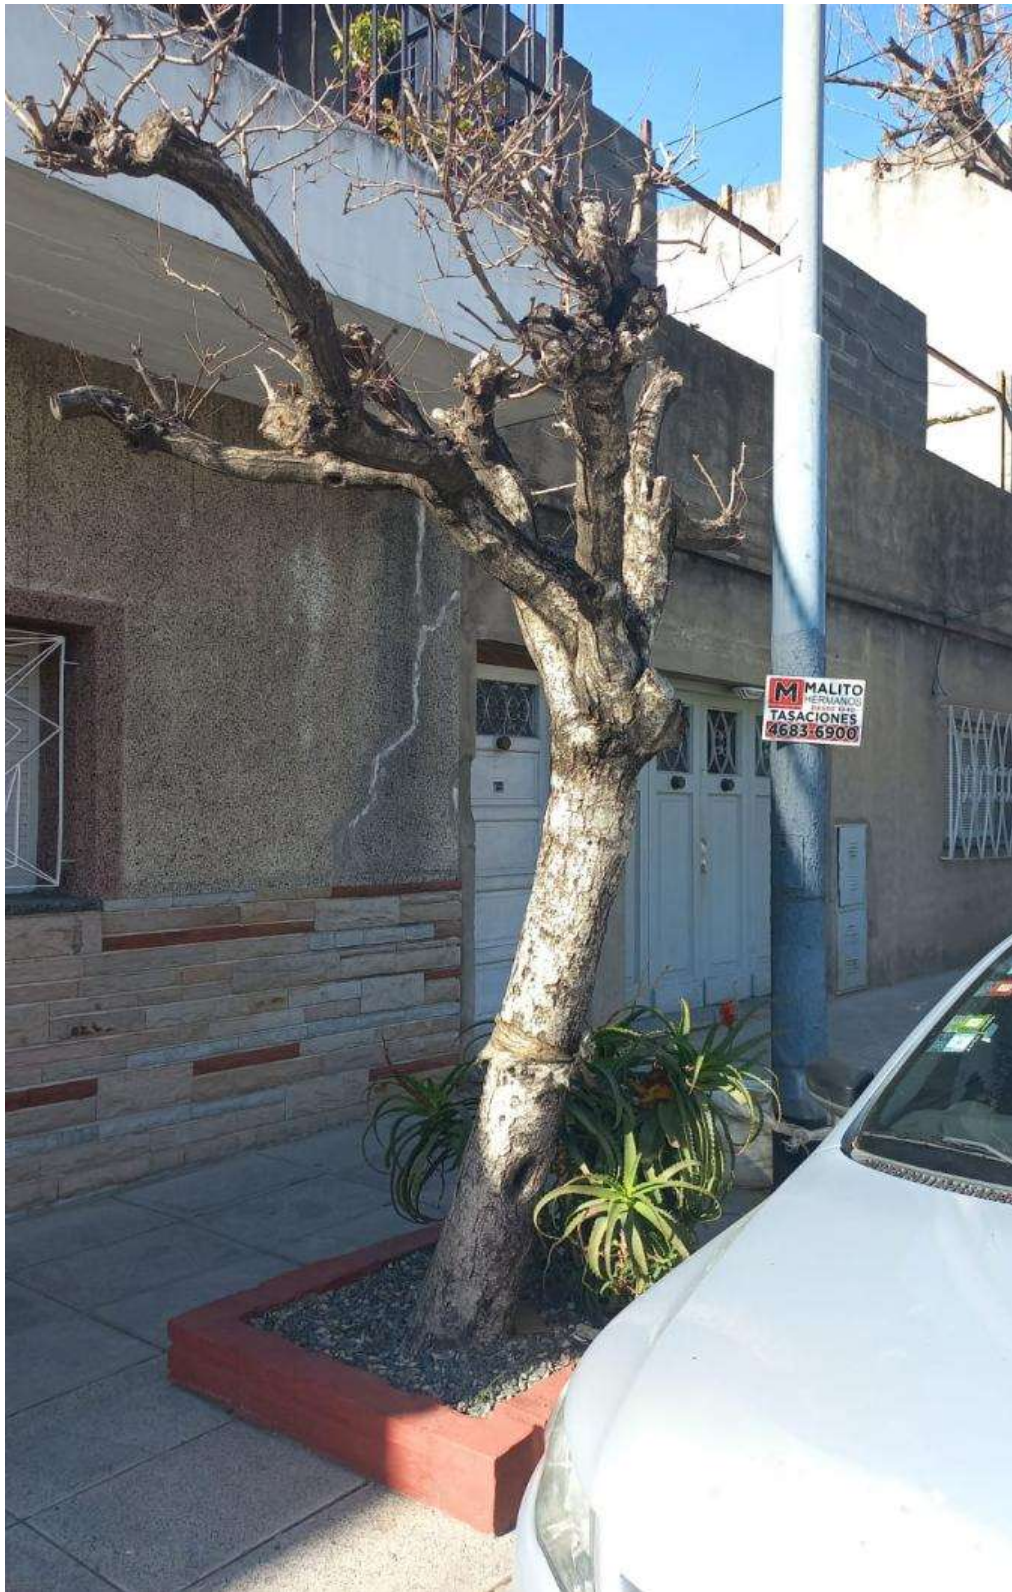
| GOBIERNO DE LA CIUDAD DE BUENOS AIRES | | PLANILLA DE INSPECCION DE ARBOLES | |
|---|---|---|---|
| ESPECIE BOTANICA | Ligustrum | | |
| ARBOL SECO | <input type="checkbox"/> | ARBOL SEMISECO | <input checked="" type="checkbox"/> |
| Ejemplo Semisecho con cavidad en su ramificación | | | |

| GOBIERNO DE LA CIUDAD DE BUENOS AIRES | | PLANILLA DE INSPECCION DE ARBOLES | |
|---|---|---|---|
| Extracción brotes bajo | | | |

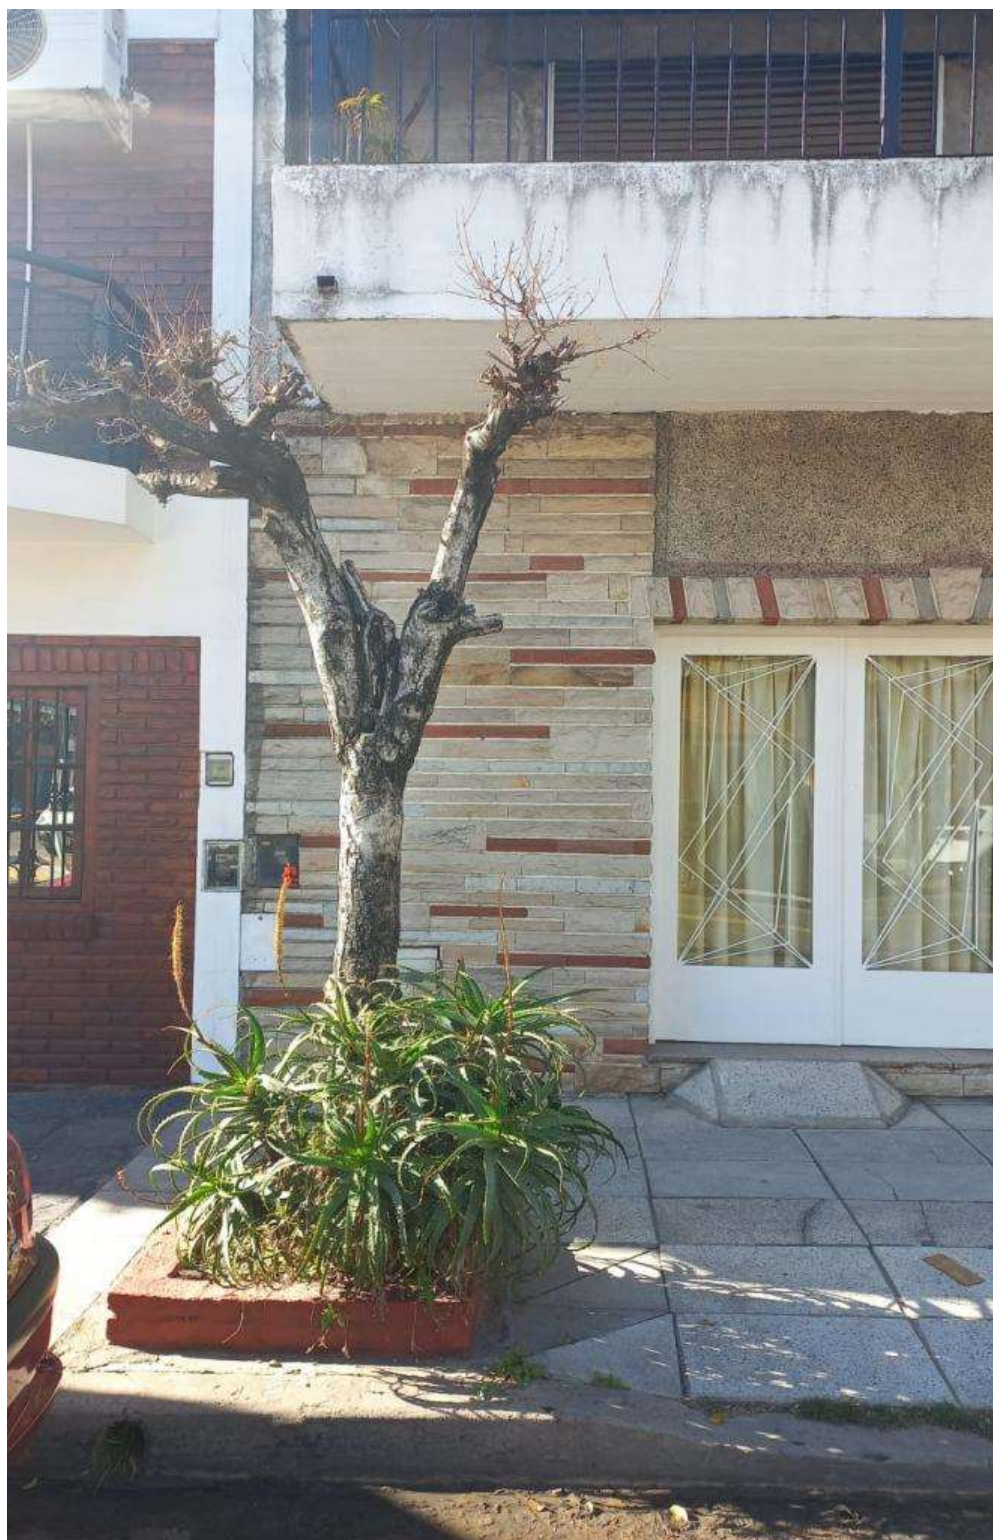
| GOBIERNO DE LA CIUDAD DE BUENOS AIRES | | | |
|---|---|---|---|
| CALLE | Balbastro | N° | 5210 LD |

| GOBIERNO DE LA CIUDAD DE BUENOS AIRES | | | |
|---|---|---|---|
| ESPECIE BOTANICA | Ligustro | | |
| ARBOL SECO | X | ARBOL SEMISECO | |
| Prioridad Alto | | | |

| GOBIERNO DE LA CIUDAD DE BUENOS AIRES | | | |
|---|---|---|---|
| Extracción de ejemplar seco con movimiento | | | |

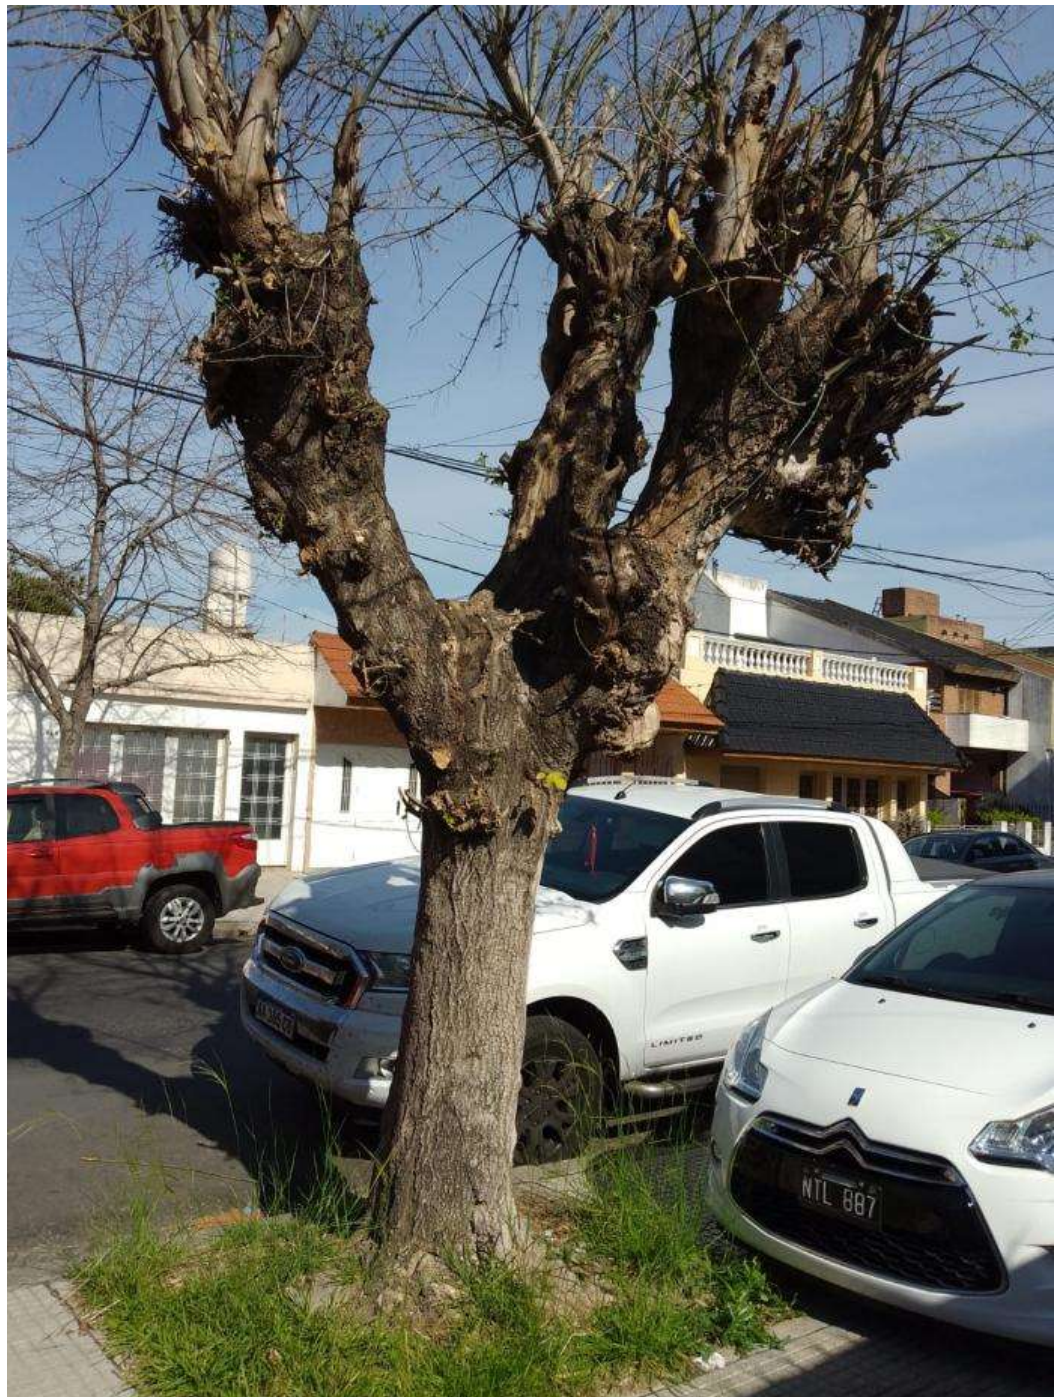
Calle: Calle de Gomez N° 4466 ☐ Árbol Seco ☐ Árbol Semi Seco

**UBICACIÓN DEL ÁRBOL** Especie botánica: Acer negundo

Altura aprox. (m) 8 DAP (cm) 58 Inclinación: SI ☒ NO ☐ Mayor a 40° ☐ Menor a 40°

☐ Codominancias ☒ Con cavidades / Tumores / Cancros ☐ Que invaden espacio aéreo

sin vereda

Extracción prioridad media

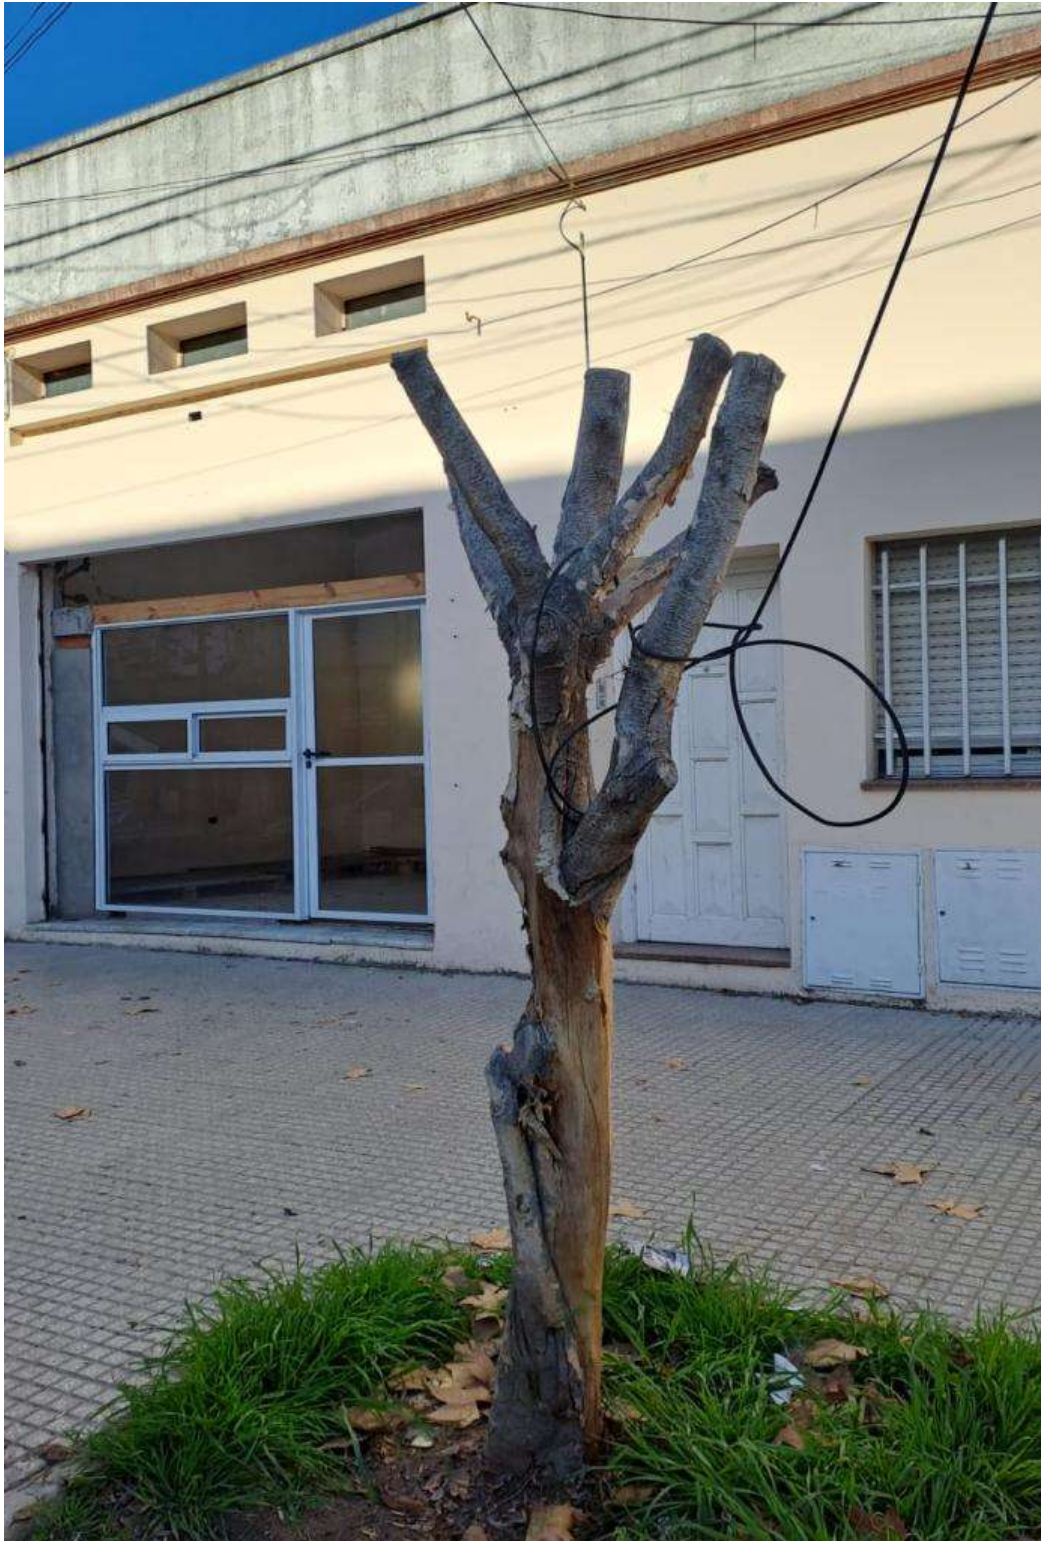
| GOBIERNO DE LA CIUDAD DE BUENOS AIRES | | PLANILLA DE INSPECCION DE ARBOLES | | |
|---|---|---|---|---|
| CALLE | CANADA DE GOMEZ | N° | 4757 | |

| GOBIERNO DE LA CIUDAD DE BUENOS AIRES | | PLANILLA DE INSPECCION DE ARBOLES | | |
|---|---|---|---|---|
| ESPECIE BOTANICA | Ficus | | | |
| ARBOL SECO | X | ARBOL SEMISECO | | |
| Ejemplar descopado/monolítico en terreno. | | | | |
| Desarraigado, caso proceso irreversible. | | | | |
| P. Baja | | | | |

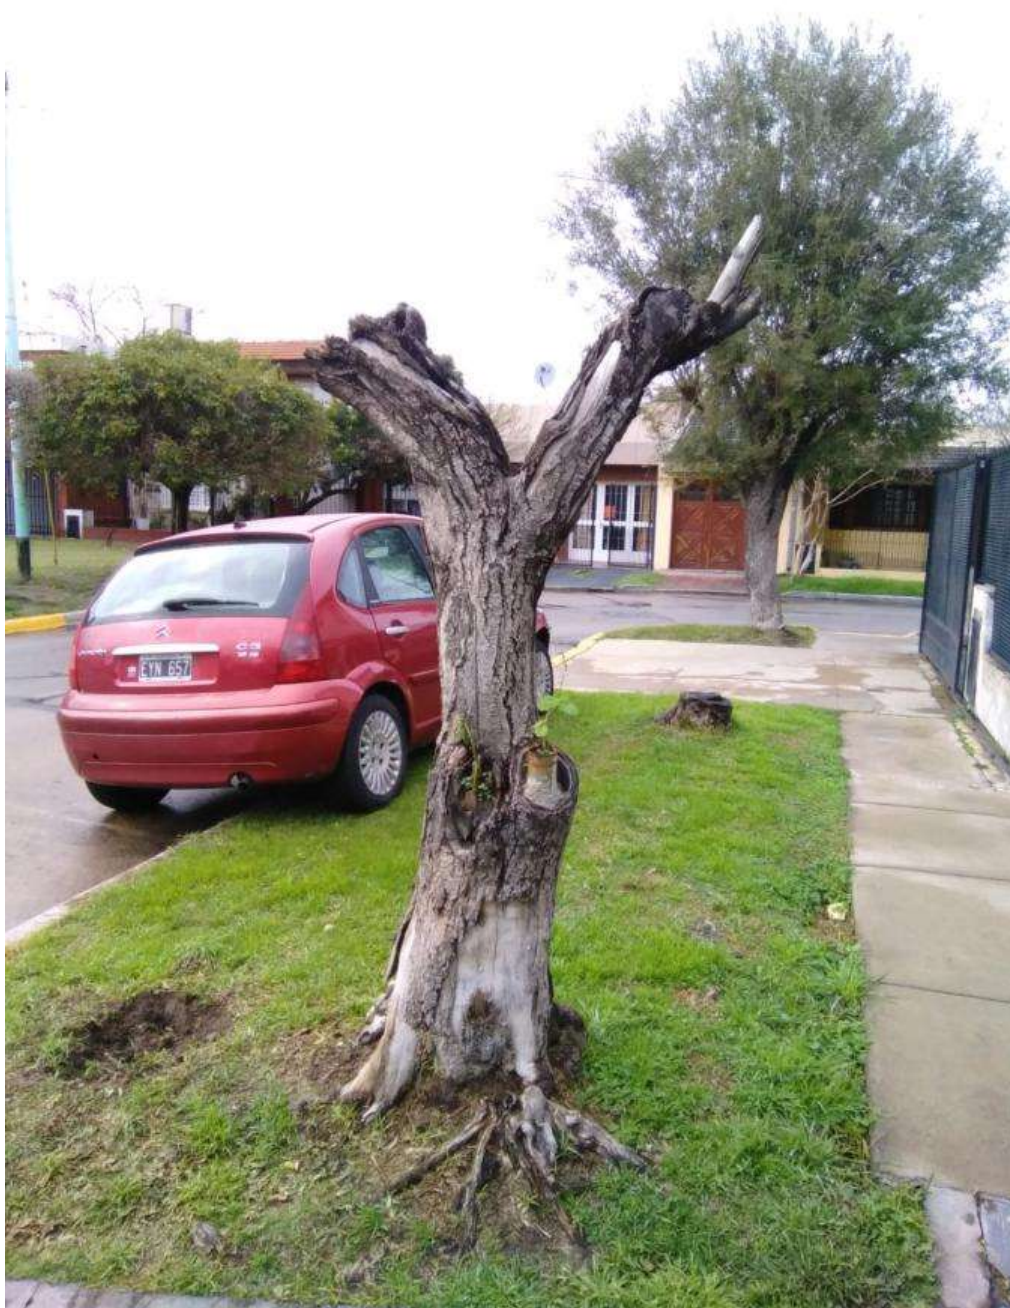
| GOBIERNO DE LA CIUDAD DE BUENOS AIRES | | | |
|---|---|---|---|
| ESPECIE BOTANICA | Ligstro(LA), Ligstro(Ex) y Ficus(LD) | | |
| ARBOL SECO | <input checked="" type="checkbox"/> | ARBOL SEMISECO | <input type="checkbox"/> |
| COPA DESBALANCEADA | <input type="checkbox"/> | DESCOPADO | <input checked="" type="checkbox"/> |
