## GOBIERNO DE LA CIUDAD DE BUENOS AIRES

### Resolución Presidencia Junta Comuna

**Referencia:** Resolución Arbolado DICIEMBRE 2023

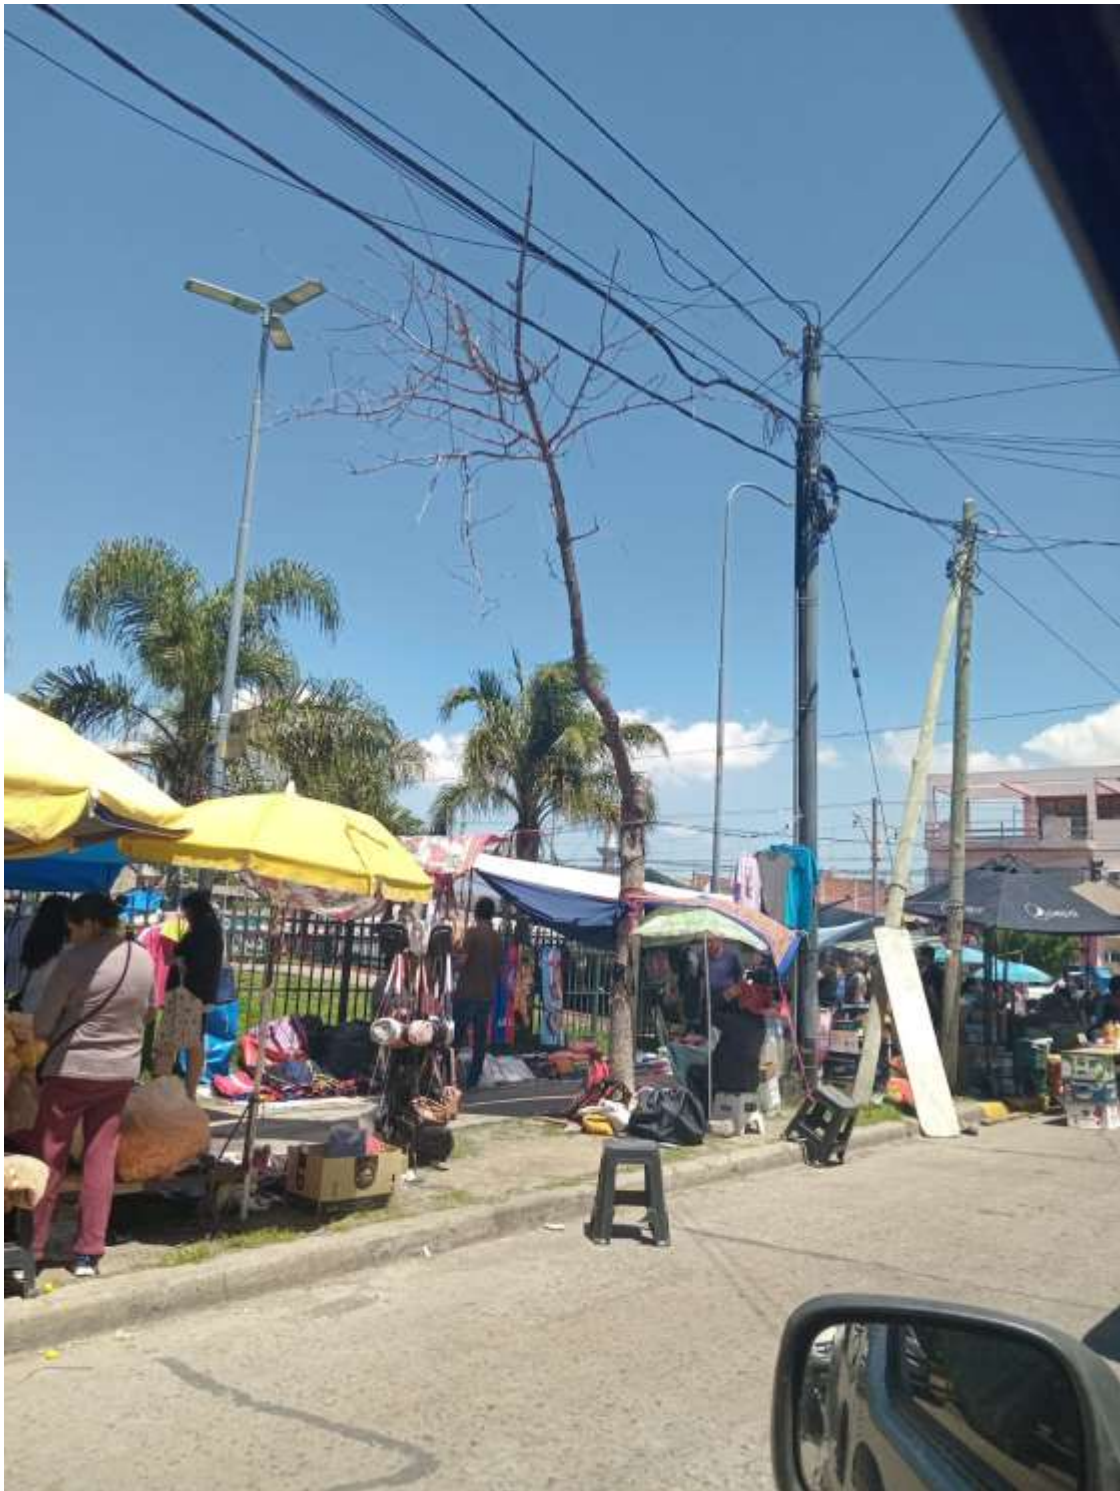
Informe N° 0304

Calle BARRIOS PAZOS N° 3388 FTE ☒ Árbol Seco ☐ Árbol Semi Seco

**OBSERVACIONES** CON RESERVA DE EXTRACCIÓN CON PRIORIDAD ALTA

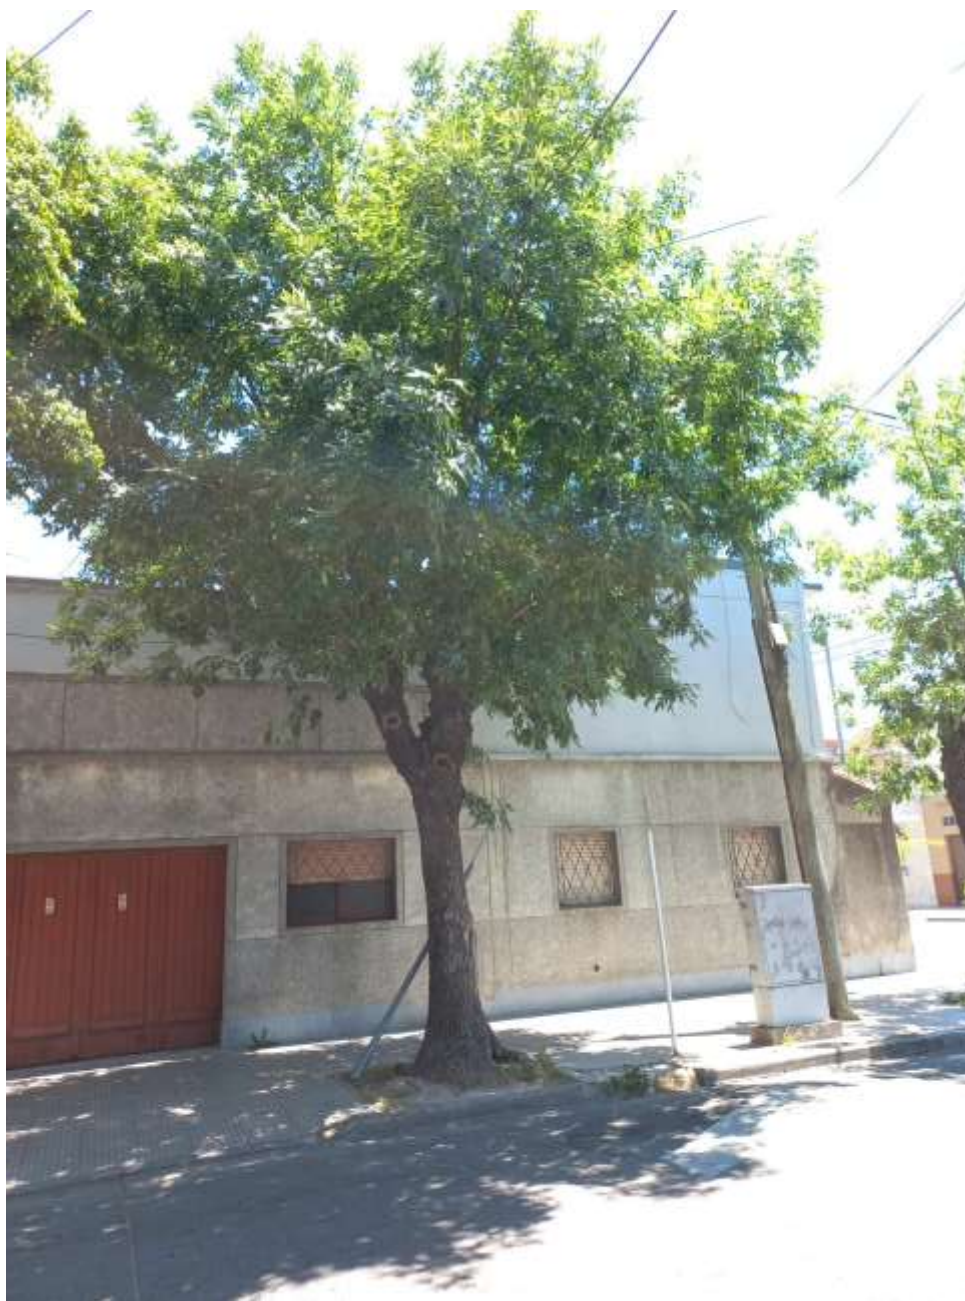
Informe N° 0305

**OBSERVACIONES.** Prioridad: MUY ALTA ☐ ALTA ☒ MEDIA ☐ BAJA ☐ MUY BAJA ☐  
ARVILADO, CON Poca PARED REMANENTE, Y FUDOLUEN DE LA  
MADEIRA. SIN VEREDA NI PLANTERA.

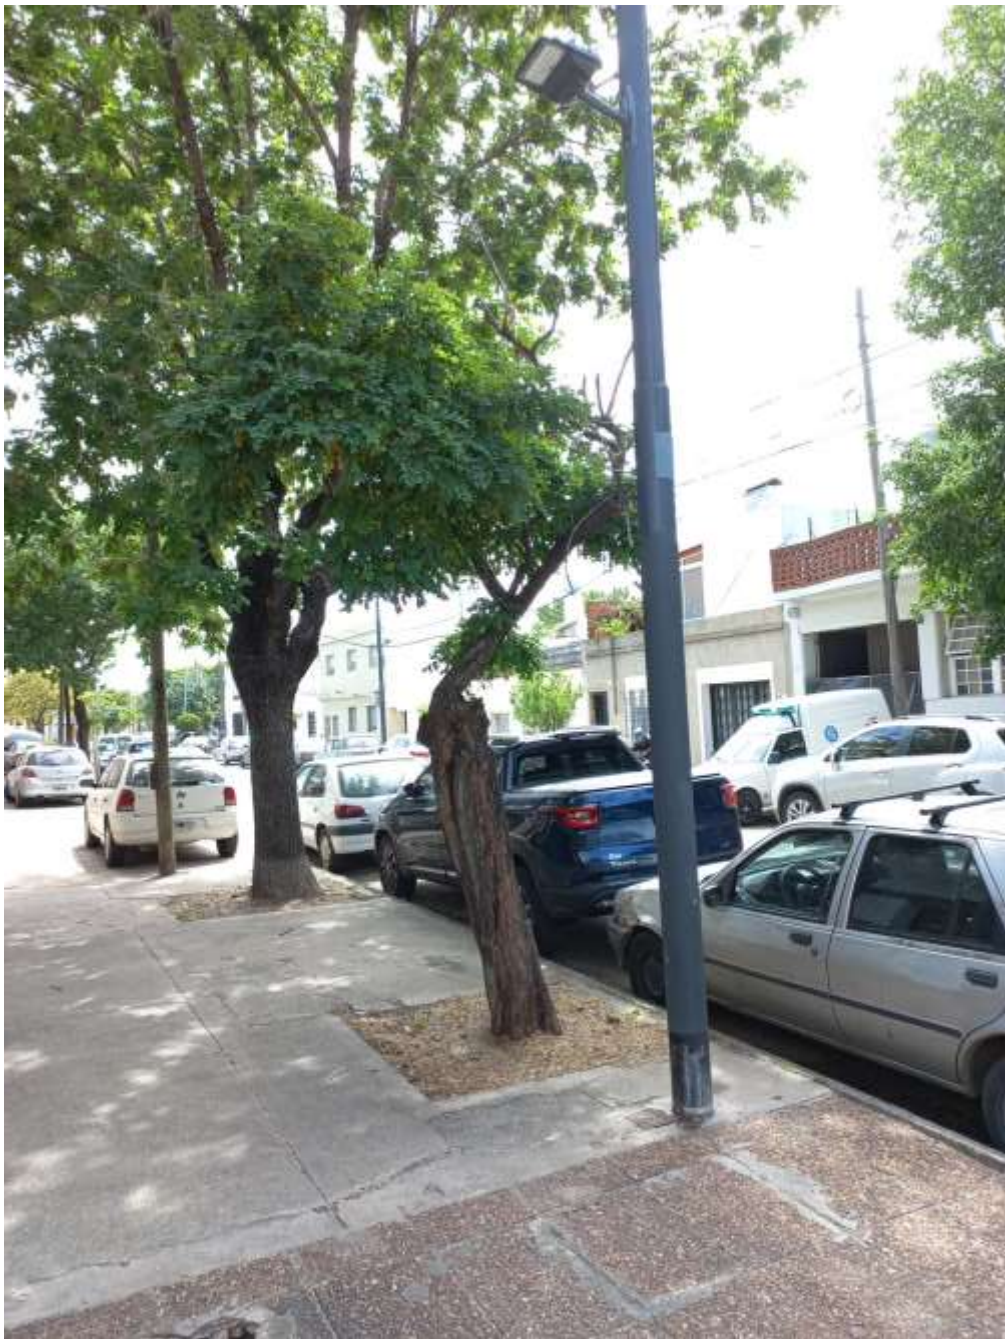
Informe N° 0306

Calle CONDOR N° 2747 ☐ Árbol Seco ☒ Árbol Semi Seco

☐ Codominancias ☒ Con cavidades / Tumores / Cancros ☐ Que invaden espacio aéreo

Árbol Semi-seco, con tensión, desbalanceado y copa desbalanceada

☐ Eliminar interferencias ☐ Limpieza ☒ C: EXTRACCIÓN ☐ Profunda

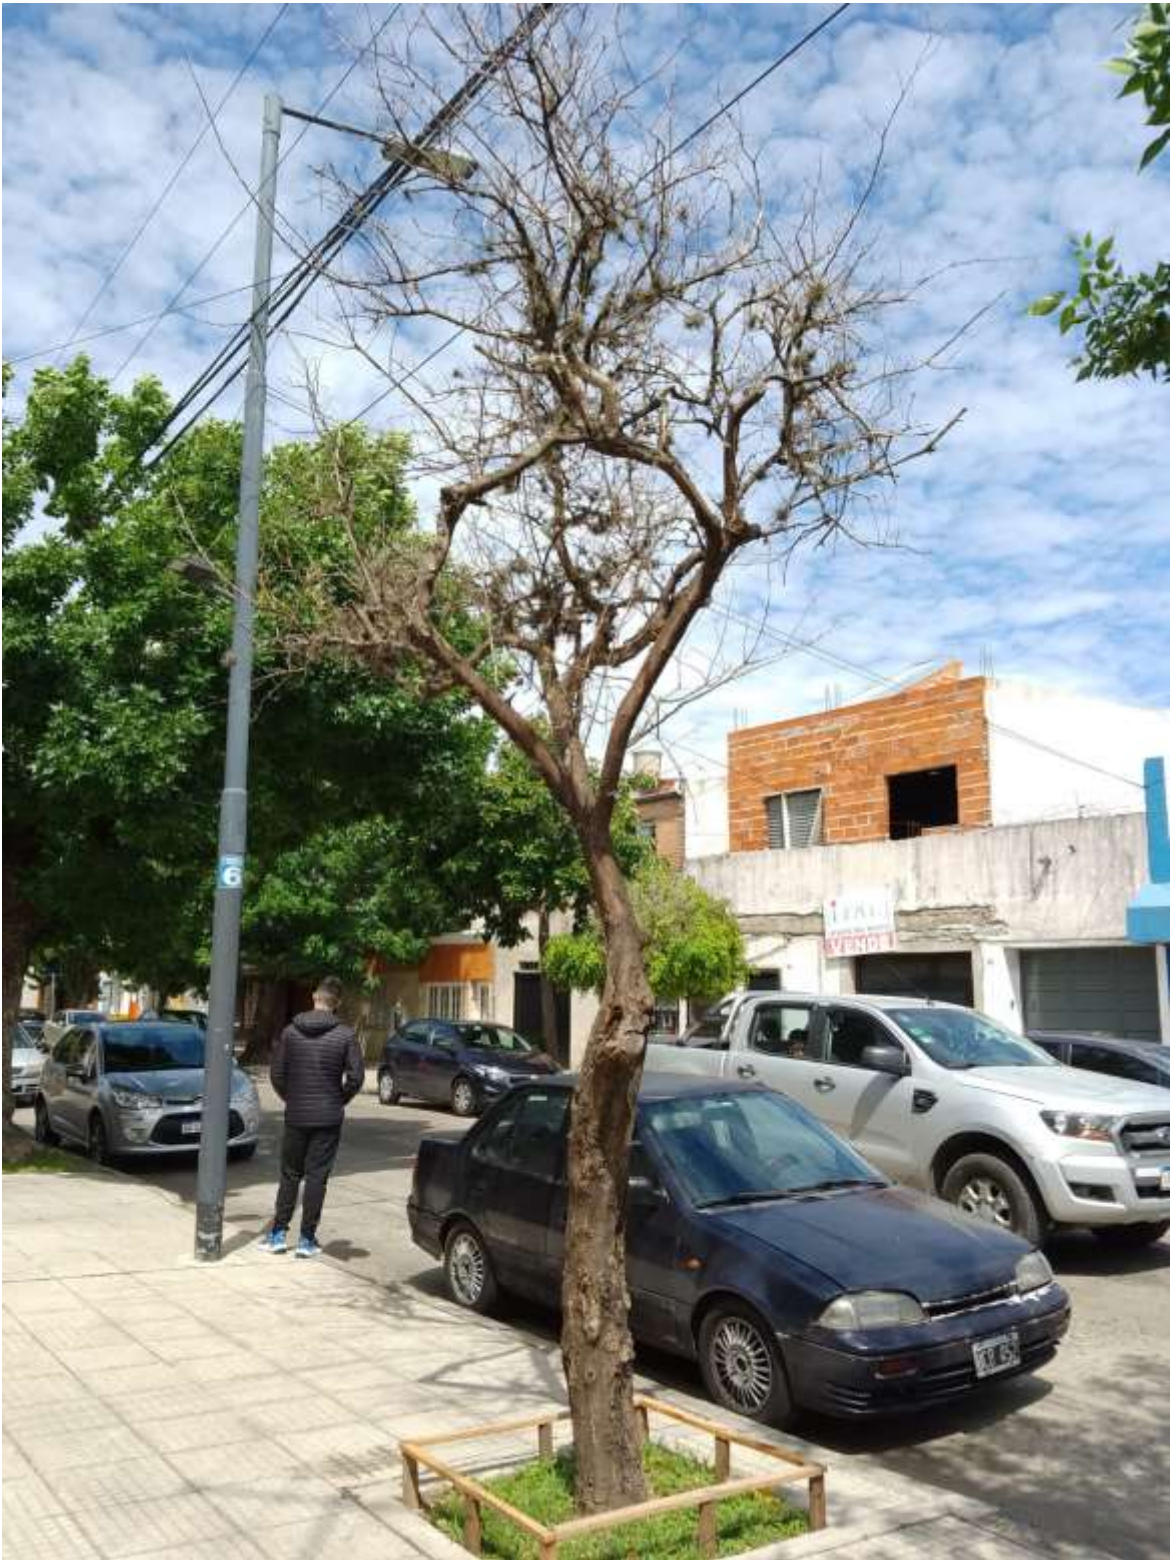
Informe N° 0307

Calle: Condor N° 2324 ☒ Árbol Seco ☐ Árbol Semi Seco

sin vereda

☐ Balanceo ☒ C: EXTRACCIÓN ☐ E: TRASPLANTE ☐ D: TRATAMIENTO SANITARIO

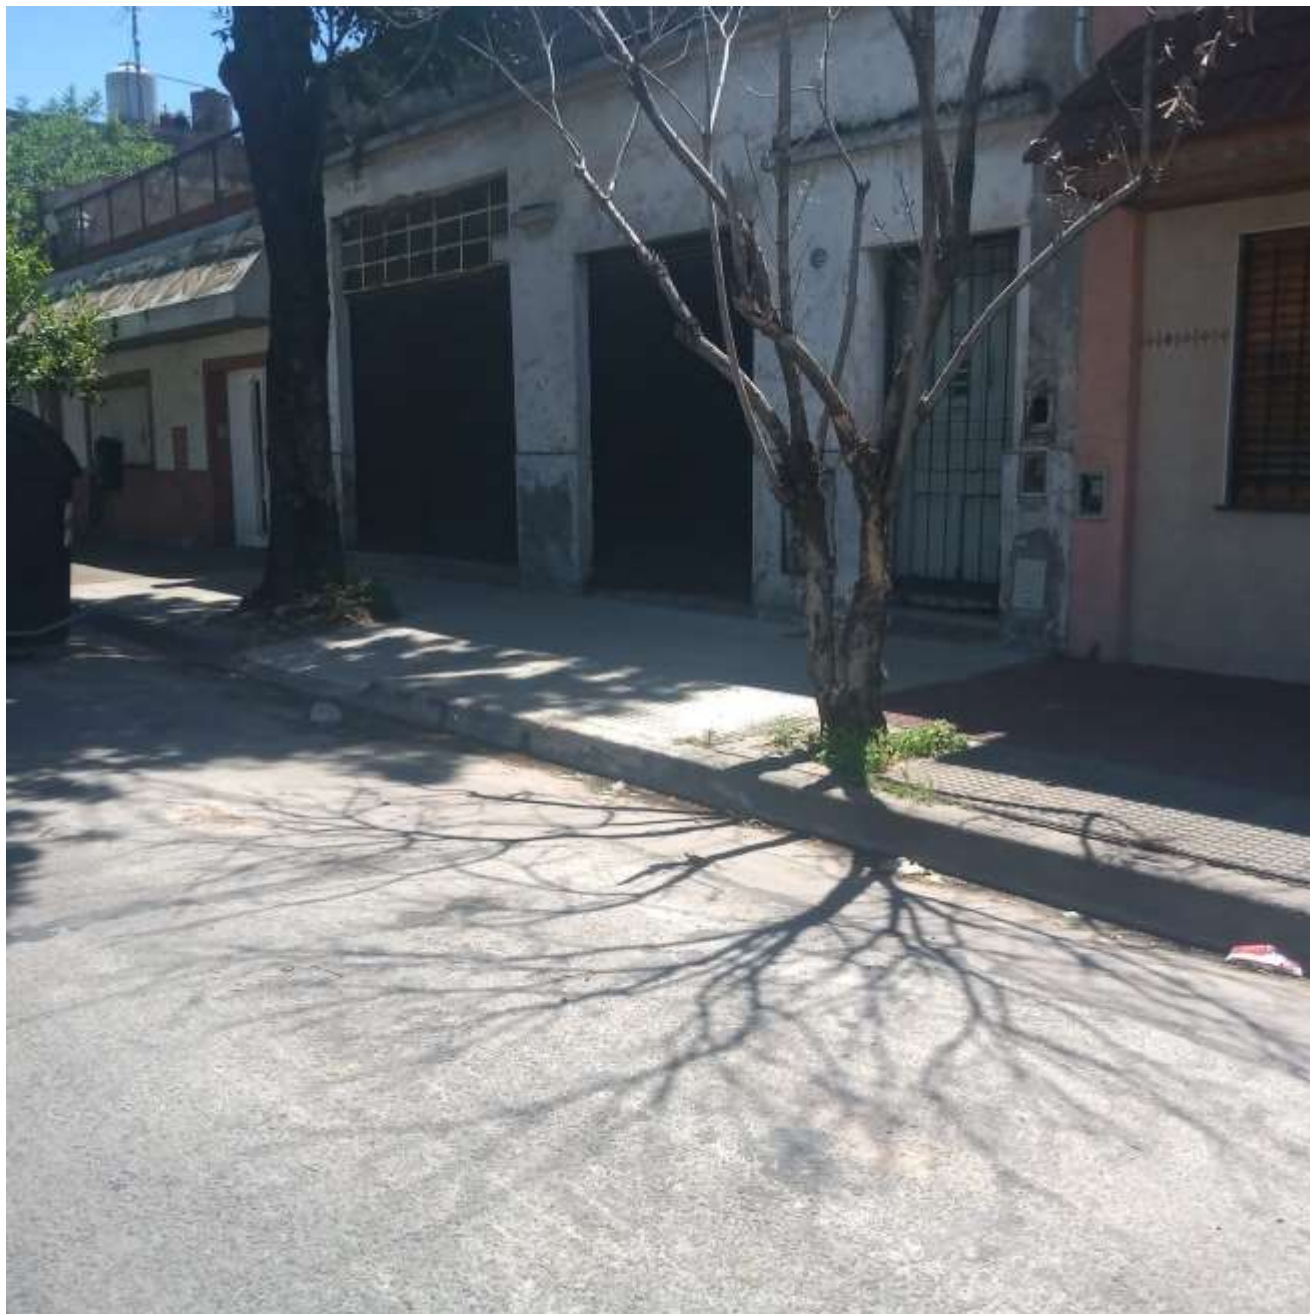
Informe N° 0308

Calle: LUIS CORREA MORALES N°: 2025 ☒ Árbol Seco ☐ Árbol Semi Seco

☐ Eliminar interferencias ☐ Limpieza ☒ C: EXTRACCIÓN

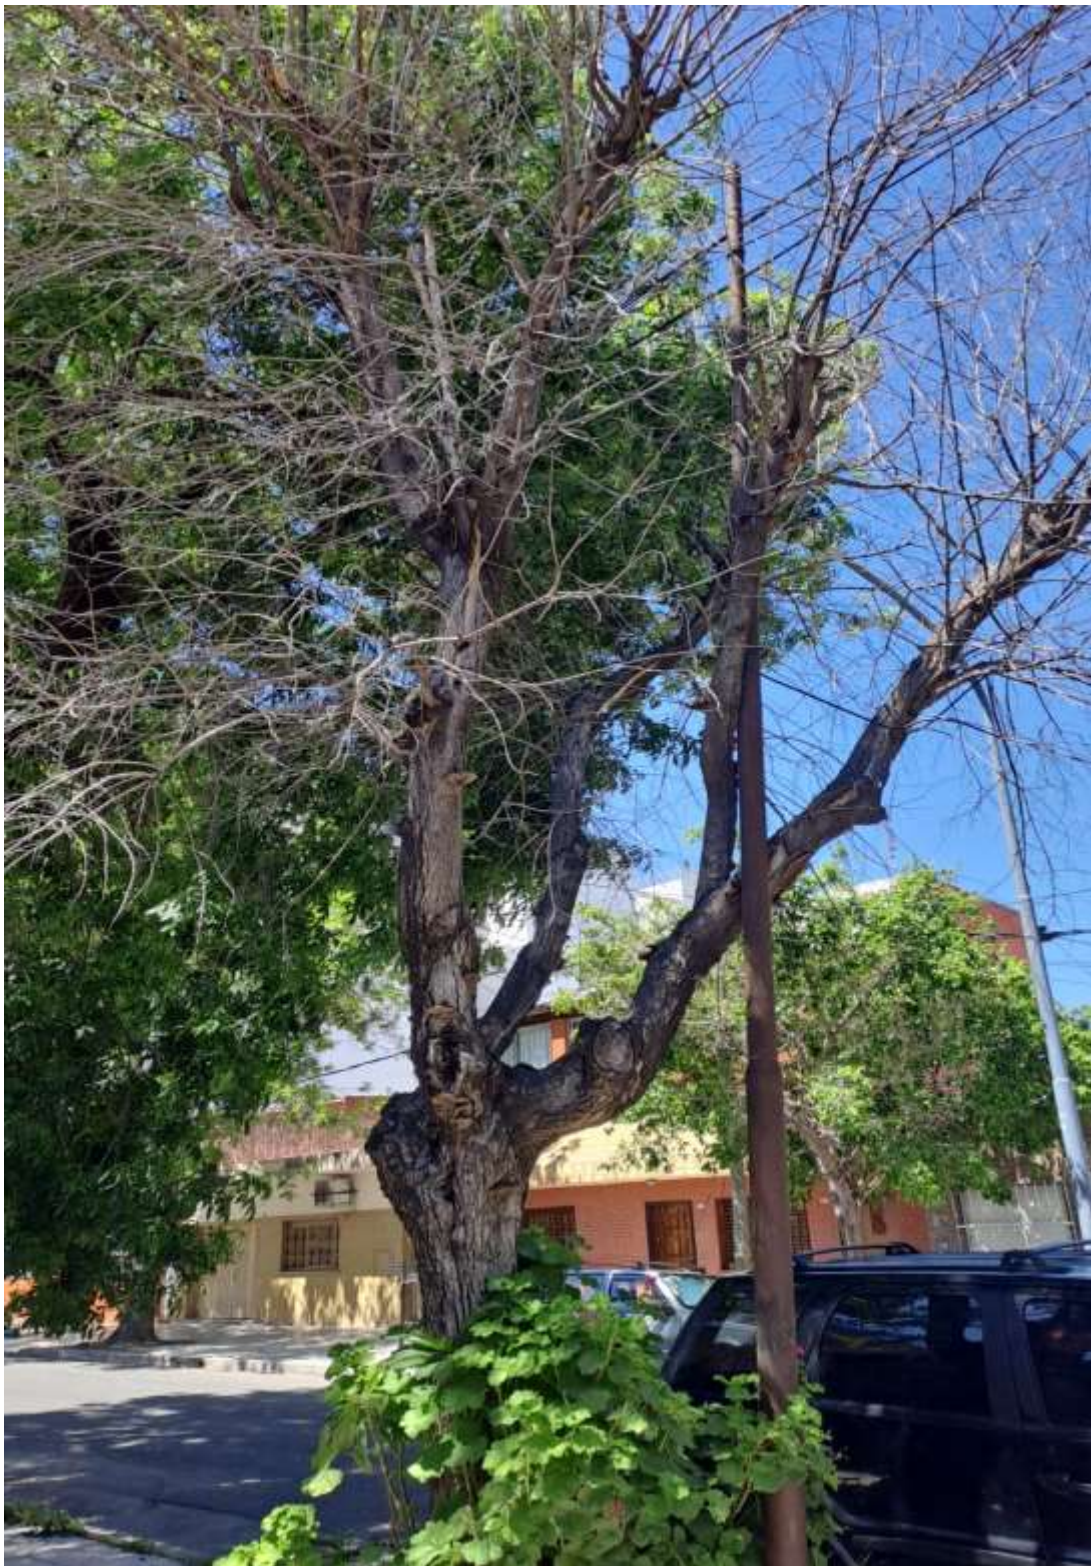
Informe N° 0309

**OBSERVACIONES:** Prioridad: MUY ALTA ☐ ALTA ☒ MEDIA ☐ BAJA ☐ MUY BAJA ☐  
Árbol seco, con descortezamiento en ramas y fuste. Se observan fructificaciones fúngicas.  
Proceso irreversible.

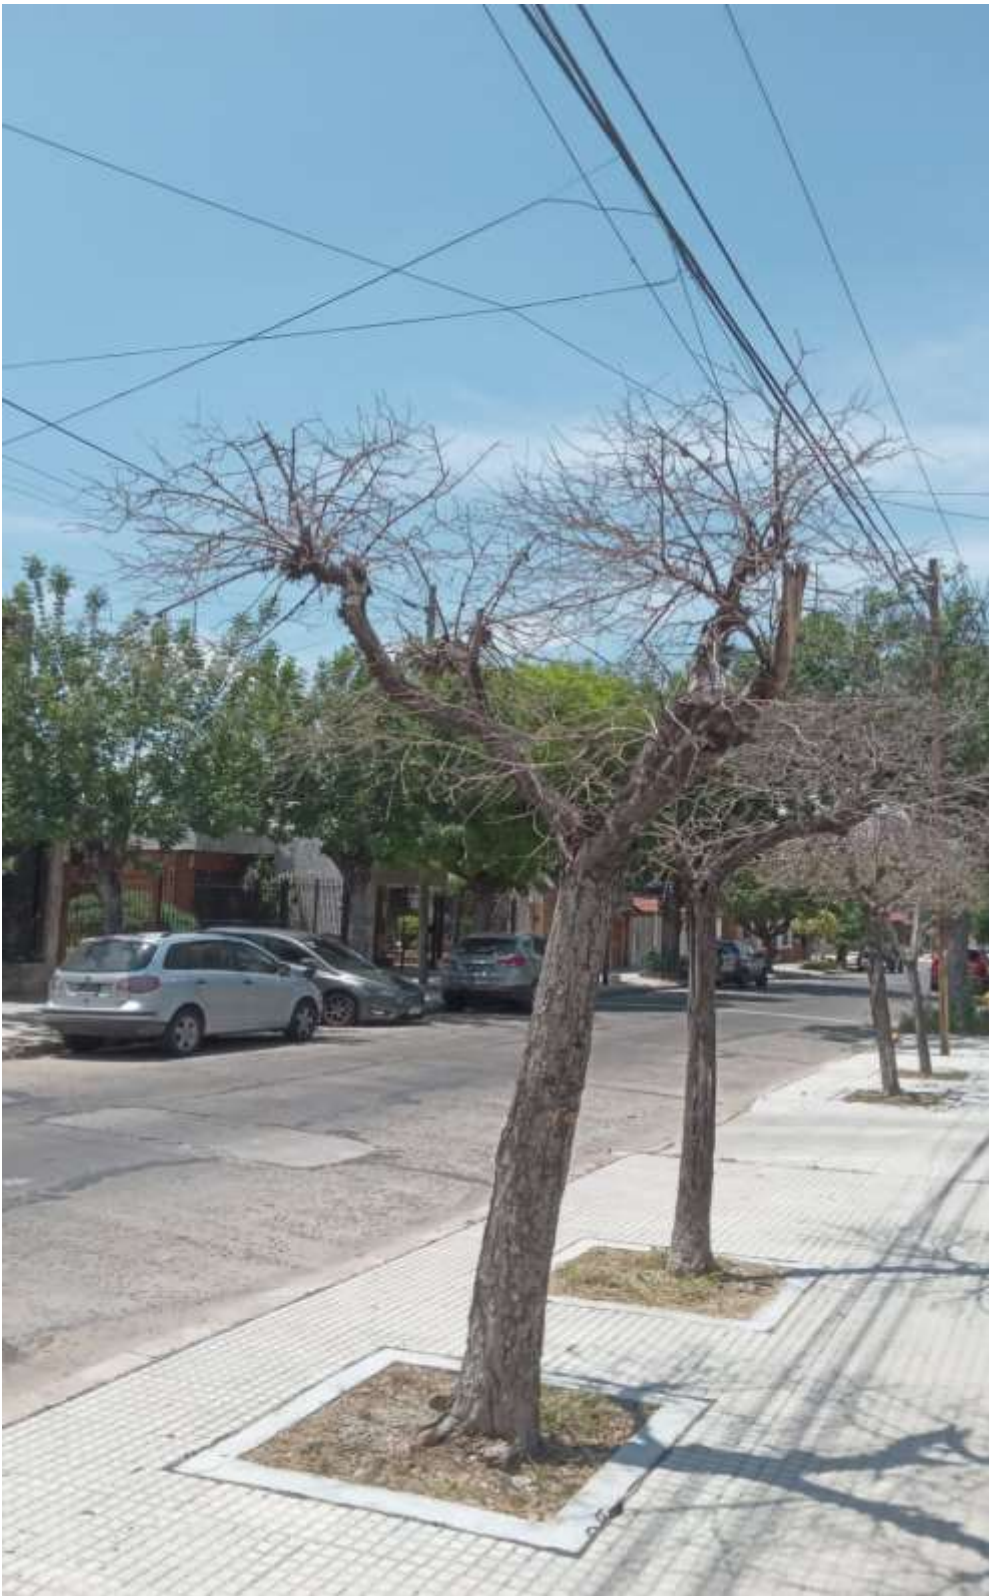
Informe N° 0310

Ambo ejemplares se encuentran secos.

Proceso irreversible.

☐ Eliminar interferencias ☐ Limpieza ☒ C: EXTRACCIÓN ☐ Profunda

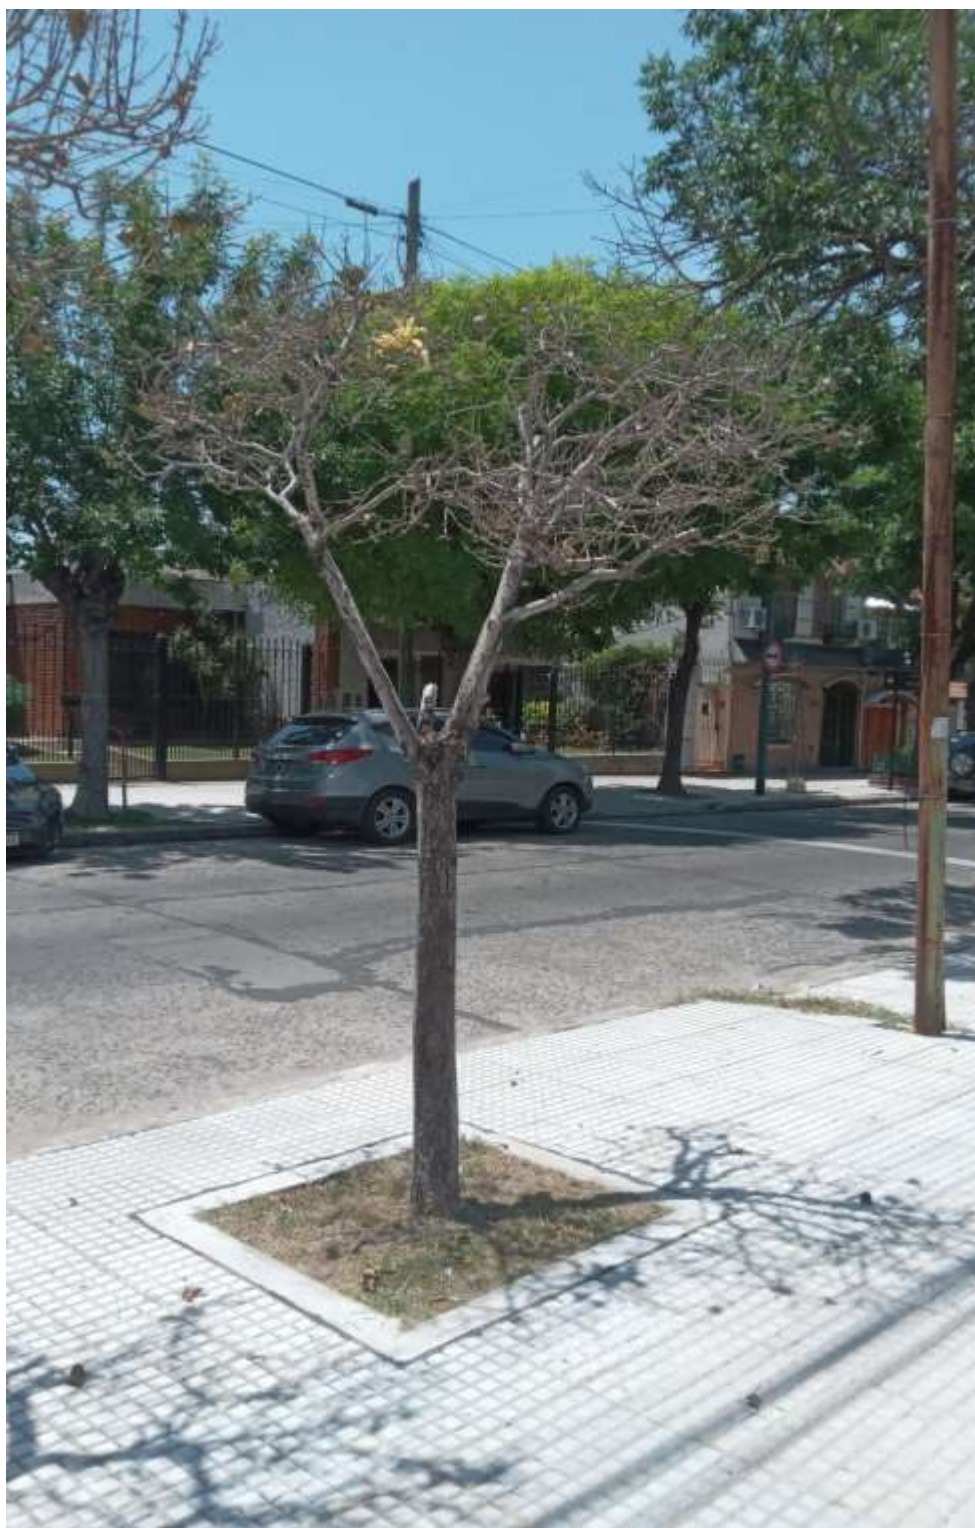
Informe N° 0311

**OBSERVACIONES** Prioridad: MUY ALTA ☐ ALTA ☐ MEDIA ☐ BAJA ☒ MUY BAJA ☐  
Ambos ejemplares se encuentran secos.  
Proceso irreversible.

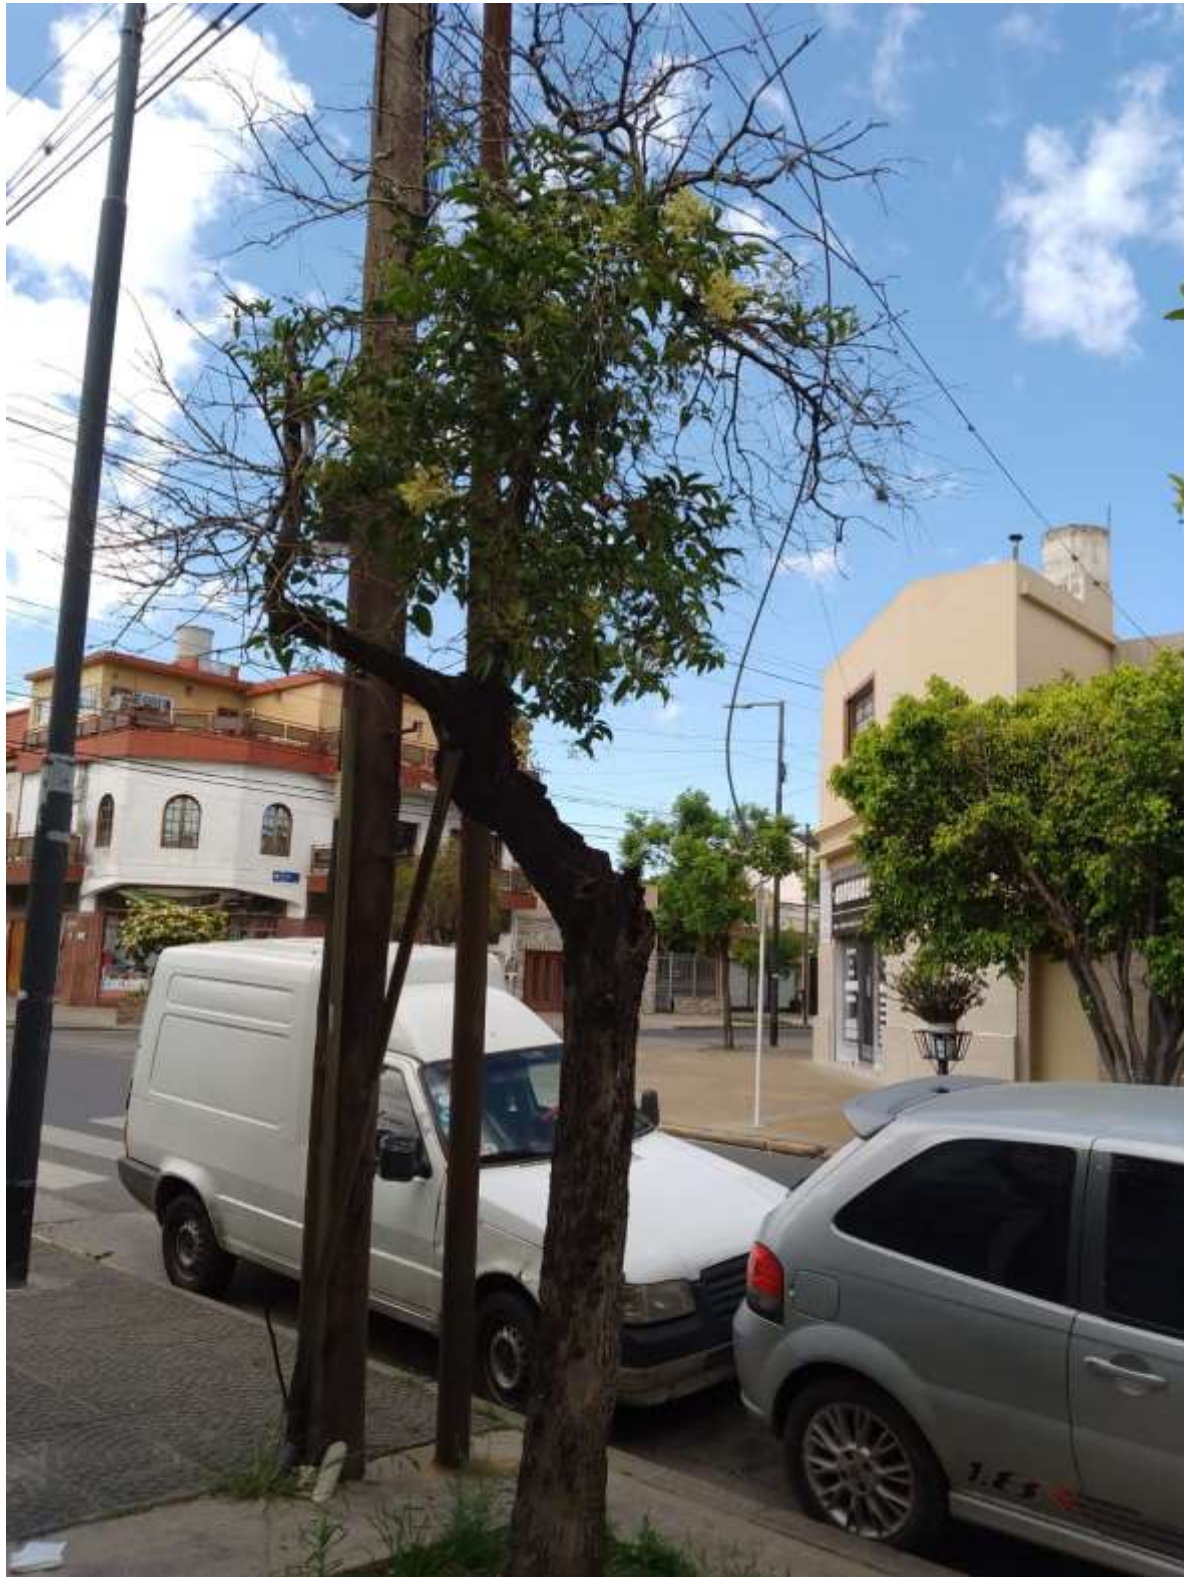
Informe N° 0312

Calle Larrazabal N° 3611 LA ☐ Árbol Seco ☒ Árbol Semi Seco
