Resolución Presidencia Junta Comuna

Referencia: Creacion de documento, peticion desde Expediente Electrónico EX-2023-44282502- - GCABA-COMUNA4

Planilla de Inspección de Árboles

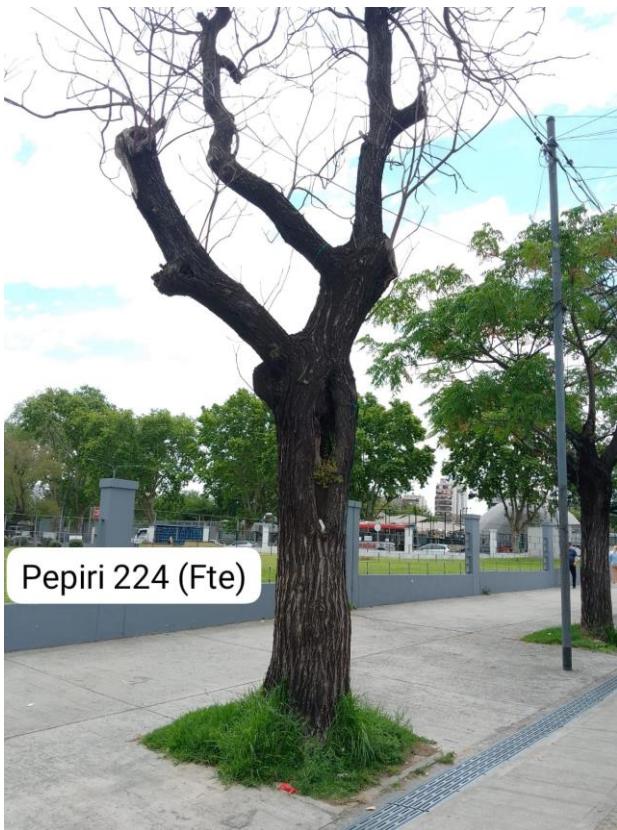
Calle: PEPIRI 224 FTE

Arbol seco.

PRIORIDAD: 2
RIESGO: 2

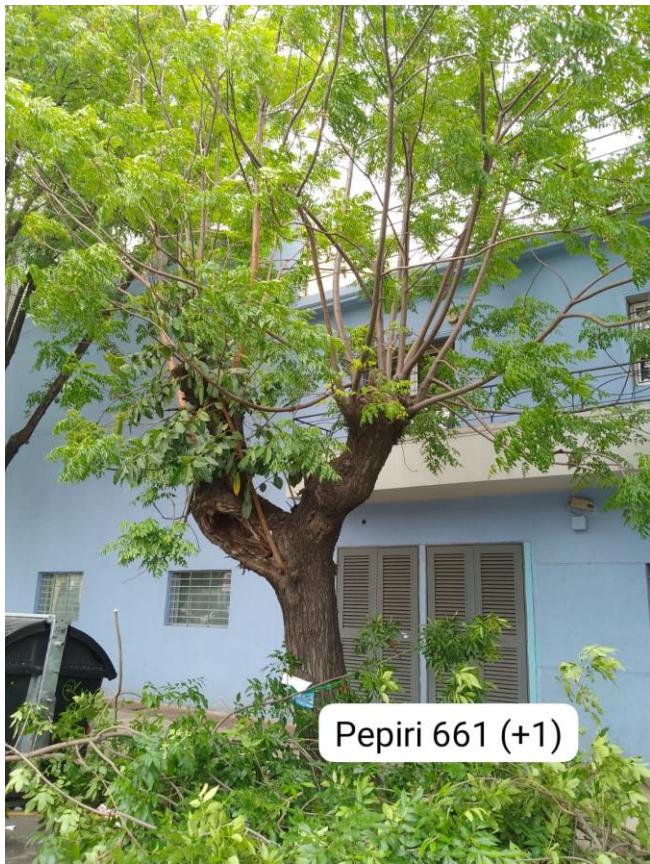
Calle: PEPIRI 661 +1

CAVIDAD Y PODREDUMBRE EN ZONA BASAL AFECTA
MAS DEL 40% DEL DIÁMETRO. CAVIDADES EN ZONA DE
INSERCIÓN DE RAMAS PRINCIPALES

PRIORIDAD: 1
RIESGO: 1

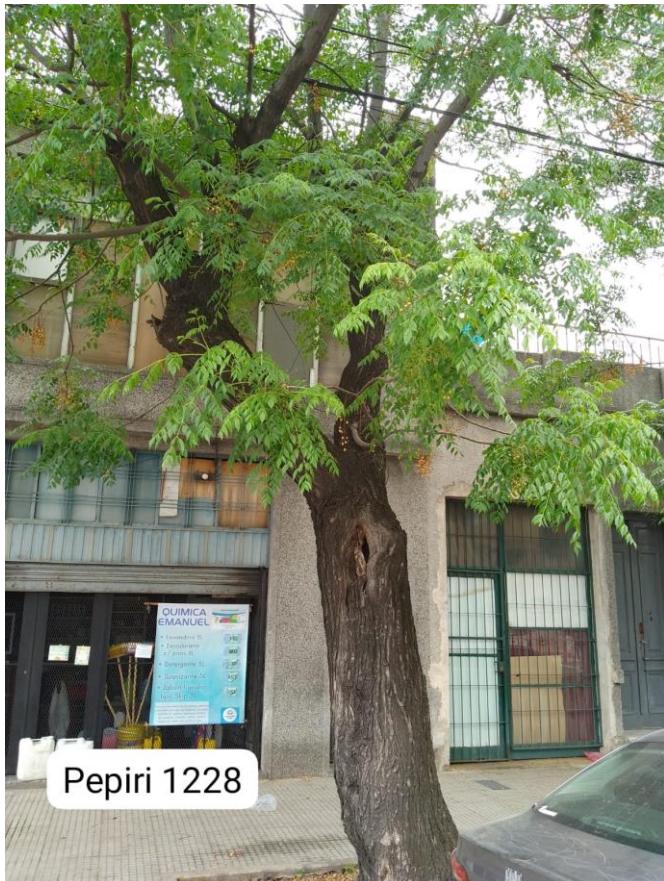
Calle: PEPIRI 1228

GRAVE ESTADO FITOSANITARIO. CON
AHUECAMIENTO EN BASE DE TRONCO.
APARENTE INTERIOR HUECO.

PRIORIDAD: 1
RIESGO: 1

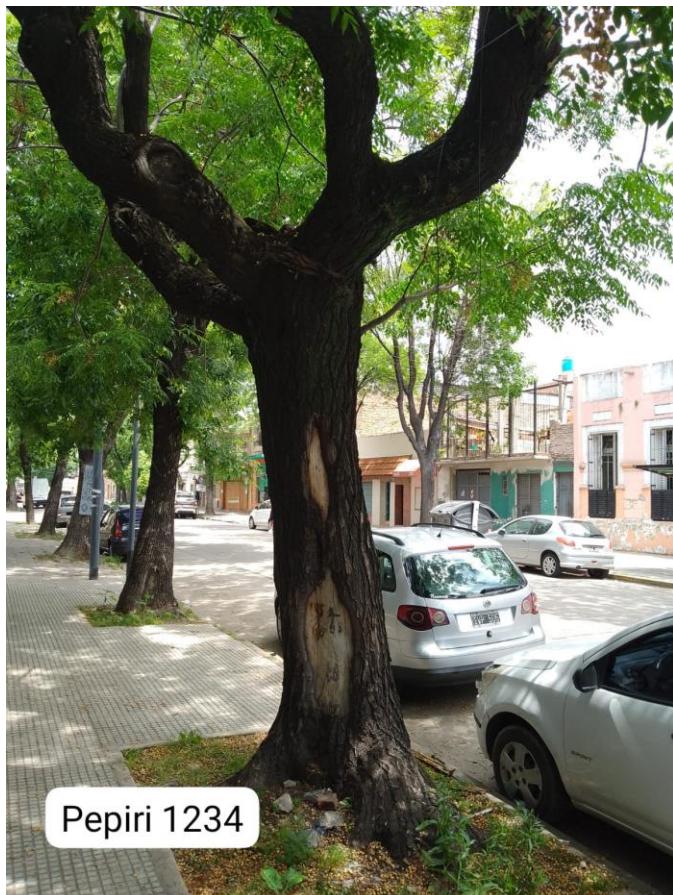
Calle: PEPIRI 1234

BASE Y AREA CENTRAL DEL TRONCO DESCORTEZADO CON PODREDUMBRE

PRIORIDAD: 2
RIESGO: 2

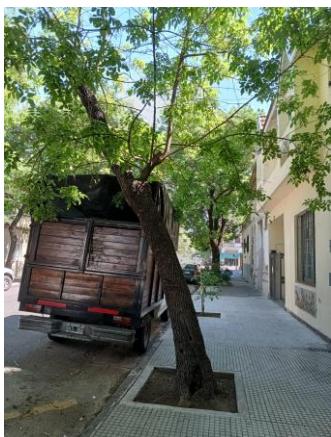
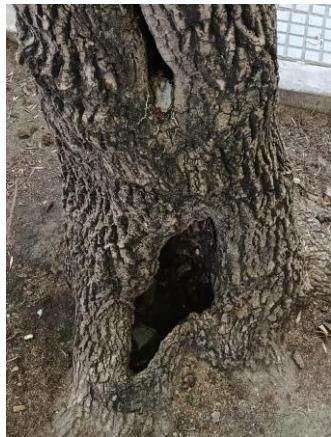
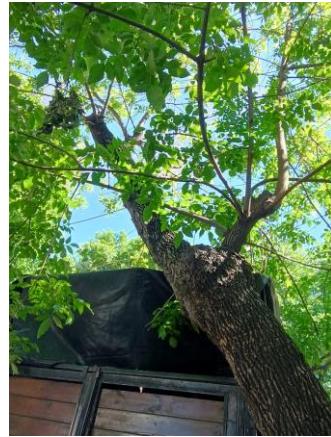
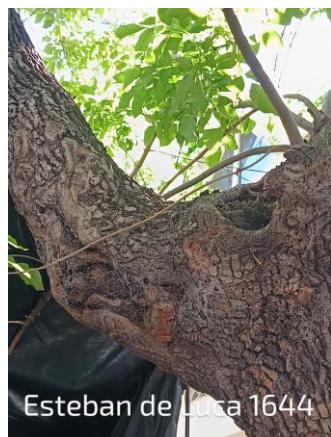
Calle: ESTEBAN DE LUCA 1644

Árbol con amplia cavidad en la base del tronco y cavidad en base de rama principal con podredumbre. Descopado con ramificaciones epicórmicas.

PRIORIDAD: 2
RIESGO: 2

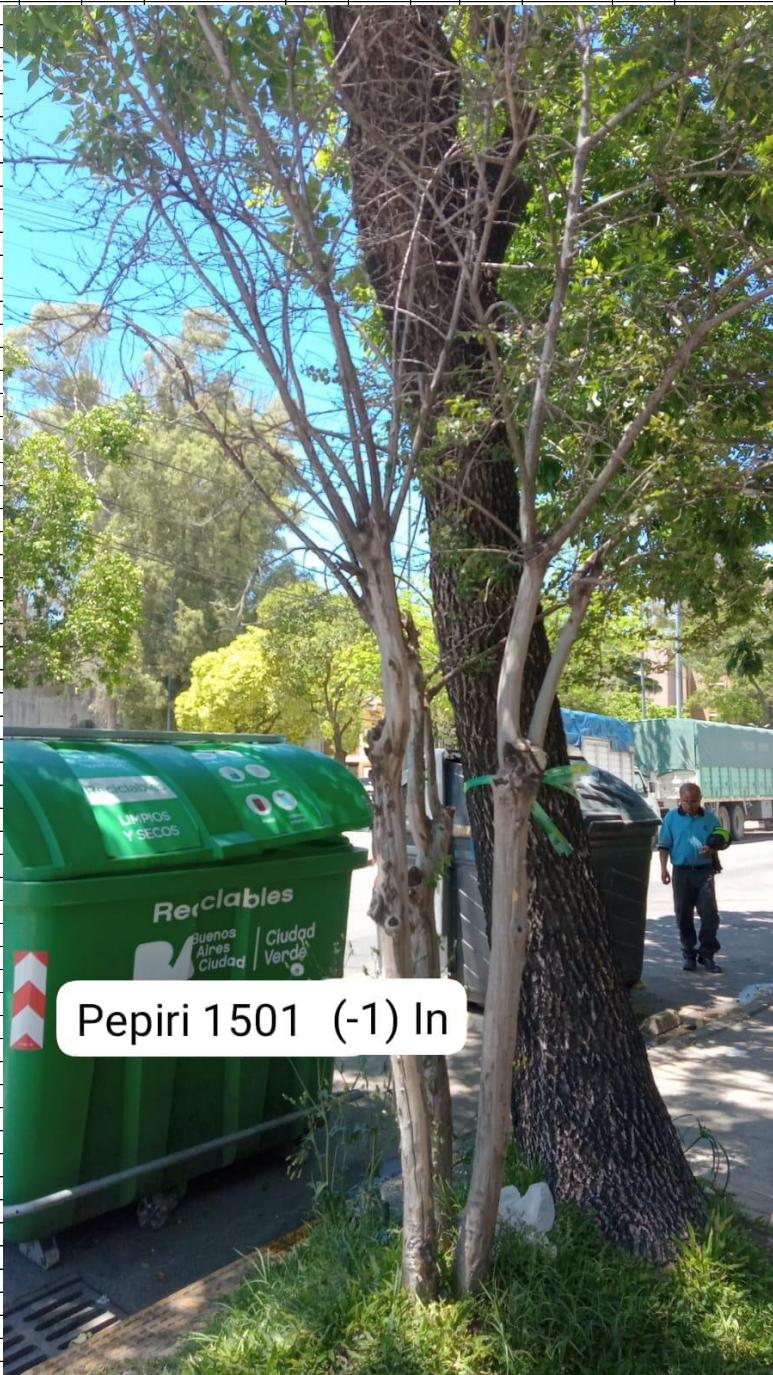
Pepiri 1501 (-1) In

El ejemplar emplazado en diha dirección esta completamente seco y presenta movimiento. Se resuelve bajo modalidad de Emergencia debido al peligro que

PRIORIDAD:	1
RIESGO:	1

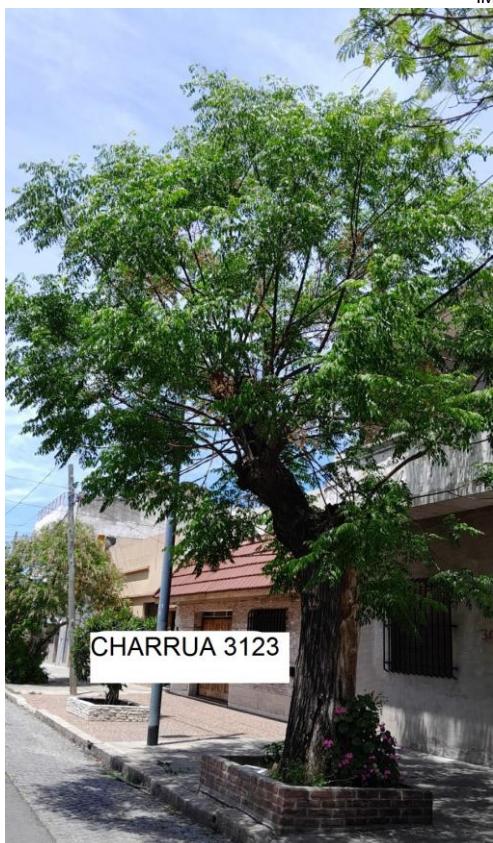
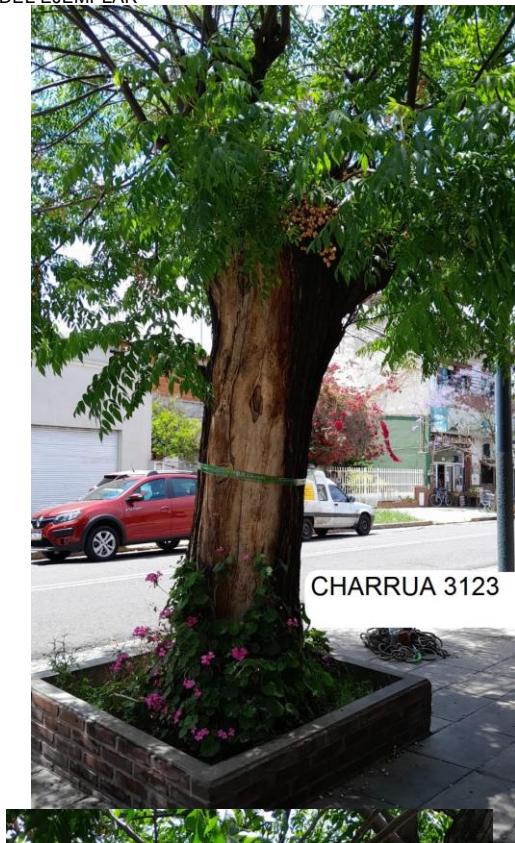
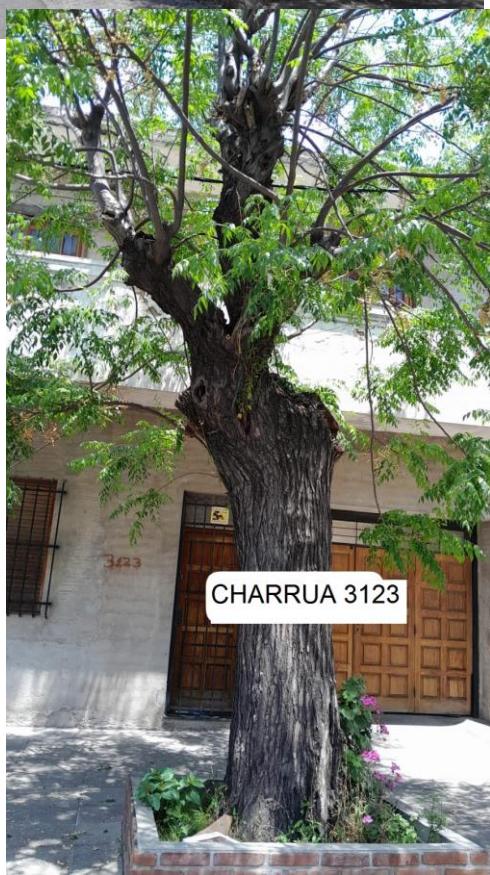
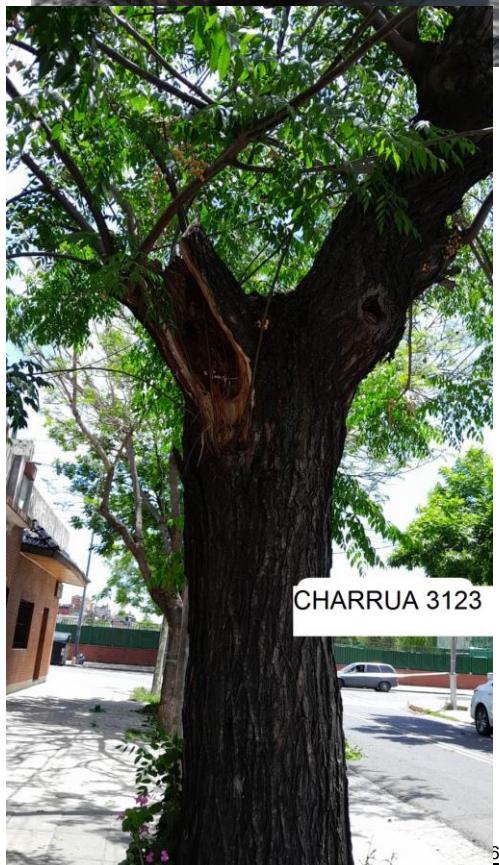
Calle: CHARRUA 3123

Cavidades en el fuste, descortezamiento y fisuras longitudinales.

PRIORIDAD: 2
RIESGO: 2

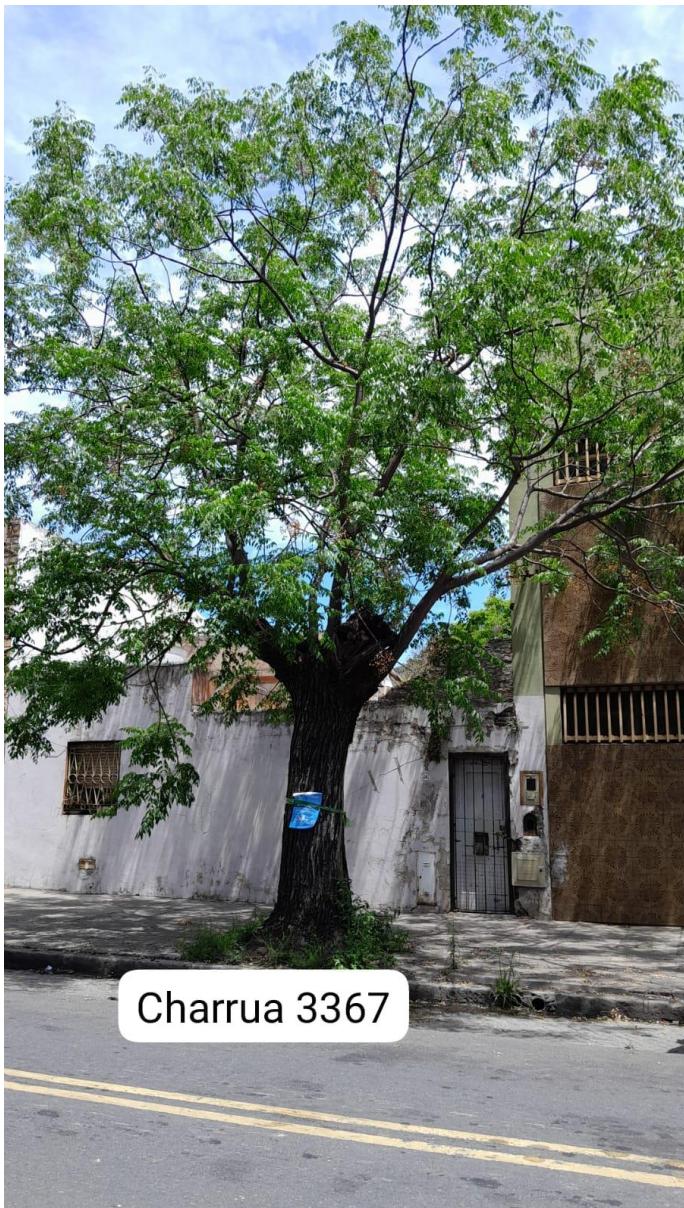
Calle: CHARRUA 3367

FISURA VERTICAL. DE 3M FUSTE AHUECADO. EN ZONA DE INSERCIÓN DE RAMA.

PRIORIDAD: 2
RIESGO: 2

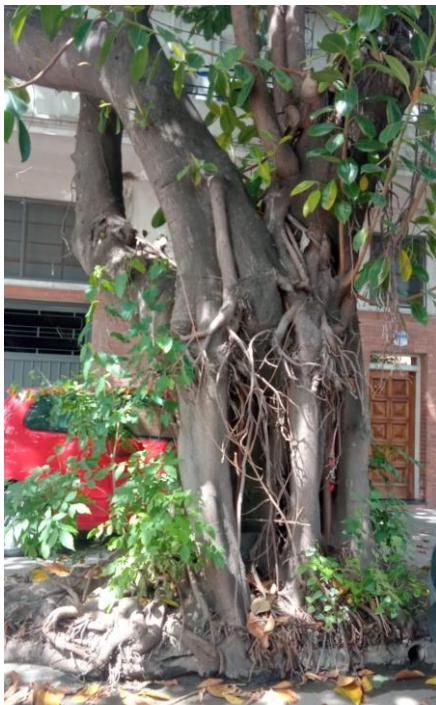
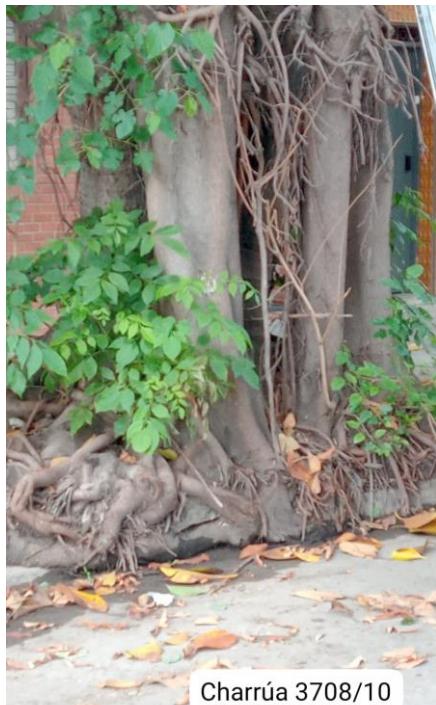
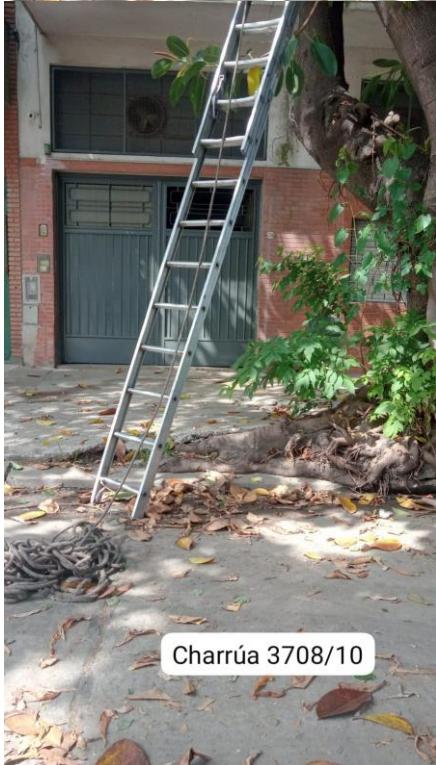
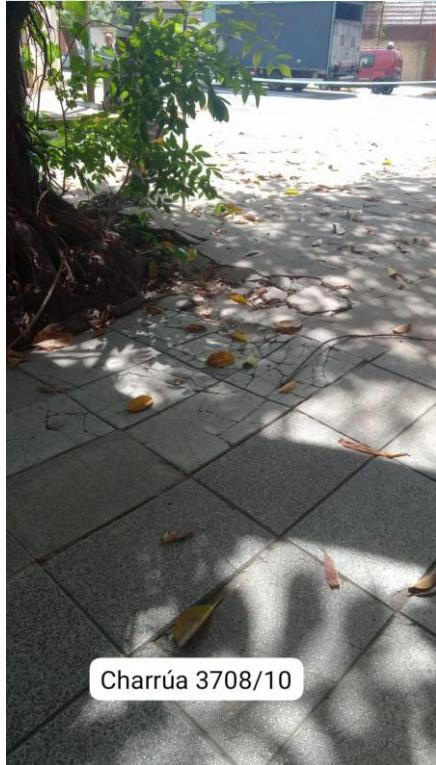
Calle: CHARRUA 3708//10

Árbol de dimensiones extralimitadas para el entorno en el que se encuentra, por lo cual sus raíces provocan daños tanto en la vereda como a la propiedad del frentista (levantamiento de baldosas del garage, obstrucción de caños pluviales, grietas). Así también parte del sistema radical cuyo desarrollo se da de forma superficial (típico de esta especie) provoca inconvenientes al frentista, ya que se encuentran invadiendo la línea de ingreso al garage (en este caso un corte de raíz en ese sector generaría riesgos en el anclaje restándole estabilidad a toda la estructura). Hacia el lado de la calle, tanto parte del tronco como las raíces están invadiendo la
