### Resolución Presidencia Junta Comuna

**Referencia:** RS N°2 Extracción de arbolado.-

# Planilla de Inspección de Árboles

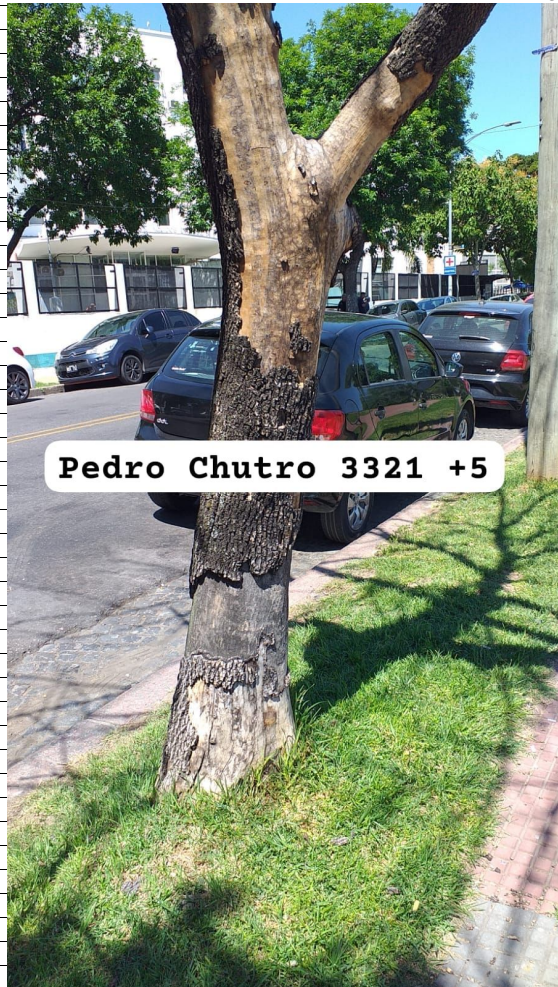
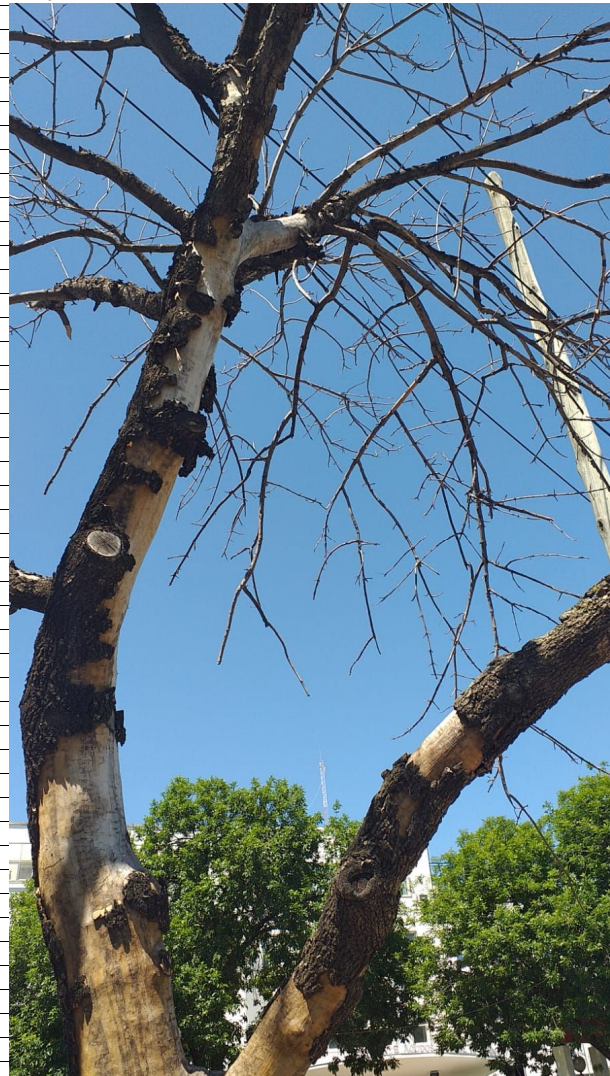
Calle: pedro chutro

el ejemplar descripto se encuentra seco, descortezado con problemas mecanicos en madera. Su peligrosidad en la via publica es elevada.

PRIORIDAD: 1 RIESGO: 1

A: OBJETIVOS DE LA PODA B: TIPOS DE PODA X C: EXTRACCIÓN F: NO REQUIERE TAREA

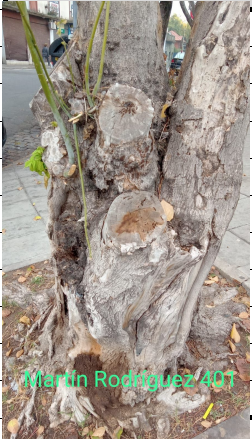
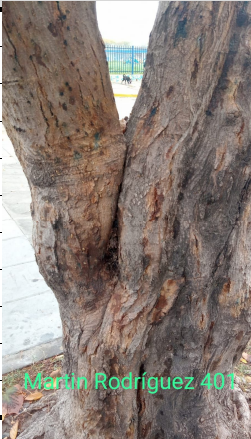
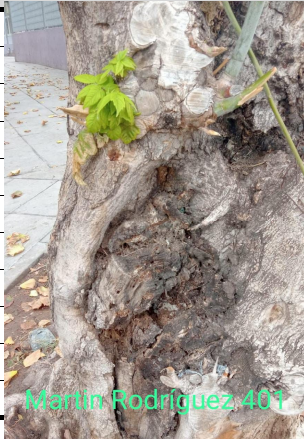
EJEMPLAR CON UNION DEBIL EN			
Martin Rodriguez 401	Martin Rodriguez 401	Martin Rodriguez 401

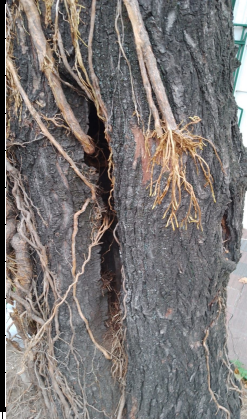
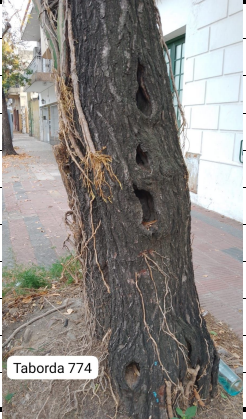
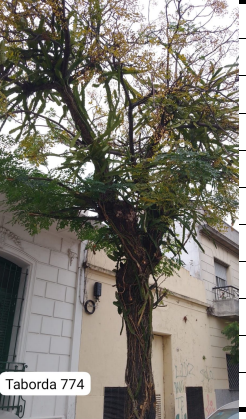
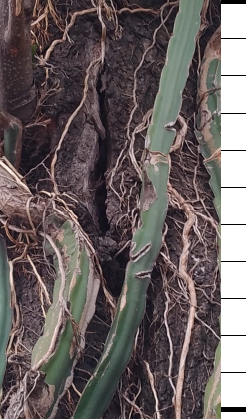
PROBABILIDAD DE FALLO	Improbable				POSIBILIDAD IMPACTO
		Probable				
		Posible				
		Inminente	X			
	CONSECUENCIAS	Insignificante				
		Menor				
		Significativa				
		Severa	X			
	ENCUADRE NORMATIVO					
	El árbol esté seco.					Para garantizar la seguridad
	Por su estado sanitario, fisiológico o por sus condiciones físicas no sea posible su recuperación.					
	Asimismo, en caso de ser técnicamente imposible practicar el trasplante, según lo dispuesto en el artículo 10 de la Ley 1733 de 2014, se podrá talar o extraer ejemplares sólo en las siguientes circunstancias.					
	Cuando impidan u obstaculicen el trazado o realización de obras públicas.					
	Por el trazado o mantenimiento de un servicio público.					
	Cuando se encuentre fuera de la línea de plantación respecto al resto de los árboles de la vereda.					
	Cuando por su localización resulte imposible ubicar las entradas de vehículos necesarias para el estacionamiento y carga y descarga dispuestos por el Código de Planeamiento Urbano para el uso de la vereda.

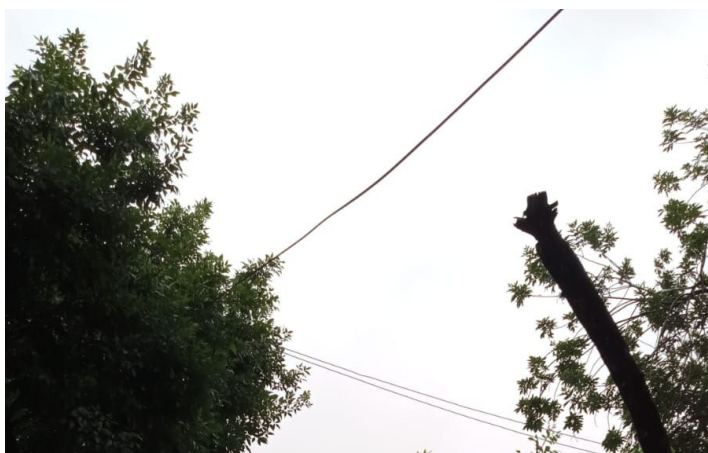
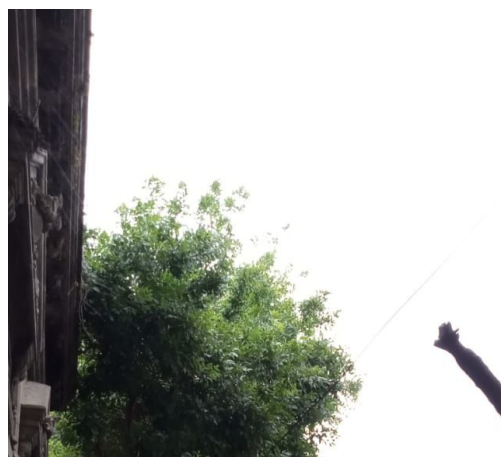
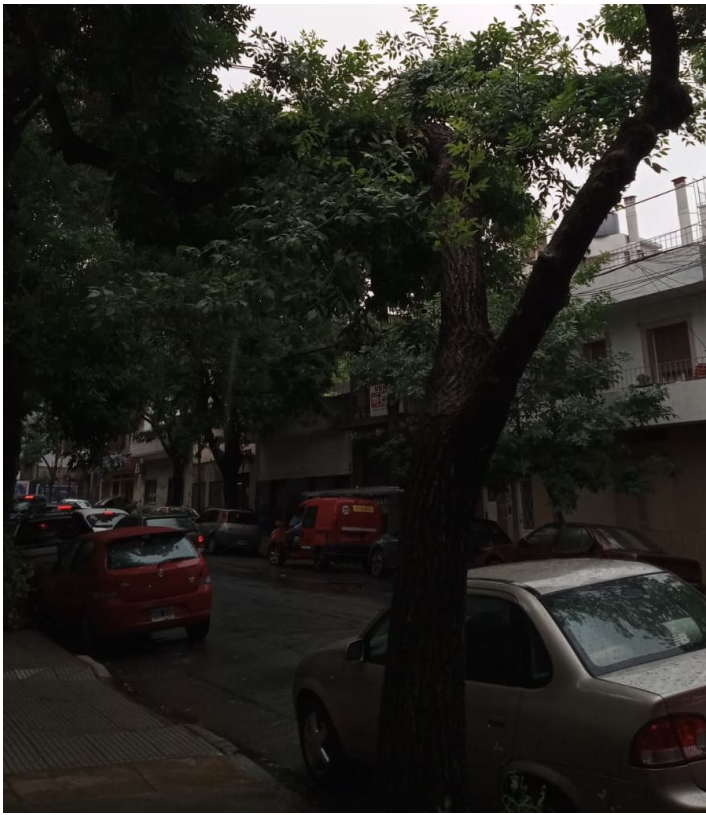
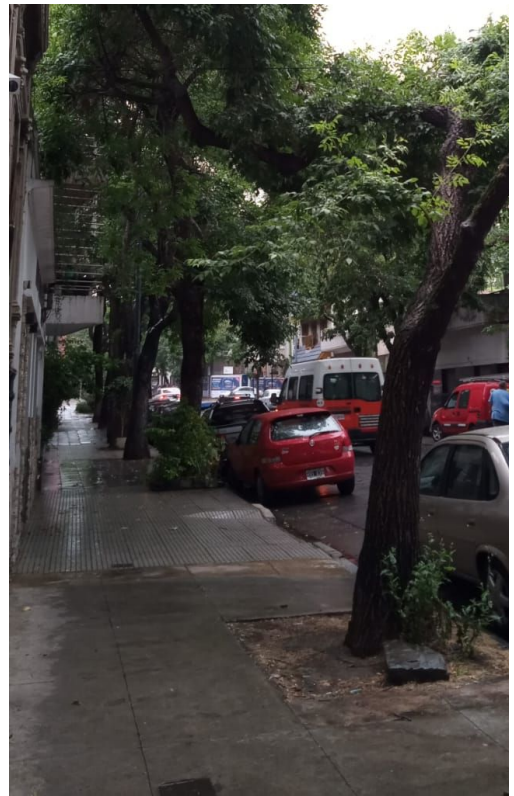
Calle: GENERAL URQUIZA 1922

PRIORIDAD:	1
RIESGO:	1

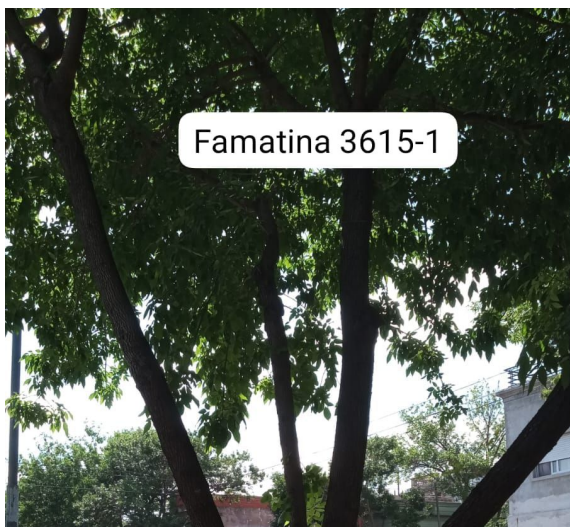
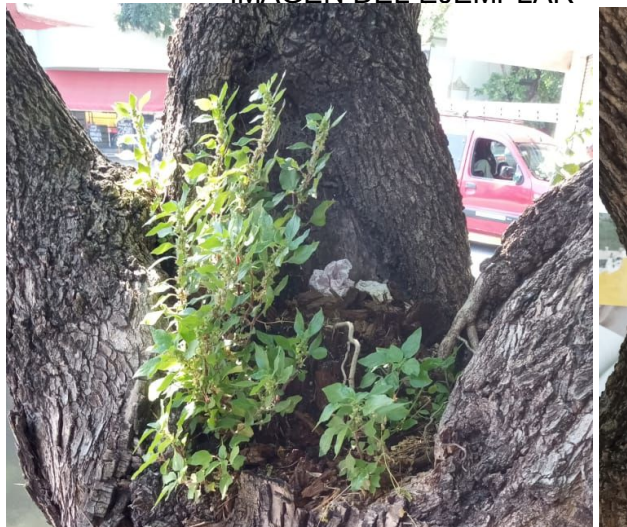
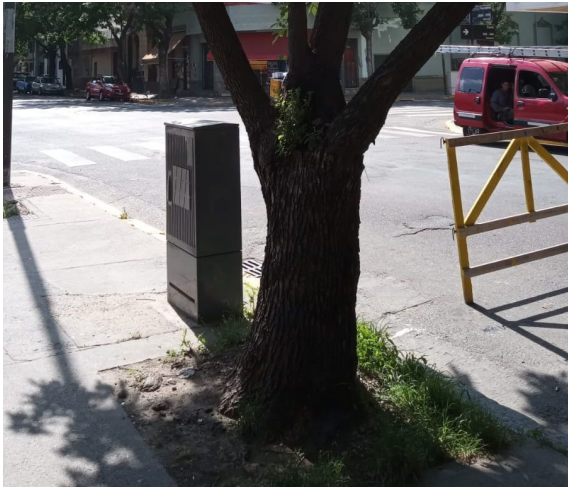
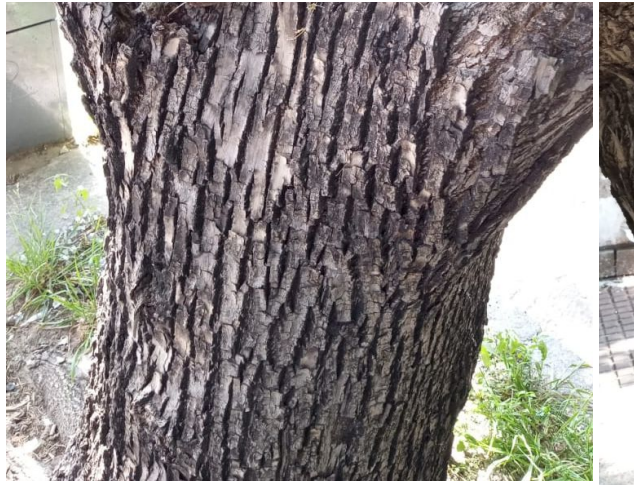
Calle: Famatina 3615 -1

PRIORIDAD:	1
RIESGO:	1

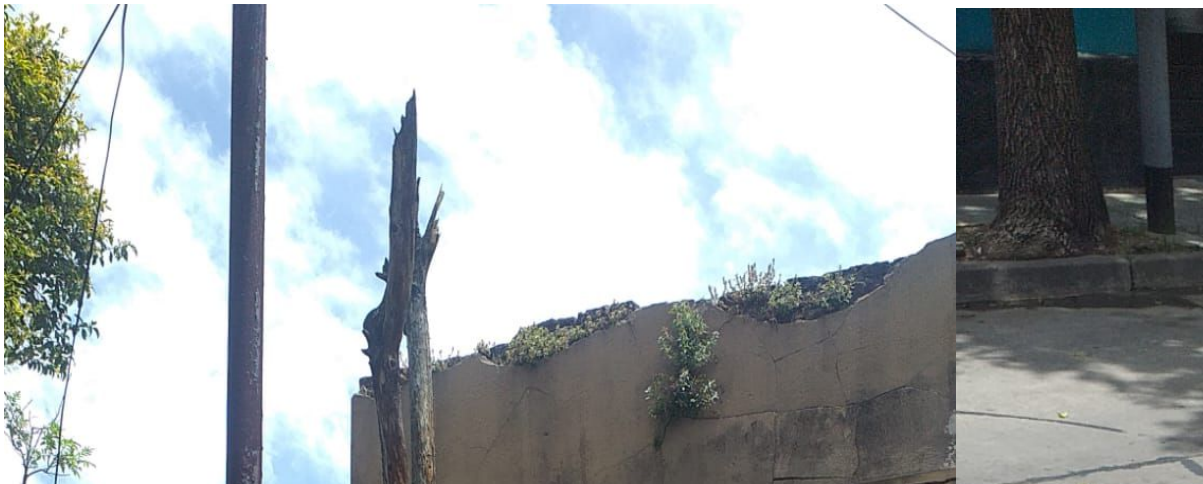
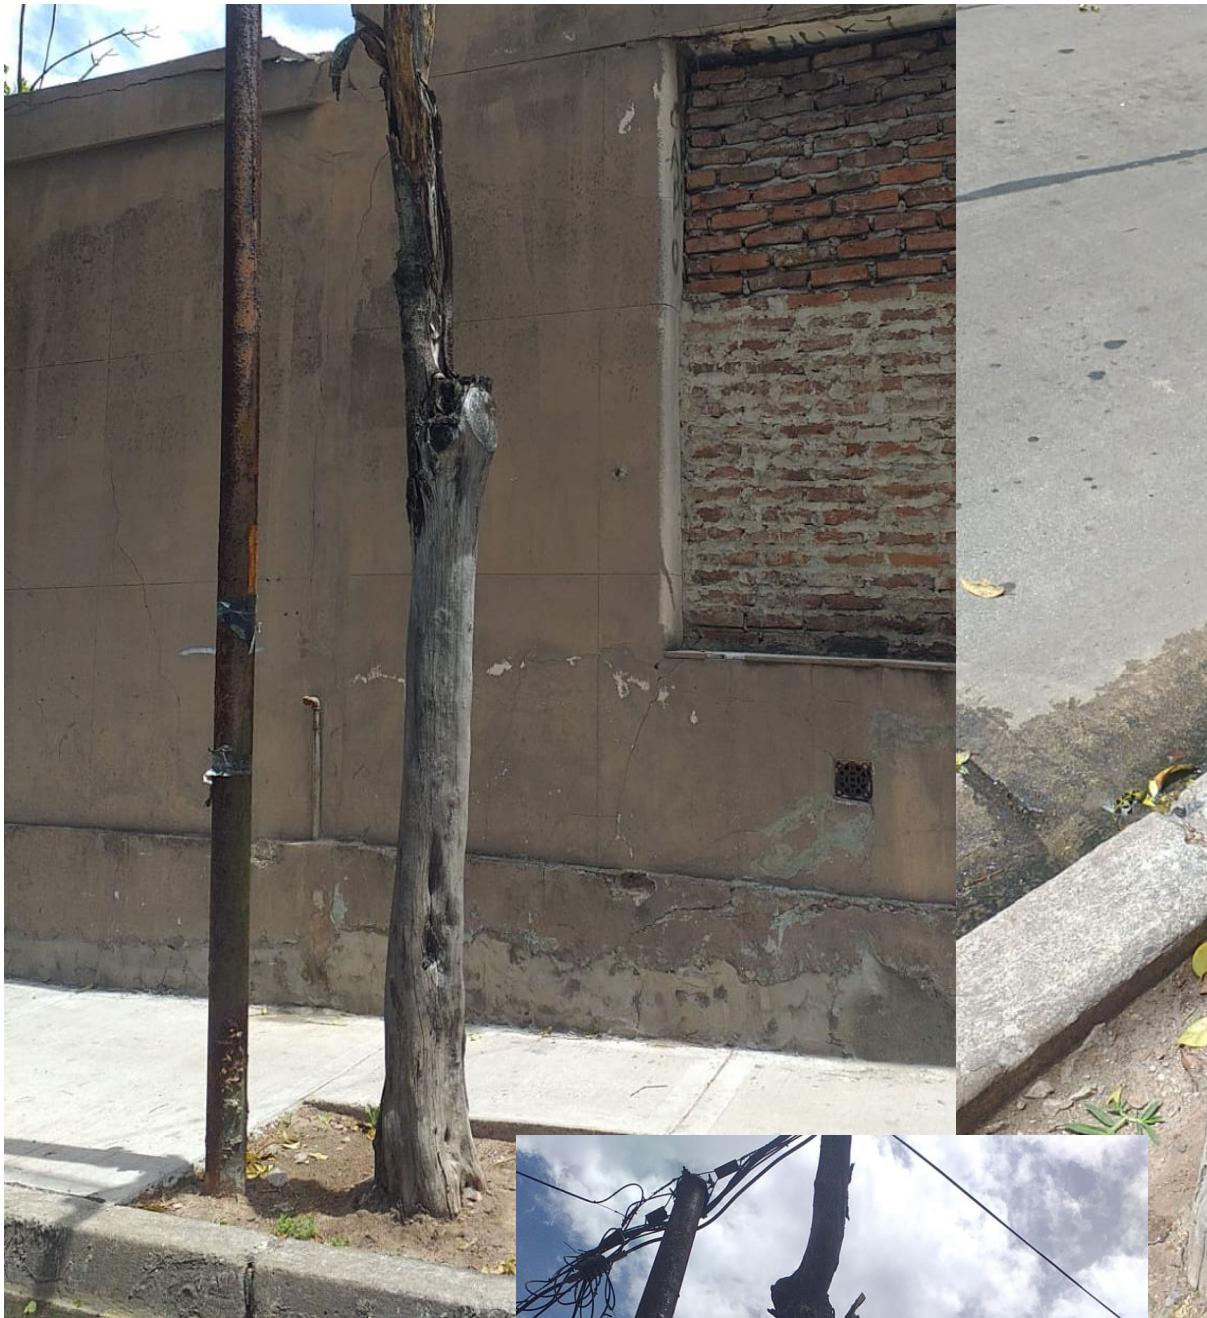
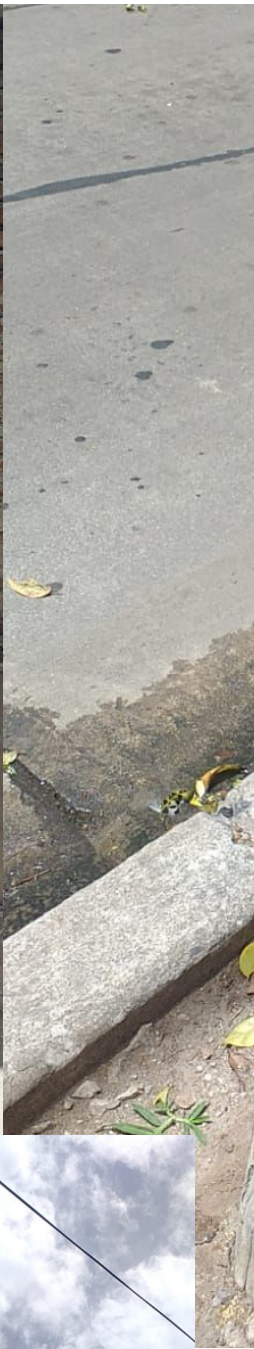
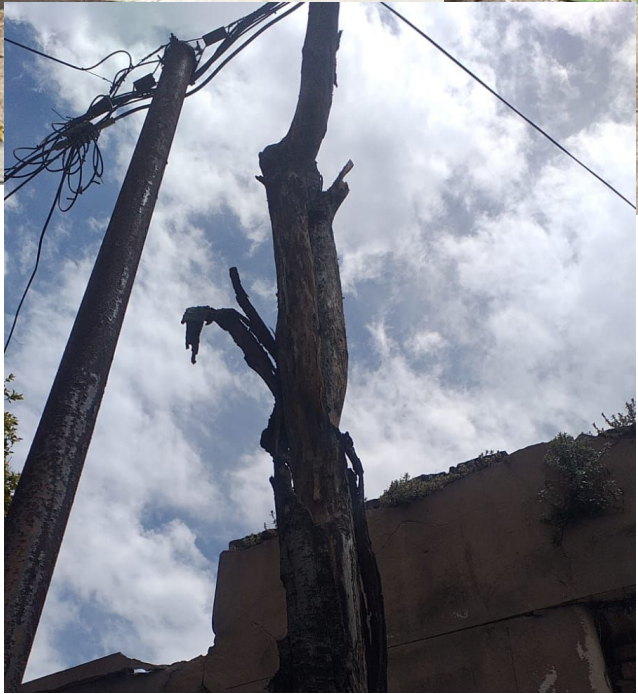
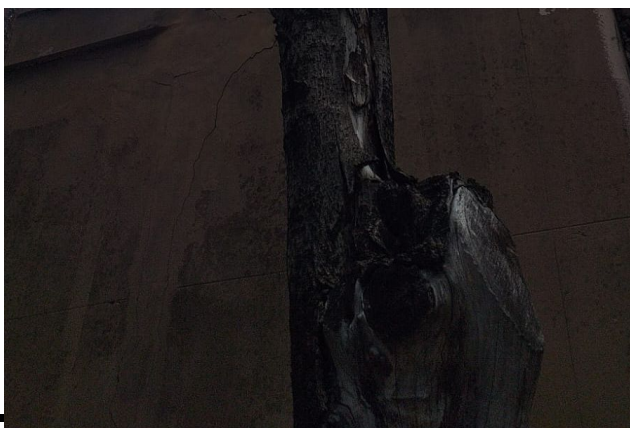
Calle: ARQUIMEDES 2389 +1

ENTO Y GRIETAS LONGITUDINALES EN EL FUSTE Y BASE.  
E TORMENTA.  
ENTERA DEBIDO A SU CERCANÍA CON EL POSTE.
