**Resolución Presidencia Junta Comuna**

**Número:** RS-2023-37313453-GCABA-COMUNA7

**Referencia:** EXTRACCIONES (RS 27)

## PLANILLA DE INSPECCIÓN DE ÁRBOLES

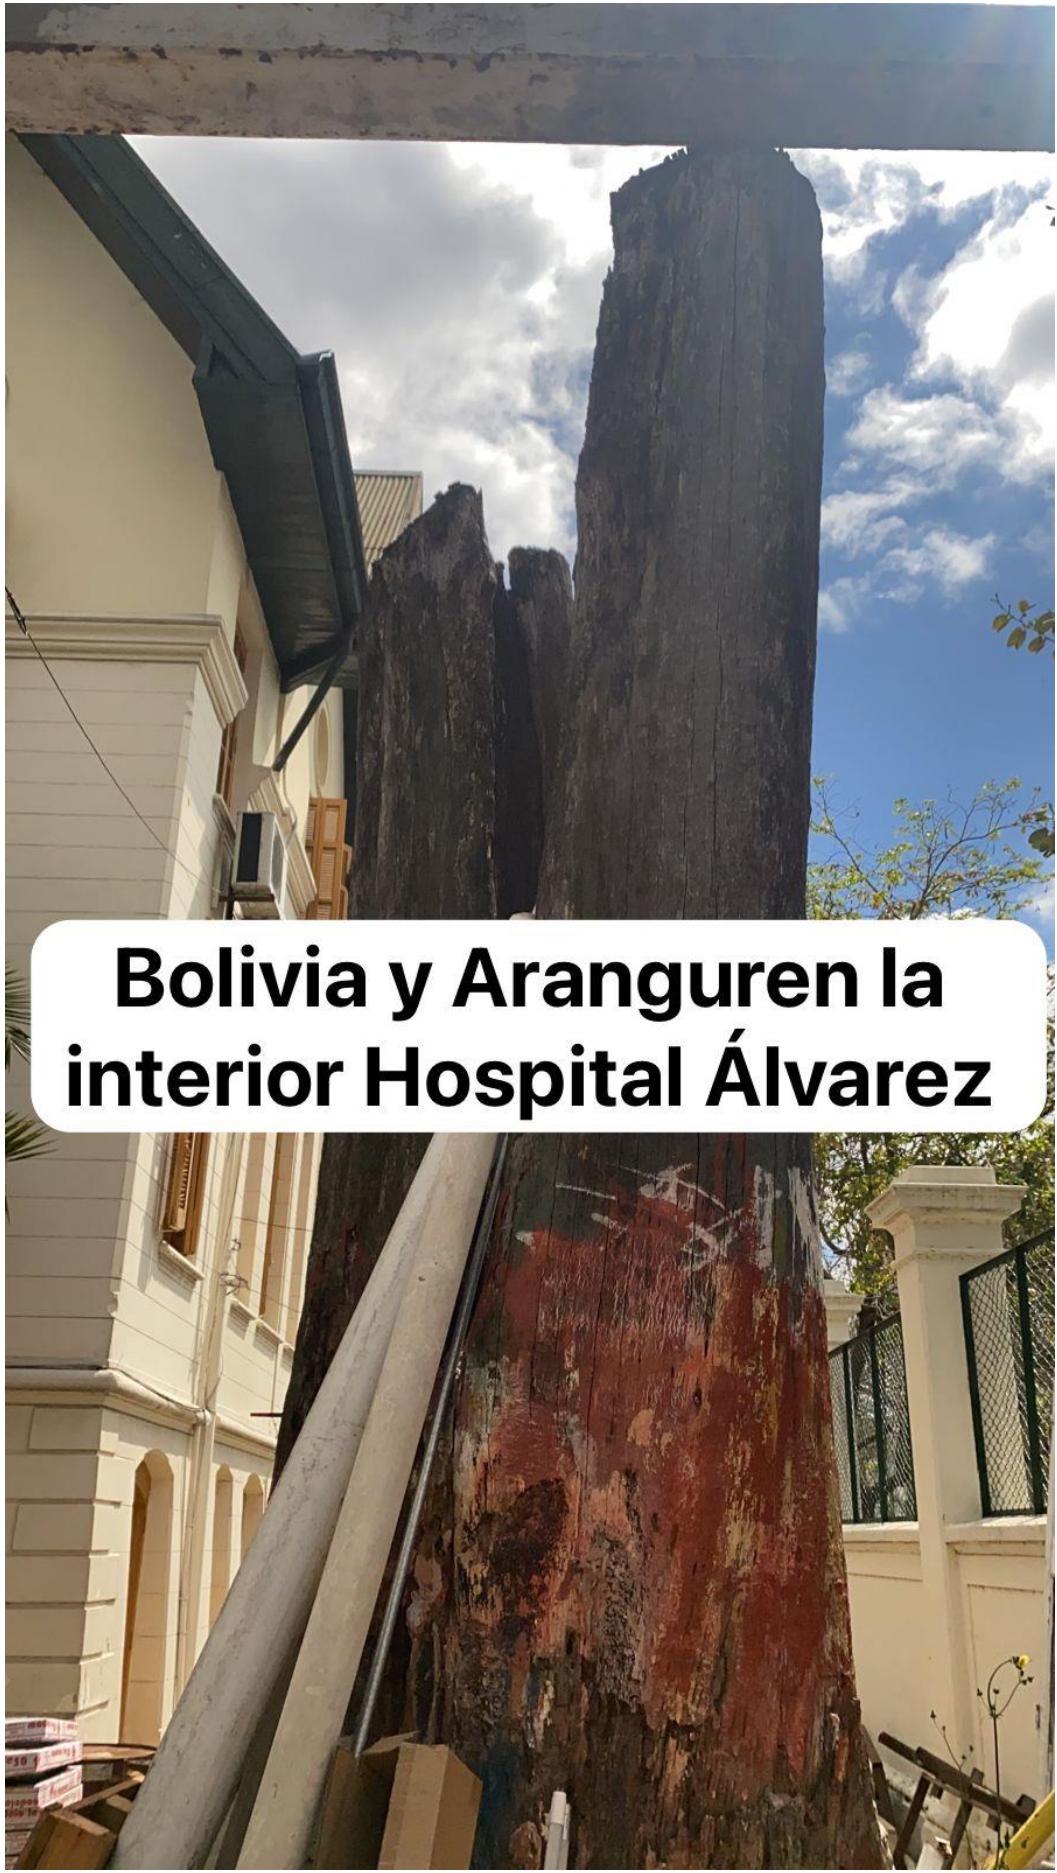
**Bolivia y Aranguren la  
interior Hospital Álvarez**

ÁRBOL SECO DESCOPADO - NO REVISTE  
PELIGRO INMINENTE - SE SOLICITA EXTRACCIÓN

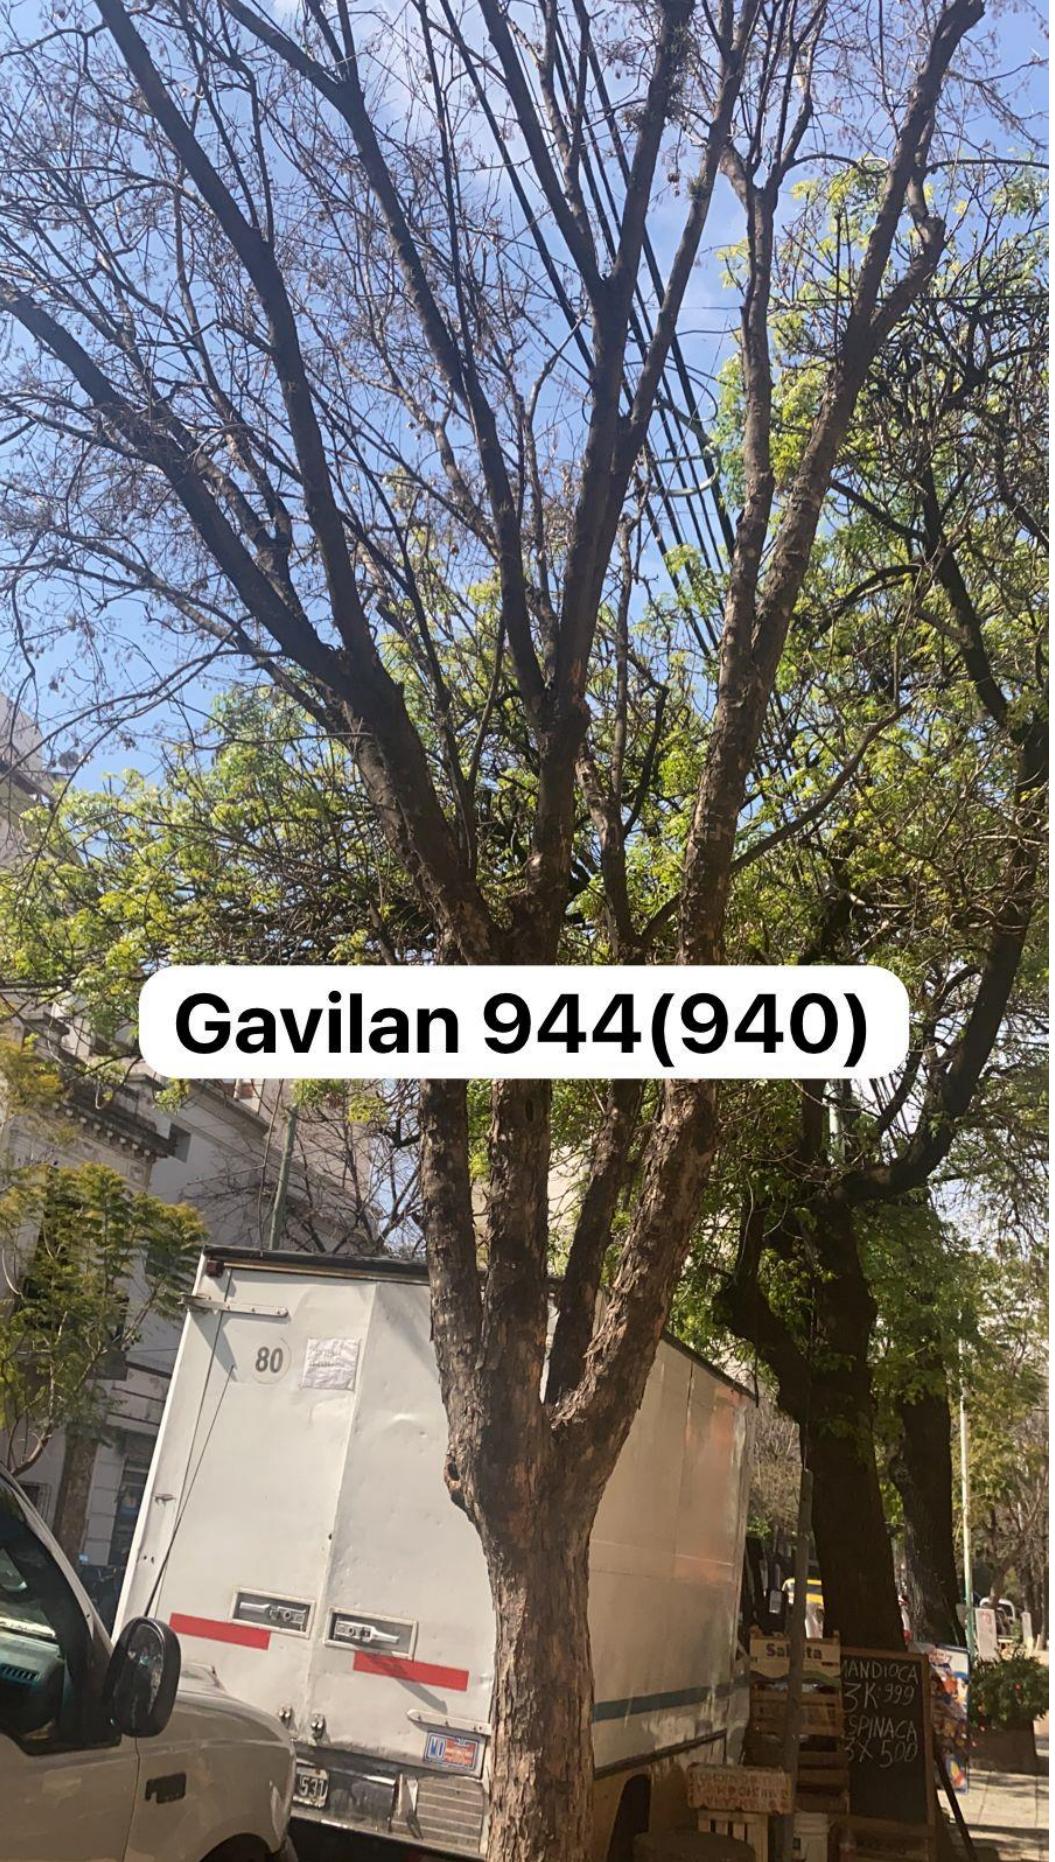
**Gavilan 944(940)**

Levanta vereda: m <sup>2</sup>			
RAMAS	Quebradas/Fisuradas		Codominancias	
	Secas/Secas en las puntas		Con mal ángulo de inserción	
	Con cavidades/Tumores o Cancros		Tocones	
	Bajas		Que invaden espacio aéreo	
	Excesivas/Cruzadas			
HOJAS	De coloración anormal	Síntomas de enfermedades		
	Con manchas foliares	Defoliación total / parcial		
	Con signos de insectos			
<i>Recomendaciones del Inspector:</i> SUPERFICIAL <input type="checkbox"/> PROFUNDA <input type="checkbox"/>				
A: Objetivos de poda: Red. Riesgo/ Eliminar interferencias/ Red. sombra/resistencia al viento/mejorar la estética				
B: Tipos de poda: Formación/ Limpieza/ Aclareo/ Refaldado/Reducción de copa/ Terciado/ Balanceo				
C: Extracción D: Tratamiento sanitario E: Trasplante F: Corte de raíces				
<i>Observaciones: ETAPA 940 - CORRESPONDE pedir 944</i>				
<i>ARBOL TOTALMENTE SECO -</i>				
<i>SE REQUIERE EXTRACCION PAR 2</i>				
<i>reducir riesgo a personas y cosas -</i>

<i>RIESGO: INTERMEDIO -</i>				
<i>LUEGO plantar jacaranda .</i>				
PRIORIDAD:				
Datos del Inspector:				
Nombre y Apellido		Firma	DNI	
Pons		J. Pons	14809428	
Impreso en la Imprenta del GCABA

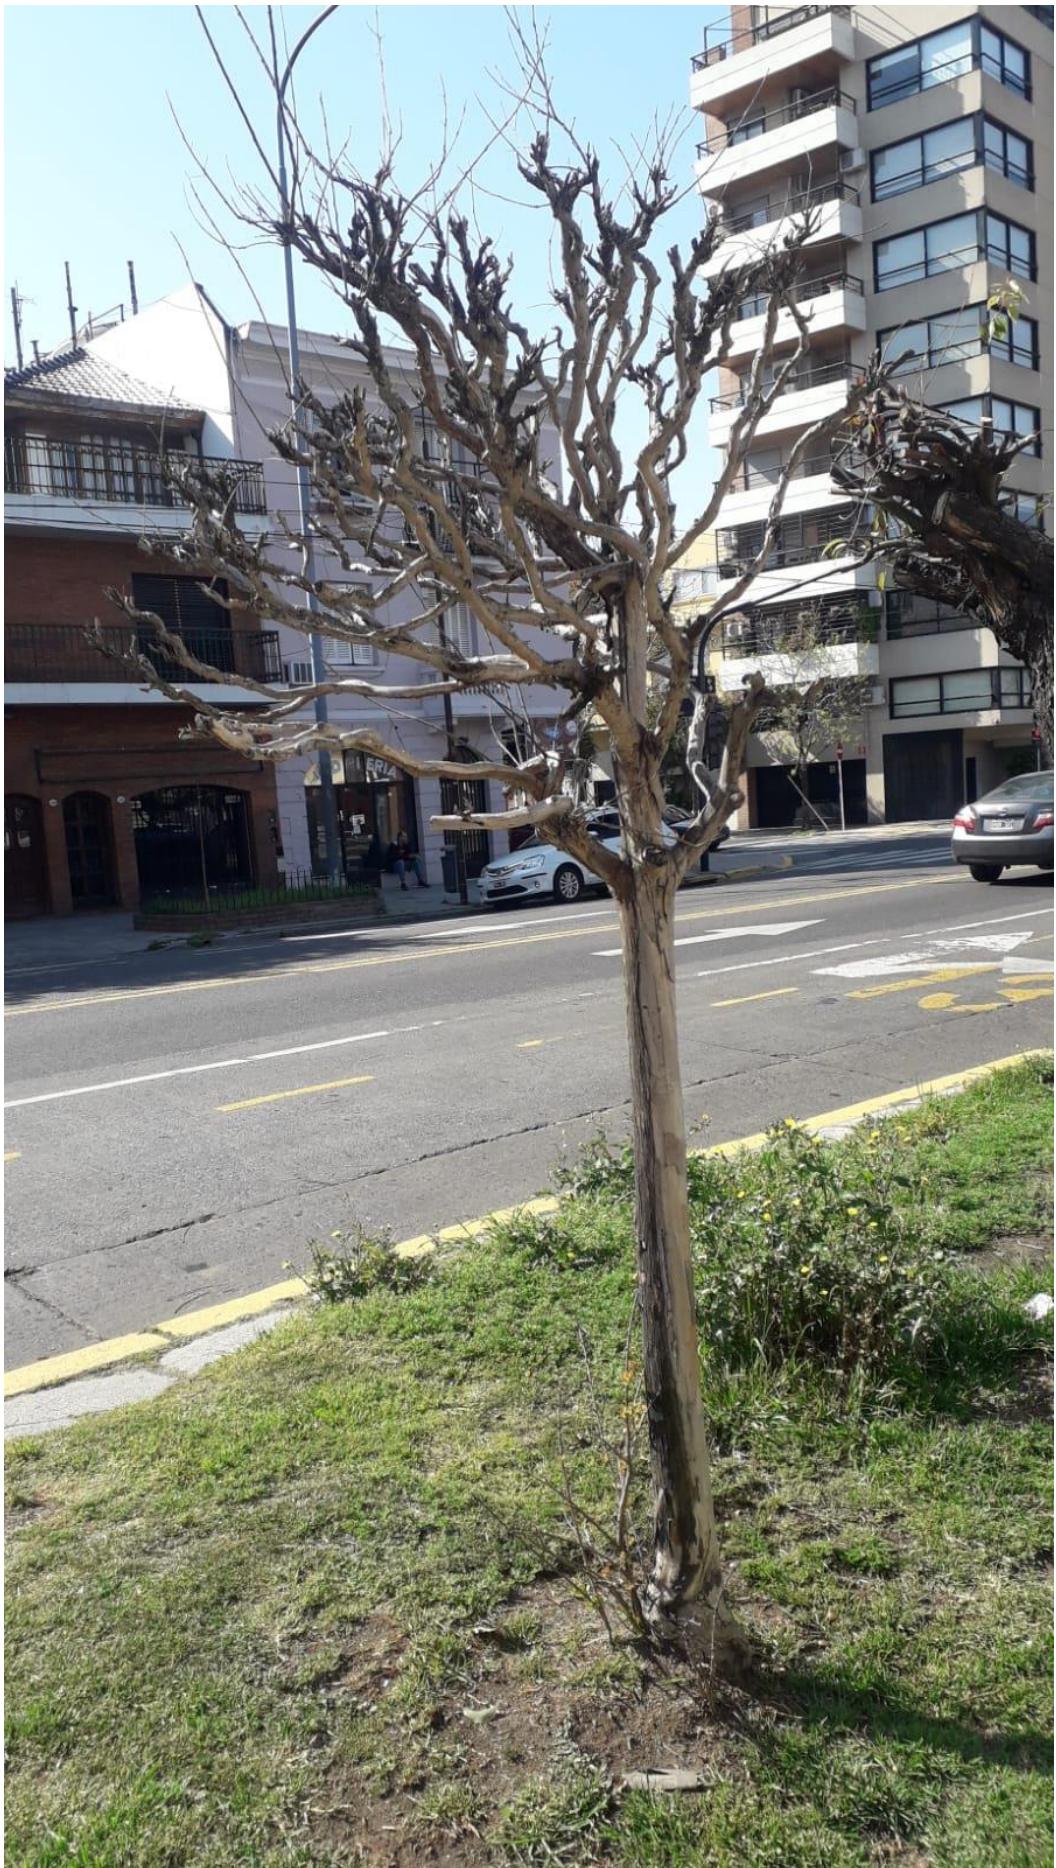
CALLE: José María Moreno N.º 1163 LA

EJEMPLAR COMPLETAMENTE SECO.

SE OBSERVA FUSTE DESCORTEZADO Y CON GRITAS

SE SOLICITA SU EXTRACCIÓN, DEJANDO LA PLANTEZA EN CONDICIONES PARA

PLANTACIÓN.

ESPECIE SEGÚN PLAN MAESTRO: Jacaranda mimosaefolia (PLANTACIÓN)

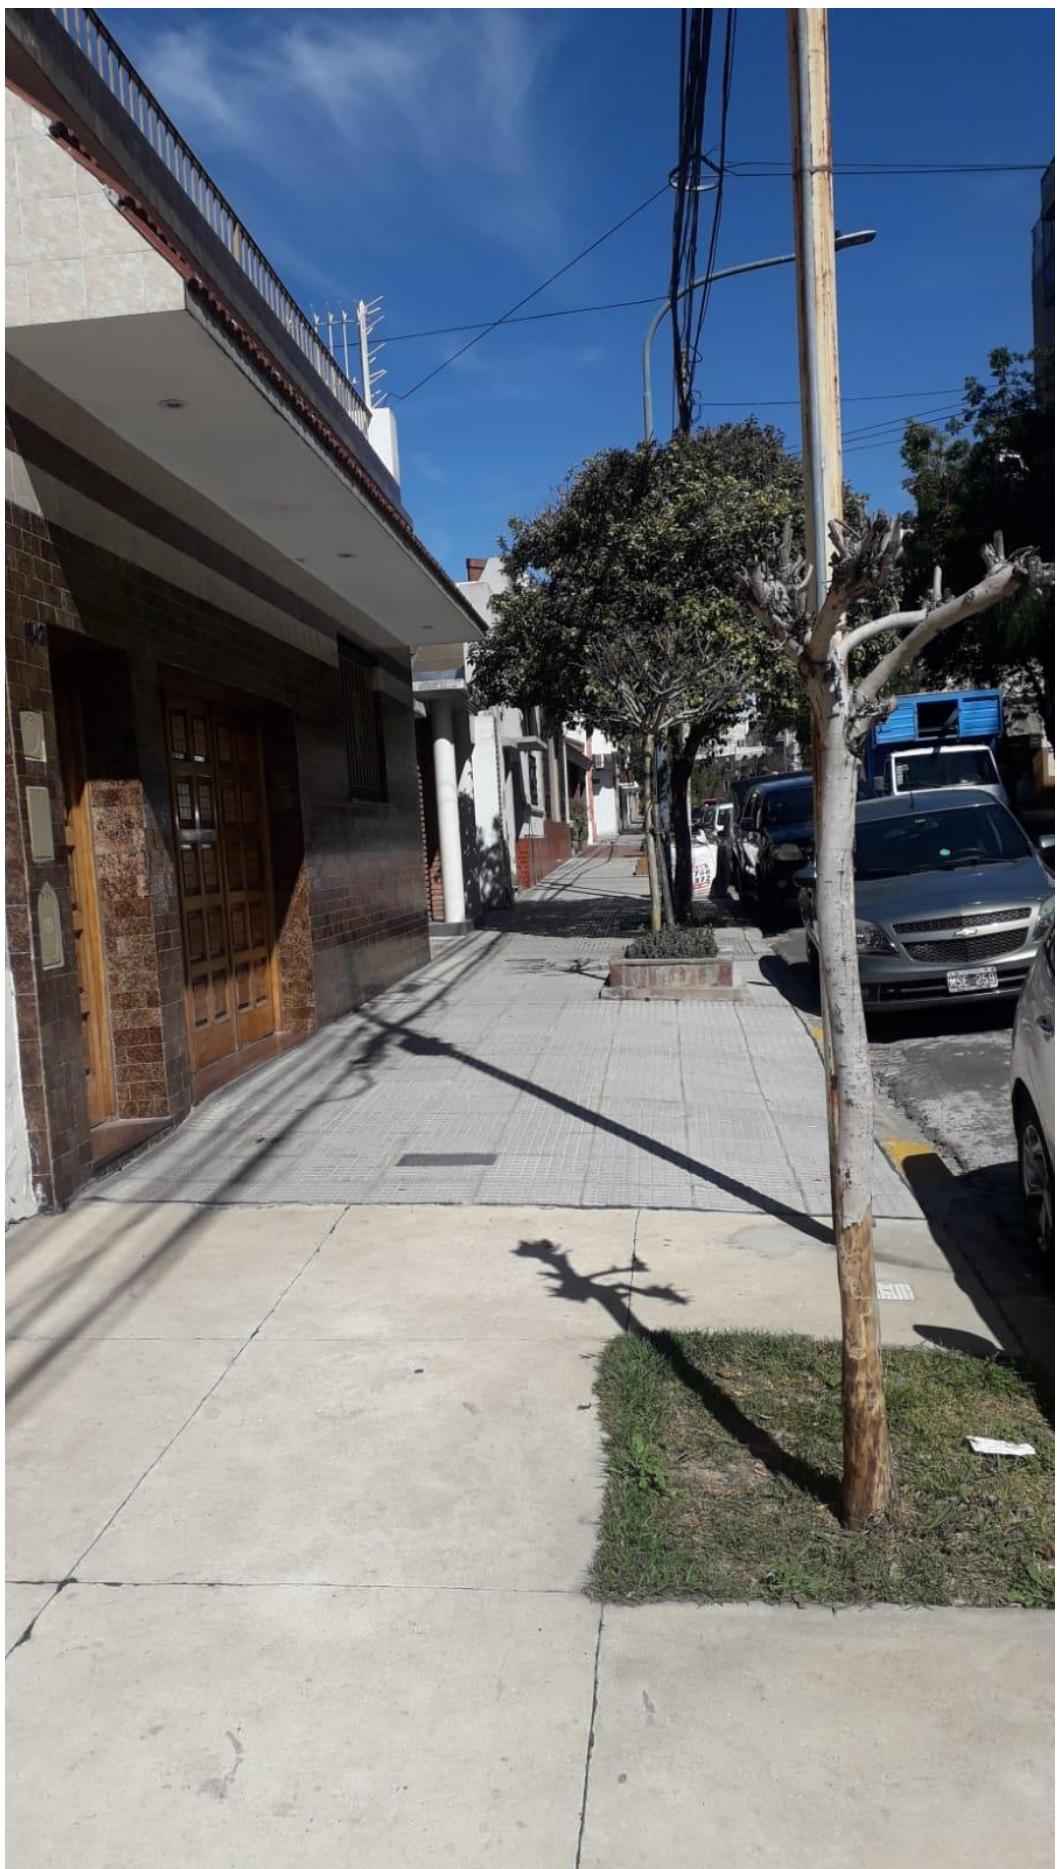
CALLE SANTANDER N° 1634

EJEMPLAR COMPLETAMENTE SECO. PRESENTA FUSTE DESCORTEZADO, CON GRIETAS Y DESCOPADO.

SE SOLICITA SU EXTRACCIÓN Y DEjar PLANTERA EN CONDICIONES PARA PLANTACIÓN.

CORREDOR DE ESPECIE SEGÚN PLAN MAESTRO : Jacaranda mimosifolia

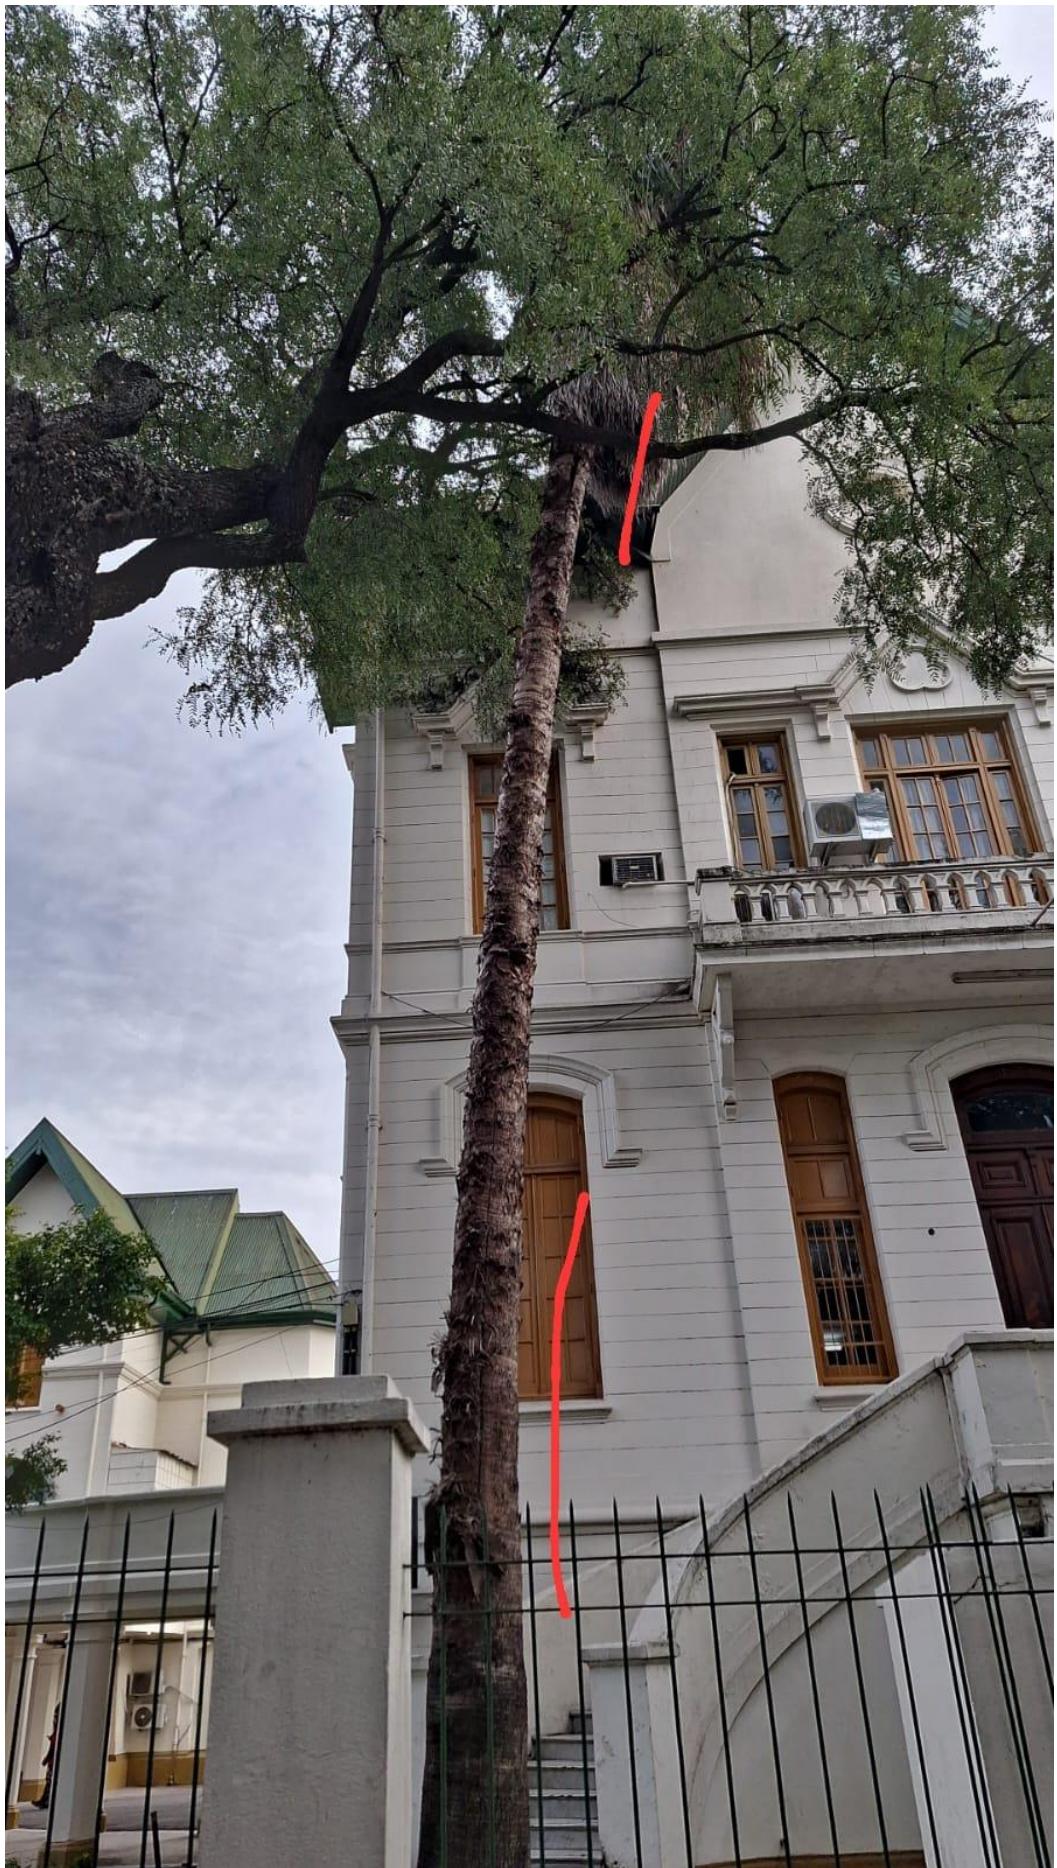
CALLE ARANGUREN N° 2650

AL MOMENTO DE LA INSPECCIÓN SE ENCUENTRA AL ÁRBOL CON UNA  
FRIETA LONGITUDINAL EN CASI TODA SU ALTURA DEBIDA AL  
VUELO DEL EXEMPLAR DE LA CALLE.

LA PALMERA SE ENCUENTRA DENTRO DEL HOSPITAL.  
ZONA DE USO ALTA.

SE SOLICITA SU EXTRACCIÓN

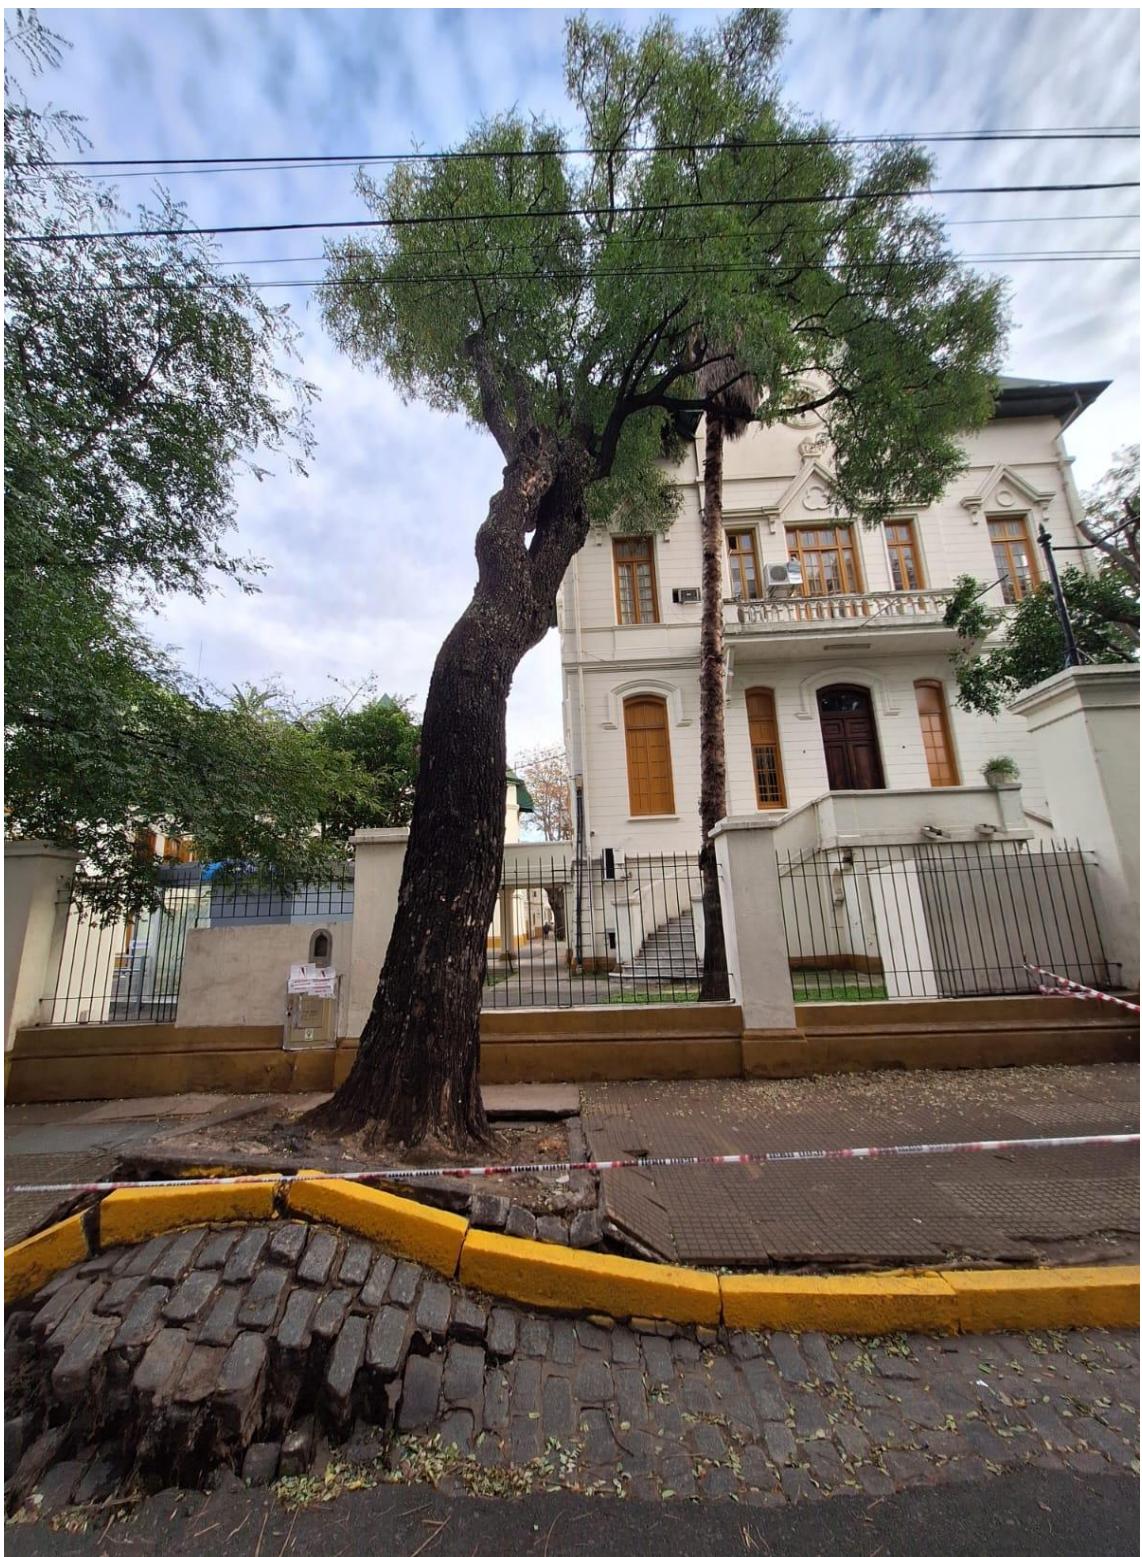
RAMAS	Levanta vereda: m <sup>2</sup>			
	Quebradas/ Fisuradas		Codominancias	
	Secas/ Secas en las puntas		Con mal ángulo de inserción	
	Con cavidades/ Tumores o Cancros		Tocones	
Bajas		Que invaden espacio aéreo		
Excesivas/ Cruzadas				
HOJAS	De coloración anormal		Síntomas de enfermedades	
	Con manchas foliares		Defoliación total / parcial	
	Con signos de insectos			
<b>Recomendaciones del inspector:</b> SUPERFICIAL <input type="checkbox"/> PROFUNDA <input type="checkbox"/> A: Objetivos de poda: Red. Riesgo / Eliminar interferencias / Red. sombra / resistencia al viento / mejorar la estética B: Tipos de poda: Formación / Limpieza / Aclareo / Refaldado / Reducción de copa / Terciado / Balanceo C: Extracción D: Tratamiento sanitario E: Trasplante F: Corte de raíces <b>Observaciones:</b> AL MOMENTO DE LA INSPECCIÓN SE ENCONTRÓ AL EJEMPLAR VOLCAZO SOBRE EL HOSPITAL, ESTABA APOYADO SOBRE UNA PALMERA Y LA PAREJADA DEL EDIFICIO, ENCONTRANDOSE LA VEREDA Y CALLE LEVANTADAS POR LAS RAÍCES A CAUSA DEL VUELCO. ZONA DE USO ALTA, PARADA DE COLECTIVO PROXIMA AL EJEMPLAR Y ENTRADA AL HOSPITAL. SE SOLICITA SU IMMEDIATA EXTRACCIÓN

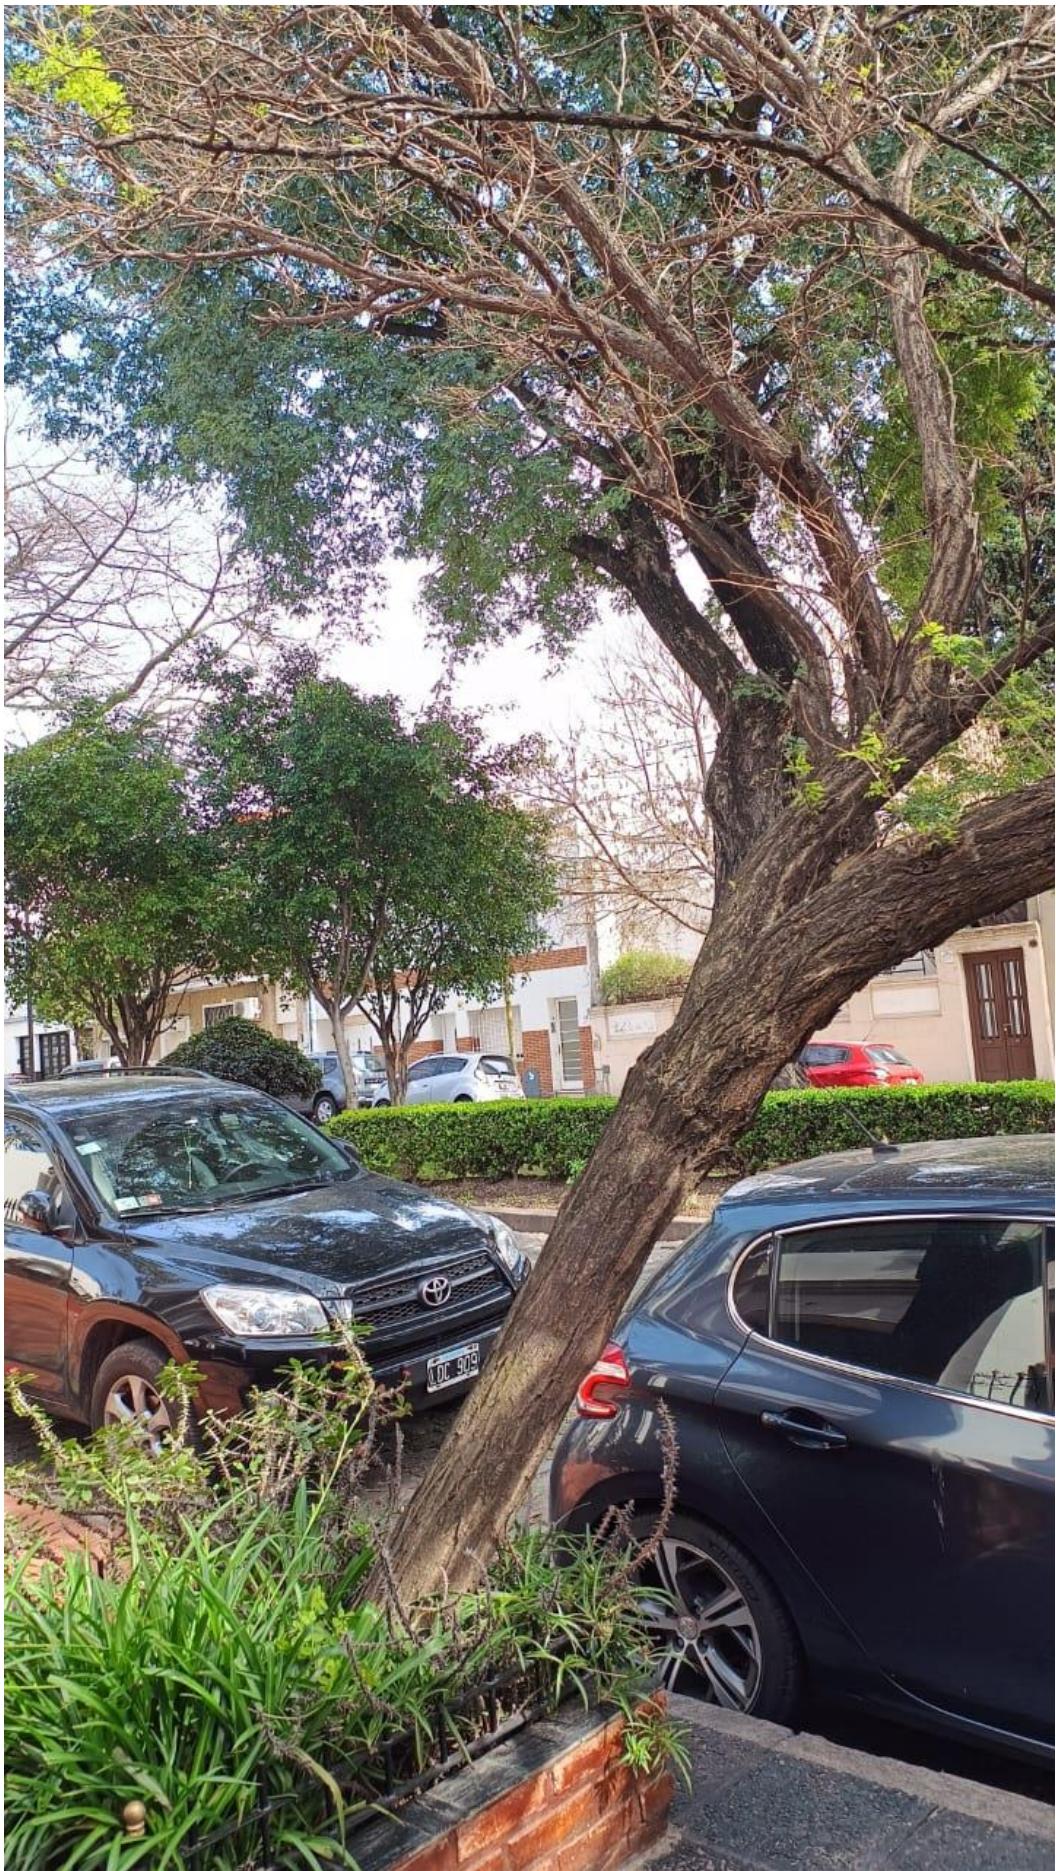
CALLE **BILBAO** N° **3224**ESPECIE BOTÁNICA **Robinia sp.**ÁRBOL SECO  ÁRBOL SEMISECO

EXEMPLAR VITAL INCLINADO POR CHOQUE DE CAÑÓN, CON FRIETA/BAJADURA EN BASE DEL FUSTE.

DEBIDO A SU DÉBIL ESTABILIDAD SE SOLICITA SU EXTRACCIÓN PARA EVITAR DAÑOS A PERSONAS Y/O BIENES.  
DEJAR PLANTERA EN CONDICIONES.

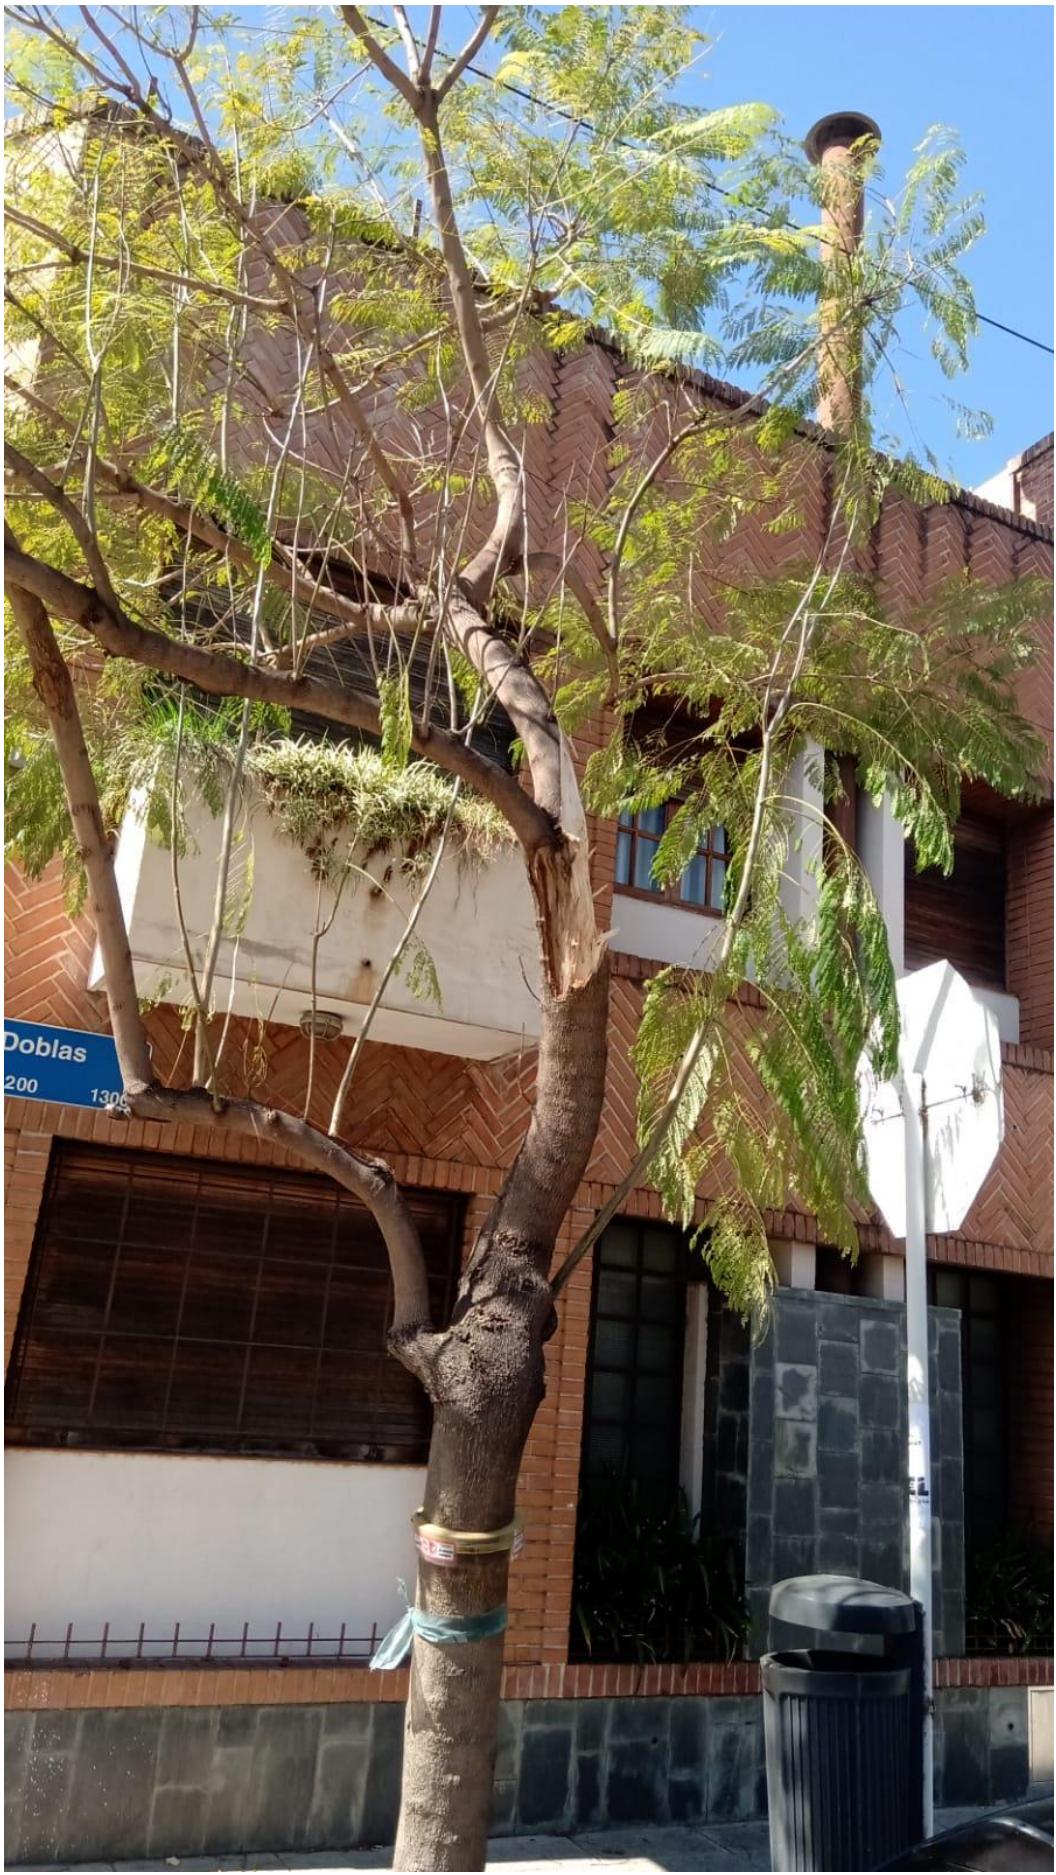
RAMAS	Quebradas/ Fisuradas		Codominancias		
	Secas/ Secas en las puntas		Con mal ángulo de inserción		
	Con cavidades/ Tumores o Cancros		Tocones		
Bajas			Que invaden espacio aéreo		
HOJAS	De coloración anormal	Síntomas de enfermedades			
	Con manchas foliares	Defoliación total / parcial			
	Con signos de insectos				
<b>Recomendaciones del inspector:</b> SUPERFICIAL <input type="checkbox"/> PROFUNDA <input type="checkbox"/>					
<b>A:</b> Objetivos de poda: Red. Riesgo / Eliminar interferencias / Red. sombra / resistencia al viento / mejorar la estética <b>B:</b> Tipos de poda: Formación / Limpieza / Aclarado / Refaldado / Reducción de copa / Terciado / Balanceo <b>C:</b> Extracción <b>D:</b> Tratamiento sanitario <b>E:</b> Trasplante <b>F:</b> Corte de raíces					
<b>Observaciones:</b> <i>Se observa ejemplar con un quiebre en el fuste se ve daño en el tronco y quedando el mismo severamente afectado con el 50% de la circunferencia comprometida. Se solicita su extracción a fin de garantizar la seguridad de los pasantes y bieles cercanos.</i>

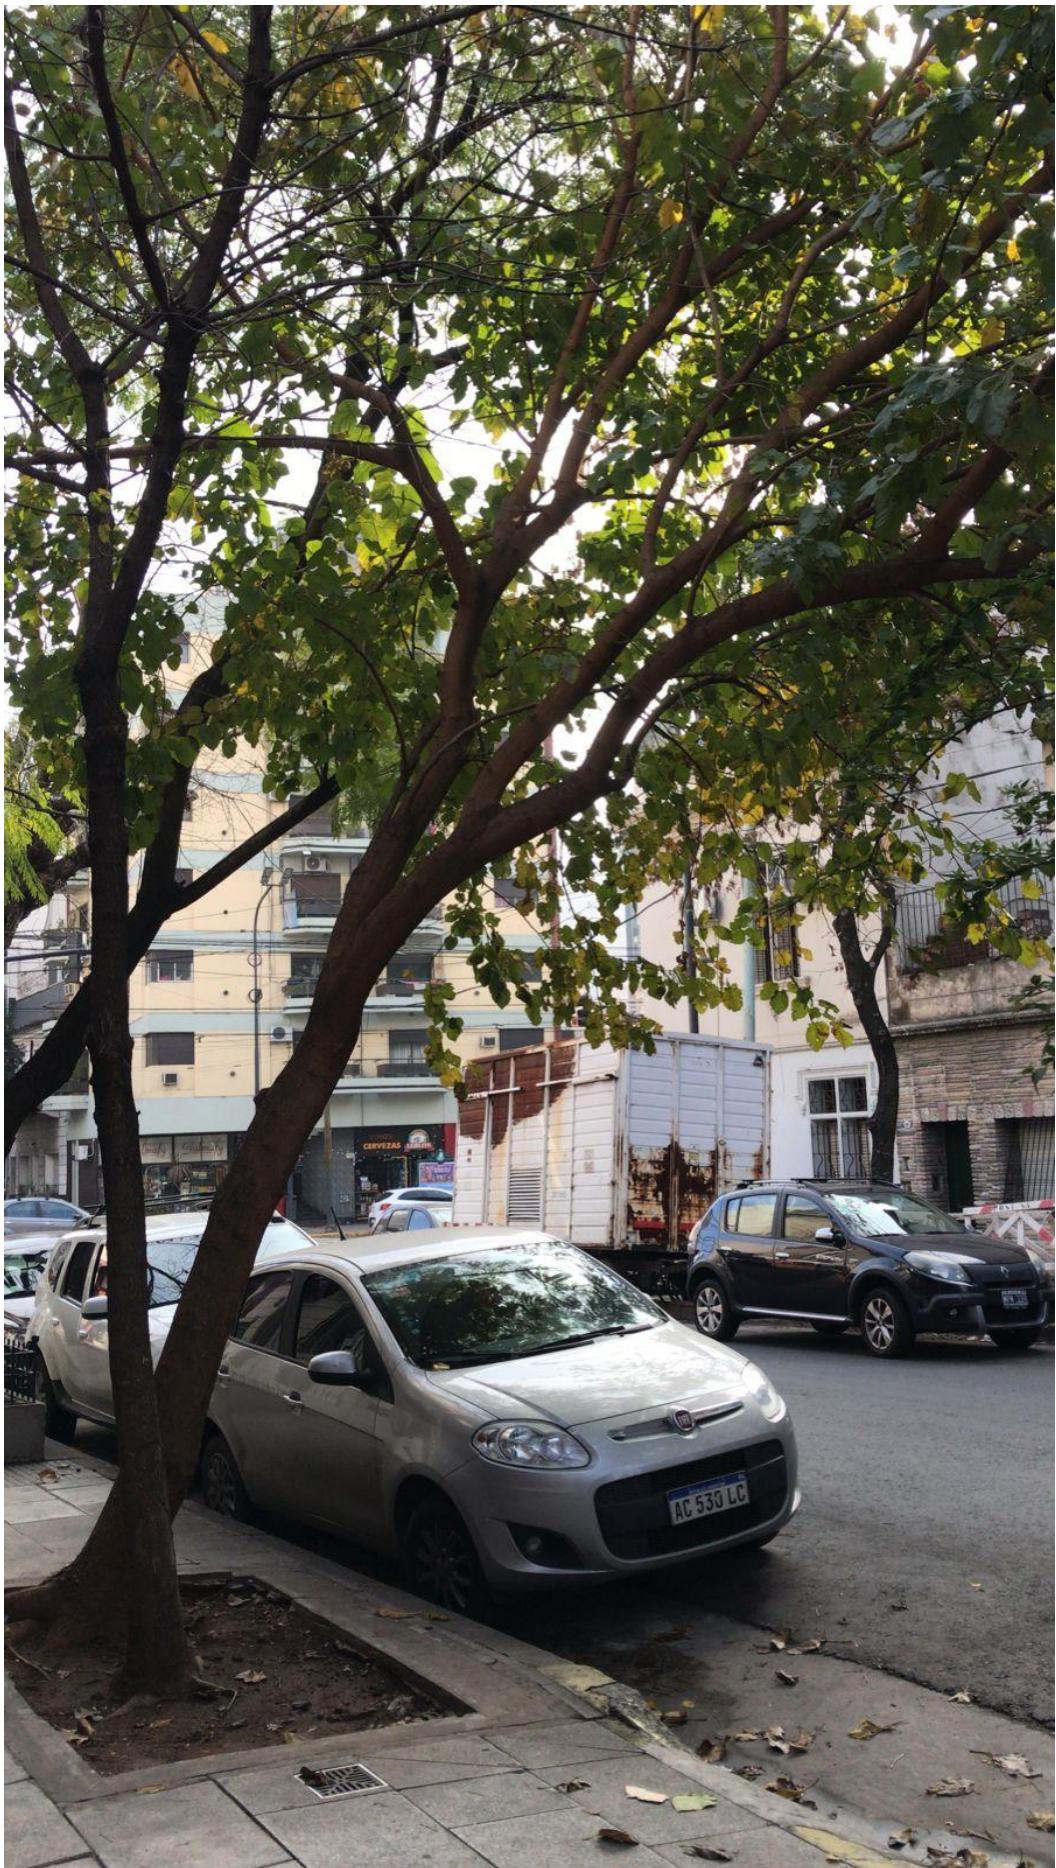
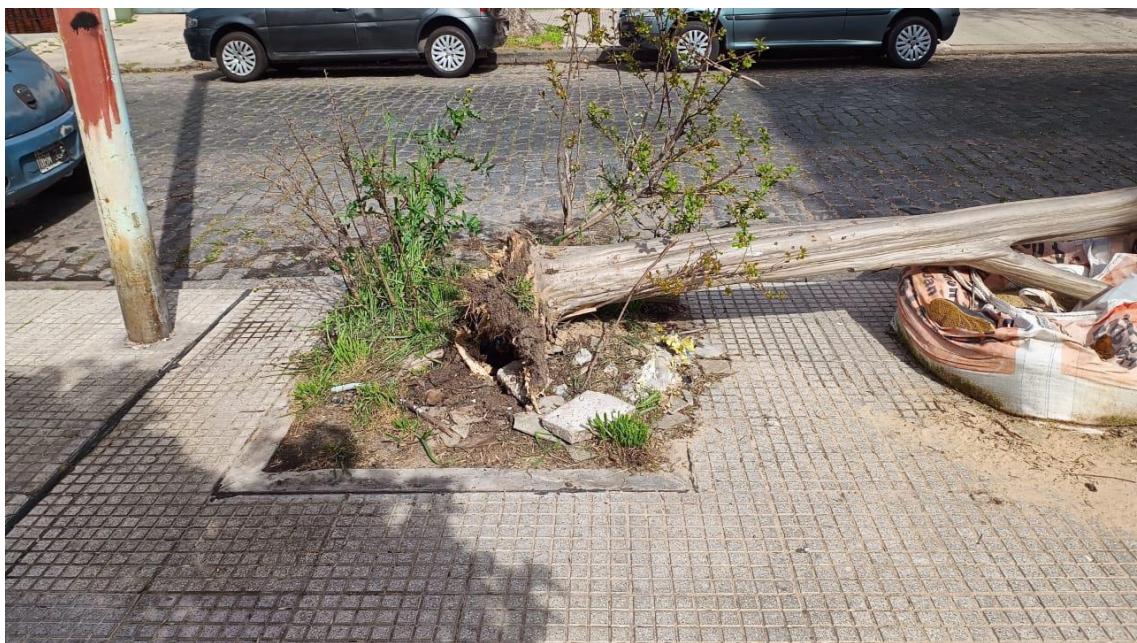
Ejemplar con inclinación de 45° hacia la calle. La continúa a la mitad. Expon sus lados. Recomiendo estazón con profundidad de 1.5 m para evitar daños. Es irreversible, si se corta por la mitad si lo continúan los lados. Comparar plante con un tilo que no requiere intervención. Reducir plante a 1.6 x 1.40. Levanta veredas 27 m<sup>2</sup>.

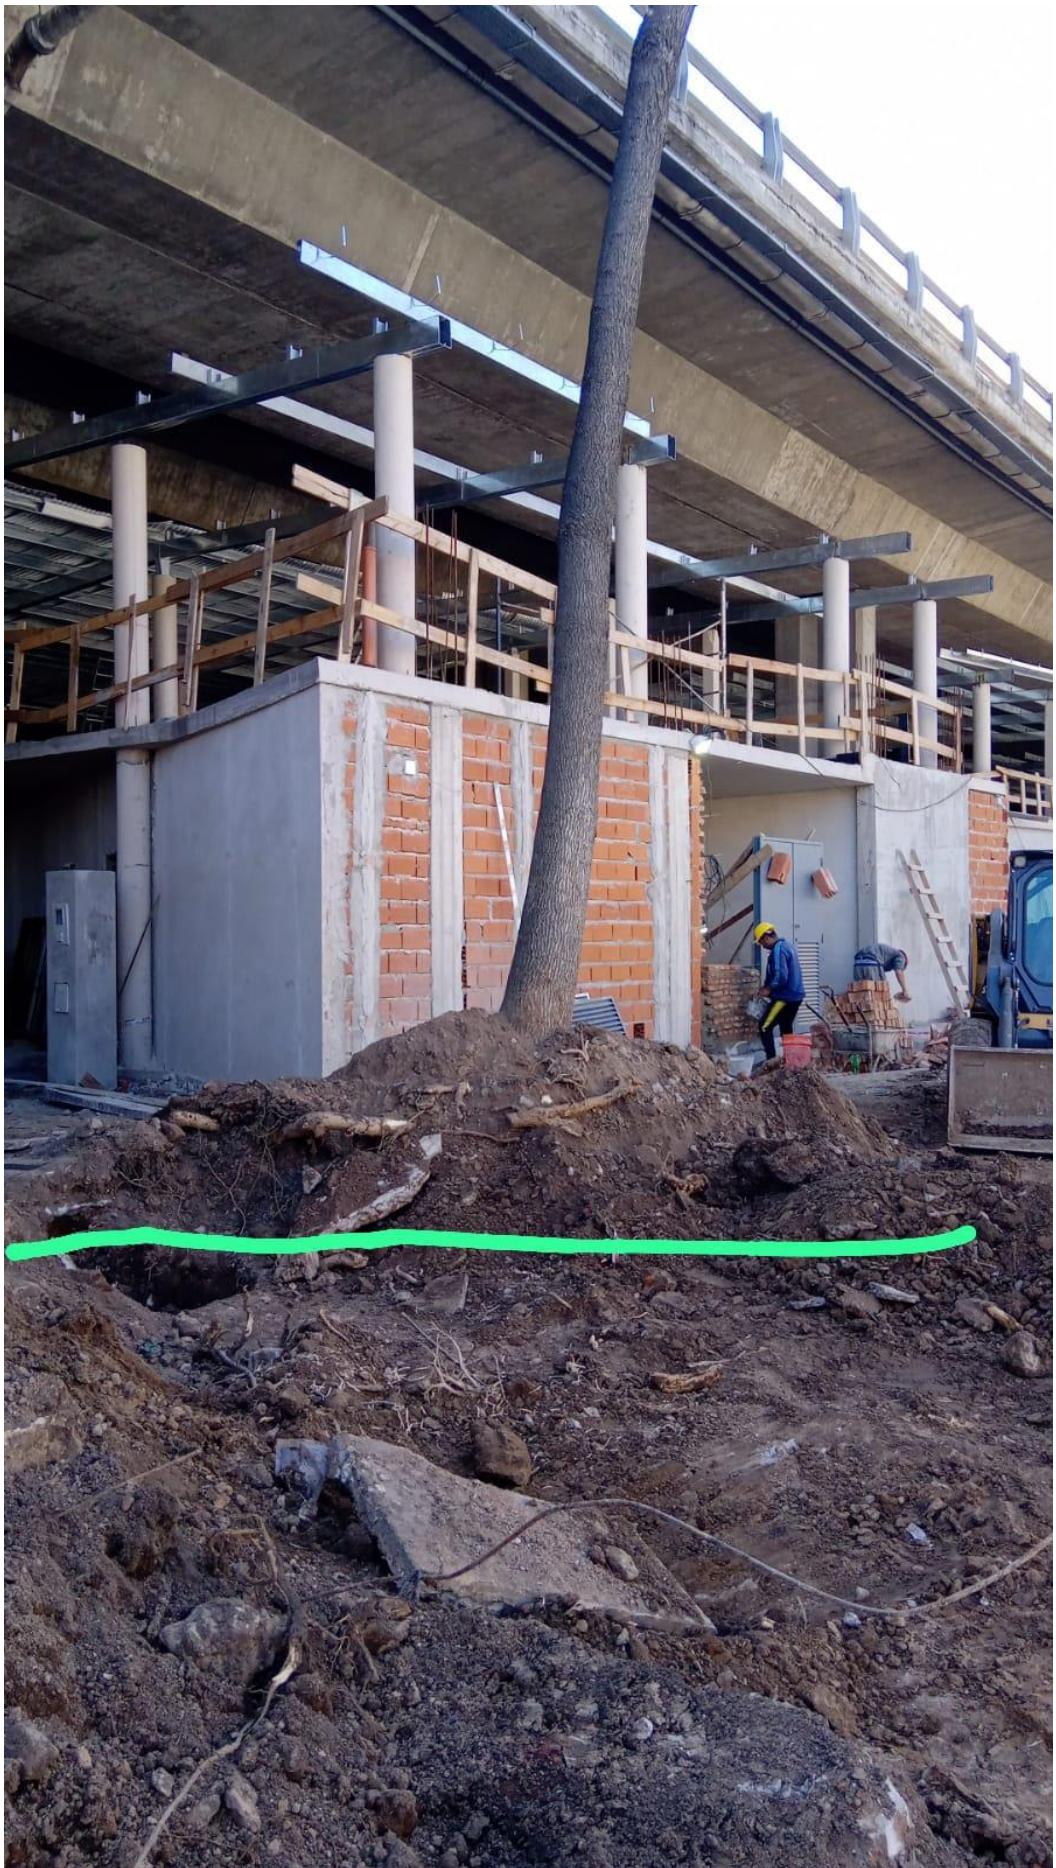
CALLE Quinta Turner (Av. Bvda) N° 297 FteESPECIE BOTÁNICA Ficus sp.ÁRBOL SECO ÁRBOL SEMISECO

Dr. pido a los dueños y responsables unidos sobre las ramas se solicita su atención a la brevedad a fin de evitar daños sobre personas y propiedades.

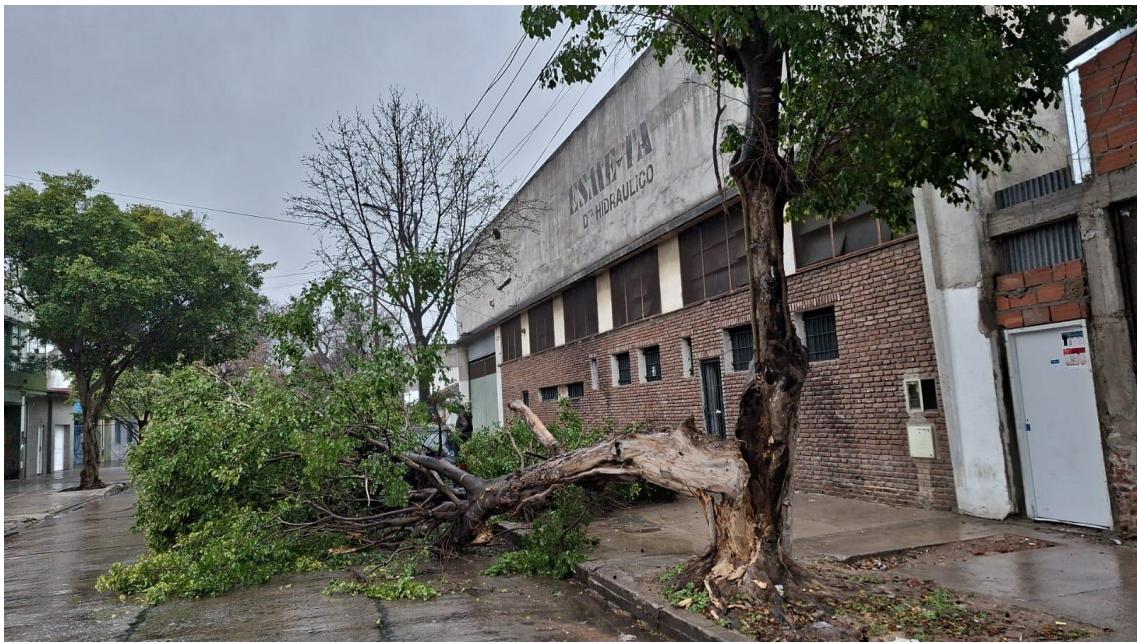
basal	media	CHORREADOS	
pequeñas	<input checked="" type="checkbox"/>	<b>X</b>	Cavidad longitudinal en el fuste (m) <b>3</b>	
grandes			Espesor de pared remanente (cm)	
RAIZ	Exuesta	Provoca fisuras en el frente de la propiedad: SI / NO		
	Levanta vereda: m <sup>2</sup>			
RAMAS	Quebradas/Fisuradas	<input checked="" type="checkbox"/>	Codominancias	<input checked="" type="checkbox"/>
	Secas/Secas en las puntas	<input checked="" type="checkbox"/>	Con mal ángulo de inserción	<input checked="" type="checkbox"/>
	Con cavidades/Tumores o Cancros	<input checked="" type="checkbox"/>	Tocones	
	Bajas		Que invaden espacio aéreo	
Excesivas/Cruzadas				
HOJAS	De coloración anormal	Síntomas de enfermedades		
	Con manchas foliares	Defoliación total / parcial		
	Con signos de insectos			
Recomendaciones del inspector:		SUPERFICIAL <input type="checkbox"/>	PROFUNDA <input type="checkbox"/>	
A: Objetivos de poda: Red. Riesgo/ Eliminar interferencias/ Red. sombra/resistencia al viento/mejorar la estética

B: Tipos de poda: Formación/Limpieza/Aclareo/Refaldado/Reducción de copa/Terciado/Balanceo				
C: Extracción		D: Tratamiento sanitario	E: Trasplante	F: Corte de raíces
Observaciones:				
<p>AL MOMENTO DE LA INSPECCIÓN SE ENCUENTRA EN LA DIRECCIÓN MENCIONADA UN ÁRBOL PL AVE SE LE COLAPSÓ UNA DE SUS RAMAS CODOMINANTES DAÑANDO EL VEHÍCULO QUE SE ENCONTRABA ESTACIONADO PATENTE HG6489 SE SOLICITA EL RETIRO DE LA MISMA Y LA EXTRACCIÓN DEL EJEMPLAR AÚN EN PIE, YA QUE SE ENCUENTRA EN UN ESTADO DE DE TERCIO AVANZADO, SE OBSERVA PODRIDO EN RAÍCES Y CANCROS EN ZONA DE FRACTURA, SE VE COMPROMETIDA SU ESTABILIDAD.</p>				
PRIORIDAD: EMERGENCIA				
Datos del Inspector:				
DANIEL GARCIA		<i>Daniel</i>		
Nombre y Apellido		DNI <b>38586459</b>		
Impreso en la Imprenta del GCBA
