**Resolución Presidencia Junta Comuna**

**Número:** RS-2023-37313453-GCABA-COMUNA7

**Referencia:** EXTRACCIONES (RS 27)

## PLANILLA DE INSPECCIÓN DE ÁRBOLES

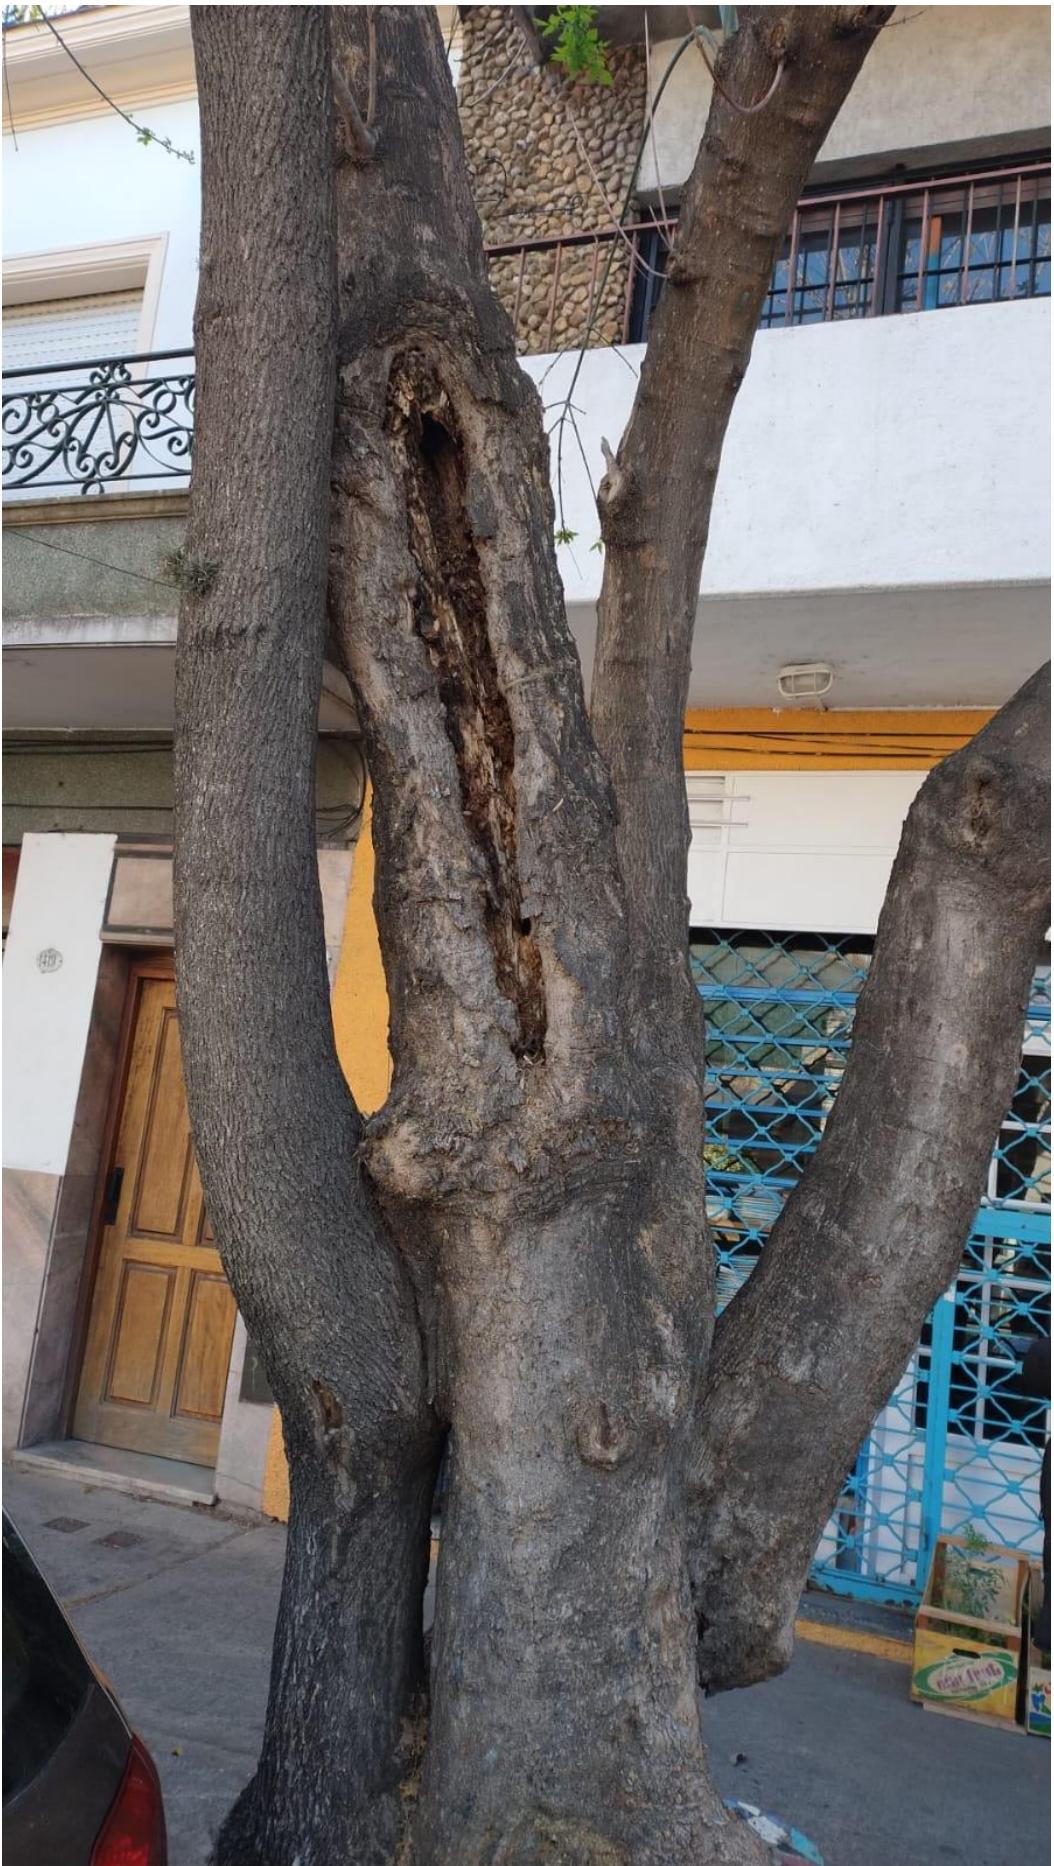
RAIZ	Expuesta	Provoca fisuras en el frente de la propiedad: SI / NO		
Levanta vereda: m <sup>2</sup>				
RAMAS	Quebradas/ Fisuradas		Codominancias	
	Secas/ Secas en las puntas		Con mal ángulo de inserción	
	Con cavidades/ Tumores o Cancros		Tocones	
Bajas		Que invaden espacio aéreo		
Excesivas/ Cruzadas				
HOJAS	De coloración anormal	Síntomas de enfermedades		
	Con manchas foliares	Defoliación total <input checked="" type="checkbox"/> parcial <input type="checkbox"/>		
	Con signos de insectos			
Recomendaciones del inspector: SUPERFICIAL <input type="checkbox"/> PROFUNDA <input type="checkbox"/>				
A: Objetivos de poda: Red. Riesgo/ Eliminar interferencias/ Red. sombra/resistencia al viento/mejorar la estética				
B: Tipos de poda: Formación/ Limpieza/ Aclareo/ Redondo/ Reducción de copa/ Terciado/ Balanceo				
C: Extracción	D: Tratamiento sanitario		E: Trasplante	F: Corte de raíces
Observaciones: PROBLEMA ALTA

<p>Ejemplos son podación gruesa, infestos y/o hongos xilofagos. Se observa que muestra troncos con ataque (multiples paleas)</p> <p>Se observa avisa que en la parte 1/2 pu es peligroso. Recomiendo EXTRACCION. Hay UNA escoria de ante pu mas riesgo La base</p> <p>Reducir plantas luego 1.2x1.2 Esp. 29m<sup>2</sup></p> <p>HACIA LA FRENTE DE PS 1711 1 puerta 22/8 m<sup>2</sup> P.D. BC en</p> <p>PRIORIDAD: corte vertido y flotar a 1.2x1.9 Ayudar Banda</p>				
Datos del Inspector:				
Nombre y Apellido G. G. G. G. G.		Firma 	DNI 32545054

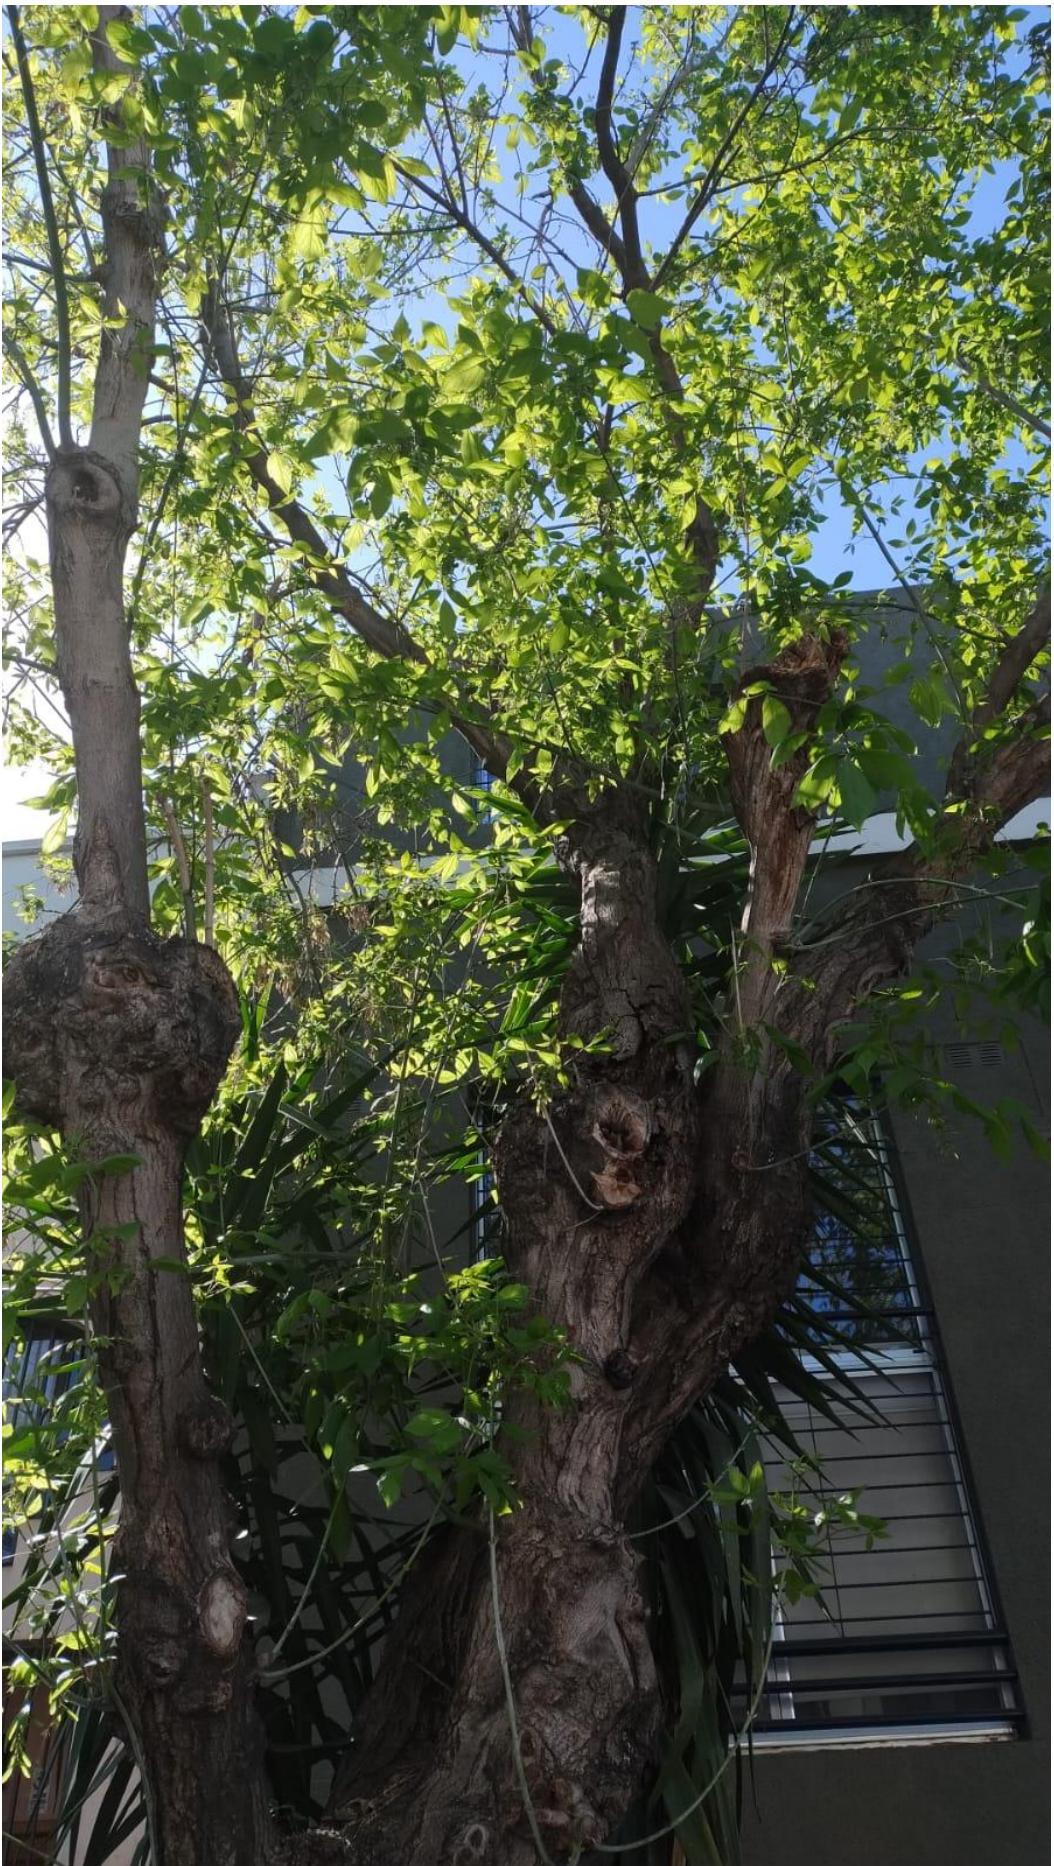
PLANILLA DE INSPECCIÓN DE ARBOLES					
G.C.B.A.		INSPECCIÓN N°			
		AVISO:	50080817/23		FECHA DE RELEVAMIENTO:
ARME					
UBICACIÓN DEL ARBOL					
CALLE	Tejedor		Nº	133	
ESPECIE BOTÁNICA	Acer		ÁRBOL SEMISECO	<input checked="" type="checkbox"/>	
ÁRBOL SECO			ÁRBOL SEMISECO	<input checked="" type="checkbox"/>	
PARAMETROS MECÁNICOS Y SANITARIOS DEL ARBOL					
ALTAURA APROX. (m)	10	INCLINACIÓN: SI <input checked="" type="checkbox"/> NO	Mayor a 45°	<input type="checkbox"/>	
DAP (cm)	45	Menor a 45°	<input type="checkbox"/>		
		Hacia la calle	<input type="checkbox"/>		
		Hacia la propiedad	<input type="checkbox"/>		
		Hacia el largo de la vereda	<input type="checkbox"/>		
COPA DESBALANCEADA	DESCOPADO		DESCOPADO Y BROTADO		
FUSTE	DESCORTEZAMIENTO		FRUCTIFICACIONES FUNGICAS		
	Cavidades		CODOMINANCIAS		
	basal	media	alta	CHORREADOS	
pequeñas			Cavidad longitudinal en el fuste (m)		
grandes	X	X	Espesor de pared remanente (cm)

RAIZ	Expuesta	Provoca fisuras en el frente de la propiedad: SI <input checked="" type="checkbox"/> NO			
	Levanta vereda: m <sup>2</sup>				
RAMAS	Quebradas/Fisuradas			Codominancias	
	Secas/Secas en las puntas			Con mal ángulo de inserción	
	Con cavidades/Tumores o Cancros			Tocones	
Bajas			Que invaden espacio aéreo		
Excesivas/Cruzadas					
HOJAS	De coloración anormal	Síntomas de enfermedades			
	Con manchas foliares	Defoliación total / parcial			
	Con signos de insectos				
Recomendaciones del inspector: SUPERFICIAL <input type="checkbox"/> PROFUNDA <input type="checkbox"/>					
A: Objetivos de poda: Red. Riesgo / Eliminar interacciones / Red. sombra/resistencia al viento/mejorar la estética					
B: Tipos de poda: Formación / Limpieza / Aclareo / Reforzado / Reducción de copa / Terciado / Balanceo					
C: Extracción		D: Tratamiento sanitario		E: Trasplante	F: Corte de raíces
Observaciones:					
<p>Recomendada extracción de ejemplares para          troncos con simples causas (penetración de madera          (hongos y/o insectos y/o pájaros) transversal          y oblicua lo atacados. Siendo invenables          y con riesgo de perderse y perjudicar          a los a personas y/o bienes.</p>
