Referencia: Resolucion Extracción Arbórea. Actas 6842 a 6852. Comuna 9

Planilla de Inspección de Árboles

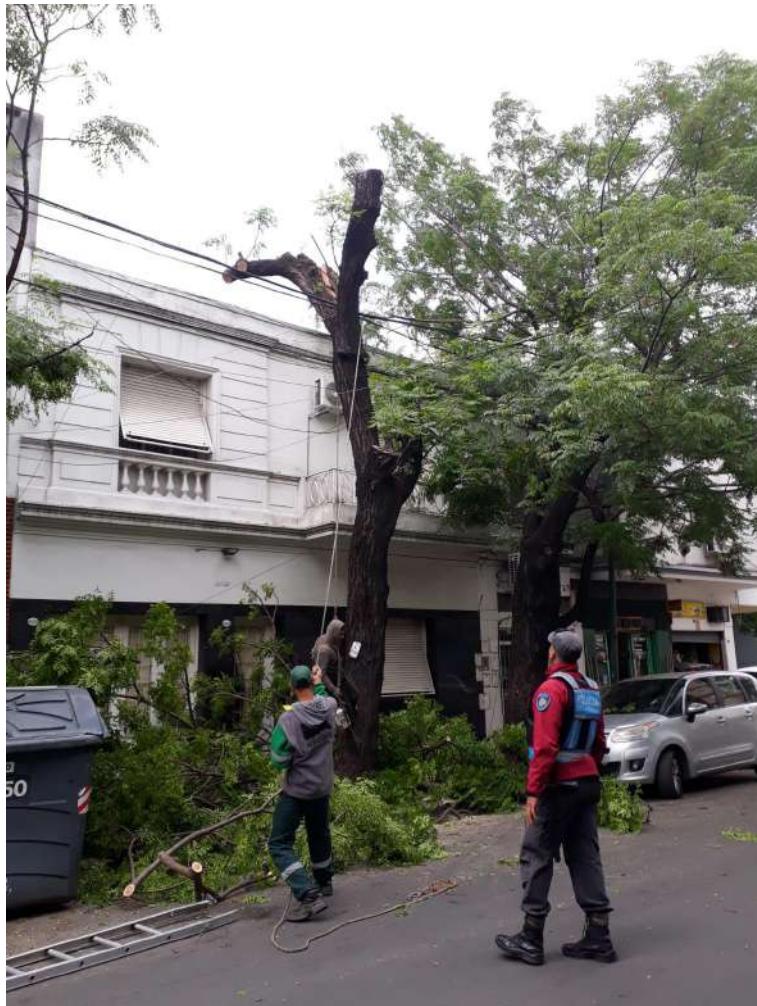
N° DE ACTA: 6842

OBSERVACIONES. Extracción de ramas con descortezamiento en el fuste y fisuras en ramas principales de gran tamaño.
En el día de la fecha se realizó poda del mismo por un aviso de ramas quebradas. Se constata la presencia de ramas principales fisuradas, por lo cual se procede al descopalado del mismo, para reducir el riesgo.
La poda se lleva a cabo con personal policial, y que el frenista se nega a la poda y a la extracción.
Prioridad Urgente.

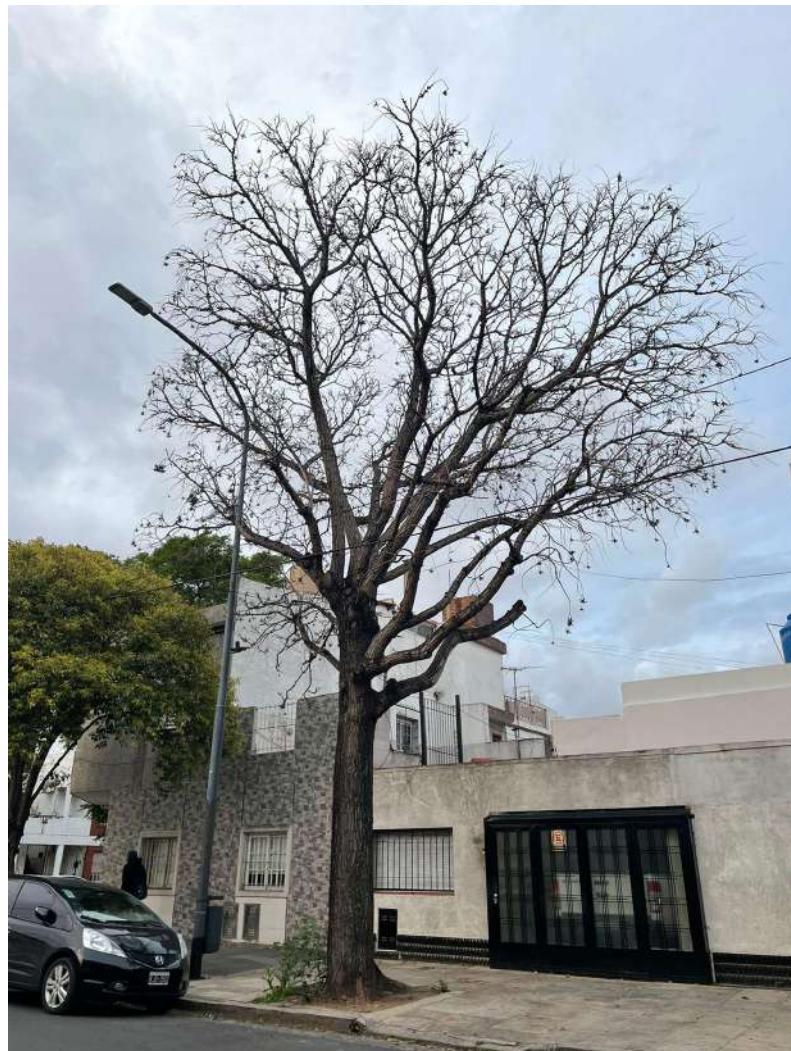
N° DE ACTA: 6843

OBSERVACIONES El ejemplar cuenta con un informe con fecha del 14/3/2023, donde se evalúa el estado. Se le hizo ilegalmente agujeros en la base del tronco, donde se le colocó químicos con intención de matarlo. Se puede visualizar en las fotos el decaimiento a través del tiempo. Se encuentra totalmente defoliado, sin signos de brotación, ramas secas. Se pide la extracción del árbol y cierre de la plantería ya que está muy cerca a una luminaria.

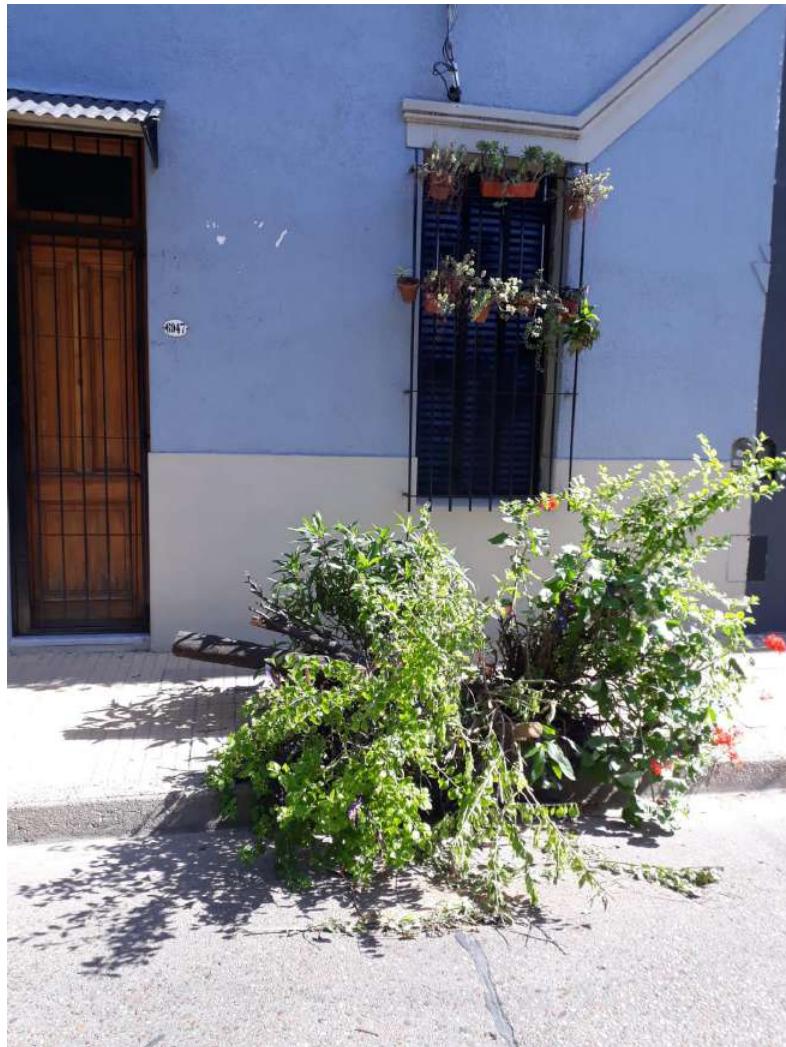
N° DE ACTA: 6844

OBSERVACIONES. en plazo colapsado por tormentas fuertes.
Propiedad Urgente

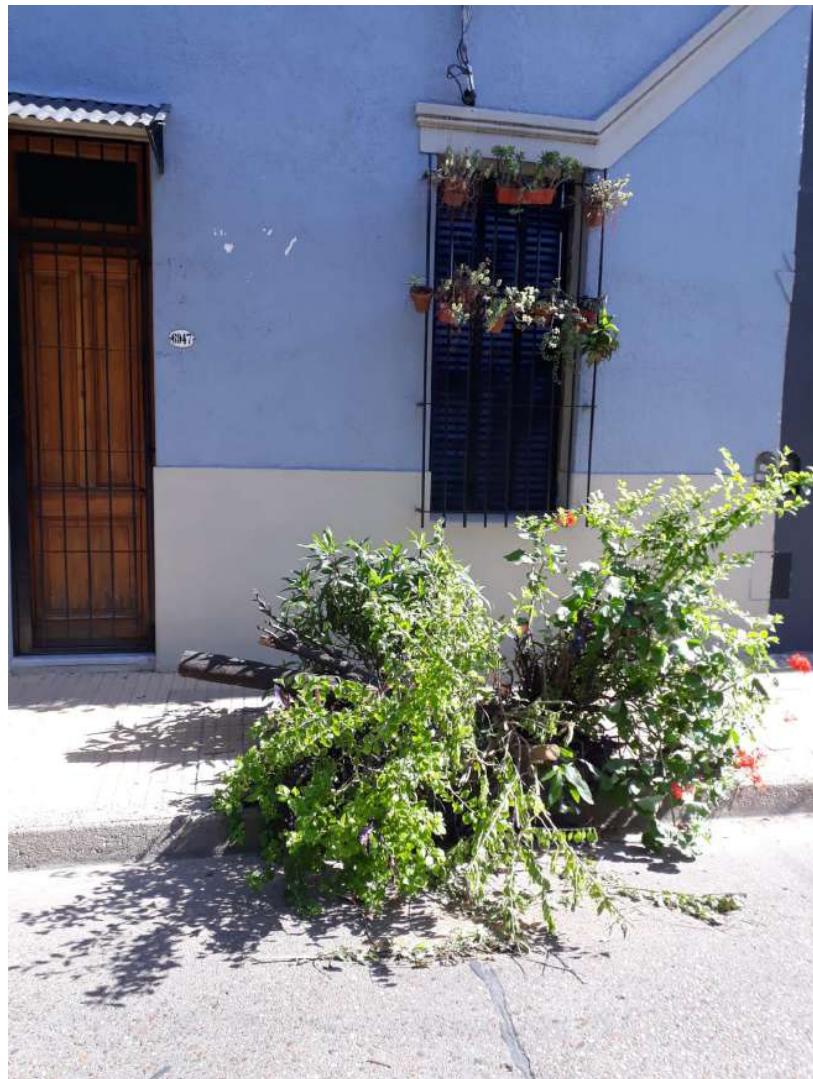
N° DE ACTA: 6845

Ejempr colapsado por tormentas fuertes
Proceder. Urgente.

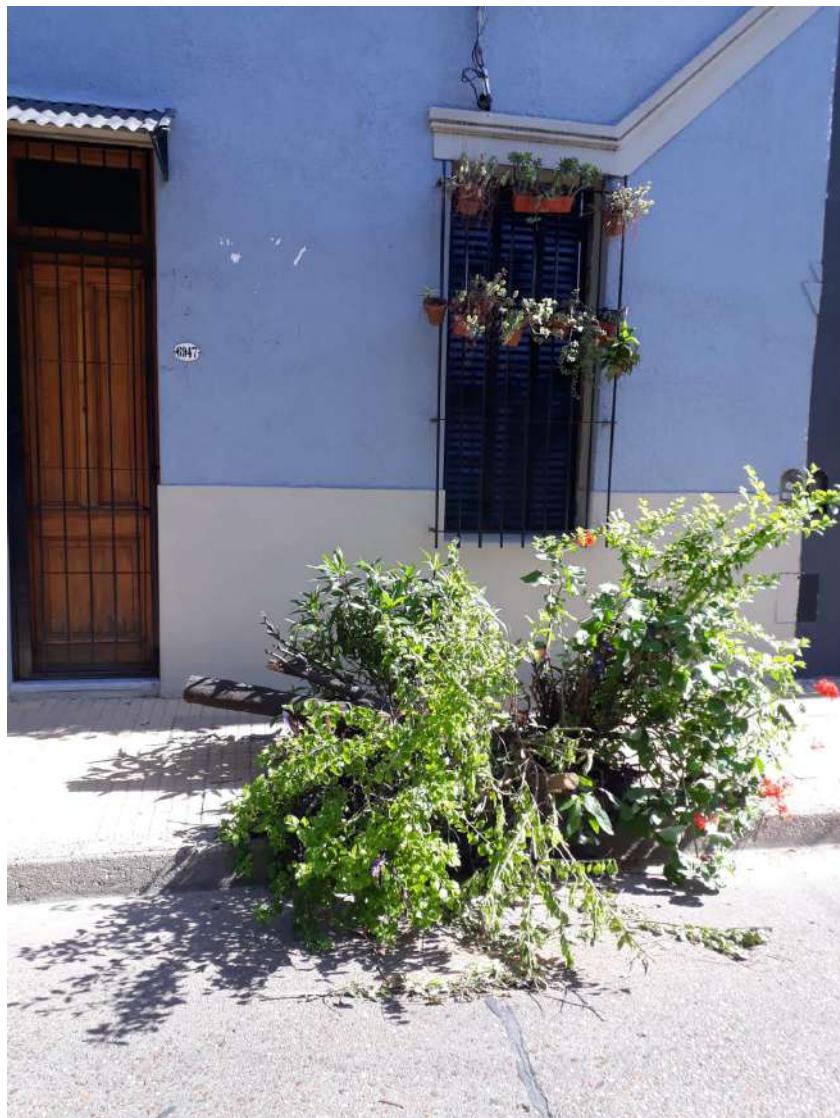
N° DE ACTA: 6846

OBSERVACIONES. El ejemplar colapsado por tormentas fuertes.
Proridad Urgente

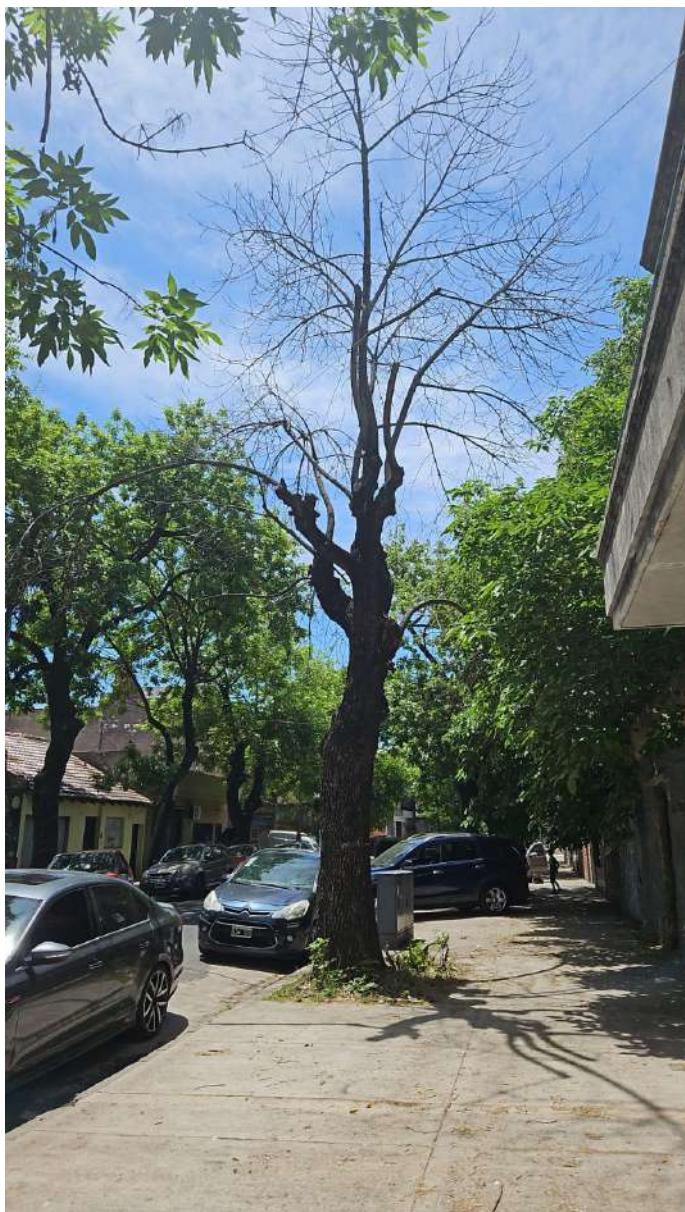
N° DE ACTA: 6847

ÁRBOL MUERTO EN PIE.

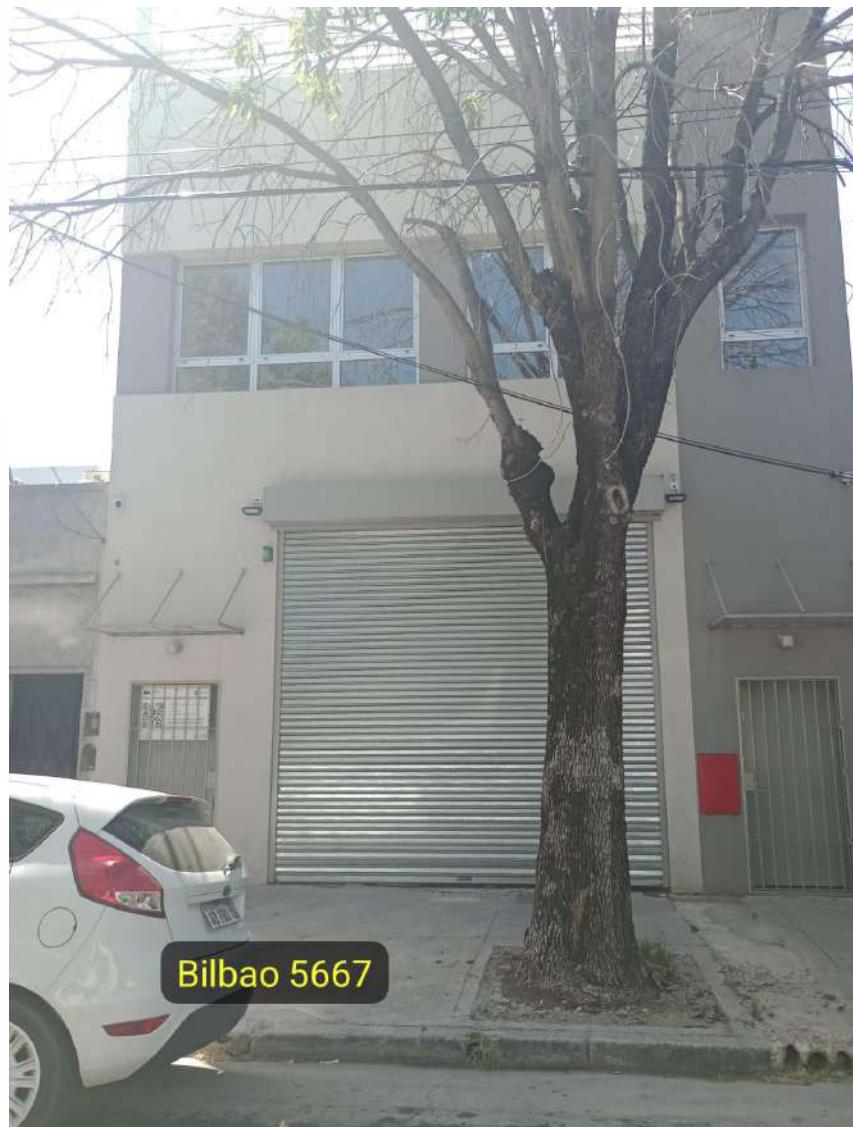
N° DE ACTA: 6863

Árbol _____ con el 95% aprox de la copa seca producto de daño intencional. El árbol presenta múltiples perforaciones a lo largo de todo el perímetro del fuste, a pocos centímetros deluello de la raíz. tambien presenta rama multiladas hacia la linea municipal.

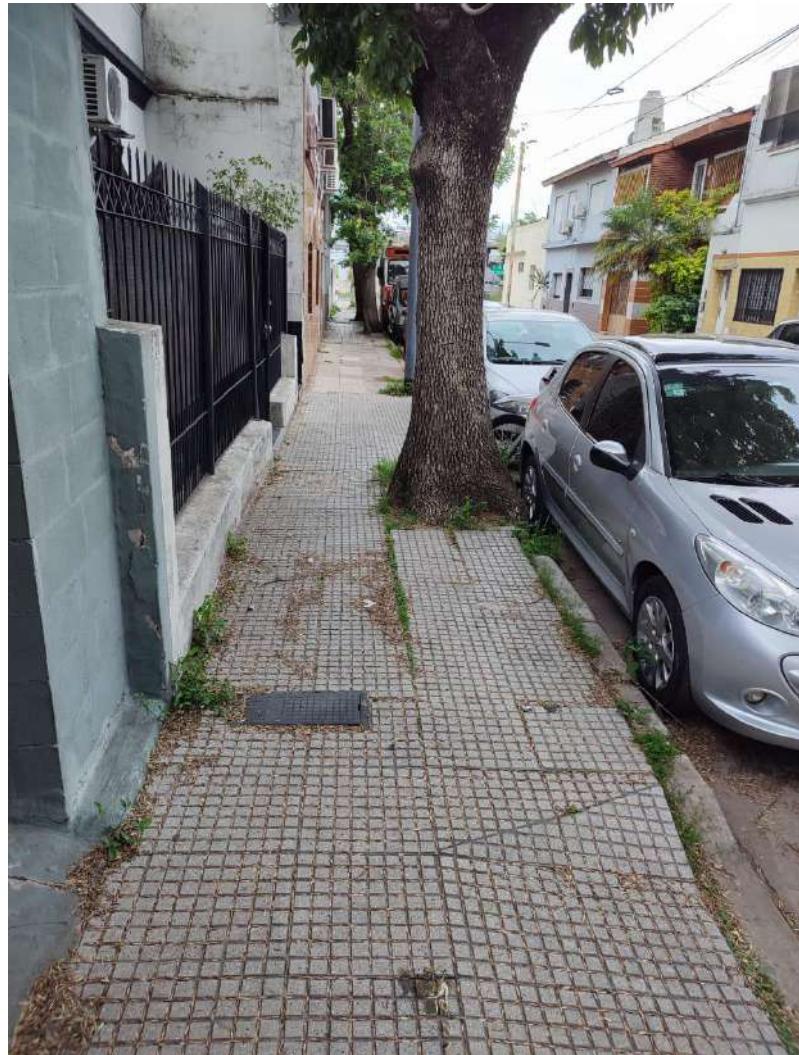
N° DE ACTA: 6864

Al momento de la inspección se observó un daño en la base del gran tronco sobre un muro de 1,8m de altura que tiene un balcón levantado sobre el cordón y levantando gran parte de la vereda a su vez esto afectando la vereda y el tronco de la propiedad.

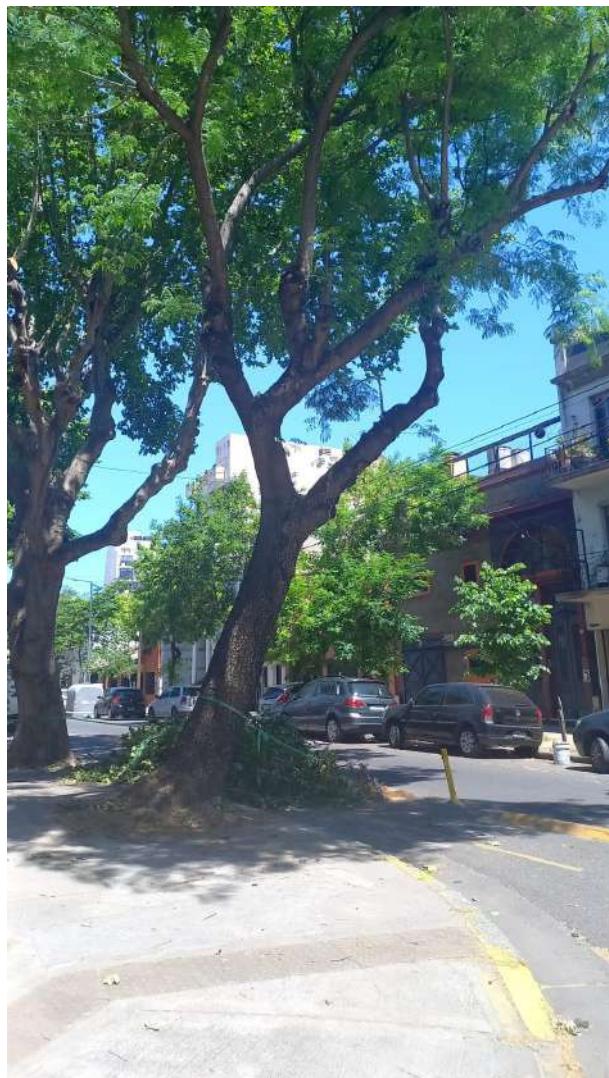
N° DE ACTA: 6878

OBSERVACIONES EXEMPLAR DE ESPECIE NO AVITA GENERA DANO

EN VEREDA POR HABITO DE CRECIMIENTO RADIAL. POSSE INCUNACION QUE VIENE SIENDO OBSERVADA Y SE AUMENTA. LAZ CASI EXPUESTA DEL LADO CONTRARIO LO QUE IMPULSA AUMENTAR EL PESO SI SE ROTURA CR. INCUNACION 25/30° APENAS.

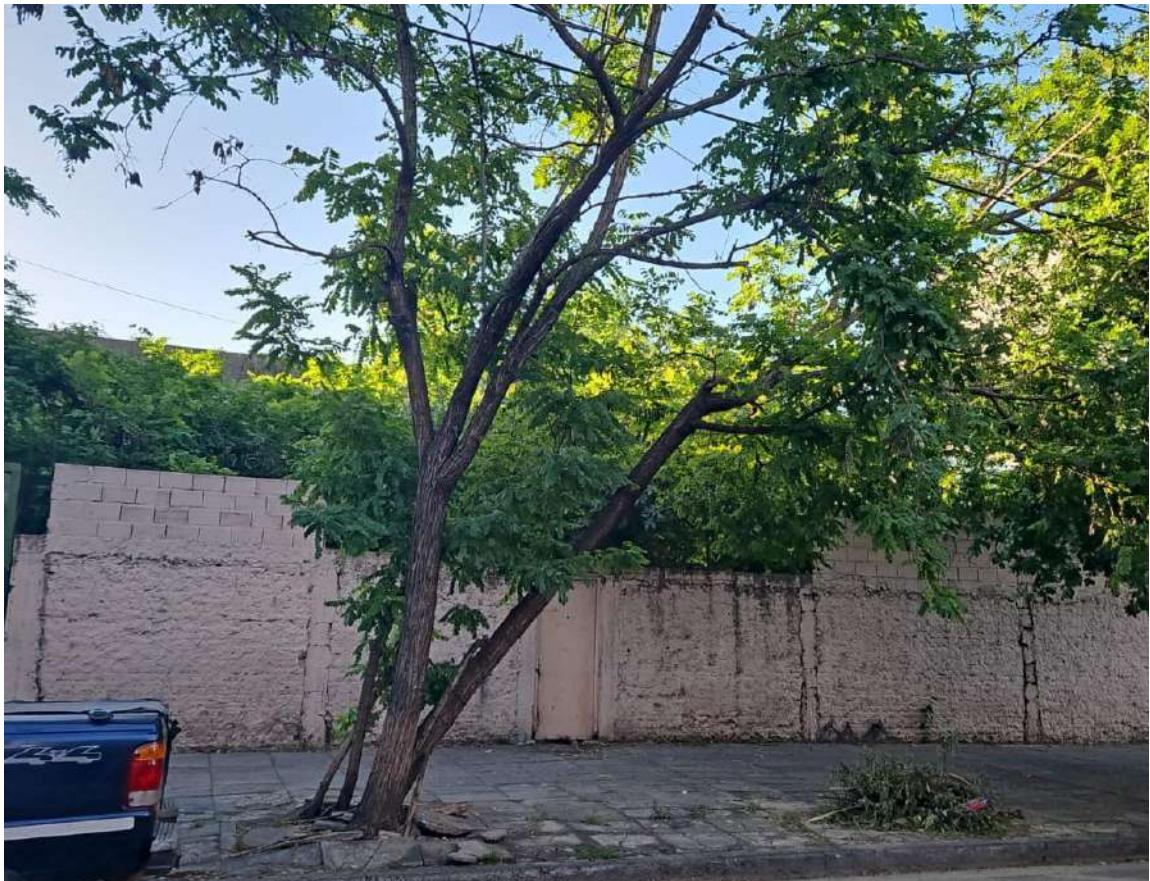
N° DE ACTA: 6888

EL EJEMPLAR PRESENTA DECAYIMENTO GENERALIZADO CON INCLINACIÓN DE APROX 15° HACIA LA CALLE Y LEVANTAMIENTO DE VEREDA.
