**Referencia:** Resolución Extracción Arbórea. Actas 6775 a 6787. COMUNA9

**Referencia:** Resolucion Extracción Arbórea. Actas 6788 a 6793. Comuna 9

## Planilla de Inspección de Árboles

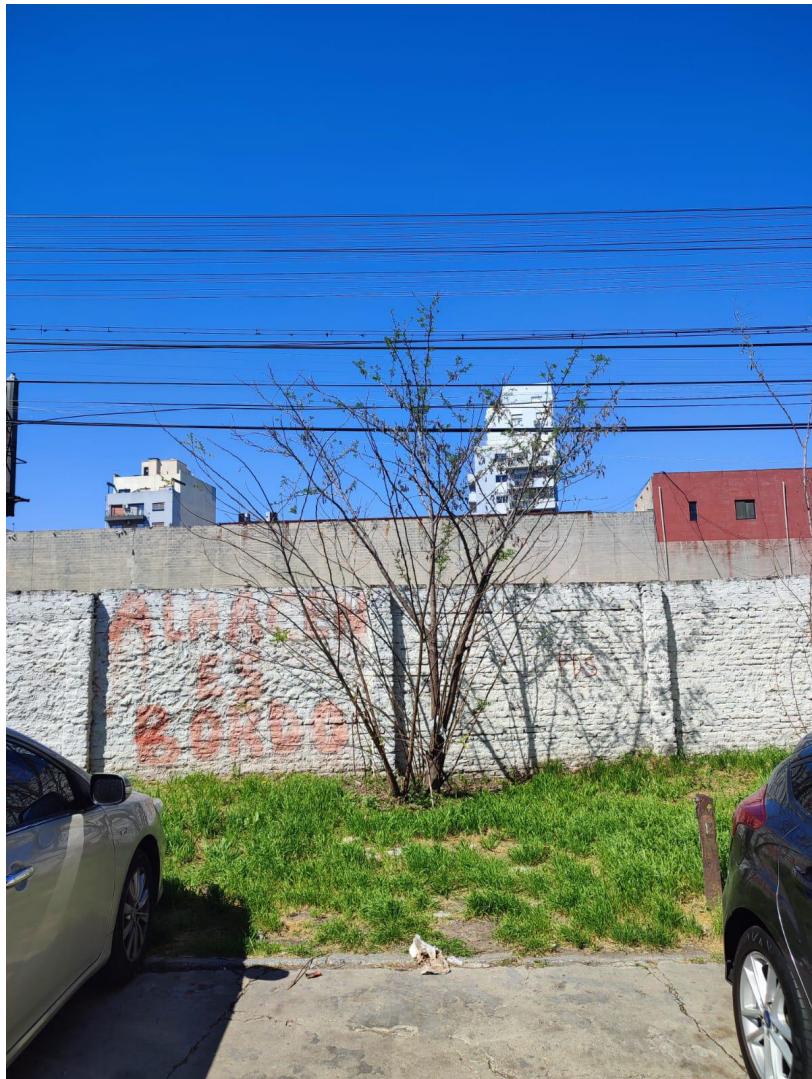
N° DE ACTA: 6791

Este ejemplar ubícano 186m espuce no este  
para este arbol se debio de hacer la inspección  
el ejemplar se encuentra fuerte en situación peorada  
una pata

Calle RESERVISTAS ARGENTINOS • 0 L.D 2

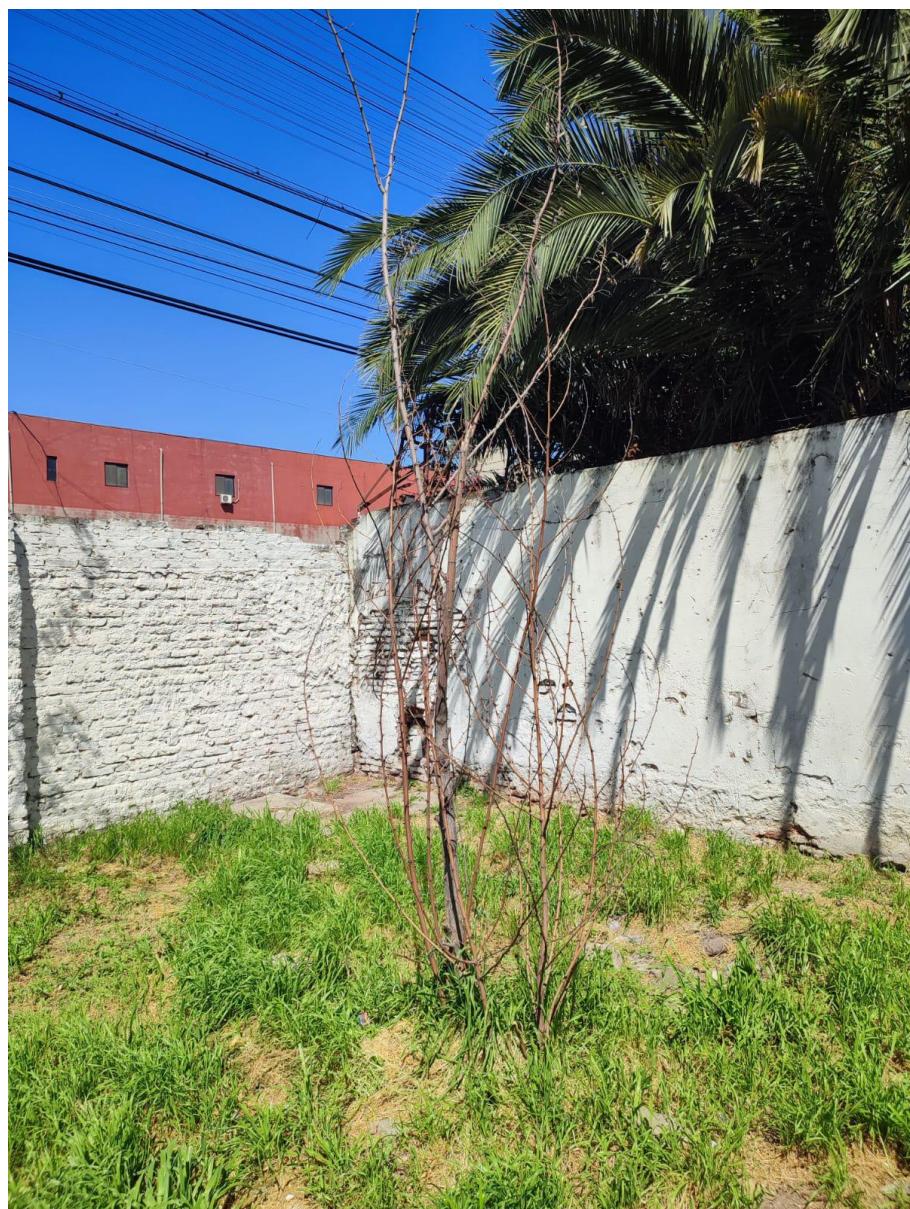
N° DE ACTA: 6790

Calle RESERVISTAS ARGENTINOS • 0 L.D 1

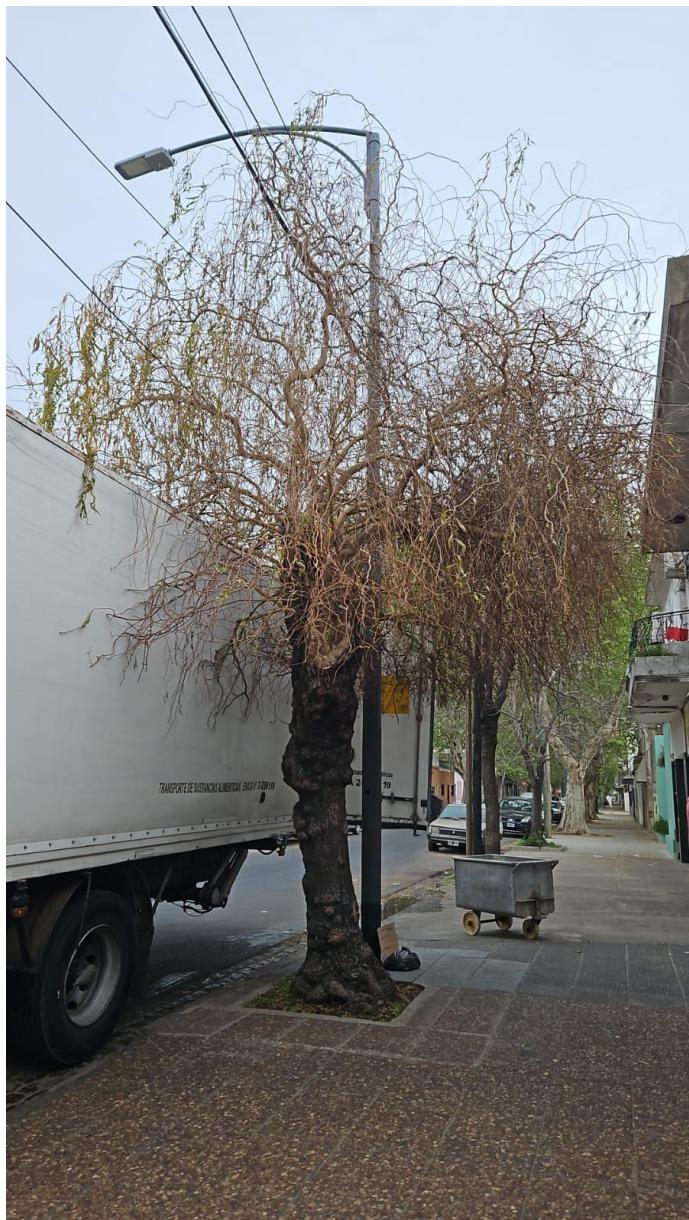
N° DE ACTA: 6788

Calle ALBARÍNO 2162

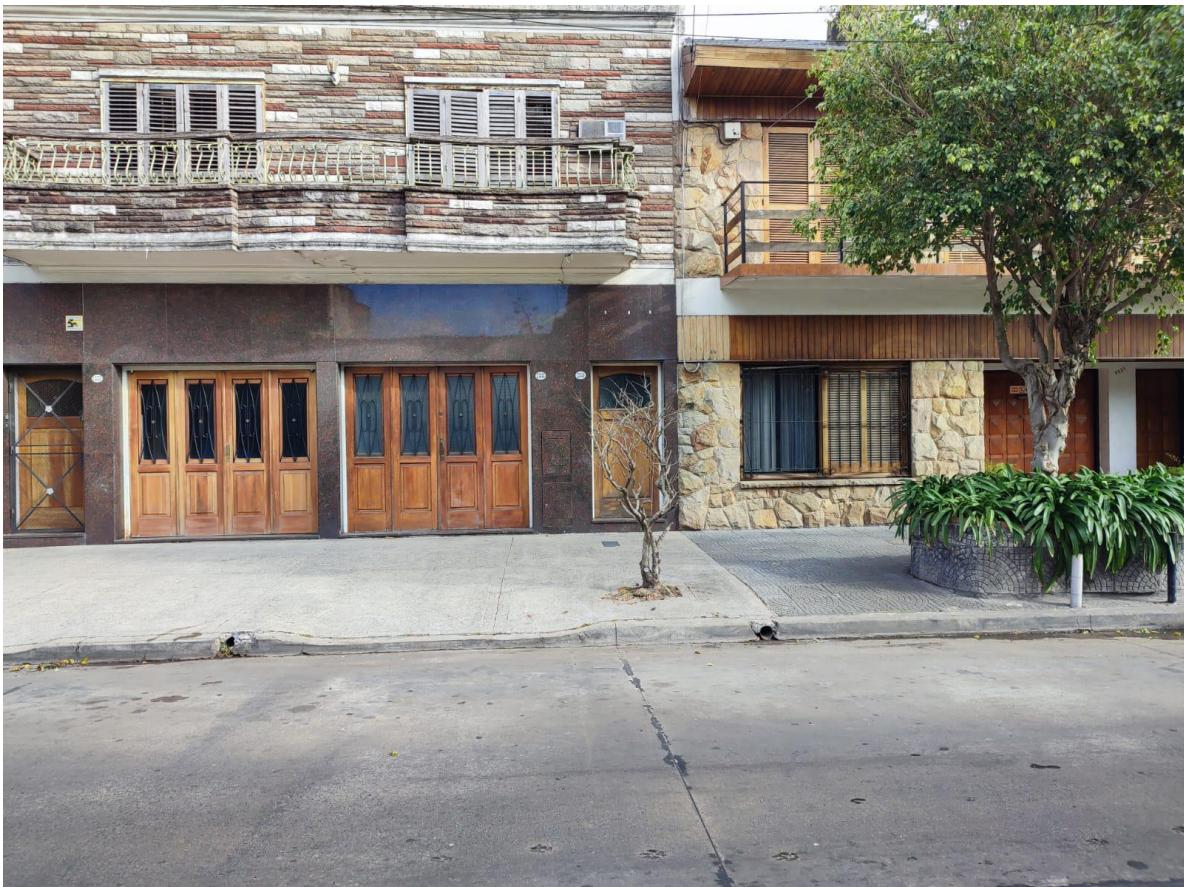
N° DE ACTA: 6789

CAAGUAZU•7331

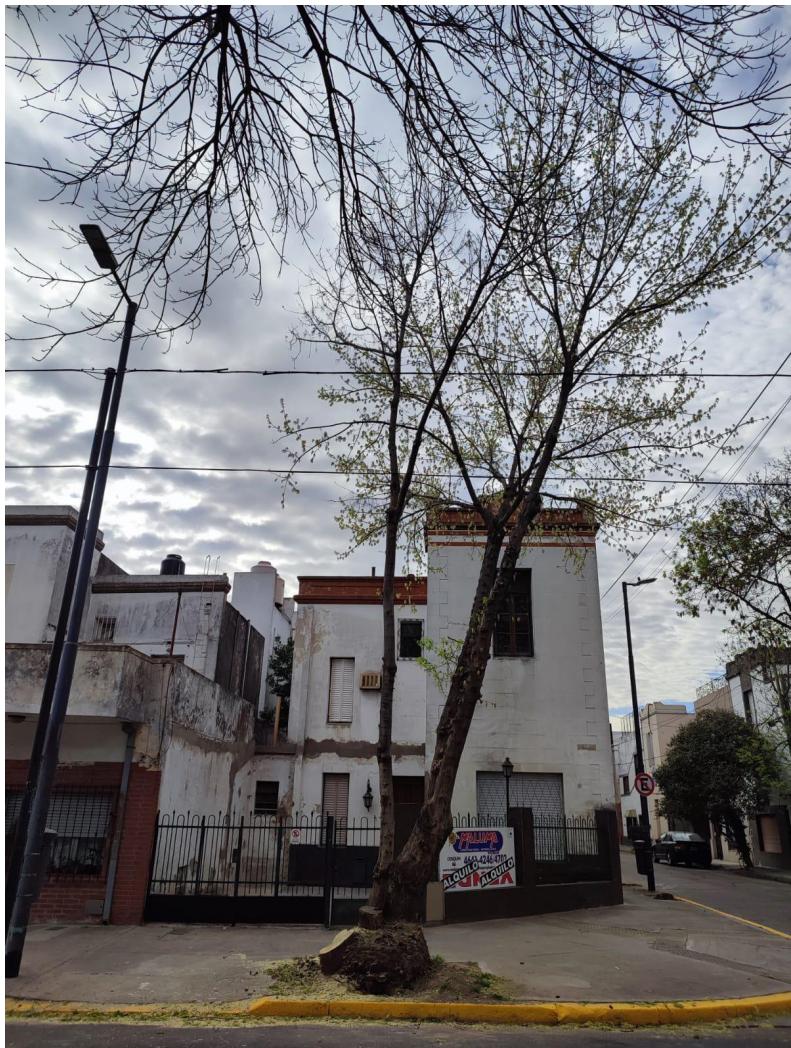
N° DE ACTA: 6792

El ejemplar muestra signos de una plaga de lepidópteros y se ha cortado sobre la otra mitad.  
El ejemplar muestra daños en sus raíces y cascarrillas en las mismas debido a que fue arrancado y sobre una planta seca.  
No se observa la raíz principal dentro del otro ejemplar.  
Sus raíces están muertas.  
Características: 3.61, 6 y su área ha.

Calle COSQUIN•242 L.A B

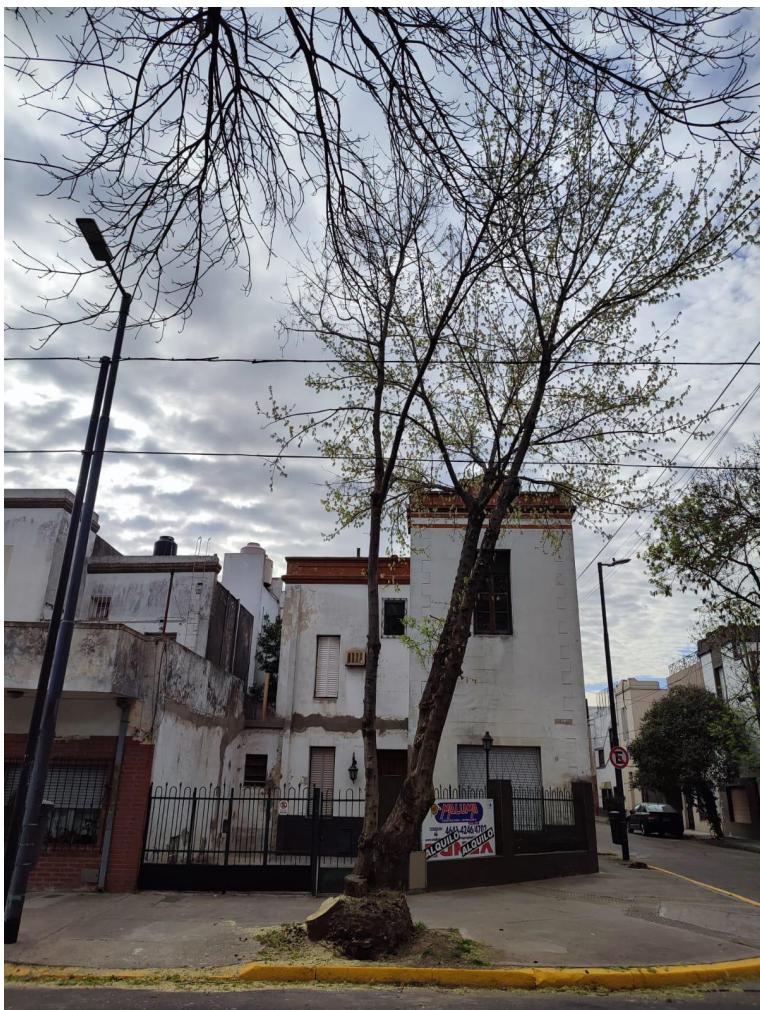
N° DE ACTA: 6793

Calle COSQUIN•242 L.A C
