### Resolución Presidencia Junta Comuna

**Referencia:** Resolución Arbolado JULIO 2024

**Planilla de Inspección de Árboles**

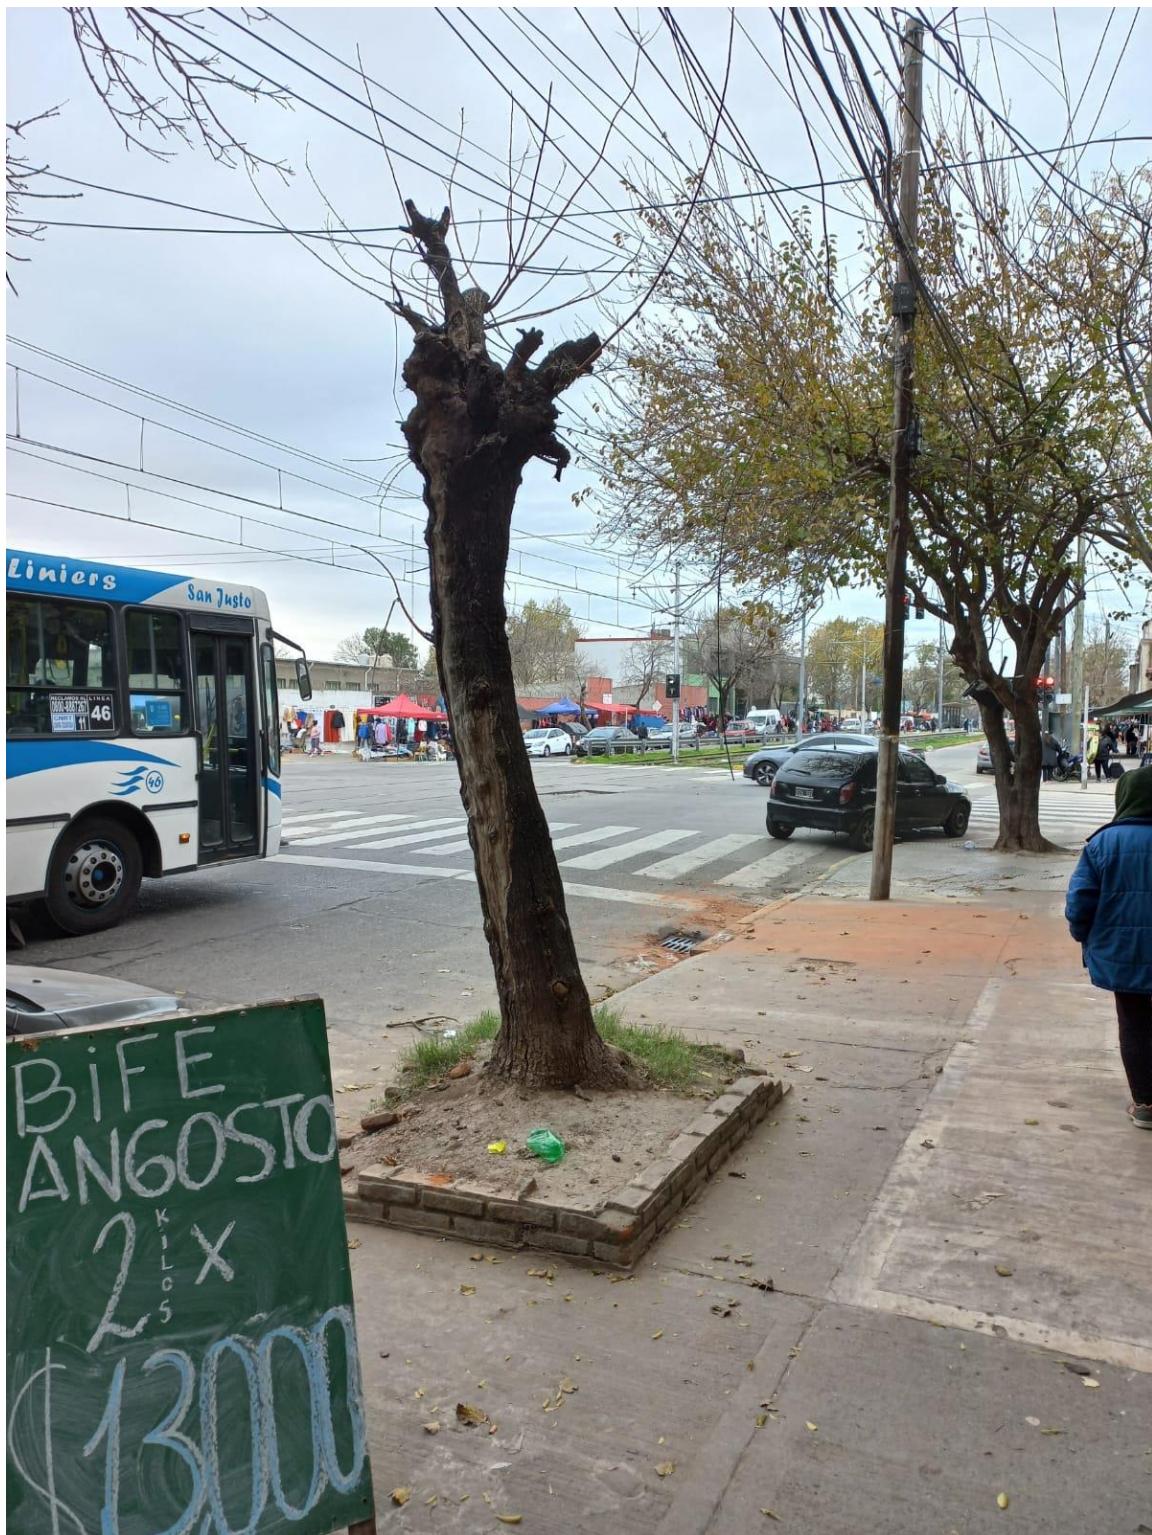
Informe N° 096

**OBSERVACIONES** Prioridad: MUY ALTA  ALTA  MEDIA  BAJA  MUY BAJA   
Árbol seco, descopado

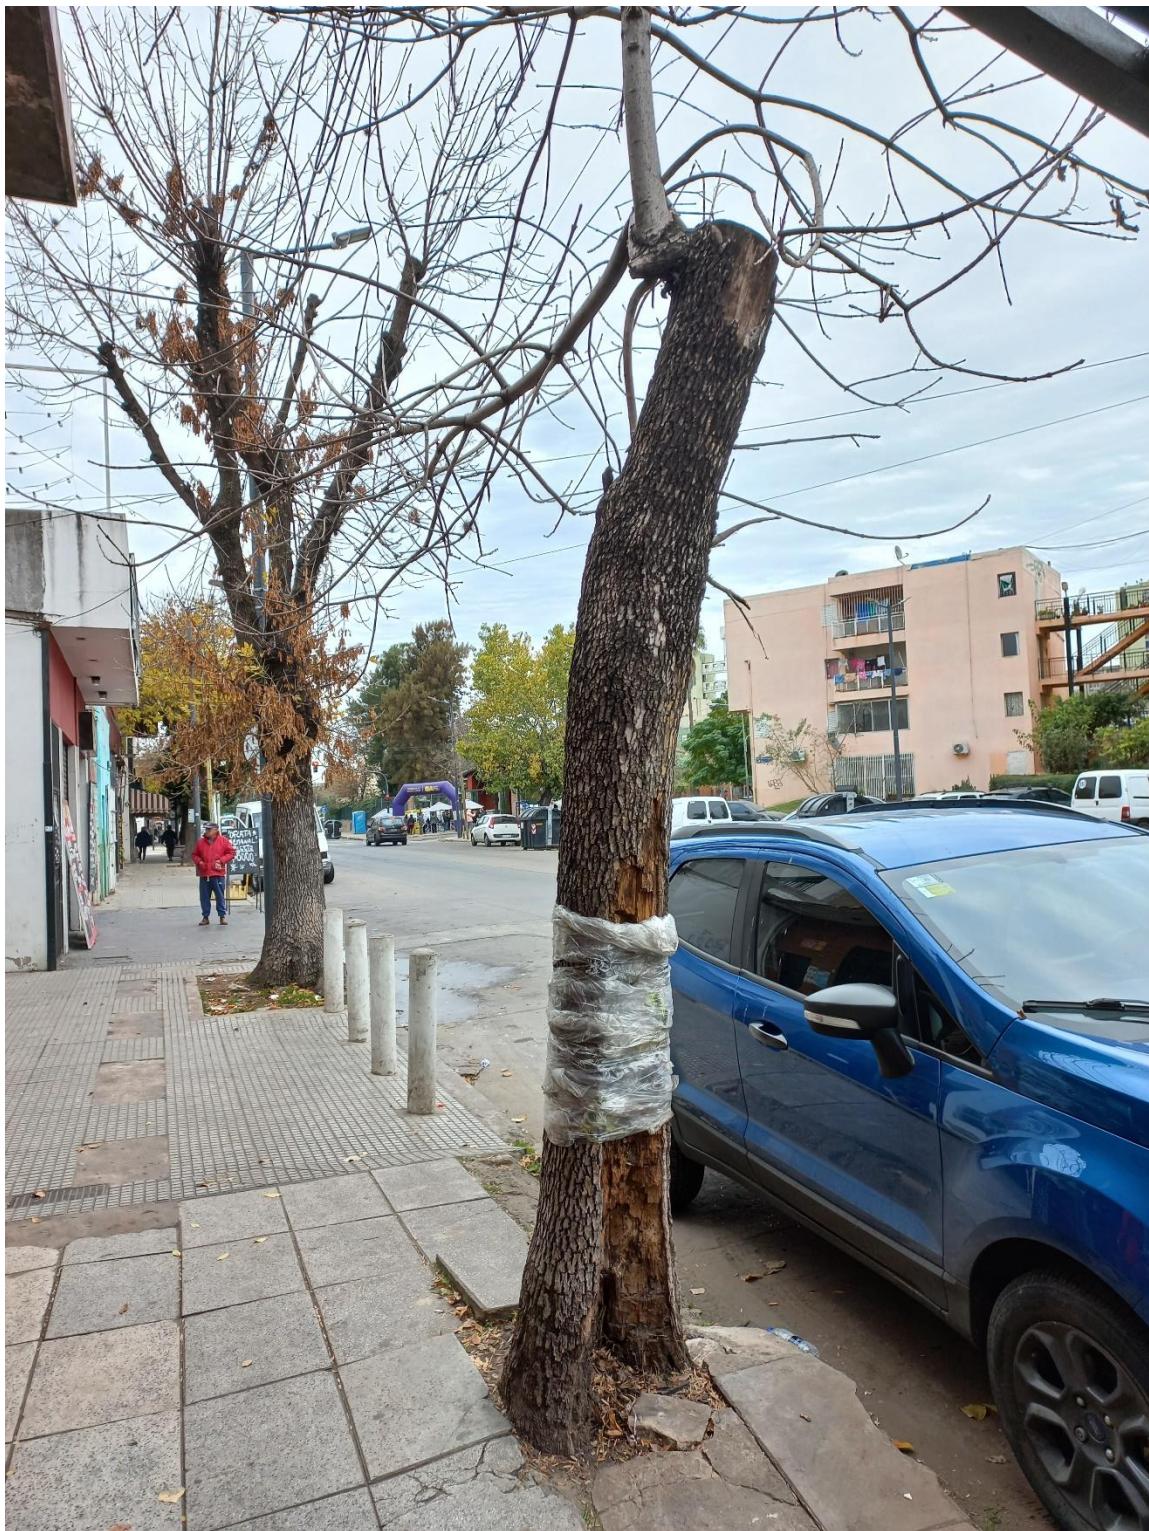
Informe N° 097

Presenta cavidad basal y mala estructura áerea.

Además fustación en la madera

PR MEDIA

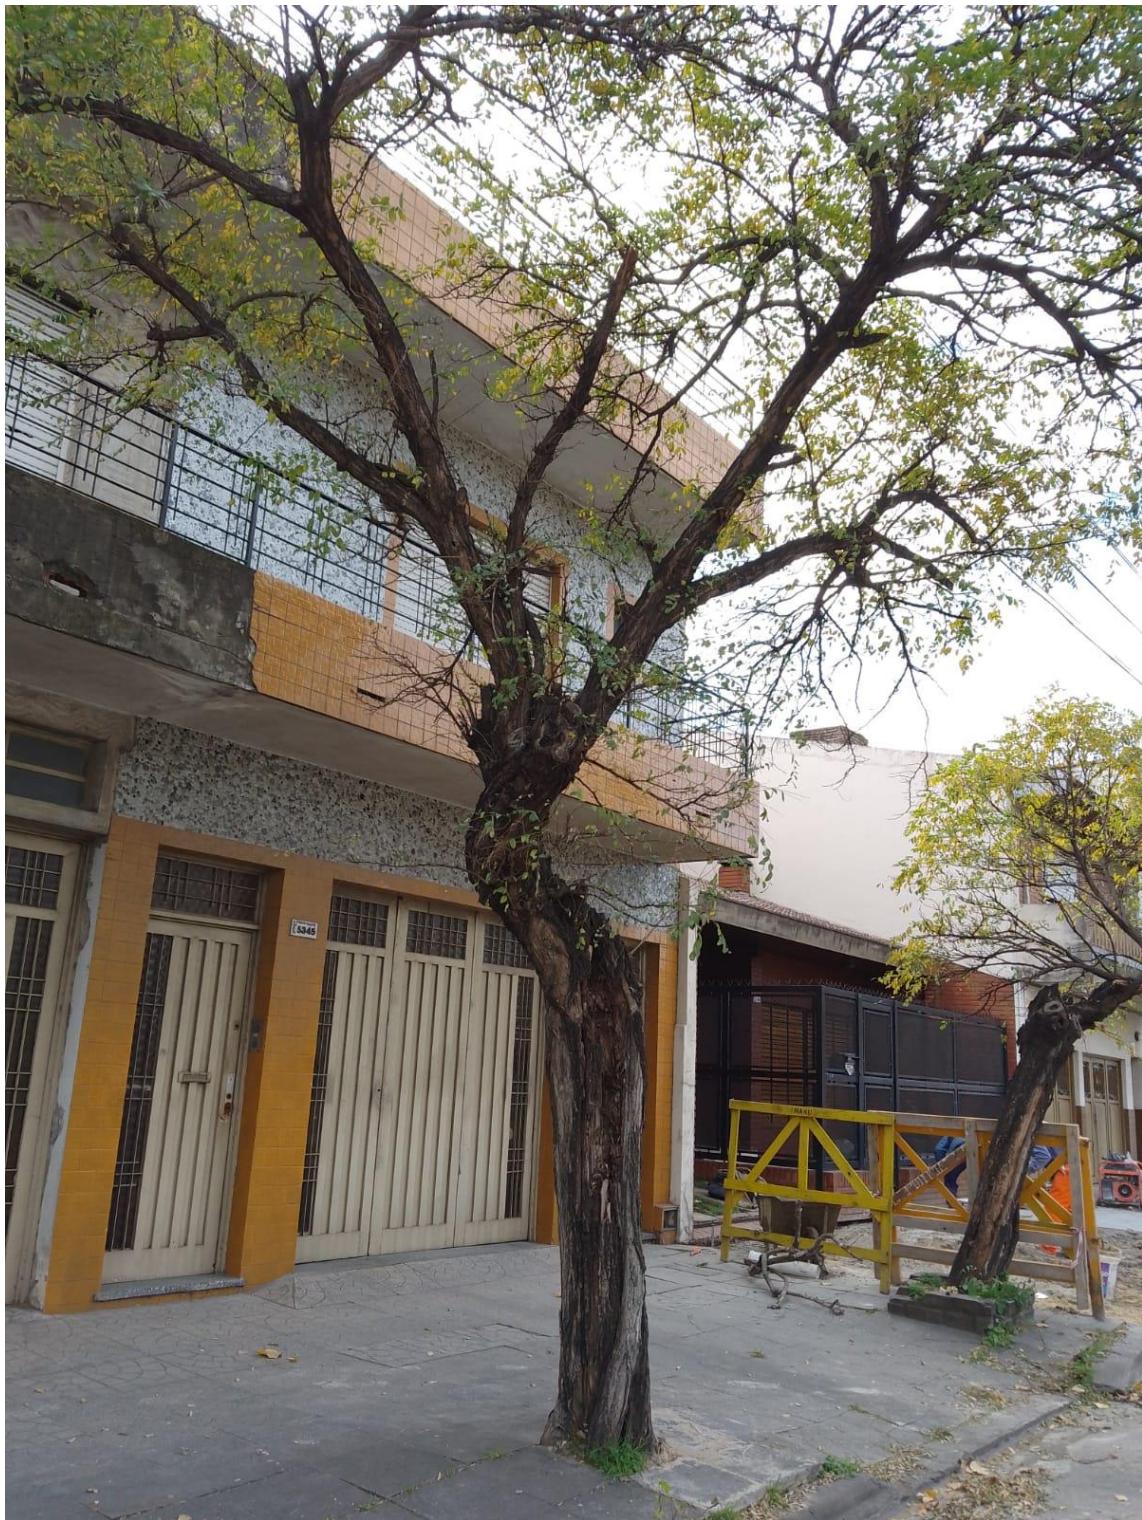
Informe N° 098

Extracción de dos ejemplares con cavidades longitudinales y putrefactas de madera.

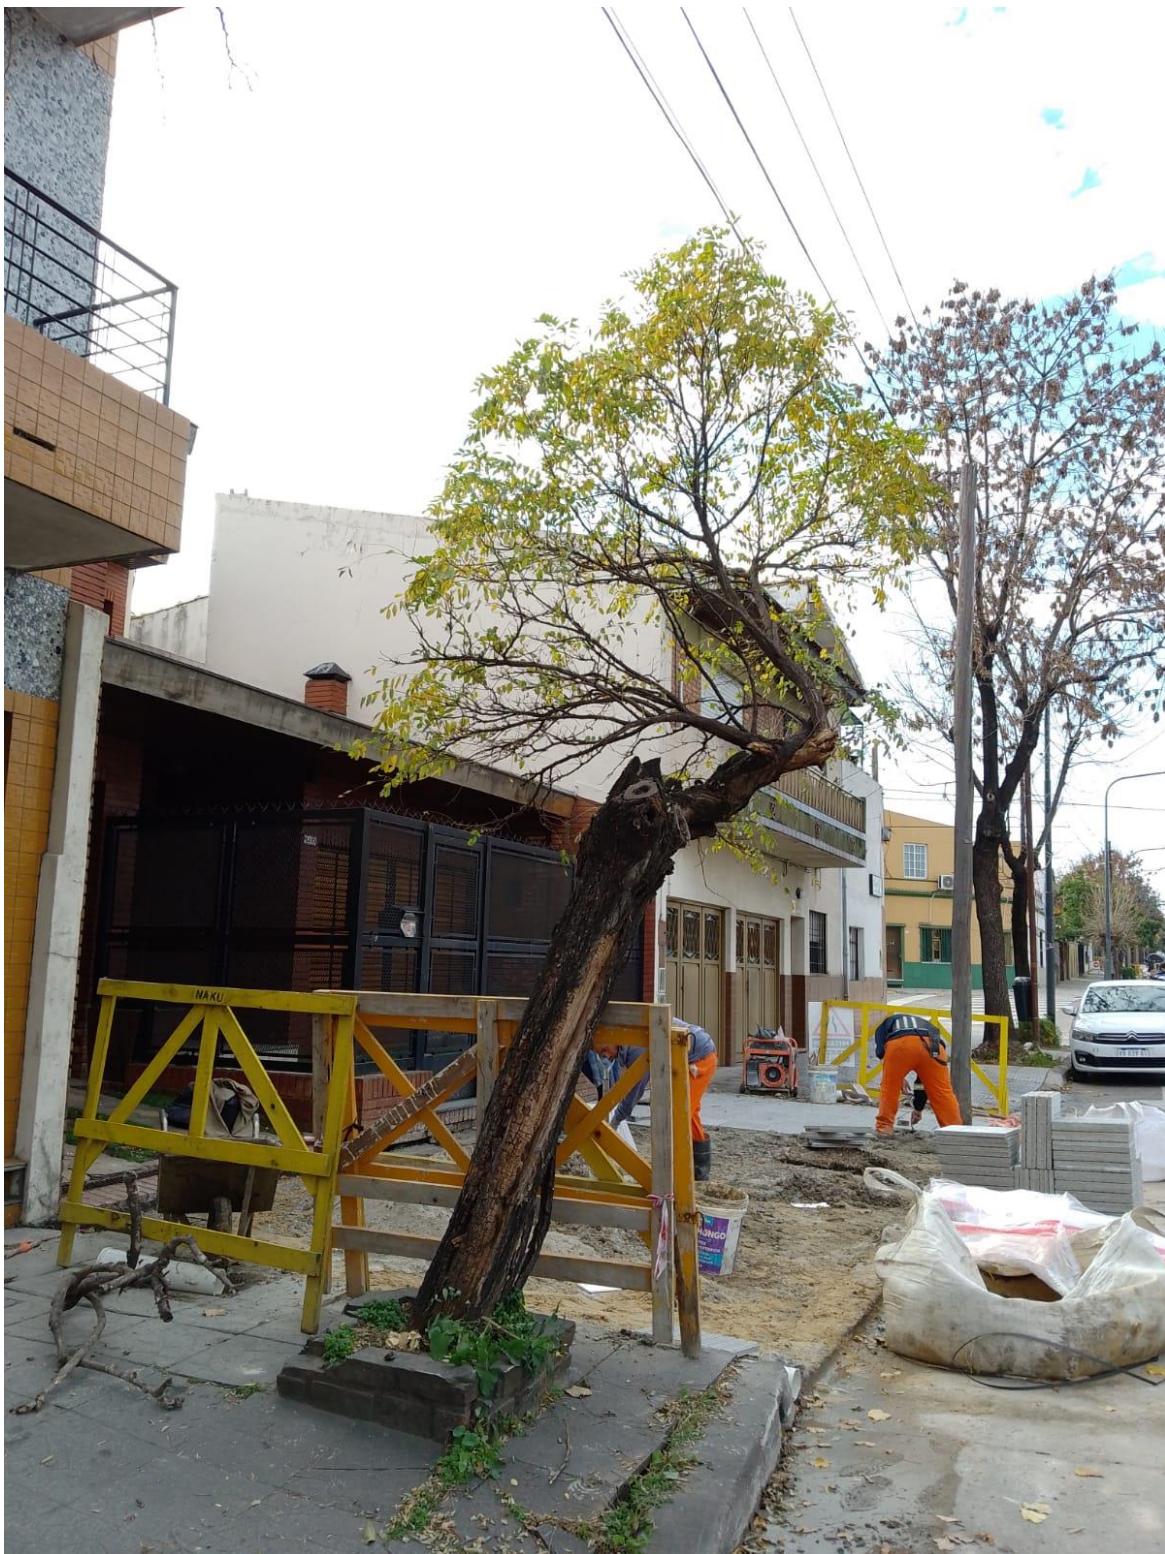
Informe N° 099

**OBSERVACIONES** Prioridad: MUY ALTA  ALTA  MEDIA  BAJA  MUY BAJA   
Planteras: 1,2 x 1,2  
Vereda: 26 mt<sup>2</sup> AC44  
Ancho vereda: 3,6 mt  
Extracción de dos ejemplares con cavidades longitudinales y pudricia de madera.

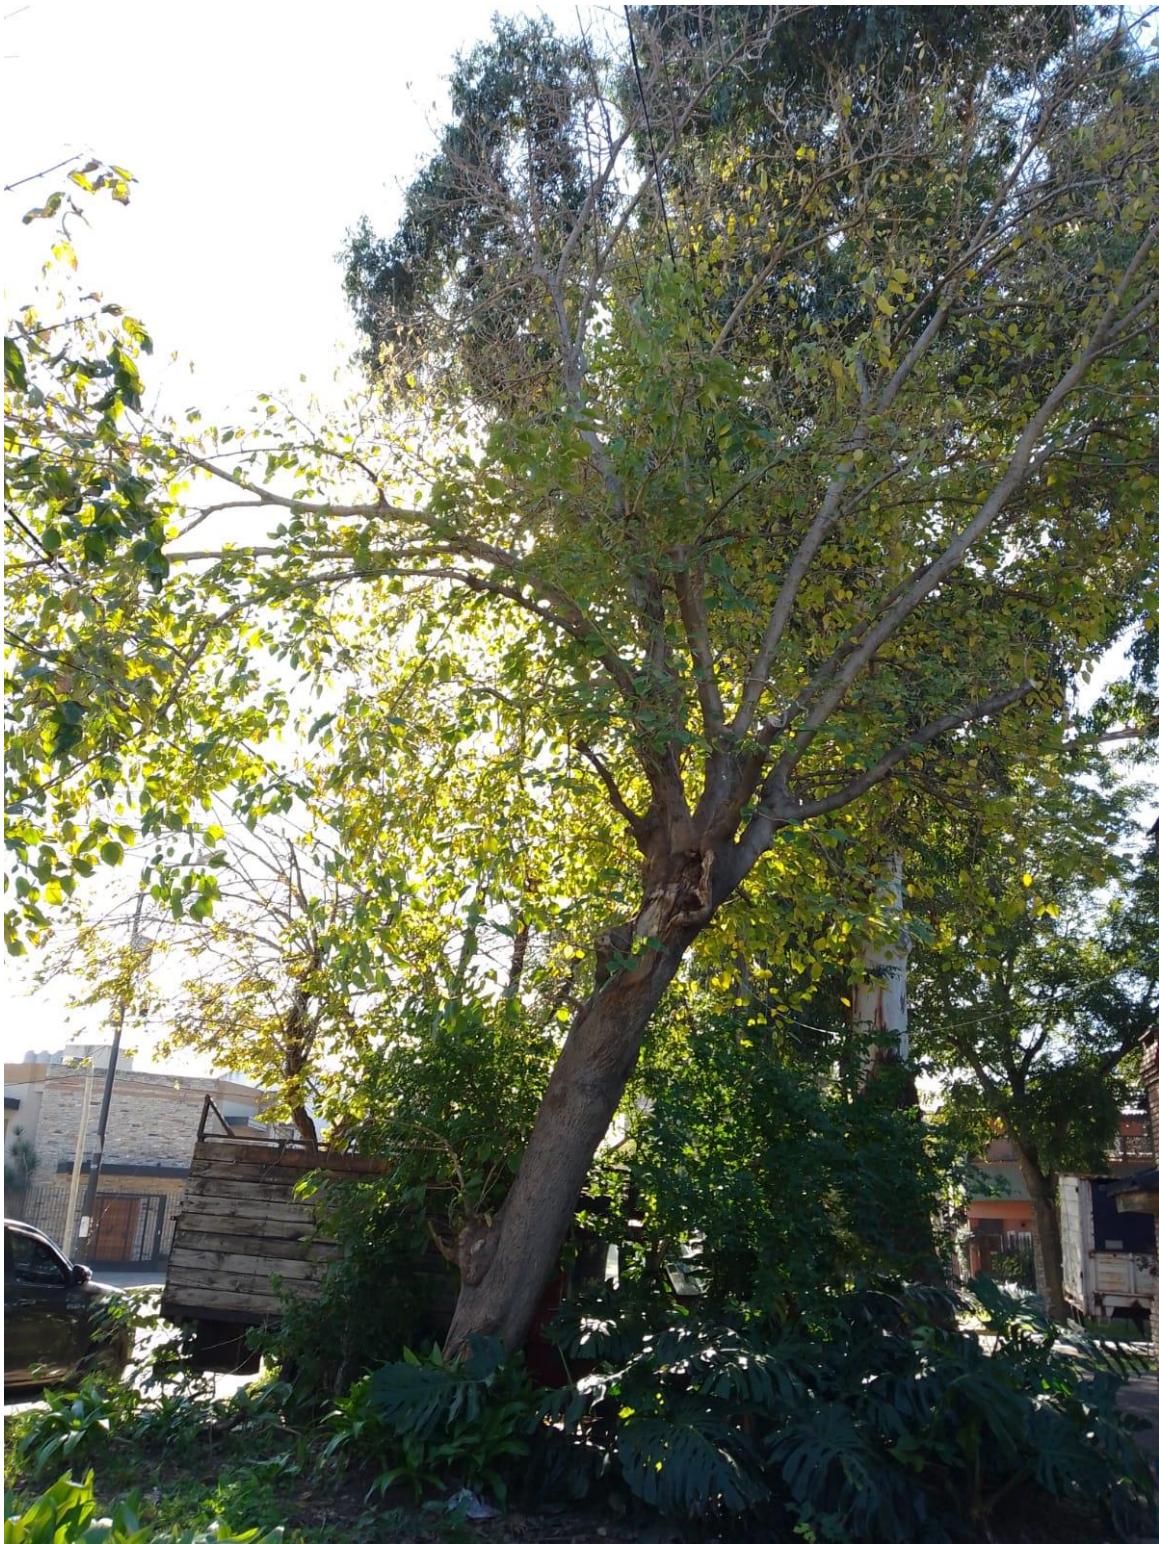
Informe N° 100

**OBSERVACIONES** ... Prioridad: MUY ALTA  ALTA  MEDIA  BAJA  MUY BAJA   
 Sin vereda.  
 Rama principal con cavidad.  
 Cañón Basal

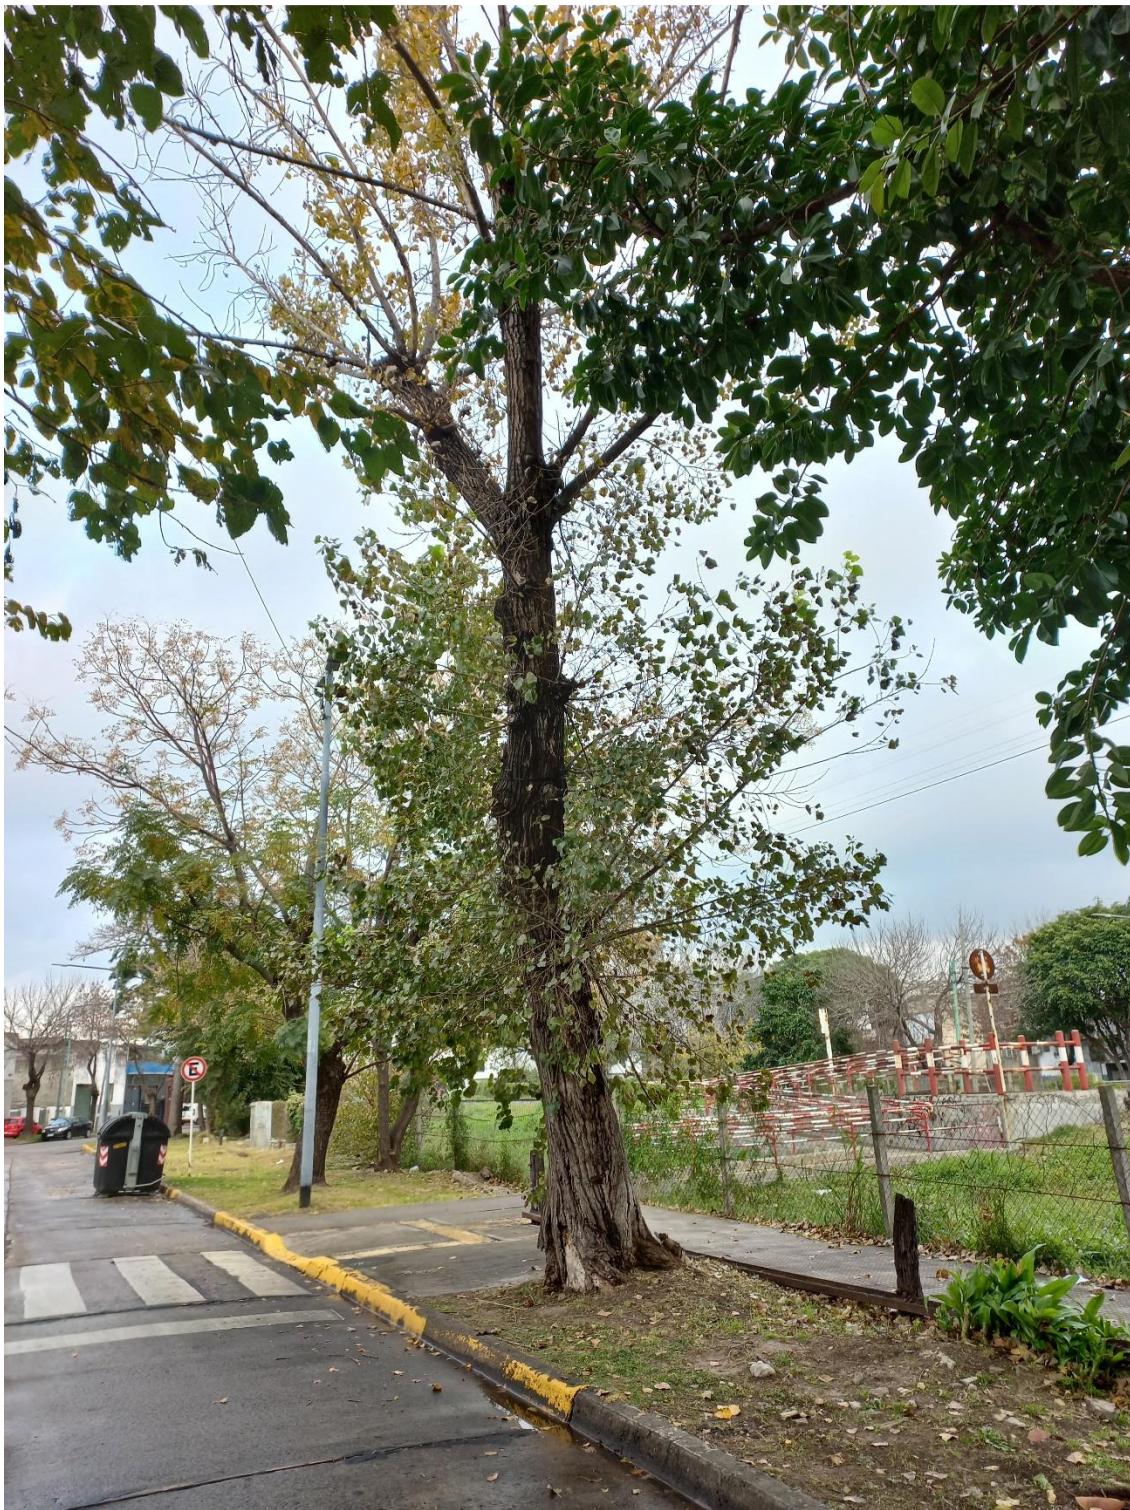
Informe N° 104

**OBSERVACIONES** Prioridad: MUY ALTA  ALTA  MEDIA  BAJA  MUY BAJA   
SIN VEREDA NI PLANTON
