## GOBIERNO DE LA CIUDAD DE BUENOS AIRES

### Resolución Presidencia Junta Comuna

**Referencia:** Resolución Extracción Arbórea. Actas 7088 a 7095. Comuna 9

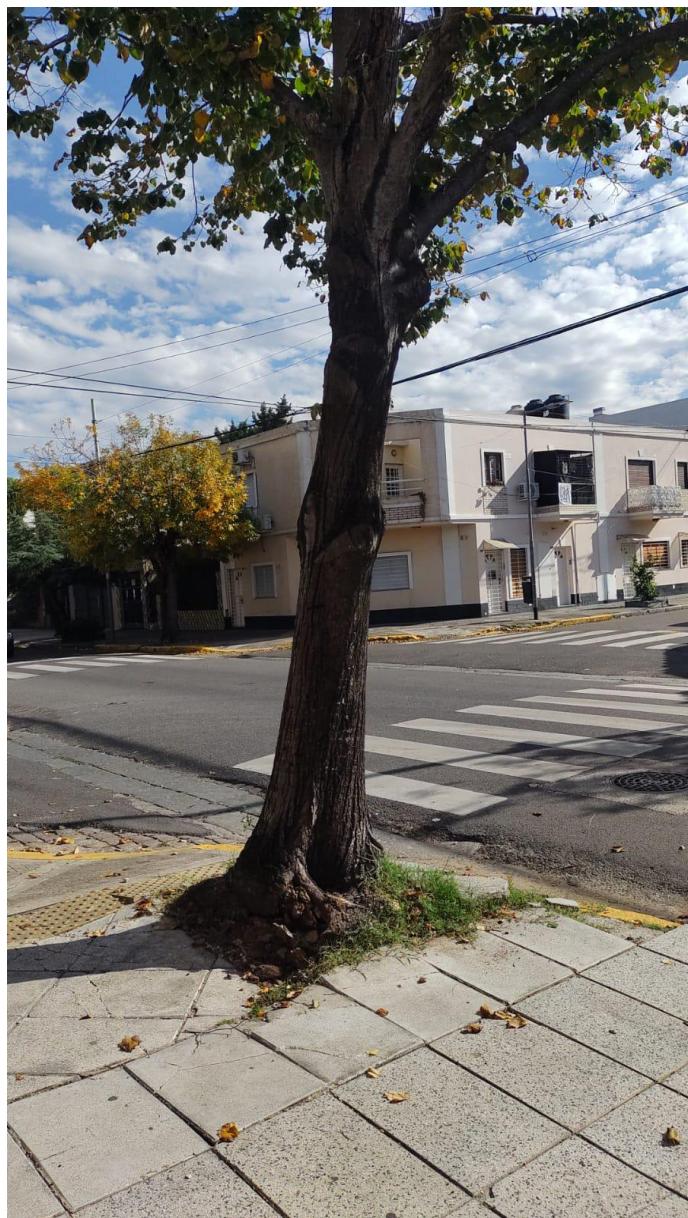
N° DE ACTA: 7088  
Informe N° \_\_\_\_\_

*EL EJEMPLAR PRESENTA FRUCTIFICACIONES FÚNGICAS EN EL OJAL DE LA RAÍZ. DESCORTEZAMIENTO Y FISURAS CONGLOMERACIONES EN RAMAS GRANDES. SE RECOMIENDA LA EXTRACCIÓN DE PODA ALTA. REGALAR 9 m² Y CERRAR PLAZA POR ENCONTRARSE EN TERRITORIO DE SEGURIDAD*

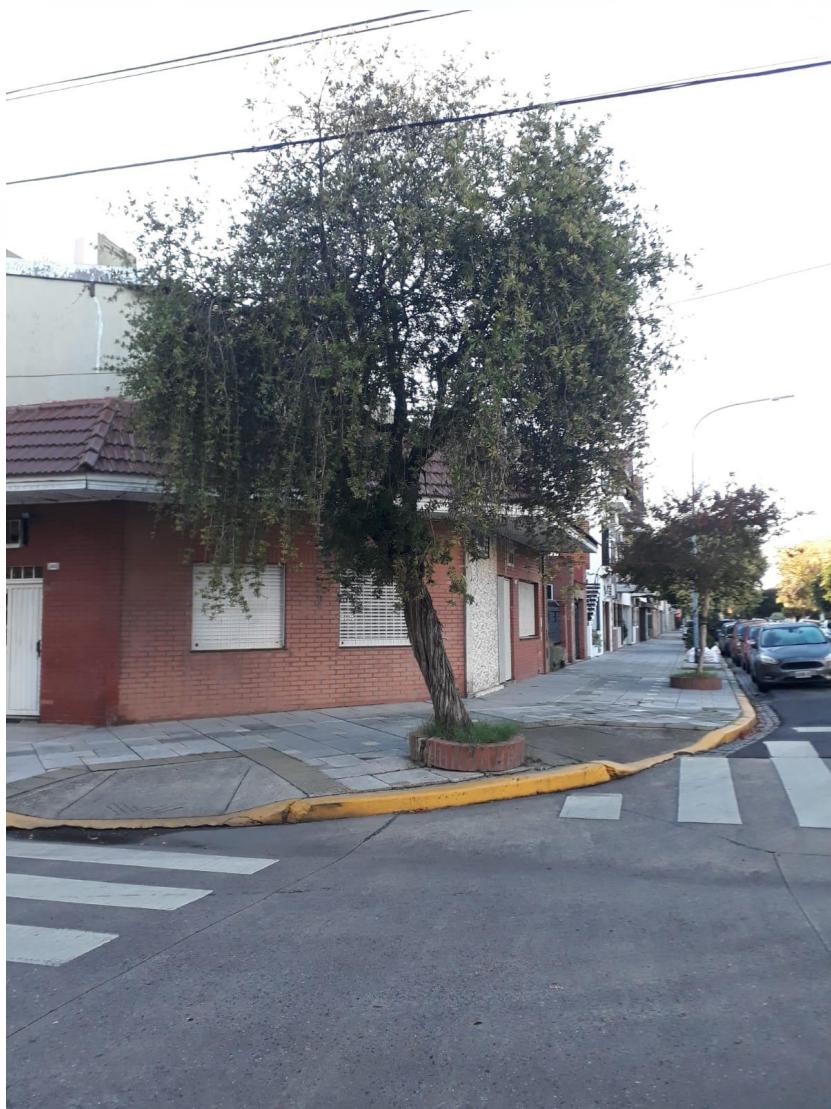
N° DE ACTA: 7089

■ OBSERVACIONES Extracciones de grueso ubicado en ocha, sobre plantas elevadas, con inclinación. Es especie no apta

Extrair y cercar planta. 3m2 saldo 6664

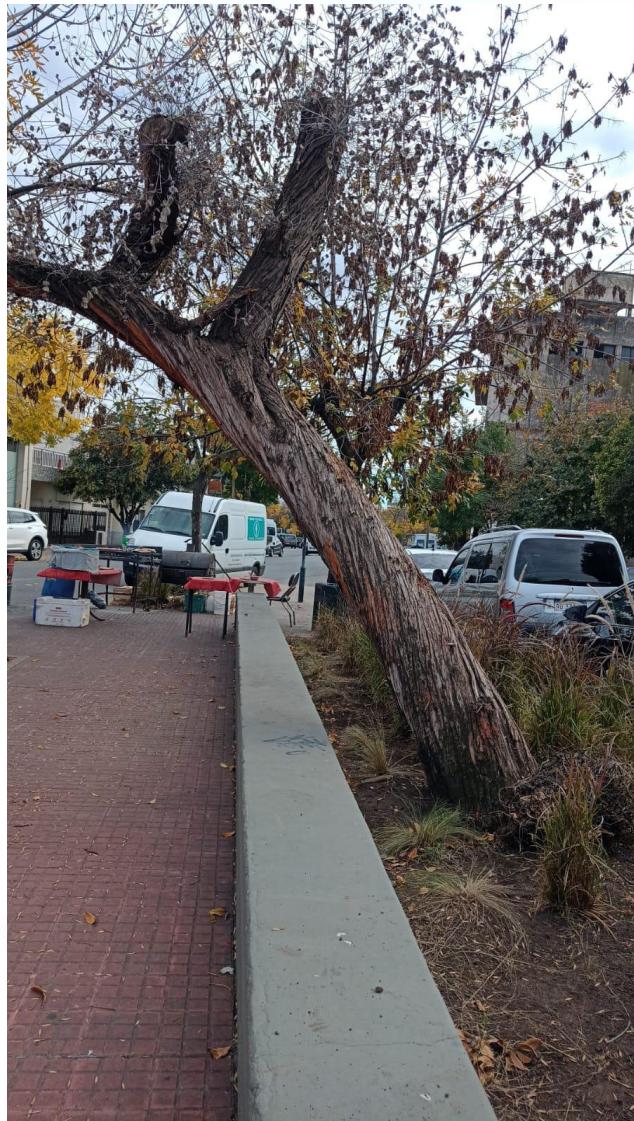
N° DE ACTA: 7090

*Situado en Pte. 20 de Enero Ricardo J. Calichi, y, indicado hacia el interior de la misma, con raíces expuestas, inclinación >40° y brotes secos.*

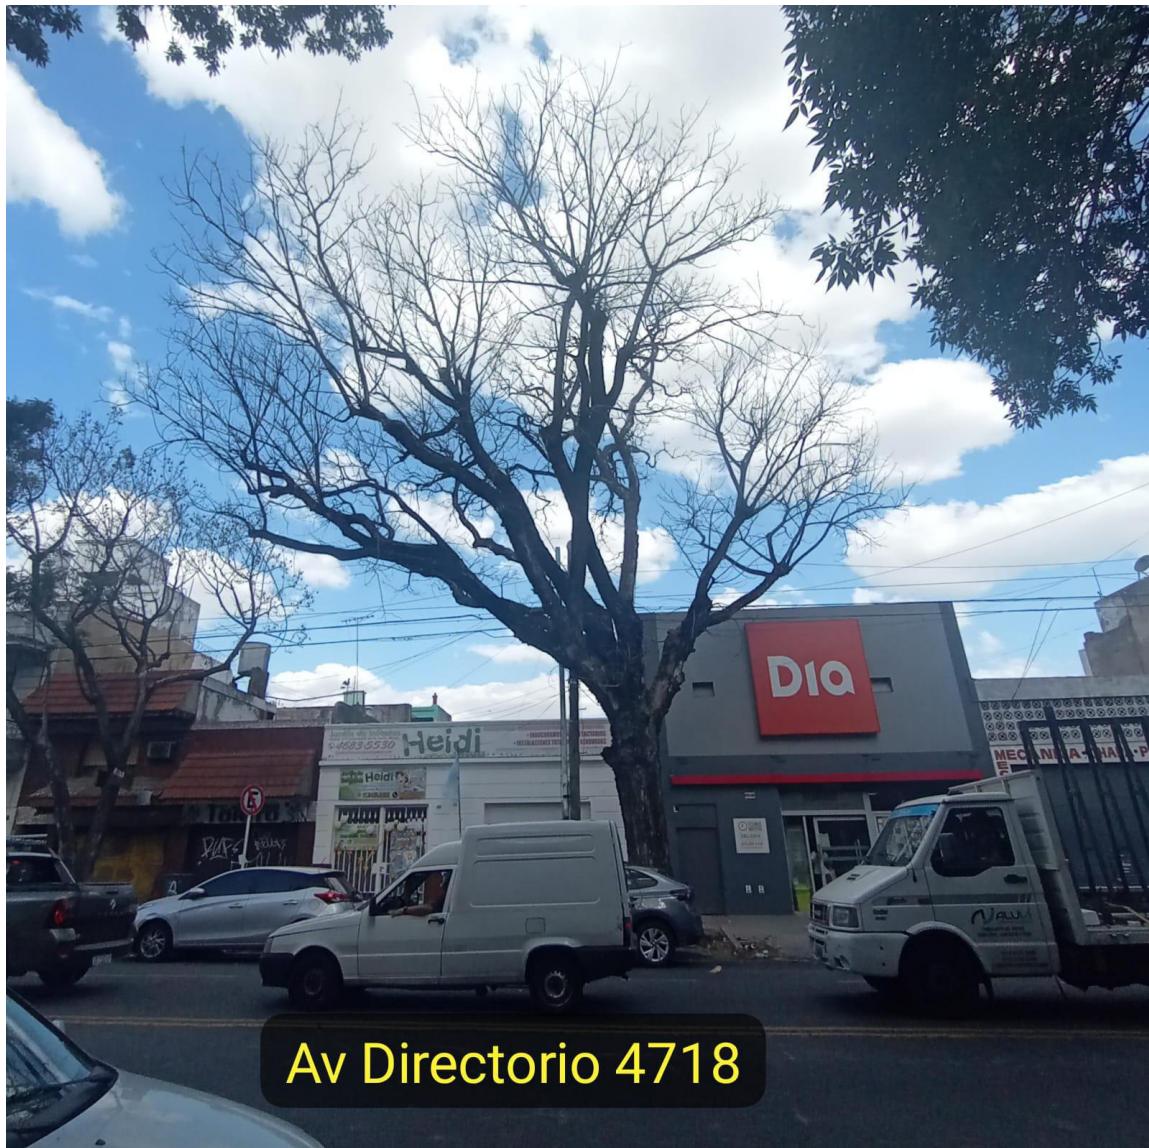
Av Directorio 4718

Descomposición avanzada del tronco o de la/s cavidad/es. Grietas o cavidades especialmente aquellas en contacto con el suelo o asociadas con otros defectos. Árbol muerto en pie, sin otros defectos importantes

Aviso S00151455/24. Ejemplar de gran porte completamente seco, con fructificaciones fúngicas a pocos centímetros del cuello de la raíz. El mismo se encuentra en la vereda de un jardín de infantes.

**Tarea recomendada: Extracción**

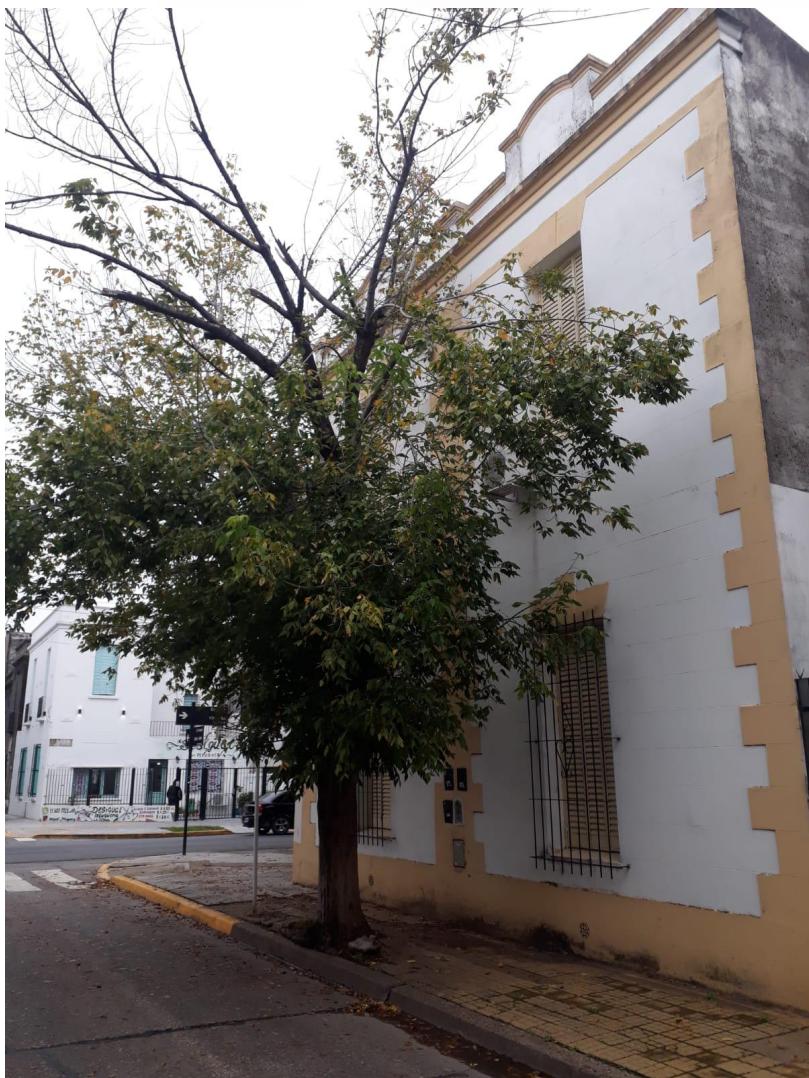
N° DE ACTA: 7092

Ejemplar con decoloración generalizada y signos de insectos en el fuste

Reparar vereda: 15m<sup>2</sup> Solado V9A

Reparar plantera: 1,20m x 0,80m PL = 4m

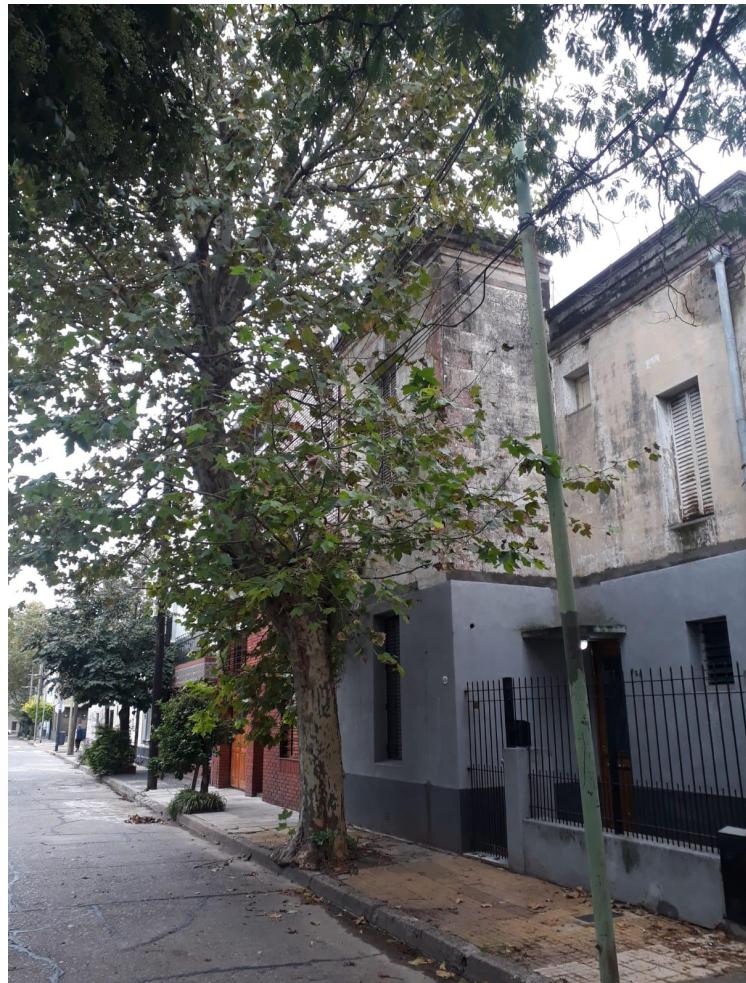
**N° DE ACTA: 7097**

Extracción de ejemplar de gran porte en vereda ancha (1,80 m), causando levantamiento de vereda y daños a la poda id.:

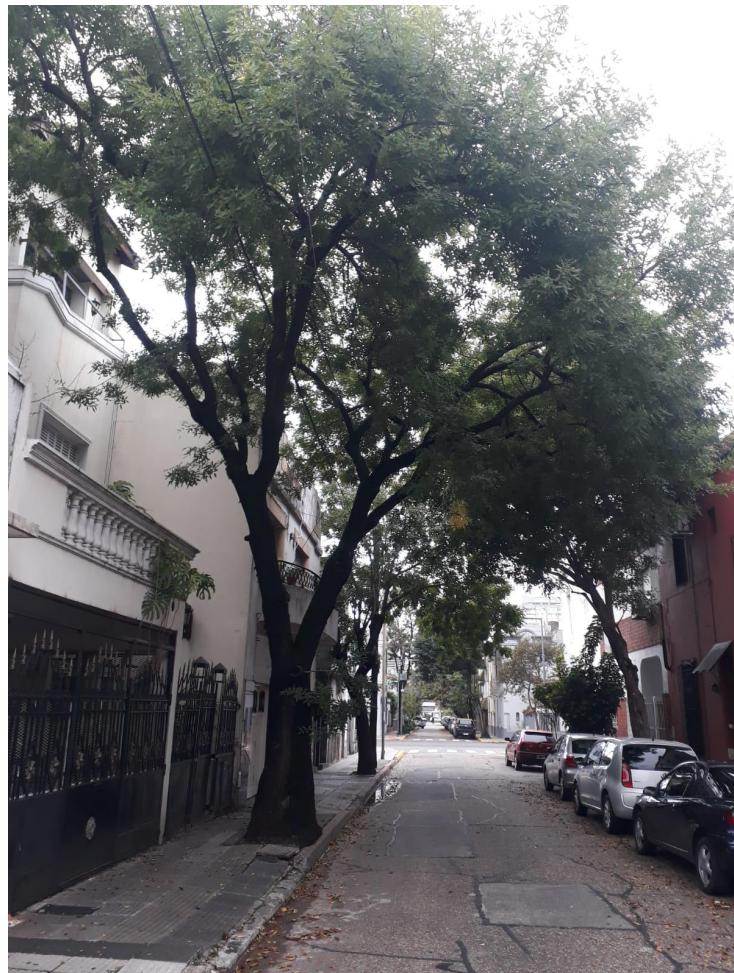
N° DE ACTA: 7101

Extracción de quiebra de gran parte en vereda angosta (1,80m), con fondo levantado de vereda y daños en la propiedad.

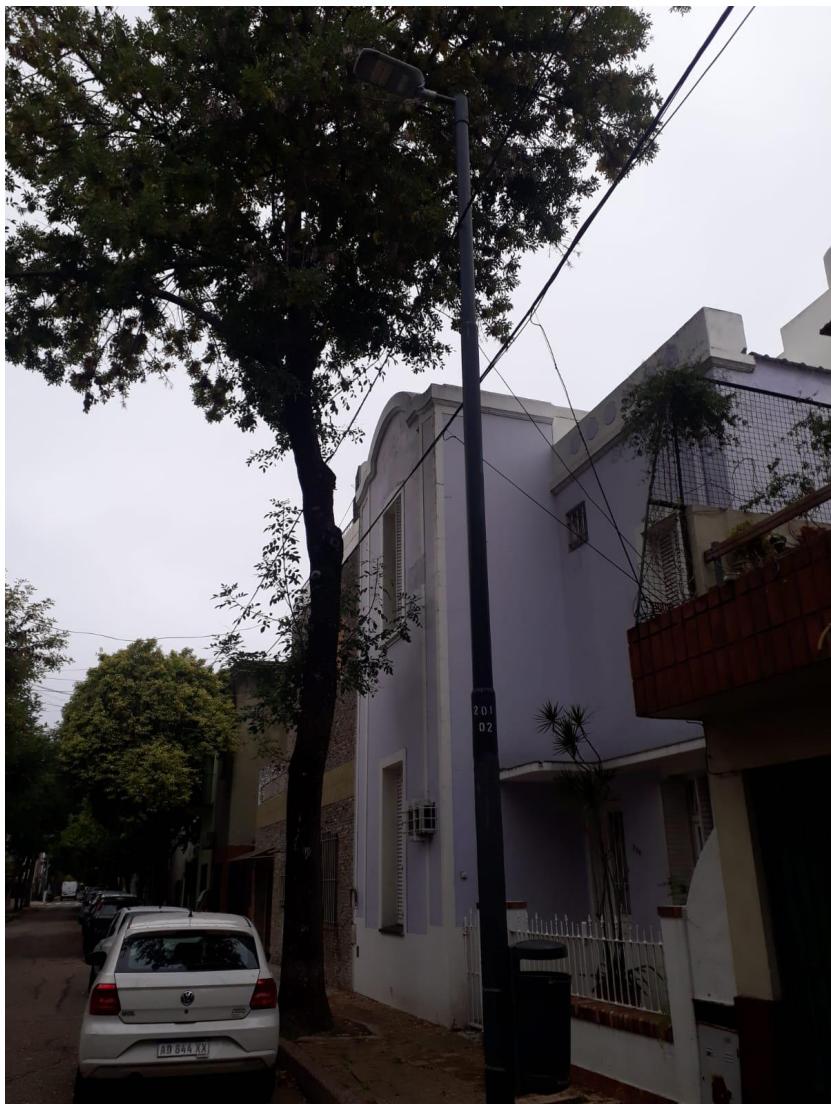
N° DE ACTA: 7106

Extracciones de ejemplar de gran parte en vereda angosta (1,80m) causando levantamiento de vereda y daños a la propiedad.

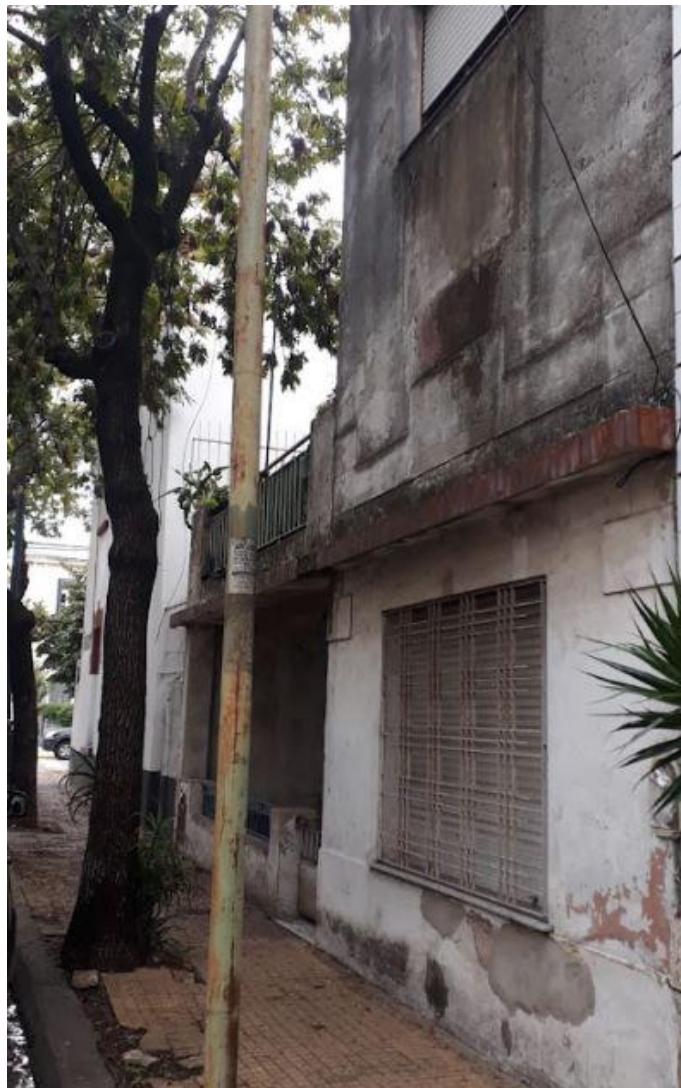
N° DE ACTA: 7107

OBSERVACIONES *Extracción de ejemplar ubicada en vereda angosta (1,80m) que causa rotura de veredas y daños a la propiedad por el crecimiento de raíces.*
*Reparar veredas completas 17m2, saldo de 19m*
*Reparar plantas: 1,20 m de largo x 0,80 m de ancho  
parametros Tines 34m*

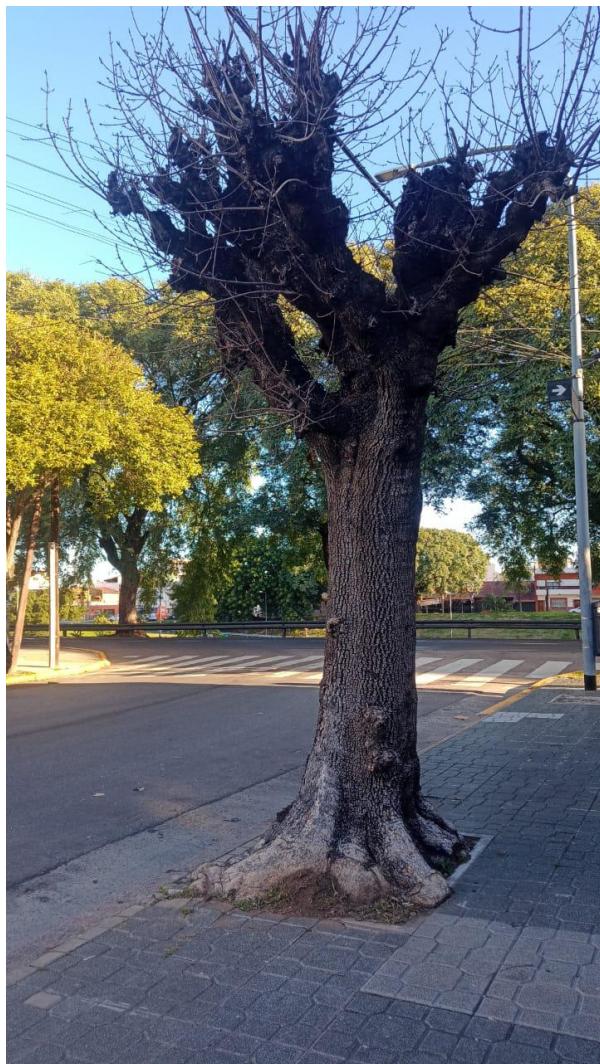
N° DE ACTA: 7111

*Existe descopado regularmente en el tronco, que afecta v. g. presenta daño en raíces, con cortadura en la base.*

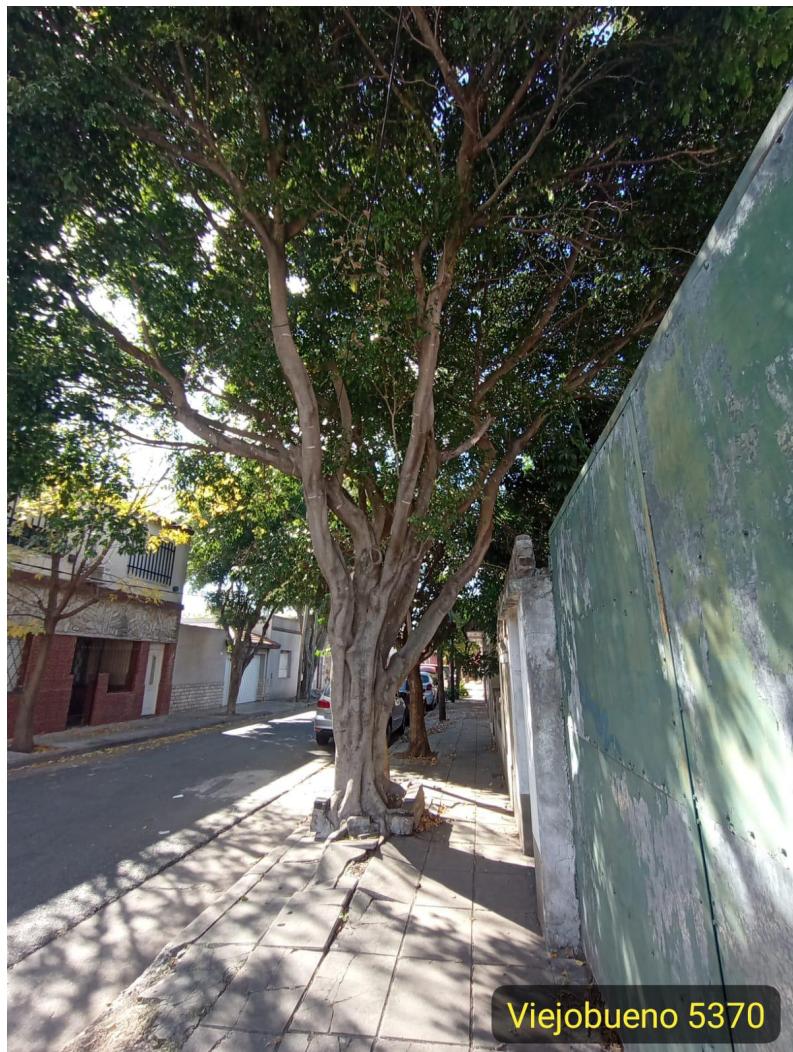
N° DE ACTA: 7113  
Informe N° \_\_\_\_\_

OBSERVACIONES Especie No apta para arbolado viario en vereda angosta (2 m de ancho) Raíces gruesas expuestas en superficie, afectando propiedad y produciendo roturas y levantamientos pronunciados en vereda que la vuelven intransitable para personas con movilidad reducida  
Luego de la extracción, rehacer plautera de 0,80 m x 1,20 m (lado paralelo al cordón) y reparar vereda completa (16 m<sup>2</sup> L64)
