Resolución Presidencia Junta Comuna

Referencia: Resolución Arbolado AGOSTO 2024

Planilla de Inspección de Árboles

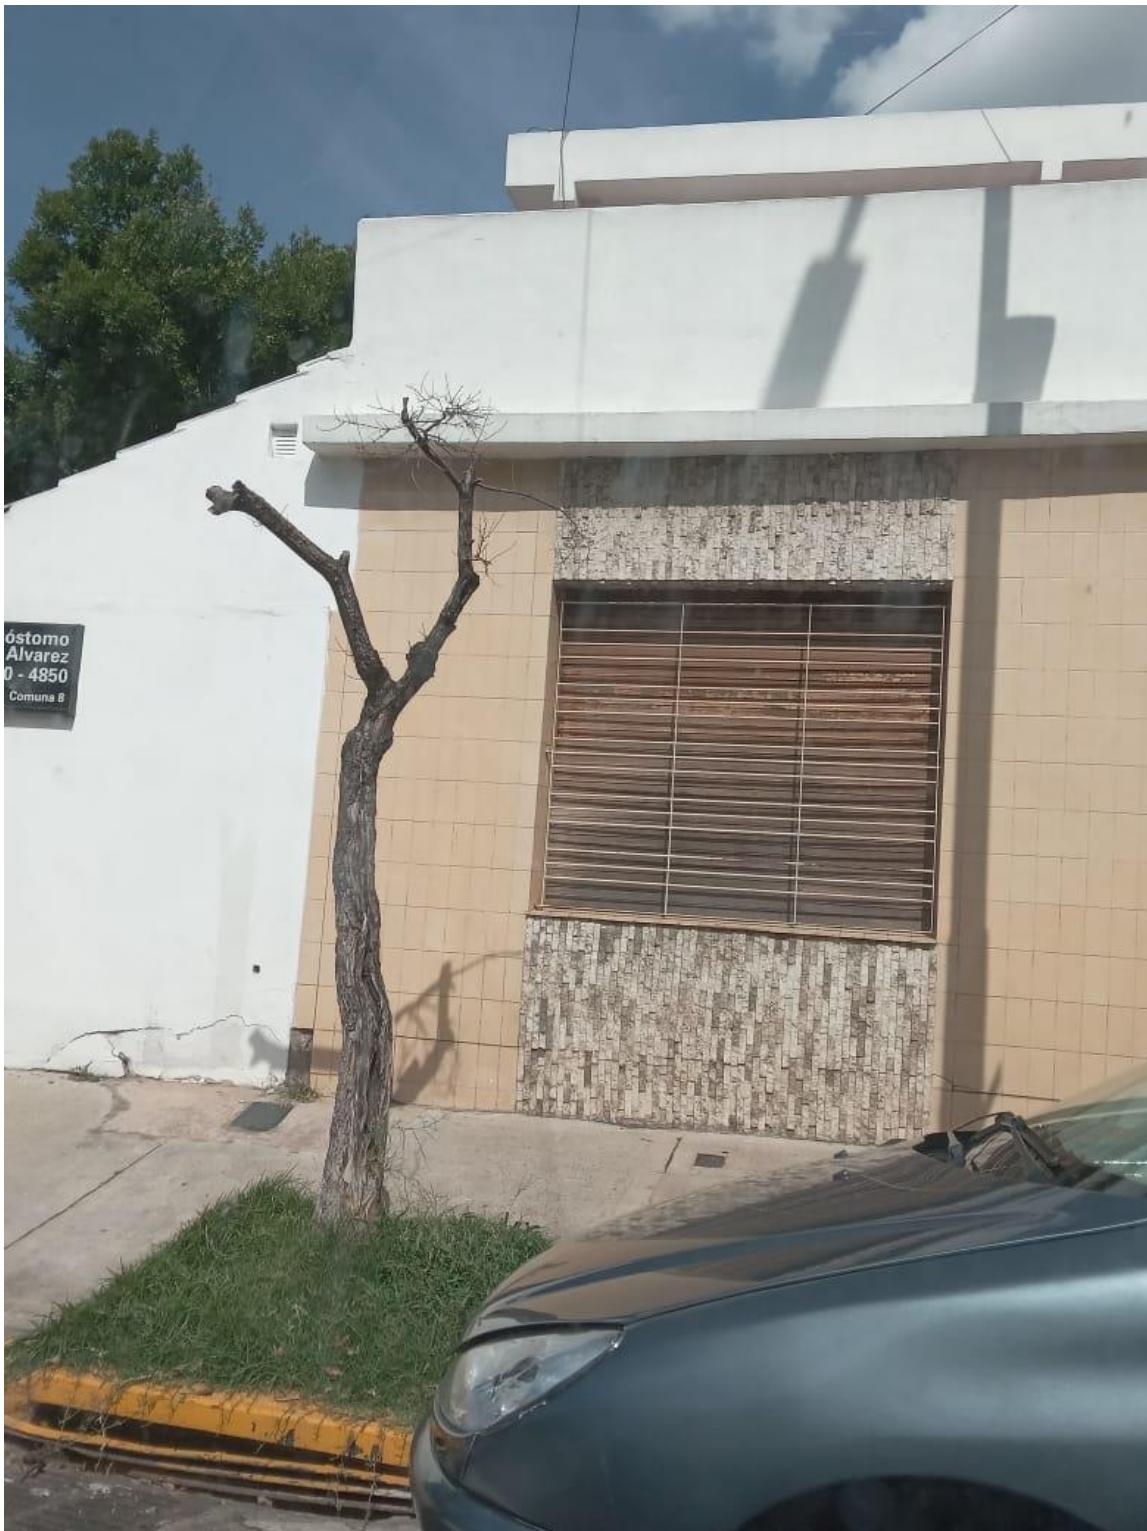
Informe N° 107

EJEMPLAR SECO. SE SOLICITA EXTRACCION.

PRIORIDAD MUY BAJA.

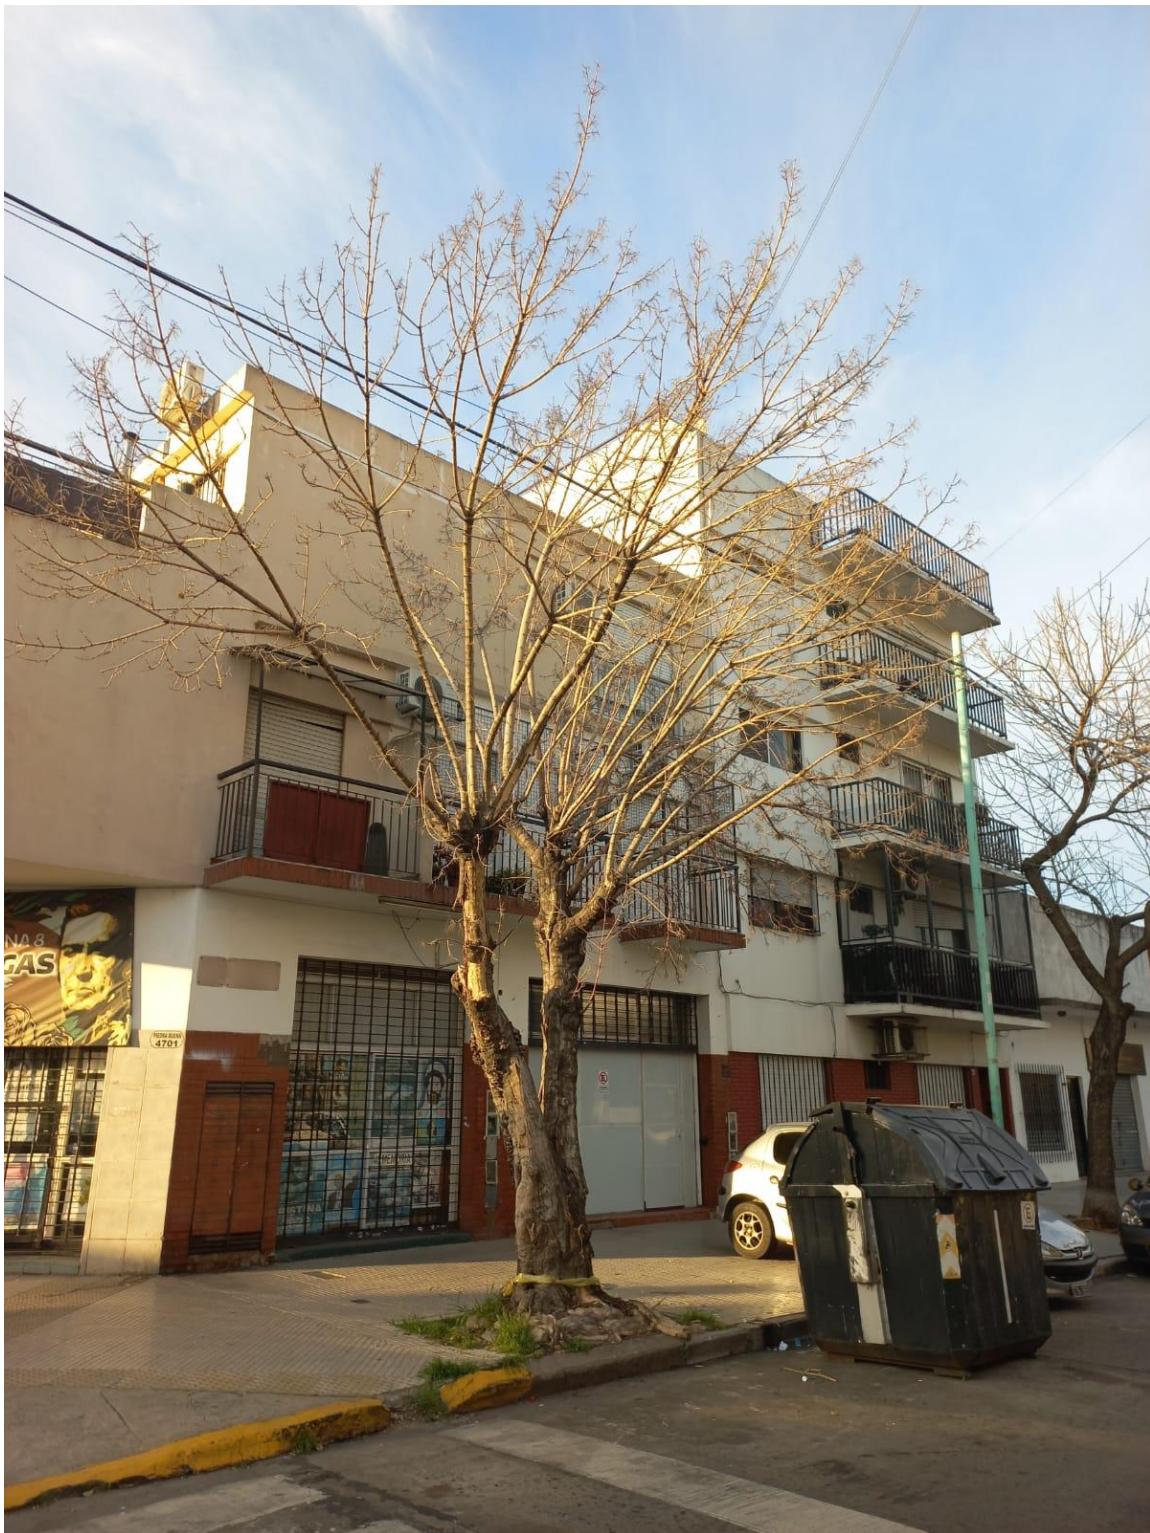
Informe N° 109

SE SOLICITA EXTRACCIÓN PRIORIDAD MEDIA/BAJA

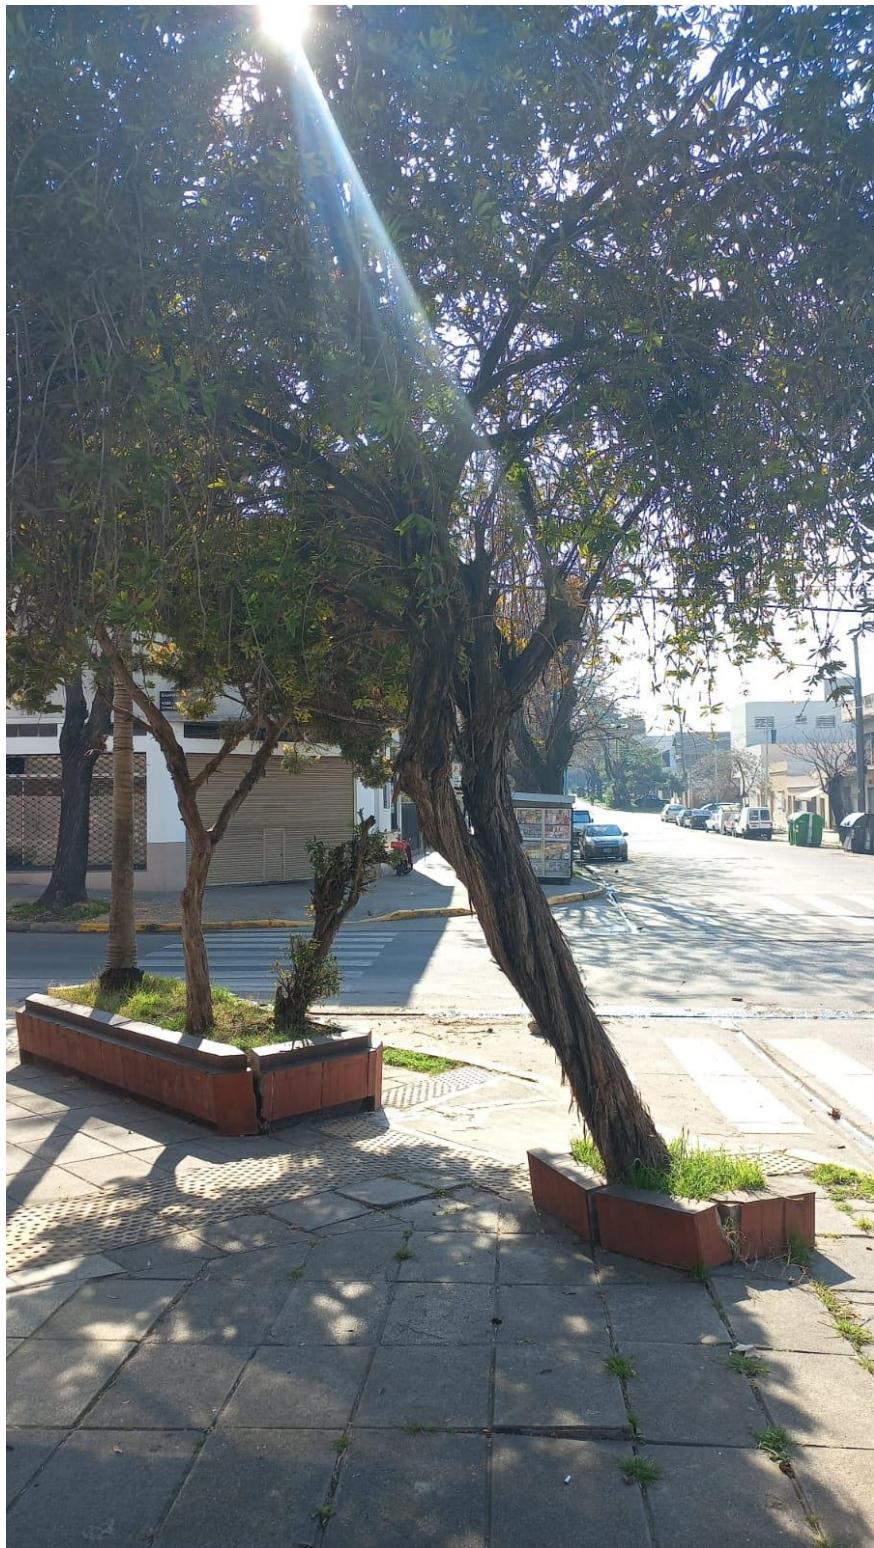
Informe N° 110

Extracción de rama que se encuentra inclinada.
El mismo es sobre un plantón elevado.

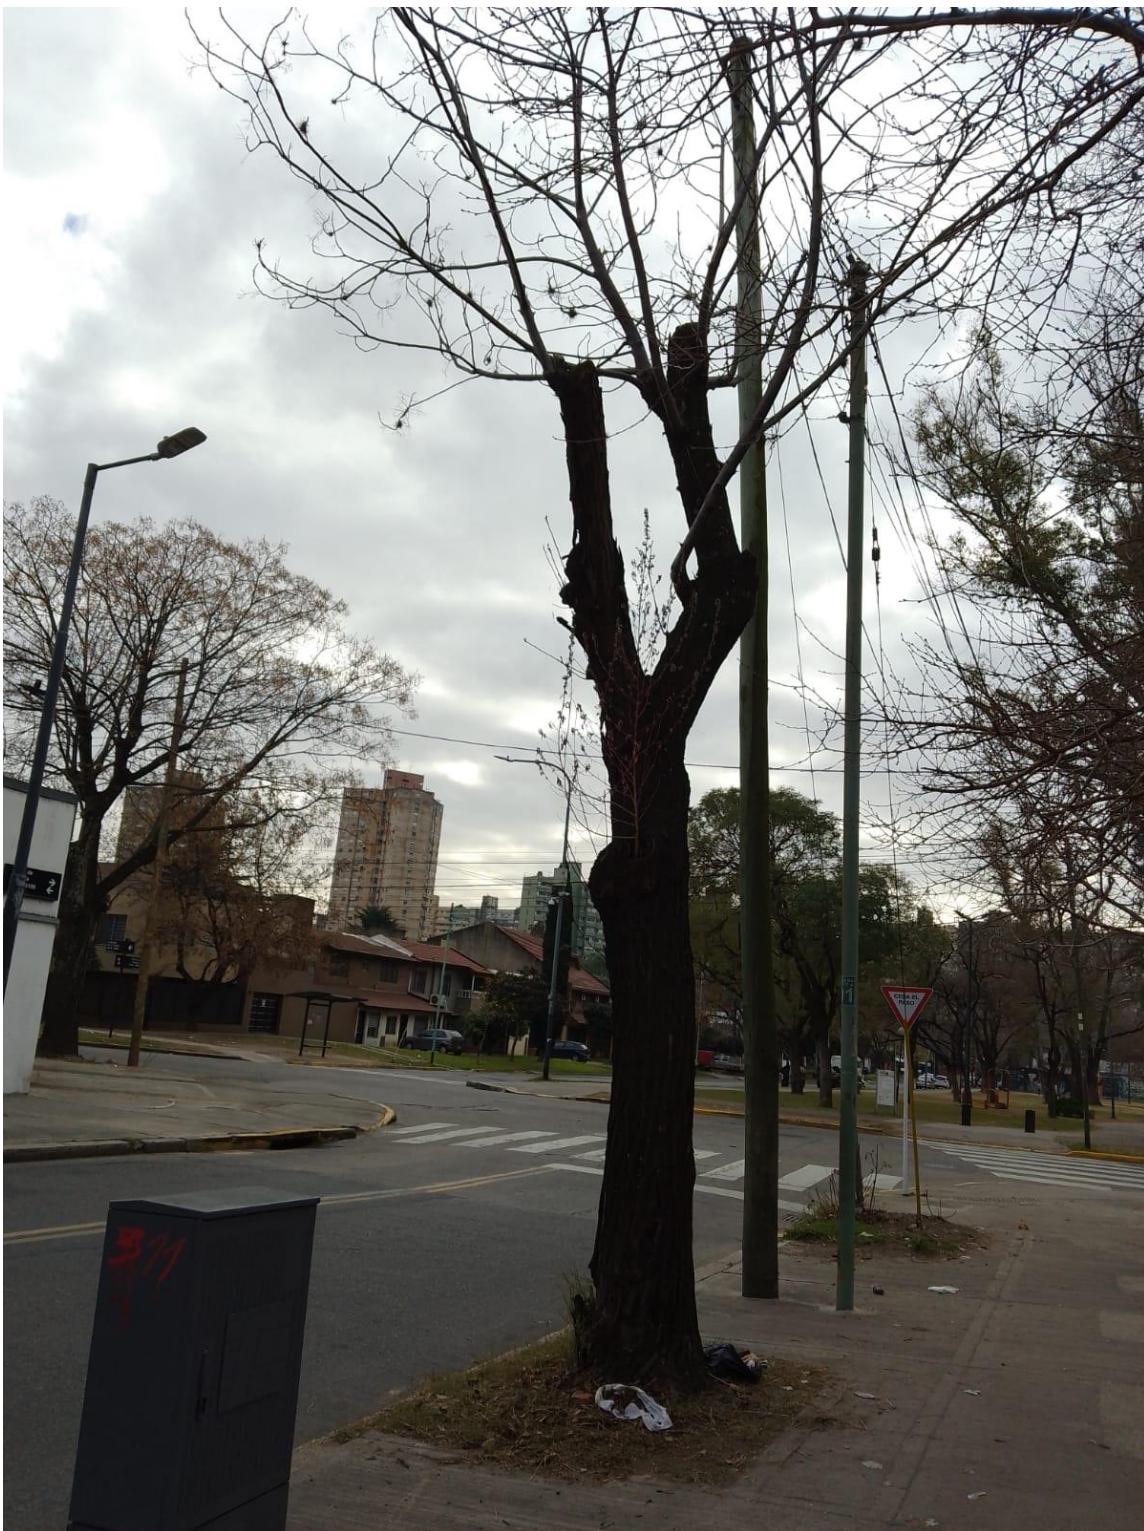
Informe N° 113

OBSERVACIONES Prioridad: MUY ALTA ALTA MEDIA BAJA MUY BAJA
Extracción sin vereda

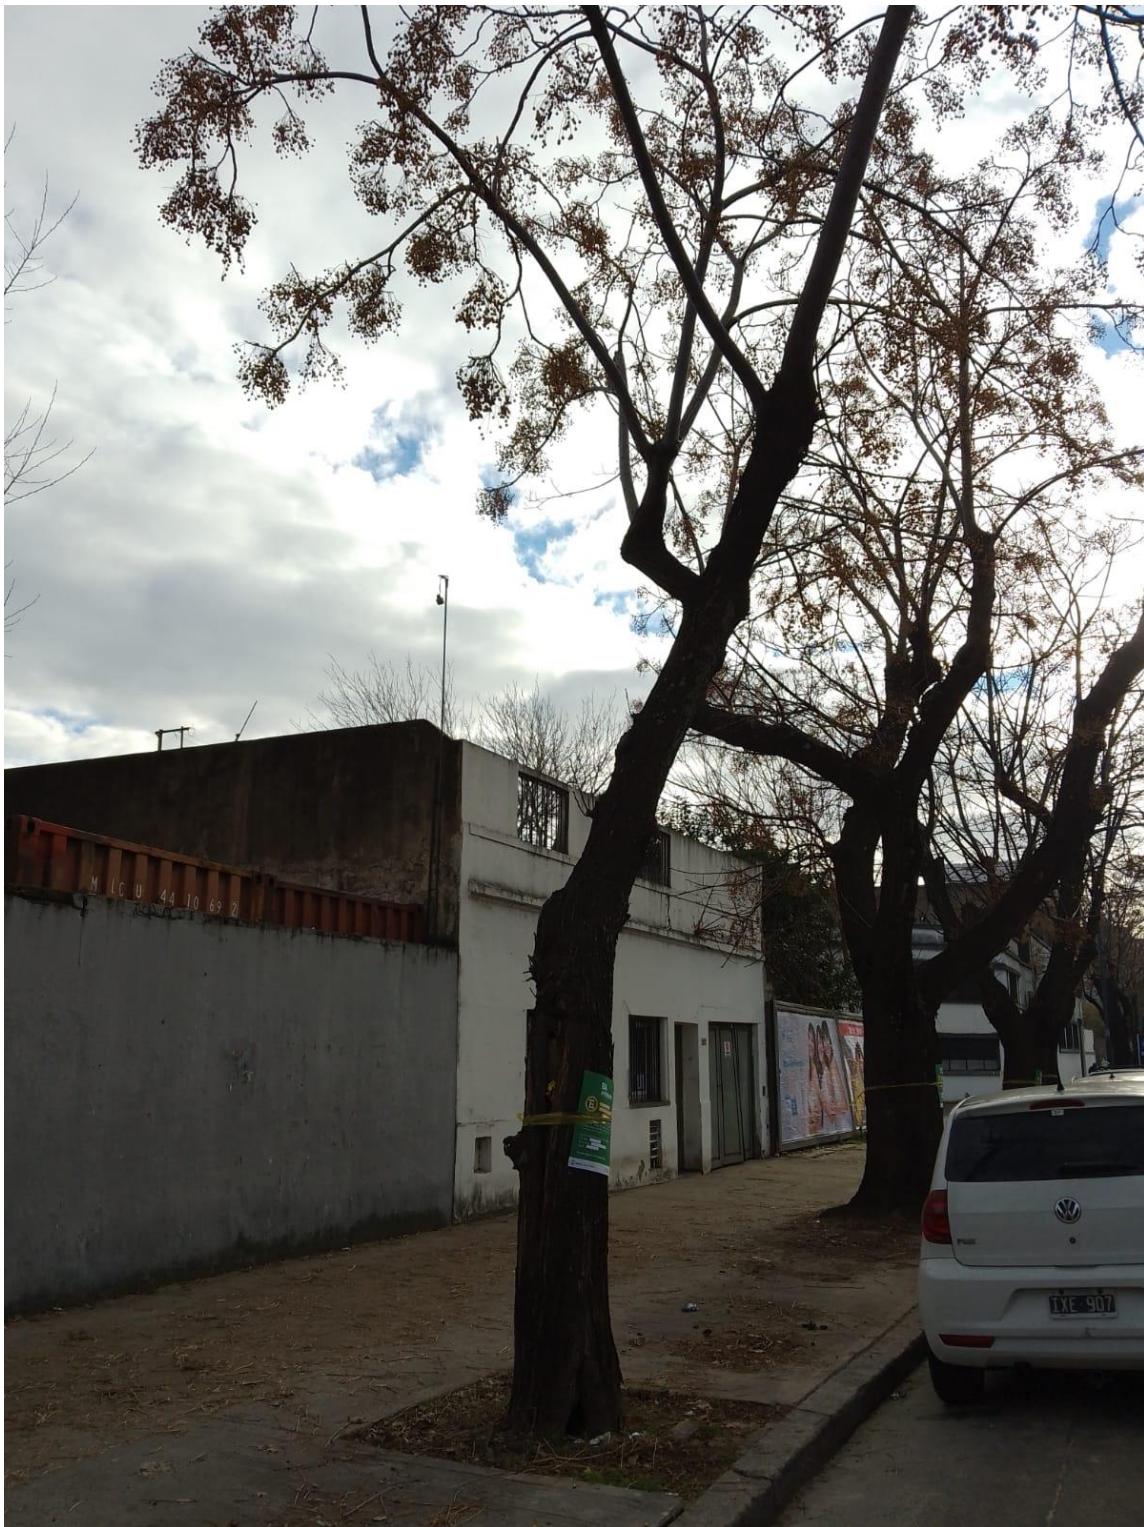
Informe N° 115

OBSERVACIONES Prioridad: MUY ALTA ALTA MEDIA BAJA MUY BAJA
Extracción sin vereda

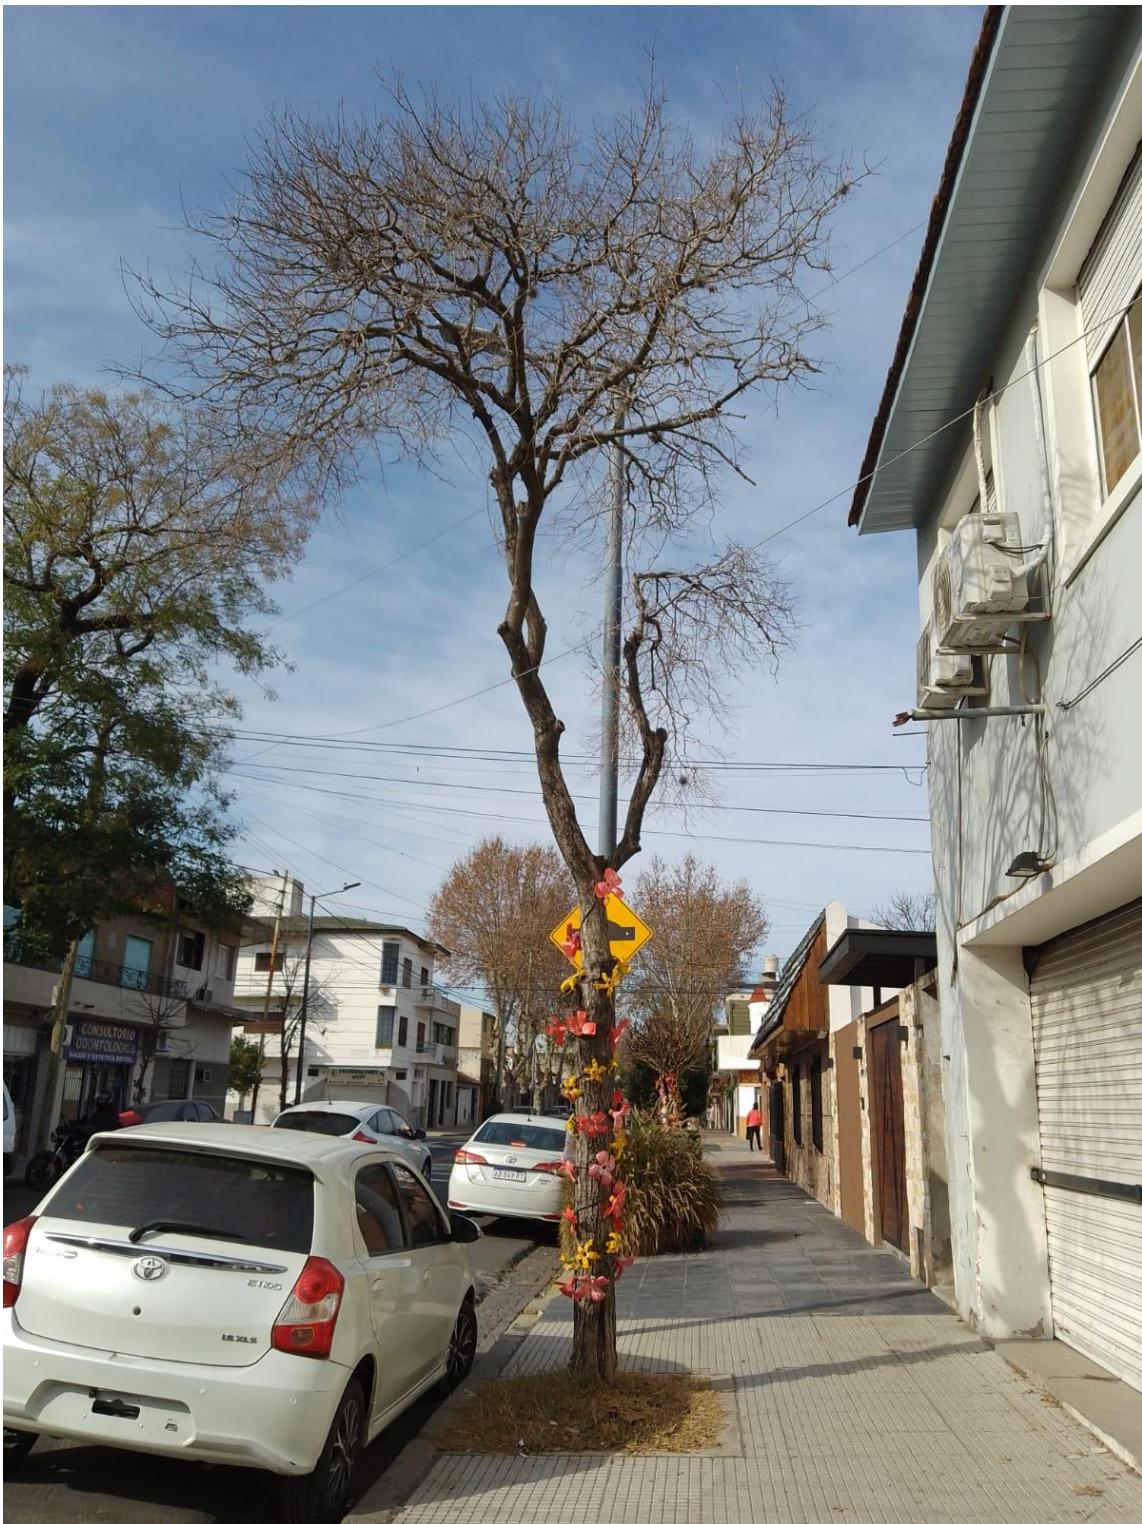
Informe N° 116

Extracción sin vereda. Ejemplar seco.

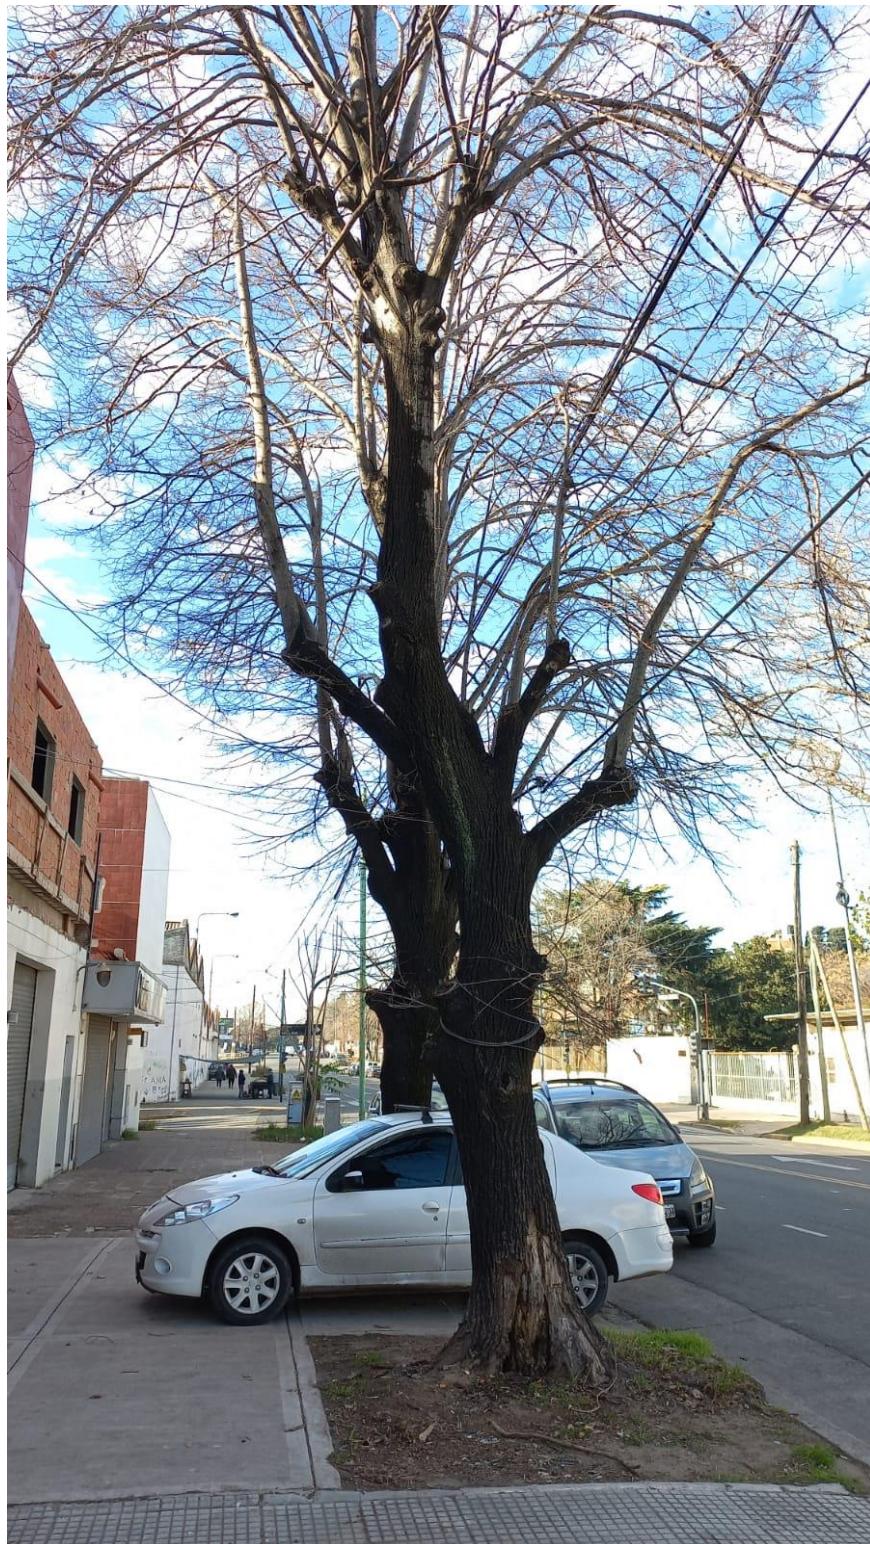
Informe N° 132

OBSERVACIONES. Prioridad: MUY ALTA ALTA MEDIA BAJA MUY BAJA
Se soltó una rama que presentaba un daño en su base, tiene comprometido el crecimiento del fuste o lo altura de lo bosque.
