## GOBIERNO DE LA CIUDAD DE BUENOS AIRES

### Resolución Presidencia Junta Comuna

**Referencia:** Autorización de extracciones (EX-2024-03829476-GCABA-COMUNA 5)

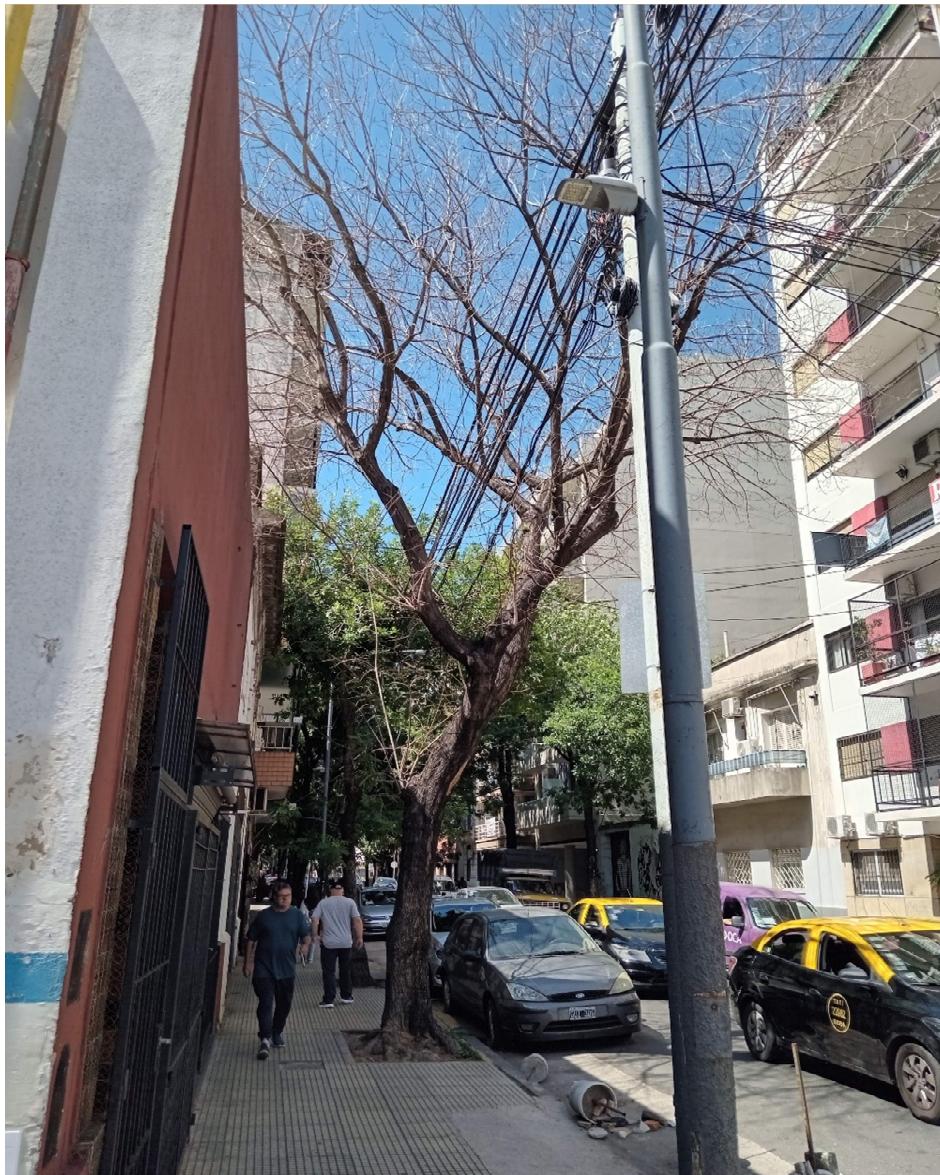
ARBOL SECO
------------

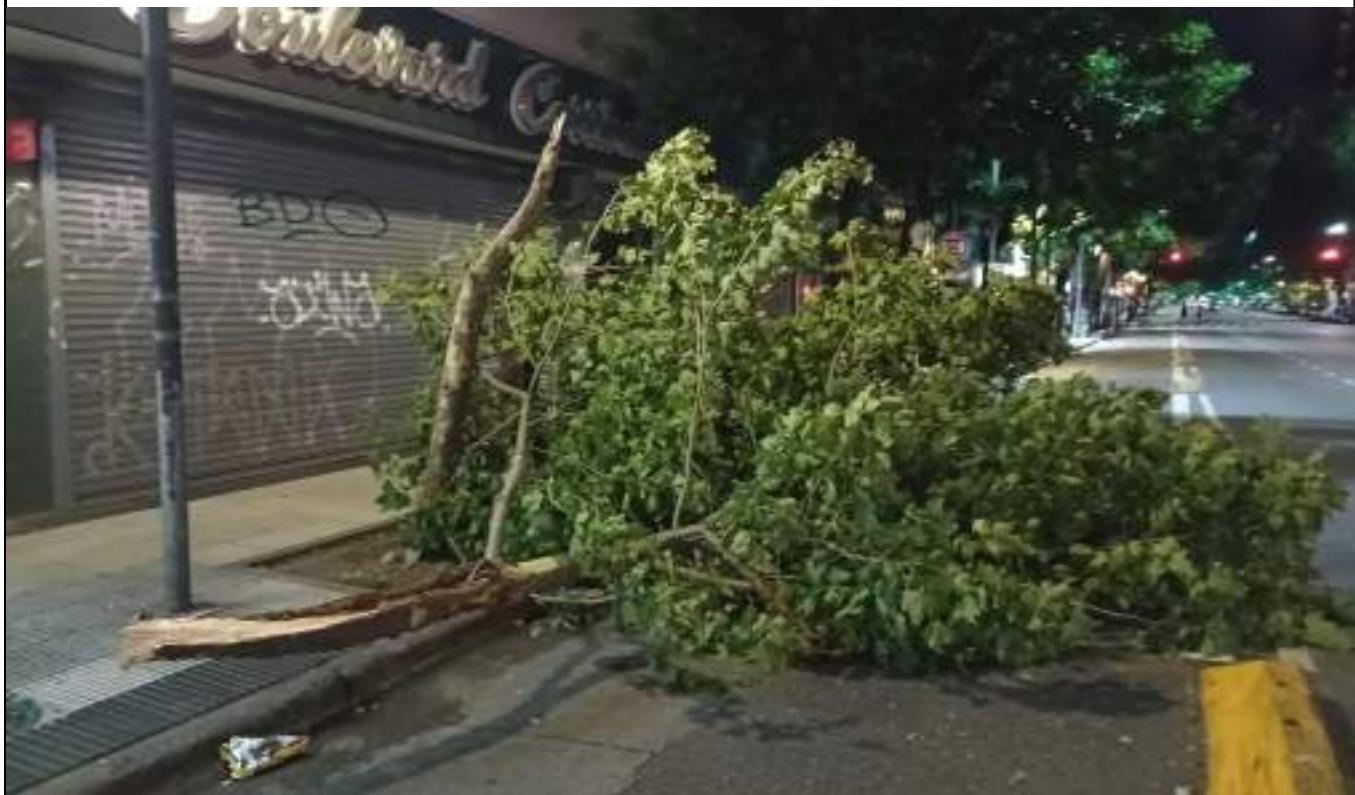
Arbol partido al medio tras tormenta. Reemplazar.
---

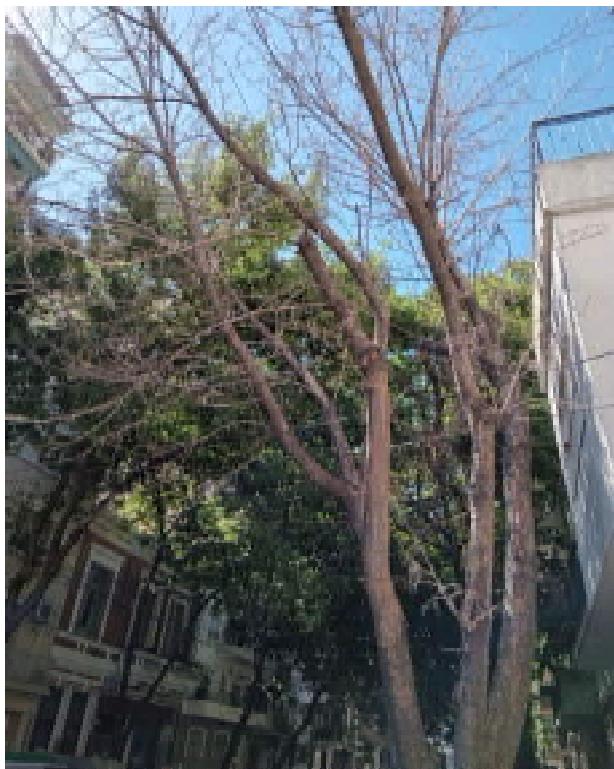
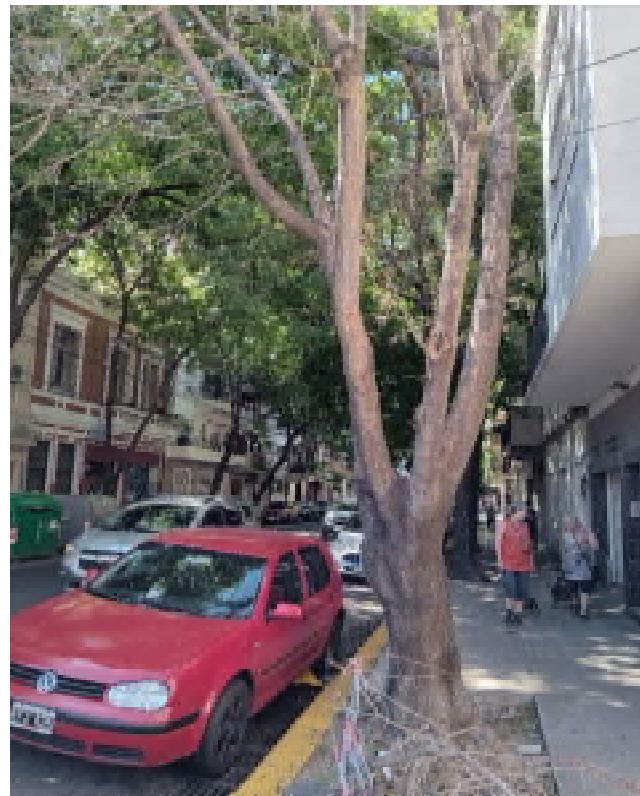
ARBOL SECO
------------

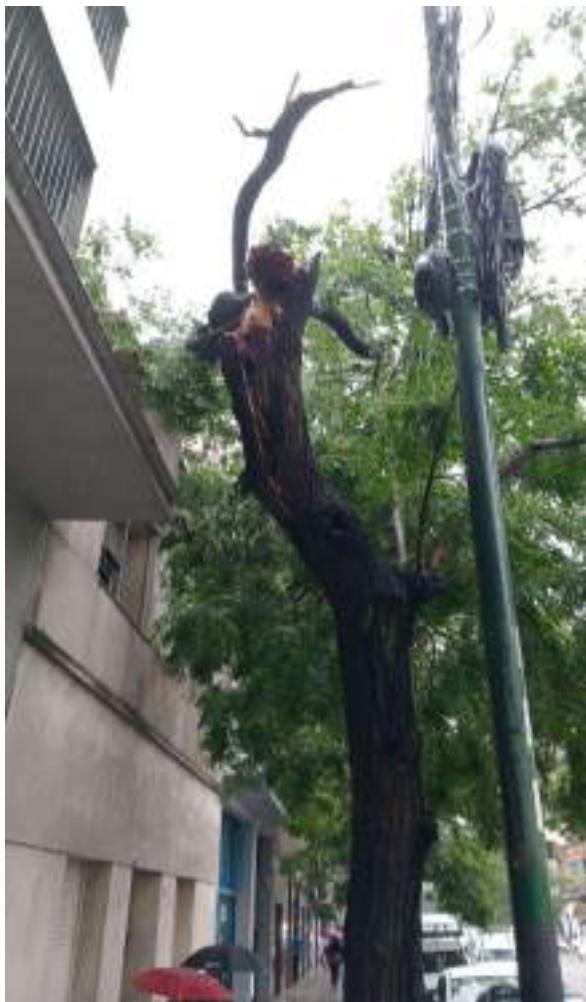
Luego de la tormenta ocurrida el 17 de diciembre se observo que al ejemplar con una de sus ramas principales de gran magnitud quebrada, con alto riesgo de caida, inmediatamente se realizo la emergencia y el arbol quedo muy desbalanceado y con grandes quebraduras por lo que se decidió extraerlo.

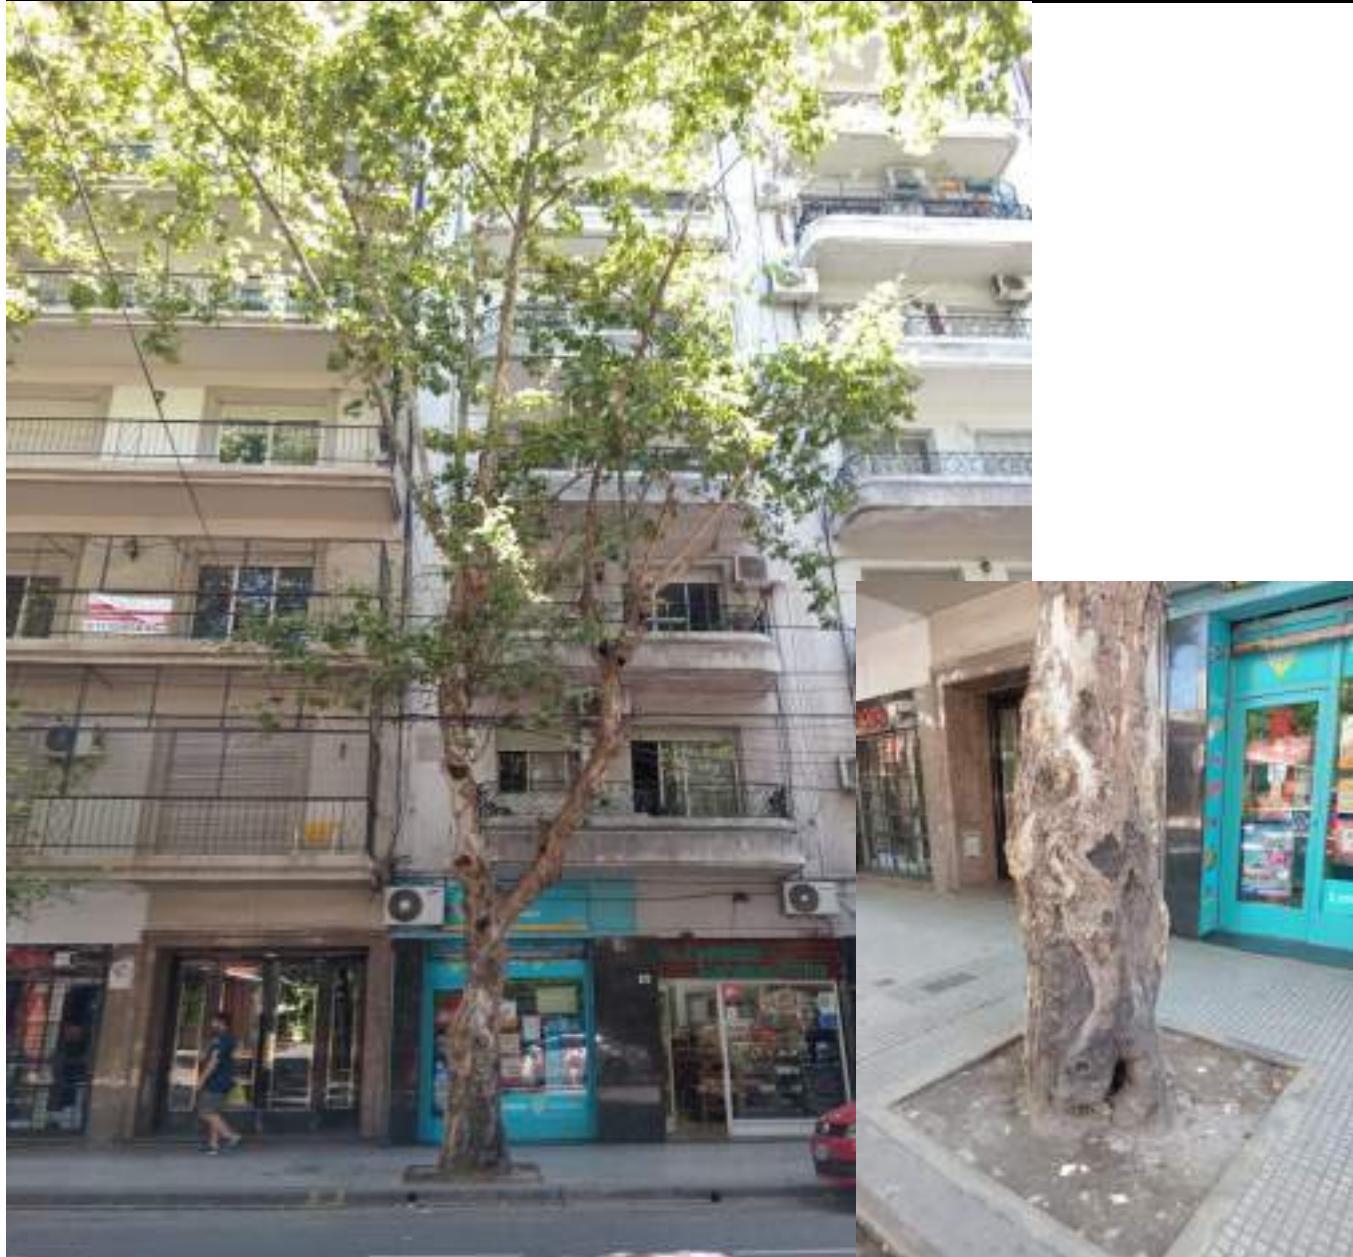
Ejemplar con cavidad balas, 50% de la circunferencia de la corona sin corteza, pared remanente de 1-2cm en la base. Ramas secas. Ejemplar sin posibilidades de recuperación, reemplazar. Riesgo de fallar desde su base.
--

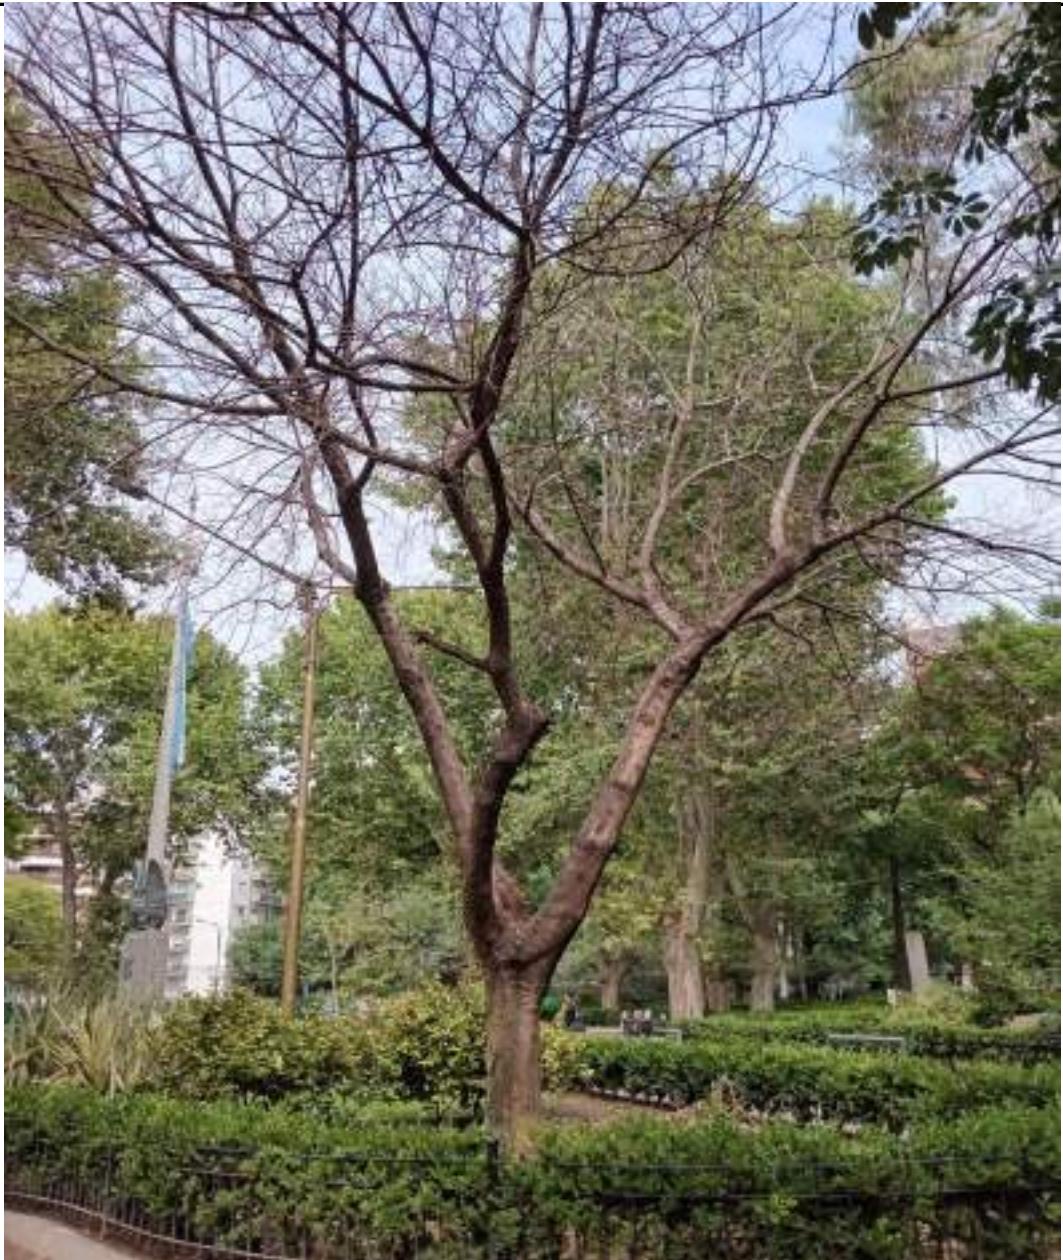
Ejemplar seco dentro de la plaza. Ubicado a unos 50 metros de la esquina de Bulnes y Sarmiento, por ese acceso.

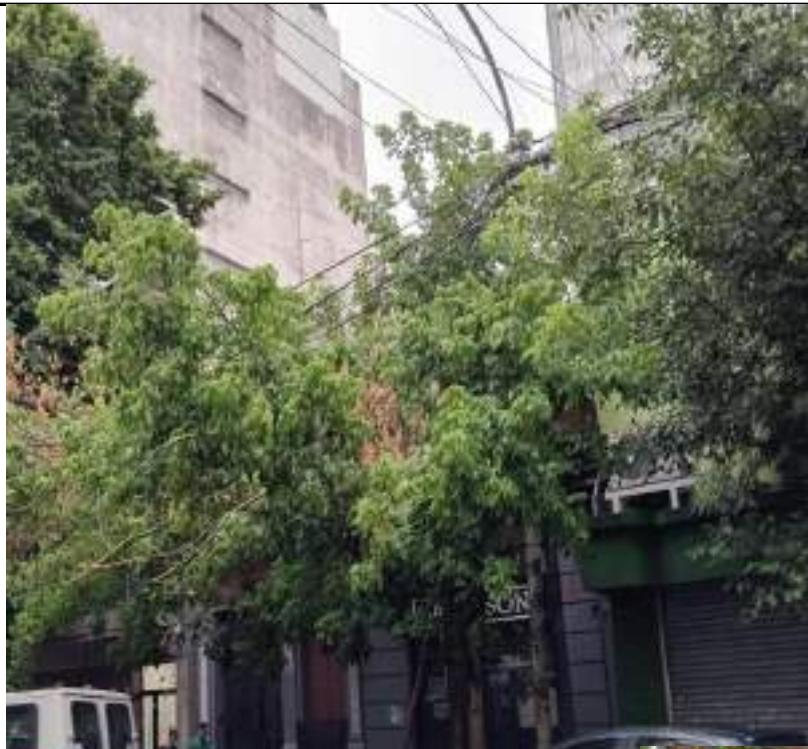
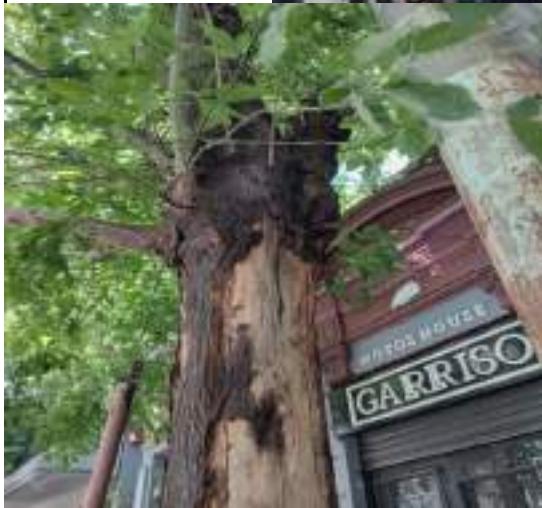
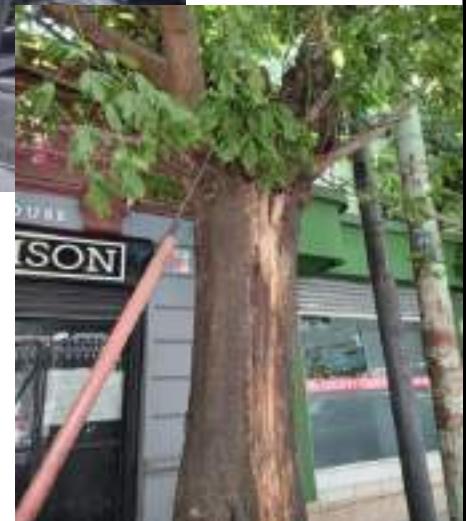
Ejemplar ahuecado, con duramen expuesto y agrietado. Reemplazar
---

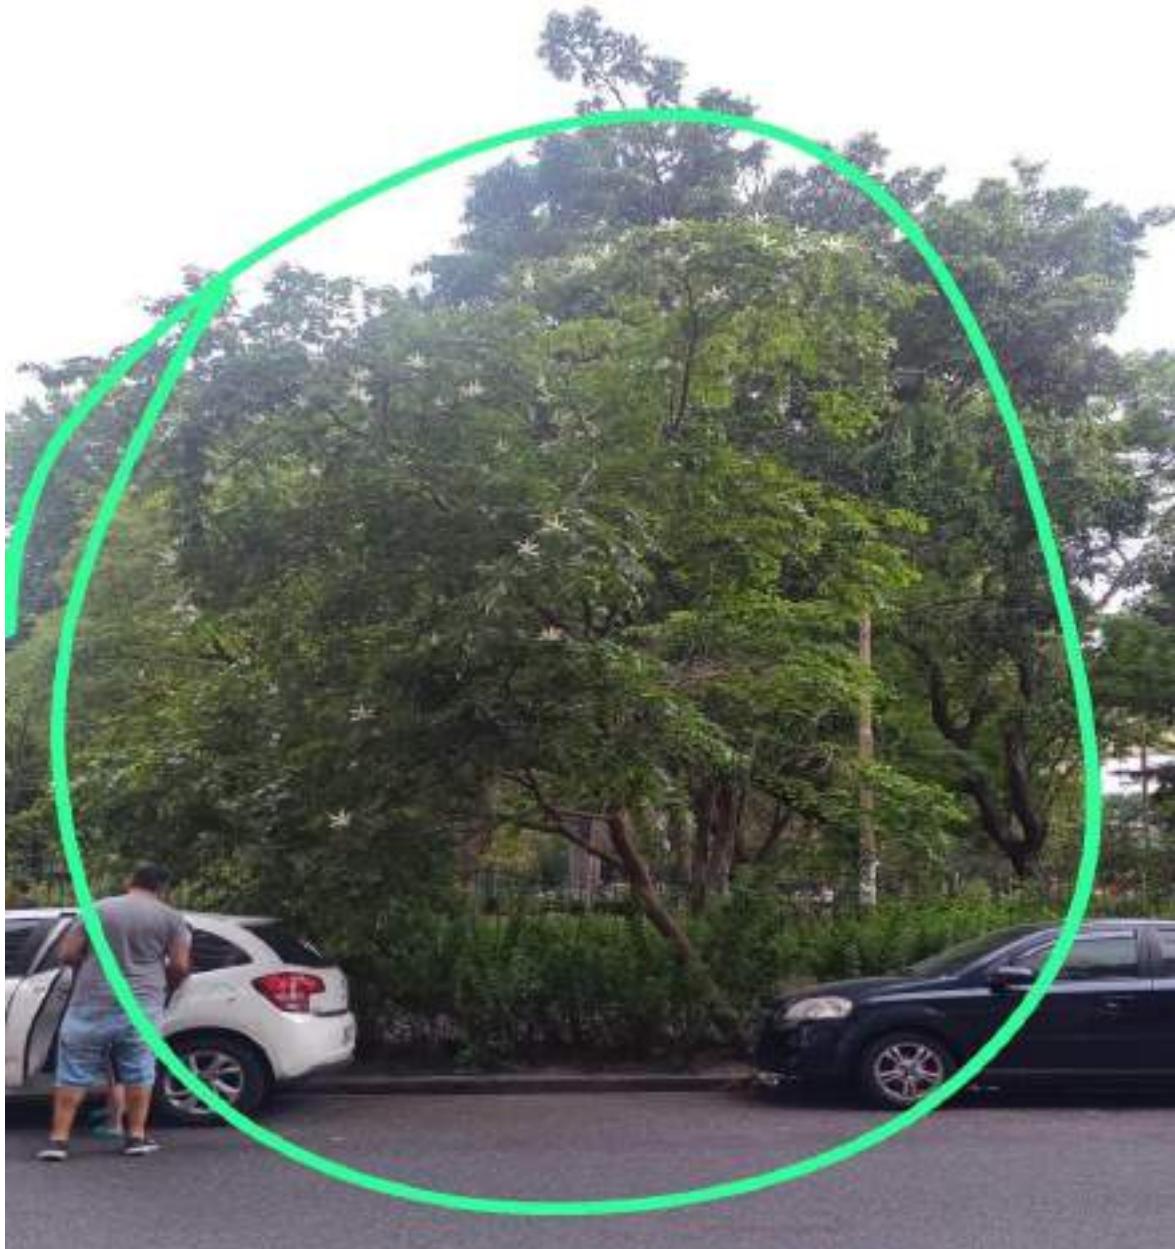
Ejemplar inclinado e inestable tras tormenta. Reemplazar.

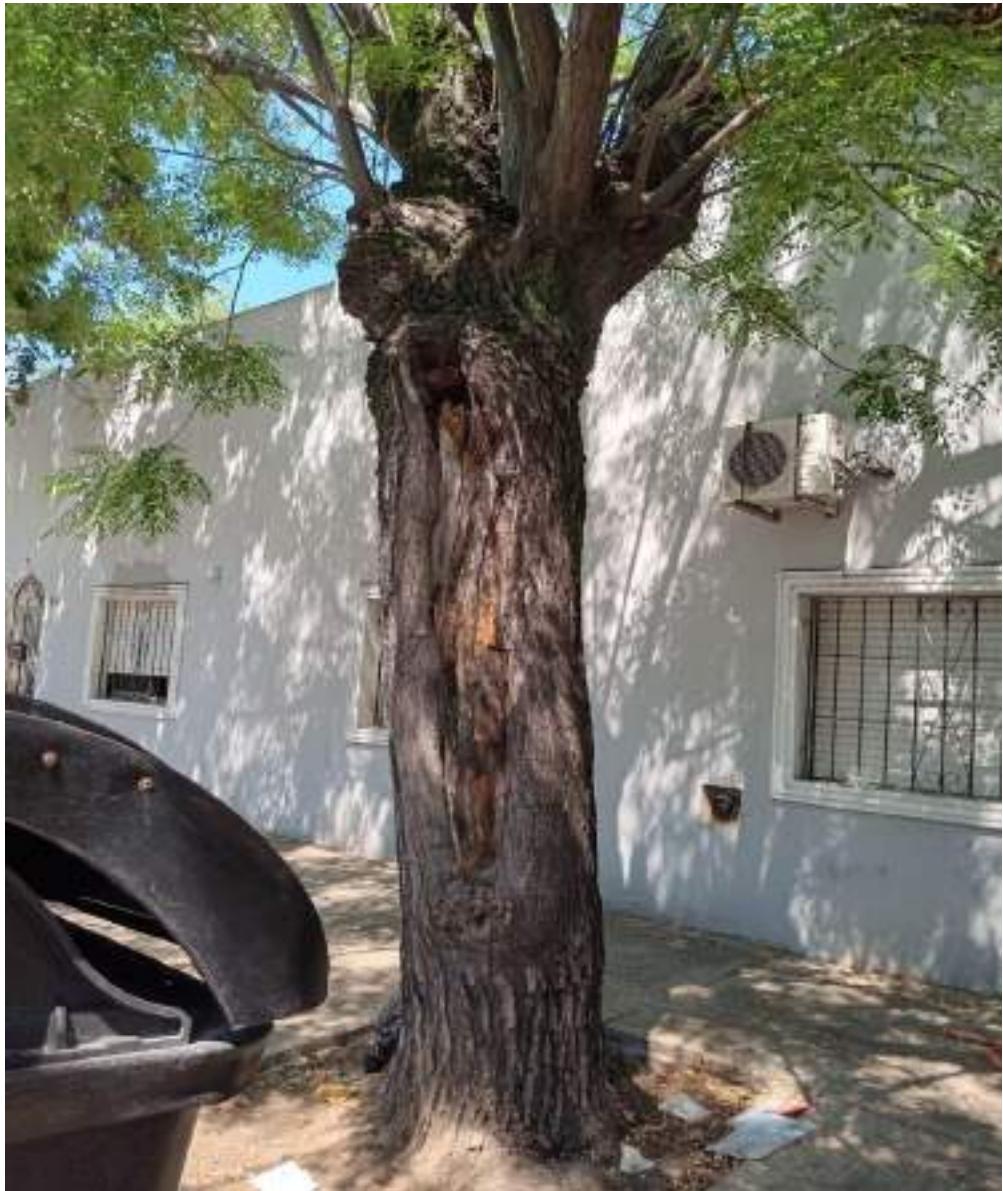
Extraer ejemplar con gran pudricion interna del fuste y grietas.
--

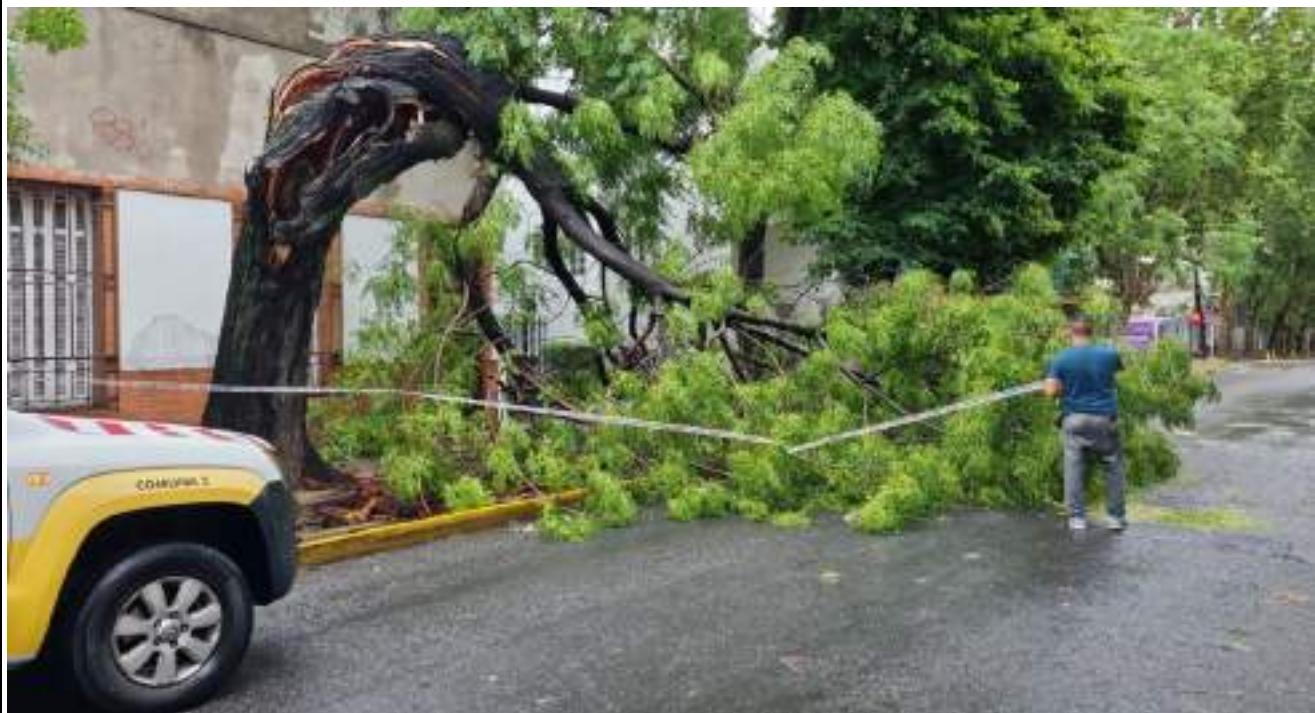
<b>OBSERVACIONES DEL INSPECTOR</b>	
Luego de una tormenta el fresno se observo una quebradura en el fuste que derivo en la caida del arbol y su posterior extraccion

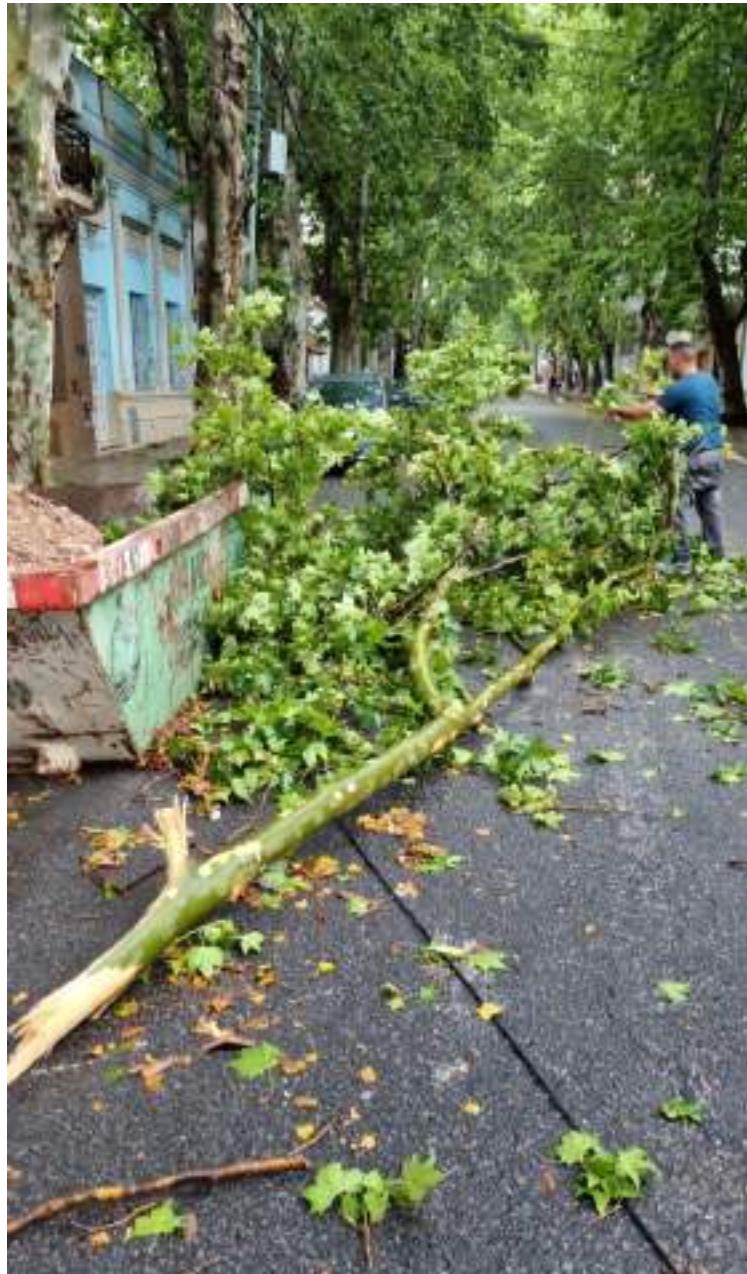
<b>OBSERVACIONES DEL INSPECTOR</b>				
Luego de una tormenta el fresno se observo una quebradura en una rama de gran porte que cayo sobre la acera.

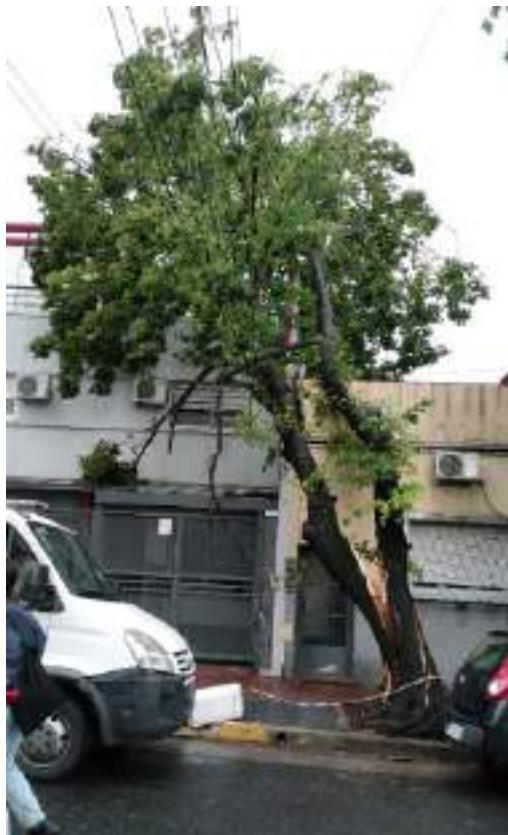
Árbol de gran porte se partió a la mitad

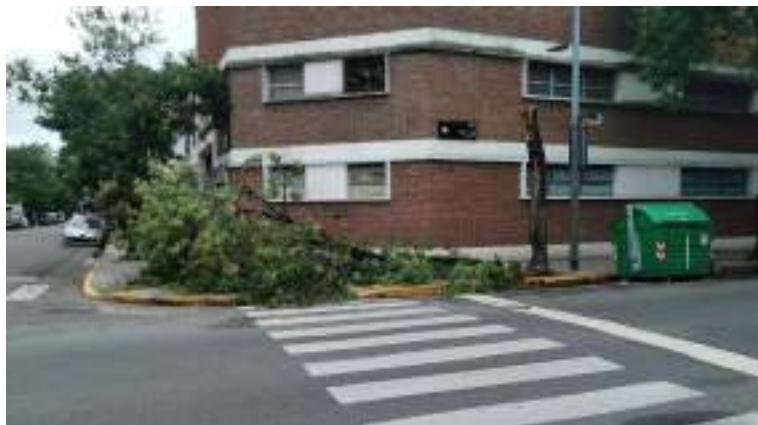
El ejemplar se partió por la mitad del fuste con la tormenta

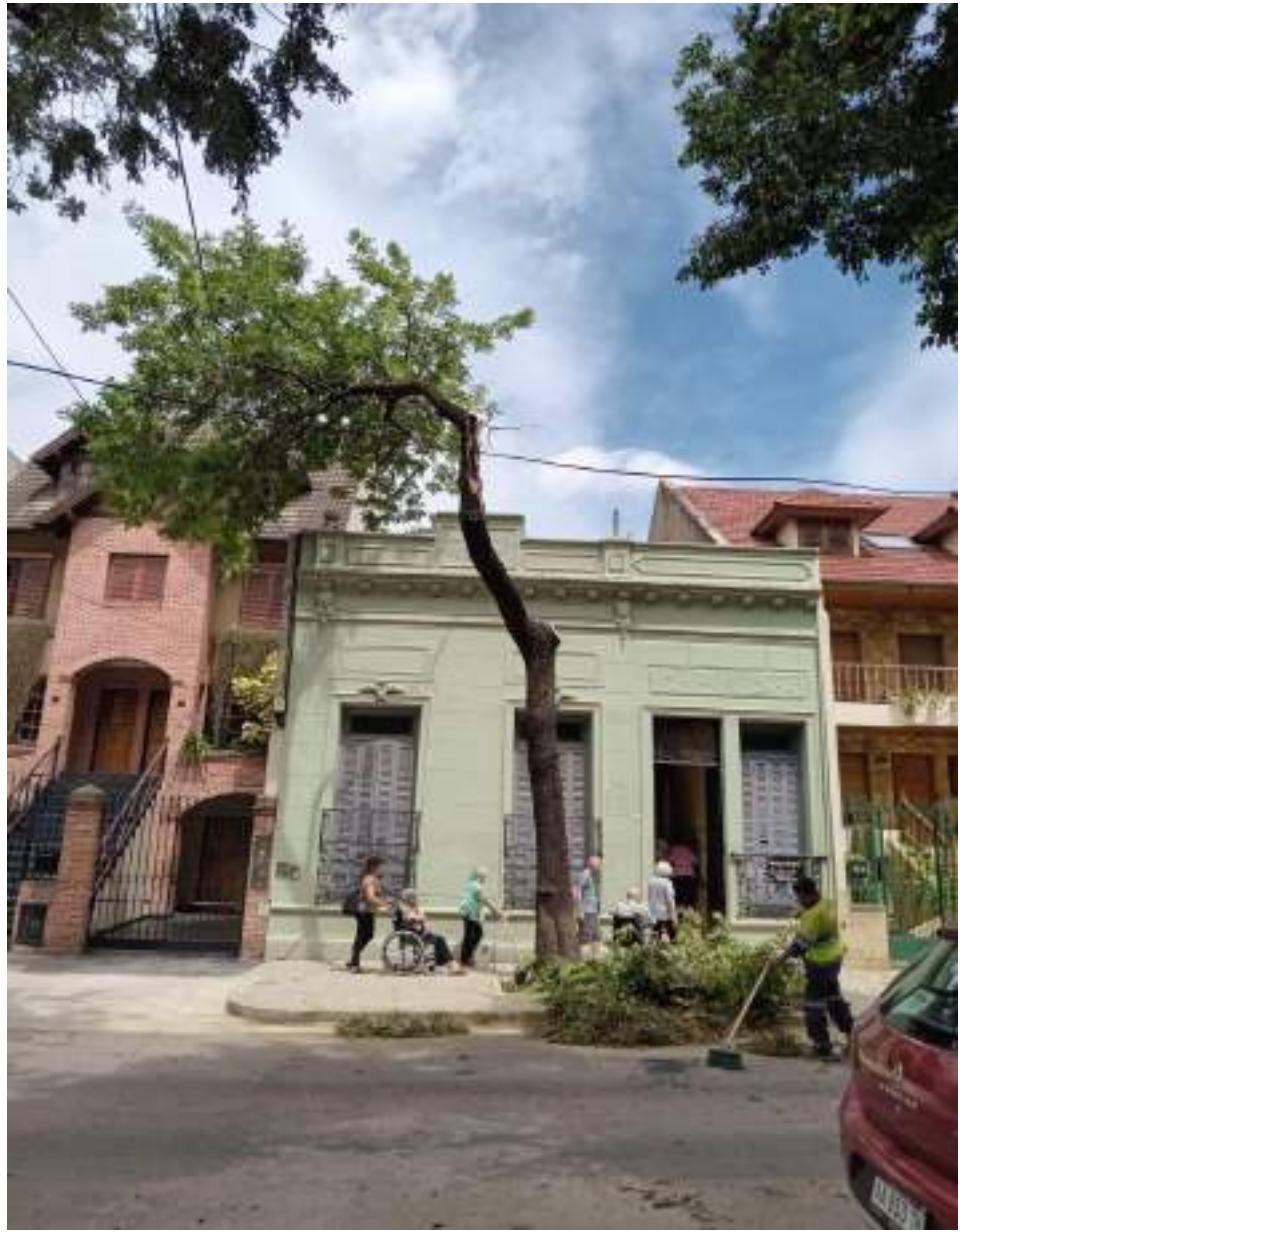
El ejemplar luego de la tormenta se observo, con 2 ramas de gran porte quebradas, ambas se ralearon luego de ello se observo que lo mas conveniente era la extraccion del arbol.

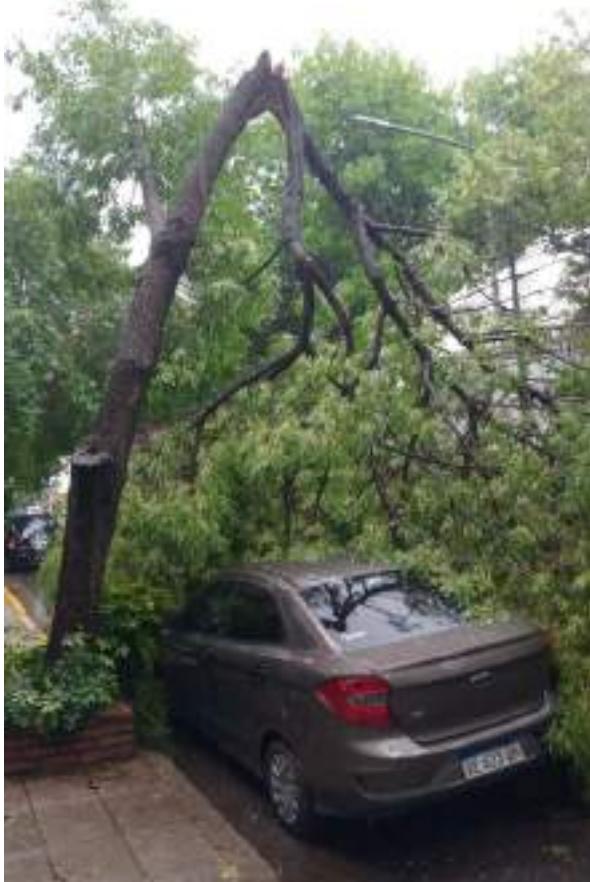
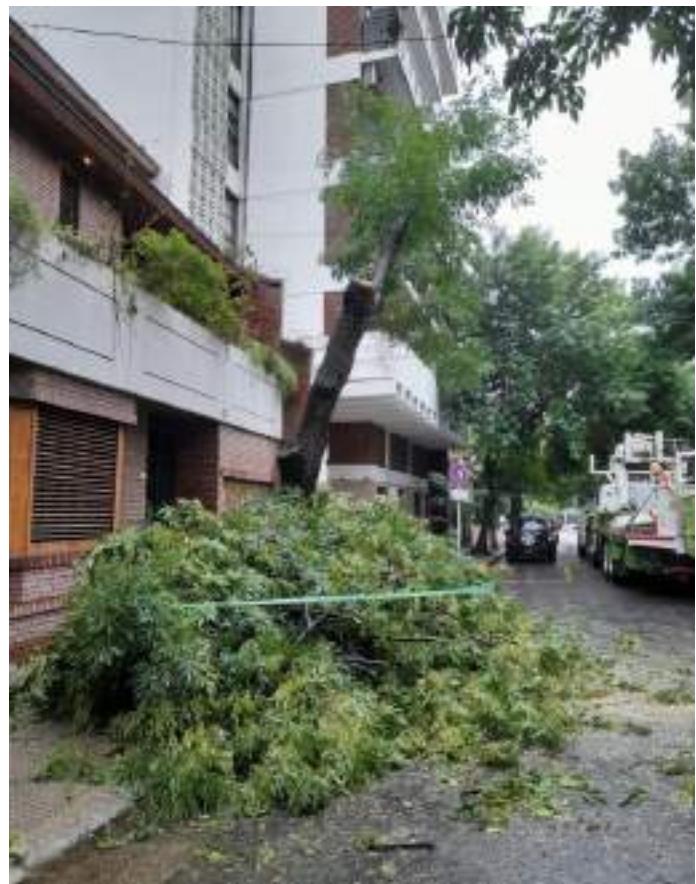
<b>OBSERVACIONES DEL INSPECTOR</b>			
Luego de la tormenta el ejemplar presento una rama quebrada que se ubico sobre un auto, la misma es de gran porte y al ser extraida dejo el arbol totalmente expuesto y desbalanceado se solicita su extraccion.

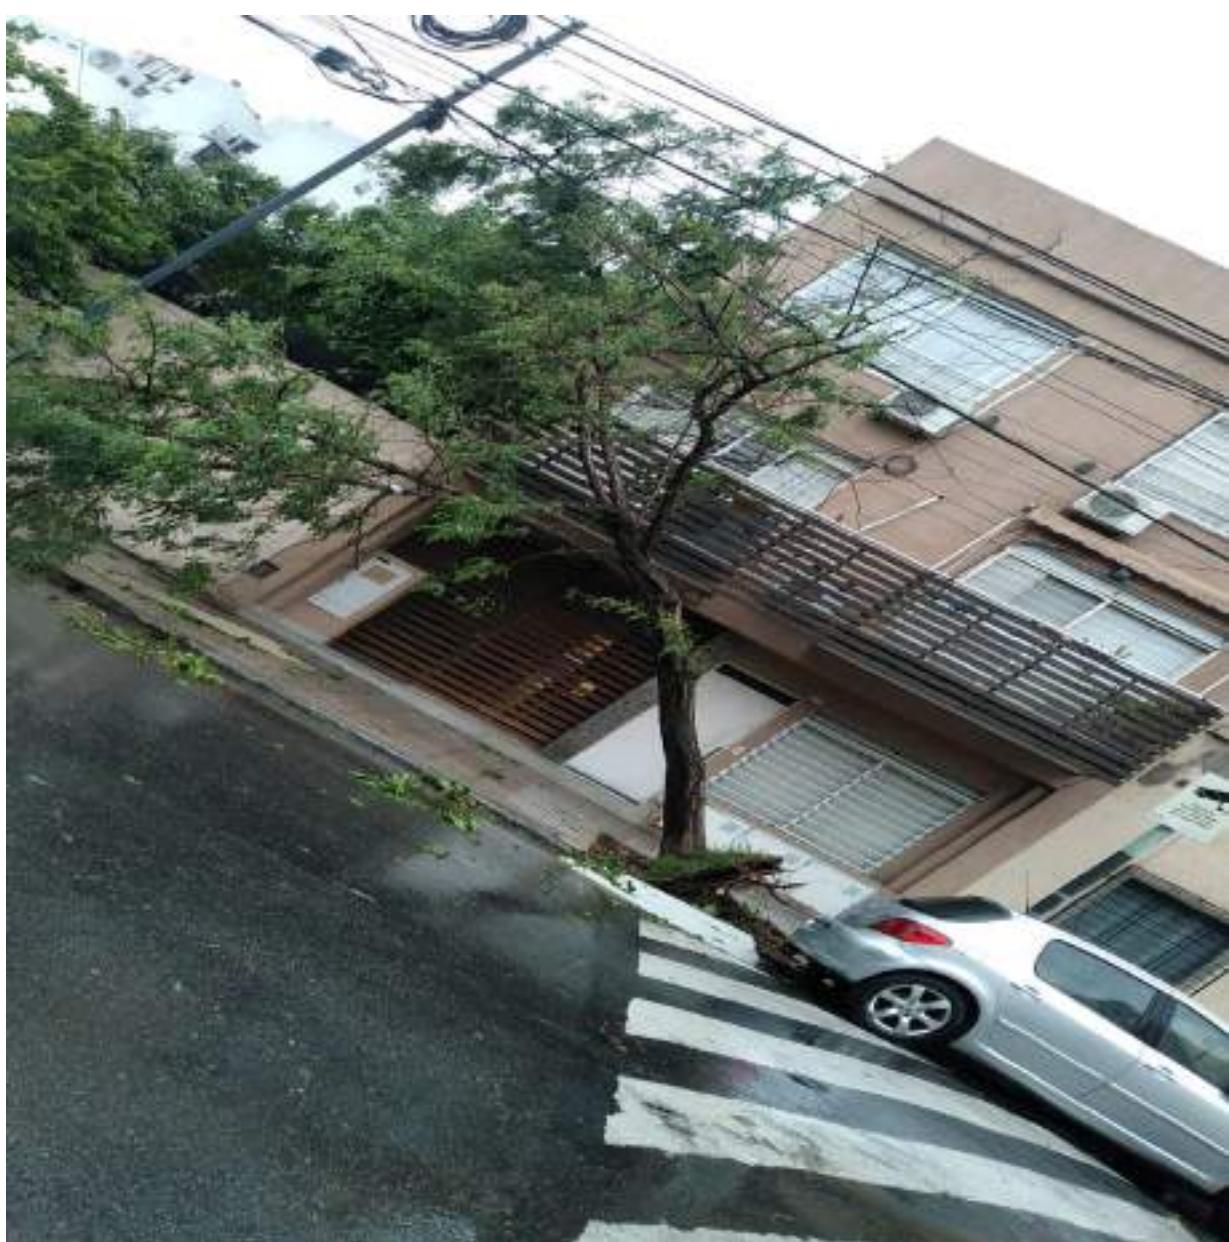
Luego de una tormenta el fresno se descalzo y cayo sobre la calle, las raices quedaron expuestas por lo que se extrajo.

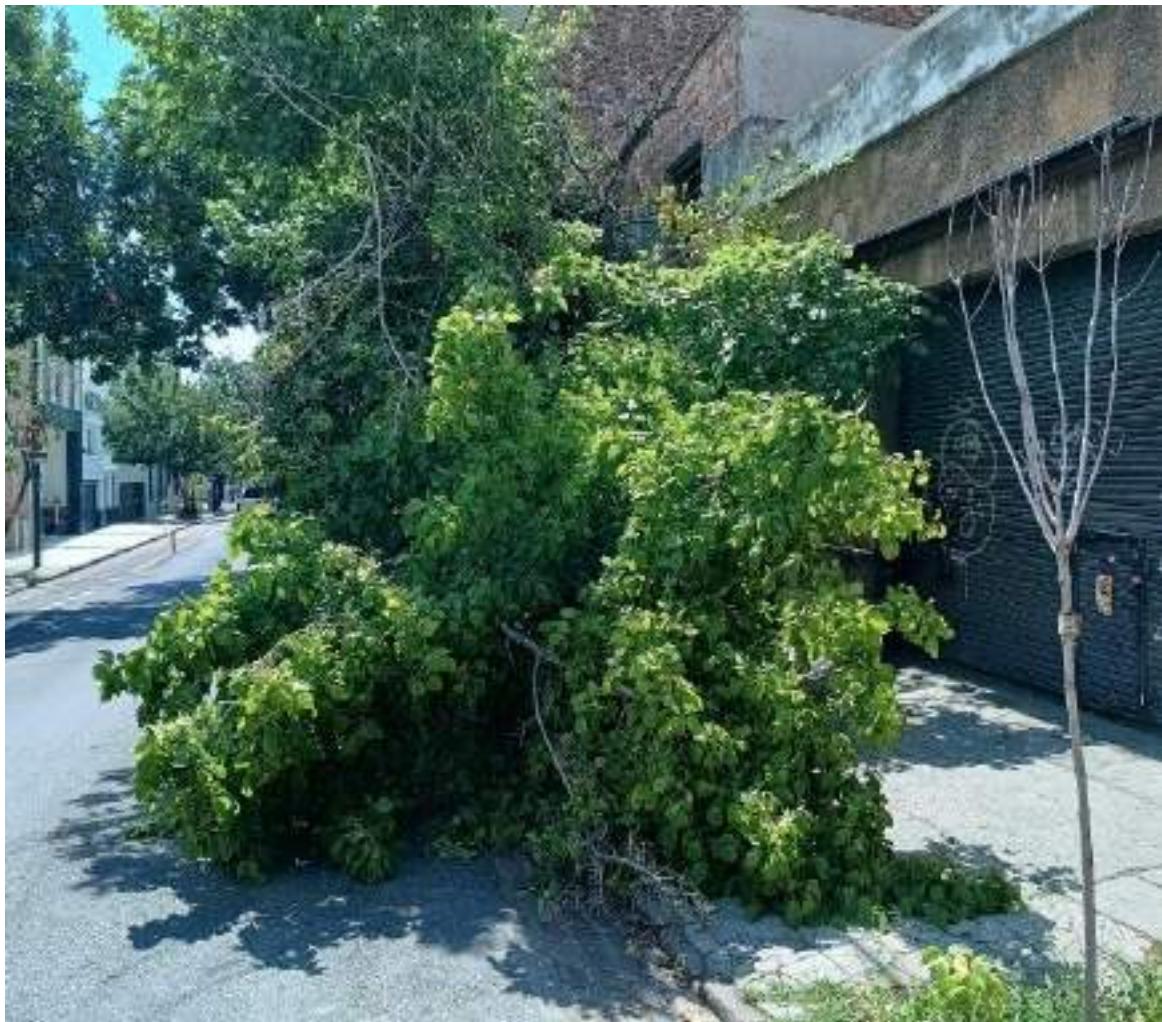
Extraer ejemplar con pudricion en su fuste y ramas secas. Ramas de gran porte se quebraron en tormenta y quedo desbalanceado.
---

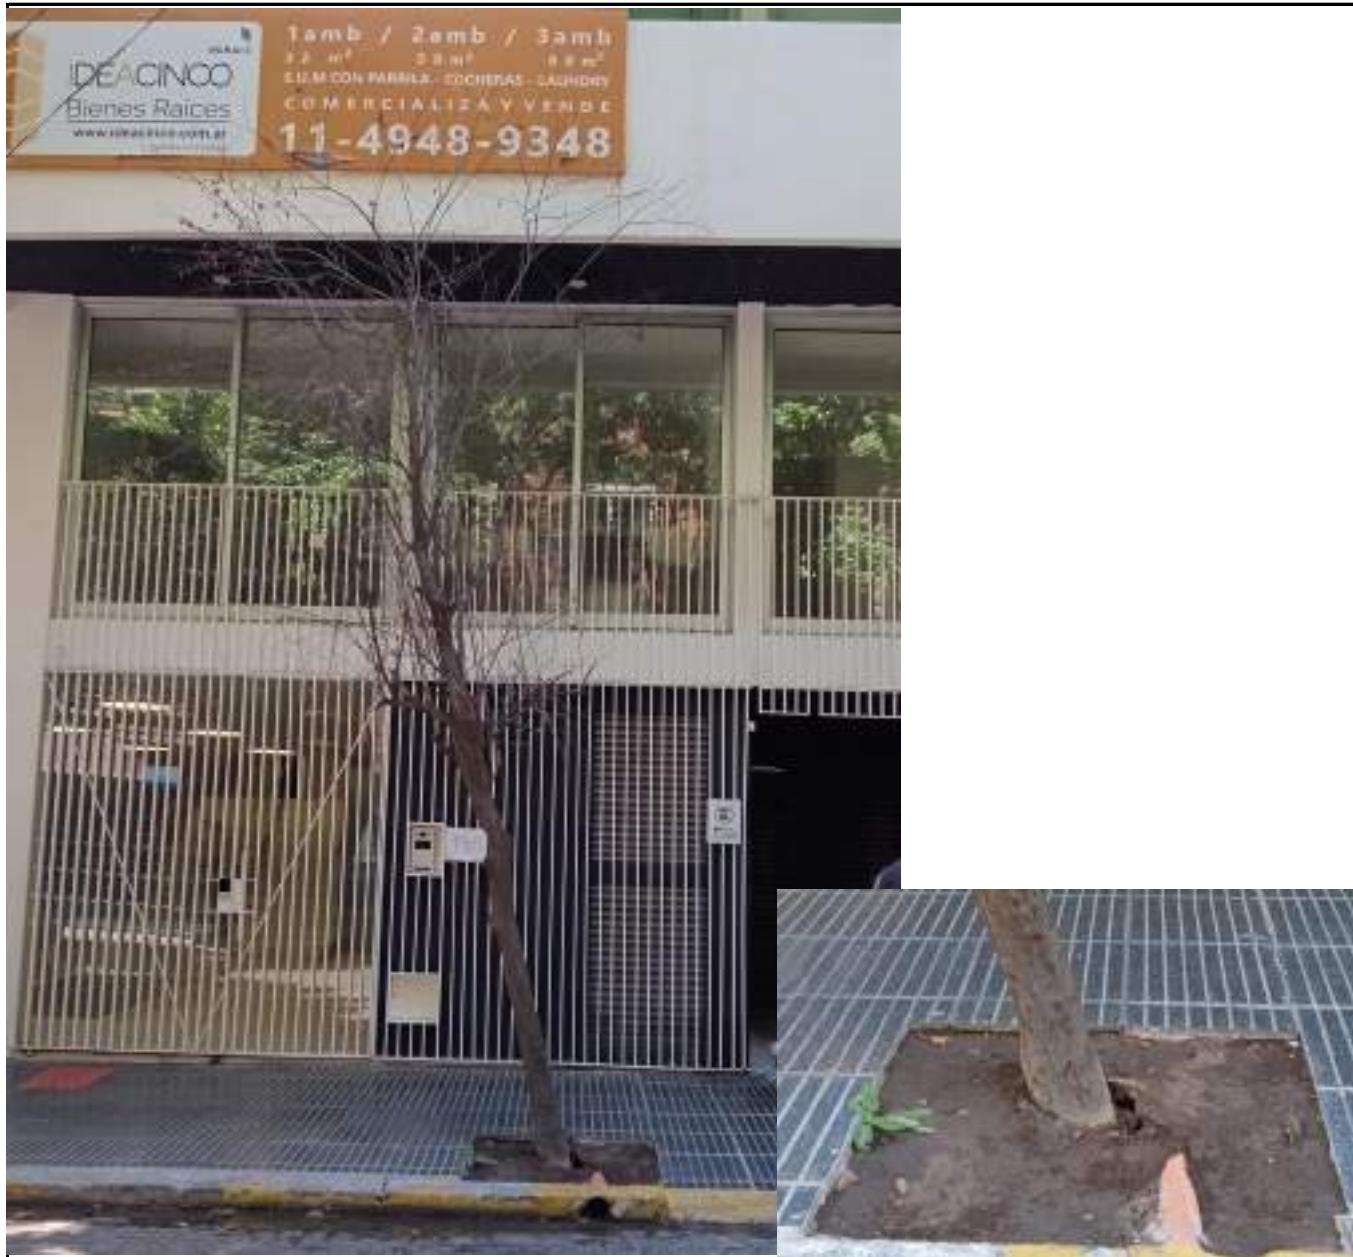
Ejemplar que fue transplantado en Julio 2023, que al día de la fecha se encuentra seco e inclinado con riesgo de vuelco. Presenta inestabilidad. Reemplazar.
--

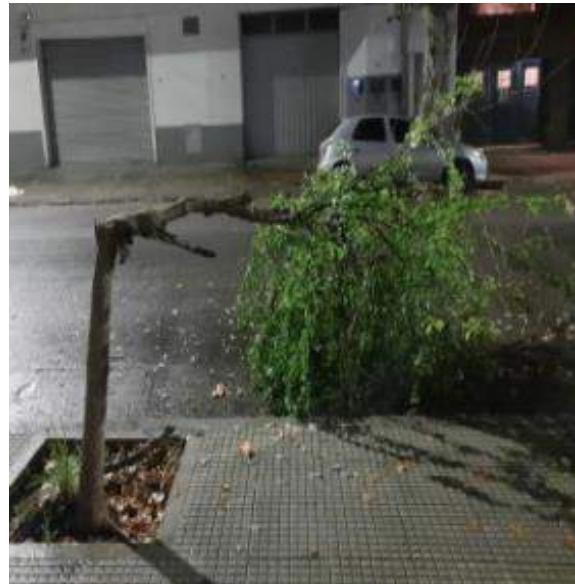
el árbolito se partió con la tormenta

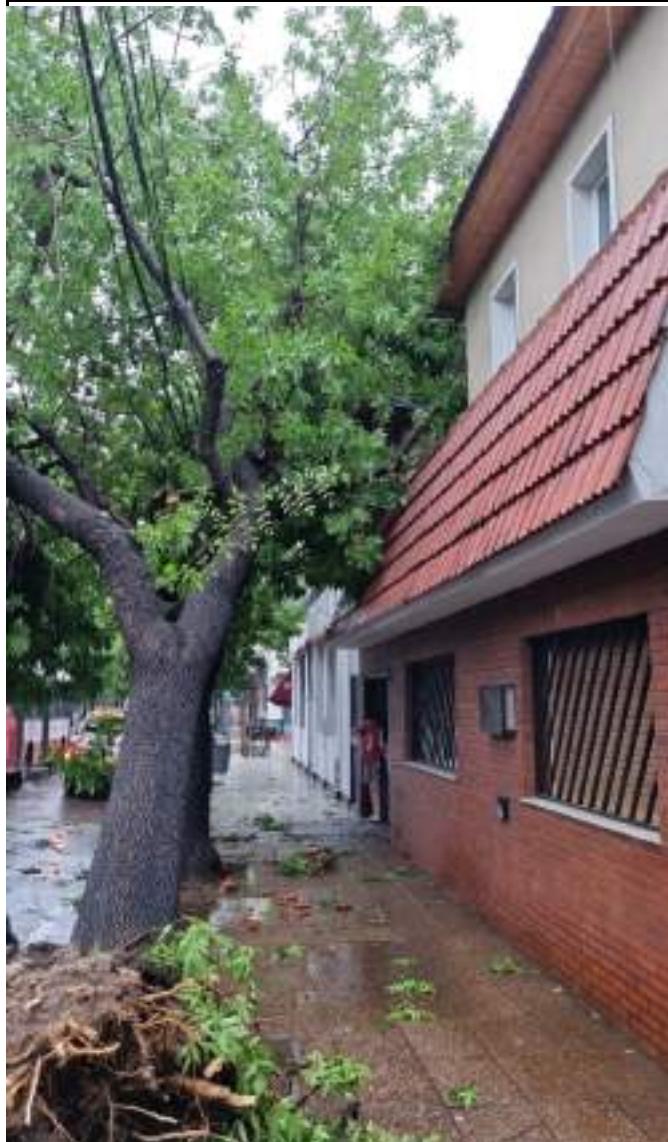
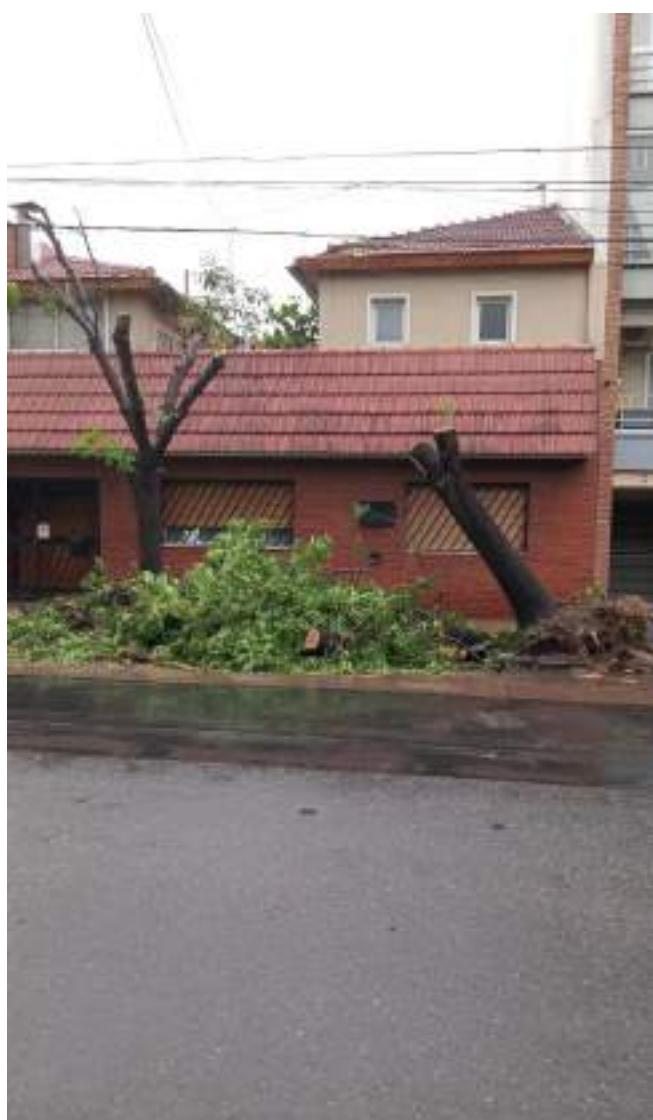
<b>OBSERVACIONES DEL INSPECTOR</b>			
Luego de la tormenta el paraíso presento brazos de gran porte quebrados, luego de extraídos se observó que lo más conveniente es la extracción de dicho ejemplar.
