## GOBIERNO DE LA CIUDAD DE BUENOS AIRES

### Resolución Presidencia Junta Comuna

**Referencia:** Autorización de extracciones (EX-2024-03829476-GCABA-COMUNA 5)

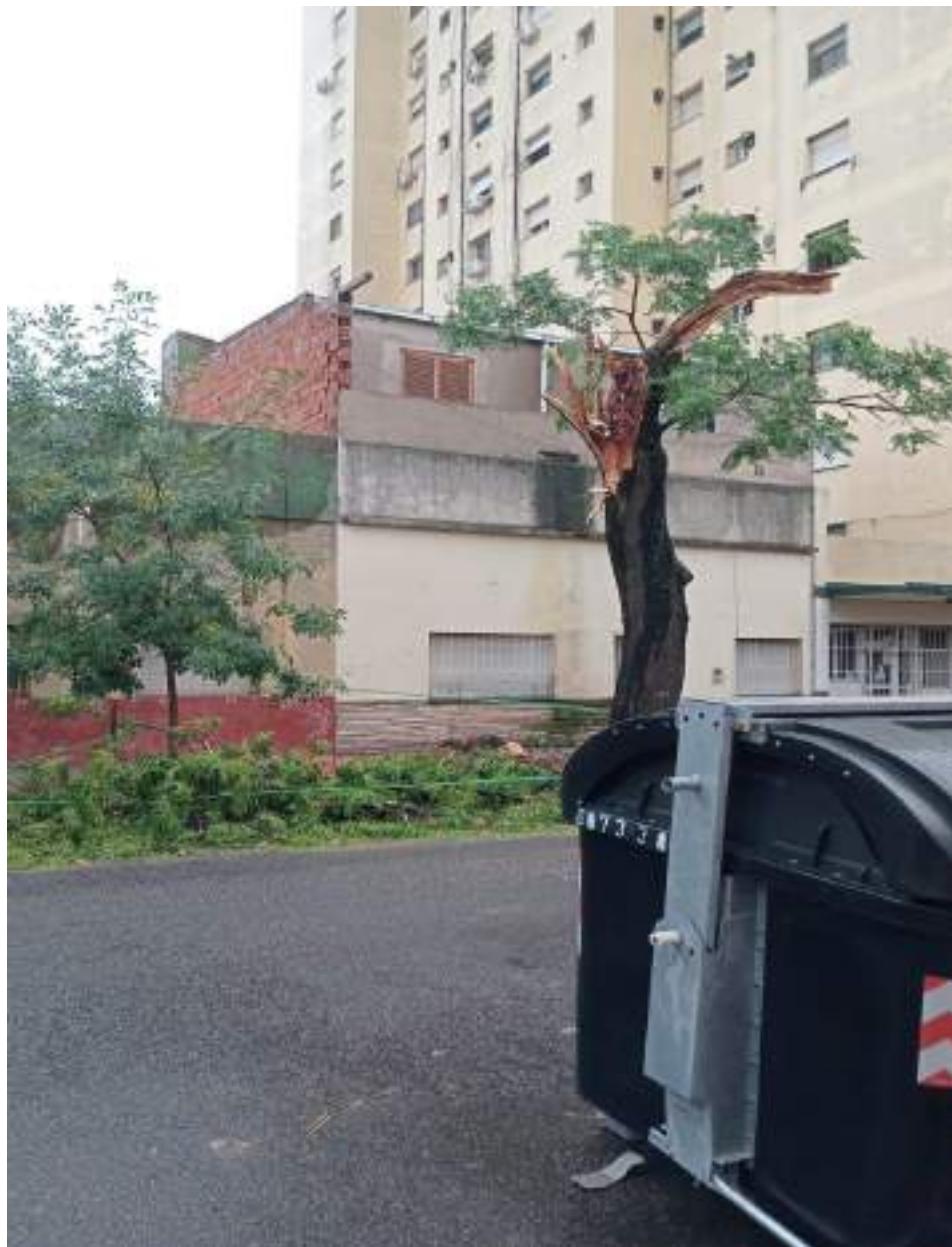
<b>OBSERVACIONES DEL INSPECTOR</b>			
Luego de una tormenta el fresno se observo una quebradura del fuste principal que derivo en su extraccion.

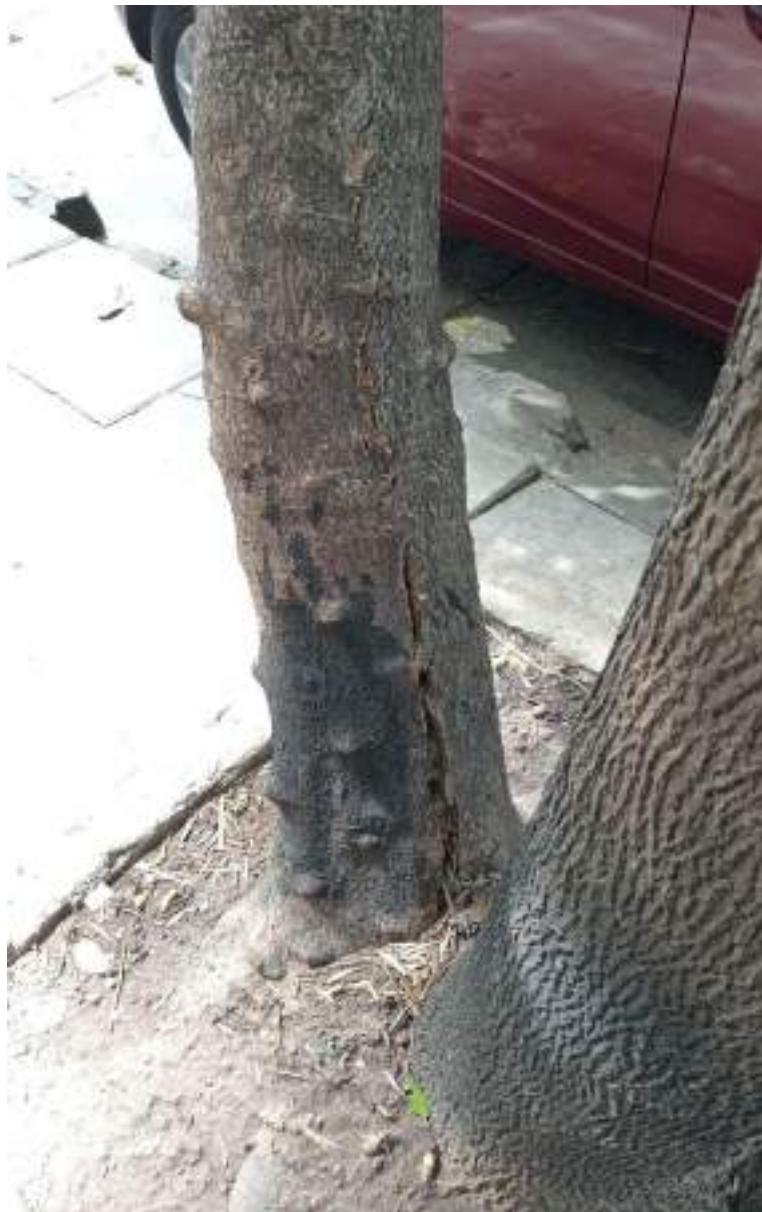
Extraer ejemplar que presenta grietas en la parte basal del fuste. Esta creciendo en una plantera donde ya hay un ejemplar.
---

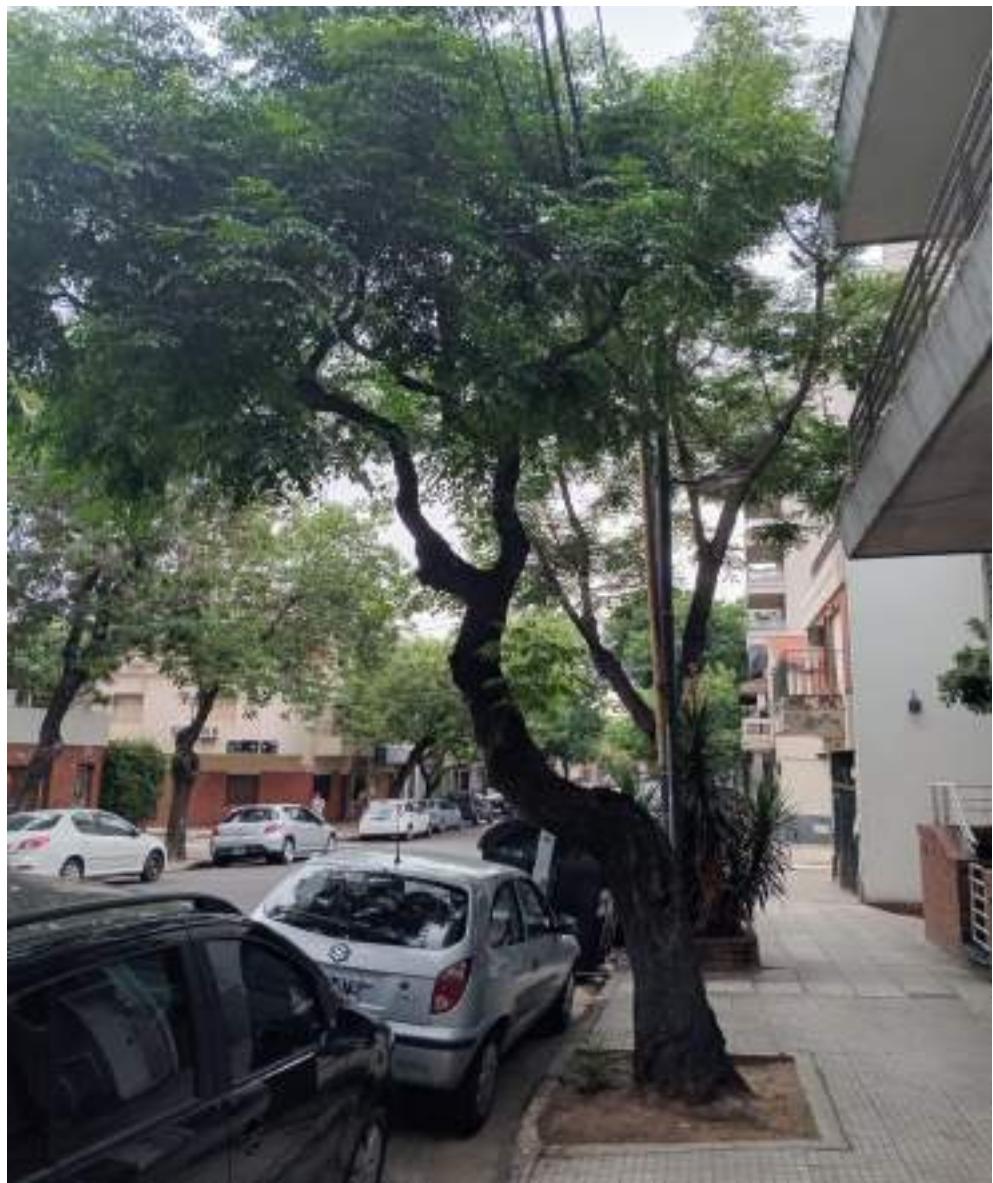
Extraer ejemplar con gran cavidad en la parte media del fuste, el mismo a la vez se encuentra inclinado hacia la calle y presenta riesgo de quiebre.
--

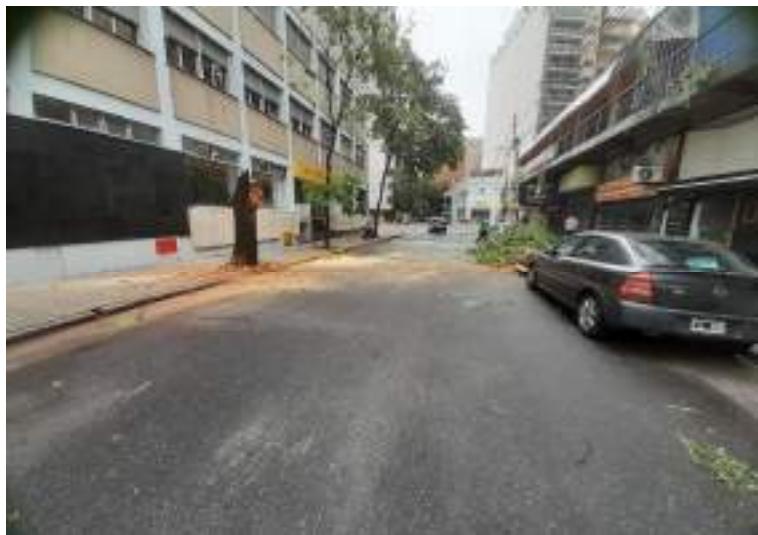
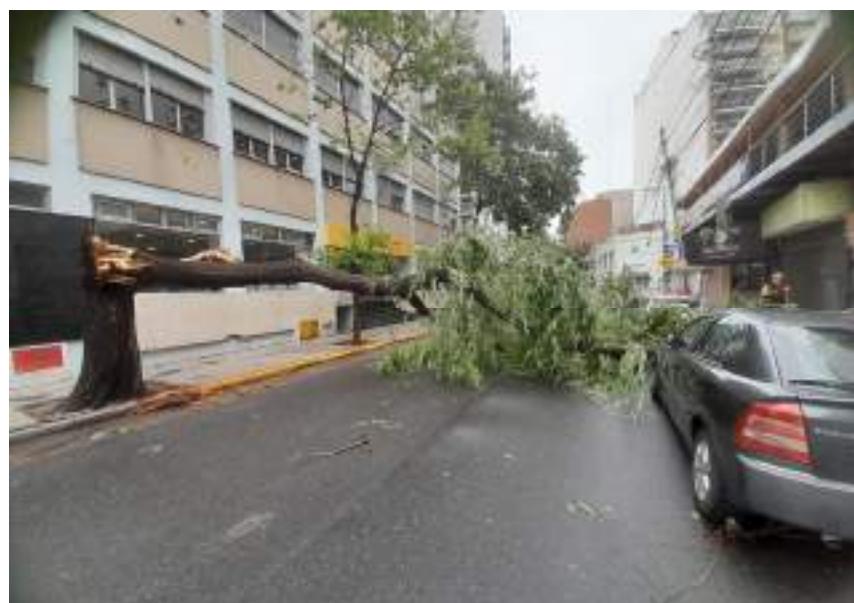
ARBOL SE PARTIÓ POR LA MITAD POR INTENSO TEMPORAL OCURRIDO EL 17/12/2023 CON RAFAGAS DE VIENTOS DE 100 KM/HORA. SE REQUIERE SACAR TOCÓN PARA PODER PLANTAR EN UN FUTURO UN NUEVO EJEMPLAR

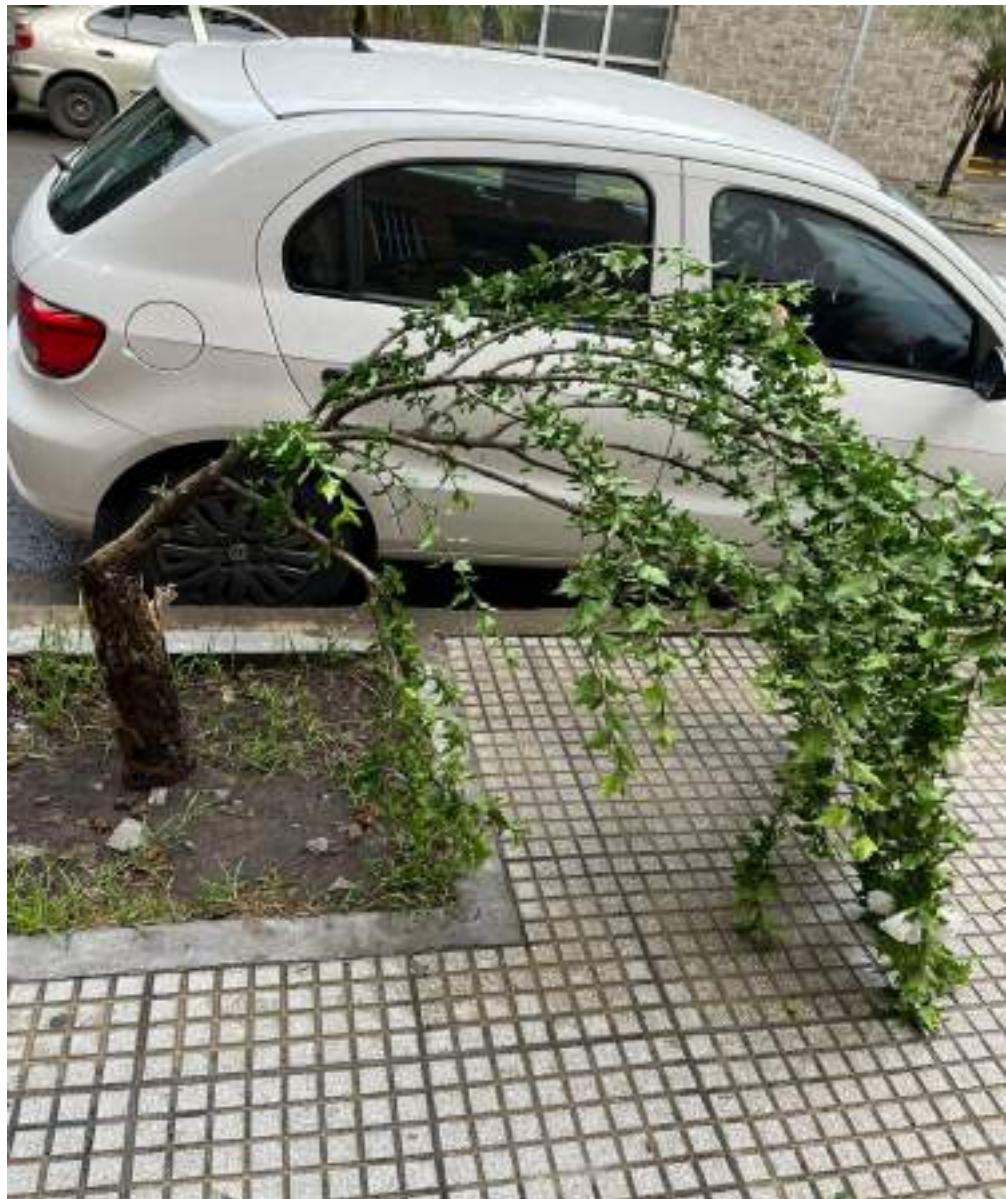
Extraer arbusto con rama quebrada y fuste en estado de pudrición.
---

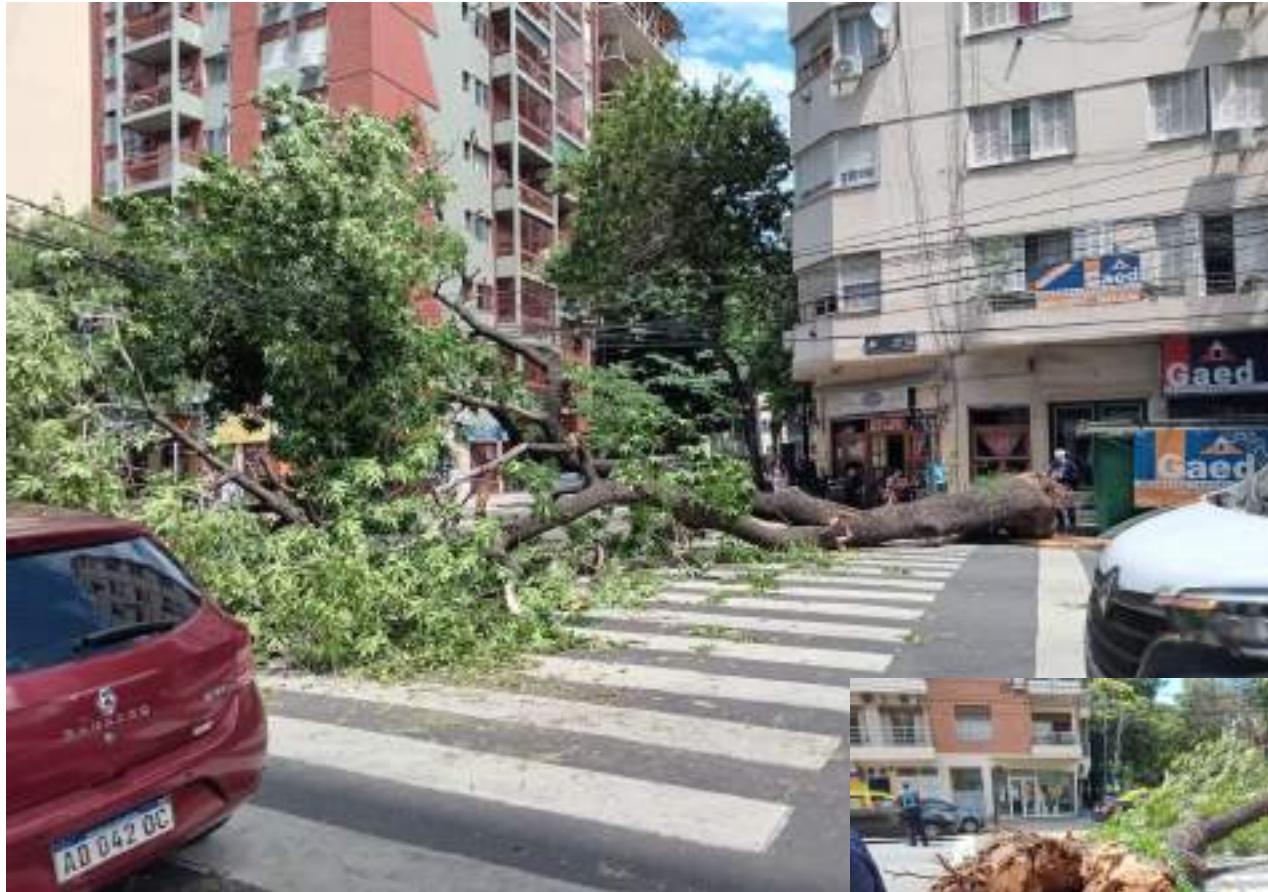
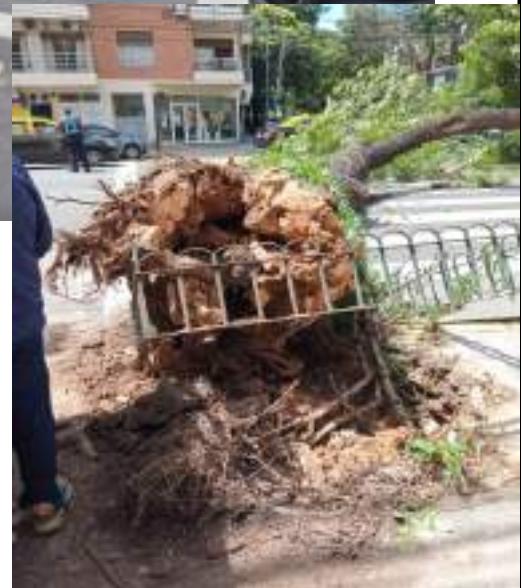
Gran ejemplar caido sobre la calzada. Trozar y retirar.
---

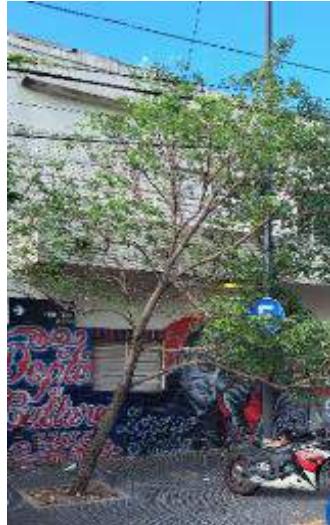
El ejemplar se volcó con el temporal.

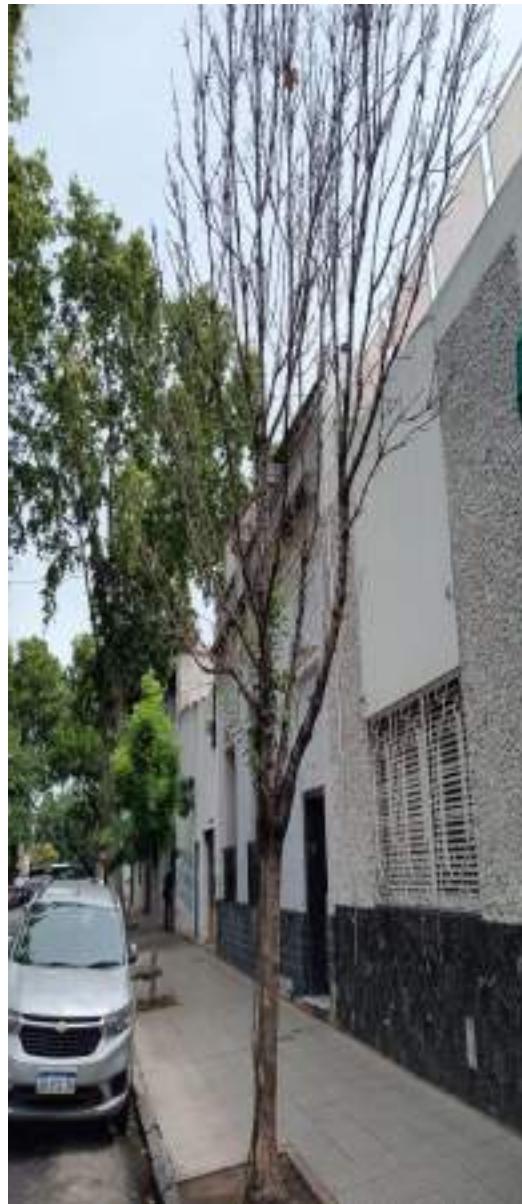
Extraer ejemplar seco, con grietas en su fuste.
---

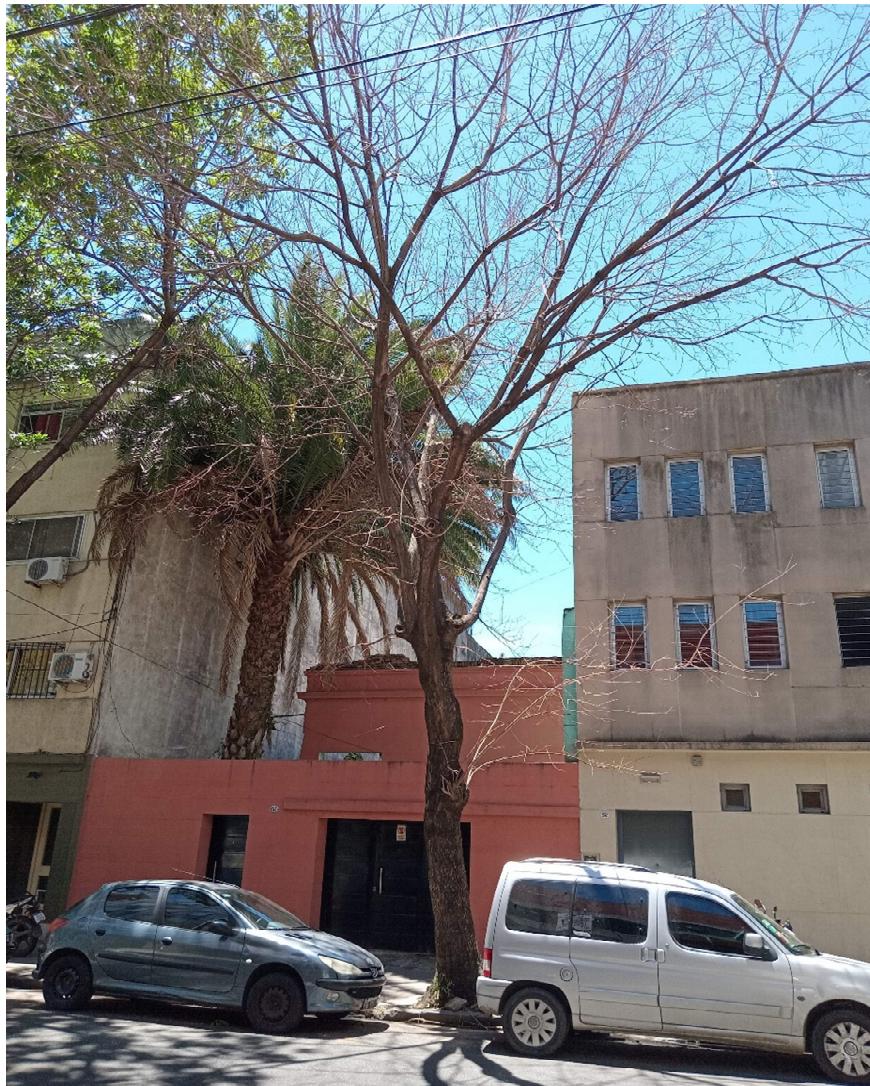
ARBOL SECO,
