### Resolución Presidencia Junta Comuna

Número: RS-2024-26252319-GCABA-COMUNA7

Referencia: Extracciones "Emergencias"

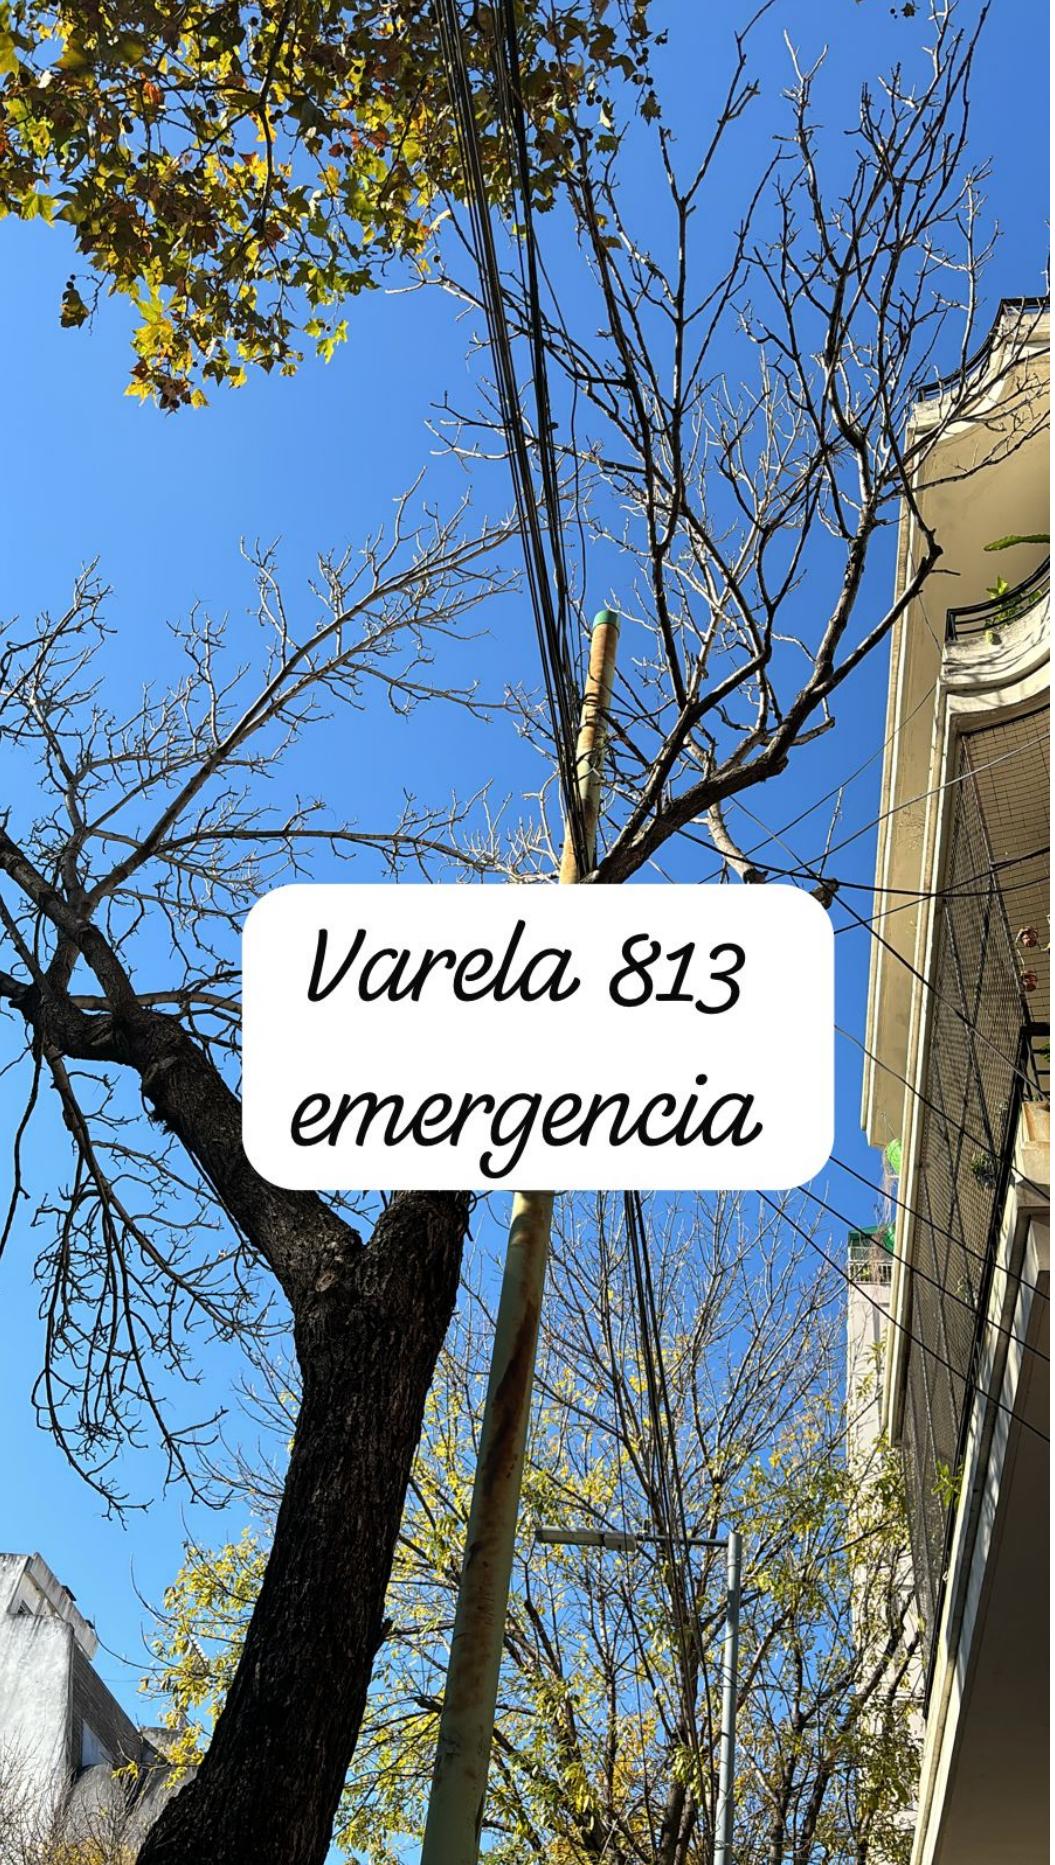
Varela 813  
emergencia

**OBSERVACIONES:** **Árbol SECO DESBALANCEADO + 40°**  
**HACIA LA VAREA - EXTRACCION URGENTE**  
**EMERGENCIA**

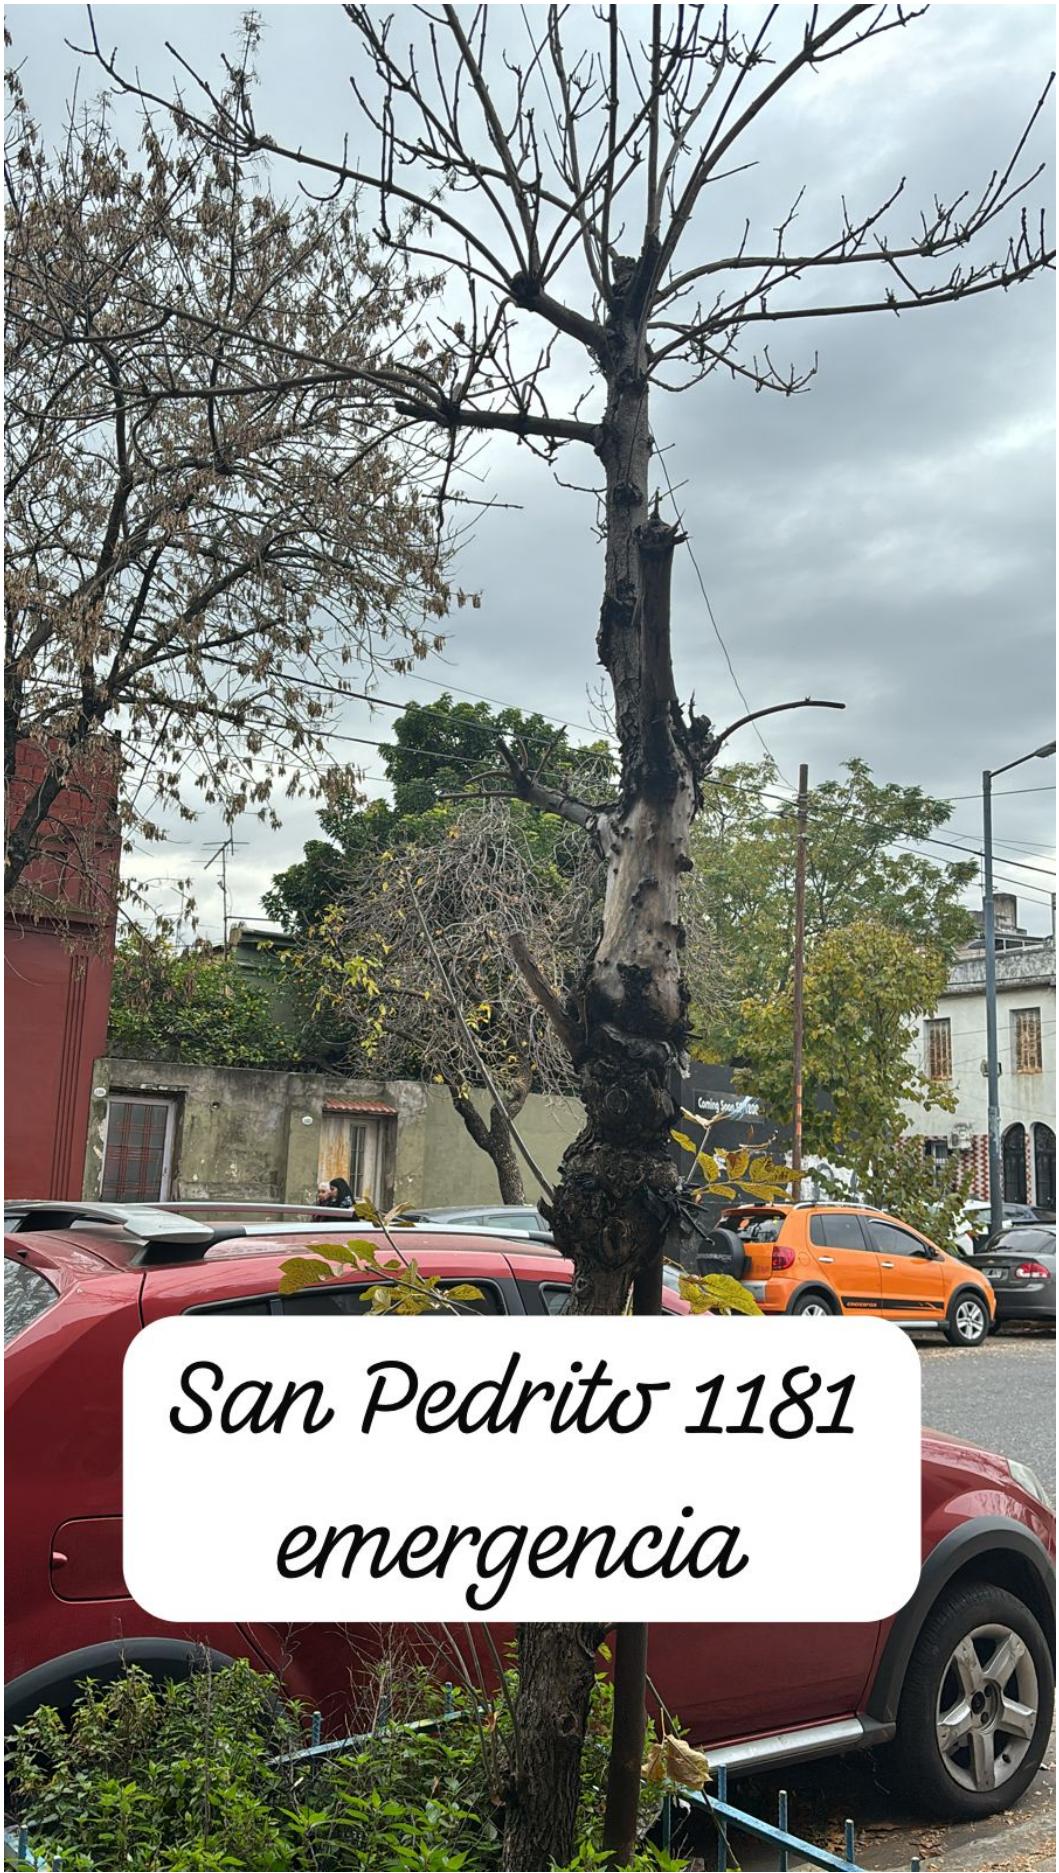
San Pedrito 1181

ÁRBOL SEMI SECO MUY DAÑADO CON CAÑO QUE LO APUNTA  
SE SOLICITA EXTRACCIÓN  
PRIORIDAD EMERGENCIA

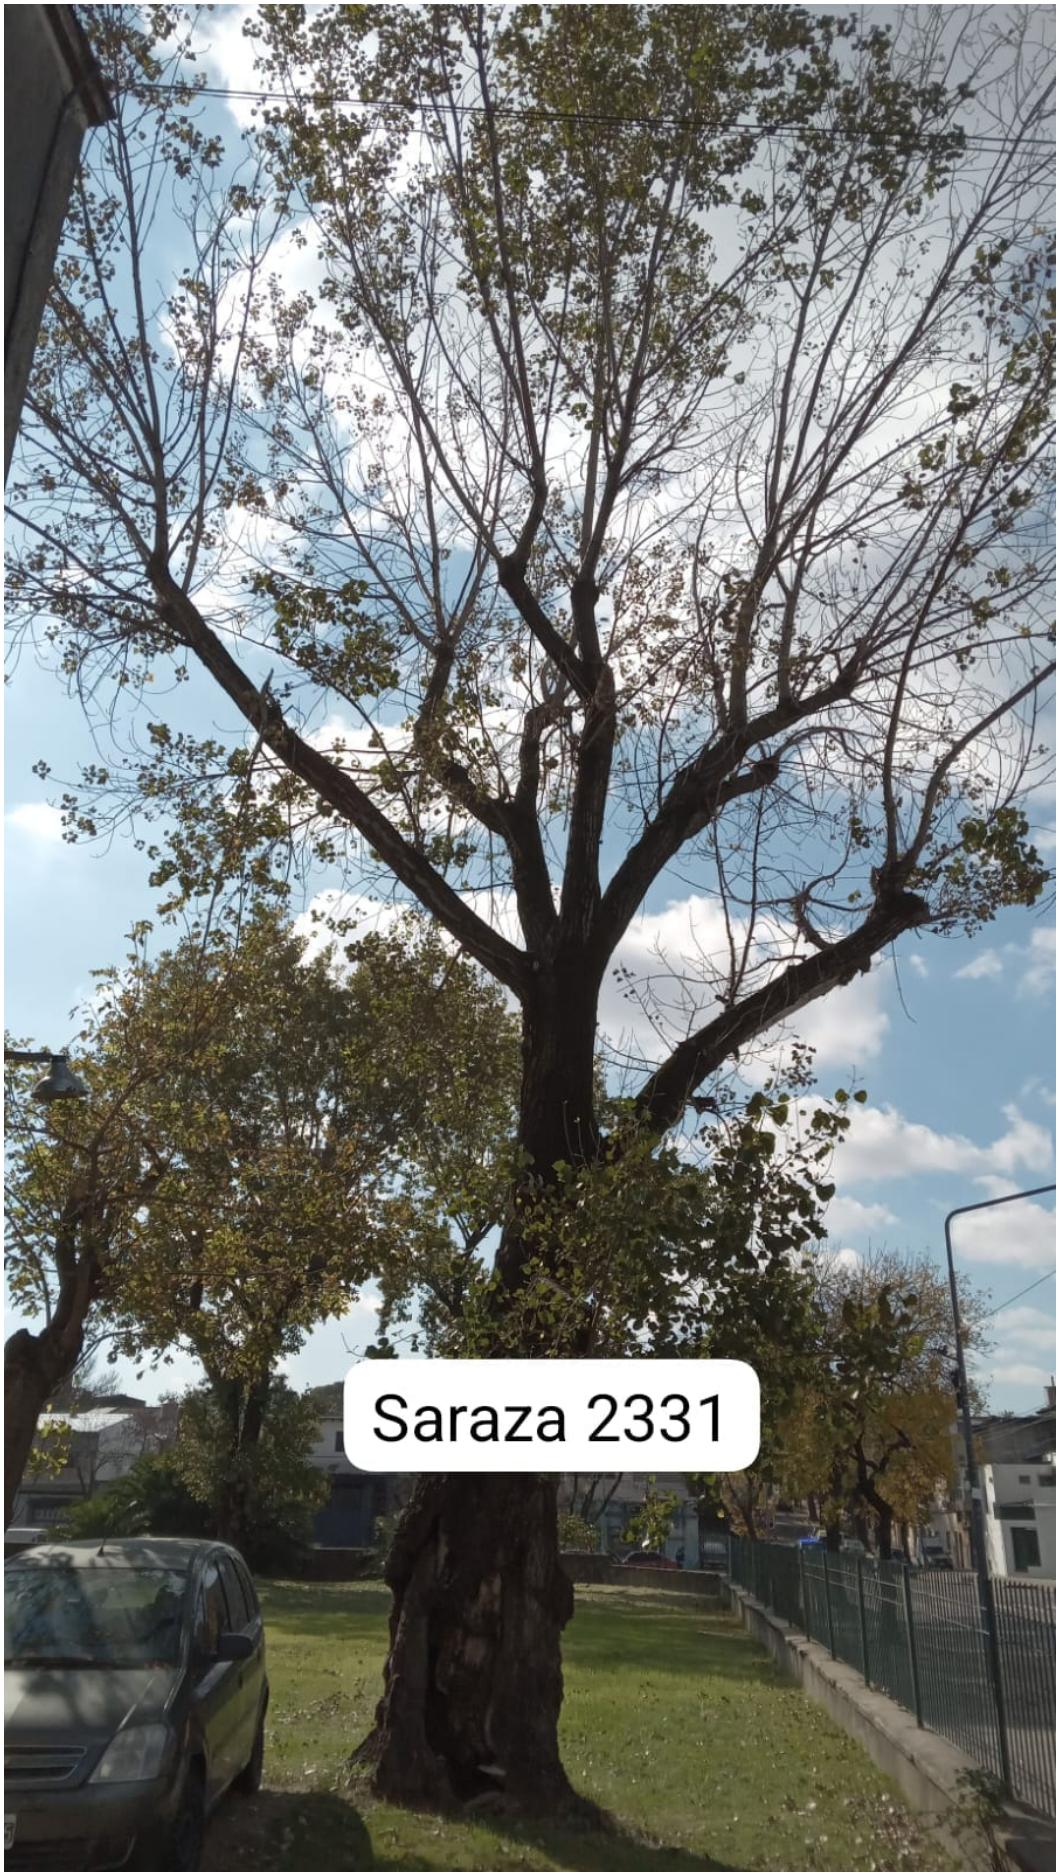
Saraza 2331

Observaciones:			
<p>Al momento de la inspección se observa ejemplar adulto, de bajo vigor aparente. Fuste con una gran cavidad basal, sobre la cual ha avanzado podredumbre morena, degradando la madera. Asimismo se observan basiodio mas, estimando un remanente de madera sana no superior al 25%. También se observa un gran corte de poda no compartmentalizado. Copa terciada con anterioridad. Dado que se encuentra altamente comprometida su estabilidad se sugiere su extracción a fin de evitar daños a bienes y personas (Ley 3263 art 13 inc a )</p>			
Prioridad 1			
Datos del inspector/Verificador			
LUCAS PEREZ

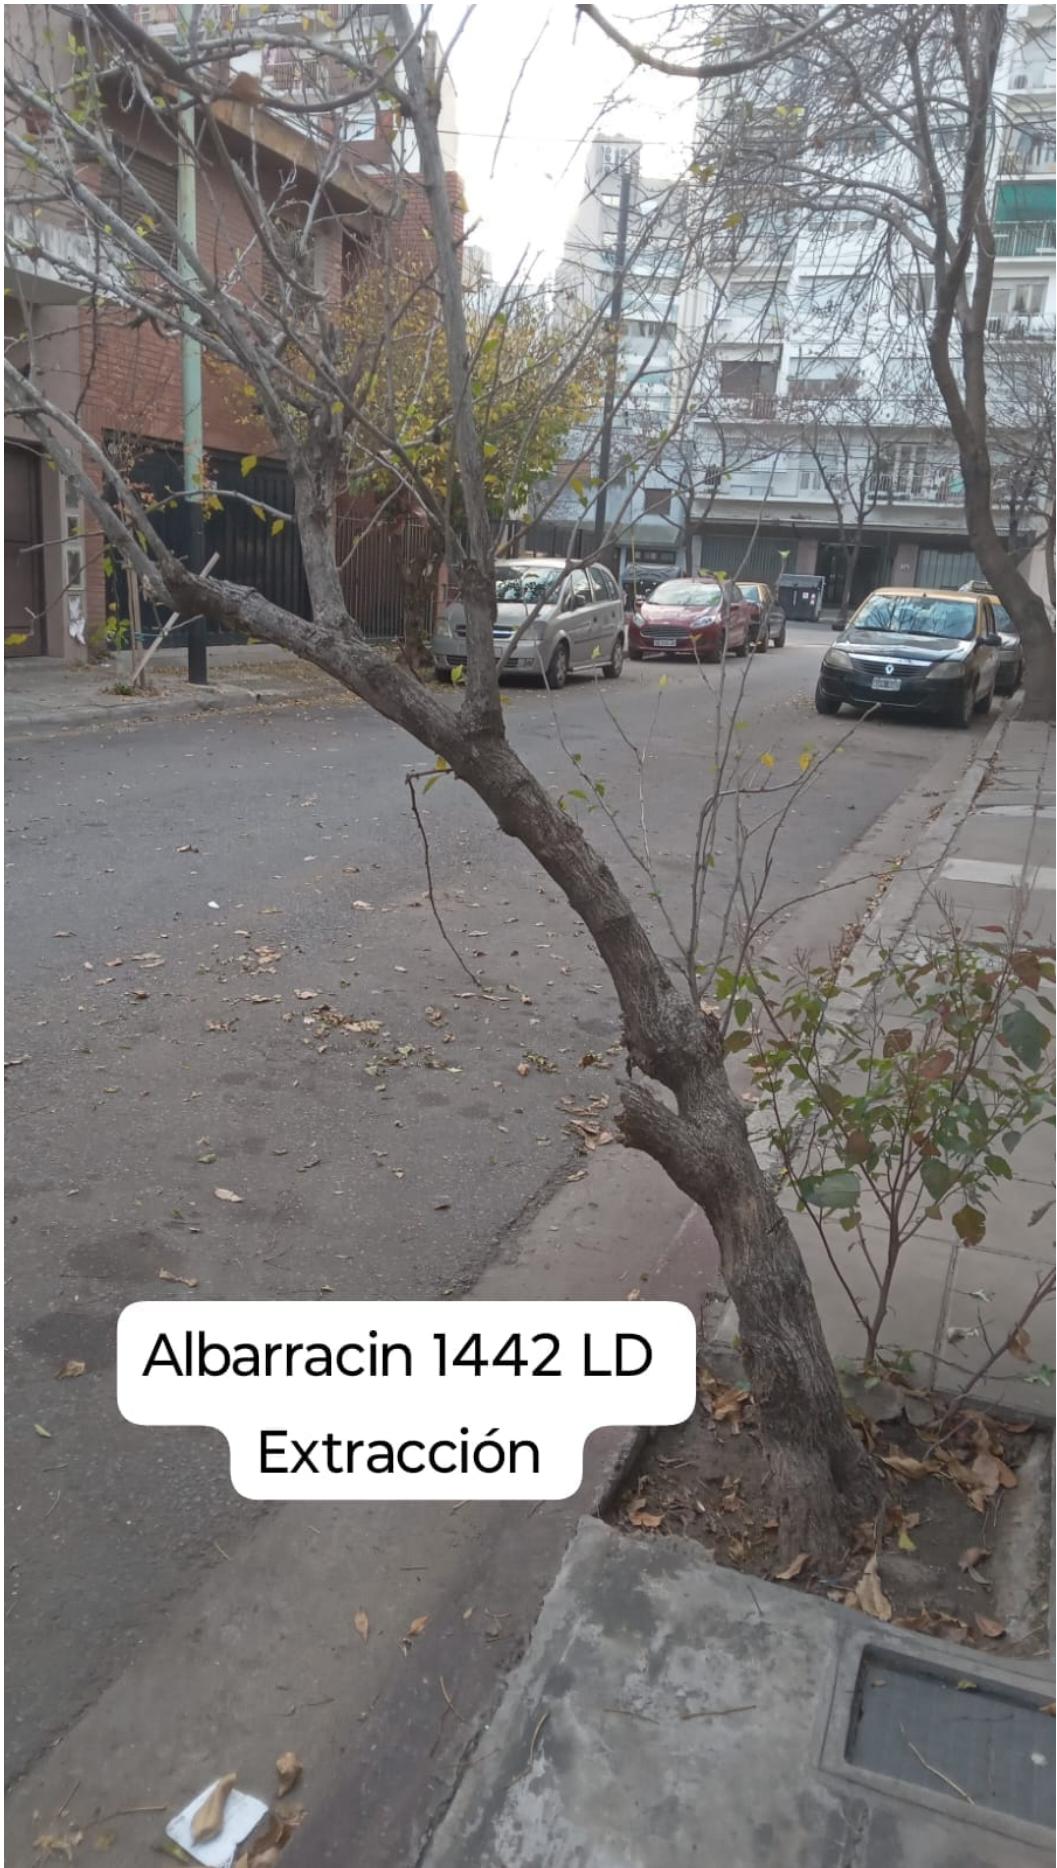
Albarracín 1442 LD

*Ejemplo que debe ser extirpado a la brevedad ya que es un riesgo. Con posibilidades avanzadas*

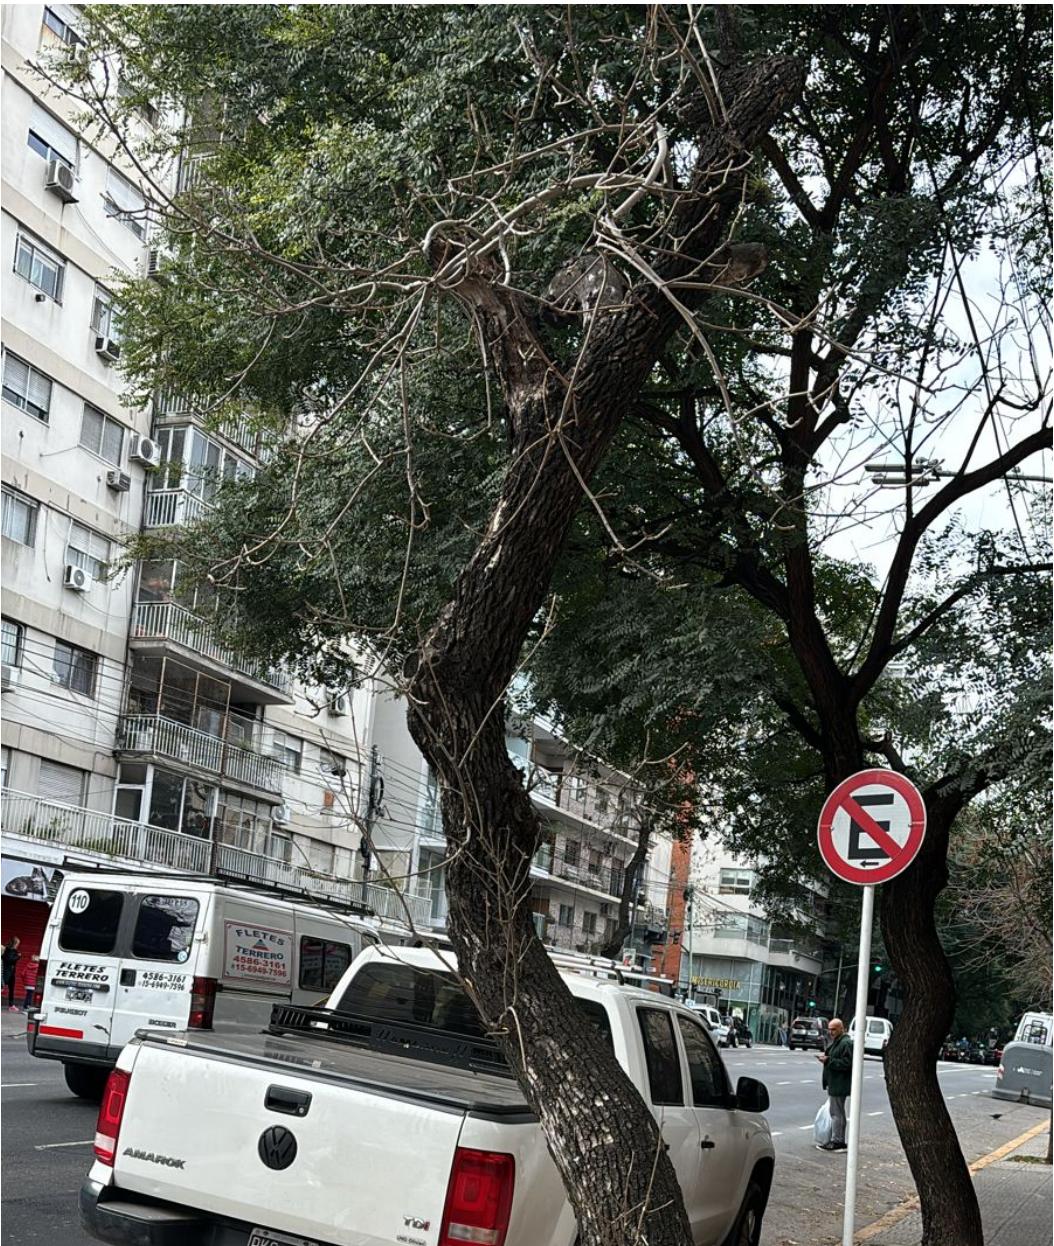
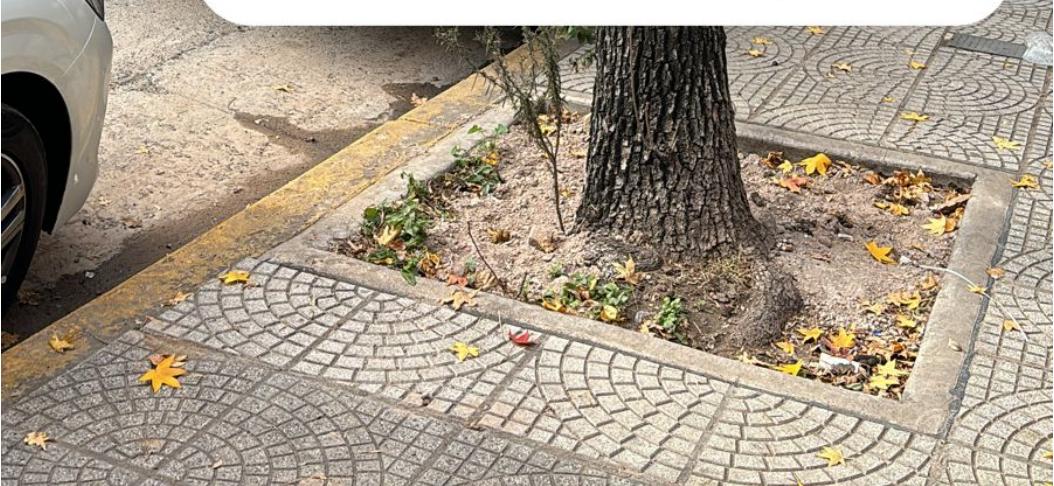
Directorio 2138 la

**OBSERVACIONES:** **ÁRBOL SECO / CORTEZA CAEDIZA**  
**EN LA VÉREDA DEL COLEGIO MISERICORDIA**  
**RIESGO: ELEVADO**  
**SE SOLICITA EXTRACCIÓN**

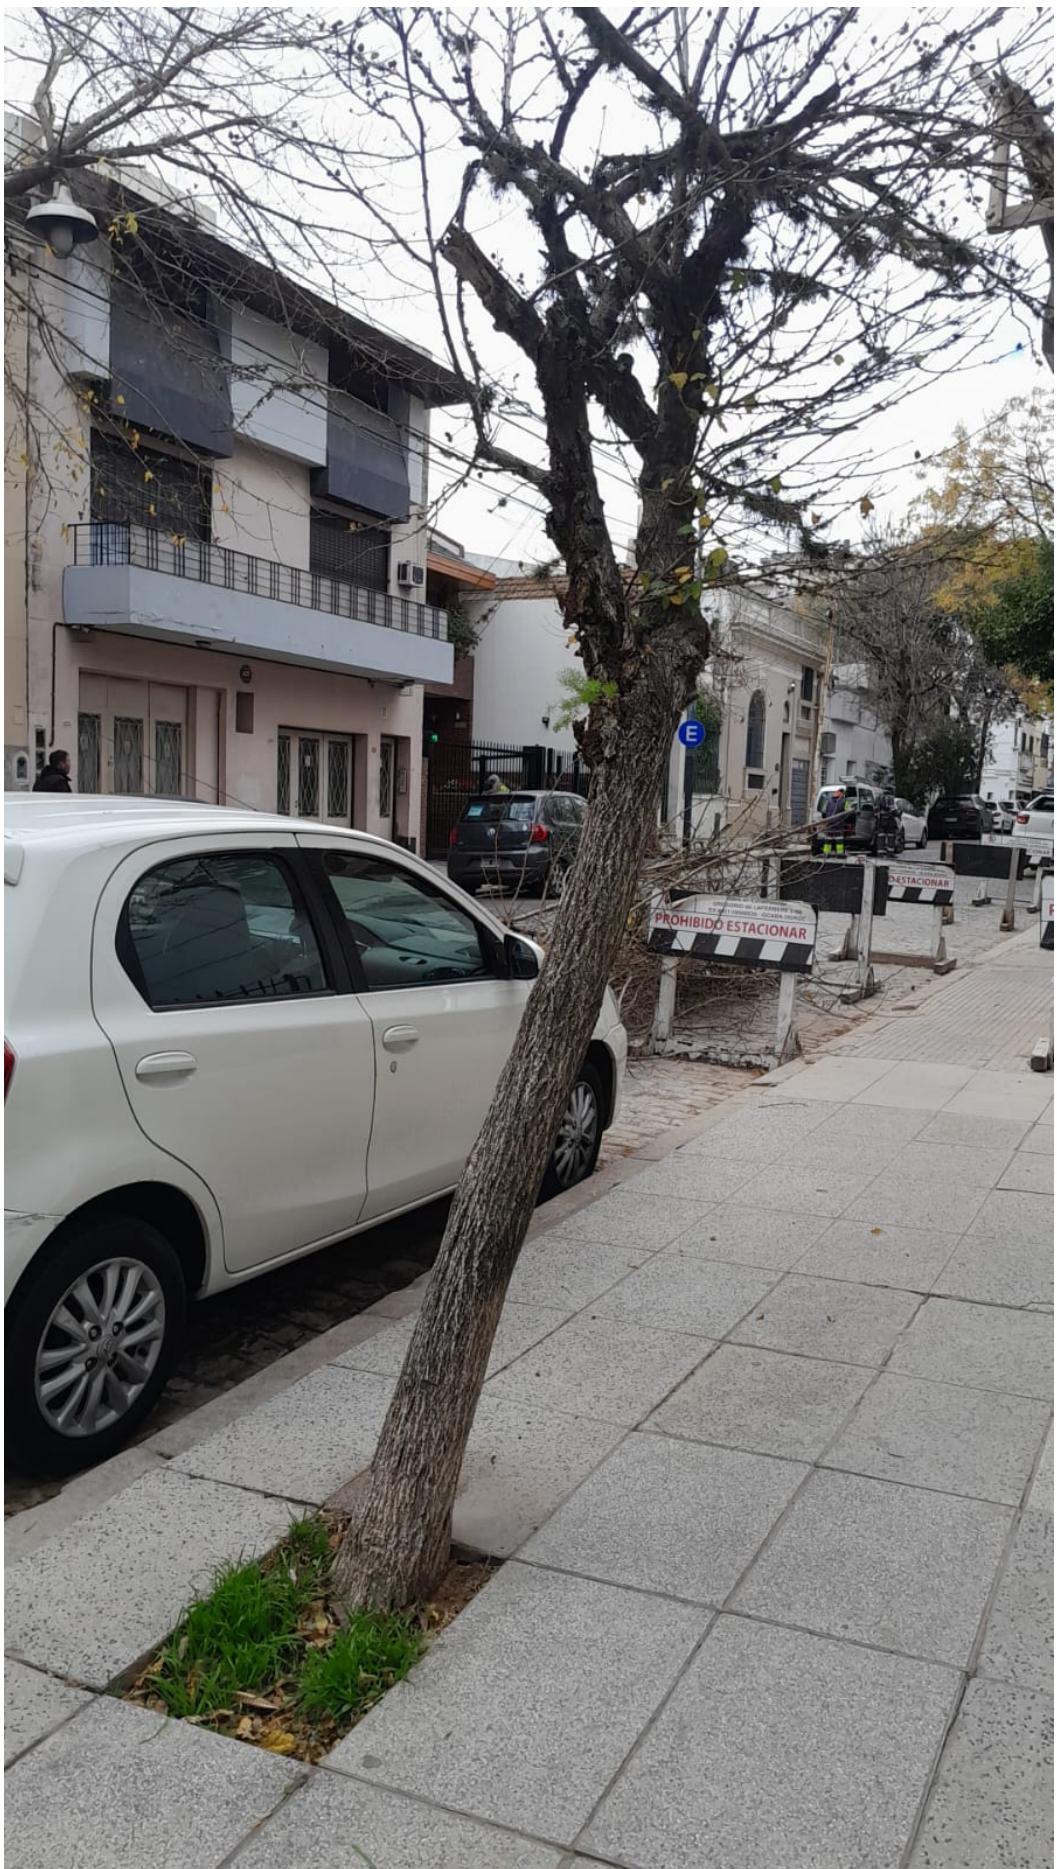
- Pequeño árbol con pudiencia en ramas principales.
- Inclinación 25°, se mueve mucho a la presión.
- Se recomienda la extracción a la brevedad para evitar daños.

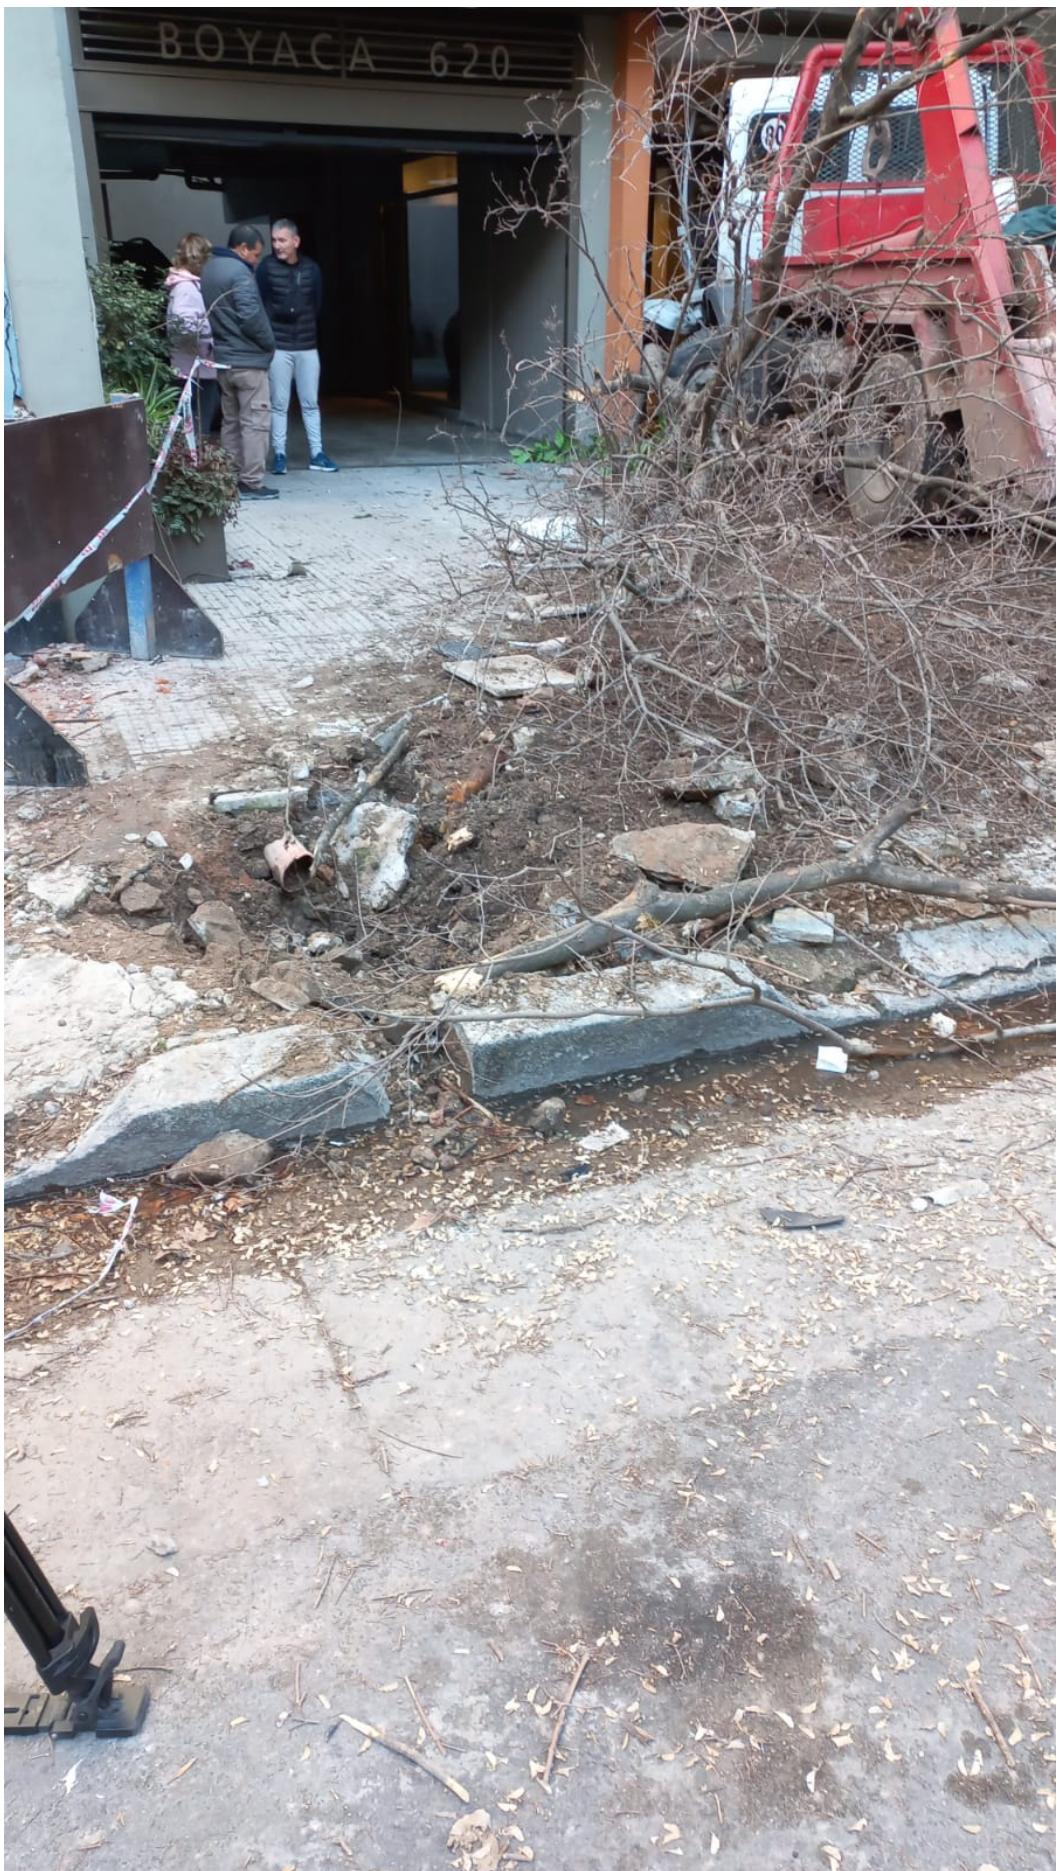
Al momento de la inspección se observó que el arbol fue sometido a cortes realizados al impacto de vehículos de gran porte por el lado norte.

Sig. en su retiro
