Resolución Presidencia Junta Comuna

Número: RS-2024-26252151-GCABA-COMUNA7

Referencia: Extracciones Julio 2024

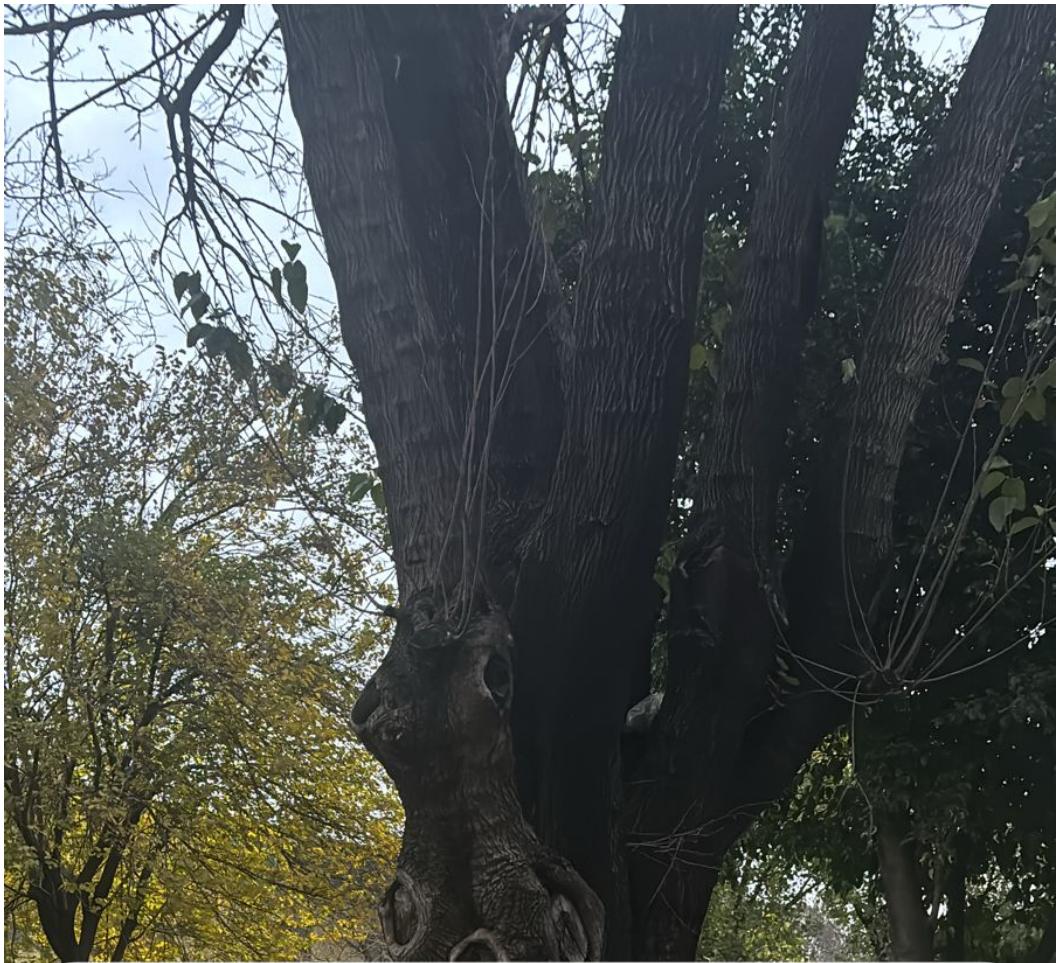
Mariano Acosta 2098

ARGOLIS EN PARQUE SAN PABLO SANTA FE
HUECOS / TOCONES Y COBERTURA CAEDIZA
SE SOLICITA EXTRACCION
POR TERRITORIO RIESGO PELIGROSO

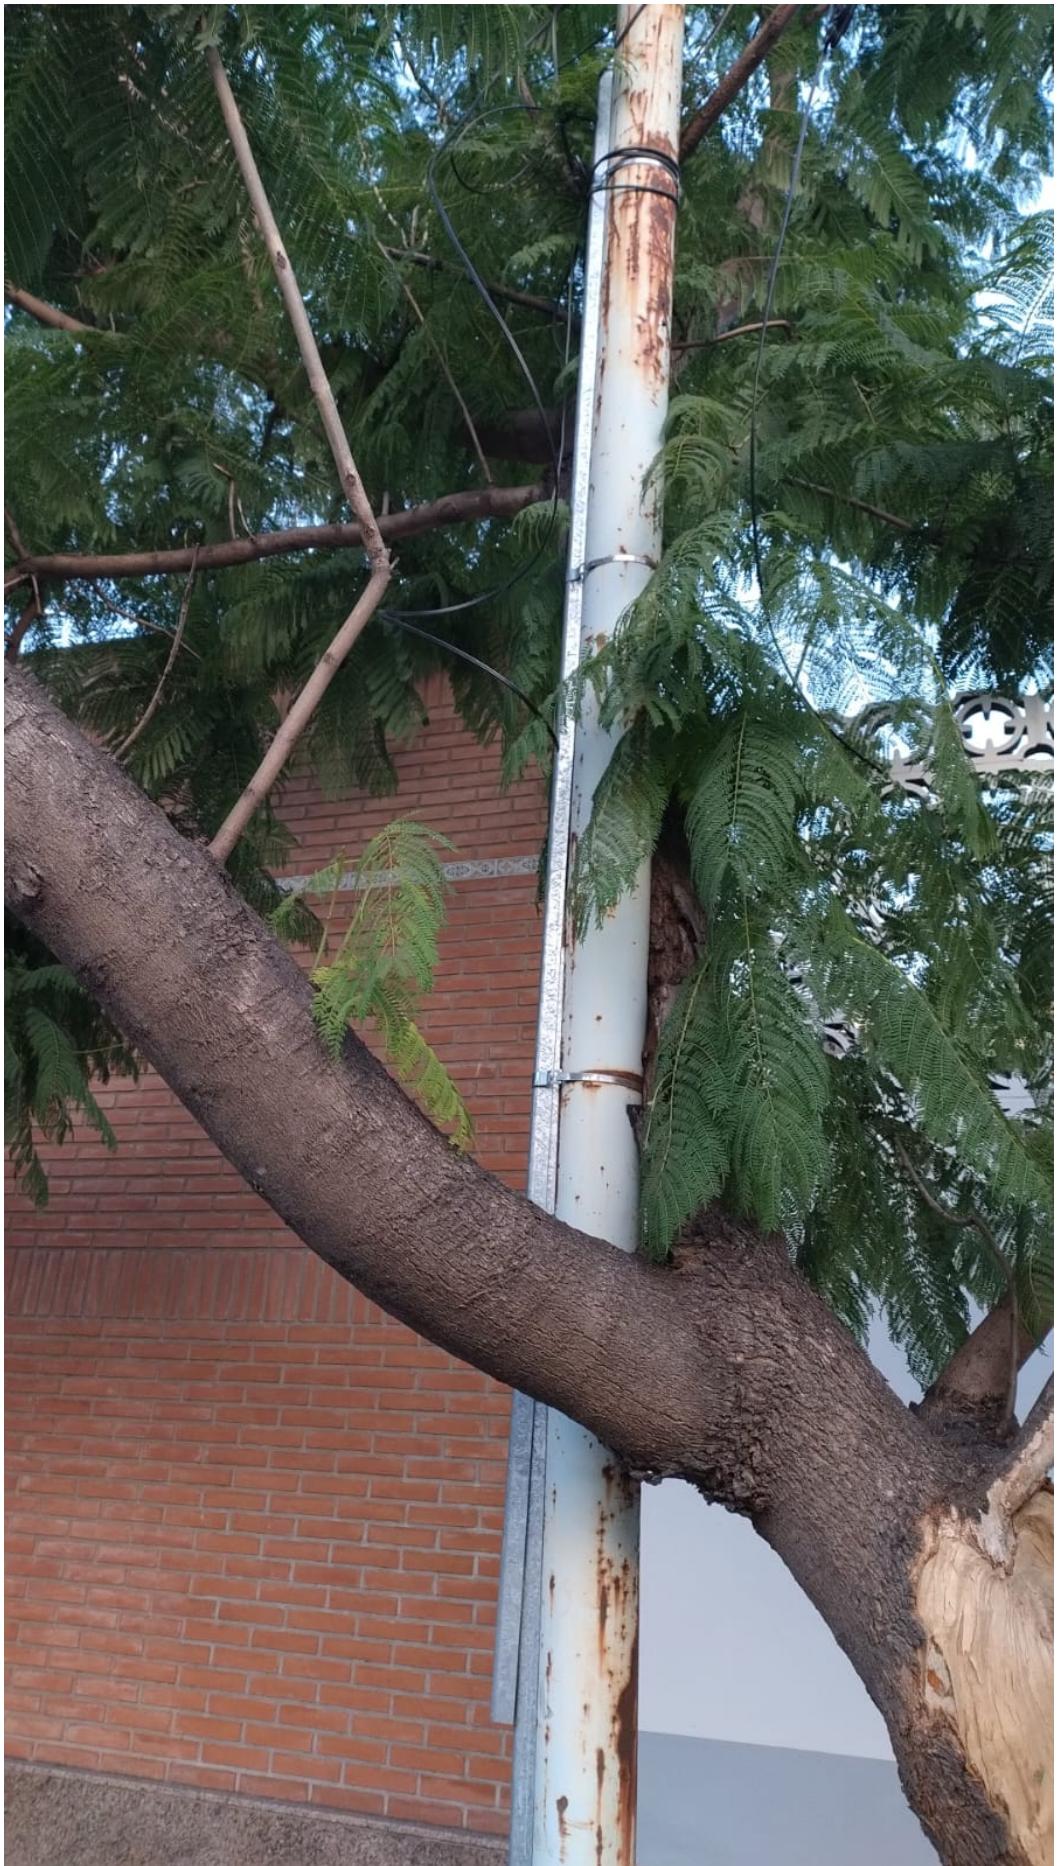
Ejemplar inclinado apoyado en su tronco posee el mismo peso ya se parte en los desgajos siendo invadido por hongos.

(P2) Qual: Alta

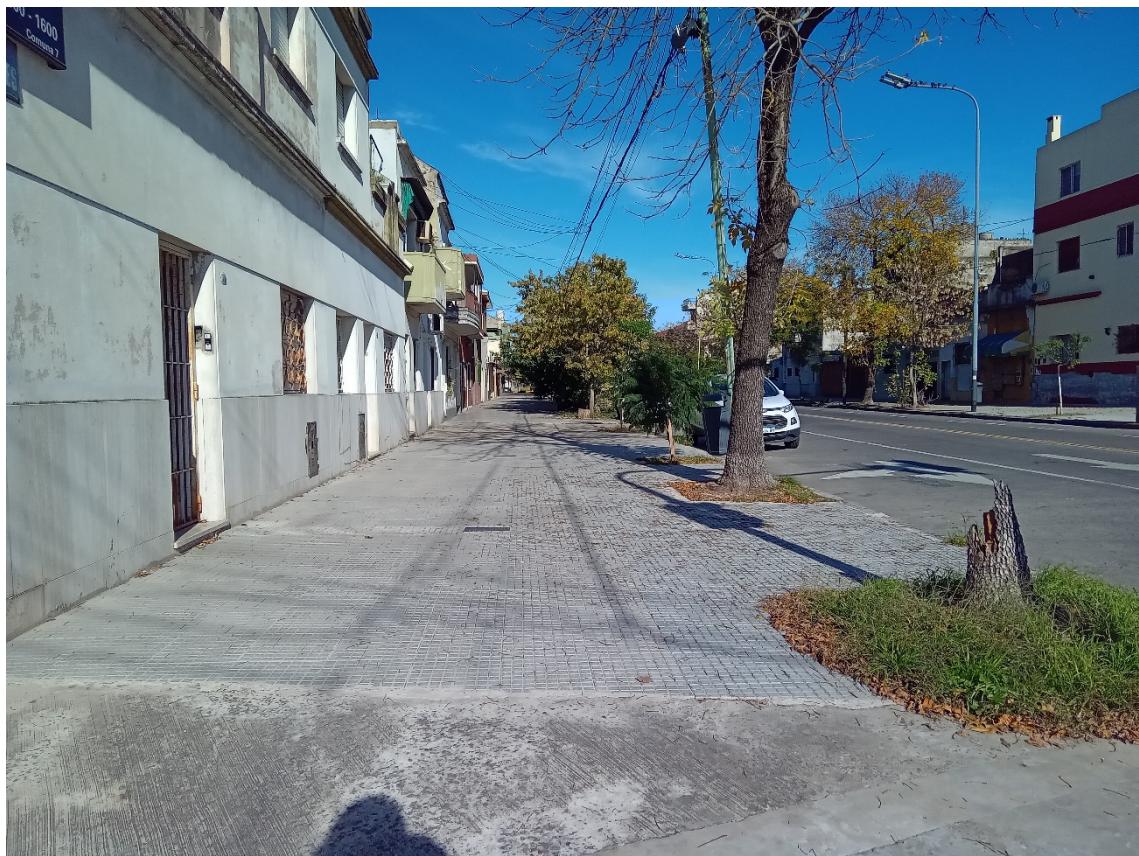
Tocón que quedó luego de que el árbol se partiera luego de una tormenta. Está en proceso de descomposición.

La vereda está nueva.

Se recomienda su extracción para habilitar la plantera para plantación.

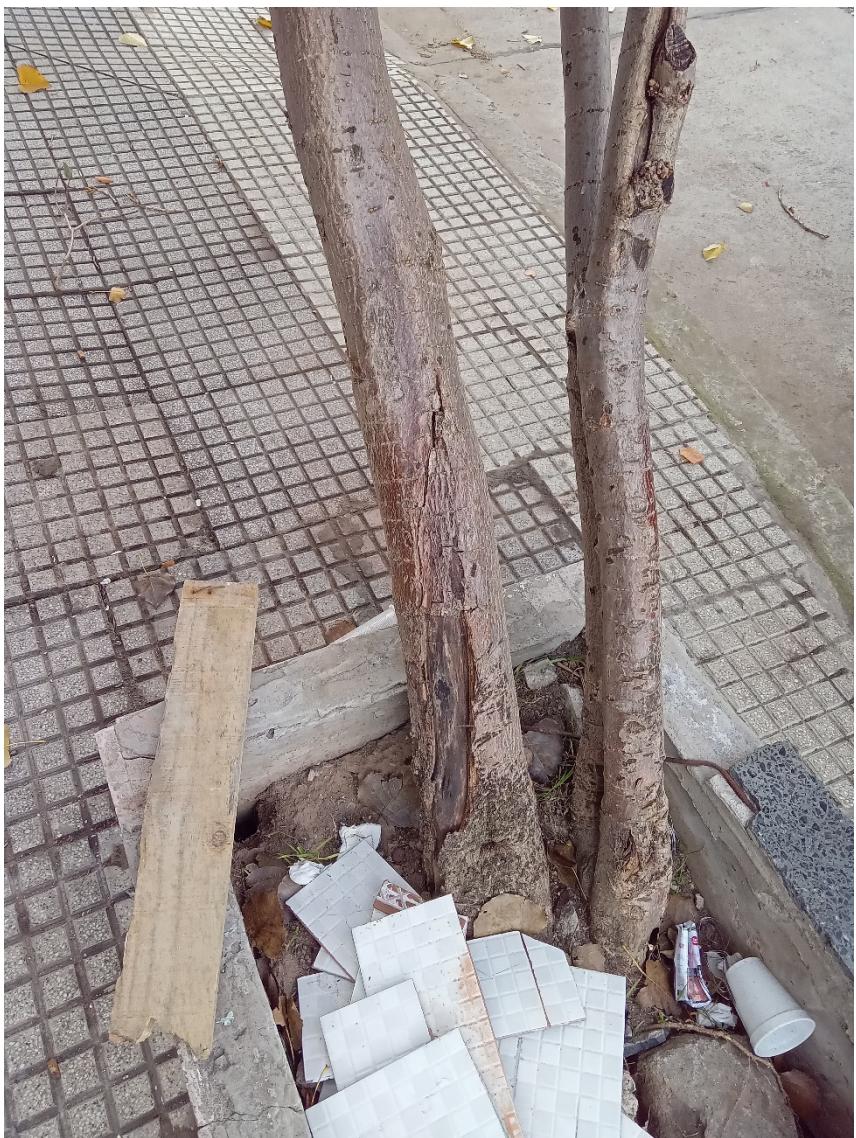
El ejemplar obstaculiza la entrada al garage.

El pequeño árbol fue impactado por un vehículo y se encuentra con una inclinación de aprox. 40°.

Producto del impacto, el arbolito tiene una fisura longitudinal en el fuste más grueso.

Se recomienda su extracción y reemplazo.

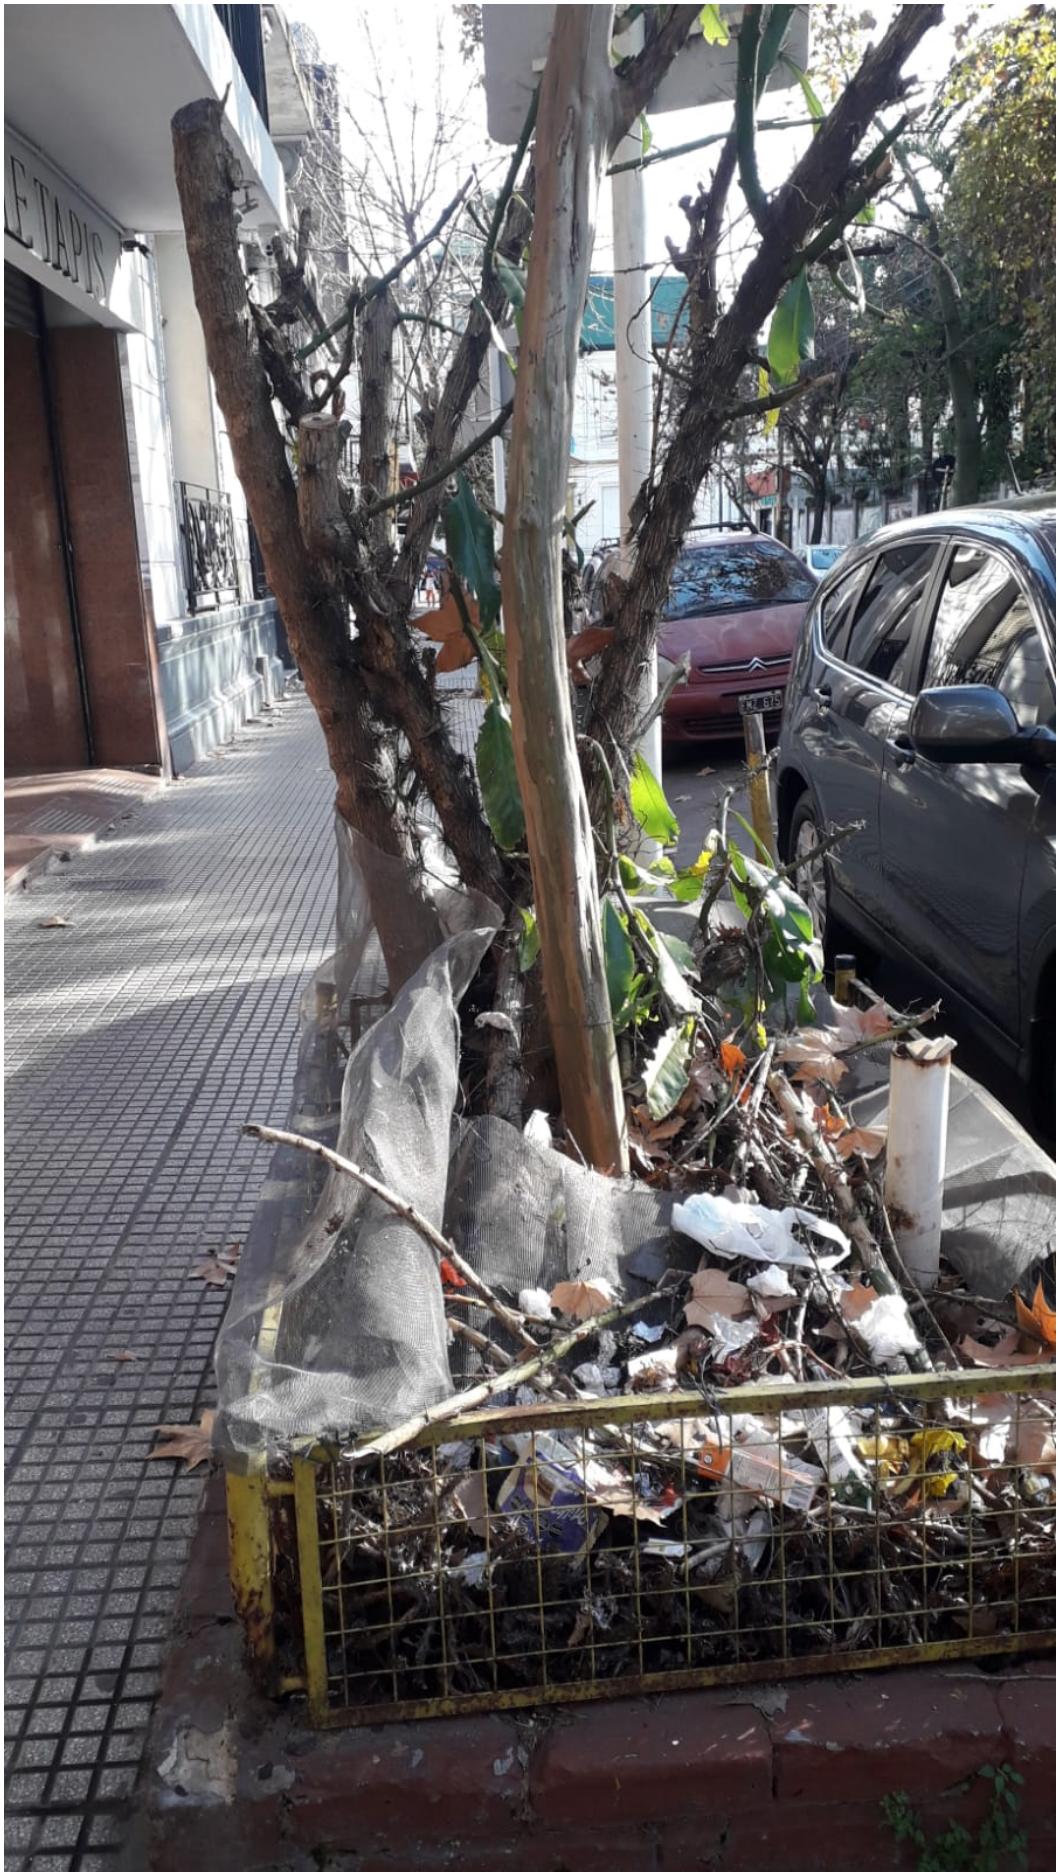
EJEMPLAR NO ARBÓREO CON ESPINAS, EN PLANTERA ELEVADA CON BANCO EN SU INTERIOR.

SE SUGIERE LA EXTRACCIÓN Y DEJAR LA PLANTERA EN CONDICIONES PARA LA PLANTACIÓN. ACONDICIONAMIENTO: RETIRAR BANCO Y DEJAR PLANTERA A NIVEL RETIRANDO LA RESA Y CANTERO.
* CON GUARDILLA DE LA COMUNA. PRIORIDAD MEDIA

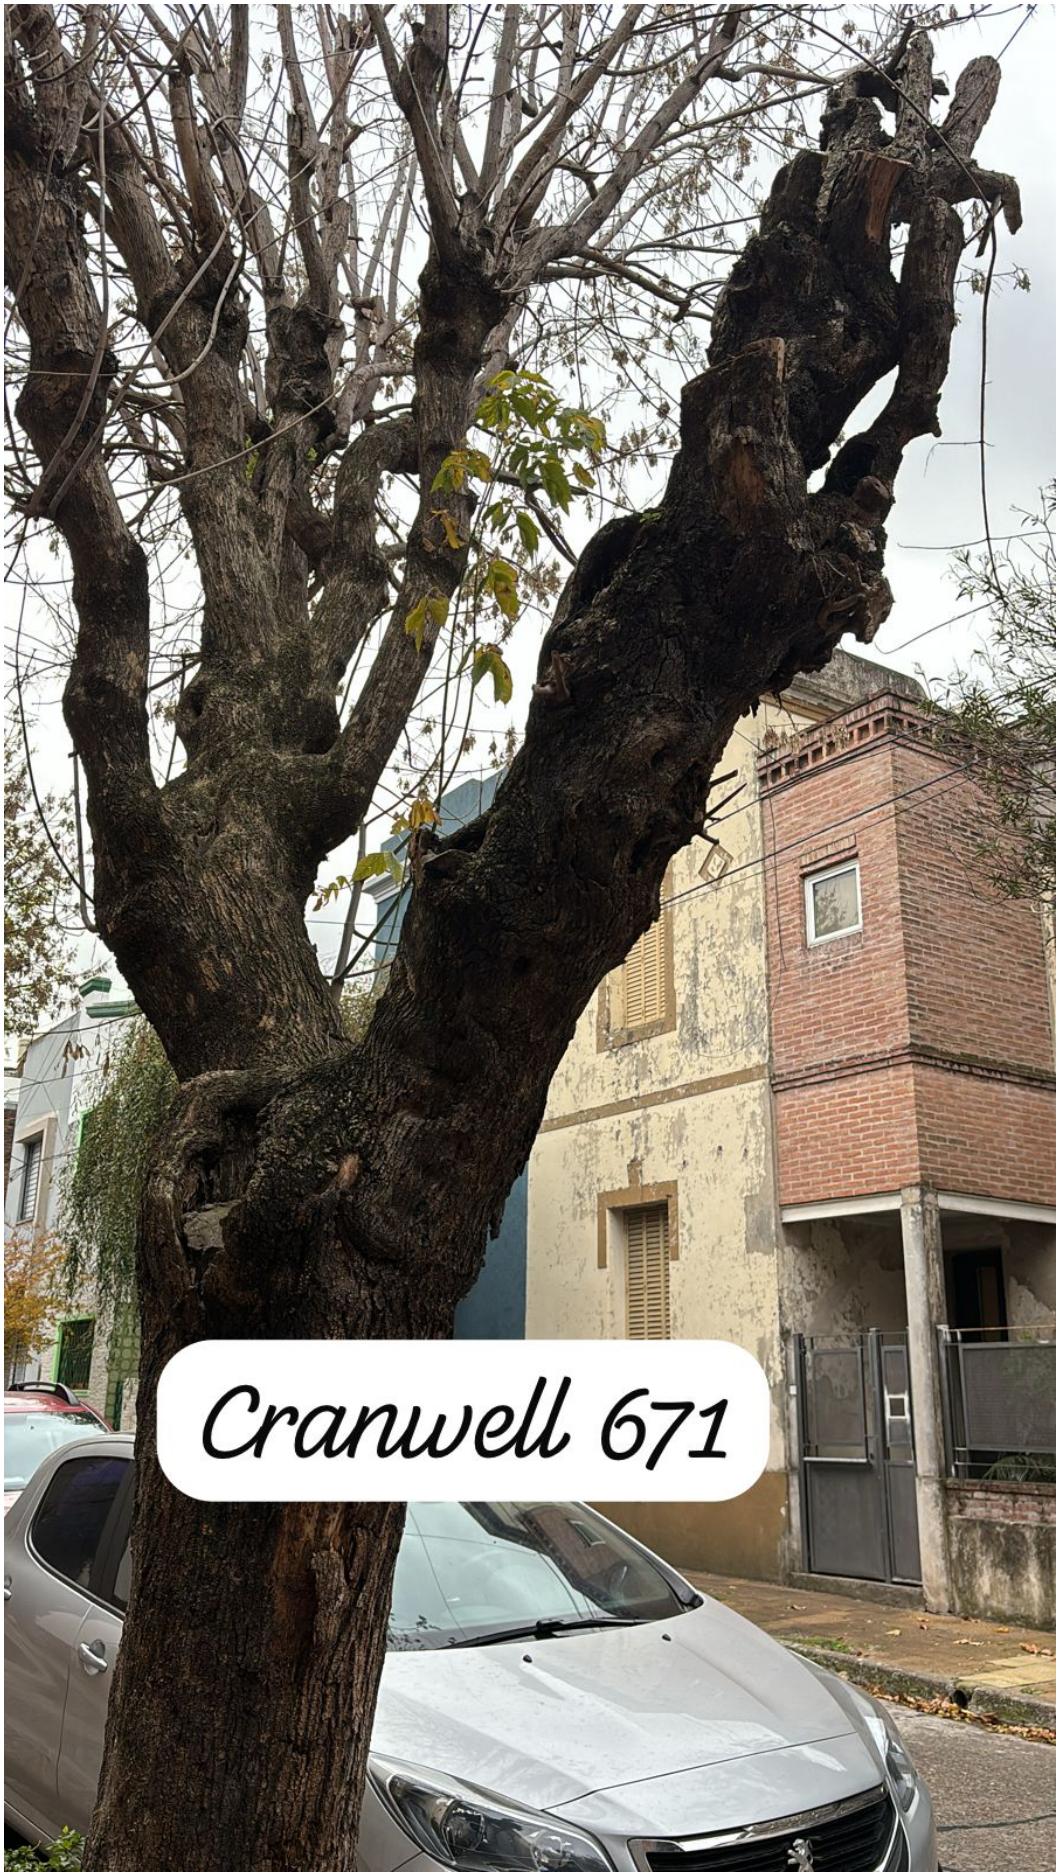
Cranwell 671

OBSERVACIONES ARBOL MUY DEBILITADO - SEMI SECO
 CON MULTIPLES CAVIDADES llenas de restos de insectos
 RAMA QUEBRADA 1/2 parte quebrada suspenida.
 RIESGO MUY ELEVADO; SE SOLICITA EXTRACCION A
 LA BREVEDAD
 VEREDA ROTA Y DESNIVELADA - LEVANTO PISO de la vivienda.
 SE SOLICITA REALIZAR plantero 1.20 x 1.20 - VEREDA completada
 1.5 m² - Luego de la extracción. PLANTAR CIRUELO DE ADENIO

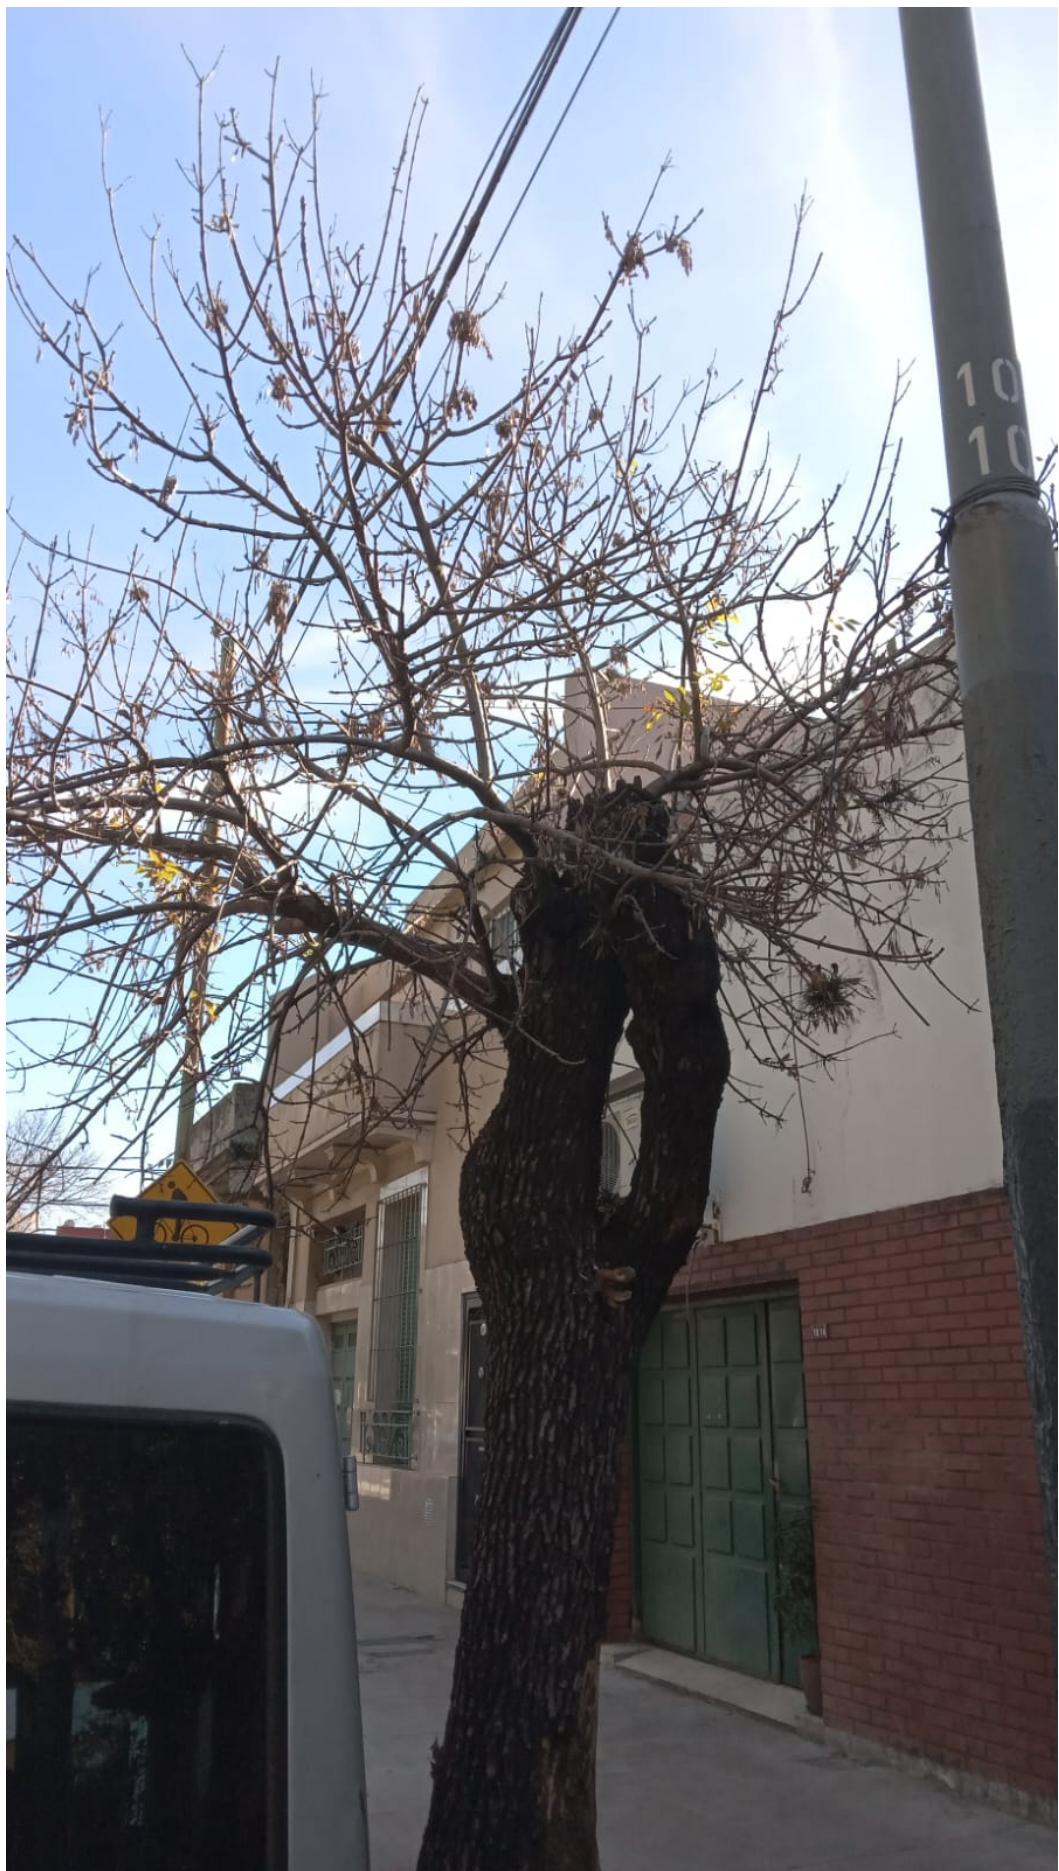
El ejemplar se encuentra con copa viva y sin hojas por época invernal, se observa descortezaamiento en el fuste y podredumbres longitudinales. Asimismo, se observan fructificaciones fúngicas en el fuste, las cuales indican un avanzado estado de descomposición de la madera, por esto se solicita su extracción a fin de evitar daño a bienes o personas.

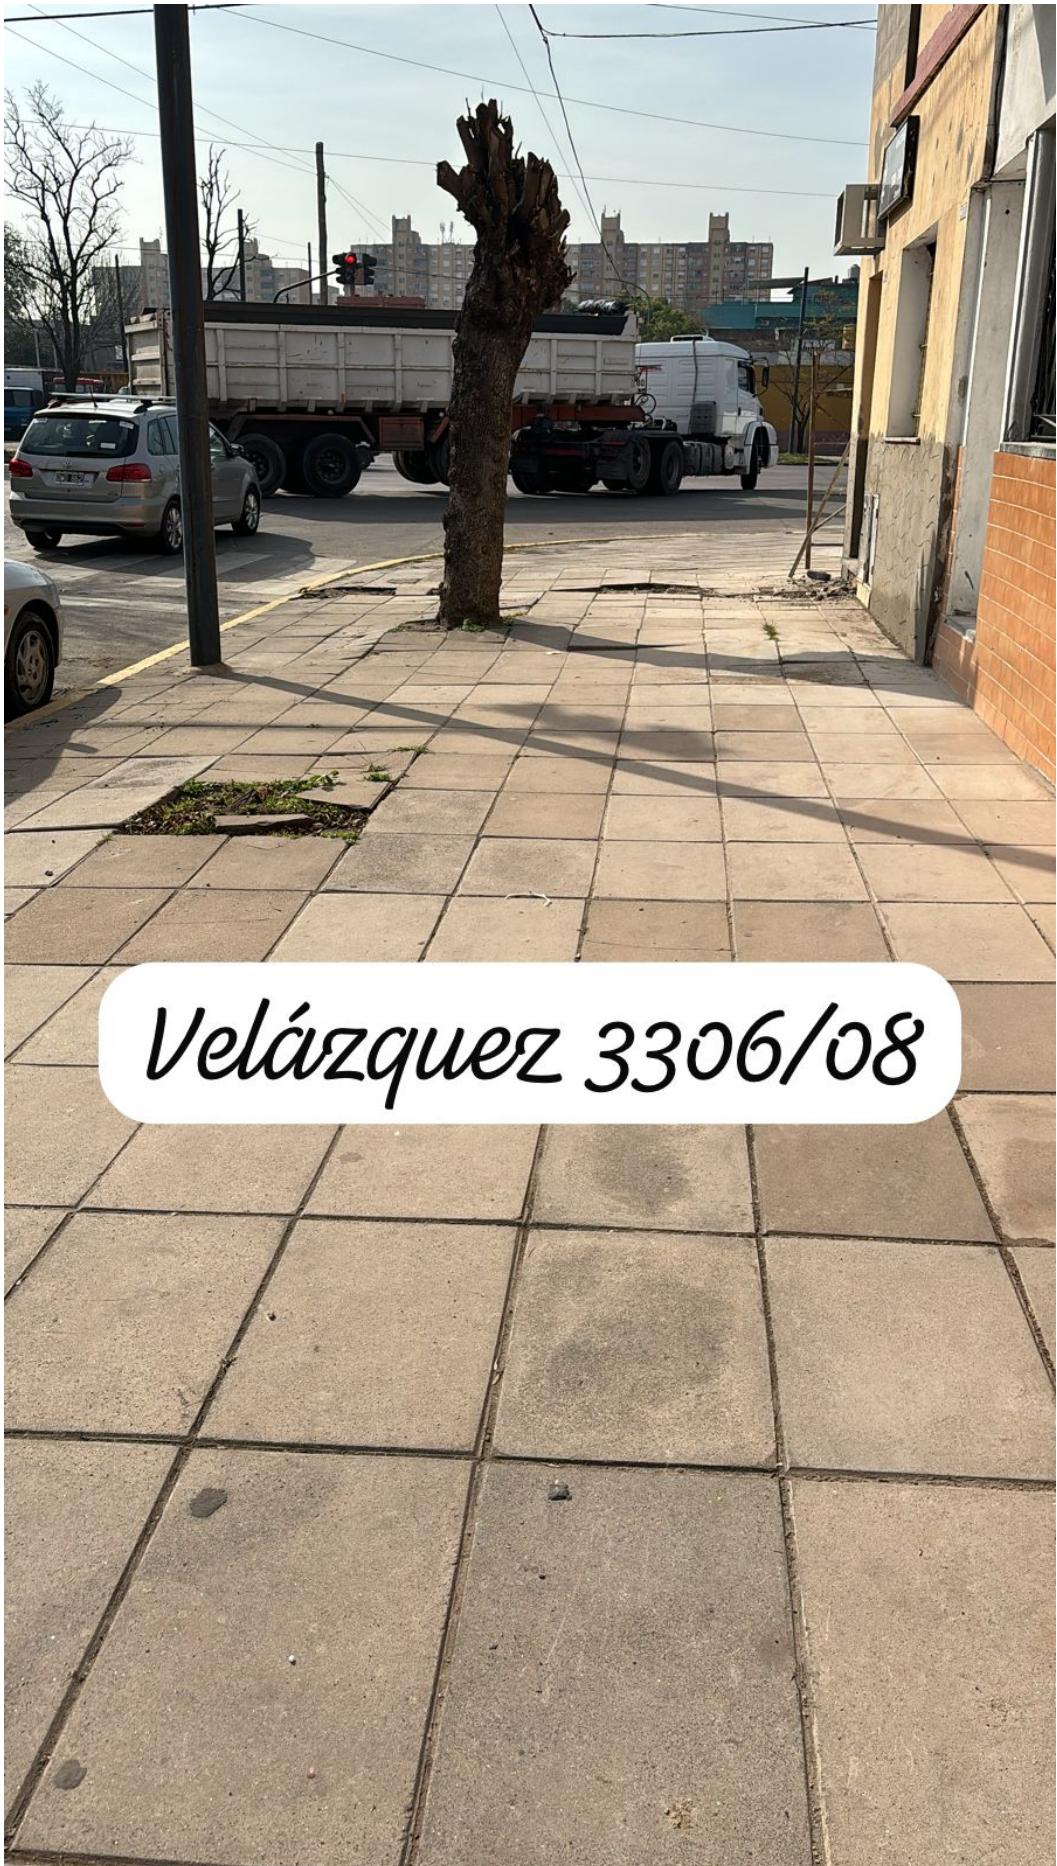
Velázquez 3306/08

OBSERVACIONES: ARBOL DESCOPADO LEVANTA VEREDA X RAICES
 SE SOLICITA EXTRACCION. TAMBIEN HAY UNA PLANTERA DIS
 NIBLE EN VELAZQUEZ 3308 CON UNA CEPA; ADONCIAR
 Y PLANTAR TILO EN AMBAS PLANTERAS
 HACER DOS PLANTERAS 1.20 x 1.20. VEREDA COMPLETA
 DE 61 m2.
 HAY UNA PERSONA DISCAPACITADA MOYRIZ EN 3306,
 SE SOLICITA REALIZAR BAJADA DISCAPACITADOS Y
 PODA TACTIL EN ESQUINAS 25 m, MAS -
 PRIORIDAD S:1
