Resolución Presidencia Junta Comuna

Referencia: Resolución Extracción Arbórea. Actas 7176 a 7211

Planilla de Inspección de Arboles

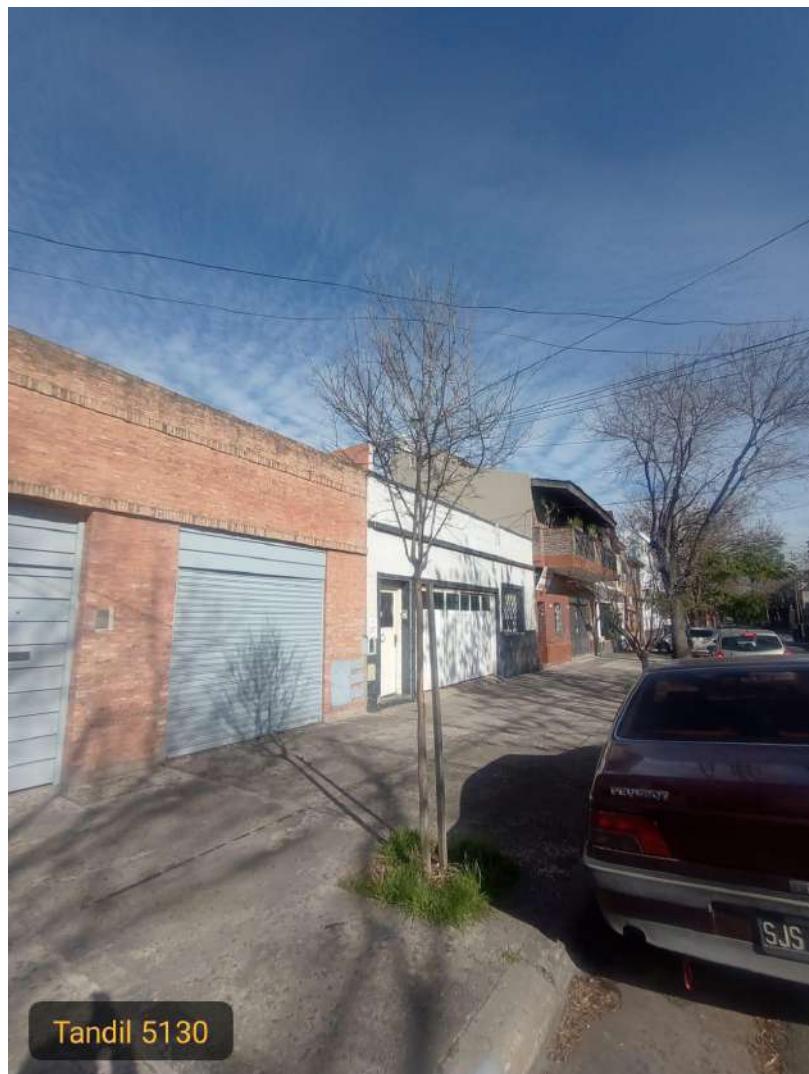
Calle **TANDIL 5130**

OBSERVACIONES. Árbol completamente seco en pie, comenzando a descortezarse, con grietas longitudinales y movilidad al tacto.

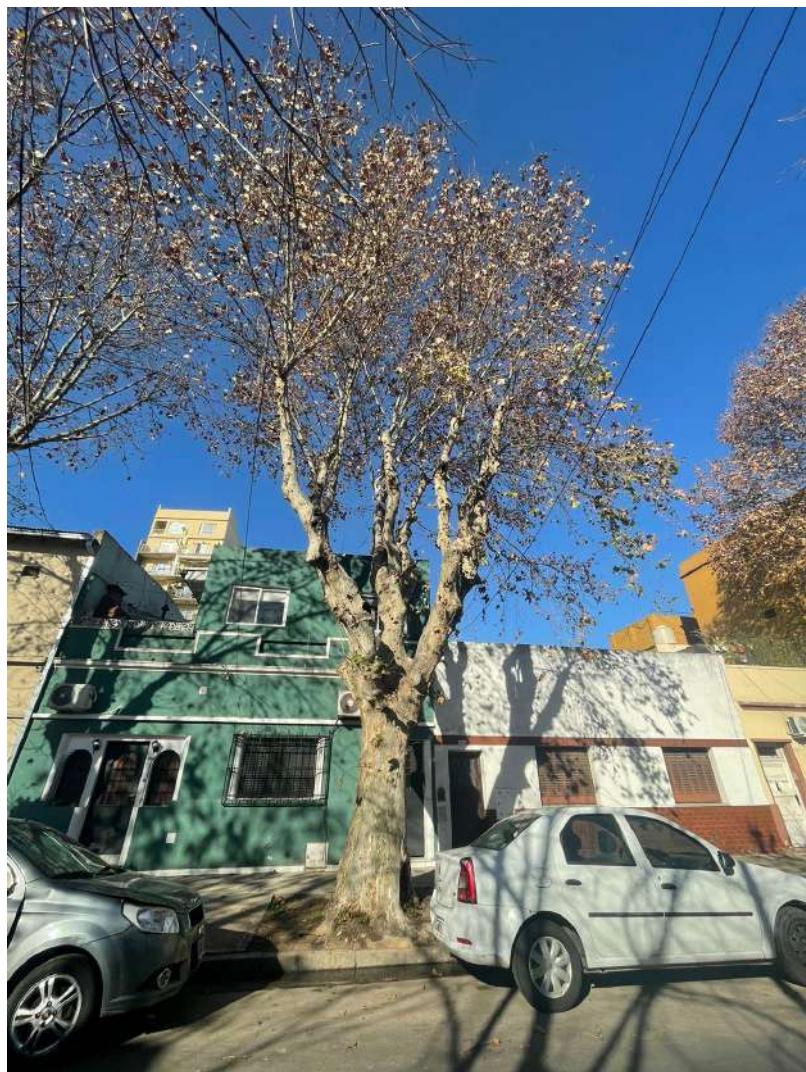
Calle YERBAL • 6354

OBSERVACIONES. El relevamiento corresponde también a Yerbal 6350. Ya había sido relevado por extracción en el 2020 y en el 2022 por veredas. La vereda se encuentra levemente rota por raíces. El pluvial se ubica muy cerca a la plantera y a las raíces, pudiendo ser una interferencia, sin embargo no se pudo confirmar la obstrucción. El ejemplar tiene dos cavidades de tamaño medio y profundo en la base del fuste, extendiéndose por debajo del nivel del suelo hacia las raíces. También se visualizan cavidades en dos ramas primarias. Debido a la importancia de los daños y a la interferencia con el pluvial, se recomienda extracción, reparar vereda completa (36 m²) y disminución del tamaño de la plantera a 1.20 m x 1.20 m (4.8 m²). Solado H4.

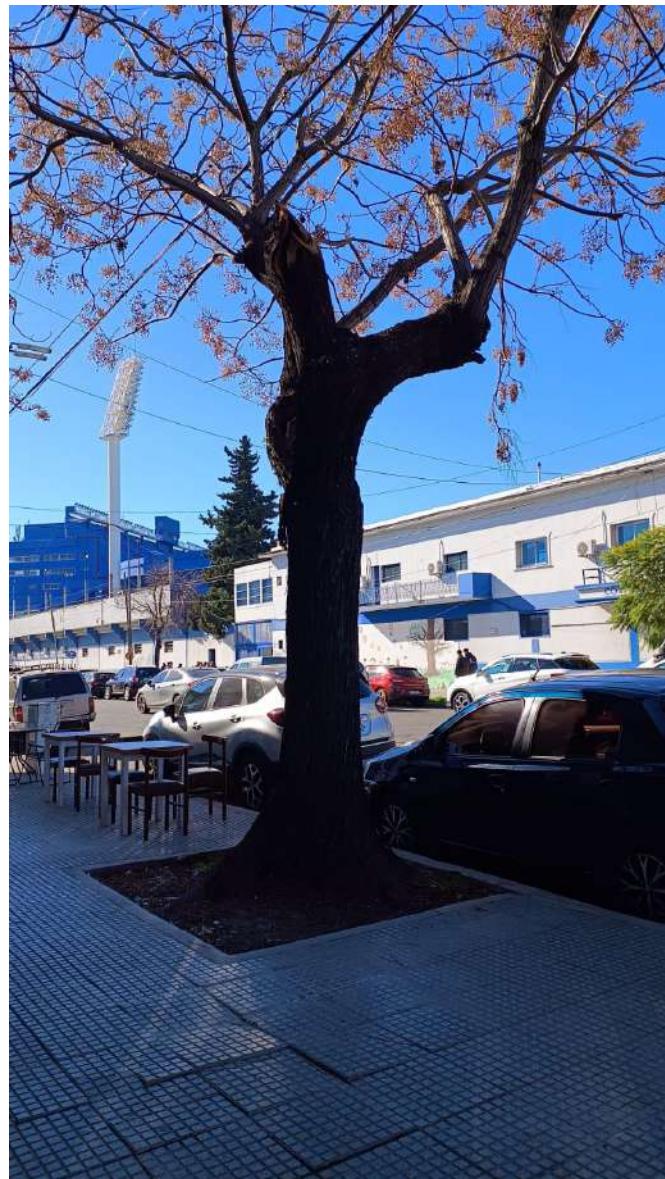
Calle ALVAREZ JONTE AV. 6591 E.

OBSERVACIONES Extracción. Ejemplar con cavidades en
fructificaciones primarias y sección del cuello.
Presenta agrietamiento y de 1 metro de longitud en
rama primaria y descortezaamiento del fuste.
Reparar vereda por baldosas flojas debido a un
mal pegado (No es rotura por síbilla).
Vereda completa: 19 m², solado 64%.
Reparar plantera: 1,20 m x 1,20 m PL = 4,8 m.
Plazo: Corto plazo.

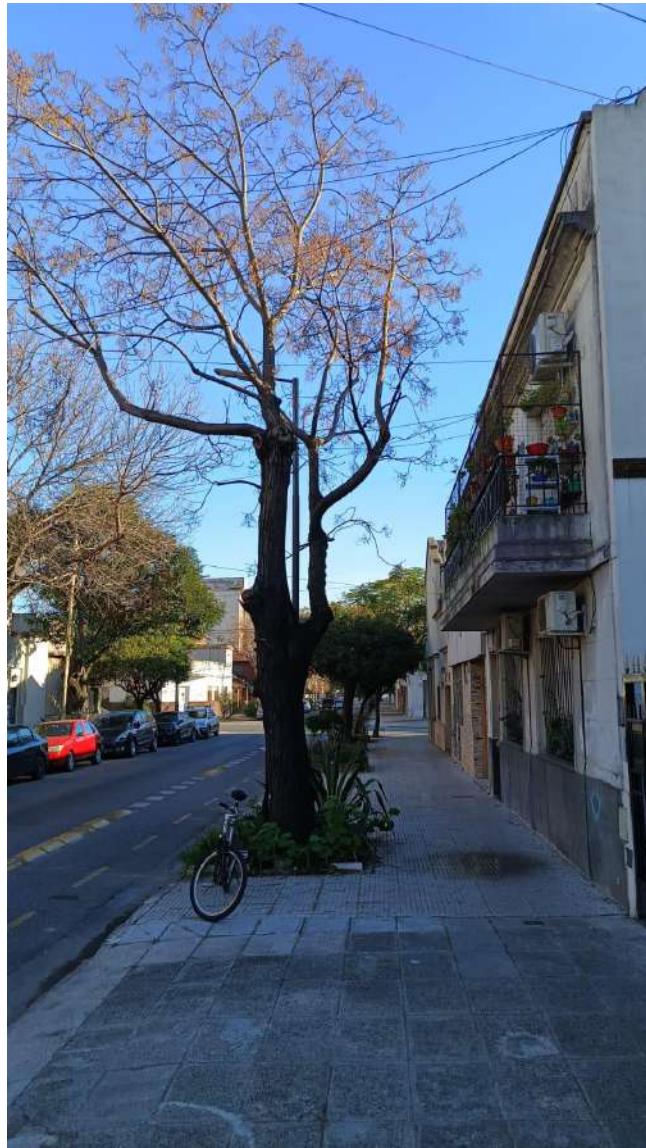
Calle MARTINEZ CASTRO 528

CAVIDADES Y FISURA/GRIETAS EN RAMAS PRIMARIAS Y FUSTE (GRIETAS). LAS GRIETAS SE EXTENDEN DESDE LAS RAMAS SECUNDARIAS HACIA RAMAS PRIMARIAS Y FUSTE. LAS CAVIDADES SE ENCUENTRAN EN LA LONJA DE INSOLES DE RAMAS PRIMARIAS Y SECUNDARIAS. SE OBSERVAN ABRECHAMIENTOS, Y A ALGUNAS COLOCADAS INICIOS DE ABRECHAMIENTOS.

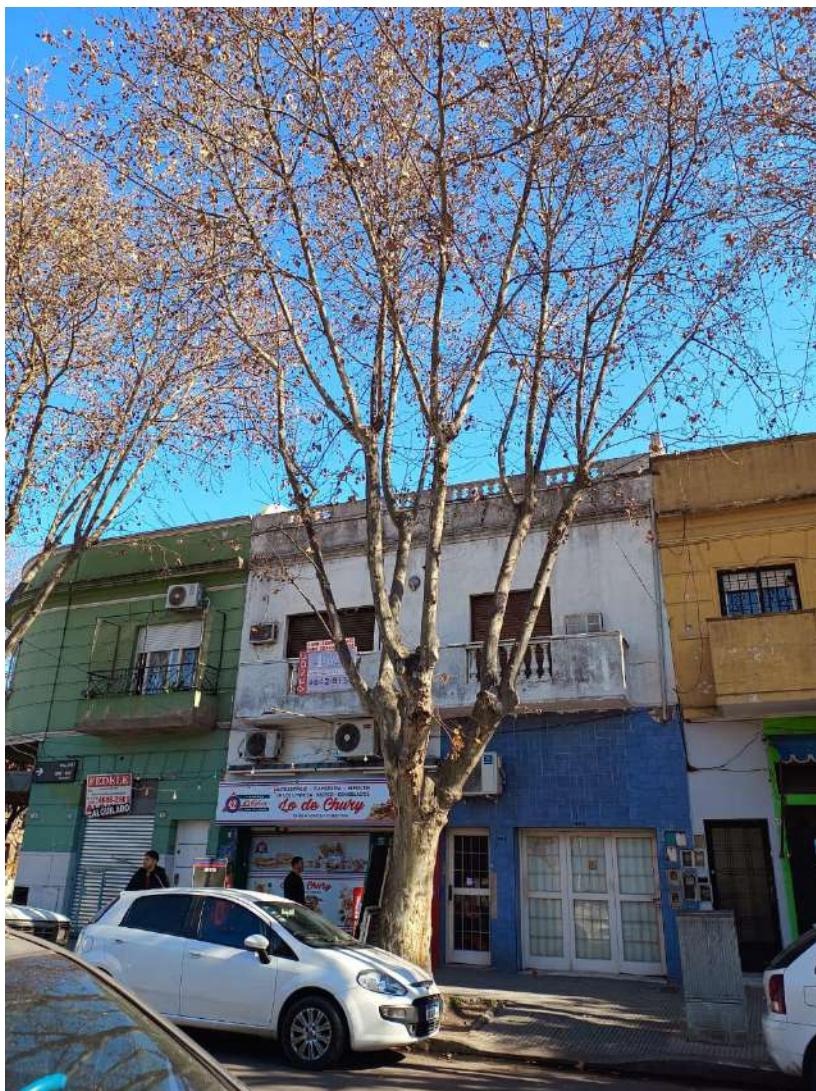
Calle MONTIEL 985

Extracción de ejemplar con levantamiento de vereda y daños por raíces en propiedad.
Dado el crecimiento del árbol y la cercanía a doblete de inspección de empresa de energía eléctrica, el ingreso vehicular a la vivienda es reducido y deberá rediseñarse más aún para evitar extraerlo. Además del corte de raíces y reducción de copa para poder reparar la vereda.

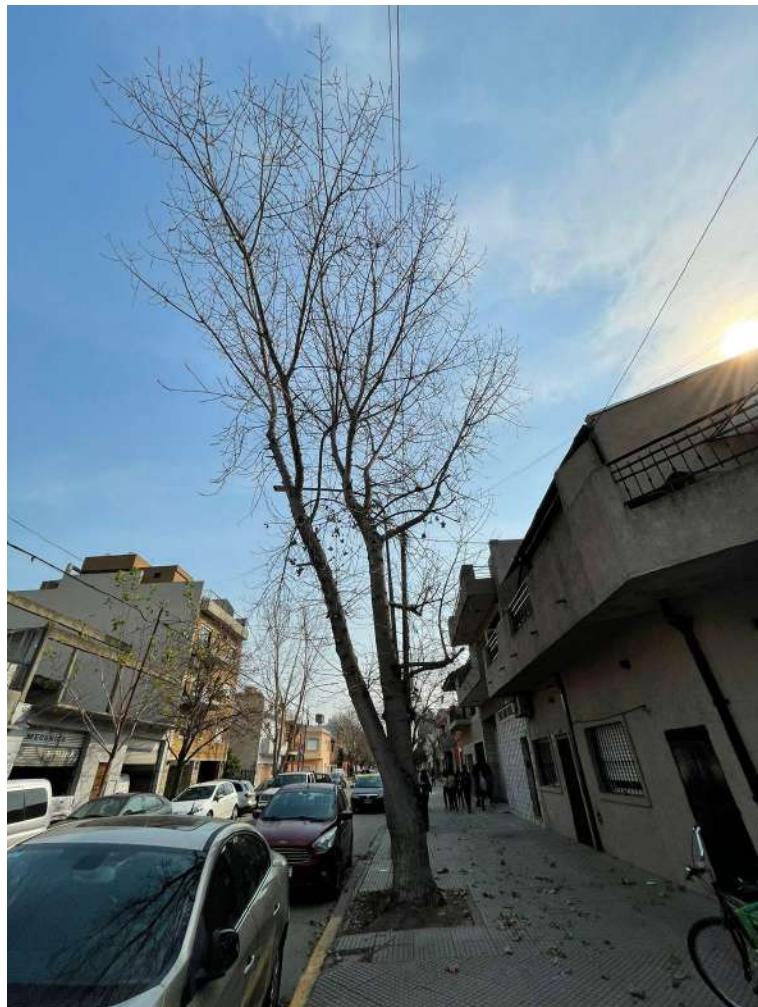
Calle MOLINA 1390

Ejemplar requiere extracción ya que pone con raíces agresivas que rompen la vereda y ocasiona daños al frente. Cerrar plantera por estar en polígono de seguridad.

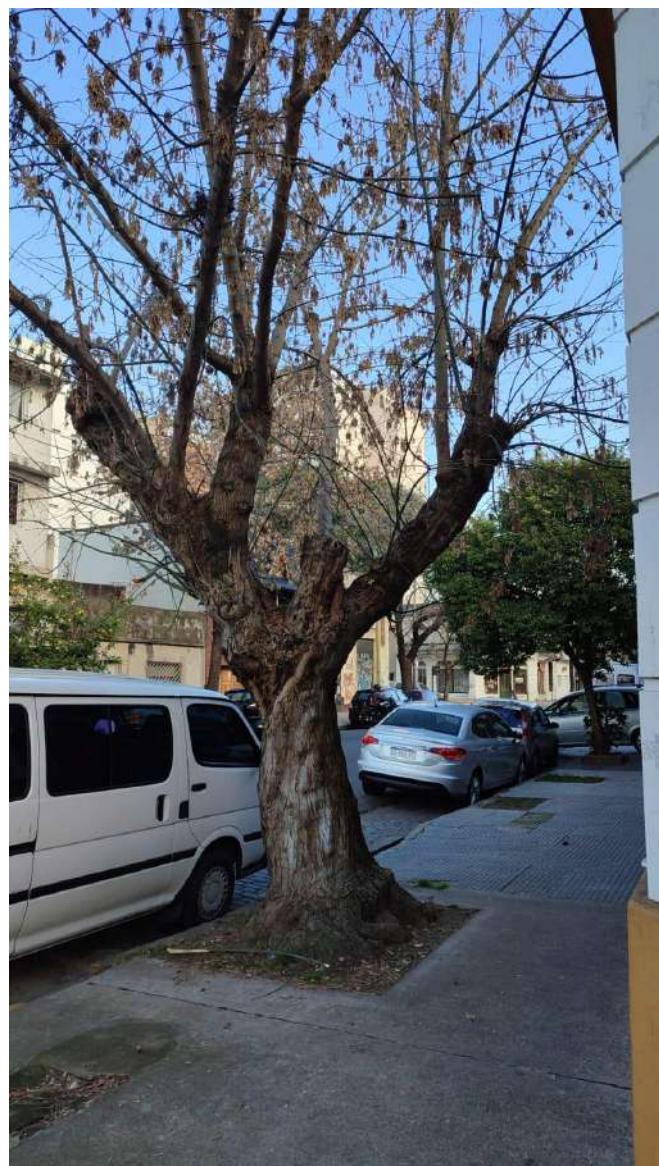
Calle LAGUNA 684

Al momento de la inspección se observa un tronco con trazo de fuste y agrietamientos. Importante bulto en base con la presencia de hojas muertas innatas. Las ramas cuentan con signos de daño en su estructura, brotados y bultos en sitios rotos. Se observa la cercanía de la corona fuste, dejando la altura en madera libre de madera 1m2 de diámetro.
