**Resolución Presidencia Junta Comuna**

**Referencia:** Resolución Arbolado OCTUBRE 2024

**Planilla de Inspección de Árboles**

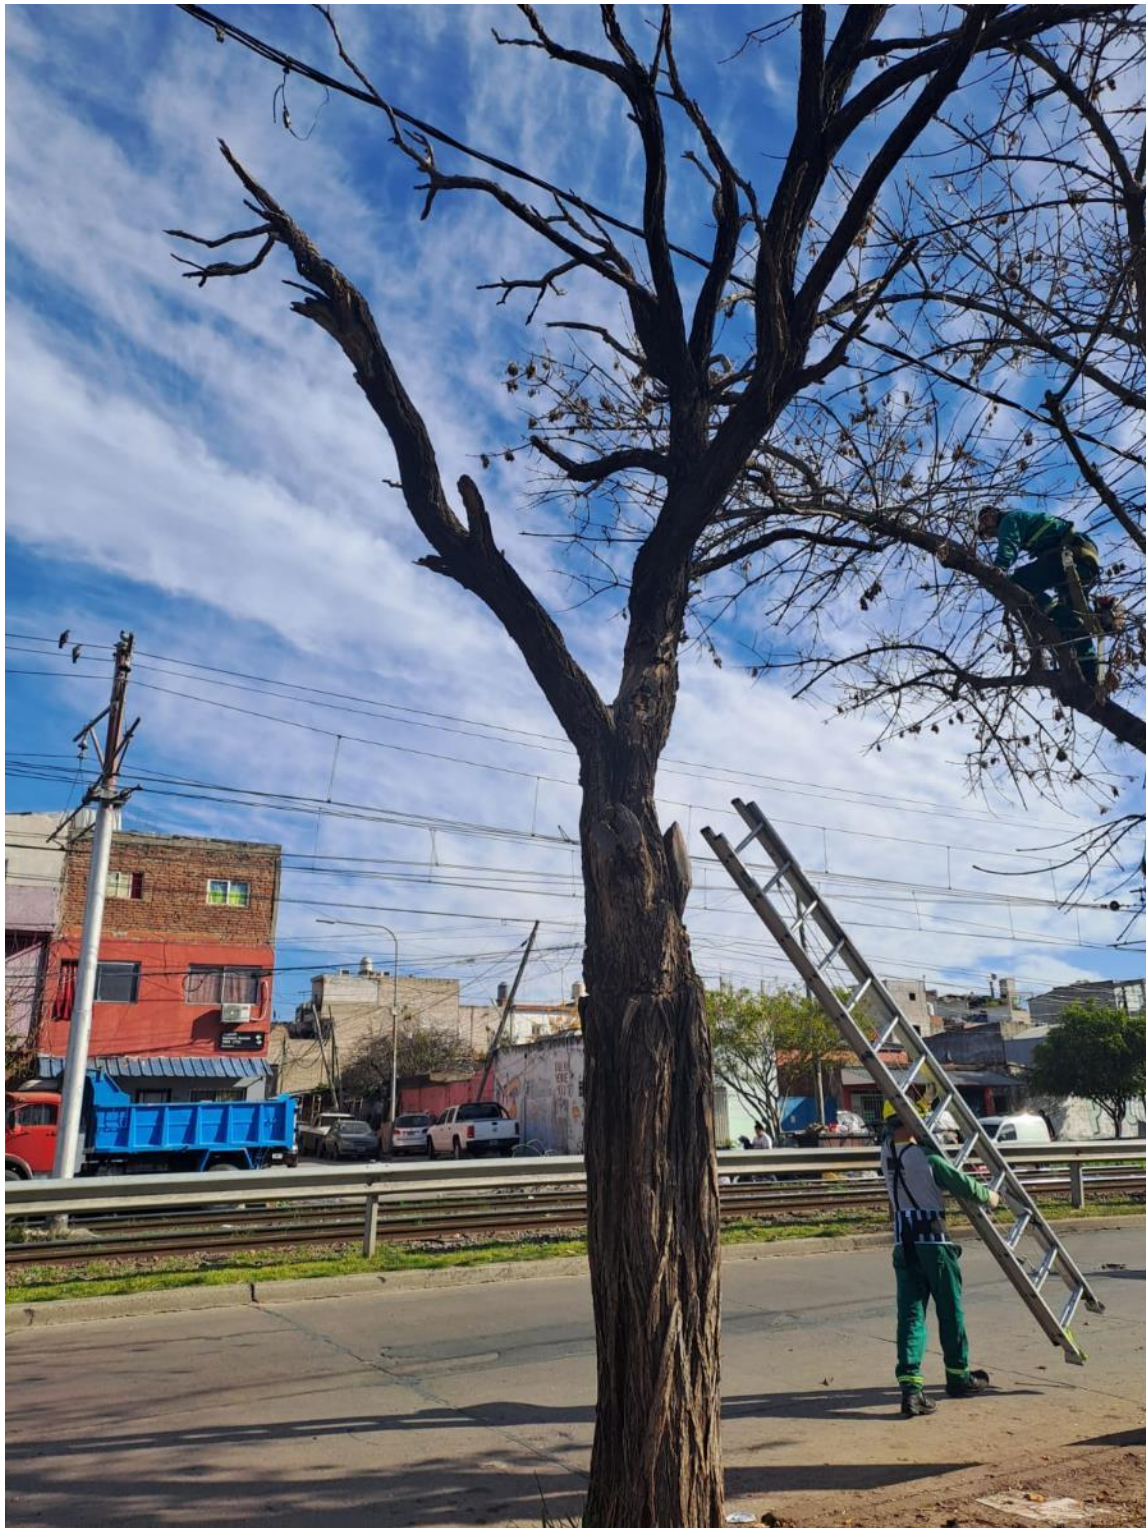
Informe N° 140

Calle: Av. MARIANO ACOSTA N°: 2813 FTE. ☒ Árbol Seco ☐ Árbol Semi Seco

Arbol seco. Proceso irreversible.

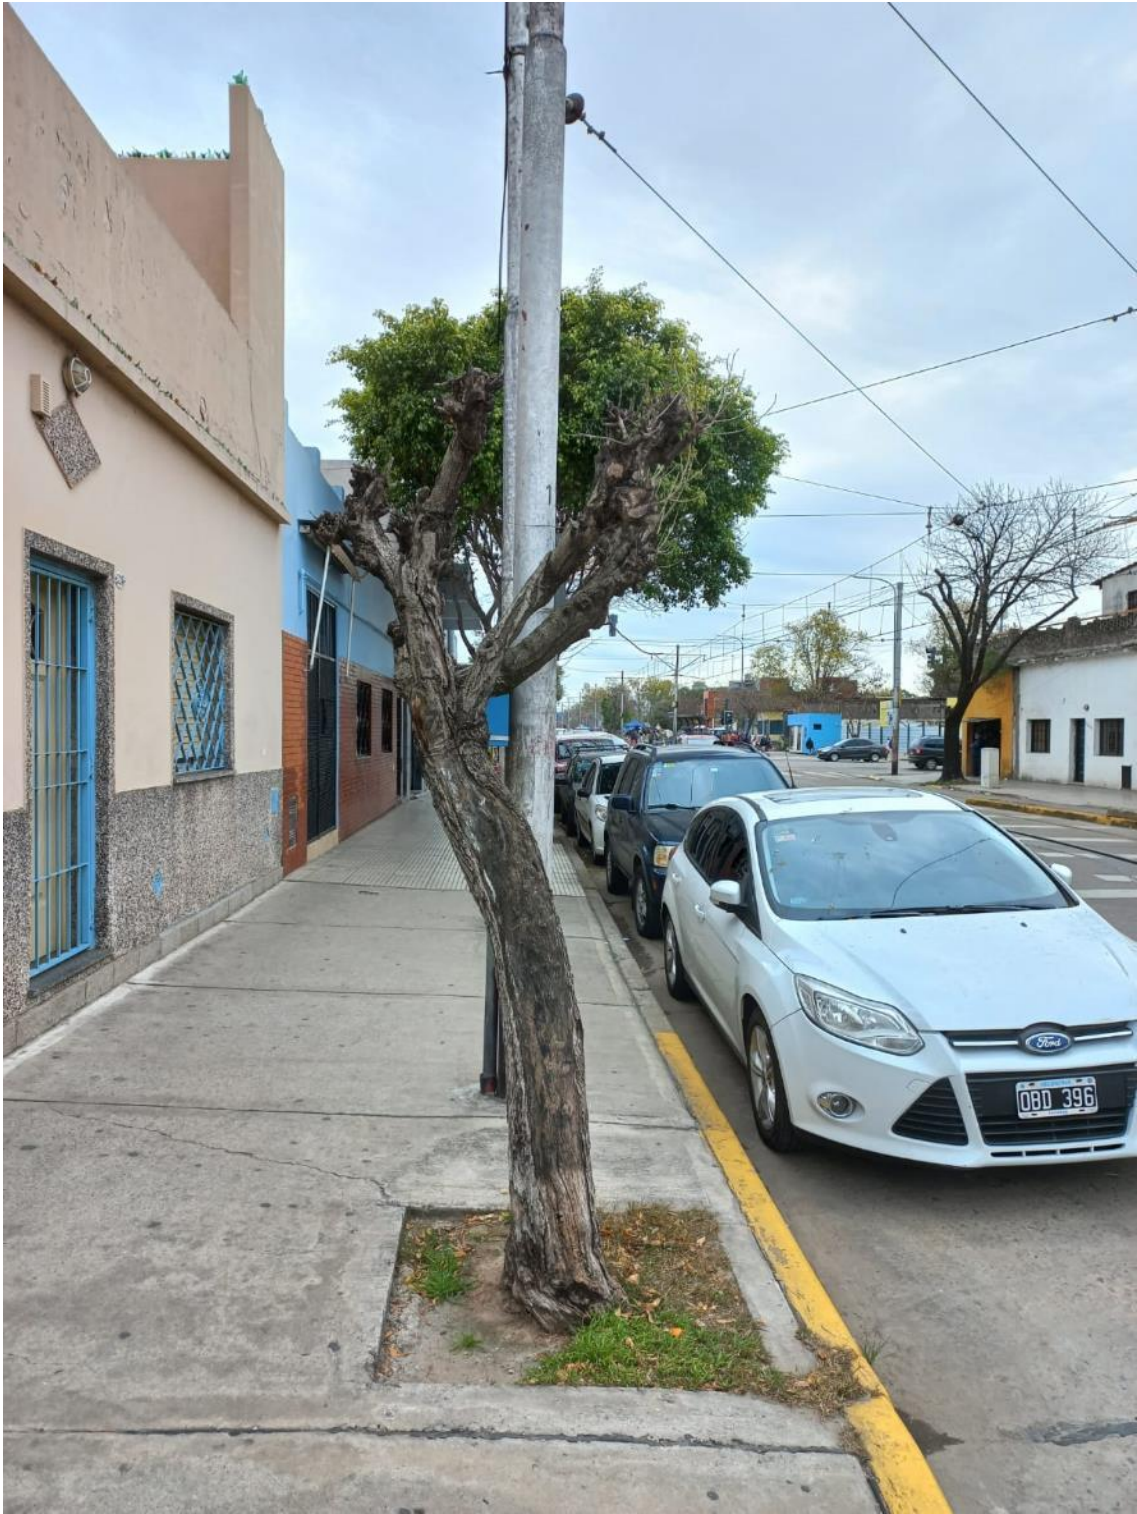
Informe N° 141

**UBICACIÓN DEL ÁRBOL** Especie botánica Ligustro  
 Calle M. ACOSTA N° 3249 ☒ Árbol Seco ☐ Árbol Semi Seco

**RAMAS** ☒ Tocones ☐ Excesivas / Cruzadas ☐ Con mal ángulo de inserción  
☐ Quebradas / Fisuradas ☒ Secas / Secas en las puntas ☐ Bajas  
☐ Codominancias ☐ Con cavidades / Tumores / Cancros ☐ Que invaden espacio aéreo

**OBSERVACIONES** Prioridad: MUY ALTA ☐ ALTA ☐ MEDIA ☐ BAJA ☒ MUY BAJA ☐  
Árbol seco

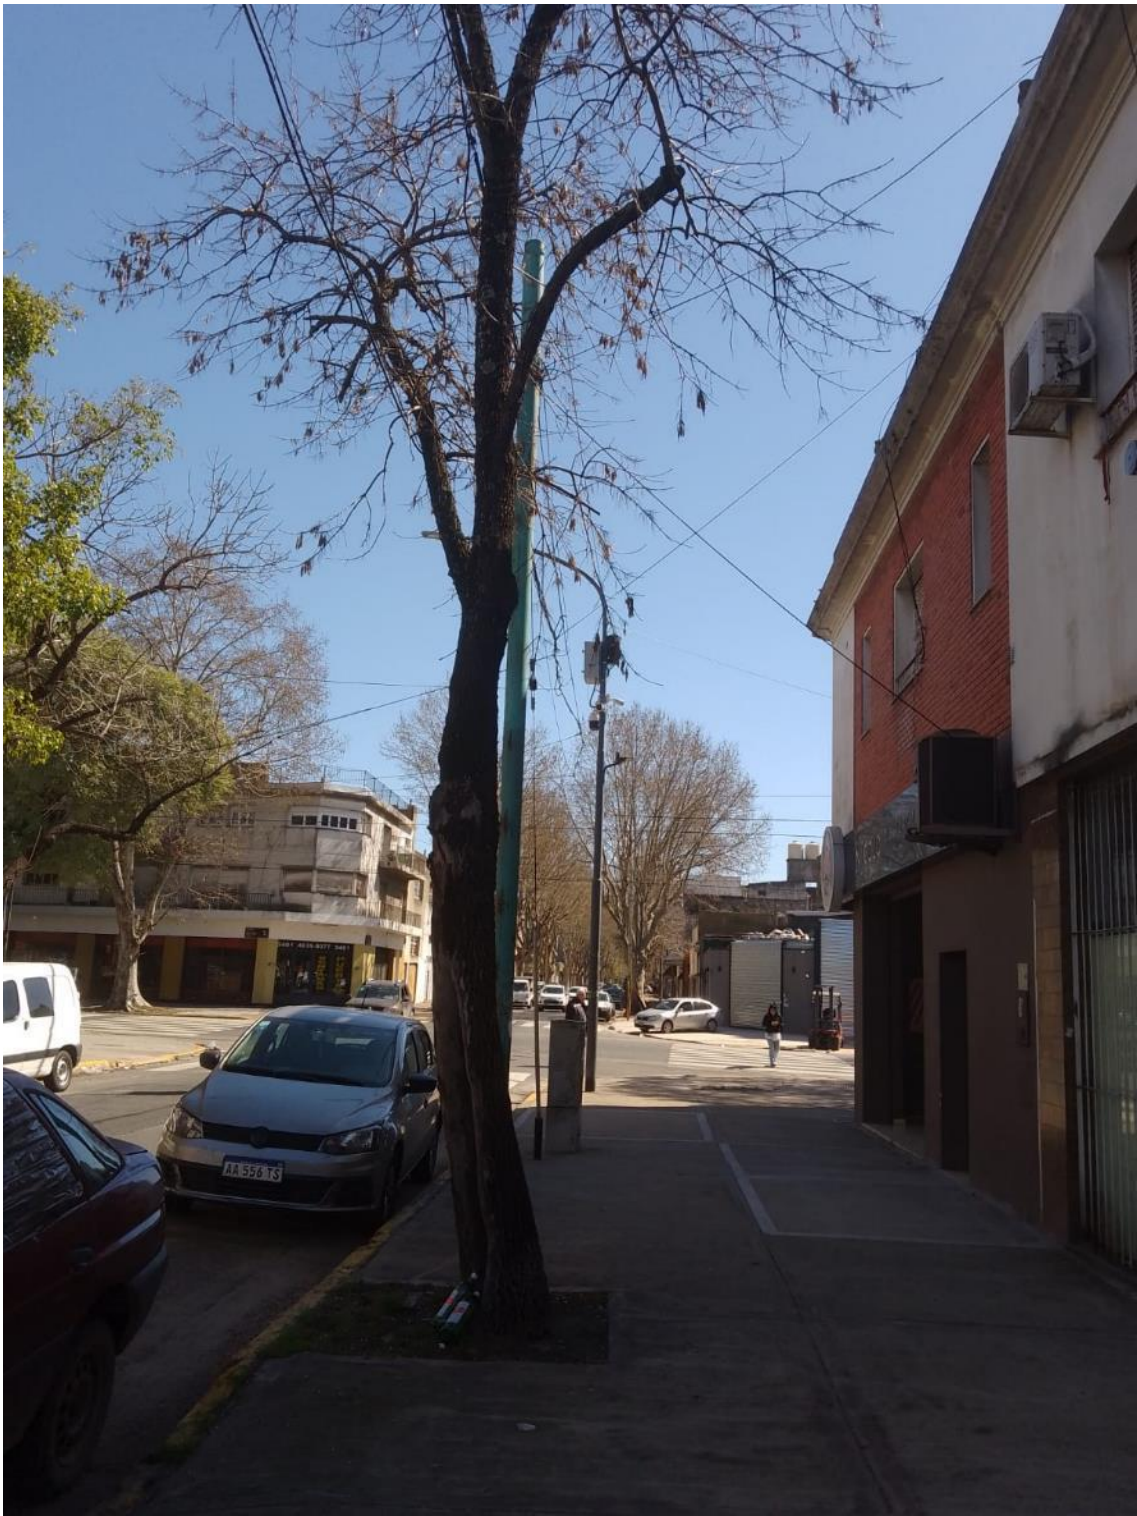
Informe N° 142

**FUSTE** ☒ Descortezamiento ☐ Cavitades ☐ Fructificaciones fúngicas ☐ Codominancias ☐ Chorreados

☐ Codominancias ☒ Con cavidades / Tumores / Cancros ☐ Que invaden espacio aéreo

☒ C: EXTRACCIÓN

Extracción sin vereda

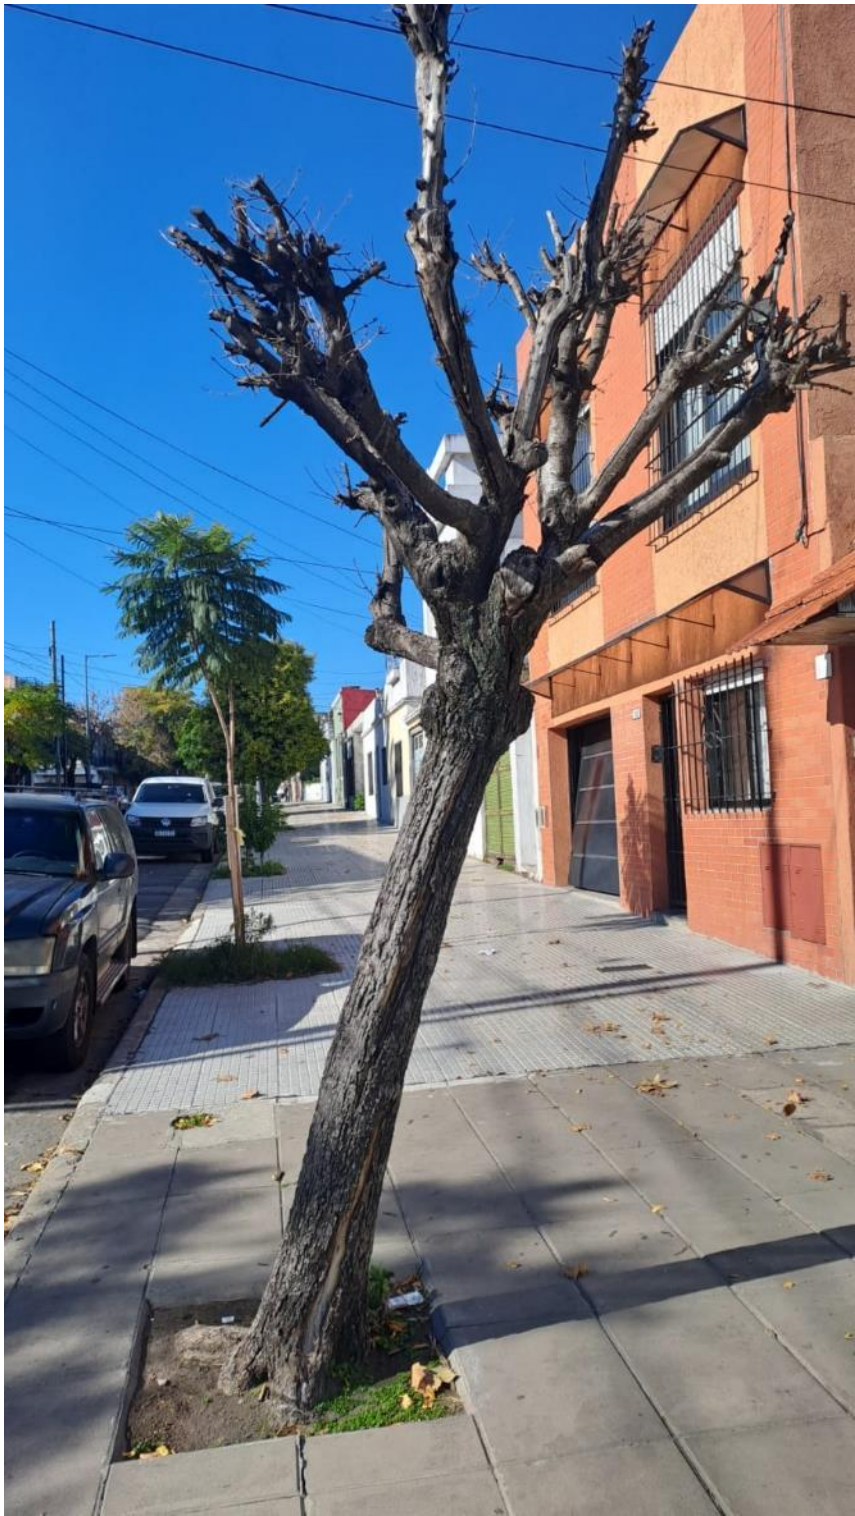
Informe N° 143

**UBICACIÓN DEL ÁRBOL** Especie botánica: Ligustro  
Calle: Alborino N°: 3449 ☒ Árbol Seco ☐ Árbol Semi Seco

**OBSERVACIONES** Prioridad: MUY ALTA ☐ ALTA ☐ MEDIA ☐ BAJA ☒ MUY BAJA ☐  
Ejemplar seco. Proceso irreversible.  
Se solicita extracción.

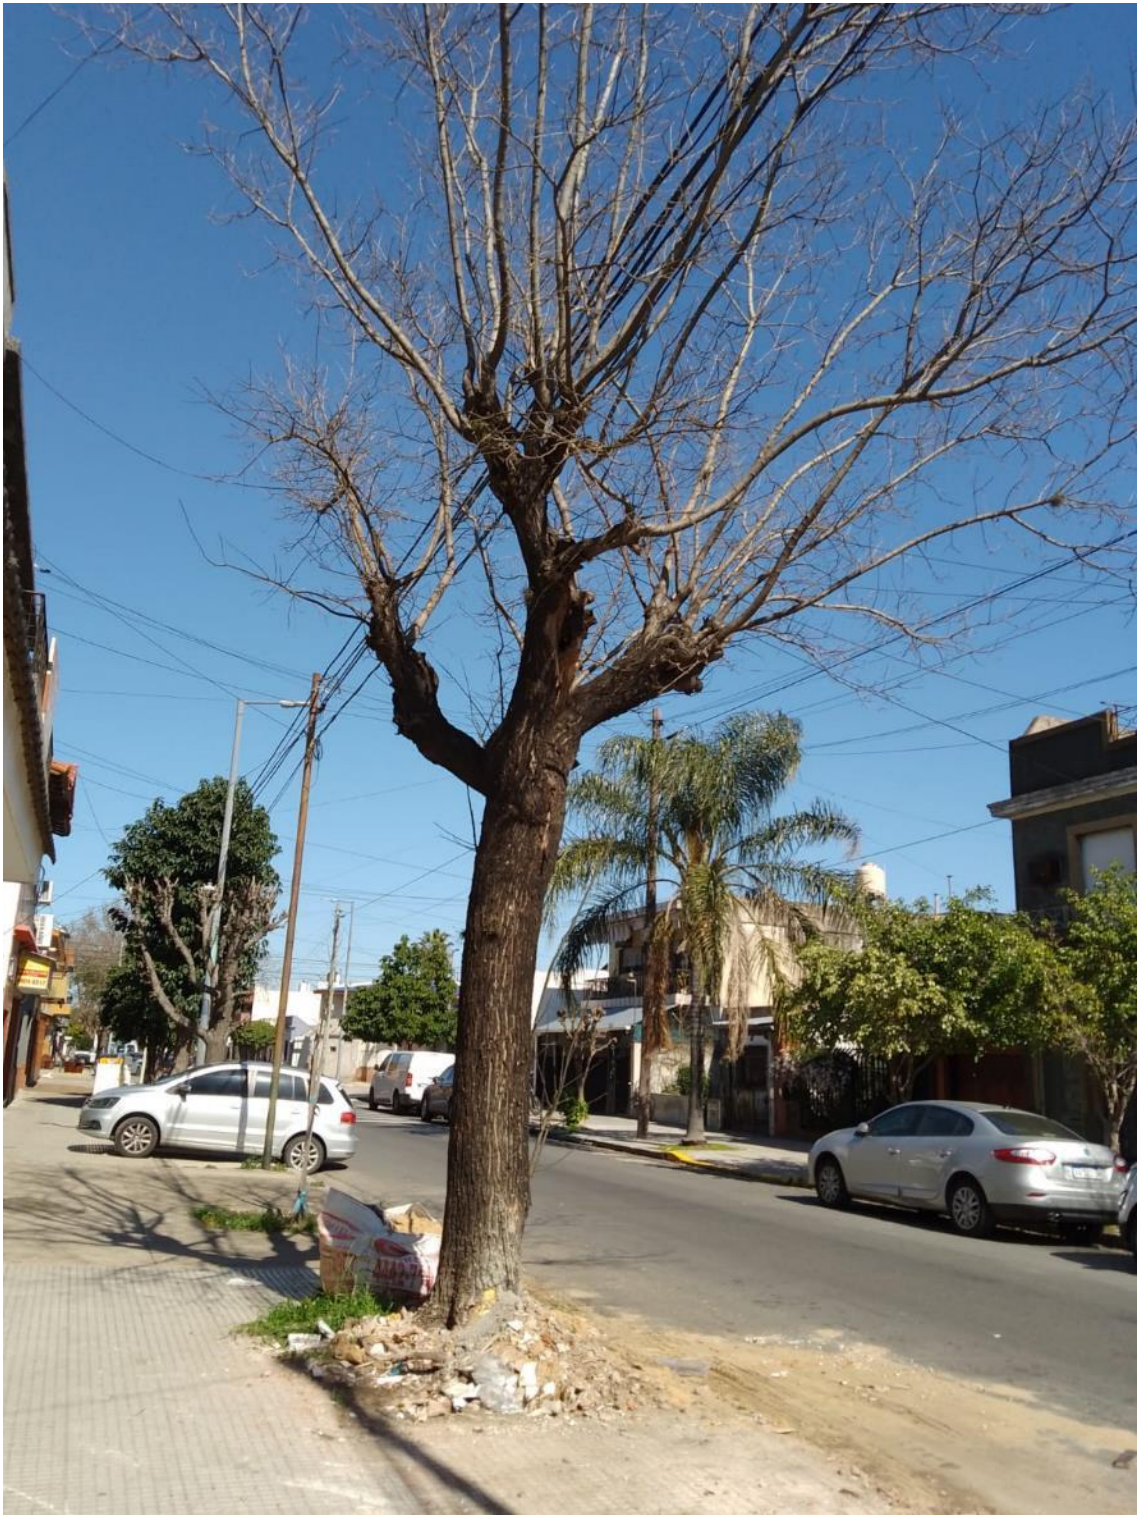
Informe N° 144

☒ Con cavidades / Tumores / Cancros

Ejemplar con cancro basal, cavidades y pudriciones en ramas principales

☒ C: EXTRACCIÓN

Extracción sin vereda

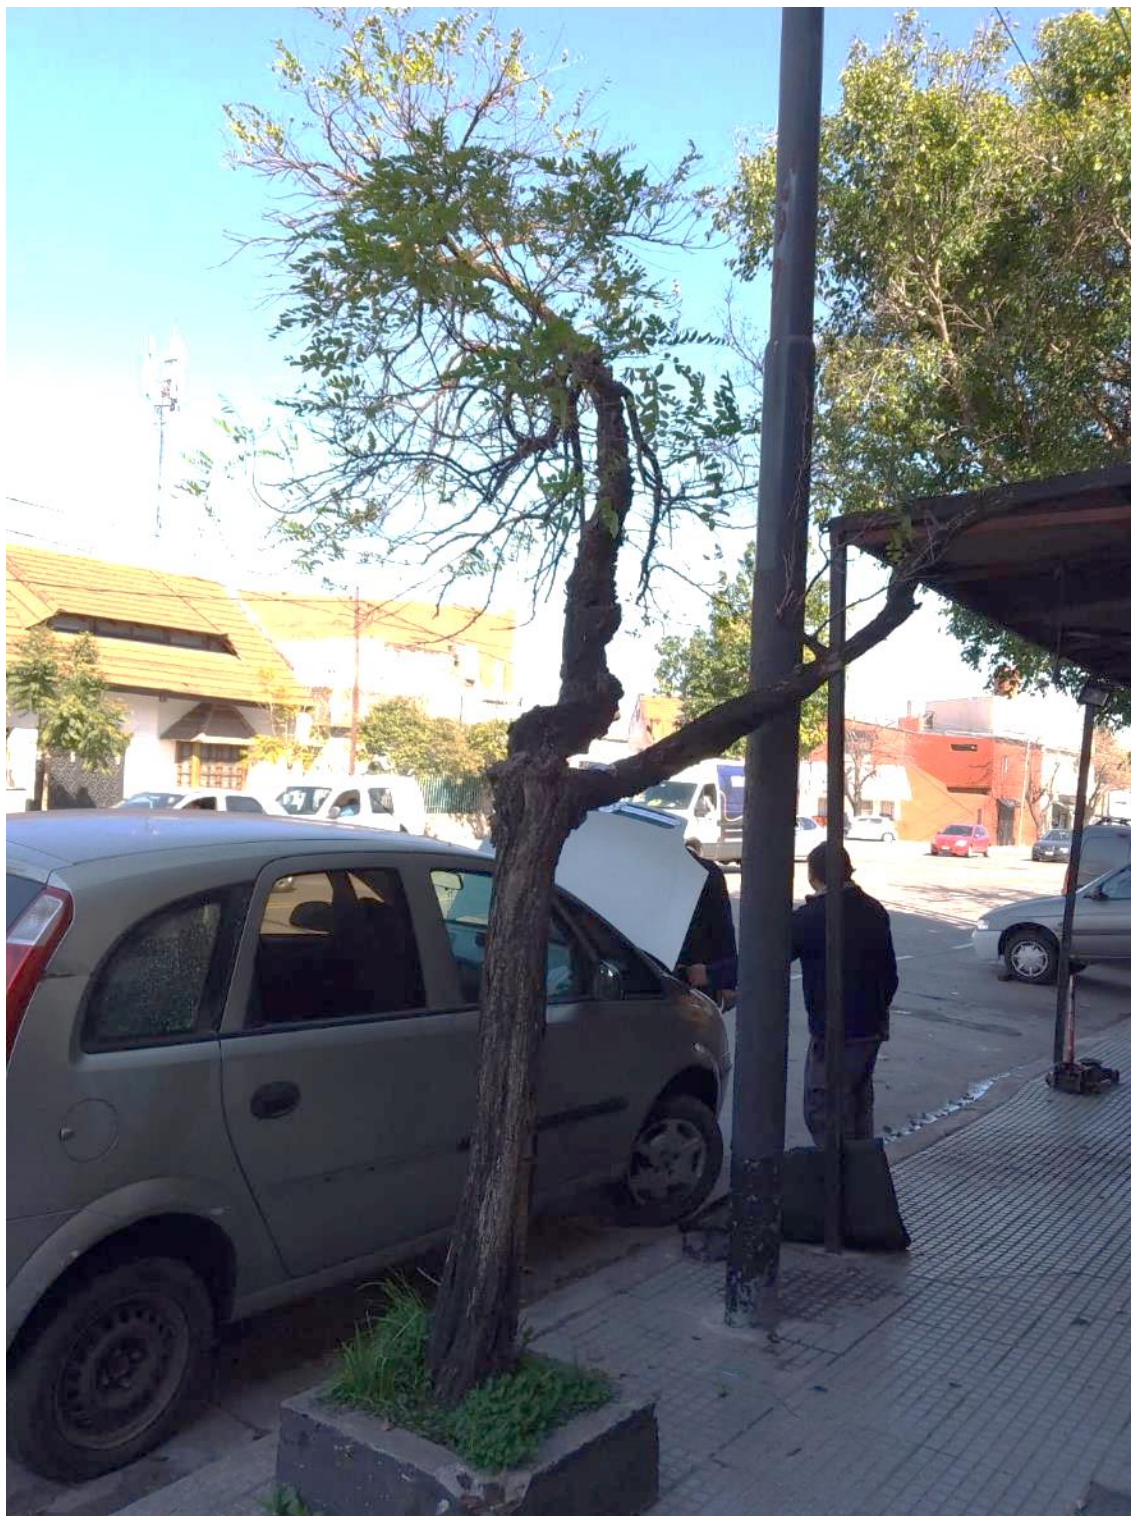
Informe N° 145

Altura aprox. (m) 3 DAP (cm) 18 Inclinação ☒ SI ☐ NO ☐ Mayor a 40° ☒ Menor a 40°  
Orientación de la inclinación ☐ Hacia la calle ☐ Hacia la propiedad ☐ Hacia el largo de la vereda  
☐ Descopado ☐ Descopado y brotado ☒ Copa desbalanceada

Ejemplar con producción de madera, ramas secas

☒ C: EXTRACCIÓN

Cerrar plautera de 0,8 x 0,8 de 6486

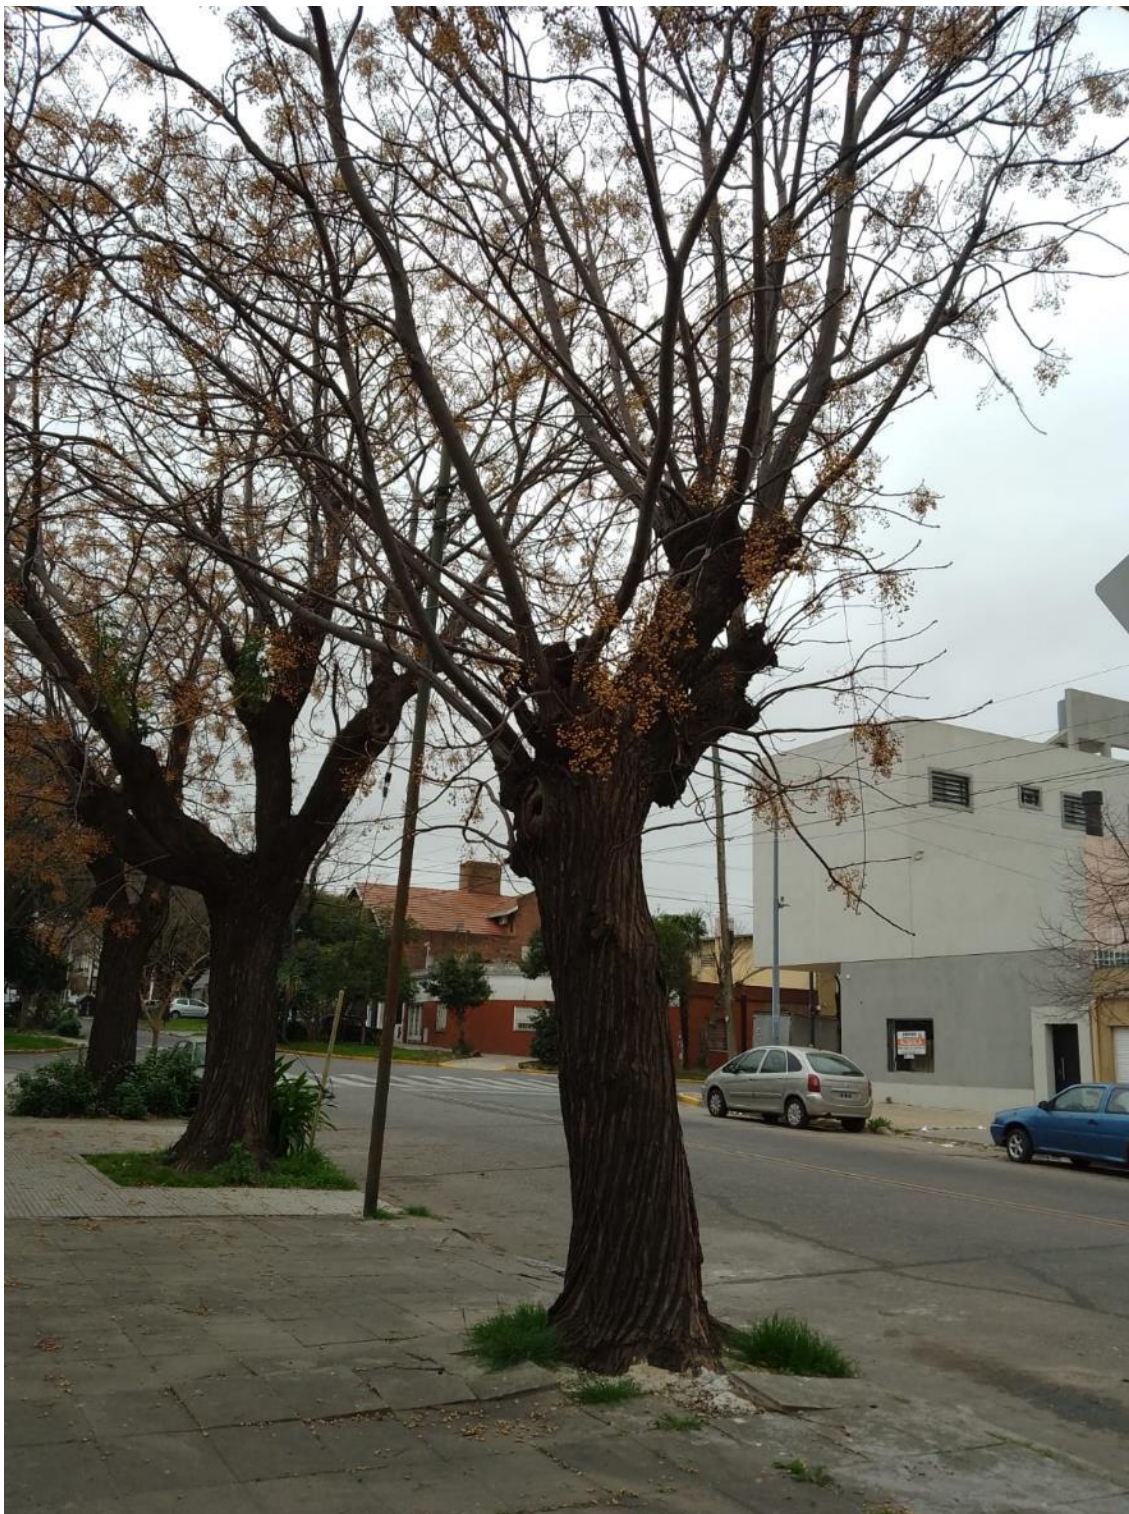
Informe N° 146

Altura aprox. (m): 9 DAP (cm): 70 Inclinación: ☒ SI / ☐ NO ☐ Mayor a 40° ☒ Menor a 40°

☐ Codominancias ☒ Con cavidades / Tumores / Cancros ☐ Que invaden espacio aéreo

C: EXTRACCIÓN ☒

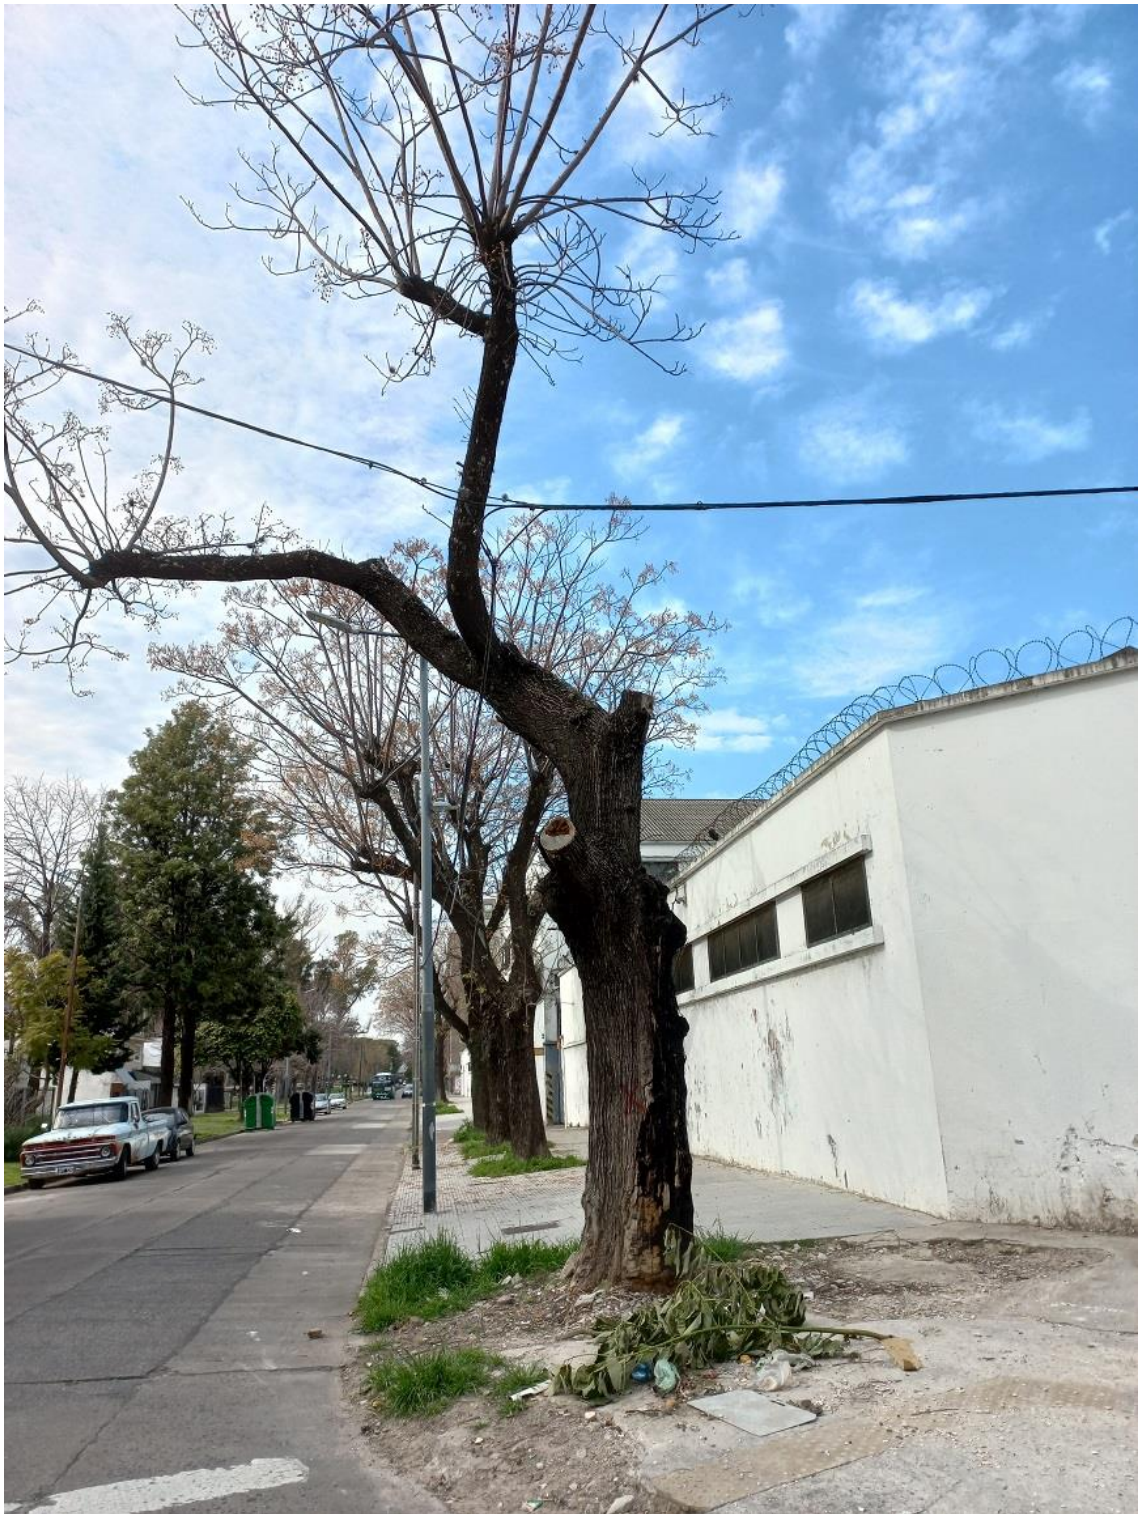
Informe N° 160

PRESENIA DAÑOS MECÁNICOS Y POR FUEGO EN LA BASE.

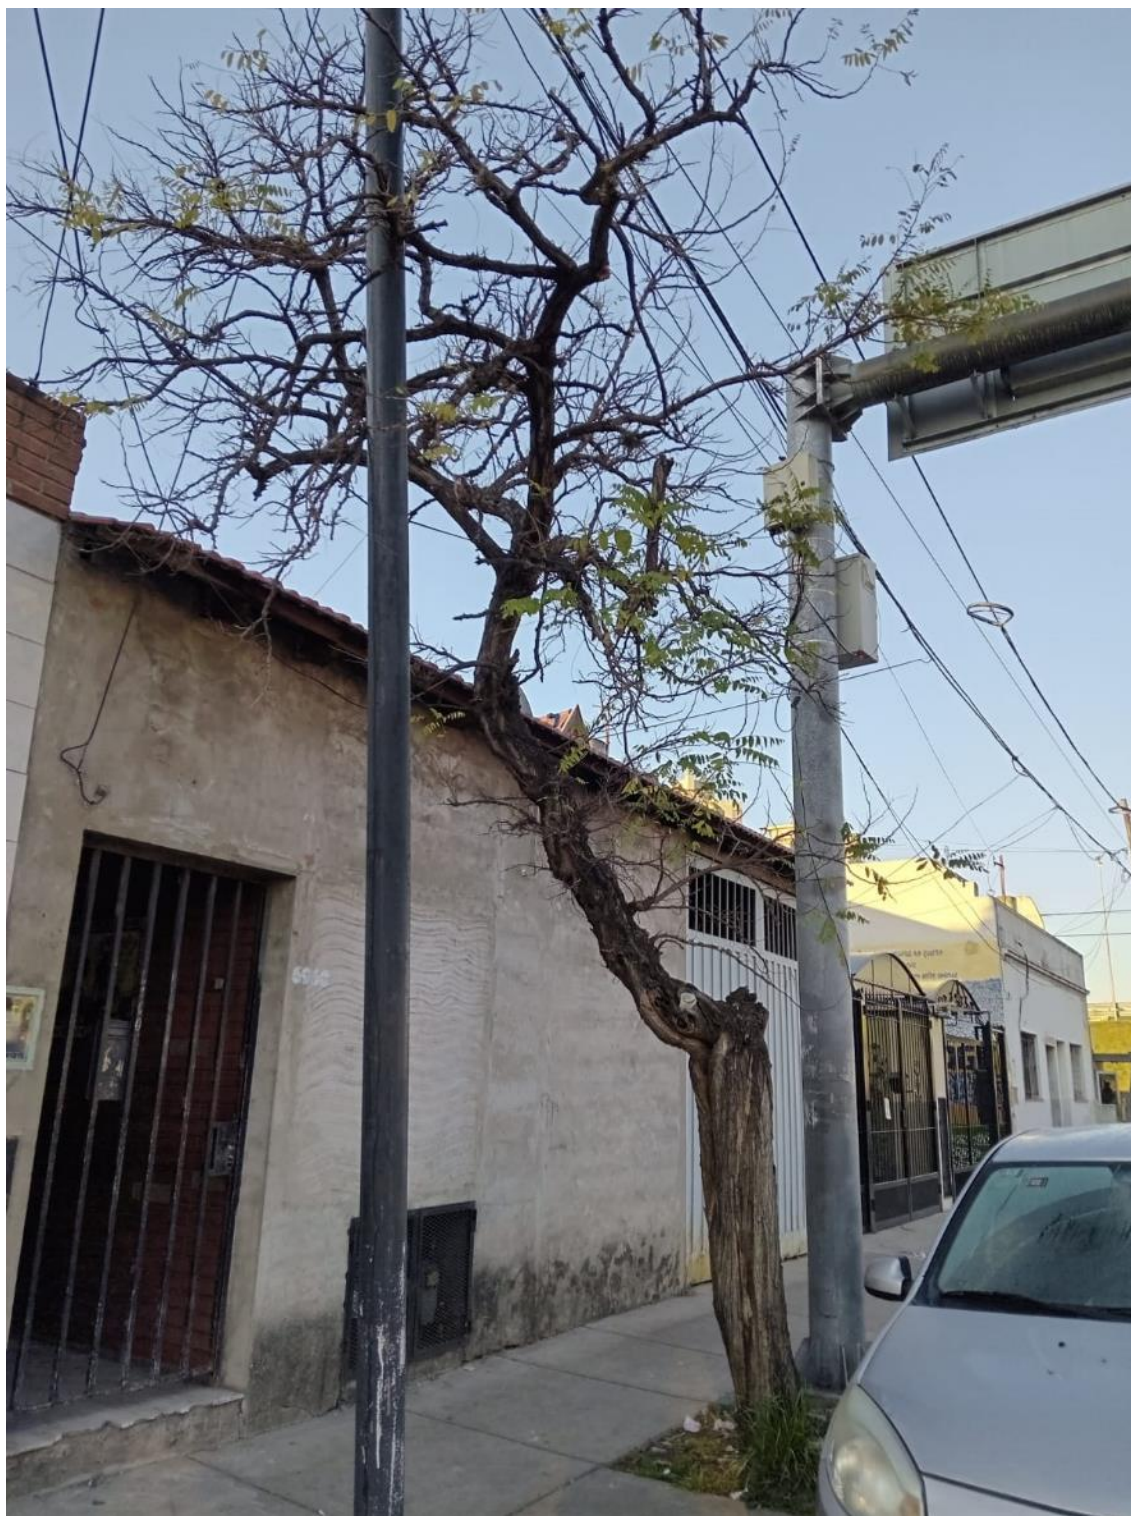
Informe N° 165

ÁRBOL CON CAVIDADES, SEMISECO Y GRIETAS EN FUSTE
