Resolución Presidencia Junta Comuna

Referencia: Autorización de extracciones (EX-2024-03829476-GCABA-COMUNA 5)

Planilla de Inspección de Árboles

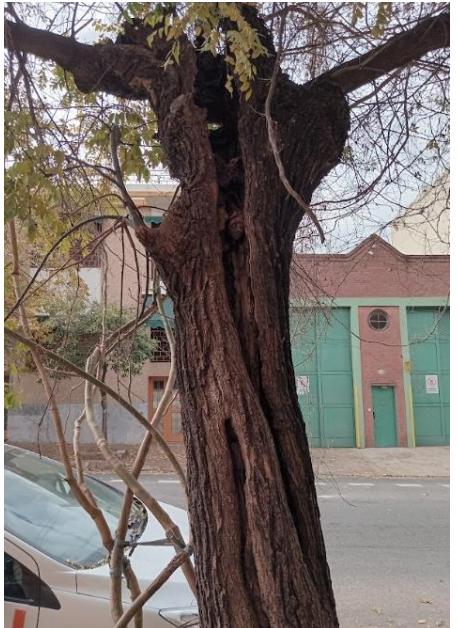
Buenos Aires Ciudad	Fecha: 12/09 / 24 Aviso: ARME:				
Planilla de Inspección de Árboles					
INFORMACIÓN DEL ÁRBOL	Especie botánica: sófora				
Calle: 33 orientales	Nº/Ref.: 2023	Árbol seco:	Árbol semiseco:		
PARÁMETROS MECÁNICOS Y SANITARIOS DEL ÁRBOL					
Altura (m): 7	D.A.P. (cm): 40	Inclinación: NO	Mayor a 40°:		Menor a 40°:
Orientación de la inclinación:	Hacia la calle:	Hacia la propiedad:	Hacia el largo de la vereda:		
Copa:	Desbalanceada:	Descopado: Descopado y brotado:			
FUSTE	Tamaño / Parte	Basal	Media	Alta	Descortezamiento:
	Cavidades:	Pequeñas			Fructificaciones fúngicas:
		Grandes			Codominancias:
Cavidad longitudinal en el fuste (m): _____			Espesor de la pared remanente (cm): _____		
RAÍCES	Expuestas:	Levanta vereda (m ²): _____	Fisuras en el frente de la propiedad: SI / NO		
RAMAS	Quebradas / Fisuradas:	Excesivas / Cruzadas:	Bajas:		
	Secas / Secas en los ápices:	Invasión de espacio aéreo:	Tocones:

Con cavidades, tumores o cancos:	Con mal ángulo de inserción:	Codominantes:		
HOJAS	Defoliación: PARCIAL	Coloración anormal:	Con manchas foliares:		
		Síntomas de enfermedades:	Signos de insectos:		
RECOMENDACIONES DEL INSPECTOR					
A: OBJETIVOS DE LA PODA					
Reducción de riesgo:	Eliminar interferencias:		Adecuación al sitio:	Regulación de estructura:	
B: TIPOS DE PODA	Formación:	Limpieza:	Aclareo:	Refaldado:	Terciado:
C: CORTE DE RAÍCES	Superficial:	Profundo:			
D: TRATAMIENTO FITOSANITARIO					
E: TRASPLANTE	F: EXTRACCIÓN				
OBSERVACIONES	el ejemplar se encuentra muy deteriorado con cavidades de gran tamaño				
INSPECTOR DE ARBOLADO					
Joaquín Casal		D.N.I. 35359946		Firma

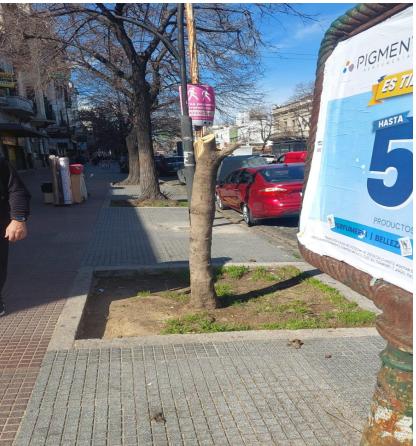
Calle: Av Boedo 810 LD

Altura (m): <u>1,5</u>	D.A.P. (cm): <u>10</u>	Inclinación: SI / NO	Mayor a 40°:	Menor a 40°:
Orientación de la inclinación:	Hacia la calle:	Hacia la propiedad:	Hacia el largo de la vereda:	
Copa:	Desbalanceada:	Descopado:	Descopado y brotado:	
FUSTE	Tamaño / Parte	Basal	Media	Alta
	Cavidades:	Pequeñas		
		Grandes		
Cavidad longitudinal en el fuste (m):		Espesor de la pared remanente (cm):		
RAÍCES	Expuestas:	Levanta vereda (m ²):	Fisuras en el frente de la propiedad: SI / NO	
RAMAS	Quebradas / Fisuradas:	Excesivas / Cruzadas:	Bajas:	
	Secas / Secas en los ápices:	Invasión de espacio aéreo:	Tocones:	
	Con cavidades, tumores o cánceros:	Con mal ángulo de inserción:	Codominantes:	
HOJAS	Defoliación: PARCIAL / TOTAL	Coloración anormal:	Con manchas foliares:	
		Síntomas de enfermedades:	Signos de insectos:

Extraer ejemplar descopado de manera ilegal.

F: EXTRACCIÓN X

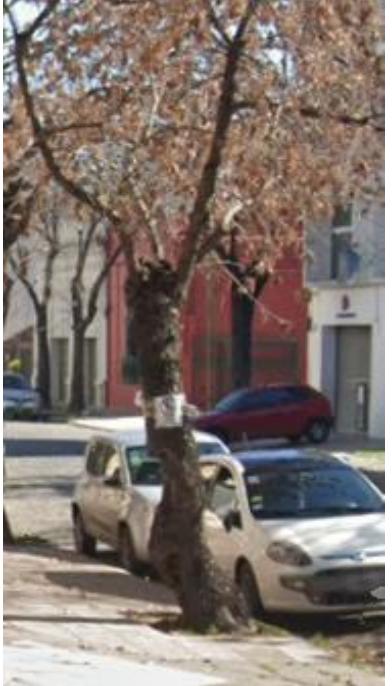
Buenos Aires Ciudad	Fecha: 10/09 / 24 Aviso: ARME:				
Planilla de Inspección de Árboles					
INFORMACIÓN DEL ÁRBOL	Especie botánica: acer negundo				
Calle: Bathurst	Nº/Ref.: 3302	Árbol seco:	Árbol semiseco:		
PARÁMETROS MECÁNICOS Y SANITARIOS DEL ÁRBOL					
Altura (m): 9	D.A.P. (cm): 40	Inclinación: NO	Mayor a 40°:		Menor a 40°:
Orientación de la inclinación:	Hacia la calle:	Hacia la propiedad:	Hacia el largo de la vereda:		
Copa:	Desbalanceada:	Descopado: Descopado y brotado:			
FUSTE	Tamaño / Parte	Basal	Media	Alta	Descortezamiento:
	Cavidades:	Pequeñas			Fructificaciones fúngicas:
		Grandes			Codominancias:
Cavidad longitudinal en el fuste (m): _____	Espesor de la pared remanente (cm): _____				Chorreados:
RAÍCES	Expuestas:	Levanta vereda (m ²): _____	Fisuras en el frente de la propiedad: SI / NO		
RAMAS	Quebradas / Fisuradas:	Excesivas / Cruzadas:	Bajas:		
	Secas / Secas en los ápices:	Invasión de espacio aéreo:	Tocones:

Con cavidades, tumores o cancos:	Con mal ángulo de inserción:	Codominantes:		
HOJAS	Defoliación: PARCIAL	Coloración anormal:	Con manchas foliares:		
		Síntomas de enfermedades:	Signos de insectos:		
RECOMENDACIONES DEL INSPECTOR					
A: OBJETIVOS DE LA PODA					
Reducción de riesgo:	Eliminar interferencias:		Adecuación al sitio:	Regulación de estructura:	
B: TIPOS DE PODA	Formación:	Limpieza:	Aclareo:	Refaldado:	Terciado:
C: CORTE DE RAÍCES	Superficial:	Profundo:			
D: TRATAMIENTO FITOSANITARIO					
E: TRASPLANTE	F: EXTRACCIÓN				
OBSERVACIONES	el ejemplar se encuentra muy deteriorado con cavidades muy grandes principalmente en la base				
INSPECTOR DE ARBOLADO					
Joaquín Casal		D.N.I. 35359946		Firma

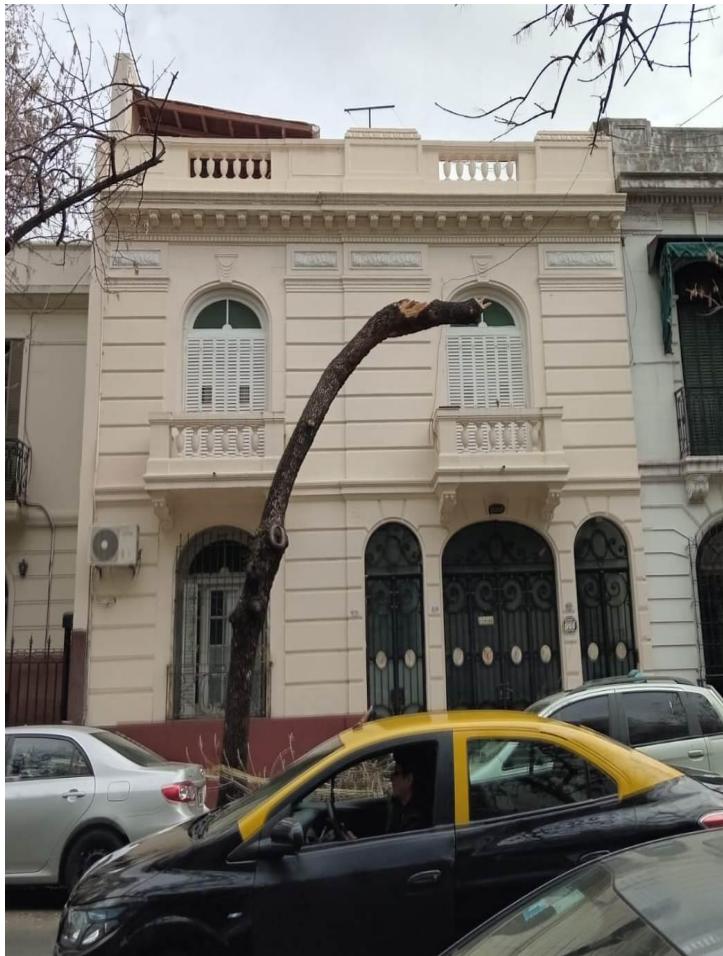
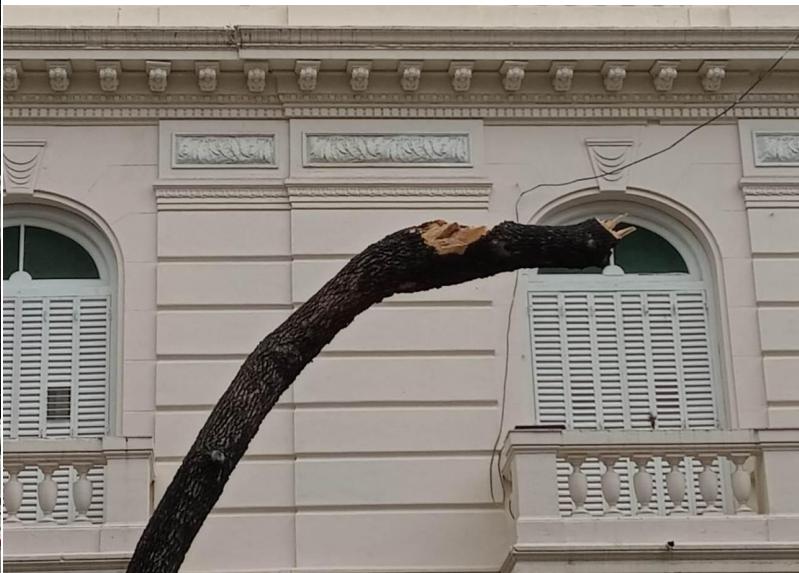
Buenos Aires Ciudad	Fecha: 9 / 9 / 2024
Aviso:	
Planilla de Inspección de Árboles	ARME:
REGISTRO FOTOGRÁFICO	Especie botánica: Fresno americano (<i>Fraxinus pennsylvanica</i>)
Calle: Bulnes	Nº/Ref.: 1018

Buenos Aires Ciudad	Fecha: 9 / 9 / 2024 Aviso:				
Planilla de Inspección de Árboles	ARME:				
INFORMACIÓN DEL ÁRBOL	Especie botánica: Fresno americano (<i>Fraxinus pennsylvanica</i>)				
Calle: Bulnes	Nº/Ref.: 1018	Árbol seco:	Árbol semiseco:		
PARÁMETROS MECÁNICOS Y SANITARIOS DEL ÁRBOL					
Altura (m): 6	D.A.P. (cm): 27	Inclinación: SI	Mayor a 40°:	Menor a 40°: SI	
Orientación de la inclinación:		Hacia la calle:	Hacia la propiedad:	Hacia el largo de la vereda: SI	
Copa:	Desbalanceada:	Descopado: SI	Descopado y brotado:		
FUSTE	Tamaño / Parte	Basal	Media	Alta	Descortezamiento:
	Pequeñas				Fructificaciones fúngicas:
	Grandes				Codominancias:
Cavidad longitudinal en el fuste (m):	Espesor de la pared remanente (cm):				Chorreados:
RAÍCES	Expuestas:	Levanta vereda (m2):	Fisuras en el frente de la propiedad: NO		
RAMAS	Quebradas / Fisuradas:	Excesivas / Cruzadas:	Bajas:		
	Secas / Secas en los ápices:	Invasión de espacio aéreo:	Tocones:

Con cavidades, tumores o canceros:	Con mal ángulo de inserción:	Codominantes:		
HOJAS	Defoliación: PARCIAL / TOTAL	Coloración anormal:	Con manchas foliares:		
		Síntomas de enfermedades:	Signos de insectos:		
RECOMENDACIONES DEL INSPECTOR					
A: OBJETIVOS DE LA PODA					
Reducción de riesgo:	Eliminar interferencias:	Adecuación al sitio:	Regulación de estructura:		
B: TIPOS DE PODA	Formación:	Limpieza:	Aclareo:	Refaldado:	Terciado:
C: CORTE DE RAÍCES	Superficial:	Profundo:			
D: TRATAMIENTO FITOSANITARIO			E: TRASPLANTE	F: EXTRACCIÓN: SI	
OBSERVACIONES					
Arbol que creció desbalanceado y sufrió la falla de una rama principal. Se lo descopó por emergencia. Quedó con tejido desgarrado, una herida expuesta imposible de cicatrizar. Extraer y reemplazar.					
INSPECTOR DE ARBOLADO					
Nombre y apellido	Maisa Molina	FC	816624	Firma

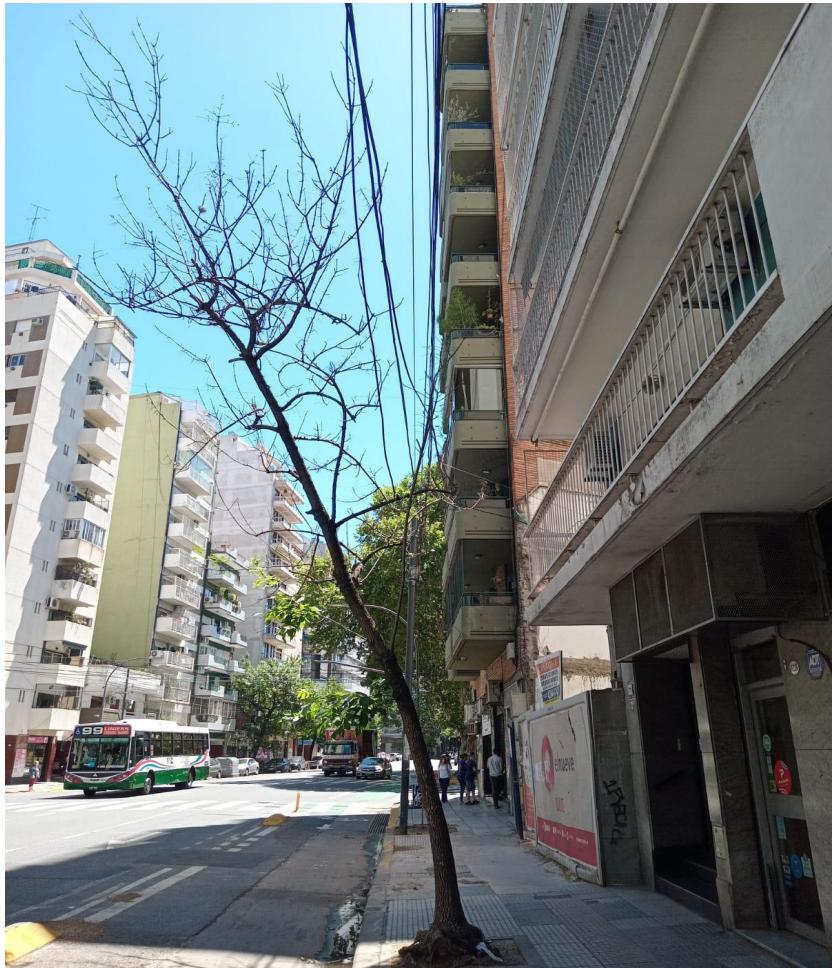
Buenos Aires Ciudad	Fecha: 20 / 9 / 2024
Aviso:	
Planilla de Inspección de Árboles	ARME:
REGISTRO FOTOGRÁFICO	Especie botánica: Fresno americano (<i>Fraxinus pennsylvanica</i>)
Calle: Av. Estado de Israel	Nº/Ref.: 4624

Buenos Aires Ciudad	Fecha: 20 / 9 / 2024				
	Aviso:				
Planilla de Inspección de Árboles	ARME:				
INFORMACIÓN DEL ÁRBOL	Especie botánica: Fresno americano (<i>Fraxinus pennsylvanica</i>)				
Calle: Av. Estado de Israel	Nº/Ref.: 4624	Árbol seco: SI	Árbol semiseco:		
PARÁMETROS MECÁNICOS Y SANITARIOS DEL ÁRBOL					
Altura (m): 7	D.A.P. (cm): 15	Inclinación: SI	Mayor a 40°:	Menor a 40°: SI	
Orientación de la inclinación:		Hacia la calle: SI	Hacia la propiedad:	Hacia el largo de la vereda:	
Copa:	Desbalanceada:	Descopado:	Descopado y brotado:		
FUSTE	Tamaño / Parte	Basal	Media	Alta	Descortezamiento:
Cavidades:	Pequeñas				Fructificaciones fúngicas:
	Grandes				Codominancias:
Cavidad longitudinal en el fuste (m):	Espesor de la pared remanente (cm):				Chorreados:
RAÍCES	Expuestas:	Levanta vereda (m2):	Fisuras en el frente de la propiedad: SI / NO		
RAMAS	Quebradas / Fisuradas:	Excesivas / Cruzadas:	Bajas:

Secas / Secas en los ápices: SI	Invasión de espacio aéreo:	Tocones:		
	Con cavidades, tumores o canceros:	Con mal ángulo de inserción:	Codominantes:		
HOJAS	Defoliación: TOTAL	Coloración anormal:	Con manchas foliares:		
		Síntomas de enfermedades:	Signos de insectos:		
RECOMENDACIONES DEL INSPECTOR					
A: OBJETIVOS DE LA PODA					
Reducción de riesgo:	Eliminar interferencias:	Adecuación al sitio:	Regulación de estructura:		
B: TIPOS DE PODA	Formación:	Limpieza:	Aclareo:	Refaldado:	Terciado:
C: CORTE DE RAÍCES	Superficial:	Profundo:			
D: TRATAMIENTO FITOSANITARIO			E: TRASPLANTE	F: EXTRACCIÓN: SI	
OBSERVACIONES					
Arbol seco, reemplazar.					
INSPECTOR DE ARBOLADO					
Nombre y apellido	Maisa Molina	FC	816624	Firma

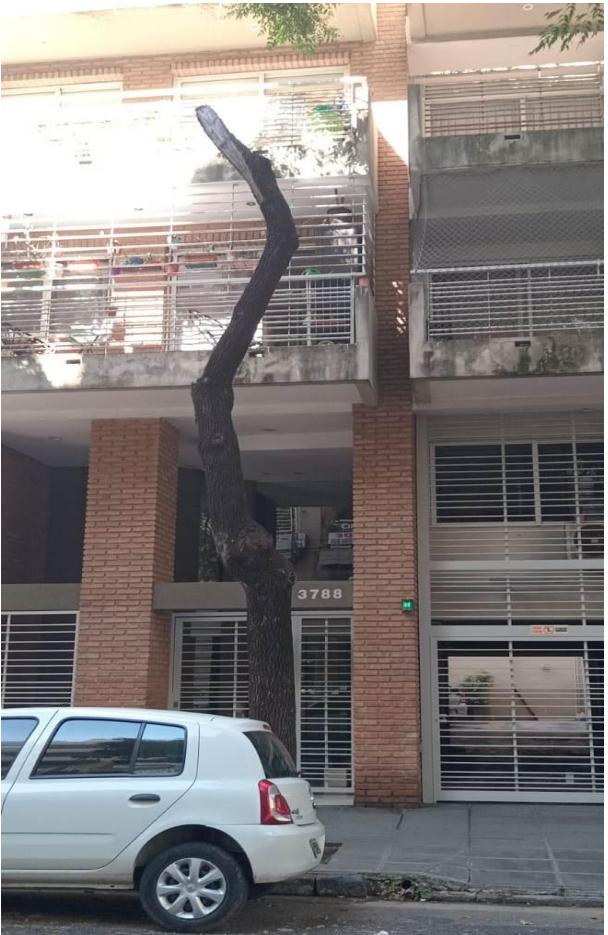
Buenos Aires Ciudad	Fecha: 9 / 9 / 2024
	Aviso:
Planilla de Inspección de Árboles	ARME:
REGISTRO FOTOGRÁFICO	Especie botánica: Fresno americano (<i>Fraxinus pennsylvanica</i>)
Calle: Humahuaca	Nº/Ref.: 3788

Buenos Aires Ciudad	Fecha: 9 / 9 / 2024 Aviso:				
Planilla de Inspección de Árboles	ARME:				
INFORMACIÓN DEL ÁRBOL	Especie botánica: Fresno americano (<i>Fraxinus pennsylvanica</i>)				
Calle: Humahuaca	Nº/Ref.: 3788	Árbol seco: SI	Árbol semiseco:		
PARÁMETROS MECÁNICOS Y SANITARIOS DEL ÁRBOL					
Altura (m): 7	D.A.P. (cm): 40	Inclinación: SNO	Mayor a 40°:	Menor a 40°:	
Orientación de la inclinación:		Hacia la calle:	Hacia la propiedad:	Hacia el largo de la vereda:	
Copa:	Desbalanceada:	Descopado: SI	Descopado y brotado:		
FUSTE	Tamaño / Parte	Basal	Media	Alta	Descortezamiento:
	Pequeñas				Fructificaciones fúngicas:
	Grandes				Codominancias:
Cavidad longitudinal en el fuste (m):	Espesor de la pared remanente (cm):			Chorreados:	
RAÍCES	Expuestas:	Levanta vereda (m2): NO	Fisuras en el frente de la propiedad: NO		
RAMAS	Quebradas / Fisuradas:	Excesivas / Cruzadas:	Bajas:		
	Secas / Secas en los ápices:	Invasión de espacio aéreo:	Tocones:

Con cavidades, tumores o canceros:	Con mal ángulo de inserción:	Codominantes:		
HOJAS	Defoliación: PARCIAL / TOTAL	Coloración anormal:	Con manchas foliares:		
		Síntomas de enfermedades:	Signos de insectos:		
RECOMENDACIONES DEL INSPECTOR					
A: OBJETIVOS DE LA PODA					
Reducción de riesgo:	Eliminar interferencias:		Adecuación al sitio:	Regulación de estructura:	
B: TIPOS DE PODA	Formación:	Limpieza:	Aclareo:	Refaldado:	Terciado:
C: CORTE DE RAÍCES	Superficial:	Profundo:			
D: TRATAMIENTO FITOSANITARIO			E: TRASPLANTE		
F: EXTRACCIÓN: SI					
OBSERVACIONES					
Ejemplar al que se le quebró la copa en una tormenta. Reemplazar.					
INSPECTOR DE ARBOLADO					
Nombre y apellido	Maisa Molina	FC	816624	Firma

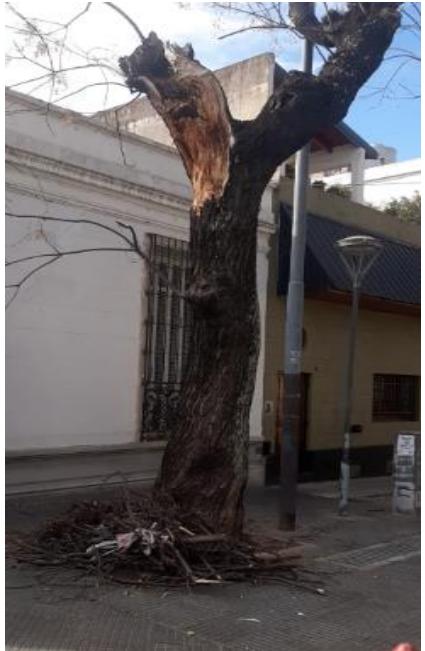
Buenos Aires Ciudad	Fecha: 12/09 / 24 Aviso: ARME:				
Planilla de Inspección de Árboles					
INFORMACIÓN DEL ÁRBOL	Especie botánica: paraíso				
Calle: josé mármol	Nº/Ref.: 1820 -1	Árbol seco:	Árbol semiseco:		
PARÁMETROS MECÁNICOS Y SANITARIOS DEL ÁRBOL					
Altura (m):11	D.A.P. (cm):60	Inclinación: NO	Mayor a 40°:		Menor a 40°:
Orientación de la inclinación:	Hacia la calle:	Hacia la propiedad:	Hacia el largo de la vereda:		
Copa:	Desbalanceada:	Descopado: Descopado y brotado:			
FUSTE	Tamaño / Parte	Basal	Media	Alta	Descortezamiento:
	Cavidades:	Pequeñas			Fructificaciones fúngicas:
		Grandes			Codominancias:
Cavidad longitudinal en el fuste (m): _____	Espesor de la pared remanente (cm): _____				Chorreados:
RAÍCES	Expuestas:	Levanta vereda (m ²): _____	Fisuras en el frente de la propiedad: SI / NO		
RAMAS	Quebradas / Fisuradas:	Excesivas / Cruzadas:	Bajas: _____		
	Secas / Secas en los ápices:	Invasión de espacio aéreo:	Tocones: _____

Con cavidades, tumores o cancos:	Con mal ángulo de inserción:	Codominantes: _____		
HOJAS	Defoliación: PARCIAL	Coloración anormal:	Con manchas foliares: _____		
		Síntomas de enfermedades:	Signos de insectos: _____		
RECOMENDACIONES DEL INSPECTOR					
A: OBJETIVOS DE LA PODA					
Reducción de riesgo:	Eliminar interferencias:		Adecuación al sitio:	Regulación de estructura:	
B: TIPOS DE PODA	Formación:	Limpieza:	Aclareo:	Refaldado:	Terciado:
C: CORTE DE RAÍCES	Superficial:	Profundo:			
D: TRATAMIENTO FITOSANITARIO					
OBSERVACIONES	el ejemplar se encuentra muy deteriorado con cavidades de gran tamaño. Se partió la mitad de la copa con el temporal del año pasado				
INSPECTOR DE ARBOLADO					
Joaquín Casal		D.N.I. 35359946		Firma

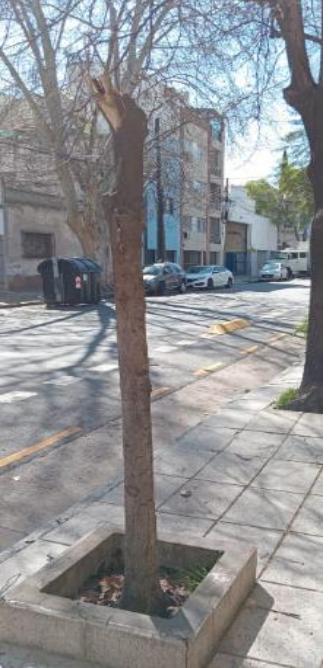
Buenos Aires Ciudad	Fecha: 10/09 / 24 Aviso: ARME:				
Planilla de Inspección de Árboles					
INFORMACIÓN DEL ÁRBOL	Especie botánica: acer negundo				
Calle: Las Casas	Nº/Ref.: 3586	Árbol seco:	Árbol semiseco:		
PARÁMETROS MECÁNICOS Y SANITARIOS DEL ÁRBOL					
Altura (m): 2	D.A.P. (cm): 20	Inclinación: NO	Mayor a 40°:		Menor a 40°:
Orientación de la inclinación:	Hacia la calle:	Hacia la propiedad:	Hacia el largo de la vereda:		
Copa:	Desbalanceada:	Descopado: Descopado y brotado:			
FUSTE	Tamaño / Parte	Basal	Media	Alta	Descortezamiento:
	Cavidades:	Pequeñas			Fructificaciones fúngicas:
		Grandes			Codominancias:
Cavidad longitudinal en el fuste (m): _____			Espesor de la pared remanente (cm): _____		
RAÍCES	Expuestas:	Levanta vereda (m ²): _____	Fisuras en el frente de la propiedad: SI / NO		
RAMAS	Quebradas / Fisuradas:	Excesivas / Cruzadas:	Bajas: _____		
	Secas / Secas en los ápices:	Invasión de espacio aéreo:	Tocones: _____

Con cavidades, tumores o cancos:	Con mal ángulo de inserción:	Codominantes: _____		
HOJAS	Defoliación: PARCIAL	Coloración anormal:	Con manchas foliares: _____		
		Síntomas de enfermedades:	Signos de insectos: _____		
RECOMENDACIONES DEL INSPECTOR					
A: OBJETIVOS DE LA PODA					
Reducción de riesgo:	Eliminar interferencias:		Adecuación al sitio:	Regulación de estructura:	
B: TIPOS DE PODA	Formación:	Limpieza:	Aclareo:	Refaldado:	Terciado:
C: CORTE DE RAÍCES	Superficial:	Profundo:			
D: TRATAMIENTO FITOSANITARIO					
E: TRASPLANTE					
F: EXTRACCIÓN					
OBSERVACIONES	remanente de fuste de árbol partido				
INSPECTOR DE ARBOLADO					
Joaquín Casal		D.N.I. 35359946		Firma

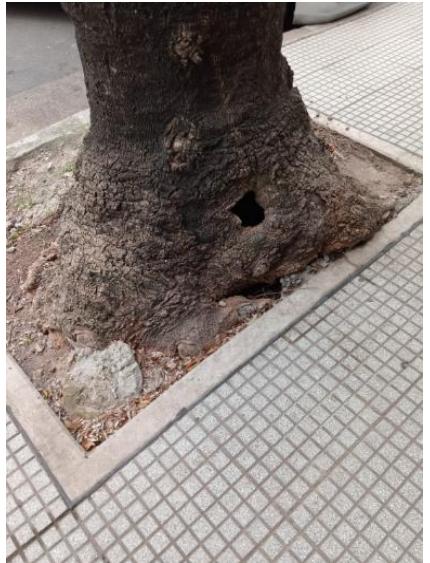
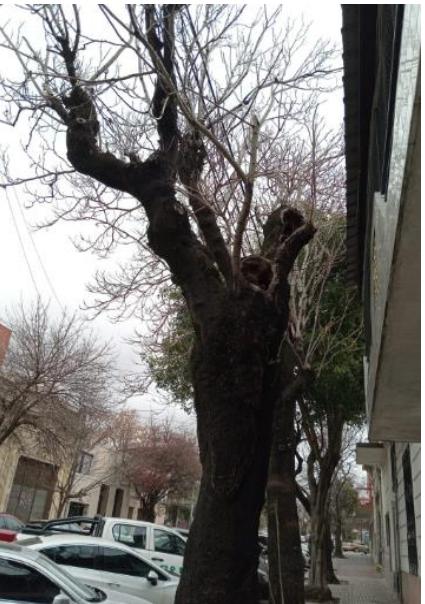
Calle: Las Casas

Buenos Aires Ciudad	Fecha: 27/08 / 24 Aviso: ARME:				
Planilla de Inspección de Árboles					
INFORMACIÓN DEL ÁRBOL	Especie botánica: acer negundo				
Calle: Las casas	Nº/Ref.: 3947	Árbol seco:	Árbol semiseco:		
PARÁMETROS MECÁNICOS Y SANITARIOS DEL ÁRBOL					
Altura (m): 9	D.A.P. (cm): 45	Inclinación: NO	Mayor a 40°:		Menor a 40°:
Orientación de la inclinación:	Hacia la calle:	Hacia la propiedad:	Hacia el largo de la vereda:		
Copa:	Desbalanceada:	Descopado: Descopado y brotado:			
FUSTE	Tamaño / Parte	Basal	Media	Alta	Descortezamiento:
	Cavidades:	Pequeñas			Fructificaciones fúngicas:
		Grandes			Codominancias:
Cavidad longitudinal en el fuste (m): _____			Espesor de la pared remanente (cm): _____		
RAÍCES	Expuestas:	Levanta vereda (m ²): _____	Fisuras en el frente de la propiedad: SI / NO		
RAMAS	Quebradas / Fisuradas:	Excesivas / Cruzadas:	Bajas:		
	Secas / Secas en los ápices:	Invasión de espacio aéreo:	Tocones:

Con cavidades, tumores o cancos:	Con mal ángulo de inserción:	Codominantes:		
HOJAS	Defoliación: PARCIAL	Coloración anormal:	Con manchas foliares:		
		Síntomas de enfermedades:	Signos de insectos:		
RECOMENDACIONES DEL INSPECTOR					
A: OBJETIVOS DE LA PODA					
Reducción de riesgo:	Eliminar interferencias:		Adecuación al sitio:	Regulación de estructura:	
B: TIPOS DE PODA	Formación:	Limpieza:	Aclareo:	Refaldado:	Terciado:
C: CORTE DE RAÍCES	Superficial:	Profundo:			
D: TRATAMIENTO FITOSANITARIO					
E: TRASPLANTE F: EXTRACCIÓN					
OBSERVACIONES	el ejemplar se encuentra muy deteriorado con cavidades y descortezamiento a lo largo de todo el fuste				
INSPECTOR DE ARBOLADO					
Joaquín Casal		D.N.I. 35359946		Firma

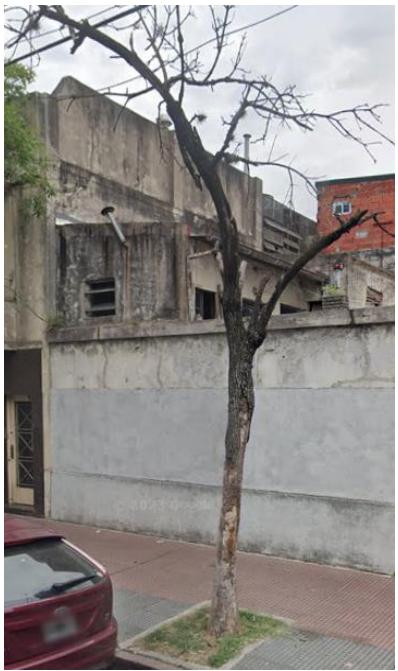
Calle: Las Casas

Buenos Aires Ciudad	Fecha: 18/09 / 24 Aviso: ARME:					
Planilla de Inspección de Árboles						
INFORMACIÓN DEL ÁRBOL	Especie botánica: fresno					
Calle: Las casas	Nº/Ref.: 4153	Árbol seco:				
PARÁMETROS MECÁNICOS Y SANITARIOS DEL ÁRBOL						
Altura (m): 6	D.A.P. (cm): 35	Inclinación: NO	Mayor a 40°:		Menor a 40°:	
Orientación de la inclinación:	Hacia la calle:	Hacia la propiedad:	Hacia el largo de la vereda:			
Copa:	Desbalanceada:	Descopado: Descopado y brotado:				
FUSTE	Tamaño / Parte	Basal	Media	Alta	Descortezamiento:	
	Cavidades:	Pequeñas			Fructificaciones fúngicas:	
		Grandes			Codominancias:	
Cavidad longitudinal en el fuste (m): _____			Espesor de la pared remanente (cm): _____			Chorreados:
RAÍCES	Expuestas:	Levanta vereda (m ²): _____	Fisuras en el frente de la propiedad: SI / NO			
RAMAS	Quebradas / Fisuradas:	Excesivas / Cruzadas:	Bajas: _____			
	Secas / Secas en los ápices:	Invasión de espacio aéreo:	Tocones: _____

Con cavidades, tumores o cancos:	Con mal ángulo de inserción:	Codominantes: _____			
HOJAS	Defoliación: PARCIAL	Coloración anormal:	Con manchas foliares: _____			
		Síntomas de enfermedades:	Signos de insectos: _____			
RECOMENDACIONES DEL INSPECTOR						
A: OBJETIVOS DE LA PODA						
Reducción de riesgo:	Eliminar interferencias:		Adecuación al sitio:	Regulación de estructura:		
B: TIPOS DE PODA	Formación:	Limpieza:	Aclareo:	Refaldado:	Terciado:	
C: CORTE DE RAÍCES	Superficial:	Profundo:				
D: TRATAMIENTO FITOSANITARIO						
E: TRASPLANTE						F: EXTRACCIÓN
OBSERVACIONES	el ejemplar se encuentra completamente seco					
INSPECTOR DE ARBOLADO						
Joaquín Casal		D.N.I. 35359946		Firma

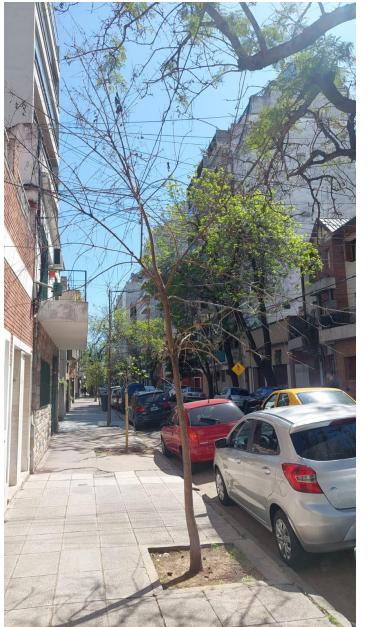
Calle: Muñiz Informe N°:

Planilla de Inspección de Árboles		Fecha: <u>27</u> / <u>09</u> / <u>2024</u> Aviso: _____		
INFORMACIÓN DEL ÁRBOL		ARME: _____		
Calle: Muñiz	Nº/Ref.: 831	Especie botánica: <u>Fraxinus pennsylvanica (Fresno americano)</u> Árbol seco: X Árbol semiseco: _____		
PARÁMETROS MECÁNICOS Y SANITARIOS DEL ÁRBOL				
Altura (m): <u>6</u>	D.A.P. (cm): <u>12</u>	Inclinación: NO Mayor a 40°: Menor a 40°:		
Orientación de la inclinación:	Hacia la calle: _____	Hacia la propiedad: _____ Hacia el largo de la vereda: _____		
Copa:	Desbalanceada: _____	Descopado: Descopado y brotado: _____		
FUSTE	Tamaño / Parte	Basal Media Alta	Descortezamiento: Fructificaciones fúngicas: Codominancias: Chorreados:	
	Cavidades: Pequeñas Grandes	_____		_____
Cavidad longitudinal en el fuste (m):		Espesor de la pared remanente (cm):		
RAÍCES	Expuestas: _____	Levanta vereda (m2): _____	Fisuras en el frente de la propiedad: SI / NO	
RAMAS	Quebradas / Fisuradas: _____	Excesivas / Cruzadas: _____	Bajas: _____ Tocones: _____ Codominantes: _____

Secas / Secas en los ápices: Con cavidades, tumores o canceros: _____	Invasión de espacio aéreo: Con mal ángulo de inserción: _____		
HOJAS	Defoliación: PARCIAL / TOTAL	Coloración anormal: Síntomas de enfermedades: _____	Con manchas foliares: Signos de insectos: _____	
RECOMENDACIONES DEL INSPECTOR				
A: OBJETIVOS DE LA PODA				
Reducción de riesgo: X	Eliminar interferencias: _____		Adecuación al sitio: _____	Regulación de estructura: _____
B: TIPOS DE PODA	Formación: _____	Limpieza: _____	Aclareo: _____	Refaldado: _____
C: CORTE DE RAÍCES	Superficial: _____	Profundo: _____	Terciado: _____	
D: TRATAMIENTO FITOSANITARIO				
E: TRASPLANTE				
F: EXTRACCIÓN				
OBSERVACIONES Ejemplar seco				
INSPECTOR DE ARBOLADO				
Nombre y apellido	ADRIAN DE STEFANO	D.N.I.	31661254	Firma

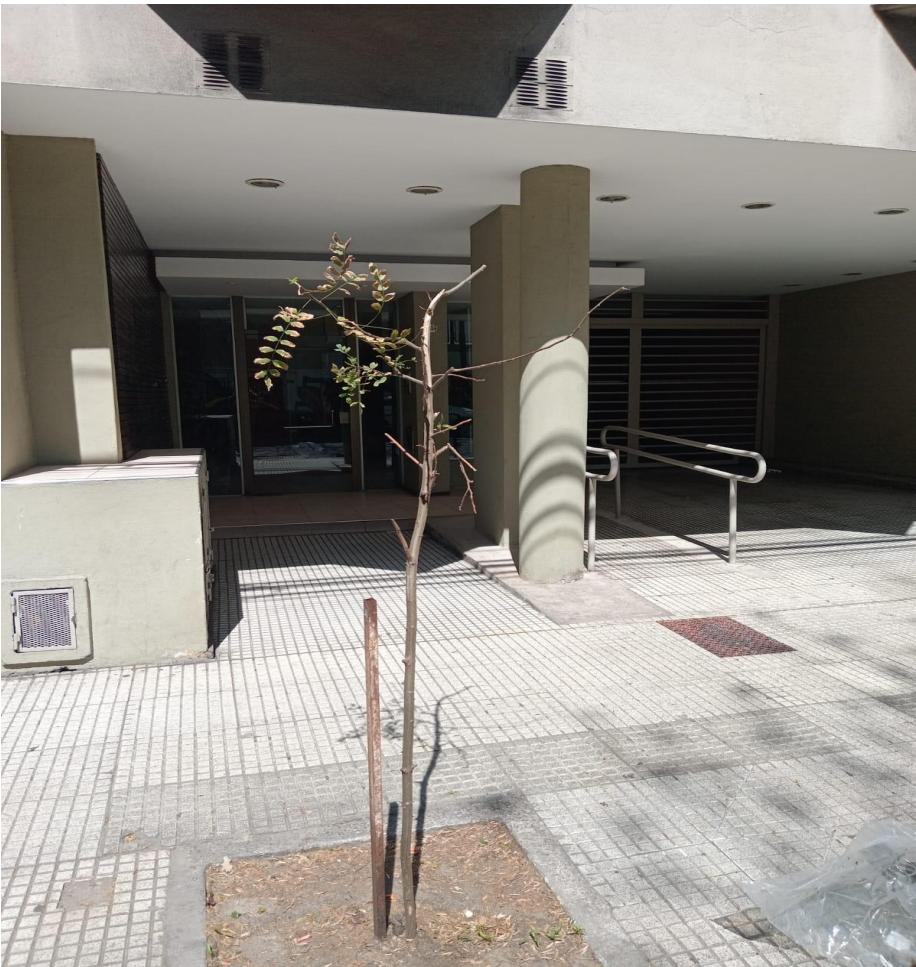
Buenos Aires Ciudad	Fecha: 27 / 9 / 2024				
	Aviso:				
Planilla de Inspección de Árboles	ARME:				
INFORMACIÓN DEL ÁRBOL	Especie botánica: Robinia pseudo acacia (Acacia blanca)				
Calle: Sarmiento	Nº/Ref.: 4054	Árbol seco:	Árbol semiseco:		
PARÁMETROS MECÁNICOS Y SANITARIOS DEL ÁRBOL					
Altura (m): 1,7	D.A.P. (cm): 2	Inclinación: NO	Mayor a 40°:	Menor a 40°:	
Orientación de la inclinación:		Hacia la calle:	Hacia la propiedad:	Hacia el largo de la vereda:	
Copa:	Desbalanceada:	Descopado:	Descopado y brotado:		
FUSTE	Tamaño / Parte	Basal	Media	Alta	Descortezamiento:
Cavidades:	Pequeñas				Fructificaciones fúngicas:
	Grandes				Codominancias:
Cavidad longitudinal en el fuste (m):	Espesor de la pared remanente (cm):			Chorreados:	
RAÍCES	Expuestas:	Levanta vereda (m2):	Fisuras en el frente de la propiedad: SI / NO		
RAMAS	Quebradas / Fisuradas: Si	Excesivas / Cruzadas:	Bajas:		
	Secas / Secas en los ápices:	Invasión de espacio aéreo:	Tocones:

Con cavidades, tumores o canceros:	Con mal ángulo de inserción:	Codominantes:		
HOJAS	Defoliación: PARCIAL / TOTAL	Coloración anormal:	Con manchas foliares:		
		Síntomas de enfermedades:	Signos de insectos:		
RECOMENDACIONES DEL INSPECTOR					
A: OBJETIVOS DE LA PODA					
Reducción de riesgo:	Eliminar interferencias:		Adecuación al sitio:	Regulación de estructura:	
B: TIPOS DE PODA	Formación:	Limpieza:	Aclareo:	Refaldado:	Terciado:
C: CORTE DE RAÍCES	Superficial:	Profundo:			
D: TRATAMIENTO FITOSANITARIO			E: TRASPLANTE		
F: EXTRACCIÓN: SI					
OBSERVACIONES					
Arbolito plantado por vecinos y vandalizado. Reemplazar por la especie recomendada por Plan Maestro					
INSPECTOR DE ARBOLADO					
Nombre y apellido	Maisa Molina	FC	816624	Firma

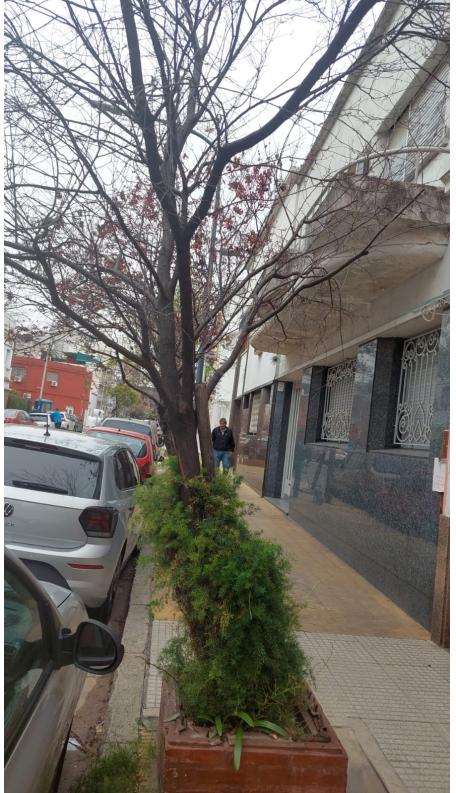
Calle: SPEGAZZINI CARLOS N°/Ref.: 455

Altura (m): <u>6</u>	D.A.P. (cm): <u>15</u>	Inclinación: NO	Mayor a 40°:	Menor a 40°:
Orientación de la inclinación:	Hacia la calle:	Hacia la propiedad:	Hacia el largo de la vereda:	
Copa:	Desbalanceada:	Descopado:	Descopado y brotado:	_____
FUSTE	Tamaño / Parte	Basal	Media	Alta
Cavidades:	Pequeñas	X	X	Descortezamiento:
	Grandes			Fructificaciones fúngicas:
Cavidad longitudinal en el fuste (m):	Espesor de la pared remanente (cm):			Codominancias:
RAÍCES	Expuestas:	Levanta vereda (m2):	Fisuras en el frente de la propiedad: SI / NO	
RAMAS	Quebradas / Fisuradas:X	Excesivas / Cruzadas:	Bajas:	
	Secas / Secas en los ápices:	Invasión de espacio aéreo:	Tocones:	
	Con cavidades, tumores o canceros:	Con mal ángulo de inserción:	Codominantes:	
HOJAS	Defoliación: PARCIAL / TOTAL	Coloración anormal:	Con manchas foliares:	
		Síntomas de enfermedades:	Signos de insectos:

.....EJEMPLAR CON RAMAS PRIMARIAS Y SECUNDARIAS CON RAJADURAS LONGITUDINALES.....

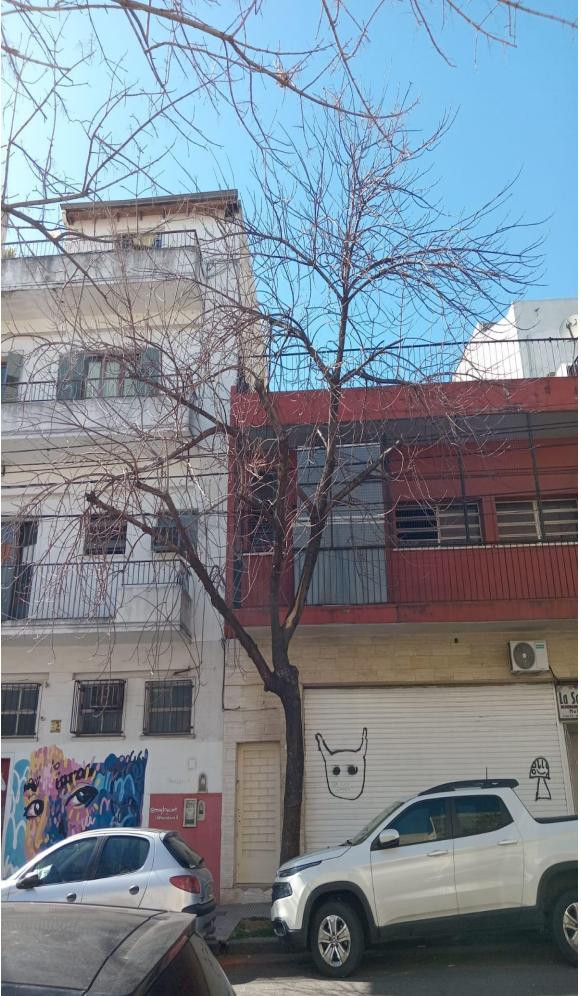
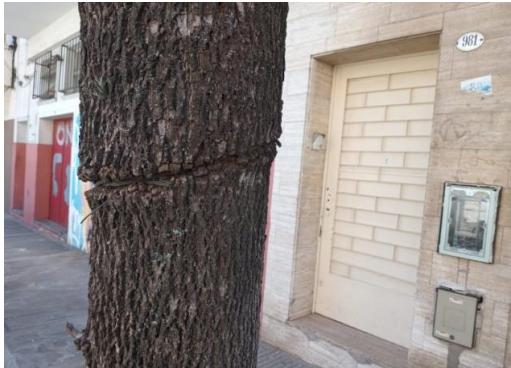
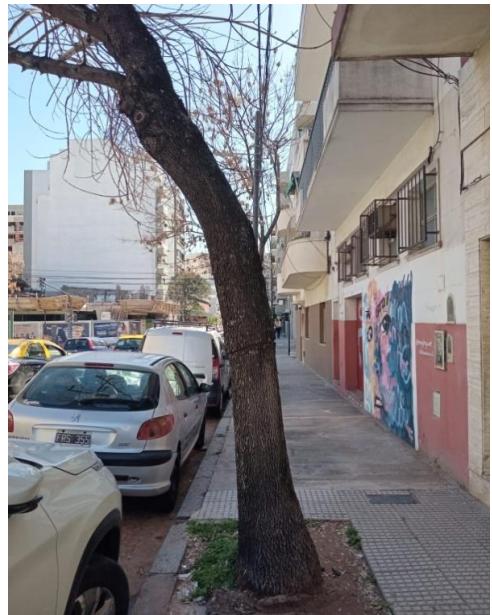
Buenos Aires Ciudad
	Fecha: 3 / 9 / 2024
	Aviso:
Planilla de Inspección de Árboles	ARME:
REGISTRO FOTOGRÁFICO	Especie botánica: Fresno americano (<i>Fraxinus pennsylvanica</i>)
Calle: Yatay	Nº/Ref.: 981

Buenos Aires Ciudad	Fecha: 3 / 9 / 2024 Aviso:				
Planilla de Inspección de Árboles	ARME:				
INFORMACIÓN DEL ÁRBOL	Especie botánica: Fresno americano (<i>Fraxinus pennsylvanica</i>)				
Calle: YATAY	Nº/Ref.: 981	Árbol seco: SI	Árbol semiseco:		
PARÁMETROS MECÁNICOS Y SANITARIOS DEL ÁRBOL					
Altura (m): 10	D.A.P. (cm): 27	Inclinación: SI	Mayor a 40°: _____	Menor a 40°: SI	
Orientación de la inclinación:		Hacia la calle: SI	Hacia la propiedad:	Hacia el largo de la vereda:	
Copa:	Desbalanceada:	Descopado:	Descopado y brotado:		
FUSTE	Tamaño / Parte	Basal	Media	Alta	Descortezamiento:
Cavidades:	Pequeñas				Fructificaciones fúngicas:
	Grandes				Codominancias:
Cavidad longitudinal en el fuste (m):	Espesor de la pared remanente (cm):				Chorreados:
RAÍCES	Expuestas:	Levanta vereda (m2):	Fisuras en el frente de la propiedad: NO		
RAMAS	Quebradas / Fisuradas:	Excesivas / Cruzadas:	Bajas:		
	Secas / Secas en los ápices: SI	Invasión de espacio aéreo:	Tocones:

Con cavidades, tumores o canceros:	Con mal ángulo de inserción:	Codominantes:		
HOJAS	Defoliación: TOTAL	Coloración anormal:	Con manchas foliares:		
		Síntomas de enfermedades:	Signos de insectos:		
RECOMENDACIONES DEL INSPECTOR					
A: OBJETIVOS DE LA PODA					
Reducción de riesgo:	Eliminar interferencias:	Adecuación al sitio:	Regulación de estructura:		
B: TIPOS DE PODA	Formación:	Limpieza:	Aclareo:	Refaldado:	Terciado:
C: CORTE DE RAÍCES	Superficial:	Profundo:			
D: TRATAMIENTO FITOSANITARIO	E: TRASPLANTE				F: EXTRACCIÓN: SI
OBSERVACIONES					
Arbol seco, con incipiente descortezamiento de rama principal. Sufrió estrangulamiento. Reemplazar					
INSPECTOR DE ARBOLADO					
Nombre y apellido	Maisa Molina	FC	816624	Firma
