Resolución Presidencia Junta Comuna

Referencia: Resolución Extracción Arbórea. Actas 7265 a 7292. Comuna 9.

Planilla de Inspección de Árboles

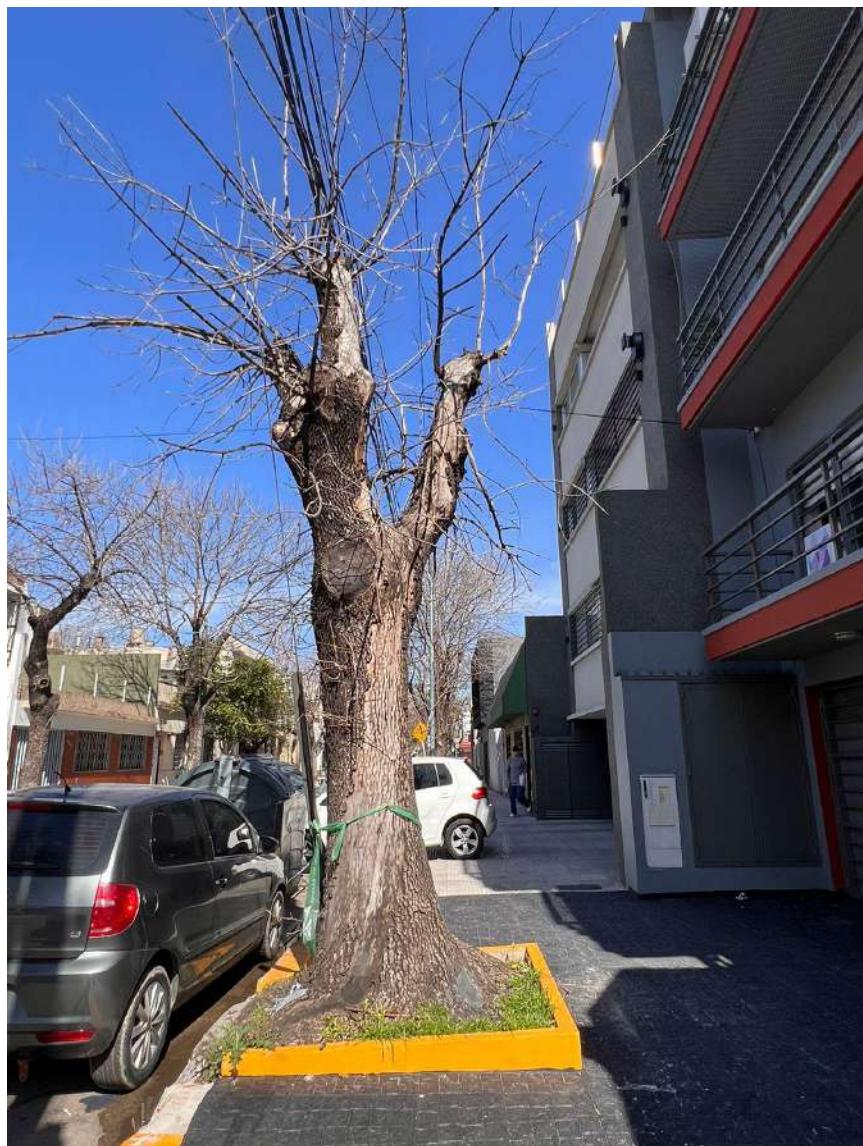
N° DE ACTA: 7265

Exemplar tornáñense seco, descortezado, se recomponea
extraer con poda alta y cerrada planta ya que
se encuentra entre 2 garajes

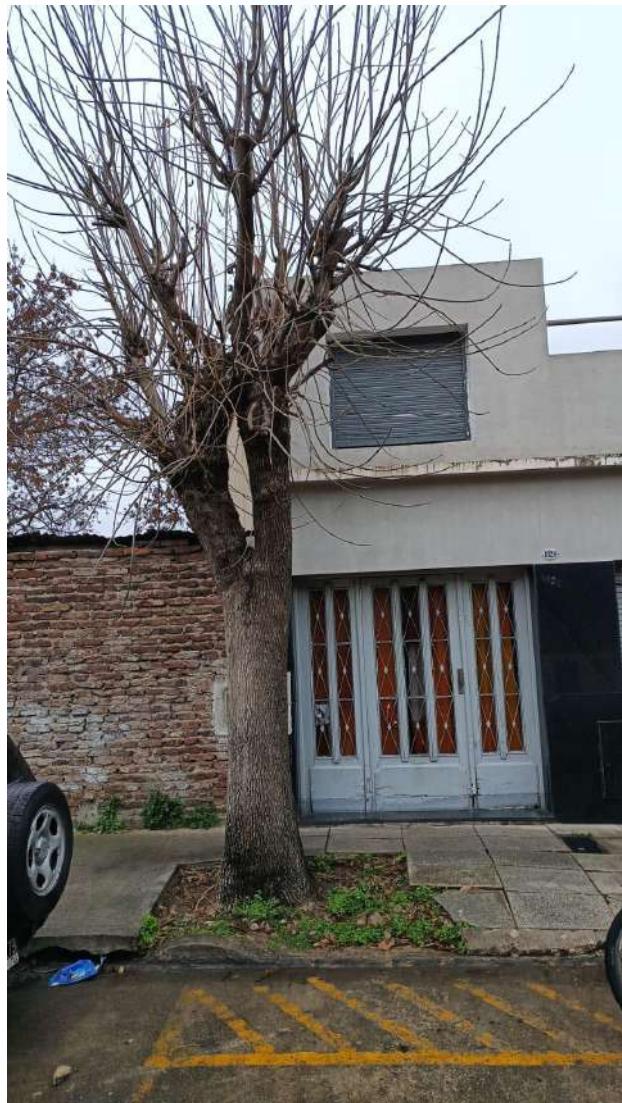
N° DE ACTA: 7266

Obstruye entrada de garaje.

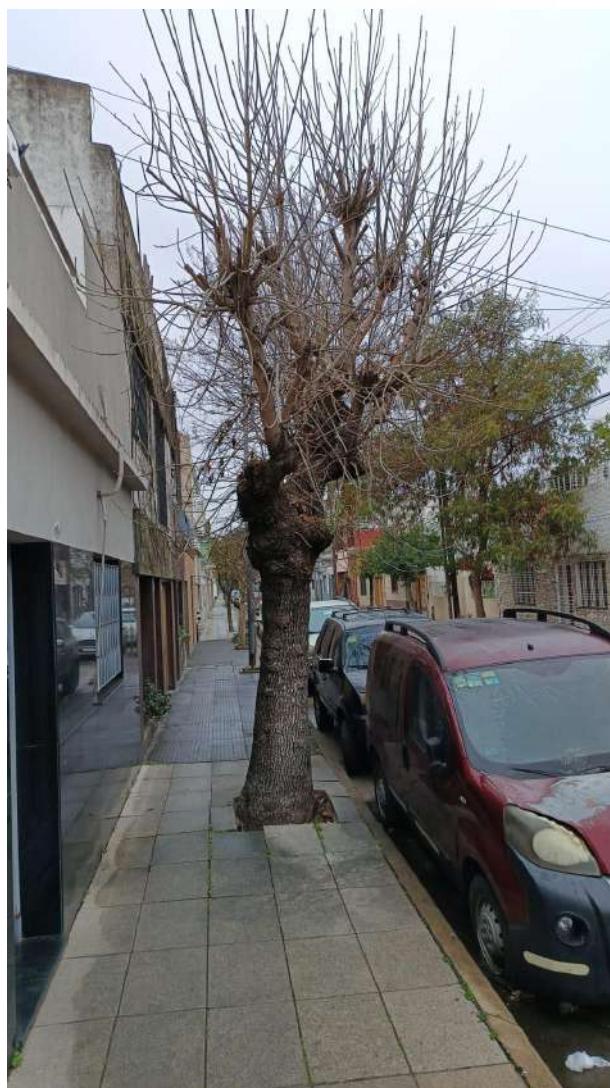
N° DE ACTA: 7267

Extracción programada
CAVIDAD grande en la CORONA. CAVIDAD en RAMAS, provocada por poda ilegal
Protección de vereda de vegetación, no siendo adecuado para una vereda con un ancho de 2m.
No puede ejecutarse sección de raíz, debido a que el espacio entre árbol y linea de propiedad es menor a 3m.

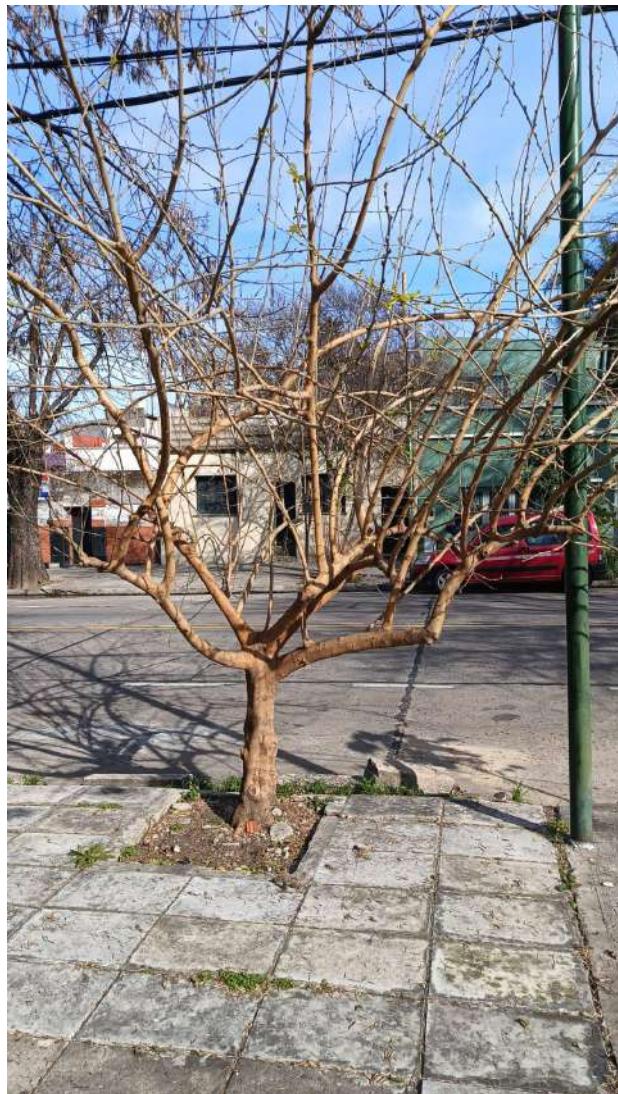
N° DE ACTA: 7268

ESPECIE NO APTA

Se encuentra a 1,2 m de altura ocupada por ejemplar de FRESNO, que pertenece a la misma especie.

EXTRACCIÓN

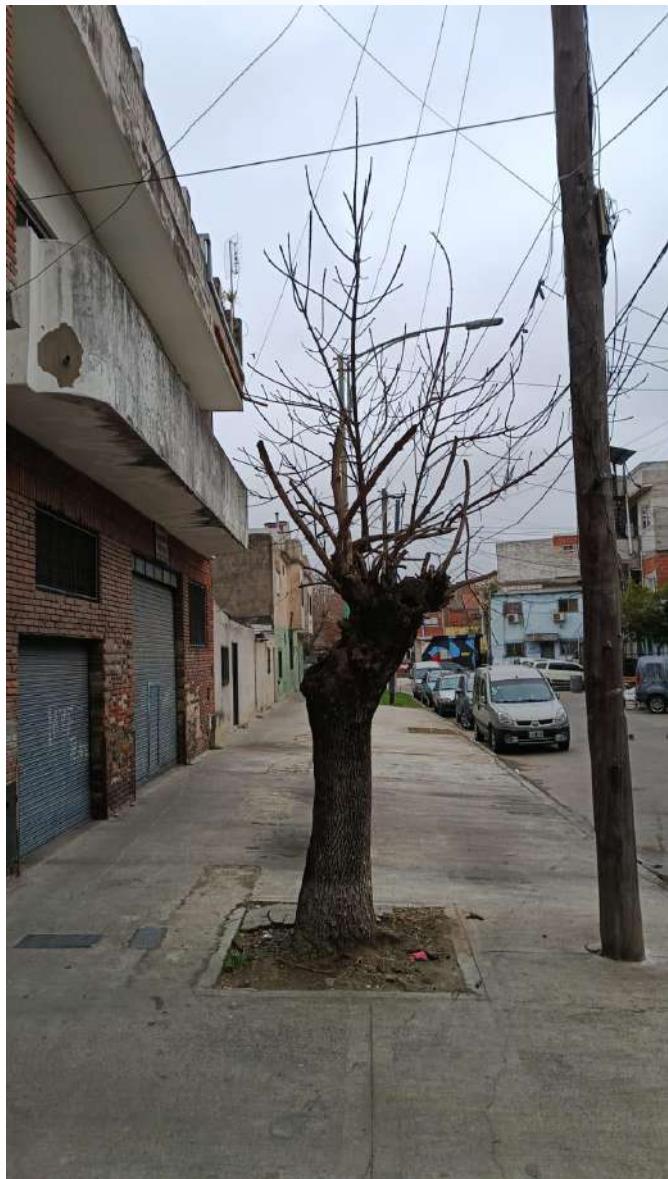
N° DE ACTA: 7269

Árbol descopado y brotado, seco.

EXTRACCIÓN A CORTA PLAZA

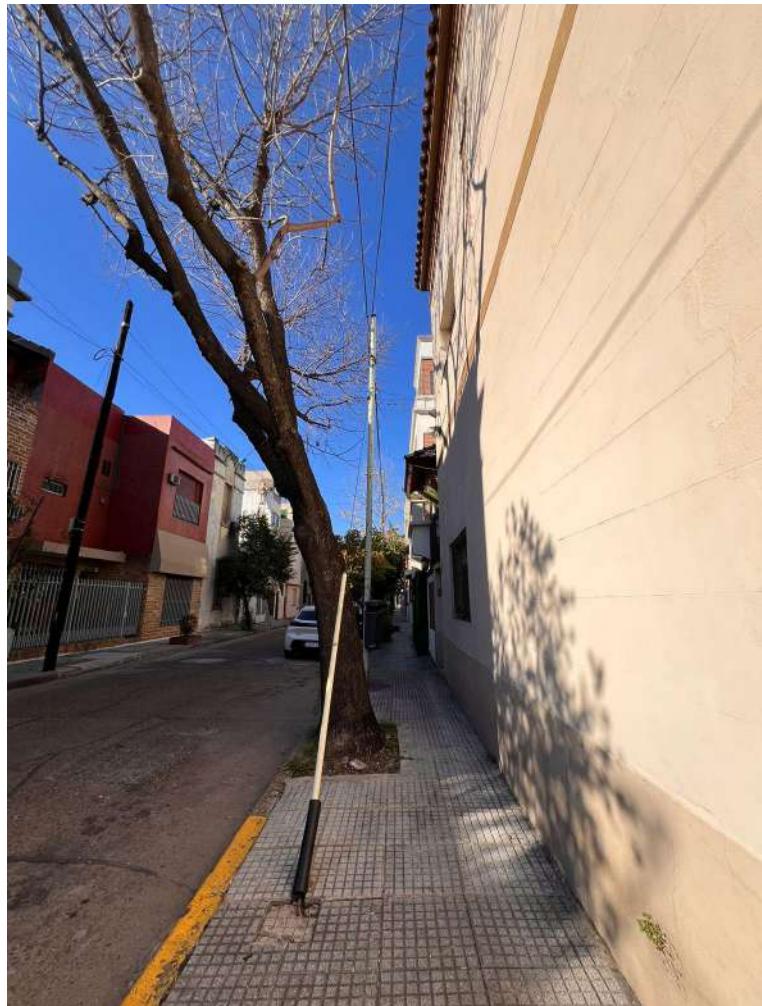
N° DE ACTA: 7272

El ejemplar generalmente roturas por raíces, pero debido a su inclinación y arraigo de vereda de 1,8 metros no es recomendable cortar raíces por tal motivo se recomienda probar su extracción para fines del verano próximo.

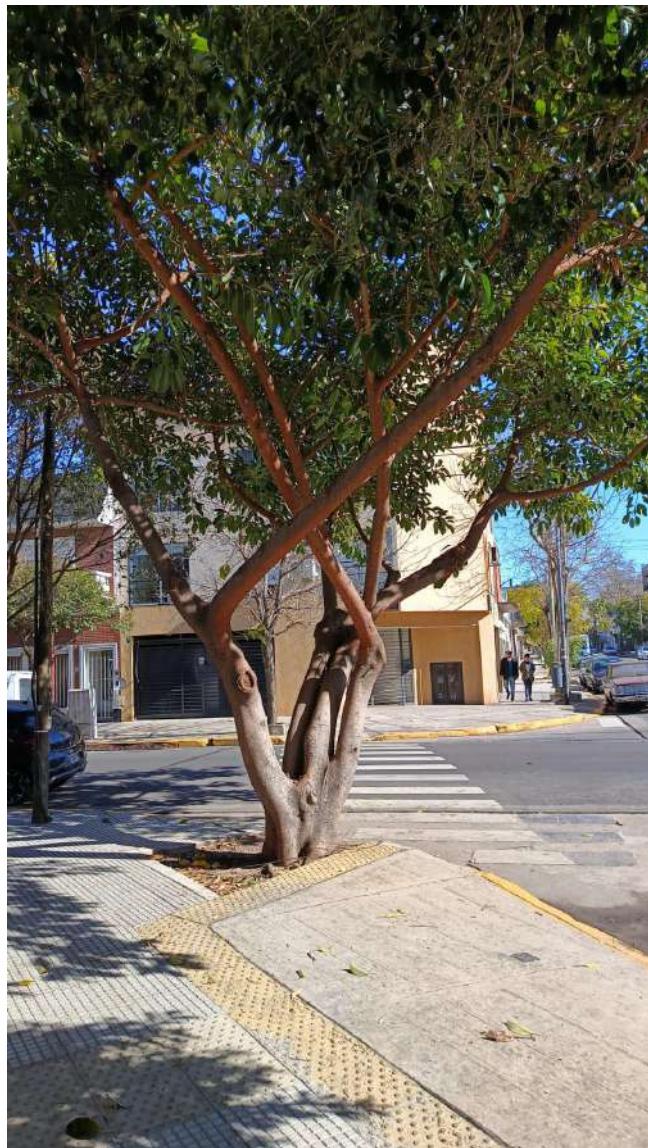
N° DE ACTA: 7282

Espece No apta, causa rotura permanente de
verda
Se encuetra en ochava, interrumpiendo paseo
no de seguridad
(Situado en la intersección entre Zeguera y Gómez de
Gómez)

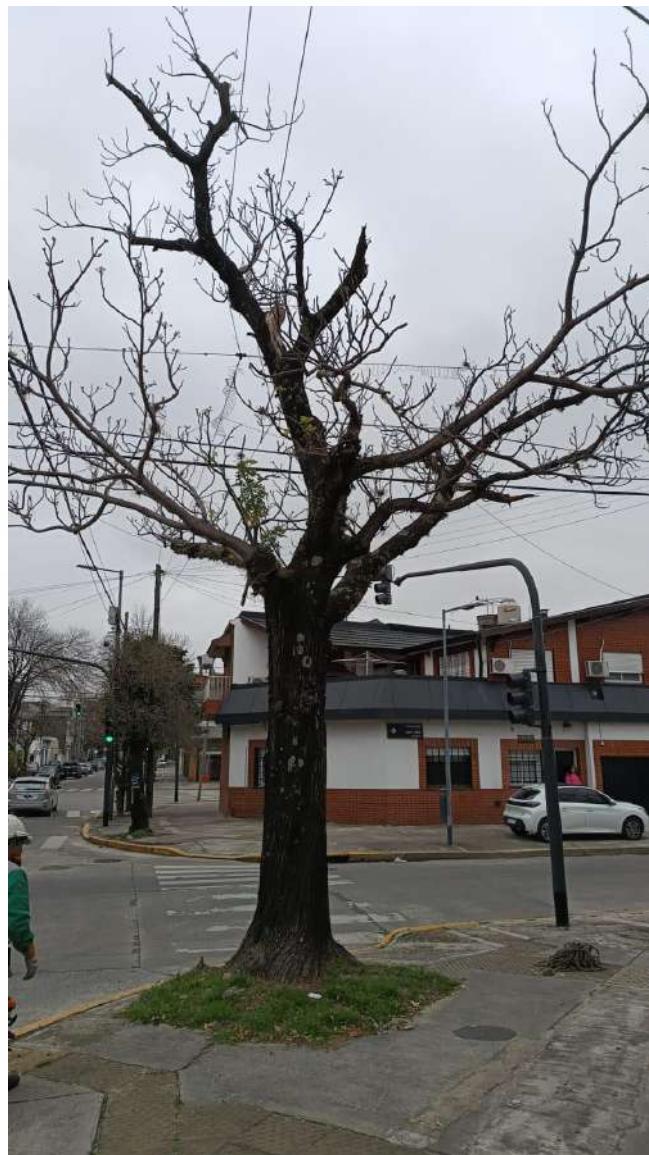
N° DE ACTA: 7290

**Ejemplar Seco, el riesgo de falla es estructural
Se encuentra en actividad**

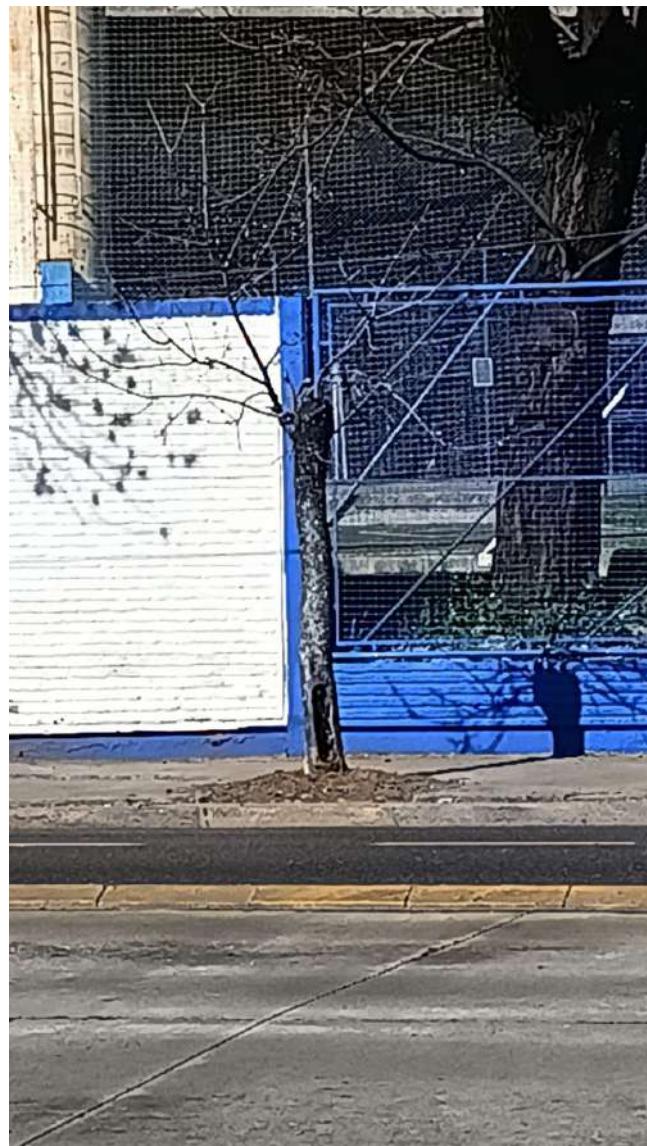
N° DE ACTA: 7307

Deficiencia estructural

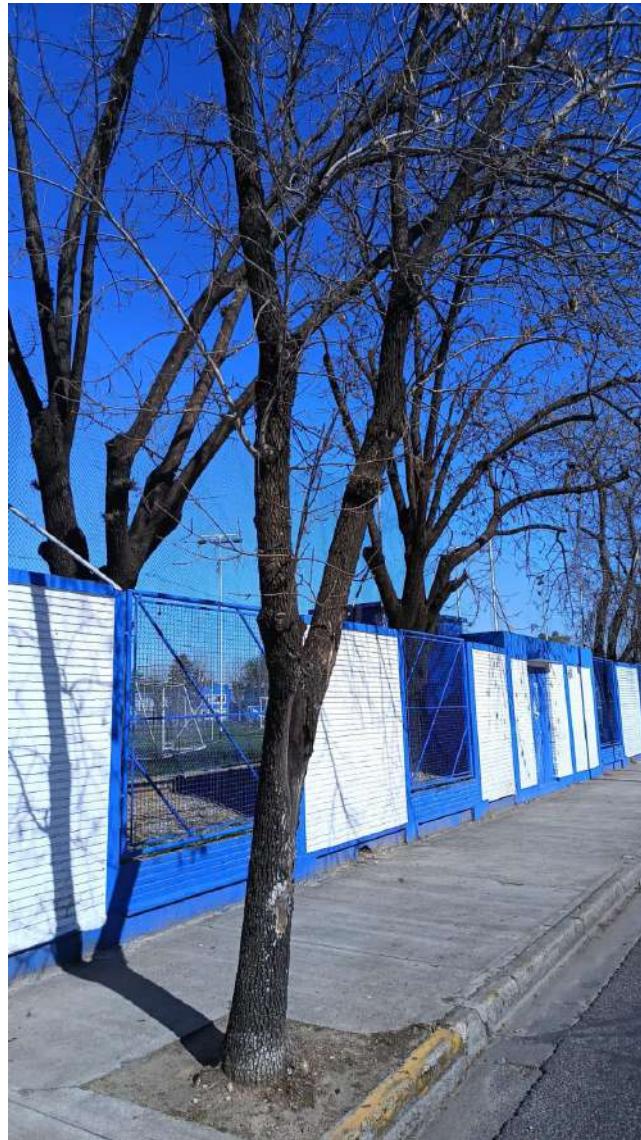
N° DE ACTA: 7308
Informe N° _____

CAVIDAD LONGITUDINAL de 1m de longitud.
CAVIDADES en las 2 ramas principales, inclinadas.
Estructura DEFICIENTE.

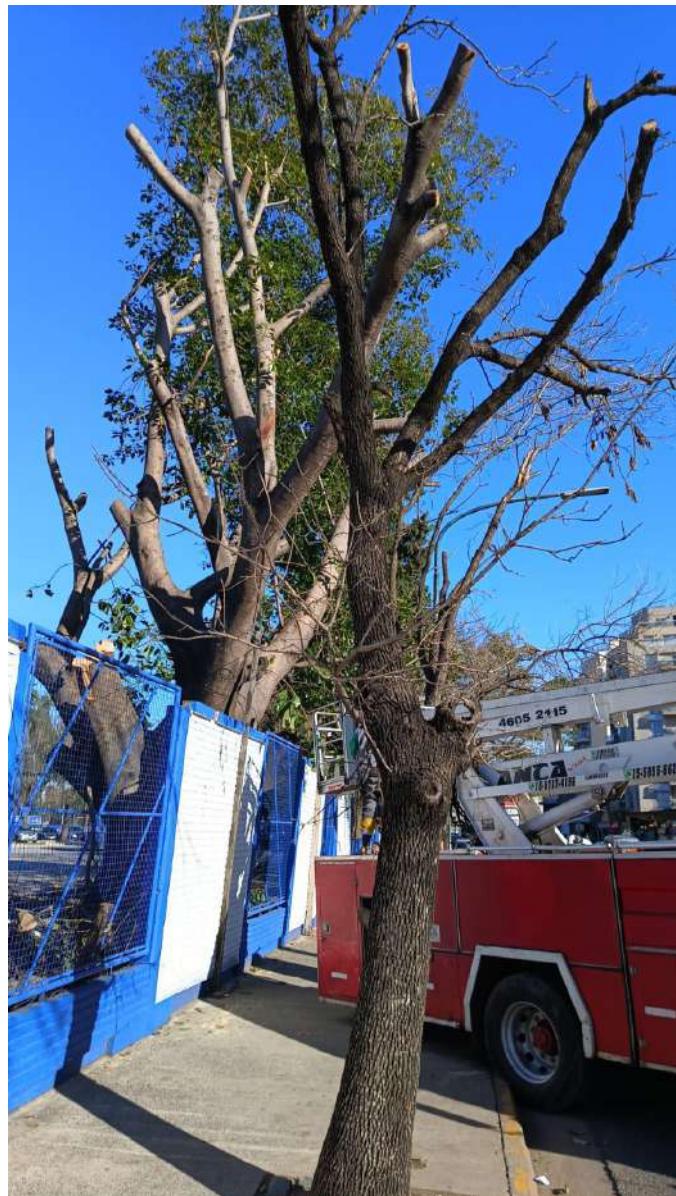
N° DE ACTA: 7309

Deficiente estructura (copia)

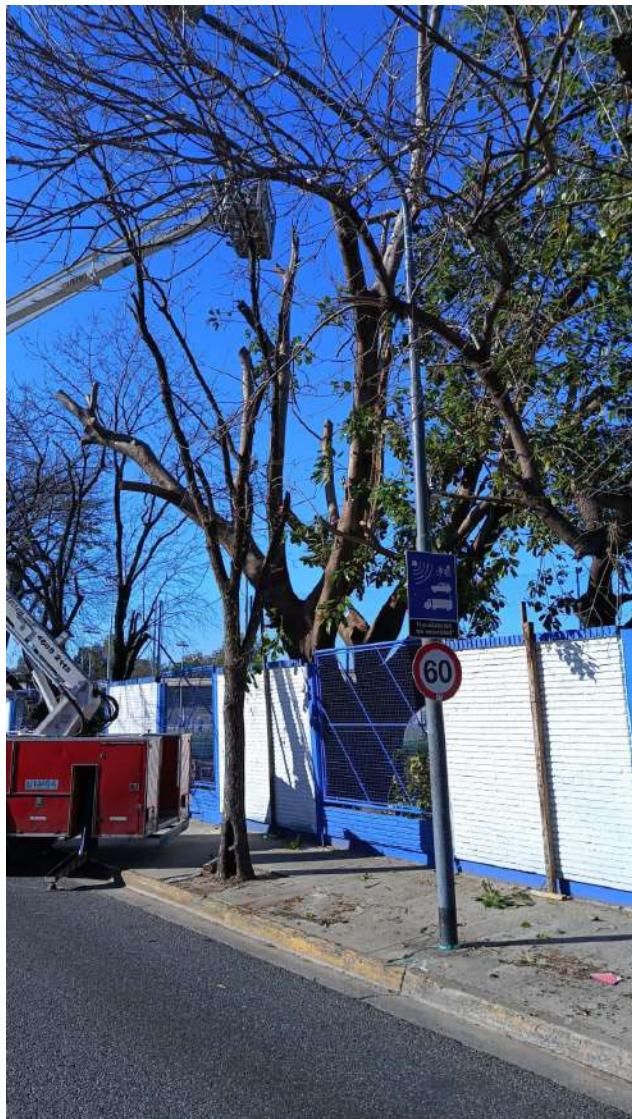
N° DE ACTA: 7310
Informe N° _____

Sonrisco - Seco.
Deficiencia Estructural

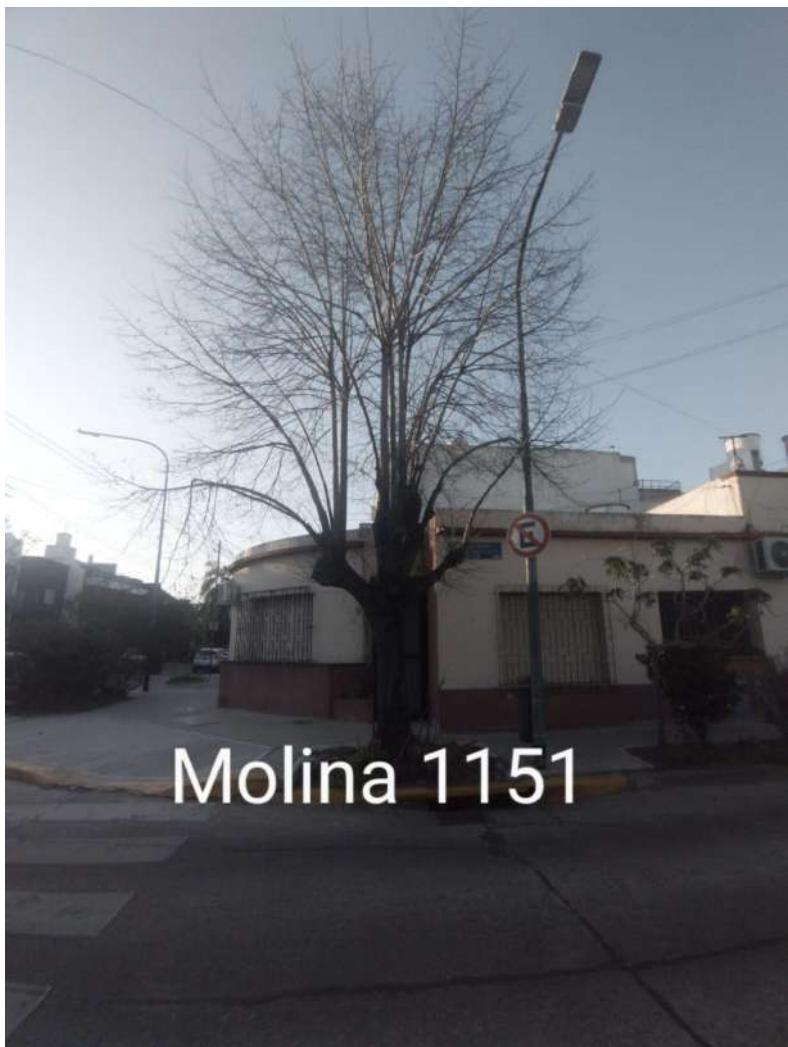
N° DE ACTA: 7312
Informe N° _____

ESTIMPLAR UBICADO Sobre DISEÑO LEGUITARON EN
 INTERSECCIÓN CON CALLE MOLINA A LA CALLE SI, EN OCHAUA.
 SE RECOMIENDA SU EXTRACCIÓN DADO QUE EL CORTE
 DE RAÍCES IMPLICA DAÑOS DENTRO DEL PGR.
 SE RECOMIENDA CERRAR PLAZA YA QUE SE ENCUENTRA
 DENTRO DEL POLÍGONO DE SEGURIDAD Y DENTRO A UNA
 LUMINARIA.

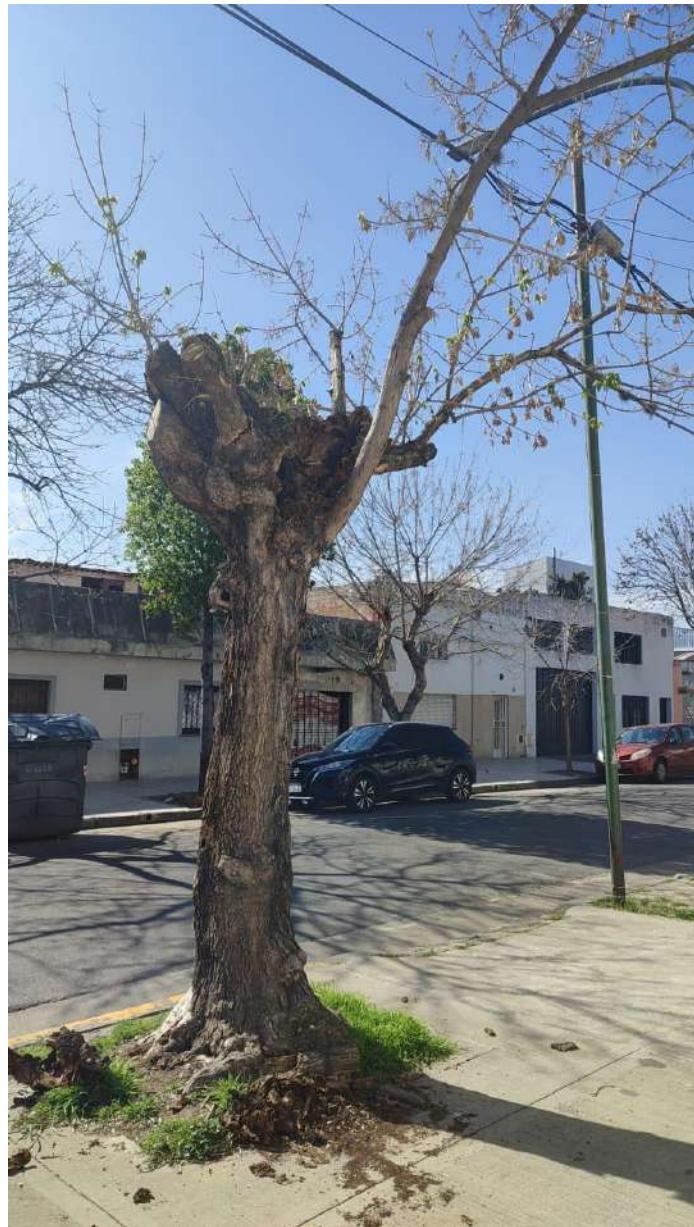
N° DE ACTA: 7313

Al momento de la inspección se observa un ejemplar malo y resquebrajado, con una rotura en su tronco. La misma muestra rotura de madera y brotes agrietados. Se observa madera muerta en el tronco. Se recomienda la extracción urgente de la rama de 1,2 x 1,2 m de diámetro en la sección de 1,2 x 1,2 m de diámetro.
