**Referencia:** Resolucion Extracción Arbórea. Comuna 9 Acta 7320

## Planilla de Inspección de Árboles

**Referencia:** Resolución Extracción Arbórea. Actas 7321 a 7335. Comuna 9.

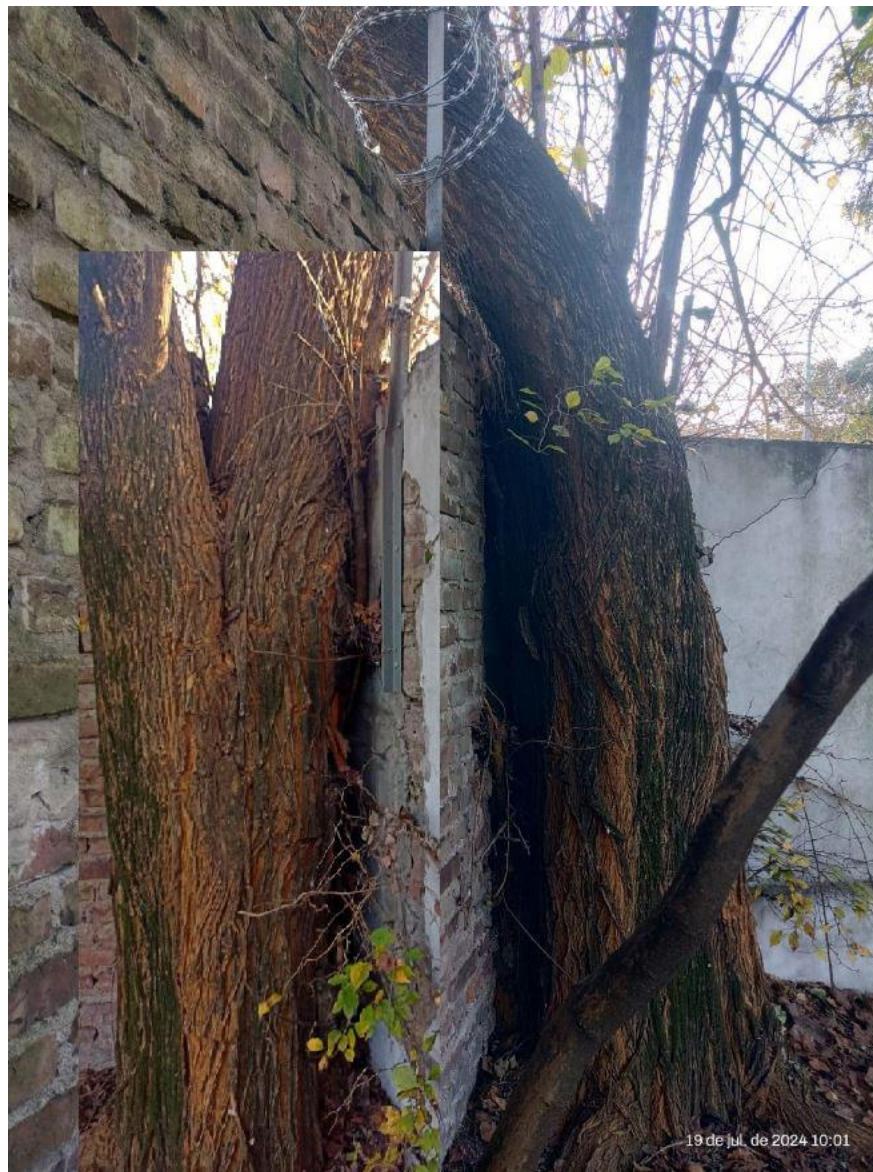
N° DE ACTA: 7320

OBSERVACIONES Se recomienda Pedir licencia a cargo del ejemplar dentro de Escuela N°10 de 13 con serradero cuadrangular profundo para evitar rebrote.

El riesgo radica en la posibilidad de generar caída del podón de la escuela hacia Av. Lacarra y del podón hacia Paseo Avellaneda, ambos con fisuras notables de ambos lados.

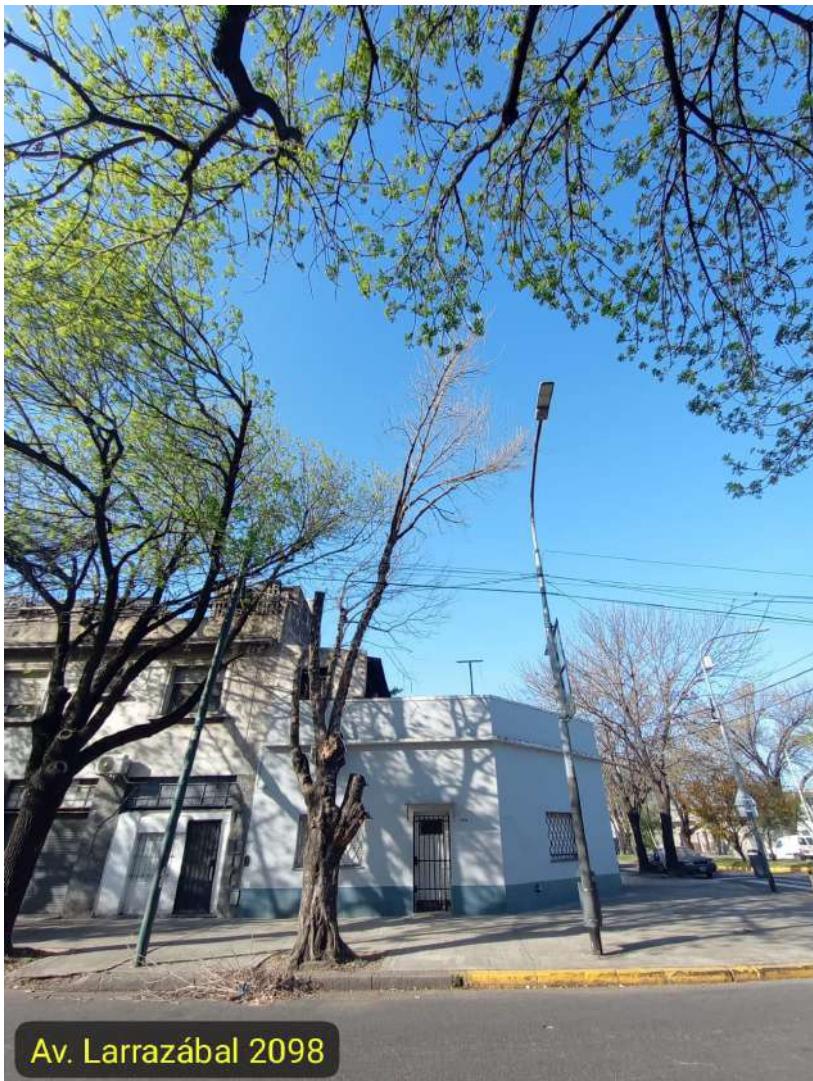
N° DE ACTA: 7321

■ OBSERVACIONES Rama primaria seca, con grietas profundas

y descortezada. Irreversible.

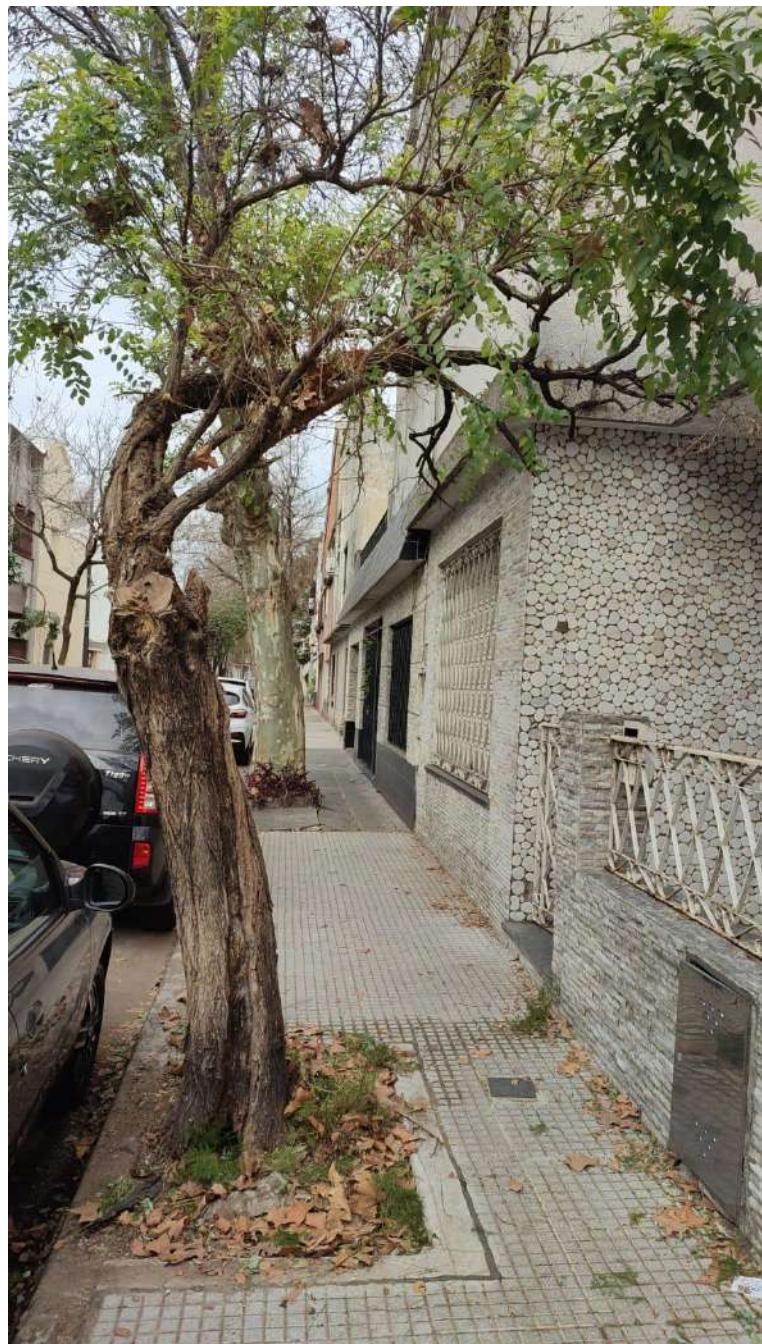
Nº DE ACTA: 7324

Descomposición avanzada del tronco o de la/s cavidad/es, Daño corona / rotura -unión débil de rama con grieta o pudrición, Descomposición muy avanzada del tronco o cavidad/es superiores, Grietas, Fusle dividido en dos partes

Probabilidad de Fallo	Probabilidad de Impacto	Consecuencias	Riesgo
Possible	Alto	Significativa	Moderado

Ejemplar con grieta longitudinal desde base del fuste hasta las ramas principales. Posee signos de pudrición y cavidades en la inserción de rama primaria. Tiene perforaciones en la madera por insectos. Ejemplar inclinado hacia la calle

**Tarea recomendada: Extracción**

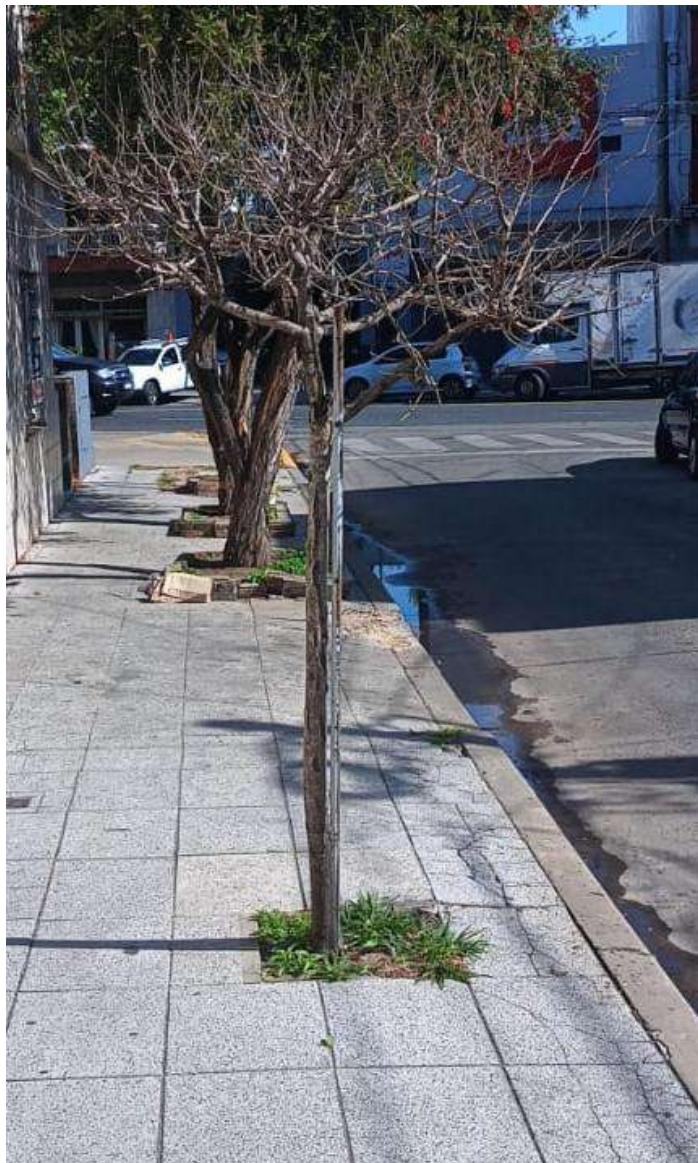
N° DE ACTA: 7325  
Informe N° \_\_\_\_\_

SCG, con movimientos.  
Bajo nivel de riesgo

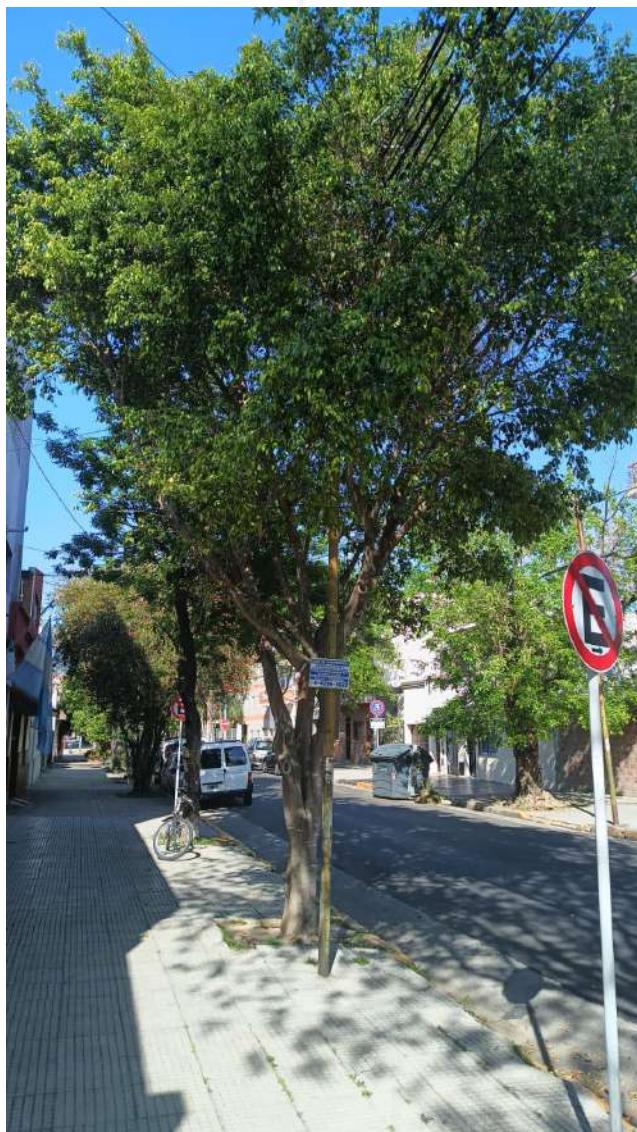
N° DE ACTA: 7335  
Informe N° \_\_\_\_\_

*Especie No apta. Prolonga rotura de vereda*
