Resolución Presidencia Junta Comuna

Referencia: S/ RS N°28

Planilla de Inspección de Árboles

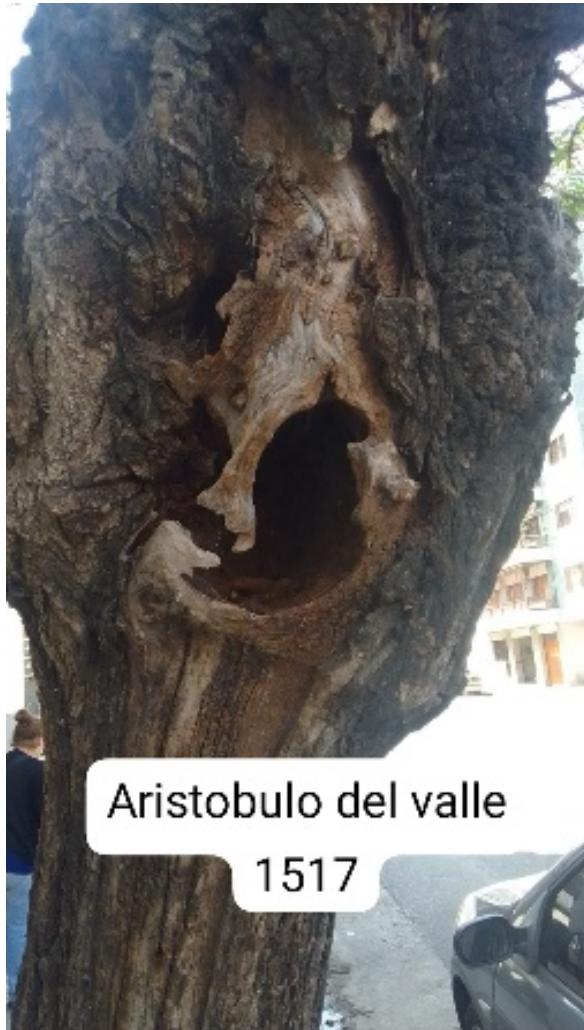
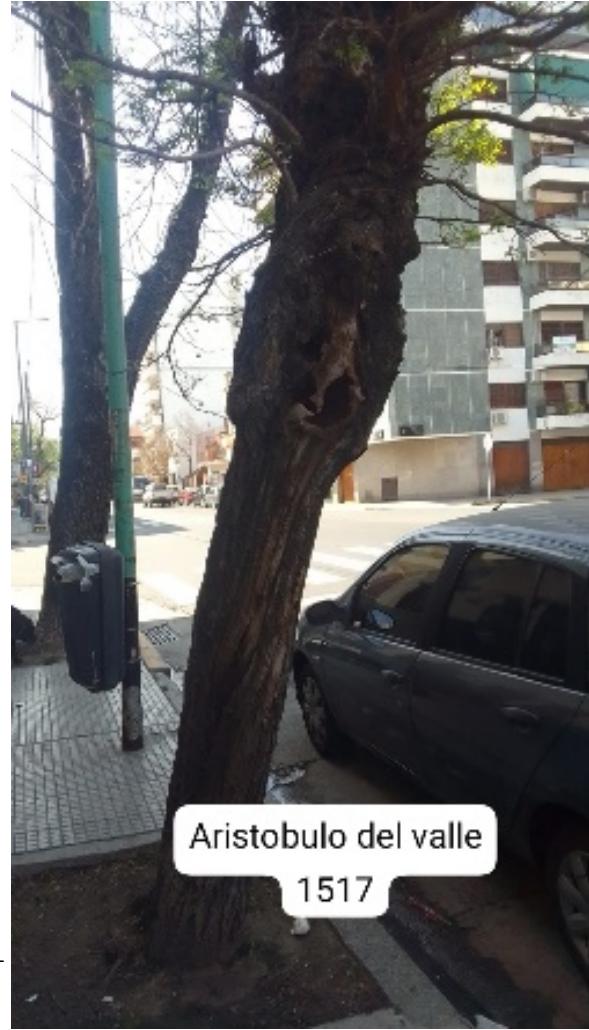
CALLE: ARISTÓBULO DEL VALLE 1517

OBSERVACIONES: El arbol se encuentra descopado y rebrotado, presenta cavidad en la parte superior del fuste y está inclinado hacia el largo de

la vereda. Se recomienda su extracción con prioridad y riesgo 1/1.

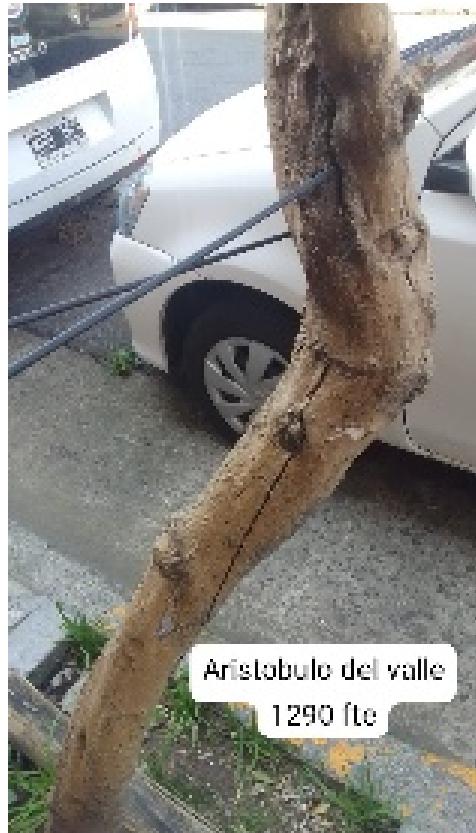
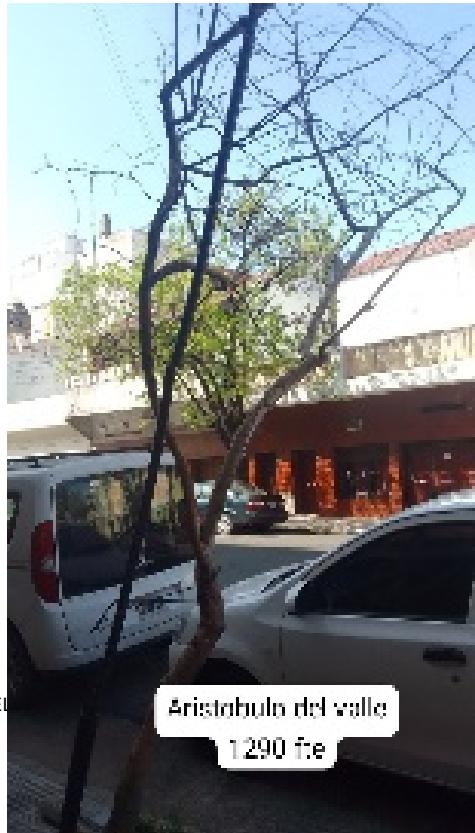
CALLE: ARISTÓBULO DEL VALLE 1920 FTE

OBSERVACIONES: El árbol se encuentra seco, con fisuras longitudinales en el fuste. Se recomienda su extracción.

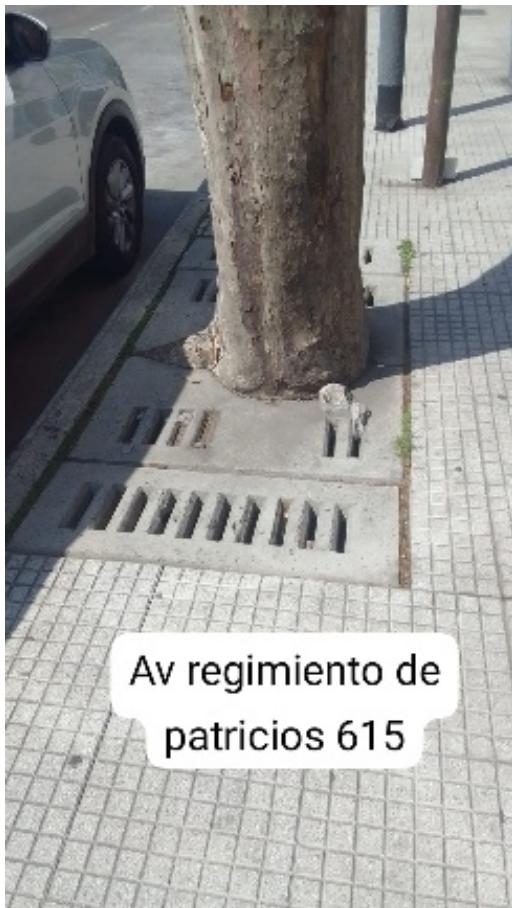
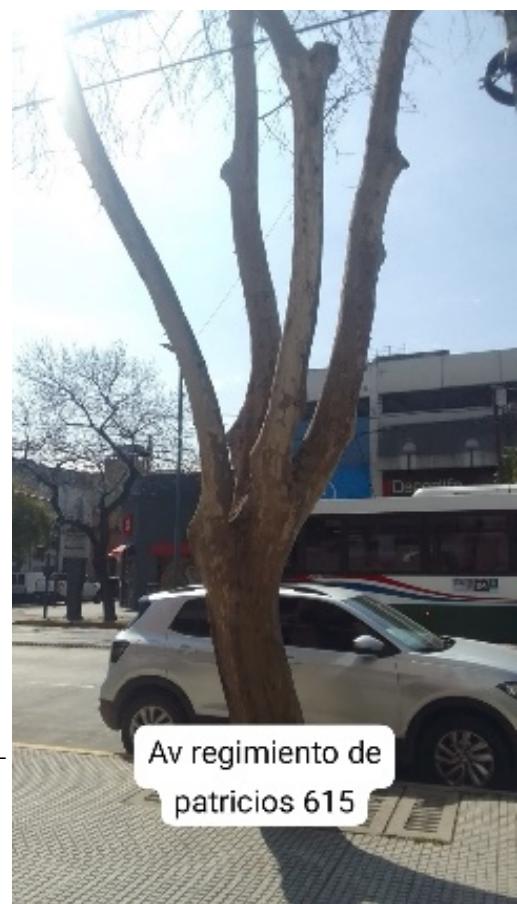
CALLE: REGIMIENTO PATRICIOS 615

OBSERVACIONES: El árbol se encuentra seco, sus raíces fueron afectadas por la plantera cementada. Se recomienda su extracción con riesgo y prioridad 1/1

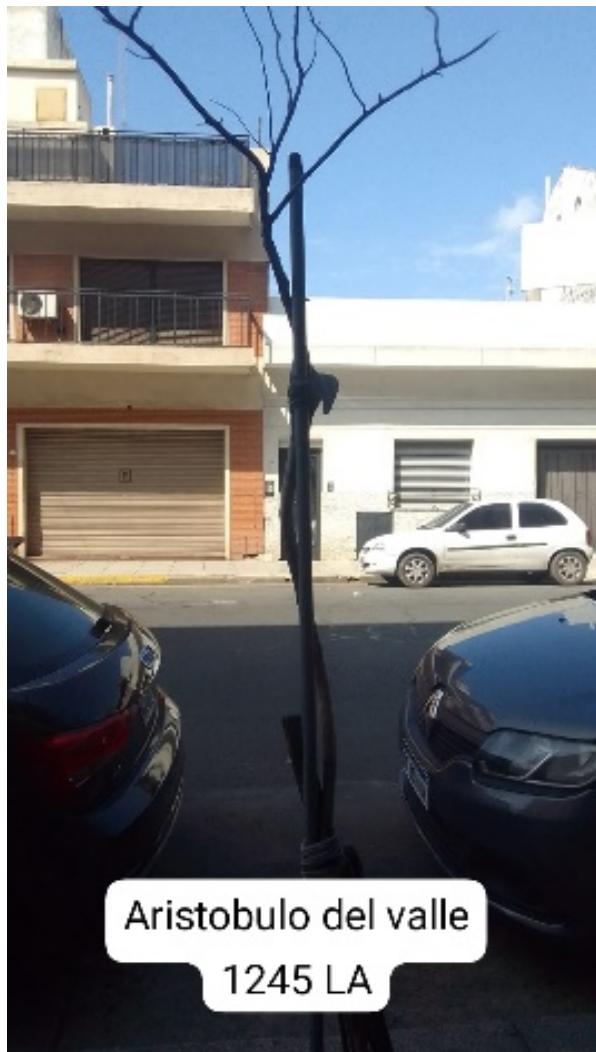
CALLE: ARISTÓBULO DEL VALLE 1245 LA

OBSERVACIONES: El árbol se encuentra seco con movimiento, no genera beneficios al arbolado urbano. Se recomienda su extracción

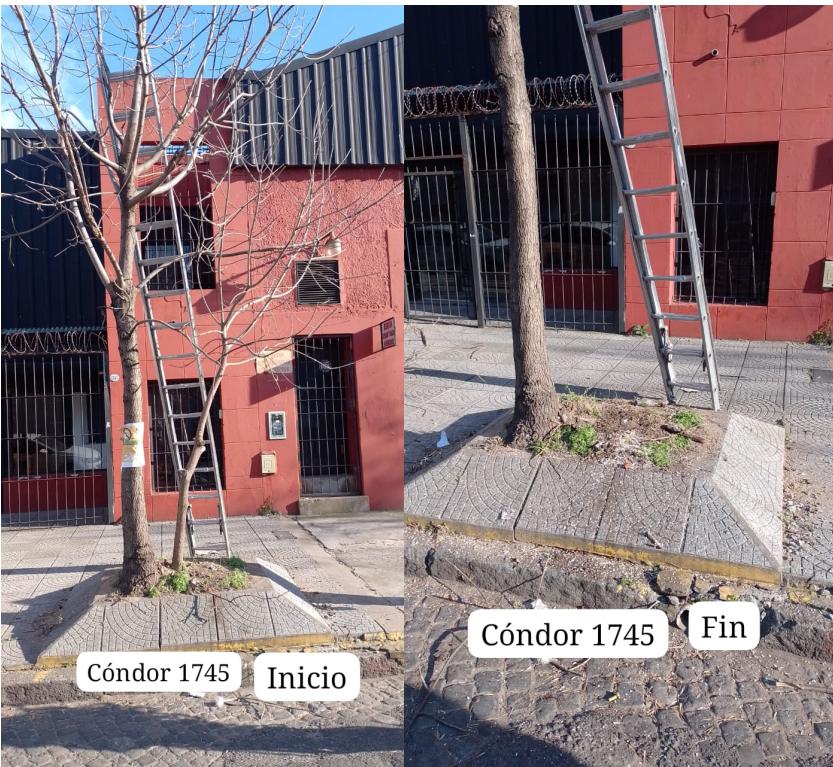
CALLE: CONDOR 1745

Extraccion de ejemplar sobre otra plantera ocupada, se realizo la extraccion el dia 14/08 con la cuadrilla de lineal

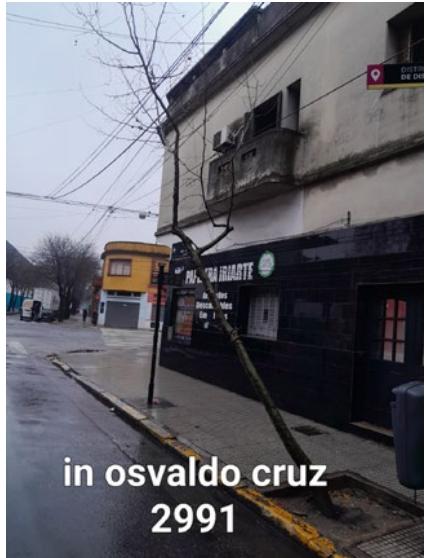
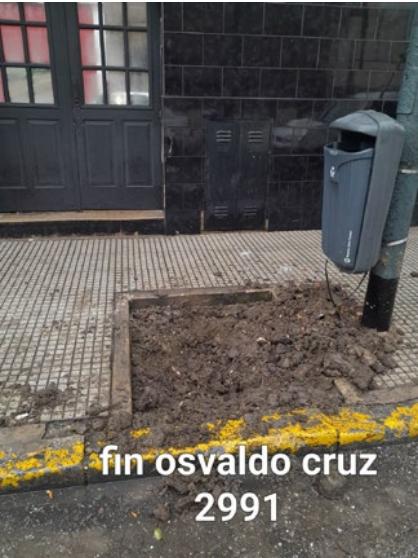
CALLE: OSVALDO CRUZ 2991

■ OBSERVACIONES: El árbol presentaba una inclinación mayor a 45° hacia la vereda se realizó la extracción de emergencia.

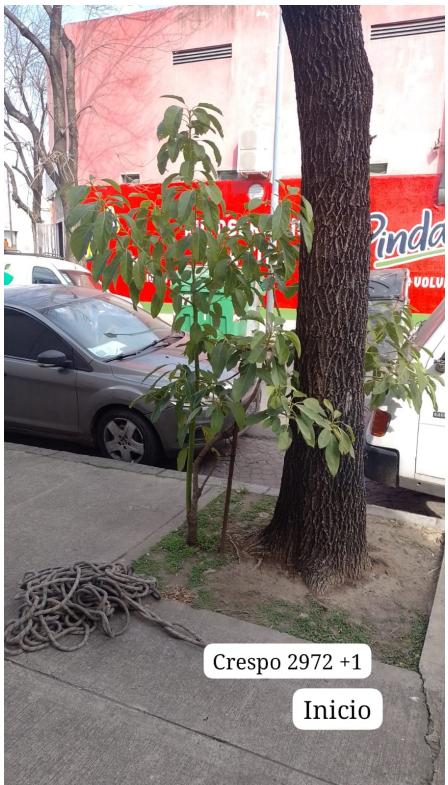
CALLE: CRESPO 2972 1+

■ OBSERVACIONES: Extraccion de ejemplar sobre otra plantera ocupada, se realizo la extraccion el dia 14/08 con la cuadrilla de lineal**■ INSPECTOR / VERIFICADOR**PRIORIDAD: EMERGENCIAS
RIESGO:Agustina Peruski
Nombre y ApellidoFirma _____
42614677
DNI
