**Resolución Presidencia Junta Comuna**

**Referencia:** Resolución Arbolado DICIEMBRE 2024

**Planilla de Inspección de Árboles**

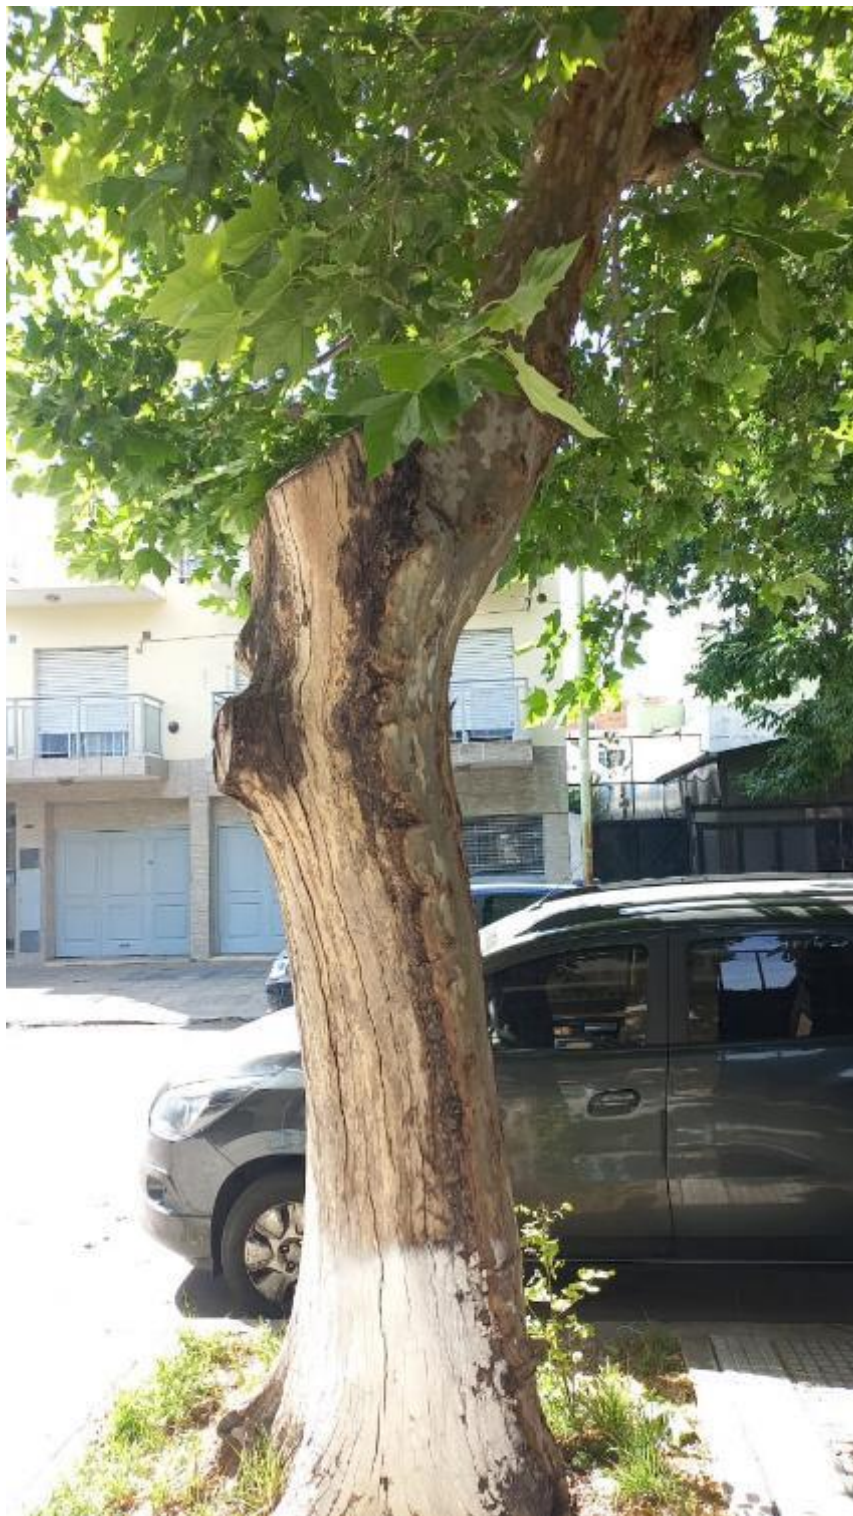
Informe N° 213

**OBSERVACIONES**  
Extracción de árbol que presenta con porcentaje de su fuste seco, con cavidad y pudrición en la base y futuro longitudinal.  
El mismo tiene un solo brote de cuyo porte que compromete la estabilidad de su copa, lo cual se debe a la reducción o nivel de poda, por lo tanto.  
No requieren reparar vereda.  
Extracción Cantidad Alto

**D: TRATAMIENTO FITOSANITARIO** ☐ **E: TRASPLANTE** ☐ **F: EXTRACCIÓN** ☒

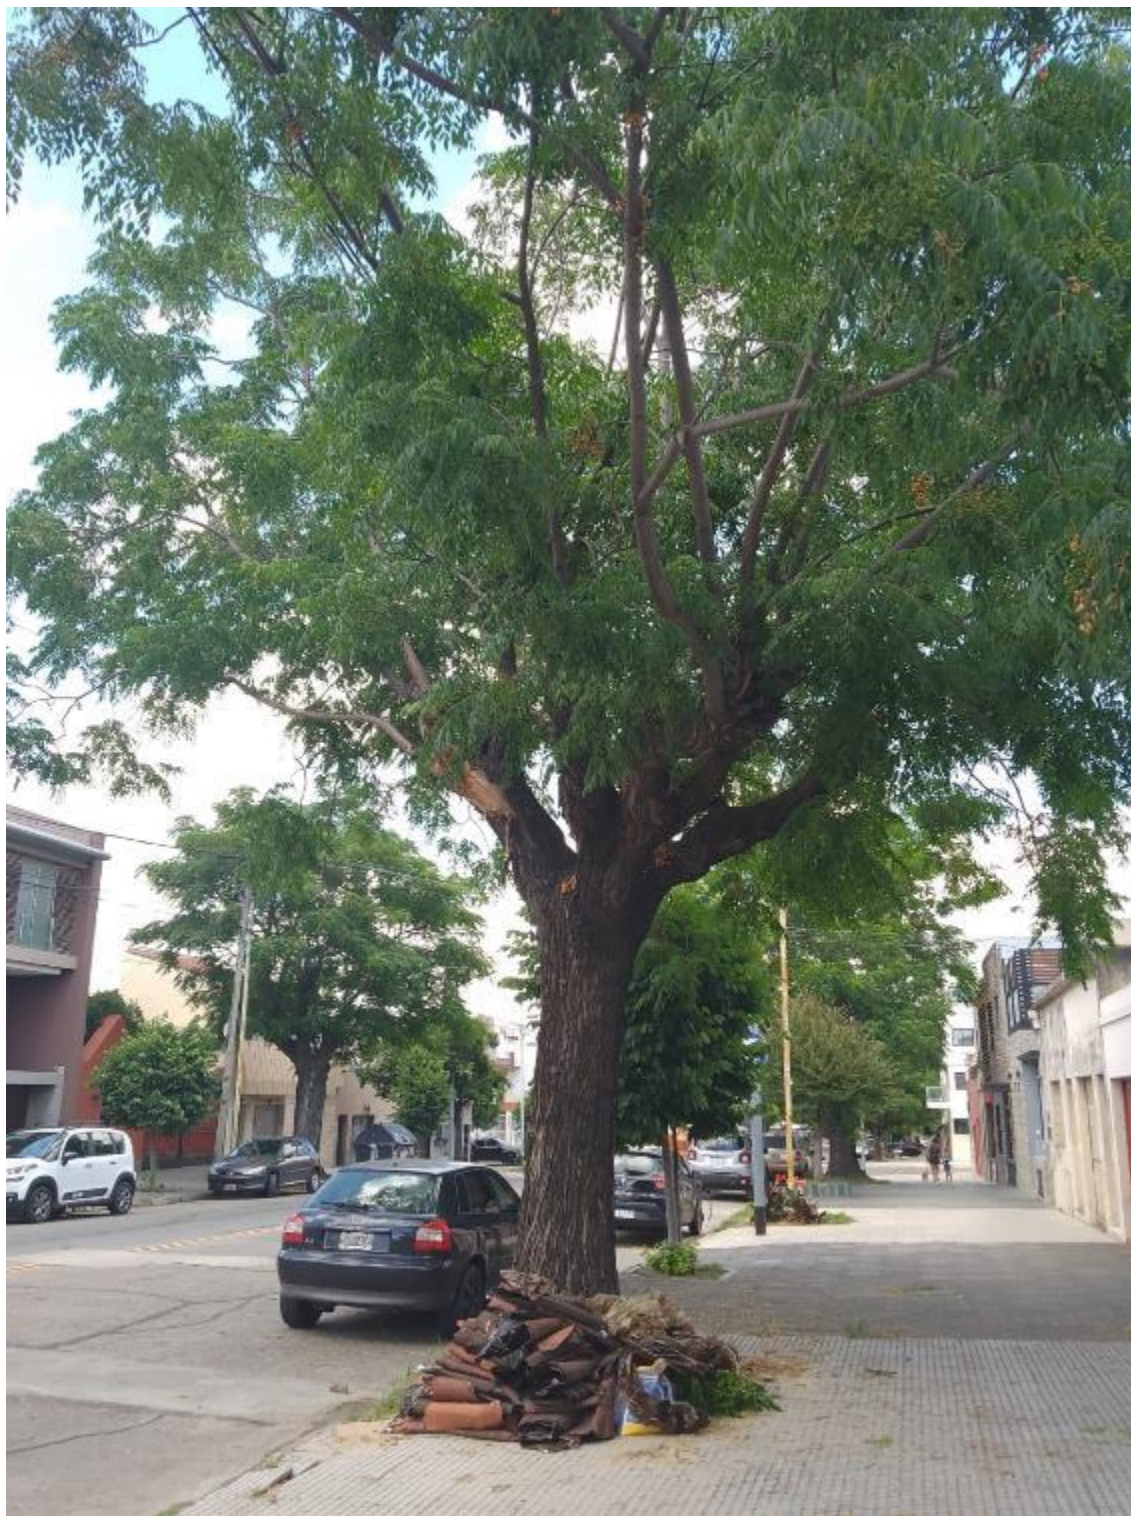
Informe N° 214

**RAMAS** Quebradas / Fisuradas: ☒ Excesivas / Cruzadas: ☐ Bajas: ☐  
Secas / Secas en los ápices: ☐ Invasión de espacio aéreo: ☐ Tocones: ☐  
Con cavidades, tumores o cánceros: ☒ Con mal ángulo de inserción: ☐ Codominancias: ☐

**OBSERVACIONES**  
Extracción prioridad baja  
Construir plantería al cuerpo de la vereda (1,2 x 1,2)  
50 m² vereda (64RS)

**D: TRATAMIENTO FITOSANITARIO** ☐ **E: TRASPLANTE** ☐ **F: EXTRACCIÓN** ☒

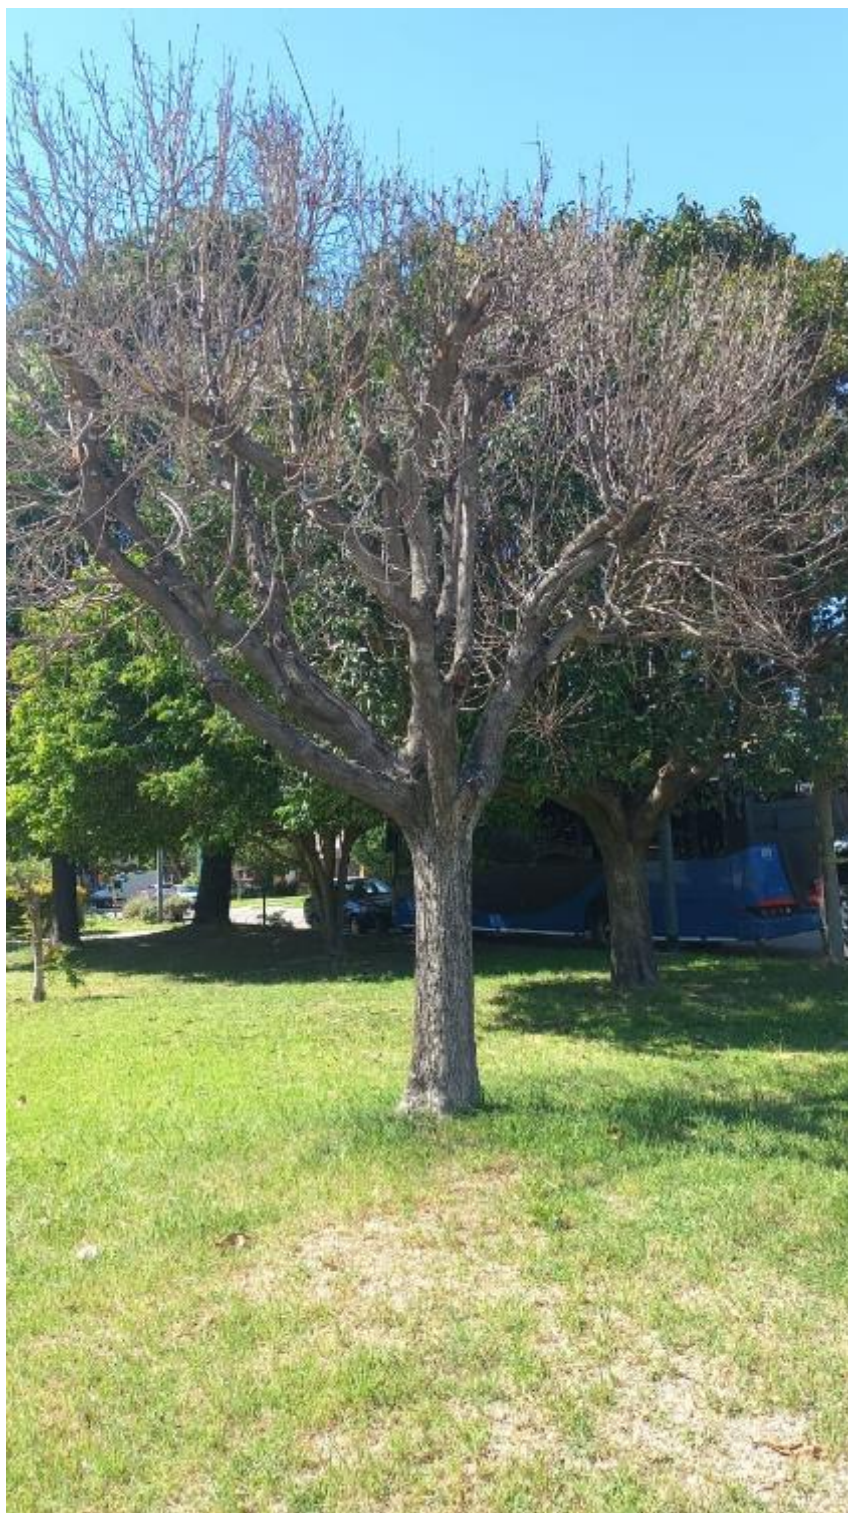
Informe N° 215

Exposición de árbol seco con rama quebrada.

Prioridad Alto

D: TRATAMIENTO FITOSANITARIO [ ] E: TRASPLANTE [ ] F: EXTRACCIÓN [X]

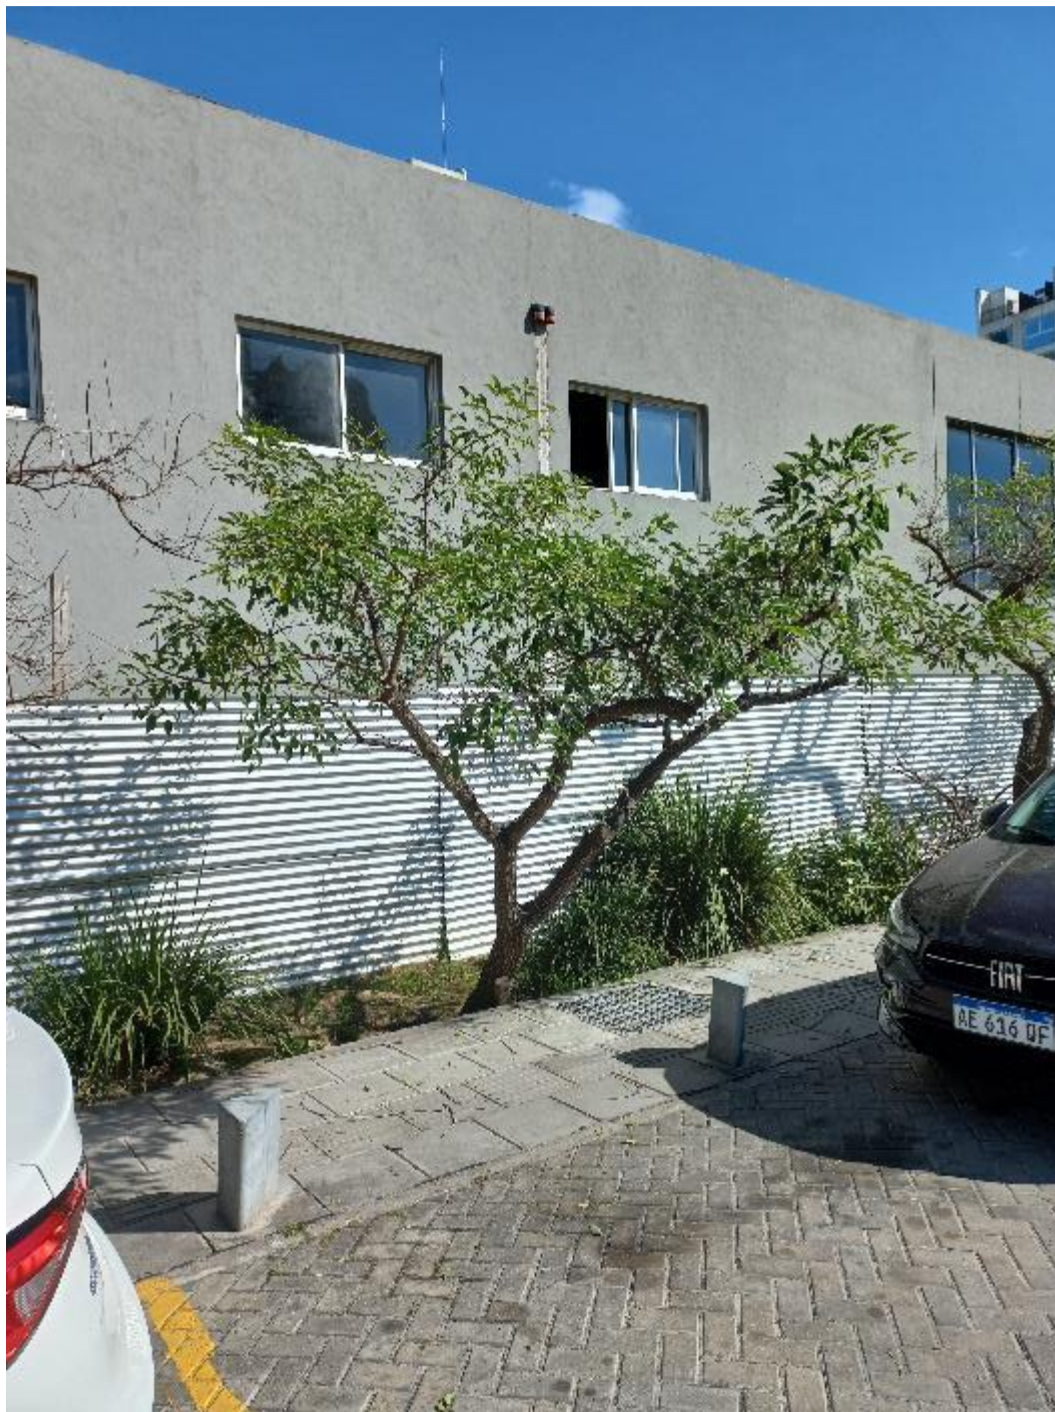
Informe N° 217

Pa. alta

Presenta inclinación, está desbalanceado

**D: TRATAMIENTO FITOSANITARIO** ☐ **E: TRASPLANTE** ☐ **F: EXTRACCIÓN** ☒

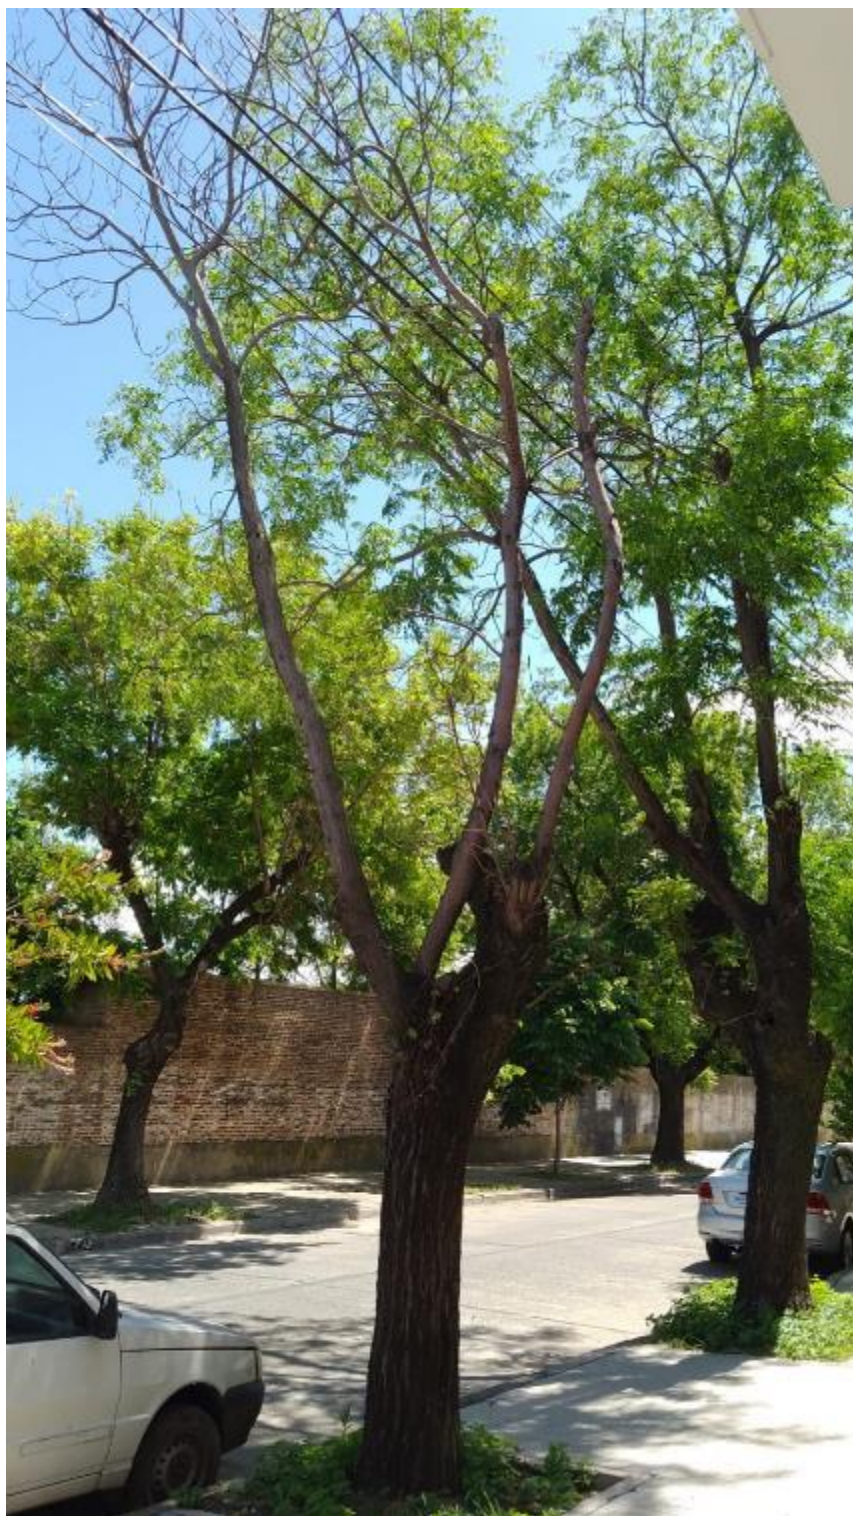
Informe N° 218

Arbol seco  
(Chapa 2284/86)

**A: OBJETIVOS DE LA PODA** Reducción de riesgo: ☐ Eliminar interferencias: ☐ Adecuación al sitio: ☐ Regulación de estructura: ☐  
**B: TIPOS DE PODA** Formación: ☐ Limpieza: ☐ Aclareo: ☐ Refaldado: ☐ Terciado: ☐  
**C: CORTE DE RAÍCES** Superficial: ☐ Profundo: ☐  
**D: TRATAMIENTO FITOSANITARIO** ☐ **E: TRASPLANTE** ☐ **F: EXTRACCIÓN** ☒

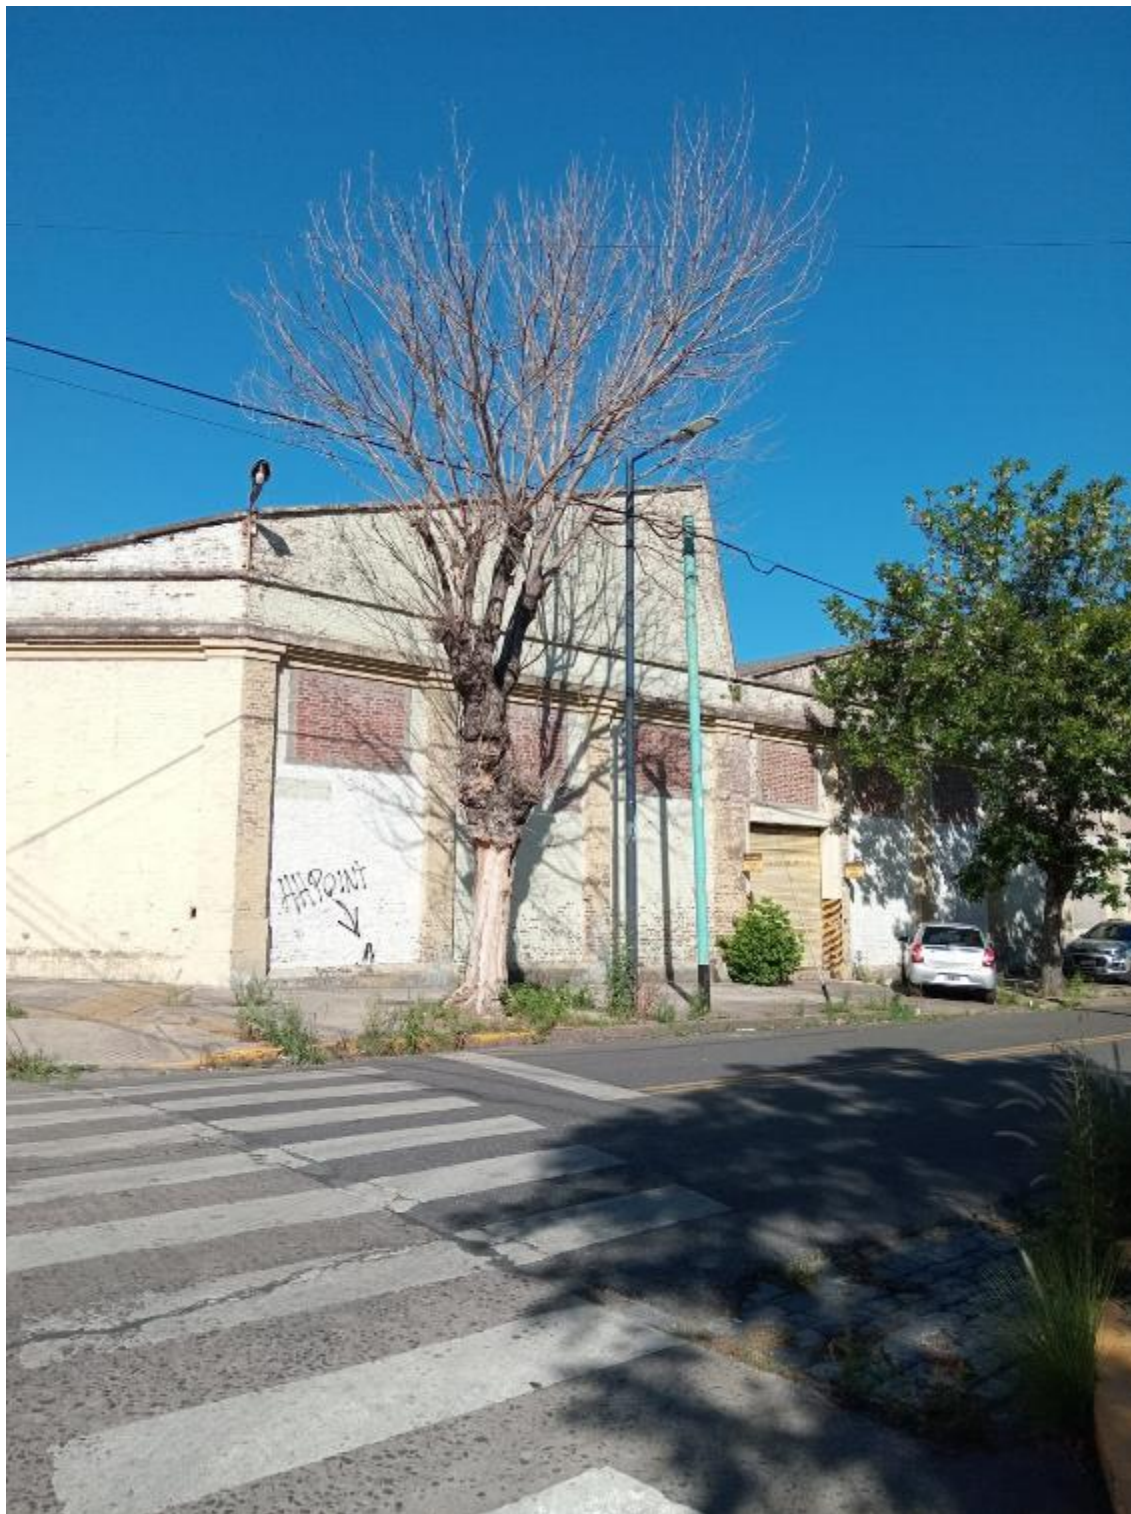
Informe N° 219

**OBSERVACIONES**  
Prioridad ALTA  
SIN VEREDA

**D: TRATAMIENTO FITOSANITARIO** ☐ **E: TRASPLANTE** ☐ **F: EXTRACCIÓN** ☒

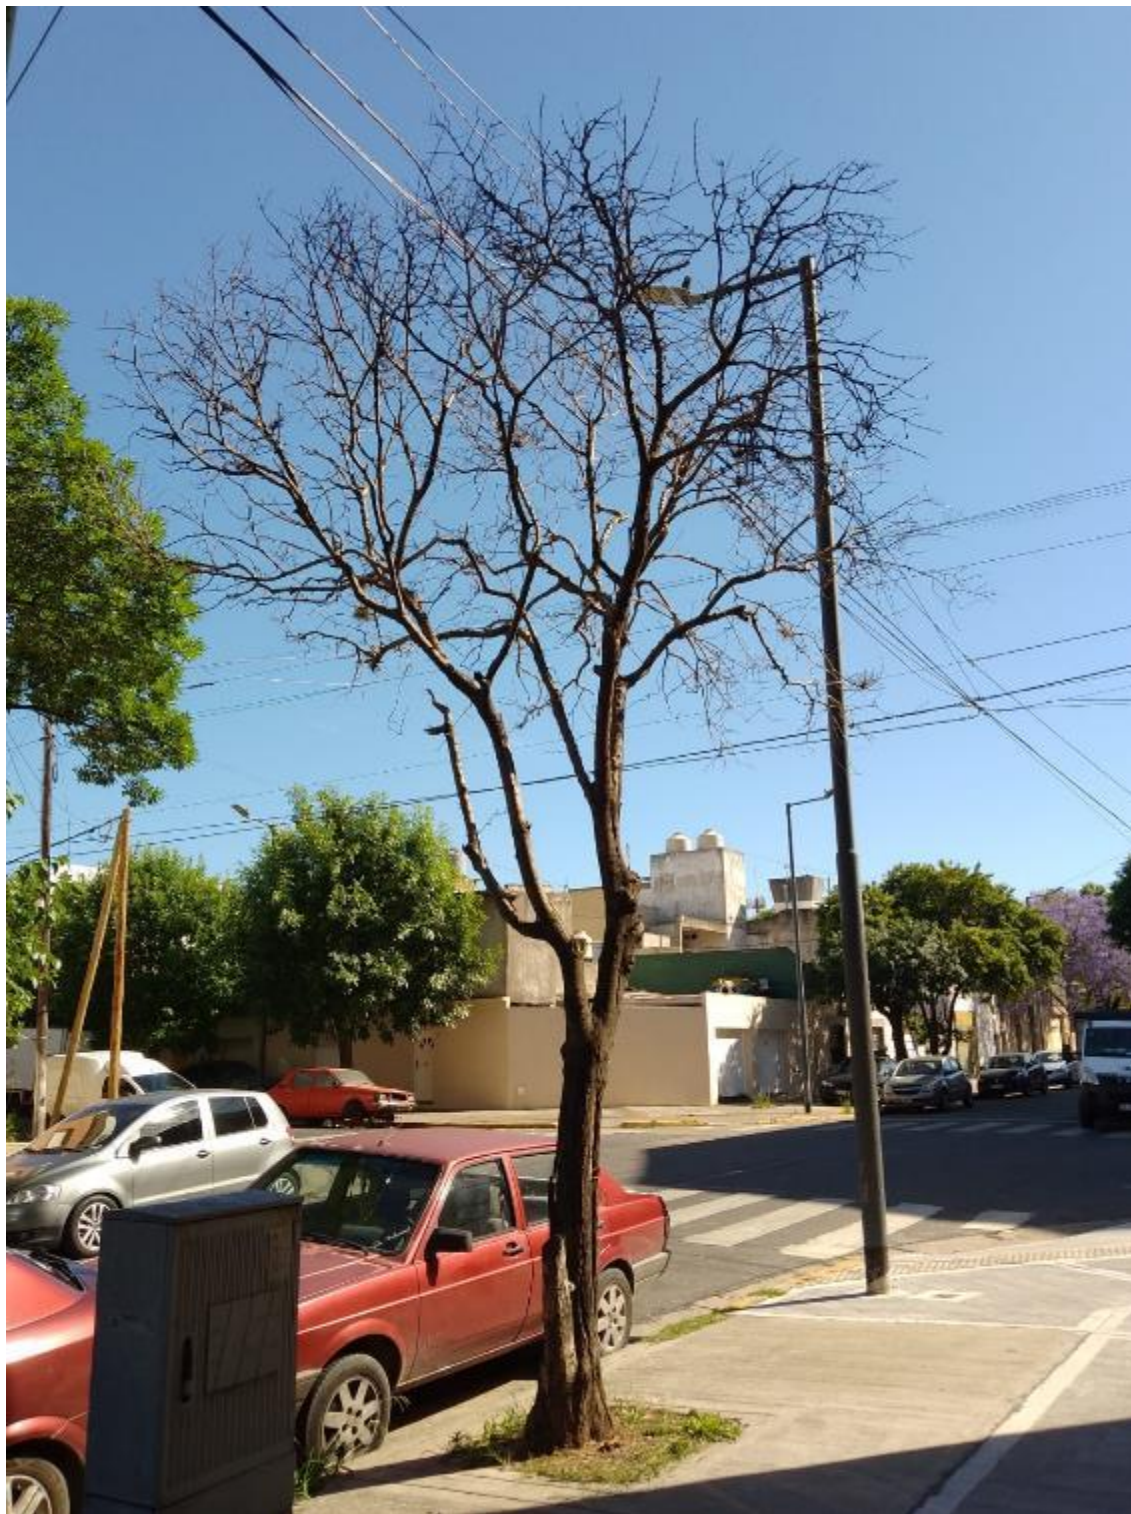
Informe N° 220

Extracción sin veredo.

Prondad media.

**D: TRATAMIENTO FITOSANITARIO** ☐ **E: TRASPLANTE** ☐ **F: EXTRACCIÓN** ☒
