Resolución Presidencia Junta Comuna

Referencia: Resolución Arbolado NOVIEMBRE 2024

Planilla de Inspección de Árboles

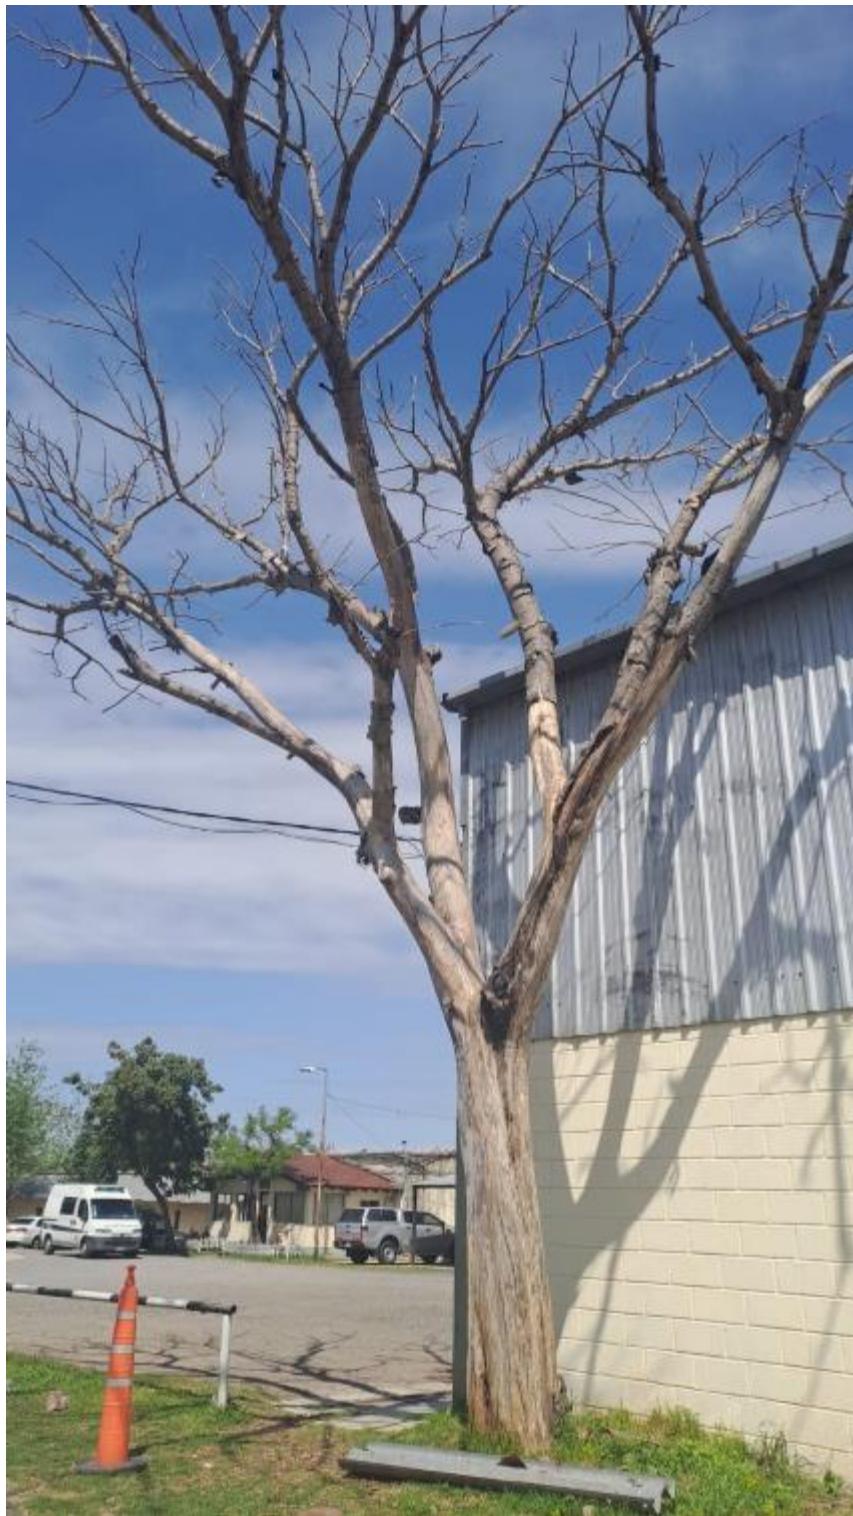
Informe N° 187

Al momento de la inspección el ejemplar se encuentra seco, con actividad de insectos xilófagos. Proceso irreversible. Se solicita Extracción

Prioridad ALTA

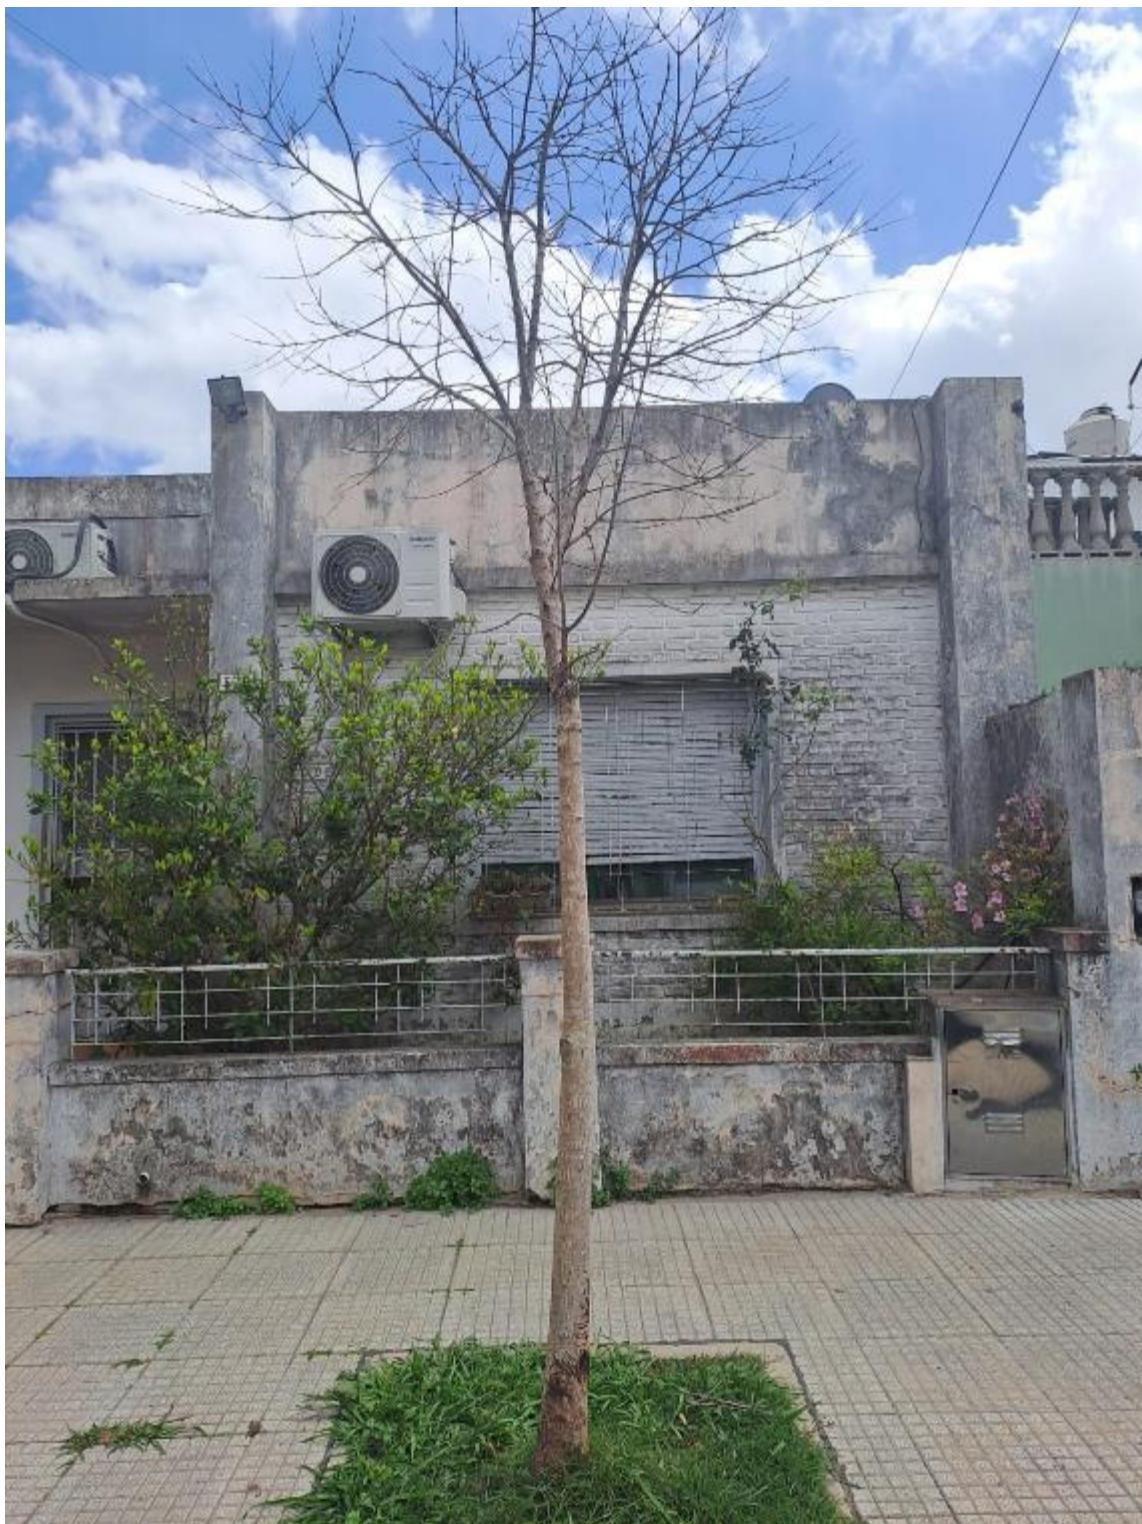
Informe N° 188

OBSERVACIONES
Árbol seco. Proceso irreversible.

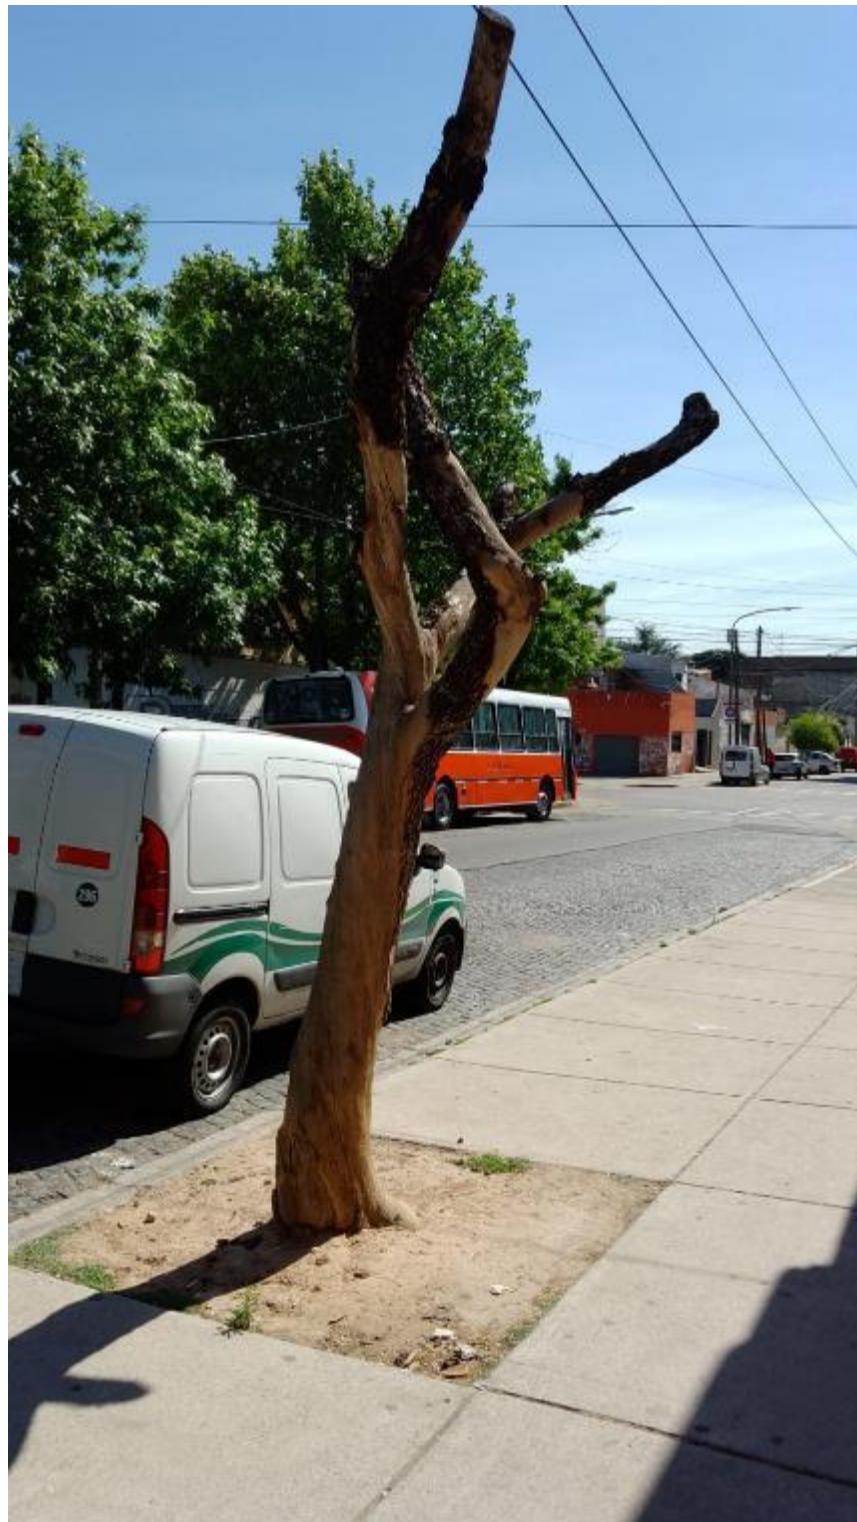
Informe N° 189

*Extracción sin vereda
Prioridad media*

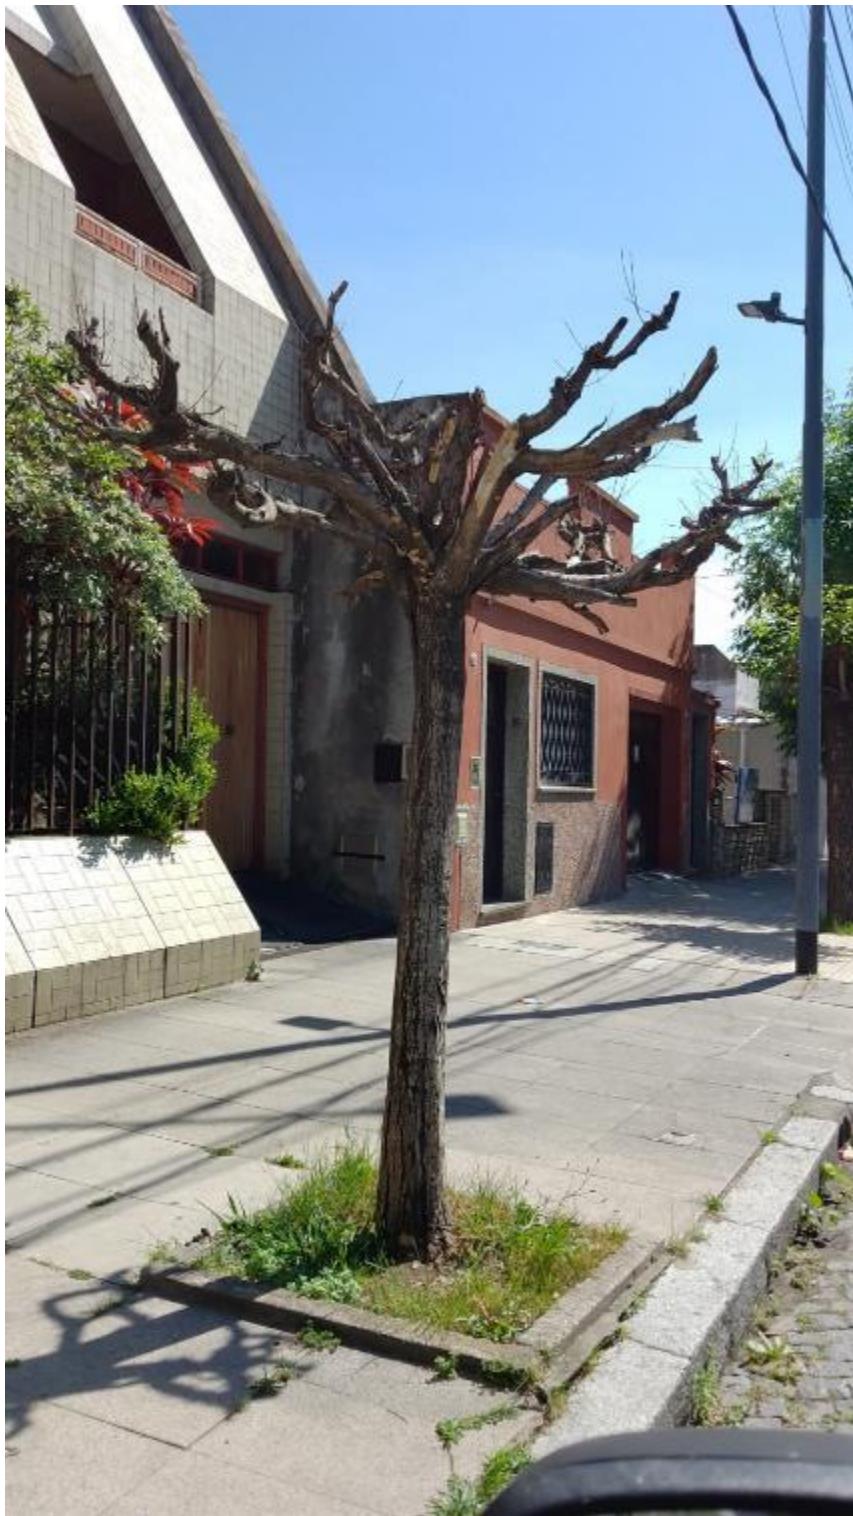
Informe N° 190

Extracción sin vereda
Prioridad baja

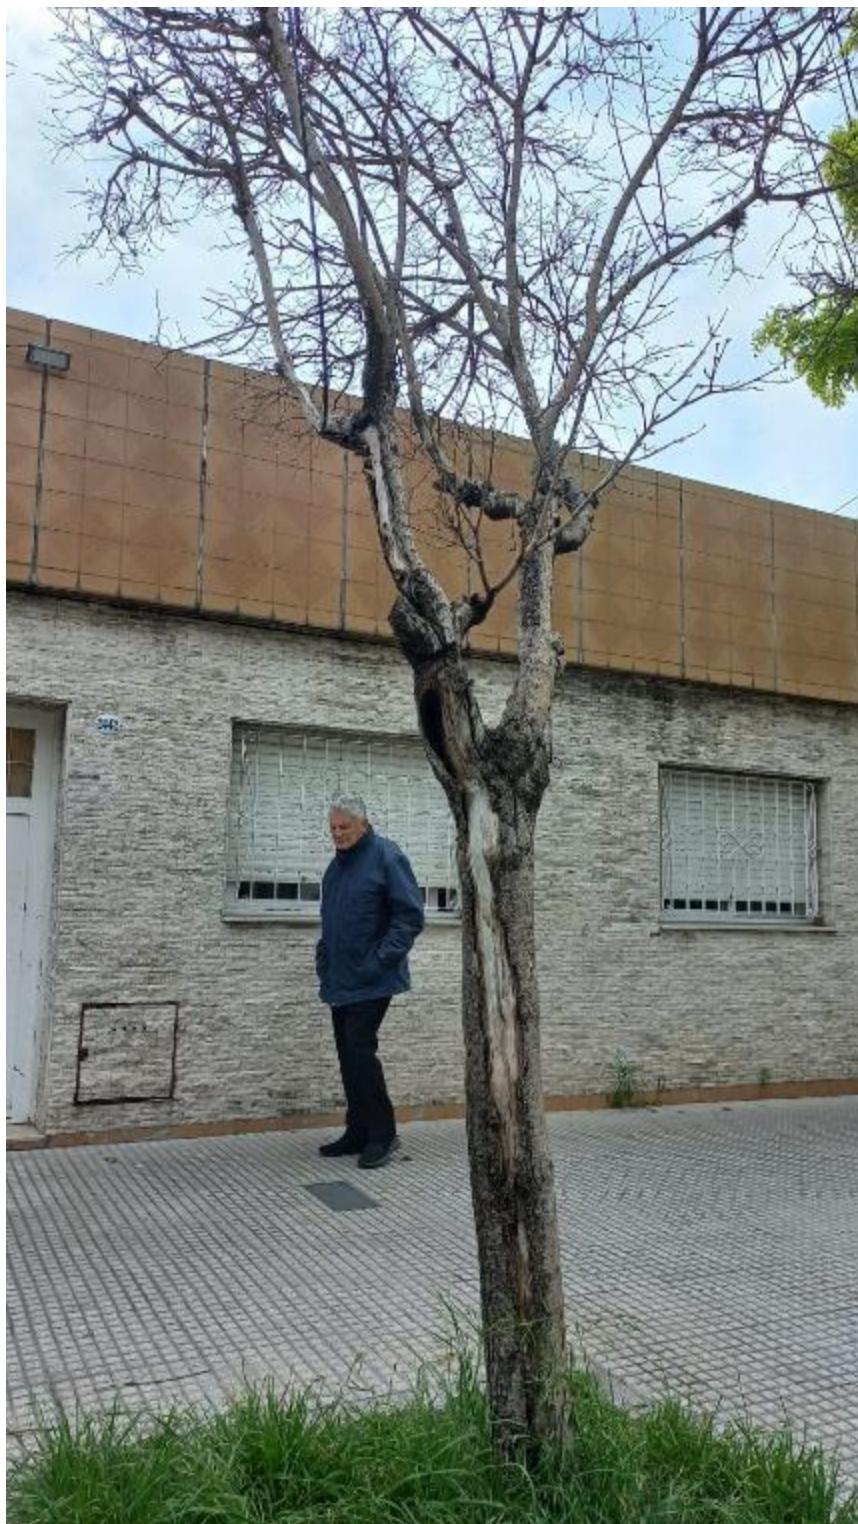
Informe N° 191

OBSERVACIONES
Árbol seco. Proceso irreversible.

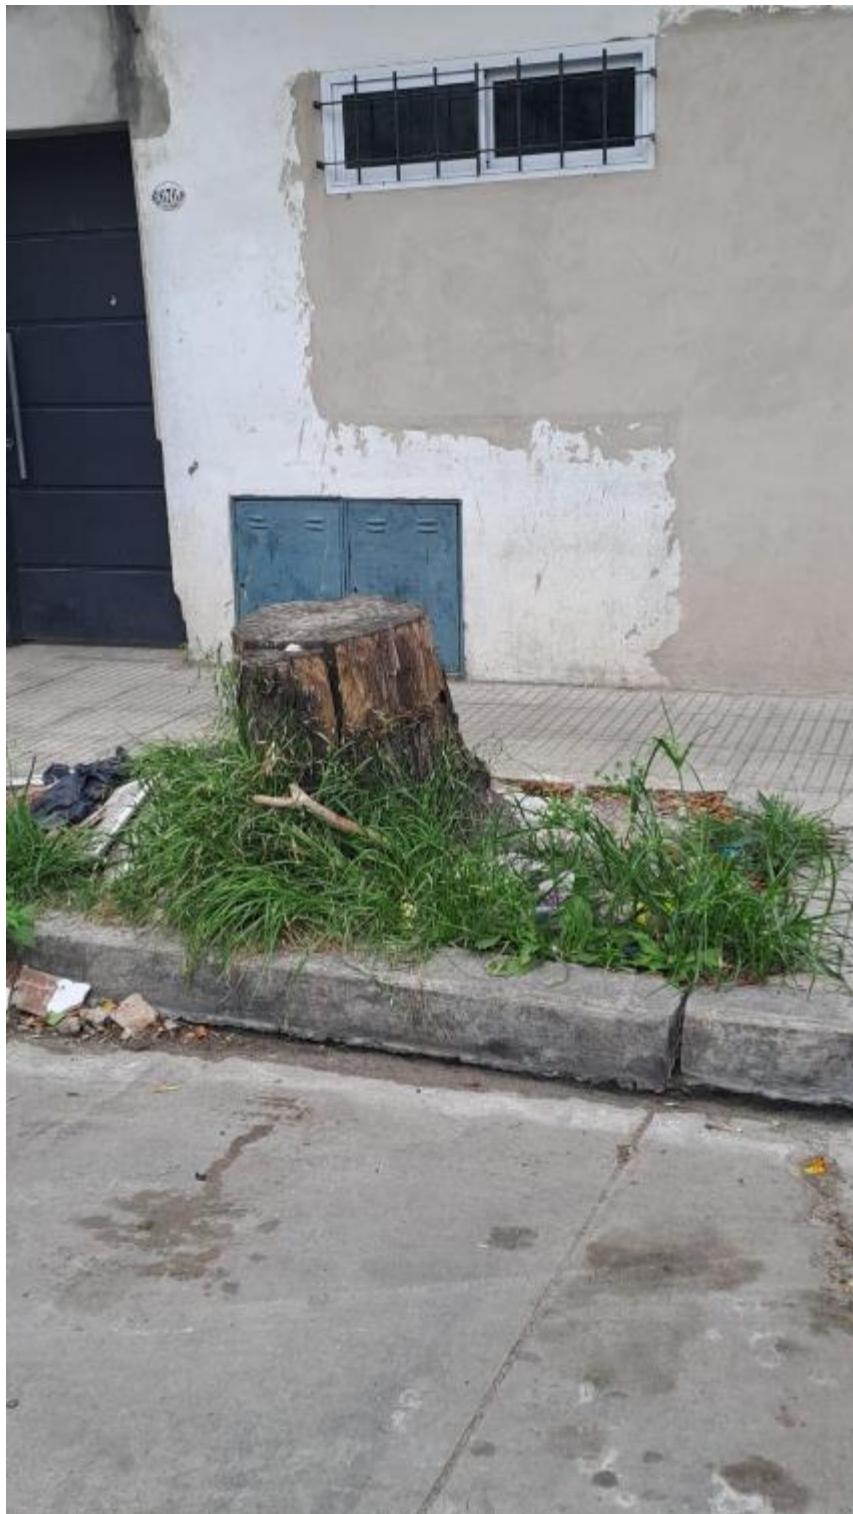
Informe N° 192

OBSERVACIONES
Se solicita Extracción de tocón -

P. BAJA

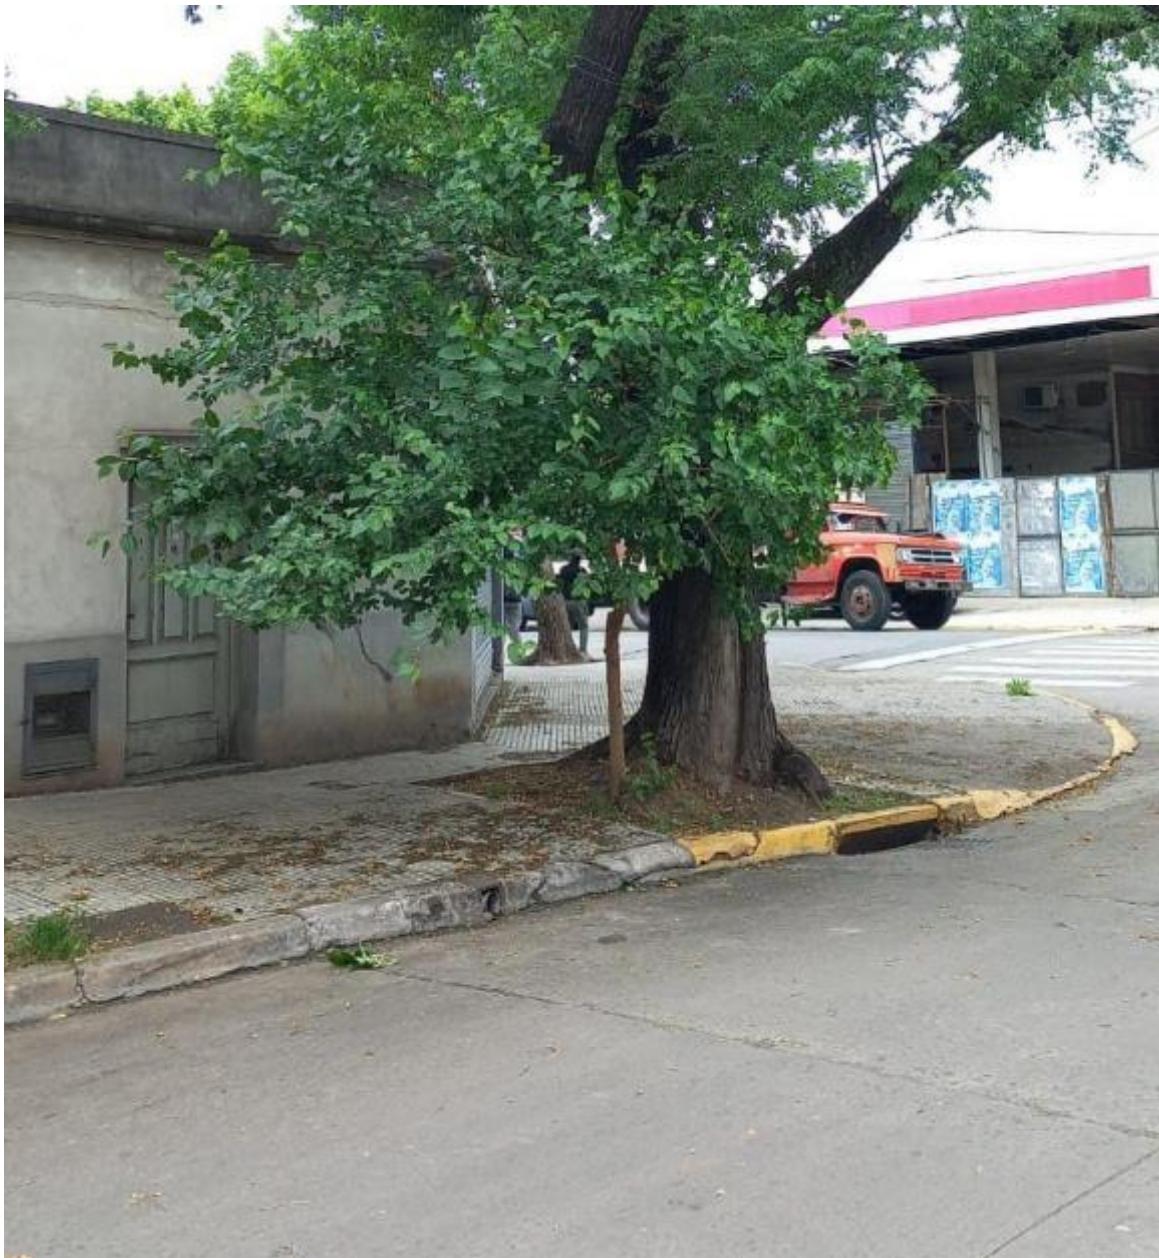
Informe N° 193

OBSERVACIONES
Extracción de ejemplo por estar ubicado en lo mismo planteo de un árbol de agua porto e in- troducir con el desarrollo del mismo

Extracción Fuerza: Medio

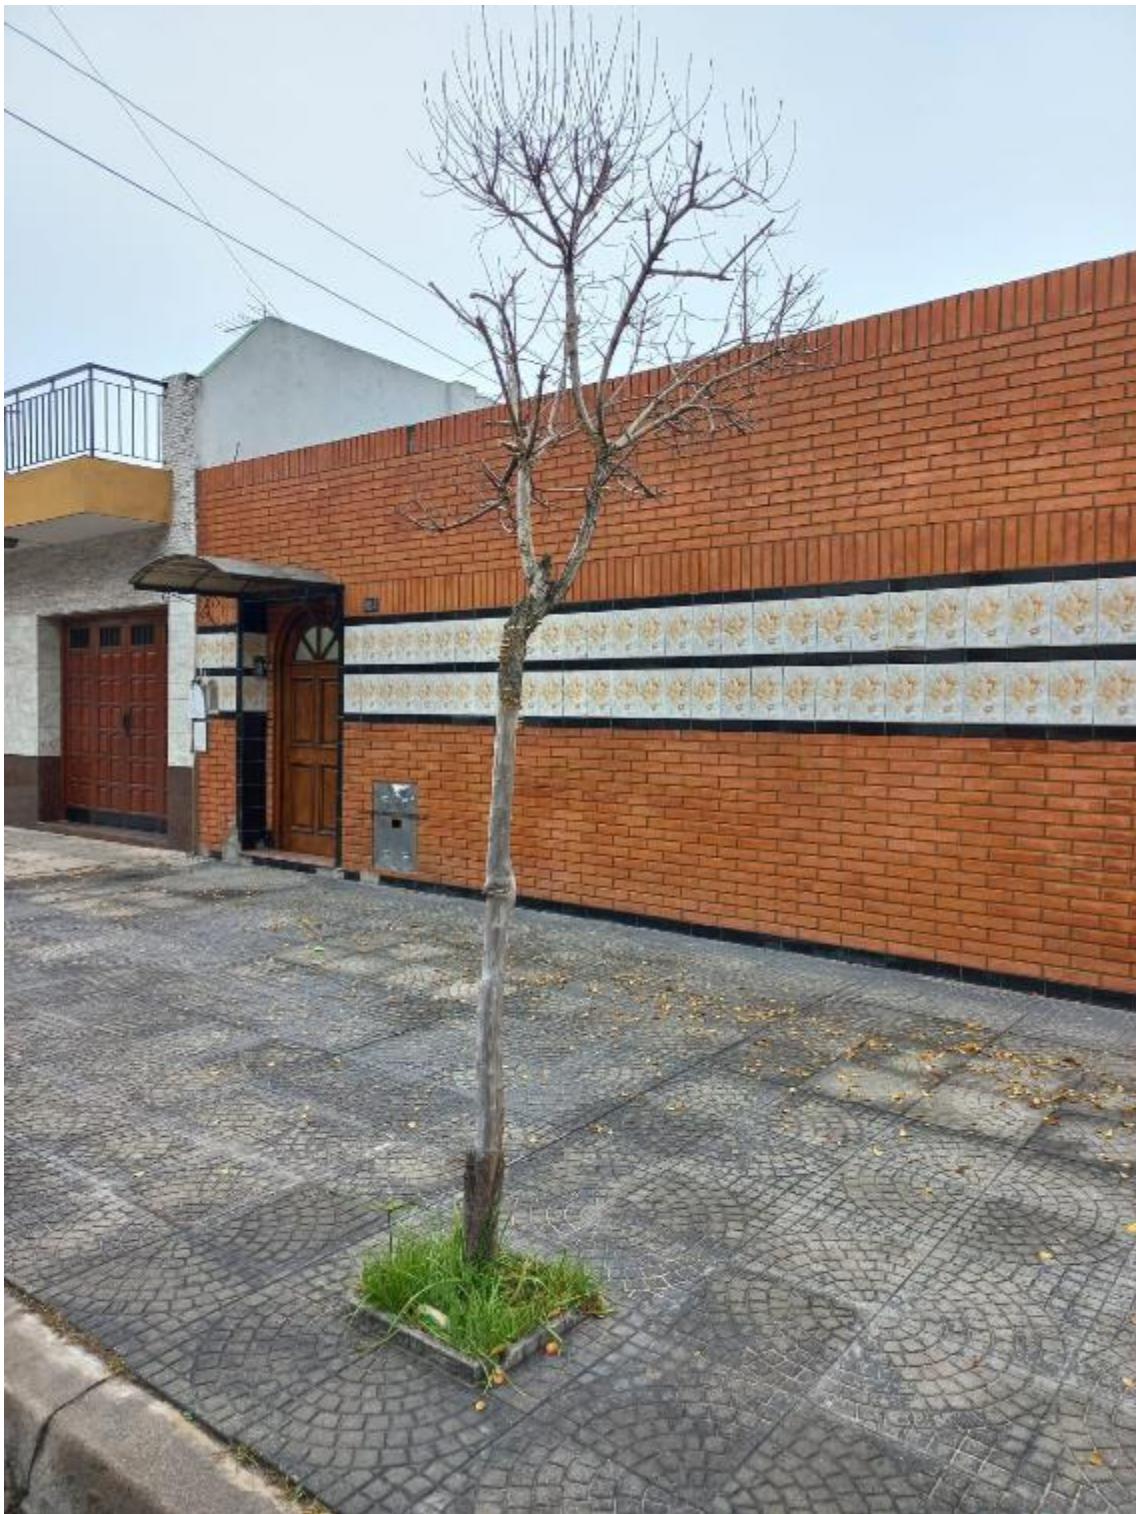
Informe N° 194

Árbol seco, corriendo extracción
agradar plantera a 1,2 x 1,2 m (1,44m², 4,8m)

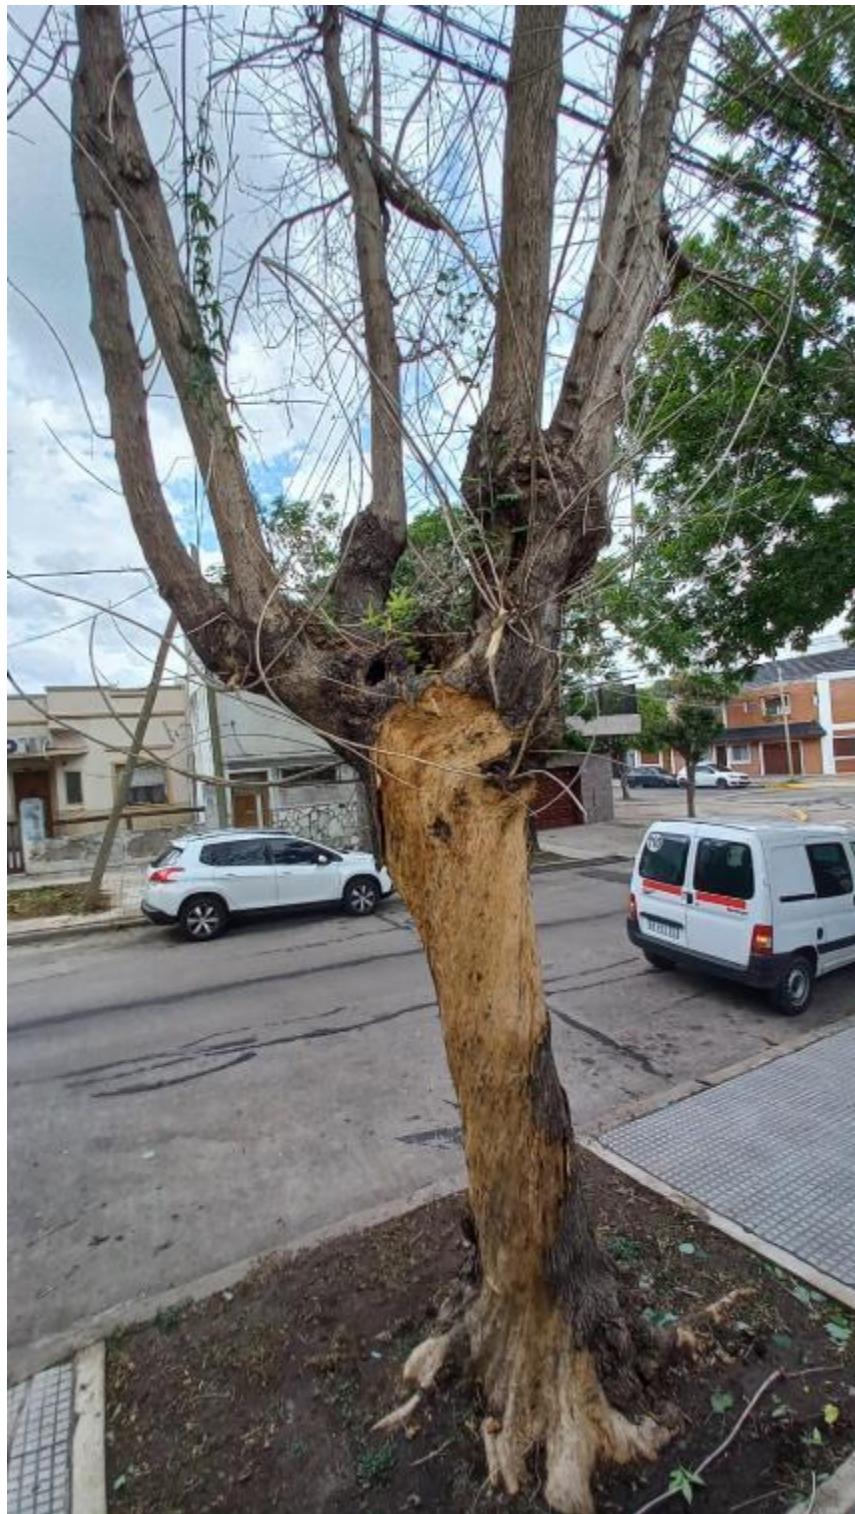
Informe N° 210

OBSERVACIONES
Este ejemplar confronadó a hoja de ejemplo. Árbol seco con daño de corte reciente y pudrición visible.

Este ejemplar presenta daño de corte reciente y pudrición visible.
