Referencia: Resolución Arbolado MARZO 2025

Planilla de Inspección de Árboles

Referencia: ANEXO Planillas Inspección y fotos Resolución Arbolado MARZO 2025

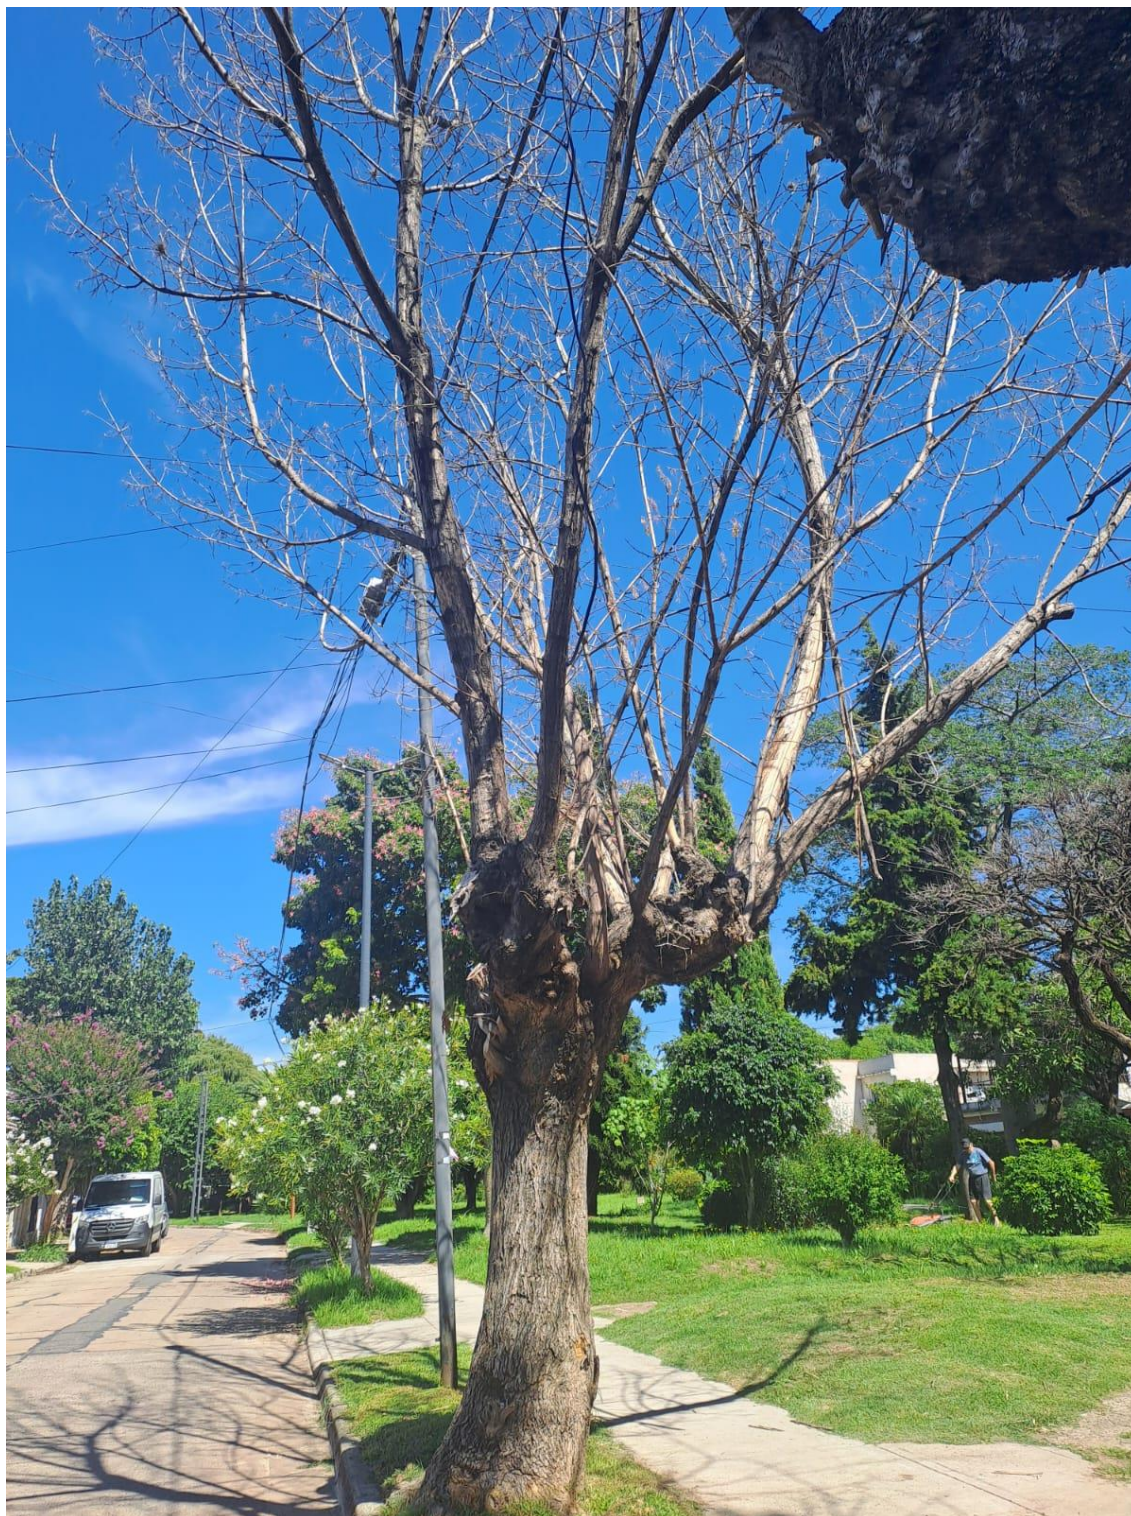
Informe N° 066

Proceso irreversible. Se solicita Extracción

P. MEDIA

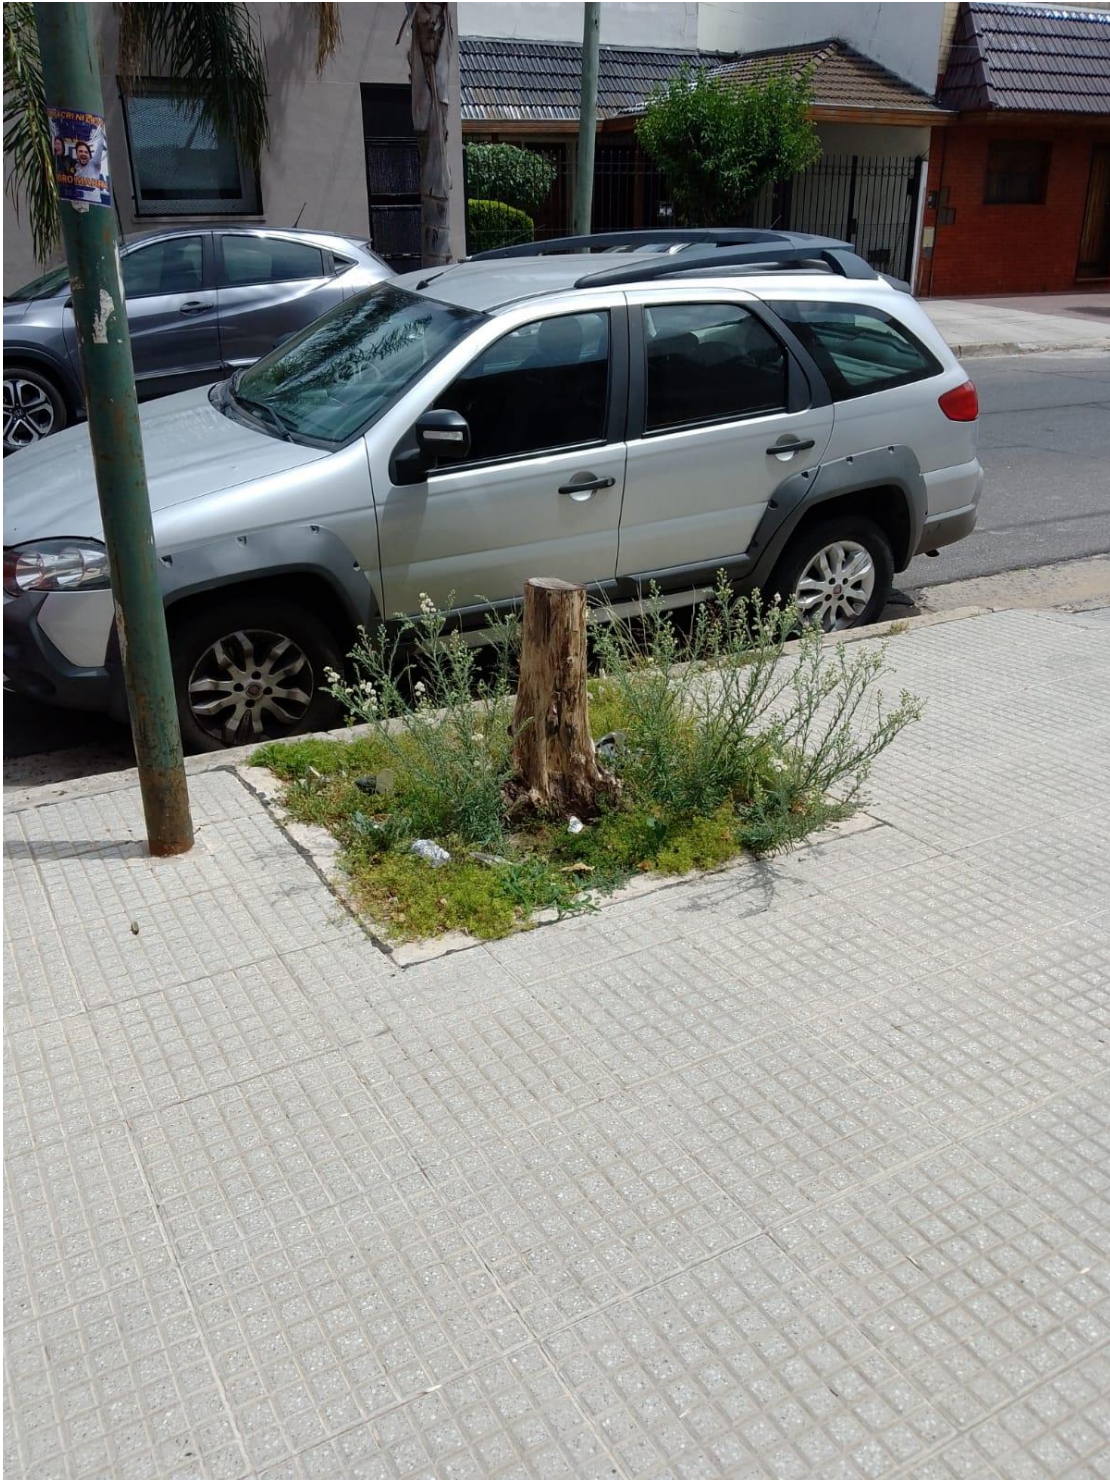
Informe N° 067

OBSERVACIONES
Tocon seco.

Pt. muy baja.

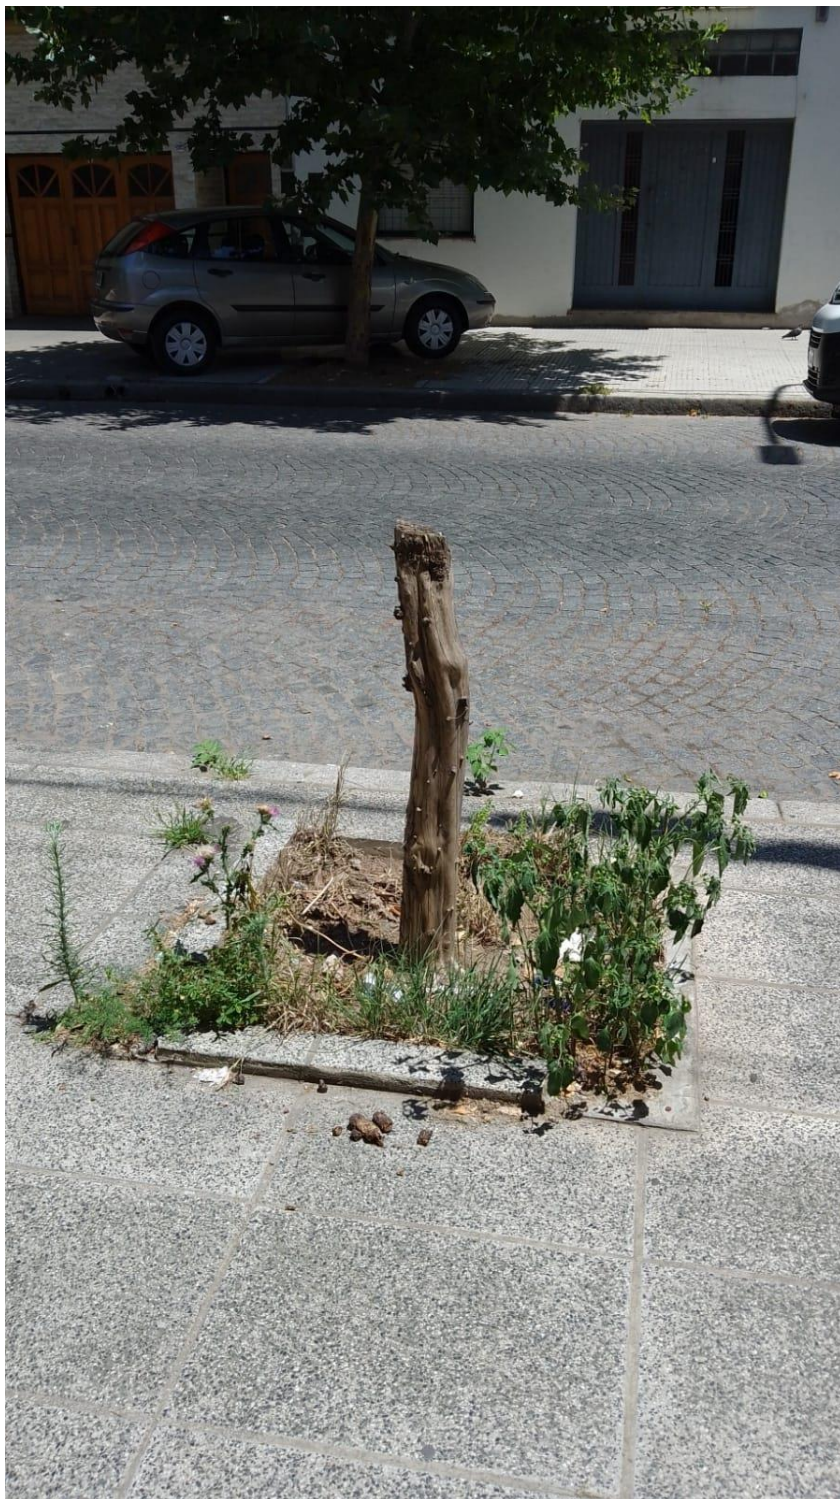
Informe N° 068

Árbol seco, descapado

Pr. muy baja

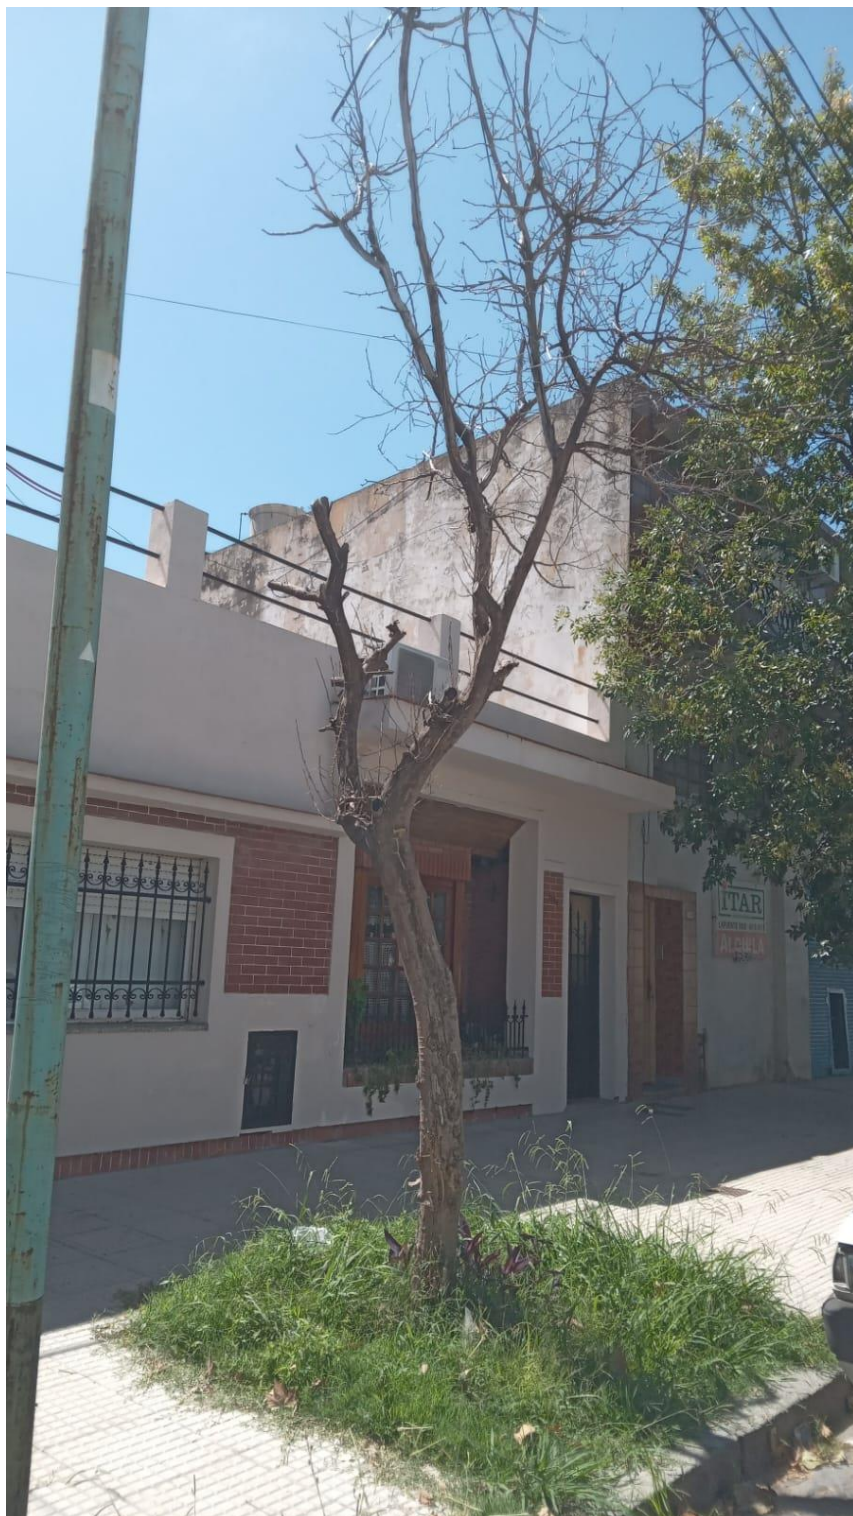
Informe N° 069

OBSERVACIONES
Proceso irreversible. se solicita Extracción

P. BAJA

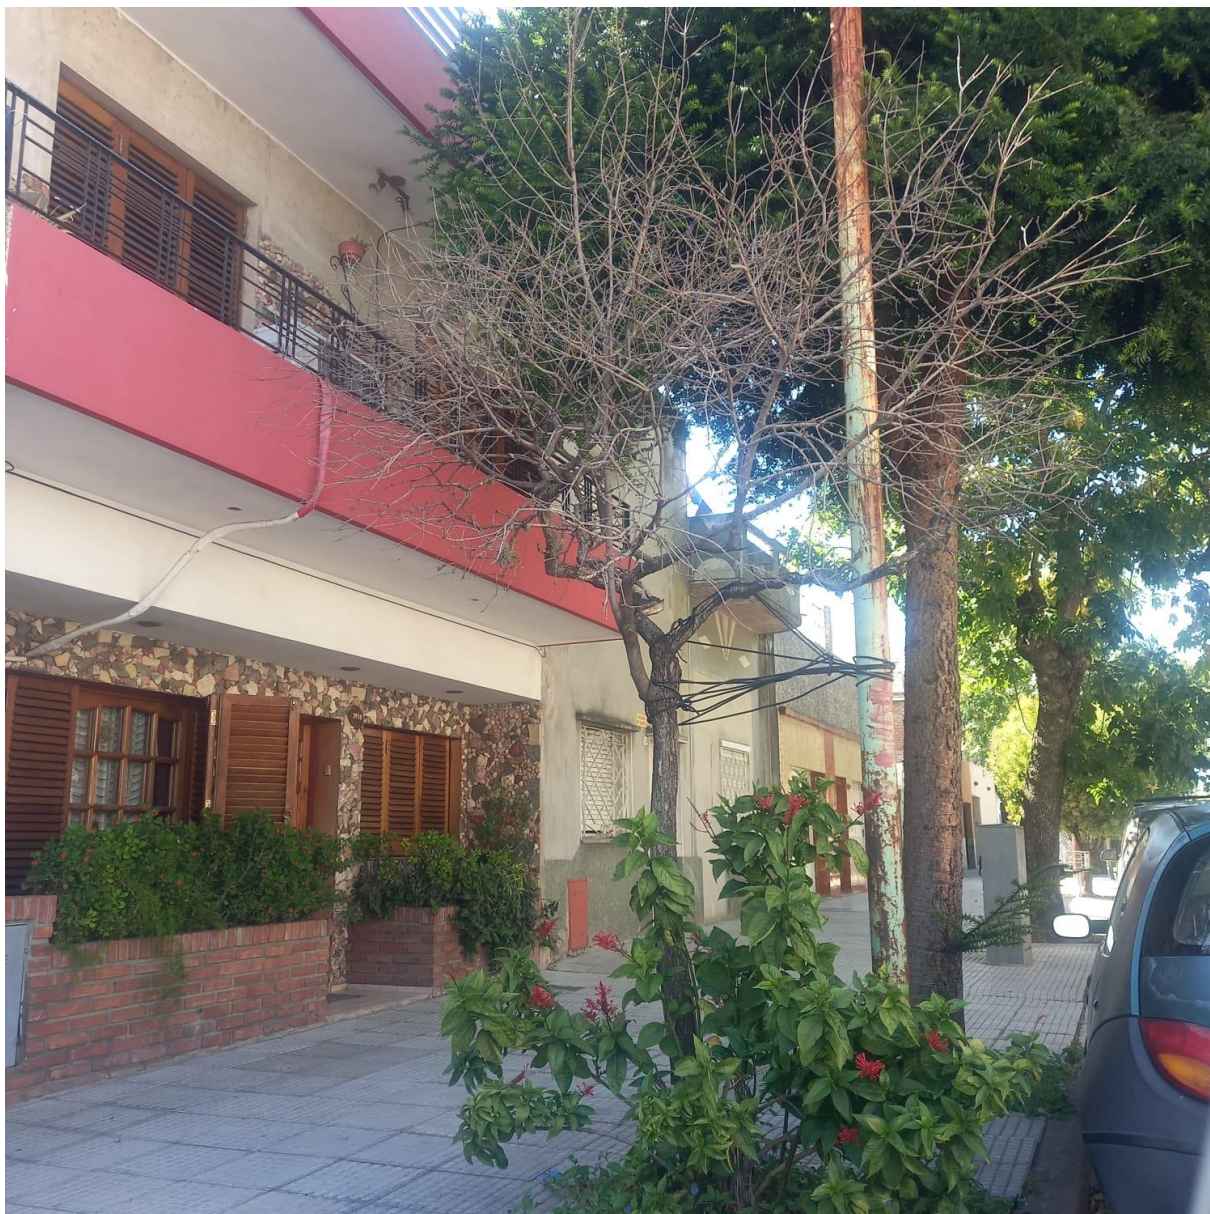
Informe N° 070

OBSERVACIONES
EJEMPLAR SECO - EXTRAER
PRIORIDAD BAJA

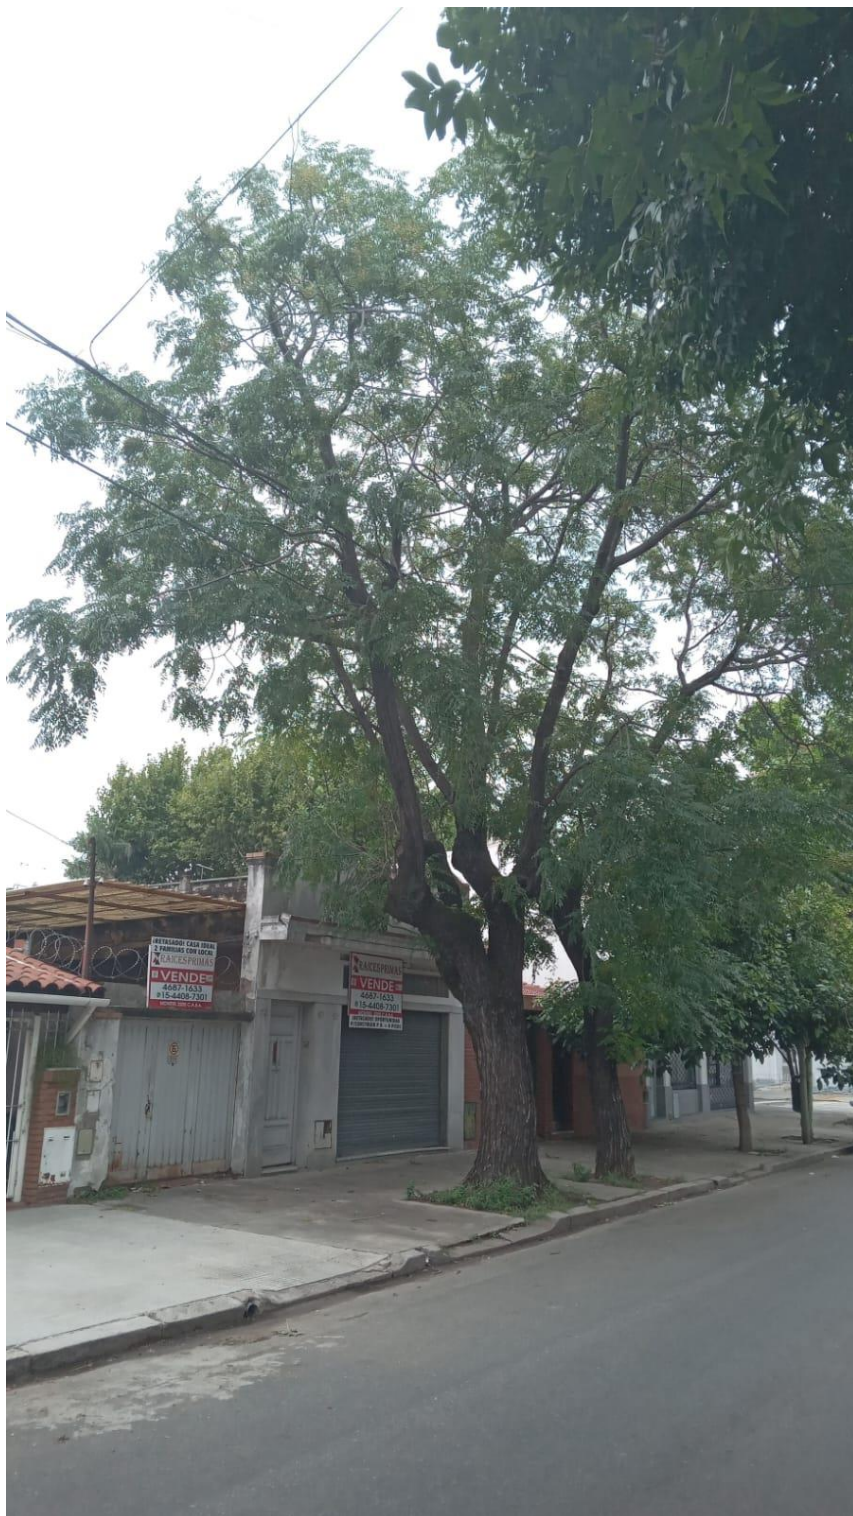
Fuste hueco, Ramas con cavidades y muy
elongados
Floración MEDIA
Eliminar Riesgo

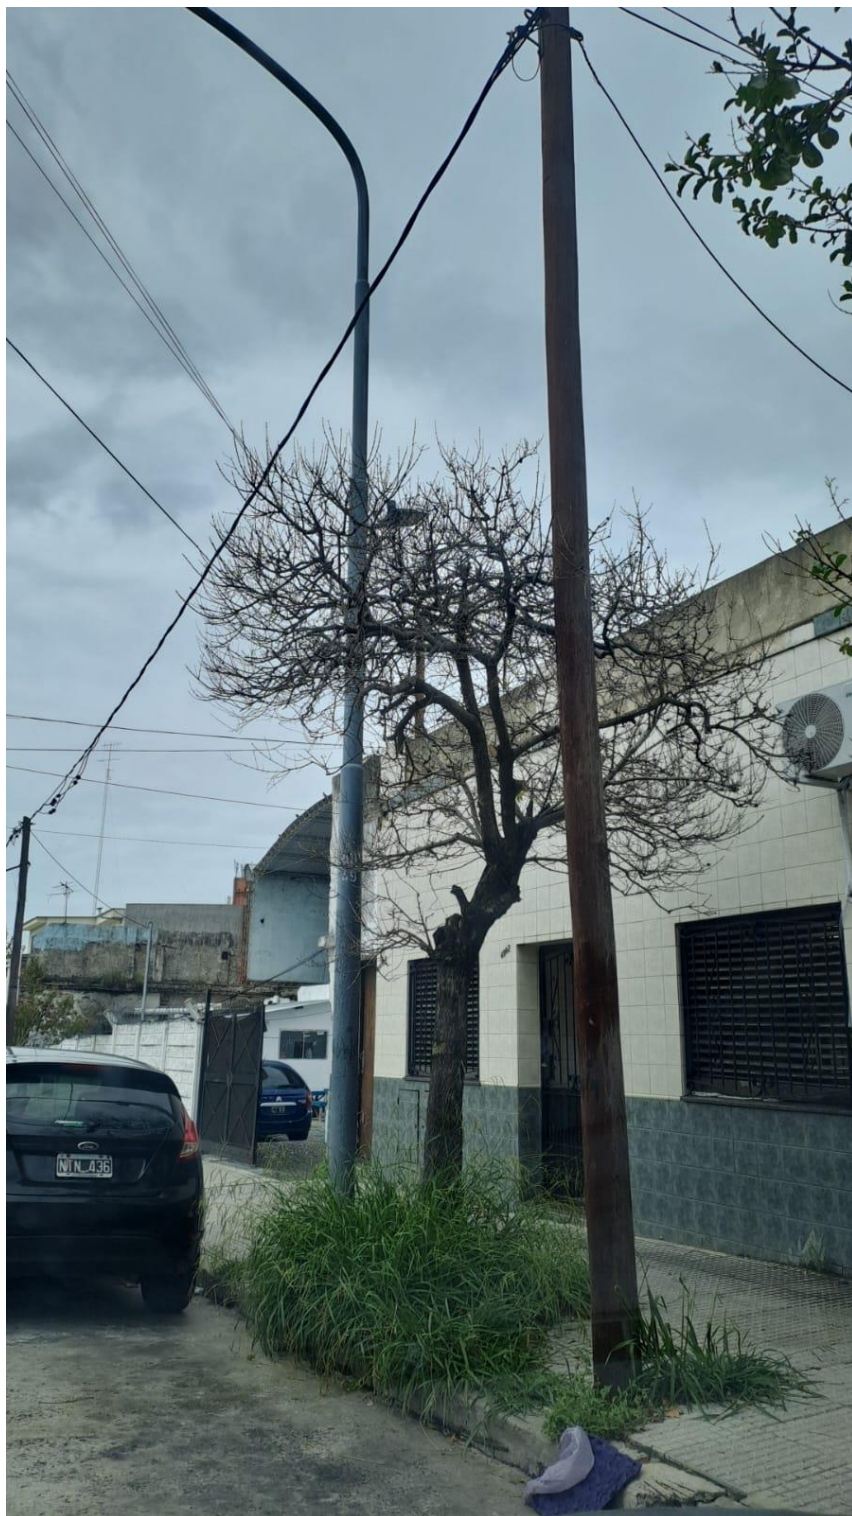
Informe N° 072

Ejemplar seco. Proceso irreversible
se solicita extracción

P. Baja

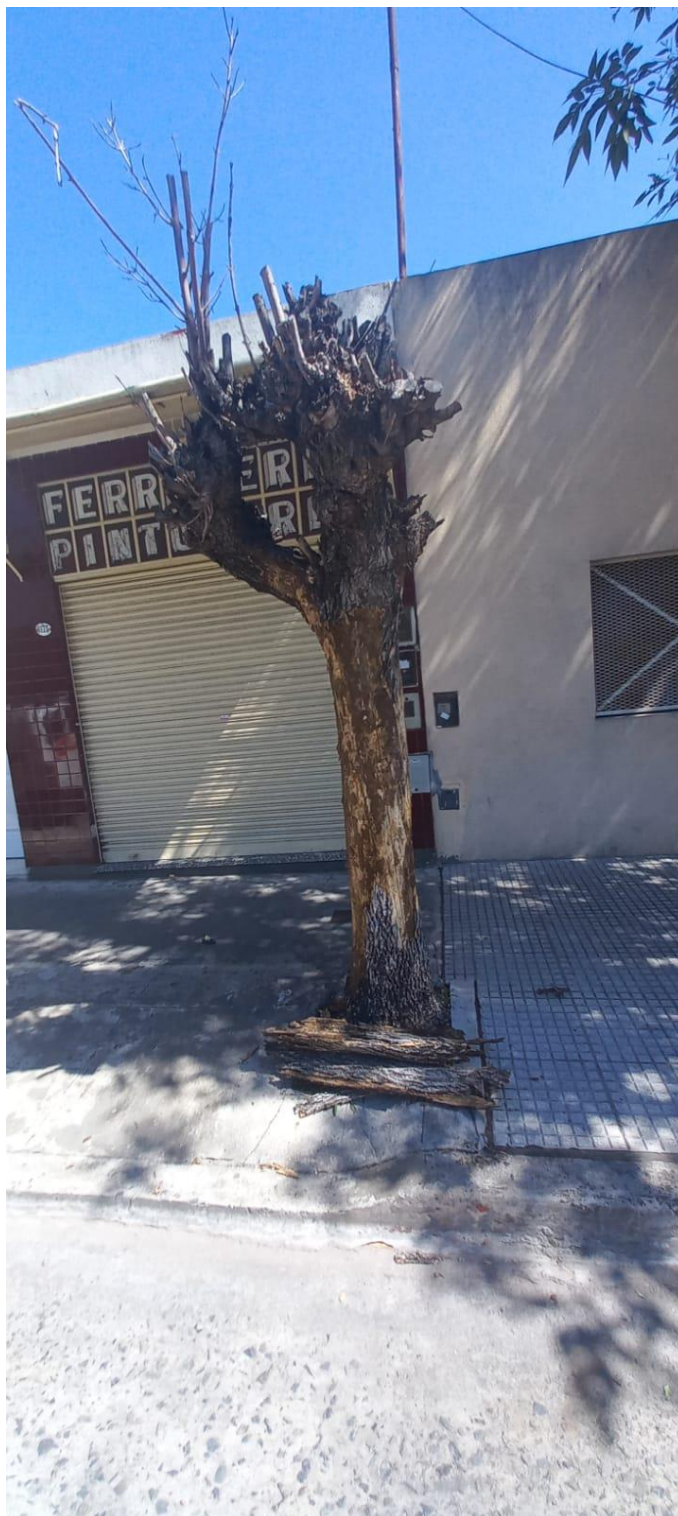
Informe N° 073

OBSERVACIONES
Extracción de árbol seco con pudrición de mo-
lero.
Extracción Burocracia Alto
