Resolución Presidencia Junta Comuna

Referencia: S/ RS N°17

Planilla de Inspección de Árboles

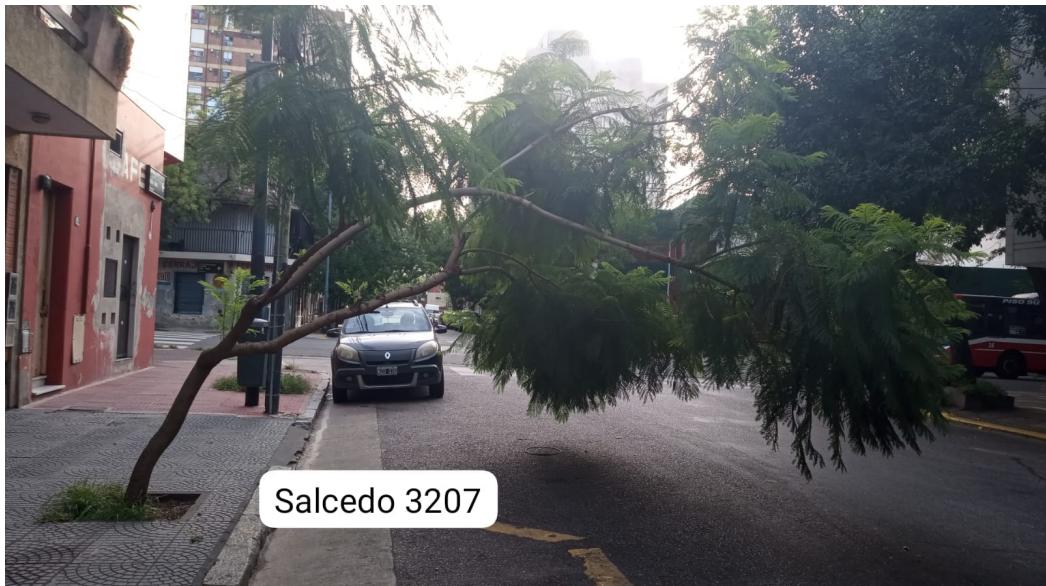
CALLE: SALCEDO 3207

EJEMPLAR CON INCLINACIÓN MAYOR A 40° HACIA LA CALLE. DEBIDO A QUE ESI INVIABLE REALIZAR UN TUTORIADO EN ESTAS INSTANCIAS DEL EJEMPLAR YA DESARROLLADO Y TENIENDO EN CUENTA QUE REALIZAR UNA PODA DE BALANCEO NO SOLUCIONARIA EL PROBLEMA, LO QUE SE RECOMIENDA ES LA EXTRACCIÓN DEL ARBOL. EN ESTE CASO ES UNA EXTRACCIÓN DE EMERGENCIA YA QUE LA COPA DEL EJEMPLAR DIFICULTA LA CIRCULACIÓN DE VEHÍCULOS.

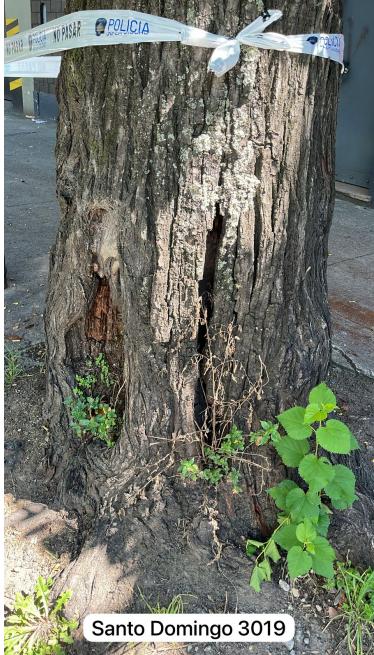
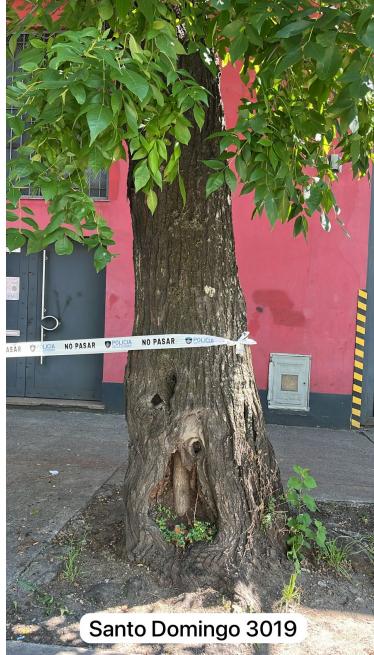
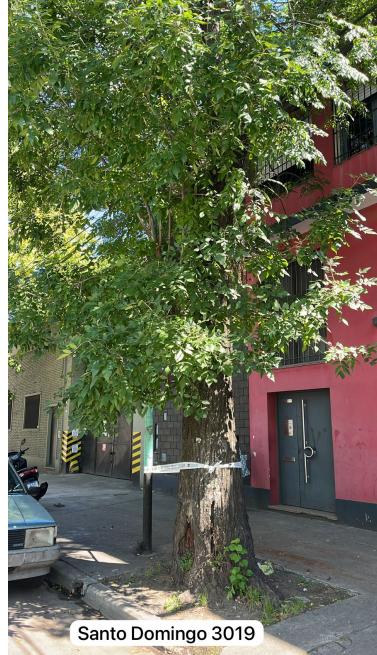
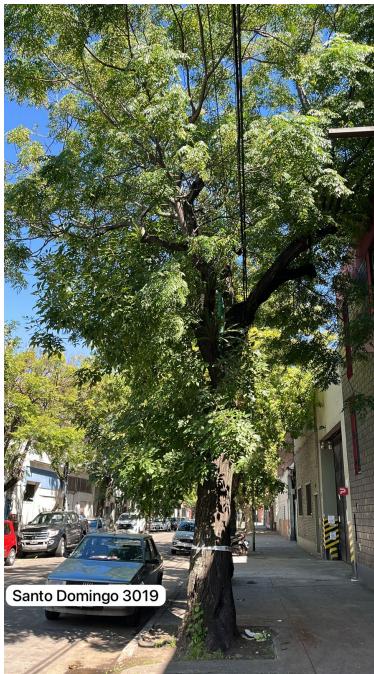
CALLE: SANTO DOMINGO 3019

AL MOMENTO DE LA INSPECCIÓN SE VISUALIZÓ PODREDUMBRE A LO LARGO DE TODO EL FUSTE, CAVIDADES EN LA ZONA BASAL, BAJA, MEDIA Y ALTA Y RESQUEBRAJADO DE LA PARED REMANENTE EN DISTINTAS ÁREAS A LO LARGO DEL FUSTE. DENTRO DE LA CAVIDAD SE ENCONTRABA BROTONDO OTRO EJEMPLAR ÁRBOREO QUE TRACCIONABA Y GENERABA MÁS PRESIÓN EN LAS PAREDES REMANENTES. TAMBIÉN PRESENTABA DESCORTEZAMIENTO BASAL CON RAJADURAS E INTERIOR HUECO. DEBIDO AL RIESGO INMINENTE DE CAÍDA SE DERIVÓ COMO ESTRACCIÓN DE EMERGENCIA.

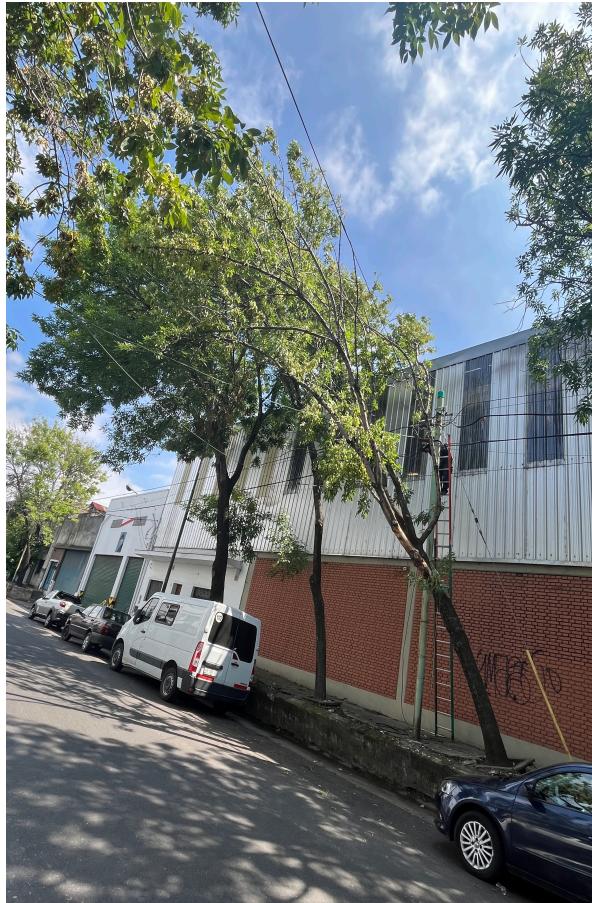
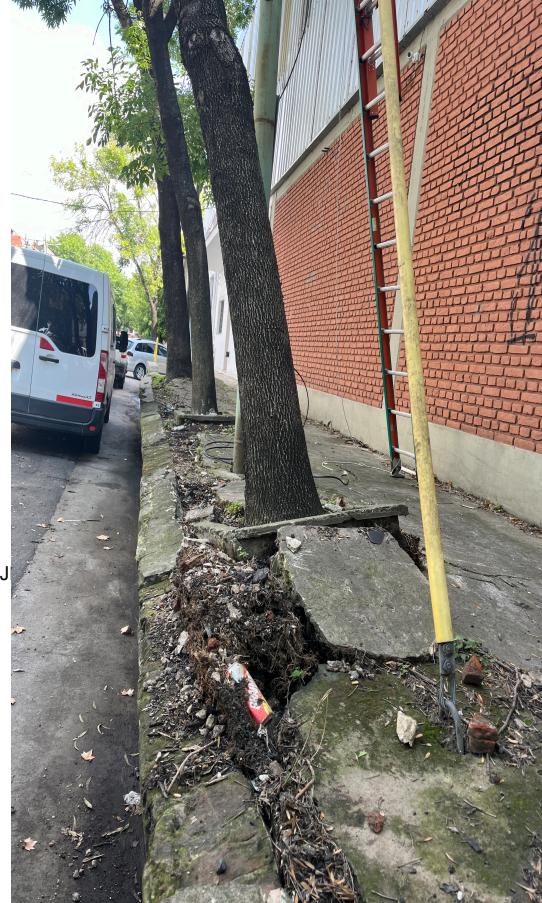
CALLE: CORONEL SALVADORES 1105

AL MOMENTO DE LA INSPECCIÓN SE VISUALIZA EL EJEMPLAR GOLPEADO POR UN VEHICULO DE GRAN PORTE QUE PERDIÓ ANCLAJE Y ESTABILIDAD. SE ENCONTRABA APOYADO SOBRE EL ÁRBOL PRÓXIMO CON RIESGO INMINENTE DE CAÍDA SOBRE CALLE. SE DERIVO A EXTRACCIÓN DE EMERGENCIA PARA EVITAR CUALQUIER DAÑO POSIBLE.

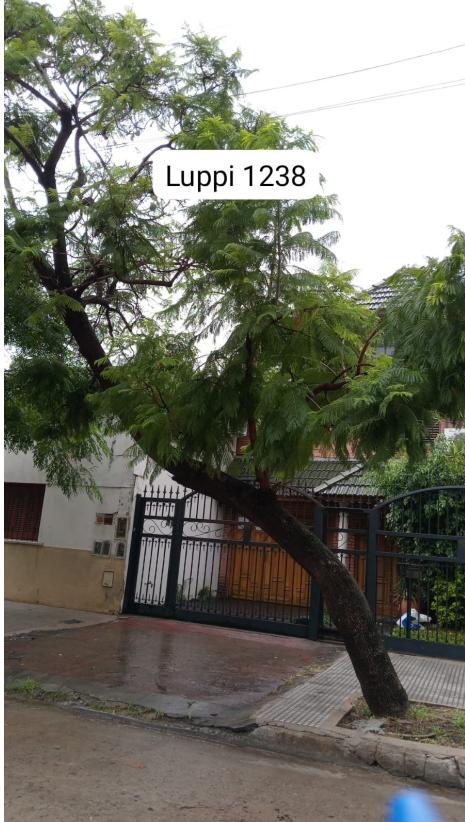
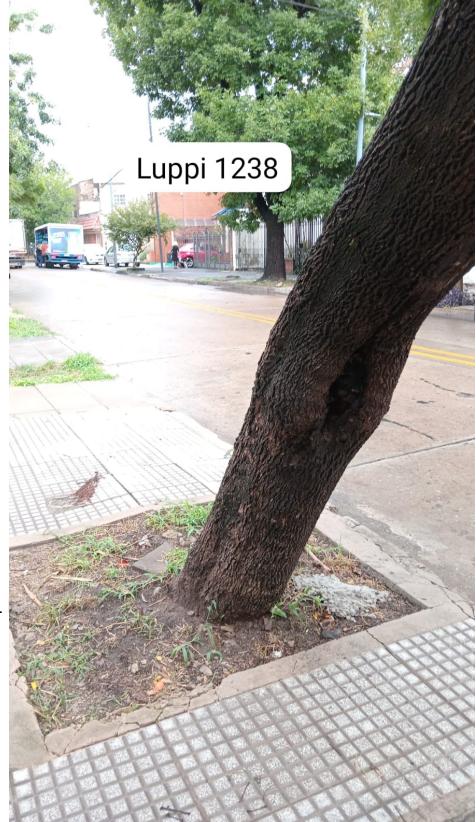
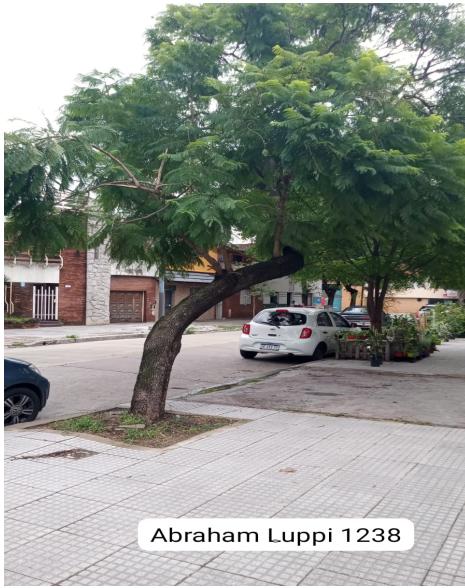
CALLE: ABRAHAM LUPPI 1238

EL EJEMPLAR SE OBSERVA CON UNA INCLINACION DE 40° HACIA LA VEREDA, ORIENTADO HACIA LA SALIDA Y ENTRADA DE AUTOS DE UN GARAGE SIENDO ALTO

EL RIESGO POR EL MOVIMIENTO QUE HAY DEBAJO DEL MISMO. A SU VEZ, SE OBSERVA UN CAVIDAD EN EL FUSTE MEDIO, DEL LADO INTERNO DEL CODO

DEL FUSTE INCLINADO, SIENDO UNA PUERTA AL ATAQUE DE HONGOS ACELERANDO EL MISMO.

SE SOLICITA EXTRACCION DE EMERGENCIA CON ARREGLO DE VEREDA (10M2 64PG) PARA SU POSTERIOR REPOSICION EN EPOCA DE PLANTACIONES.

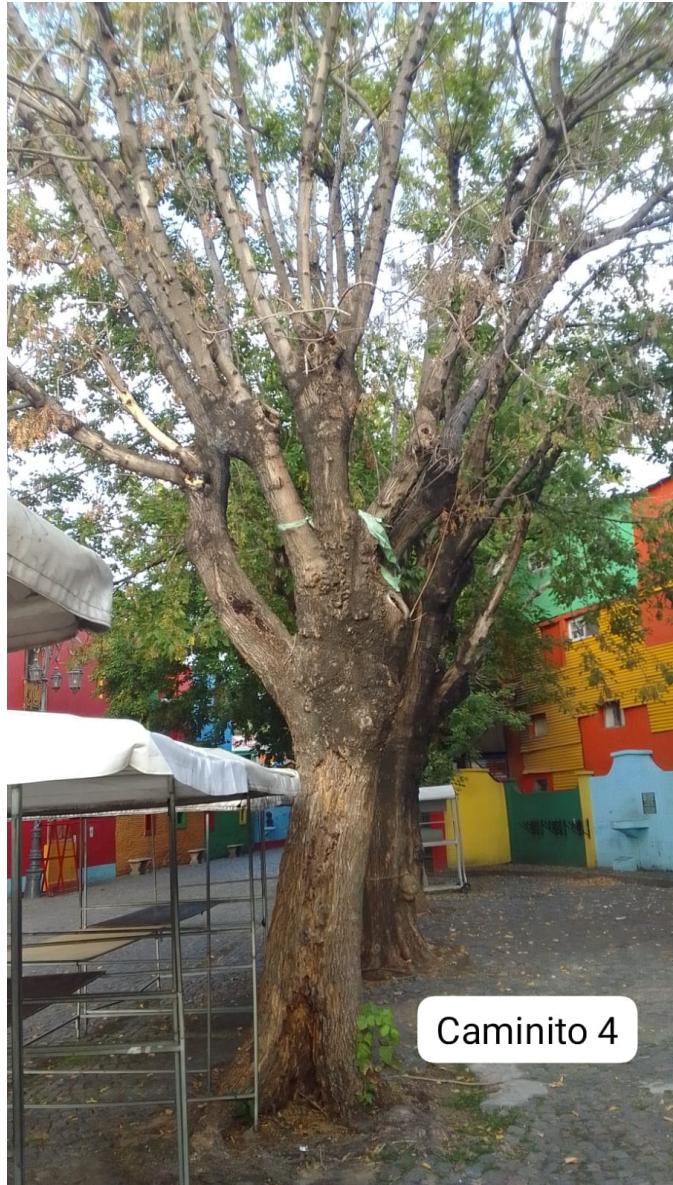
CALLE: PASAJE CAMINITO 4

PRESENTA PODREDUMBRE BASAL EN SENTIDO ASCENDENTE. SE OBSERVAN FRUCTIFICACIONES FUNGICAS EN RAMAS. SE OBSERVAN CHORREADOS SE REALIZÓ EXTRACCIÓN DE EMERGENCIA.

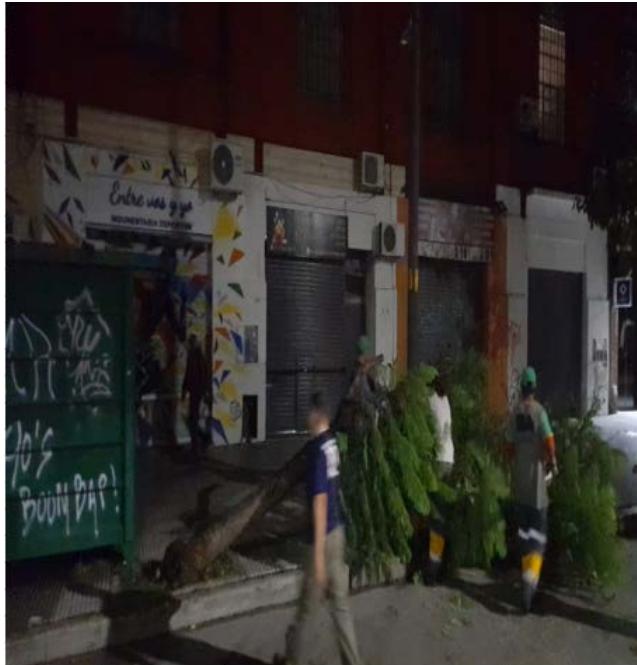
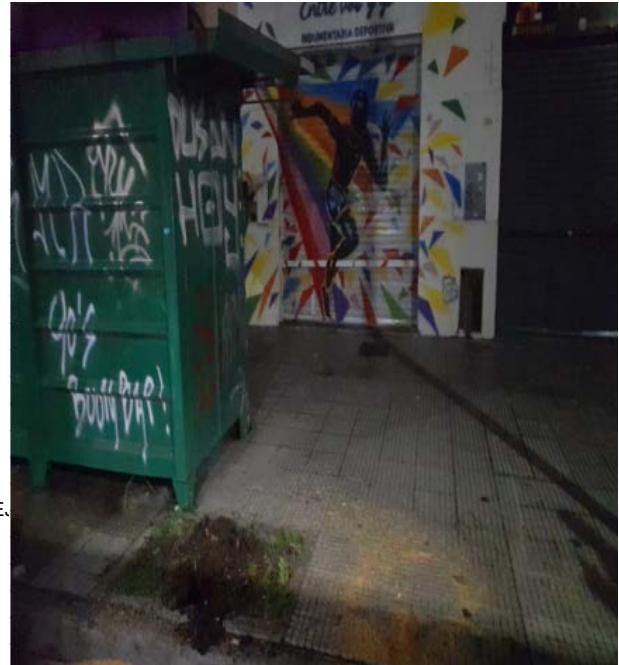
CALLE: REGIMIENTO PATRICIOS 567

EJEMPLAR CAIDO

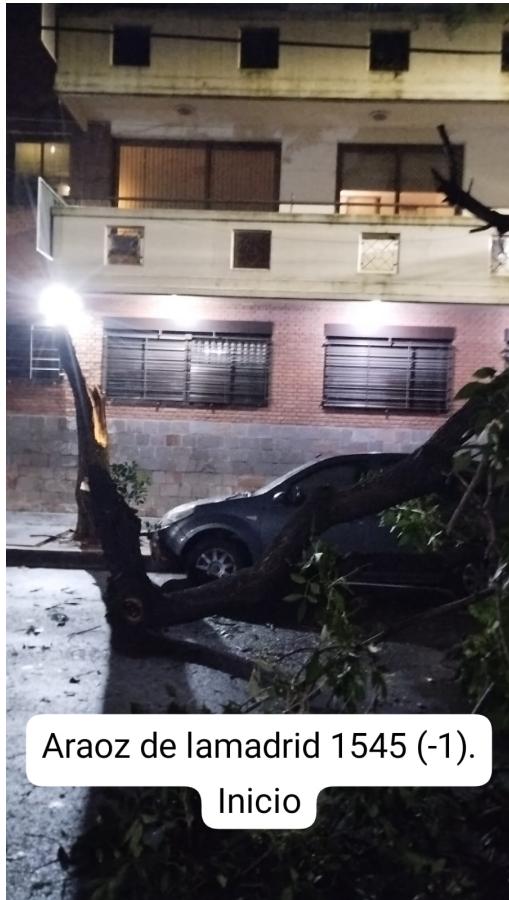
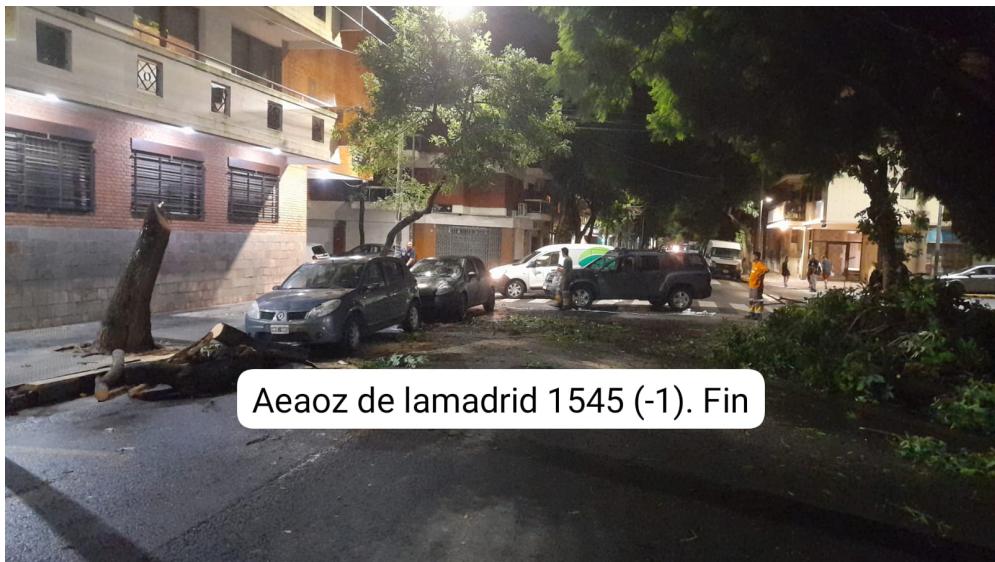
CALLE: ARAOZ DE LAMADRID 1545

EJEMPLAR QUEBRADO A LA MITAD DEL FUSTE.
