### Resolución Presidencia Junta Comuna

**Referencia:** S/ Extracción árboles Comuna 2 - ACTA N° 2428 A 2442.-

## Planilla de Inspección de Árboles

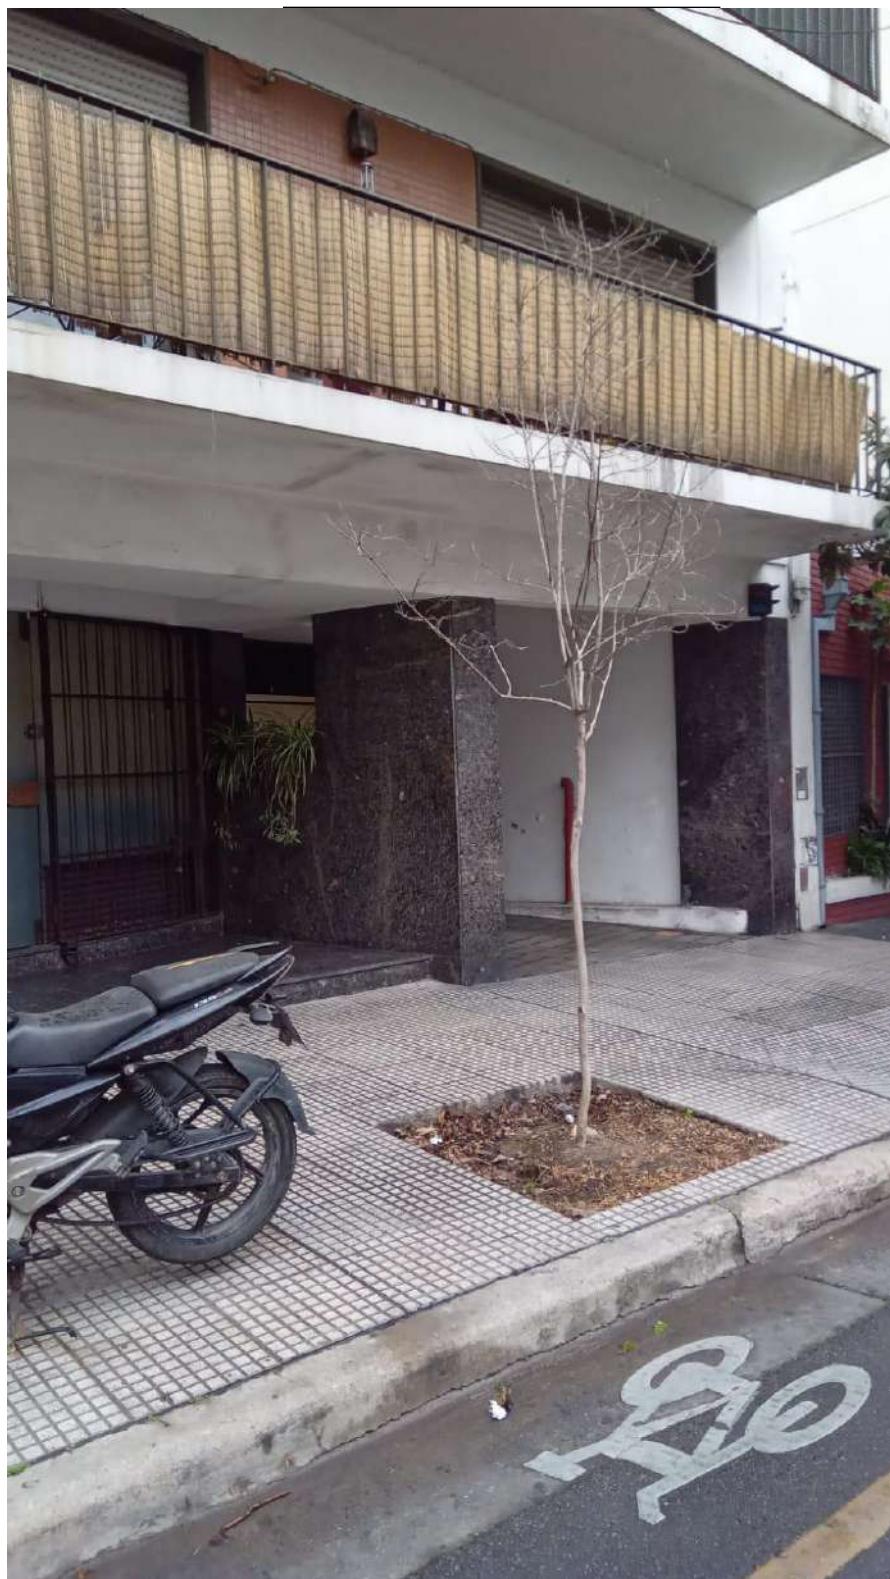
Calle ..... Billinghurst 1220 .....

Ejemplar seco, corresponde su extracción y remplazo.

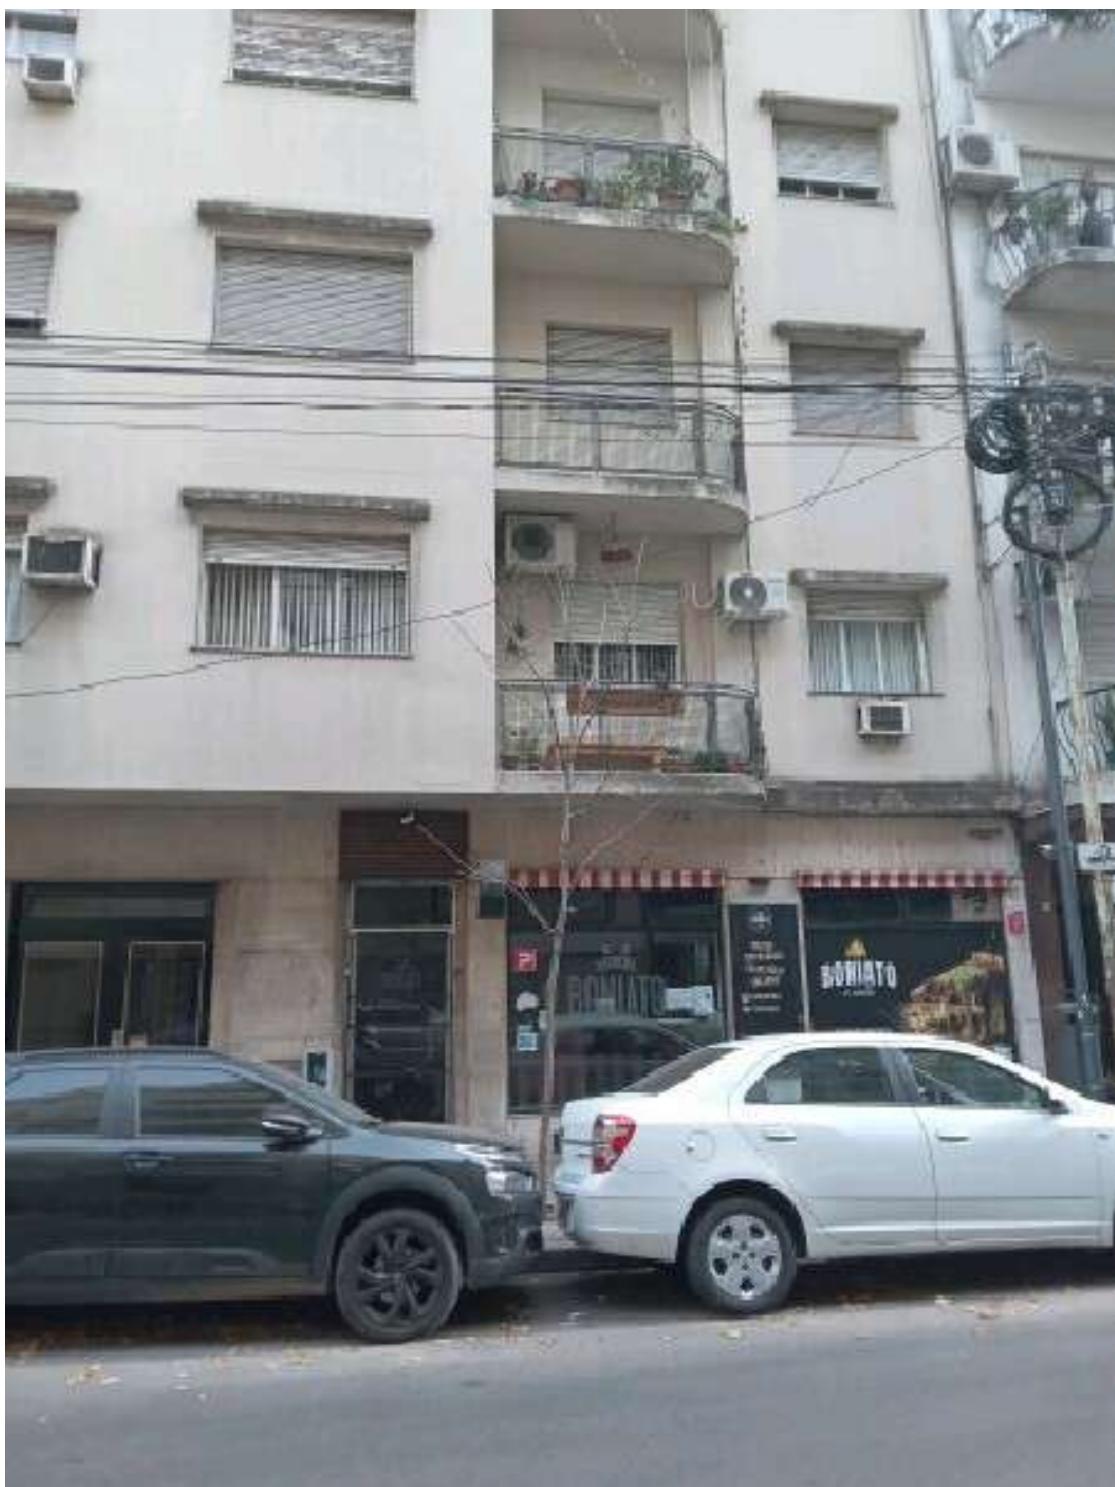
Calle Billinghurst 1608

Que conforme surge del Informe N° IF-2024-34144800-GCABA-COMUNA, al momento de ejecutar la extracción, se observó que el ejemplar presentaba una activación de las yemas apicales, con un fuste semiseco, optando por conservar el ejemplar y monitorear su evolución en los próximos meses, no habiendo motivos para efectuar la extracción;

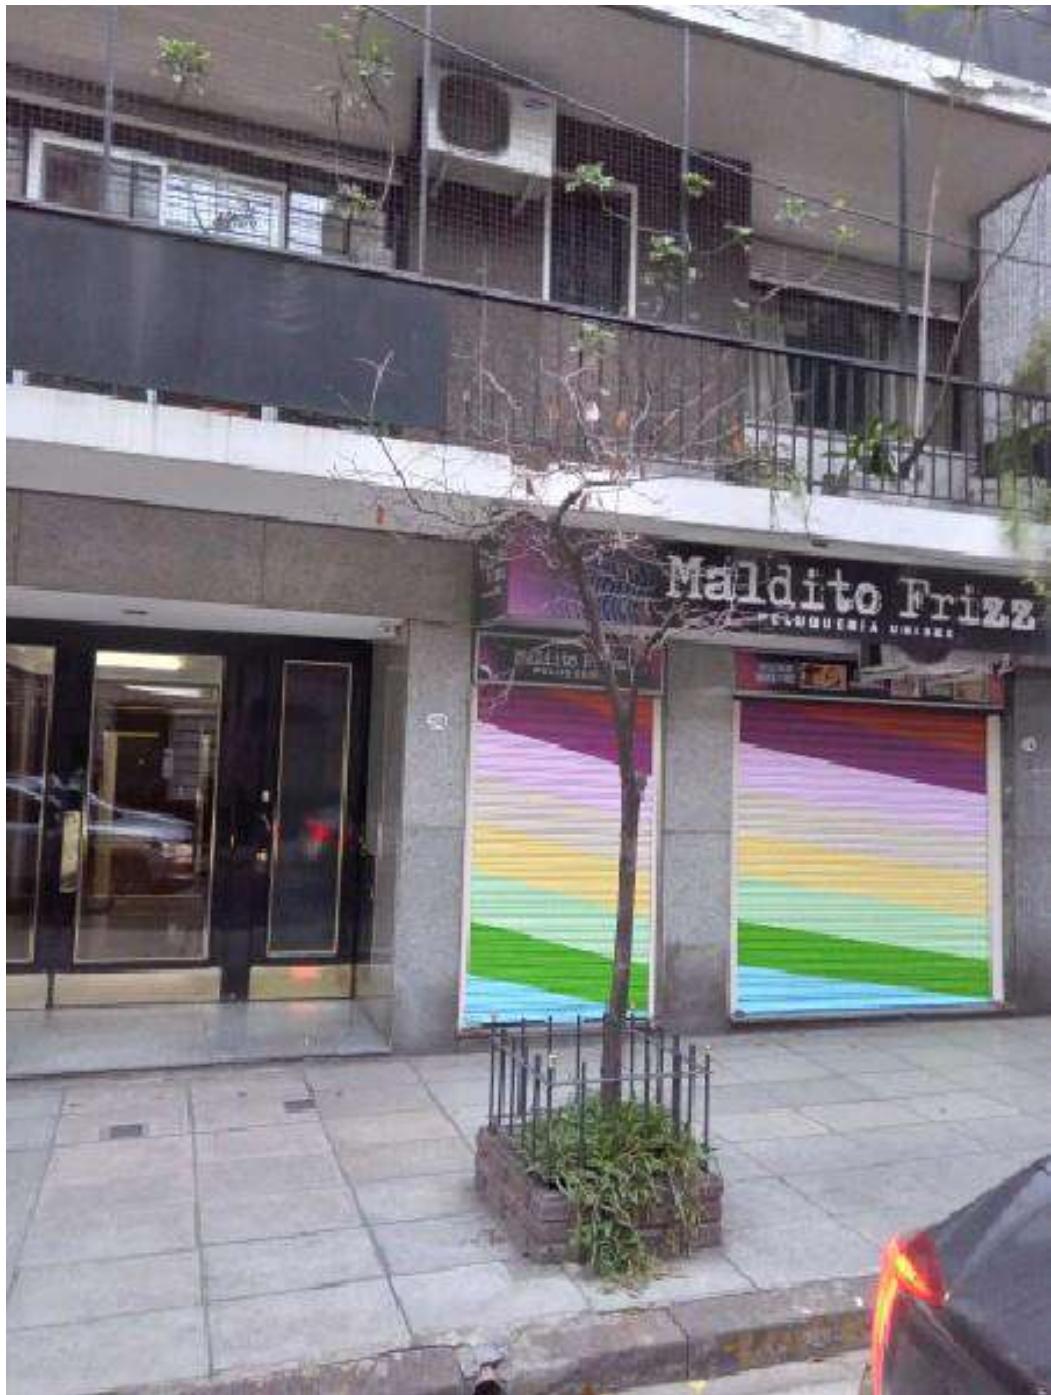
Calle ..... PARAGUAY 2521 .....

Se requiere la extracción del ejemplar muerto en pie sin otro defecto, para utilizar la plantera con un próximo ejemplar que cumpla funciones ecosistémicas.

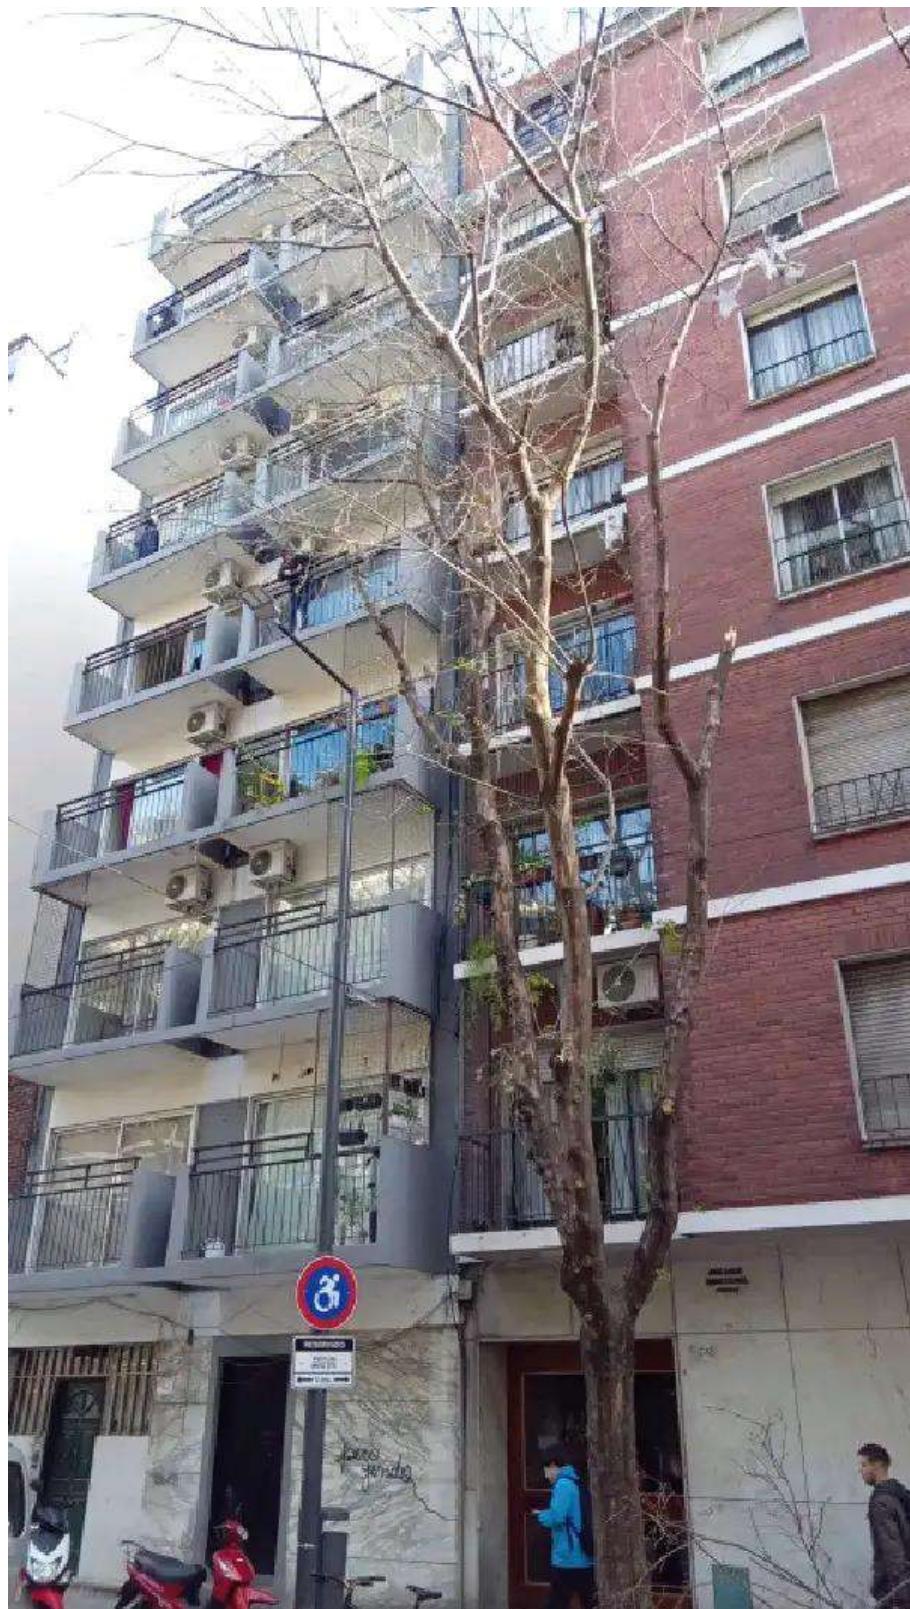
Calle Paraguay 3362

El ejemplar presenta un estado semiseco con grietas en el fuste, ramas quebradas y secas, y escasa foliación, lo que indica posible estrés hídrico y debilitamiento estructural. No se observan a simple vista plagas o enfermedades, aunque tampoco se descartan. Se recomienda la extracción del ejemplar en caso de que el daño estructural aumente comprometiendo la seguridad de personas y/o bienes.

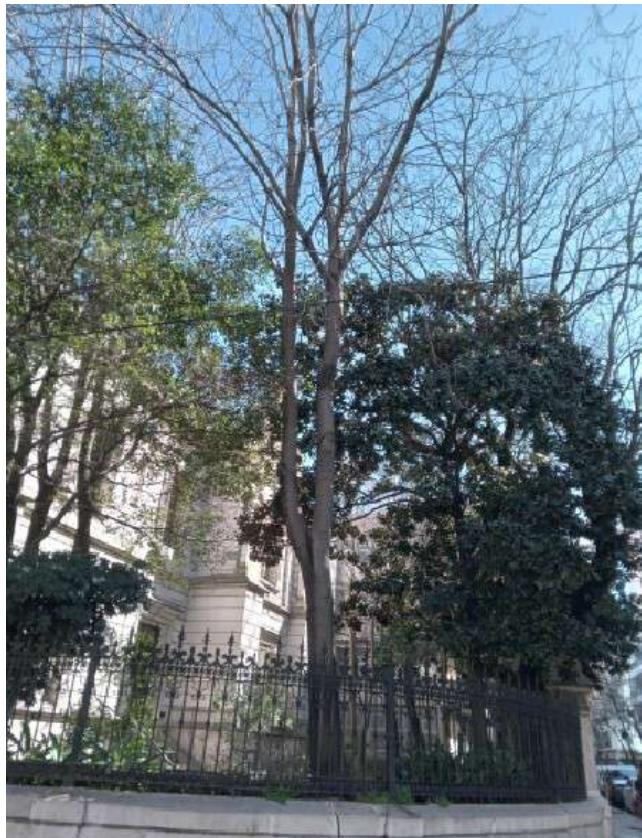
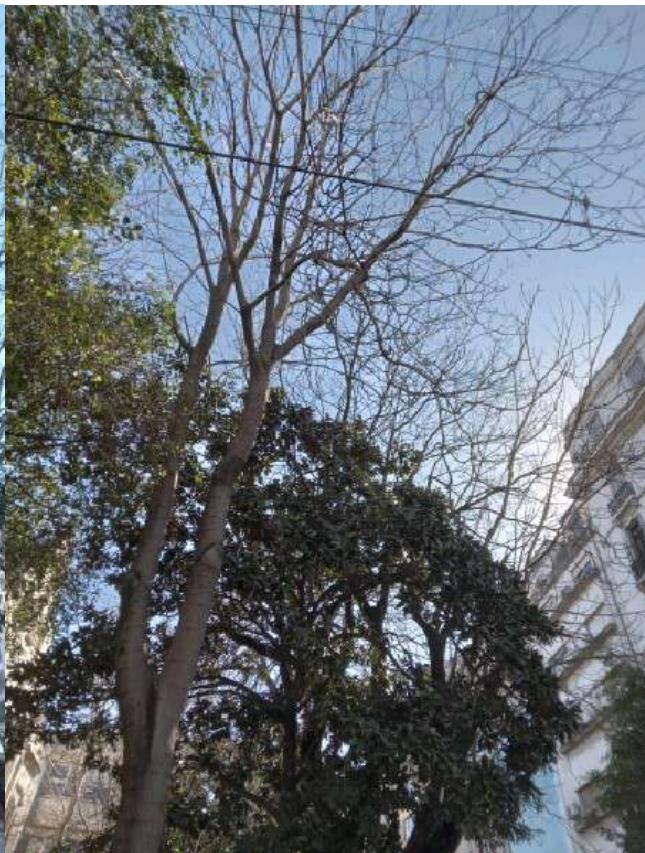
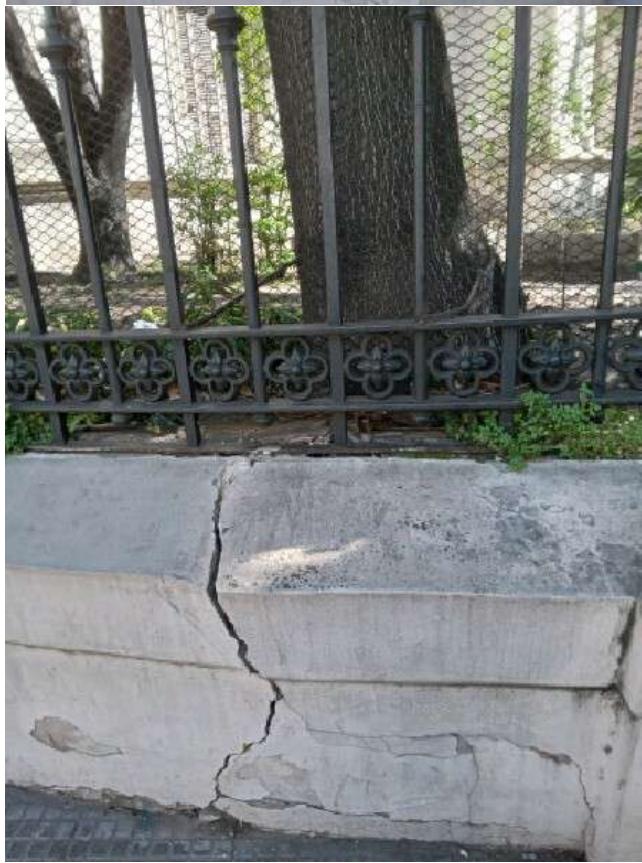
Calle Escuela Superior Normal N° 1

**OBSERVACIONES** Arce plantado junto a muro de colegio ejerce presión sobre el mismo observándose grietas que afectan la estabilidad estructural constituyendo un riesgo.

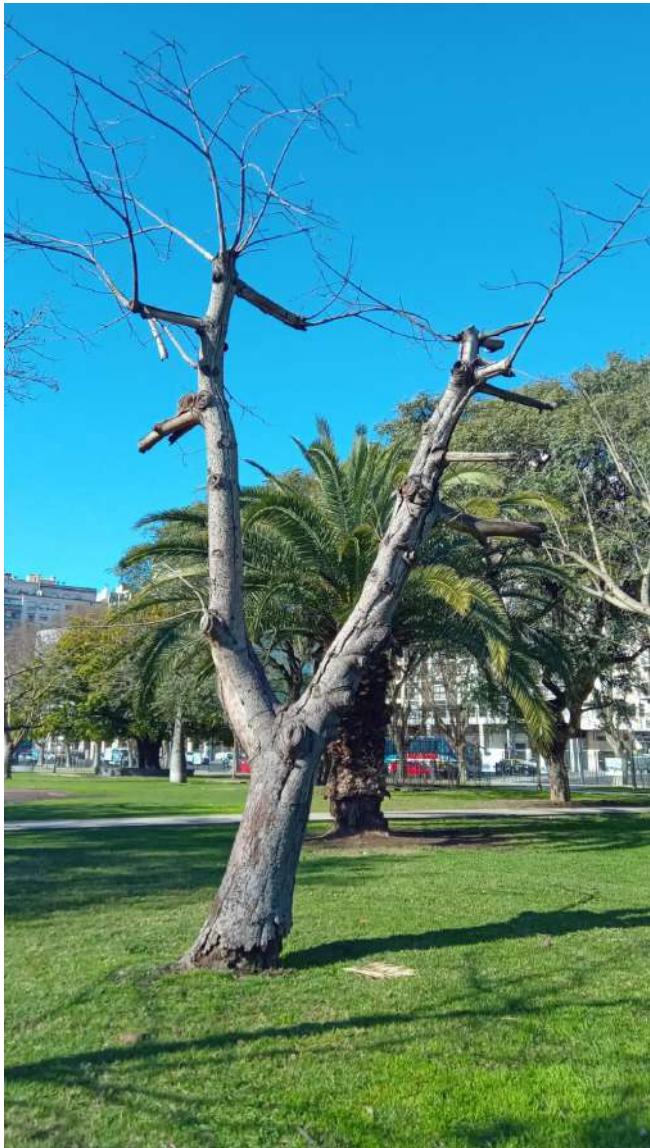
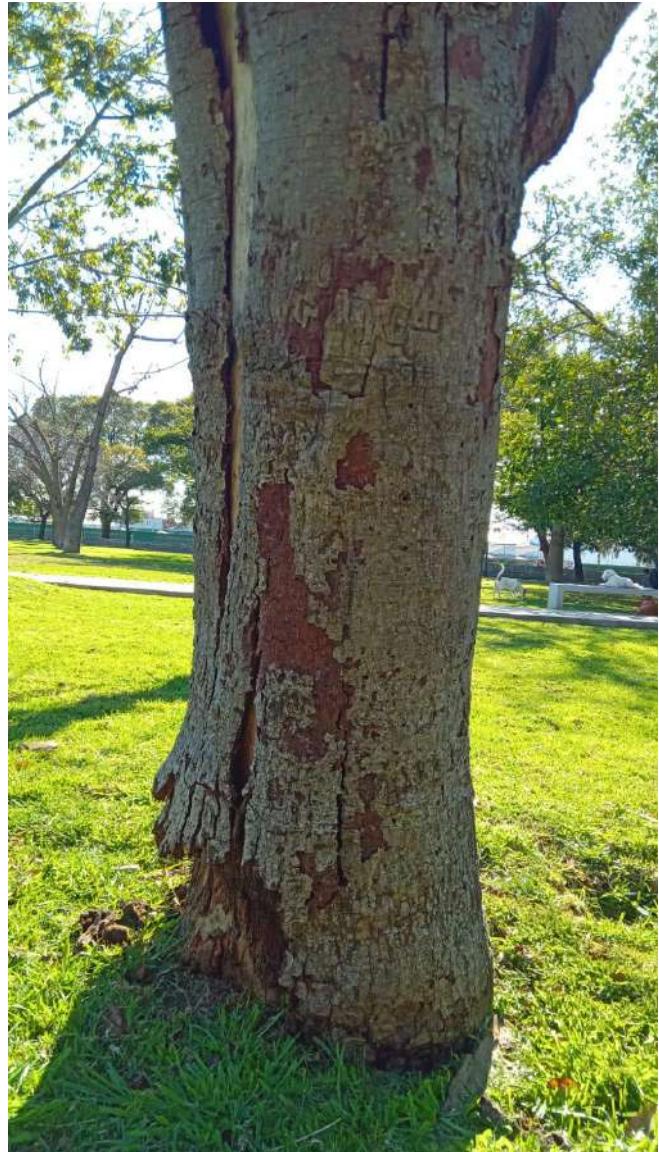
Calle **Parque Thays**

**Ejemplar seco, con grietas longitudinales a lo largo del fuste y descortezamiento basal extendiéndose hacia sus raíces formando una cavidad en contacto con el suelo.**

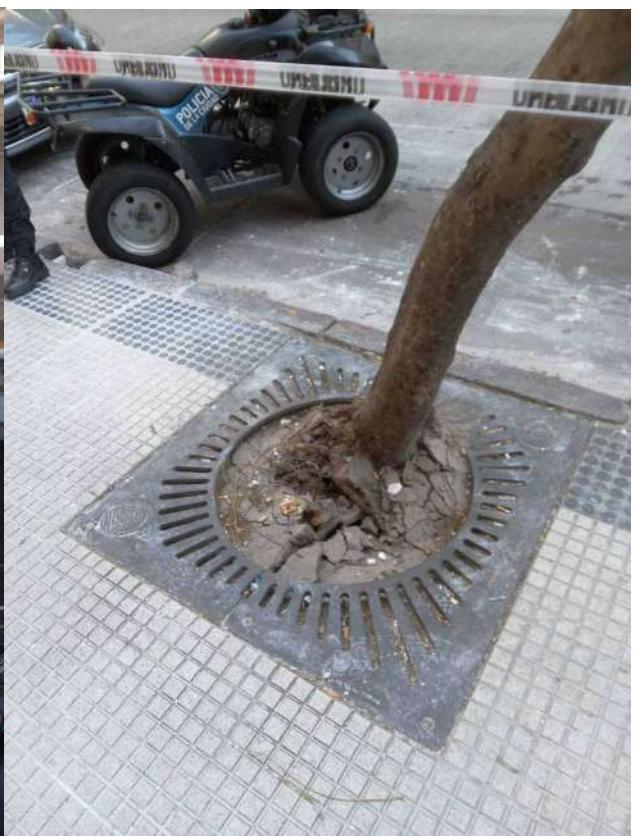
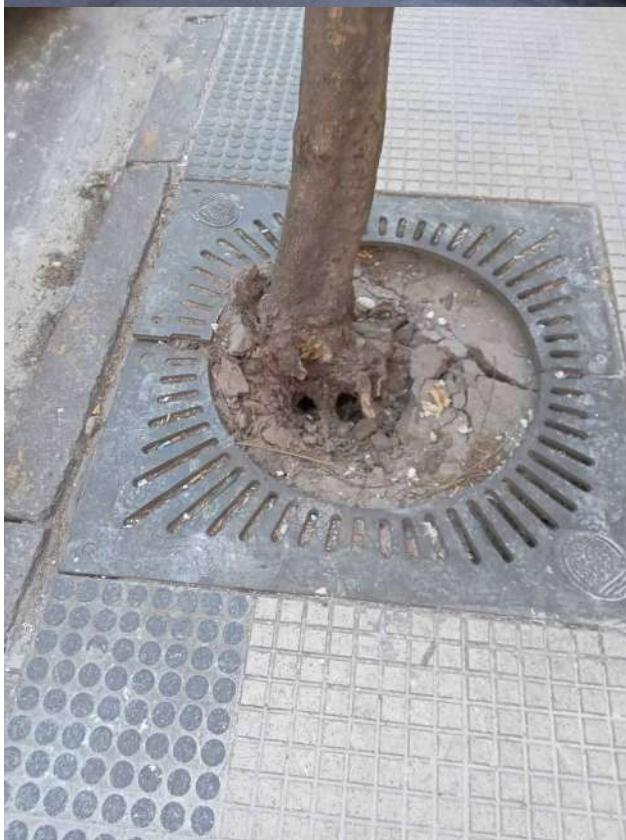
Calle Av. Santa Fe 1830

■ OBSERVACIONES Jacaranda presenta rotura basal de gran tamaño, producto de impacto de vehículo de gran porte. Se recomienda realizar extracción de emergencia del ejemplar debido a falta de conexión entre el fuste y las raíces que provocan falta de estabilidad estructural irreversible con elevado riesgo inherente.

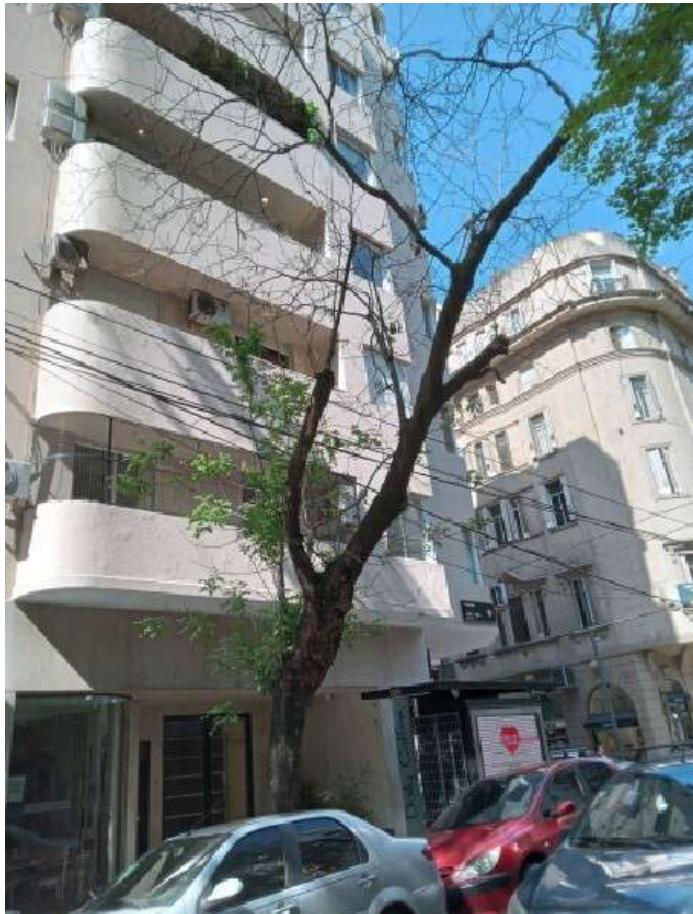
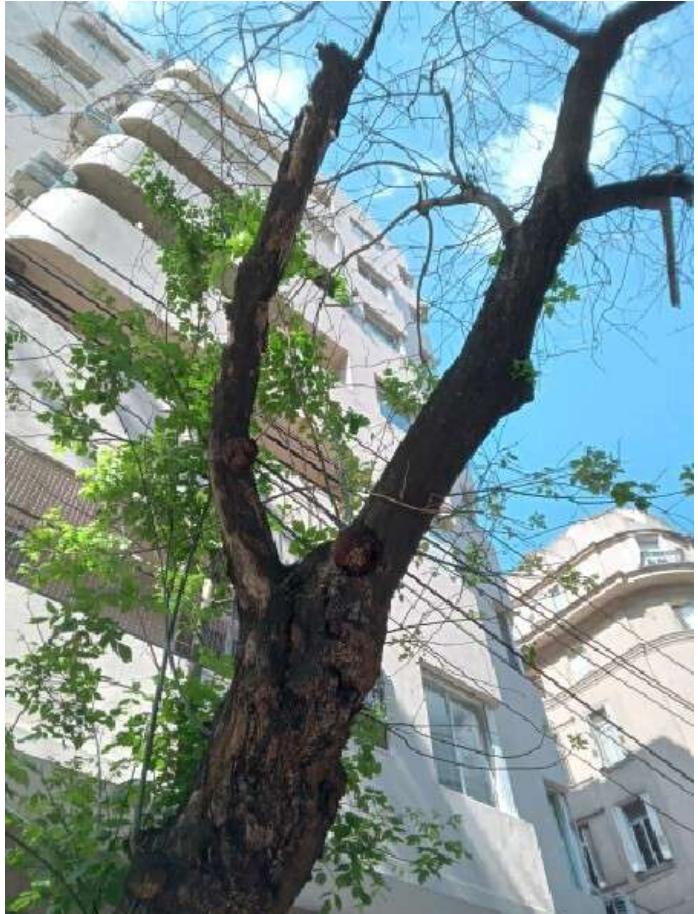
Calle Posadas 1417

**OBSERVACIONES** Arce semi-seco presenta daños mecánicos y cavidades en el fuste principal así como también ramas secas y defoliación parcial.

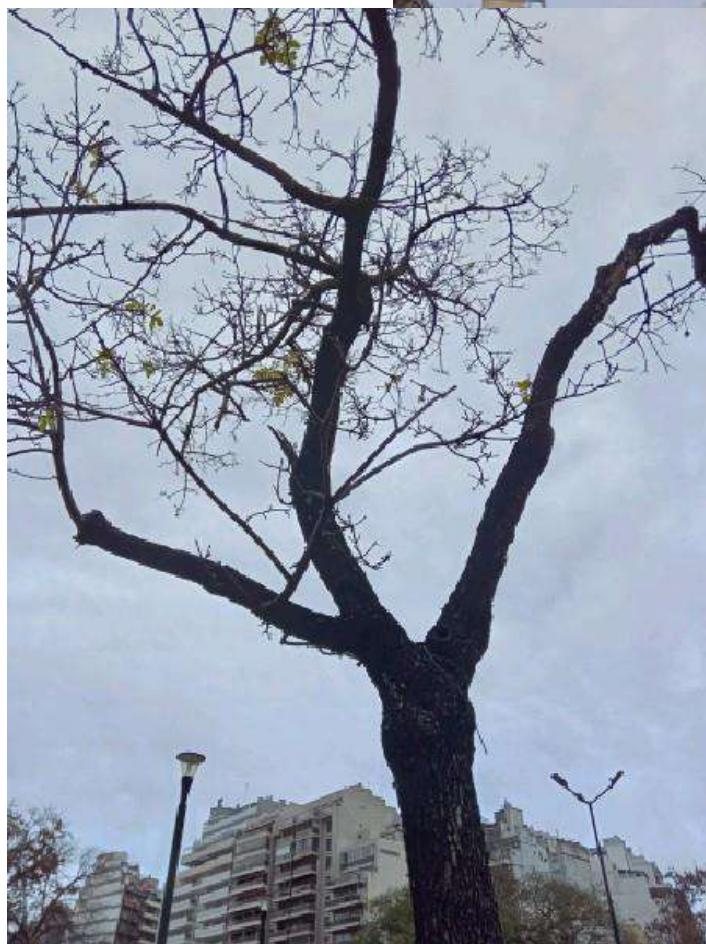
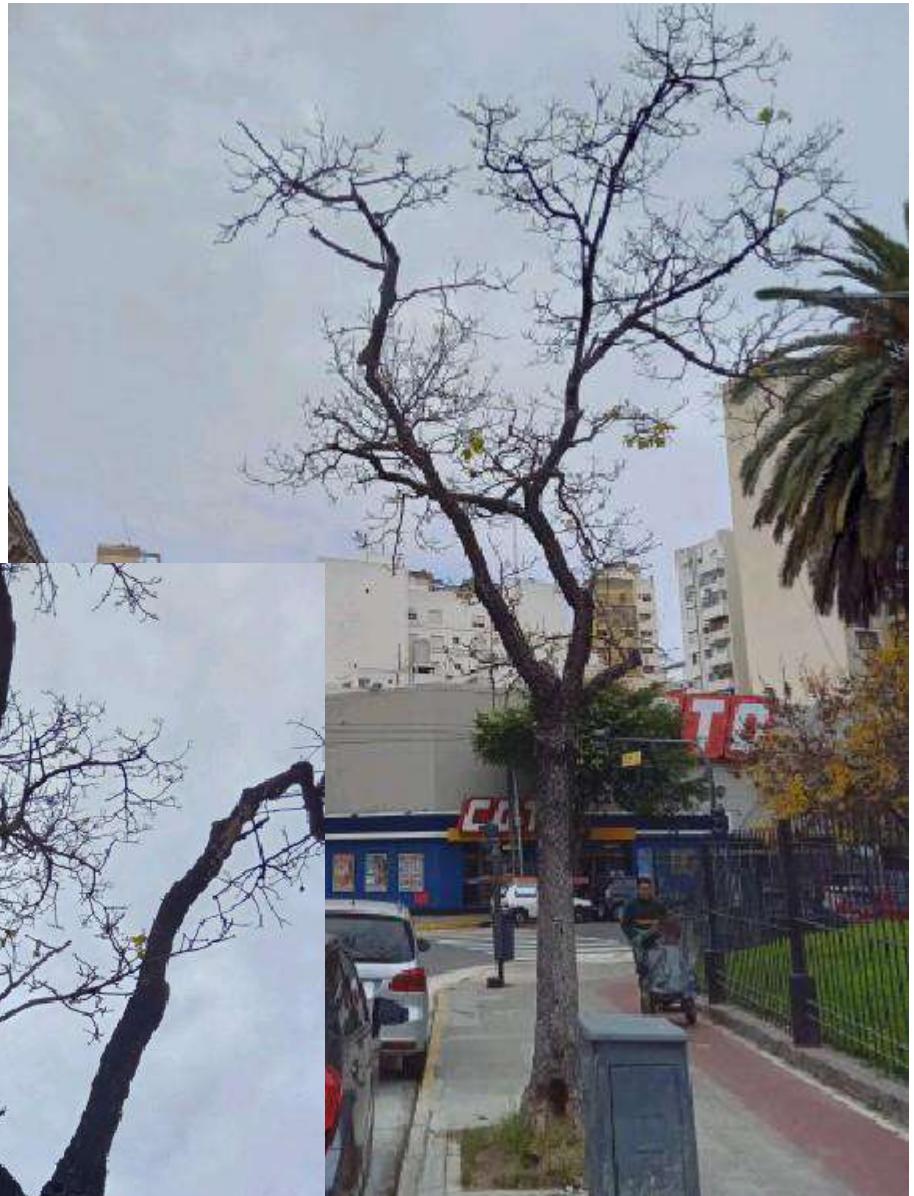
Calle ..... PARAGUAY 2727 ft .....

Se requiere la extracción del ejemplar muerto en pie, se ha venido monitoreando su estado sanitario, sin embargo no se ha visto una revitalización del ejemplar, por lo contrario se vio una amento en la incidencia de hormigas y un debilitamiento en la estructura , este ejemplar no cumple las funciones ecosistémicas deseadas y requiere una extracción par evitar un posible daño a la ciudadanía.

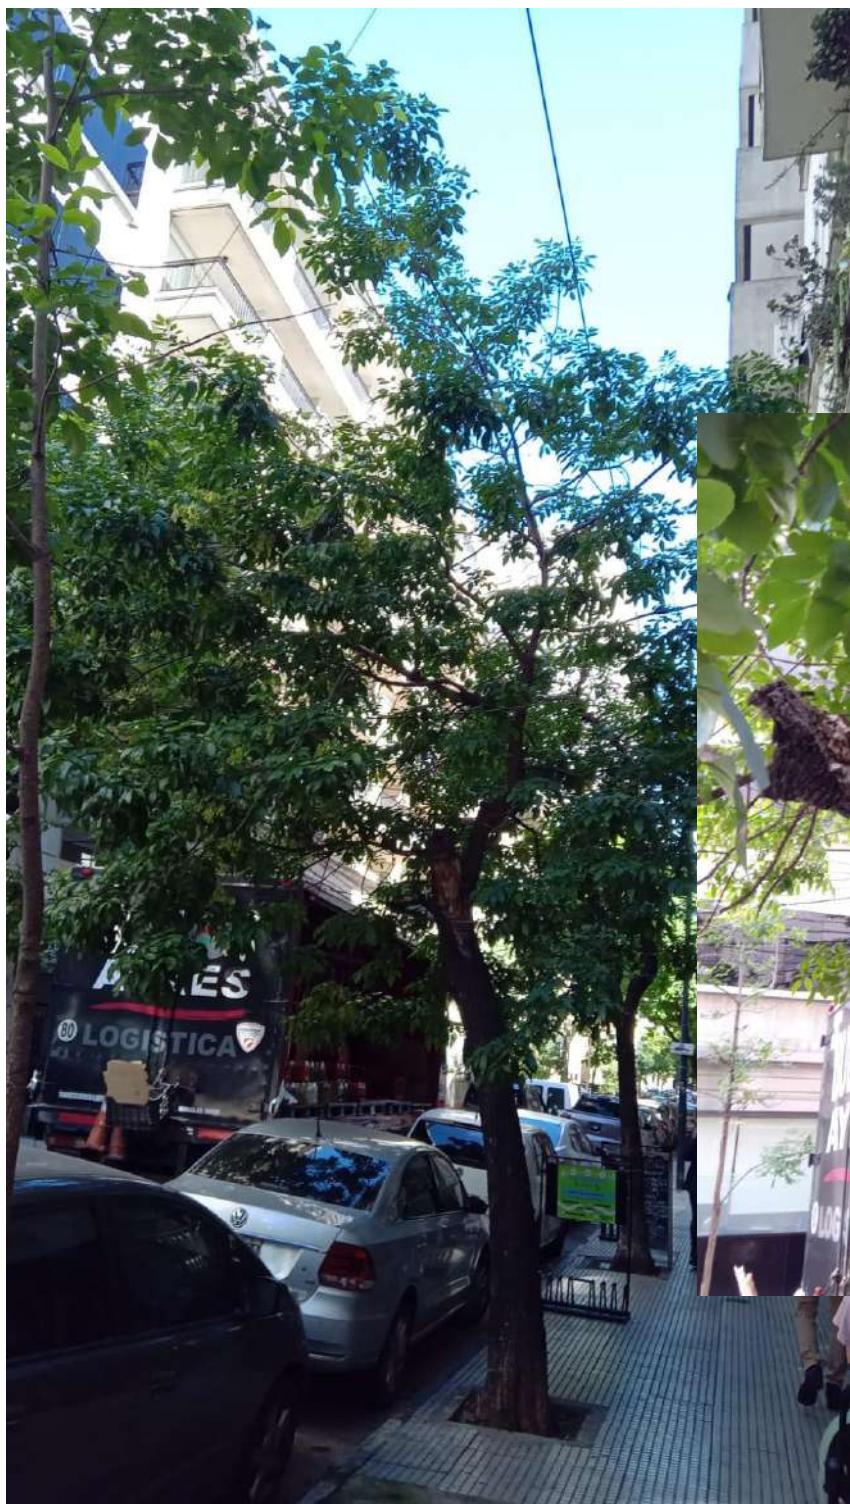
Calle P E Ñ A 2507

ARBOL EN MAL ESTADO GENERAL, PRESENTA CAVIDADES EN LA SECCION MEDIA Y SUPERIOR QUE COMPROMETE LA ESTABILIDAD DEL ARBOL, SUMADO A ESTO PRESENTA UN DESCOPADO CON UNA RASGADURA EN EL FUSTE QUE GENERO UNA PUDRICION EN EL SISTEMA VASCULAR, ESTE ESTADO DE DESCOMPOSICION GENERO LA APARICION DE UNA GRIETA LONGITUDINAL ., ES UN ARBOL DE RIESGO ELEVADO, SE DESEA SU EXTRACCION PARA EVITAR PREGUISIOS.

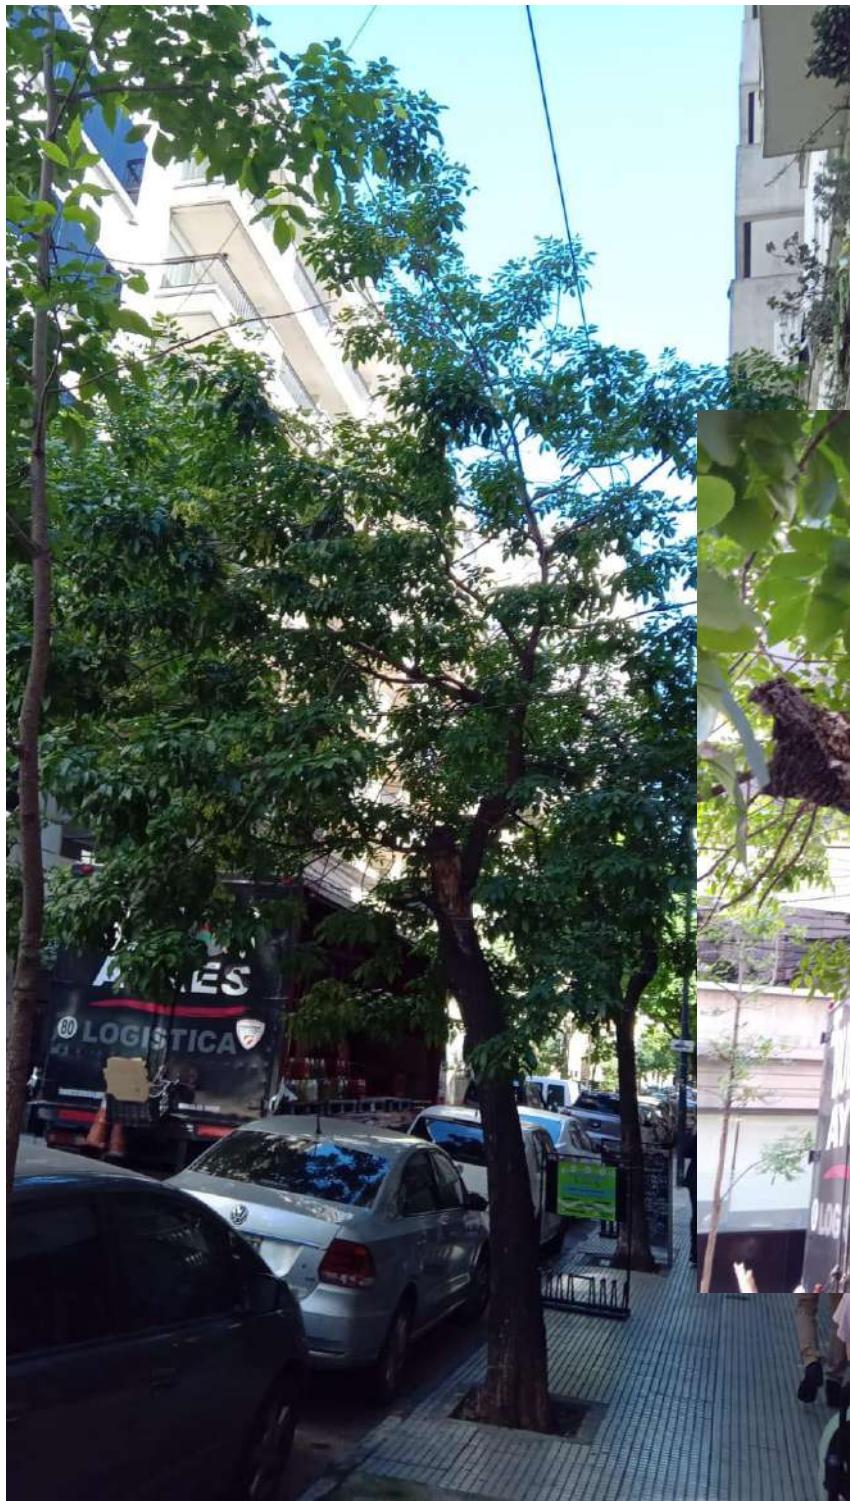
Calle P E Ñ A 2507

ARBOL EN MAL ESTADO GENERAL, PRESENTA CAVIDADES EN LA SECCION MEDIA Y SUPERIOR QUE COMPROMETE LA ESTABILIDAD DEL ARBOL, SUMADO A ESTO PRESETA UN DESCOPE CON UNA RASGADURA EN EL FUSTE QUE GENERO UNA PUDRICION EN EL SISTEMA VASCULAR, ESTE ESTADO DE DESCOMPOSICION GENERO LA APARICION DE UNA GRIETA LONGITUDINAL ., ES UN ARBOL DE RIESGO ELEVADO, SE DESEA SU EXTRACCION PARA EVITAR PREGUISIOS.
