Resolución Presidencia Junta Comuna

Referencia: S/ Extracción árboles Comuna 2 - ACTA N° 2480 A 2485

Planilla de Inspección de Árboles

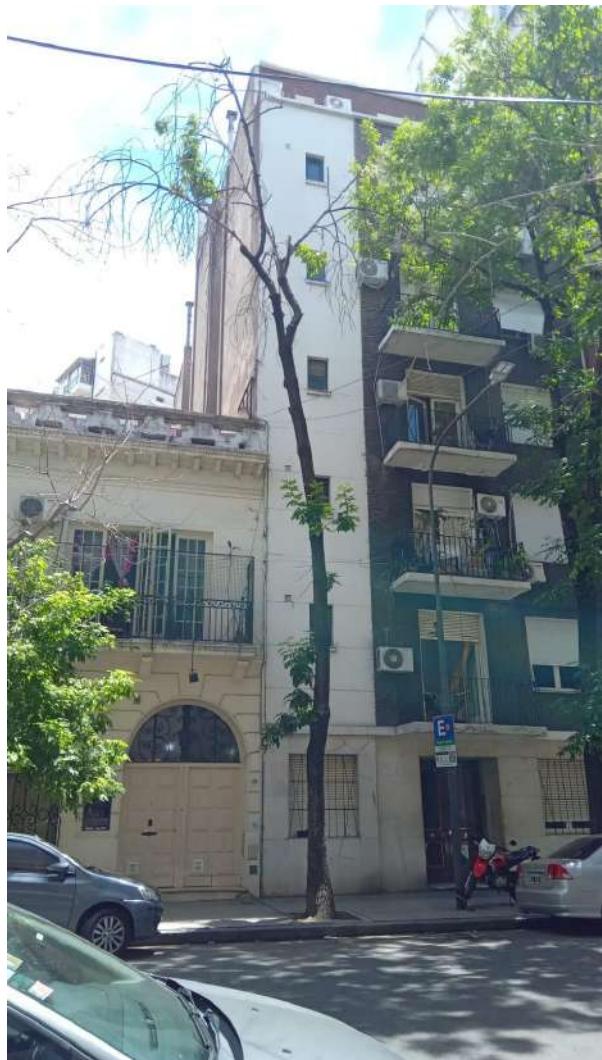
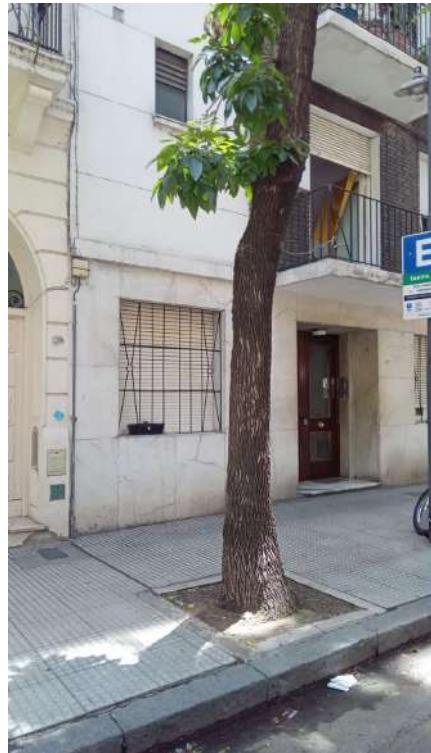
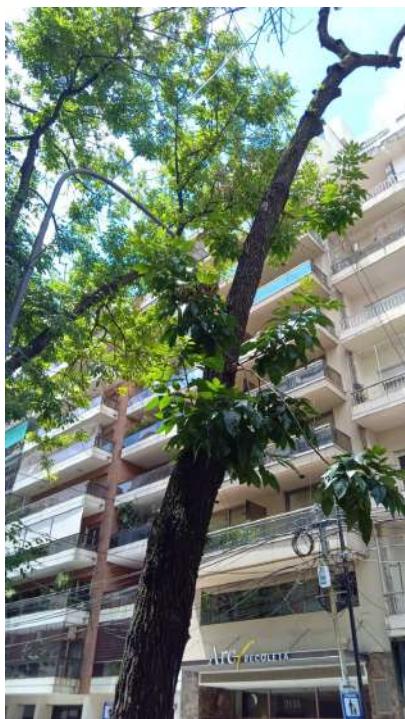
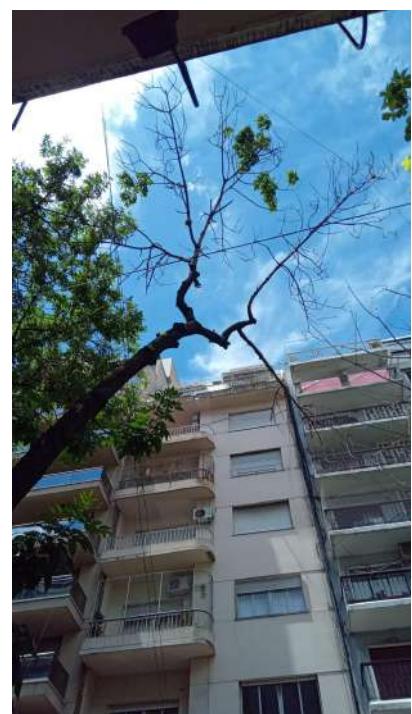
Calle Peña 2140 EX

OBSERVACIONES El ejemplar se encuentra semiseco, con defoliación avanzada con mas del 90 % de su copa seca.
 Decaimiento generalizado, no siendo posible su recuperación se recomienda su extracción a fin de garantizar la seguridad personas y/o bienes debido a caída de ramas secas o del árbol.

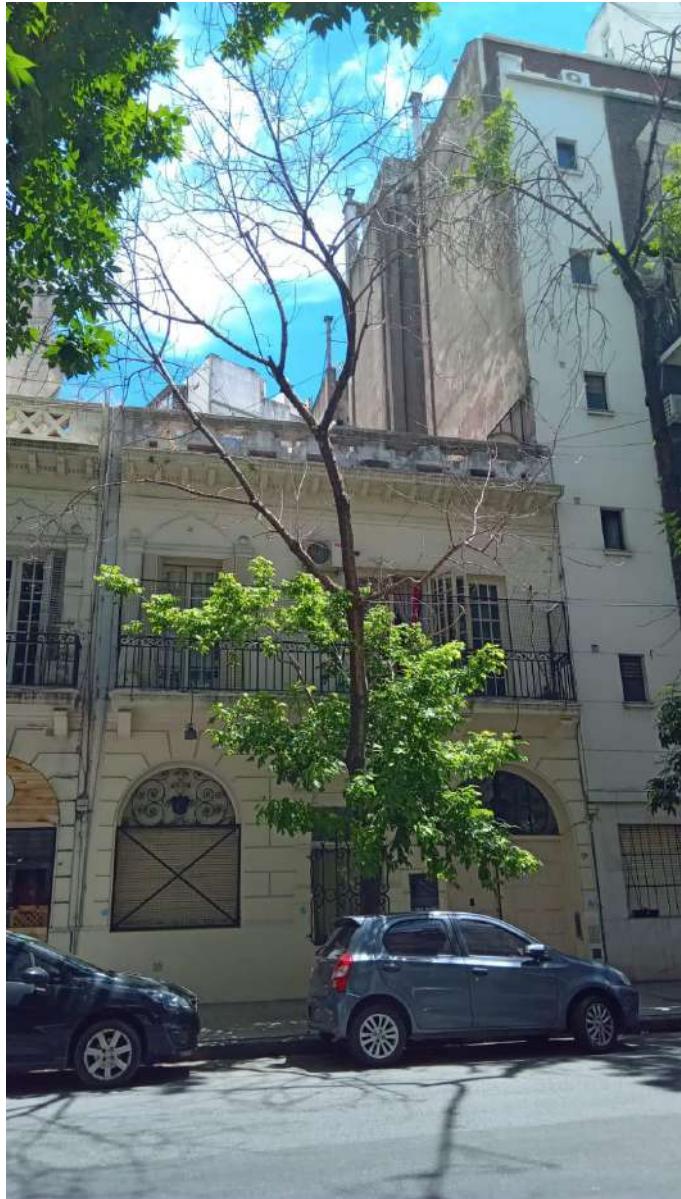
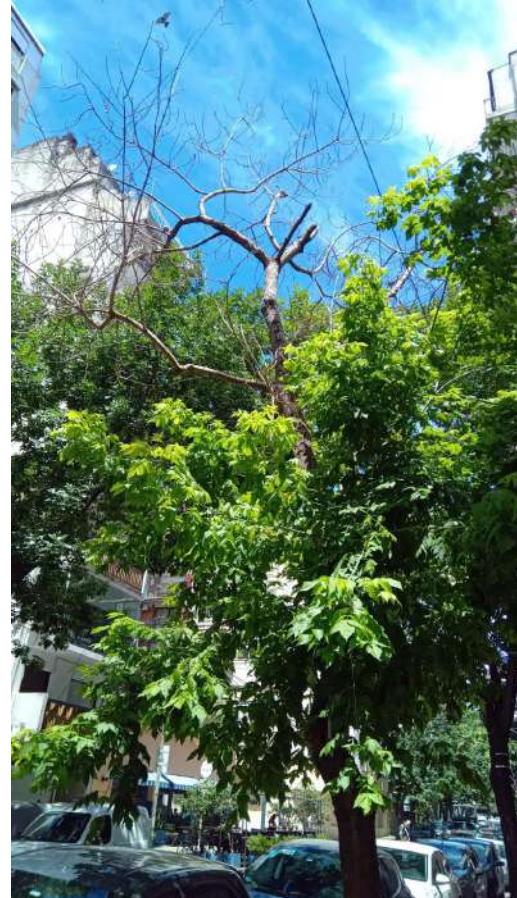
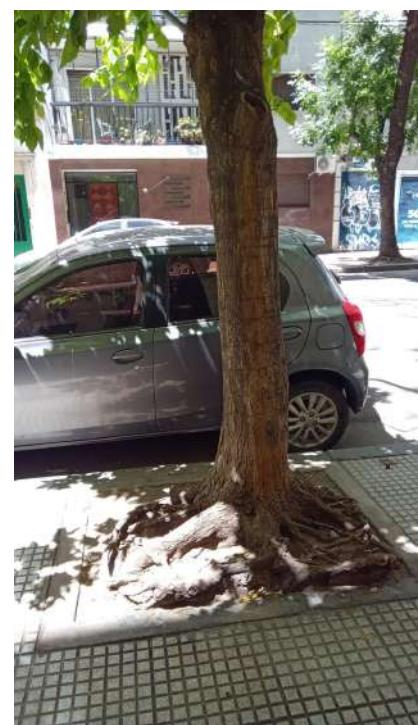
Calle Peña 2138 EX

OBSERVACIONES El ejemplar se encuentra semiseco, con defoliación avanzada con mas 85 % de su copa seca. Ramas verdes vivas con foliación basales. Decaimiento generalizado, no siendo posible su recuperación se recomienda su extracción, a fin de garantizar seguridad de personas y/o bienes debido a caída del árbol y/o ramas secas.

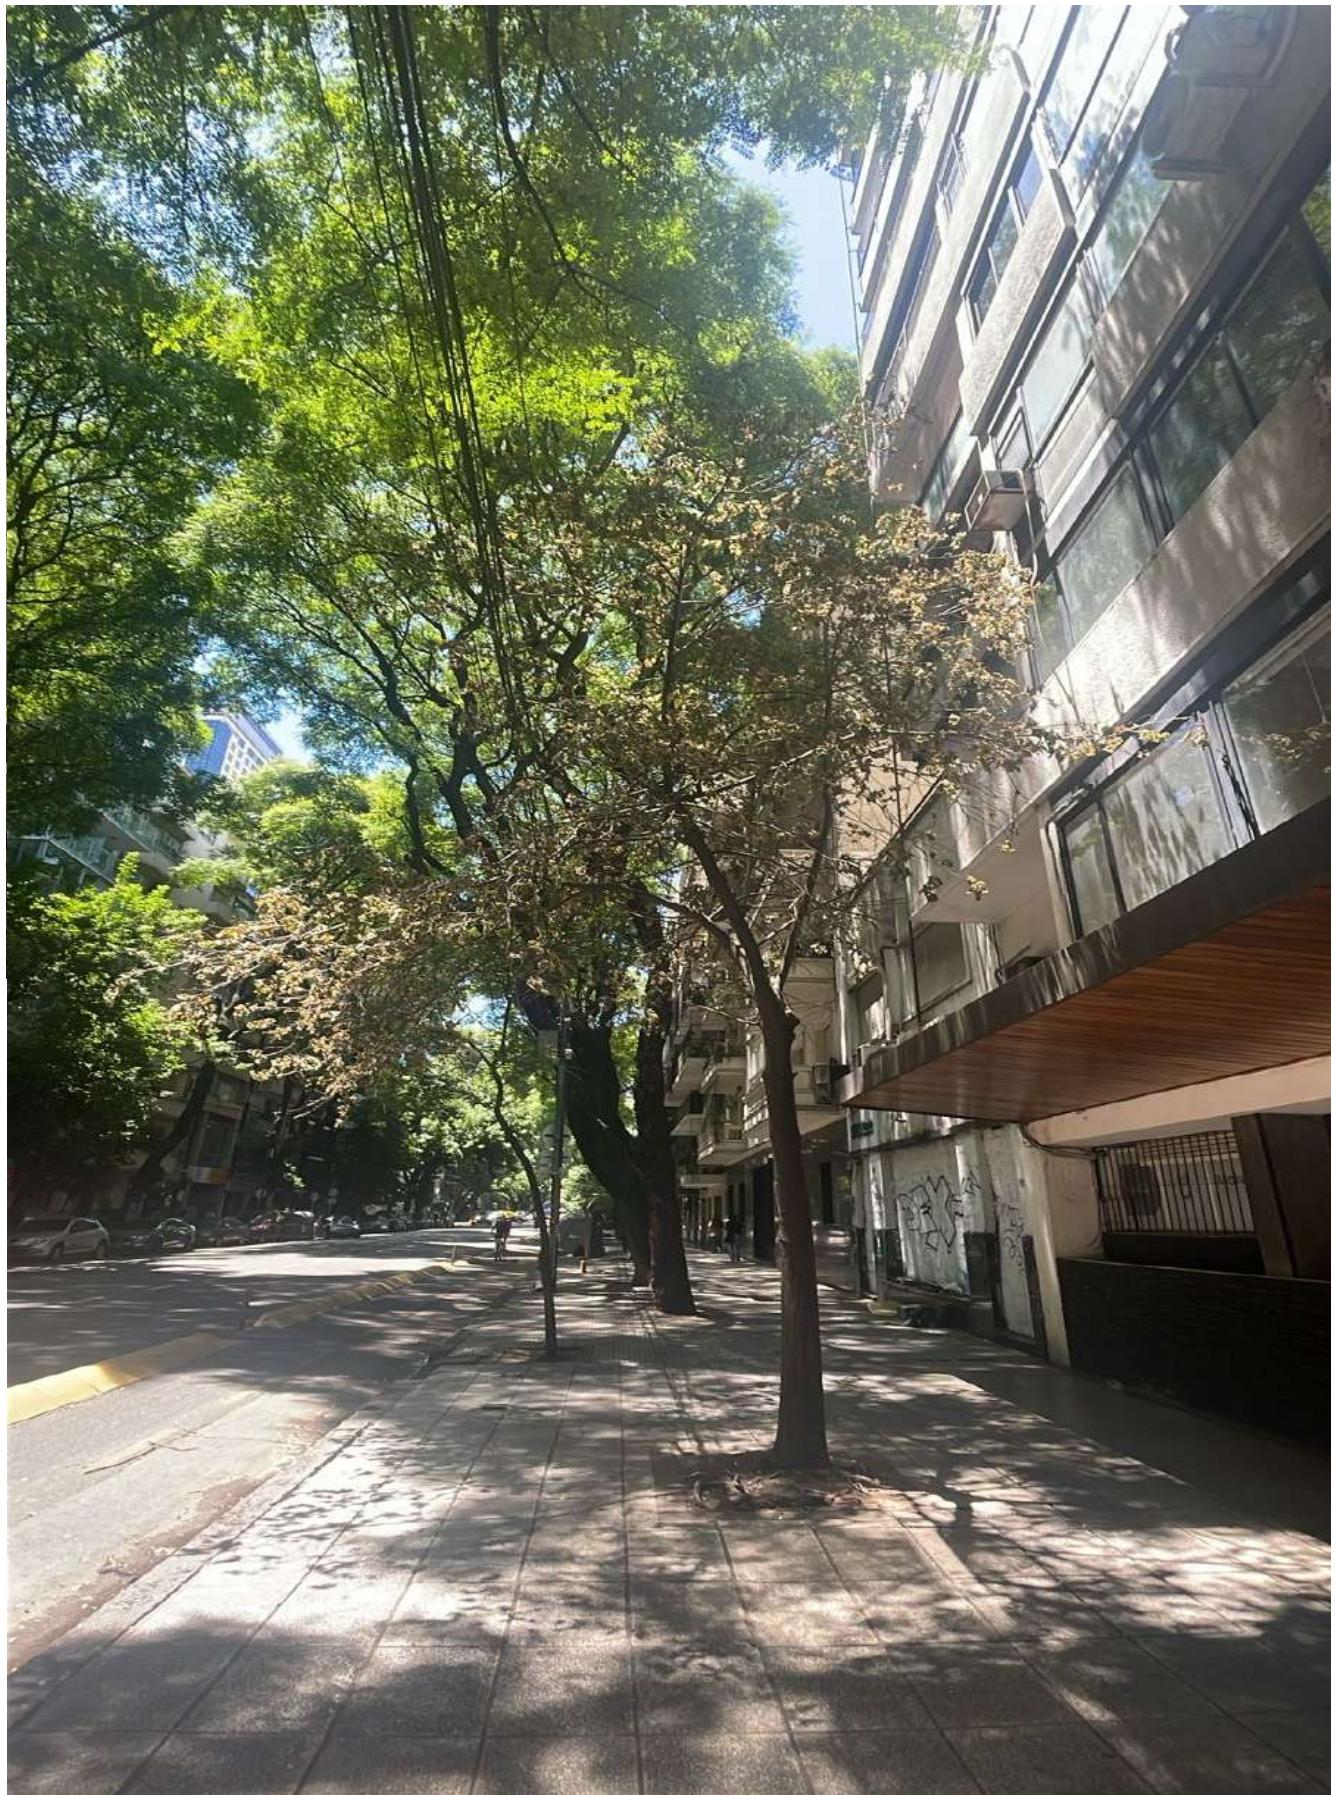
Calle DIAZ, CNEL. AV. 1737

■ OBSERVACIONES Se requiere extracción del ejemplar por estar totalmente seco

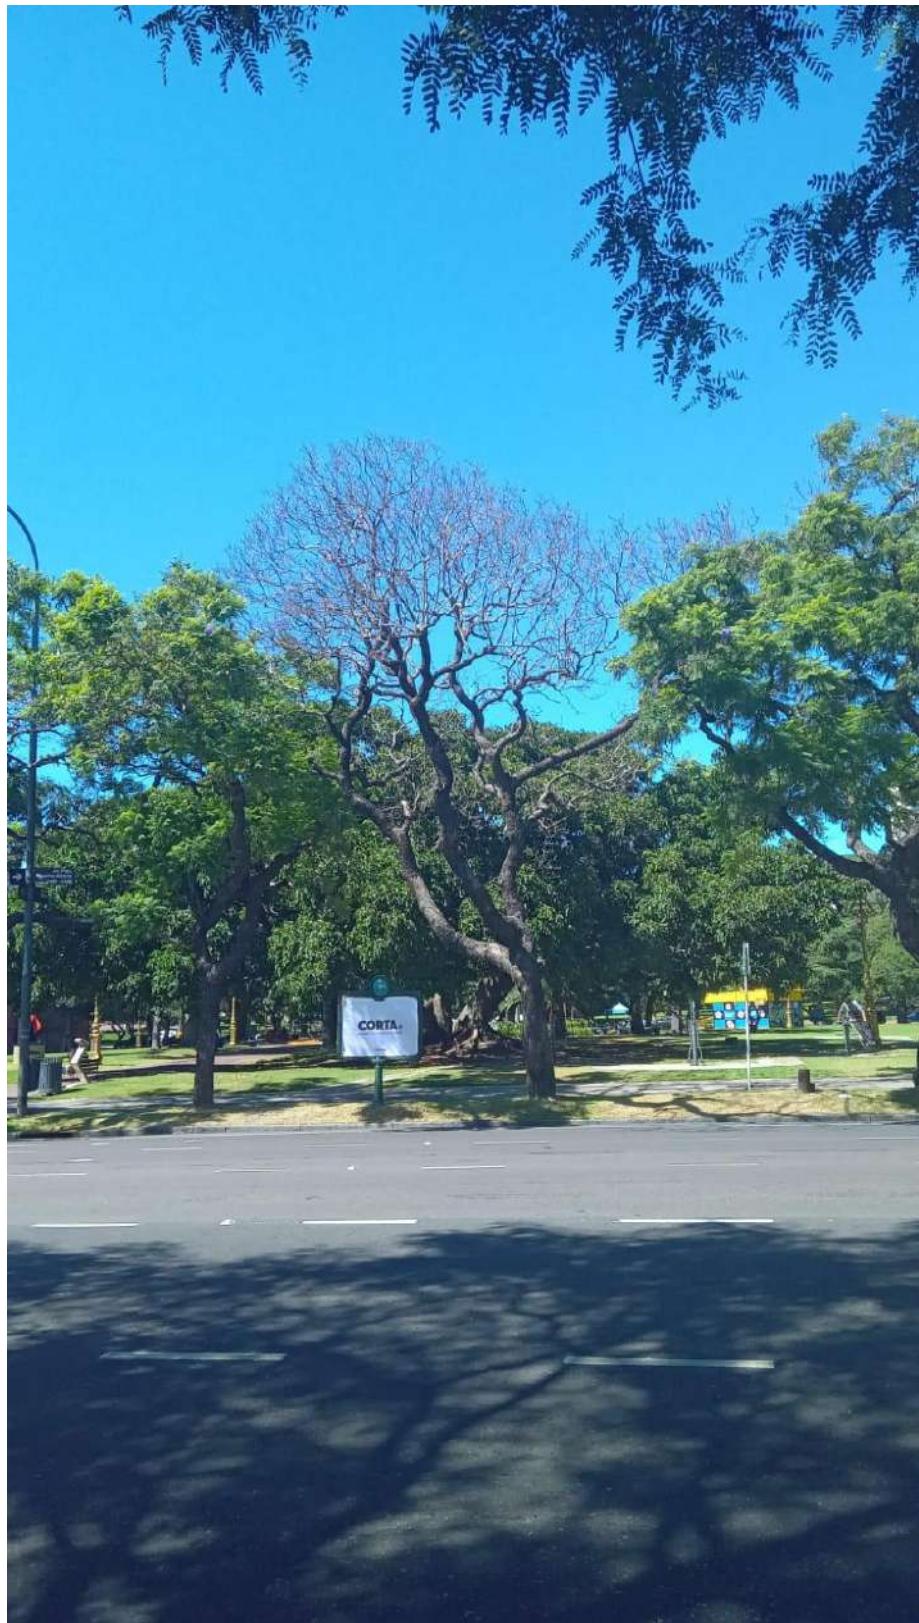
Calle Figueroa Alcorta, Pres. Av 2400 LA1

El ejemplar se ha evaluado a lo largo del año y no se ha evidenciado un recuperamiento en la vitalidad. Lleva mas de un año sin generar brotación de ninguna de sus yemas. El árbol se encuentra en una zona muy transitada tanto vehicular como peatonal. Considerando que no cumple los principios de un árbol funcional para los corredores lineales de arbolado urbano y para previr cualquier tipo de accidente se desea retirar el árbol muerto en pie.

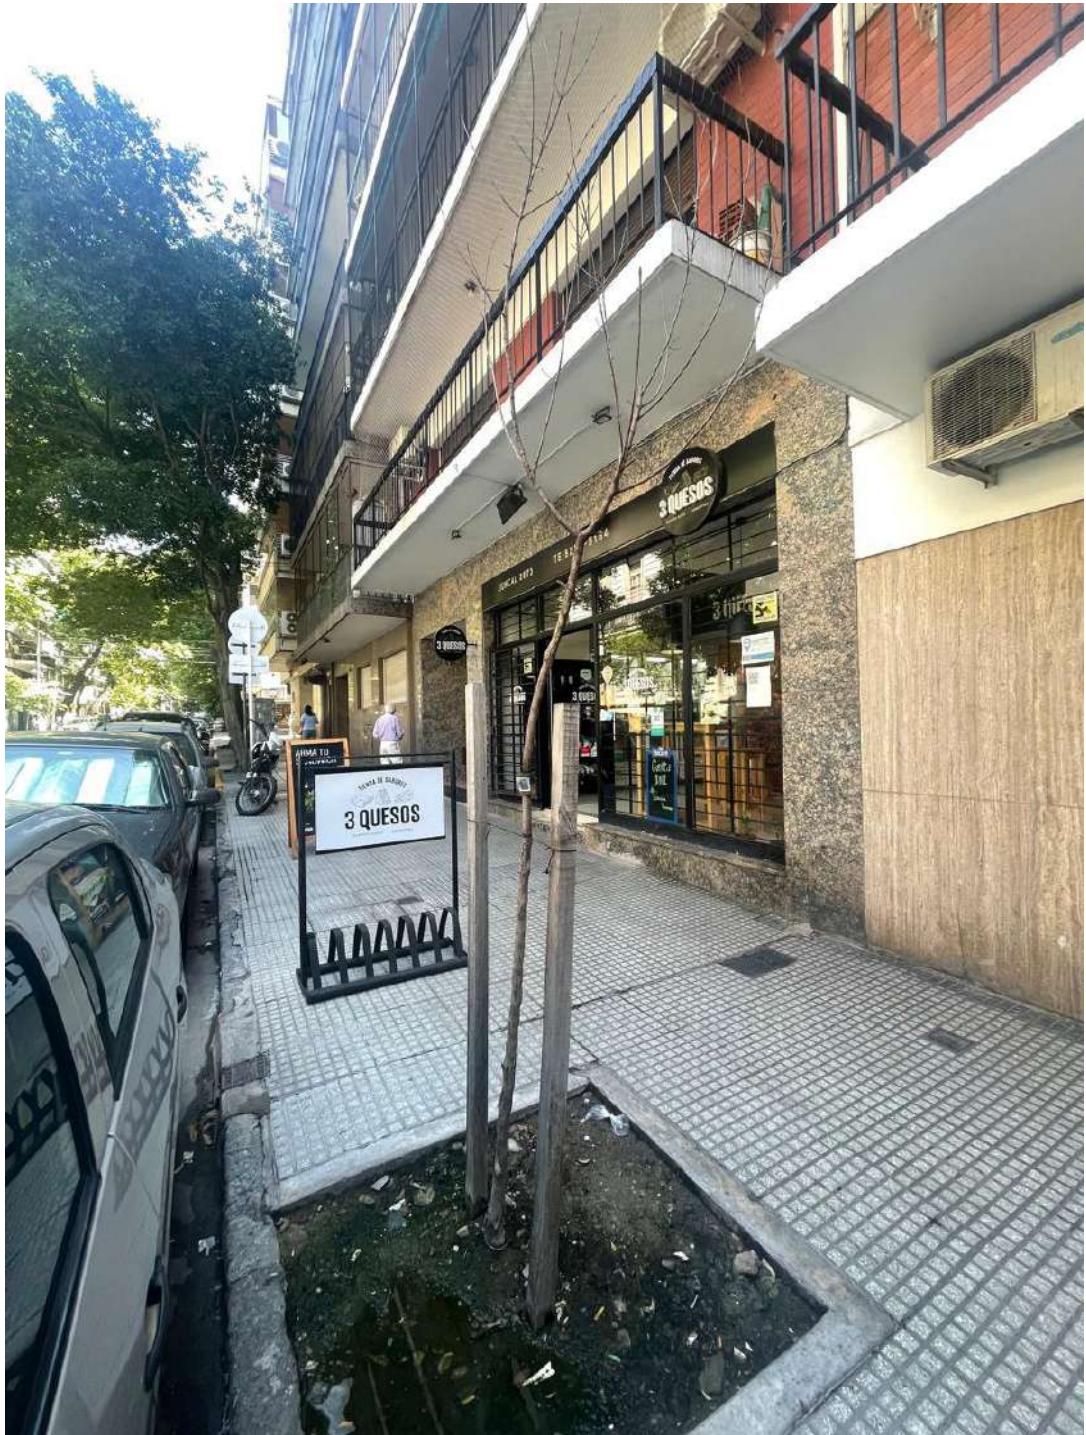
Calle Juncal 2869 EX

Se recomienda extracción del ejemplar por estar totalmente seco

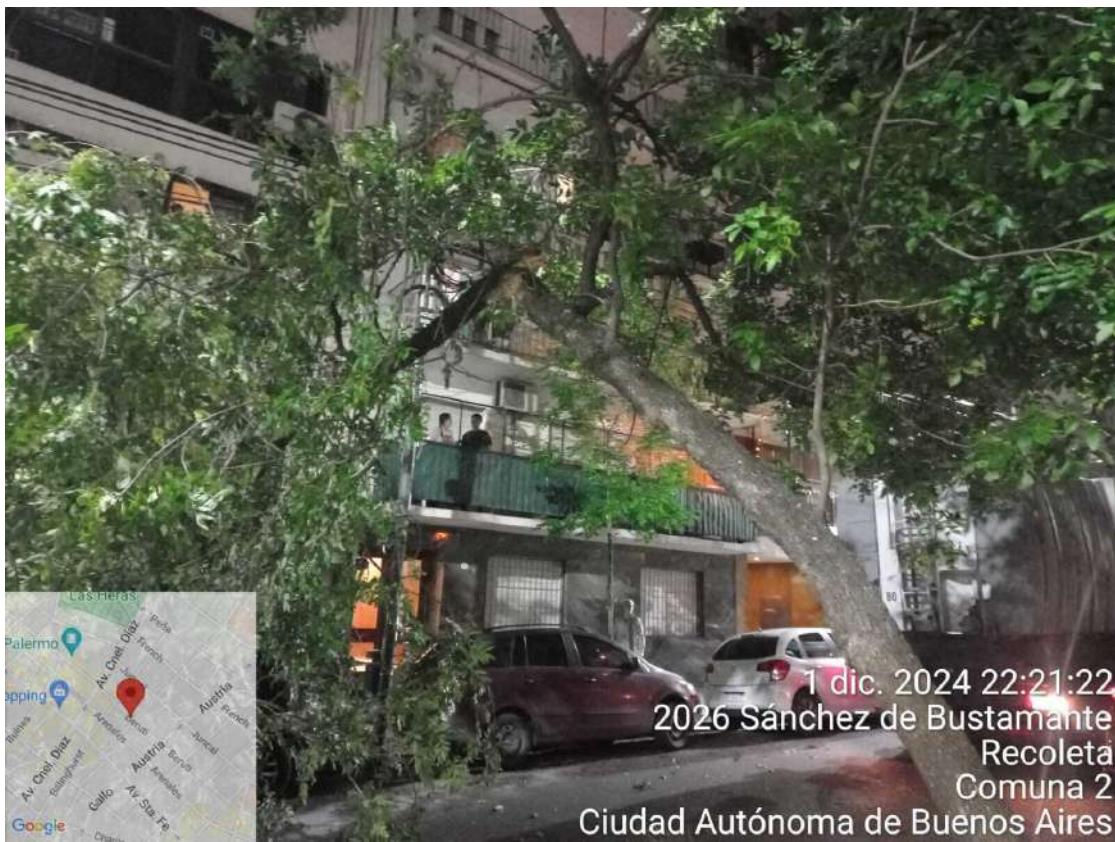
Calle Beruti 3109

Que el fundamento para la extracción de manera urgente e inmediata radica en que según informan los Agrónomos el fresno presenta fuste principal quebrado por fuertes vientos quedando volcado sobre la calzada. Se recomienda realizar la extracción del ejemplar debido a su condición irreversible;

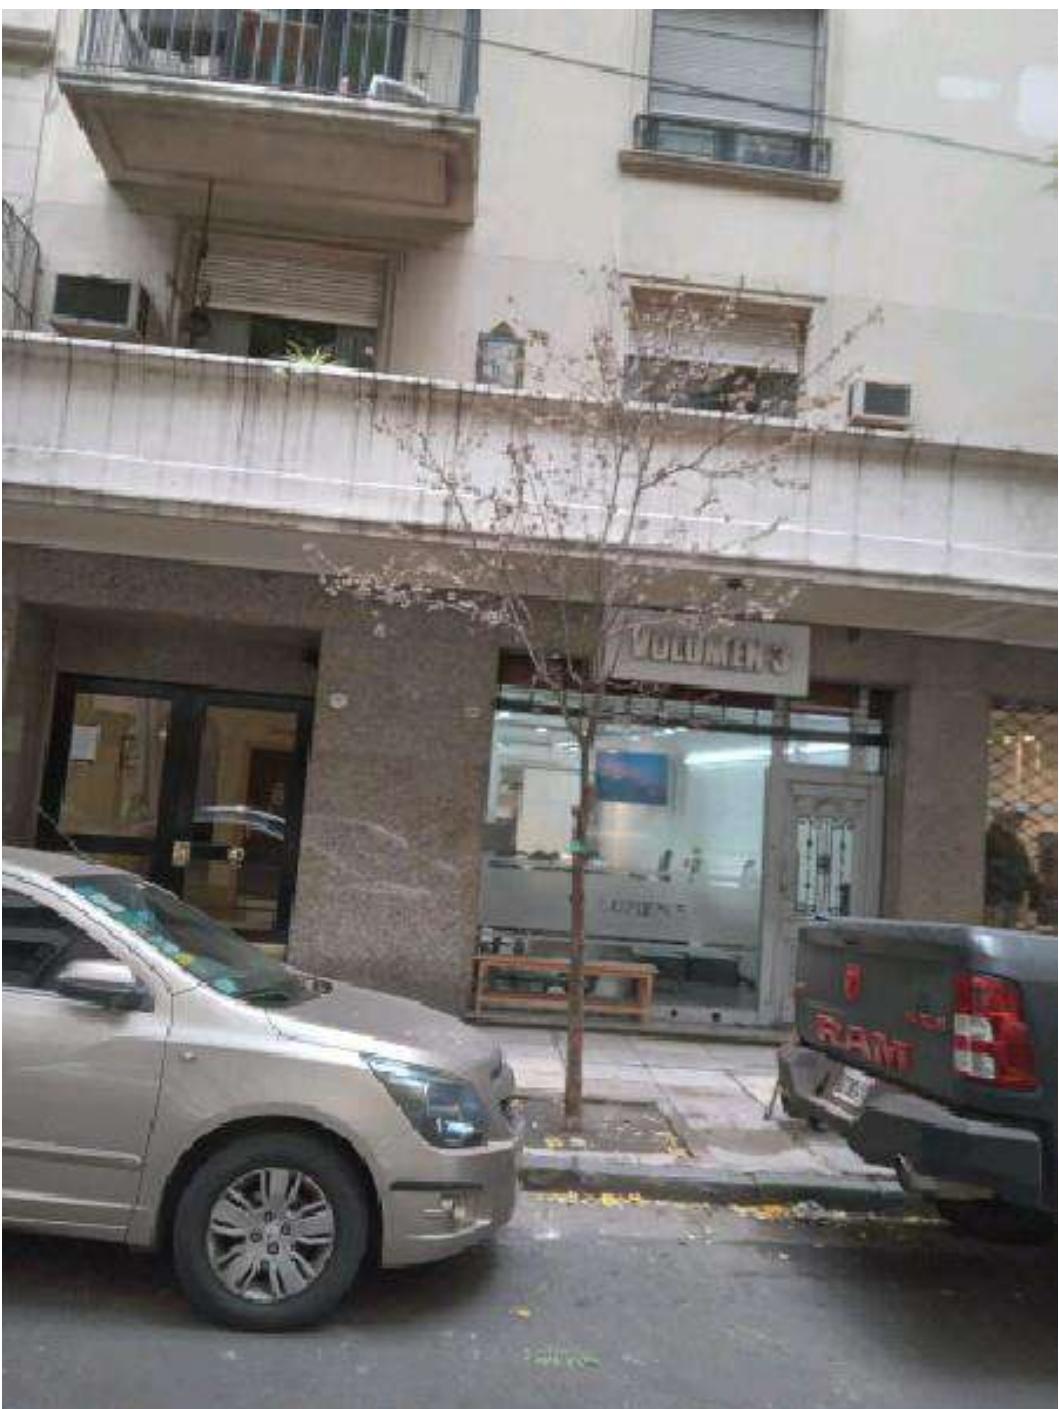
Calle JUNCAL 1462

Se requiere la extracción del ejemplar muerto en pie sin otro defecto, para utilizar la plantera con un próximo ejemplar que cumpla funciones ecosistémicas.
