**Resolución Presidencia Junta Comuna**

**Referencia:** S/ Autorización de extracciones (EX-2024-03829476-GCABA-COMUNA 5)

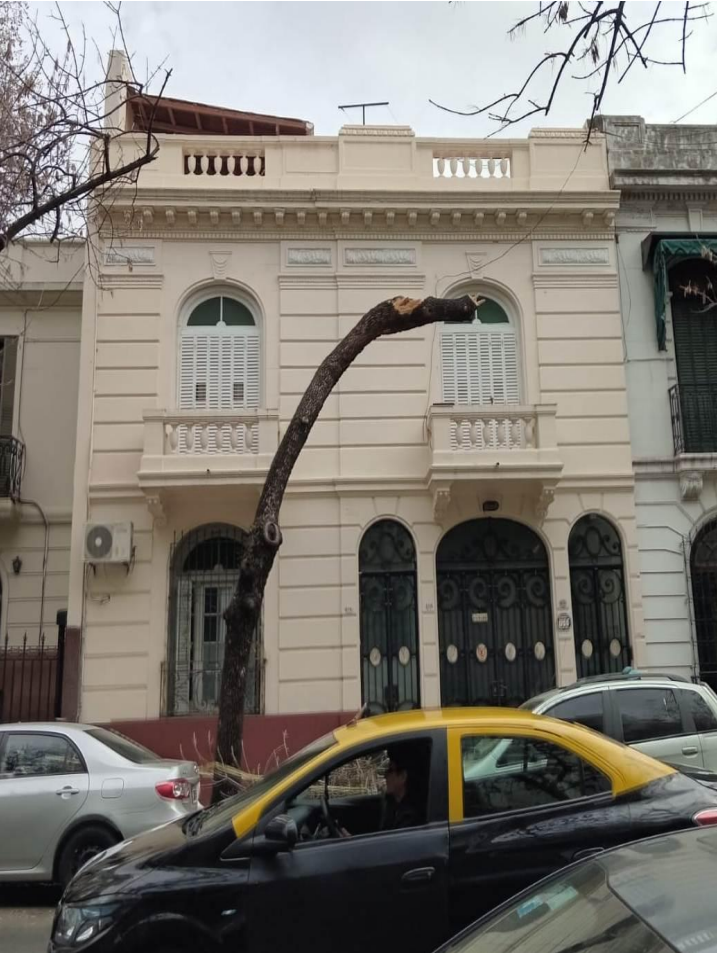
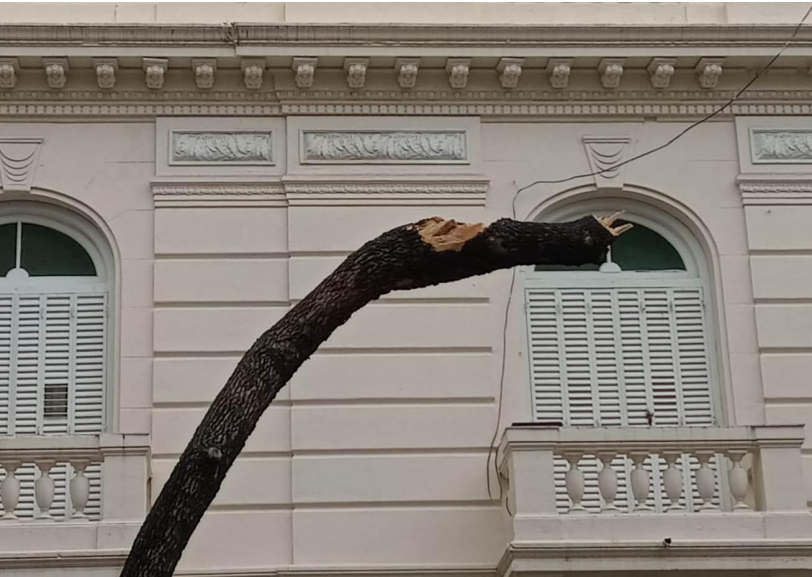
<b>Buenos Aires Ciudad</b>	Fecha: 9 / 9 / 2024
	Aviso:
<b>Planilla de Inspección de Árboles</b>	ARME:
<b>REGISTRO FOTOGRÁFICO</b>	Especie botánica: Fresno americano (Fraxinus pennsylvanica)
Calle: Bulnes	Nº/Ref.: 1018

Fecha: 9 / 9 / 2024				
	Aviso:				
Planilla de Inspección de Árboles	ARME:				
INFORMACIÓN DEL ÁRBOL	Especie botánica: Fresno americano (Fraxinus pennsylvanica)				
Calle: Bulnes	Nº/Ref.: 1018	Árbol seco:	Árbol semiseco:		
PARÁMETROS MECÁNICOS Y SANITARIOS DEL ÁRBOL					
Altura (m): 6		D.A.P. (cm): 27		Inclinación: SI Mayor a 40º: Menor a 40º: SI	
Orientación de la inclinación:		Hacia la calle:		Hacia la propiedad: Hacia el largo de la vereda: SI	
Copa:	Desbalanceada:		Descopado: SI		Descopado y brotado:
FUSTE	Tamaño / Parte	Basal	Media	Alta	Descortezamiento:  Fructificaciones fúngicas:  Codominancias:  Chorreados:
Cavidades:	Pequeñas				
	Grandes				
Cavidad longitudinal en el fuste (m): Espesor de la pared remanente (cm):					
RAÍCES	Expuestas:	Levanta vereda (m2):	Fisuras en el frente de la propiedad: NO		
RAMAS	Quebradas / Fisuradas:	Excesivas / Cruzadas:	Bajas:		
	Secas / Secas en los ápices:	Invasión de espacio aéreo:	Tocones:

Con cavidades, tumores o cánceros:	Con mal ángulo de inserción:	Codominantes:		
HOJAS	Defoliación: PARCIAL / TOTAL	Coloración anormal:	Con manchas foliares:		
		Síntomas de enfermedades:	Signos de insectos:		
RECOMENDACIONES DEL INSPECTOR					
A: OBJETIVOS DE LA PODA					
Reducción de riesgo:		Eliminar interferencias:		Adecuación al sitio:	Regulación de estructura:
B: TIPOS DE PODA		Formación:	Limpieza:	Aclareo:	Refaldado: Terciado:
C: CORTE DE RAÍCES		Superficial:	Profundo:		
D: TRATAMIENTO FITOSANITARIO			E: TRASPLANTE		F: EXTRACCIÓN: SI
OBSERVACIONES					
Arbol que creció desbalanceado y sufrió la falla de una rama principal. Se lo descopó por emergencia. Quedó con tejido desgarrado, una herida expuesta imposible de cicatrizar. Extraer y reemplazar.					
INSPECTOR DE ARBOLADO					
Nombre y apellido	Maisa Molina	FC	816624	Firma

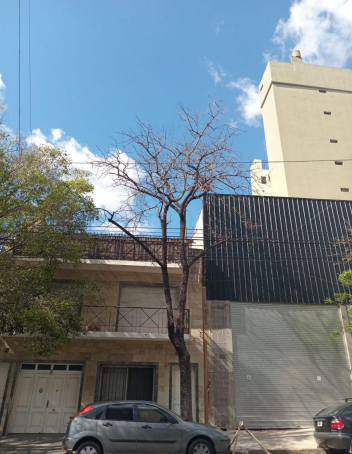
Buenos Aires Ciudad	Fecha: __ / ____ / _____
	Aviso: _____
Planilla de Inspección de Árboles	ARME: _____
REGISTRO FOTOGRÁFICO	Especie botánica _____
Calle: _____	Nº/Ref.: _____

<div><div>Buenos Aires Ciudad</div></div>	Fecha: __04 / __10__ / __2024__				
	Aviso: _____				
Planilla de Inspección de Árboles	ARME: _____				
INFORMACIÓN DEL ÁRBOL	Especie botánica: Fresno				
Calle: Cochabamaba 4378		N°/Ref		Árbol seco: X	
PARÁMETROS MECÁNICOS Y SANITARIOS DEL ÁRBOL					
Altura (m): _10		D.A.P. (cm): 28		Inclinación: SI / NO	
Orientación de la inclinación:		Hacia la calle:		Hacia la propiedad:	
Copa:		Desbalanceada:		Descopado: Descopado y brotado:	
FUSTE	Tamaño / Parte	Basal	Media	Alta	Descortezamiento:
Cavidades:	Pequeñas				Fructificaciones fúngicas:
	Grandes				Codominancias:
Cavidad longitudinal en el fuste (m):		Espesor de la pared remanente (cm):			Chorreados:
RAÍCES	Expuestas:	Levanta vereda (m²):		Fisuras en el frente de la propiedad: SI / NO	
RAMAS	Quebradas / Fisuradas:	Excesivas / Cruzadas:		Bajas:	
	Secas / Secas en los ápices:	Invasión de espacio aéreo:		Tocones:	
	Con cavidades, tumores o canchros:	Con mal ángulo de inserción:		Codominantes:

HOJAS	Defoliación: PARCIAL / TOTAL	Coloración anormal:		Con manchas foliares:	
		Síntomas de enfermedades:		Signos de insectos:	
RECOMENDACIONES DEL INSPECTOR					
A: OBJETIVOS DE LA PODA					
Reducción de riesgo:		Eliminar interferencias:		Adecuación al sitio:	
B: TIPOS DE PODA		Formación:		Regulación de estructura:	
C: CORTE DE RAÍCES		Superficial:		Refaldado:	
D: TRATAMIENTO FITOSANITARIO		Profundo:		Terciado:	
		E: TRASPLANTE		F: EXTRACCIÓN	
OBSERVACIONES					
.....					
Extraer ejemplar seco.					
.....					
.....					
.....					
.....					
.....

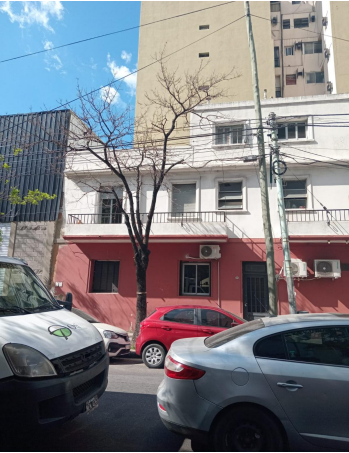
Buenos Aires Ciudad	Fecha: __ / ____ / _____
	Aviso: _____
Planilla de Inspección de Árboles	ARME: _____
REGISTRO FOTOGRÁFICO	Especie botánica _____
Calle: _____	Nº/Ref.: _____

<div><div>Buenos Aires Ciudad</div></div>	Fecha: __04 / __10__ / __2024__					
	Aviso: _____					
Planilla de Inspección de Árboles	ARME: _____					
INFORMACIÓN DEL ÁRBOL	Especie botánica: Fresno					
Calle: Cochabamaba 4386		N°/Ref		Árbol seco: X		
PARÁMETROS MECÁNICOS Y SANITARIOS DEL ÁRBOL						
Altura (m): _8		D.A.P. (cm): 28		Inclinación: SI / NO		
		Mayor a 40°:		Menor a 40°:		
Orientación de la inclinación:		Hacia la calle:		Hacia la propiedad:		
		Hacia el largo de la vereda:				
Copa:	Desbalanceada:		Descopado:		Descopado y brotado:	
FUSTE	Tamaño / Parte	Basal	Media	Alta	Descortezamiento:	
Cavidades:	Pequeñas					Fructificaciones fúngicas:
	Grandes					Codominancias:
Cavidad longitudinal en el fuste (m):		Espesor de la pared remanente (cm):			Chorreados:	
RAÍCES	Expuestas:	Levanta vereda (m²):		Fisuras en el frente de la propiedad: SI / NO		
RAMAS	Quebradas / Fisuradas:	Excesivas / Cruzadas:		Bajas:

Secas / Secas en los ápices:	Invasión de espacio aéreo:				Tocones:
	Con cavidades, tumores o canchros:	Con mal ángulo de inserción:				Codominantes:
HOJAS	Defoliación: PARCIAL / TOTAL	Coloración anormal:		Con manchas foliares:		
		Síntomas de enfermedades:		Signos de insectos:		
RECOMENDACIONES DEL INSPECTOR						
A: OBJETIVOS DE LA PODA						
Reducción de riesgo:		Eliminar interferencias:		Adecuación al sitio:		
B: TIPOS DE PODA		Formación:		Regulación de estructura:		
C: CORTE DE RAÍCES		Superficial:		Refaldado:		
D: TRATAMIENTO FITOSANITARIO		Profundo:		Terciado:		
		E: TRASPLANTE		F: EXTRACCIÓN		
OBSERVACIONES						
.....						
Extraer ejemplar seco.						
.....						
.....						
.....						
.....						
.....

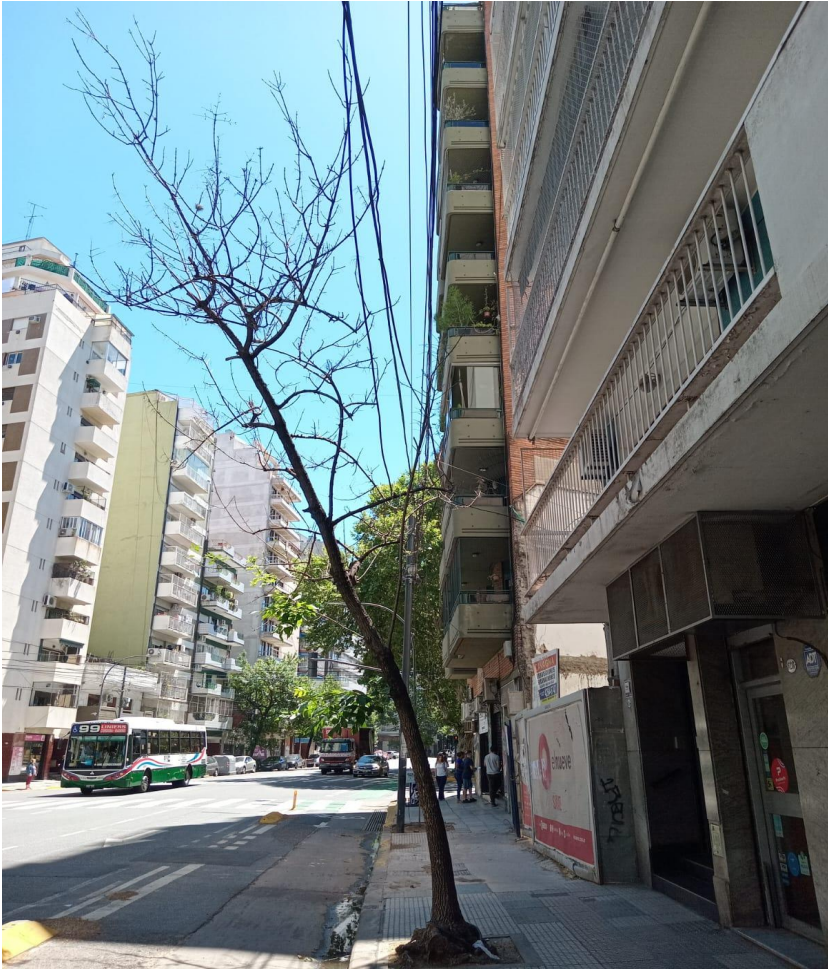
<b>Buenos Aires Ciudad</b>	Fecha: 20 / 9 / 2024
	Aviso:
<b>Planilla de Inspección de Árboles</b>	ARME:
<b>REGISTRO FOTOGRÁFICO</b>	Especie botánica: Fresno americano (Fraxinus pennsylvanica)
Calle: Av. Estado de Israel	Nº/Ref.: 4624

Fecha: 20 / 9 / 2024				
	Aviso:				
Planilla de Inspección de Árboles	ARME:				
INFORMACIÓN DEL ÁRBOL	Especie botánica: Fresno americano (Fraxinus pennsylvanica)				
Calle: Av. Estado de Israel	Nº/Ref.: 4624	Árbol seco: SI	Árbol semiseco:		
PARÁMETROS MECÁNICOS Y SANITARIOS DEL ÁRBOL					
Altura (m): 7		D.A.P. (cm): 15		Inclinación: SI Mayor a 40º: Menor a 40º: SI	
Orientación de la inclinación:		Hacia la calle: SI		Hacia la propiedad: Hacia el largo de la vereda:	
Copa:	Desbalanceada:		Descopado:		Descopado y brotado:
FUSTE	Tamaño / Parte	Basal	Media	Alta	Descortezamiento:  Fructificaciones fúngicas:  Codominancias:  Chorreados:
Cavidades:	Pequeñas				
	Grandes				
Cavidad longitudinal en el fuste (m): Espesor de la pared remanente (cm):					
RAÍCES	Expuestas:	Levanta vereda (m2):	Fisuras en el frente de la propiedad: SI / NO		
RAMAS	Quebradas / Fisuradas:	Excesivas / Cruzadas:	Bajas:		
	Secas / Secas en los ápices: SI	Invasión de espacio aéreo:	Tocones:

Con cavidades, tumores o cánceros:	Con mal ángulo de inserción:	Codominantes:		
HOJAS	Defoliación: TOTAL	Coloración anormal:	Con manchas foliares:		
		Síntomas de enfermedades:	Signos de insectos:		
RECOMENDACIONES DEL INSPECTOR					
A: OBJETIVOS DE LA PODA					
Reducción de riesgo:		Eliminar interferencias:		Adecuación al sitio:	Regulación de estructura:
B: TIPOS DE PODA		Formación:	Limpieza:	Aclareo:	Refaldado: Terciado:
C: CORTE DE RAÍCES		Superficial:	Profundo:		
D: TRATAMIENTO FITOSANITARIO			E: TRASPLANTE		F: EXTRACCIÓN: SI
OBSERVACIONES					
Arbol seco, reemplazar.					
INSPECTOR DE ARBOLADO					
Nombre y apellido	Maisa Molina	FC	816624	Firma

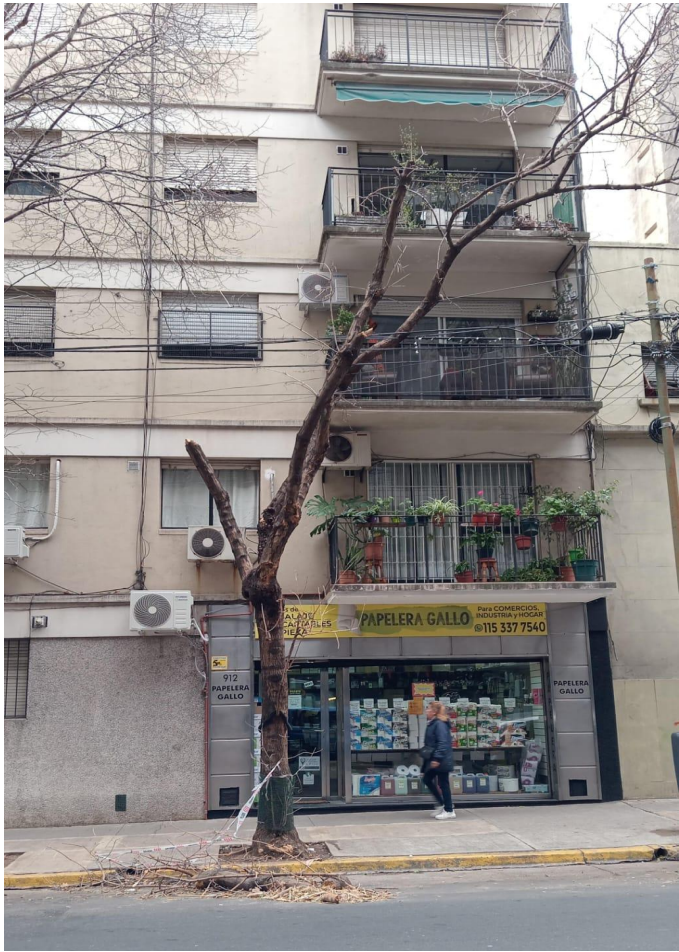
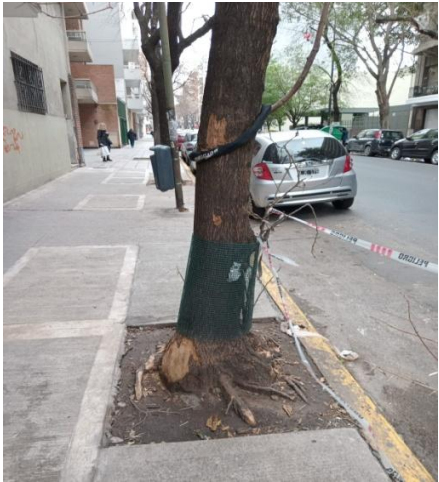
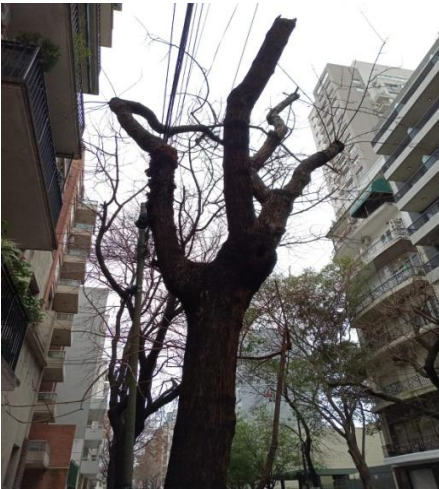
Fecha: 5 / 8 / 2024
	Aviso:
Planilla de Inspección de Árboles	ARME:
REGISTRO FOTOGRÁFICO	Especie botánica: Acer negundo
Calle: Gallo	Nº/Ref.: 908

Fecha: 5 / 8 / 2024				
	Aviso:				
Planilla de Inspección de Árboles	ARME:				
INFORMACIÓN DEL ÁRBOL	Especie botánica: Acer negundo				
Calle: Gallo	Nº/Ref.: 908	Árbol seco: SI	Árbol semiseco:		
PARÁMETROS MECÁNICOS Y SANITARIOS DEL ÁRBOL					
Altura (m): 10	D.A.P. (cm): 30		Inclinación: NO	Mayor a 40°:	Menor a 40°:
Orientación de la inclinación:		Hacia la calle:	Hacia la propiedad:	Hacia el largo de la vereda:	
Copa:	Desbalanceada: SI	Descopado:	Descopado y brotado:		
FUSTE	Tamaño / Parte	Basal	Media	Alta	Descortezamiento: SI
Cavidades:	Pequeñas				Fructificaciones fúngicas: SI
	Grandes				Codominancias:
Cavidad longitudinal en el fuste (m):				Espesor de la pared remanente (cm):	
RAÍCES	Expuestas:	Levanta vereda (m2):	Fisuras en el frente de la propiedad: SI / NO		
RAMAS	Quebradas / Fisuradas: SI	Excesivas / Cruzadas:	Bajas:		
	Secas / Secas en los ápices: SI	Invasión de espacio aéreo:	Tocones:

Con cavidades, tumores o canchales:	Con mal ángulo de inserción:	Codominantes:		
HOJAS	Defoliación: TOTAL	Coloración anormal:	Con manchas foliares:		
		Síntomas de enfermedades:	Signos de insectos:		
RECOMENDACIONES DEL INSPECTOR					
A: OBJETIVOS DE LA PODA					
Reducción de riesgo:		Eliminar interferencias:	Adecuación al sitio:	Regulación de estructura:	
B: TIPOS DE PODA		Formación:	Limpieza:	Aclareo:	Refaldado: Terciado:
C: CORTE DE RAÍCES		Superficial:	Profundo:		
D: TRATAMIENTO FITOSANITARIO		E: TRASPLANTE		F: EXTRACCIÓN: SI	
OBSERVACIONES					
Ejemplar seco, con pudrición. Se le cayeron ramas. Reemplazar.					
INSPECTOR DE ARBOLADO					
Nombre y apellido	Maisa Molina	FC	816624	Firma

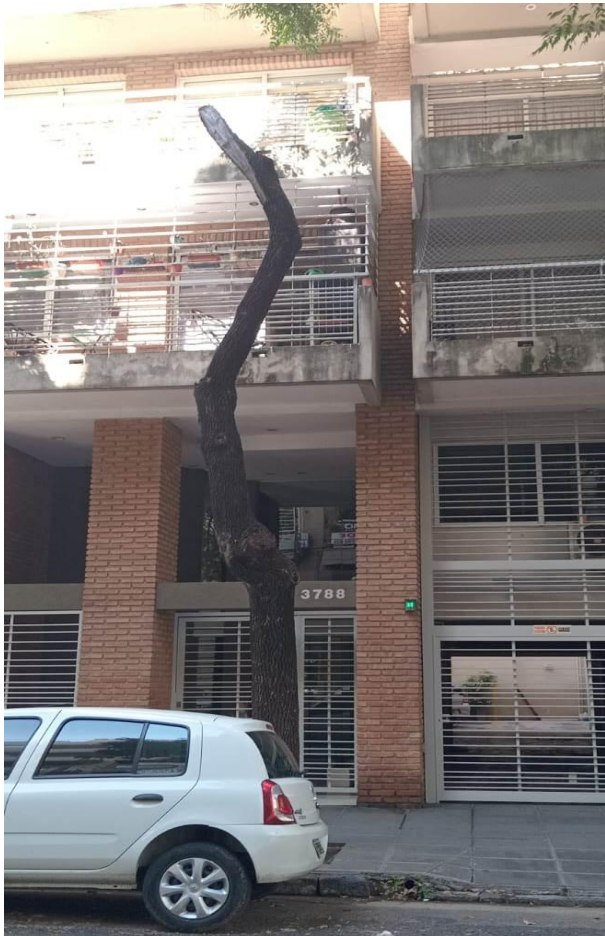
Buenos Aires Ciudad	Fecha: 9 / 9 / 2024
	Aviso:
Planilla de Inspección de Árboles	ARME:
REGISTRO FOTOGRÁFICO	Especie botánica: Fresno americano (Fraxinus pennsylvanica)
Calle: Humahuaca	Nº/Ref.: 3788

Fecha: 9 / 9 / 2024				
	Aviso:				
Planilla de Inspección de Árboles	ARME:				
INFORMACIÓN DEL ÁRBOL	Especie botánica: Fresno americano (Fraxinus pennsylvanica)				
Calle: Humahuaca	Nº/Ref.: 3788	Árbol seco: SI	Árbol semiseco:		
PARÁMETROS MECÁNICOS Y SANITARIOS DEL ÁRBOL					
Altura (m): 7		D.A.P. (cm): 40		Inclinación: SNO	
Orientación de la inclinación:		Hacia la calle:		Hacia la propiedad:	
Copa:	Desbalanceada:		Descopado: SI		Descopado y brotado:
FUSTE	Tamaño / Parte	Basal	Media	Alta	Descortezamiento:  Fructificaciones fúngicas:  Codominancias:  Chorreados:
Cavidades:	Pequeñas				
	Grandes				
Cavidad longitudinal en el fuste (m):					
RAÍCES	Expuestas:	Levanta vereda (m2): NO	Fisuras en el frente de la propiedad: NO		
RAMAS	Quebradas / Fisuradas:	Excesivas / Cruzadas:	Bajas:		
	Secas / Secas en los ápices:	Invasión de espacio aéreo:	Tocones:		
	Con cavidades, tumores o canchros:	Con mal ángulo de inserción:	Codominantes:

HOJAS	Defoliación: PARCIAL / TOTAL	Coloración anormal:	Con manchas foliares:		
		Síntomas de enfermedades:	Signos de insectos:		
RECOMENDACIONES DEL INSPECTOR					
A: OBJETIVOS DE LA PODA					
Reducción de riesgo:		Eliminar interferencias:		Adecuación al sitio:	Regulación de estructura:
B: TIPOS DE PODA		Formación:	Limpieza:	Aclareo:	Refaldado: Terciado:
C: CORTE DE RAÍCES		Superficial:	Profundo:		
D: TRATAMIENTO FITOSANITARIO			E: TRASPLANTE		F: EXTRACCIÓN: SI
OBSERVACIONES					
Ejemplar al que se le quebró la copa en una tormenta. Reemplazar.					
INSPECTOR DE ARBOLADO					
Nombre y apellido	Maisa Molina	FC	816624	Firma

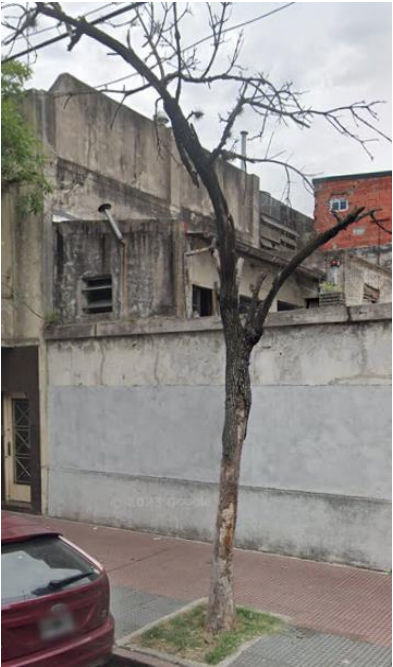
Buenos Aires Ciudad	Fecha: 18/ 09 / 24
Planilla de Inspección de Árboles	Aviso: _____
REGISTRO FOTOGRÁFICO	ARME: _____
Calle: Las Casas	Informe N°: _____
	N°/Ref.: 4153

<div><div><div></div><div>Buenos Aires Ciudad</div></div></div>	Fecha: 18/ 09 / 24				
	Aviso:				
Planilla de Inspección de Árboles	ARME:				
INFORMACIÓN DEL ÁRBOL	Especie botánica: fresno				
Calle: Las casas	Nº/Ref.: 4153	Árbol seco:			
PARÁMETROS MECÁNICOS Y SANITARIOS DEL ÁRBOL					
Altura (m): 6		D.A.P. (cm):35		Inclinación: NO	
Orientación de la inclinación:		Hacia la calle:		Hacia la propiedad:	
Copa:		Desbalanceada:		Descopado: Descopado y brotado:	
FUSTE	Tamaño / Parte	Basal	Media	Alta	Descortezamiento:
Cavidades:	Pequeñas				Fructificaciones fúngicas:
	Grandes				Codominancias:
Cavidad longitudinal en el fuste (m):		Espesor de la pared remanente (cm):			Chorreados:
RAÍCES	Expuestas:		Levanta vereda (m²):		Fisuras en el frente de la propiedad: SI / NO
RAMAS	Quebradas / Fisuradas:	Excesivas / Cruzadas:	Bajas:		
	Secas / Secas en los ápices:	Invasión de espacio aéreo:	Tocones:		
	Con cavidades, tumores o canchros:	Con mal ángulo de inserción:	Codominantes:

HOJAS	Defoliación: PARCIAL	Coloración anormal:	Con manchas foliares:		
		Síntomas de enfermedades:	Signos de insectos:		
RECOMENDACIONES DEL INSPECTOR					
A: OBJETIVOS DE LA PODA					
Reducción de riesgo:		Eliminar interferencias:		Adecuación al sitio:	Regulación de estructura:
B: TIPOS DE PODA		Formación:		Aclareo:	Refaldado:
C: CORTE DE RAÍCES		Superficial:		Profundo:	Terciado:
D: TRATAMIENTO FITOSANITARIO				E: TRASPLANTE	F: EXTRACCIÓN
OBSERVACIONES	el ejemplar se encuentra completamente seco				
INSPECTOR DE ARBOLADO					
Joaquín Casal		D.N.I. 35359946		Firma

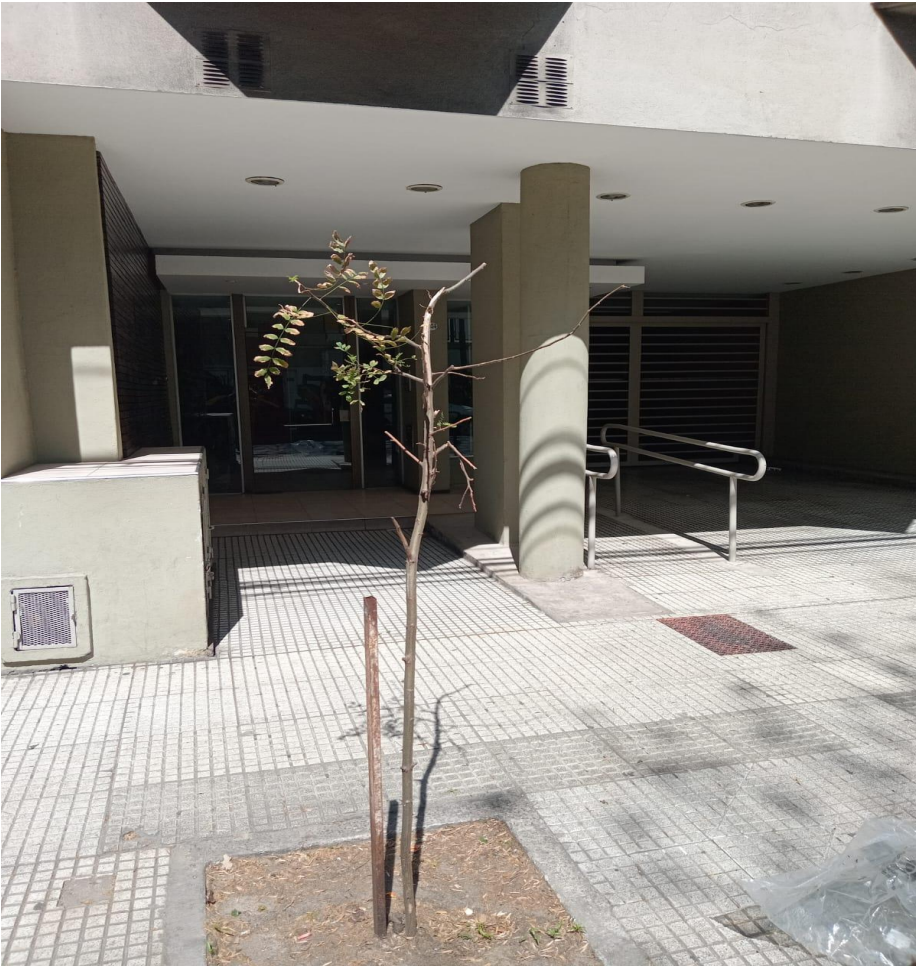
Buenos Aires Ciudad	Fecha: 27 / 9 / 2024
	Aviso:
Planilla de Inspección de Árboles	ARME:
REGISTRO FOTOGRÁFICO	Especie botánica: Robinia pseudo acacia (Acacia blanca)
Calle: Sarmiento	Nº/Ref.: 4054

Fecha: 27 / 9 / 2024				
	Aviso:				
Planilla de Inspección de Árboles	ARME:				
INFORMACIÓN DEL ÁRBOL	Especie botánica: Robinia pseudo acacia (Acacia blanca)				
Calle: Sarmiento	Nº/Ref.: 4054	Árbol seco:	Árbol semiseco:		
PARÁMETROS MECÁNICOS Y SANITARIOS DEL ÁRBOL					
Altura (m): 1,7		D.A.P. (cm): 2		Inclinación: NO	
Orientación de la inclinación:		Hacia la calle:		Hacia la propiedad:	
Copa:	Desbalanceada:	Descopado:	Descopado y brotado:		
FUSTE	Tamaño / Parte	Basal	Media	Alta	Descortezamiento:
Cavidades:	Pequeñas				Fructificaciones fúngicas:
	Grandes				Codominancias:
Cavidad longitudinal en el fuste (m):					Chorreados:
RAÍCES	Expuestas:	Levanta vereda (m2):	Fisuras en el frente de la propiedad: SI / NO		
RAMAS	Quebradas / Fisuradas: Si	Excesivas / Cruzadas:	Bajas:		
	Secas / Secas en los ápices:	Invasión de espacio aéreo:	Tocones:		
	Con cavidades, tumores o cánceros:	Con mal ángulo de inserción:	Codominantes:

HOJAS	Defoliación: PARCIAL / TOTAL	Coloración anormal:	Con manchas foliares:		
		Síntomas de enfermedades:	Signos de insectos:		
RECOMENDACIONES DEL INSPECTOR					
A: OBJETIVOS DE LA PODA					
Reducción de riesgo:		Eliminar interferencias:		Adecuación al sitio:	Regulación de estructura:
B: TIPOS DE PODA		Formación:	Limpieza:	Aclareo:	Refaldado: Terciado:
C: CORTE DE RAÍCES		Superficial:	Profundo:		
D: TRATAMIENTO FITOSANITARIO			E: TRASPLANTE		F: EXTRACCIÓN: SI
OBSERVACIONES					
Arbolito plantado por vecinos y vandalizado. Reemplazar por la especie recomendada por Plan Maestro					
INSPECTOR DE ARBOLADO					
Nombre y apellido	Maisa Molina	FC	816624	Firma

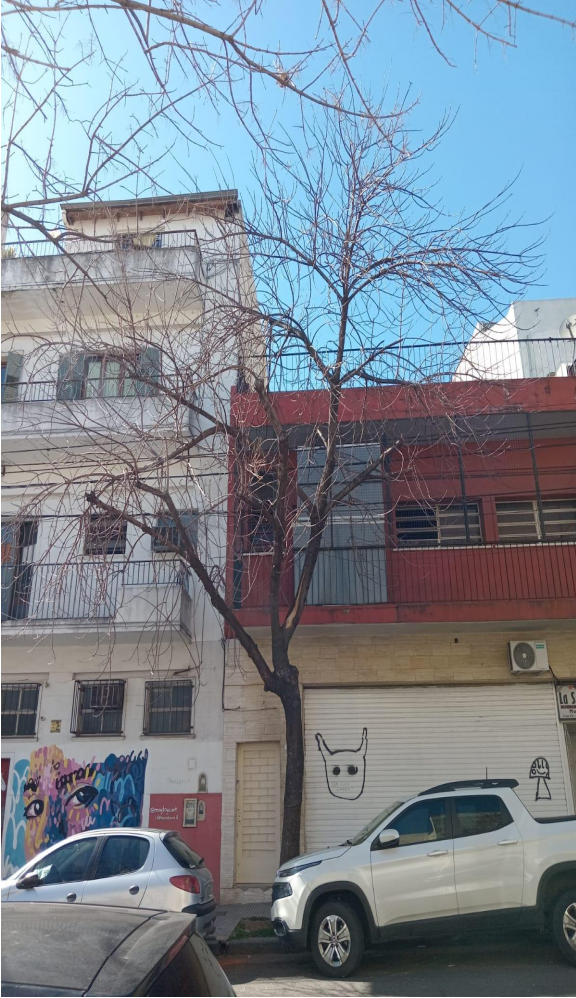
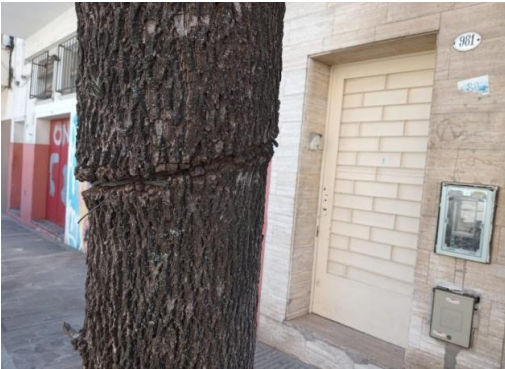
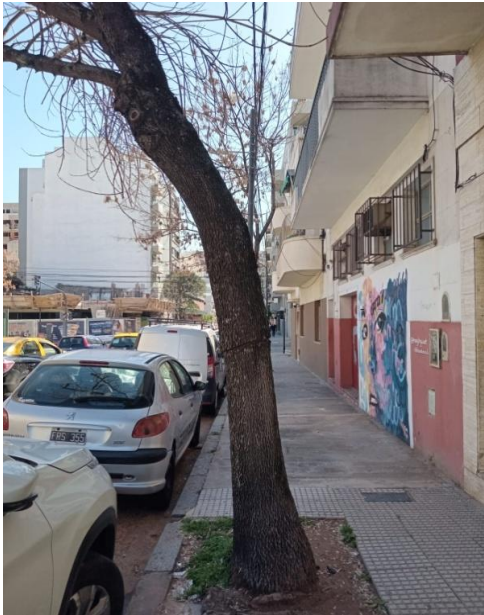
Fecha: 3 / 9 / 2024
	Aviso:
Planilla de Inspección de Árboles	ARME:
REGISTRO FOTOGRÁFICO	Especie botánica: Fresno americano (Fraxinus pennsylvanica)
Calle: Yatay	Nº/Ref.: 981

Fecha: 3 / 9 / 2024				
	Aviso:				
Planilla de Inspección de Árboles	ARME:				
INFORMACIÓN DEL ÁRBOL	Especie botánica: Fresno americano (Fraxinus pennsylvanica)				
Calle: YATAY	Nº/Ref.: 981	Árbol seco: SI	Árbol semiseco:		
PARÁMETROS MECÁNICOS Y SANITARIOS DEL ÁRBOL					
Altura (m): 10		D.A.P. (cm): 27		Inclinación: SI	Mayor a 40º: Menor a 40º: SI
Orientación de la inclinación:		Hacia la calle: SI		Hacia la propiedad:	Hacia el largo de la vereda:
Copa:	Desbalanceada:		Descopado:		Descopado y brotado:
FUSTE	Tamaño / Parte	Basal	Media	Alta	Descortezamiento:  Fructificaciones fúngicas:  Codominancias:  Chorreados:
Cavidades:	Pequeñas				
	Grandes				
Cavidad longitudinal en el fuste (m): Espesor de la pared remanente (cm):					
RAÍCES	Expuestas:	Levanta vereda (m2):	Fisuras en el frente de la propiedad: NO		
RAMAS	Quebradas / Fisuradas:	Excesivas / Cruzadas:	Bajas:		
	Secas / Secas en los ápices: SI	Invasión de espacio aéreo:	Tocones:

Con cavidades, tumores o cánceros:	Con mal ángulo de inserción:	Codominantes:		
HOJAS	Defoliación: TOTAL	Coloración anormal:	Con manchas foliares:		
		Síntomas de enfermedades:	Signos de insectos:		
RECOMENDACIONES DEL INSPECTOR					
A: OBJETIVOS DE LA PODA					
Reducción de riesgo:		Eliminar interferencias:		Adecuación al sitio:	Regulación de estructura:
B: TIPOS DE PODA		Formación:	Limpieza:	Aclareo:	Refaldado: Terciado:
C: CORTE DE RAÍCES		Superficial:	Profundo:		
D: TRATAMIENTO FITOSANITARIO				E: TRASPLANTE	F: EXTRACCIÓN: SI
OBSERVACIONES					
Arbol seco, con incipiente descortezamiento de rama principal. Sufrió estrangulamiento. Reemplazar					
INSPECTOR DE ARBOLADO					
Nombre y apellido	Maisa Molina	FC	816624	Firma
