Resolución Presidencia Junta Comuna

Referencia: Autorizar la inmediata extracción del ejemplar arbóreo emplazado en calle JOSE MARMOL 766

Planilla de Inspección de Árboles

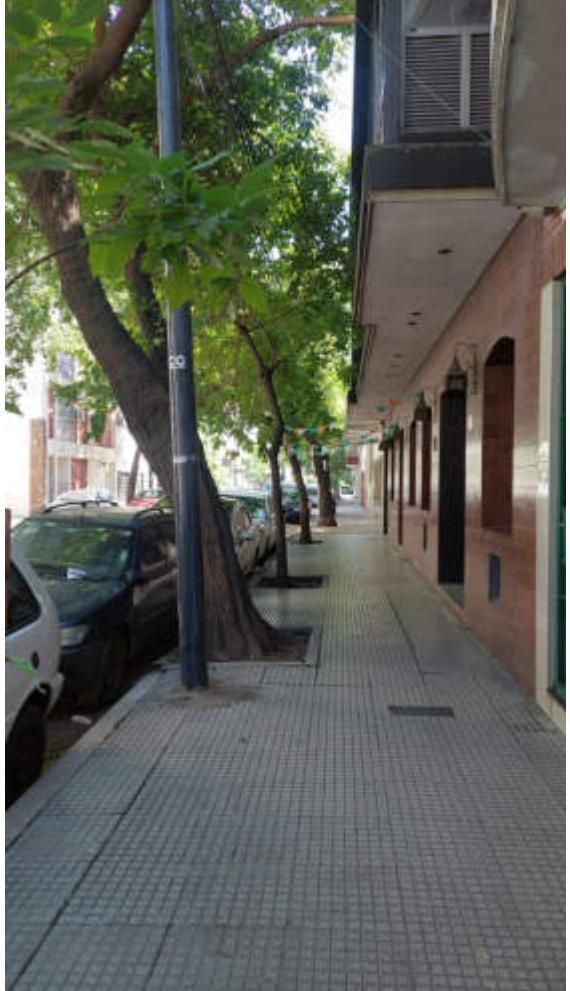
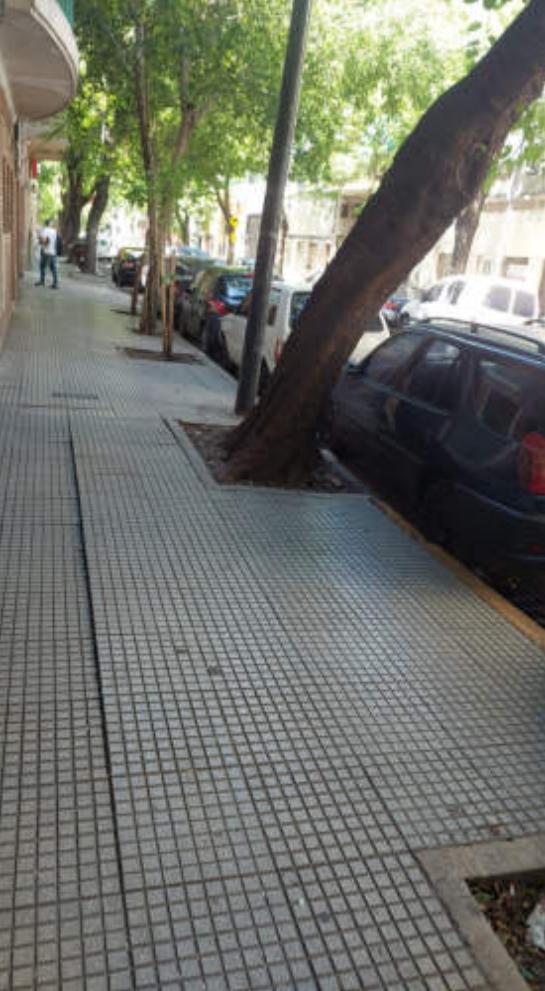
Nº/Ref.: 766

Artículo 1°. – Autorizar la inmediata extracción del ejemplar arbóreo emplazado en calle JOSE MARMOL 766 por existir riesgo para la seguridad de las personas y/o bienes, conforme detalle que obra en IF-2024-42005076-GCABA-COMUNA5.

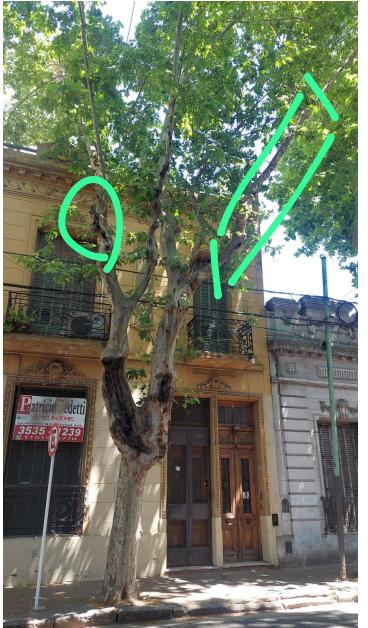
Nº/Ref.: 457

Secas / Secas en los ápices:X Con cavidades, tumores o canceros:X	Invasión de espacio aéreo: Con mal ángulo de inserción: _____		
HOJAS	Defoliación: _____	Coloración anormal: Síntomas de enfermedades: _____	Con manchas foliares: Signos de insectos: _____	
RECOMENDACIONES DEL INSPECTOR				
A: OBJETIVOS DE LA PODA				
Reducción de riesgo: X	Eliminar interferencias: _____	Adecuación al sitio: _____	Regulación de estructura: _____	
B: TIPOS DE PODA				
Formación: _____	Limpieza: X	Aclareo: _____	Refaldado: _____	
C: CORTE DE RAÍCES				
Superficial: _____	Profundo: _____	Terciado: _____		
D: TRATAMIENTO FITOSANITARIO				
E: TRASPLANTE				
F: EXTRACCIÓN				
OBSERVACIONES				
INSPECTOR DE ARBOLADO				
Nombre y apellido	ADRIAN DE STEFANO	D.N.I.	31661254	Firma

Artículo 1°. – Autorizar la extracción del ejemplar arbóreo emplazado en calle QUINTINO BOCA YUVA 457, conforme detalle que obra en el Informe IF-2024-41260840-GCABA-COMUNA5.

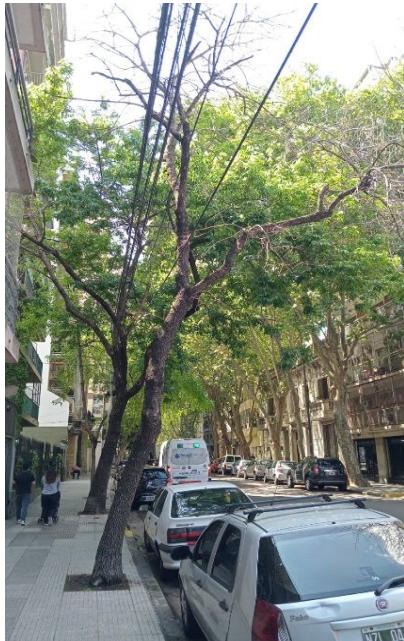
Nº/Ref.: 4055 Arbol seco: X

ÁRBOL TOTALMENTE SECO.

SE RECOMIENDA EXTRACCION

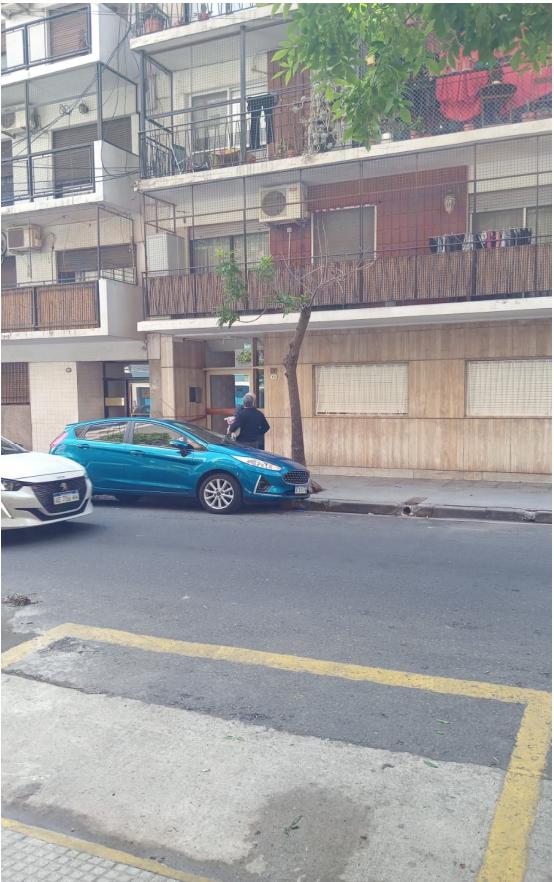
Calle: Acuña de Figueroa 139 N°/Ref.: 4218 LA7 Árbol seco: _____ Árbol semiseco: SI

Copa: Desbalanceada: Descopado: Descopado y brotado: X

Secas / Secas en los ápices SI Con cavidades, tumores o canceros: Invasión de espacio aéreo: Tocones:
