Resolución Presidencia Junta Comuna

Número: RS-2024-46889010-GCABA-COMUNA5

Referencia: S/ Autorización de extracciones (EX-2024-03829476-GCABA-COMUNA 5)

Artículo 1°. – Autorizar las extracciones de los ejemplares indicados en los Anexos I (IF-2024-43099626-GCABA-COMUNA5), II (IF-2024-43938068-GCABA-COMUNA5); y III (IF-2024-41834726-GCABA-COMUNA5), IV (IF-2024-46763811-GCABA-COMUNA5), V (IF-2024-41714856-GCABA-COMUNA5), VI (IF-2024-46672513-GCABA-COMUNA5), VII (IF-2024-43932634-GCABA-COMUNA5), VIII (IF-2024-45618338-GCABA-COMUNA5), IX (IF-2024-45647299-GCABA-COMUNA5), X (IF-2024-45618622-GCABA-COMUNA5) y XI (IF-2024-46886369-GCABA-COMUNA5), que forman parte integrante de la presente, ubicados frente a los siguientes numerarios catastrales:

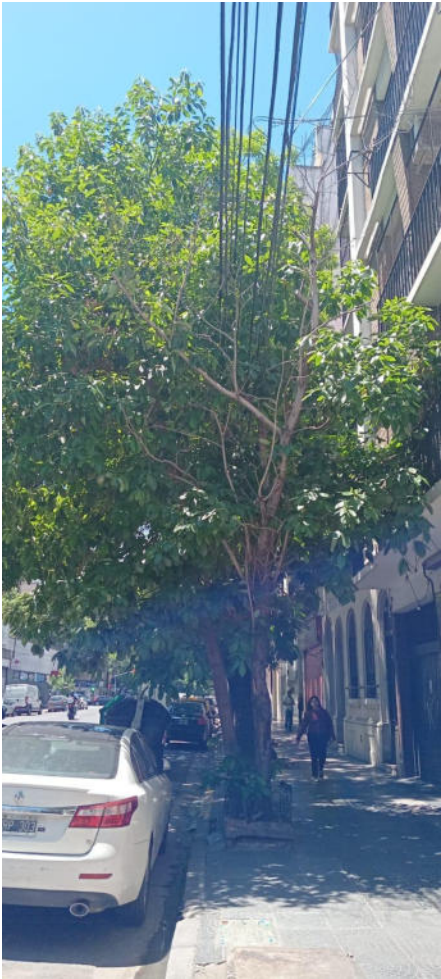
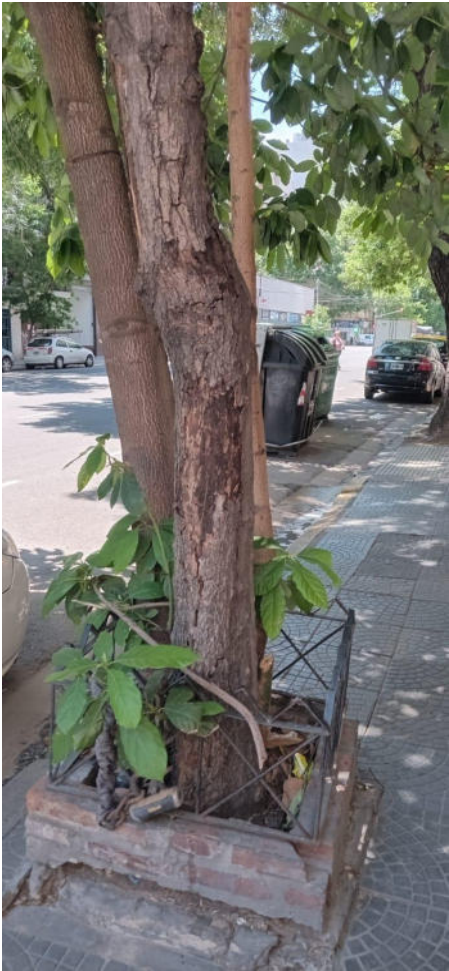
Fecha: 13 / 11 / 2024
	Aviso:
Planilla de Inspección de Árboles	ARME:
REGISTRO FOTOGRÁFICO	Especie botánica: Acer saccharinum (Arce plateado)
Calle: Av. Díaz Vélez	Nº/Ref.: 3984

Fecha: 13 / 11 / 2024				
	Aviso:				
Planilla de Inspección de Árboles	ARME:				
INFORMACIÓN DEL ÁRBOL	Especie botánica: Acer saccharinum (Arce plateado)				
Calle: Av. Díaz Vélez		Nº/Ref.: 3984		Árbol seco: SI	Árbol semiseco:
PARÁMETROS MECÁNICOS Y SANITARIOS DEL ÁRBOL					
Altura (m): 8		D.A.P. (cm): 18		Inclinación: NO	Mayor a 40°: Menor a 40°:
Orientación de la inclinación:		Hacia la calle:		Hacia la propiedad:	Hacia el largo de la vereda:
Copa:	Desbalanceada:		Descopado:	Descopado y brotado:	
FUSTE	Tamaño / Parte	Basal	Media	Alta	Descortezamiento: SI
Cavidades:	Pequeñas				Fructificaciones fúngicas:
	Grandes				Codominancias:
Cavidad longitudinal en el fuste (m): Espesor de la pared remanente (cm):					Chorreados:
RAÍCES	Expuestas:	Levanta vereda (m2): 6	Fisuras en el frente de la propiedad: NO		
RAMAS	Quebradas / Fisuradas: SI	Excesivas / Cruzadas:	Bajas:		
	Secas / Secas en los ápices: SI	Invasión de espacio aéreo:	Tocones:

Con cavidades, tumores o cánceros:	Con mal ángulo de inserción:	Codominantes:		
HOJAS	Defoliación: TOTAL	Coloración anormal:	Con manchas foliares:		
		Síntomas de enfermedades:	Signos de insectos:		
RECOMENDACIONES DEL INSPECTOR					
A: OBJETIVOS DE LA PODA					
Reducción de riesgo:		Eliminar interferencias:		Adecuación al sitio:	Regulación de estructura:
B: TIPOS DE PODA		Formación:	Limpieza:	Aclareo:	Refaldado: Terciado:
C: CORTE DE RAÍCES		Superficial:	Profundo:		
D: TRATAMIENTO FITOSANITARIO			E: TRASPLANTE		F: EXTRACCIÓN: SI
OBSERVACIONES					
Ejemplar seco que comparte cantero elevado con un Palto. Preservar Palto, sacar cantero y rejas.					
INSPECTOR DE ARBOLADO					
Nombre y apellido	Maisa Molina	FC	816624	Firma

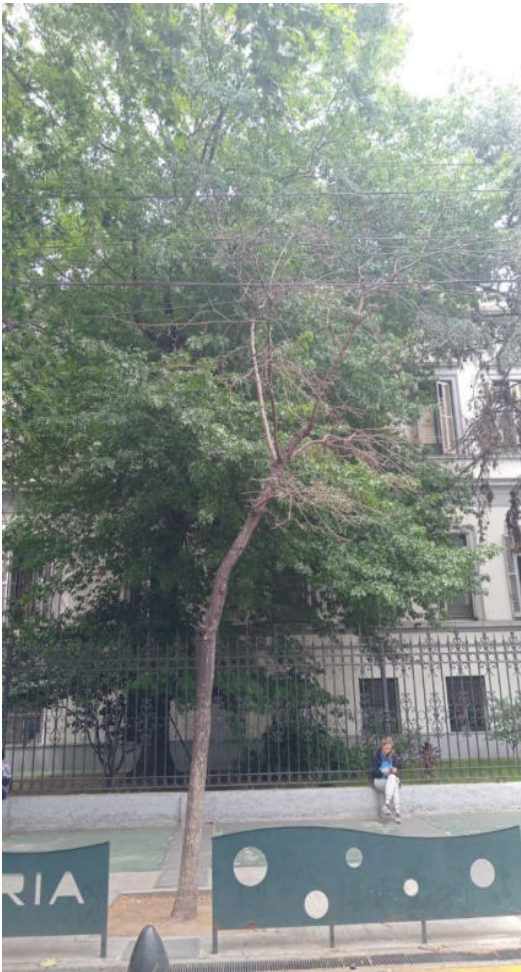
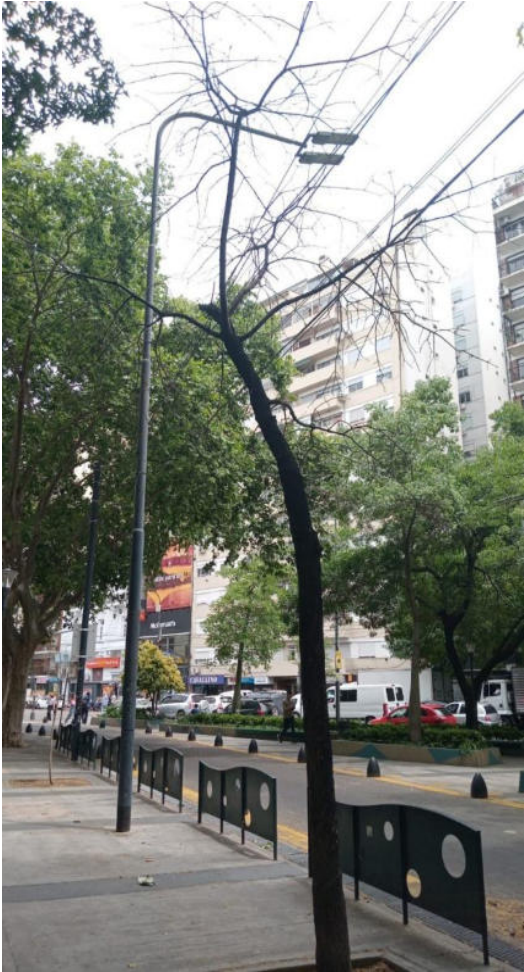
Fecha: 19 / 11 / 2024
	Aviso:
Planilla de Inspección de Árboles	ARME:
REGISTRO FOTOGRÁFICO	Especie botánica: Fraxinus pennsylvanica (Fresno americano)
Calle: HIPOLITO YRIGOYEN	Nº/Ref.: 4338 (+5)

Fecha: 19 / 11 / 2024				
	Aviso:				
Planilla de Inspección de Árboles	ARME:				
INFORMACIÓN DEL ÁRBOL	Especie botánica: Fraxinus pennsylvanica (Fresno americano)				
Calle: HIPOLITO YRIGOYEN	Nº/Ref.: 4338 (+5)	Árbol seco: SI	Árbol semiseco:		
PARÁMETROS MECÁNICOS Y SANITARIOS DEL ÁRBOL					
Altura (m): 8		D.A.P. (cm): 15		Inclinación: NO Mayor a 40°: Menor a 40°:	
Orientación de la inclinación:		Hacia la calle:		Hacia la propiedad: Hacia el largo de la vereda:	
Copa:	Desbalanceada: SI		Descopado:		Descopado y brotado:
FUSTE	Tamaño / Parte	Basal	Media	Alta	Descortezamiento: Fructificaciones fúngicas: Codominancias: Chorreados:
Cavidades:	Pequeñas				
	Grandes				
Cavidad longitudinal en el fuste (m): Espesor de la pared remanente (cm):					
RAÍCES	Expuestas:	Levanta vereda (m2):	Fisuras en el frente de la propiedad: NO		
RAMAS	Quebradas / Fisuradas:	Excesivas / Cruzadas:	Bajas:		
	Secas / Secas en los ápices: SI	Invasión de espacio aéreo:	Tocones:

Con cavidades, tumores o cánceros:	Con mal ángulo de inserción:	Codominantes:		
HOJAS	Defoliación: TOTAL	Coloración anormal:	Con manchas foliares:		
		Síntomas de enfermedades:	Signos de insectos:		
RECOMENDACIONES DEL INSPECTOR					
A: OBJETIVOS DE LA PODA					
Reducción de riesgo:		Eliminar interferencias:		Adecuación al sitio:	Regulación de estructura:
B: TIPOS DE PODA		Formación:	Limpieza:	Aclareo:	Refaldado: Terciado:
C: CORTE DE RAÍCES		Superficial:	Profundo:		
D: TRATAMIENTO FITOSANITARIO			E: TRASPLANTE		F: EXTRACCIÓN: SI
OBSERVACIONES					
Arbol seco. Cuadra de escuela. Reemplazar					
INSPECTOR DE ARBOLADO					
Nombre y apellido	Maisa Molina	FC	816624	Firma

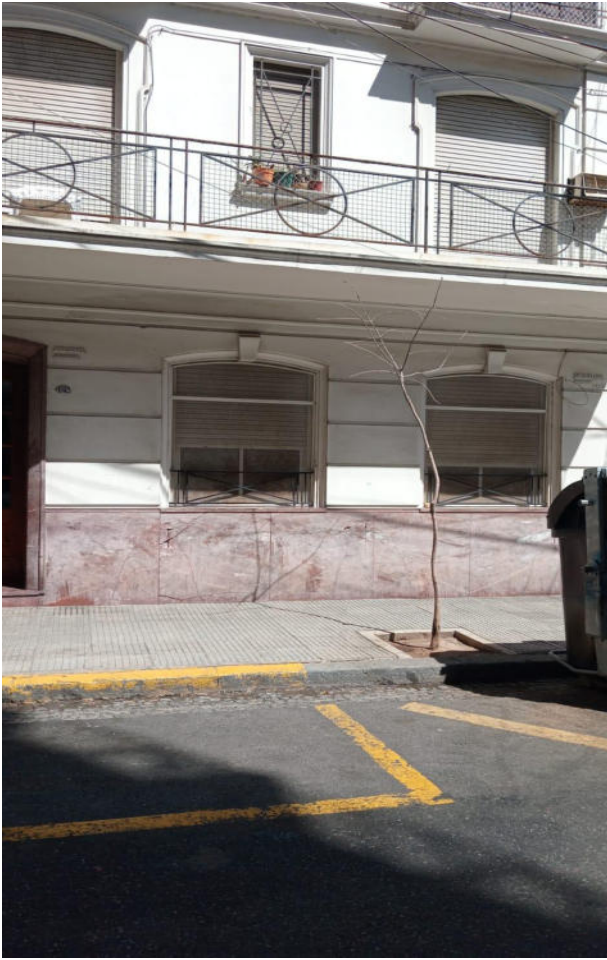
Buenos Aires Ciudad	Fecha: 4 / 11 / 2024
	Aviso:
Planilla de Inspección de Árboles	ARME:
REGISTRO FOTOGRÁFICO	Especie botánica: Fresno
Calle: LAMBARE	Nº/Ref.: 1042

Fecha: 4 / 11 / 2024				
	Aviso:				
Planilla de Inspección de Árboles	ARME:				
INFORMACIÓN DEL ÁRBOL	Especie botánica: Fraxinus pennsylvanica (Fresno)				
Calle: LAMBARE	Nº/Ref.: 1042	Árbol seco: SI	Árbol semiseco:		
PARÁMETROS MECÁNICOS Y SANITARIOS DEL ÁRBOL					
Altura (m): 3		D.A.P. (cm): 3		Inclinación: NO Mayor a 40°: Menor a 40°:	
Orientación de la inclinación:		Hacia la calle:		Hacia la propiedad: Hacia el largo de la vereda:	
Copa:	Desbalanceada:		Descopado:		Descopado y brotado:
FUSTE	Tamaño / Parte	Basal	Media	Alta	Descortezamiento: Fructificaciones fúngicas: Codominancias: Chorreados:
Cavidades:	Pequeñas				
	Grandes				
Cavidad longitudinal en el fuste (m): Espesor de la pared remanente (cm):					
RAÍCES	Expuestas:	Levanta vereda (m2):	Fisuras en el frente de la propiedad: SI / NO		
RAMAS	Quebradas / Fisuradas:	Excesivas / Cruzadas:	Bajas:		
	Secas / Secas en los ápices: SI	Invasión de espacio aéreo:	Tocones:

Con cavidades, tumores o cánceros:	Con mal ángulo de inserción:	Codominantes:		
HOJAS	Defoliación: TOTAL	Coloración anormal:	Con manchas foliares:		
		Síntomas de enfermedades:	Signos de insectos:		
RECOMENDACIONES DEL INSPECTOR					
A: OBJETIVOS DE LA PODA					
Reducción de riesgo:		Eliminar interferencias:		Adecuación al sitio:	Regulación de estructura:
B: TIPOS DE PODA		Formación:	Limpieza:	Aclareo:	Refaldado: Terciado:
C: CORTE DE RAÍCES		Superficial:	Profundo:		
D: TRATAMIENTO FITOSANITARIO			E: TRASPLANTE		F: EXTRACCIÓN: SI
OBSERVACIONES					
Arbolito seco. Reemplazar					
INSPECTOR DE ARBOLADO					
Nombre y apellido	Maisa Molina	FC	816624	Firma

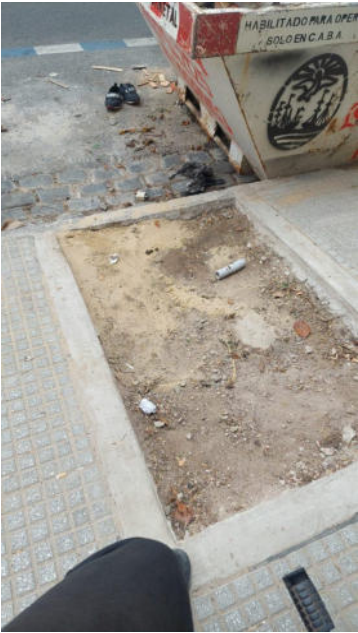
Fecha: ____14____ / ____10____ / ____2024____ Aviso: _____
Planilla de Inspección de Árboles	ARME: _____
REGISTRO FOTOGRÁFICO	Informe N°: _____
Calle: __Mexico	N°/Ref.: 4387 Frente

Fecha: ____14____ / ____10____ / ____2024____				
	Aviso: _____				
Planilla de Inspección de Árboles	ARME:				
INFORMACIÓN DEL ÁRBOL	Sofora				
Calle: __Mexico	Nº/Ref.: _____	4387 Frente	Árbol seco: X	Árbol semiseco:	
PARÁMETROS MECÁNICOS Y SANITARIOS DEL ÁRBOL					
Altura (m): ____0.5____		D.A.P. (cm): ____20____	Inclinación: NO	Mayor a 40°:	Menor a 40°:
Orientación de la inclinación:		Hacia la calle:		Hacia la propiedad:	
Copa:	Desbalanceada:		Descopado: X		Descopado y brotado:
FUSTE	Tamaño / Parte	Basal	Media	Alta	Descortezamiento: Fructificaciones fúngicas: Codominancias: Chorreados:
Cavidades: Pequeñas					
Grandes					
Cavidad longitudinal en el fuste (m):		Espesor de la pared remanente (cm):			
RAÍCES	Expuestas:	Levanta vereda (m2):		Fisuras en el frente de la propiedad: SI / NO	
RAMAS	Quebradas / Fisuradas:	Excesivas / Cruzadas:		Bajas:	
	Secas / Secas en los ápices: X	Invasión de espacio aéreo:		Tocones:

Con cavidades, tumores o canchros:	Con mal ángulo de inserción:		Codominantes:	
HOJAS	Defoliación:	Coloración anormal:		Con manchas foliares:	
		Síntomas de enfermedades:		Signos de insectos:	
RECOMENDACIONES DEL INSPECTOR					
A: OBJETIVOS DE LA PODA					
Reducción de riesgo:		Eliminar interferencias:		Adecuación al sitio: x	Regulación de estructura:
B: TIPOS DE PODA		Formación:	Limpieza:	Aclareo:	Refaldado:
C: CORTE DE RAÍCES		Superficial:	Profundo:		Terciado:
D: TRATAMIENTO FITOSANITARIO			E: TRASPLANTE		F: EXTRACCIÓN
OBSERVACIONES

Extraccion de cepa

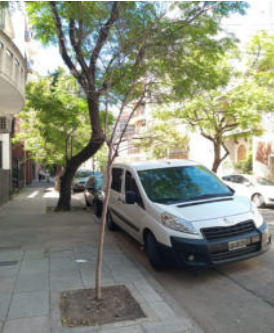
Buenos Aires Ciudad	Fecha: _11_ / 12 / _____ 2024_____
Planilla de Inspección de Árboles	Aviso: _____
REGISTRO FOTOGRÁFICO	ARME: _____
Calle: _____	Especie botánica: _____
Nº/Ref.: _____

Fecha: _11 / ____12 / ____2024				
	Aviso: _____				
Planilla de Inspección de Árboles	ARME:				
INFORMACIÓN DEL ÁRBOL	Especie botánica: Crespon				
Calle: Muñiz 832	N°/Ref		Árbol seco: X		
PARÁMETROS MECÁNICOS Y SANITARIOS DEL ÁRBOL					
Altura (m): 3		D.A.P. (cm): 5		Inclinación: SI / NO Mayor a 40°: Menor a 40°:	
Orientación de la inclinación:		Hacia la calle:		Hacia la propiedad: Hacia el largo de la vereda:	
Copa:	Desbalanceada:		Descopado: Descopado y brotado:		
FUSTE	Tamaño / Parte	Basal	Media	Alta	Descortezamiento:
Cavidades:	Pequeñas				Fructificaciones fúngicas:
	Grandes				Codominancias:
Cavidad longitudinal en el fuste (m):		Espesor de la pared remanente (cm):			
RAÍCES	Expuestas:	Levanta vereda (m²):		Fisuras en el frente de la propiedad: SI / NO	
RAMAS	Quebradas / Fisuradas:	Excesivas / Cruzadas:		Bajas: _____	
	Secas / Secas en los ápices:	Invasión de espacio aéreo:		Tocones:	
	Con cavidades, tumores o canchros:	Con mal ángulo de inserción:		Codominantes:

HOJAS	Defoliación: PARCIAL / TOTAL	Coloración anormal:		Con manchas foliares:	
		Síntomas de enfermedades:		Signos de insectos:	
RECOMENDACIONES DEL INSPECTOR					
A: OBJETIVOS DE LA PODA					
Reducción de riesgo:		Eliminar interferencias:		Adecuación al sitio: Regulación de estructura:	
B: TIPOS DE PODA		Formación:		Aclareo: Refaldado: Terciado:	
C: CORTE DE RAÍCES		Superficial:		Profundo:	
D: TRATAMIENTO FITOSANITARIO				E: TRASPLANTE F: EXTRACCIÓN	
OBSERVACIONES					
Seco					
INSPECTOR DE ARBOLADO

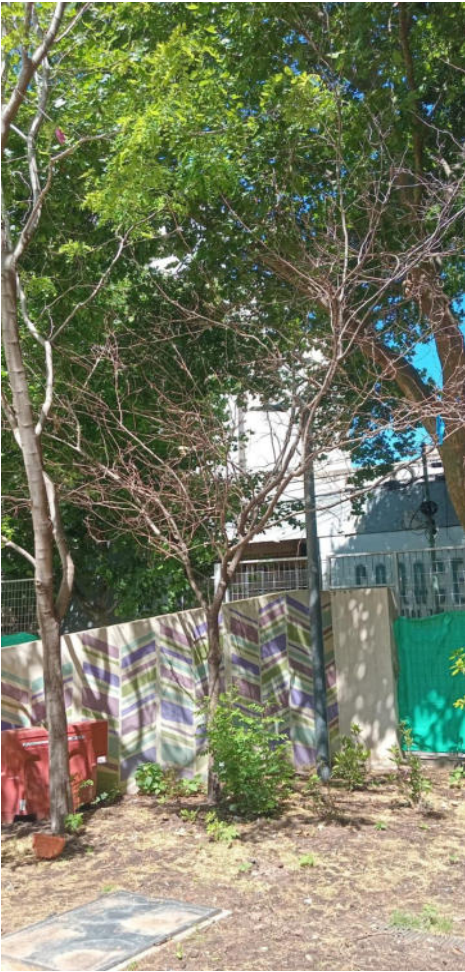
Fecha: 20 / 11 / 2024
	Aviso:
Planilla de Inspección de Árboles	ARME:
REGISTRO FOTOGRÁFICO	Especie botánica: Robinia pseudoacacia "Casque Rouge" (Acacia rosada)
Calle: SALGUERO	Nº/Ref.: 751

Fecha: 20 / 11 / 2024				
	Aviso:				
Planilla de Inspección de Árboles	ARME:				
INFORMACIÓN DEL ÁRBOL	Especie botánica: Robinia pseudoacacia "Casque Rouge" (Acacia rosada)				
Calle: SALGUERO	Nº/Ref.: 751	Árbol seco: SI	Árbol semiseco:		
PARÁMETROS MECÁNICOS Y SANITARIOS DEL ÁRBOL					
Altura (m): 6		D.A.P. (cm): 14		Inclinación: NO Mayor a 40°: Menor a 40°:	
Orientación de la inclinación:		Hacia la calle:		Hacia la propiedad: Hacia el largo de la vereda:	
Copa:	Desbalanceada:		Descopado:		Descopado y brotado:
FUSTE	Tamaño / Parte	Basal	Media	Alta	Descortezamiento: Fructificaciones fúngicas: Codominancias: Chorreados:
Cavidades:	Pequeñas				
	Grandes				
Cavidad longitudinal en el fuste (m): Espesor de la pared remanente (cm):					
RAÍCES	Expuestas:	Levanta vereda (m2):	Fisuras en el frente de la propiedad: SI / NO		
RAMAS	Quebradas / Fisuradas:	Excesivas / Cruzadas:	Bajas:		
	Secas / Secas en los ápices: SI	Invasión de espacio aéreo:	Tocones:

Con cavidades, tumores o cánceros:	Con mal ángulo de inserción:	Codominantes:		
HOJAS	Defoliación: TOTAL	Coloración anormal:	Con manchas foliares:		
		Síntomas de enfermedades:	Signos de insectos:		
RECOMENDACIONES DEL INSPECTOR					
A: OBJETIVOS DE LA PODA					
Reducción de riesgo:		Eliminar interferencias:		Adecuación al sitio:	Regulación de estructura:
B: TIPOS DE PODA		Formación:	Limpieza:	Aclareo:	Refaldado: Terciado:
C: CORTE DE RAÍCES		Superficial:	Profundo:		
D: TRATAMIENTO FITOSANITARIO			E: TRASPLANTE		F: EXTRACCIÓN: SI
OBSERVACIONES					
Patio Salguero. Arbol seco, detrás del acceso al Patio.					
INSPECTOR DE ARBOLADO					
Nombre y apellido	Maisa Molina	FC	816624	Firma

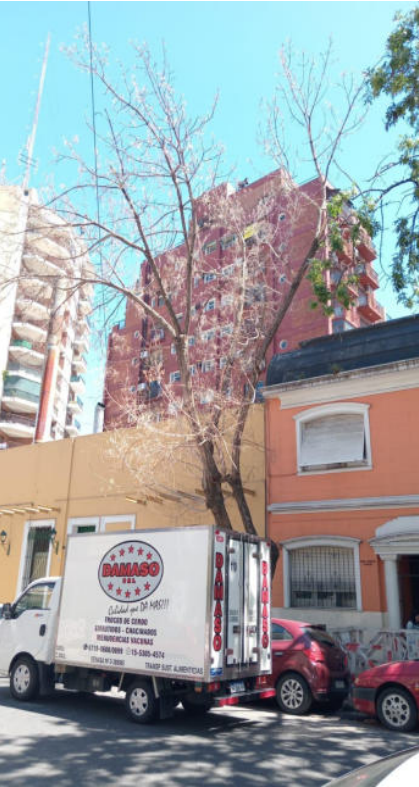
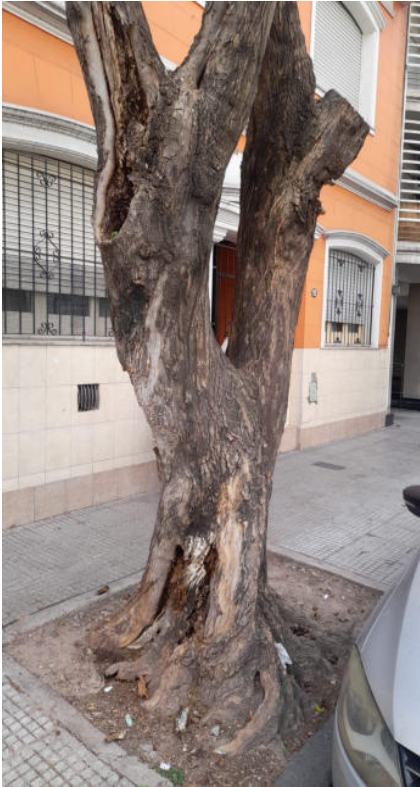
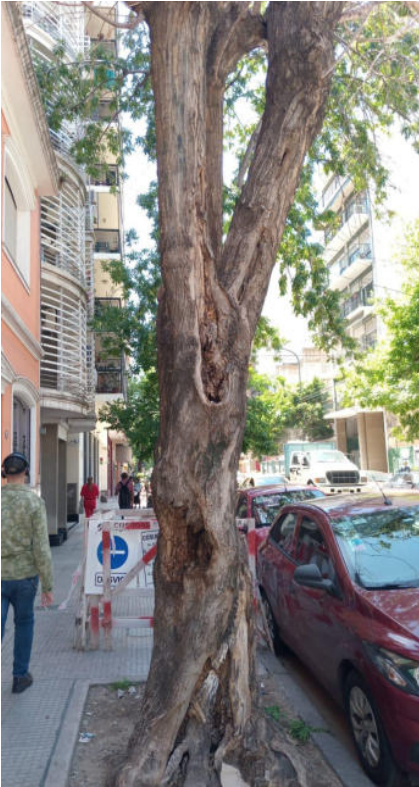
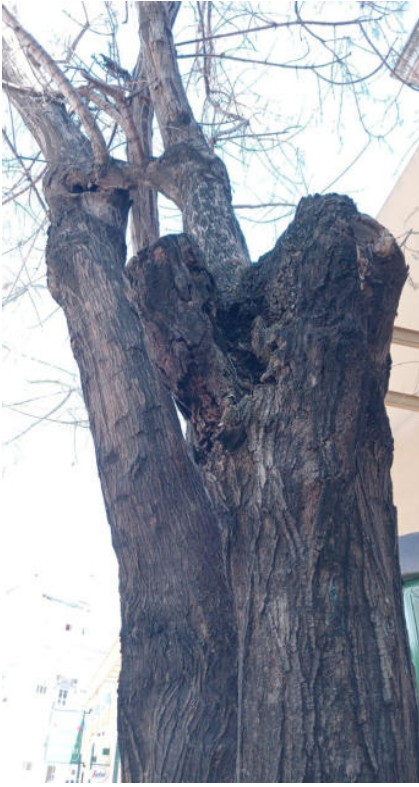
Buenos Aires Ciudad	Fecha: 3 / 12 / 2024
	Aviso:
Planilla de Inspección de Árboles	ARME:
REGISTRO FOTOGRÁFICO	Especie botánica: Acer negundo
Calle: TTE. GRAL. J. D. PERON	Nº/Ref.: 4471 (LA)

Fecha: 3 / 12 / 2024				
	Aviso:				
Planilla de Inspección de Árboles	ARME:				
INFORMACIÓN DEL ÁRBOL	Especie botánica: Acer negundo				
Calle: TTE. GRAL. J. D. PERON		Nº/Ref.: 4471 (LA)	Árbol seco: SI	Árbol semiseco:	
PARÁMETROS MECÁNICOS Y SANITARIOS DEL ÁRBOL					
Altura (m): 14		D.A.P. (cm): 80		Inclinación: NO	Mayor a 40°: Menor a 40°:
Orientación de la inclinación:		Hacia la calle:		Hacia la propiedad:	Hacia el largo de la vereda:
Copa:	Desbalanceada:		Descopado:		Descopado y brotado:
FUSTE	Tamaño / Parte	Basal	Media	Alta	Descortezamiento: SI Fructificaciones fúngicas: SI Codominancias: SI Chorreados:
Cavidades:	Pequeñas		X	X	
	Grandes	X			
Cavidad longitudinal en el fuste (m): Espesor de la pared remanente (cm):					
RAÍCES	Expuestas:	Levanta vereda (m2): NO	Fisuras en el frente de la propiedad: NO		
RAMAS	Quebradas / Fisuradas: SI	Excesivas / Cruzadas:	Bajas:		
	Secas / Secas en los ápices: SI	Invasión de espacio aéreo:	Tocones:

Con cavidades, tumores o canchros: SI	Con mal ángulo de inserción:	Codominantes:		
HOJAS	Defoliación: TOTAL	Coloración anormal:	Con manchas foliares:		
		Síntomas de enfermedades:	Signos de insectos: SI		
RECOMENDACIONES DEL INSPECTOR					
A: OBJETIVOS DE LA PODA					
Reducción de riesgo:		Eliminar interferencias:		Adecuación al sitio:	Regulación de estructura:
B: TIPOS DE PODA		Formación:	Limpieza:	Aclareo:	Refaldado: Terciado:
C: CORTE DE RAÍCES		Superficial:	Profundo:		
D: TRATAMIENTO FITOSANITARIO			E: TRASPLANTE		F: EXTRACCIÓN: SI
OBSERVACIONES					
Arbol de gran porte con amplia copa seca, atacado por insecto minador. Reemplazar					
INSPECTOR DE ARBOLADO					
Nombre y apellido	Maisa Molina	FC	816624	Firma

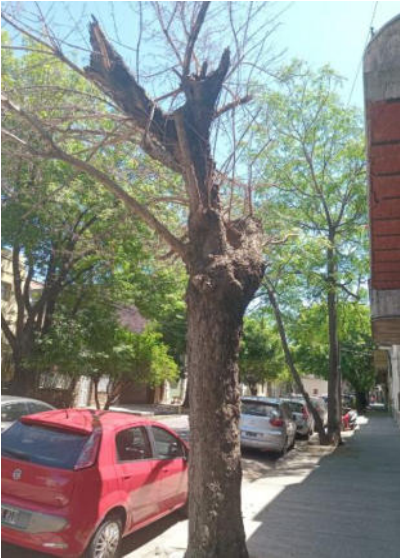
Buenos Aires Ciudad	Fecha: 3/ 12 / 24
Planilla de Inspección de Árboles	Aviso: _____
REGISTRO FOTOGRÁFICO	ARME: _____
Calle: Virrey liniers	Informe N°: _____
	N°/Ref.: 1990

Fecha: 3/ 12 / 24				
	Aviso:				
Planilla de Inspección de Árboles	ARME:				
INFORMACIÓN DEL ÁRBOL	Especie botánica: acer negundo				
Calle: Virrey Liniers	Nº/Ref.: 1990	Árbol seco:	Árbol semiseco:		
PARÁMETROS MECÁNICOS Y SANITARIOS DEL ÁRBOL					
Altura (m):8	D.A.P. (cm):45		Inclinación: NO	Mayor a 40°:	Menor a 40°:
Orientación de la inclinación:	Hacia la calle:		Hacia la propiedad:		Hacia el largo de la vereda:
Copa:	Desbalanceada:		Descopado:		Descopado y brotado:
FUSTE	Tamaño / Parte	Basal	Media	Alta	Descortezamiento:
Cavidades:	Pequeñas				Fructificaciones fúngicas:
	Grandes				Codominancias:
Cavidad longitudinal en el fuste (m):		Espesor de la pared remanente (cm):			Chorreados:
RAÍCES	Expuestas:	Levanta vereda (m²):		Fisuras en el frente de la propiedad: SI / NO	
RAMAS	Quebradas / Fisuradas:	Excesivas / Cruzadas:		Bajas:	
	Secas / Secas en los ápices:	Invasión de espacio aéreo:		Tocones:	
	Con cavidades, tumores o canchros:	Con mal ángulo de inserción:		Codominantes:

HOJAS	Defoliación: TOTAL	Coloración anormal:		Con manchas foliares:	
		Síntomas de enfermedades:		Signos de insectos:	
RECOMENDACIONES DEL INSPECTOR					
A: OBJETIVOS DE LA PODA					
Reducción de riesgo:		Eliminar interferencias:		Adecuación al sitio:	Regulación de estructura:
B: TIPOS DE PODA		Formación:		Limpieza:	Aclareo:
C: CORTE DE RAÍCES		Superficial:		Profundo:	Refaldado:
D: TRATAMIENTO FITOSANITARIO				E: TRASPLANTE	F: EXTRACCIÓN
OBSERVACIONES	el ejemplar se encuentra muy deteriorado con cavidades y descortezamiento a lo largo de todo el fuste.				
	Por otro lado está completamente seco				
INSPECTOR DE ARBOLADO					
Joaquín Casal		D.N.I. 35359946		Firma

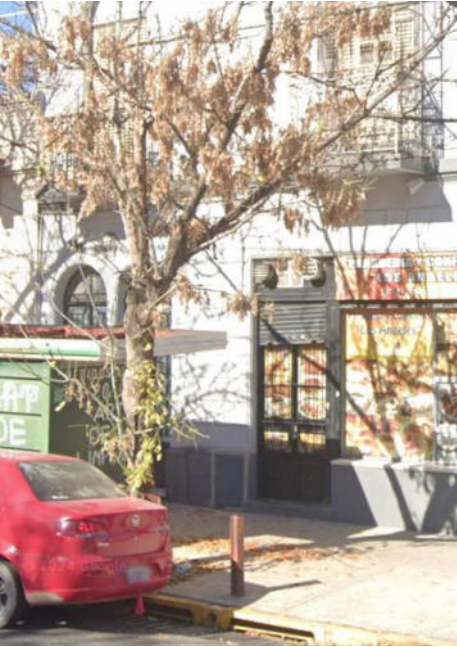
Buenos Aires Ciudad	Fecha: 12/ 12 / 24
Planilla de Inspección de Árboles	Aviso: _____
REGISTRO FOTOGRÁFICO	ARME: _____
Calle: Pavón	Informe N°: _____
	N°/Ref.: 4192

<div><div><div></div><div>Buenos Aires Ciudad</div></div></div>	Fecha: 12/ 12 / 24				
	Aviso:				
Planilla de Inspección de Árboles	ARME:				
INFORMACIÓN DEL ÁRBOL	Especie botánica: acer negundo				
Calle: Pavón	Nº/Ref.: 4192	Árbol seco:	Árbol semiseco:		
PARÁMETROS MECÁNICOS Y SANITARIOS DEL ÁRBOL					
Altura (m):8	D.A.P. (cm):45		Inclinación: NO	Mayor a 40°:	Menor a 40°:
Orientación de la inclinación:	Hacia la calle:		Hacia la propiedad:	Hacia el largo de la vereda:	
Copa:	Desbalanceada:		Descopado: Descopado y brotado:		
FUSTE	Tamaño / Parte	Basal	Media	Alta	Descortezamiento:
Cavidades:	Pequeñas				Fructificaciones fúngicas:
	Grandes				Codominancias:
Cavidad longitudinal en el fuste (m):		Espesor de la pared remanente (cm):			Chorreados:
RAÍCES	Expuestas:	Levanta vereda (m²):		Fisuras en el frente de la propiedad: SI / NO	
RAMAS	Quebradas / Fisuradas:	Excesivas / Cruzadas:	Bajas:		
	Secas / Secas en los ápices:	Invasión de espacio aéreo:	Tocones:

Con cavidades, tumores o canchros:	Con mal ángulo de inserción:	Codominantes:		
HOJAS	Defoliación: TOTAL	Coloración anormal:	Con manchas foliares:		
		Síntomas de enfermedades:	Signos de insectos:		
RECOMENDACIONES DEL INSPECTOR					
A: OBJETIVOS DE LA PODA					
Reducción de riesgo:	Eliminar interferencias:		Adecuación al sitio:	Regulación de estructura:	
B: TIPOS DE PODA	Formación:	Limpieza:	Aclareo:	Refaldado:	Terciado:
C: CORTE DE RAÍCES	Superficial:	Profundo:			
D: TRATAMIENTO FITOSANITARIO	E: TRASPLANTE			F: EXTRACCIÓN	
OBSERVACIONES	el ejemplar se encuentra muy deteriorado con cavidades y descortezamiento a lo largo de todo el fuste.				
	Por otro lado está parcialmente seco				
INSPECTOR DE ARBOLADO					
Joaquín Casal		D.N.I. 35359946		Firma

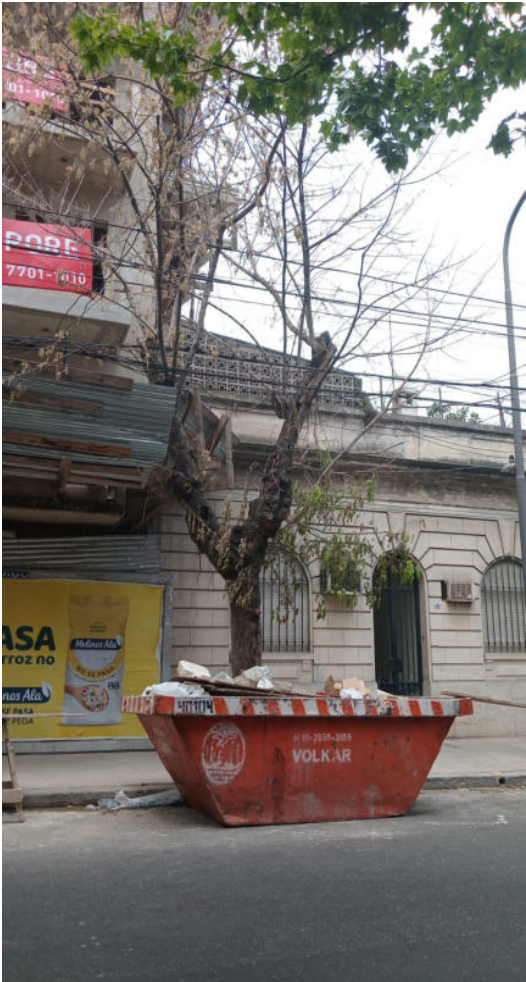
Fecha: 3 / 12 / 2024
	Aviso:
Planilla de Inspección de Árboles	ARME:
REGISTRO FOTOGRÁFICO	Especie botánica: Acer negundo
Calle: YATAY	Nº/Ref.: 611

Fecha: 3 / 12 / 2024				
	Aviso:				
Planilla de Inspección de Árboles	ARME:				
INFORMACIÓN DEL ÁRBOL	Especie botánica: Acer negundo				
Calle: YATAY	Nº/Ref.: 611	Árbol seco:	Árbol semiseco: SI		
PARÁMETROS MECÁNICOS Y SANITARIOS DEL ÁRBOL					
Altura (m): 10		D.A.P. (cm): 42		Inclinación: NO Mayor a 40°: Menor a 40°:	
Orientación de la inclinación:		Hacia la calle:		Hacia la propiedad: Hacia el largo de la vereda:	
Copa:	Desbalanceada:		Descopado:		Descopado y brotado: SI
FUSTE	Tamaño / Parte	Basal	Media	Alta	Descortezamiento: Fructificaciones fúngicas: SI Codominancias: Chorreados:
Cavidades:	Pequeñas		X		
	Grandes				
Cavidad longitudinal en el fuste (m): Espesor de la pared remanente (cm):					
RAÍCES	Expuestas:	Levanta vereda (m2):	Fisuras en el frente de la propiedad: NO		
RAMAS	Quebradas / Fisuradas: SI	Excesivas / Cruzadas:	Bajas:		
	Secas / Secas en los ápices: SI	Invasión de espacio aéreo:	Tocones:

Con cavidades, tumores o canchros: SI	Con mal ángulo de inserción:	Codominantes:		
HOJAS	Defoliación: PARCIAL	Coloración anormal:	Con manchas foliares:		
		Síntomas de enfermedades:	Signos de insectos: SI		
RECOMENDACIONES DEL INSPECTOR					
A: OBJETIVOS DE LA PODA					
Reducción de riesgo:		Eliminar interferencias:		Adecuación al sitio:	Regulación de estructura:
B: TIPOS DE PODA		Formación:	Limpieza:	Aclareo:	Refaldado: Terciado:
C: CORTE DE RAÍCES		Superficial:	Profundo:		
D: TRATAMIENTO FITOSANITARIO			E: TRASPLANTE		F: EXTRACCIÓN: SI
OBSERVACIONES					
Arbol seco, tras ataque de insecto minador. Reemplazar					
INSPECTOR DE ARBOLADO					
Nombre y apellido	Maisa Molina	FC	816624	Firma

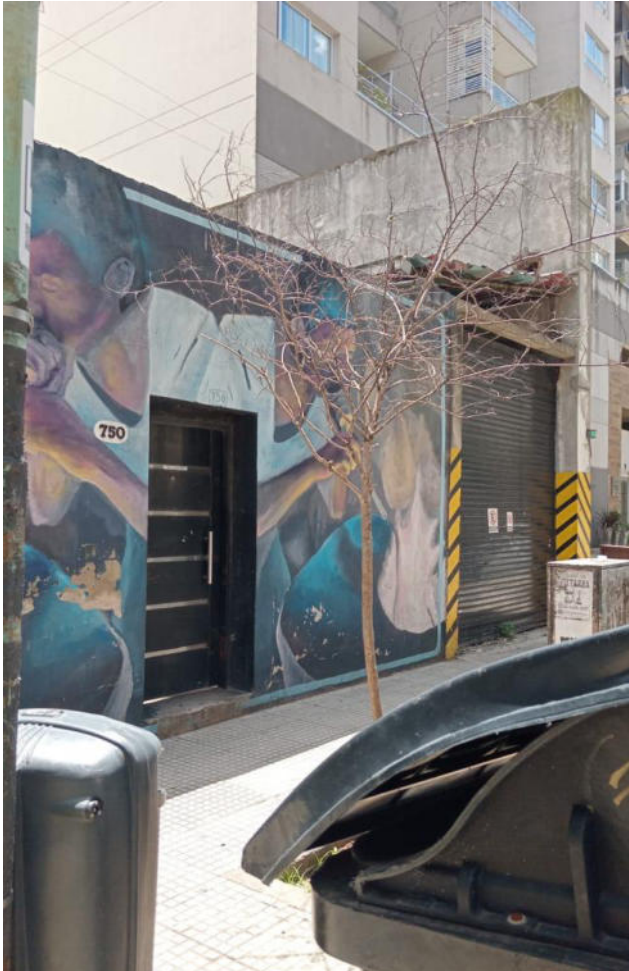
Buenos Aires Ciudad	Fecha: 12 / 12 / 2024
	Aviso:
Planilla de Inspección de Árboles	ARME:
REGISTRO FOTOGRÁFICO	Especie botánica: Crespón
Calle: BULNES	Nº/Ref.: 750

Fecha: 12 / 12 / 2024				
Aviso:					
Planilla de Inspección de Árboles		ARME:			
INFORMACIÓN DEL ÁRBOL		Especie botánica: Lagerstroemia indica (Crespón)			
Calle: BULNES		Nº/Ref.: 750		Árbol seco: SI	
				Árbol semiseco:	
PARÁMETROS MECÁNICOS Y SANITARIOS DEL ÁRBOL					
Altura (m): 3		D.A.P. (cm): 3		Inclinación: NO	
				Mayor a 40°: Menor a 40°:	
Orientación de la inclinación:		Hacia la calle:		Hacia la propiedad:	
				Hacia el largo de la vereda:	
Copa:		Desbalanceada:		Descopado:	
				Descopado y brotado:	
FUSTE		Tamaño / Parte		Basal	
				Media	
				Alta	
Cavidades:		Pequeñas			
		Grandes			
Cavidad longitudinal en el fuste (m):		Espesor de la pared remanente (cm):			
RAÍCES		Expuestas:		Levanta vereda (m²):	
				Fisuras en el frente de la propiedad: SI / NO	
RAMAS		Quebradas / Fisuradas:		Excesivas / Cruzadas:	
				Bajas:	
		Secas / Secas en los ápices: SI		Invasión de espacio aéreo:	
				Tocones:	
		Con cavidades, tumores o canchros:		Con mal ángulo de inserción:
