Resolución Presidencia Junta Comuna

Número: RS-2025-10411577-GCABA-COMUNA5

Referencia: S/ Autorización de extracciones (EX-2025-00272340-GCABA-COMUNA5)

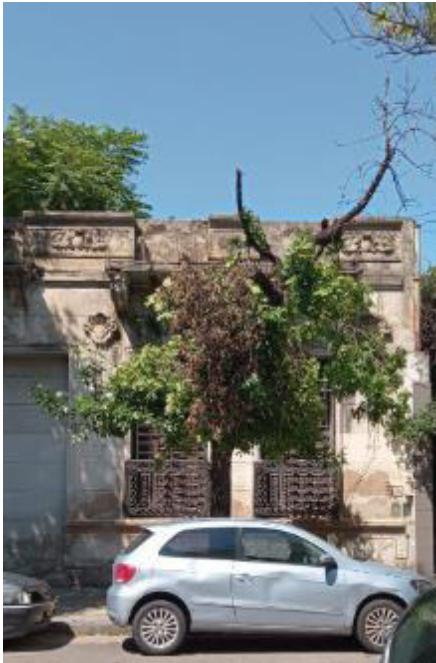
Referencia: extracción salcedo 3576

Fecha: 6/3/25 Aviso: ARME:				
Planilla de Inspección de Árboles					
INFORMACIÓN DEL ÁRBOL	Especie botánica: <i>fraxinus pennsylvanica</i>				
Calle: salcedo	Nº/Ref.: 3576	Árbol seco:	Árbol semiseco:		
PARÁMETROS MECÁNICOS Y SANITARIOS DEL ÁRBOL					
Altura (m):6	D.A.P. (cm):30	Inclinación: NO	Mayor a 40°:	Menor a 40°:	
Orientación de la inclinación:	Hacia la calle:	Hacia la propiedad:	Hacia el largo de la vereda:		
Copa:	Desbalanceada:	Descopado: Descopado y brotado:			
FUSTE	Tamaño / Parte	Basal	Media	Alta	Descortezamiento:
	Cavidades:	Pequeñas			Fructificaciones fúngicas:
		Grandes			Codominancias:
Cavidad longitudinal en el fuste (m):	Espesor de la pared remanente (cm):			Chorreos:	
RAÍCES	Expuestas:	Levanta vereda (m ²):	Fisuras en el frente de la propiedad: SI / NO		
RAMAS	Quebradas / Fisuradas:	Excesivas / Cruzadas:	Bajas:		
	Secas / Secas en los ápices: Con cavidades, tumores o cancros:	Invasión de espacio aéreo: Con mal ángulo de inserción:	Tocones:

HOJAS	Defoliación:	Coloración anormal: Síntomas de enfermedades:	Con manchas foliares: Signos de insectos:		
RECOMENDACIONES DEL INSPECTOR					
A: OBJETIVOS DE LA PODA Reducción de riesgo: Eliminar interferencias: Adecuación al sitio: Regulación de estructura: B: TIPOS DE PODA Formación: Limpieza: Aclareo: Refaldado: Terciado: C: CORTE DE RAÍCES Superficial: Profundo: D: TRATAMIENTO FITOSANITARIO					
OBSERVACIONES	se partió casi la totalidad de la copa				
INSPECTOR DE ARBOLADO					
Joaquín Casal		D.N.I. 35359946	Firma

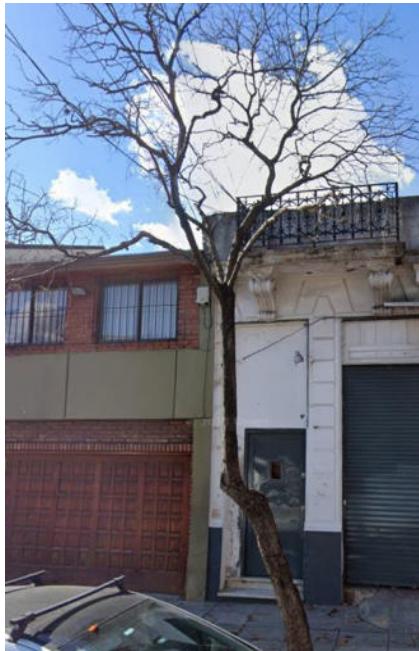
Referencia: extracción mármol 1312

Fecha: 12/1/25 Aviso: ARME:				
Planilla de Inspección de Árboles					
INFORMACIÓN DEL ÁRBOL	Especie botánica: ligustrum lucidum				
Calle: José mármol	Nº/Ref.: 1312	Árbol seco:	Árbol semiseco:		
PARÁMETROS MECÁNICOS Y SANITARIOS DEL ÁRBOL					
Altura (m):9	D.A.P. (cm):40	Inclinación: NO	Mayor a 40°:	Menor a 40°:	
Orientación de la inclinación:	Hacia la calle:	Hacia la propiedad:	Hacia el largo de la vereda:		
Copa:	Desbalanceada:	Descopado: Descopado y brotado:			
FUSTE	Tamaño / Parte	Basal	Media	Alta	Descortezamiento:
	Cavidades:	Pequeñas			Fructificaciones fúngicas:
		Grandes			Codominancias:
Cavidad longitudinal en el fuste (m):	Espesor de la pared remanente (cm):			Chorreados:	
RAÍCES	Expuestas:	Levanta vereda (m ²):	Fisuras en el frente de la propiedad: SI / NO		
RAMAS	Quebradas / Fisuradas:	Excesivas / Cruzadas:	Bajas:		
	Secas / Secas en los ápices:	Invasión de espacio aéreo:	Tocones:		
	Con cavidades, tumores o canceros:	Con mal ángulo de inserción:	Codominantes:

HOJAS	Defoliación:	Coloración anormal:	Con manchas foliares:		
		Síntomas de enfermedades:	Signos de insectos:		
RECOMENDACIONES DEL INSPECTOR					
A: OBJETIVOS DE LA PODA					
Reducción de riesgo:	Eliminar interferencias:	Limpieza:	Adecuación al sitio:	Regulación de estructura:	
B: TIPOS DE PODA	Formación:	Profundo:	Aclareo:	Refaldado:	Terciado:
C: CORTE DE RAÍCES	Superficial:				
D: TRATAMIENTO FITOSANITARIO					
E: TRASPLANTE					
F: EXTRACCIÓN					
OBSERVACIONES	el ejemplar se encuentra completamente seco				
INSPECTOR DE ARBOLADO	Joaquín Casal		D.N.I. 35359946	Firma

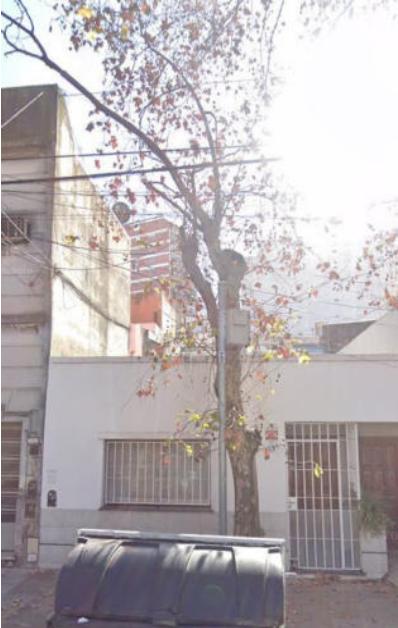
Referencia: extracción las casas 3581

Fecha: 6/2/25 Aviso: ARME:				
Planilla de Inspección de Árboles					
INFORMACIÓN DEL ÁRBOL	Especie botánica: platanus acerifolia				
Calle: las casas	Nº/Ref.: 3581	Árbol seco:	Árbol semiseco:		
PARÁMETROS MECÁNICOS Y SANITARIOS DEL ÁRBOL					
Altura (m):10	D.A.P. (cm):45	Inclinación: NO	Mayor a 40°:	Menor a 40°:	
Orientación de la inclinación:	Hacia la calle:	Hacia la propiedad:	Hacia el largo de la vereda:		
Copa:	Desbalanceada:	Descopado: Descopado y brotado:			
FUSTE	Tamaño / Parte	Basal	Media	Alta	Descortezamiento:
	Cavidades:	Pequeñas			Fructificaciones fúngicas:
		Grandes			Codominancias:
Cavidad longitudinal en el fuste (m):	Espesor de la pared remanente (cm):			Chorreados:	
RAÍCES	Expuestas:	Levanta vereda (m ²):	Fisuras en el frente de la propiedad: SI / NO		
RAMAS	Quebradas / Fisuradas:	Excesivas / Cruzadas:	Bajas:		
	Secas / Secas en los ápices: Con cavidades, tumores o癌ros:	Invasión de espacio aéreo: Con mal ángulo de inserción:	Tocones:

HOJAS	Defoliación:	Coloración anormal: Síntomas de enfermedades:	Con manchas foliares: Signos de insectos:		
RECOMENDACIONES DEL INSPECTOR					
A: OBJETIVOS DE LA PODA	Redución de riesgo: Eliminar interferencias: Adecuación al sitio: Regulación de estructura: Terciado:				
B: TIPOS DE PODA	Formación:	Limpieza:	Aclareo:	Refaldado:	
C: CORTE DE RAÍCES	Superficial:	Profundo:			
D: TRATAMIENTO FITOSANITARIO					
OBSERVACIONES	el ejemplar se encuentra prácticamente seco y dañado en la base del fuste				
INSPECTOR DE ARBOLADO	Joaquín Casal		D.N.I. 35359946	Firma

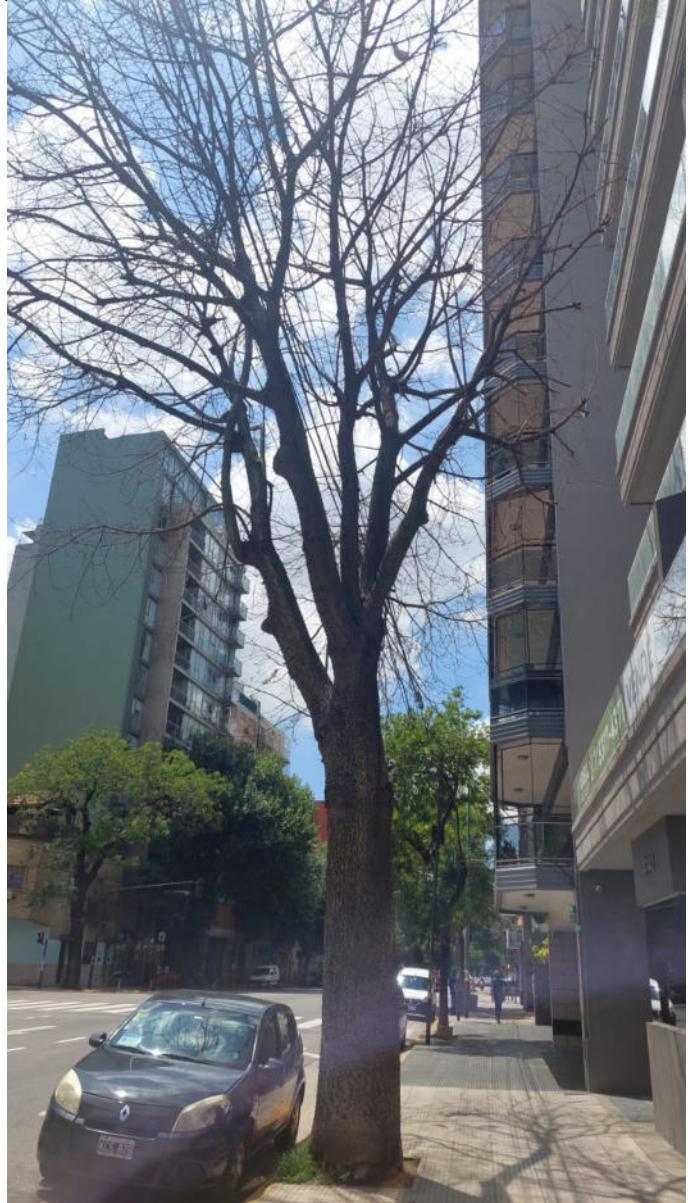
BA Buenos Aires Ciudad	Fecha: ___ 06 ___ / ___ 02 ___ / ___ 2025 ___ Aviso: _____
Planilla de Inspección de Árboles	
REGISTRO FOTOGRÁFICO	Informe N°: _____
Calle: Independencia	Nº/Ref.: 4140

INFORMACIÓN DEL ÁRBOL	Especie botánica: ceiba speciosa (palo borracho)		
Calle: Independencia	Nº/Ref.: 4140	Árbol seco: X	Árbol semiseco:

Altura (m): 18	D.A.P. (cm): 85	Inclinación: NO	Mayor a 40°:	Menor a 40°:
Orientación de la inclinación:	Hacia la calle:X	Hacia la propiedad:	Hacia el largo de la vereda:	
Copa:	Desbalanceada:	Descopado:	Descopado y brotado:	
FUSTE	Tamaño / Parte	Basal	Media	Alta
	Cavidades:	Pequeñas		
		Grandes		
Cavidad longitudinal en el fuste (m):	Espesor de la pared remanente (cm):			
RAÍCES	Expuertas:	Levanta vereda (m2):	Fisuras en el frente de la propiedad: NO	
RAMAS	Quebradas / Fisuradas:	Excesivas / Cruzadas:	Bajas:	
	Secas / Secas en los ápices:X Con cavidades, tumores o cancros:	Invasión de espacio aéreo: Con mal ángulo de inserción:	Tocones: Codominantes:	
HOJAS	Defoliación: TOTAL	Coloración anormal: Síntomas de enfermedades:	Con manchas foliares: Signos de insectos:

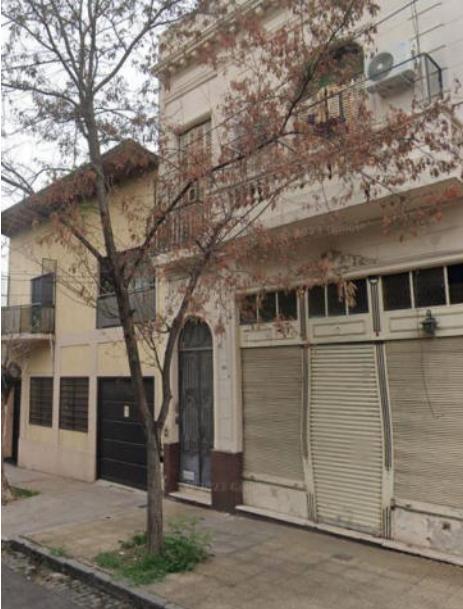
Referencia: extracción inclan 3444

Fecha: 6/2/25 Aviso: ARME:				
Planilla de Inspección de Árboles					
INFORMACIÓN DEL ÁRBOL	Especie botánica: acacia sp				
Calle: inclán	Nº/Ref.: 3444	Árbol seco:	Árbol semiseco:		
PARÁMETROS MECÁNICOS Y SANITARIOS DEL ÁRBOL					
Altura (m):10	D.A.P. (cm):35	Inclinación: NO	Mayor a 40°:	Menor a 40°:	
Orientación de la inclinación:	Hacia la calle:	Hacia la propiedad:	Hacia el largo de la vereda:		
Copa:	Desbalanceada:	Descopado: Descopado y brotado:			
FUSTE	Tamaño / Parte	Basal	Media	Alta	Descortezamiento:
	Cavidades:	Pequeñas			Fructificaciones fúngicas:
		Grandes			Codominancias:
Cavidad longitudinal en el fuste (m):	Espesor de la pared remanente (cm):			Chorreados:	
RAÍCES	Expuestas:	Levanta vereda (m ²):	Fisuras en el frente de la propiedad: SI / NO		
RAMAS	Quebradas / Fisuradas:	Excesivas / Cruzadas:	Bajas:		
	Secas / Secas en los ápices: Con cavidades, tumores o癌ros:	Invasión de espacio aéreo: Con mal ángulo de inserción:	Tocones:

HOJAS	Defoliación:	Coloración anormal: Síntomas de enfermedades:	Con manchas foliares: Signos de insectos:		
RECOMENDACIONES DEL INSPECTOR					
A: OBJETIVOS DE LA PODA Reducción de riesgo: Eliminar interferencias: Adecuación al sitio: Regulación de estructura: B: TIPOS DE PODA Formación: Limpieza: Aclareo: Refaldado: Terciado: C: CORTE DE RAÍCES Superficial: Profundo: D: TRATAMIENTO FITOSANITARIO					
OBSERVACIONES	el ejemplar se encuentra todo seco				
INSPECTOR DE ARBOLADO	Joaquín Casal		D.N.I. 35359946	Firma

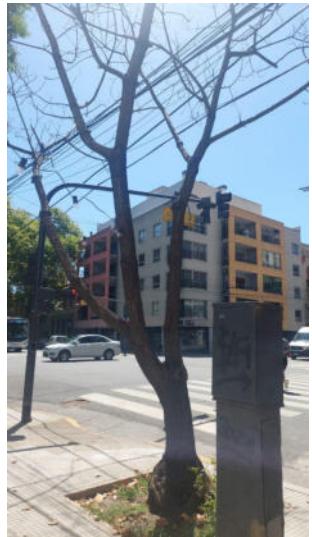
BA Buenos Aires Ciudad	Fecha: <u>20</u> / <u>01</u> / <u>2025</u> Aviso:
Planilla de Inspección de Árboles	ARME:
REGISTRO FOTOGRÁFICO	Informe N°:
Calle: Hipólito Yrigoyen	Nº/Ref.: 3788 LA

INFORMACIÓN DEL ÁRBOL	Especie botánica: Melia azedarach (Paraiso)		
Calle: Hipolito Yrigoyen	Nº/Ref.: 3788 LA	Árbol seco: X	Árbol semiseco:

Altura (m): 8	D.A.P. (cm): 40	Inclinación: NO	Mayor a 40°:	Menor a 40°: X
Orientación de la inclinación:	Hacia la calle:	Hacia la propiedad:	Hacia el largo de la vereda:	
Copa:	Desbalanceada:	Descopado:	Descopado y brotado:	
FUSTE	Tamaño / Parte	Basal	Media	Alta
Cavidades:		Pequeñas		
		Grandes		
Cavidad longitudinal en el fuste (m):		Espesor de la pared remanente (cm):		
RAÍCES	Expuertas:	Levanta vereda (m2):	Fisuras en el frente de la propiedad: NO	
RAMAS	Quebradas / Fisuradas:	Excesivas / Cruzadas:	Bajas:	
	Secas / Secas en los ápices: Con cavidades, tumores o cancros:	Invasión de espacio aéreo: Con mal ángulo de inserción:	Tocones: Codominantes:	
HOJAS	Defoliación: TOTAL	Coloración anormal: Síntomas de enfermedades:	Con manchas foliares: Signos de insectos:

EJEMPLAR SECO

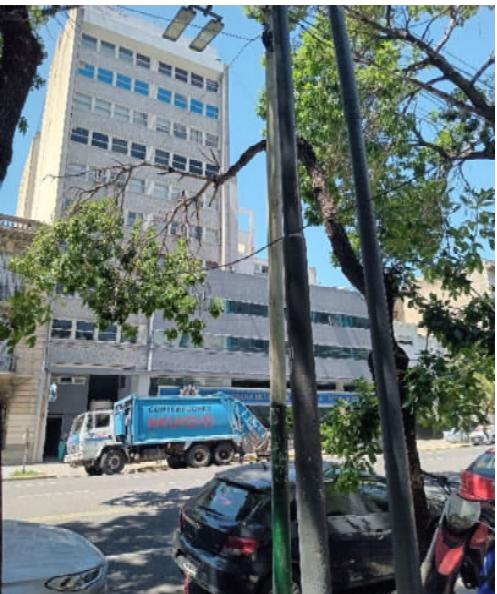
Arbol desbalanceado con copa pendular
hacia la calle. Riesgo de caída

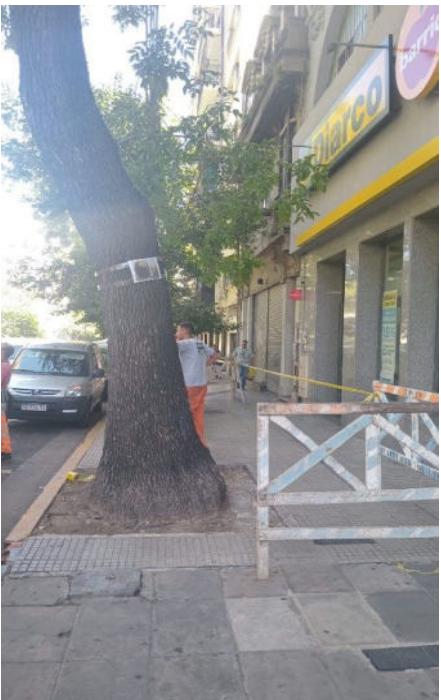
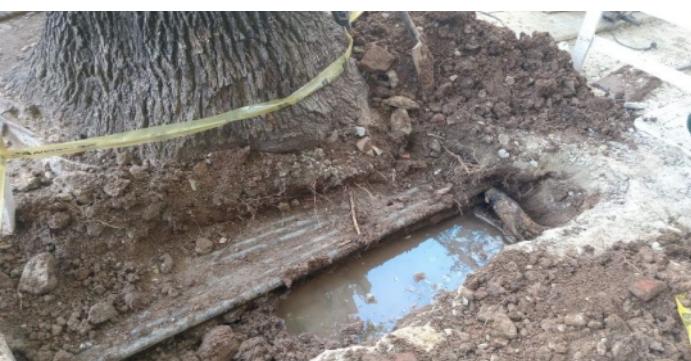
Extracción de emergencia

Raíces cortadas por empresas de servicios

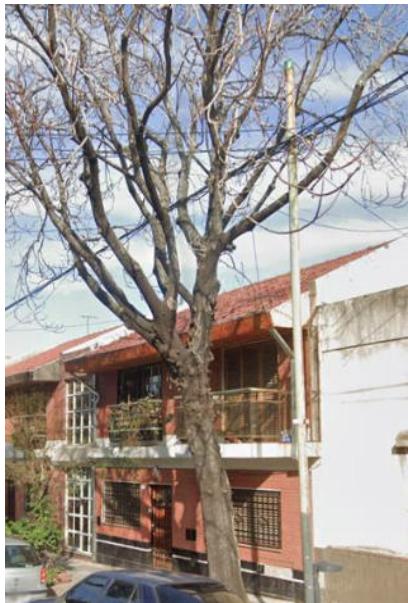
HOJAS	Defoliación:	Coloración anormal: Síntomas de enfermedades:	Con manchas foliares: Signos de insectos:	
RECOMENDACIONES DEL INSPECTOR				
A: OBJETIVOS DE LA PODA	Redución de riesgo: Eliminar interferencias: Adecuación al sitio: Regulación de estructura:			
B: TIPOS DE PODA	Formación:	Limpieza:	Aclareo:	Refaldado:
C: CORTE DE RAÍCES	Superficial:	Profundo:	Terciado:	
D: TRATAMIENTO FITOSANITARIO				
OBSERVACIONES	el ejemplar se encuentra prácticamente todo seco y muy deteriorado			
INSPECTOR DE ARBOLADO	Joaquín Casal	D.N.I. 35359946	Firma

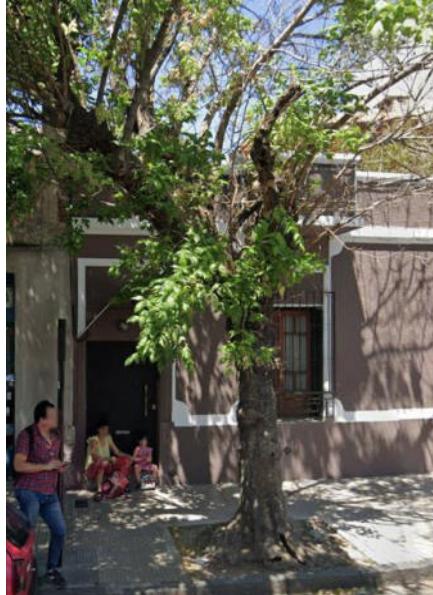
HOJAS	Defoliación:	Coloración anormal:	Con manchas foliares:		
		Síntomas de enfermedades:	Signos de insectos:		
RECOMENDACIONES DEL INSPECTOR					
A: OBJETIVOS DE LA PODA					
Reducción de riesgo:	Eliminar interferencias:	Adecuación al sitio:		Regulación de estructura:	
B: TIPOS DE PODA	Formación:	Limpieza:	Aclareo:	Refaldado:	Terciado:
C: CORTE DE RAÍCES	Superficial:	Profundo:			
D: TRATAMIENTO FITOSANITARIO					
OBSERVACIONES	el árbol se encuentra extremadamente deteriorado, con cavidades y prácticamente todo seco				
INSPECTOR DE ARBOLADO	Joaquín Casal		D.N.I. 35359946	Firma

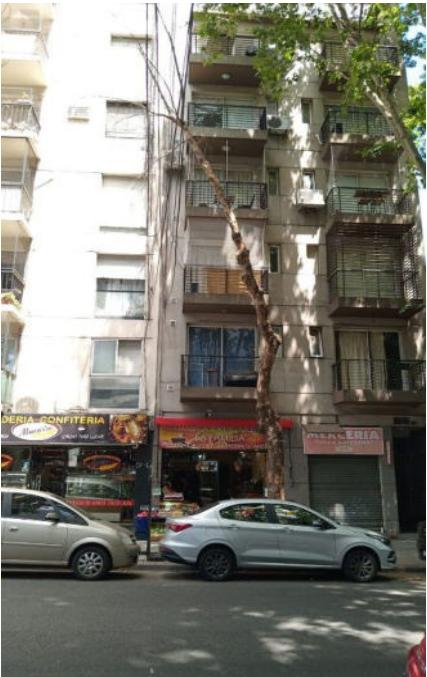
ARBOL SECO CON DESCORTEZADO

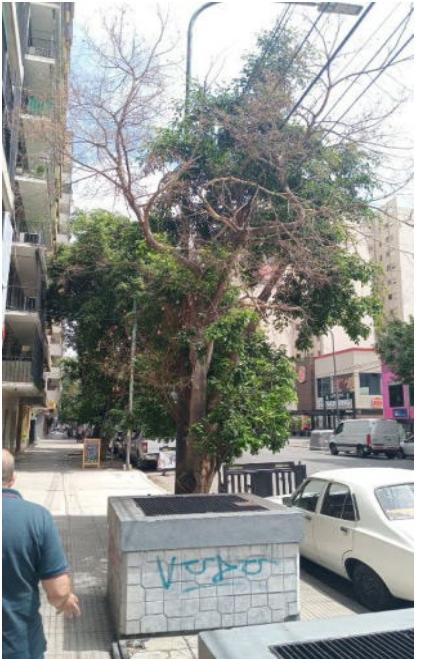
Extracción. Ejemplar en secado.

Especie no permitida
