Resolución Presidencia Junta Comuna

Referencia: S/ Convalidación Extracciones de Emergencia ENERO-ABRIL 2025

Planilla de Inspección de Árboles

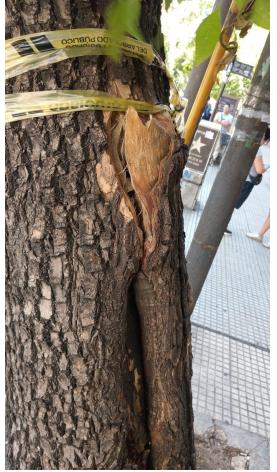
Calle: Rivadavia

ejemplar con fuste quebrado

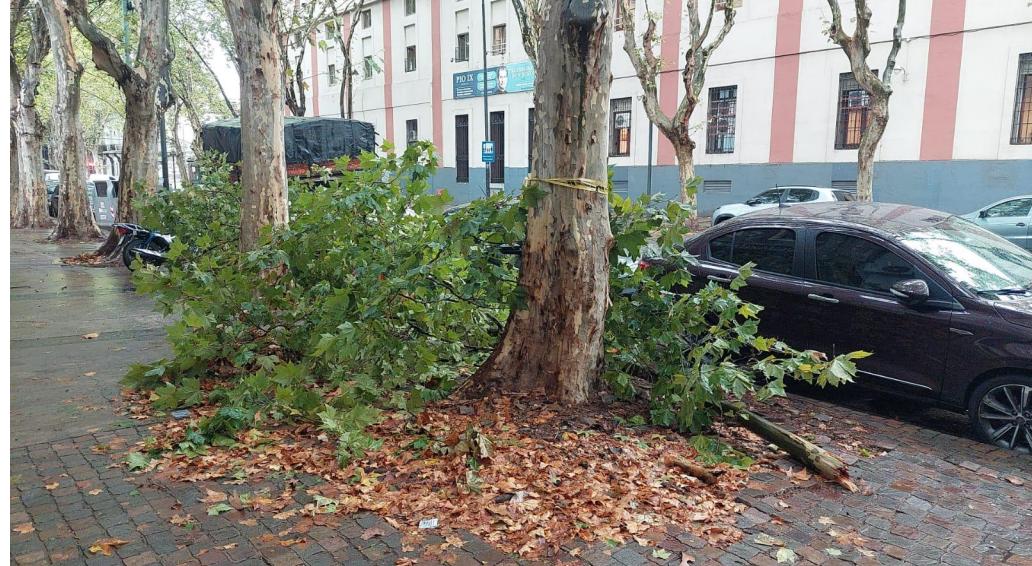
Calle: Hipolito Yrigoyen 3922

Altura (m): <u>25</u>	D.A.P. (cm): <u>75</u>	Inclinación: SI / NO	Mayor a 40°:	Menor a 40°:
Orientación de la inclinación:	Desbalanceada:	Hacia la calle:	Hacia la propiedad:	Hacia el largo de la vereda:
Copa:	Desbalanceada:	Descopado:	Descopado y brotado:	_____
FUSTE	Tamaño / Parte	Basal	Media	Alta
	Cavidades:	Pequeñas	_____	_____
	Grandes	_____	_____	_____
Cavidad longitudinal en el fuste (m):	Espesor de la pared remanente (cm):			
RAÍCES	Expuestas:	Levanta vereda (m2):	Fisuras en el frente de la propiedad: SI / NO	
RAMAS	Quebradas / Fisuradas: x	Excesivas / Cruzadas:	Bajas:	
	Secas / Secas en los ápices:	Invasión de espacio aéreo:	Tocones:	
	Con cavidades, tumores o caneros:	Con mal ángulo de inserción:	Codominantes:	
HOJAS	Defoliación: PARCIAL / TOTAL	Coloración anormal:	Con manchas foliares:	
		Síntomas de enfermedades:	Signos de insectos:

Reducción de riesgo: x

Formación: x

Limpieza: x

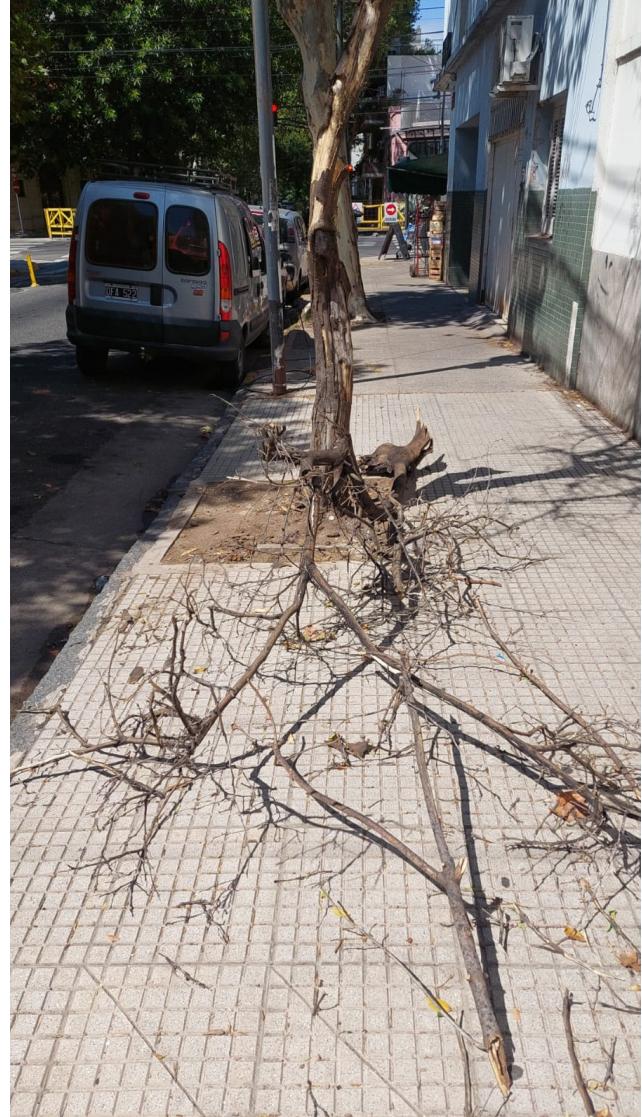
Calle: 33 orientales 883

Altura (m): <u>6</u>	D.A.P. (cm): <u>30</u>	Inclinación: SI / NO	Mayor a 40°:	Menor a 40°:
Orientación de la inclinación:	Desbalanceada:	Hacia la calle:	Hacia la propiedad:	Hacia el largo de la vereda:
Copa:	Desbalanceada:	Descopado:	Descopado y brotado:	_____
FUSTE	Tamaño / Parte	Basal	Media	Alta
Cavidades:	Pequeñas	_____	_____	_____
	Grandes	_____	_____	_____
Cavidad longitudinal en el fuste (m):	Espesor de la pared remanente (cm):			
RAÍCES	Expuestas:	Levanta vereda (m2):	Fisuras en el frente de la propiedad: SI / NO	
RAMAS	Quebradas / Fisuradas: X	Excesivas / Cruzadas:	Bajas:	
	Secas / Secas en los ápices:	Invasión de espacio aéreo:	Tocones:	
	Con cavidades, tumores o canceros:	Con mal ángulo de inserción:	Codominantes:	
HOJAS	Defoliación: PARCIAL / TOTAL	Coloración anormal:	Con manchas foliares:	
		Síntomas de enfermedades:	Signos de insectos:

Reducción de riesgo: X

Limpieza: X

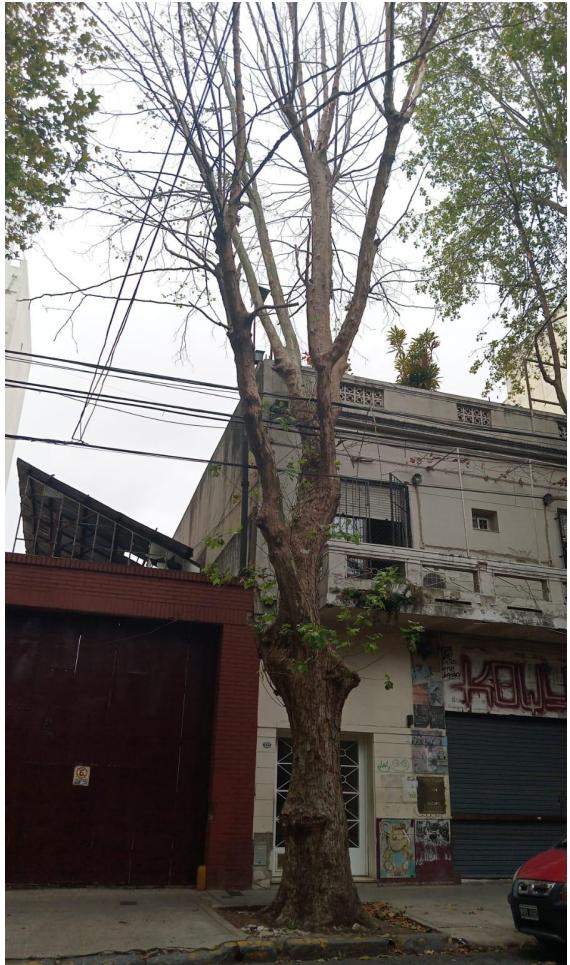
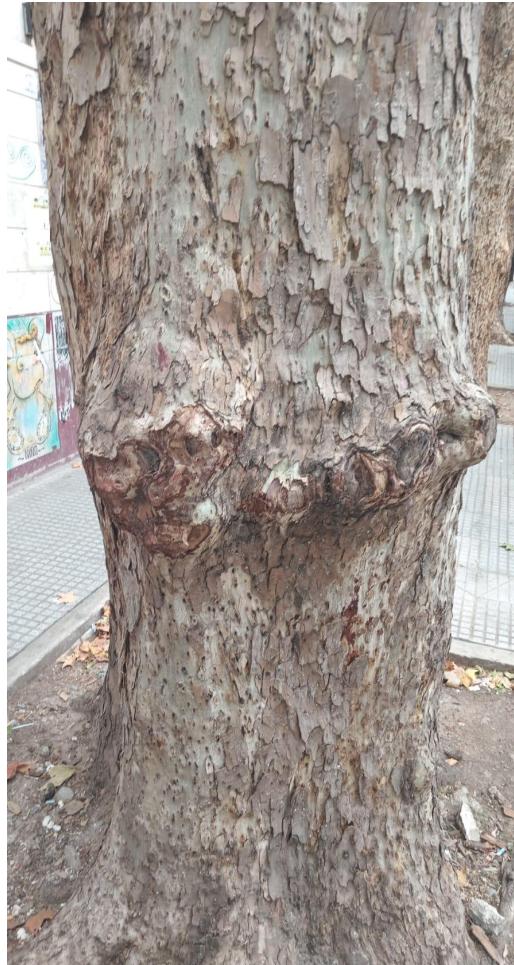
Buenos Aires Ciudad
	Fecha: 21 / 4 / 2025
	Aviso:
Planilla de Inspección de Árboles	ARME:
REGISTRO FOTOGRÁFICO	Especie botánica: PLATANO
Calle: LAVALLE	Nº/Ref.: 3635

Buenos Aires Ciudad	Fecha: 21 / 4 / 2025				
	Aviso:				
Planilla de Inspección de Árboles	ARME:				
INFORMACIÓN DEL ÁRBOL	Especie botánica: Platanus x acerifolia (PLATANO)				
Calle: LAVALLE	Nº/Ref.: 3635	Árbol seco: X	Árbol semiseco:		
PARÁMETROS MECÁNICOS Y SANITARIOS DEL ÁRBOL					
Altura (m): 26	D.A.P. (cm): 83	Inclinación: NO	Mayor a 40°:	Menor a 40°:	
Orientación de la inclinación:		Hacia la calle:	Hacia la propiedad:	Hacia el largo de la vereda:	
Copa:	Desbalanceada:	Descopado:	Descopado y brotado:		
FUSTE	Tamaño / Parte	Basal	Media	Alta	Descortezamiento:
	Pequeñas				Fructificaciones fúngicas:
	Grandes				Codominancias:
Cavidad longitudinal en el fuste (m):	Espesor de la pared remanente (cm):			Chorreados:	
RAÍCES	Expuestas:	Levanta vereda (m2):	Fisuras en el frente de la propiedad: NO		
RAMAS	Quebradas / Fisuradas:	Excesivas / Cruzadas:	Bajas:		
	Secas / Secas en los ápices: X	Invasión de espacio aéreo:	Tocones:

Con cavidades, tumores o canceros:	Con mal ángulo de inserción:	Codominantes:		
HOJAS	Defoliación: TOTAL	Coloración anormal:	Con manchas foliares:		
		Síntomas de enfermedades:	Signos de insectos: X		
RECOMENDACIONES DEL INSPECTOR					
A: OBJETIVOS DE LA PODA					
Reducción de riesgo:	Eliminar interferencias:	Adecuación al sitio:	Regulación de estructura:		
B: TIPOS DE PODA	Formación:	Limpieza:	Aclareo:	Refaldado:	Terciado:
C: CORTE DE RAÍCES	Superficial:	Profundo:			
D: TRATAMIENTO FITOSANITARIO			E: TRASPLANTE		
F: EXTRACCIÓN: SI					
OBSERVACIONES					
GRAN EJEMPLAR SECO, ATACADO POR INSECTO MINADOR					
INSPECTOR DE ARBOLADO					
Nombre y apellido	Maisa Molina	FC	816624	Firma

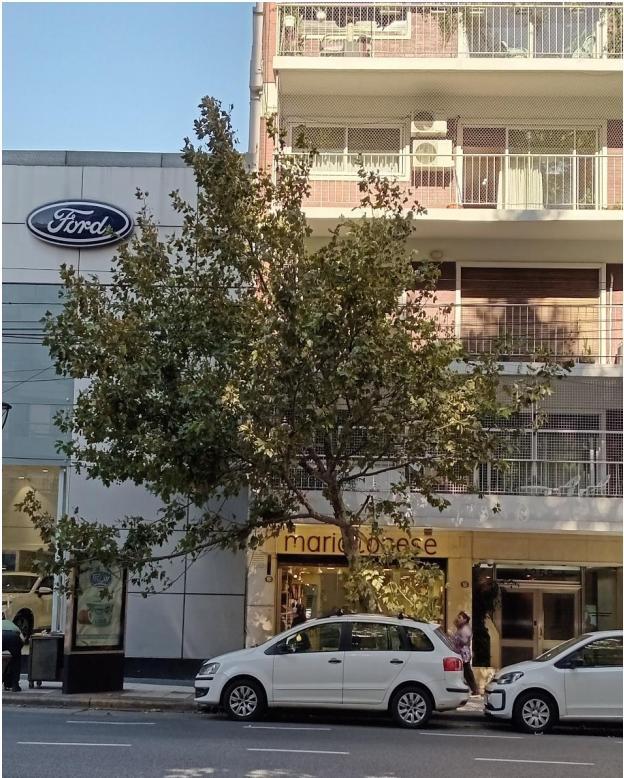
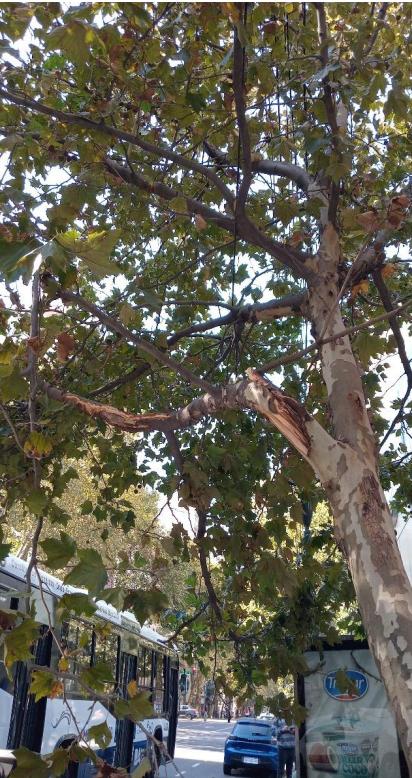
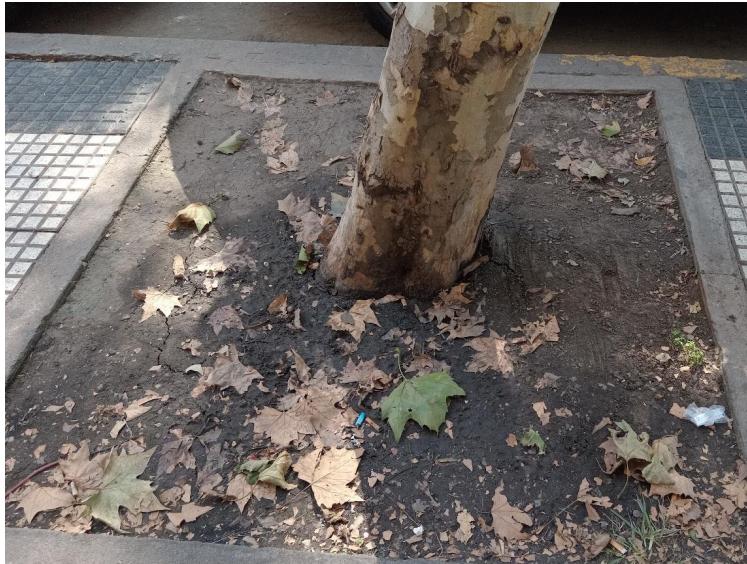
Buenos Aires Ciudad	Fecha: 29 / 4 / 2025
Aviso:	
Planilla de Inspección de Árboles	ARME:
REGISTRO FOTOGRÁFICO	Especie botánica: PLATANO
Calle: AV. CORRIENTES	Nº/Ref.: 4258

Buenos Aires Ciudad	Fecha: 29 / 4 / 2025				
	Aviso:				
Planilla de Inspección de Árboles	ARME:				
INFORMACIÓN DEL ÁRBOL	Especie botánica: Platanus x acerifolia (PLATANO)				
Calle: AV. CORRIENTES	Nº/Ref.: 4258	Árbol seco:	Árbol semiseco:		
PARÁMETROS MECÁNICOS Y SANITARIOS DEL ÁRBOL					
Altura (m): 9	D.A.P. (cm): 22	Inclinación: SI	Mayor a 40°:	Menor a 40°: X	
Orientación de la inclinación:		Hacia la calle:	Hacia la propiedad:	Hacia el largo de la vereda: X	
Copa:	Desbalanceada:	Descopado:	Descopado y brotado:		
FUSTE	Tamaño / Parte	Basal	Media	Alta	Descortezamiento:
	Pequeñas				Fructificaciones fúngicas:
	Grandes				Codominancias:
Cavidad longitudinal en el fuste (m):	Espesor de la pared remanente (cm):			Chorreados:	
RAÍCES	Expuestas:	Levanta vereda (m2):	Fisuras en el frente de la propiedad: NO		
RAMAS	Quebradas / Fisuradas: X	Excesivas / Cruzadas:	Bajas:		
	Secas / Secas en los ápices:	Invasión de espacio aéreo:	Tocones:

Con cavidades, tumores o canceros:	Con mal ángulo de inserción:	Codominantes:		
HOJAS	Defoliación: PARCIAL / TOTAL	Coloración anormal:	Con manchas foliares:		
		Síntomas de enfermedades:	Signos de insectos:		
RECOMENDACIONES DEL INSPECTOR					
A: OBJETIVOS DE LA PODA					
Reducción de riesgo:	Eliminar interferencias:	Adecuación al sitio:	Regulación de estructura:		
B: TIPOS DE PODA					
Formación:	Limpieza:	Aclareo:	Refaldado:	Terciado:	
C: CORTE DE RAÍCES					
Superficial:	Profundo:				
D: TRATAMIENTO FITOSANITARIO					
E: TRASPLANTE					
F: EXTRACCIÓN: SI					
OBSERVACIONES					
EJEMPLAR EMBESTIDO POR ALGUN VEHICULO, QUEDO INCLINADO Y SEMIDESCALZADO. AVENIDA DE ALTO TRANSITO. REEMPLAZAR-					
INSPECTOR DE ARBOLADO					
Nombre y apellido	Maisa Molina	FC	816624	Firma
