### Resolución Presidencia Junta Comuna

Número: RS-2024-37210999-GCABA-COMUNA7

Referencia: Extracciones Oct 2024 (Miica)

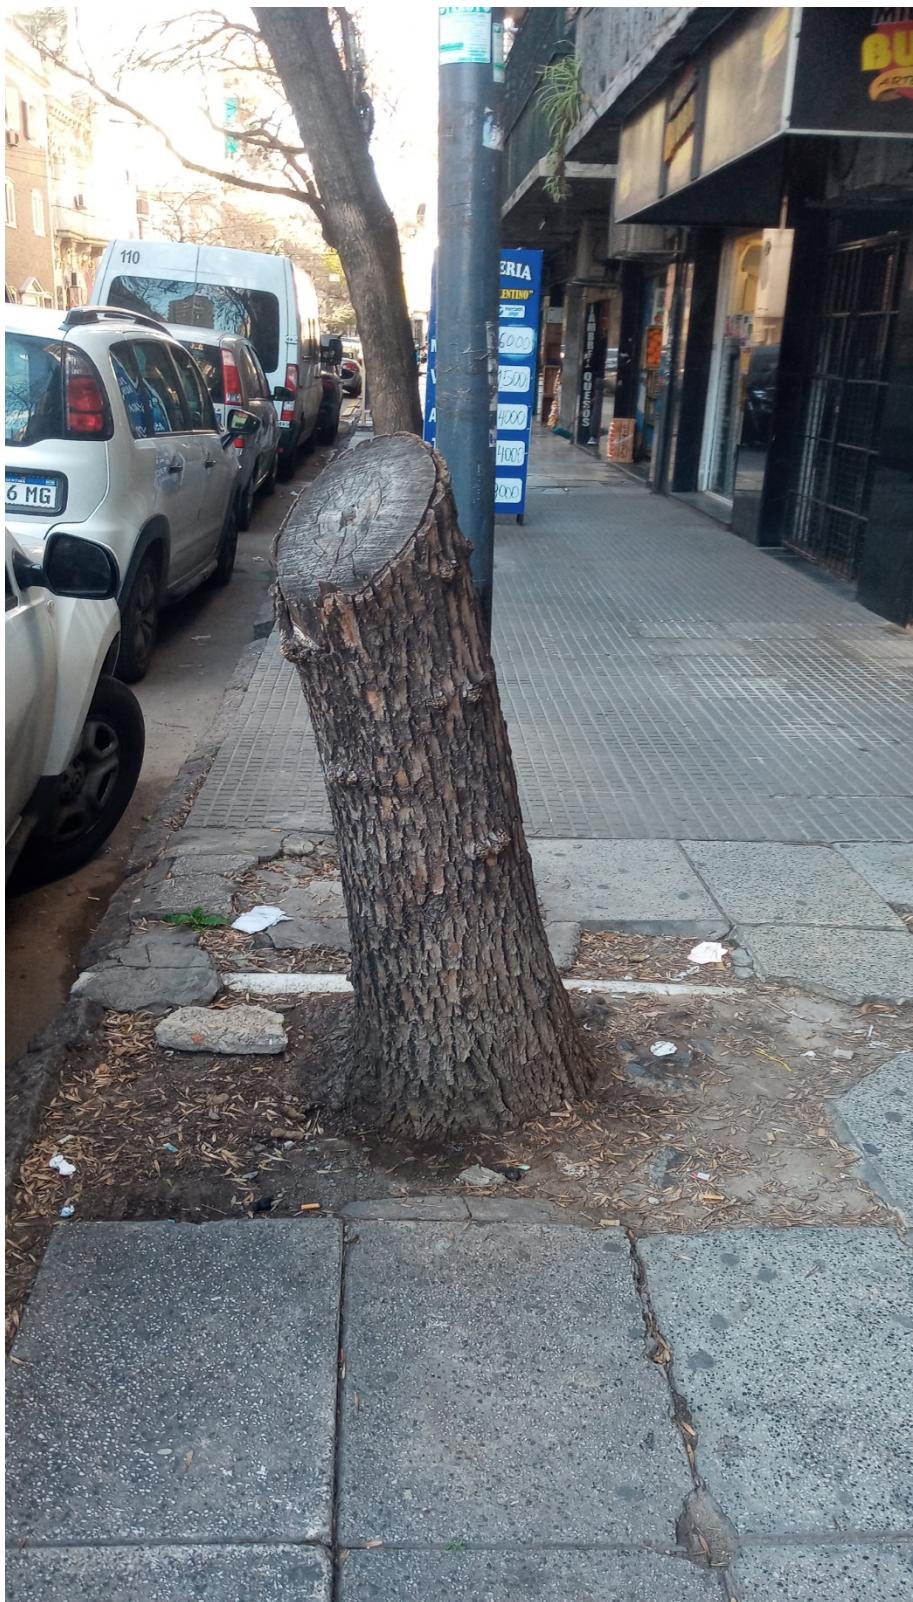
39. Fresno (30cm 9m), requiere poda de EI+BC en invierno, prioridad 2. Hacer plantera de 1,2 x 1,2m					
39 LA. Fresno (26cm 1,2m) descopado. Se solicita su extracción (prioridad baja). Hacer plantera 1,2 x 1,2m.					
Vereda de 24m <sup>2</sup> , superficie afectada 35%, prioridad 5.2					
Datos del Inspector/Verificador					
Nicolás Altamari

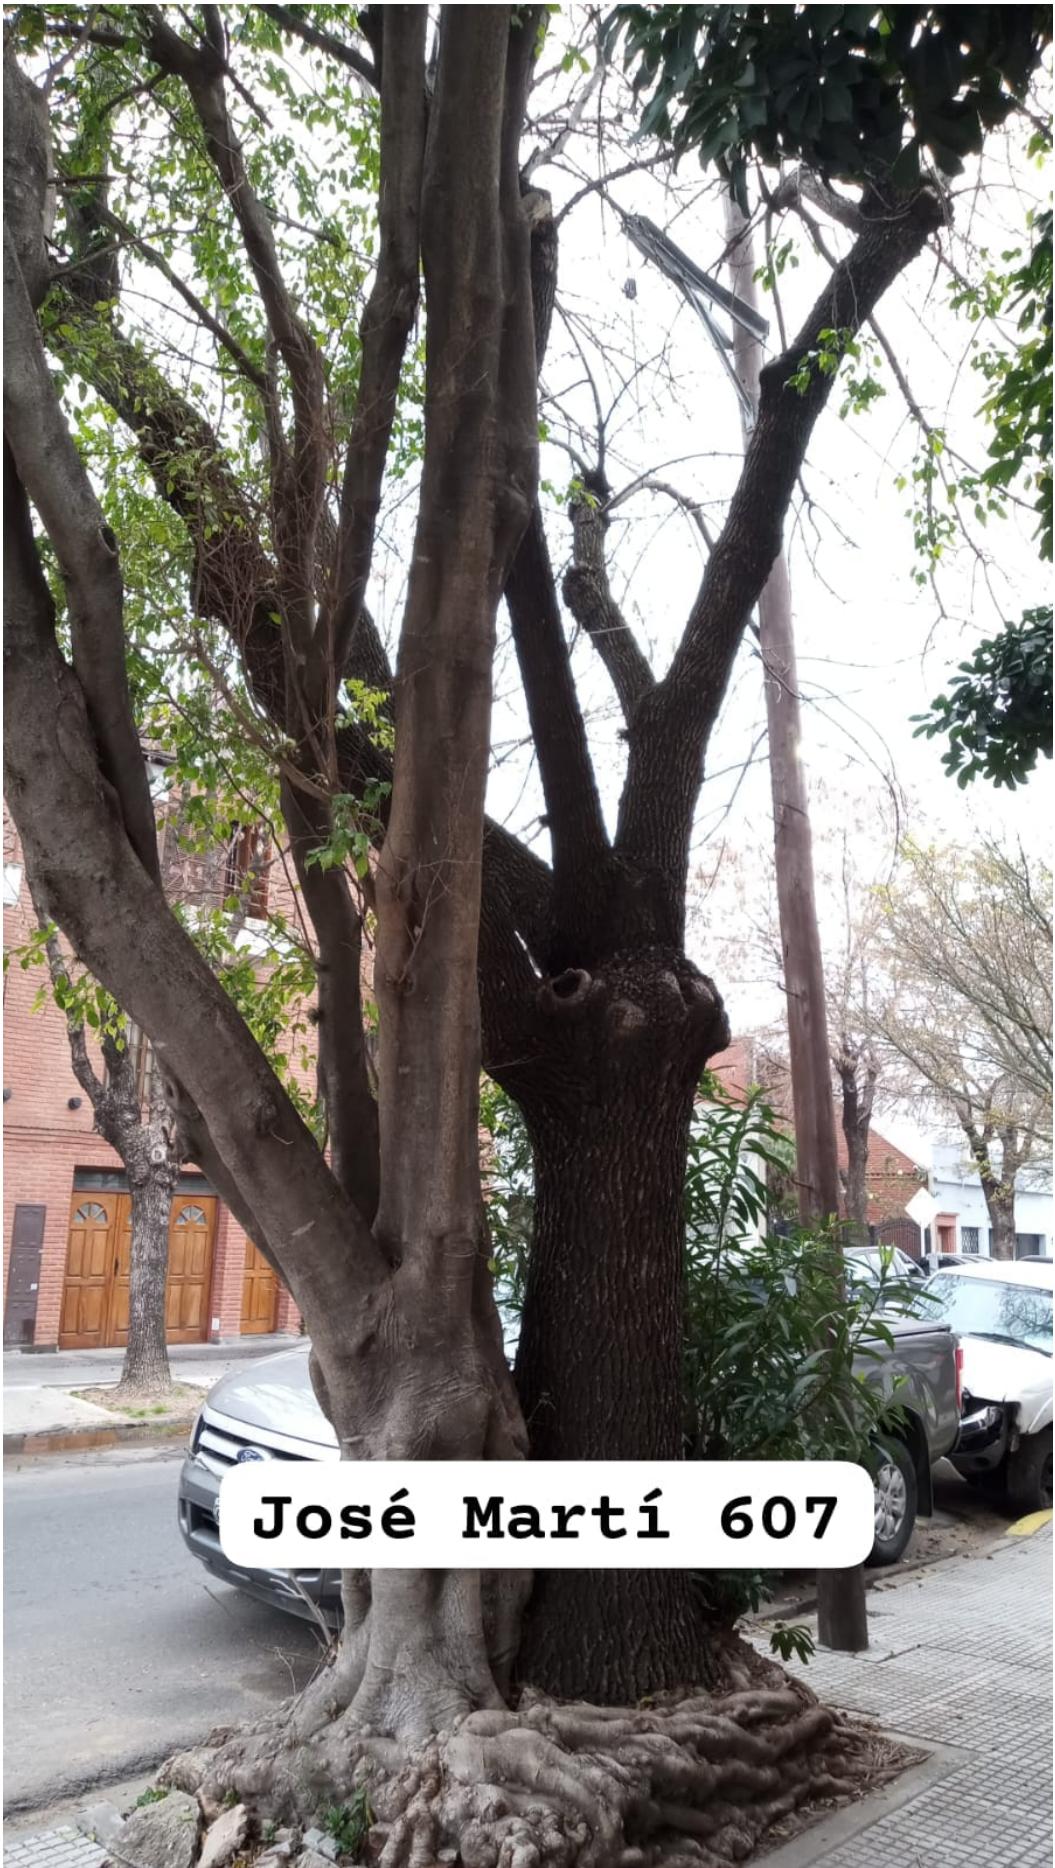
**José Martí 607**

**C: EXTRACCIÓN****E: TRASPLANTE****D: TRATAMIENTO SANITARIO****OBSERVACIONES:** *El ejemplar comportando plantío con fresno (original),*  
*se debe remover de lo mismo por la importunidad de*  
*combinar ambos en la misma planta. Se debe extraer el*  
*fresco tratando de dejar vivo el fresno en la planta.***INSPECTOR/VERIFICADOR***M. B. Müller 3760151*

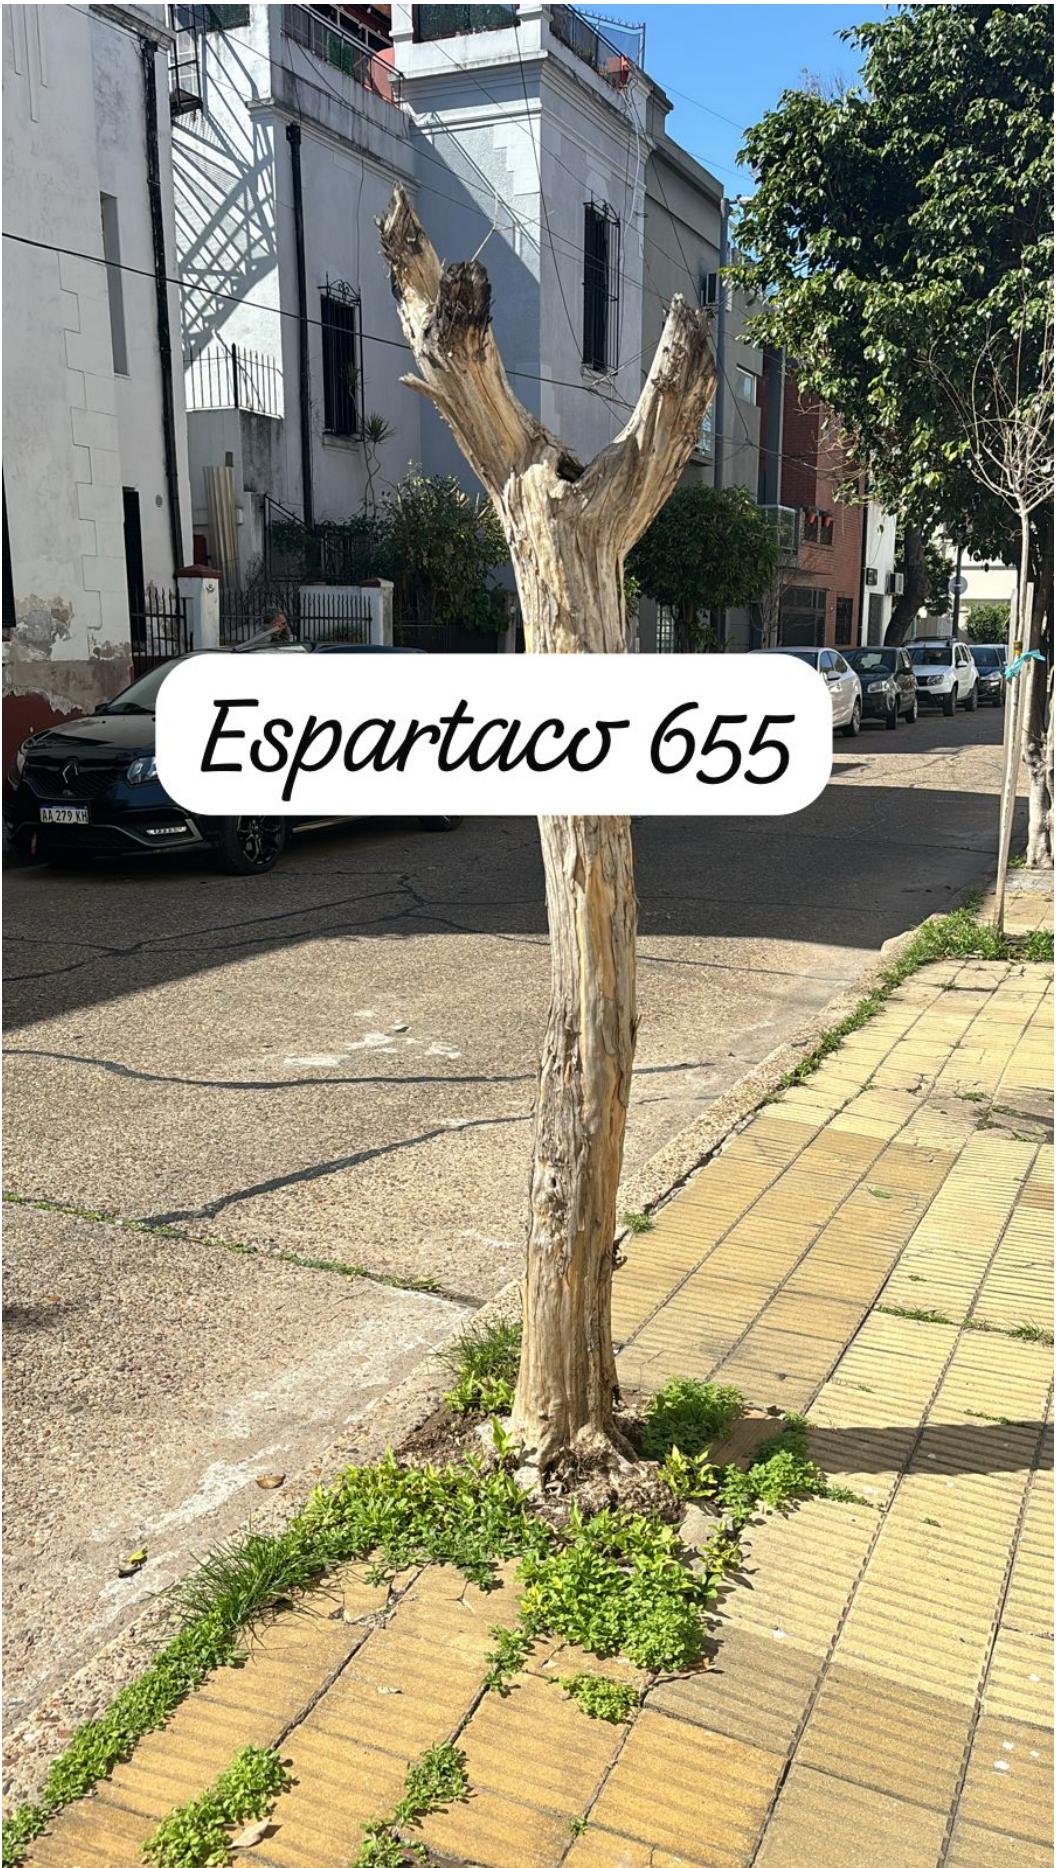
Espartaco 655

**OBSERVACIONES:** ARBOL SECO DESCOPADO SIN RIESGO DE CAIDA

RGA/72m vereda completa (desnivelada y con baldosas rotas)

Se solicita extracción - Lluvia planteras

SE SOLICITA AMPLIAR AMBAS planteras a 1.20 x 0.8

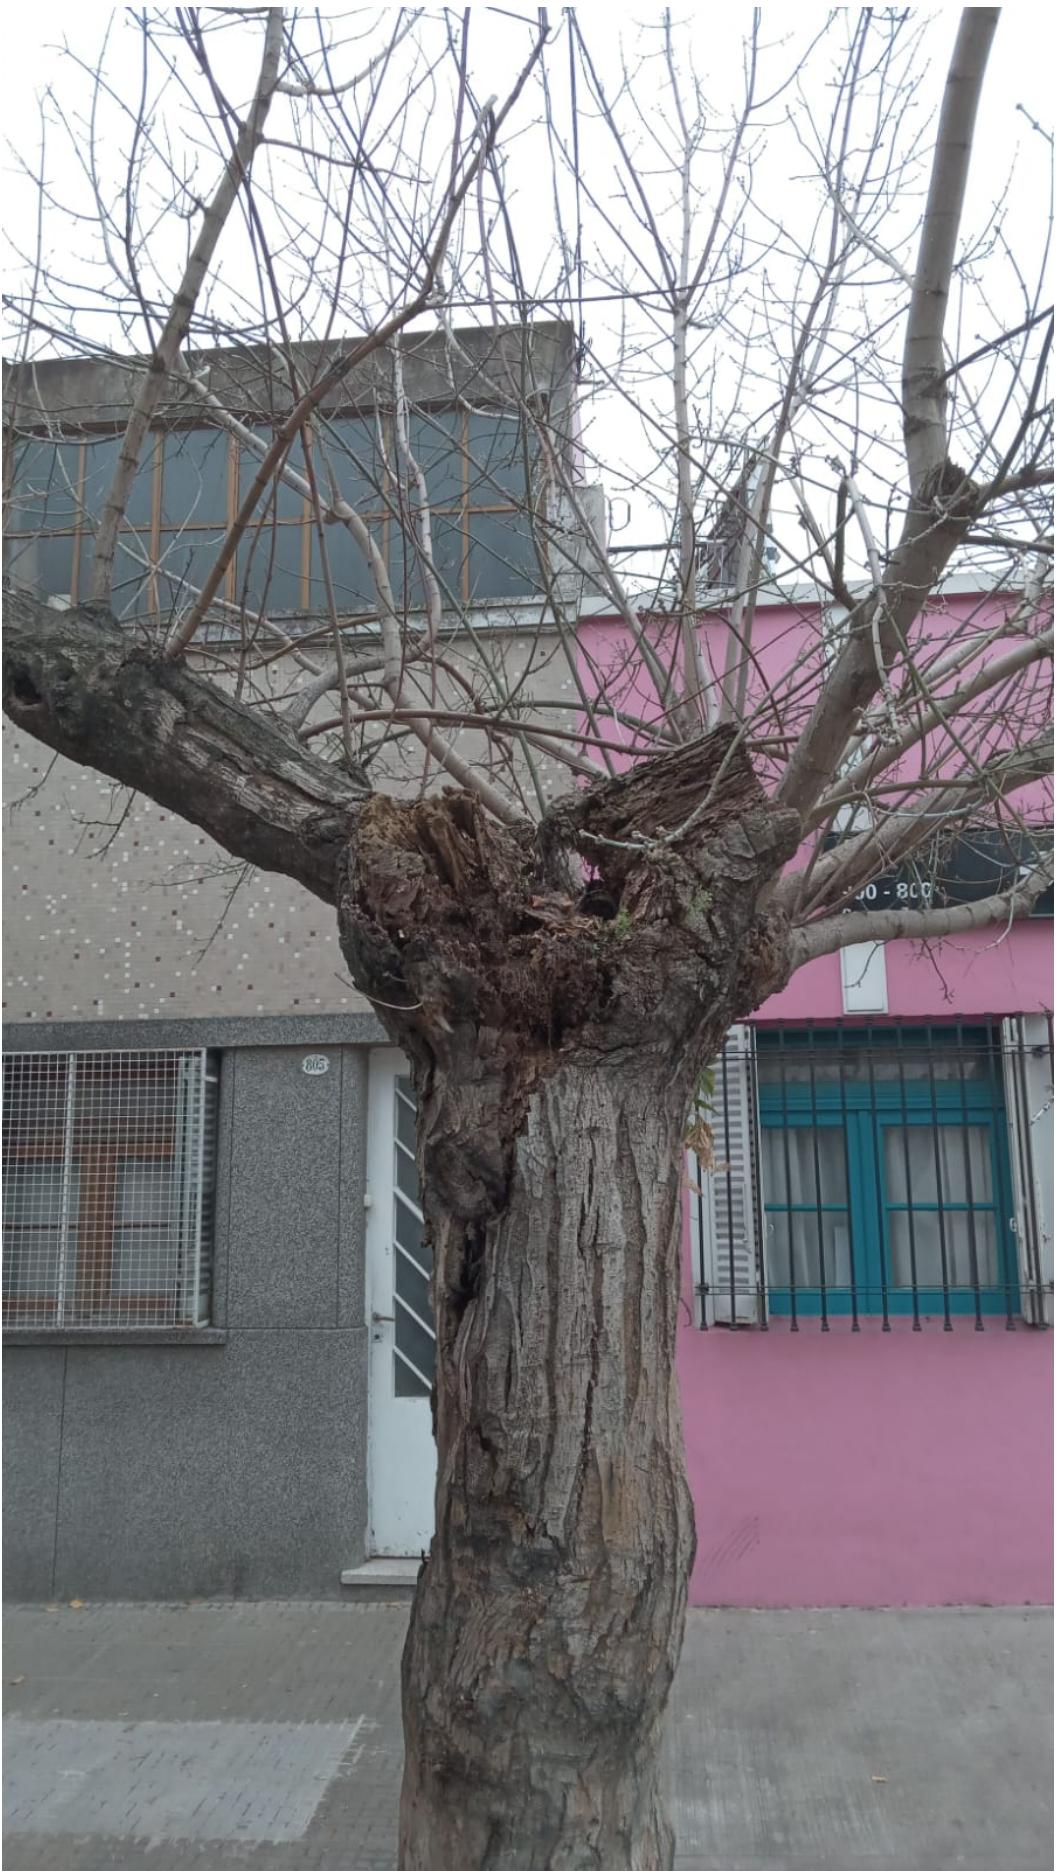
C: Extracción <input checked="" type="checkbox"/> D: Tratamiento sanitario <input type="checkbox"/> E: Trasplante <input type="checkbox"/> F: Corte de raíces <input type="checkbox"/> SUPERFICIAL <input type="checkbox"/> PROFUNDA <input type="checkbox"/>						
Observaciones:						
<p>Al momento de la inspección se observa un ejemplar adulto, de bajo vigor. Fuste descortezado en sectores, con cavidades en zona basal y zona de bifurcación del tronco, ambas profundas y con notable avance de pudrición morena. Asimismo se observa ataque de taladrillo de la madera. Copa desbalanceada constituida actualmente por dos ejes muy ramificados, con ramas secas, corte de poda no compartmentalizados y muerte de corteza. Considerando que estos defectos pueden conducir al colapso eventual del ejemplar o parte/s de este, se sugiere su extracción para proteger la integridad de bienes y personas (Ley 3263 art 13 inc a) Prioridad 1.</p>

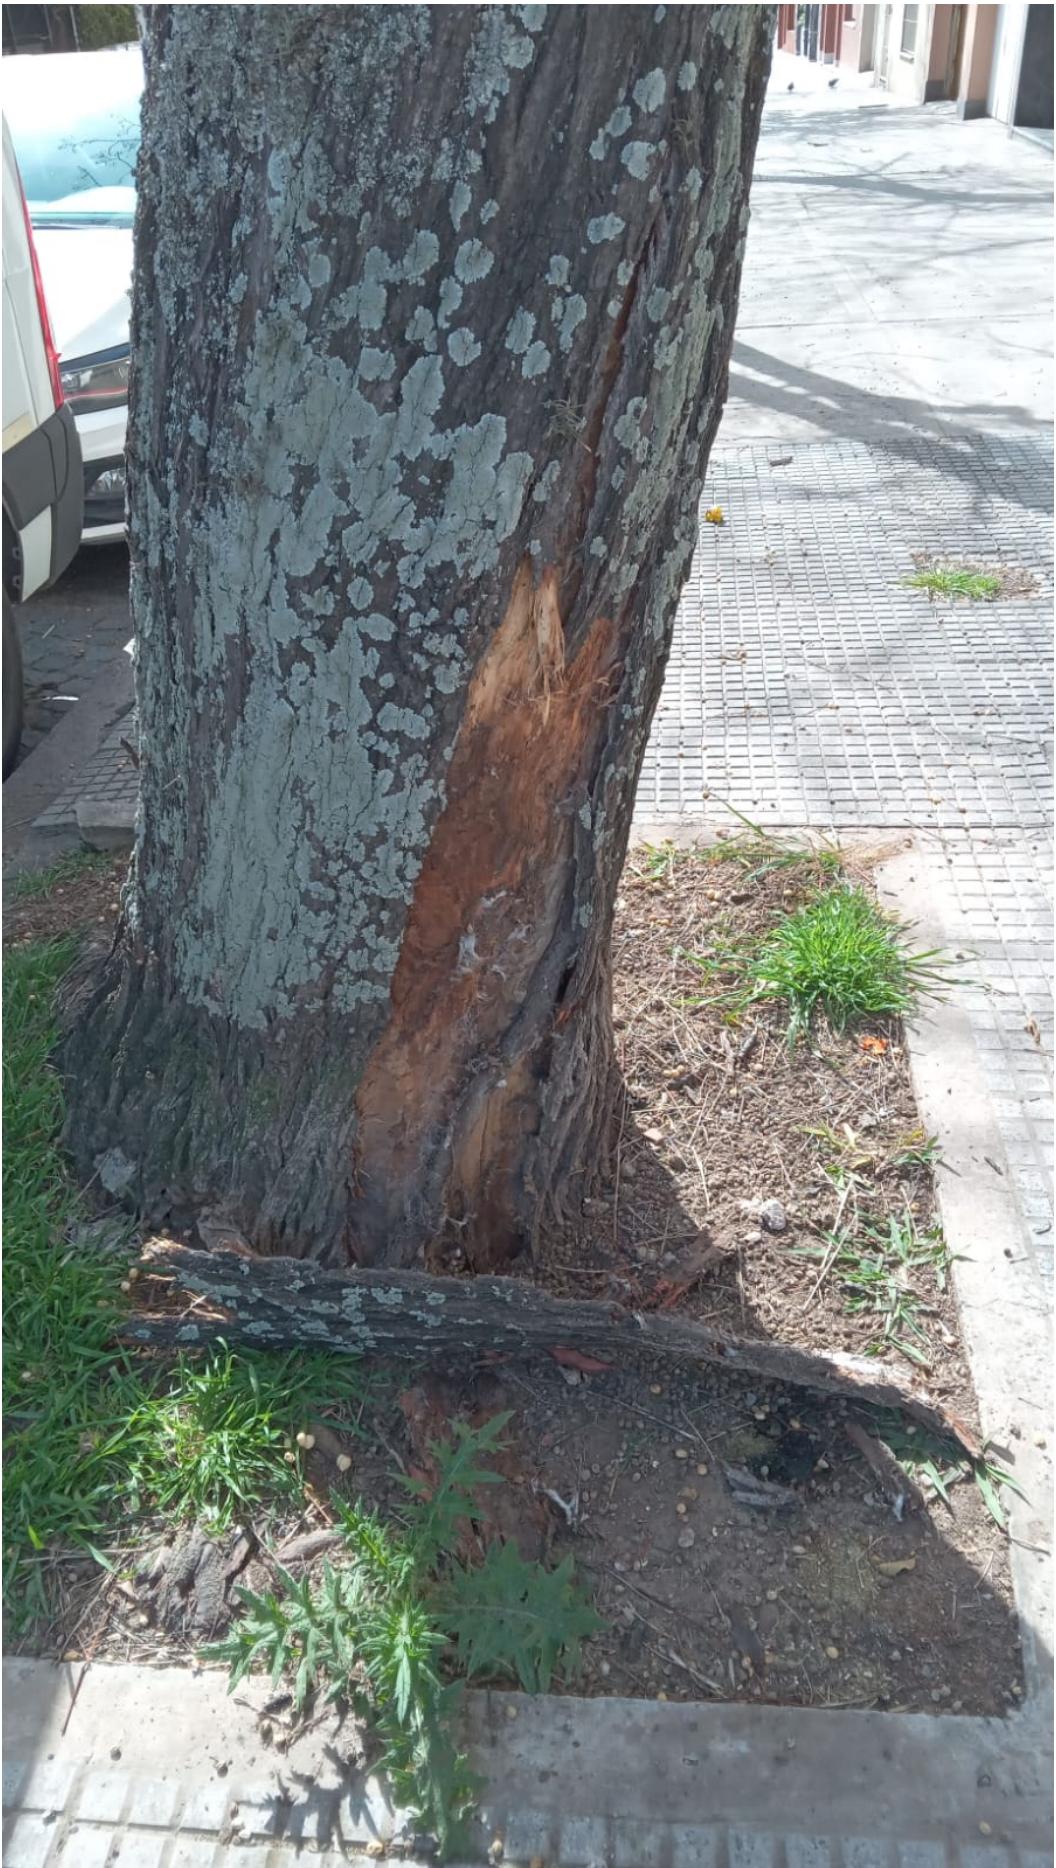
<b>Recomendaciones del inspector:</b> A: Objetivos de poda: Reducción Riesgo <input type="checkbox"/> Eliminar interferencias <input type="checkbox"/> Reducir sombra <input type="checkbox"/> resistencia al viento <input type="checkbox"/> mejorar la estética <input type="checkbox"/> B: Tipos de poda: Formación <input type="checkbox"/> Limpieza <input type="checkbox"/> Aclareo <input type="checkbox"/> Refaldado <input type="checkbox"/> Reducción de copa <input type="checkbox"/> Terciado <input type="checkbox"/> Balanceo <input type="checkbox"/> C: Extracción <input checked="" type="checkbox"/> D: Tratamiento sanitario <input type="checkbox"/> E: Trasplante <input type="checkbox"/> F: Corte de raíces <input type="checkbox"/> SUPERFICIAL <input type="checkbox"/> PROFUNDA <input type="checkbox"/>			
<b>Observaciones:</b>  soporte. c) Que en las cavidades del tronco se observan procesos de pudriciones internas.d) Que una poda de balanceo, considerando su estructura aérea actual, la magnitud de los cortes y la escasa capacidad de compartmentalizar heridas de la especie no haría sino empeorar el estado general del árbol. e ) Que el paraíso es una especie en proceso de reemplazo en la CABA; Se sugiere su extracción considerando que los mencionados defectos comprometen la estabilidad mecánica del arbol, con el fin de proteger la integridad de los bienes y las personas (Ley 3263 art 15 inciso b y d). Prioridad 2.

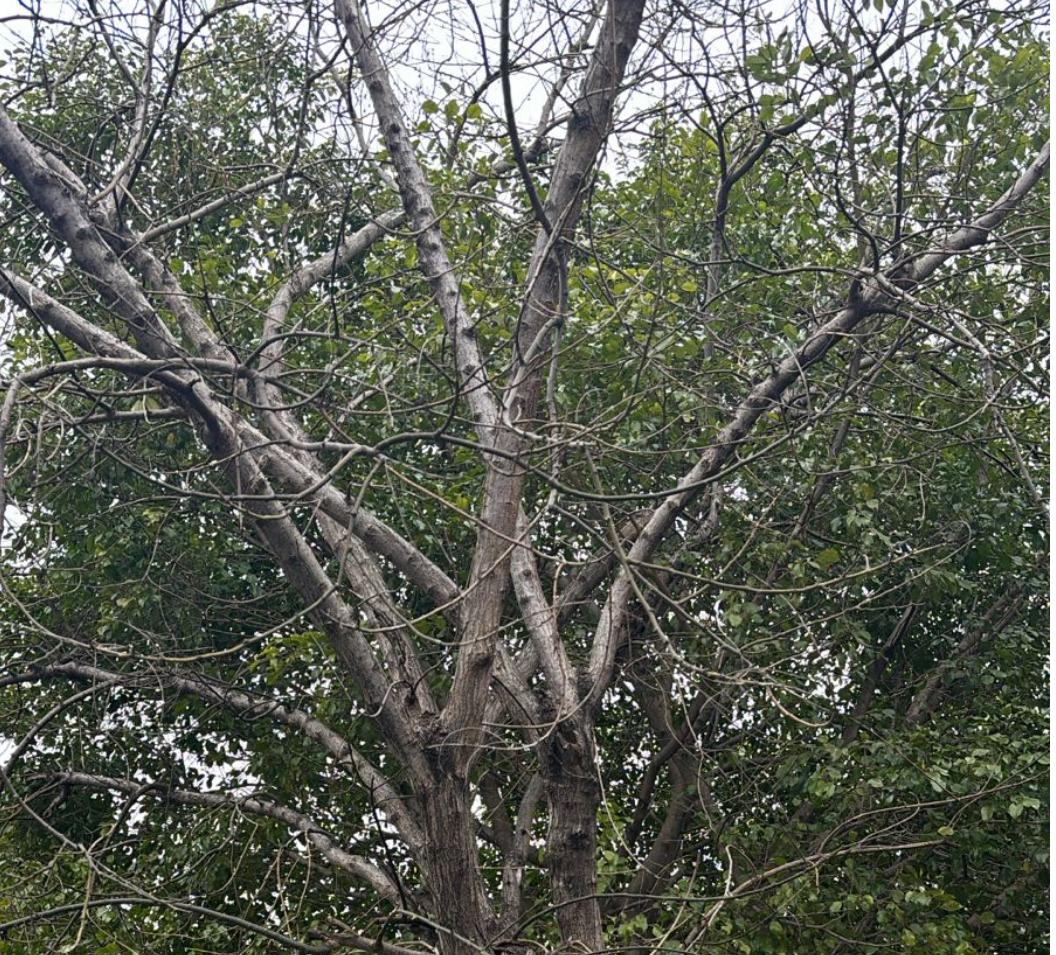
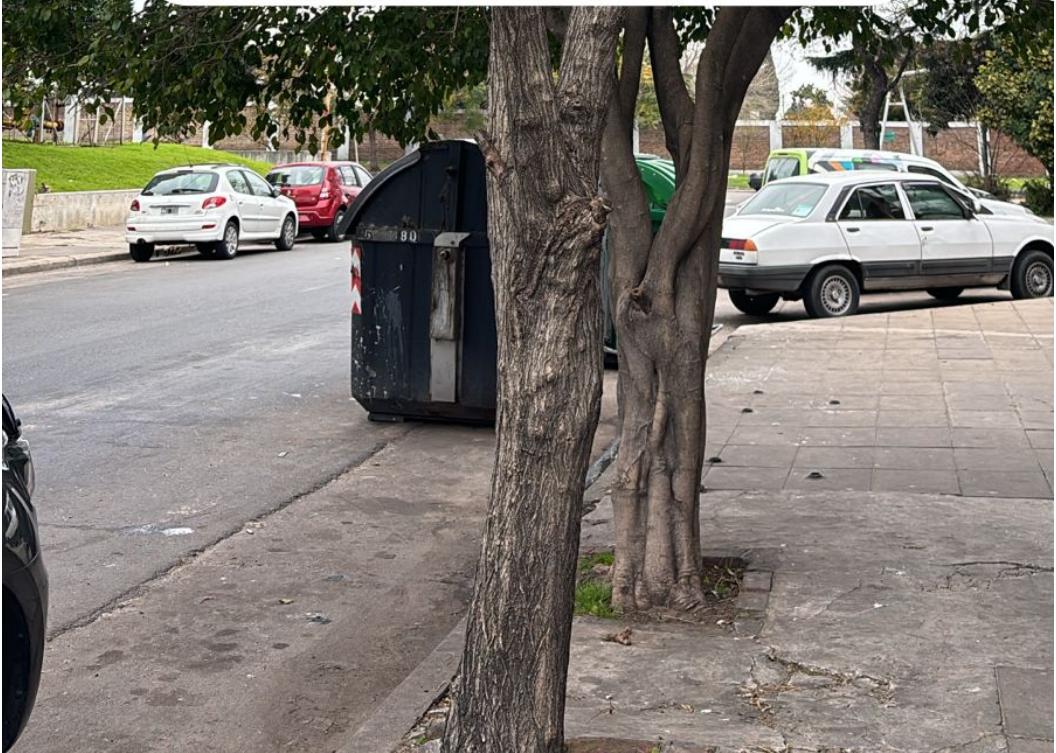
San Pedrito 1539

OBSERVACIONES. ARBOL SECO. SE SOLICITA EXTRACCION.

RIESGO MEDIO  
FICUS NO REQUIERE PODA

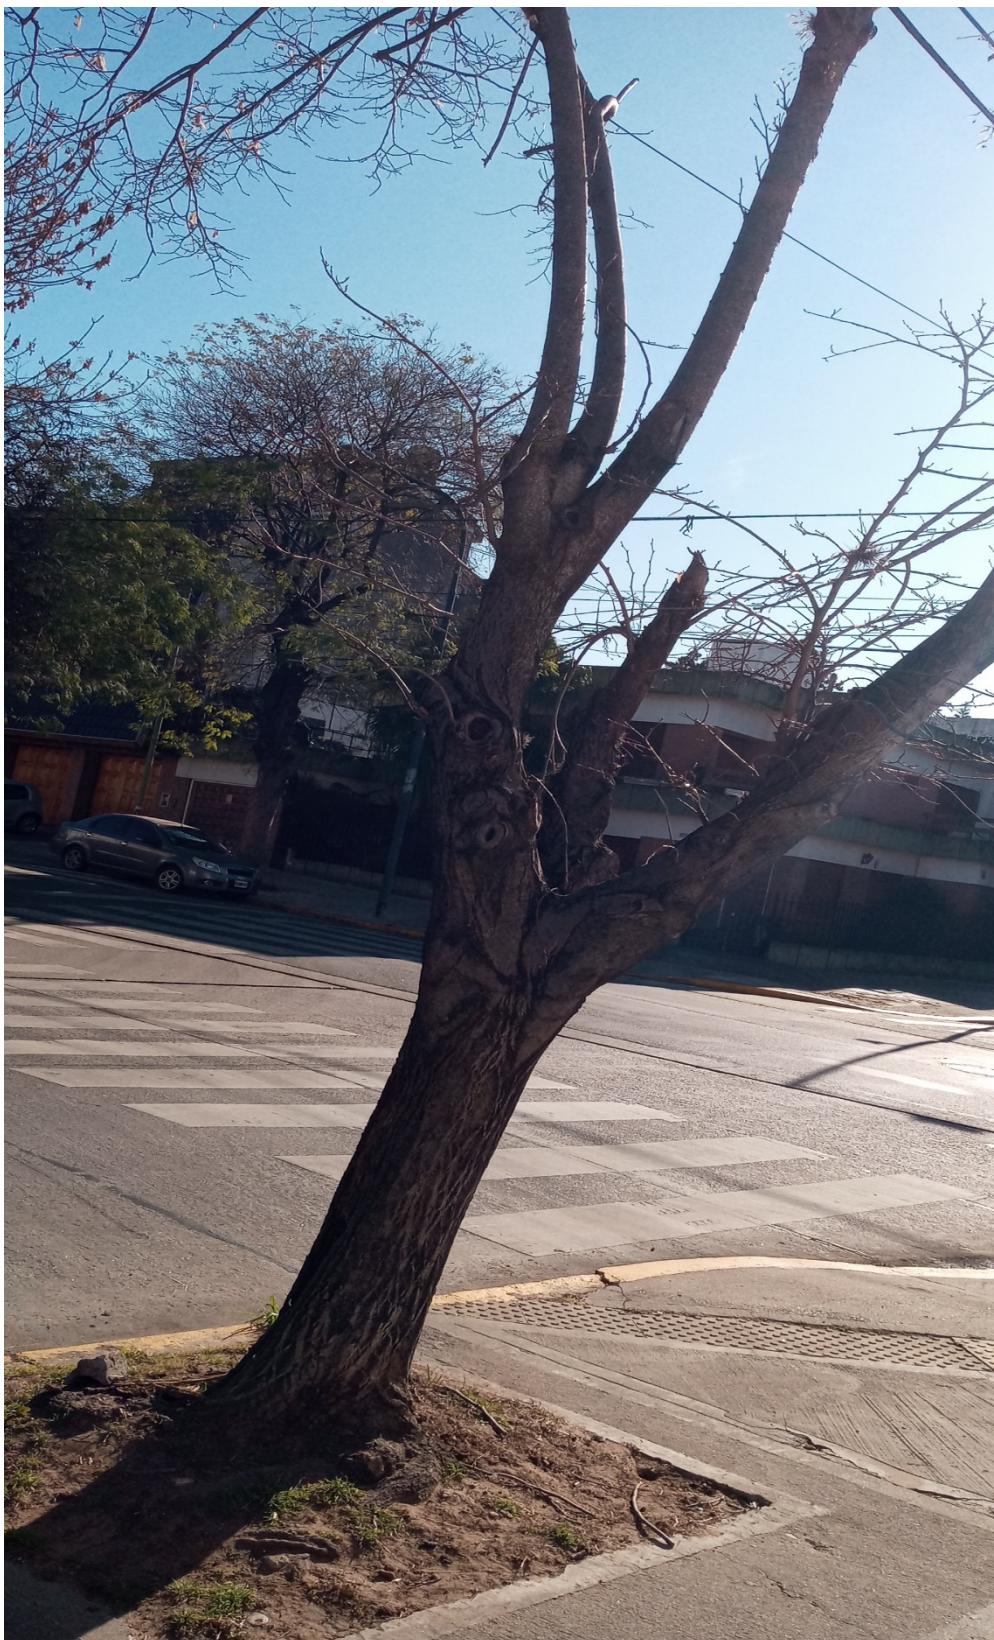
OBSERVACIONES. EJEMPLAR CON CAVIDAD EN PEQUEÑA PARTE DE LA BASECAVIDAD EN LA BASE DEL ÁRBOL (MUY HUECA), Y CAVIDADCONGUDIDAL GRANDE EN FUSTE, CON ALTA PONERIA DONDE SEDESEMPEÑA - SE SOLICITA SU REMOCIÓN , PONERIA ALTA.VIVIRÁ EN BOSQUE BIOMBO.
